## EKSPERTYZA TECHNICZNA

Ekspertyza Techniczna mostu przez rzekę Stary Breń w m. Sadekowa Góra

982

22+098

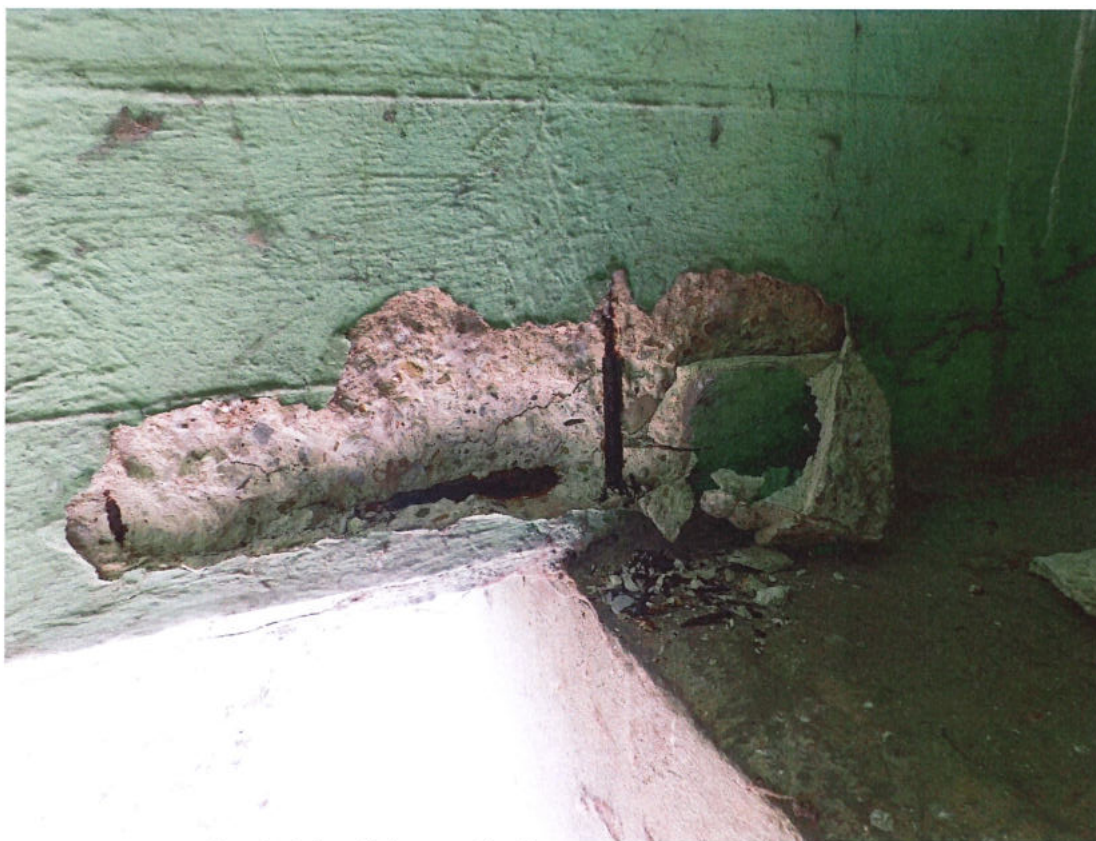
Ze względu na brak dokumentacji archiwalnej z budowy mostu, podczas prac terenowych częściowo określono występowanie zbrojenia w dźwigarach głównych (odpryski betonu w strefach podparcia, ze względu na przecieki przez nieszczelne urządzenia dylatacyjne).

Fot. 5. Odpryski betonu określające występowanie zbrojenia

- remont przęsla:  
iniekcja rys, usunięcie skorodowanego betonu, oczyszczenie skorodowanego zbrojenia, uzupełnienie ubytków betonu zaprawami PCC,  
zabezpieczenie pow. betonowych i zbrojenia powłokami antykorozyjnymi z inhibitorami korozji;

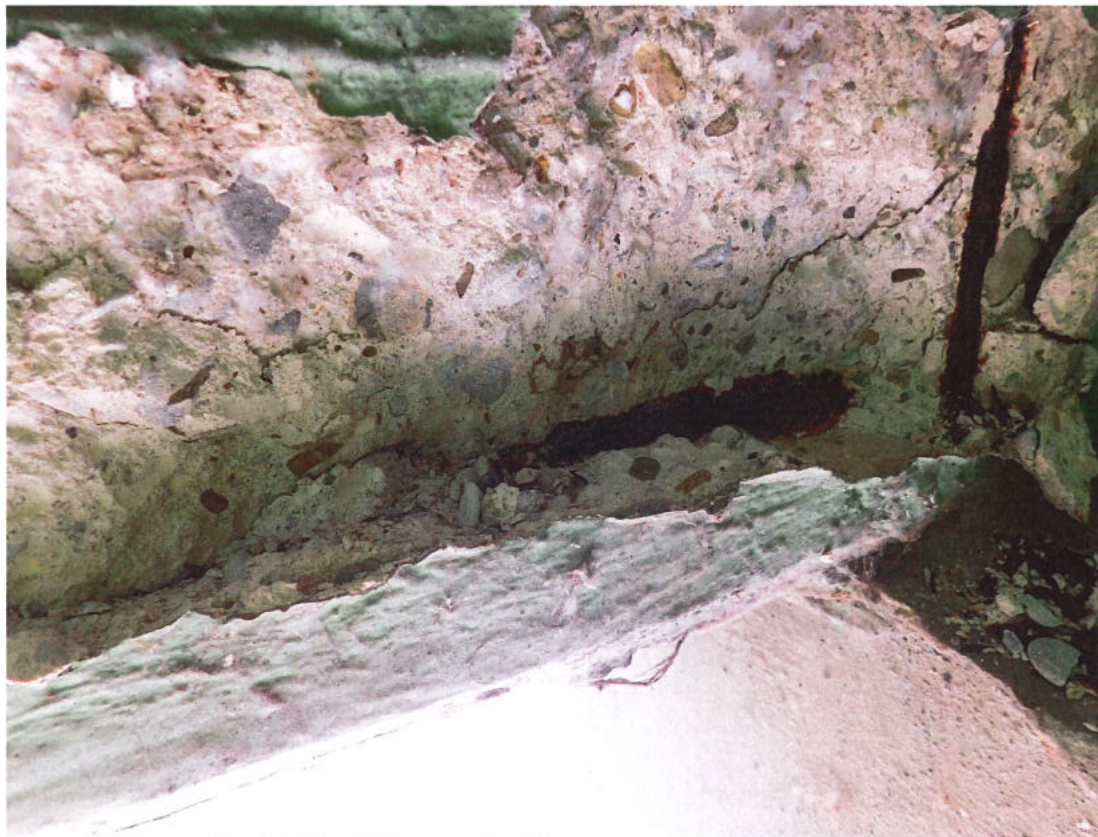
Fot. 6. Odpryski betonu określające występowanie zbrojenia.
