**PROTOKÓŁ Z PRZEGLĄDU SZCZEGÓŁOWEGO  
(okresowego pięcioletniego) OBIEKTU MOSTOWEGO**

**Most nad rzeką Stary Breń w m. Sadekowa Góra**Nr drogi:**982**Kilometraż:**22+098**JNI:**13180005**Miejscowość:**Sadekowa Góra**

**Rzeszów, wrzesień 2025 r.**

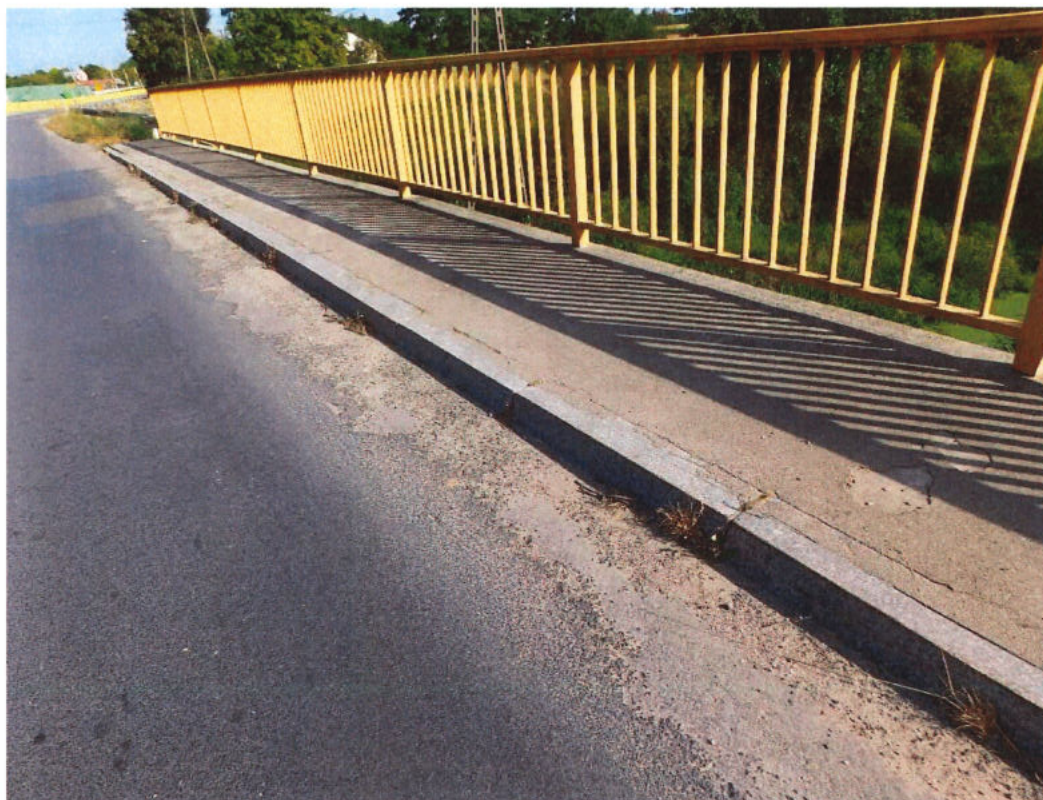
Fot. 15. Nawierzchnia jezdni na obiekcie – wykruszenia bitumicznej nawierzchni na krawędzi jezdni po stronie GW, widoczne zanieczyszczenia oraz miejscowa wegetacja roślinności na styku nawierzchnia - krawężniki kamienny.

2.	Stan nawierzchni jezdni: Stan nawierzchni jezdni na obiekcie i na dojazdach jest <b>niepokojący</b> tj. wykazuje uszkodzenia, których nienaprawienie spowoduje skrócenie okresu bezpiecznej eksploatacji. Stwierdzono lokalne spękania, wykruszenia, ubytki i deformacje bitumicznej nawierzchni jezdni na obiekcie. W strefach przykrawężnikowych stwierdzono zanieczyszczenia oraz wegetację roślinności (fot. 15-17).

1.	<b>W wyposażeniu:</b> <p>A) <i>Prace w zakresie bieżącego utrzymania</i></p> <ul style="list-style-type: none"> <li>• oczyścić nawierzchnię jezdni z zanieczyszczeń i roślinności;</li> <li>• oczyścić z zanieczyszczeń ścieki skarpowe;</li> </ul> Zalecany termin: zgodnie z PBUM <p>B) <i>Prace w zakresie ekspertyz, badań specjalistycznych, opracowania dokumentacji</i></p> <ul style="list-style-type: none"> <li>• opracować projekt remontu obiektu w zakresie wyposażenia;</li> </ul> Zalecany termin: nie później niż do końca 2029 r. <p>C) <i>Prace w zakresie remontu lub przebudowy</i></p> <ul style="list-style-type: none"> <li>• wykonać remont obiektu w zakresie wyposażenia obejmujący: remont nawierzchni jezdni wraz z izolacją i systemem drenaży, remont kap chodnikowych oraz gzymsów, remont urządzeń dylatacyjnych wraz z wykonaniem płyt przejściowych;</li> </ul> Zalecany termin: nie później niż do końca 2030 r.

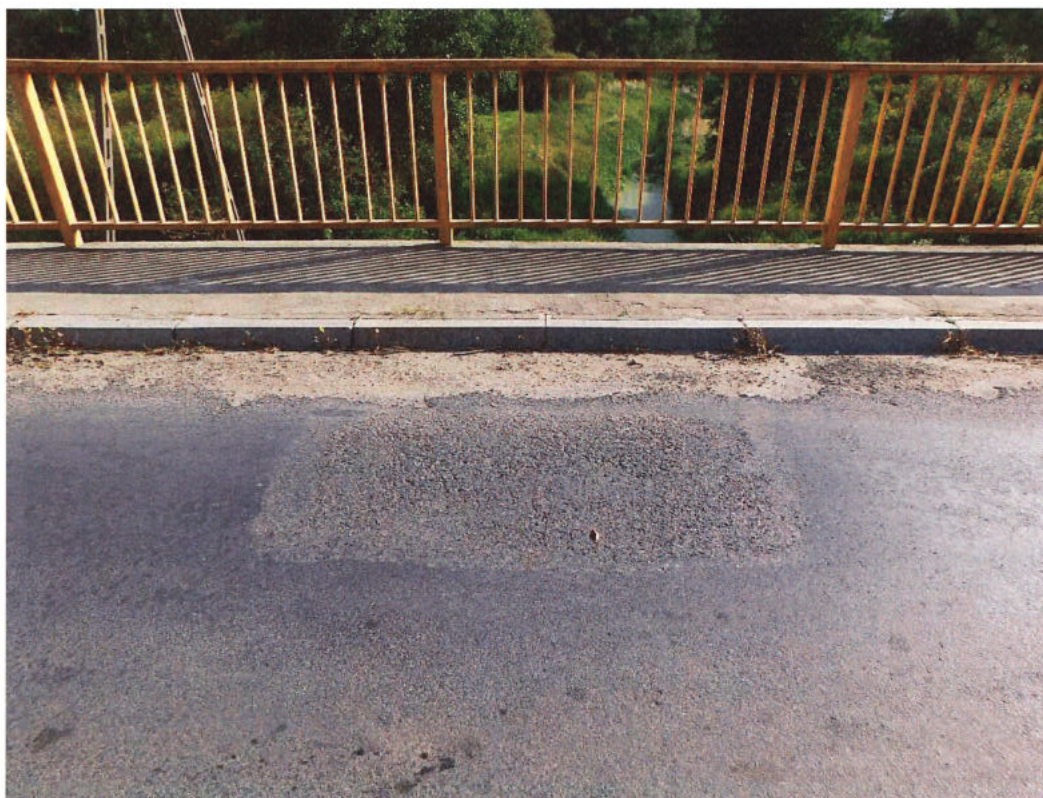
Fot. 16. Nawierzchnia jezdni na obiekcie –wykruszenia oraz lokalne deformacje bitumicznej nawierzchni, widoczne ślady po naprawach.

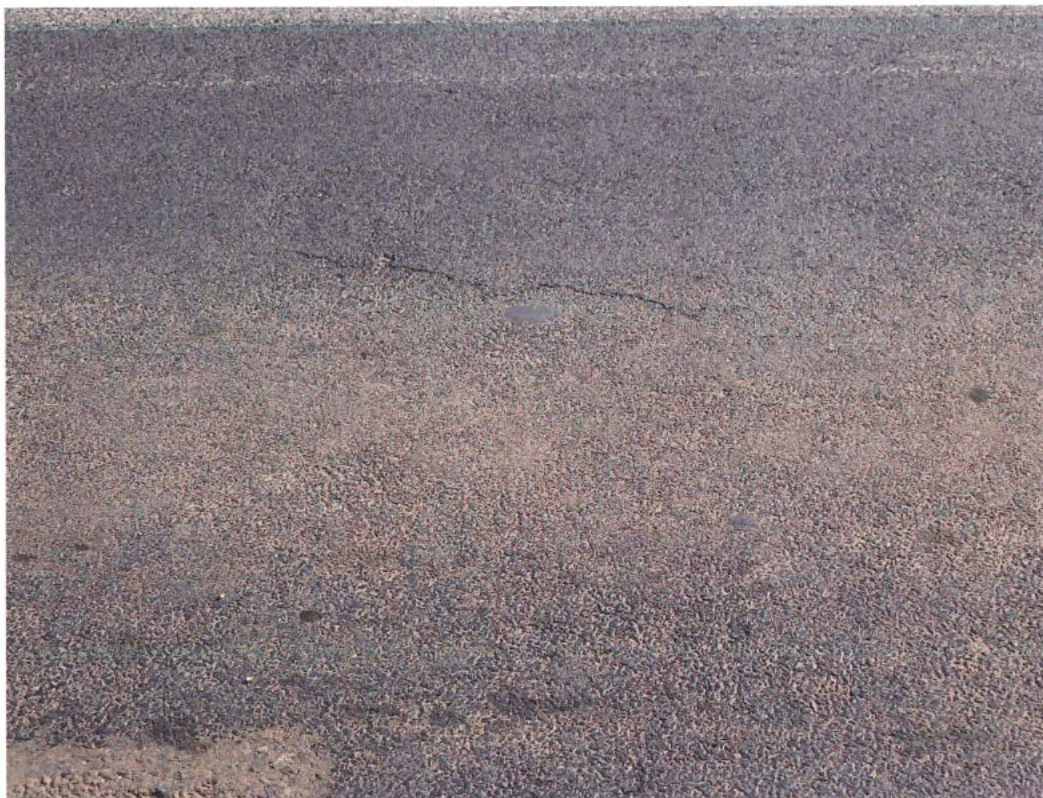
Fot. 17. Nawierzchnia jezdni na obiekcie – lokalne pęknięcie bitumicznej nawierzchni jezdni.

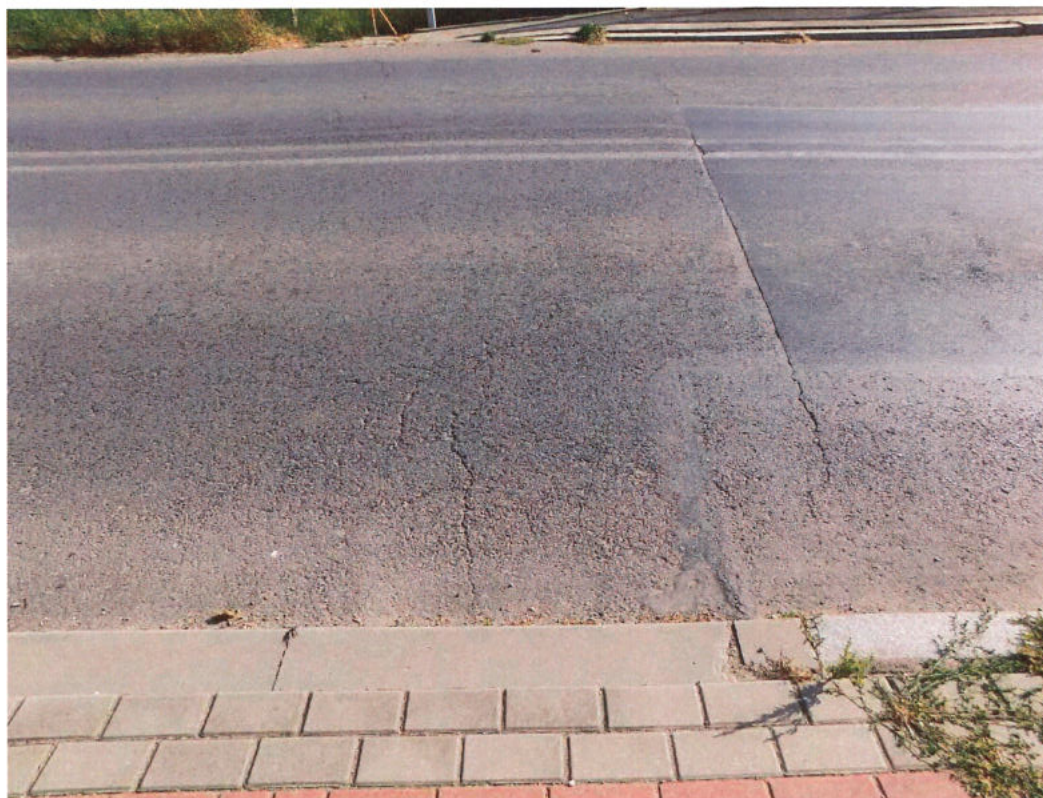
Fot. 18. Dojazd do obiektu od strony m. Szczucin – spękania i lokalne deformacje bitumicznej nawierzchni jezdni (brak płyt przejściowych).

11.	<b>Stan dojazdów:</b> Stan dojazdów jest <b>niepokojący</b> tj. wykazuje uszkodzenia, których nienaprawienie spowoduje skrócenie okresu bezpiecznej eksploatacji. Stwierdzono spękania i deformacje bitumicznej nawierzchni jezdni na obu dojazdach. Ponadto, w obrębie poboczy gruntowych, stwierdzono nadmiarową wegetację roślinności trawiastej (fot. 18-20). Na dojeździe od strony m. Jaślany, poza obszarem oddziaływania obiektu, stwierdzono znaczne osunięcie gruntu skarpy, skutkujące deformacją nawierzchni chodnika, a także przemieszczeniem stalowej balustrady (fot. 21, 26). Na podstawie analizy dostępnej dokumentacji fotograficznej stwierdzono, że pierwotnie na dojeździe od strony m. Jaślany były pobocza gruntowe (przynajmniej do roku 2012r.). Po wykonaniu chodnika po stronie DW, na podstawie dostępnej dokumentacji fotograficznej, w latach 2021 do 2025 deformacje wykonanego chodnika wraz z balustradą pogłębiały się. Najprawdopodobniej przedmiotowe uszkodzenie wynika z niedostatecznego zagęszczenia podłoża i umocnienia skarpy nasypu w wyniku budowy chodnika.

5.	<b>Na dojazdach:</b> A) <i>Prace w zakresie bieżącego utrzymania</i> <ul style="list-style-type: none"><li>• oczyścić skarpy z roślinności i zanieczyszczeń;</li><li>• oczyścić schody naskarpowe;</li></ul> Zalecany termin: zgodnie z PBUM  B) <i>Prace w zakresie ekspertyz, badań specjalistycznych, opracowania dokumentacji</i> <ul style="list-style-type: none"><li>• opracować projekt remontu obiektu w zakresie dojazdów;</li></ul> Zalecany termin: nie później niż do końca 2029 r.  C) <i>Prace w zakresie remontu lub przebudowy</i> <ul style="list-style-type: none"><li>• wykonać remont obiektu w zakresie dojazdów obejmujący wykonanie płyt przejściowych, wykonanie nowej nawierzchni oraz profilację skarp na dojeździe do obiektu;</li></ul> Zalecany termin: nie później niż do końca 2030 r.

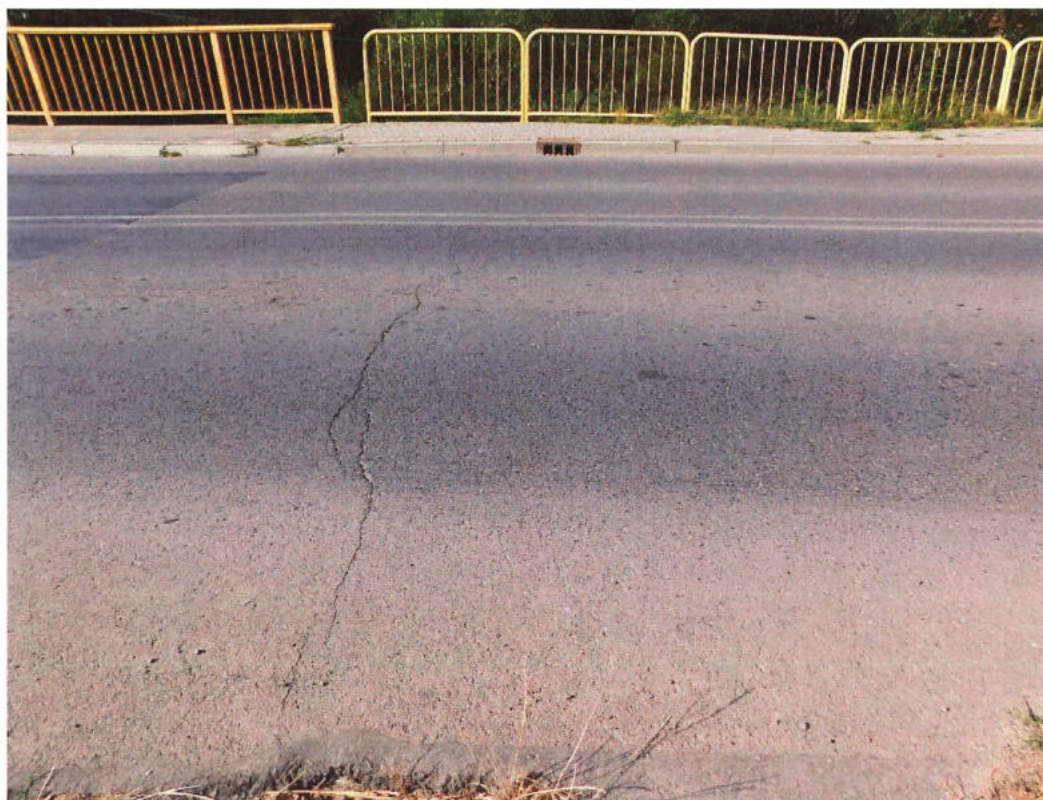
Fot. 19. Dojazd do obiektu od strony m. Jaślany – spękania i lokalne deformacje bitumicznej nawierzchni jezdni (brak płyt przejściowych).

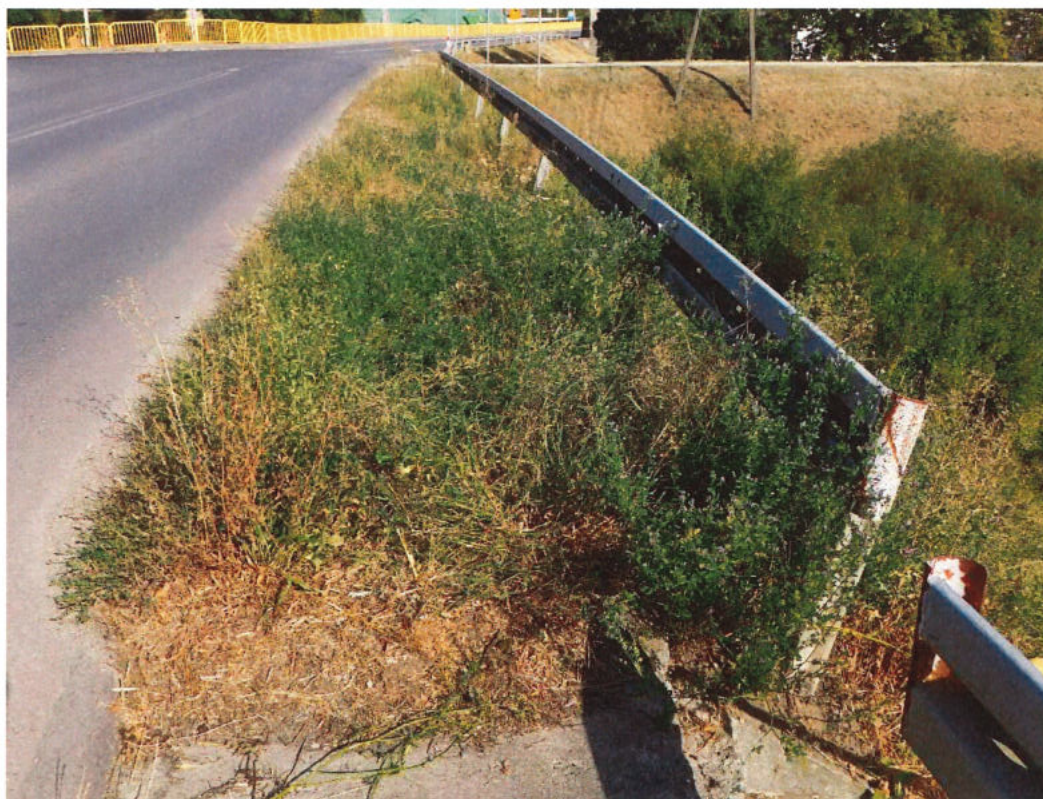
Fot. 20. Dojazd do obiektu od strony m. Jaślany – nadmiarowa wegetacja roślinności trawiastej na poboczu gruntowym.

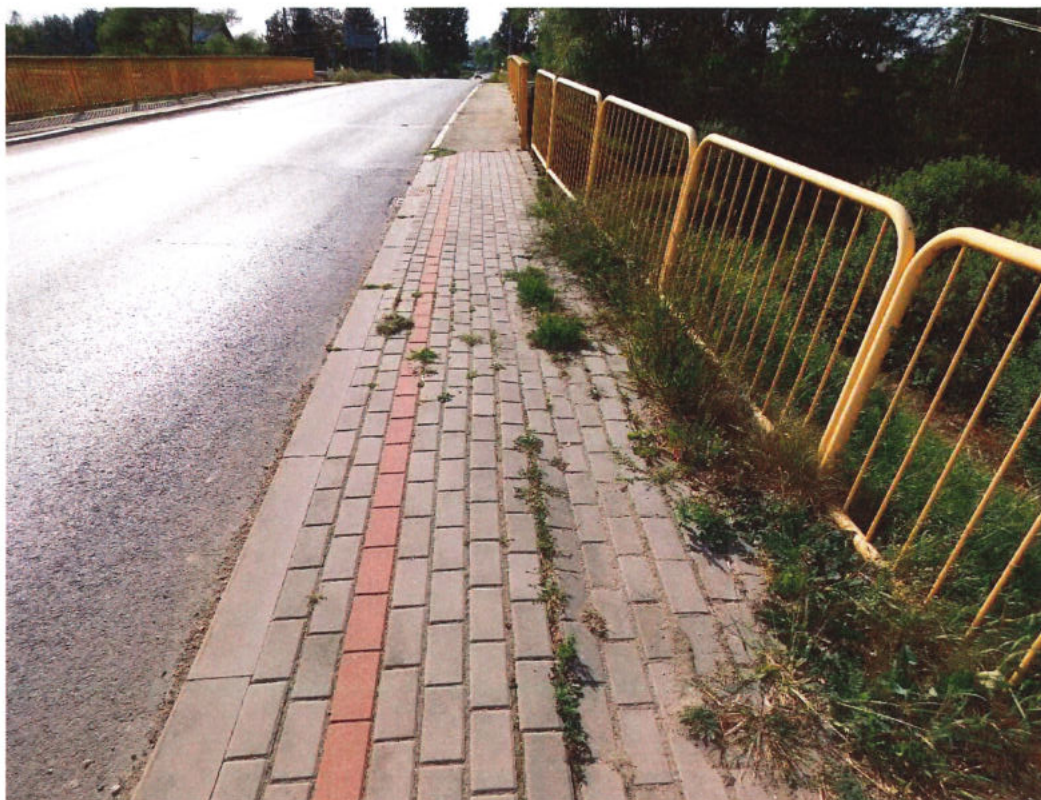
Fot. 21. Dojazd do obiektu od strony m. Jaślany, dojście do obiektu / chodnik od strony DW – deformacje nawierzchni chodnika wraz z przemieszczeniem balustrady poza obszarem oddziaływania obiektu, zanieczyszczenia oraz nadmiarowa wegetacja roślinności trawiastej.

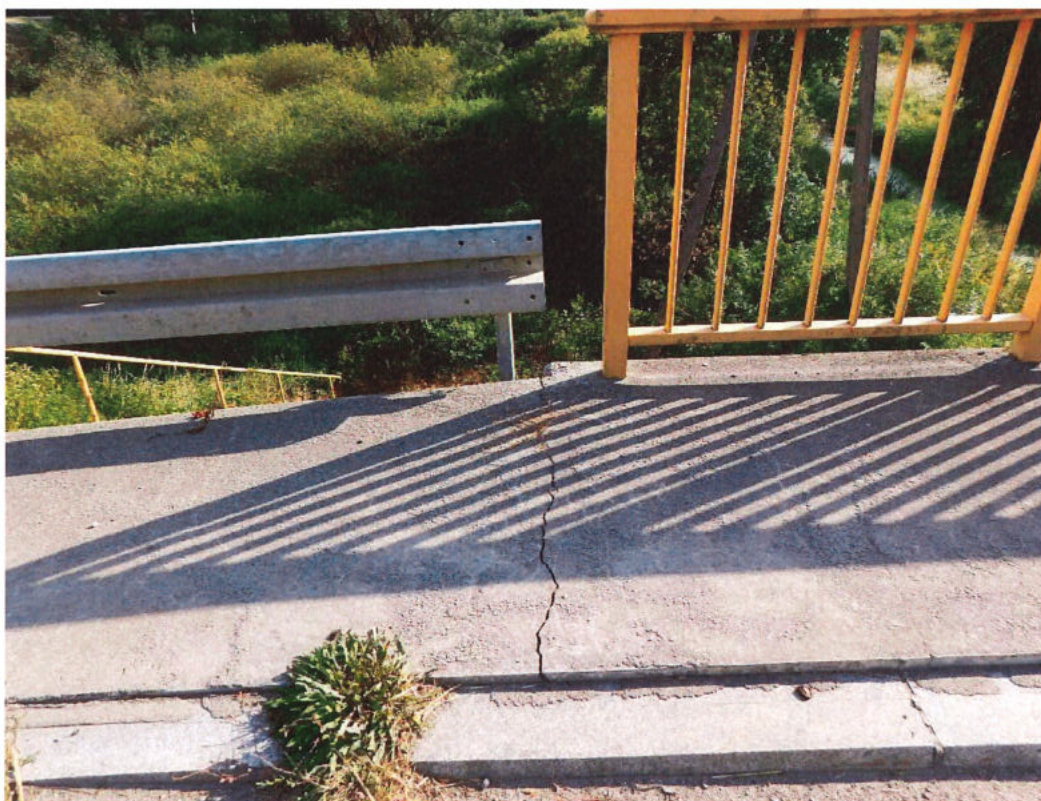
Fot. 22. Dojazd do obiektu od strony m. Jaślany, rampa od GW – poprzeczne pęknięcie nawierzchni chodnika na krawędzi skrzydła, widoczna wegetacja roślinności na styku z krawężnikiem.

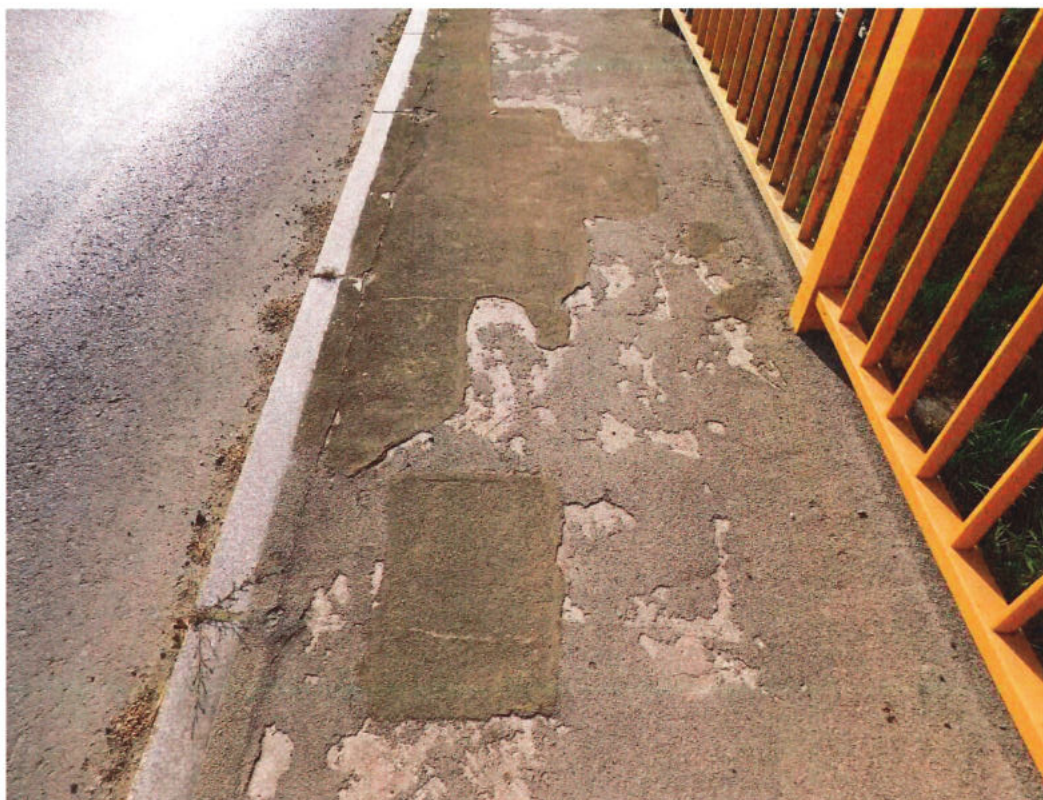
Fot. 23. Chodnik na obiekcie po stronie DW – liczne ubytki i wykruszenia żywicznej nawierzchni chodnika, widoczne ślady po naprawach nawierzchni, zanieczyszczenia w strefie przykrawężnikowej.

3.	Stan chodników (nawierzchnia, kapy, gzymsy, krawężniki): Stan chodników na obiekcie jest <b>niepokojący</b> tj. wykazuje uszkodzenia, których nienaprawienie spowoduje skrócenie okresu bezpiecznej eksploatacji. Stwierdzono rozległe ubytki, odspojenia i spękania żywicznej nawierzchni chodników (szczególnie po stronie DW) (fot. 22-25). Na dojściu do obiektu od strony m. Jaślany stwierdzono znaczne przemieszczenia brukowej nawierzchni chodnika spowodowane osunięciem się gruntu skarpy. Ponadto na brukowej nawierzchni dojść stwierdzono zanieczyszczenia oraz wegetację roślinności (fot. 21, 26).  Stan krawężników jest <b>zadowalający</b> tj. wykazuje zanieczyszczenia lub pierwsze objawy uszkodzeń pogarszających wygląd estetyczny. Stwierdzono jedynie nieznaczne przemieszczenia krawężników kamiennych na obiekcie.  Stan gzymsów jest <b>niepokojący</b> tj. wykazuje uszkodzenia, których nienaprawienie spowoduje skrócenie okresu bezpiecznej eksploatacji. Na całej powierzchni gzymsów stwierdzono rozległe osady, zanieczyszczenia oraz wegetację mchu. Ponadto lokalnie widoczne są zarysowania wraz z wapiennymi osadami, które formują stalaktyty spowodowane migracją wody przez konstrukcję gzymsów (fot. 31-34).

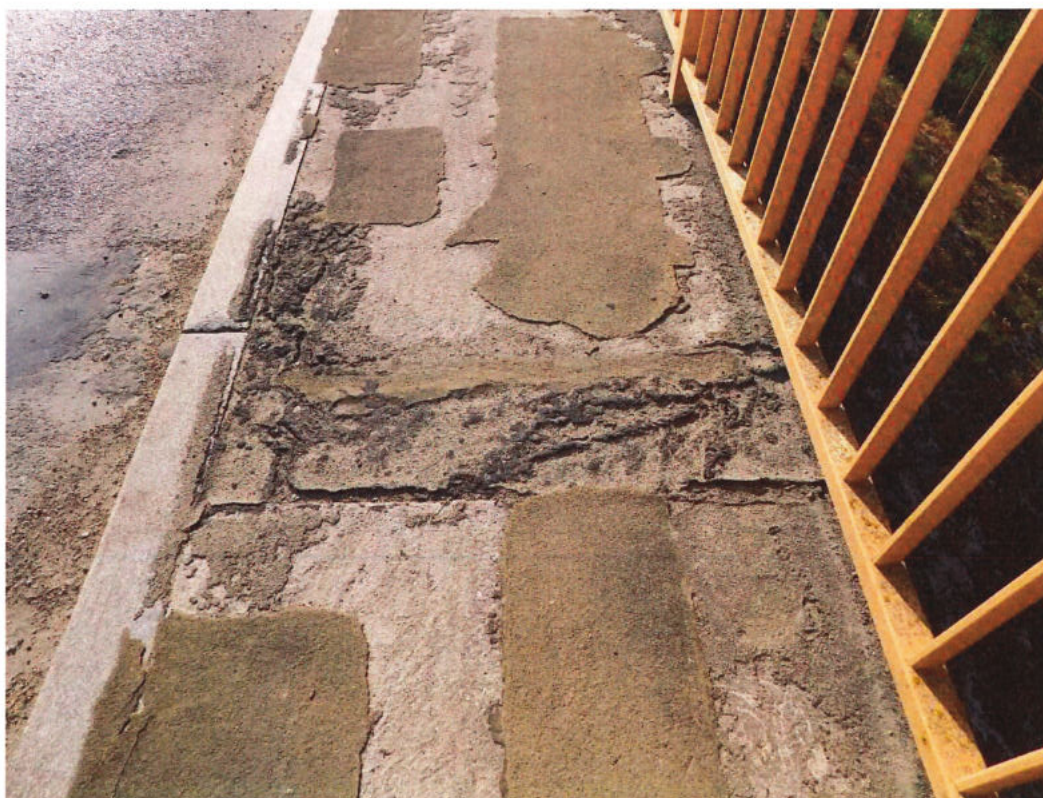
Fot. 24. Chodnik na obiekcie po stronie DW – liczne ubytki i wykruszenia żywicznej nawierzchni chodnika na obiekcie, widoczne ślady po naprawach nawierzchni.

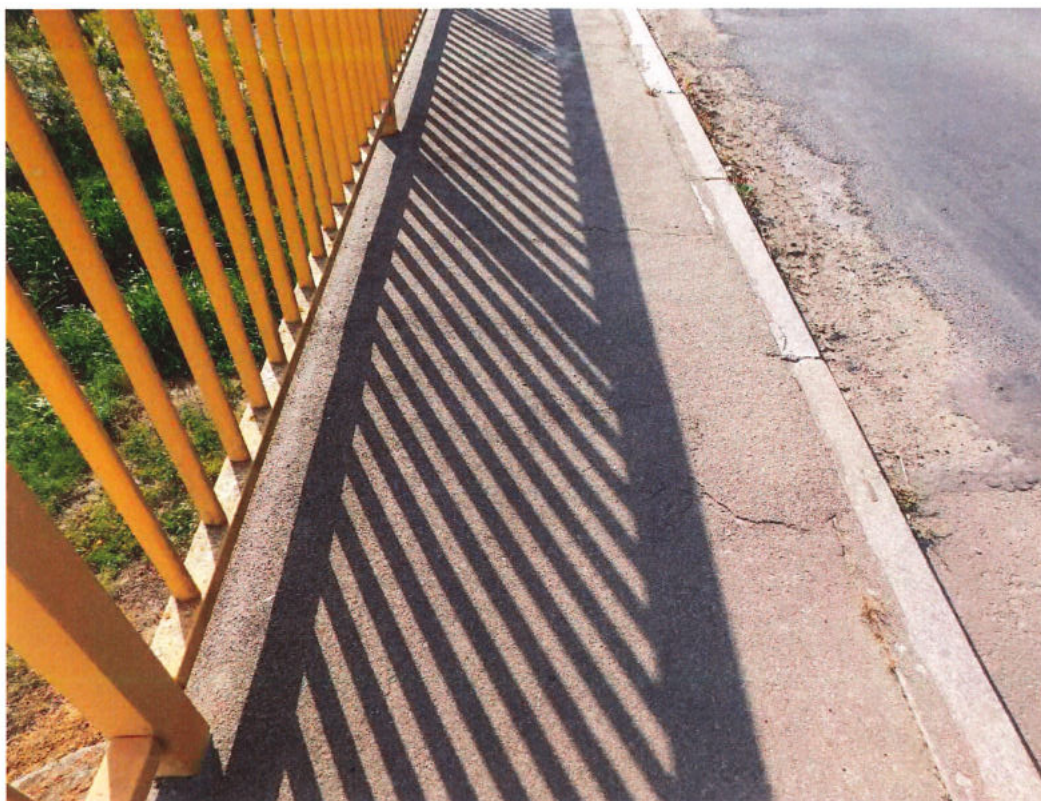
Fot. 25. Chodnik na obiekcie po stronie GW – lokalne spękania i deformacje żywicznej nawierzchni chodnika.

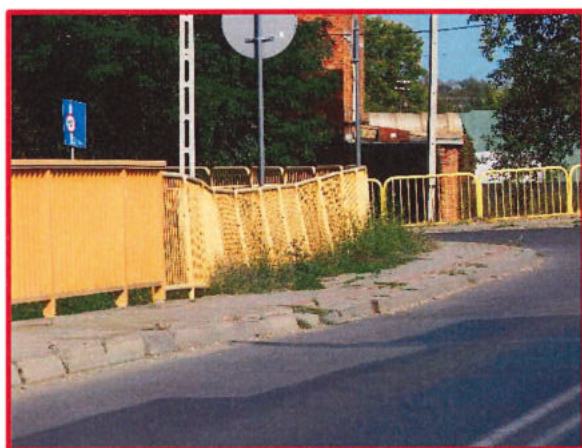
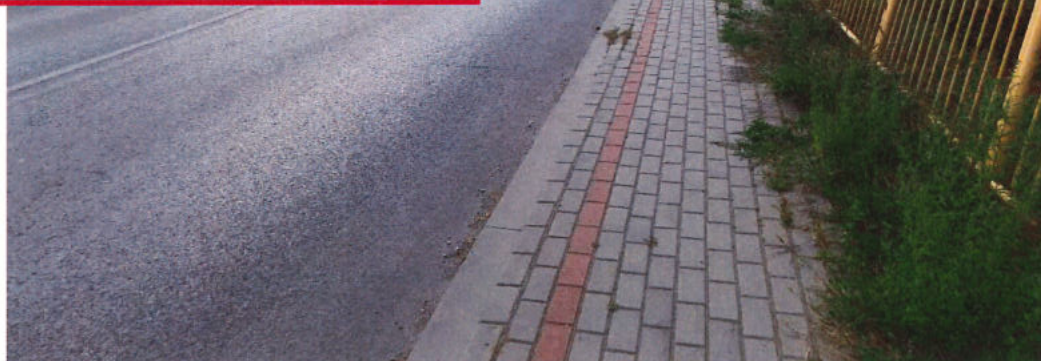
Fot. 26. Dojazd do obiektu od strony m. Jaśłany, dojście do obiektu / chodnik od strony DW – deformacje nawierzchni chodnika wraz z przemieszczeniem balustrady poza obszarem oddziaływania obiektu.

Uszkodzenie spowodowane prawdopodobnie osunięciem się skarpy nasypu.

4.	Stan balustrad, barier i osłon: Stan balustrad na obiekcie i barier na dojazdach jest <b>niedostateczny</b> tj. wykazuje uszkodzenia obniżające przydatność użytkową, ale możliwe do naprawy. Stwierdzono przemieszczenia barier ochronnych i balustrad na dojazdach, w zakresie poza oddziaływaniem obiektu, spowodowane osunięciem się skarpy nasypu – szczególnie na dojeździe od strony m. Jaślany. Oprócz tego na elementach barier drogowych stwierdzono ogniska korozji powierzchniowej. Na balustradach aluminiowych, na całej ich długości po obu stronach obiektu, stwierdzono zanieczyszczenia i znaczne osady (fot. 26-30).

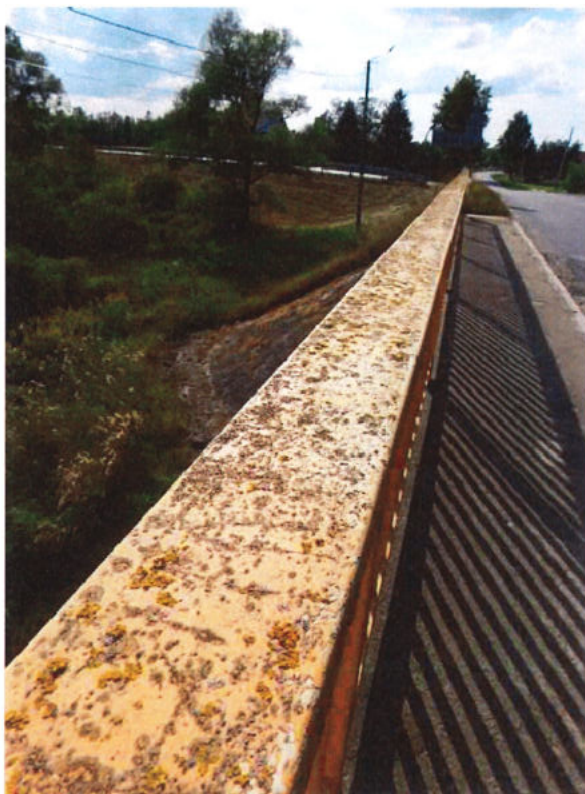
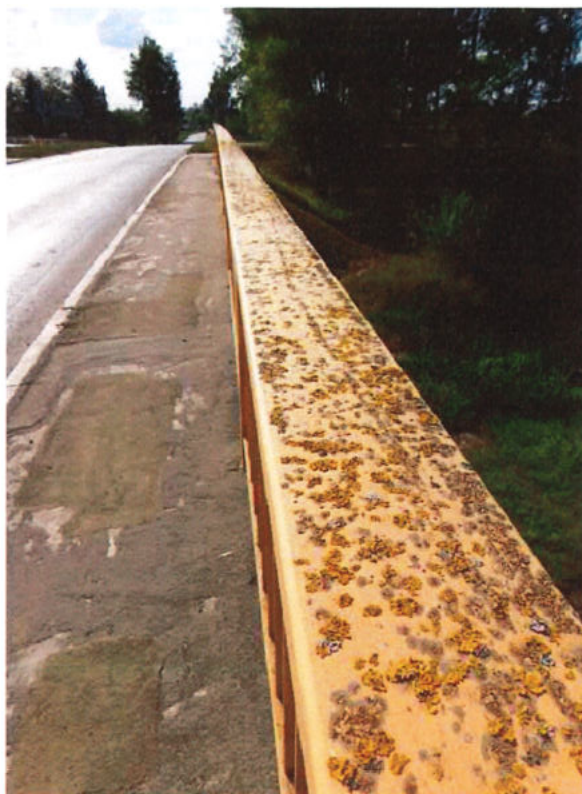
Fot. 27. Balustrada na obiekcie, GW / DW – zanieczyszczenia i osady na całej długości obu balustrad.

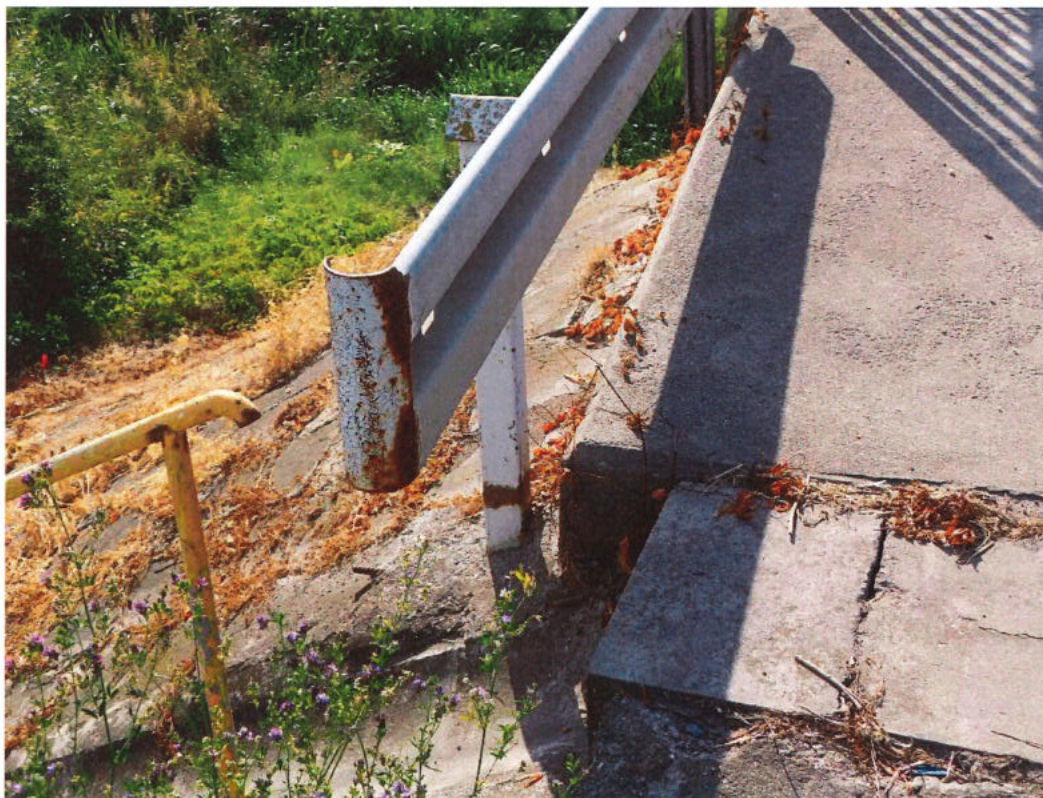
Fot. 28. Korozja powierzchniowa bariery energochłonnej na dojeździe do obiektu – dotyczy wszystkich dojazdów.

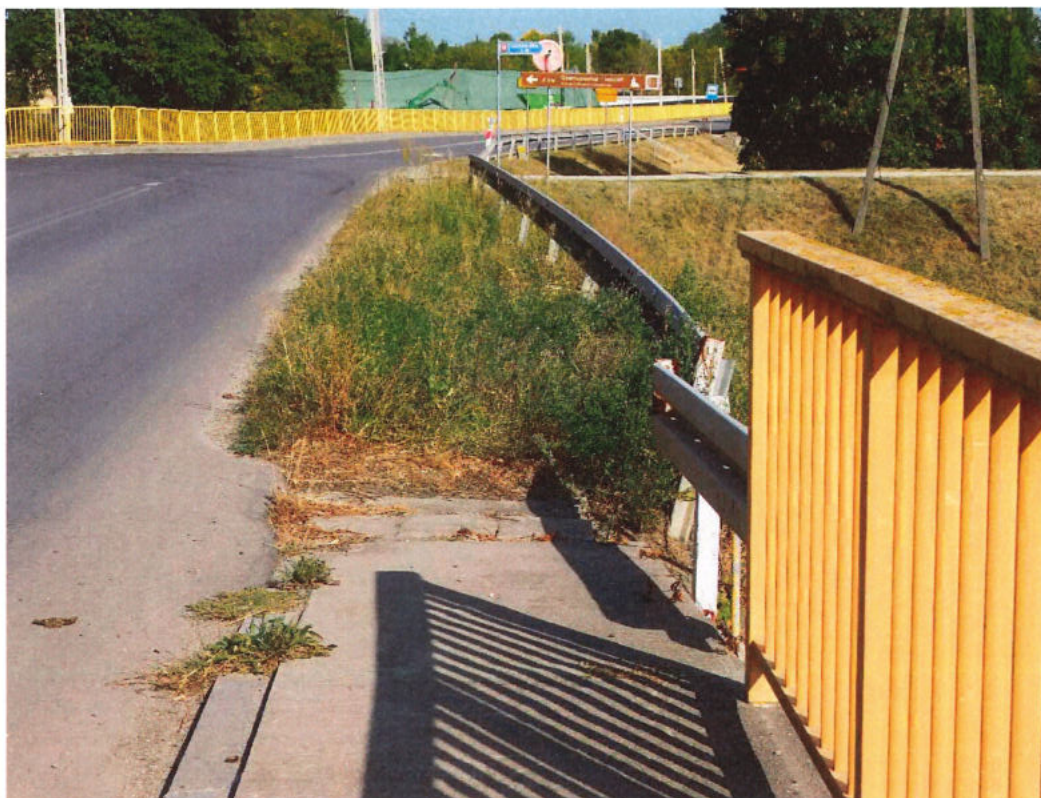
Fot. 29. Bariera ochronna na dojeździe od strony m. Jasłany – brak prostoliniowości bariery, przemieszczenia słupków, widoczne ogniska korozji na prowadnicy i słupkach.

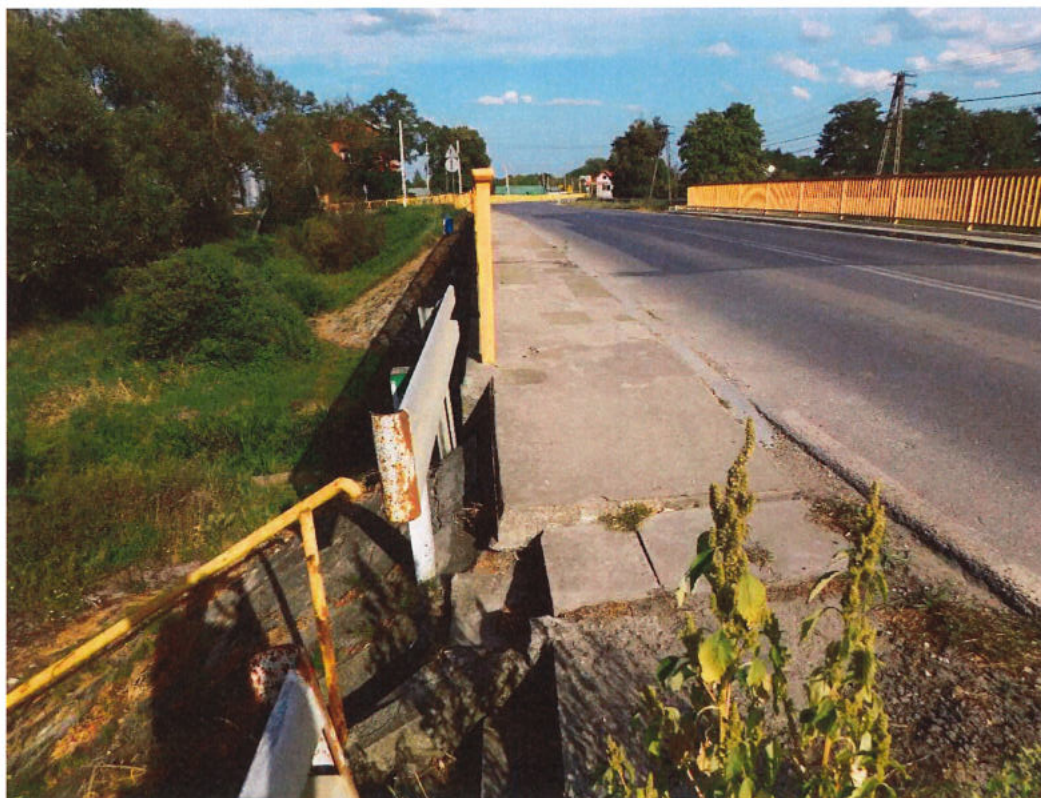
Fot. 30. Bariera ochronna na dojeździe od strony m. Szczucin – brak prostoliniowości bariery, przemieszczenia słupków, widoczne ogniska korozji na prowadnicy i słupkach bariery.

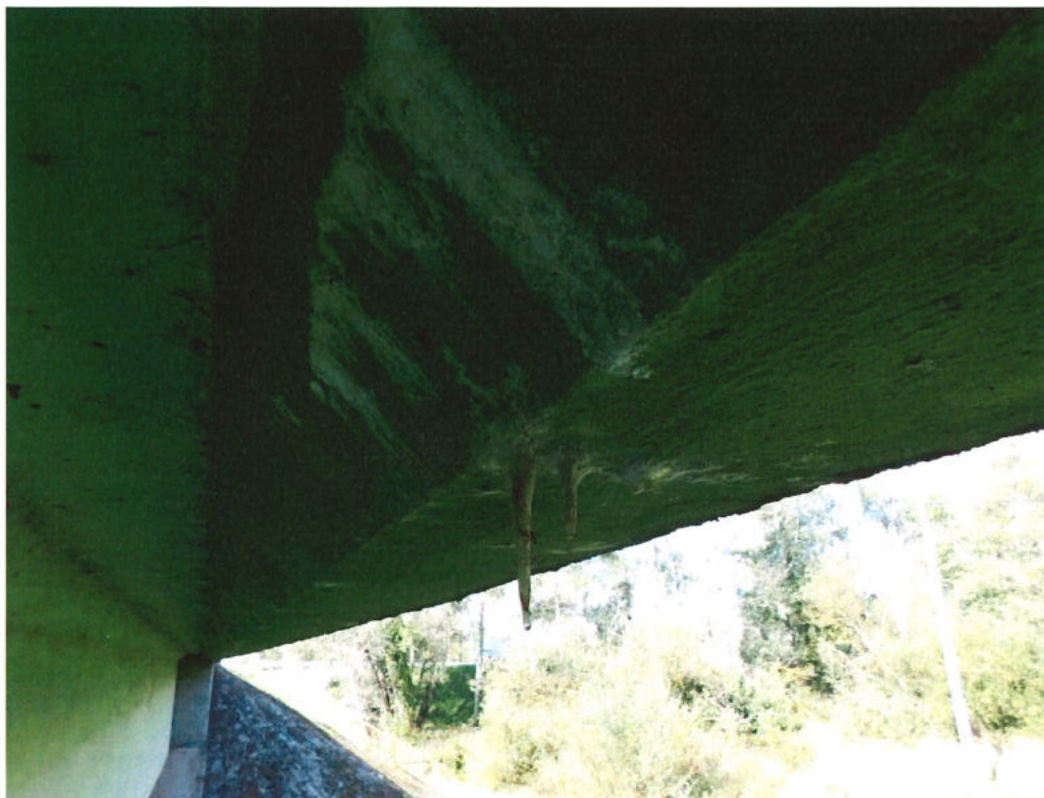
Fot. 31. Gzyms po stronie DW – lokalne wapienne osady formujące stalaktyty świadczące o korozji ługującej betonu.

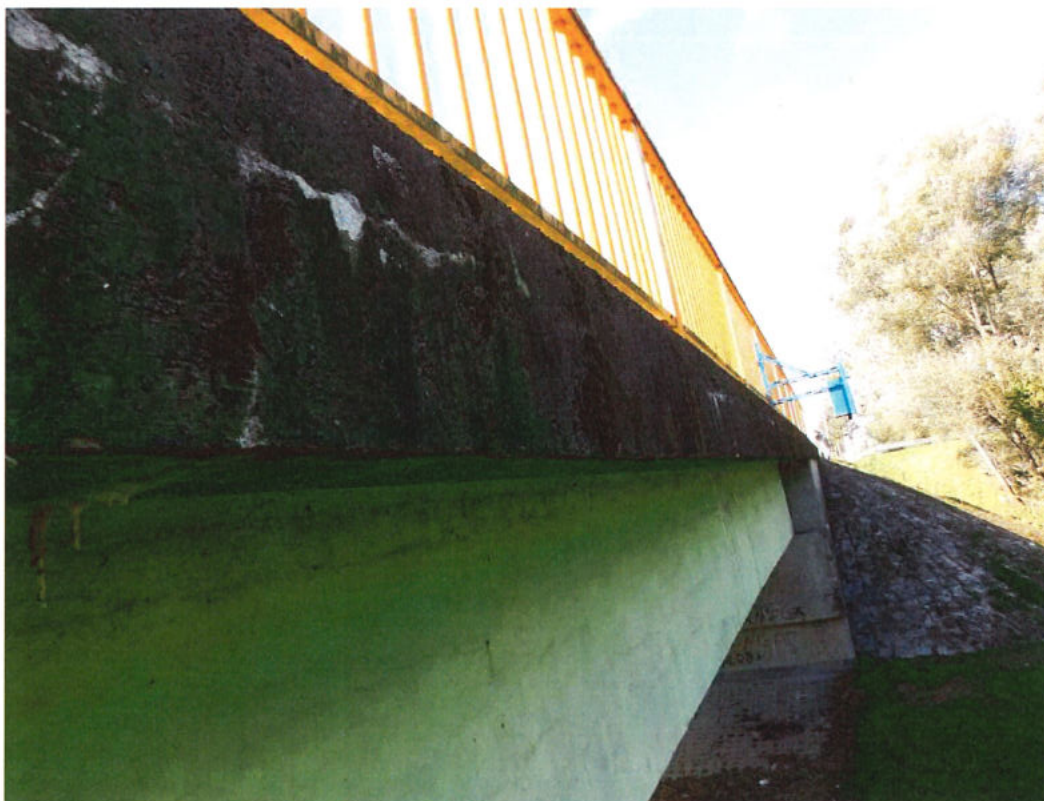
Fot. 32. Gzyms po stronie DW – lokalne zarysowania z wapiennymi wyługowaniami, osady i wegetacja mchu na całej powierzchni gzymsu.

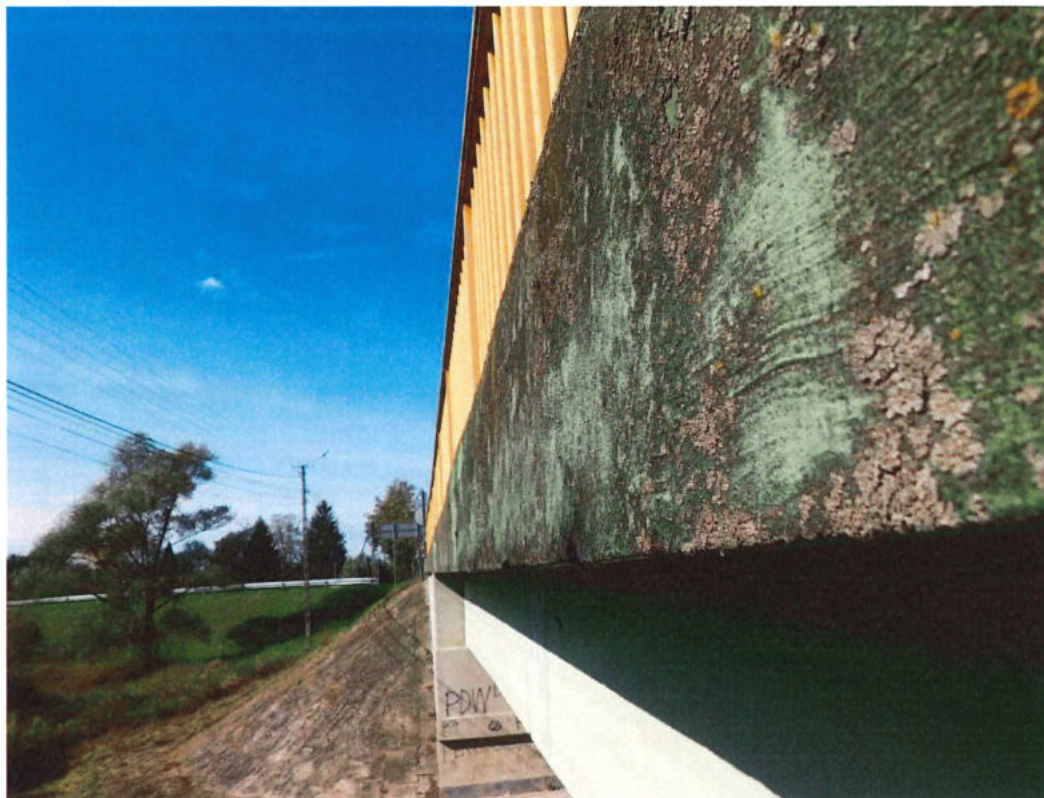
Fot. 33. Gzyms po stronie GW – zanieczyszczenia i osady na całej powierzchni gzymsu.

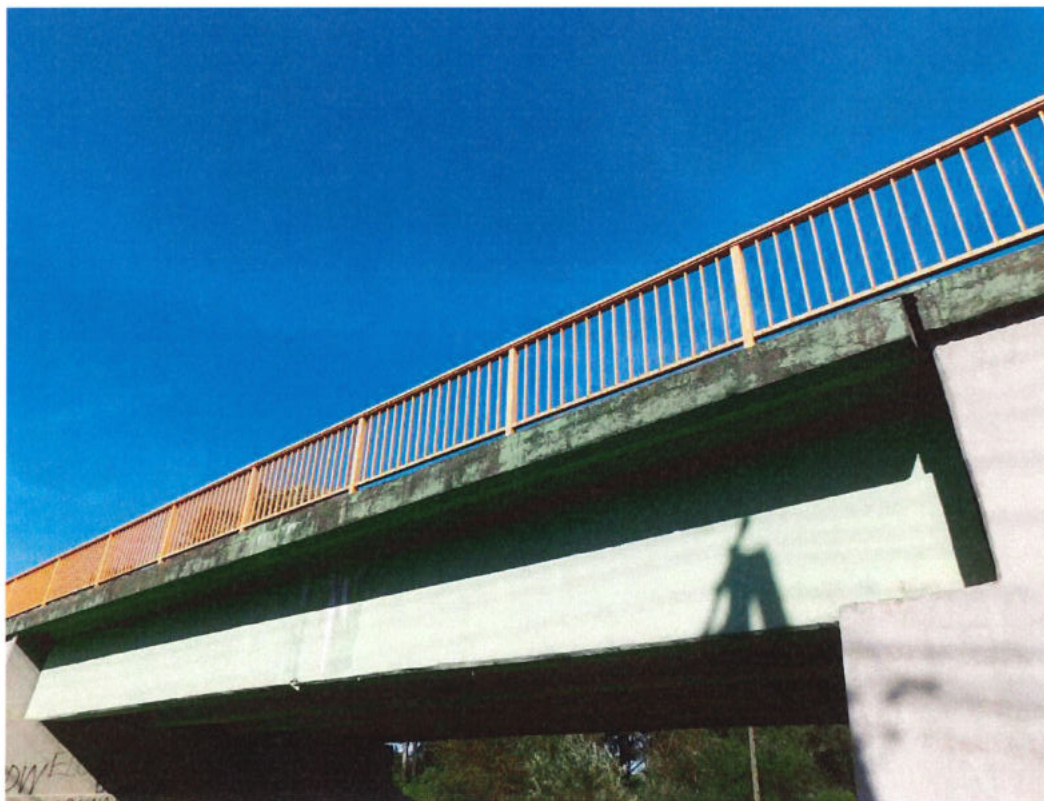
Fot. 34. Gzyms po stronie GW – zanieczyszczenia i osady na całej powierzchni gzymsu.

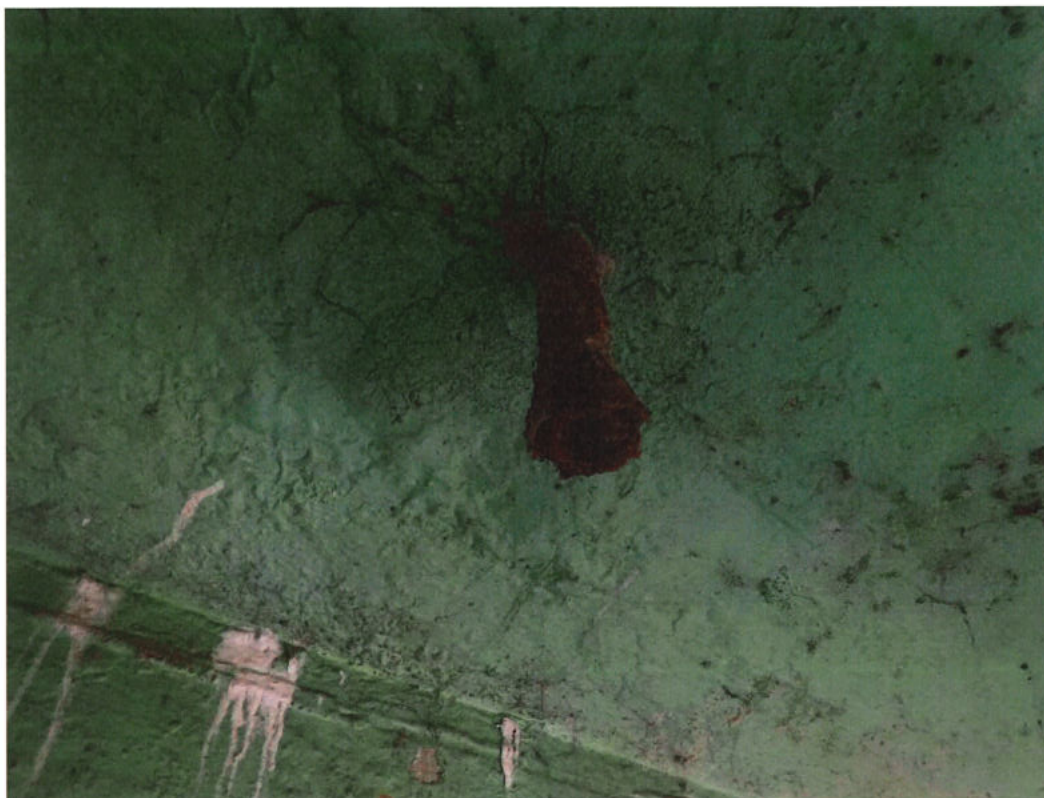
Fot. 35. Odwodnienie obiektu – zaawansowana korozja stalowej rury sączka odwodnienia – uszkodzenie dotyczy wszystkich sączków.

JNI: 13180005	<b>ARKUSZ SPOSTRZEŻEN</b> z dnia 26 września 2025 r.	Karta nr 4.2.
cd.	(fot. 36), a także zaawansowaną korozję stalowych rur sączków odprowadzających wodę z powierzchni izolacji (fot. 35).

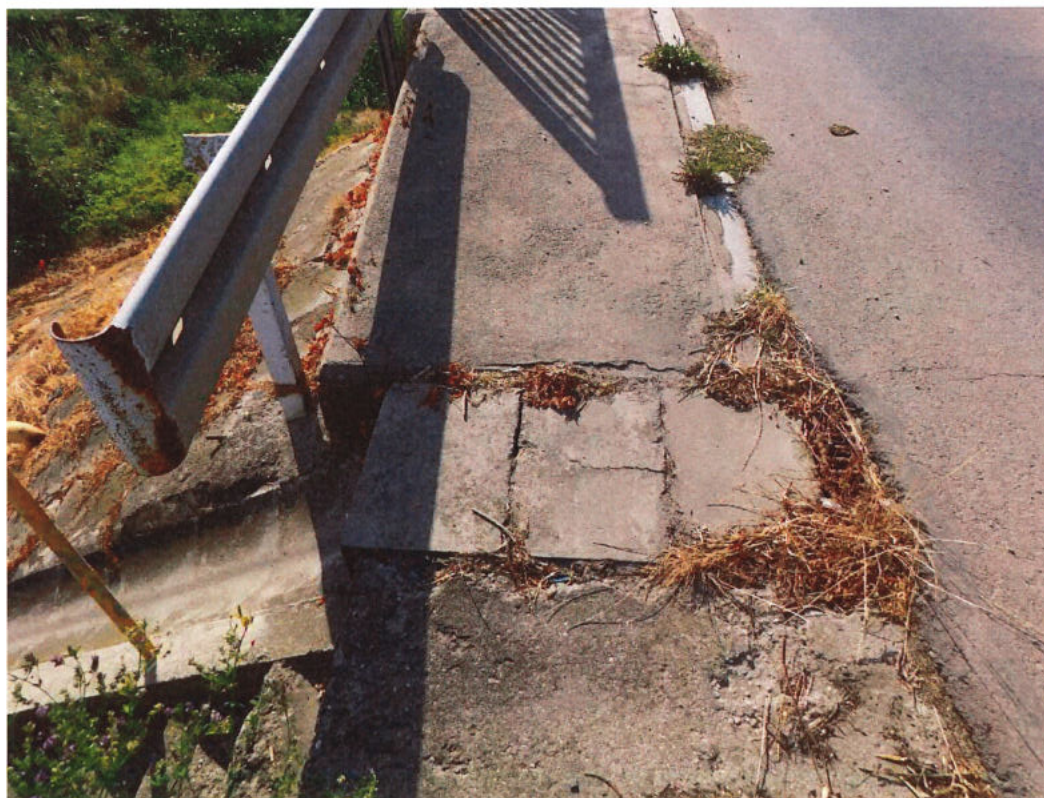
Fot. 36. Odwodnienie obiektu – zanieczyszczenia w obrębie ścieku odwodnienia mogące utrudniać swobodny spływ wody.

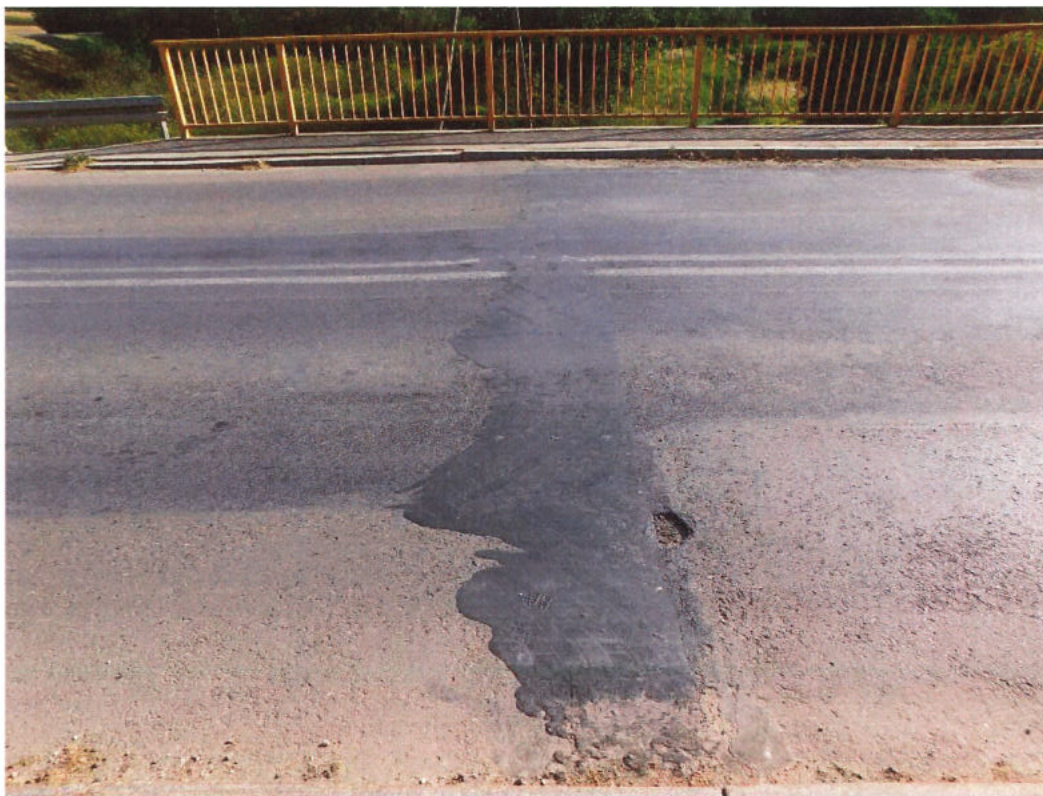
Fot. 37. Bitumiczne przykrycie dylatacyjne od strony m. Jaślany – deformacje i rozwalcowanie zalewki, widoczny lokalny ubytek nawierzchni jezdni na styku z urządzeniem dylatacyjnym.

7.	<b>Stan urządzeń dylatacyjnych:</b> Stan bitumicznych przykryć dylatacyjnych jest <b>niepokojący</b> tj. wykazuje uszkodzenia, których nienaprawienie spowoduje skrócenie okresu bezpiecznej eksploatacji. Stwierdzono deformacje (rozwalcowanie) bitumicznych przykryć dylatacyjnych. Ponadto na styku z nawierzchnią jezdni stwierdzono miejscowe ubytki nawierzchni (fot. 37-38). W obrębie przyczółka od strony m. Jaślany stwierdzono zacieki oraz zawilgocenia, które świadczą o nieszczelności w obrębie urządzenia dylatacyjnego (fot. 56). Wapienne osady oraz zacieki na powierzchni dźwigarów i poprzecznic w strefach podporowych również wskazują na nieszczelności w obrębie bitumicznych urządzeń dylatacyjnych.

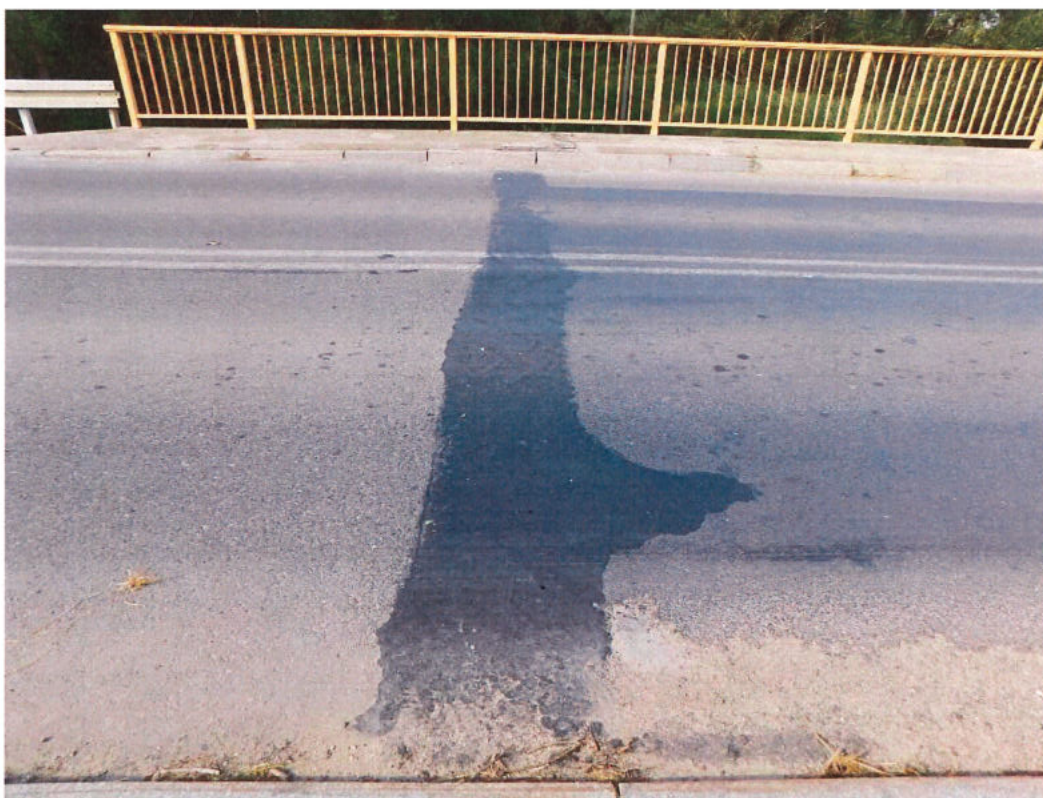
Fot. 38. Bitumiczne przykrycie dylatacyjne od strony m. Szczucin – deformacje i rozwalcowanie zalewki, widoczny lokalny ubytek nawierzchni jezdni na styku z urządzeniem dylatacyjnym.
