**PROTOKÓŁ Z PRZEGLĄDU SZCZEGÓŁOWEGO  
(okresowego pięcioletniego) OBIEKTU MOSTOWEGO**

**Most nad rzeką Stary Breń w m. Sadekowa Góra**Nr drogi:**982**Kilometraż:**22+098**JNI:**13180005**Miejscowość:**Sadekowa Góra**

**Rzeszów, wrzesień 2025 r.**

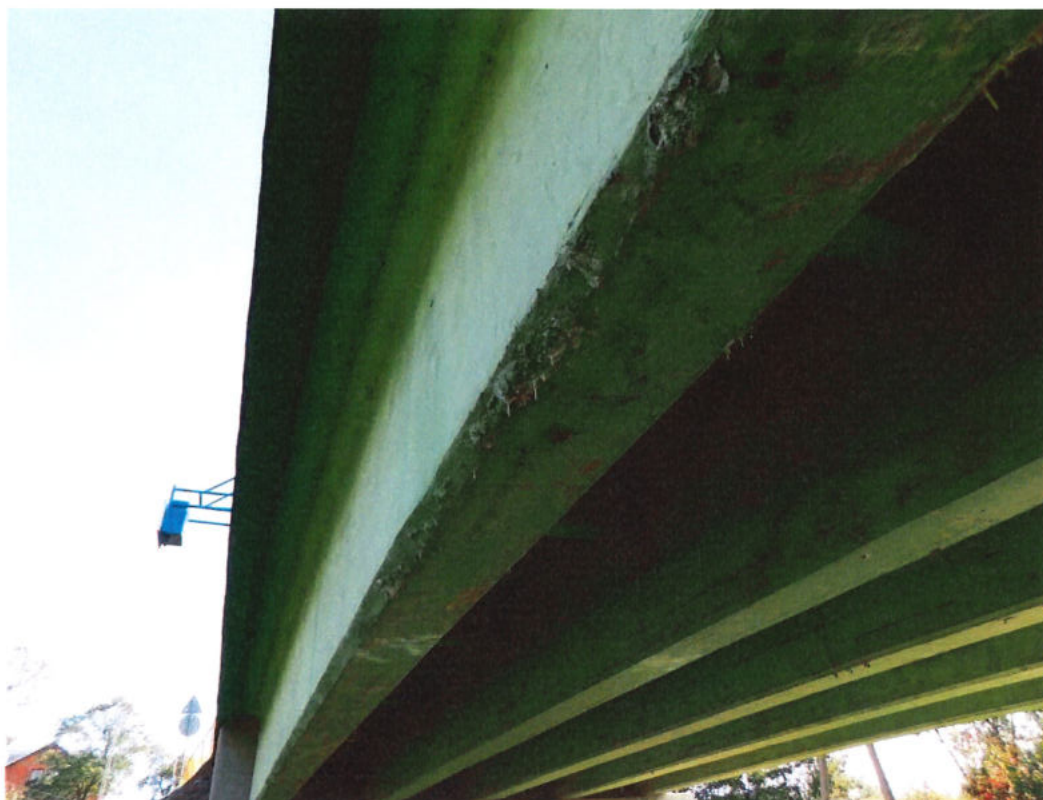
Fot. 39. Konstrukcja dźwigarów głównych – wapienne osady i zacieki na powierzchni skrajnego dźwigara głównego po stronie DW spowodowane przeciekami wody.

6.	<b>Stan izolacji:</b> Stan izolacji jest <b>awaryjny</b> tj. występują rozległe przecieki powodujące zmniejszenie trwałości elementu. Na spodzie konstrukcji przęsła – szczególnie w obrębie skrajnych dźwigarów – stwierdzono rozległe przecieki oraz wapienne osady spowodowane nieszczelnością izolacji. Na chodnikach widoczne są rozległe ubytki żywicznej nawierzchni – izolacji, która stanowi jedyną izolację w tym miejscu konstrukcji pomostu (fot. 39-46).

8.	<b>Stan konstrukcji przęseł</b>	
8.1.	<b>Stan dźwigarów głównych:</b> Stan dźwigarów głównych jest <b>niepokojący</b> tj. wykazuje uszkodzenia, których nienaprawienie spowoduje skrócenie okresu bezpiecznej eksploatacji. Stwierdzono liczne przecieki, zacieki i osady formujące stalaktyty na powierzchni dźwigarów. Ponadto stwierdzono miejscowe rdzawe wykwity świadczące o korozji zbrojenia oraz uszkodzenia powłok ochronnych betonu. Uszkodzenia nasilają się głównie w obrębie skrajnych dźwigarów oraz w strefach podporowych. Ponadto lokalnie widoczne są zarysowania, odspojenia i ubytki betonu odsłaniające korodujące zbrojenie dźwigarów. Uszkodzenia te spowodowane są migracją wody przez nieszczelną izolację oraz strefy dylatacyjne, a także brakiem odpowiedniej otuliny zbrojenia (fot. 39-46).

2.	<b>W dźwigarach głównych:</b> <p>A) <i>Prace w zakresie bieżącego utrzymania</i></p> <ul style="list-style-type: none"> <li>• oczyścić dźwigary główne z osadów i zanieczyszczeń;</li> </ul> Zalecany termin: zgodnie z PBUM <p>B) <i>Prace w zakresie ekspertyz, badań specjalistycznych, opracowania dokumentacji</i></p> <ul style="list-style-type: none"> <li>• opracować projekt remontu obiektu w zakresie dźwigarów głównych;</li> </ul> Zalecany termin: nie później niż do końca 2029 r. <p>C) <i>Prace w zakresie remontu lub przebudowy</i></p> <ul style="list-style-type: none"> <li>• wykonać remont w zakresie dźwigarów głównych.</li> </ul> Zalecany termin: nie później niż do końca 2030 r.

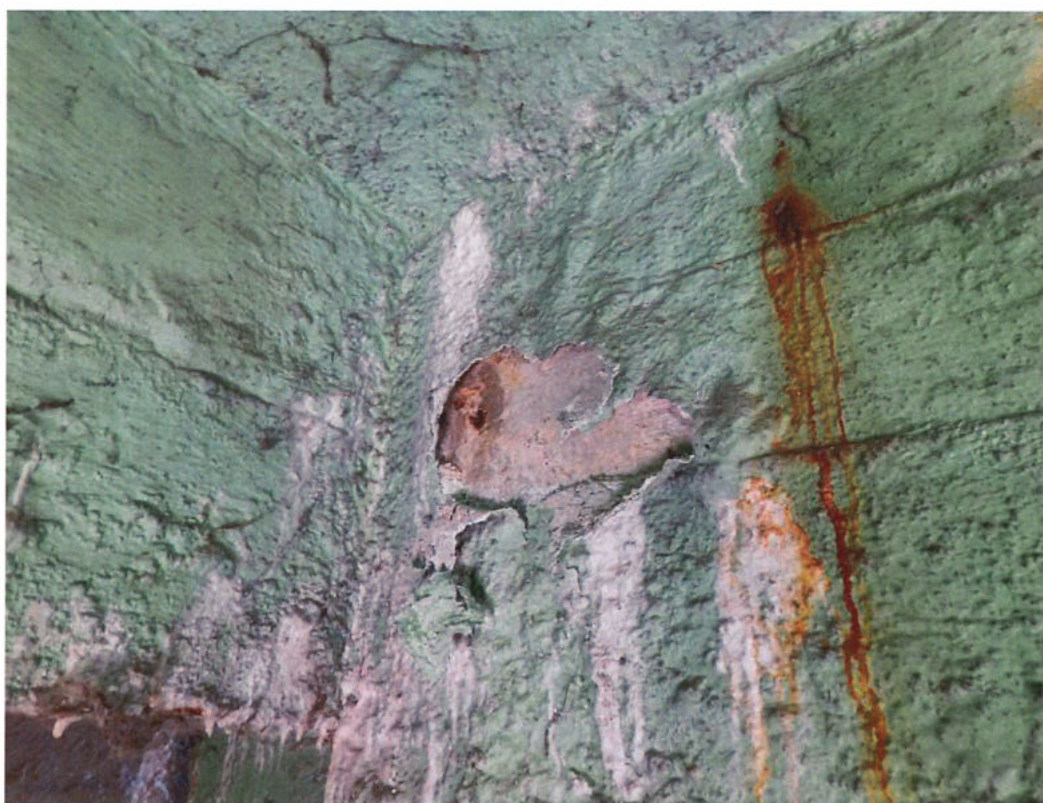
Fot. 40. Konstrukcja dźwigarów głównych – wapienne osady, lokalne rdzawe zacieki świadczące o korozji zbrojenia poprzecznicy podporowej nad przyczółkiem od strony m. Szczucin, widoczne odspojenia i ubytki powłoki ochronnej betonu.

8.3.	<b>Stan poprzecznic:</b> Stan poprzecznic jest <b>niepokojący</b> tj. wykazuje uszkodzenia, których nienaprawienie spowoduje skrócenie okresu bezpiecznej eksploatacji. Stwierdzono liczne przecieki, zacieki i osady formujące stalaktyty na powierzchni poprzecznic. Ponadto stwierdzono miejscowe rdzawe wykwity świadczące o korozji zbrojenia oraz uszkodzenia powłok ochronnych betonu. Oprócz tego, przy przyczółkach, na poprzecznicach stwierdzono zanieczyszczenie w postaci graffiti (fot. 39-46).

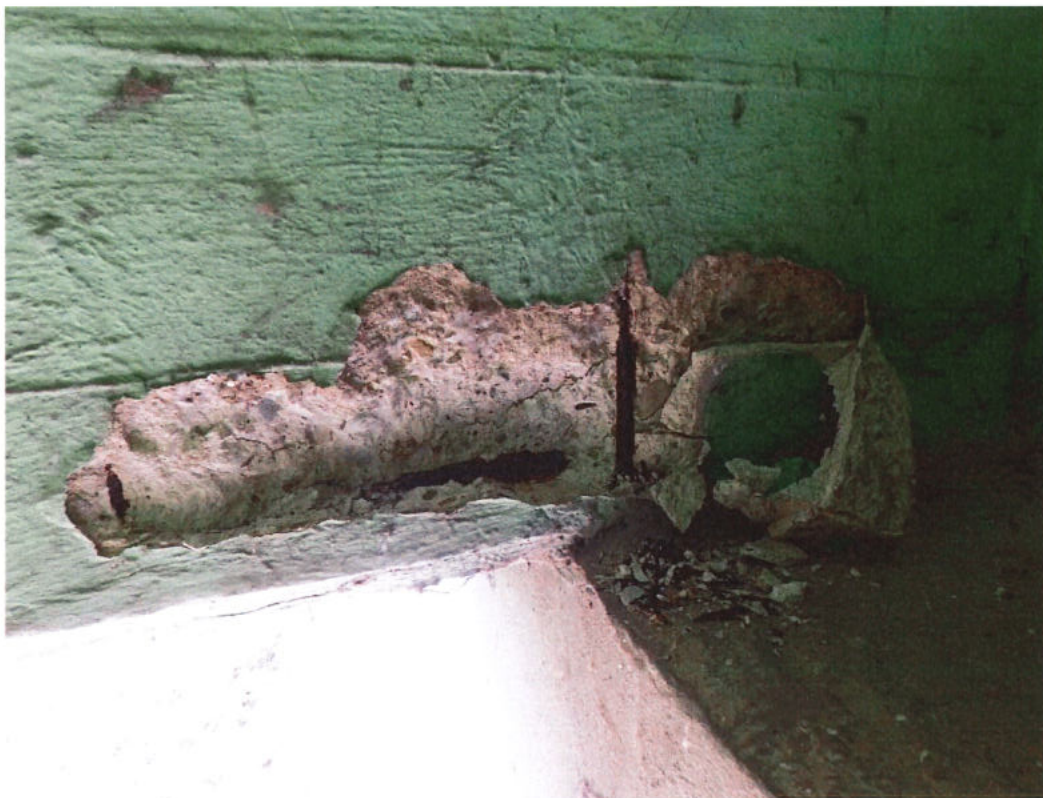
Fot. 41. Konstrukcja dźwigarów głównych – ubytek betonu skrajnego dźwigara po stronie GW nad przyczółkiem od strony m. Szczucin, widoczne odsłonięte korodującego zbrojenia.

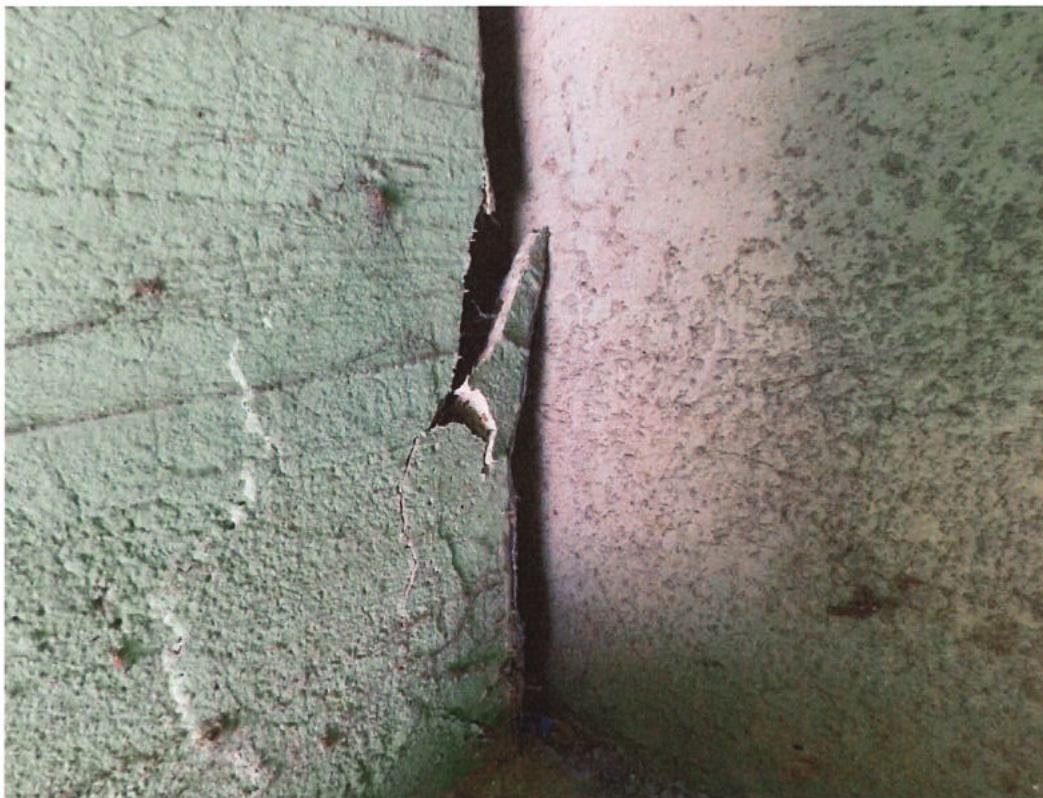
Fot. 42. Konstrukcja dźwigarów głównych – lokalny ubytek betonu na końcu dźwigara nad przyczółkiem od strony m. Jaślany.

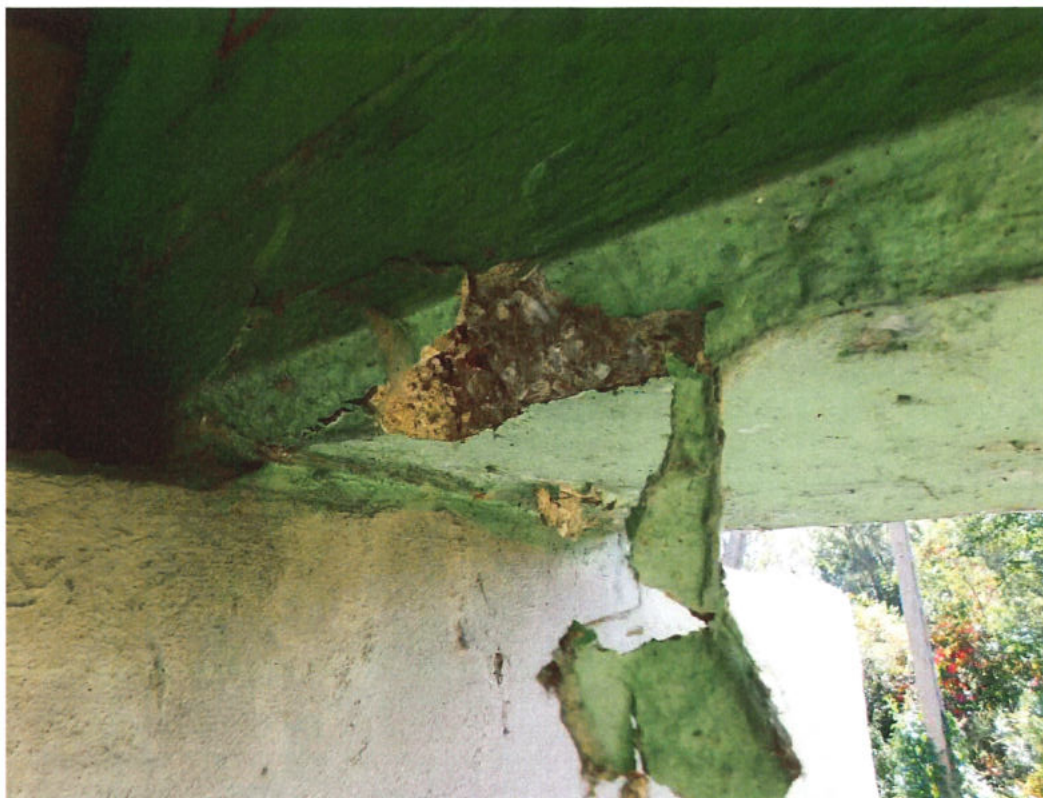
Fot. 43. Konstrukcja dźwigarów głównych – ubytek betonu skrajnego dźwigara po stronie GW nad przyczółkiem od strony m. Jaślany, widoczne odsłonięte korodujące zbrojenie.

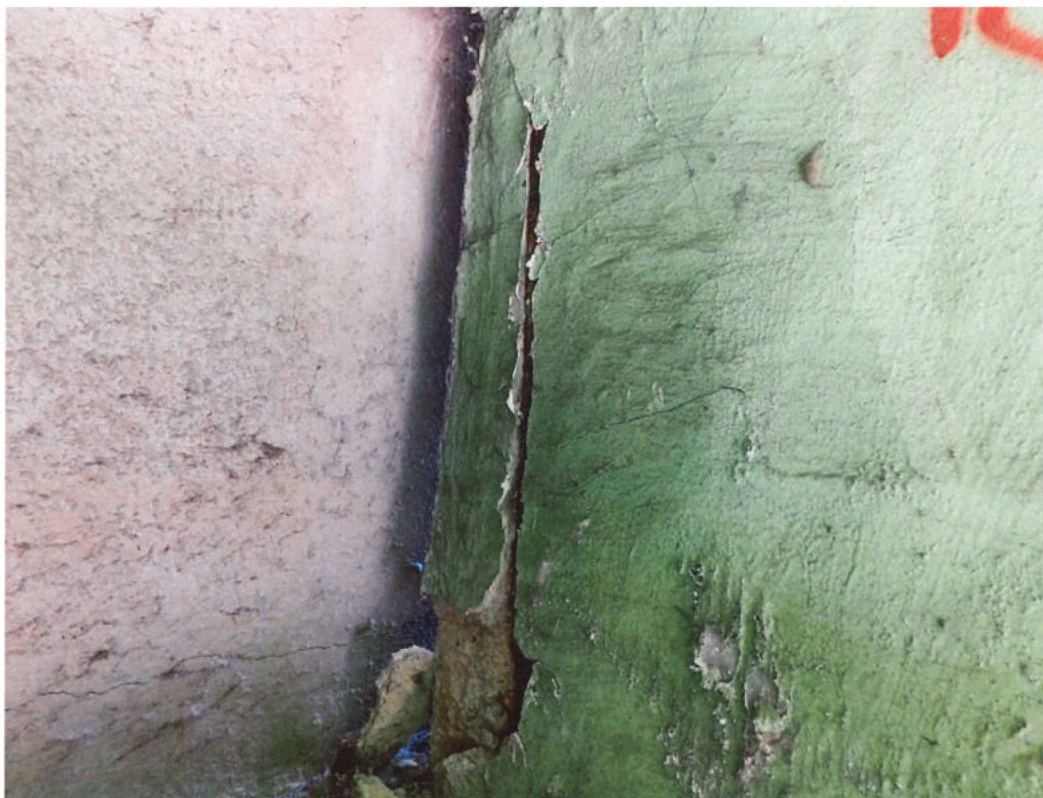
Fot. 44. Konstrukcja dźwigarów głównych – ubytek betonu dźwigara wewnętrznego nad przyczółkiem od strony m. Jaślany, widoczne odsłonięte zbrojenie.

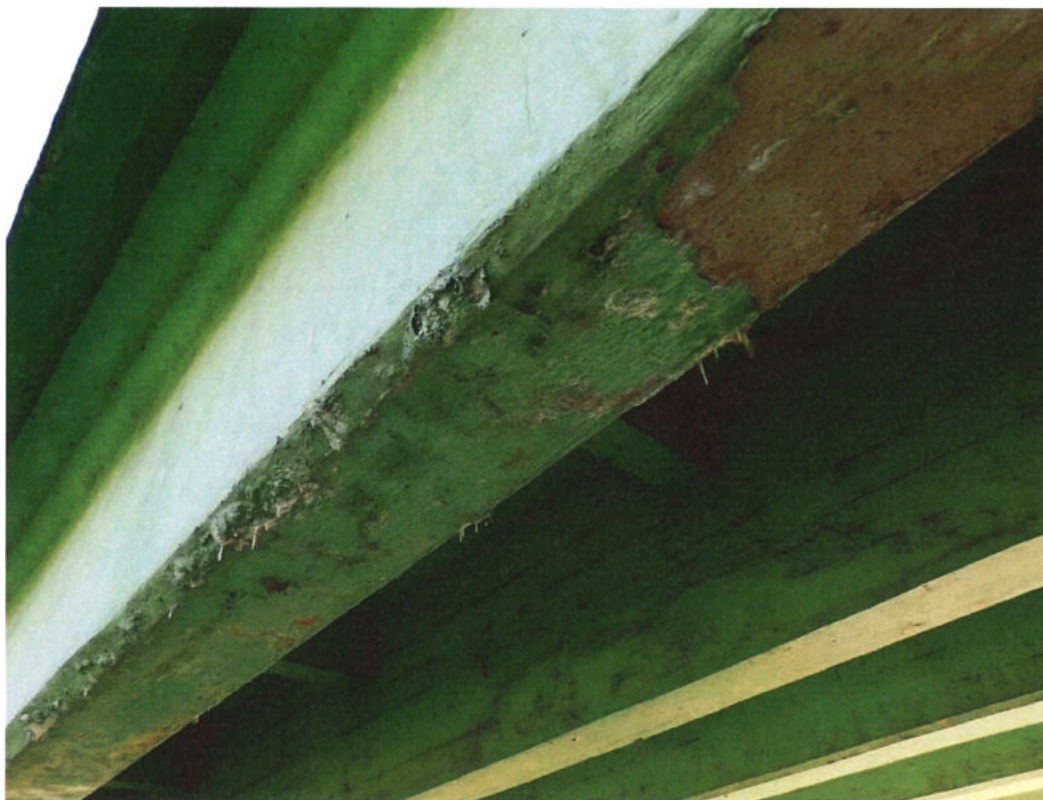
Fot. 45. Konstrukcja dźwigarów głównych – liczne zacieki i wapienne osady na powierzchni dźwigarów, uszkodzenie powłok ochronnych betonu, rdzawe zacieki świadczące o korozji zbrojenia.

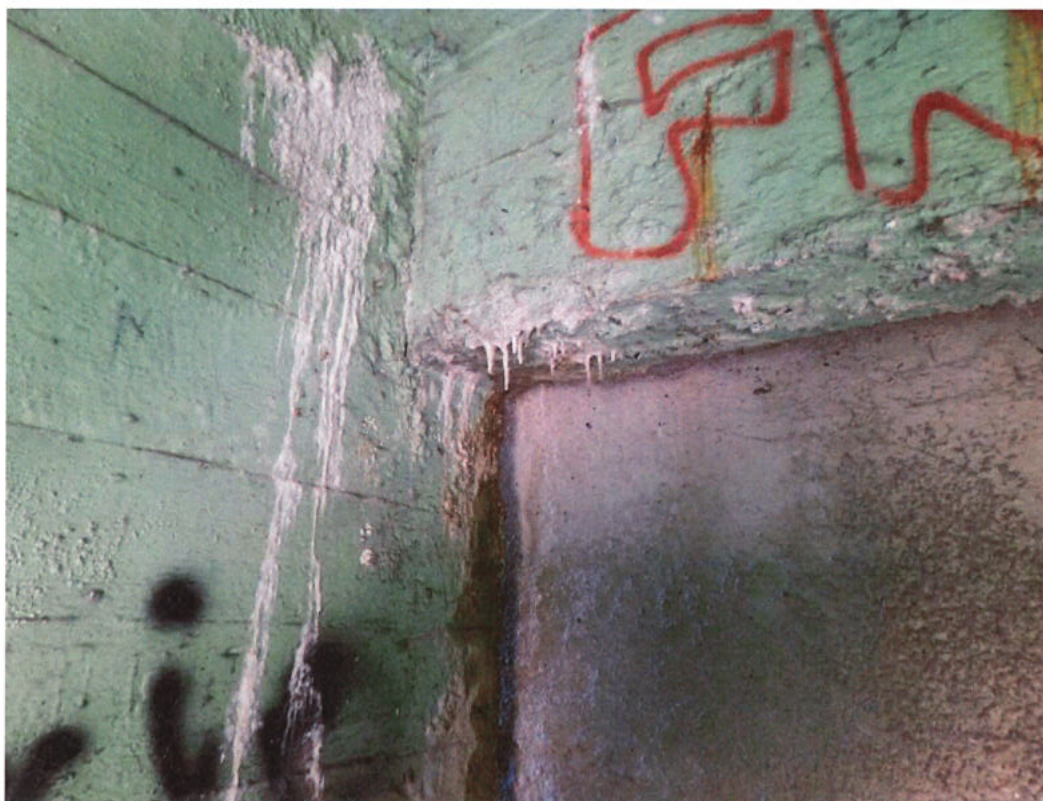
Fot. 46. Konstrukcja dźwigarów głównych – wapienne osady, lokalne rdzawe zacieki świadczące o korozji zbrojenia poprzecznicy podporowej nad przyczółkiem od strony m. Jaślany, widoczne zanieczyszczenia w tym w postaci graffiti.

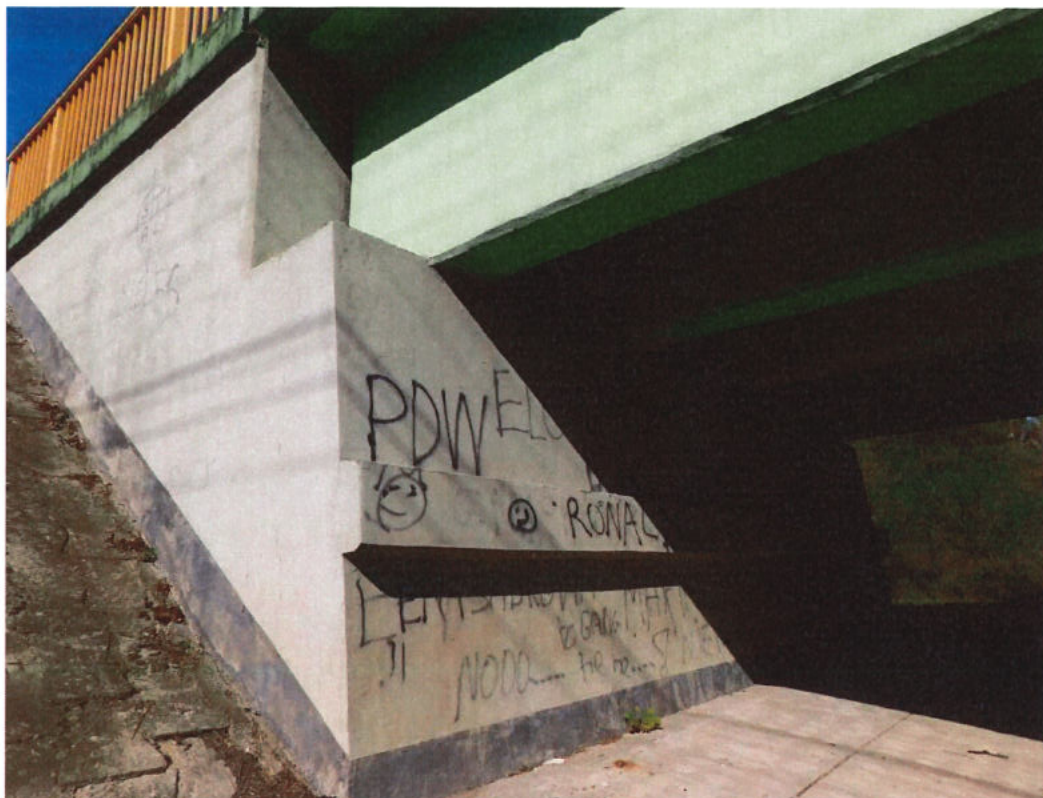
Fot. 47. Przyczółek od strony m. Szczucin – zanieczyszczenia w tym w postaci graffiti na całej powierzchni podpory.

9.	<b>Stan podpór</b>			
9.1.	<b>Stan przyczółków (fundamentów i korpusów):</b> Stan przyczółków jest <b>niepokojący</b> tj. wykazuje uszkodzenia, których nienaprawienie spowoduje skrócenie okresu bezpiecznej eksploatacji. Na powierzchni obu przyczółków odnotowano rozległe zanieczyszczenia graffiti, które obniżają estetykę obiektu. Ponadto na ścianie bocznej przyczółka od strony m. Szczucin widoczne są zarysowania wraz z wapiennymi wyługowaniami świadczącymi o uszkodzeniu izolacji przeciwwodnej podpory (fot. 49). Zarysowania widoczne są również w obrębie belek zakotwień kotw gruntowych na przyczółkach, charakter tych rys ocenia się jako technologiczny (fot. 48, 54). Oprócz tego stwierdzono również zarysowania o rozwarości do 0,3 mm na powierzchni ścianek zapleczych obu przyczółków (fot. 51-52, 55). Na ławach podłożyskowych obu przyczółków stwierdzono zanieczyszczenia oraz początki wegetacji roślinności, a także miejscowe zawilgocenia i zacieki z nieszczelnych stref dylatacyjnych (fot. 50, 56).  Nie stwierdzono uszkodzeń, które mogłyby świadczyć o nieprawidłowej pracy fundamentów podpór.

JNI: 13180005	ARKUSZ ZALECEŃ z dnia 26 września 2025 r.	Karta nr 5.2.
4.	<b>W podporach:</b> A) <i>Prace w zakresie bieżącego utrzymania</i> <ul style="list-style-type: none"><li>• oczyścić z zanieczyszczeń w tym graffiti;</li><li>• powierzchniowe naprawy betonu zaprawami PCC w obrębie stwierdzonych rys i ubytków;</li></ul> Zalecany termin: zgodnie z PBUM  B) <i>Prace w zakresie ekspertyz, badań specjalistycznych, opracowania dokumentacji</i> Brak zaleceń.  C) <i>Prace w zakresie remontu lub przebudowy</i> Brak zaleceń.

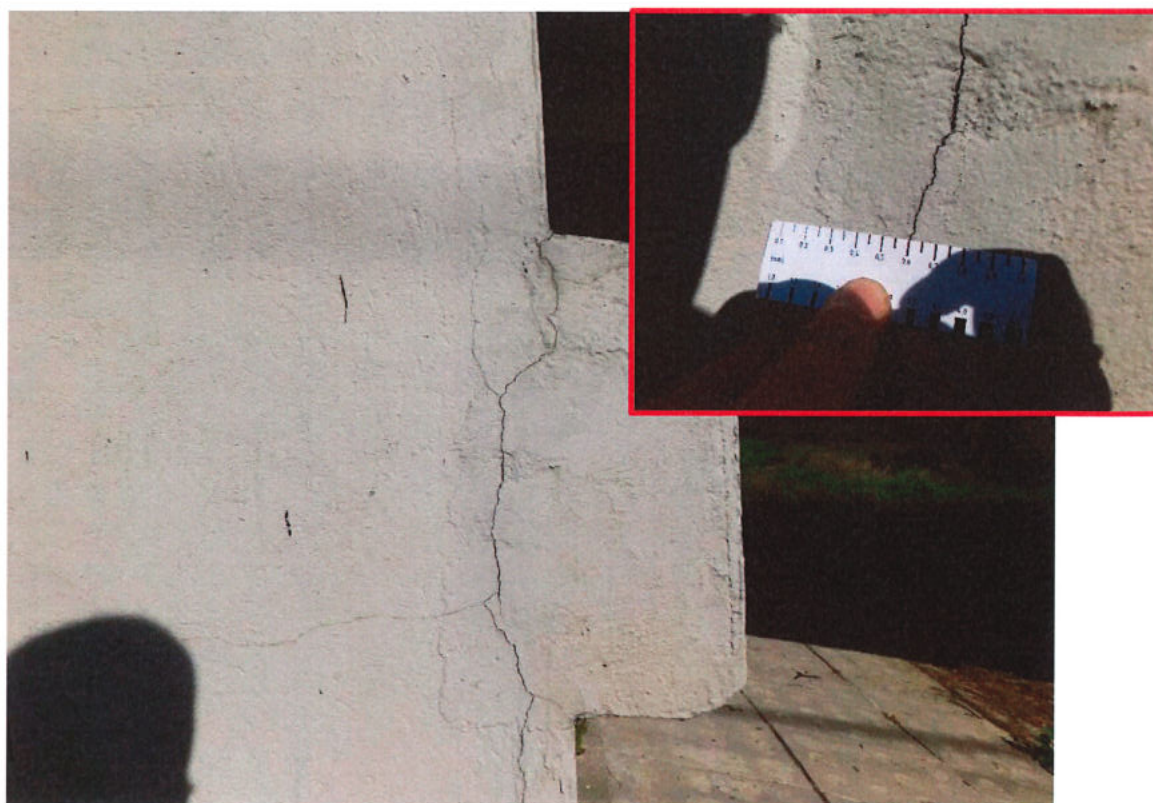
Fot. 48. Przyczółek od strony m. Szczucin – zarysowanie betonu w obrębie belki zakotwienia kotew gruntowych przyczółka od strony m. Szczucin, charakter rys ocenia się jako technologiczny.

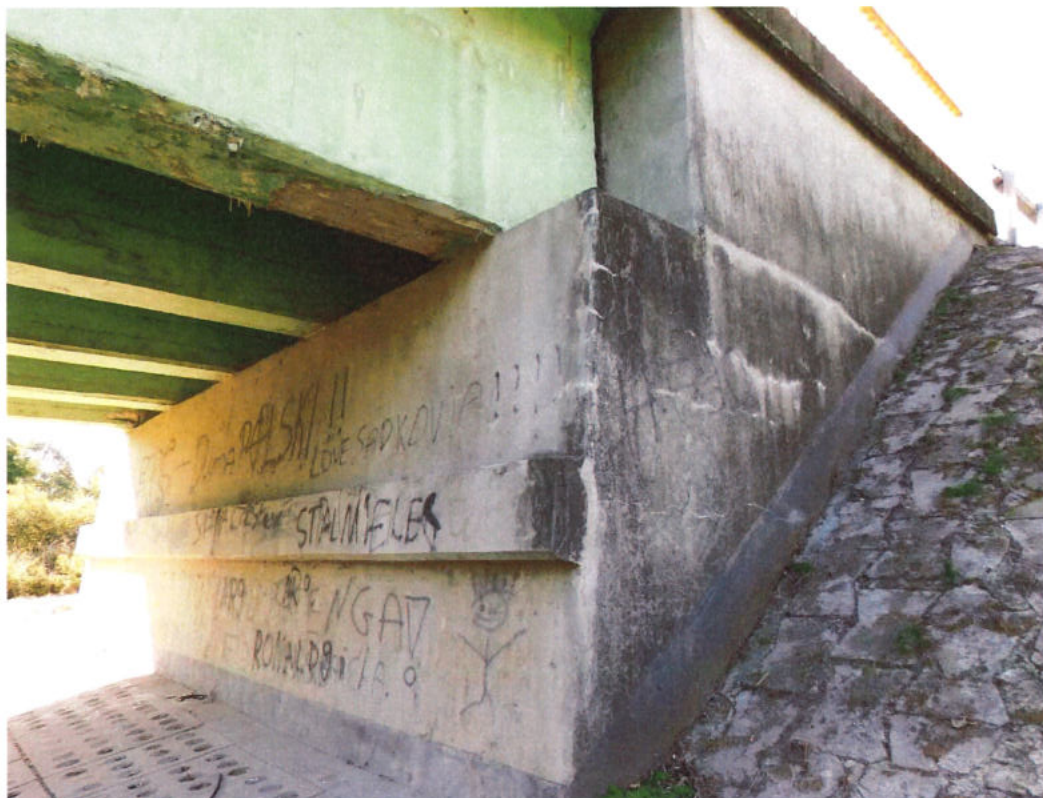
Fot. 49. Przyczółek od strony m. Szczucin – zanieczyszczenia oraz zarysowania z lokalnymi wapiennymi wylugowaniami na powierzchni ściany bocznej przyczółka.

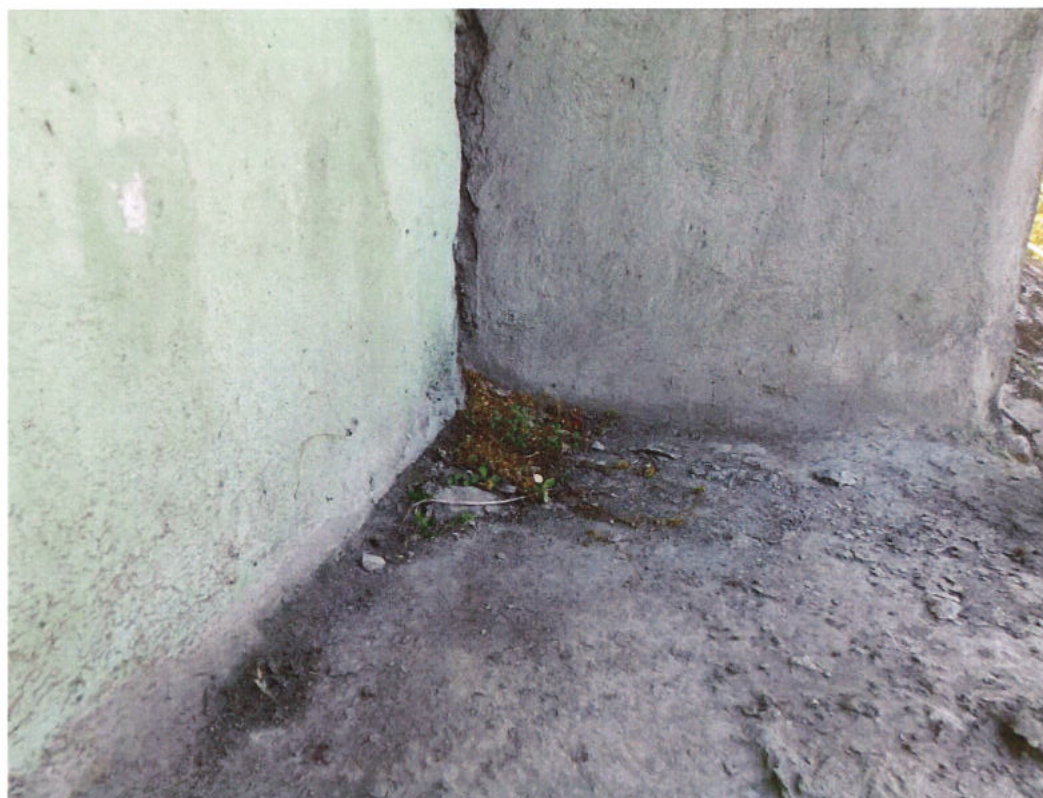
Fot. 50. Przyczółek od strony m. Szczucin – zanieczyszczenia oraz początki wegetacji roślinności na powierzchni ławy podłożyskowej przyczółka.

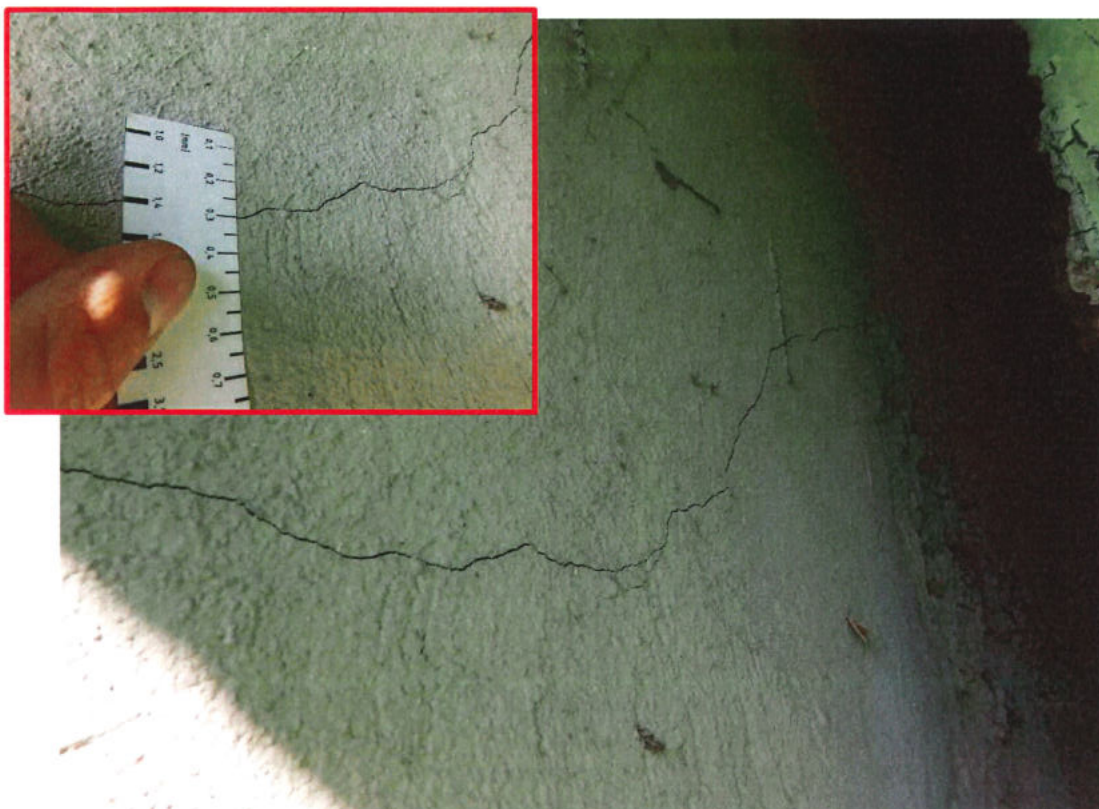
Fot. 51. Przyczółek od strony m. Szczucin – poziome zarysowanie ścianki zapleczej przyczółka, rozwartość rysy wynosi 0,3 mm.

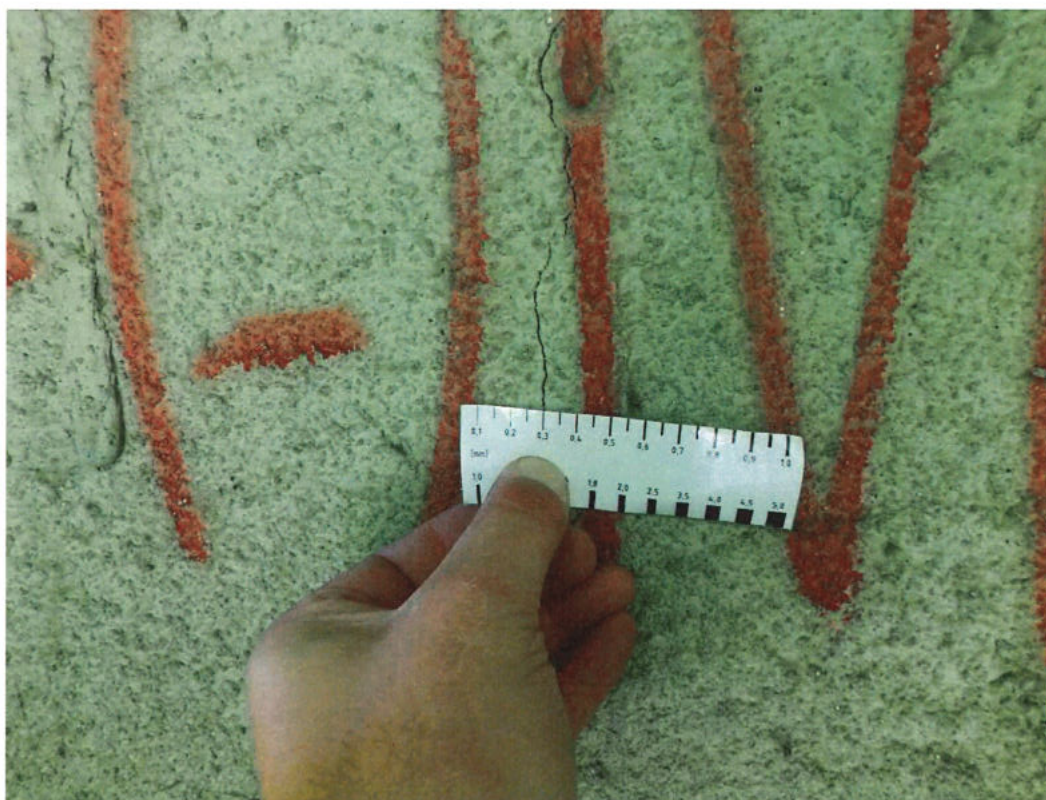
Fot. 52. Przyczółek od strony m. Szczucin – pionowe zarysowanie ścianki zapleczej przyczółka, rozwartość rysy wynosi 0,3 mm.

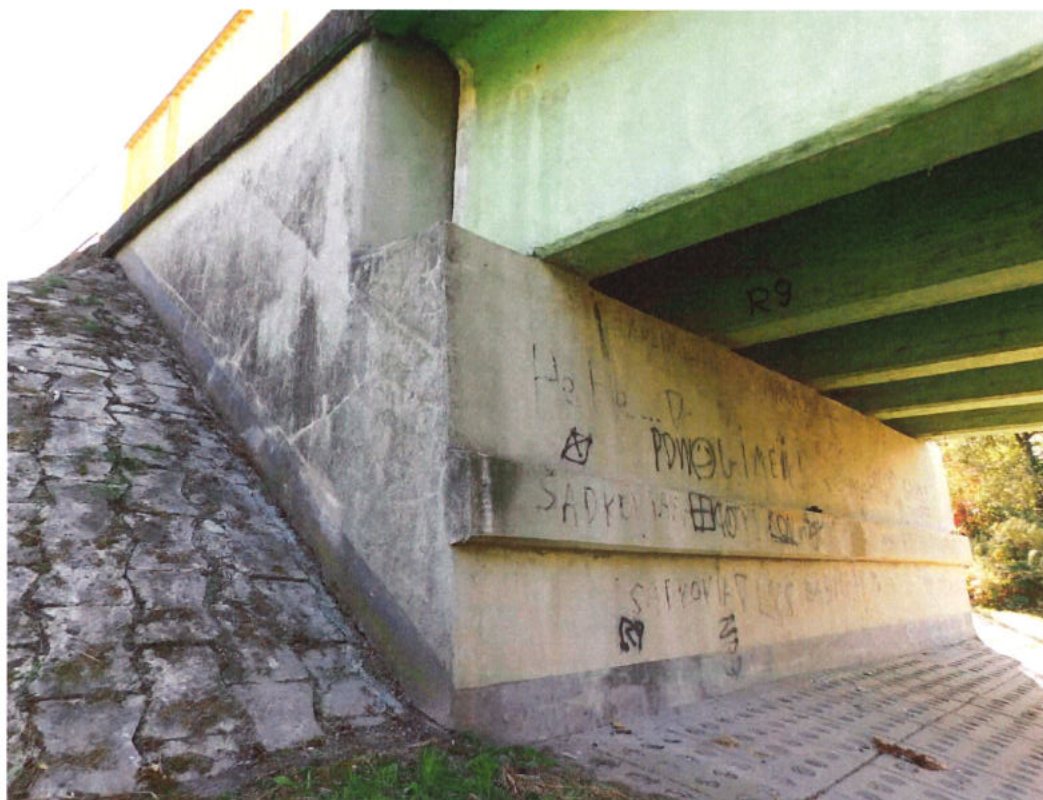
Fot. 53. Przyczółek od strony m. Jaślany – zanieczyszczenia w tym w postaci graffiti na całej powierzchni podpory.

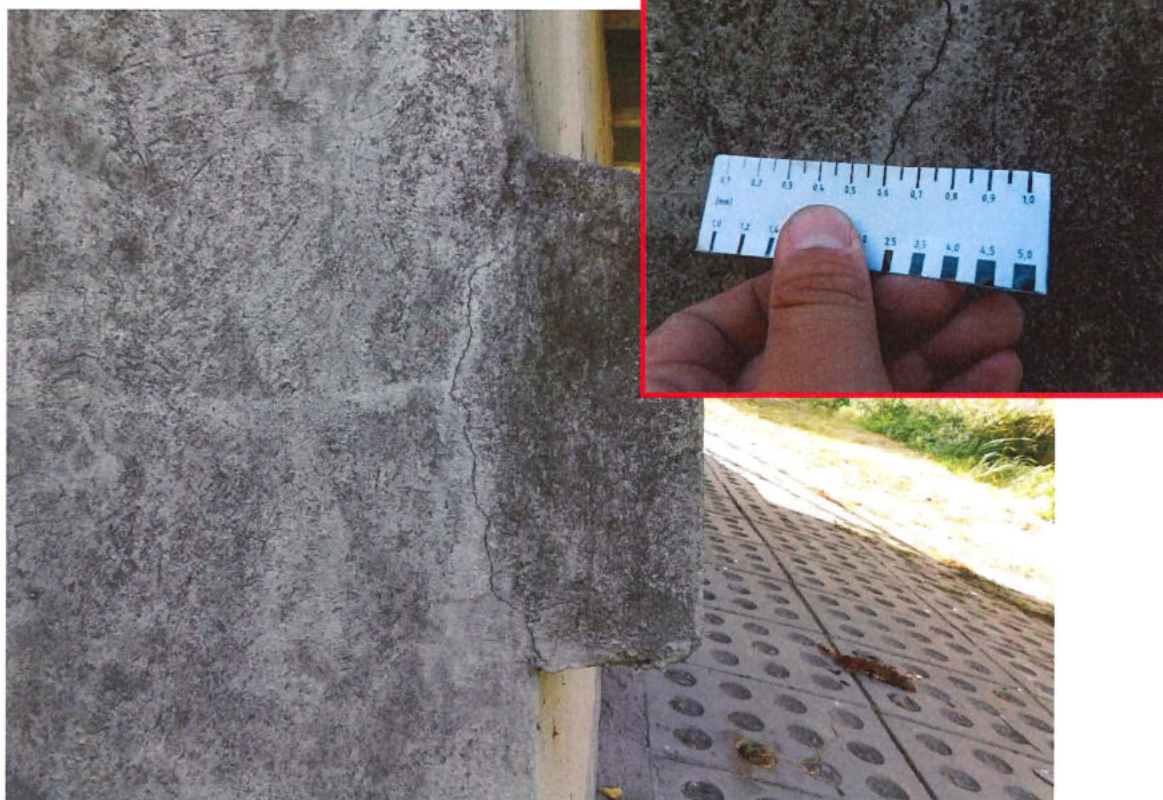
Fot. 54. Przyczółek od strony m. Jaślany – zarysowanie betonu w obrębie belki zakotwienia kotew gruntowych na przyczółku, charakter rys ocenia się jako technologiczny.

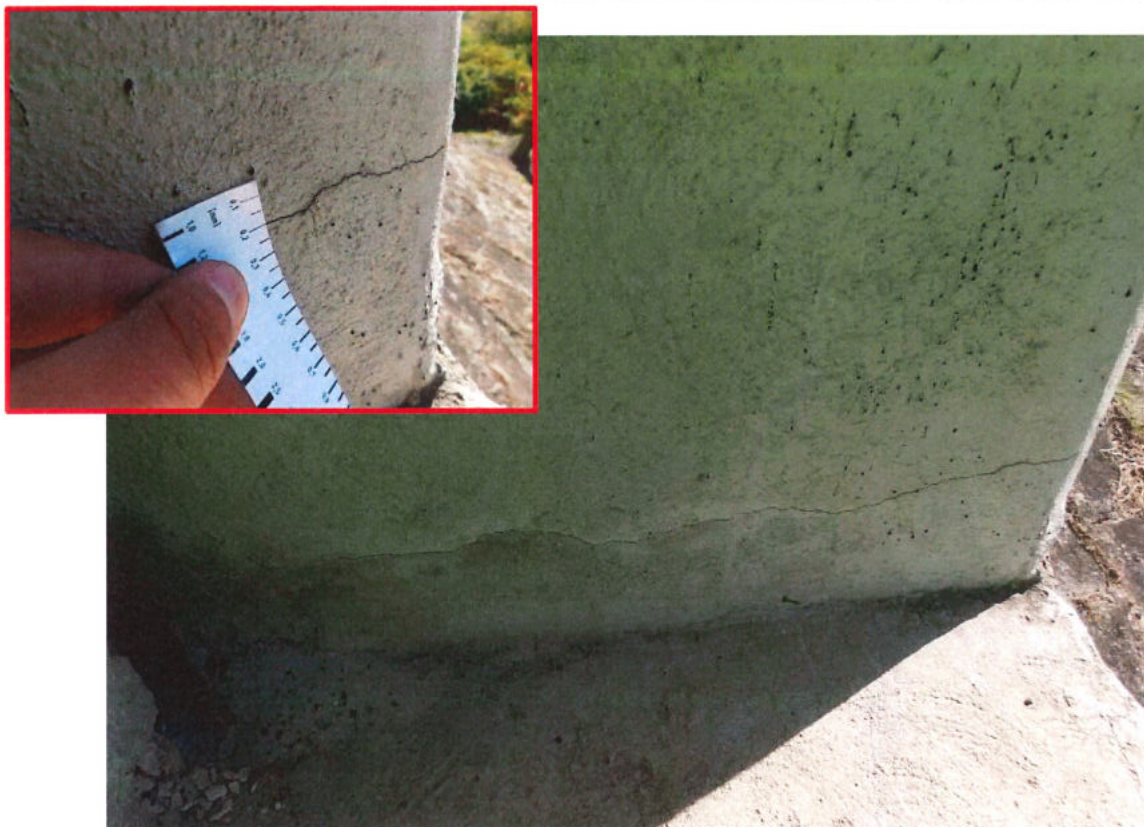
Fot. 55. Przyczółek od strony m. Szczucin – poziome zarysowanie ścianki zapleczonej przyczółka, rozwartość rysy wynosi 0,2 mm.

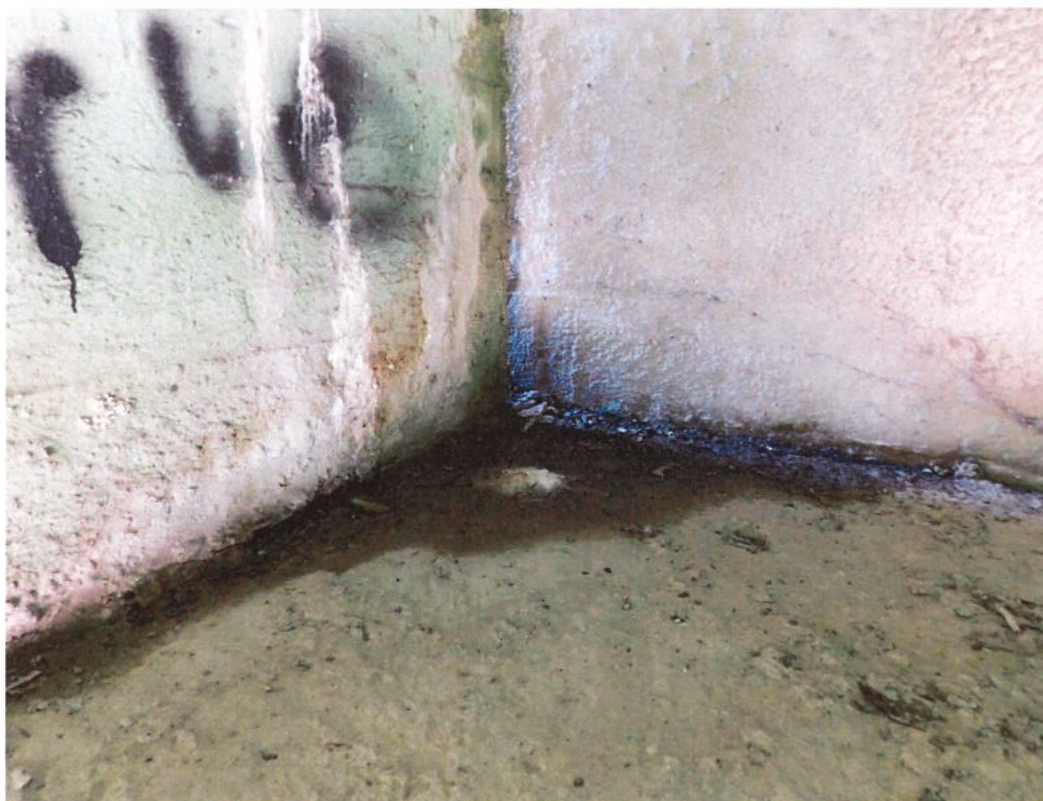
Fot. 56. Przyczółek od strony m. Jaślany – zanieczyszczenia i zawilgocenia na powierzchni ławy podłożiskowej spowodowane nieszczelnością w obrębie bitumicznego urządzenia dylatacyjnego.

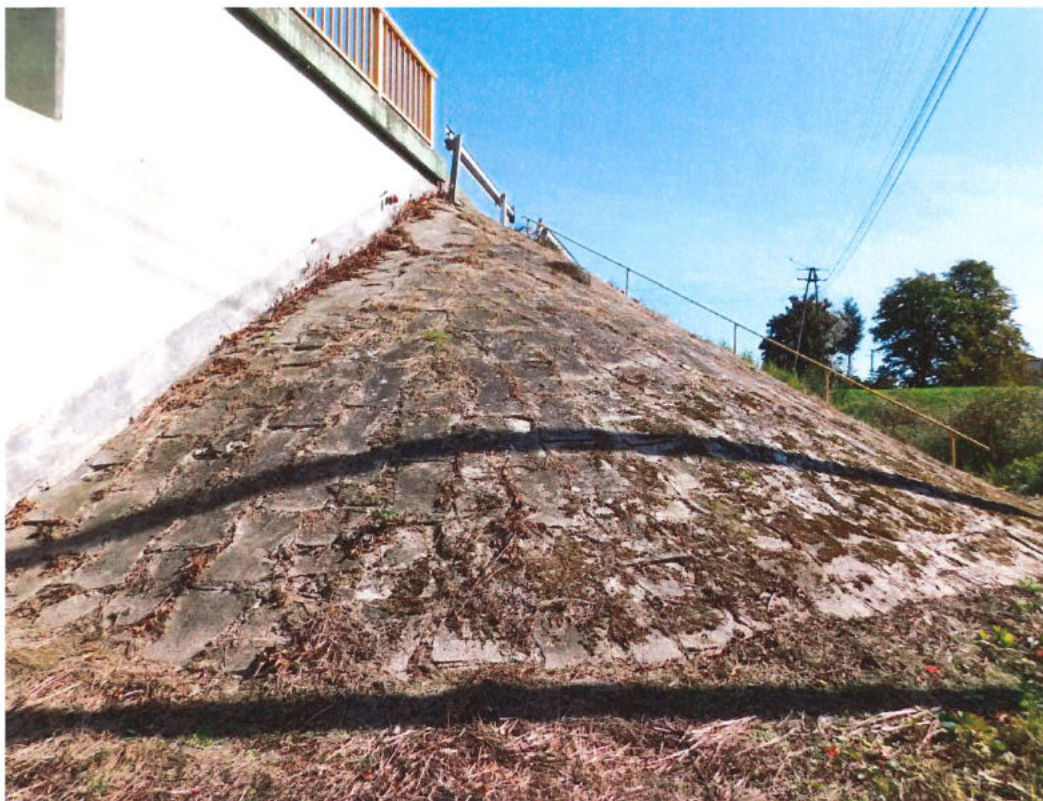
Fot. 57. Stożek nasypu od strony GW i dojazdu od strony m. Jaślany – zanieczyszczenia i wegetacja roślinności na umocnionym stożku nasypu – uszkodzenia typowe w zakresie wszystkich stożków.

JNI: 13180005	<b>ARKUSZ SPOSTRZEŻEŃ</b> z dnia 26 września 2025 r.	Karta nr 4.1.
cd.	Stwierdzono wegetację roślinności na umocnionych skarpach, schodach skarpowych oraz w korycie cieku i na płytach ażurowych umacniających teren pod obiektem (fot. 57-61).	
13.	<b>Administrator i stan urządzeń obcych:</b> Na obiekcie występuje urządzenie obce przymocowane do balustrady – odnotowano ogniska korozji na jego powierzchni (fot. 62).

5.	<b>Na dojazdach:</b> A) <i>Prace w zakresie bieżącego utrzymania</i> <ul style="list-style-type: none"><li>• oczyścić skarpy z roślinności i zanieczyszczeń;</li><li>• oczyścić schody naskarpowe;</li></ul> Zalecany termin: zgodnie z PBUM  B) <i>Prace w zakresie ekspertyz, badań specjalistycznych, opracowania dokumentacji</i> <ul style="list-style-type: none"><li>• opracować projekt remontu obiektu w zakresie dojazdów;</li></ul> Zalecany termin: nie później niż do końca 2029 r.  C) <i>Prace w zakresie remontu lub przebudowy</i> <ul style="list-style-type: none"><li>• wykonać remont obiektu w zakresie dojazdów obejmujący wykonanie płyt przejściowych, wykonanie nowej nawierzchni oraz profilację skarp na dojeździe do obiektu;</li></ul> Zalecany termin: nie później niż do końca 2030 r.

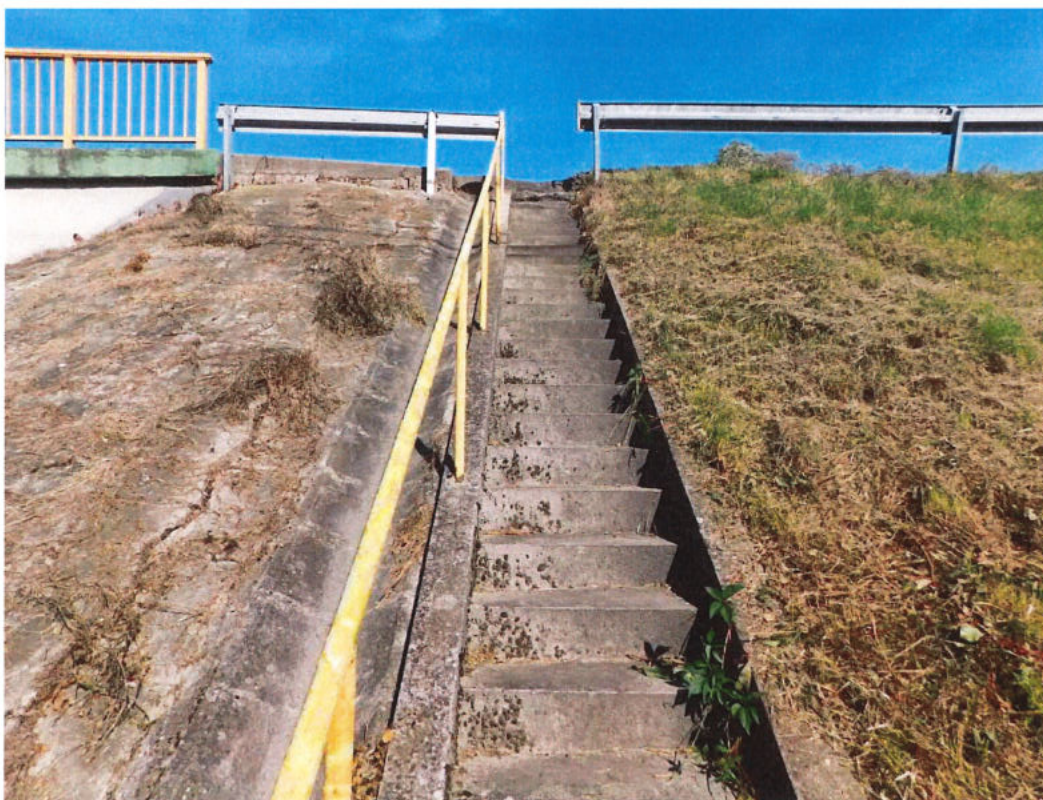
Fot. 58. Zanieczyszczenia i wegetacja roślinności na schodach skarpowych dla obsługi obiektu. Zanieczyszczenia i uszkodzenia zabezpieczeń antykorozyjnych balustrady stalowej.

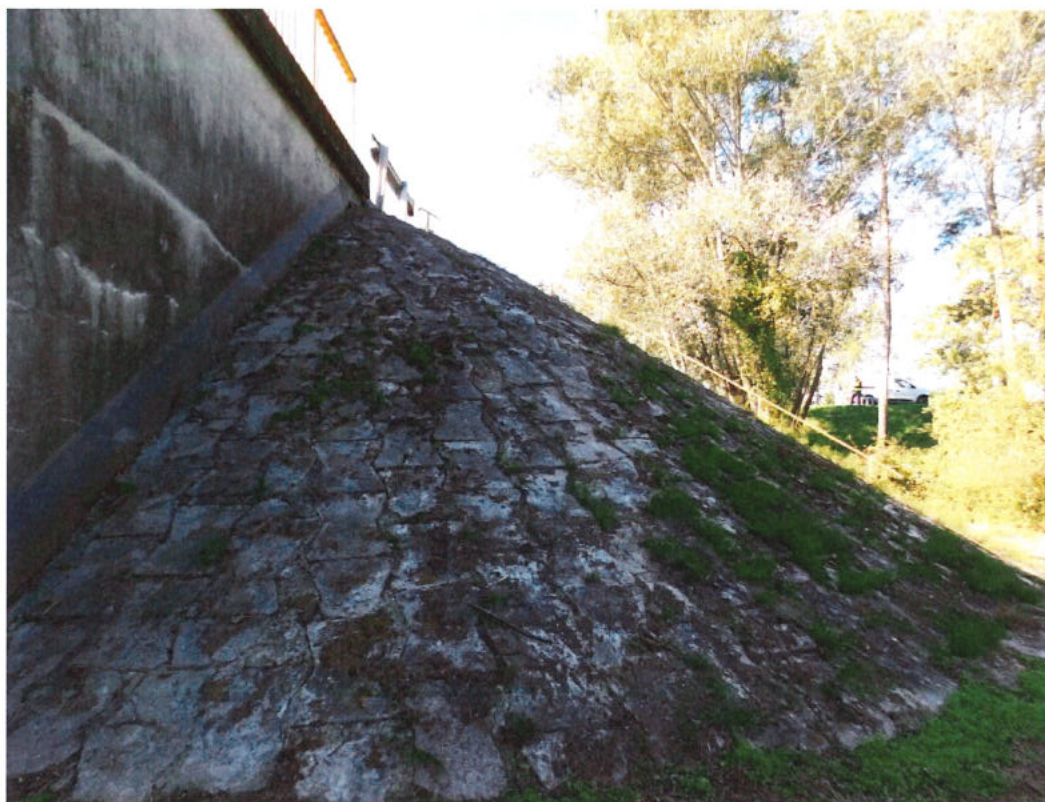
Fot. 59. Stożek nasypu od strony DW i dojazdu od strony m. Szczucin – zanieczyszczenia i wegetacja roślinności na umocnionym stożku nasypu. Strona DW – uszkodzenia typowe w zakresie wszystkich stożków.

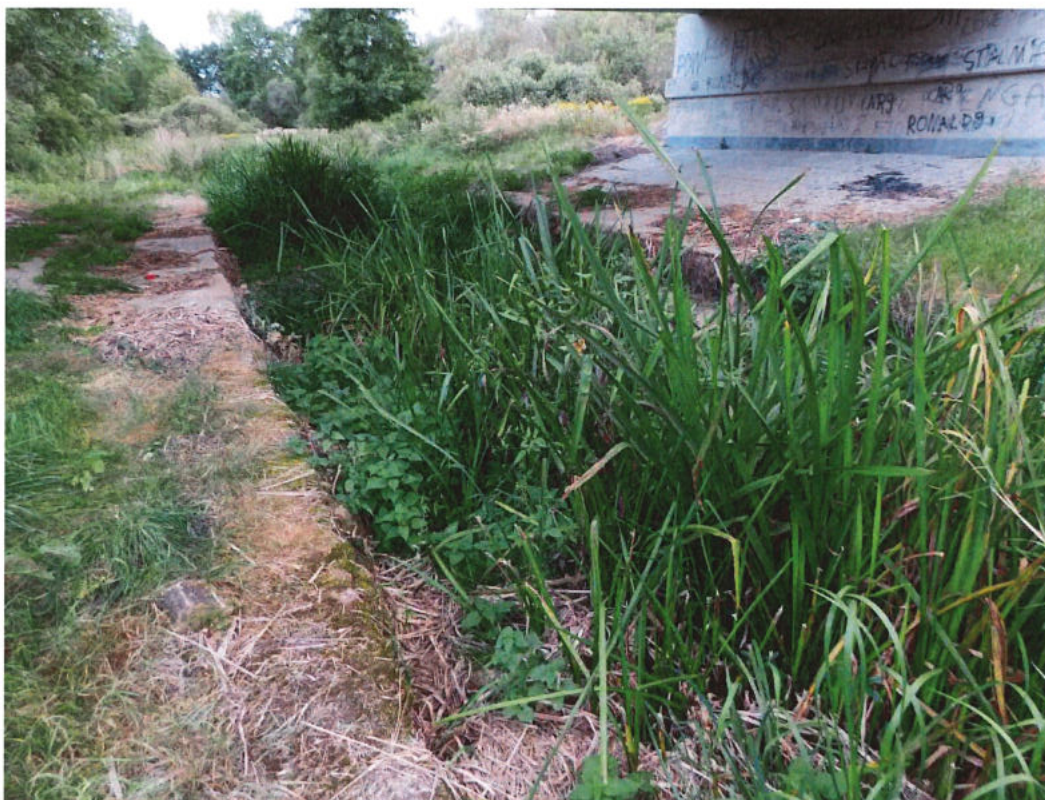
Fot. 60. Nadmiarowa wegetacja roślinności w korycie cieku pod obiektem mogąca utrudniać swobodny przepływ wody.

6.	<b>W otoczeniu obiektu:</b> A) <i>Prace w zakresie bieżącego utrzymania</i> <ul style="list-style-type: none"><li>• oczyścić koryto rzeki z roślinności;</li></ul> Zalecany termin: zgodnie z PBUM  B) <i>Prace w zakresie ekspertyz, badań specjalistycznych, opracowania dokumentacji</i> Brak zaleceń.  C) <i>Prace w zakresie remontu lub przebudowy</i> Brak zaleceń.

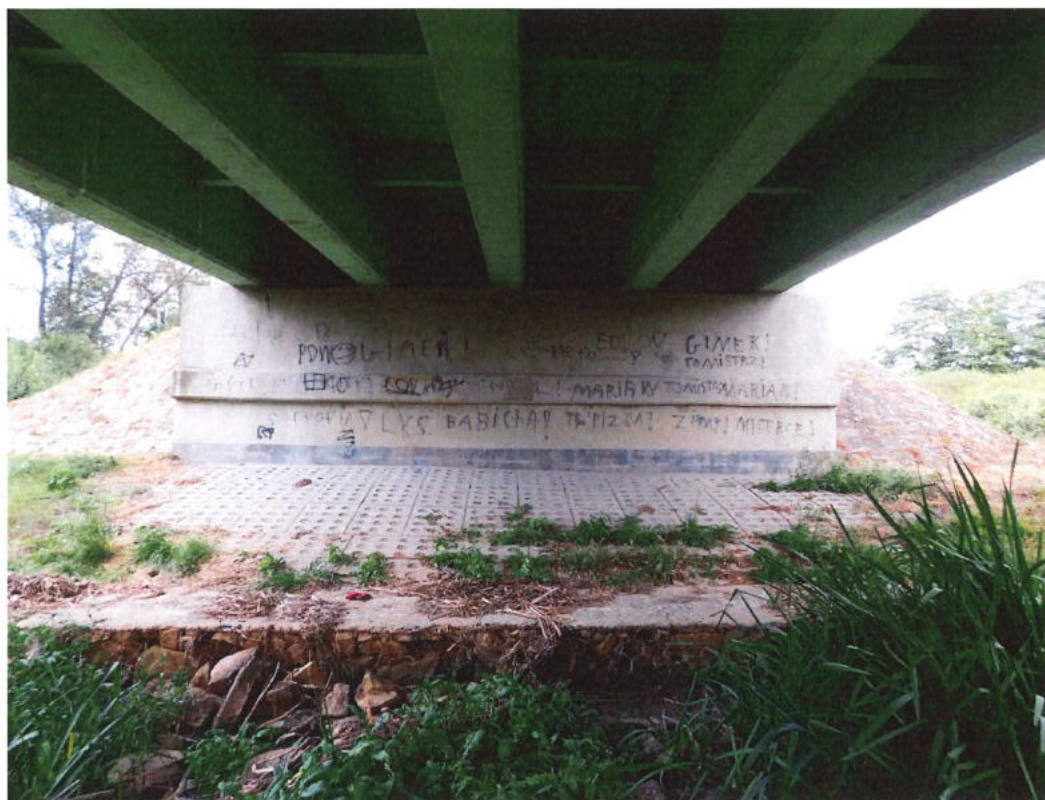
Fot. 61. Zanieczyszczenia i wegetacja roślinności na płytach ażurowych umacniających teren pod obiektem.
