**PROTOKÓŁ Z PRZEGLĄDU SZCZEGÓŁOWEGO  
(okresowego pięcioletniego) OBIEKTU MOSTOWEGO**

**Most nad rzeką Stary Breń w m. Sadekowa Góra**Nr drogi:**982**Kilometraż:**22+098**JNI:**13180005**Miejscowość:**Sadekowa Góra**

**Rzeszów, wrzesień 2025 r.**

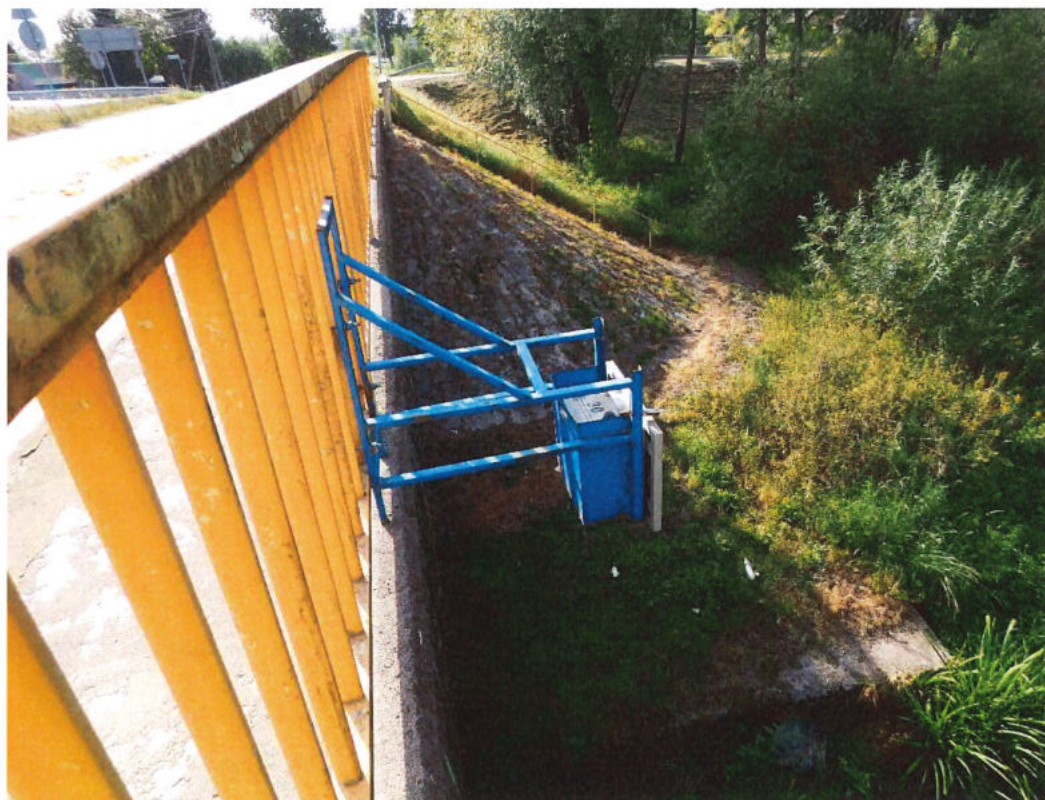
Fot. 62. Lokalne uszkodzenie zabezpieczenia antykorozyjnego wraz z powierzchnią korozją stalowego urządzenia obcego zamontowanego do balustrady na obiekcie.

JNI: 13180005	<b>ARKUSZ SPOSTRZEŻEŃ</b> z dnia 26 września 2025 r.	Karta nr 4.1.
cd.	Stwierdzono wegetację roślinności na umocnionych skarpach, schodach skarpowych oraz w korycie cieku i na płytach ażurowych umacniających teren pod obiektem (fot. 57-61).	
13.	<b>Administrator i stan urządzeń obcych:</b> Na obiekcie występuje urządzenie obce przymocowane do balustrady – odnotowano ogniska korozji na jego powierzchni (fot. 62).

7.	<b>W urządzeniach obcych:</b> Wystąpić do administratora urządzenia o jego remont.
