OPINIA TECHNICZNA

DOTYCZĄCA DACHU NA BUDYNKU ZESPOŁU SZKÓŁ W TUCHOMIU,
SPORZĄDZONA POD KĄTEM MOŻLIWOŚCI MONTAŻU INSTALACJI PV

Adres obiektu budowlanego:.....77-133 Tuchomie, ul. Księdza Jana Hinza 1

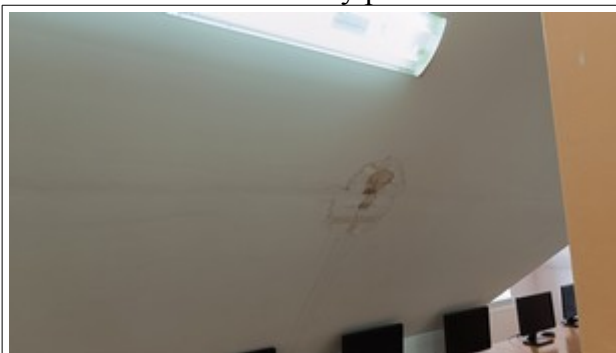
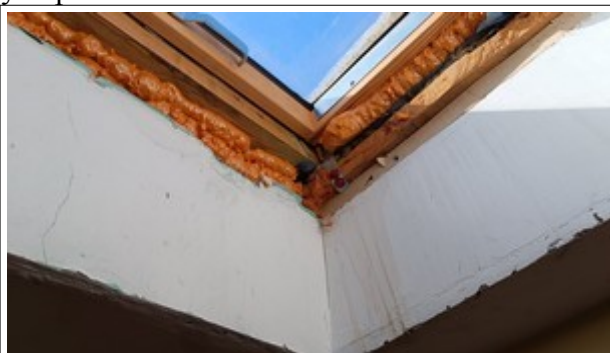
1. Widoczne ślady po zaciekach w różnych pomieszczeniach.

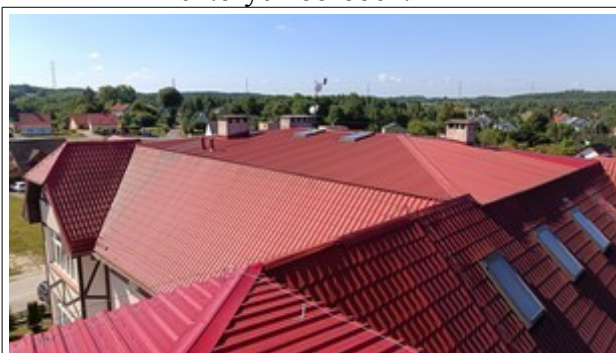
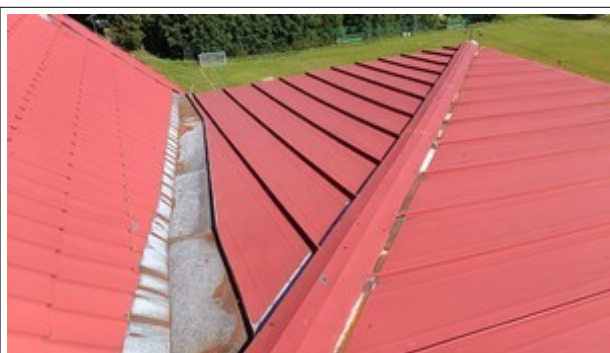
2. Ubytki w obróbkach blacharskich spowodowanych silnymi wiatrami i oznaki korozji niektórych obróbek.

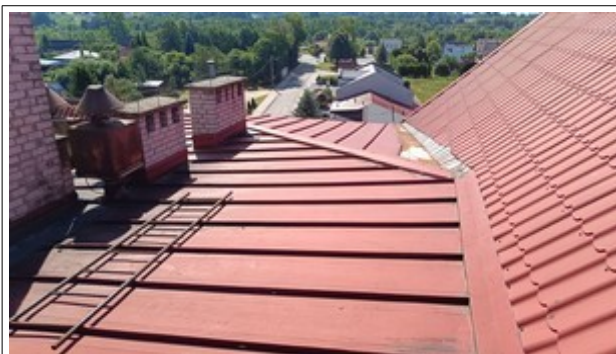
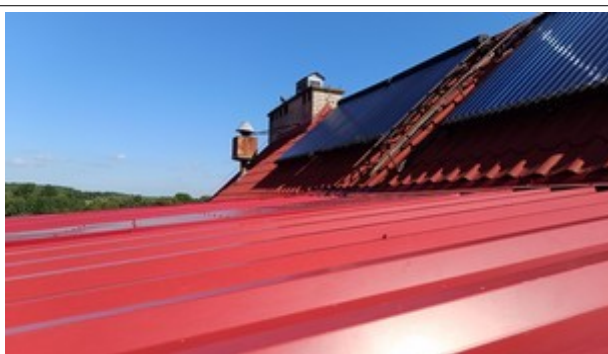
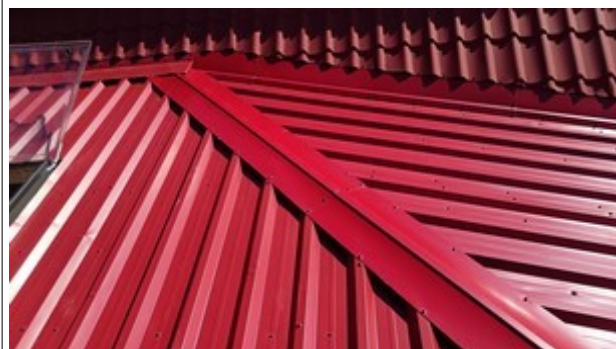
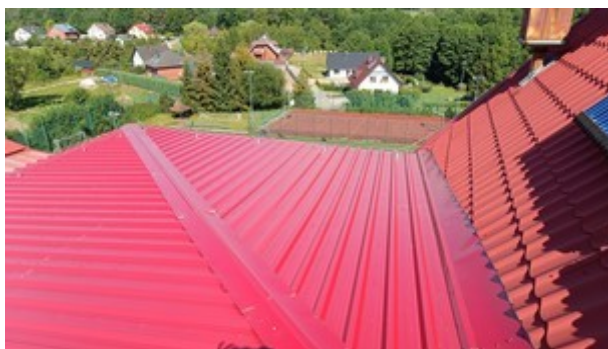
3. Zbyt małe pochylenie niektórych połaci dachowych w stosunku do zastosowanego rodzaju pokrycia tworzą dodatkowe ryzyko nieuszczelności dachu.

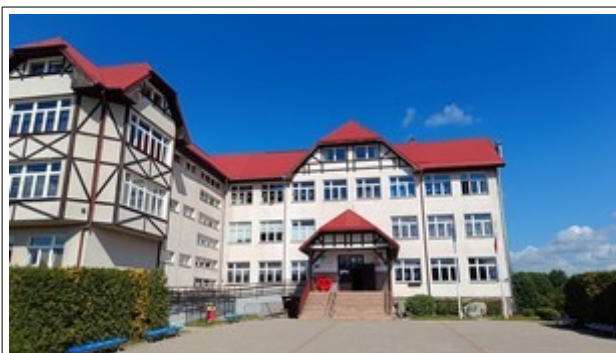
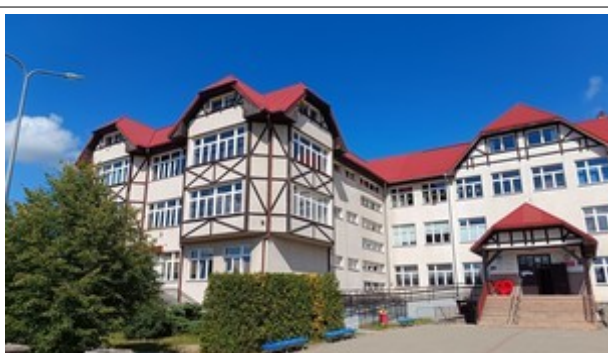
4. Na połaciach dachowych o dużych spadkach, płotki śniegowe nie spełniają swojej funkcji, ponieważ osuwający się zimą śnieg przelatuje nad nimi i spada z dużej wysokości na ziemię, tworząc zagrożenie dla osób wchodzących i wychodzących ze szkoły. Z tego powodu zimą często zamyka się dostęp do budynku w rejonie tych dachów.

- należy zamontować dodatkowe płotki przeciwsniegowe kaskadowo, wyżej od istniejących , tak aby zapobiec gwałtownemu osuwaniu się śniegu z dachu zimą i wczesną wiosną.

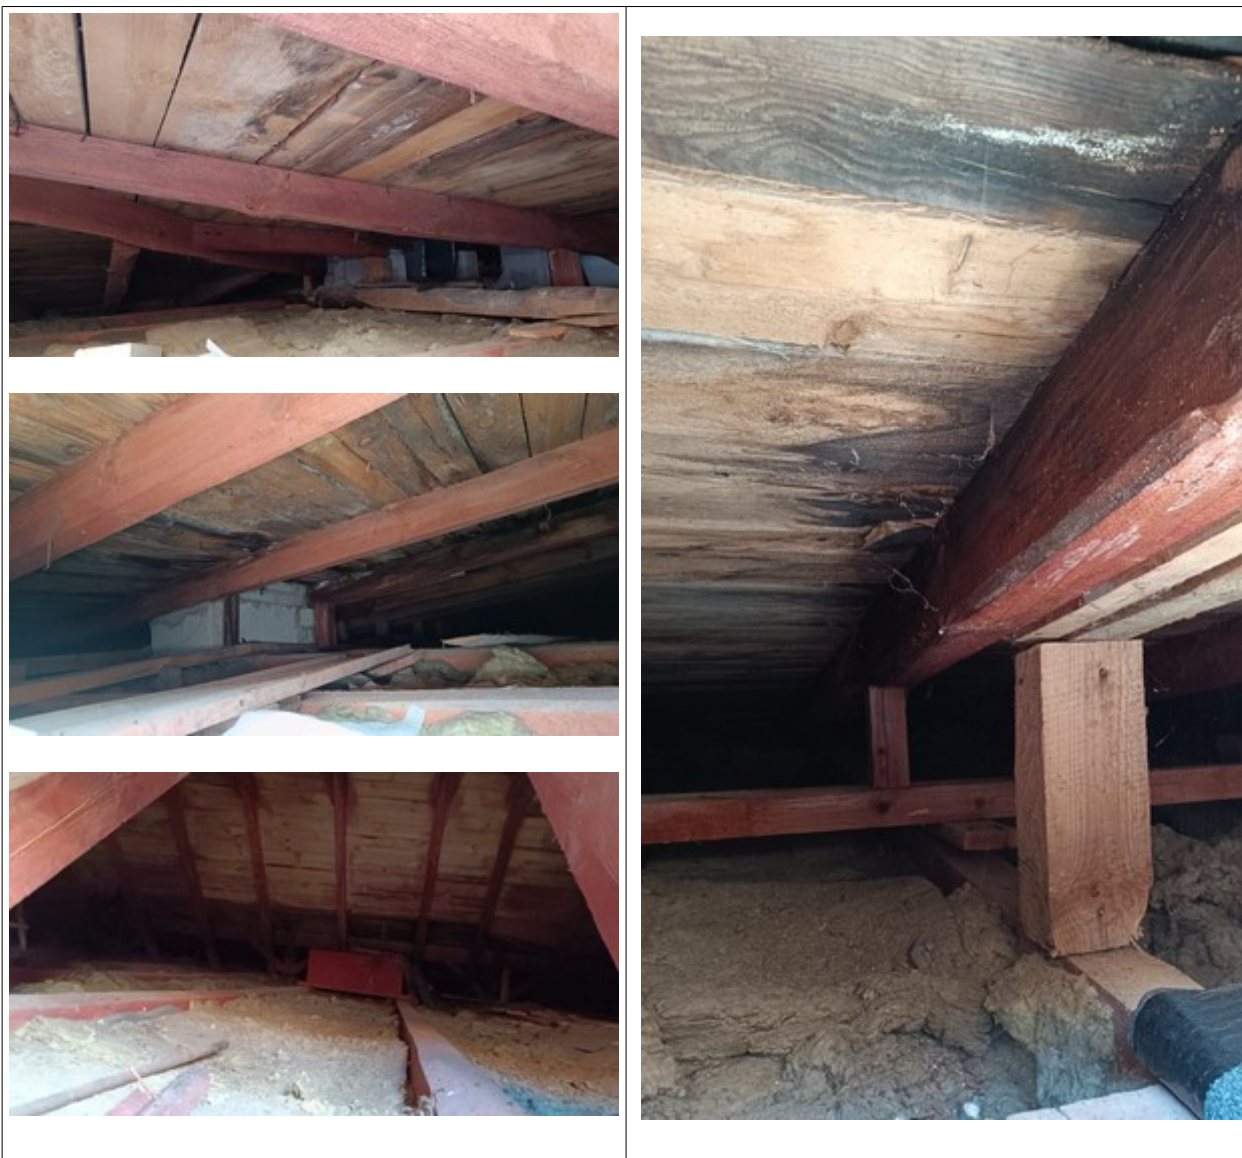
5. Z powodu permanentnych przecieków część pełnego deskowania wraz z wstępnym pokryciem (z papy, lub jej brak) dachu nadaje się do wymiany – korozja biologiczna. Widoczne są próby naprawy i wzmocnienia skorodowanych elementów konstrukcyjnych dachu.
