## PROGRAM KONSERWATORSKI

TEMAT OPRACOWANIA: PROGRAM KONSERWATORSKI DO PROJEKTU PRZEBUDOWY I REMONTU DACHU BUDYNKU MIESZKALNEGO WIELORODZINNEGO

LOKALIZACJA: BUDYNEK MIESZKALNY WIELORODZINNY  
CZERWIONKA-LESZCZYN  
UL. KOMBATANTOW NR 3  
NR DZIAŁKI 2853/236

GLIWICE, kwiecień 2025

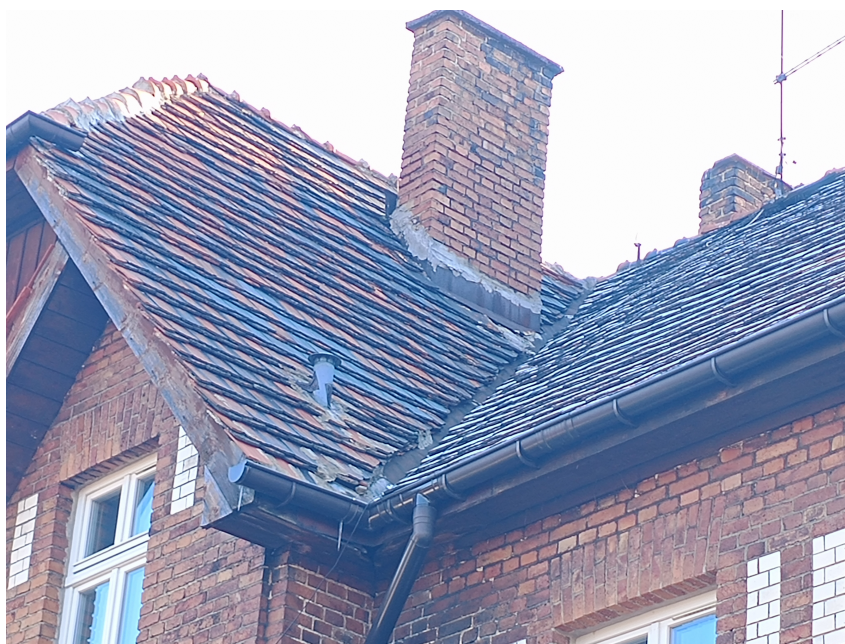
Fot. 7

Pokrycie dachu - dachówka ceramiczna, układana w koronkę – miejscowo nieszczelna, niejednolita, po wcześniejszych doraźnych pracach naprawczych, układana wtórnie na

zaprawie cementowej, widoczne wtórne uzupełnienia. Dachówka zniszczona, z licznymi ubytkami i prześwitami, miejscowo obluzowana. Uszkodzone gąsiory, łączone zaprawą cementową.

Fragment połaci dachowej. Niejednorodne pokrycie, obluzowane dachówki.

Pokrycie dachowe - całość do wymiany (dachówka, gąsior, obróbki, sposób mocowania – dopasowane do nowych elementów, montaż folii wiatroszczelnej); Zastosować należy ceramiczną dachówkę karpiówkę w kolorze ceglanym wraz z wszystkimi elementami systemowymi.

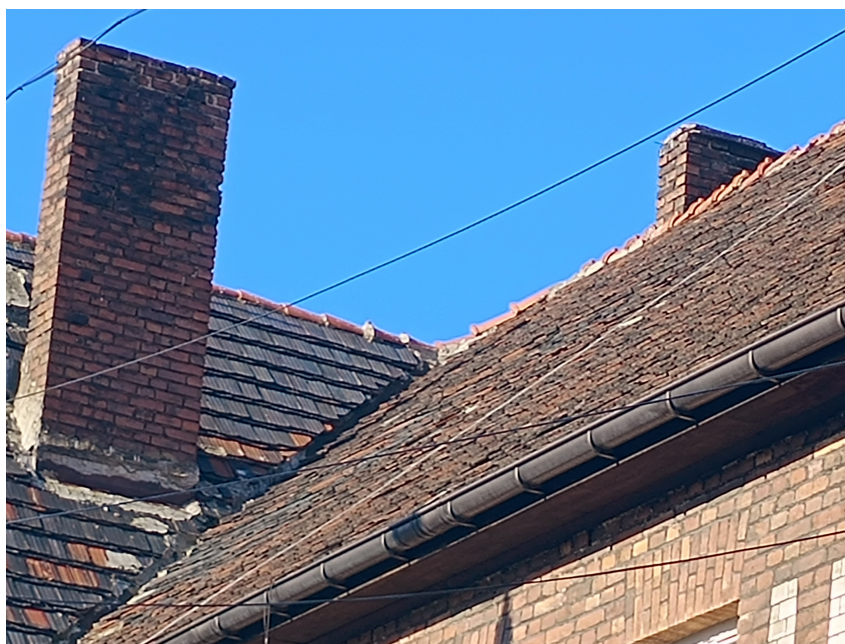
Fot. 8

Fragment połaci dachowej. Niejednorodne pokrycie dachowe, obluzowane dachówki. Uszkodzone kominy, brak obróbek blacharskich kominów.

Kominy - istniejące kominy przemurować w cegle klinkierowej, analogicznej do koloru cegły elewacyjnej, odtworzyć ceglane gzymsy wieńczące, na wzór istniejących. U podstawy kominów wykonać wgłębny cokół pod obróbki blacharskie. Montaż łąw kominiarskich (np. z kraty wema). Wykonać szlamowanie kominów, naprawa tynków od wnętrza.

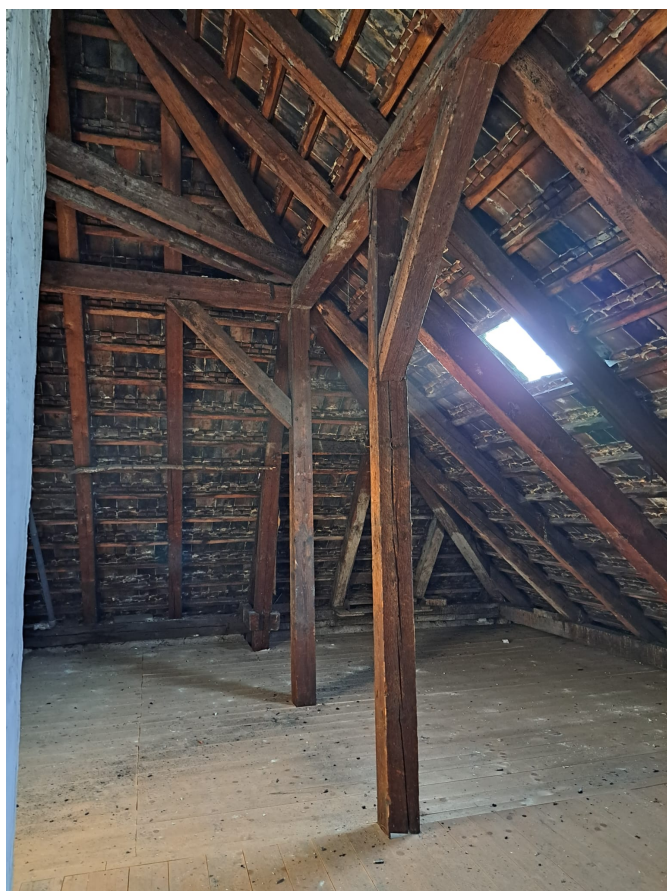
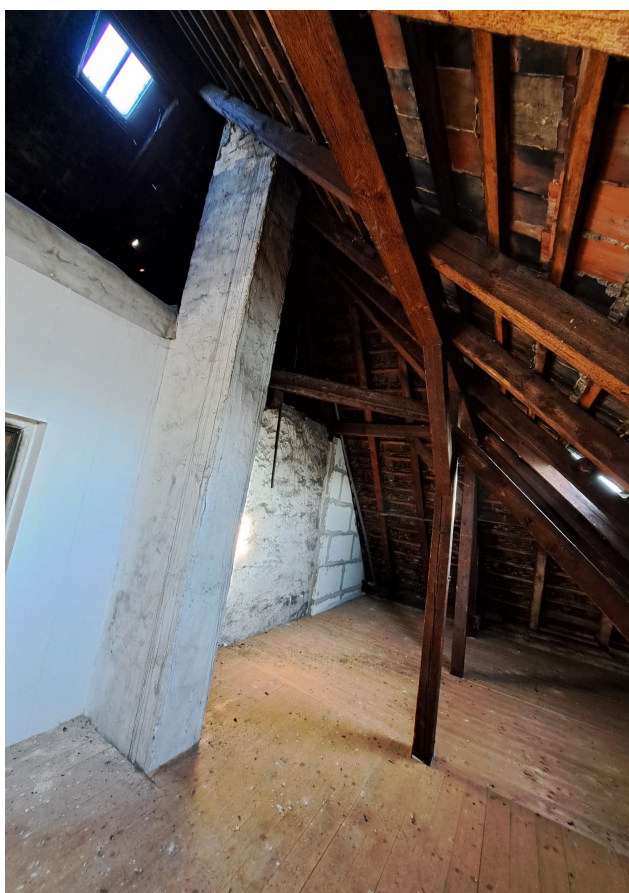
Konstrukcja dachu - całość konstrukcji dachowej bez widocznych naruszeń statycznych, w dość dobrym stanie technicznym. Konieczność sprawdzenia stanu poszczególnych elementów na budowie, po demontażu pokrycia dachowego, zwłaszcza w miejscach wcześniejszych długotrwałych zamakań i zawilgocień! Poszczególne elementy konstrukcji więźby – krokwie, słupy, płatwie, kleszcze itp. w dość dobrym stanie technicznym, część porażona korozją biologiczną. Widoczne drobne uszkodzenia mechaniczne wynikające z pracy drewna. Lokalne zawilgocenia w partiach belek podwalinowych oraz w rejonie koszy z powodu nieszczelności pokrycia dachowego, wadliwie działających obróbek blacharskich lub też ich braku. W sprzyjających warunkach należy sprawdzić stan techniczny całości dostępnych elementów drewnianych, wykonać odkrywki w miejscach przypuszczalnych uszkodzeń (np. po zalaniach, bądź w gniazdach – na oparciu legarów stropowych w murze zewnętrznym itp.). Część więźby dachowej niedostępna – zabudowana.

Fot. 9, 10 Fragmenty konstrukcji dachowej.

Elementy więźby dachowej - dokonać oceny stanu technicznego elementów więźby dachowej (krokwie, murlaty, płatwie, słupki, podwaliny, kleszcze itp.) wraz z przeglądem połączeń elementów konstrukcji drewnianych dachu (krokwi z murlatą). Elementy silnie zawilgocone - uszkodzone (zbutwiałe) lub porażone korozją biologiczną usunąć i zastąpić nowymi o tych samych przekrojach. Wszystkie elementy drewniane zabezpieczyć poprzez impregnację przed ogniem, wodą i grzybami. Zaleca się stosować preparaty przeznaczone do stosowania na obiektach zabytkowych,

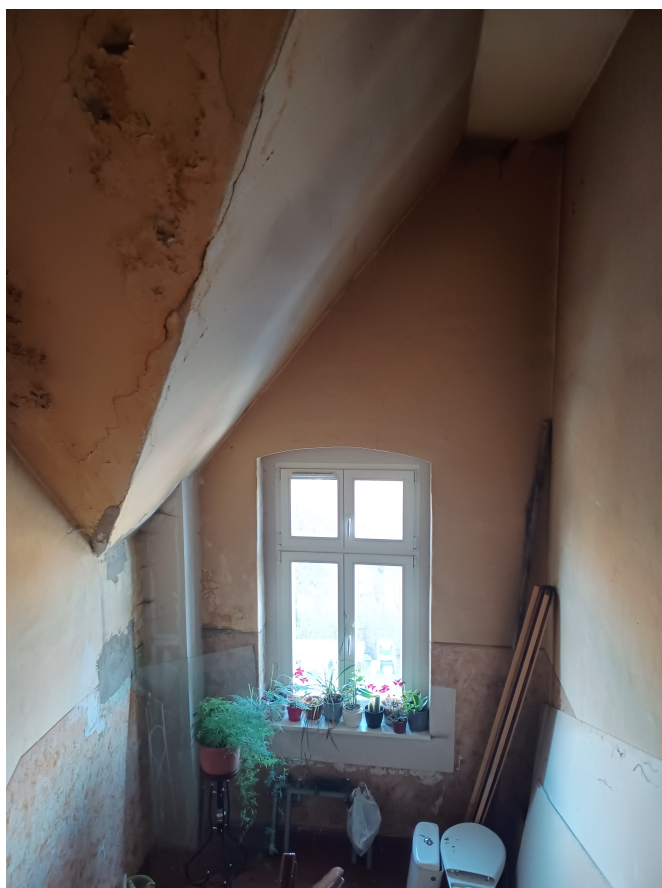
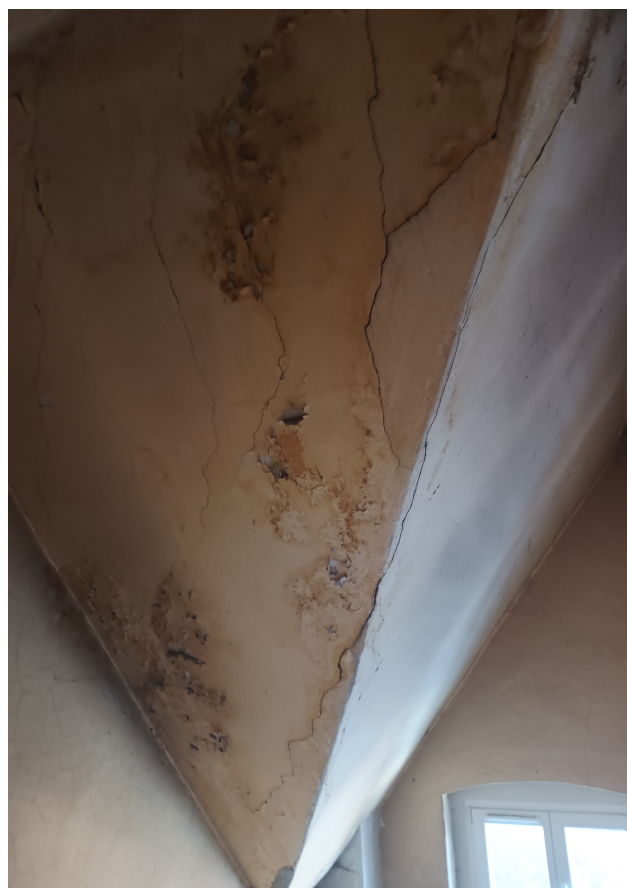
Fot. 11, 12 Ślady po zalaniach na klatce schodowej od strony podwórza.

Wykonać remont zniszczonej klatki schodowej na poziomie poddasza – usunięcie zniszczonych płyt K-G, odsłonięcie więźby dachowej, wykonanie prac naprawczych i zabezpieczających, jak na całości konstrukcji dachu, ponowny montaż płyt K-G, końcowe malowanie.

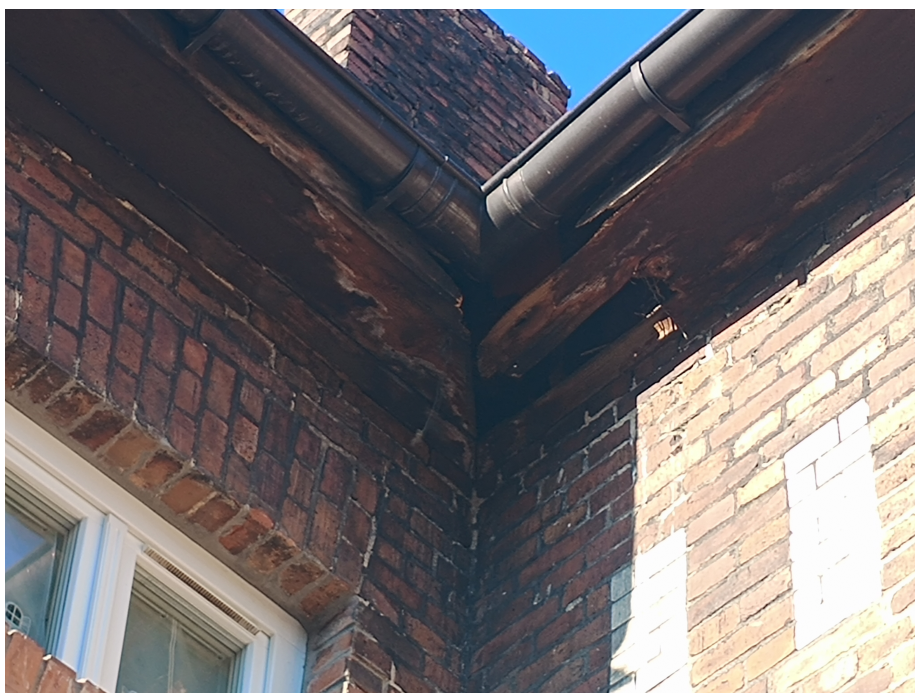
Podbitka dachu – drewniana, deski odbarwione, zawilgocone, pokryte miejscowo nalotami biologicznymi, zbutwiałe, miejscowo uszkodzone, wypróchniałe – do odtworzenia w identycznym materiale.

Fot. 13 Całkowicie zniszczona podpitka dachu.

Podbitka dachu – po demontażu zniszczonej podbitki wykonać nową podbitkę dachu, na podstawie istniejącego wzoru, odtworzeniowo, z drewna budowlanego, zaimpregnowanego. Końcowo scalić kolorystycznie farbą do drewna, zewnętrznego zastosowania w kolorze palisander.

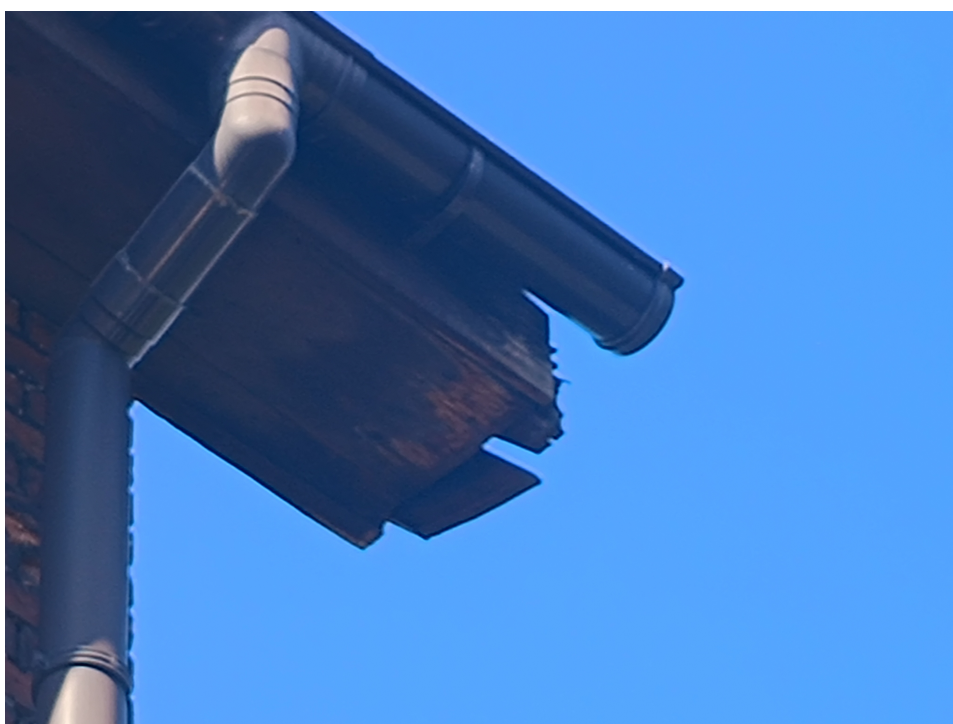
Fot. 14 Uszkodzony fragment drewnianego gzymsu dachu.

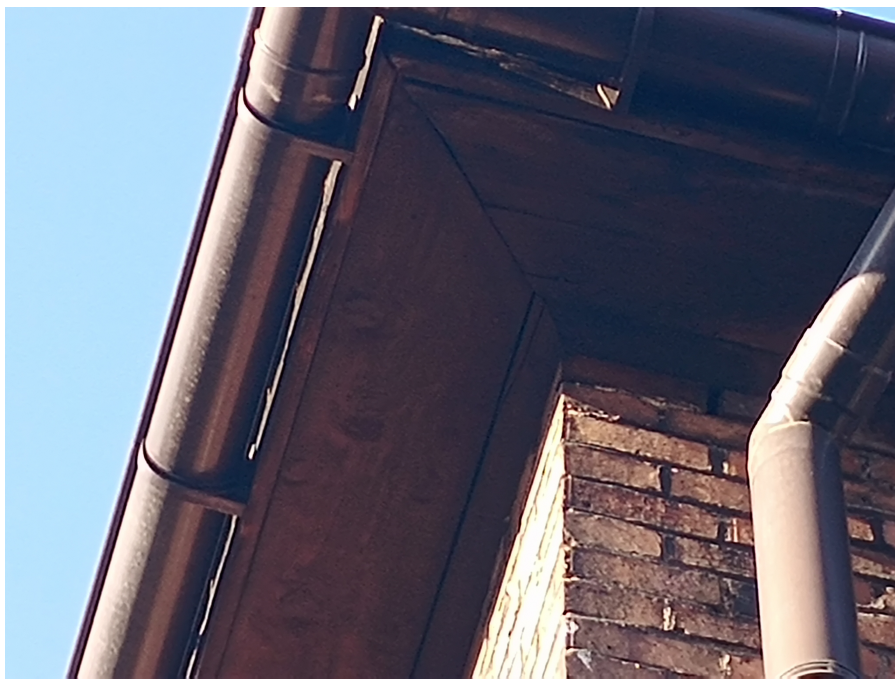
Fot. 15

Fragment podbitki.

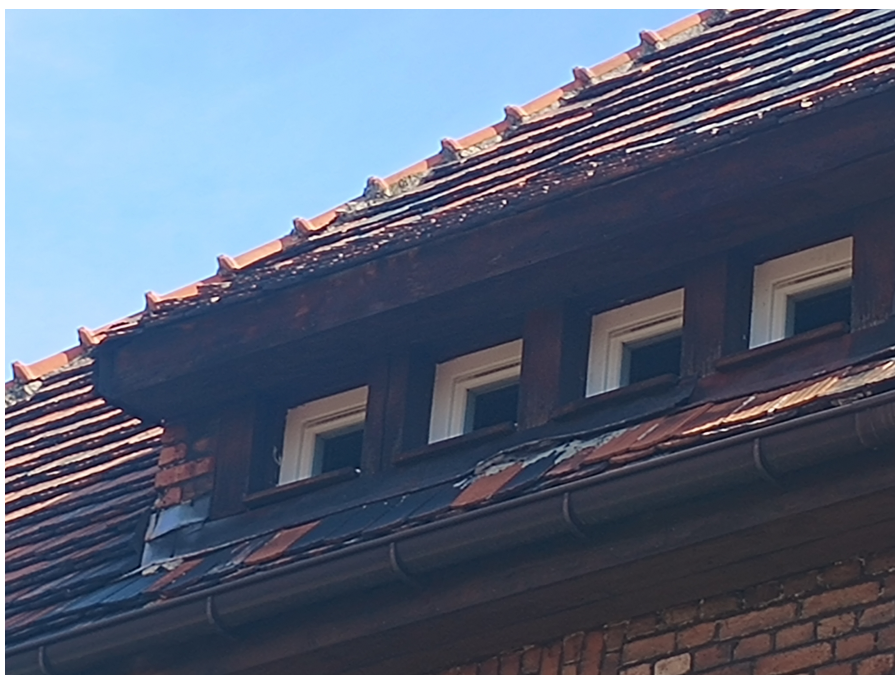
Fot. 16

Lukarna - w elewacji szczytowej południowej - murowana, ceglana z elementami konstrukcji drewnianej. Stolarka okienna lukarny odtworzona zgodnie z realizacją projektu „Likwidacja niskiej emisji poprzez podłączenie budynków do sieciowego nośnika ciepła na zabytkowym osiedlu mieszkalnym w Czerwionce-Leszczynach”. Ściany murowane pokryte nawarstwieniami atmosferycznymi, miejscowo spoiny wypłukane, obłuzowane cegły, Brak obróbki blacharskiej. Uszkodzone, wypróchniałe drewniane listwy boczne, obróbki blacharskie do wymiany.

Fragment lukarny.

- Naprawa ścianek lukarn w południowej elewacji szczytowej – w razie konieczności przemurowanie odsłoniętych partii ceglanych ścian, oczyszczenie z nawarstwień atmosferycznych i ewentualnych nalotów biologicznych, przespoinowanie. Ceglane ściany – oczyścić z nawarstwień metodą mechaniczną oraz chemiczną, wykorzystując pasty przeznaczone do tego typu prac przy obiektach zabytkowych – usuwające silne zanieczyszczenia, jak sadzę, pyły, brud przemysłowy. W razie konieczności wykonać scalenie laserunkowe gotowymi preparatami. Po wykonaniu czyszczenia uzupełnić spoinowanie zaprawą trasową, zgodnie z kolorystyką. Cel - zachowanie oryginalnej substancji bez uszkodzenia czerepu cegły. Uszkodzone kształtki ceramiczne ściany wykuć i zamurować w ich miejsce identyczne, na zaprawie trasowej. Drobne ubytki cegły uzupełnić gotowymi zaprawami renowacyjnymi o identycznym wyglądzie i właściwościach.

- Sprawdzić stan techniczny drewnianej konstrukcji lukarn, wykonać ewentualne wzmocnienie lub w razie konieczności wymianę zniszczonych elementów konstrukcyjnych, wykonać scalenie kolorystyczne.

- Wykonać obróbkę blacharską lukarn z blachy tytanowo-cynkowej, w kolorze dachówki. Zalecane wykonanie docieplenia od wewnątrz dodatkowymi ściankami przeznaczonymi do tego typu prac w obiektach zabytkowych.

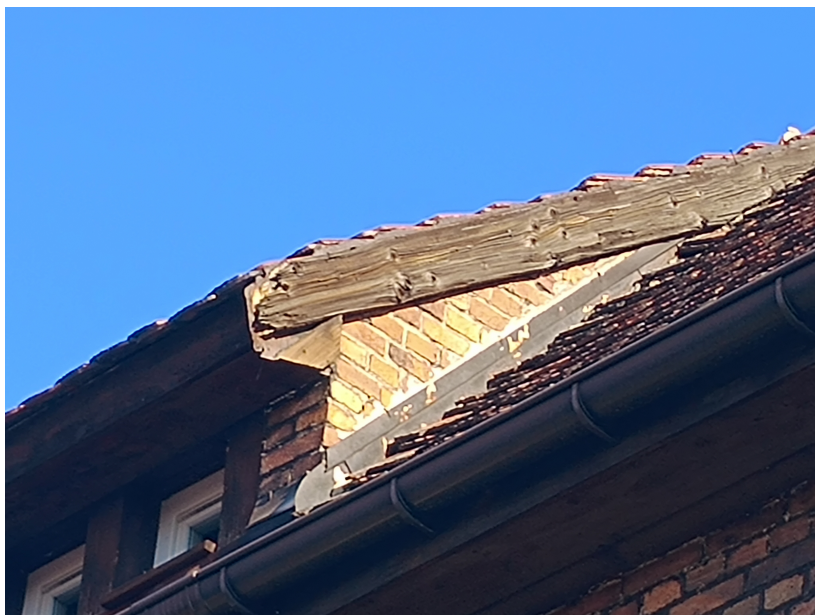
17 Fot

Zniszczenia na ścianie bocznej lukarny.

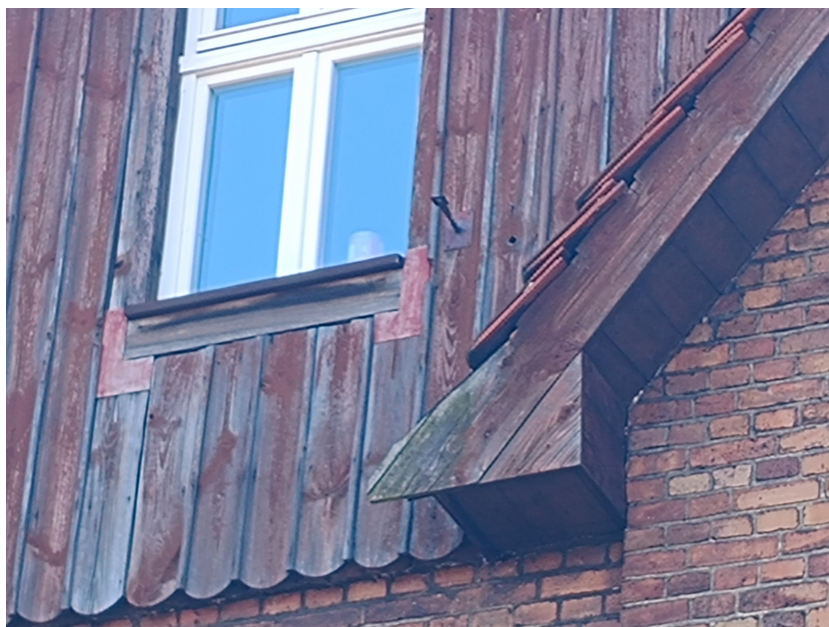
Drewniane listwy elewacyjne szczytów - oceny stanu technicznego drewnianych listew elewacyjnych należy dokonać w trakcie prac z rusztowania. W trakcie oględzin zewnętrznych stwierdzono, że listwy na znacznych płaszczyznach są odbarwione, w wyniku działania czynników atmosferycznych, światła. Widoczne są drobne wyłamania i obluzowania.

Fot. 18 Fragment drewnianej okładziny szczytu. Odbarwienia na całych płaszczyznach.

- Dokonać ostatecznej oceny stanu technicznego drewnianych listew licujących zwieńczenie szczytu ryzalitu. Należy dążyć do zachowania oryginalnego pokrycia.

W przypadku stwierdzenia złego stanu technicznego drewniane listwy należy poddać zabiegom renowacyjnym, dezynfekcyjnym i wzmacniającym.

- Elementy uszkodzone – wypróchniałe, które uległy korozji biologicznej i nie posiadają odpowiednich parametrów, należy wymienić na zasadzie odtworzeniowej. Wszystkie nowe elementy wykonać z drewna budowlanego, przesuszonego, zabezpieczonego wcześniej odpowiednimi środkami biochronnymi, np. preparatem zabezpieczającym przed insektami i grzybami. Zaleca się zastosowanie produktów jednego producenta (ze względu na ich wzajemną kompatybilność). Należy pamiętać o każdorazowej dokładnej impregnacji połączeń i nacięć ciesielskich.

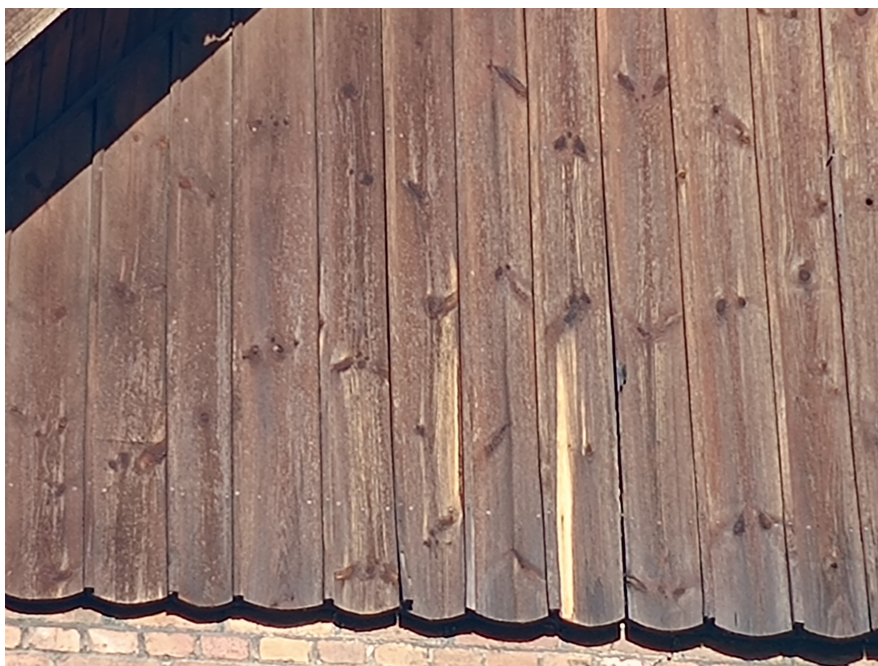
Fot. 21 Widok na okładzinę szczytu, odbarwienia oraz drobne uszkodzenia listew.

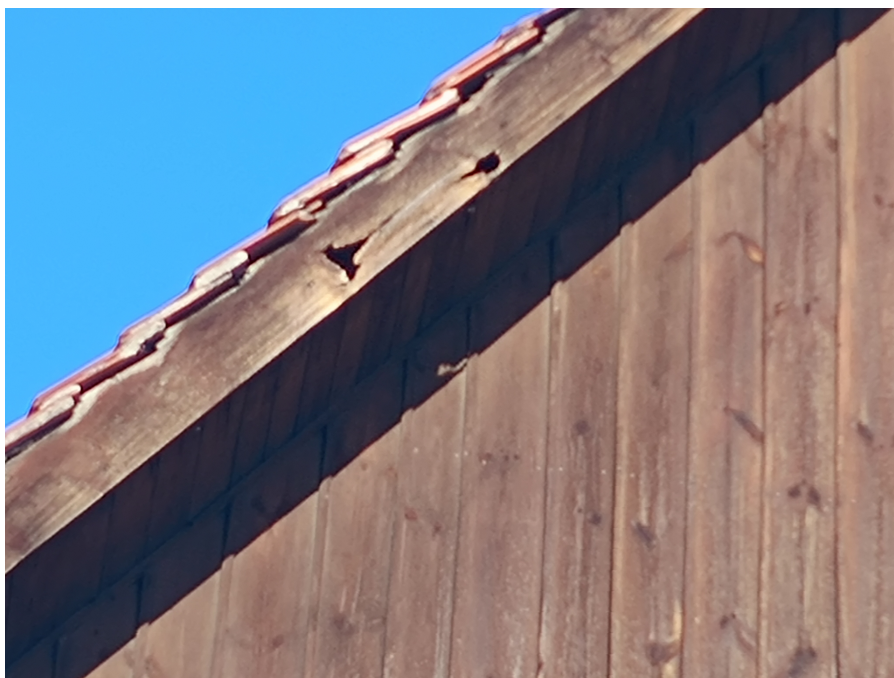
Fot.22 Uszkodzenia czołowej listwy szczytu ryzlitu.

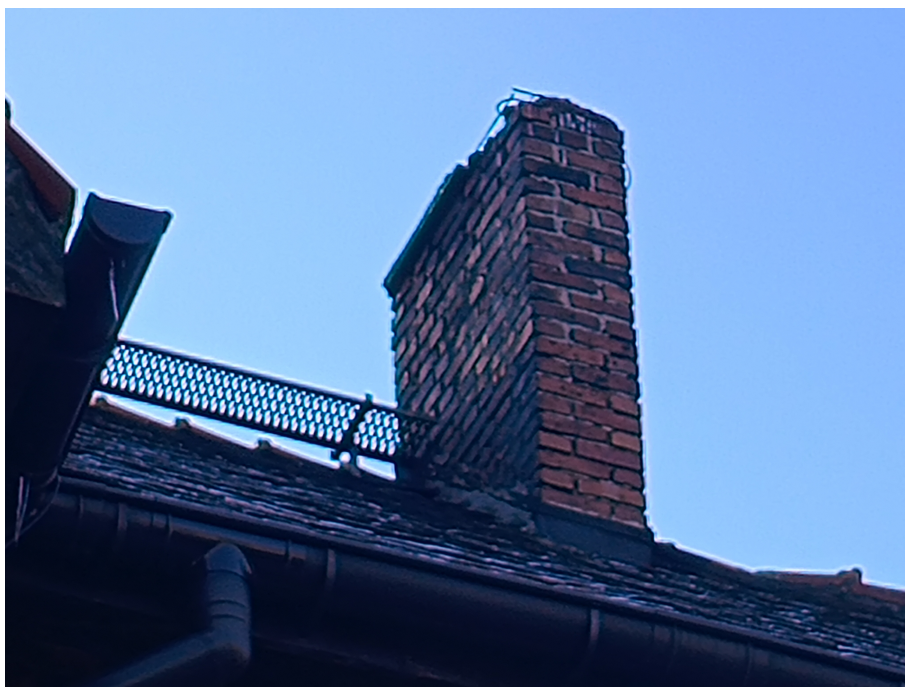
Kominy – murowane, ceglane. Kominy w bardzo złym stanie technicznym – cegła pokryta nawarstwieniami, spoiny wypukane, miejscowo obluzowana cegła, z ubytkami, uszkodzone ceglane gzymsy wieńczące, część kominów wychylona od pionu.

Fot.23 Przykład uszkodzeń komina. Wychylenie od pionu, brak spoinowania, obluzowane cegły, zniszczona czapa. Całość pokryta nawarstwieniami atmosferycznymi.

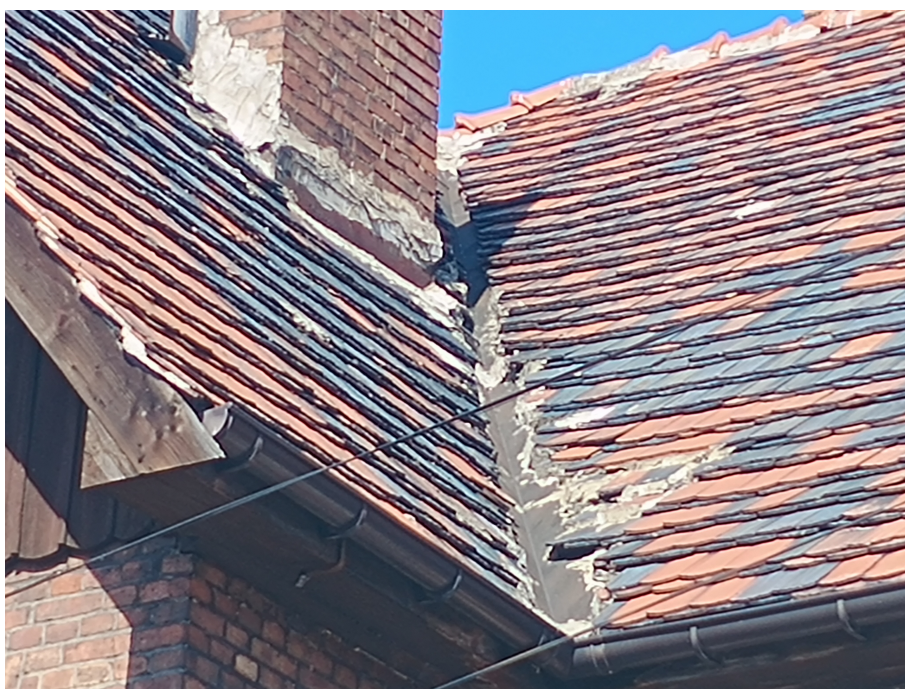
Fot.24 Przykład uszkodzeń komina oraz pokrycia dachowego.

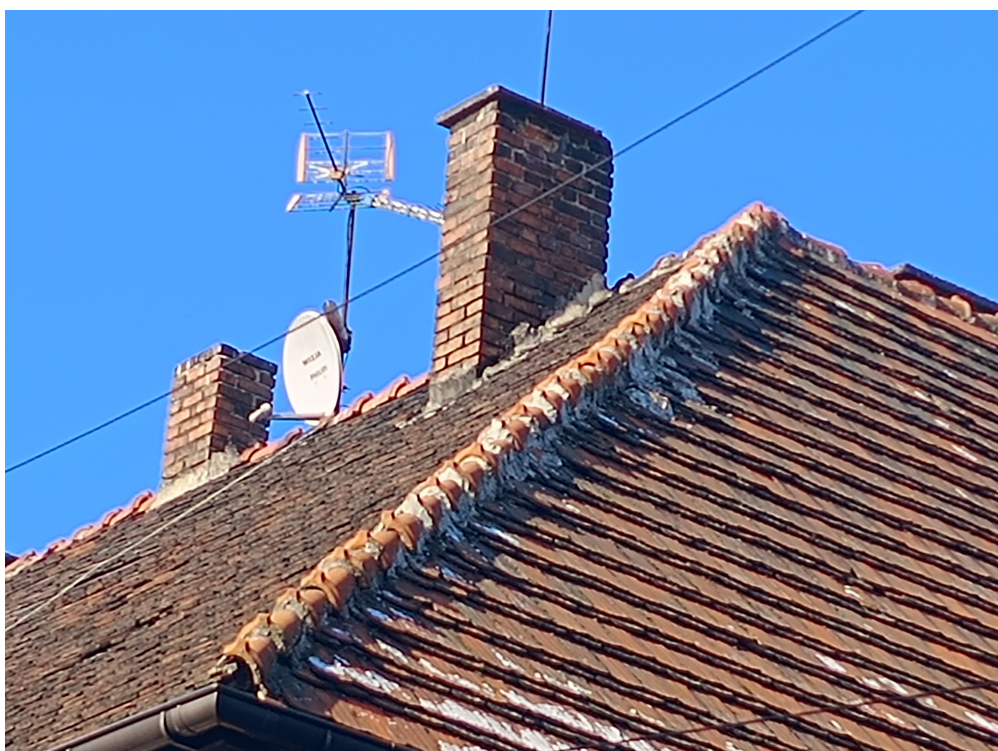
Doraźne prace naprawcze gąsiorów z ubiegłego okresu.

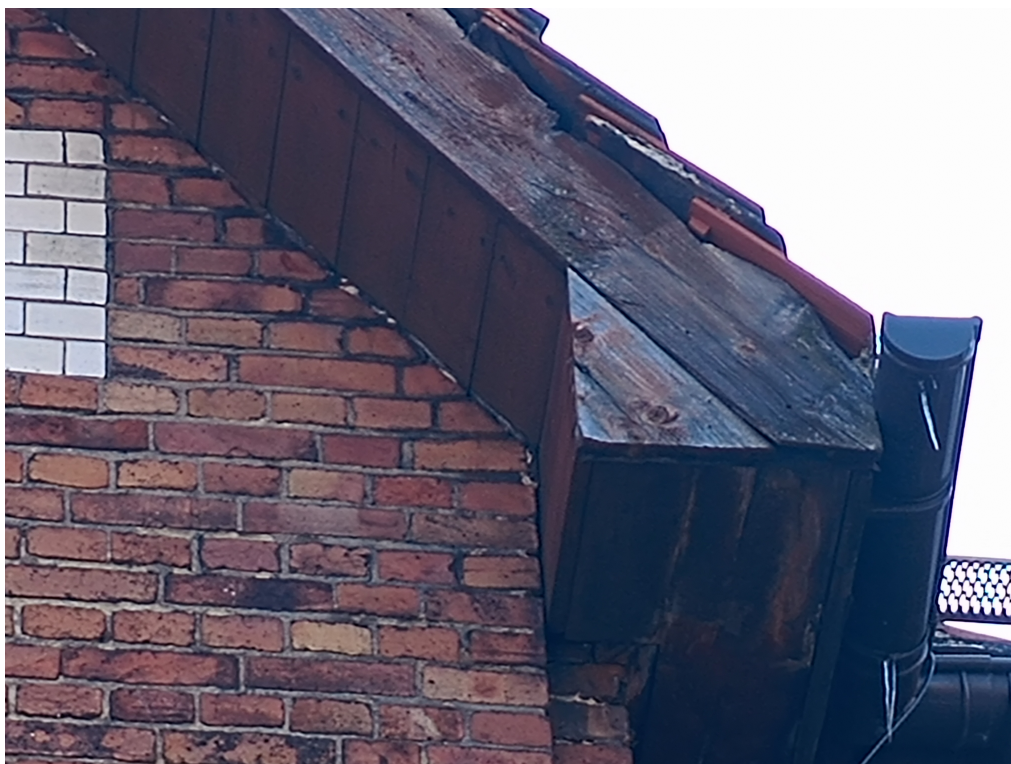
Uszkodzona podbitka dachu.

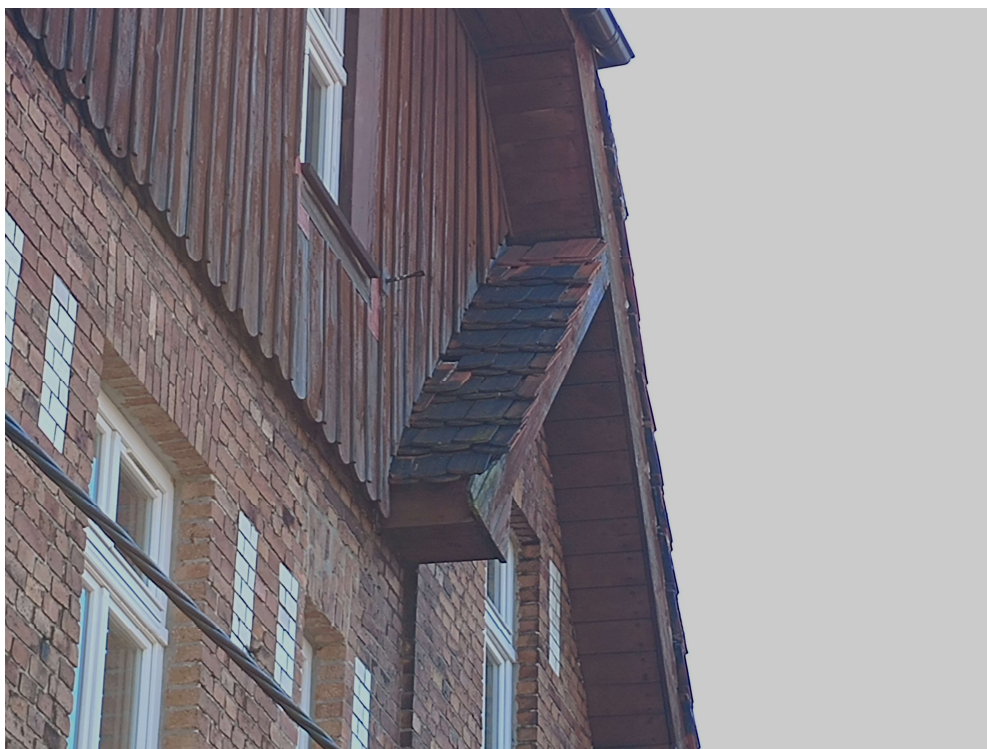
Niejednorodne pokrycie dachowe.

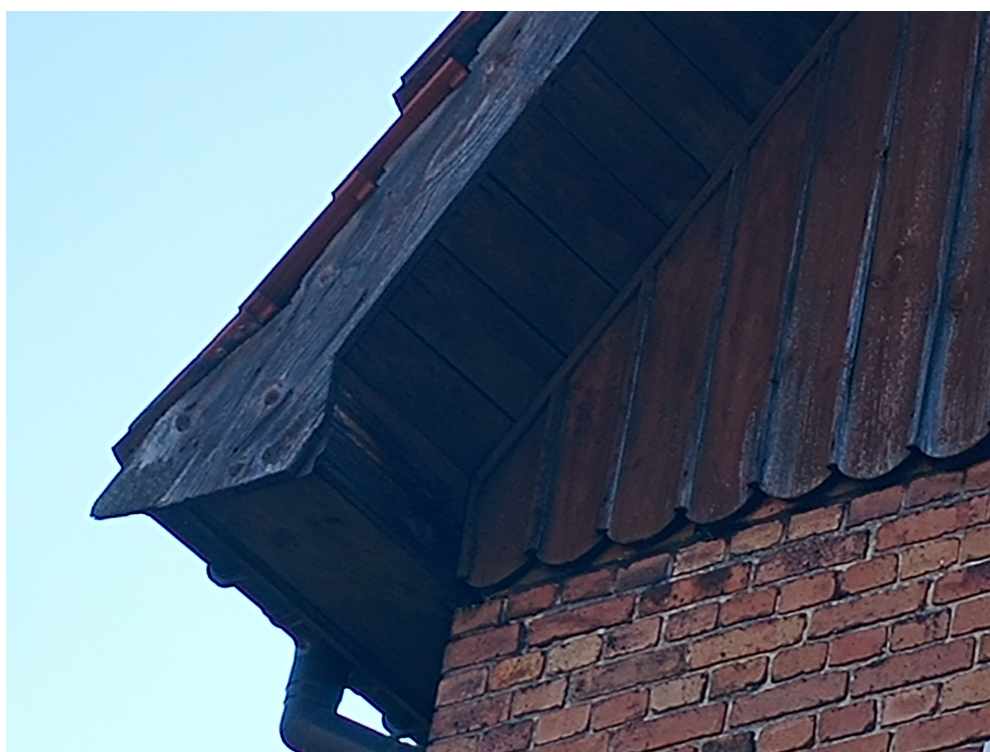
Odbarwione listwy licujące szczyt, uszkodzenia listwy czołowej szczytu.

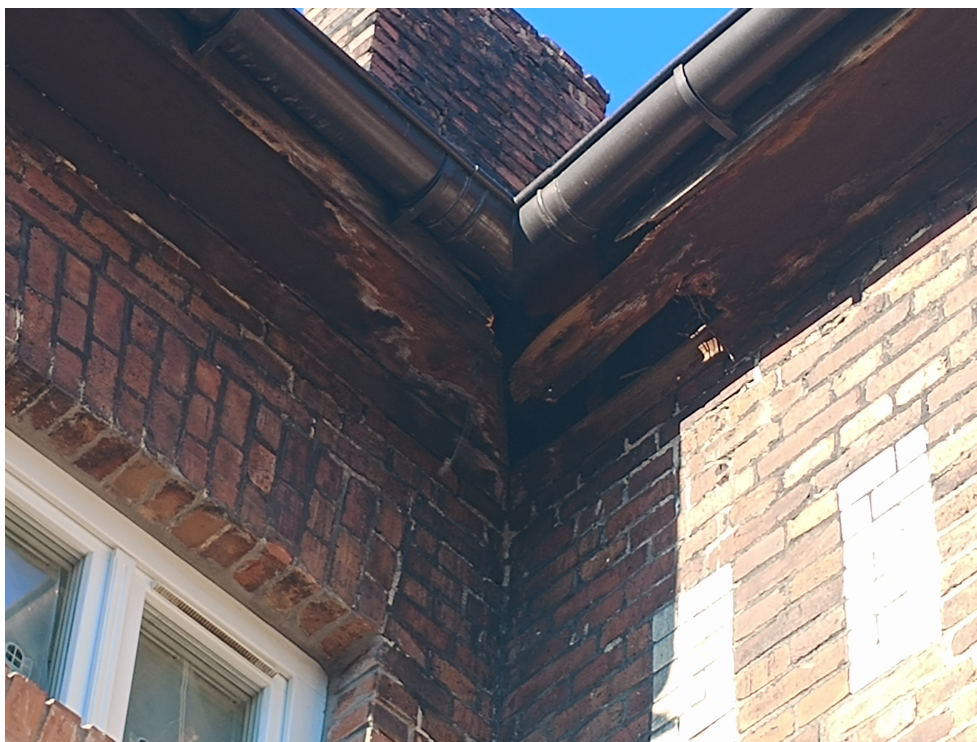
Całkowicie zniszczona podbitka dachu.

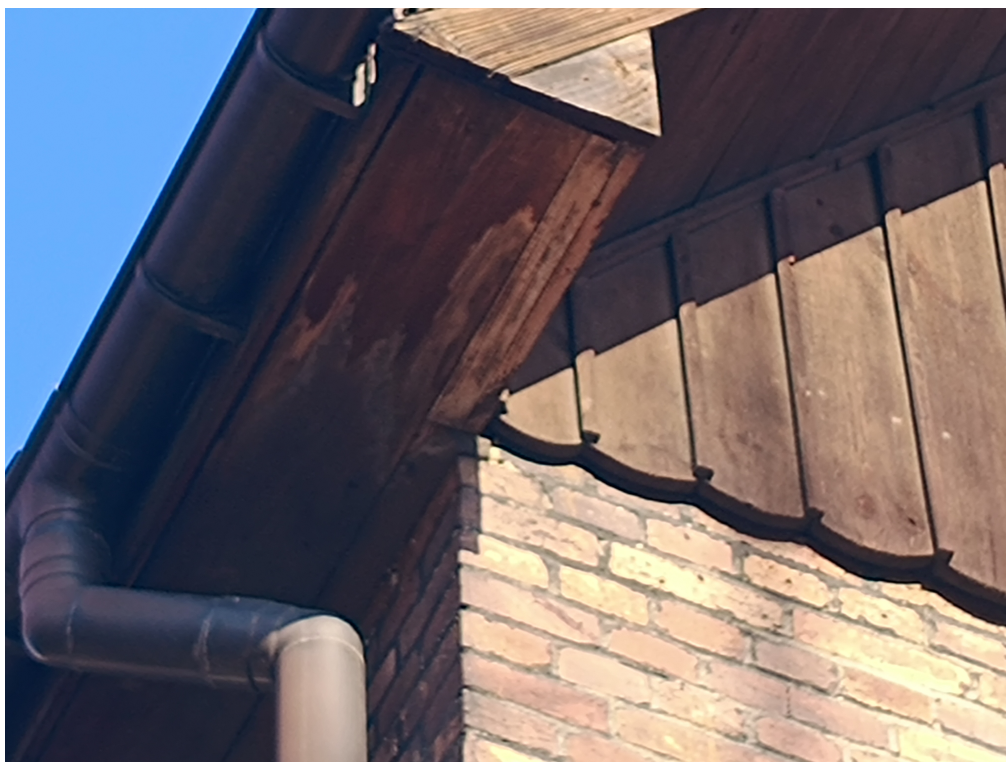
Zawilgocona, odbarwiona podbitka.

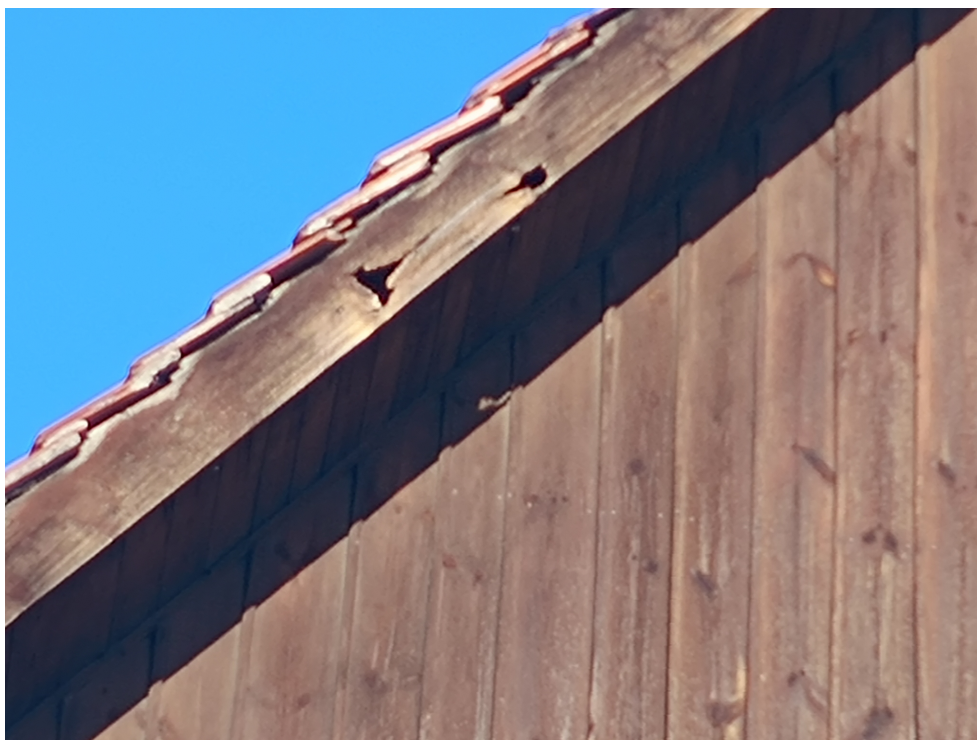
Uszkodzona listwa czołowa ryzalitu.

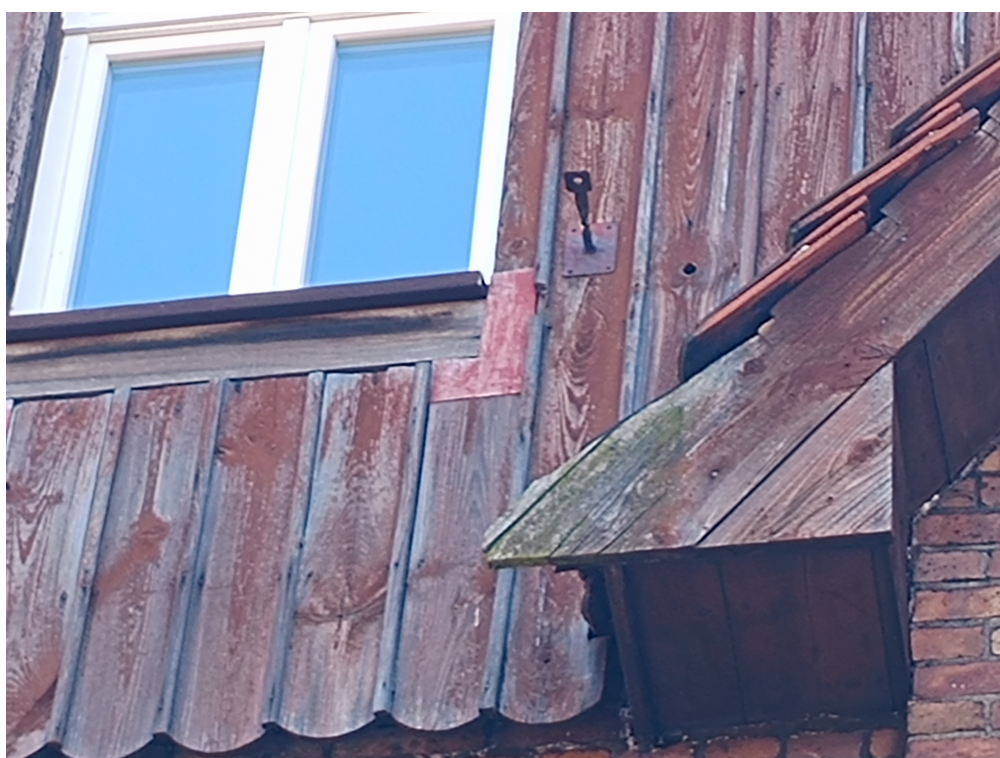
Odbarwienia okładziny szczytu ryzalitu.

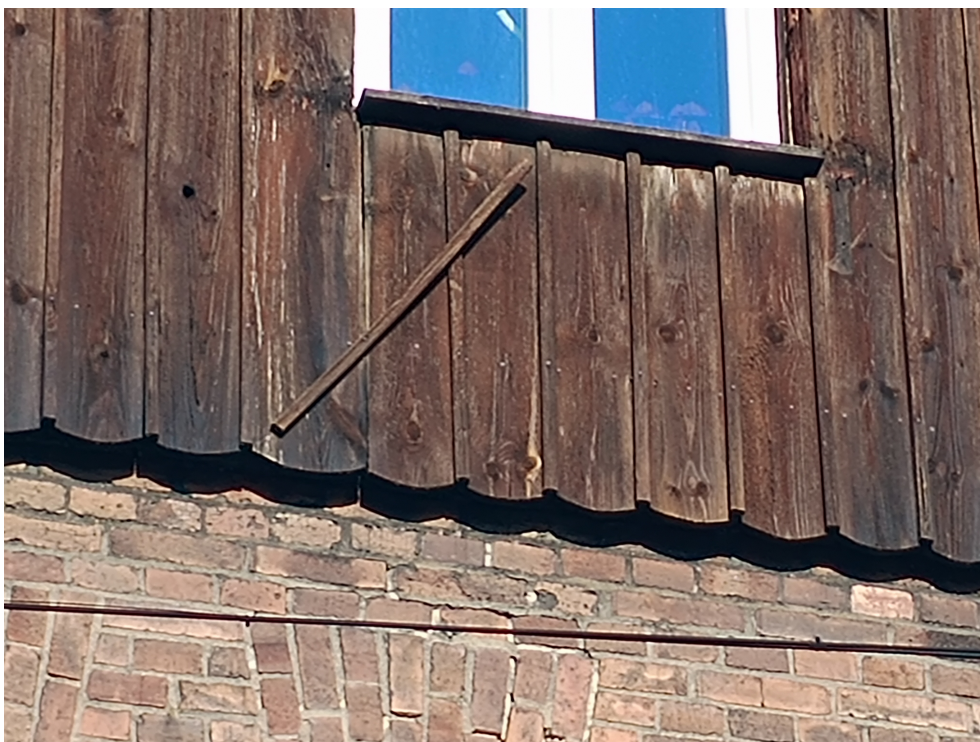
Uszkodzenia drewnianej okładziny ryzalitu.

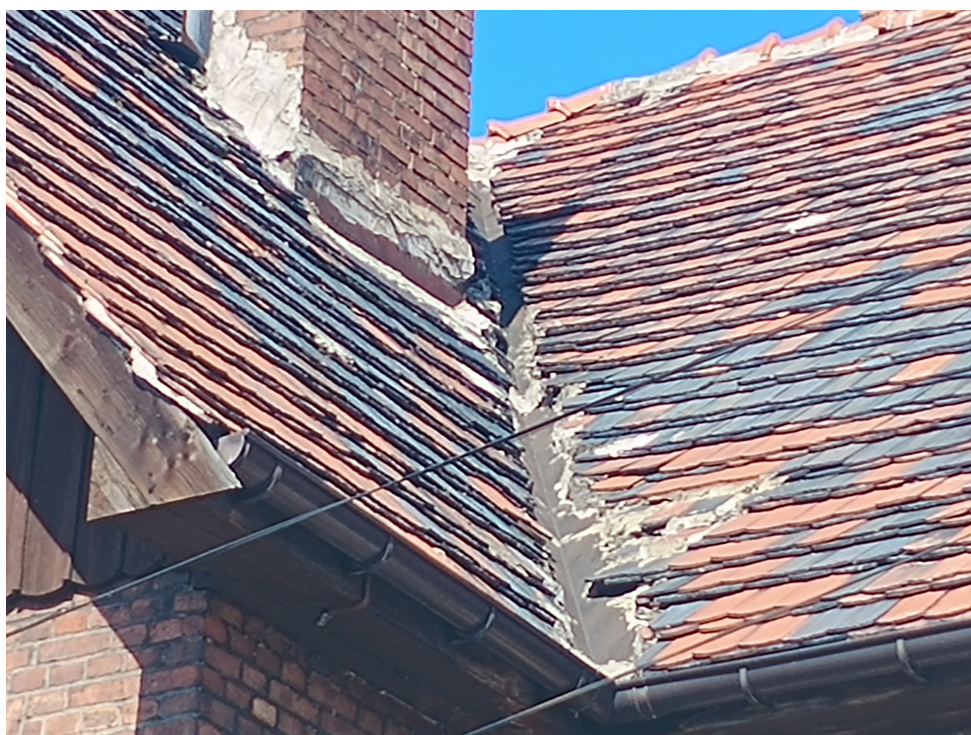
Fragment zniszczonego pokrycia dachowego oraz komina.

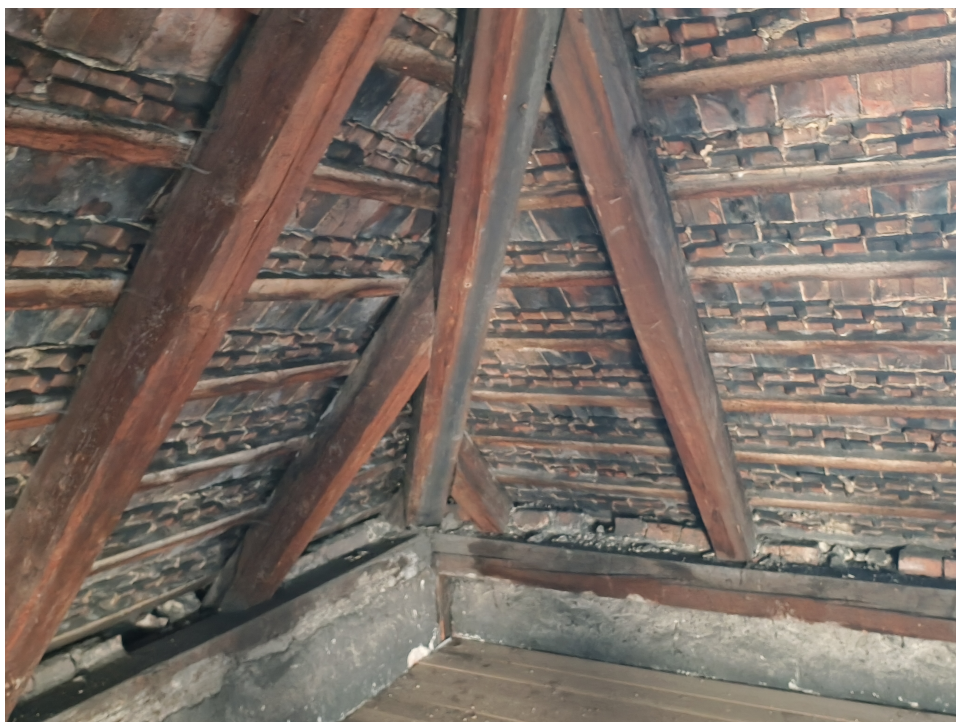
Zawilgocone belki podwalinowe.

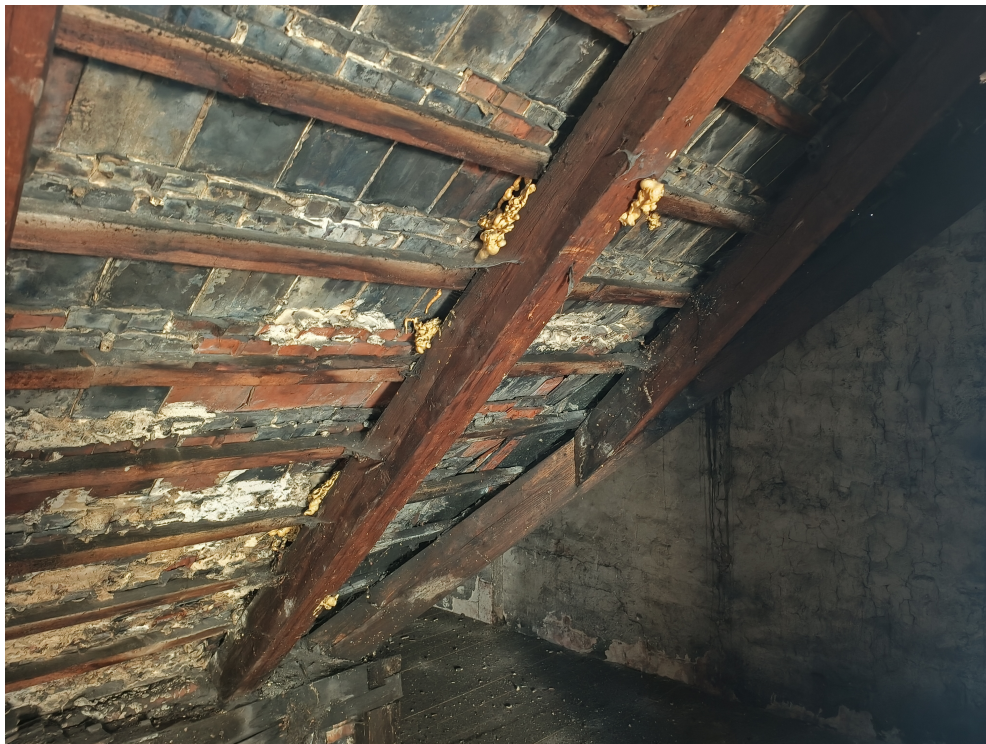
Uszczelnienie zaprawa pokrycia dachowego.
