ZAŁĄCZNIK NR 2
PROGRAM PRAC KONSERWATORSKICH

REMONT ELEWACJI I FRAGMENTU STROPODACHU WRAZ Z WYMIANĄ IZOLACJI I WYKONANIEM DOCIEPLENIA ŚCIAN PODZIEMNYCH BUDYNKU PRZEDSZKOLA SAMORZĄDOWEGO NR 90, ZLOKALIZOWANEGO NA DZ. NR 225/1, OBR. S-17, ŚRÓDMIEŚCIE, PRZY UL. KS. WŁADYSŁAWA GURGACZA 1 W KRAKOWIE.

Tytuł obiektu:	Budynek przedszkola nr 90
Miejscowość:	Kraków, ul. Gurgacza 1
Rodzaj obiektu:	Elewacje
Czas powstania:	ok. 1953
Architekt:	Zbigniew Solawa i Mikołaj Soroka
Styl:	socmodernizm
Materiał i technika:	Ściany wykonane z cegły i otynkowane tynkiem szlachetnym. Ozdobny żłobkowany cokół wykonany w sztucznym kamieniu (tynk kamieniarski). Parapety wykonane w technice lastryka (czarno-biały kruszywa). Konstrukcja dachu gęstożebrowa, zalana warstwą betonu.
Rejestr zabytku nr:	Budynek figuruje w gminnej ewidencji zabytków nr 1752, jest objęty ochroną zapisami miejscowego planu zagospodarowania przestrzennego Rejon Alei Ignacego Daszyńskiego przyjętego uchwałą Rady Miasta Krakowa nr CCIV/3010/18 z dnia 24.10.2018 r.
Właściciel: –	Gmina Miejska Kraków, pl. Wszystkich Świętych 3-4, 31-004 Kraków, reprezentowana przez Annę Węglarz, Dyrektor Przedszkola Samorządowego nr 90, ul. Ks. Władysława

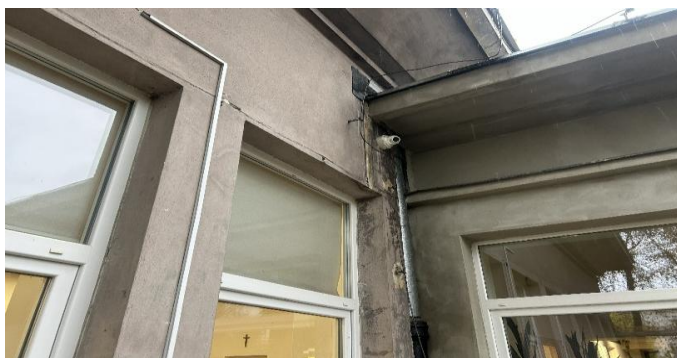
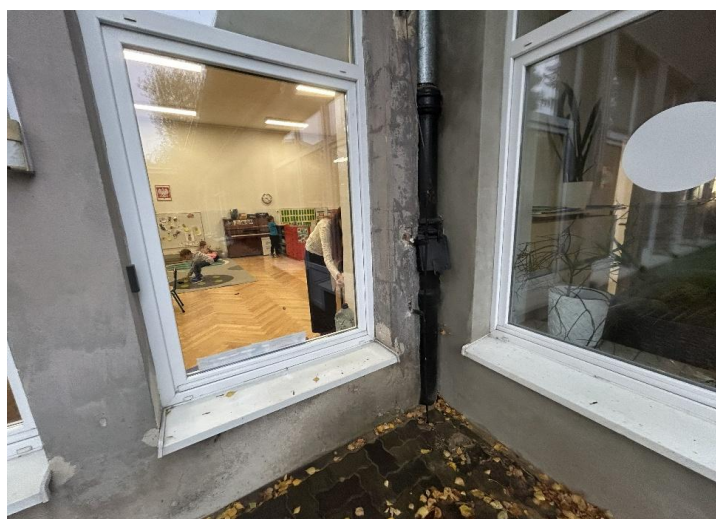
Widoczne są ubytki, odspojenia oraz siatka spękań wzdłuż rur spustowych w narożnikach elewacji („C”, „E” i „F”) dziedzińca zachodniego od strony ogrodu.

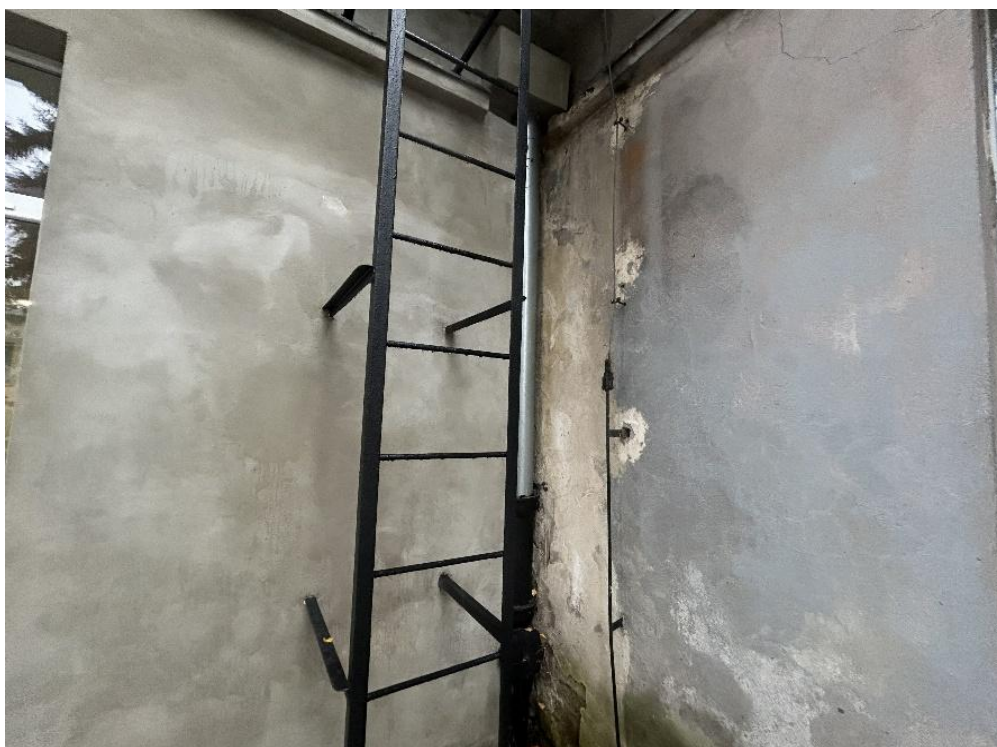
W tych miejscach widoczne są również skupiska korozji biologicznej, zielone wykwity alg i porostów.

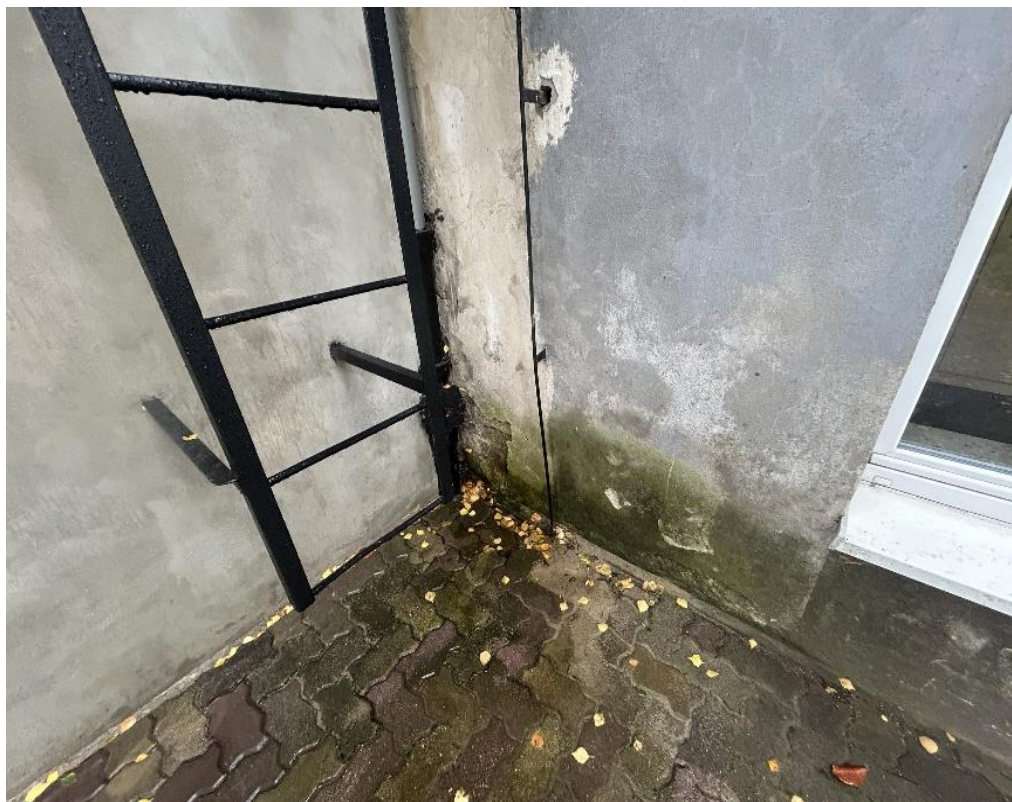
Widoczne są skupiska mikroorganizmów, ubytki, odspojenia oraz siatka spękań wzdłuż rur spustowych w narożniku elewacji („**E**” i „**F**”).

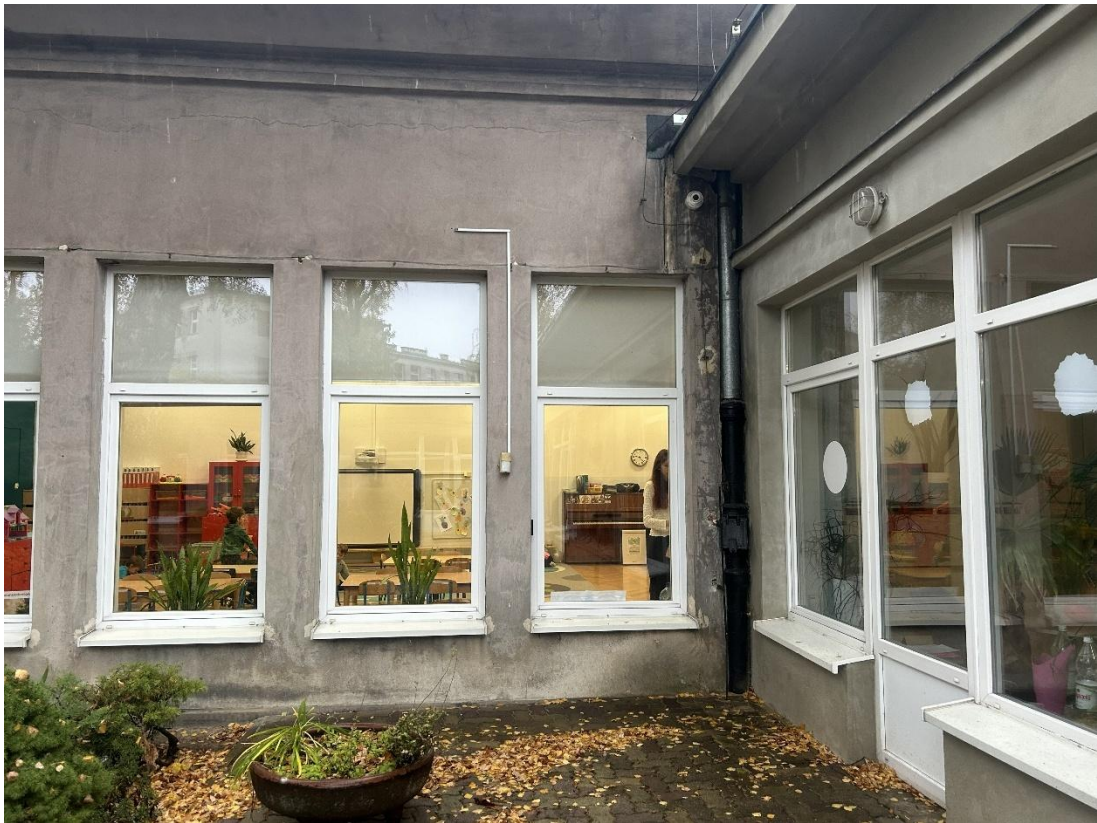
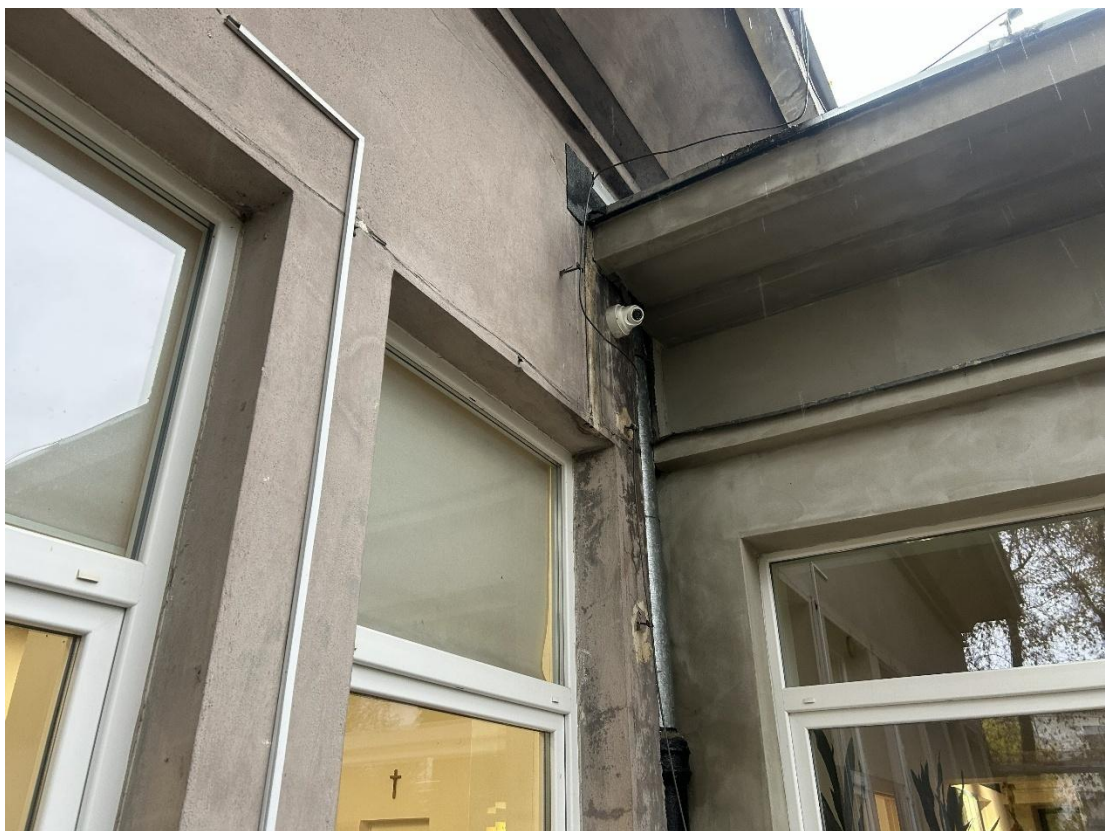
Widoczne ubytki, odspojenia w tynkach wzdłuż rur spustowych, również w narożniku elewacji („C” i „F”).

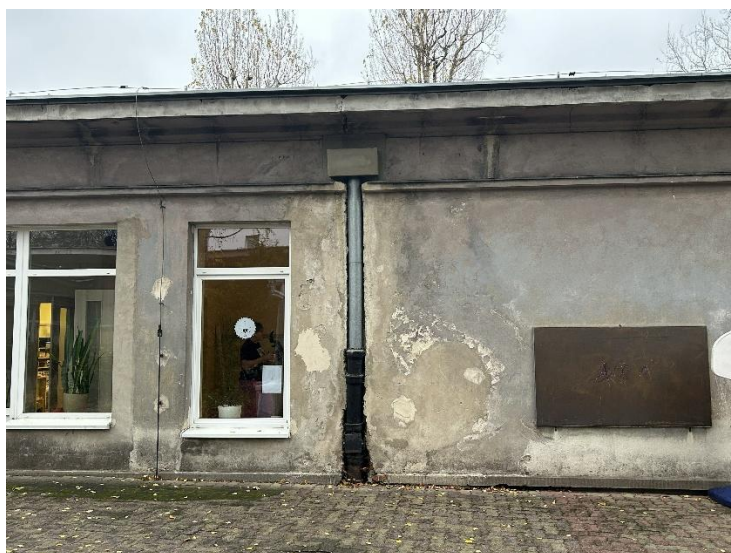
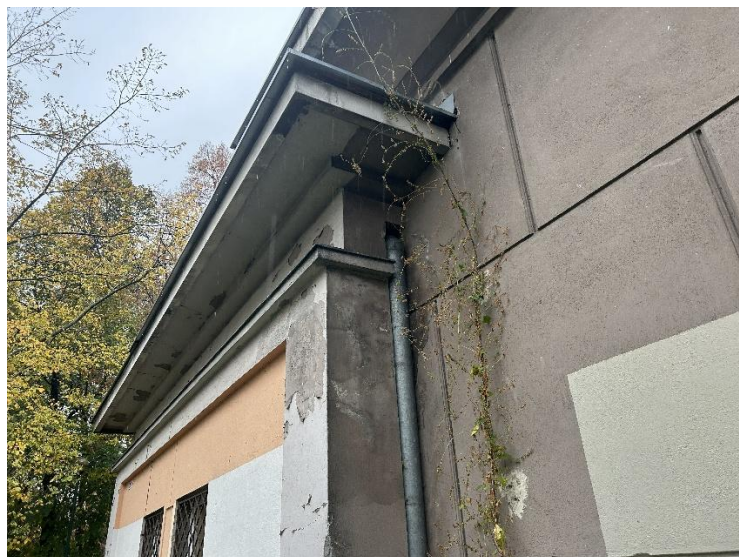
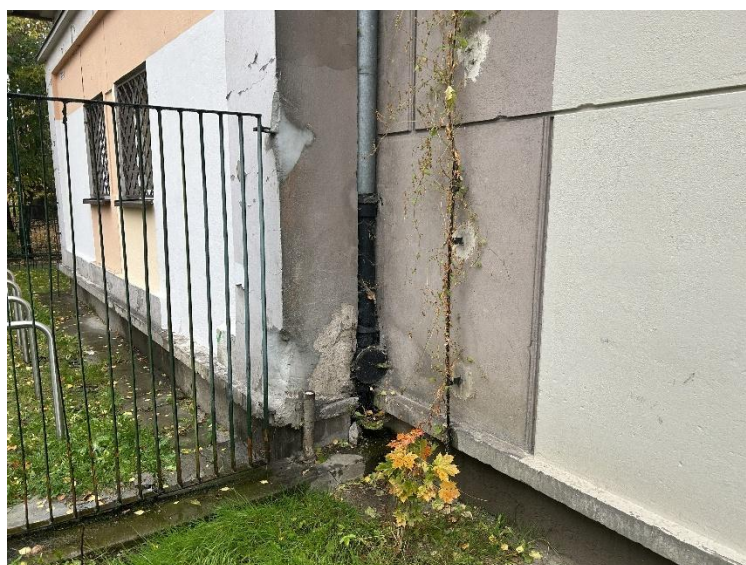
Widoczne zniszczenia wzdłuż rury spustowej na elewacji północnej („A”).

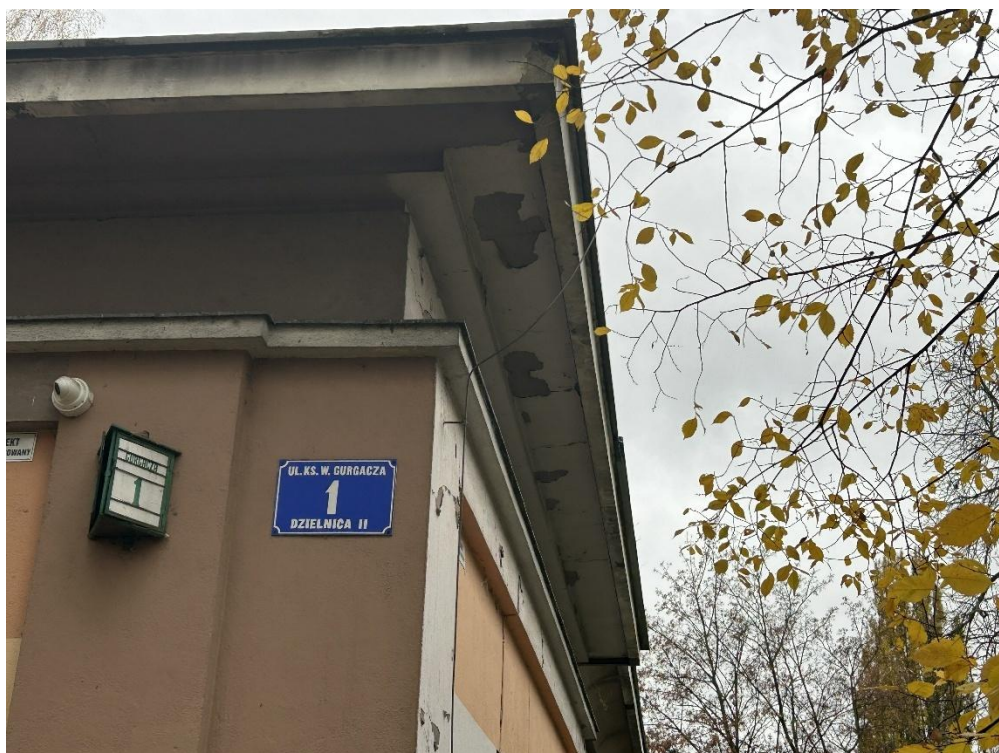
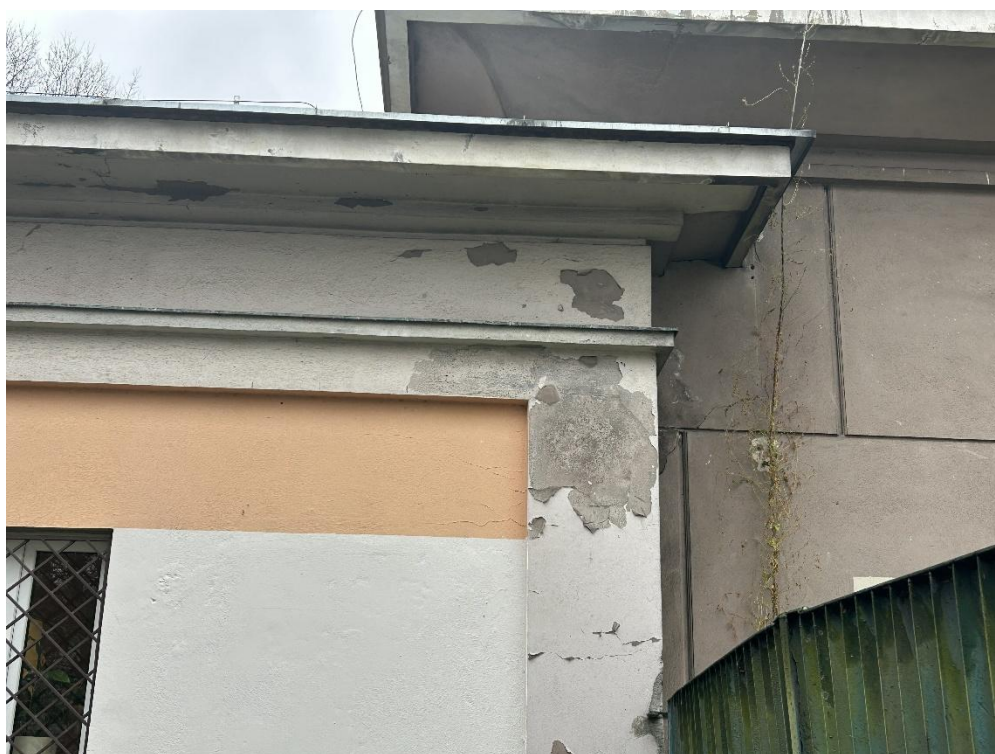
Widoczne uszkodzenia na okapie elewacji północnej („A”).

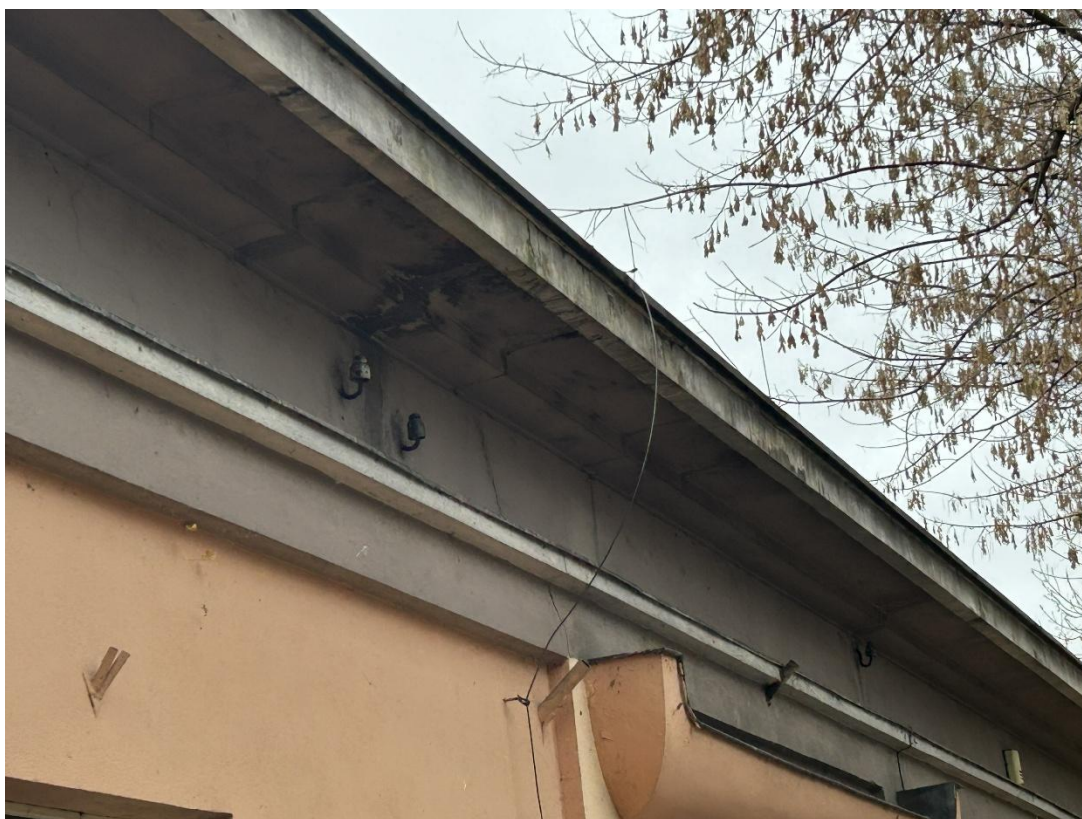
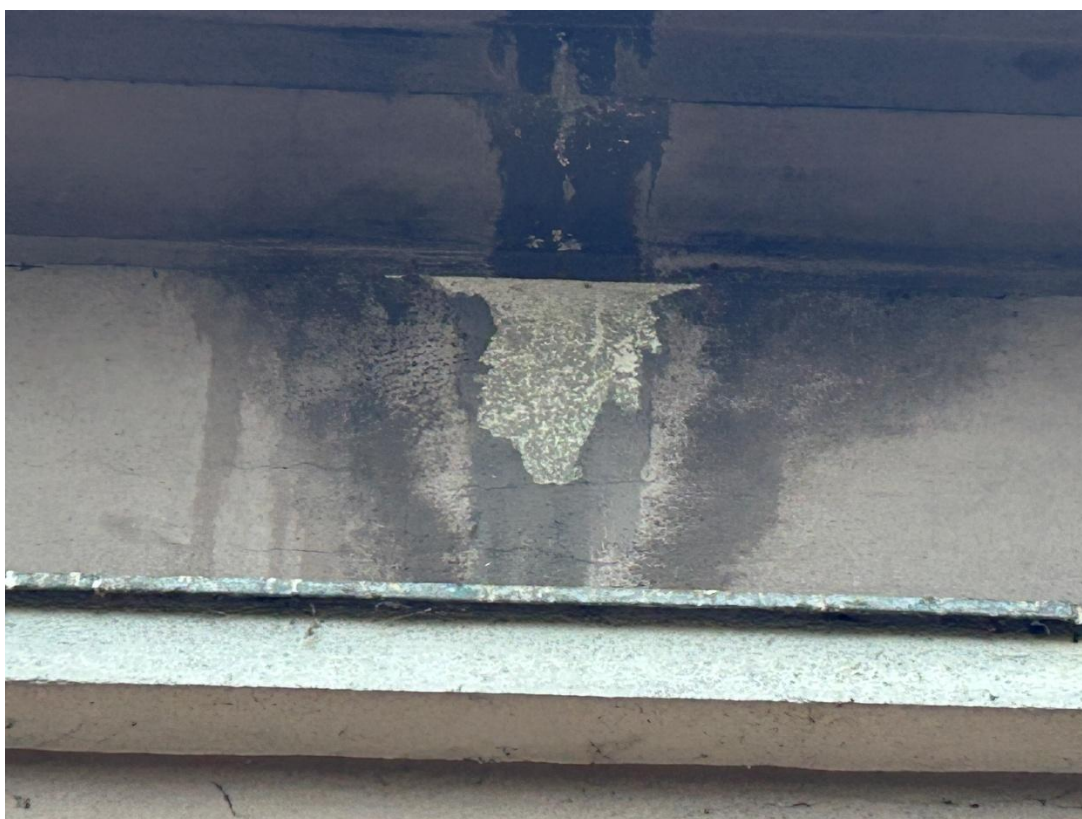
Widoczne zwilgocenia, przemycia, rozległe ubytki oraz korozja biologiczna na profilowanym okapie elewacji frontowej, wschodniej („**B**”).

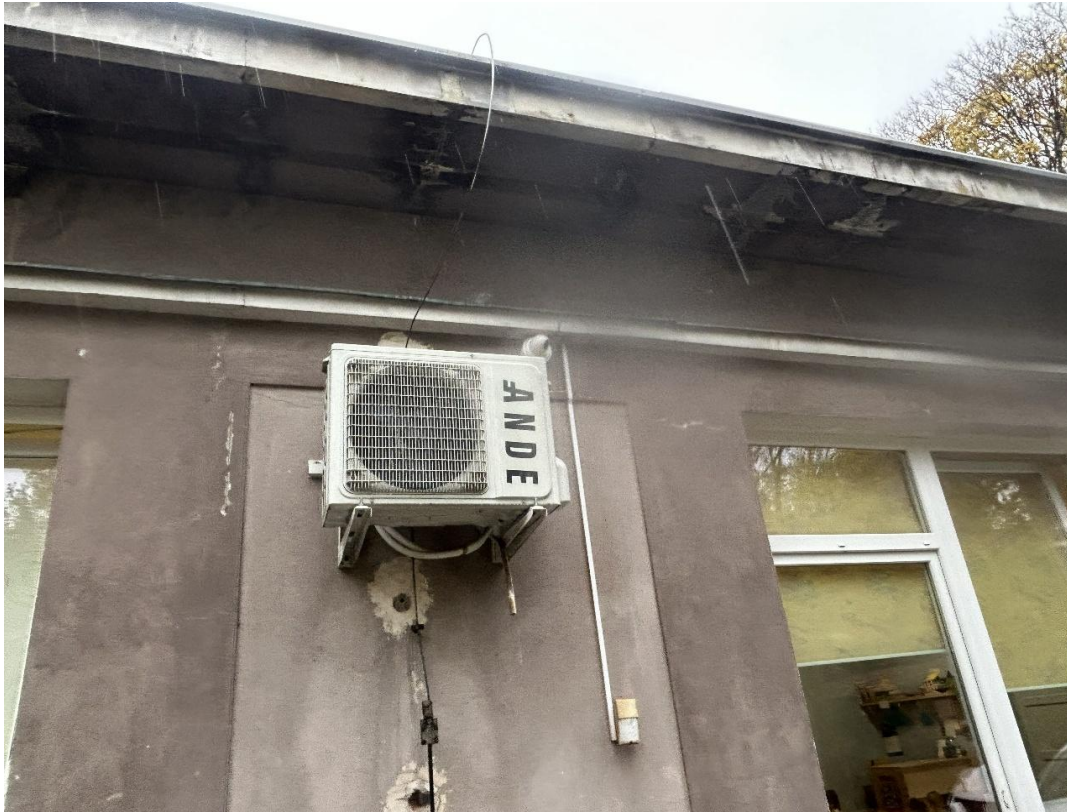
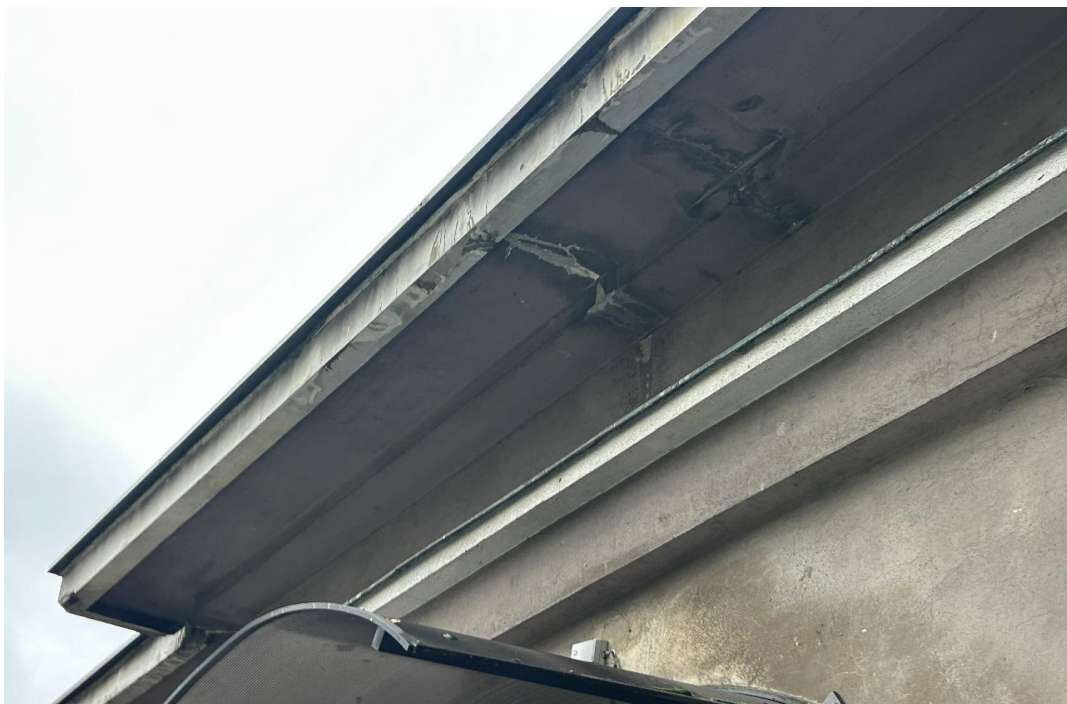
Podobny obraz zniszczeń, przez nieszczelne ofasowania i rynny lub pokrycie dachu, widoczny jest także na wysuniętym okapie elewacji południowej („C”).

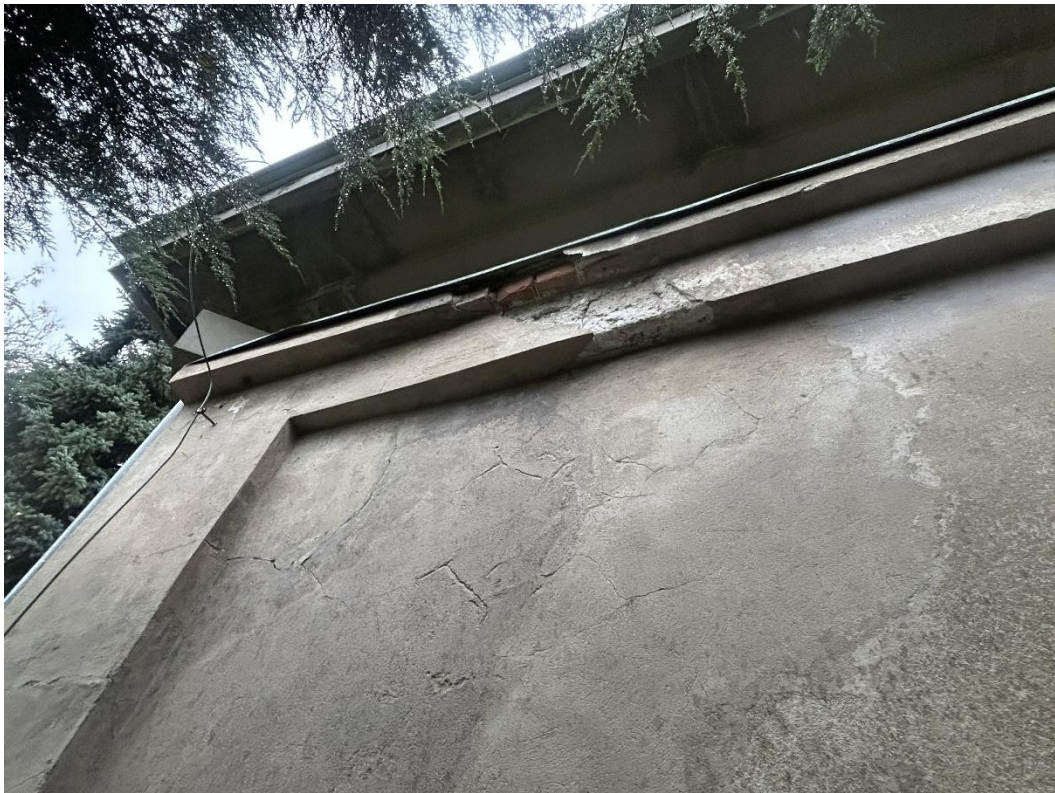
Widoczne bardzo głębokie ubytki sięgające aż do wątku ceglanego na i pod górnym gzymsem, elewacji zachodniej („D”).

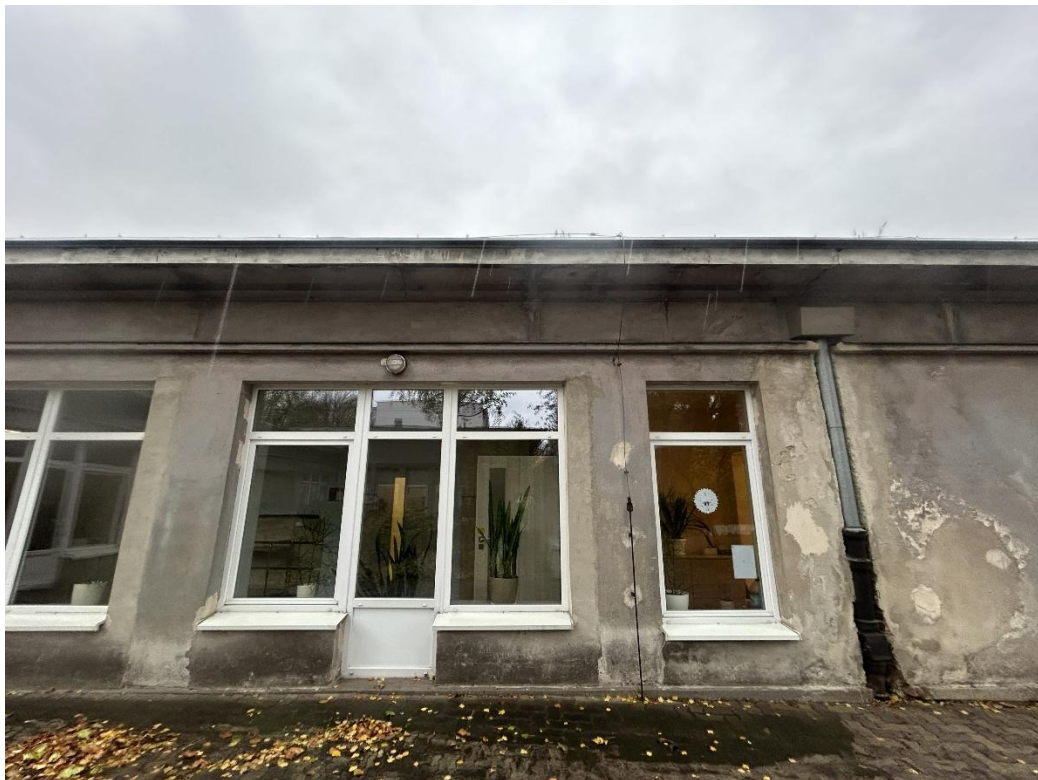
Widoczne rozległe zniszczenia na profilowanym okapie i górnym gzymsie, elewacji północnej („E”).

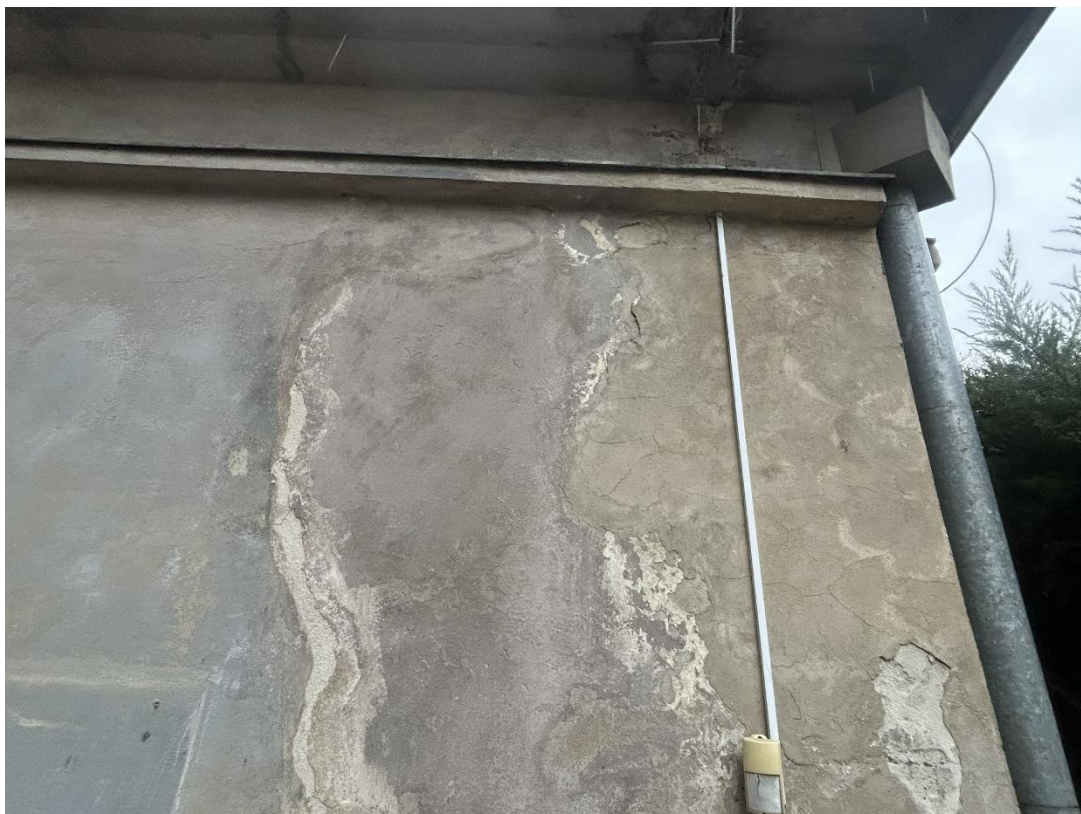
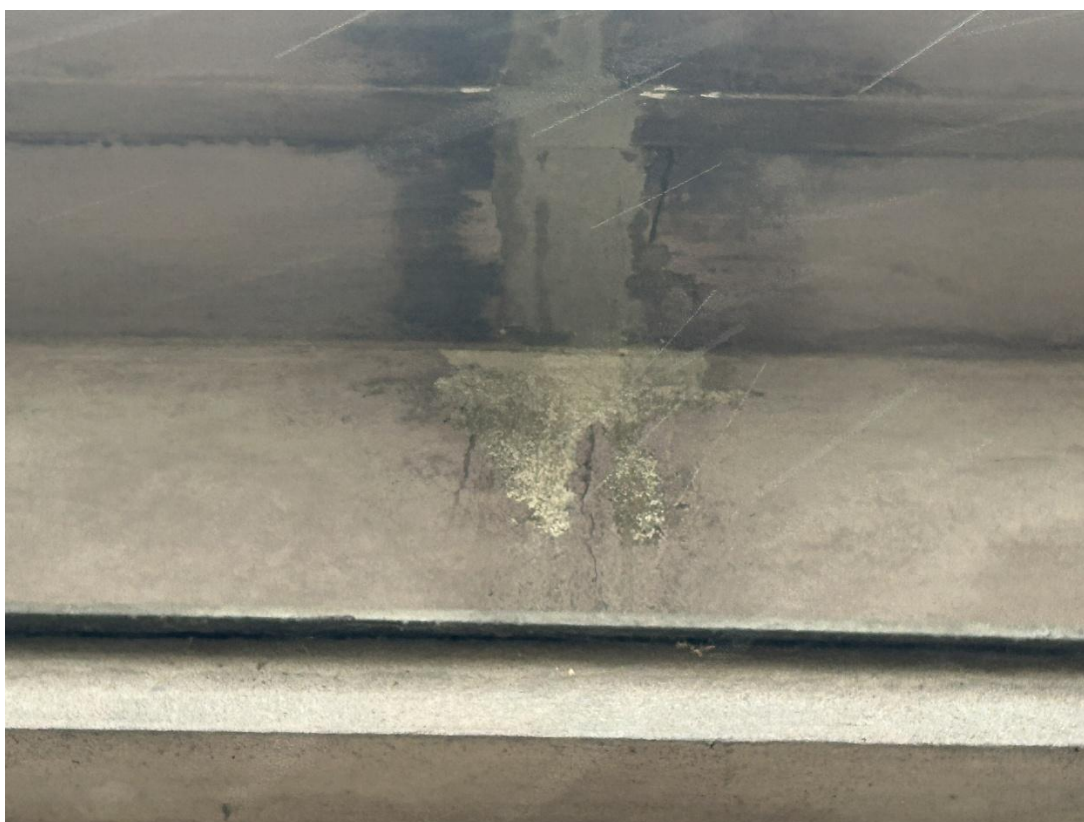
Widoczne duże ubytki w zaprawach i rysy na profilowanym okapie, elewacji północnej („**E**”).

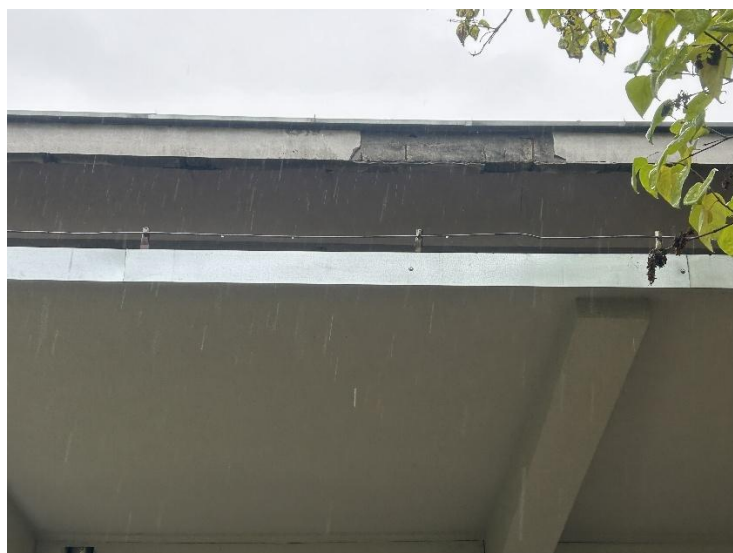
Także widoczne ubytki w tynku okapu na elewacji zachodniej („B”).

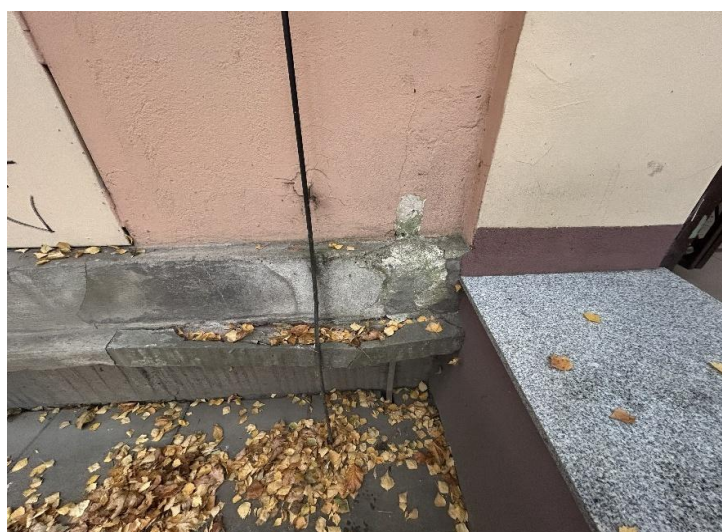
Widoczne rozległe ubytki w strefie cokołowej na elewacji frontowej, wschodniej („B”).

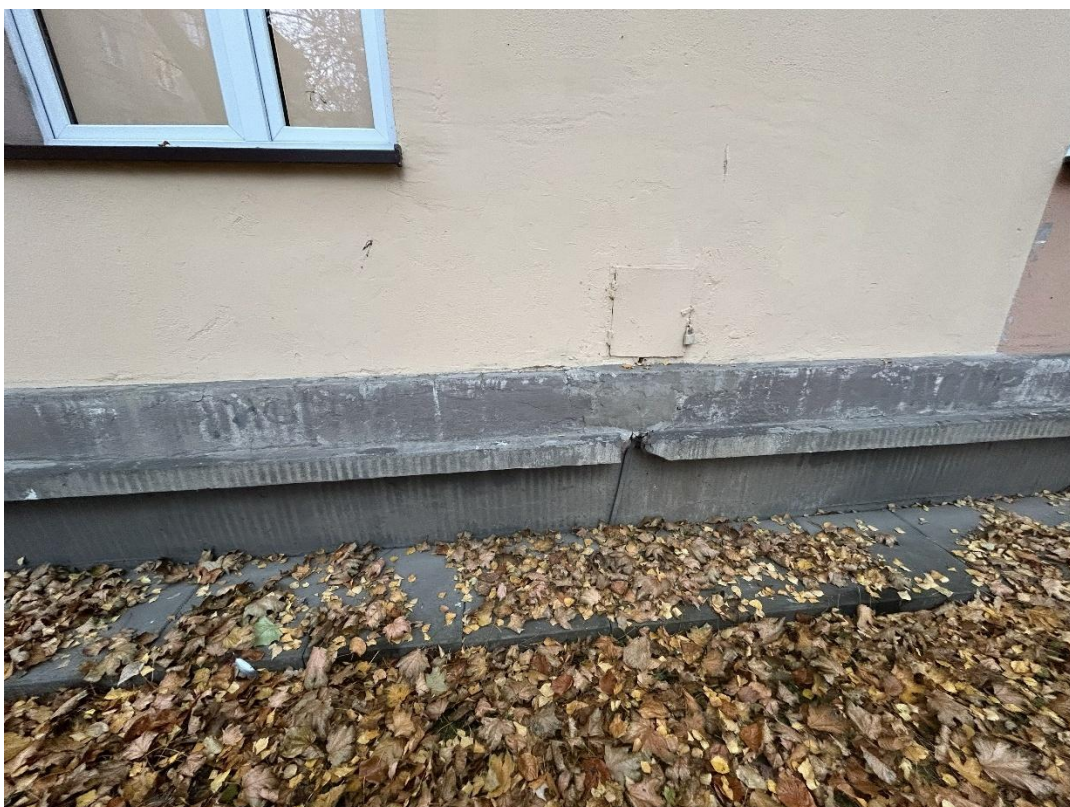
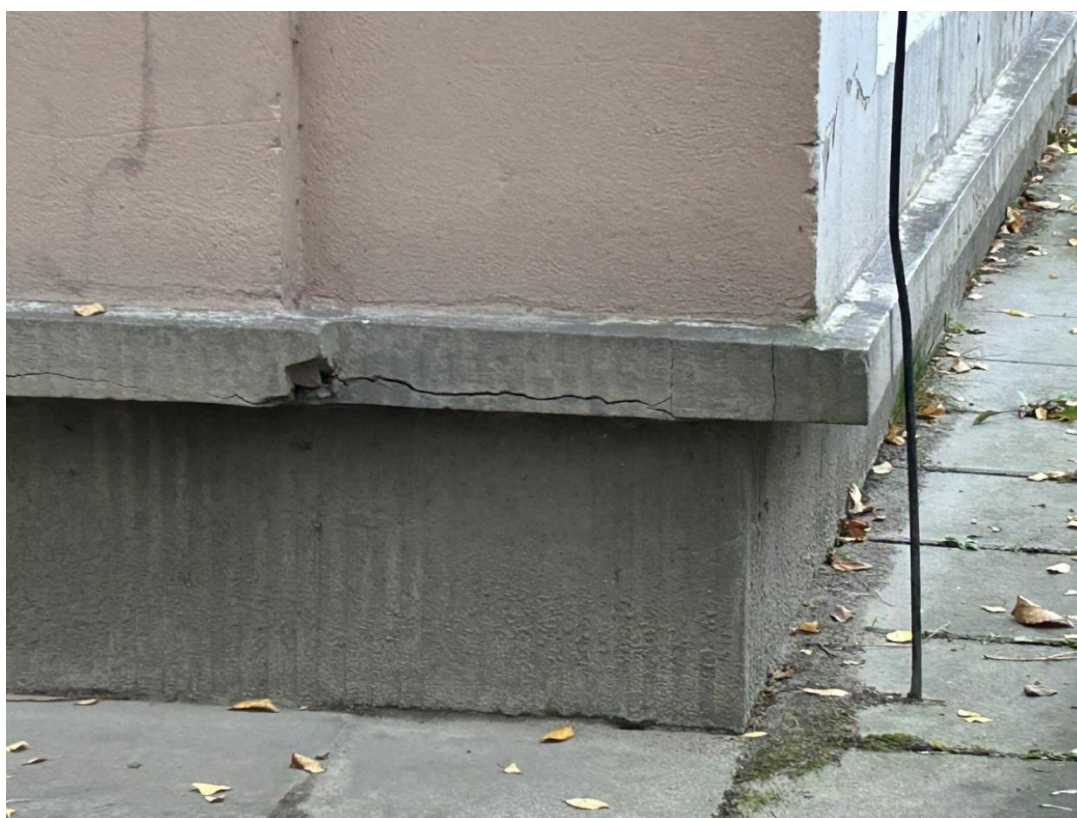
Widoczne spękania i rozwarstwienia a także głębokie ubytki na cokole kamiennym na elewacji frontowej („**B**”).

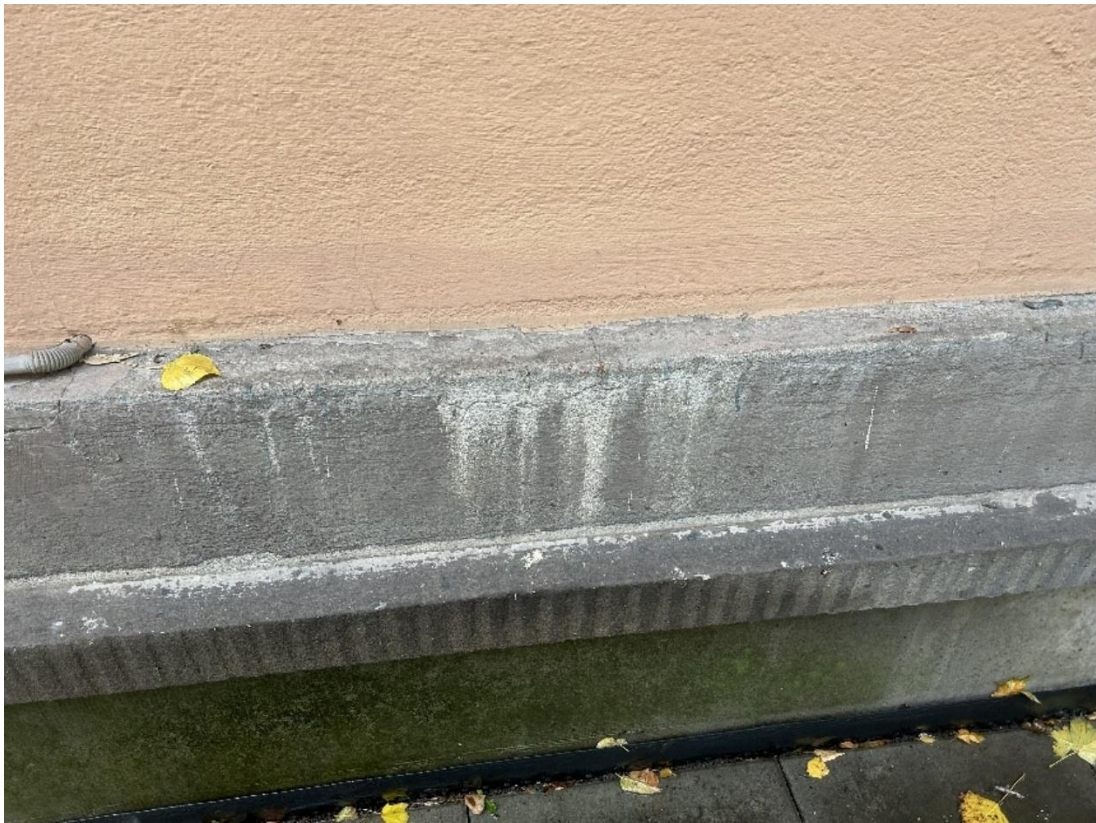
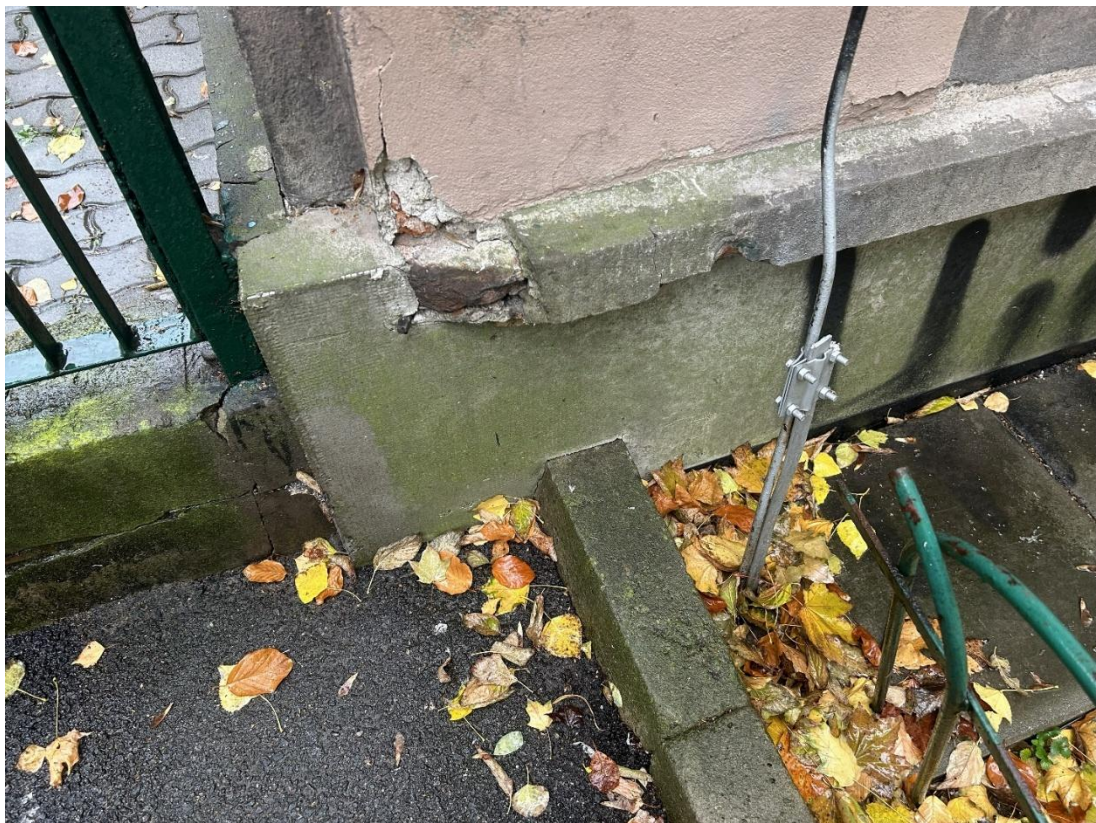
Widoczne są rozległe wykwity biologiczne, przemycia i rysy oraz ubytki na cokole. Dolna część ozdobnego cokółu kamiennego została zasłonięta w południowej części elewacji frontowej („**B**”).

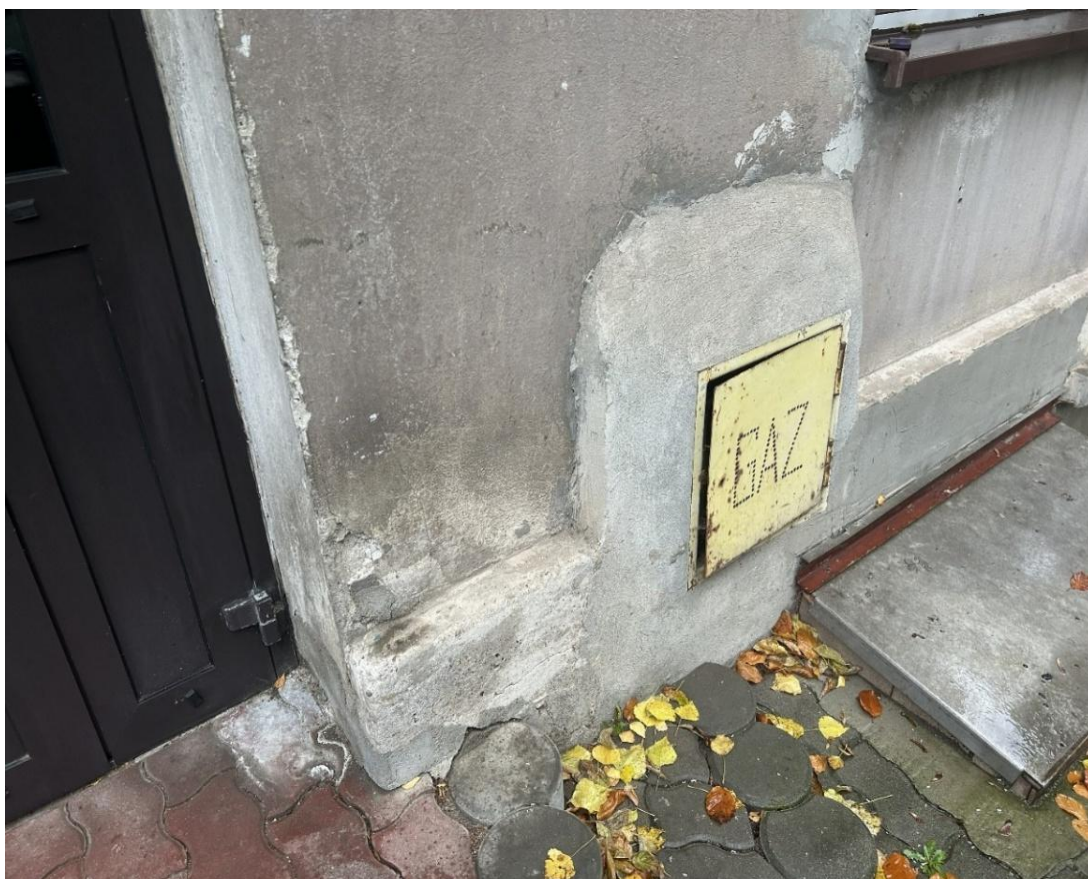
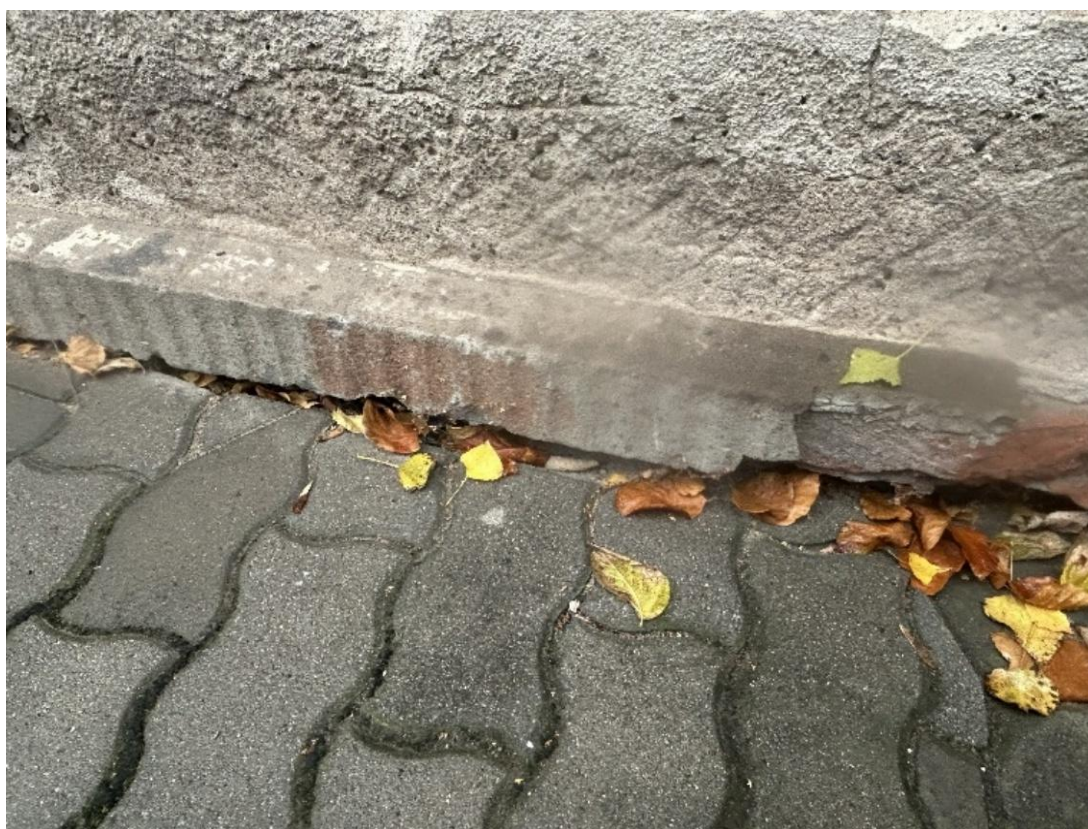
Widoczne ubytki, przetarcia i nieadekwatne, wtórne uzupełnienia na elewacji południowej („C”).

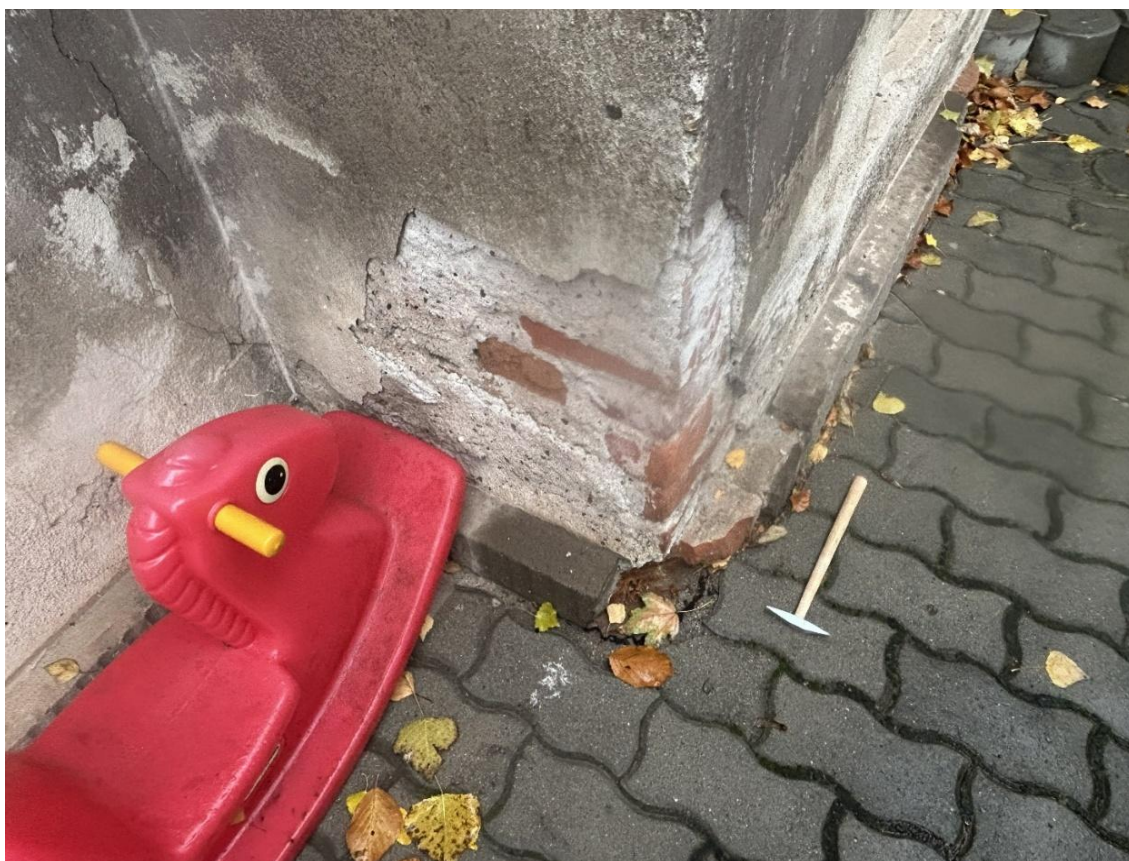
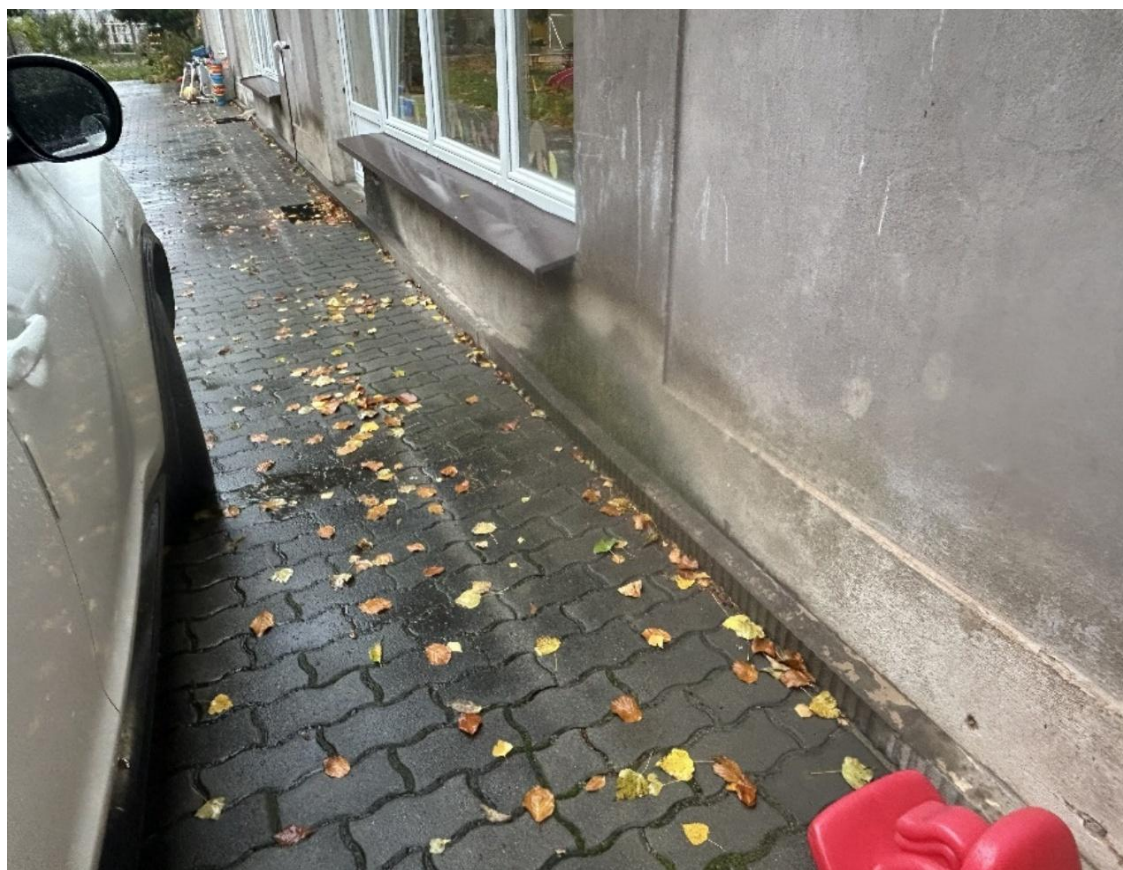
Widoczne zawilgocenia i przemycia tynków w pasie cokołowym na elewacji południowej („C”).
