ZAŁĄCZNIK NR 2
PROGRAM PRAC KONSERWATORSKICH

REMONT ELEWACJI I FRAGMENTU STROPODACHU WRAZ Z WYMIANĄ IZOLACJI I WYKONANIEM DOCIEPLENIA ŚCIAN PODZIEMNYCH BUDYNKU PRZEDSZKOLA SAMORZĄDOWEGO NR 90, ZLOKALIZOWANEGO NA DZ. NR 225/1, OBR. S-17, ŚRÓDMIEŚCIE, PRZY UL. KS. WŁADYSŁAWA GURGACZA 1 W KRAKOWIE.

Tytuł obiektu:	Budynek przedszkola nr 90
Miejscowość:	Kraków, ul. Gurgacza 1
Rodzaj obiektu:	Elewacje
Czas powstania:	ok. 1953
Architekt:	Zbigniew Solawa i Mikołaj Soroka
Styl:	socmodernizm
Materiał i technika:	Ściany wykonane z cegły i otynkowane tynkiem szlachetnym. Ozdobny żłobkowany cokół wykonany w sztucznym kamieniu (tynk kamieniarski). Parapety wykonane w technice lastryka (czarno-biały kruszywa). Konstrukcja dachu gęstożebrowa, zalana warstwą betonu.
Rejestr zabytku nr:	Budynek figuruje w gminnej ewidencji zabytków nr 1752, jest objęty ochroną zapisami miejscowego planu zagospodarowania przestrzennego Rejon Alei Ignacego Daszyńskiego przyjętego uchwałą Rady Miasta Krakowa nr CCIV/3010/18 z dnia 24.10.2018 r.
Właściciel: –	Gmina Miejska Kraków, pl. Wszystkich Świętych 3-4, 31-004 Kraków, reprezentowana przez Annę Węglarz, Dyrektor Przedszkola Samorządowego nr 90, ul. Ks. Władysława

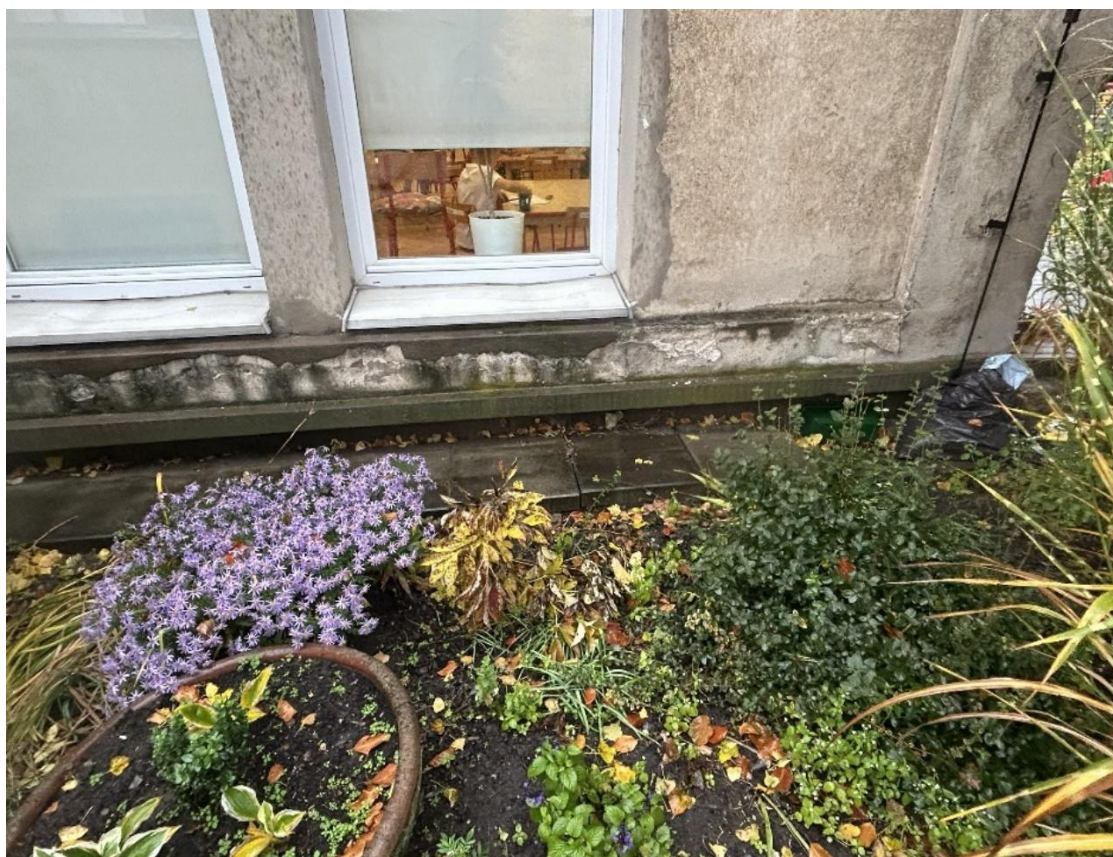
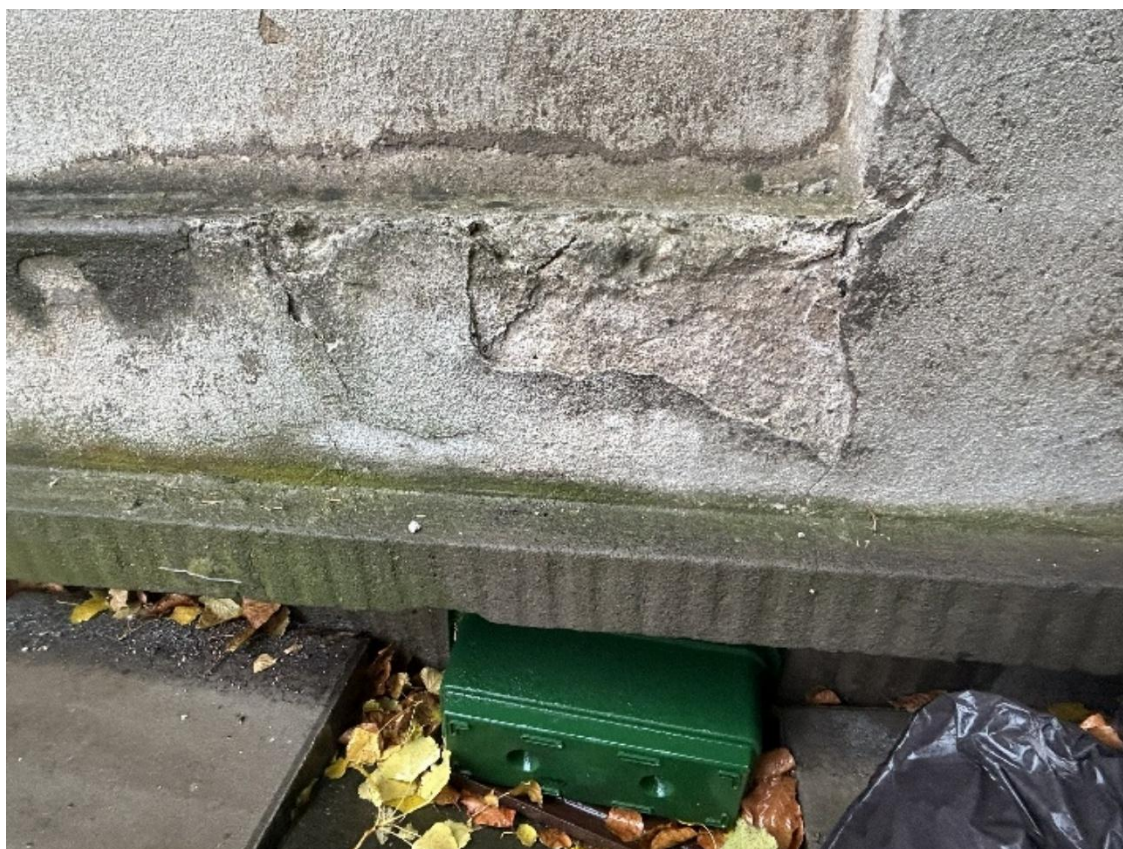
Widoczne rozległe ubytki, odspojenia oraz korozje biologicznej na elewacji zachodniej („D”).

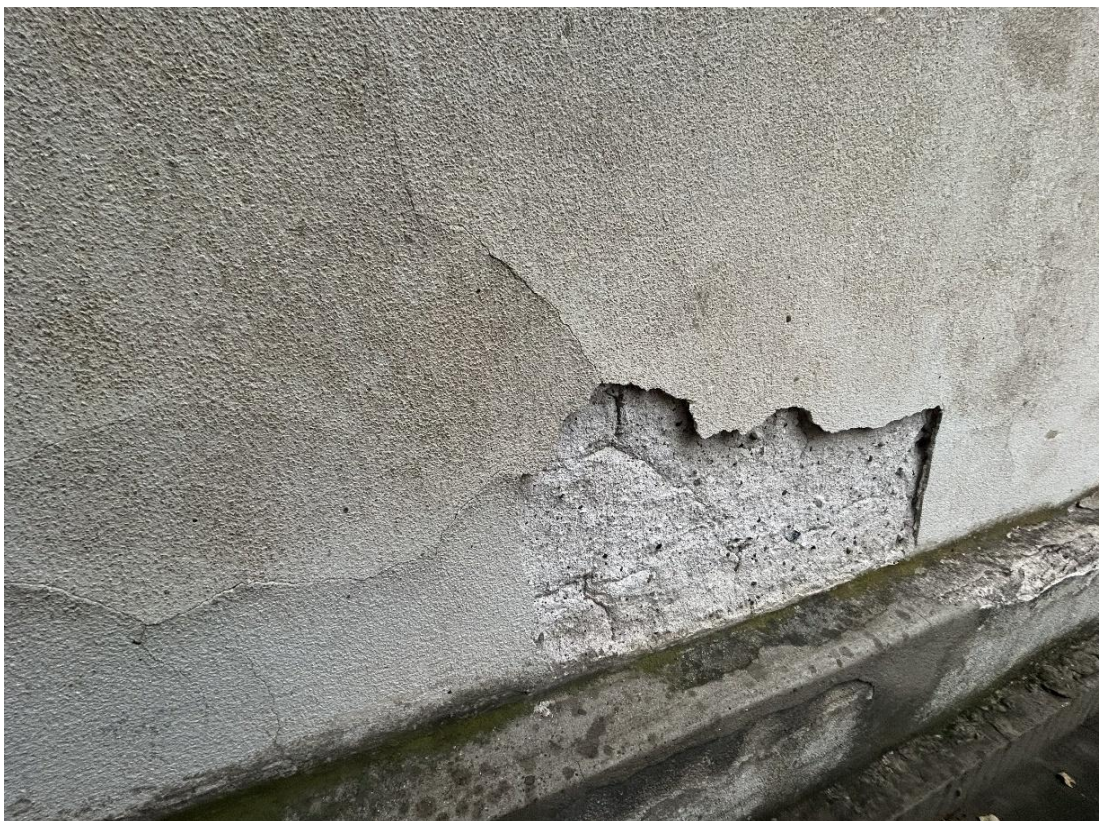
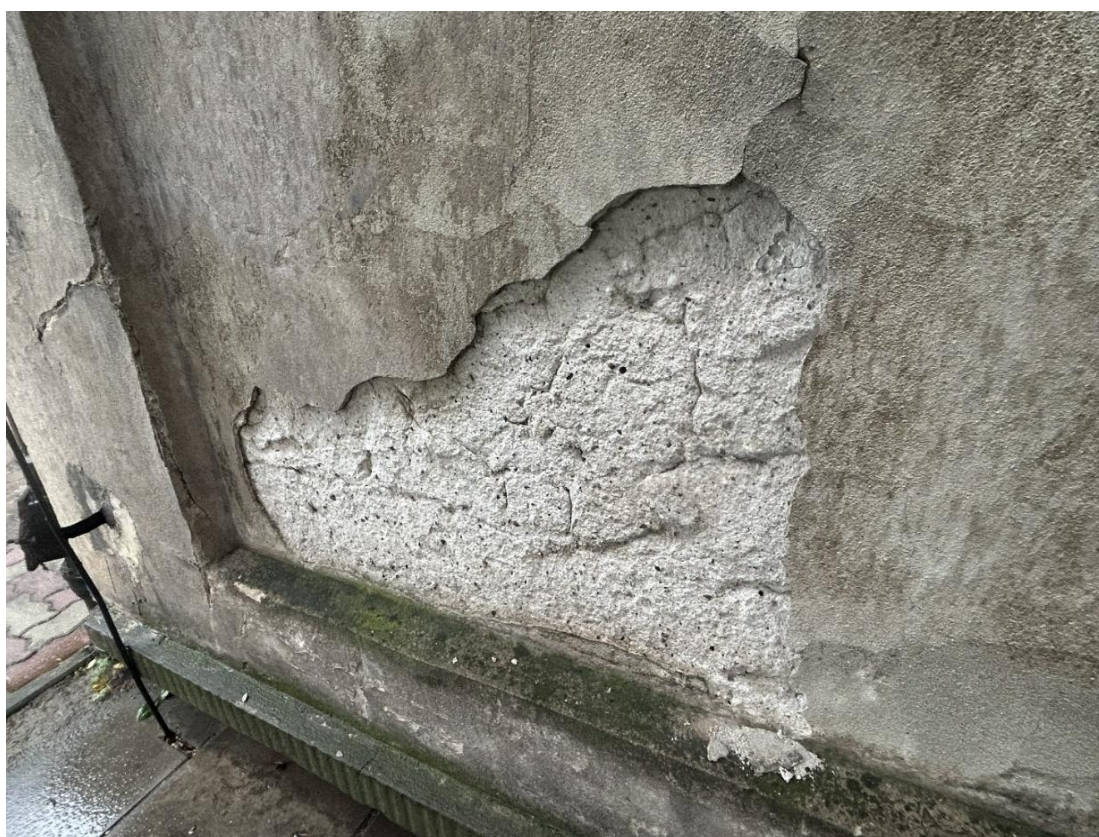
Widoczne odspojenia i duże ubytki odsłaniające tynki podkładowe pod spodem oraz korozje biologiczne na elewacji zachodniej („D”).

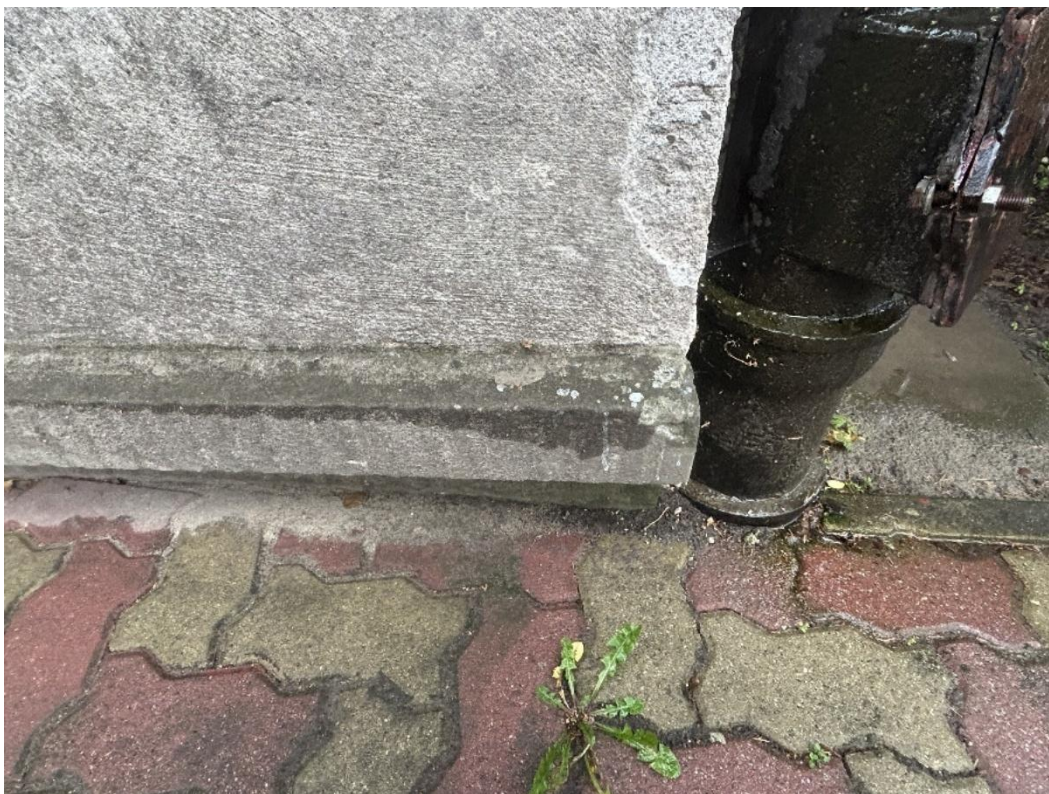
Widoczne zawilgocenia, mniejsze ubytki i skupiska mikroorganizmów na cokole kamiennym elewacji północnej („E”).

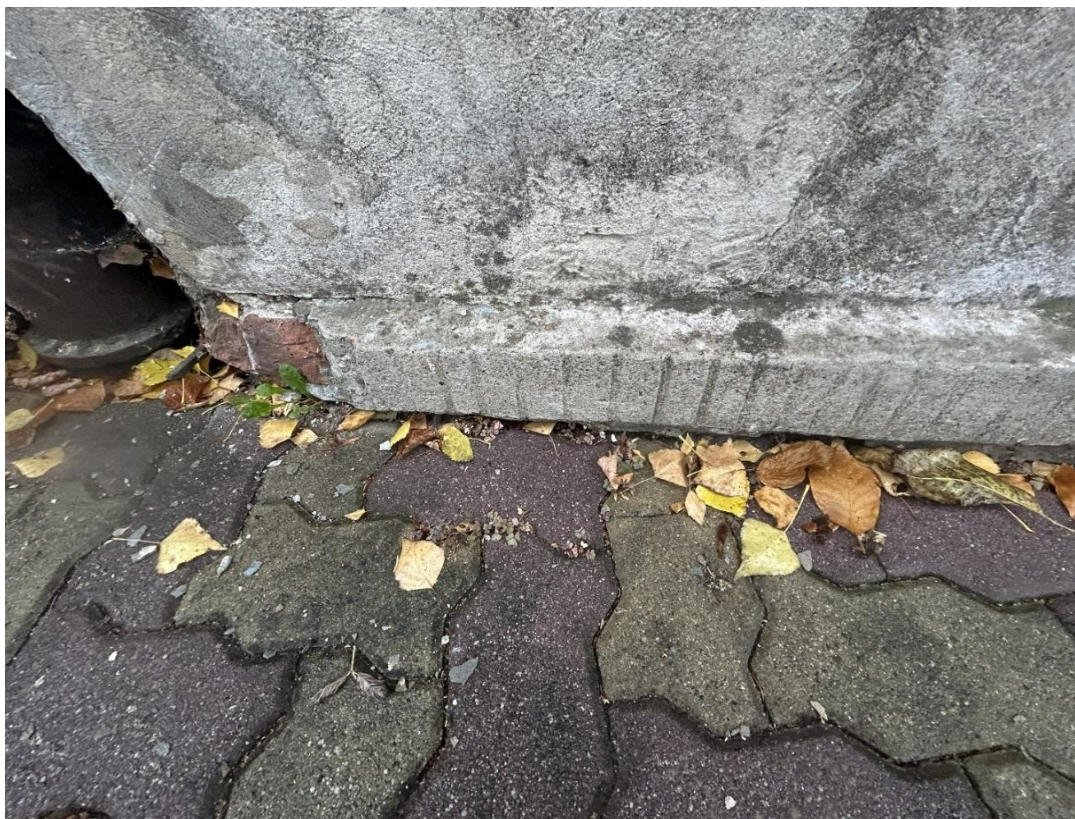
Widoczne duże ubytki w cokole kamiennym przy rynnie spustowej na elewacji północnej („E”).

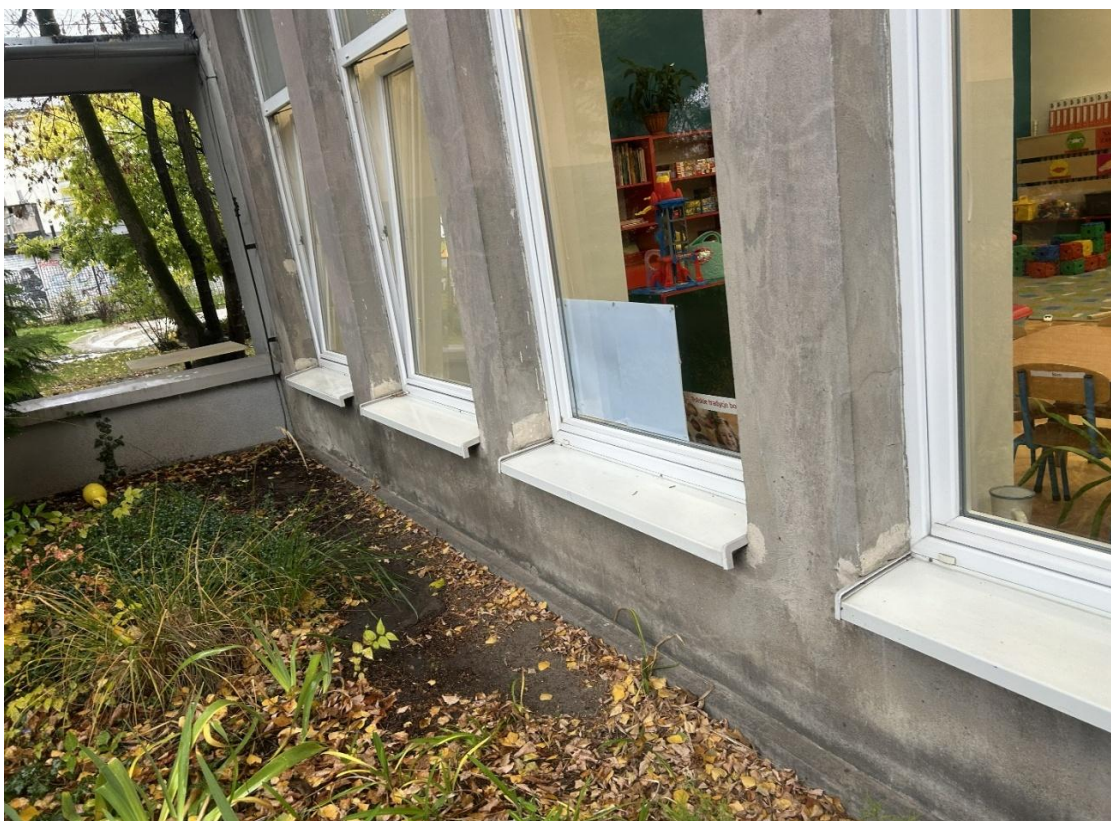
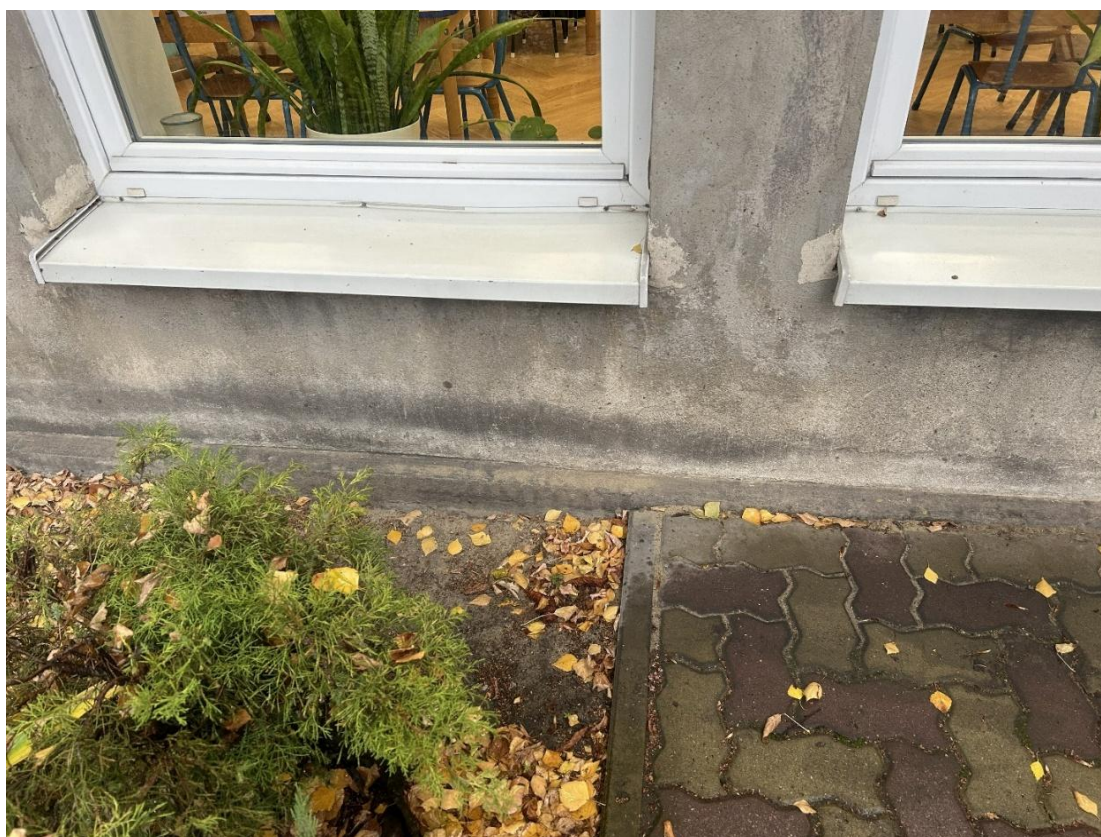
Widoczne zawilgocenia i przemycia tynków w pasie cokołowym na elewacji południowej („C”).

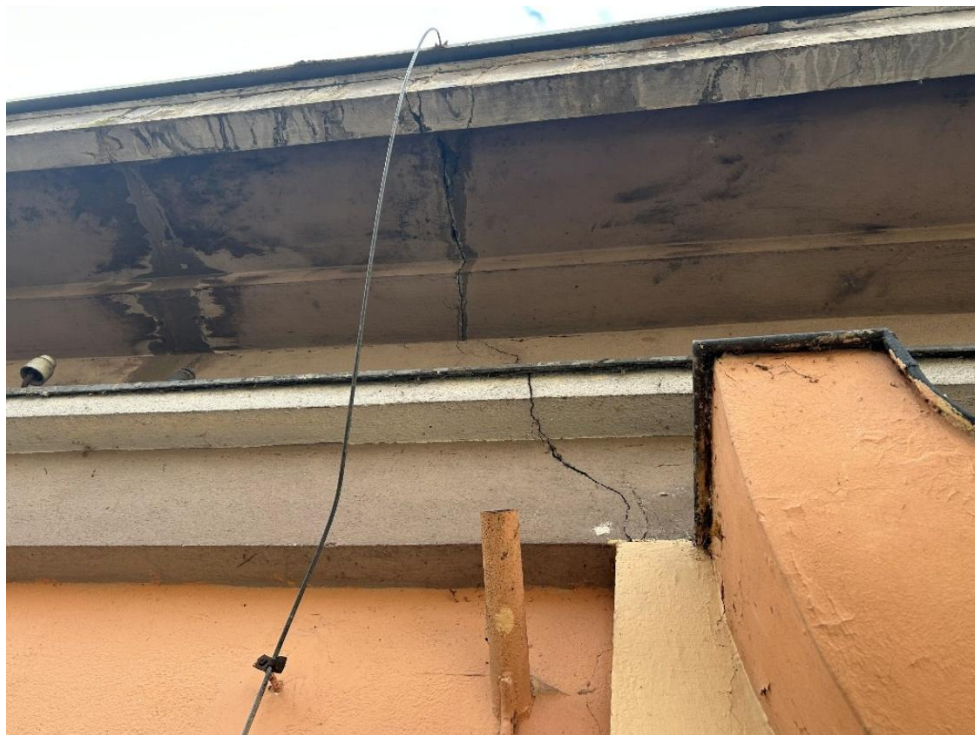
Jednym z najpoważniejszych i podstawowych problemów budynku przedszkola są pęknięcia oraz rysy konstrukcyjne w murach.

Widoczne spękania konstrukcyjne przy wejściu głównym na elewacji frontowej, wschodniej („**B**”).

Znacznym problemem są liczne pęknięcia konstrukcyjne, szczególnie widoczne na okapie, ale także na murach budynku. Po konsultacji z konstruktorem wszystkie pęknięcia i rysy konstrukcyjne zostaną odpowiednio ustabilizowane. Przedmiotem opinii projektanta, według jego zaleceń, powinno być również wykonanie nowej izolacji lub naprawa fundamentów budynku.

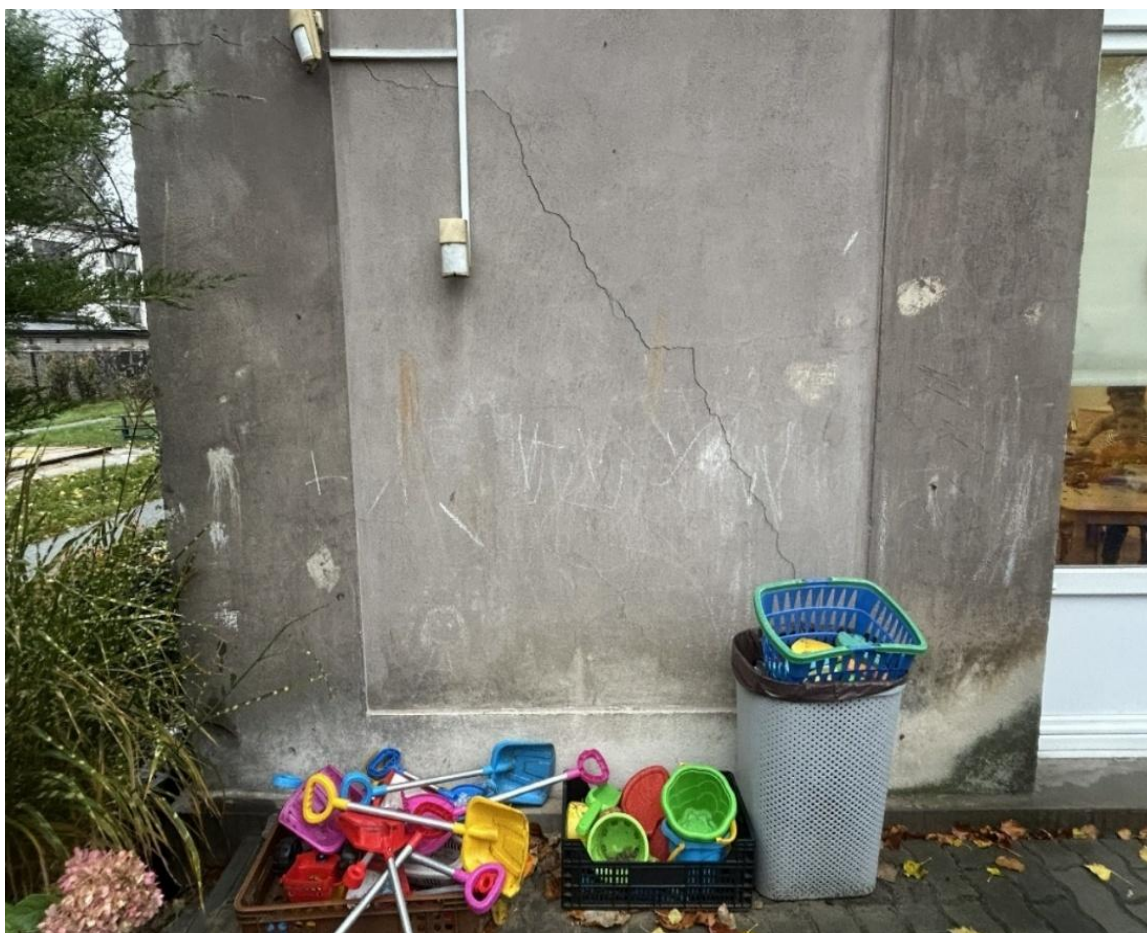
Widoczne skośne spękania konstrukcyjne na elewacji południowej („C”).

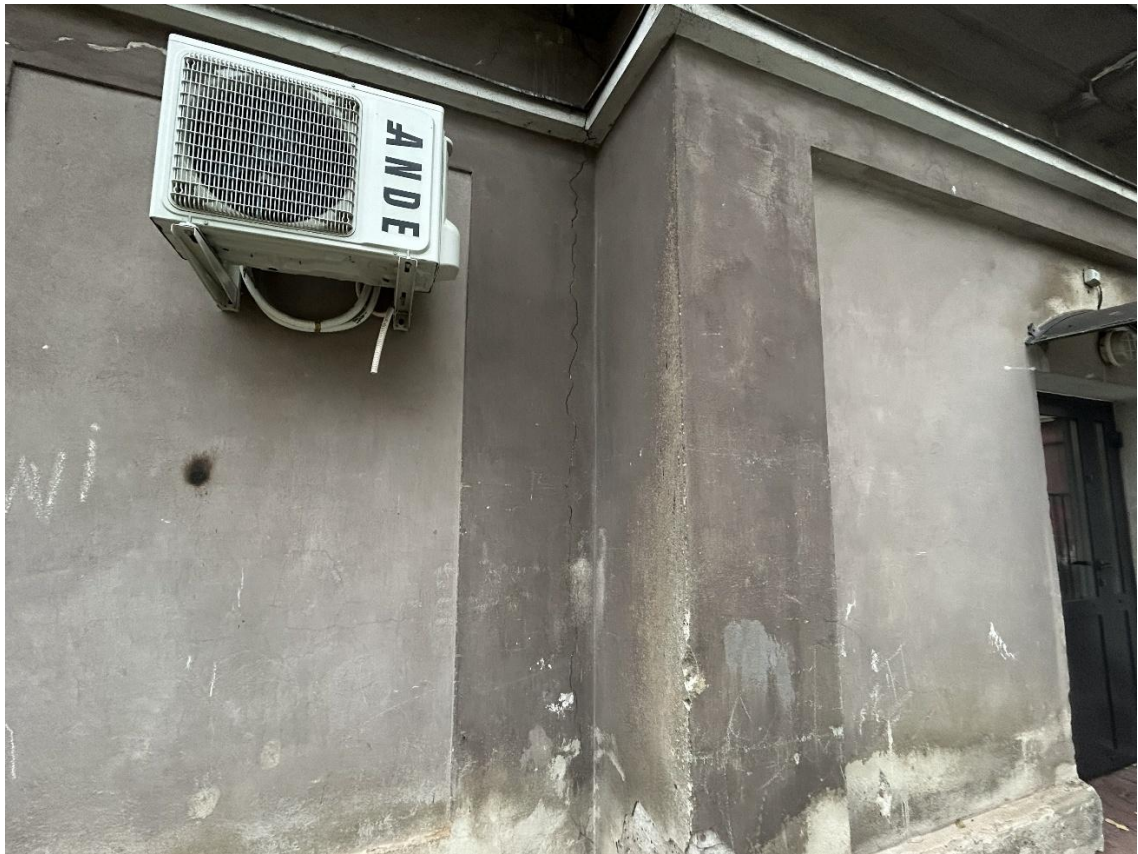
Widoczne spękania od okapu, biegnące w dół i na boki, na elewacji południowej („C”).

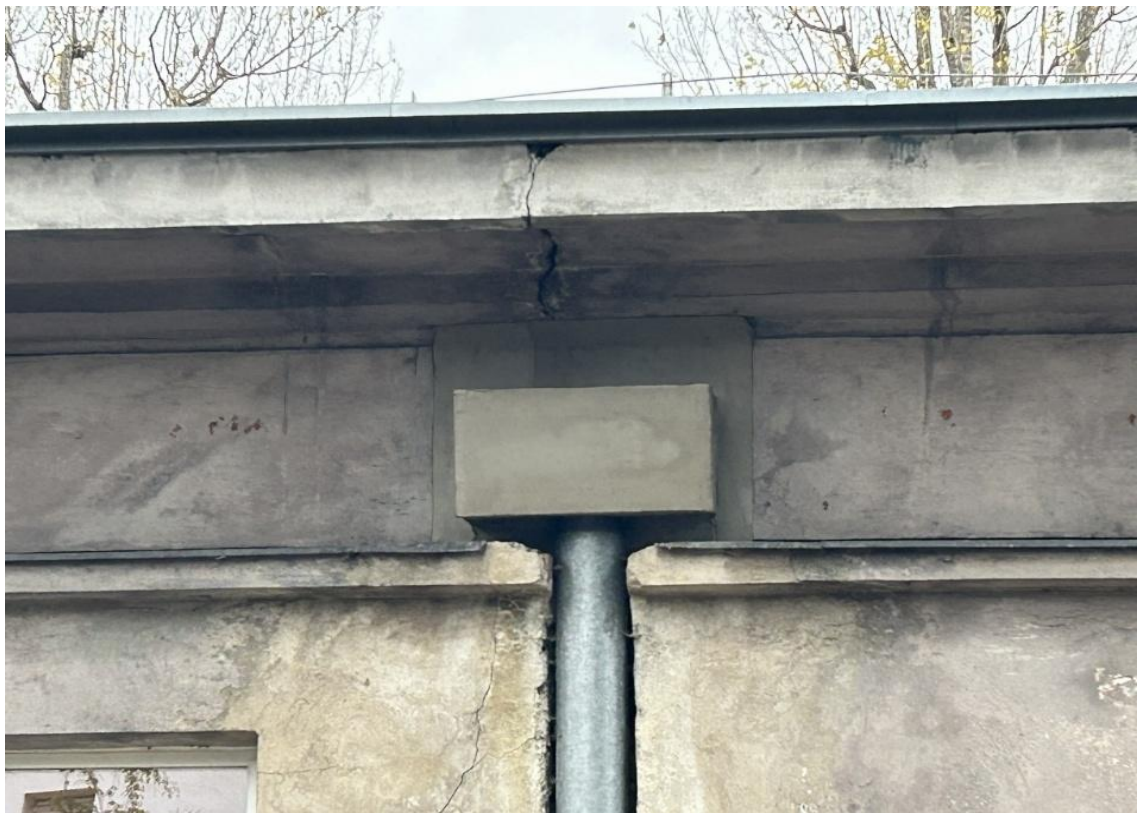
Głębokie spękania widoczne także na okapie elewacji północnej („E”).
