**Inwestor: Gmina Miejska Kraków**

## **Ekspertyza ornitologiczna**

dotycząca występowania gatunków chronionych na elewacji budynku  
Samorządowego Przedszkola nr 90 ul. Gurgacza 1 w Krakowie.

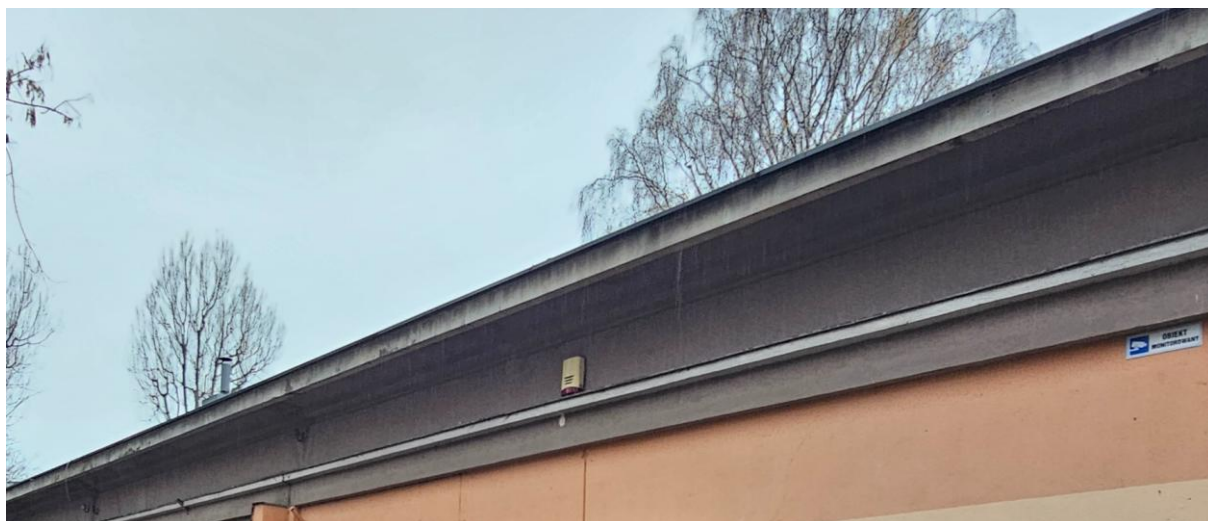
Fot. Nr 6. Widok łączenia elewacji z dachem. Brak oznak zasiedlenia przez gatunki chronione.

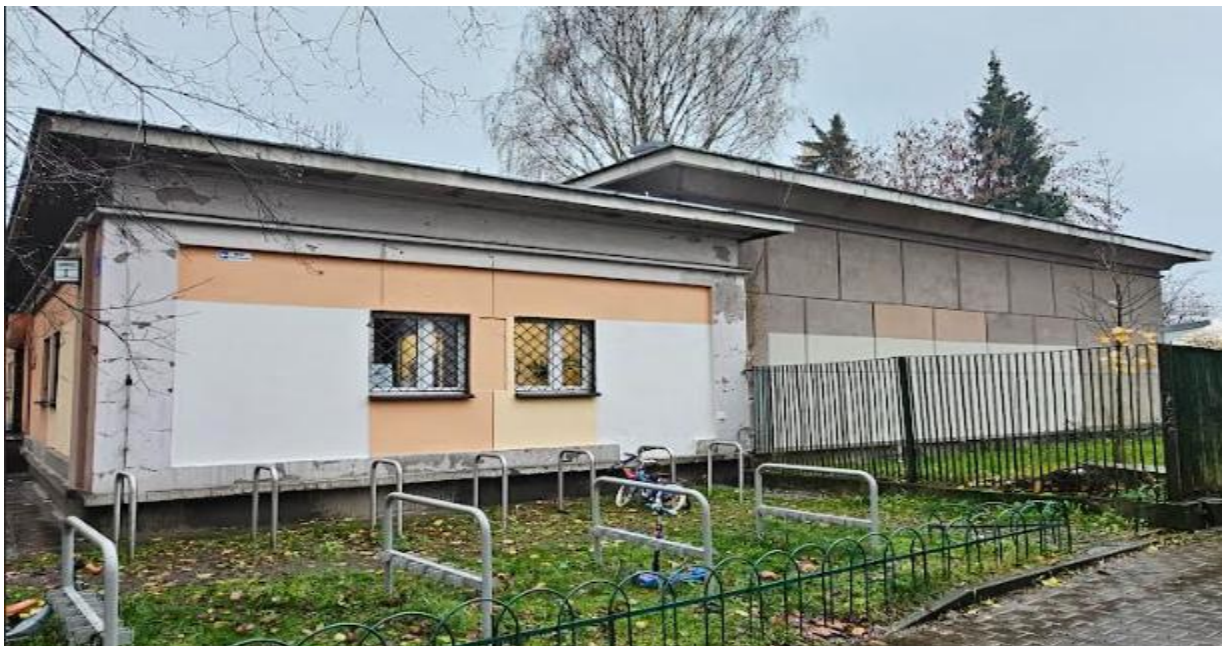
Fot. Nr 7. Widok elewacji od strony północno zachodnie. Brak oznak zasiedlenia przez gatunki chronione.

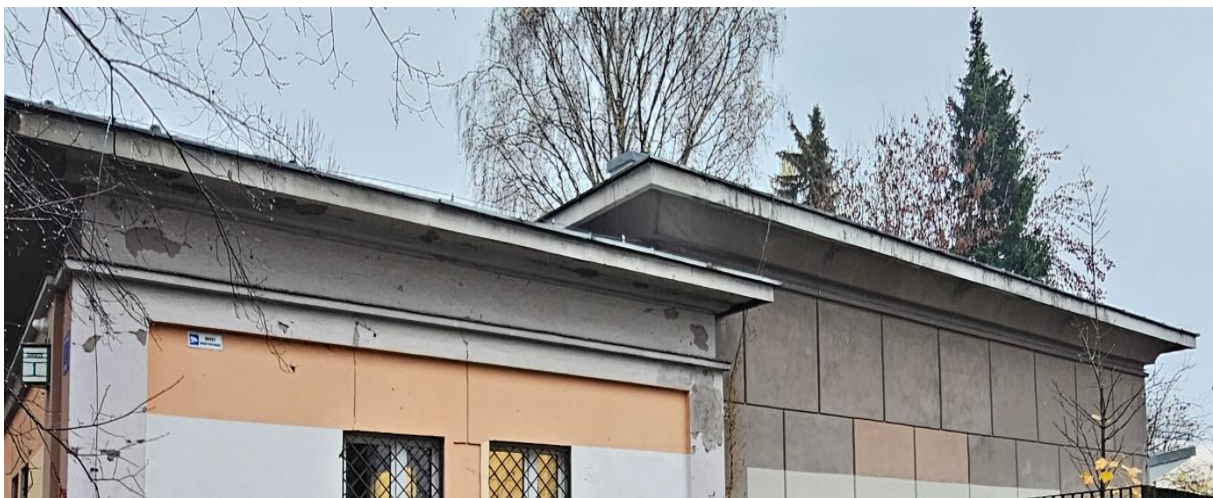
Fot. Nr 8. Szczelna elewacja uniemożliwia zasiedlenie przez jakiegokolwiek gatunki chronione.

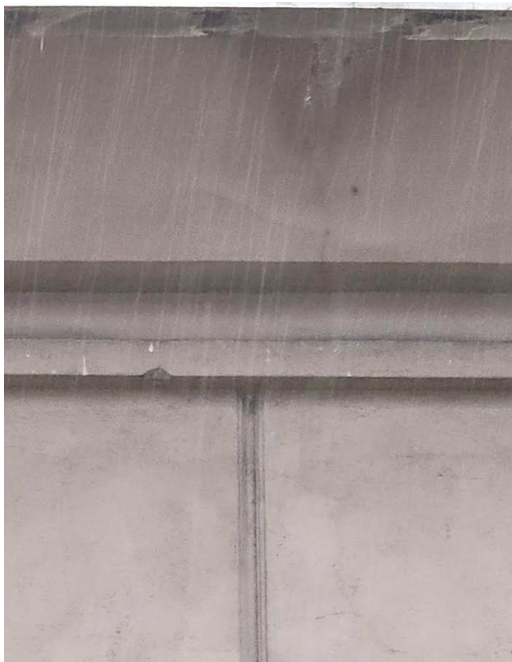
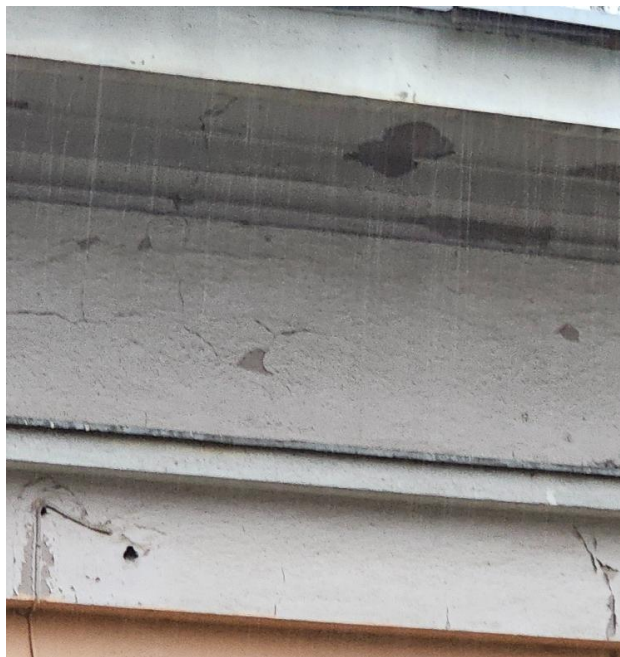
Fot. Nr 9,10. Szczegóły elewacji. Brak jakichkolwiek szczelin uniemożliwia zasiedlenie jej przez jakiegokolwiek gatunki chronione.

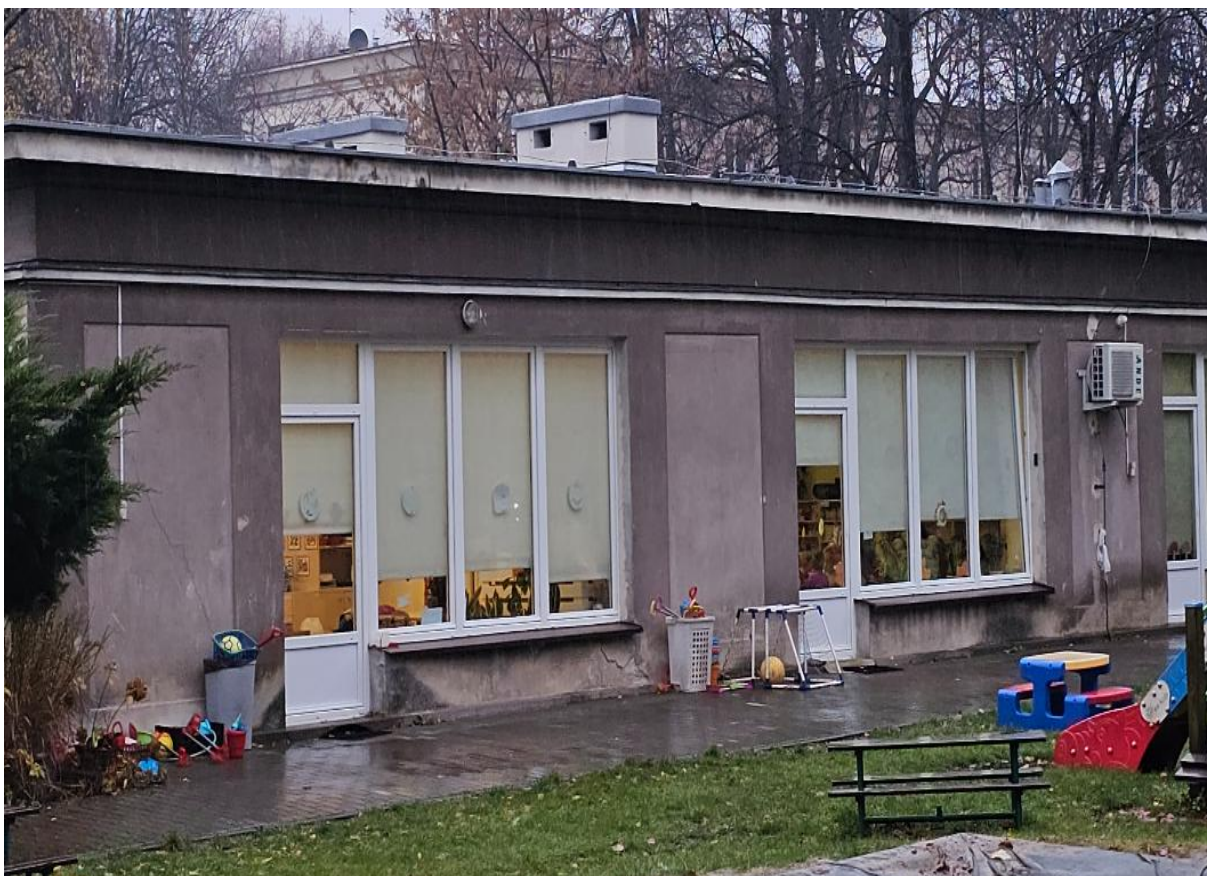
Fot. Nr 12. Elewacja południowo wschodnia nie nosi oznak zasiedlenia przez gatunki chronione.

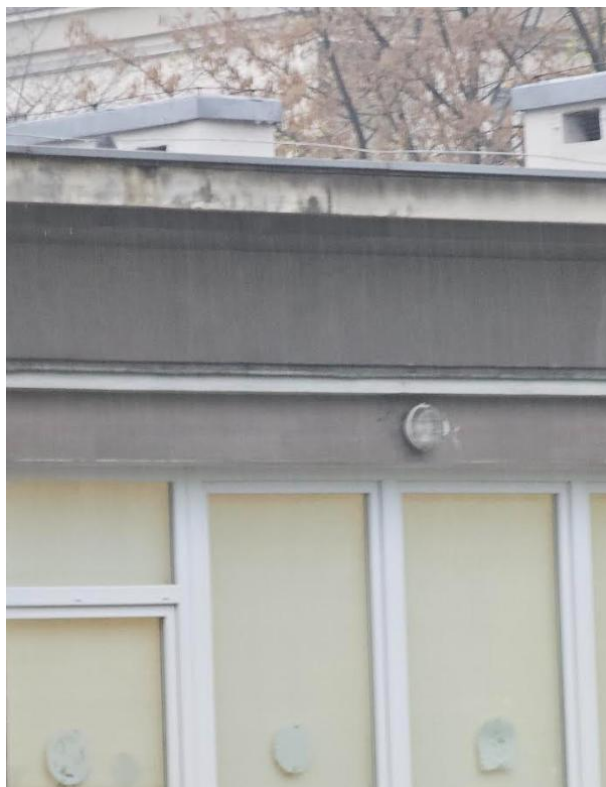
Fot. Nr 13. Fragment elewacji południowo wschodniej nie nosi oznak przez gatunki chronione.

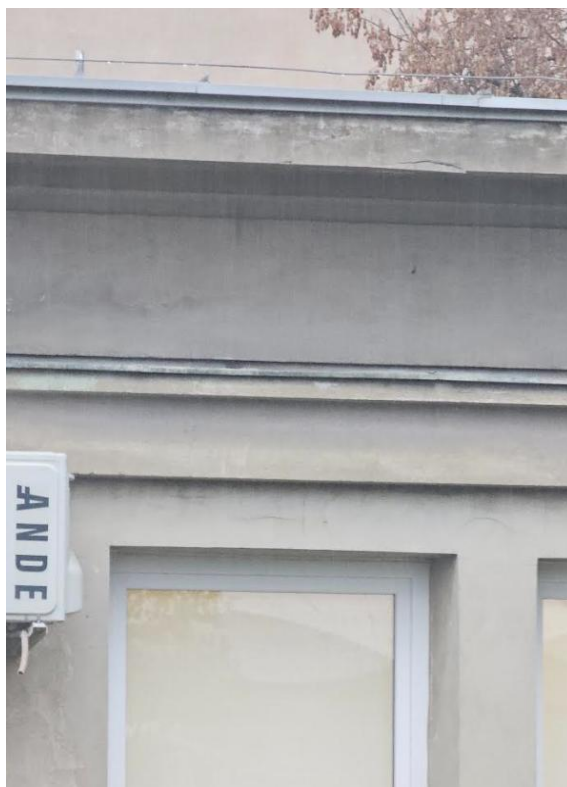
Fot. Nr 16. Fragment elewacji południowej. Brak oznak zasiedlenia przez gatunki chronione.

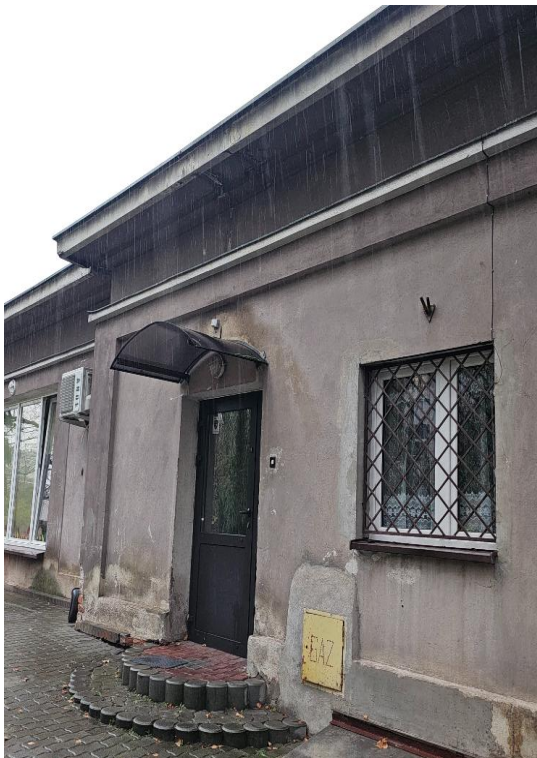
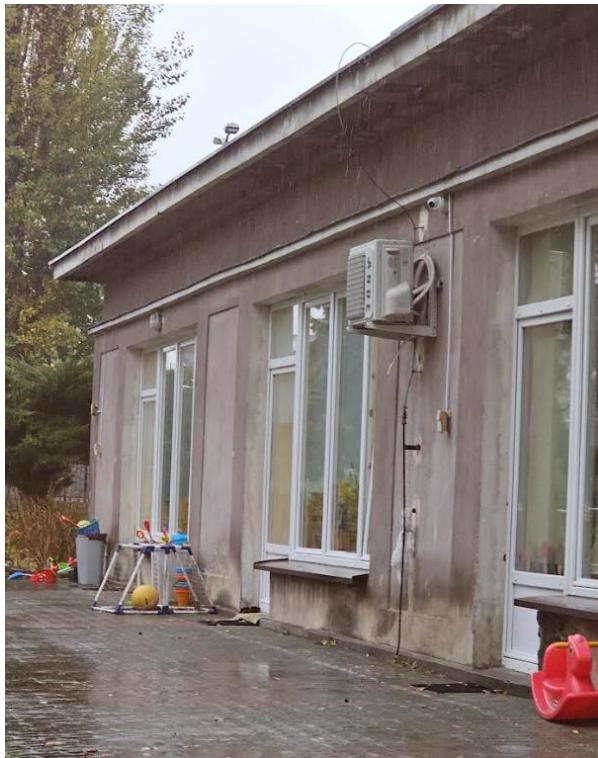
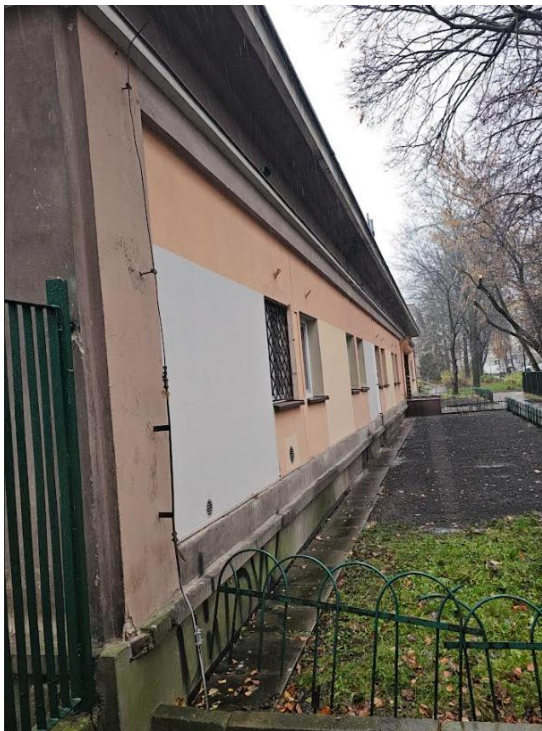
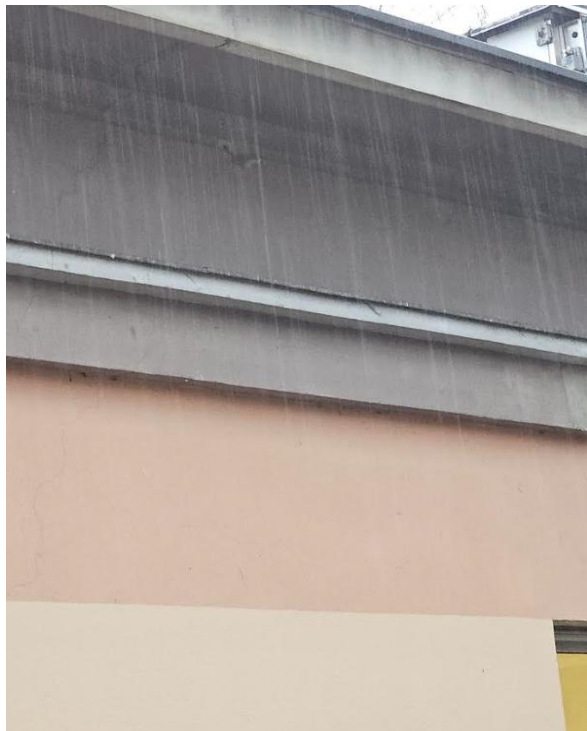
Fot. Nr 17,18,19,20. Fragmenty elewacji na których nie ma możliwości zasiedlenia przez gatunki chronione.
