ZAŁĄCZNIK NR 4
EKSPERTYZA TECHNICZNA**NAZWA ZAMIERZENIA BUDOWLANEGO:**

REMONT ELEWACJI I FRAGMENTU STROPODACHU WRAZ Z WYMIANĄ IZOLACJI I WYKONANIEM DOCIEPLENIA ŚCIAN PODZIEMNYCH BUDYNKU PRZEDSZKOLA SAMORZĄDOWEGO NR 90, ZLOKALIZOWANEGO NA DZ. NR 225/1, OBR. S-17, ŚRÓDMIEŚCIE, PRZY UL. KS. WŁADYSŁAWA GURGACZA 1 W KRAKOWIE

AUTOR EKSPERTYZY TECHNICZNEJ:

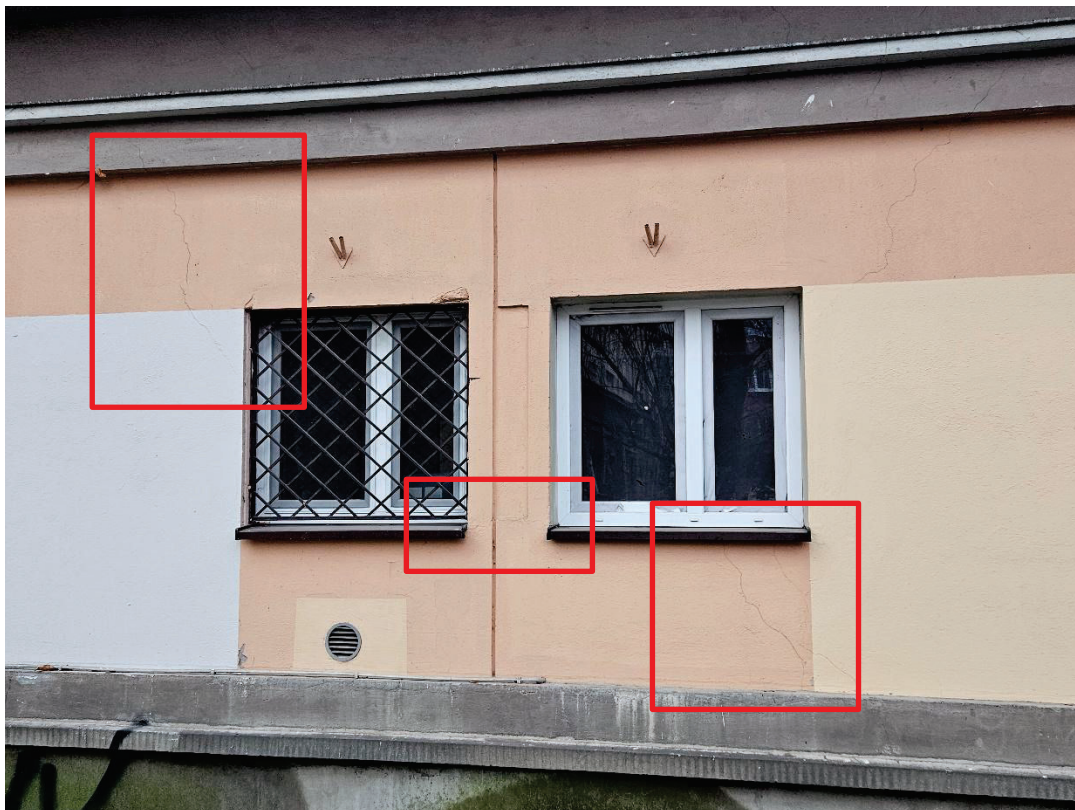
Podczas wizji lokalnej zaobserwowano liczne rysy o kierunku ukośnym i poziomym, występujące w narożach otworów okiennych i drzwiowych (fot. nr 1, 2, 3). Lokalnie rysy te obejmowały całą grubość ściany (fot. nr 4). Ponadto na filarach międzyokiennych stwierdzono występowanie rys poziomych. Rysy te zlokalizowane były na poziomie dolnej krawędzi nadproży okiennych. Długość rys była zróżnicowana, niejednokrotnie filarki międzyokienne były zarysowane na całej swojej szerokości (fot. nr 5, 6). Ponadto stwierdzono występowanie rys ukośnych o zróżnicowanej długości i rozwarości w narożach budynku oraz w niszach na ścianach (fot. nr 7, 8). Opisane wyżej rysy wystąpiły na wszystkich ścianach zewnętrznych budynku przedszkola. Zgrubną inwentaryzację rys na ścianach przedstawiono na rysunkach inwentaryzacyjnych nr : I-A4, I-A5, I-A6, I-A7.

Opisane powyżej rysy biegnące w kierunku ukośnym na ścianach nośnych, w szczególności rysy ukośne zlokalizowane w narożach otworów oraz rysy poziome na filarach międzyokiennych wskazują, w ocenie autora niniejszego opracowania, na nierównomierne osiadaniu fundamentów budynku.

Fot.1. Rysy ukośne w narożach otworów okiennych, rysy poziome na filarku międzyokiennym.

W przypadku niestwierdzenia pęknięć szkła lub przemieszczeń reperów (po okresie 6-9 miesięcznego monitoringu opisanego powyżej) można przystąpić do naprawy rys na elewacji. Należy zastosować systemowe pręty przeznaczone do „zszywania” pęknięć w murach o spiralnym lub helikoidalnym kształcie z austenitycznej stali nierdzewnej AISI 316 o średnicy 6-8mm.

Na ścianach, na rysach o kierunku ukośnym lub pionowym, pręty te należy wkleić w ustawieniu poziomym, na odpowiedniej zaprawie (dostosowanej do rodzaju cegły) w „wybrzdrowane” wcześniej spoiny wsporcze. Na ścianach, na rysach w ścianach o kierunku poziomym pręty należy wkleić na odpowiedniej zaprawie (dostosowanej do rodzaju cegły) w specjalnie wycięte w cegle bruzdy prostopadłe do rys. Maksymalny rozstaw prętów zszywających wynosi 25cm.

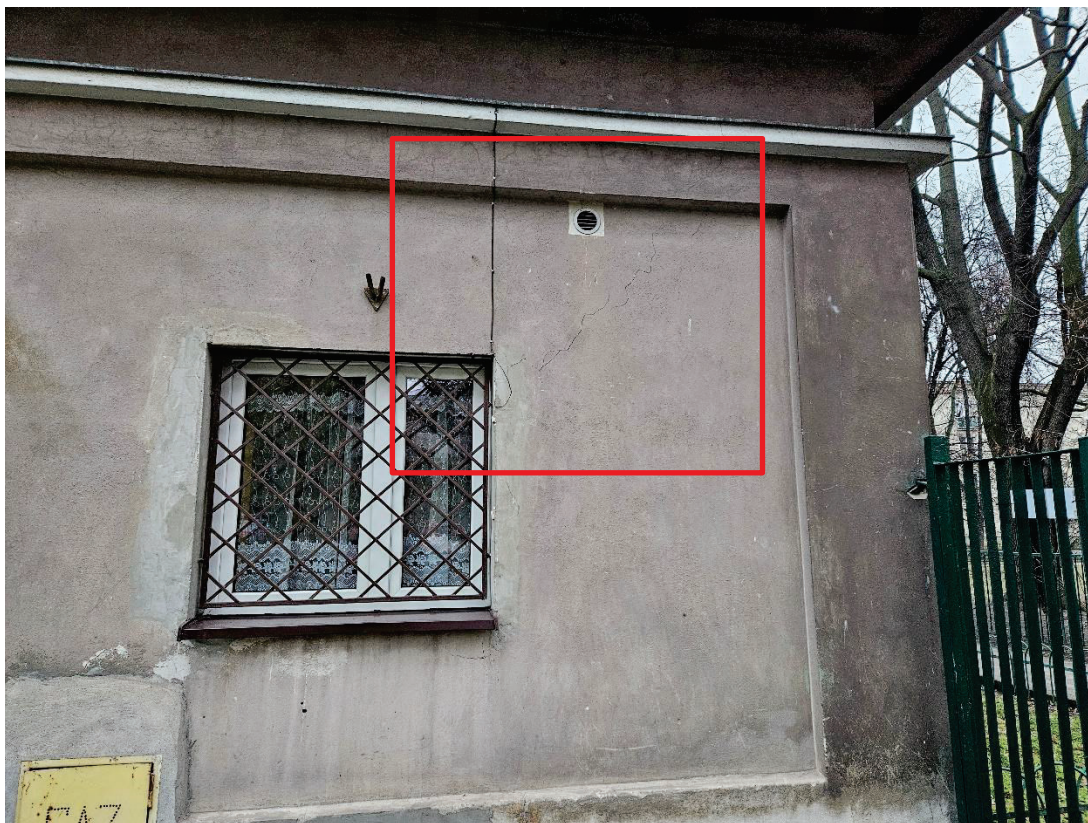
Fot.2. Rysy ukośne w narożach otworów okiennych.

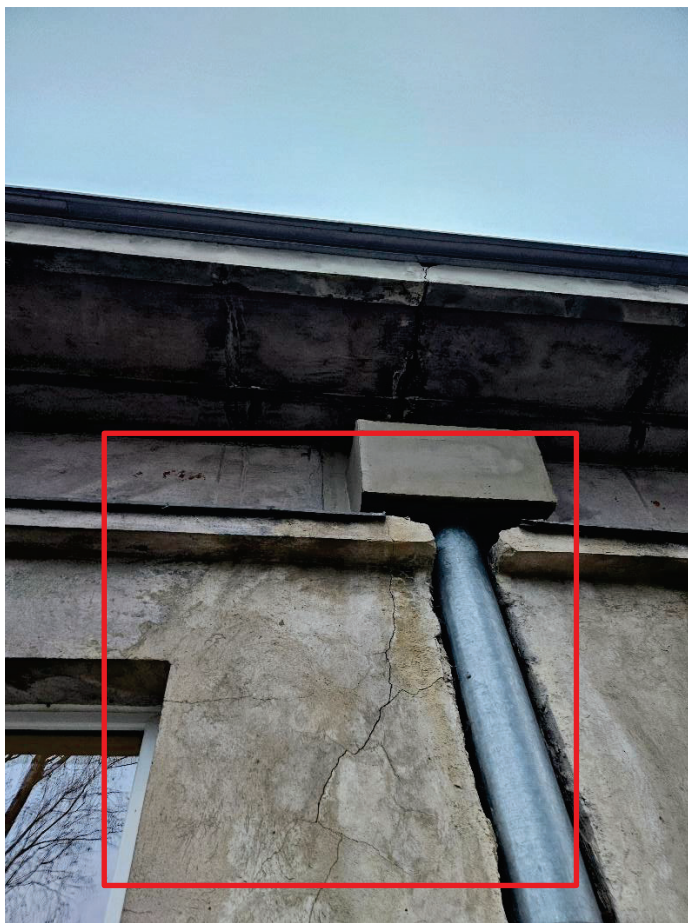
Fot.3. Rysy ukośne w narożach otworów okiennych, rysy na spodzie wspornika stropodachu.

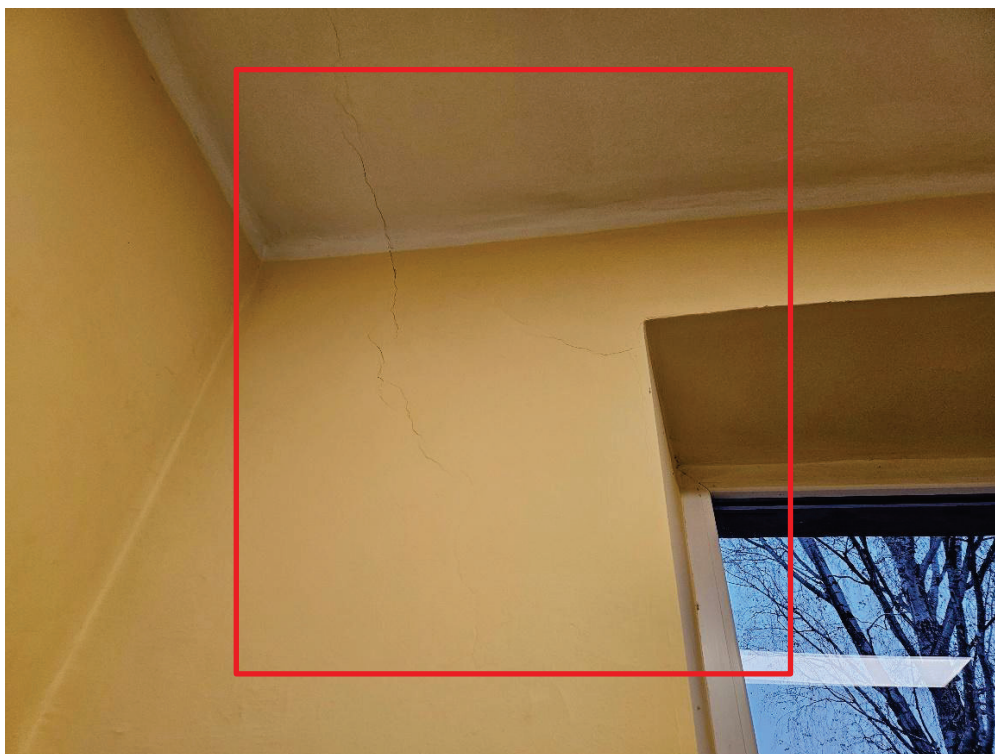
Fot.4. Rysy ukośne w narożach otworów okiennych obejmujące całą grubość ściany.

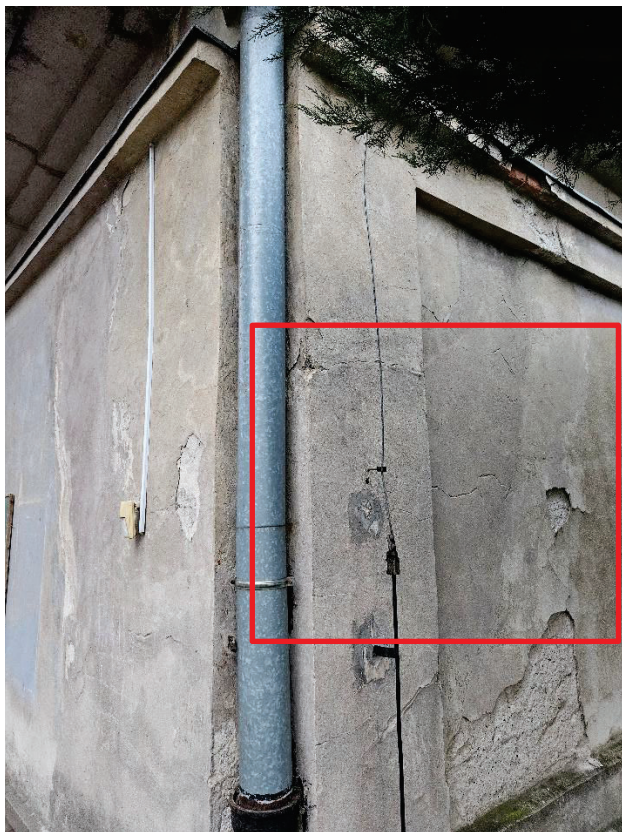
Fot.5. Rysy poziome i ukośne w narożu budynku.

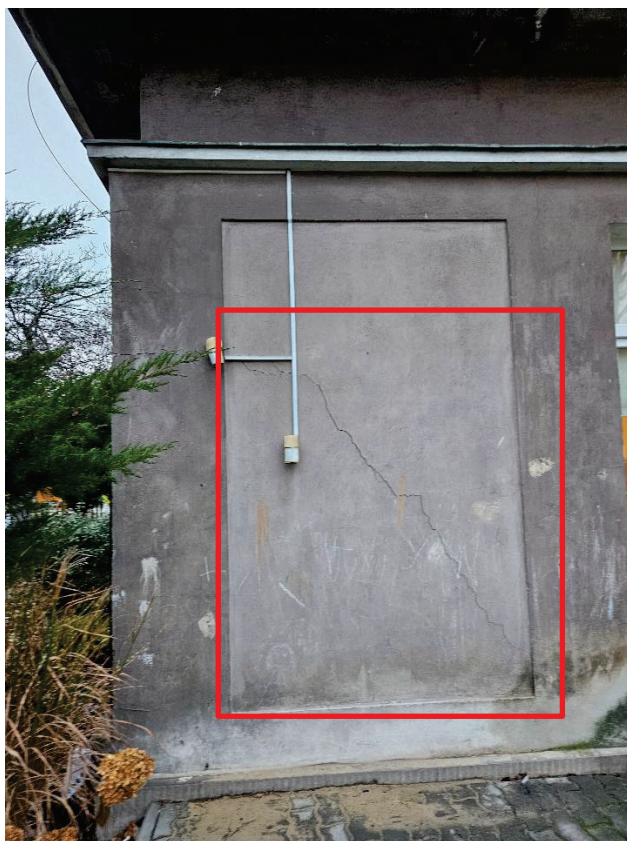
Fot.6. Rysy ukośne w niszach na ścianach.

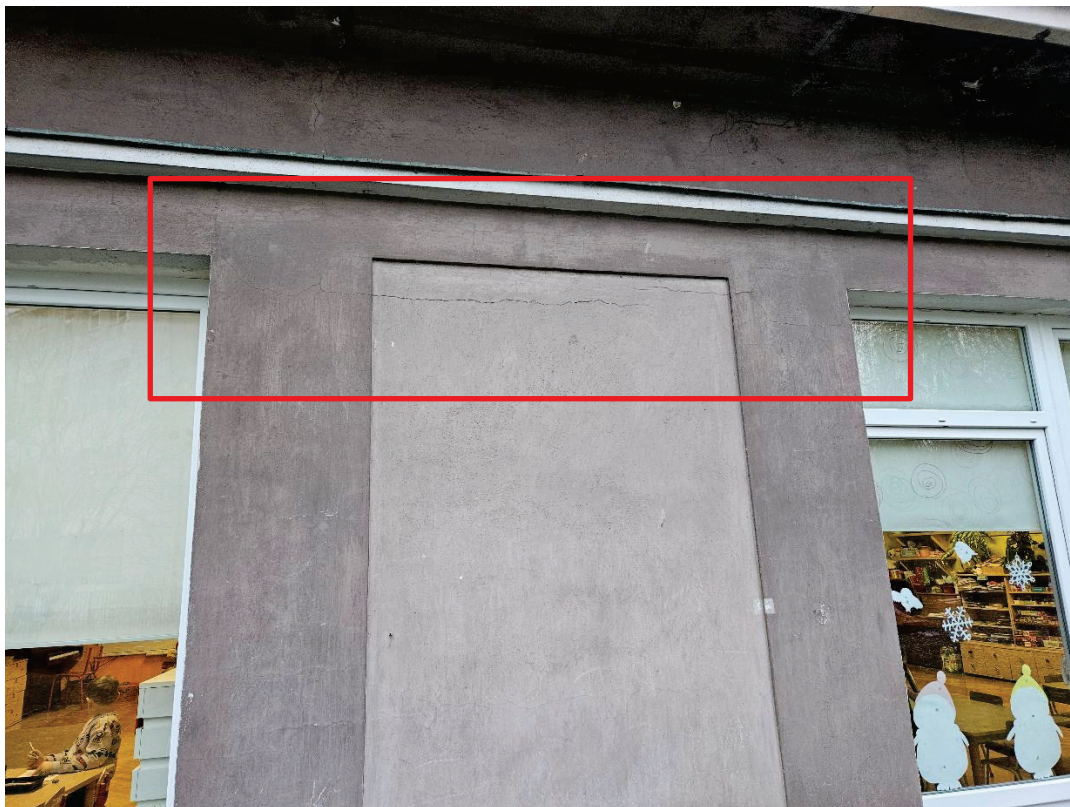
Fot.7. Rysy poziome na całej długości filarka międzyokiennego.

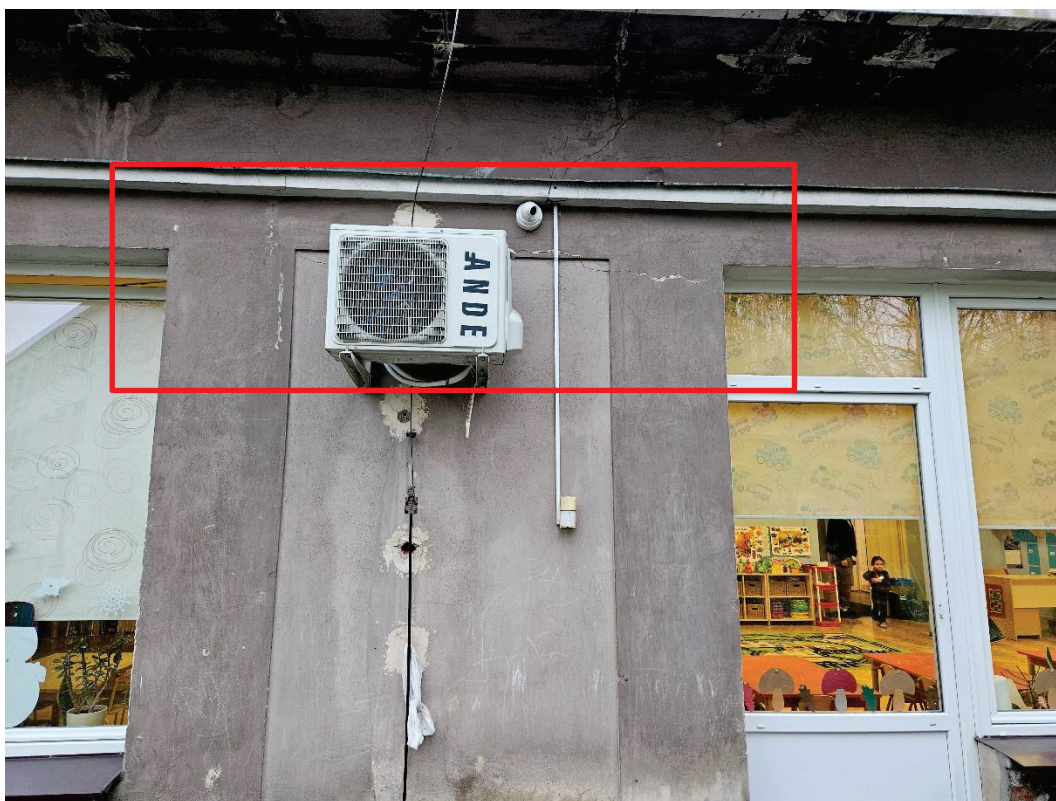
Fot.8. Rysy poziome na całej długości filarka międzyokiennego.

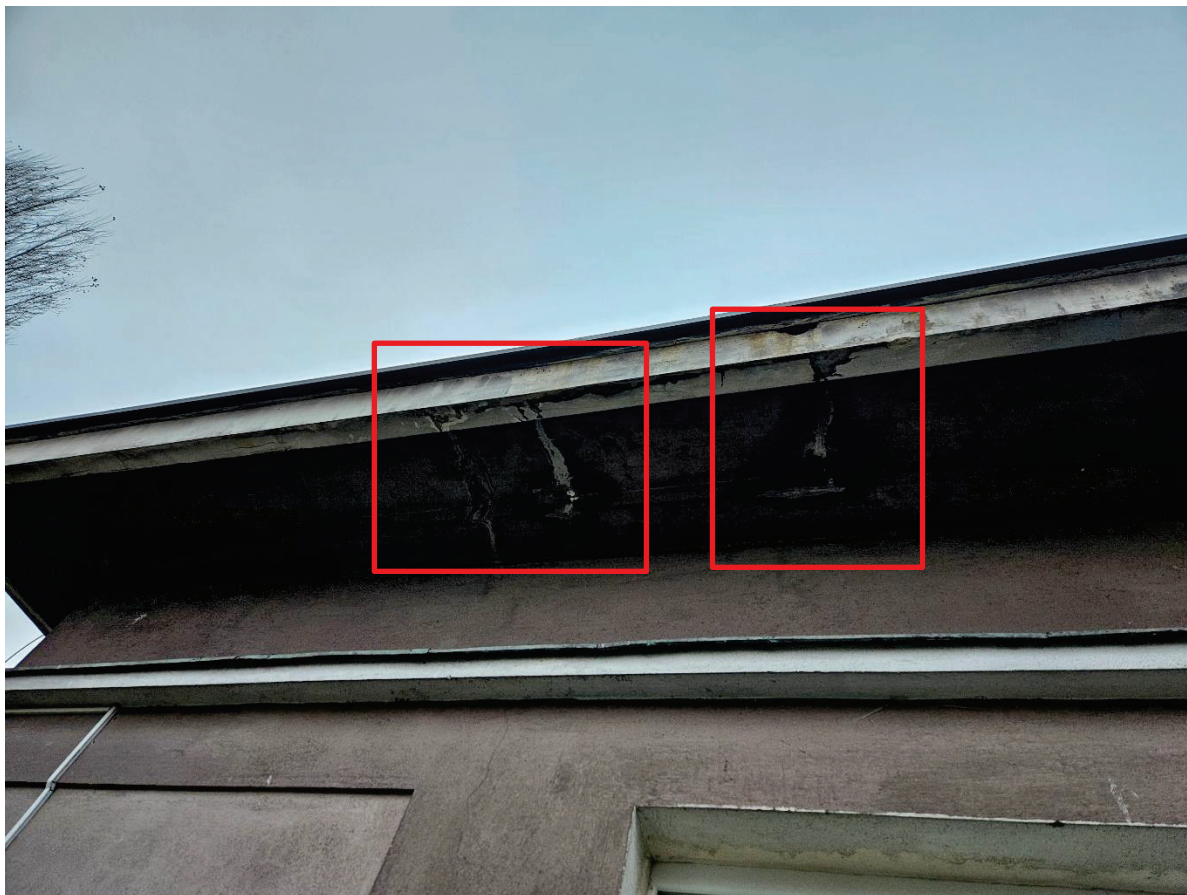
Na spodzie wsporników stropodachowych stwierdzono występowanie licznych rys prostopadłych do ścian budynku. Rysy te rozmieszczone były w nierównomiernych rozstawach oraz posiadały różne rozwartości (fot. nr 9, 10). Na rysach tych widoczne były ślady po przeciekach wody opadowej. W narożach wklęsłych wsporników dachowych występowały pęknięcia, o kierunku dwusiecznej kąta pomiędzy wspornikami dochodzącymi do naroża (fot. nr 11). Zgrubną inwentaryzację rys na wspornikach przedstawiono na rysunkach inwentaryzacyjnych nr: I-A4, I-A5, I-A6, I-A7.

Rysy na spodzie wsporników stropodachowych wystąpiły na skutek oddziaływań termicznych tj. różnic temperatur w okresach lato-zima oraz różnic temperatur na powierzchni dolnej i górnej. Na wsporniki stropodachu oddziałują siły spowodowane rozszerzalnością termiczną materiałów. Z uwagi na proporcję długości boków (kilkunastokrotnie większa długość wsporników niż ich szerokość) siły te działają głównie na kierunku podłużnym. Z powodu zbyt małego lub z powodu braku zbrojenia dolnego podłużnego wsporników powstają rysy kompensujące oddziaływanie sił podłużnych. Rysy te są swoistymi dylatacjami termicznymi.

Fot.9. Rysy na spodzie wspornika stropodachu.

W analogiczny sposób należy naprawić rysy na spodzie wsporników stropodachu. Pręty należy wkleić w prostopadłe do rys wykonane wcześniej bruzdy. Maksymalny rozstaw prętów zszywających wynosi 12cm. W tym przypadku, z przyczyn opisanych w p.2 należy się jednak liczyć z możliwością powstania nowych rys w innych lokalizacjach.

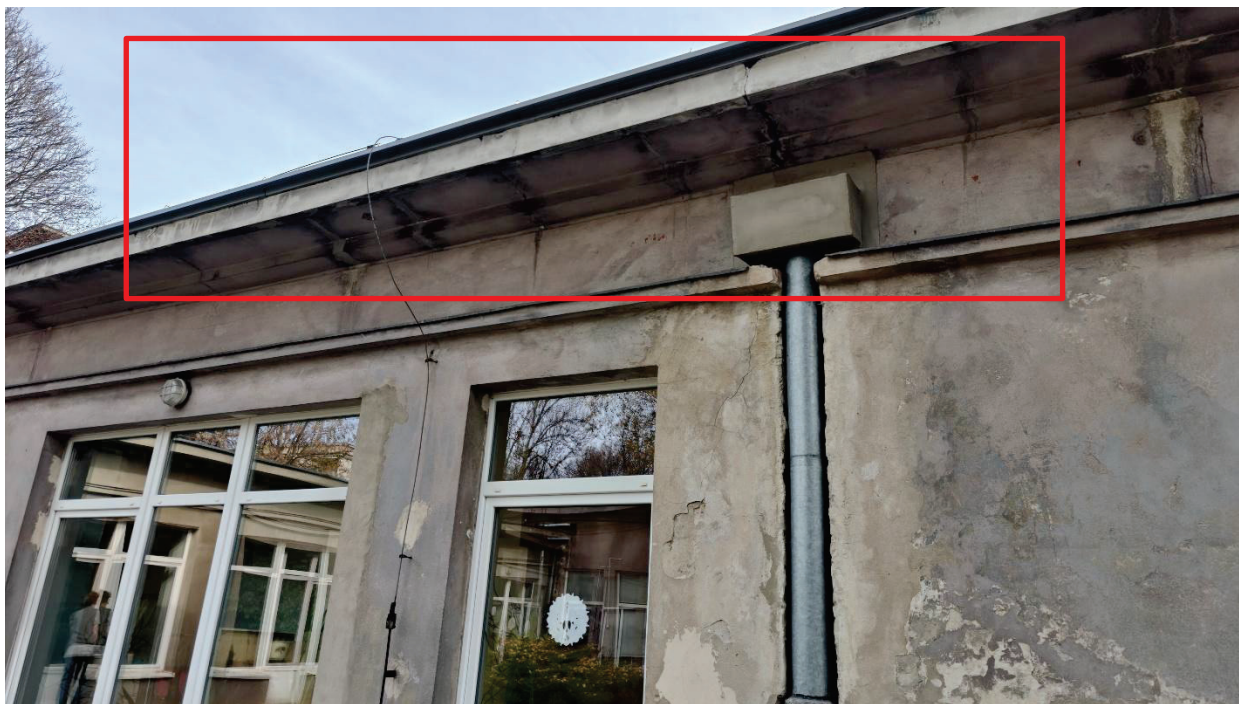
Fot.10. Rysy na spodzie wspornika stropodachu.

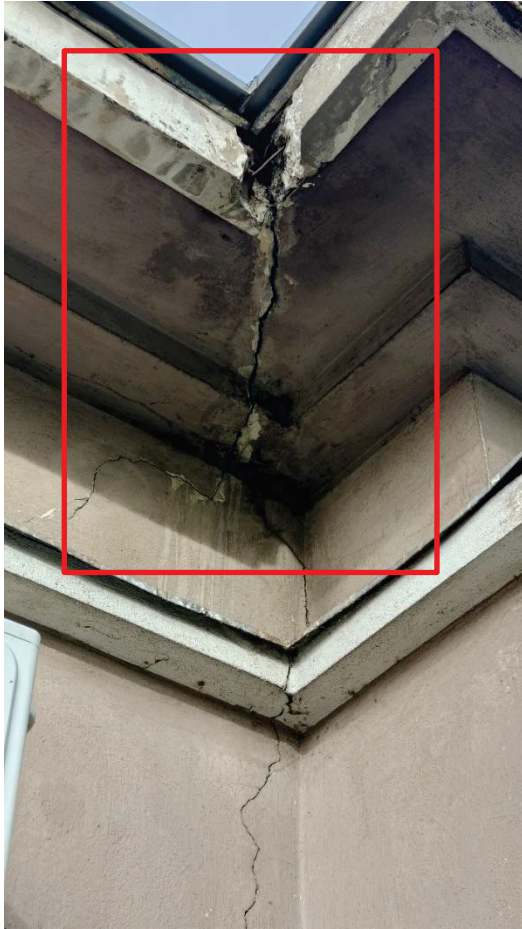
Fot.11. Rysy na spodzie wspornika stropodachu.
