<b>Muzeum Historyczne Miasta Krakowa (Muzeum Krakowa), Rynek Główny 35, 31-011 Kraków</b>
<b>Muzeum Historyczne Miasta Krakowa (Muzeum Krakowa), Rynek Główny 35, 31-011 Kraków</b>
<b>BARBAKAN KRAKOWSKI</b>
<b>Barbakan w Krakowie, Kraków</b>
<b><u>KATEGORIA IX</u></b>
<b>Remont konserwatorski Barbakanu w Krakowie</b> <b><u>dz. nr 30, obr. 1, j.ew. Śródmieście</u></b>
<b><u>126105 9.0001.30</u></b>

## PROJEKT ARCHITEKTONICZNO-BUDOWLANY

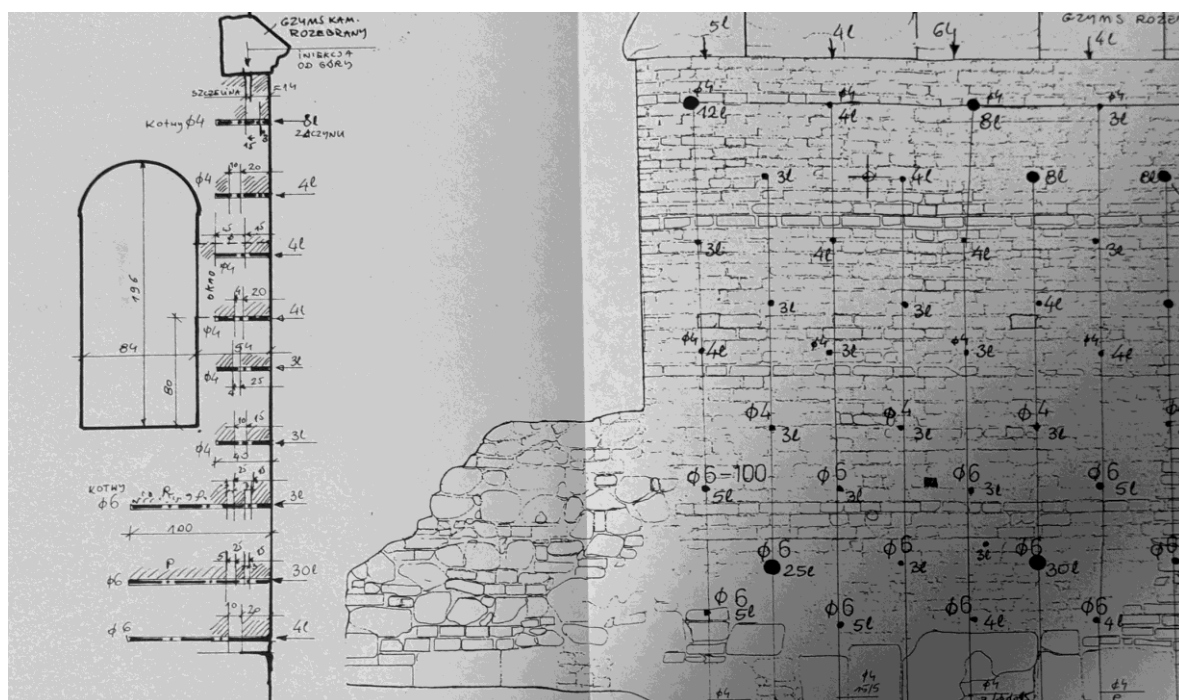
Przykład dokumentacji powykonawczej z założenia kotwienia dolnej partii murów [w: Mury obwodowe Barbakanu w Krakowie, sprawozdanie w przeprowadzanych w latach 2000-2001 prac konstrukcyjnych zespalających rozwarstwione, odspojone i wybożone wątki z cegły w strefie cokołu Barbakanu, Firma Konserwatorska Piotr Białko]

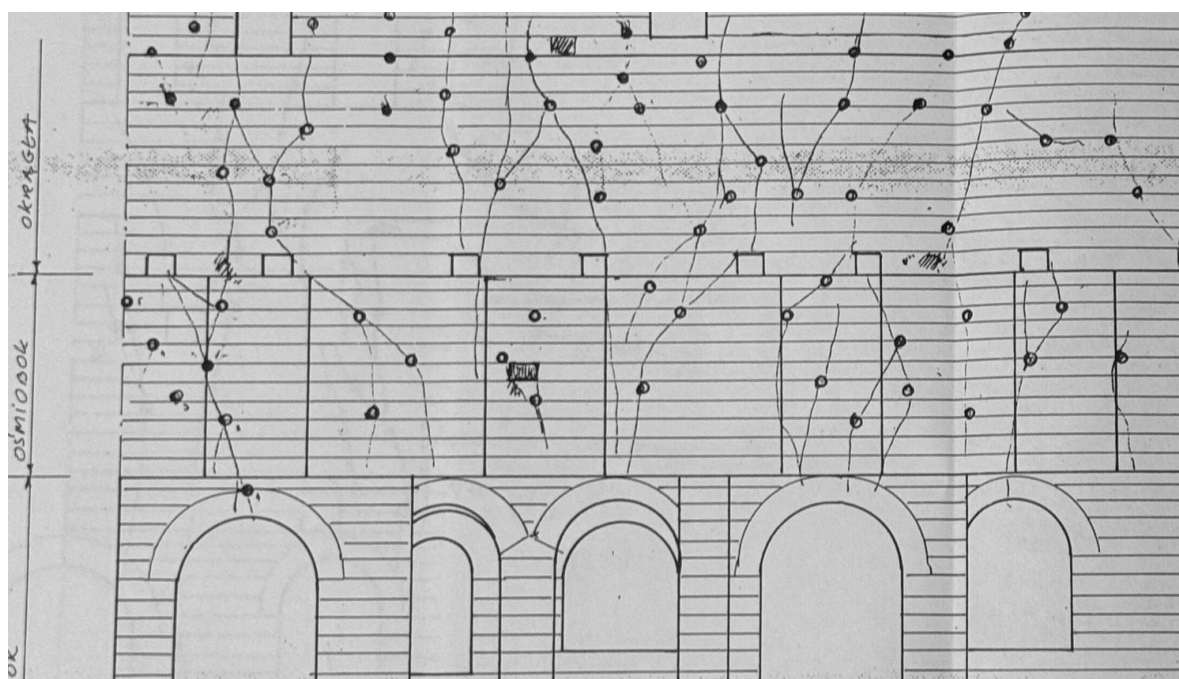
W zakresie spękań wieżyczek (pochodzenia parasejsmicznego) należy po weryfikacji stanu technicznego, dokonać – tylko przy konieczności, iniekcje – w sposób powtarzający wykonane uprzednio (metoda dr Karczmarczyka S. wykonano 578 otworów iniekcyjnych). Wieżyczki posiadają budowę zróżnicowaną zarówno w kształcie przekroju poziomego (dwa typy – owalne i na rzucie 8-boku foremego), wymiarach, grubości murów, ilości otworów i rozwiązania otworów strzelniczych. W partii dolnej, do poziomu posadowienia więźby helmów wież, mury posiadają grubość na 1 1/2 cegły gotyckiej, powyżej mają grubość już tylko 1 cegły. We wnętrzach wieżyczek widoczne ślady doraźnych remontów murów, uzupełnień spoinowania różnymi zaprawami (w końcu lat 90-tych posiadały od wnętrza zatarcia tynkiem powierzchni w miejscach, gdzie siatka spękań parasejsmicznych była zagęszczona – co nie przyniosło oczekiwanego rezultatu).

Fragment dokumentacji powykonawczej ukazujący rysy i spękania oraz siatkę otworów iniekcyjnych [w: Brachowska-Więcek B. Sprawozdanie z wykonania iniekcji spękań parasejsmicznych wieżyczek Barbakanu, realizacja firma Konserwatorska Piotr Białko]

Iniekcje wykonać poprzez nawiercenie otworów wlotowych w szczelinach, umożliwiających założenie packerów. Następnie założyć packery, poprzez które wprowadzone zostanie spoiwo mineralne – przy kontrolowaniu (obserwacji), aby nie miała miejsca niekontrolowana penetracja zaczynu i wycieku na lico muru ceglanego. Otwory wlotowe zamknąć zaprawą wapienno-piaskową.
