BARBAKAN KRAKOWSKI

Remont konserwatorski Barbakanu w Krakowie

PROJEKT WYKONAWCZY

BRANŻA ARCHITEKTONICZNO-BUDOWLANA

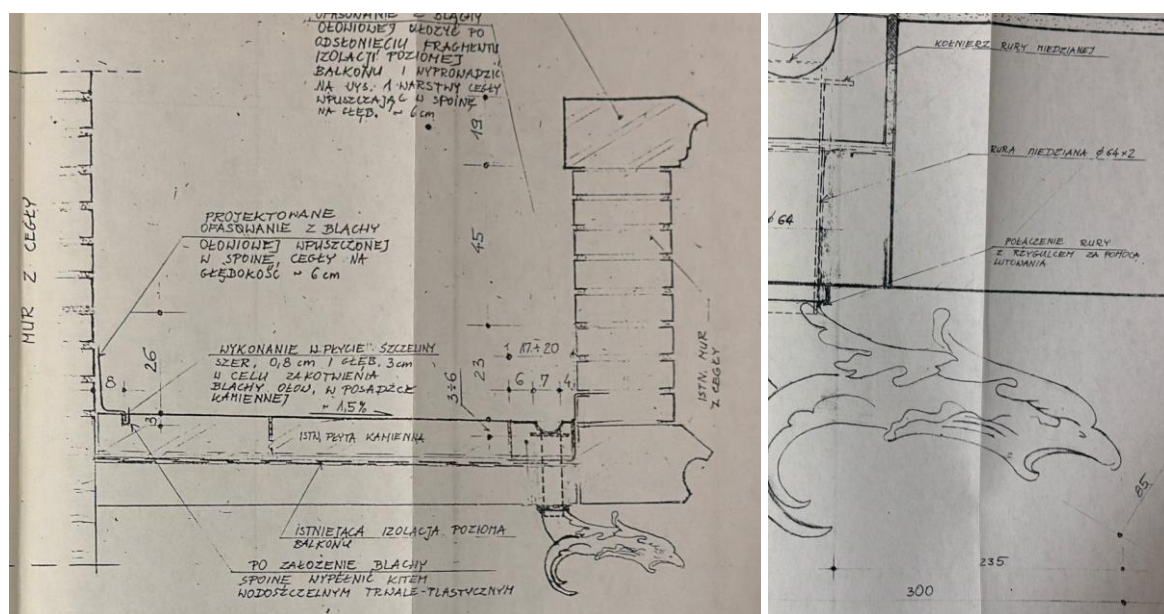
Fragment dokumentacji z lat 90-tych, detal przekroju ganka okalającego Rondo, wówczas zaprojektowano nowe przepusty wraz z rzygaczami (rzygulecami). Istniejący mur nakryto elementami z piaskowca. W ostatnich latach wykonano uzupełnienia hydroizolacji i doszczelnienia odprowadzania wody jak i remont konserwatorski samych ganków

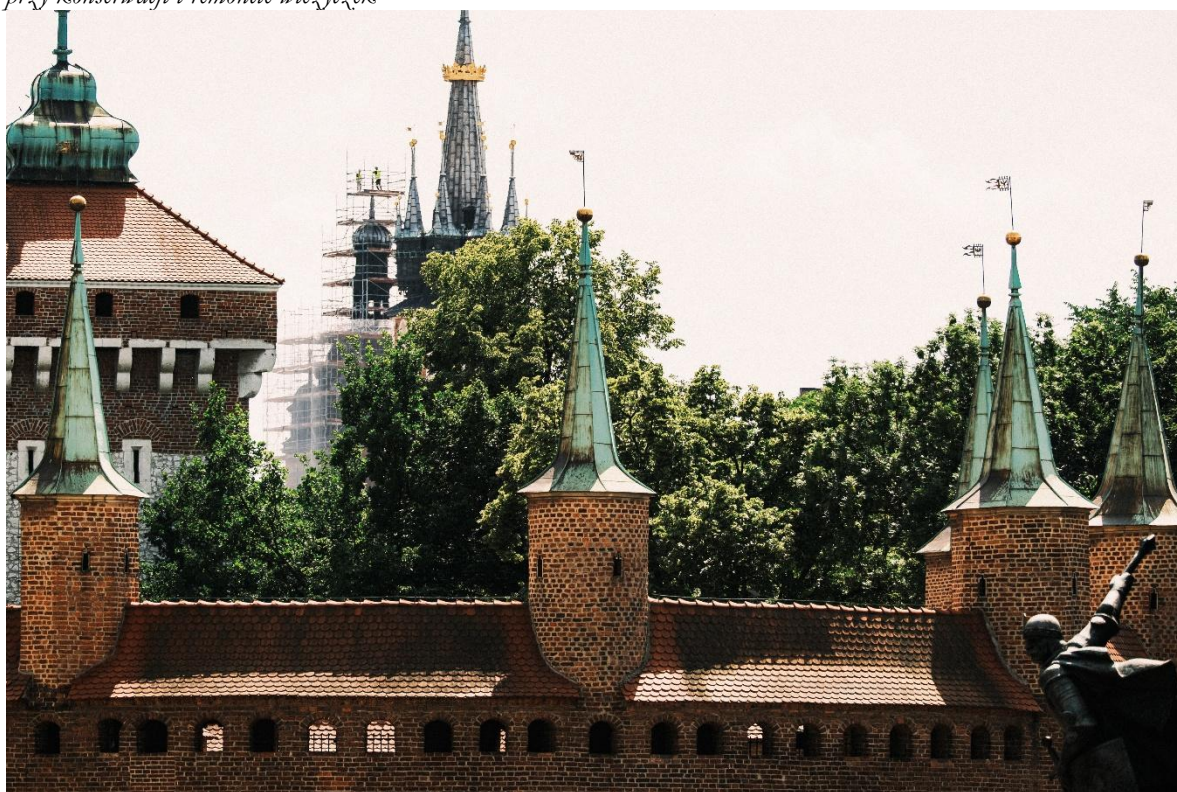
Widok od strony Placu Matejki na pięć z siedmiu wieżyczek – po prawej widoczne znaczne odchylenia od pionu samych proporców jak i elementów zwieńczeń hełmów wieżyczek, poniżej detal lutowania pokrycia oraz kula z proporcem

W trakcie remontu wieżyczek, należy wykonać prace konserwatorskie w obrębie pozłacanych kul oraz chorągiewek (zamontowanych zgodnie z datą – 1935 r.) z proporcjami przedstawiającymi wizerunki Godła Polski z różnych okresów (różne ujęcia herbowe Orła Białego). Element mocujący wymienić na nowy, elementy miedziane poddać pracom konserwatorskim, końcowo zabezpieczając powierzchnie przed warunkami atmosferycznymi. Montaż dokonać na elemencie drewnianym – królu – z drewna modrzewiowego.

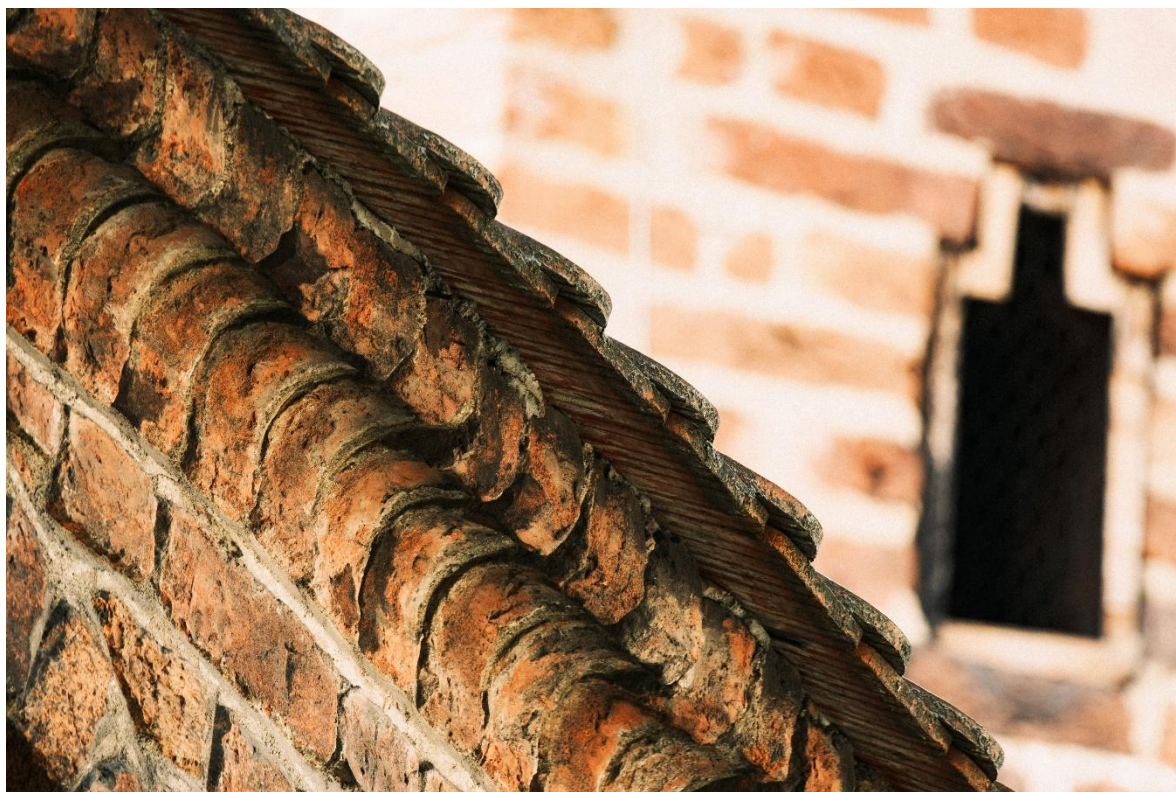
Detal okapu z widocznym wysunięciem dachówki, leżącej na okapie z profilowanej cegły

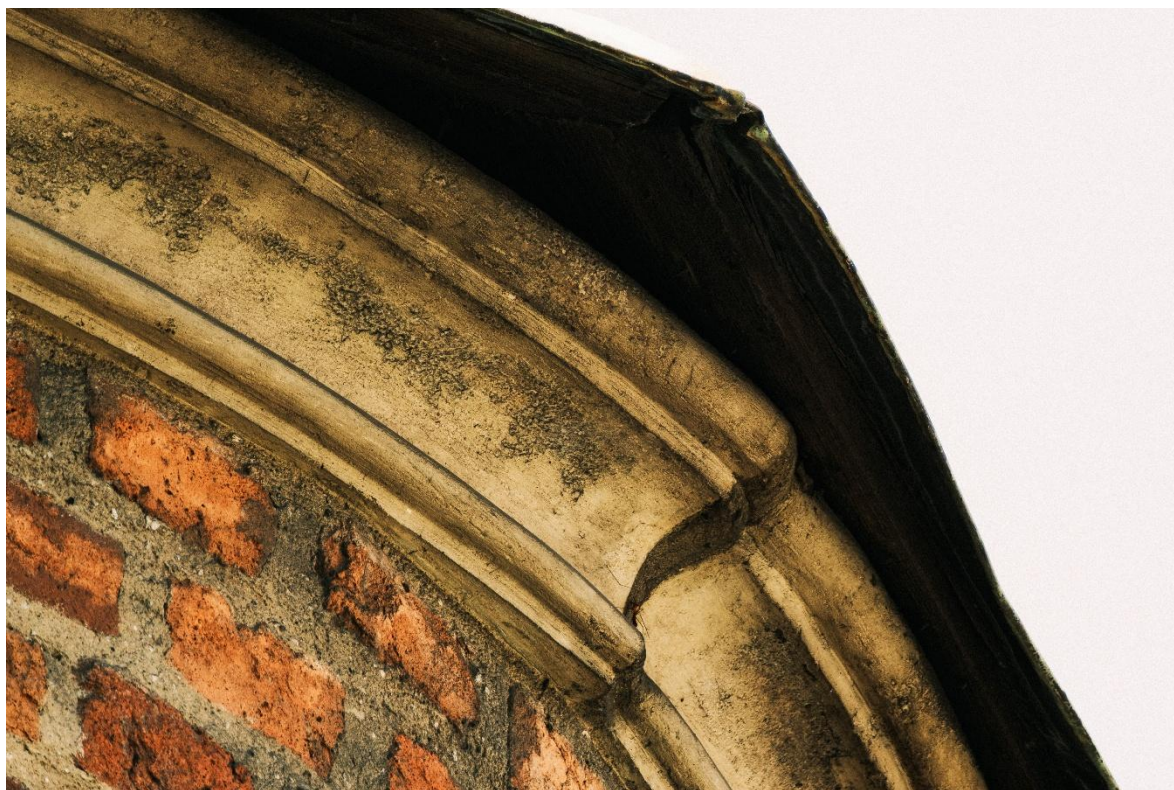
Profil kamienny wieńczący wieżyczkę, widoczny pas deskowania oraz zaklepana blacha miedziana stanowiąca poszycie

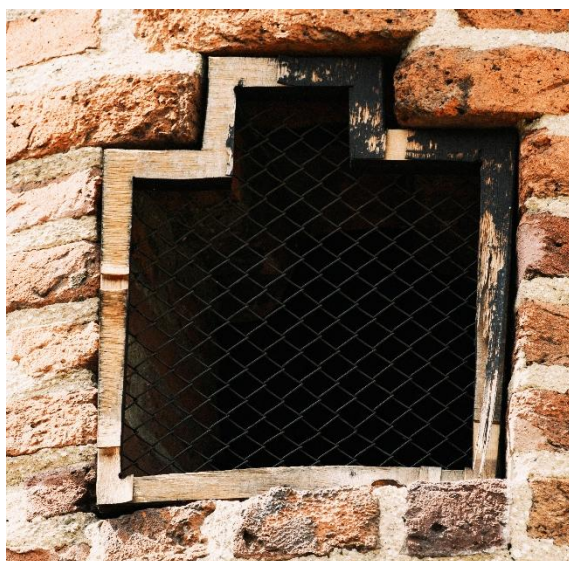
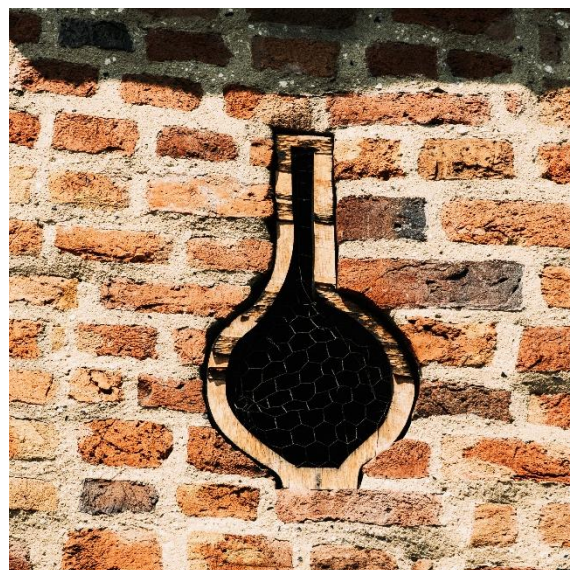
Zamontowane siatki w okienkach strzelniczych na wieżyczkach – element do powtórzenia celem zabezpieczenia przed dostępem ptactwa do ich wnętrza

W wybranych otworach okiennych (do ustalenia na etapie wykonawczym, po akceptacji na Komisji Konserwatorskiej) zamontować od wewnątrz siatki stalowe o oczku uniemożliwiającym dostęp ptaków do wnętrza obiektu (25x25 mm – 50x50 mm), mocowane na ramce drewnianej (wykonanej z twardego, odpornego drewna – np. dębowej). Mają one na celu zabezpieczenie przestrzeni przed przedostawaniem si ptactwa jak i przed wyrzucaniem na zewnątrz przedmiotów (śmieci) przez zwiedzających. Zastosowanie siatki zamiast np. pakiety szklenia ma na celu brak zmiany parametrów wilgotnościowych (dobre przewietrzanie) oraz jest mniej ingerujące w wygląd obiektu (brak np. refleksów świetlnych). Wszystkie elementy mocujące wykonać w spoinach.

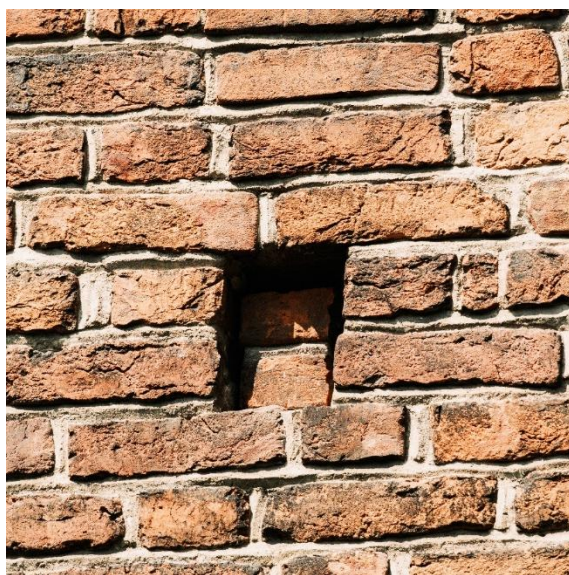
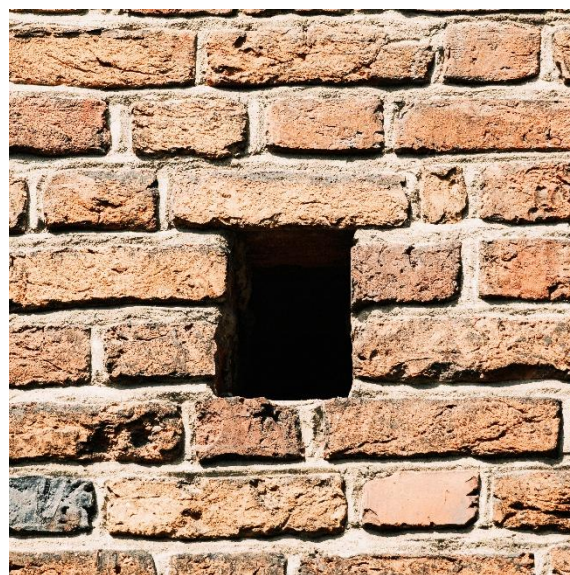
Maculec z umieszczonymi wewnątrz ceglami – uniemożliwia to gniazdowanie języka (elewacja Ronda – po lewej), niezamurowany otwór – miejsce dogodne do gniazdowania

Wszystkie otwory elewacji – głównie maculce, które obecnie stanowią możliwość potencjalnego gniazdowania ptaków należy pozostawić. Otwory te służyły również jako historyczne elementy przygotowania obiektu do prac remontowych. Wprowadzane w ostatnich latach metody zamykania otworów poprzez wkładanie weń cegieł bezpowrotnie usuwa możliwość gniazdowania. Celem uzyskania kompromisu pomiędzy bezpieczeństwem użytkowania obiektu (zwiedzający, w szczególności dzieci), wszystkie maculce dostępne z poziomu zwiedzania należy zabezpieczyć ceglami (otwory te ze względu na ruch turystyczny nie będą stanowiły miejsc lęgowych dla języków) wszystkie pozostałe – w szczególności na elewacji zewnętrznego muru – pozostawić otwarte – stanowiące dogodne siedlisko dla języków¹⁴.
