PROGRAM PRAC KONSERWATORSKICH

Remont konserwatorski Barbakanu w Krakowie

BARBAKAN W KRAKOWIE

Kraków, wiosna 2025

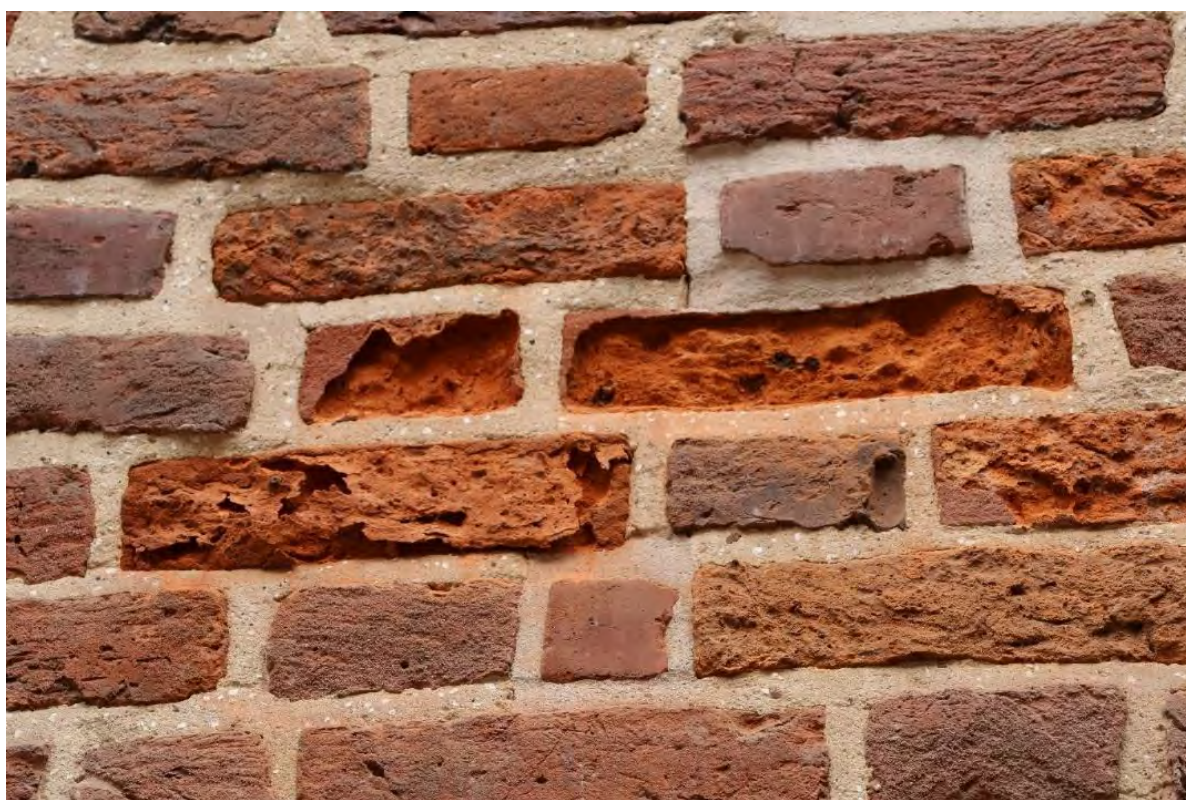
Wątek ceglany w większości partii elewacji powyżej gzymsu kordonowego znajduje się w dość dobrym stanie technicznym, jednak miejscowo widoczne są ślady postępującej degradacji - ubytki cegieł, osypywanie się ich lica, łuszczenie, wykruszenia naroży, szczególnie przy narożnikach oraz poniżej wystających elementów kamiennych, takich jak np. gzymsy, lub przy bruku, gdzie długotrwale gromadzi się woda opadowa, która spływa następnie po ich powierzchni i kapie w określonym miejscu na cegły poniżej. Te miejsca są przez to szczególnie narażone na zawilgocenie punktowe, cykliczne zamarzanie i rozmarzanie, rozwój glonów i nawarstwień biologicznych, oraz lokalną erozję mechaniczną. Korozja biologiczna pojawia się do wysokości ok. 4 cegieł powyżej poziomu otaczającego terenu.

Widoczna na zdjęciu jest degradacja lica cegieł powodowana wypłukiwaniem i wietrzeniem materiału.. Kraków, 2025, Fot. I. Michalik

Należy usunąć najbardziej zdegradowane cegły, przy jednoczesnym założeniu by zostawić możliwie jak największą ilość materiału zabytkowego. Cegła powinna być kwalifikowana do wymiany, jeśli stopień degradacji materiału przekracza 30–40% objętości lica lub głębokości penetracji uszkodzenia. To oznacza:

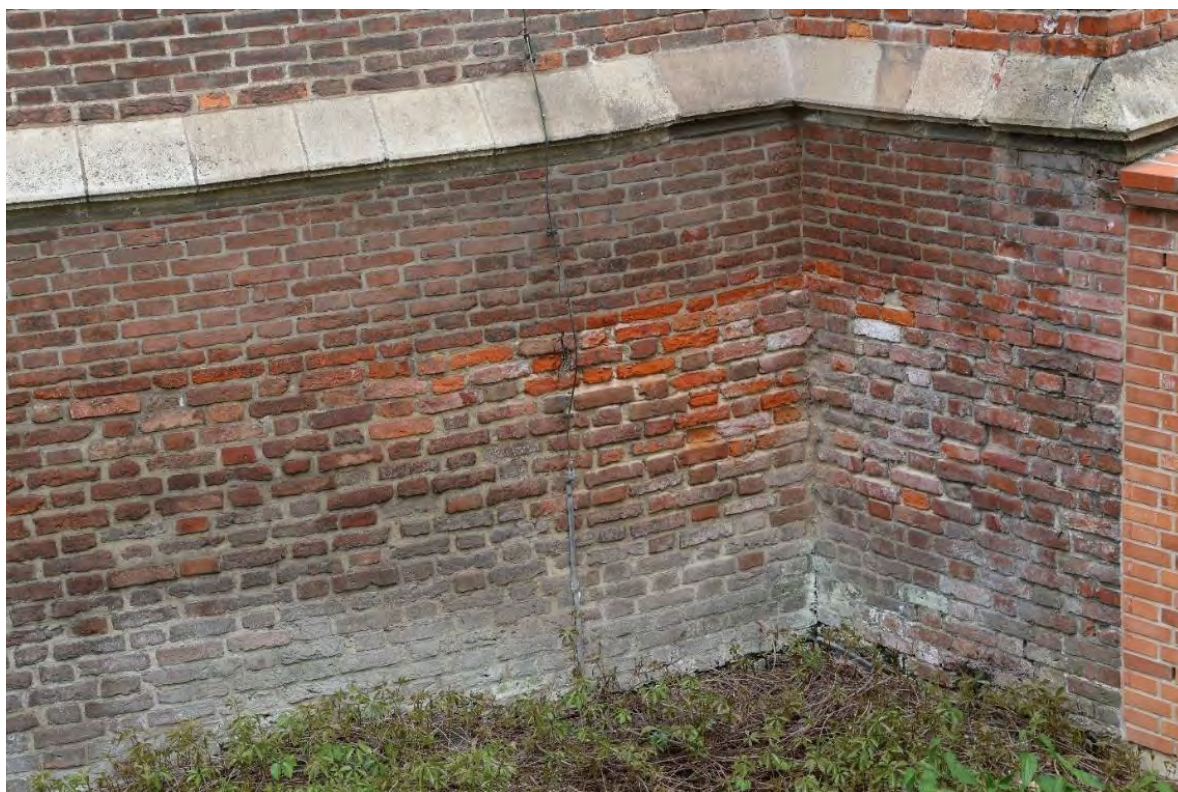
Najgorzej przedstawia się stan zachowania elewacji w pasie przyziemia, gdzie występuje znaczna degradacja wątku ceglanoego, atak mikrobiologiczny, zaobserwować można również szarobiałe naloty gipsowe. Co istotne, już wielokrotnie w przeszłości wysolenia zidentyfikowano jako jeden z problemów powodujących degradację substancji zabytkowej i przynajmniej trzykrotnie poddano go wnikliwej analizie (w 1992r¹² i w roku 2015¹³ – autorem badań jest dr Paweł Karaszewicz oraz w roku 2011 p. B. Sowińska-Holewińska).

Widoczne na zdjęciu są: gipsowy osad, degradacja lica cegieł oraz zacieki. Kraków, 2025, Fot. I. Michalik

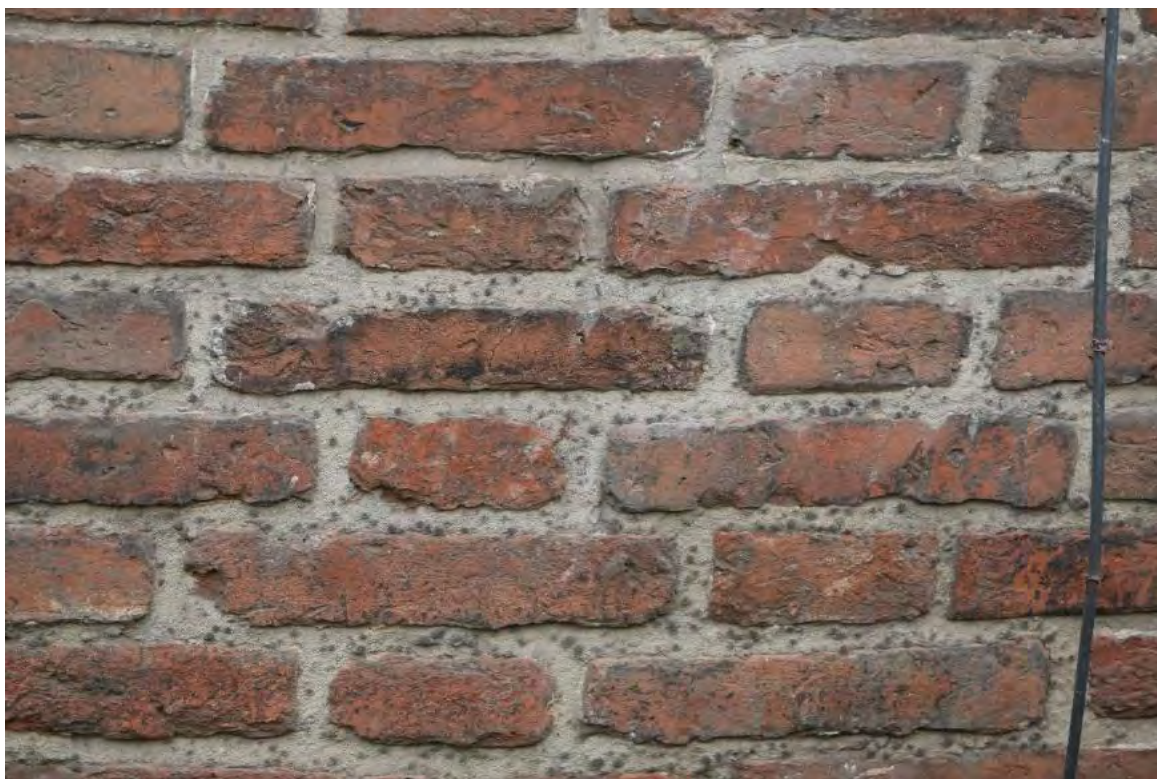
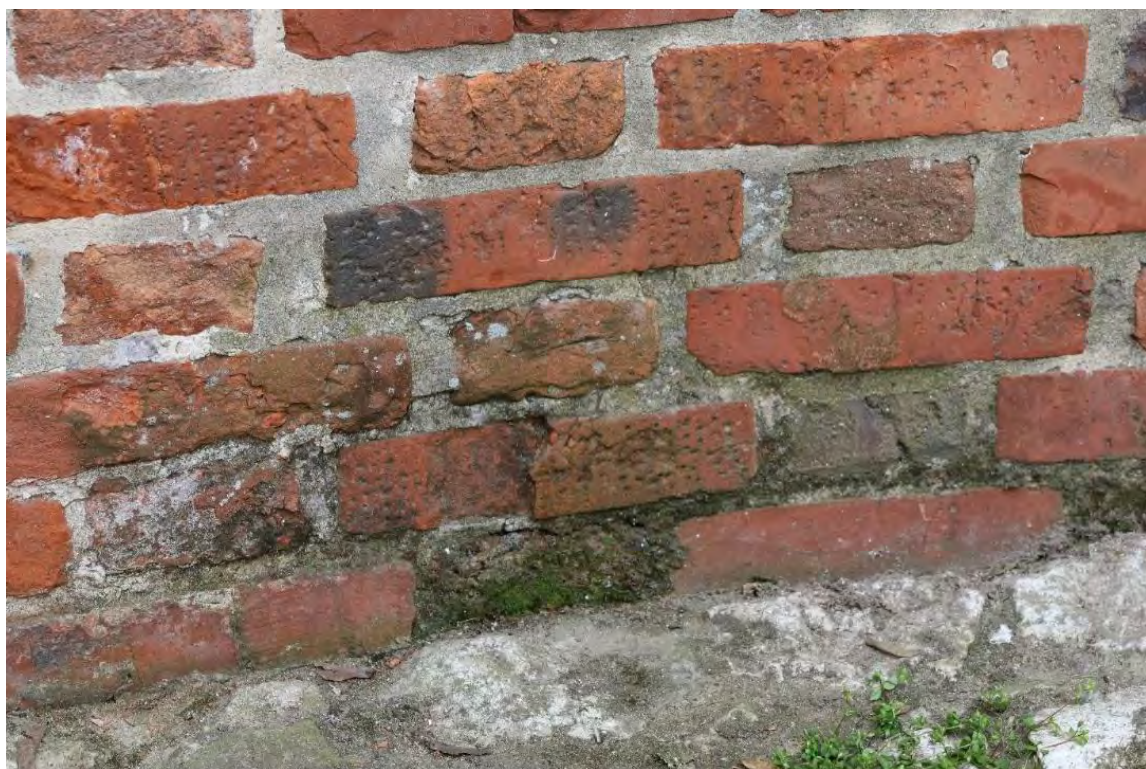
Problem migracji soli wewnątrz murów jest niemal nierozdzielnie związany z zawilgoceniem dolnych partii budowli. Tej kwestii również nie udało się do tej pory rozwiązać od czasu odkopania fosy. Prawdopodobne jest uszkodzenie izolacji fundamentów, które powoduje zamakanie murów i rozwój mikroorganizmów. Również drenaż okazał się uszkodzony.

Wątek ceglany dolnej części murów zewnętrznych (poniżej kamiennego gzymsu), od strony północnej. Widoczna obecność nawarstwień pochodzenia biologicznego. Kraków, 2025, Fot. I. Michalik

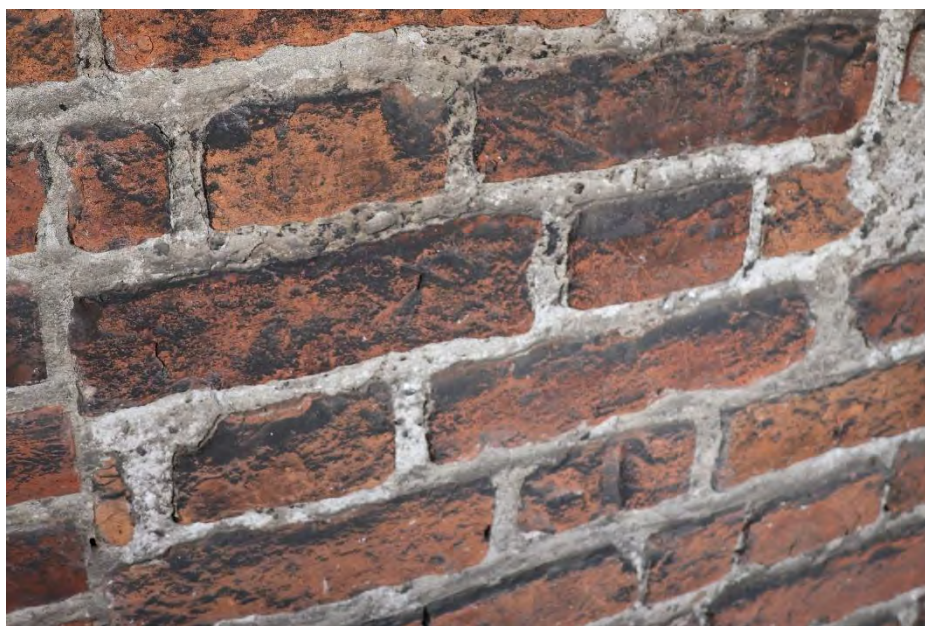
Na całej powierzchni ścian, zarówno murów wewnętrznych jak i zewnętrznych wykonanych z wątku ceglanego i elementów kamiennych (wapieni jurajskich i piaskowca) widoczne są rozległe zabrudzenia w postaci szarego nalotu (luźne naleciałości i osad mocniej związany z podłożem, spowodowany zanieczyszczeniami powietrza). W przypadku ścian wewnętrznych zanieczyszczenia osadziły się zapewne w wyniku dużego przepływu powietrza przez strzelnice. Widać też biało-szare zacieki – być może wynikające z wymywania składników spoin (także tych malowanych farbą elewacyjną w czasie nieprawidłowo przeprowadzonych zabiegów konserwatorskich na przełomie lat 80. i 90. xx wieku) oraz zacieki zielonkawe – występujące pod wieżyczkami, które wiążą się prawdopodobnie z wymywaniem wytrącających się związków miedziowych z pokrycia dachu. Zaobserwowano również zanieczyszczenia odchodami ptasimi.

Widoczne zanieczyszczenia pochodzące z powietrza widoczne na ścianach chodnika wewnętrznego. Kraków, 2025, Fot. I. Michalik

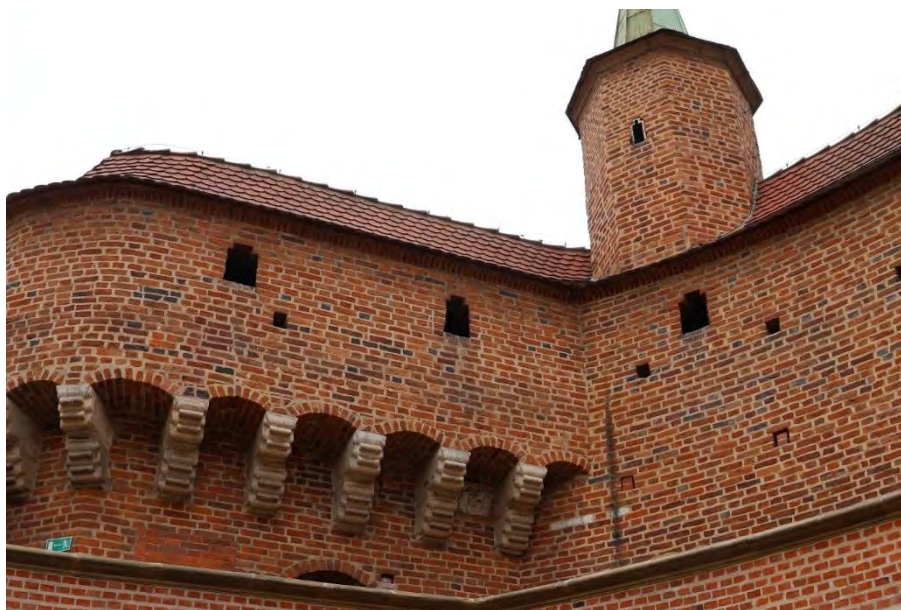
Widoczny zielony zacieki powstały na skutek wytrącania się tlenku miedzi z blachy pokrycia dachowego i skapywania z dachu wieżyczki wraz z wodą opadową. Kraków, 2025, Fot. I. Michalik

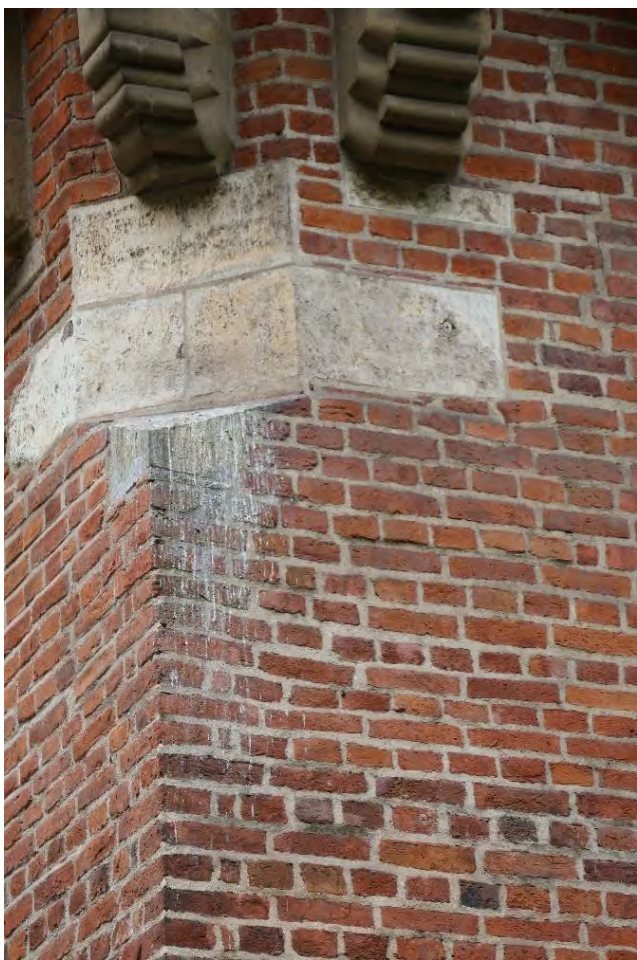
Odchody ptaków zanieczyszczające mur zewnętrzny. Kraków, 2025, Fot. I. Michalik

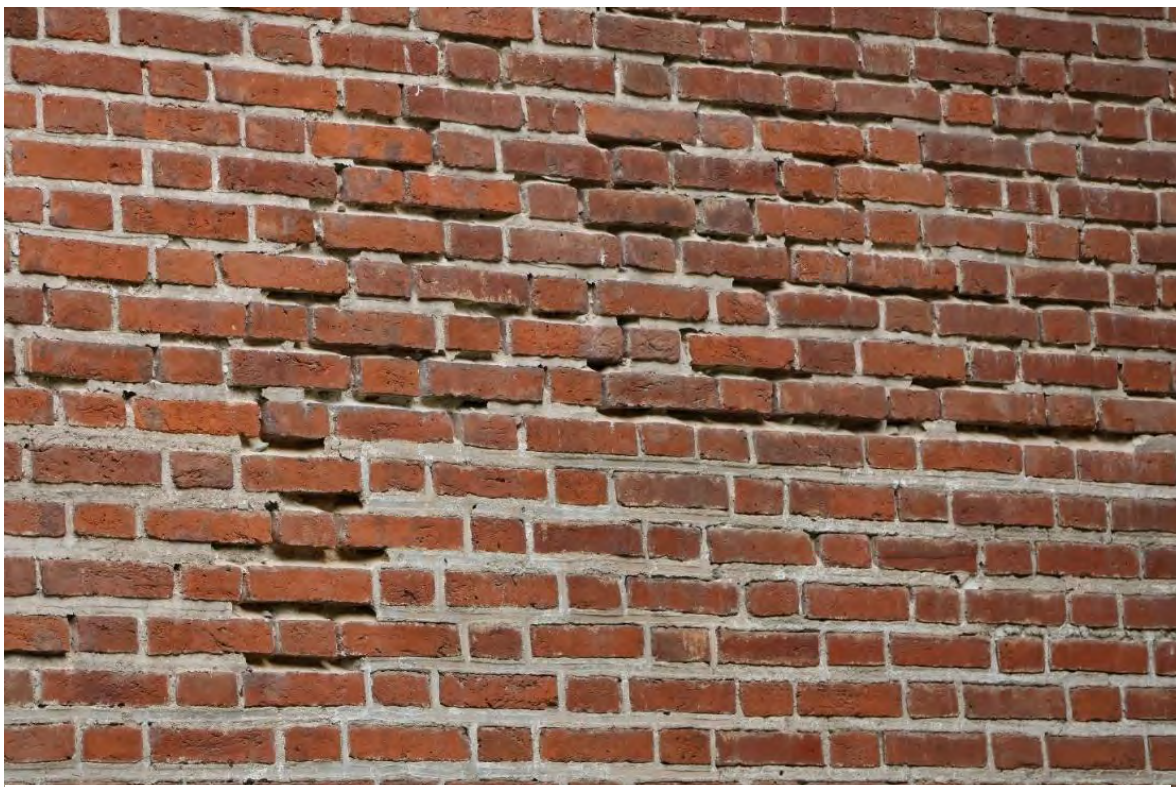
Spoiny są w znacznej mierze wtórne, o różnym stopniu spójności i kolorystyce – co może świadczyć o etapowym odnawianiu. W większości miejsc są zachowane w stanie średnim. Część spoin wykazuje objawy degradacji (erozja, wypłukiwanie, rozwarstwienia), zwłaszcza w miejscach silnie ekspozowanych na opady atmosferyczne lub spływającą wodę.

Widoczne ubytki spoin na zewnętrznej ścianie na zachodniej części murów. Kraków, 2025, Fot. I. Michalik

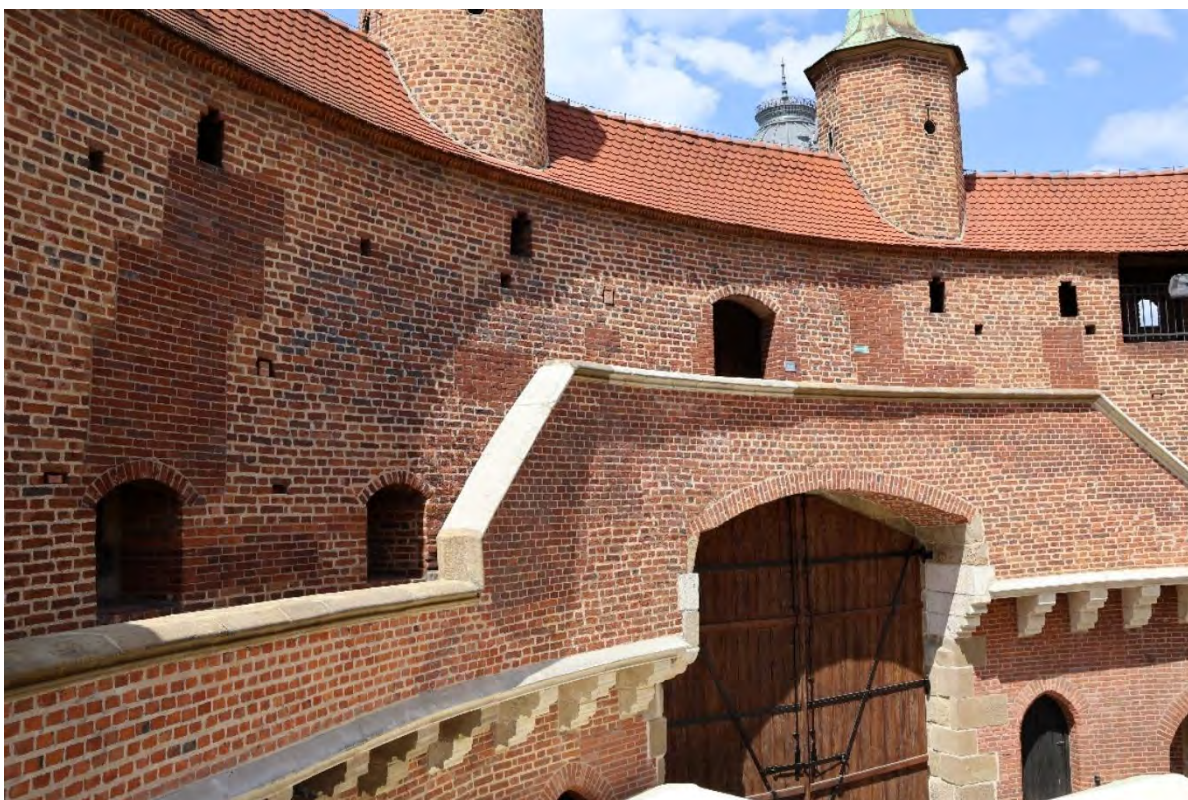
Widoczne przemurowania wtku ceglanego pochodzące z poprzednich prac konserwatorskich. Ściana północno-zachodnia wewnętrzna. Kraków, 2025, Fot. I. Michalik

Niezbędne jest usunięcie także silnie zdegradowanych spoin i uzupełnień wapienno-cementowe (?) z okolic wieżyczek i wtórnych przemurowań. Dodatki cementu sprzyjają kumulowaniu się wilgoci i przyspieszonej degradacji cegieł. Dlatego też przemurowania, które odznaczają się negatywnymi efektami wizualnymi na wewnętrznych ścianach Barbakanu (wokół dziedzińca), a jednocześnie prawdopodobnie zostały wykonane przy użyciu spoiny z dodatkiem cementu, proponuje się zdekonstruować i ponownie przemurować z zachowaniem szerokości oryginalnych spoin i wykorzystując oddychającą, tradycyjną zaprawę wapienno-piaskową. Ubytki zapraw/spoin uzupełnić (również właściwości i skład zbliżone do zapraw oryginalnych¹⁶). Możliwe jest scalenie kolorystyczne nowych wątków. Nie zakłada się zabiegu hydrofobizacji, by nie zakłócić paroprzepuszczalności muru. Na końcu, w razie konieczności należy wzmocnić watek ceglany (można wzmacniać również pojedyncze cegły o niewielkim zakresie zniszczenia by uniknąć ich usunięcia).

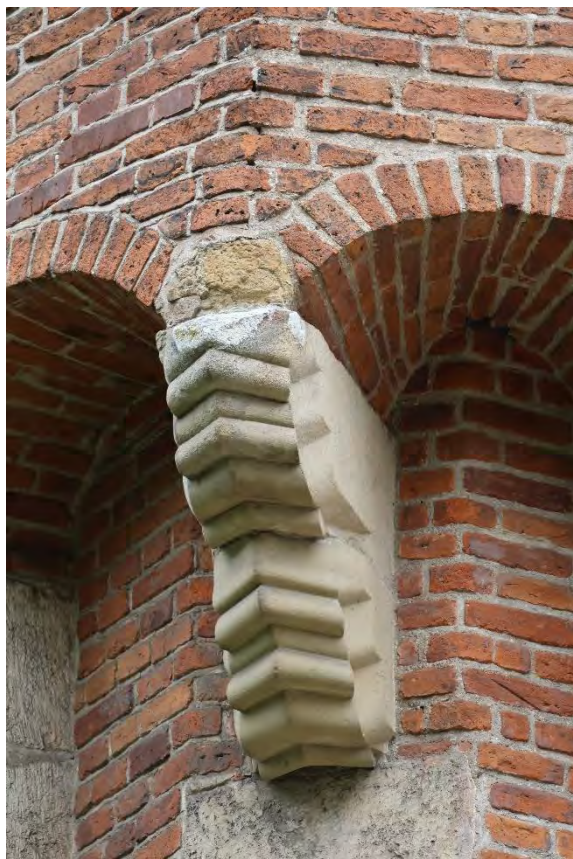
Kamienne wsporniki machikul (kroksztyny) oraz gzymsy, opaski okienne i detale w większości są zachowane w dobrym stanie konstrukcyjnym, jednak noszą ślady erozji powierzchniowej, typowej dla piaskowca – zmatowienie, porysowanie, łuszczenie i lokalne spękania (objawy starzenia i ekspozycji na czynniki atmosferyczne). Widoczne są uszkodzenia mechaniczne – ubytki formy. Niektóre partie gzymsów wykazują silne wyeksploatowanie przez wodę opadową – zarysowania, wypłukiwanie zaprawy przy stykach z cegłą oraz zaciekający osad mineralny. Występują również powierzchniowe przebarwienia, w tym naloty biologiczne (glony, porosty), szczególnie w dolnych strefach murów. Część elementów została wtórnie uzupełniona lub przemurowana – rozpoznawalne są różnice w strukturze i barwie kamienia, a także w spoinach. Ślady zawilgocenia widać szczególnie w strefie przyziemia przy wschodnim przepuszcie.

Po lewej: Widoczne ubytki form kamiennego detalu architektonicznego. Barbakan od strony południowej i południowo-wschodniej, Kraków, 2025, Fot. I. Michalik

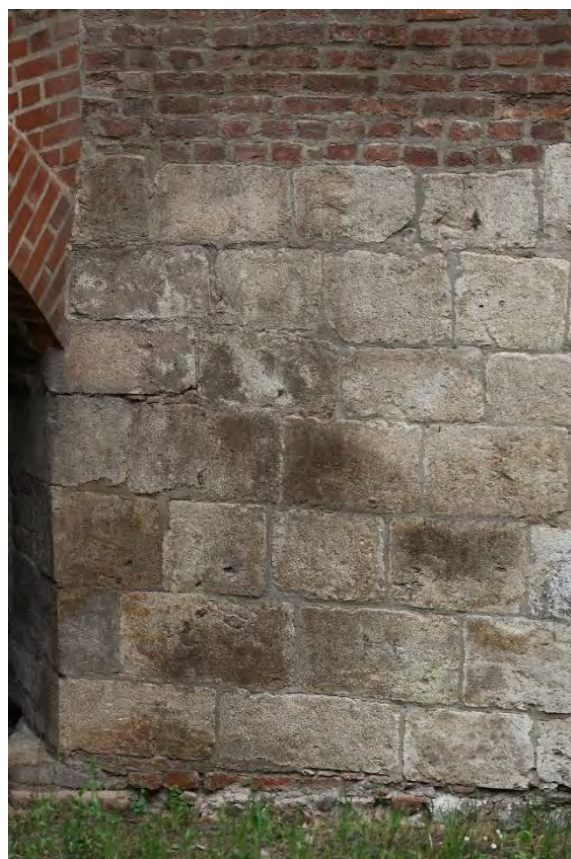
Po prawej: zawilgocenie na elementach kamiennych wschodniego przepustu. Kraków, 2025, Fot. I. Michalik

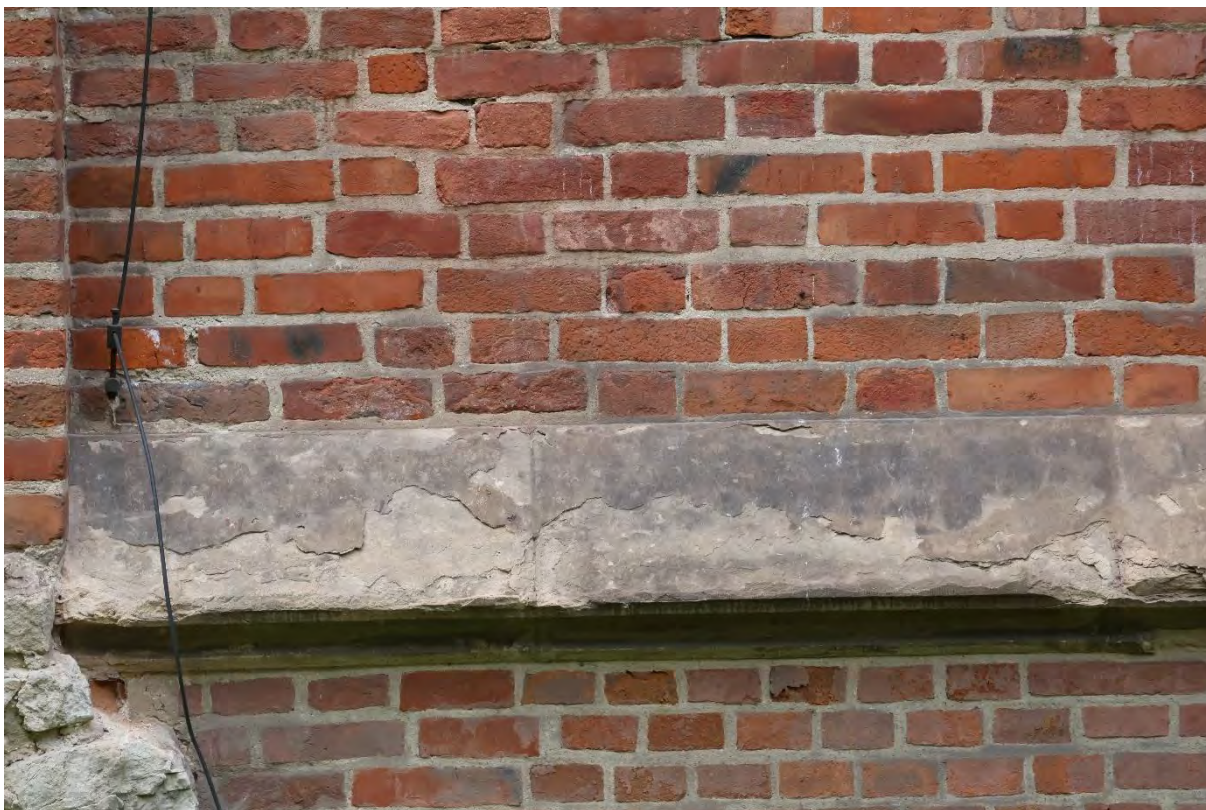
Kamienny gzyms kordonowy z widocznymi oznakami dezintegracji. Kraków, 2025, Fot. I. Michalik

1. Wstępne czyszczenie wszystkich powierzchni kamiennych z nawarstwień powierzchniowych i wykwitów luźno związanych z podłożem (w tym z mchów, porostów i innych elementów biologicznych)

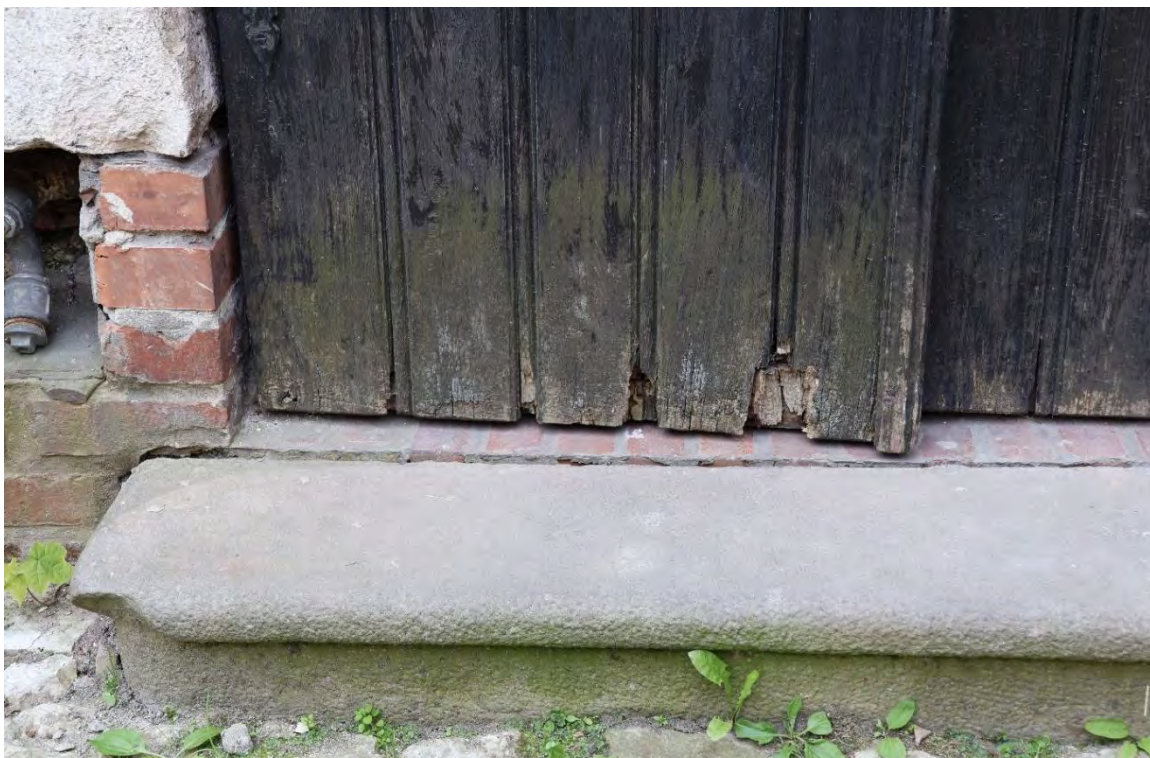
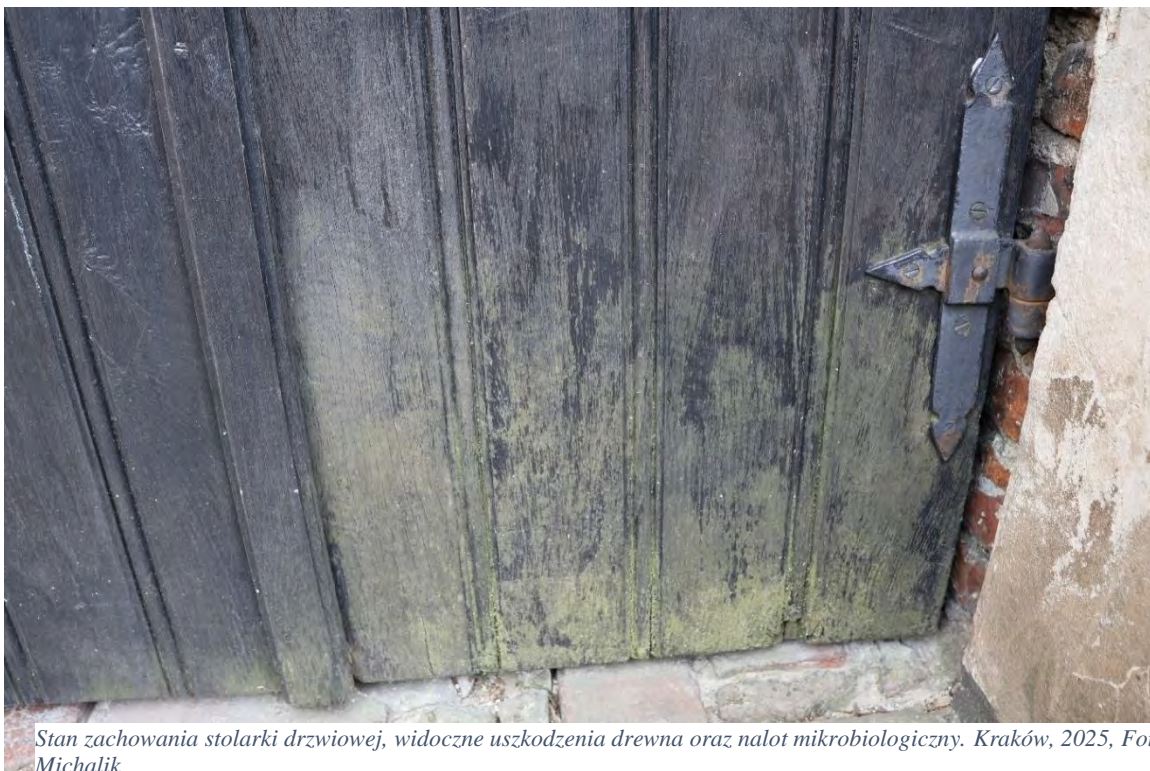
Stan zachowania stolarki drzwiowej jest średni. Występują mniejsze i większe ubytki drewna, zadrapania, zanieczyszczenia biologiczne. W najgorszym stanie są drzwi przy bramie głównej, zarówno zewnętrzne (brakuje zamka w drzwiach po lewej stronie Bramy Głównej), jak i wewnętrzne – liczne ubytki, dolną część drzwi pokrywa zielony osad mikrobiologiczny.

Stan zachowania stolarki drzwiowej, widoczne uszkodzenia drewna oraz nalot mikrobiologiczny. Kraków, 2025, Fot. I. Michalik

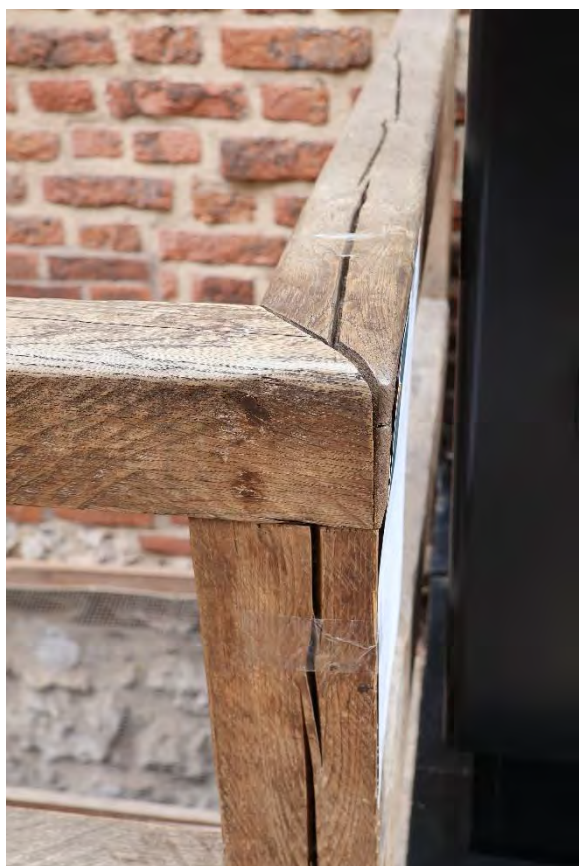
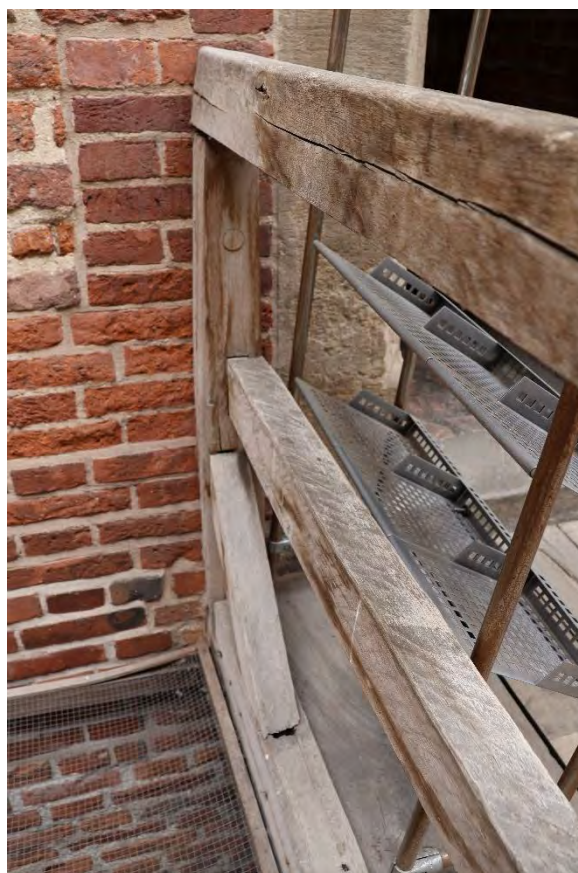
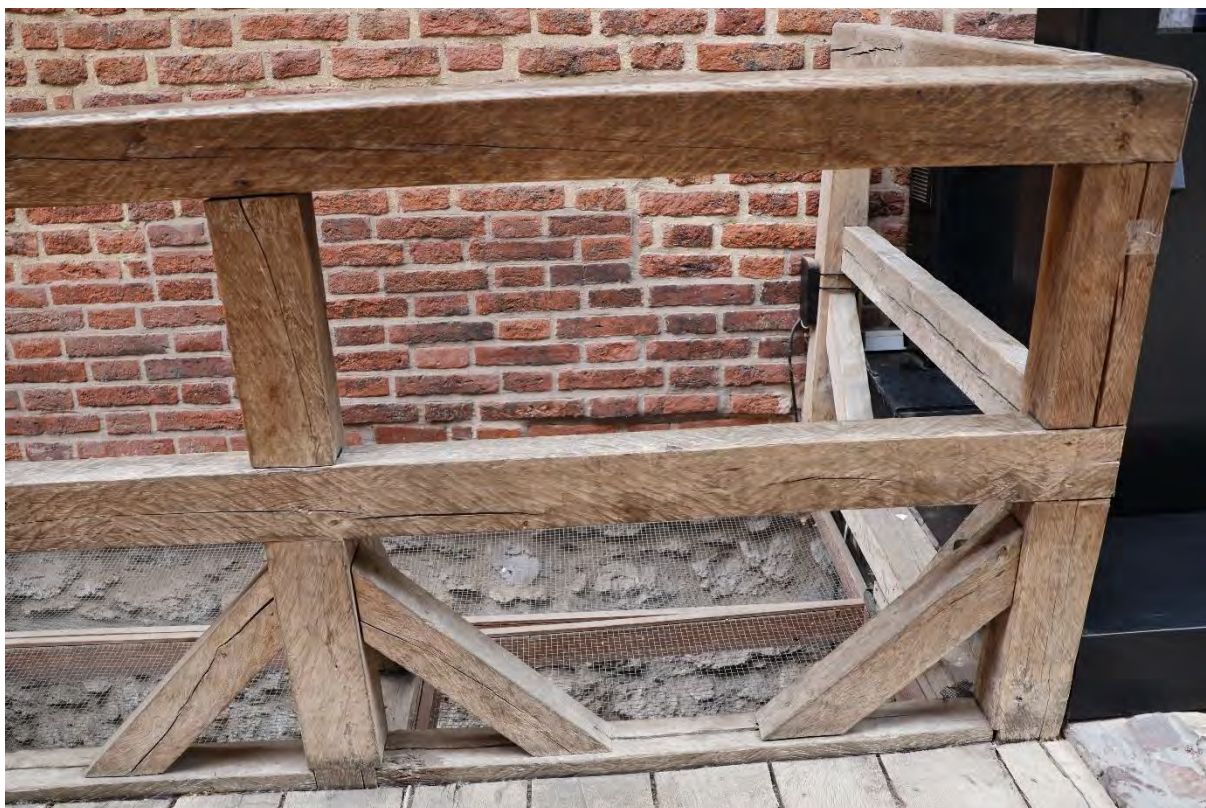
Stan zachowania mostu wewnętrznego. Kraków, 2025, Fot. I. Michalik

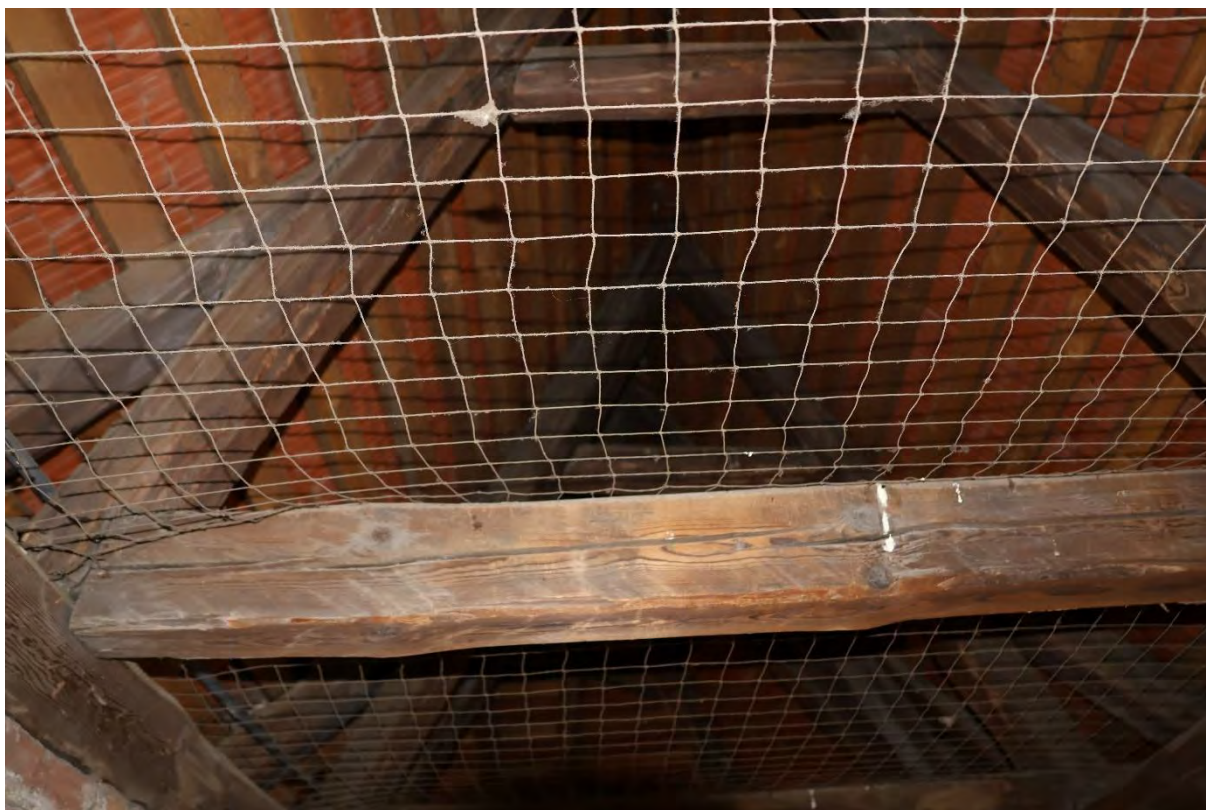
Stan zachowania więźby dachu. Kraków, 2025, Fot. I. Michalik

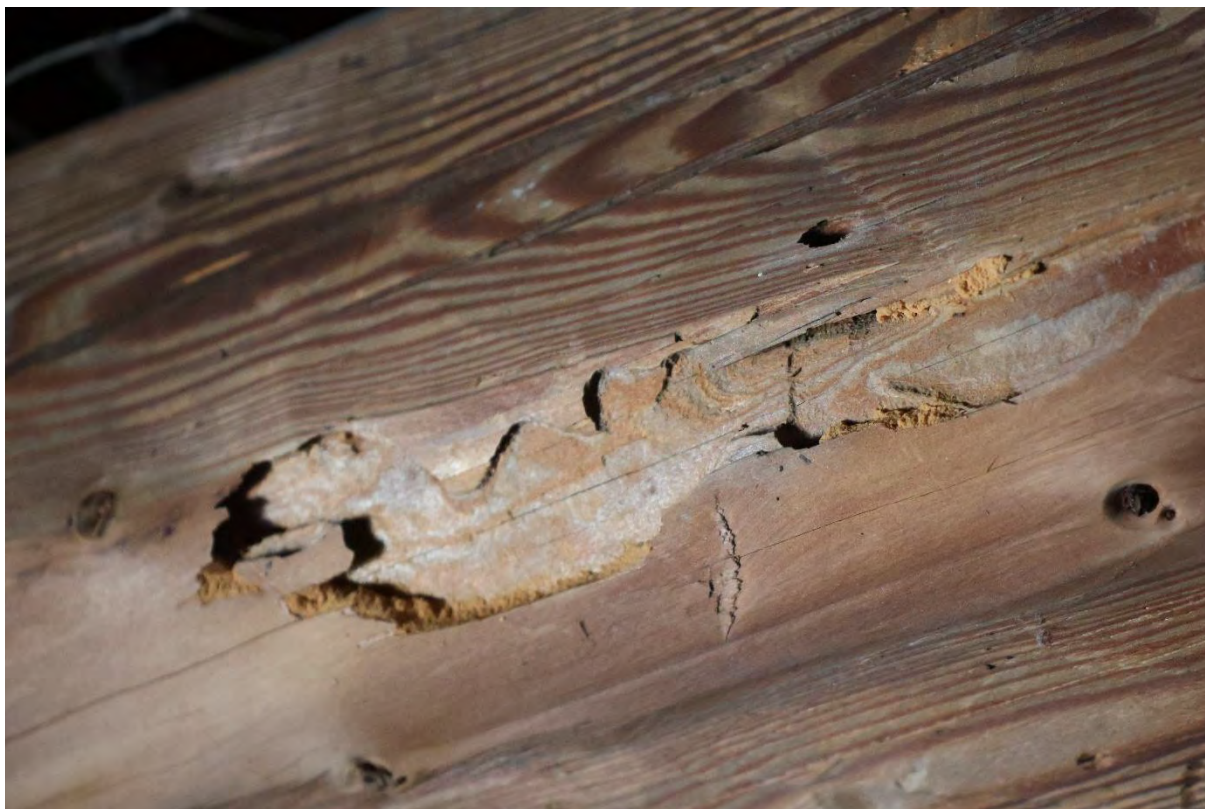
Ślady żerowania drewnojadów w belkach więźby dachowej. Kraków, 2025, Fot. I. Michalik

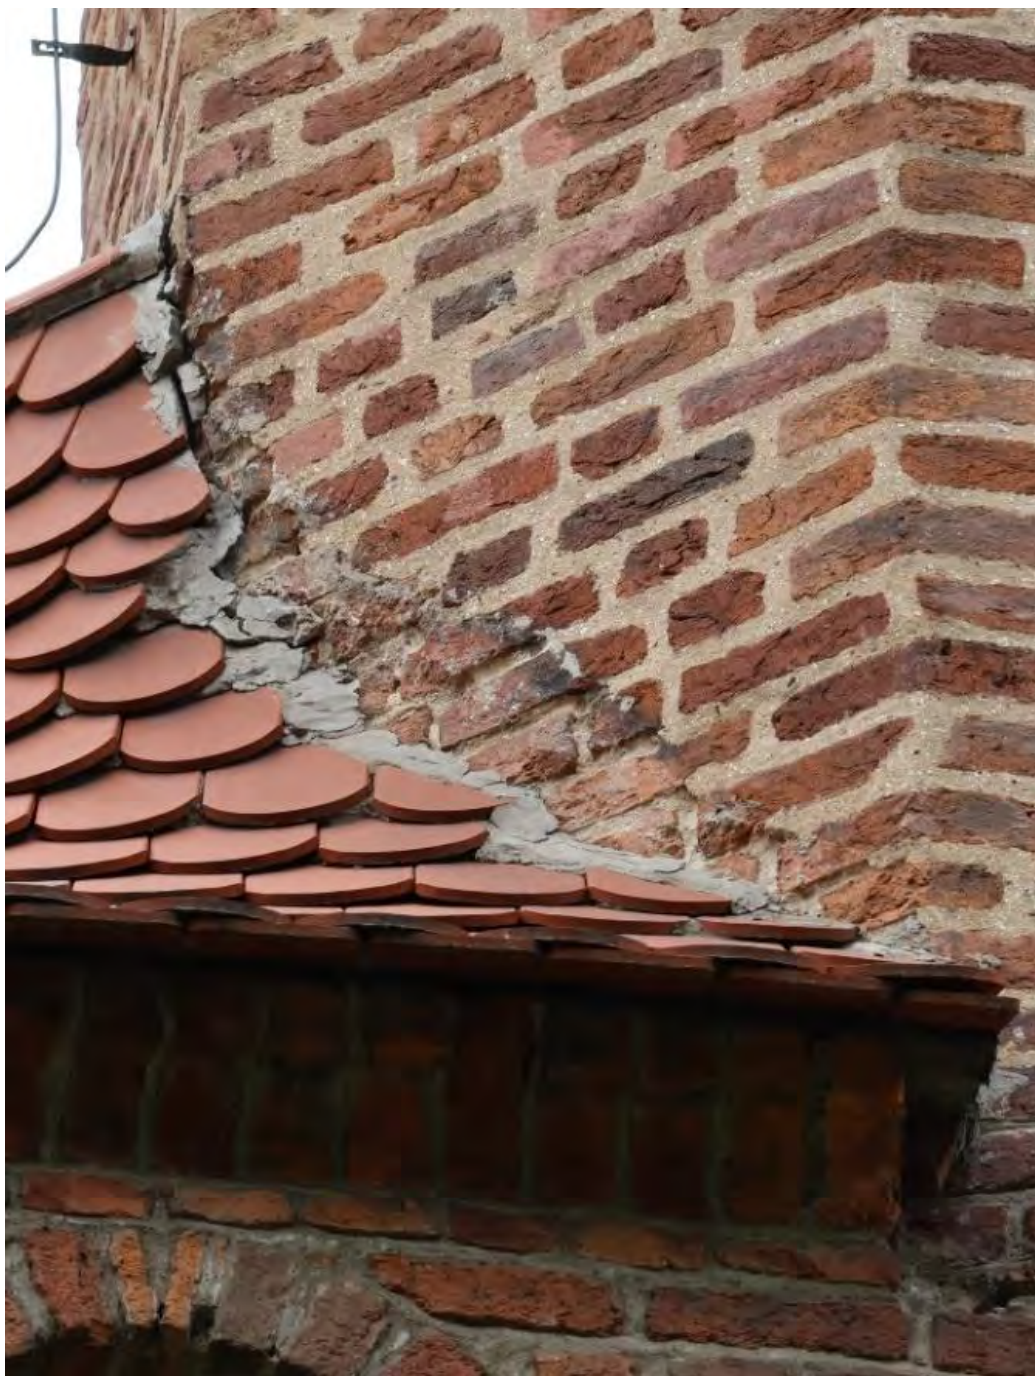
Jeśli chodzi o wieżyczki, ich konstrukcja jest w dobrym stanie, jednak na styku wątku ceglanego i dachówek widoczna znaczna degradacja zarówno wątku ceglanego jak i samej zaprawy, wynikająca być może ze sposobu montażu dachówek oraz użytych materiałów tj. zaprawy cementowo-wapiennej.

Widoczna degradacja cegieł wynikająca z obecności zaprawy cementowej uszczelniającej dachówkę na styku z wieżą. Kraków, 2025, Fot. I. Michalik

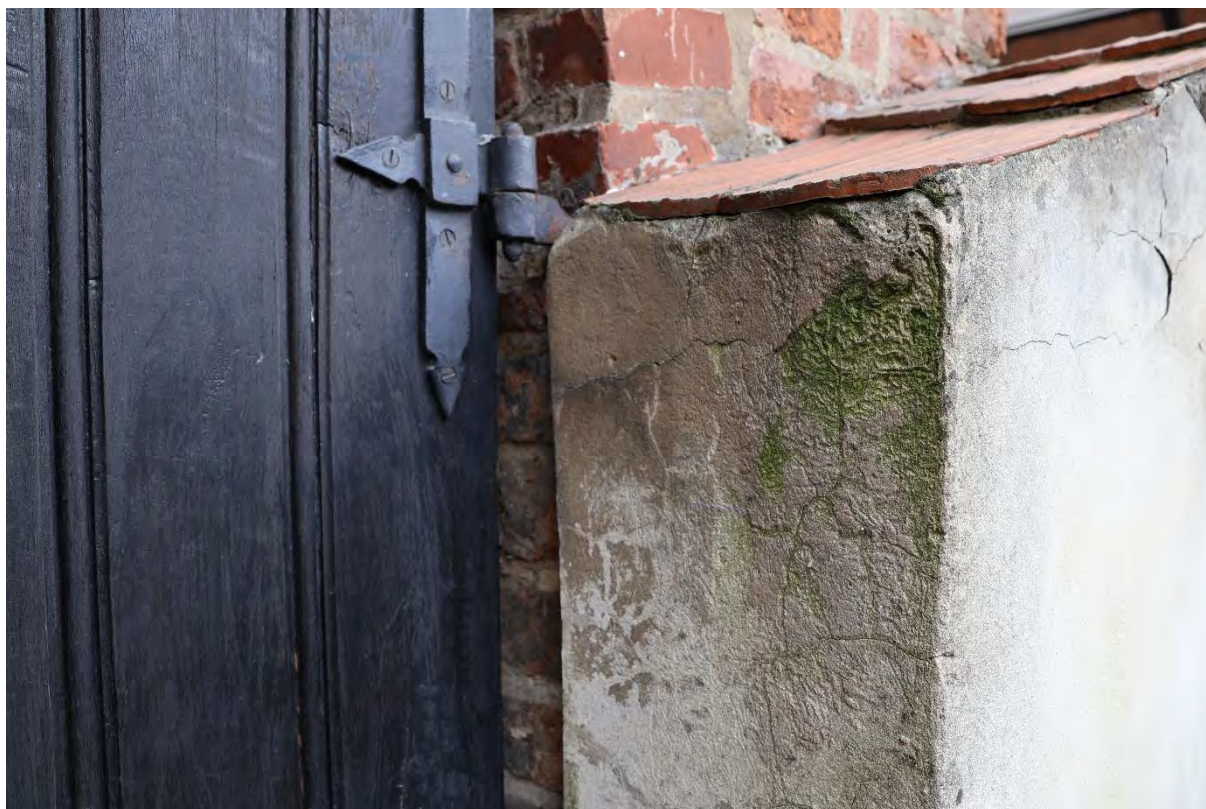
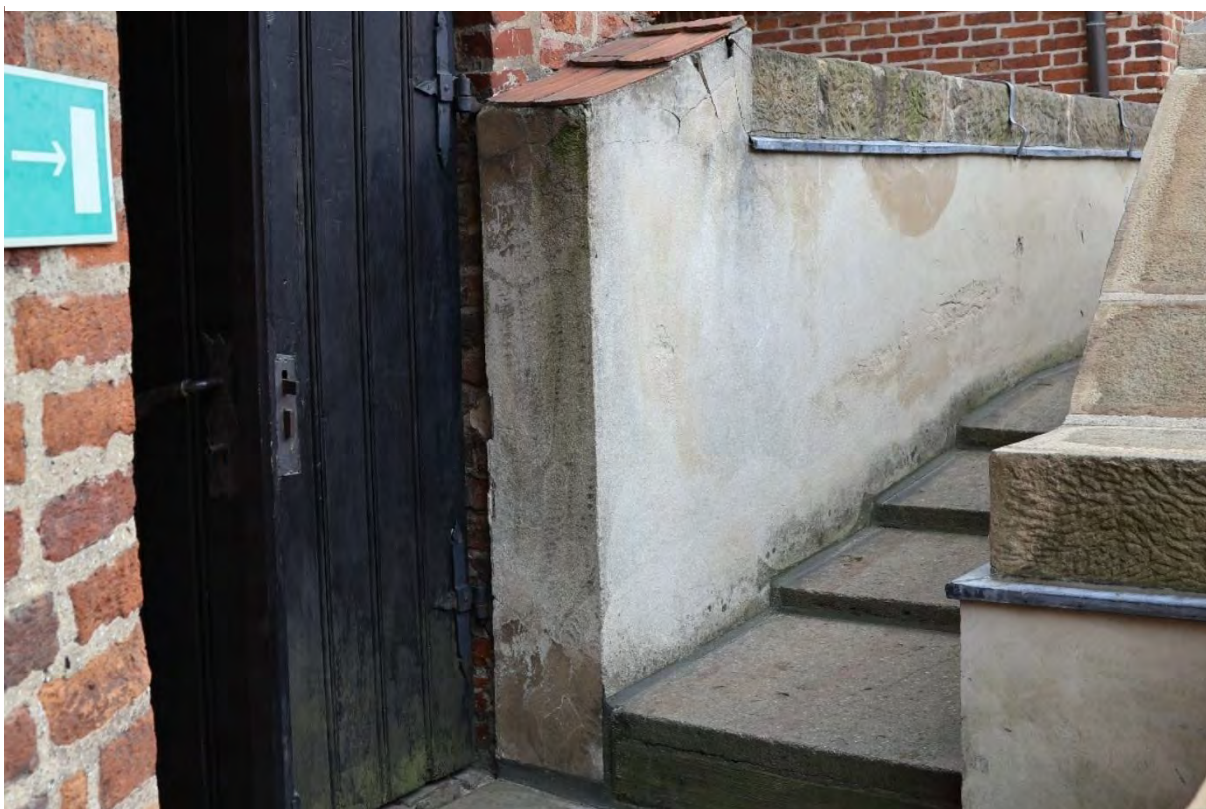
Powierzchnia południowa południowego balkonu wewnętrznego znajduje się w kiepskim stanie technicznym i wymaga pilnie prac konserwatorskich. Występują liczne spękania tynków –widoczne są rysy pionowe i poziome, świadczące o pracy podłoża lub degradacji strukturalnej zaprawy, odspojenia i wykruszenia (w niektórych miejscach tynk całkowicie odpadł lub wyraźnie się rozwarstwia). Widoczne są

też różnice kolorystyczne i teksturalne tynku wynikające z niejednorodnych napraw w przeszłości oraz plamy (również te wynikające z miejscowego zawilgocenia), wykwity solne, mchy i porosty.

Stan zachowania powierzchni tynkowanych. Widoczne spękania grożące odpadnięciem, zawilgocenia, itp. Kraków, 2025, Fot. I. Michalik

Powierzchnia tynkowana nad bramą wjazdową (ściana południowa) wymaga pilnej interwencji, gdyż odpadające fragmenty tynku, w tym zacierki cementowych są zagrożeniem dla zwiedzających. Powierzchnie w północno-zachodniej części po niedawnych pracach konserwatorskich (przy okazji konserwacji balkonów wewnętrznych – 2022), jednak niestety już pojawiają się pęknięcia i wysolenia – ten obszar również będzie należało poddać ponownym pracom, jednak na późniejszym etapie. Należy usunąć wszystkie wtórne nawarstwienia zawierające domieszki cementu, przeprowadzić konserwację wątku ceglanego, wykonać nowe warstwy tynku, rozważając możliwość barwienia tynku w masie, stosując zaprawy tzw. „ofiarnie” przeznaczone dla miejsc szczególnie zagrożonych występowaniem soli – z możliwością ich magazynowania, zgodne z WTA.
