KARTA REJESTRACYJNA TERENU, NA KTÓRYM WYSTĘPUJĄ RUCHY MASOWE ZIEMI

1. Numer ewidencyjny: 2 4 - 6 1 - 0 1 1 - 1 5 8 1 1 8

1. Miejscowość: Stare Bielsko	2. Gmina: Bielsko-Biała gm. miejska	3. Powiat: Bielsko-Biała	4. Województwo: śląskie
5. Numer ewidencyjny działek: 			
6. Mapa topograficzna 1 : 10 000: M-34-74-D-b-2	7. Arkusz SMGP 1:50 000: M-34-74-D Skoczów (1011)	8. Współrzędne płaskie prostokątne: X: 217171.0 Y: 499843.0	
9. Kraina geograficzna: Dział Bielski	10. Jednostka tektoniczna: Jednostka śląska	11. Zlewnia: Potok Starobielski	
12. Inne dane lokalizacyjne: przy ul. Jana III Sobieskiego, na odcinku pomiędzy ul. Kupiecką i Szklaną

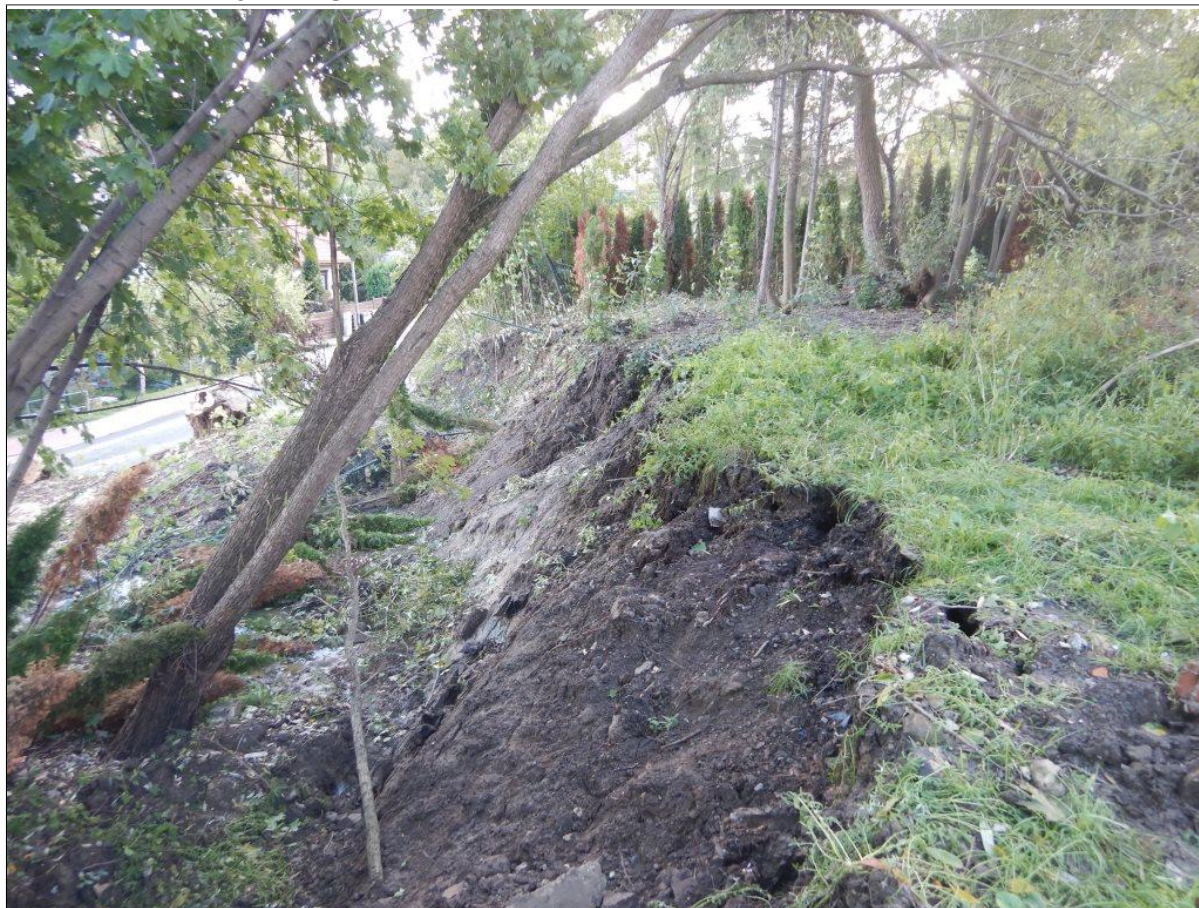
Widok na skarpe główną i koluwia osuwiska

Osuwisko wymaga zabezpieczenia powyżej jezdni. Samo usunięcie koluwiów w dłuższej perspektywie czasu może okazać się niewystarczające. W wyniku podebrania czoła, koluwia w górnej części stracą swoje podparcie, co może skutkować dalszym rozwojem osuwiska i powiększeniem się jego zasięgu. Prace stabilizacyjne powinny być poprzedzone wykonaniem badań geologiczno-inżynierskich, na podstawie których zostanie określony odpowiedni sposób zabezpieczenia. Na obecnym stanie rozpoznania można zaproponować przyporę w postaci narzutu kamiennego lub gabionów.

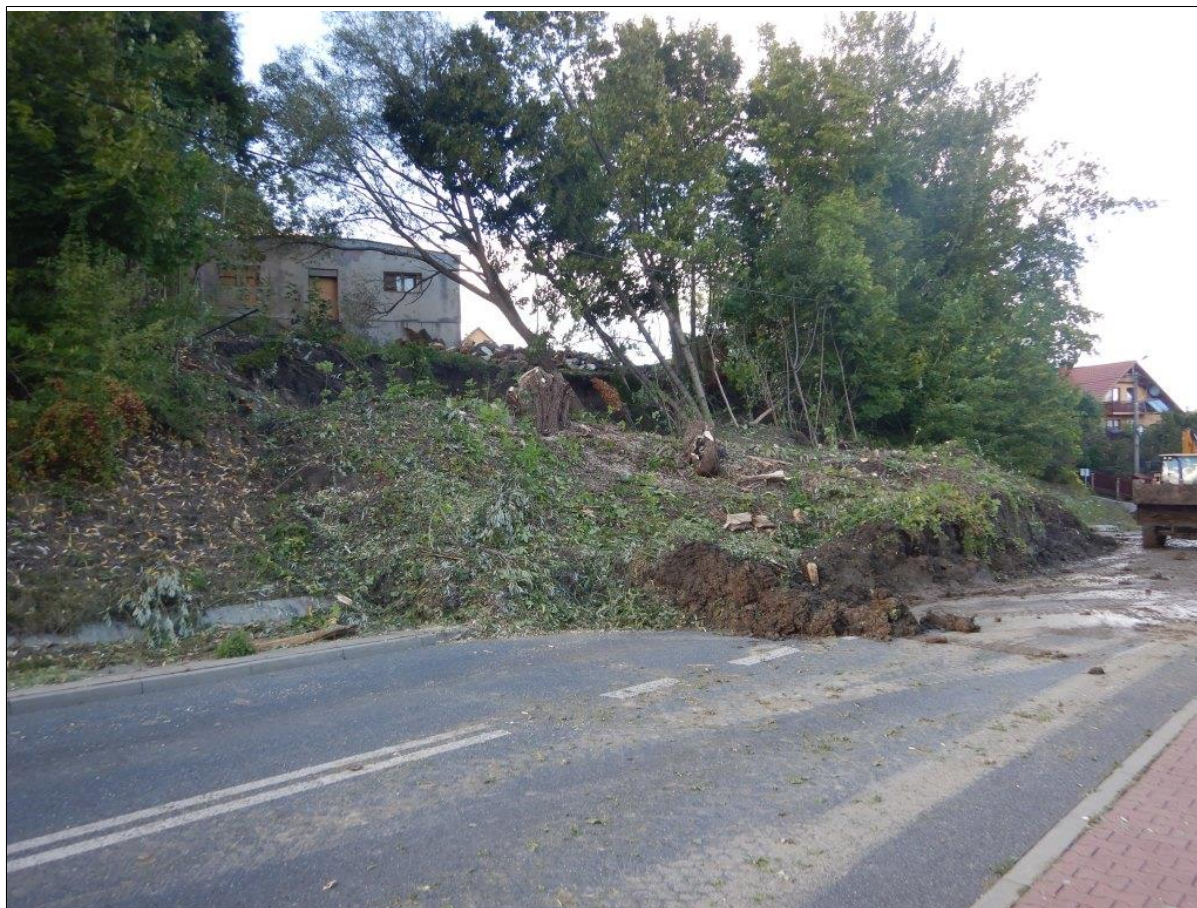
Widok na osuwisko i jego czoło (częściowo usunięte)

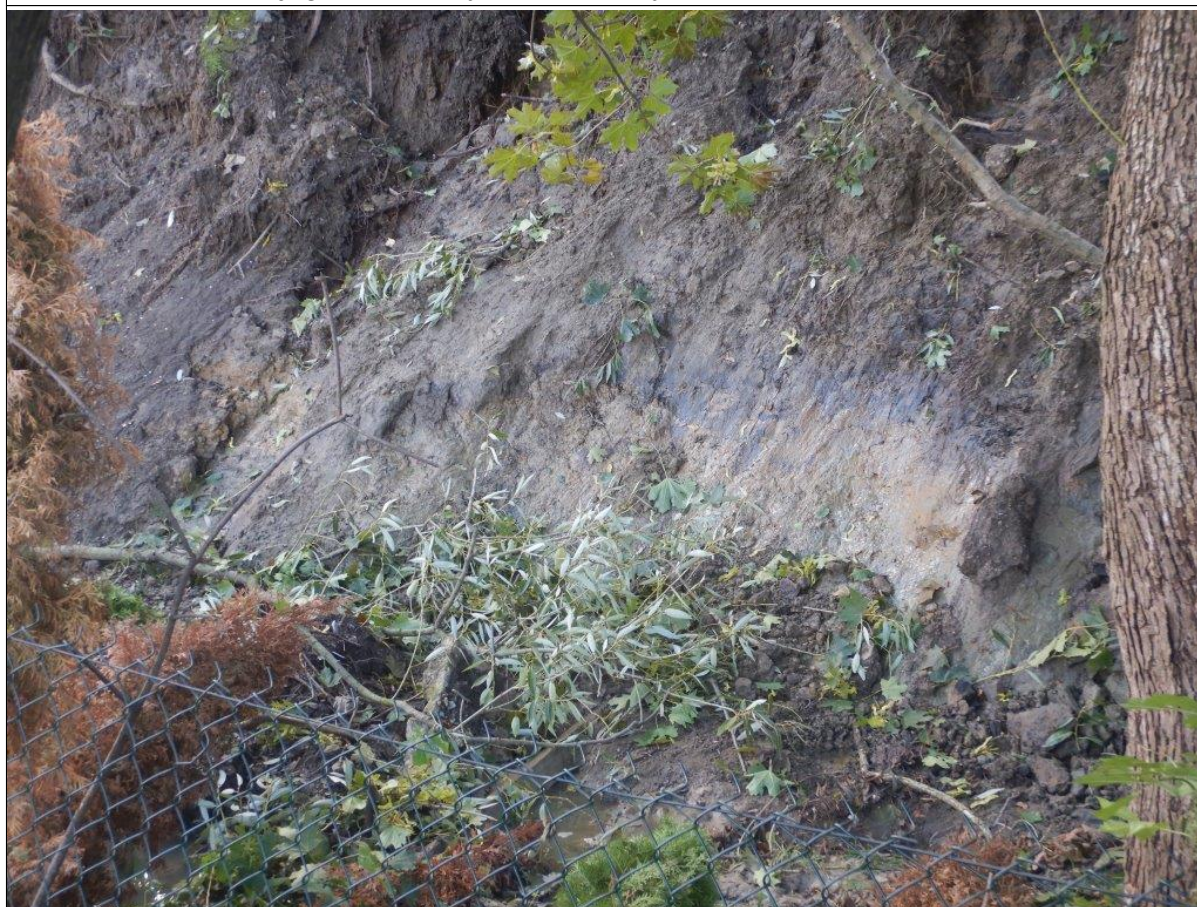
Powierzchnia poślizgu (złustrowania) u podnóża skarpy głównej osuwiska

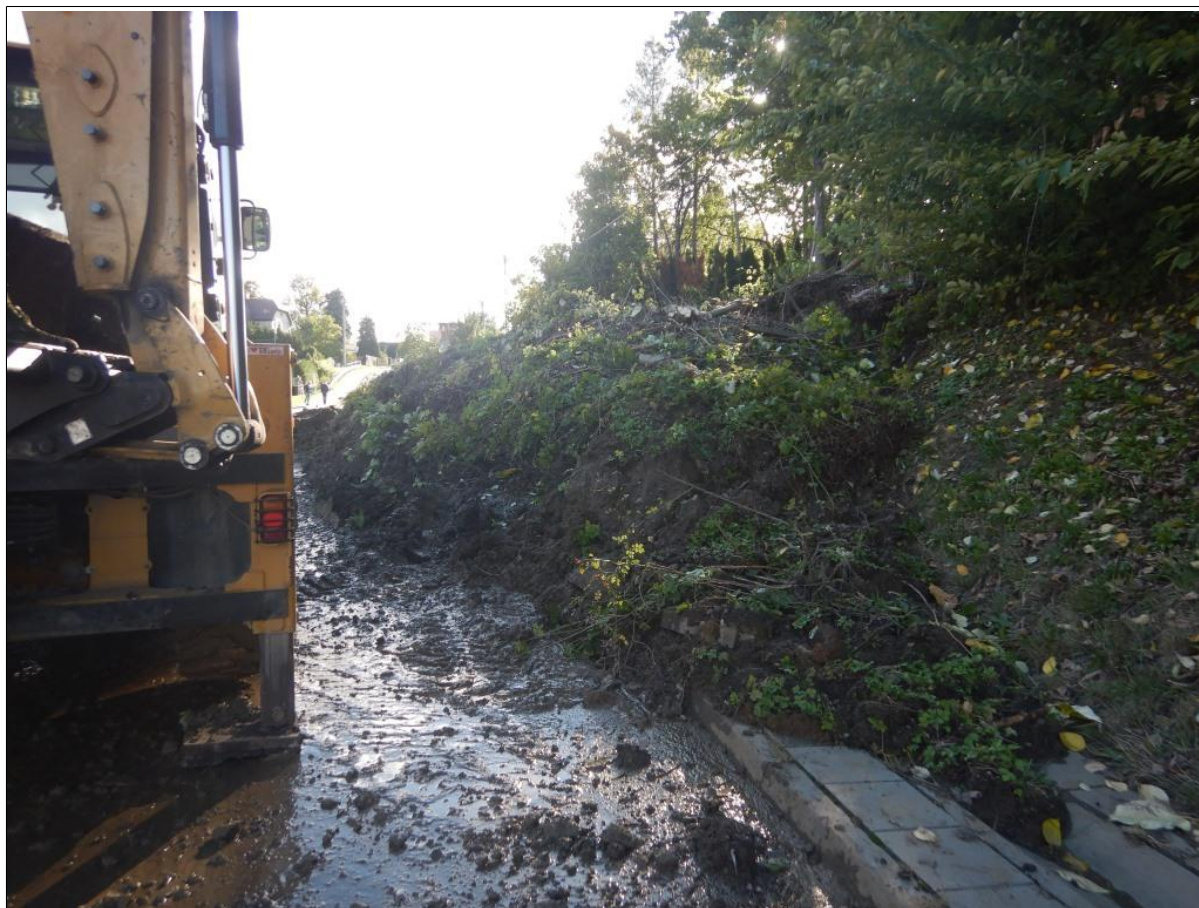
Widok na czoło osuwiska od strony północno-wschodniej

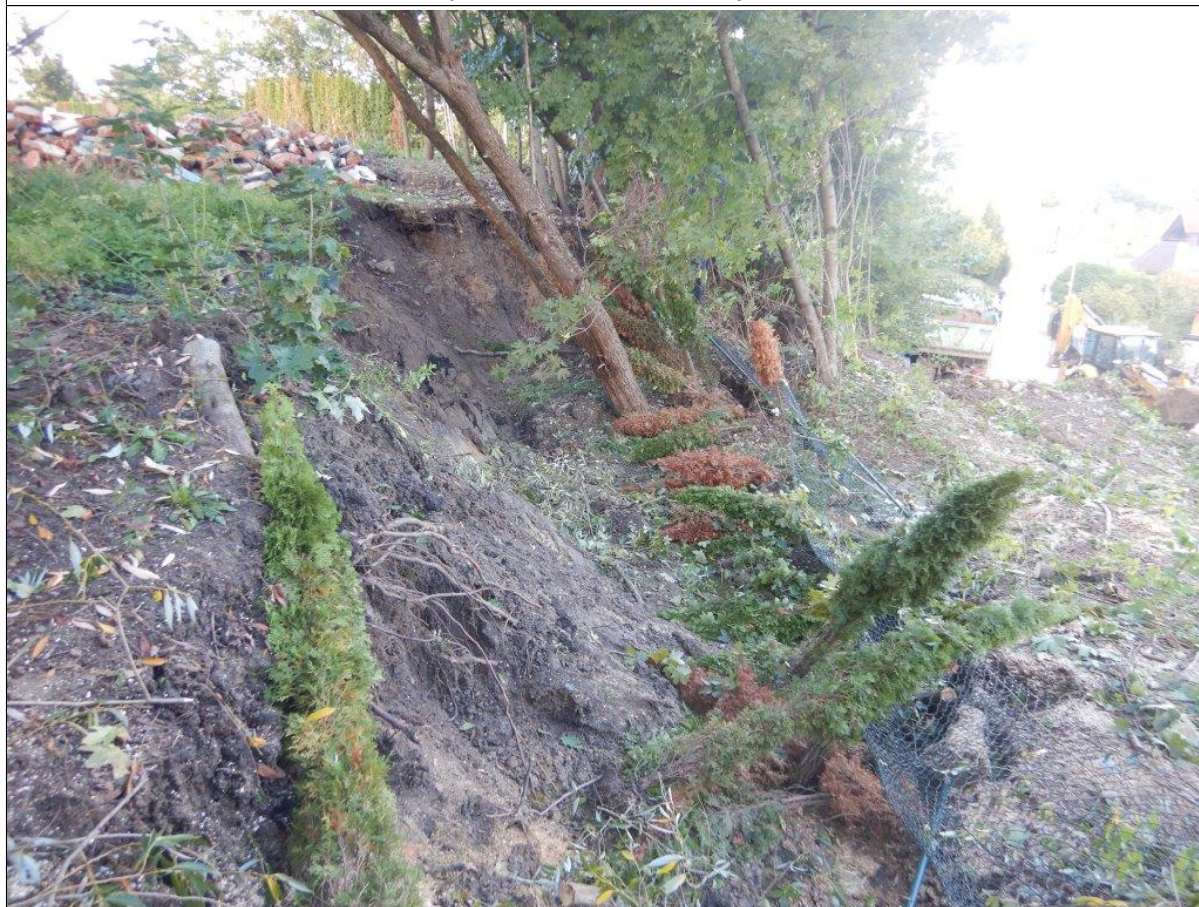
e. Inne: zniszczenie fragmentu ogrodzenia i części drzewostanu	e. Inne: możliwe dalsze zniszczenia
3. Ocena możliwości wystąpienia dalszych ruchów osuwiskowych: Przemieszczenia mogą występować jeszcze przez dłuższy czas, a ich intensywność będzie zależeć od warunków meteorologicznych. Intensyfikacji przemieszczeń należy się spodziewać szczególnie po długotrwałych i intensywnych opadach deszczu oraz wiosennych roztopach. Istnieje ryzyko powiększenia się osuwiska zarówno wzdłuż, jak i w szerz zbocza.

Zniszczone ogrodzenie

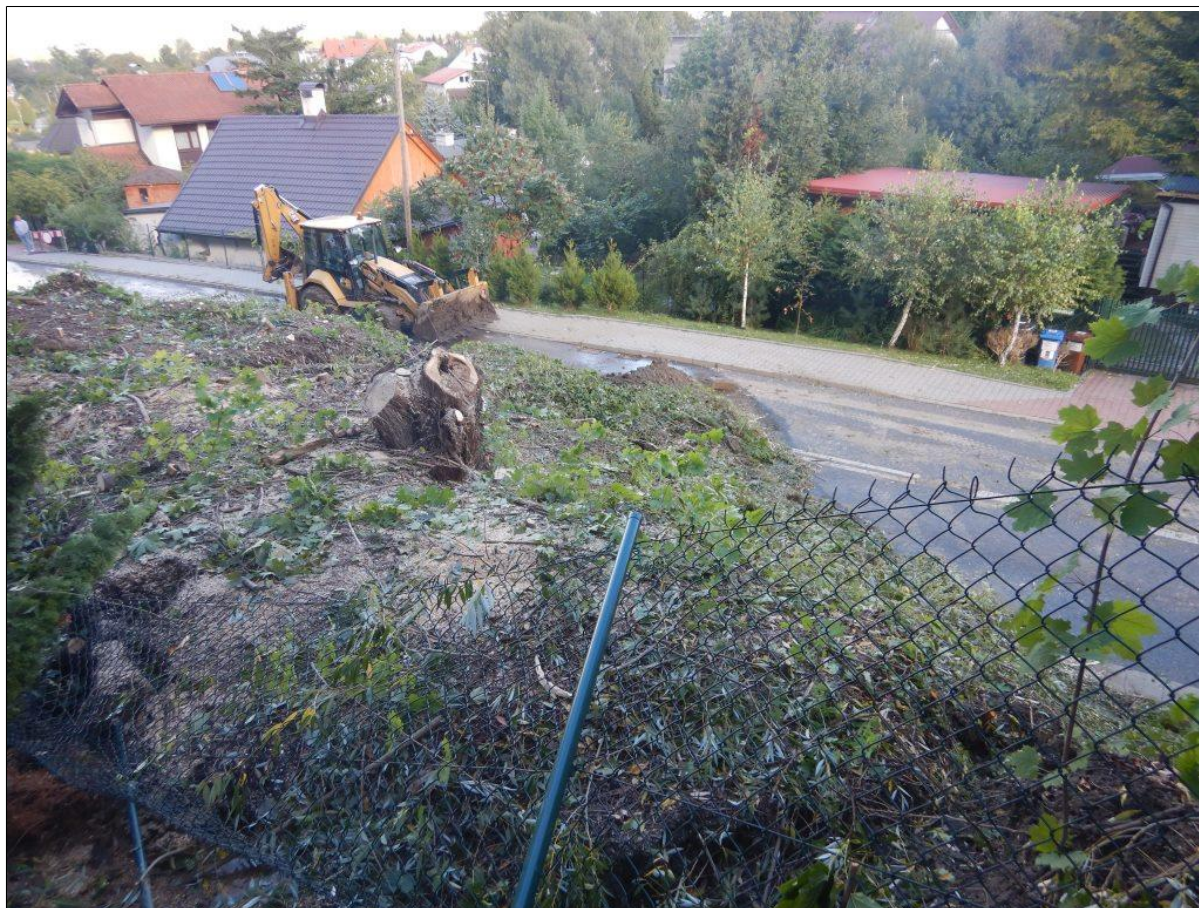
Koluwia osuwiskowe

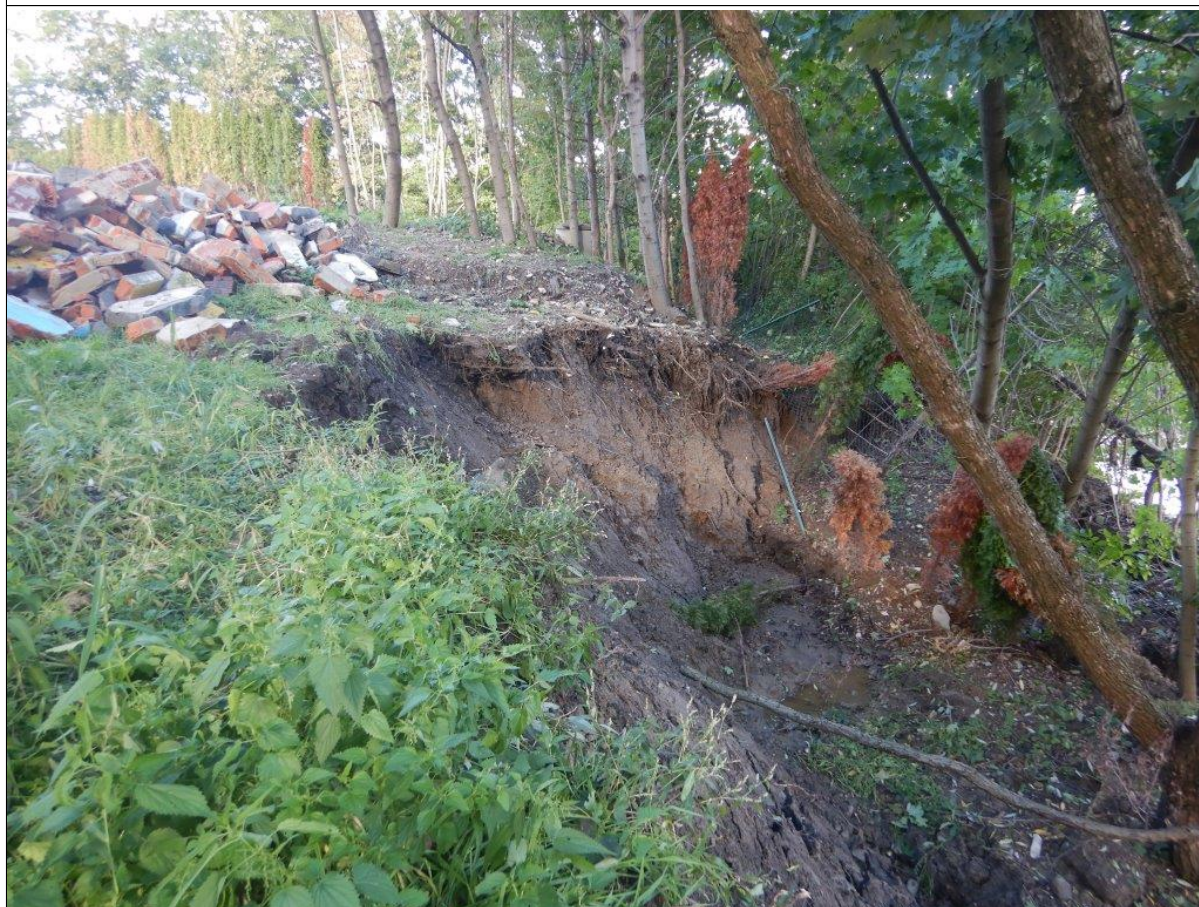
a. Wysokość: 3.0 m	b. Nachylenie: 45°	c. Szczeliny powyżej skarpy: Nie stwierdzono	d. Skarpy drugorzędne: Nie występują
-----------------------	-----------------------	---	---

Skarpa główna osuwiska
