KARTA REJESTRACYJNA TERENU, NA KTÓRYM WYSTĘPUJĄ RUCHY MASOWE ZIEMI

2 4 - 6 1 - 0 1 1 - 1 5 8 9 2 6

1. Miejscowość: Bielsko-Biała	2. Gmina: Bielsko-Biała gm. miejska	3. Powiat: Bielsko-Biała	4. Województwo: śląskie
5. Numer ewidencyjny działek:			
6. Mapa topograficzna 1 : 10 000: M-34-75-C-a-1	7. Arkusz SMGP 1:50 000: M-34-75-C Bielsko-Biała (1012)	8. Współrzędne płaskie prostokątne: X: 215961.0 Y: 500312.0	
9. Kraina geograficzna: Dział Bielski	10. Jednostka tektoniczna: Jednostka śląska	11. Zlewnia: Potok Starobielski	
12. Inne dane lokalizacyjne: ulica Cieszyńska, w pobliżu posesji 242

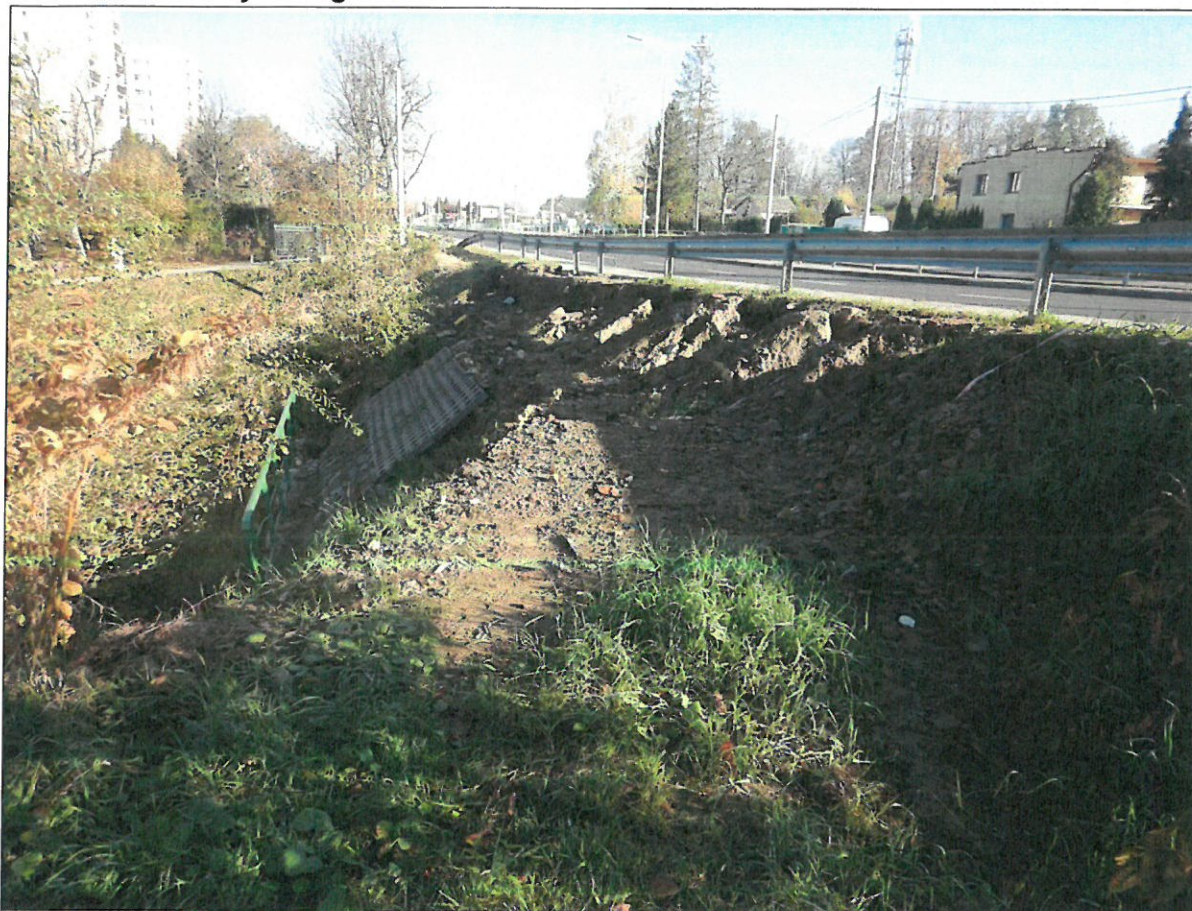
Widok od zachodu

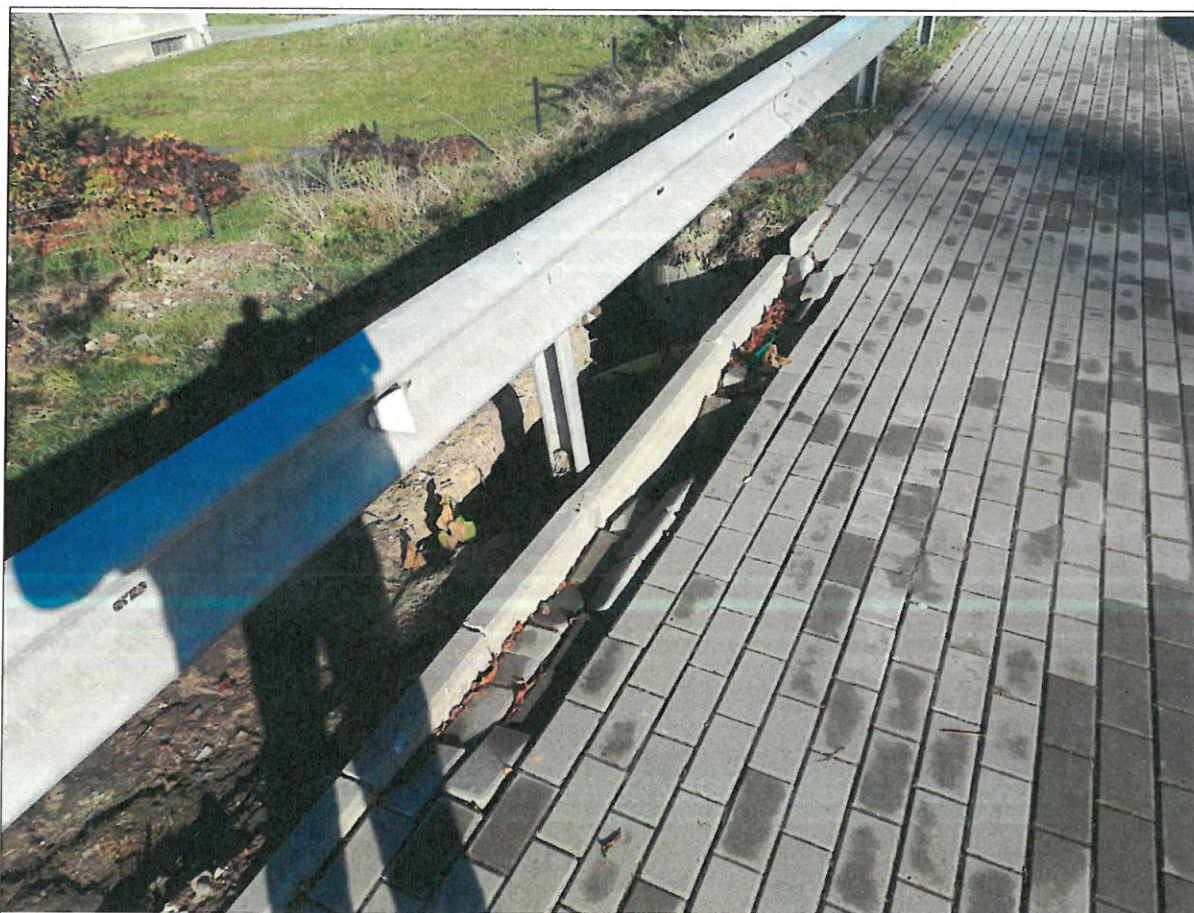
1. Szkody:	2. Zagrożenia:
a. Uprawy: Nie stwierdzono	a. Uprawy: Nie występują
b. Zabudowa: Nie stwierdzono	b. Zabudowa: Nie występują
c. Infrastruktura komunikacyjna: Został uszkodzony chodnik i nasyp drogowy	c. Infrastruktura komunikacyjna: Możliwe dalsze uszkodzenia chodnika i nasypu drogowego
d. Linie przesyłowe: Nie stwierdzono	d. Linie przesyłowe: Nie występują
e. Inne: Wiosną 2024 r. został częściowo zasypany przepust	e. Inne: Nie występują
3. Ocena możliwości wystąpienia dalszych ruchów osuwiskowych: Osuwisko jest aktywne, a jego dalszy rozwój jest możliwy. Aktywności osuwiska będą sprzyjać długotrwałe lub gwałtowne opady atmosferyczne i roztopy oraz niekontrolowany dopływ wody z jezdni.

Uszkodzony chodnik

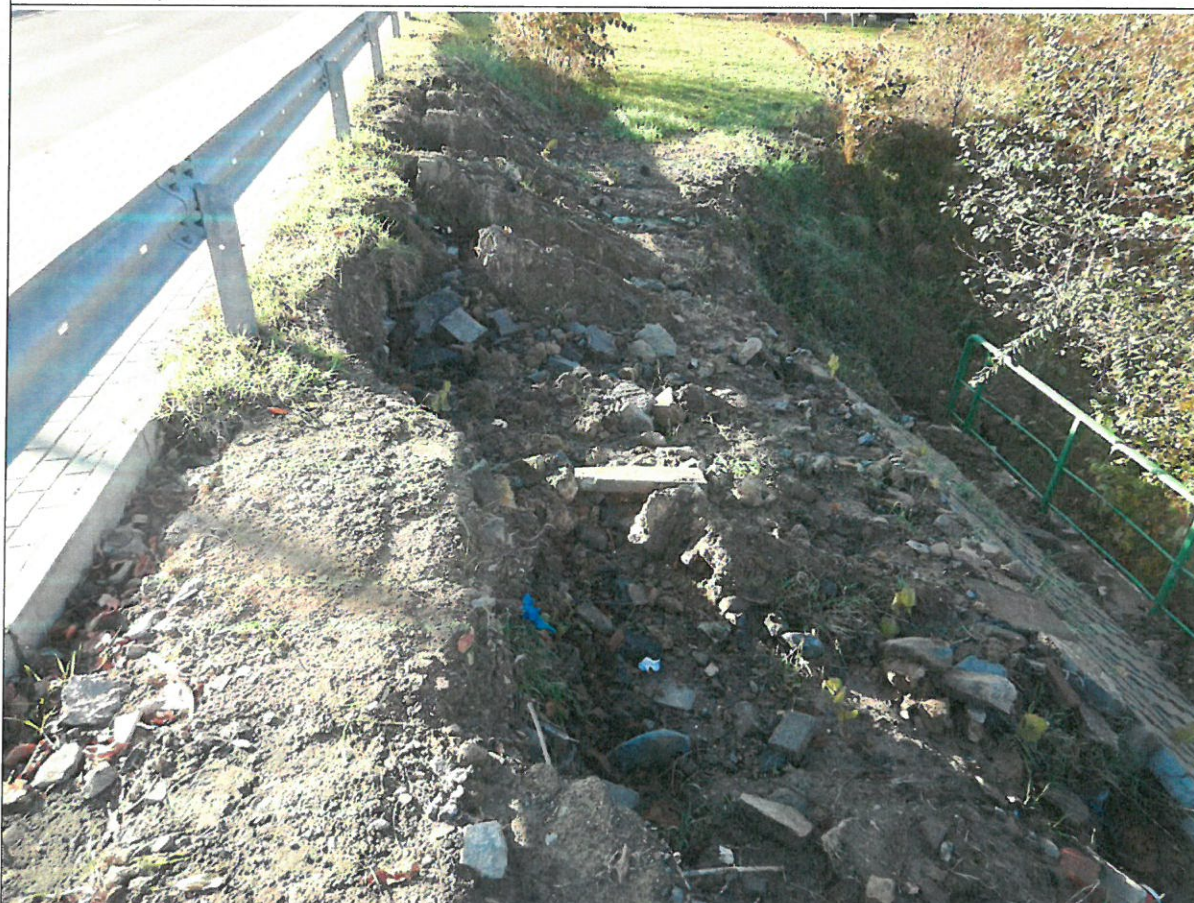
Widok z góry

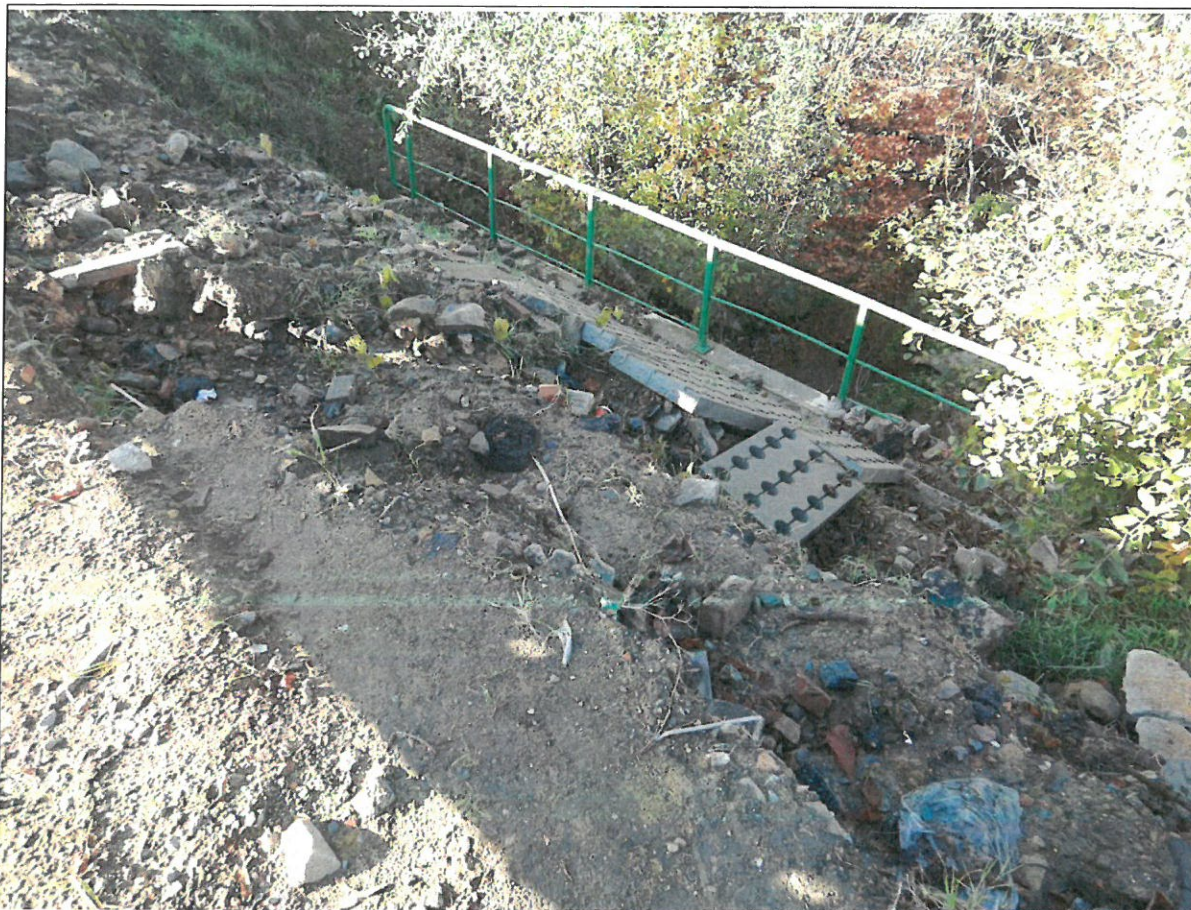
Widok z góry

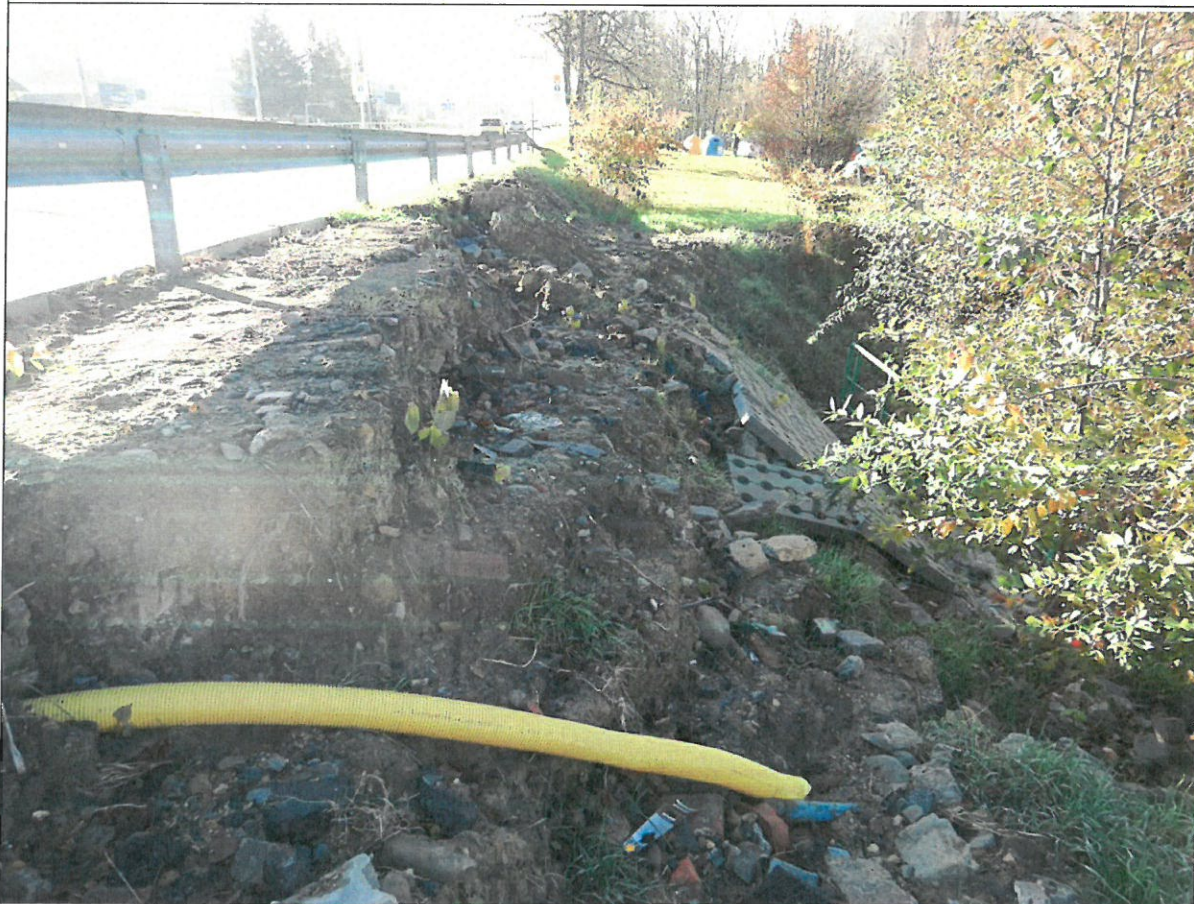
Widok od wschodu

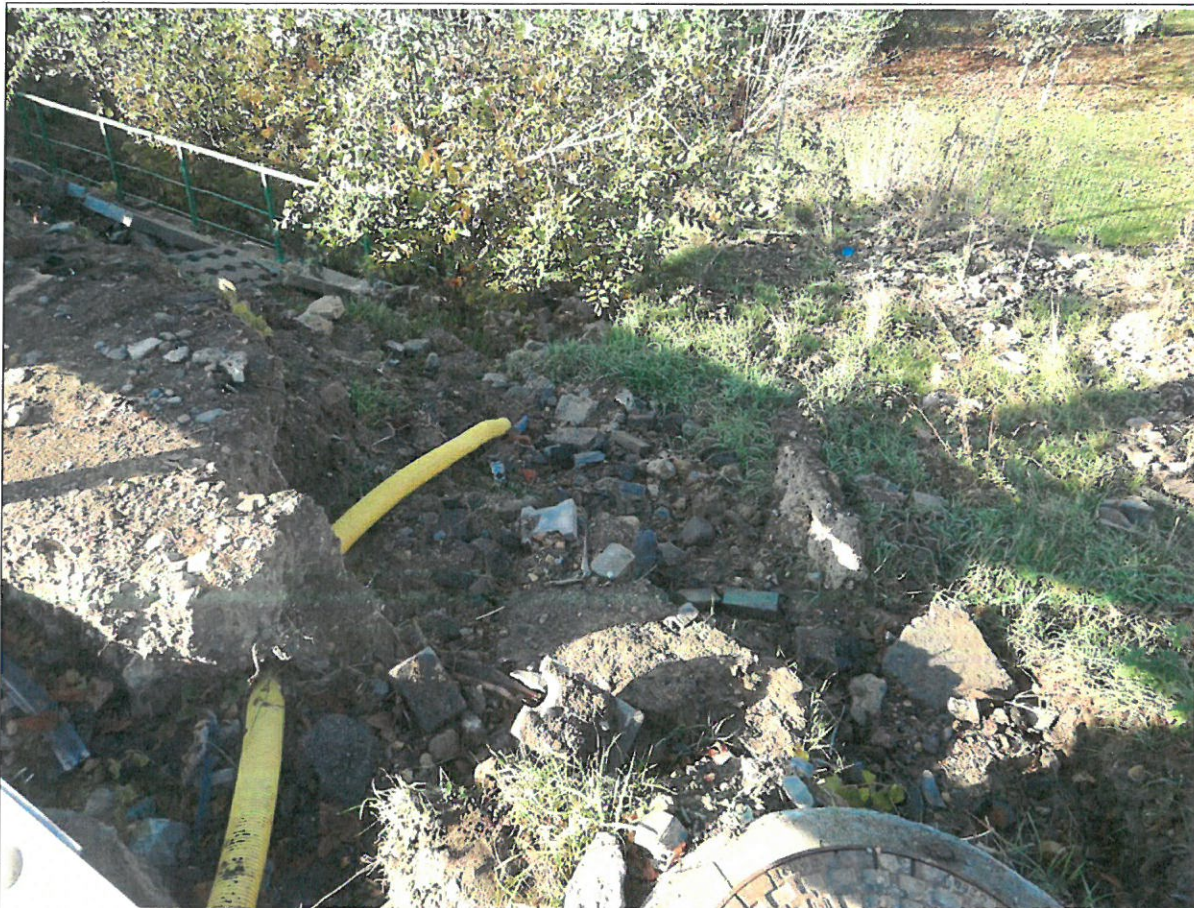
Drenaż w części wschodniej

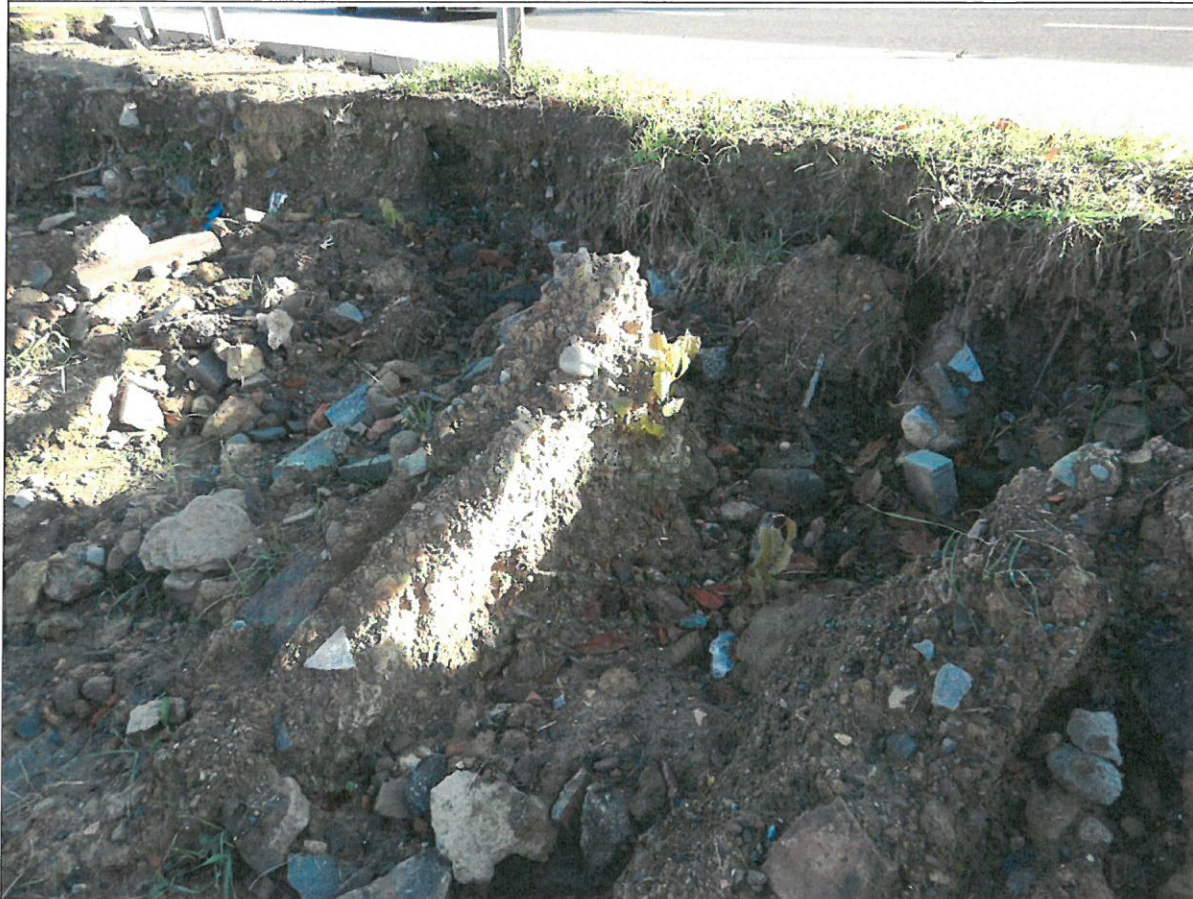
Materiał nasypowy

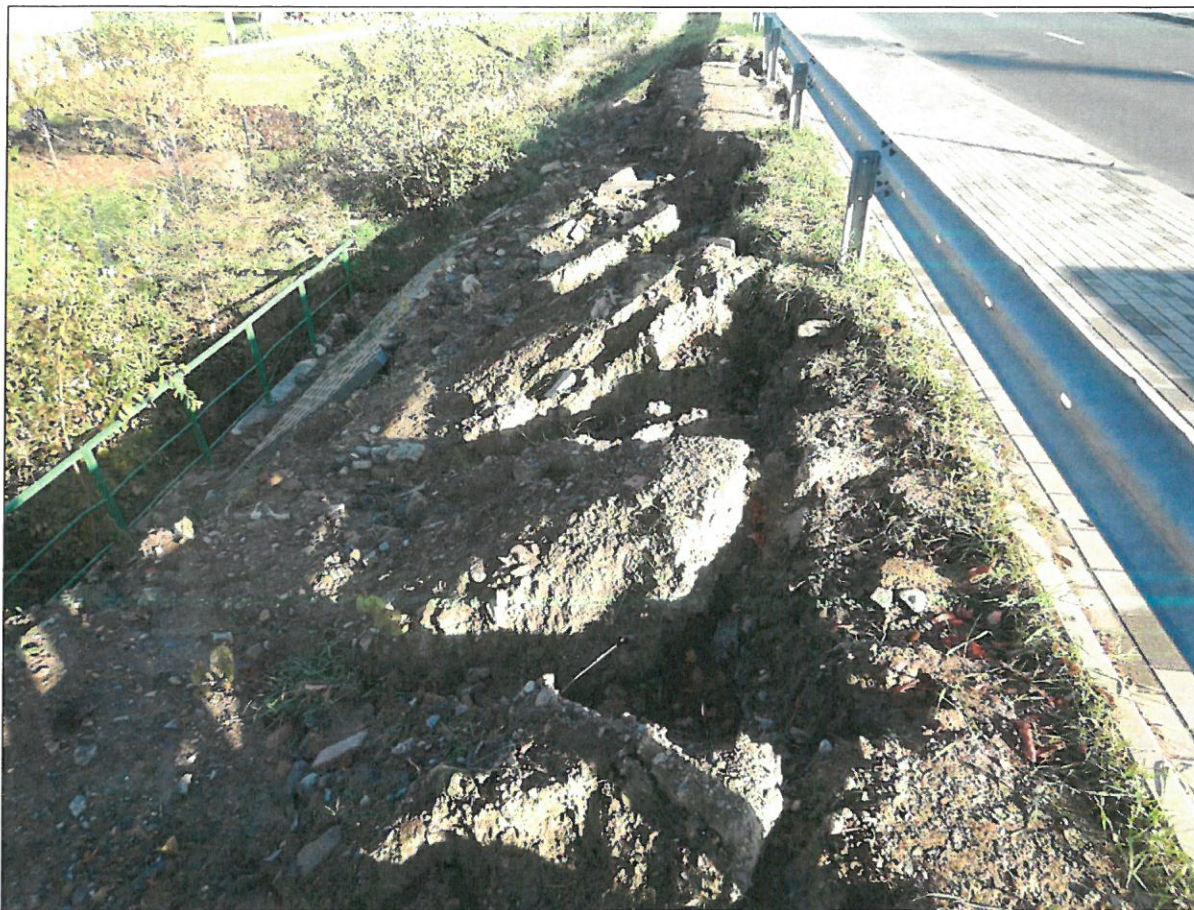
Wyerodowane wcioty w nasypie

Zabezpieczenie osuwiska jest możliwe np. poprzez wymianę gruntu, odpowiednie zagęszczenie i wzmocnienie podłoża lub wykonanie konstrukcji oporowej. Podstawą zabezpieczenia, powinno być uniemożliwienie infiltracji wód w podłoże i odprowadzanie ich poza obszar osuwiska. Należy również zadbać o zabezpieczenie nasypu przed przelewaniem się wód gromadzących się na jezdni. Dobór sposobu zabezpieczenia powinien zostać ustalony po dokładnym rozpoznaniu głębokości osuwiska.
