PROTOKÓŁ Z PRZEGLĄDU BUDYNKU SP2/1/11/2025

z dnia 18.11.2025 r.

Adres budynku: 62-002 Suchy Las, ul. Poziomkowa 11

Obiekt: Budynek szkoły podstawowej

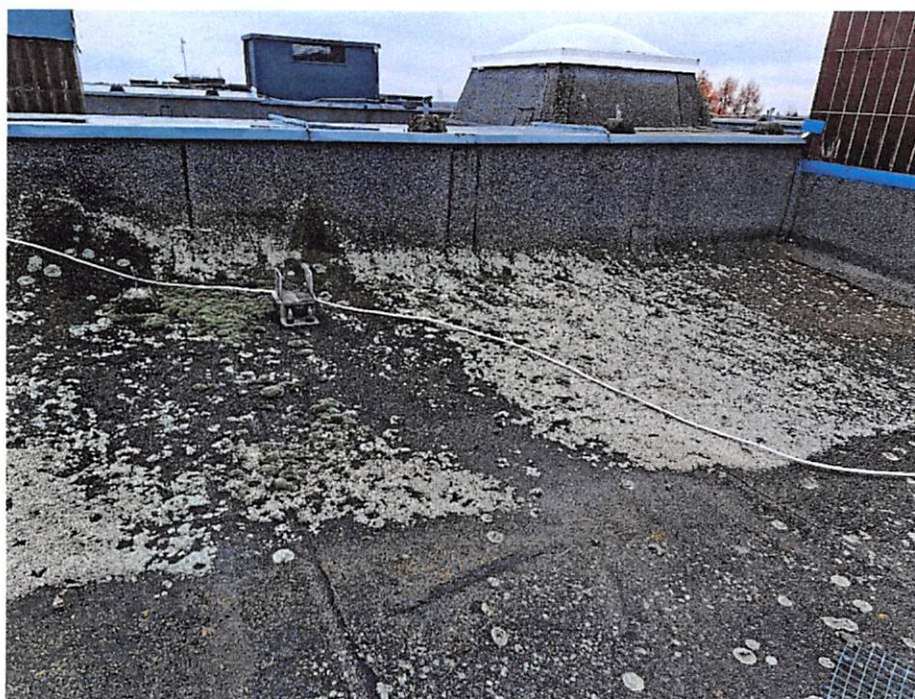
Zdjęcie 1. Licznie występujące porosty na pokryciu dachowym z papy termozgrzewalnej.

2		Pokrycie dachu	dst	Zalegające mchy przy niektórych wpustach dachowych, ślady mchów i porostów na pokryciu z papy termozgrzewalnej oraz miejscowe pęknięcia papy.	-	-	W perspektywie kilku lat należy zaplanować remont pokrycia dachowego ze względu na występujące miejscowo pęknięcia papy termozgrzewalnej.
3		Rynny i rury spustowe, obróbki blacharskie	db	Brak uwag	-	-	
4		Kominy ponad dachem	db	Zabrudzone płytki klinkierowe na niektórych kominach dachowych.	Oczyszczenie zabrudzonych płytek klinkierowych na kominach dachowych.	30.11.2026	
5		Urządzenia zamocowane do ścian i dachu budynku, reklamy, anteny itp..	dst	Odklejone klocki instalacji odgromowej na dachu nad salą gimnastyczną. Powyginane elementy drewniane trejażu na elewacji północno-zachodniej sali gimnastycznej.	Przyklejenie odklejonych klocków instalacji odgromowej na dachu nad salą gimnastyczną. Wymiana części drewnianych elementów trejażu na elewacji północno-zachodniej sali gimnastycznej.	30.11.2026

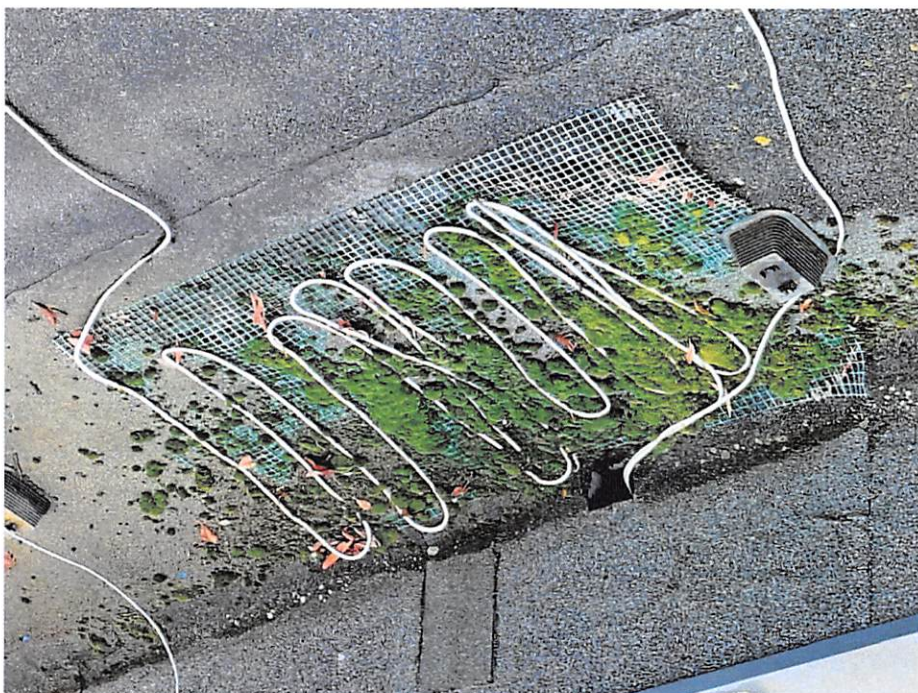
Zdjęcie 2. Silnie zanieczyszczony przez mchy rejon wpustu dachowego.

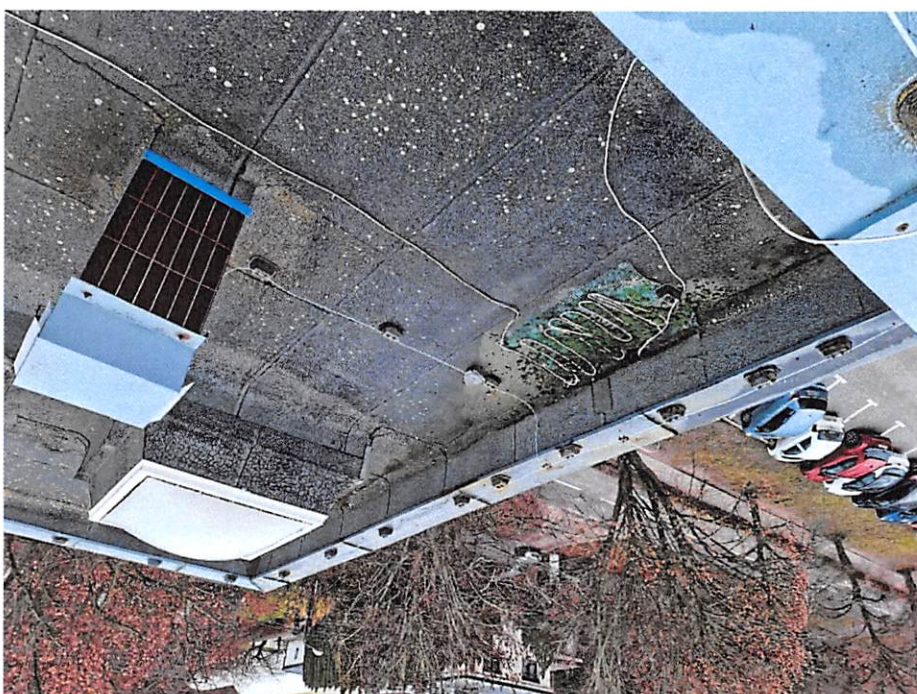
Zdjęcie 3. Silnie zanieczyszczony przez mchy rejon wpustu dachowego.

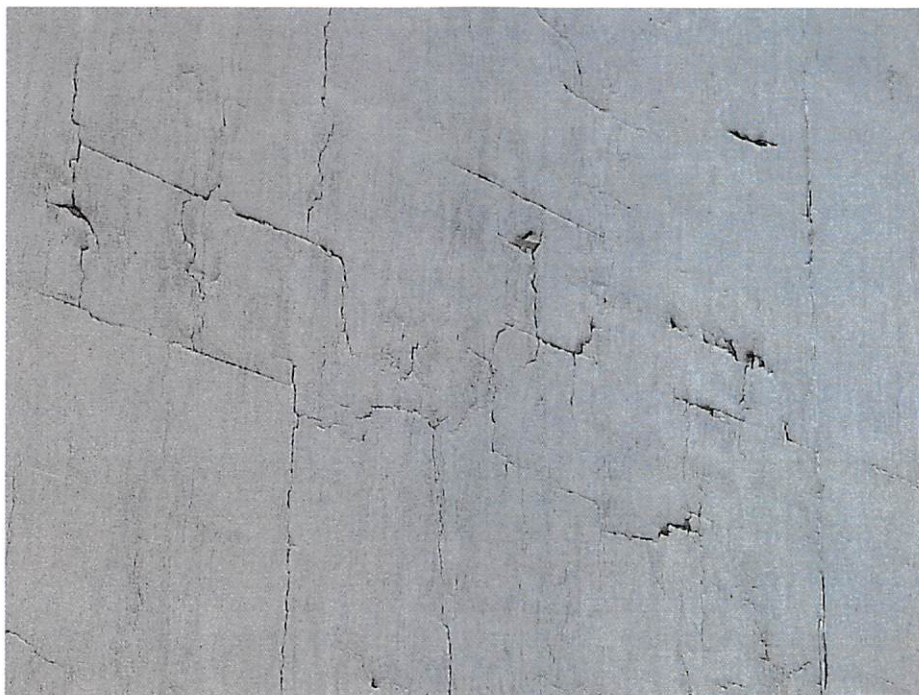
Zdjęcie 6. Pęknięcia tynku na elewacji przy wejściu głównym do budynku.

L.p.	Rodzaj elementu budynku		Stan techniczny	Opis spostrzeżeń i nieprawidłowości	Zalecenia pokontrolne	Termin wykonania	Uwagi
	1a.	1b.	2.	3.	4.	5.	6.
1	Elementy zewnętrzne budynku	Ściany zewnętrzne, elewacja	dst	Liczne pęknięcia tynku na elewacjach w części północno-wschodniej i północno-zachodniej budynku oraz na ścianie szczytowej sali gimnastycznej. Na jednej ścianie pęknięcia widoczne są również wewnątrz budynku (w pomieszczeniu auli), co sugeruje, że są to pęknięcia przez całą grubość ściany konstrukcyjnej budynku. Brak kratki wentylacyjnej na elewacji przy wejściu głównym do budynku. Na murkach wokół budynku w wielu miejscach nastąpiło odspojenie płytek ceramicznych, które są okładziną murków. Odspojony tynk na murze oporowym przy sali gimnastycznej.	Wykonanie ekspertyzy technicznej dotyczącej pęknięć na ścianach zewnętrznych budynku wraz ze wskazaniem sposobu naprawy pęknięć. Uzupełnienie kratki wentylacyjnej na elewacji przy wejściu głównym do budynku. Usunięcie licznych odspojonych płytek ceramicznych na murkach wokół budynku i zabezpieczenie odsłoniętych murków przed dalszą degradacją (wytynkowanie odsłoniętych murków lub ponowne przyklejenie płytek). Uzupełnienie tynku na murze oporowym przy sali gimnastycznej.	30.11.2026

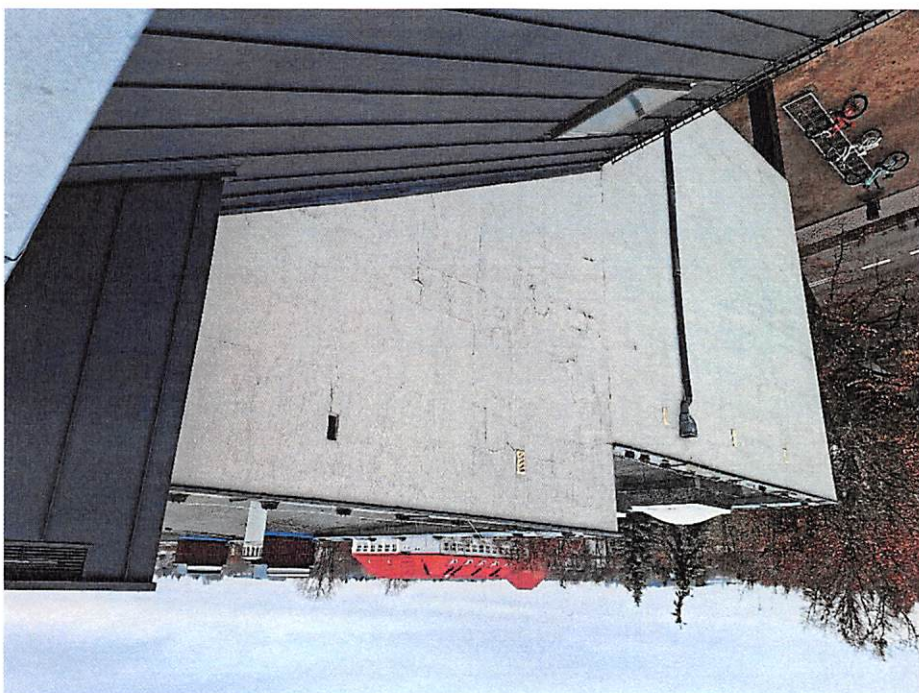
Zdjęcie 7. Pęknięcia tynku na elewacji przy wejściu głównym do budynku.

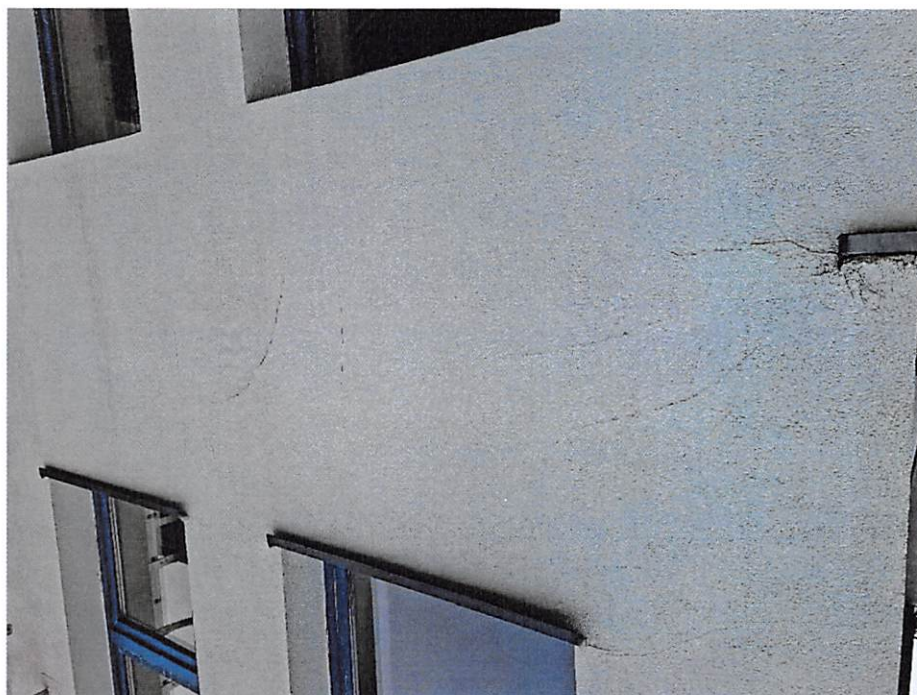
Zdjęcie 10. Pęknięcia tynku na elewacji przy dachu nad salą gimnastyczną.

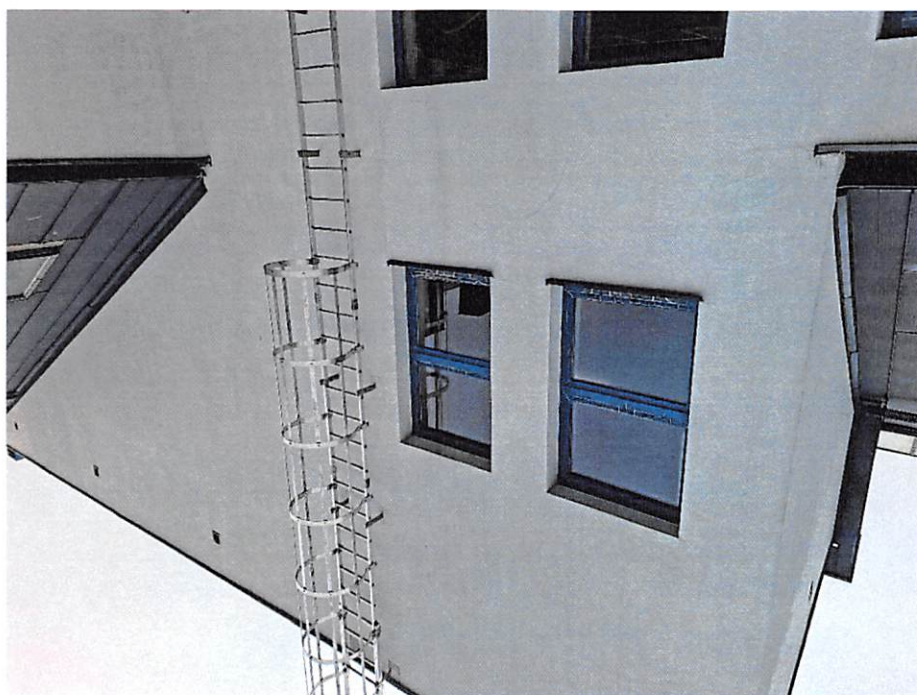
Zdjęcie 11. Pęknięcia tynku na elewacji przy dachu nad salą gimnastyczną.

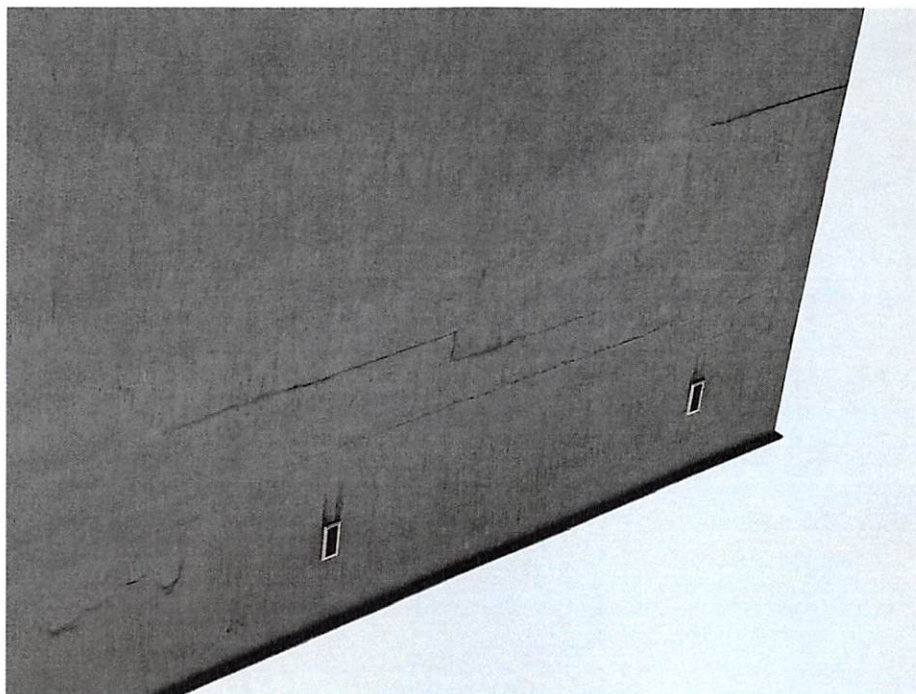
Zdjęcie 12. Pęknięcia tynku na elewacji północno-wschodniej.

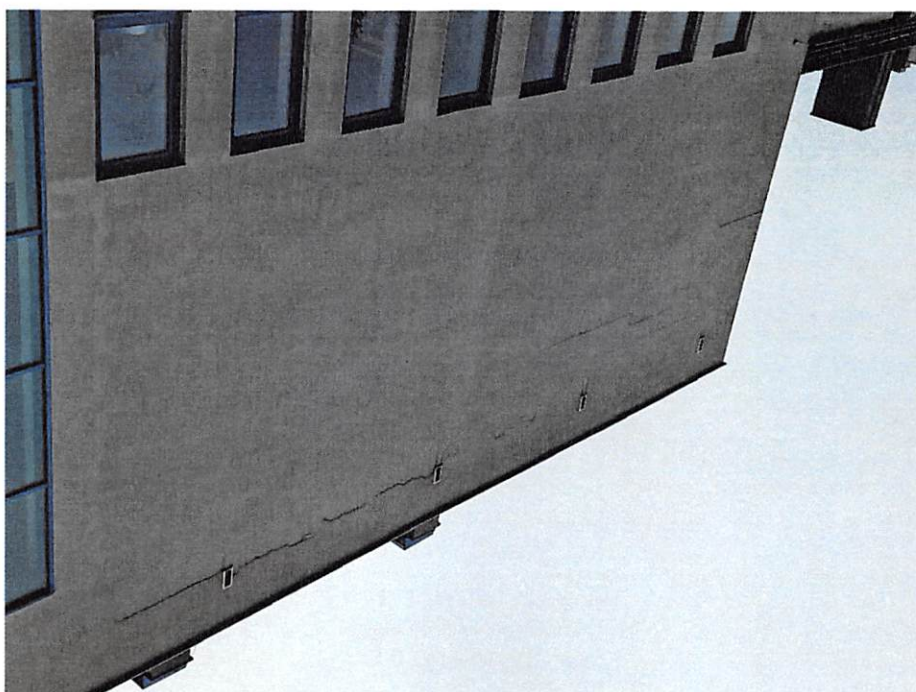
Zdjęcie 13. Pęknięcie tynku na elewacji północno-wschodniej.

1	Elementy wewnętrzne budynku	Elementy konstrukcyjne budynku (stropy, ściany, konstrukcja dachu itp..)	db	Pęknięcia na zewnętrznych ścianach konstrukcyjnych budynku (w pomieszczeniu auli oraz w sali gimnastycznej). Pęknięcia na ścianach auli widoczne również z zewnątrz na elewacji północno-wschodniej.	Wykonanie ekspertyzy technicznej dotyczącej pęknięć na ścianach zewnętrznych budynku wraz ze wskazaniem sposobu naprawy pęknięć.	31.05.2026	Sala gimnastyczna objęta jest gwarancją wykonawcy rozbudowy szkoły z 2021 r. Należy zwrócić się do gwaranta o usunięcie przyczyn i skutków powstawania pęknięć na ścianach.
2		Powłoki malarskie oraz okładziny ścian	db	Pęknięcia tynków w miejscach dylatacji elementów konstrukcyjnych. Zawilgożenia ściany w pomieszczeniu auli. Uszkodzone fragmenty ścian przy drzwiach do toalet przy sali gimnastycznej. Zawilgożona dolna część ściany na sali gimnastycznej (ściana po stronie zewnętrznej bezpośrednio przy wypiętej rurze kanalizacji deszczowej).	Po wykonaniu ekspertyzy technicznej i naprawie pęknięć ściany w pomieszczeniu auli, należy osuszyć zawilgożone miejsca na ścianie wraz z uzupełnieniem tynku, gładzi gipsowej i powłoki malarskiej. Naprawa uszkodzonych fragmentów ścian przy drzwiach do toalet przy sali gimnastycznej. Osuszenie ściany na sali gimnastycznej wraz z uzupełnieniem tynku, gładzi gipsowej i powłoki malarskiej.	30.11.2026	Podczas najbliższego remontu wewnątrz budynku, w miejscach dylatacji elementów konstrukcyjnych na ścianach budynku należy zastosować systemowe profile dylatacyjne.

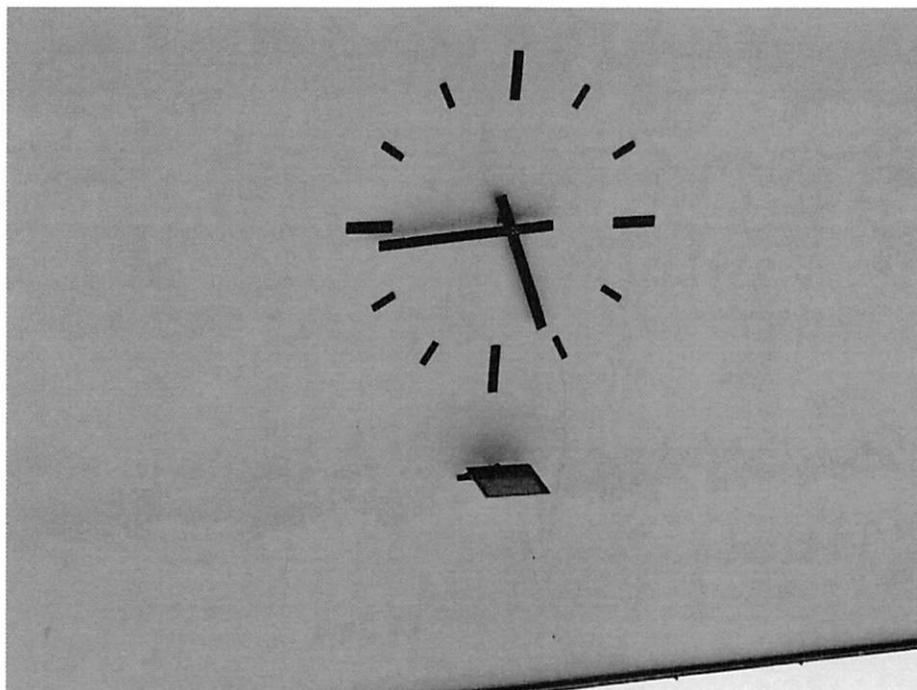
Zdjęcie 14. Pęknięcia tynku na elewacji północno-wschodniej widoczne wewnątrz budynku w pomieszczeniu auli (pęknięcie widoczne od zewnątrz na zdjęciu nr 13).

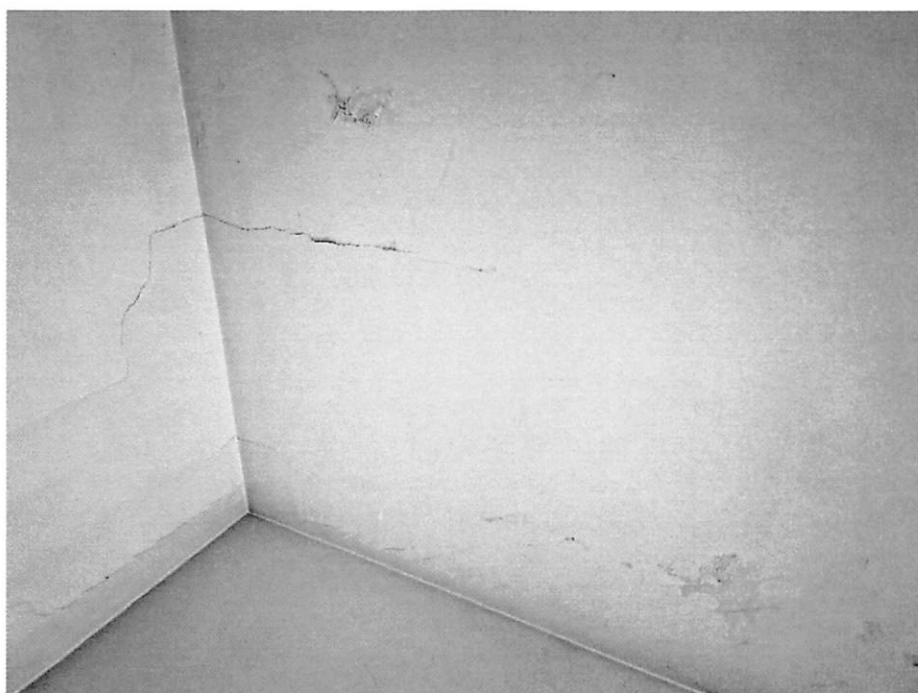
Zdjęcie 15. Pęknięcia tynku na elewacji ściany szczytowej sali gimnastycznej.

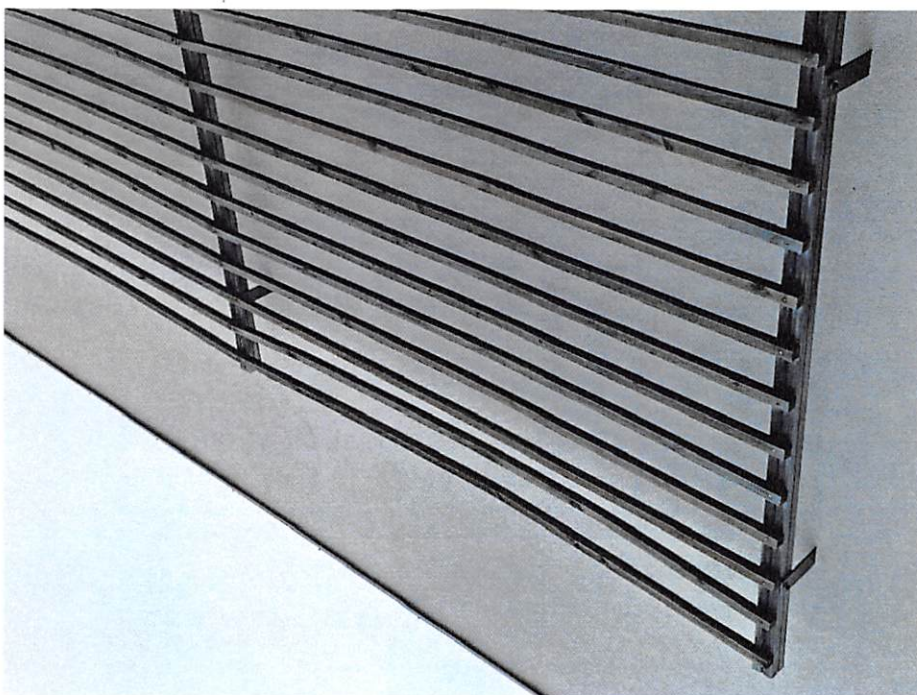
Zdjęcie 16. Powyższe elementy drewniane trzeją na elewacji północno-zachodniej sali gimnastycznej.

Należy wykonać ekspertyzę techniczną dotyczącą pęknięć na ścianach zewnętrznych budynku wraz ze wskazaniem sposobu naprawy pęknięć. Konieczne jest usunięcie licznych odspojonych płytek ceramicznych na murkach wokół budynku i zabezpieczenie odsłoniętych murków przed dalszą degradacją. W trybie pilnym należy zdemontować odpadające elementy trejażu zagrażające osobom przebywającym w pobliżu trejażu.

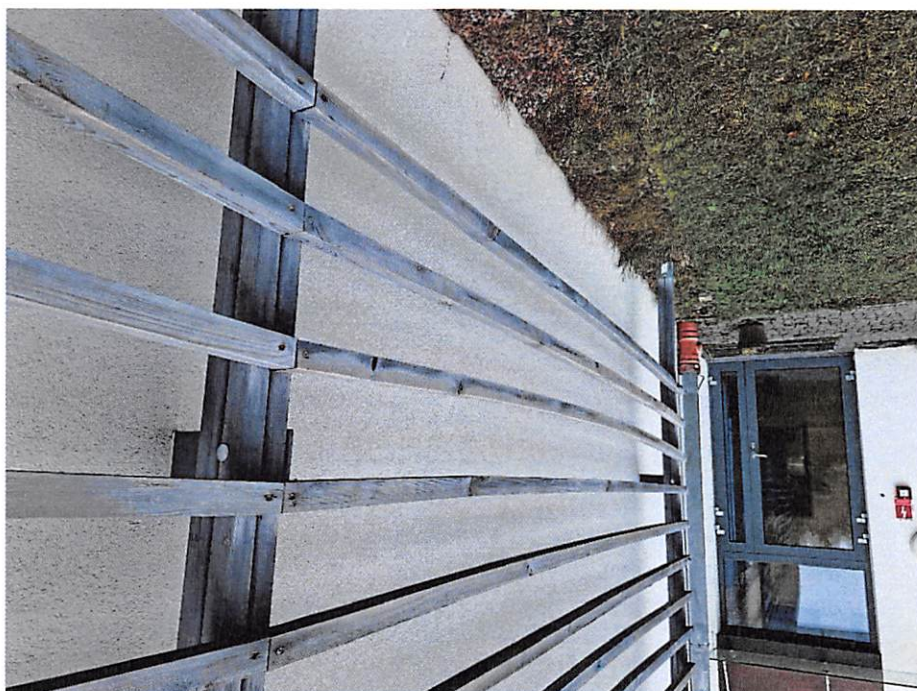
Zdjęcie 17. Powyższe elementy drewniane trzeją na elewacji północno-zachodniej sali gimnastycznej.

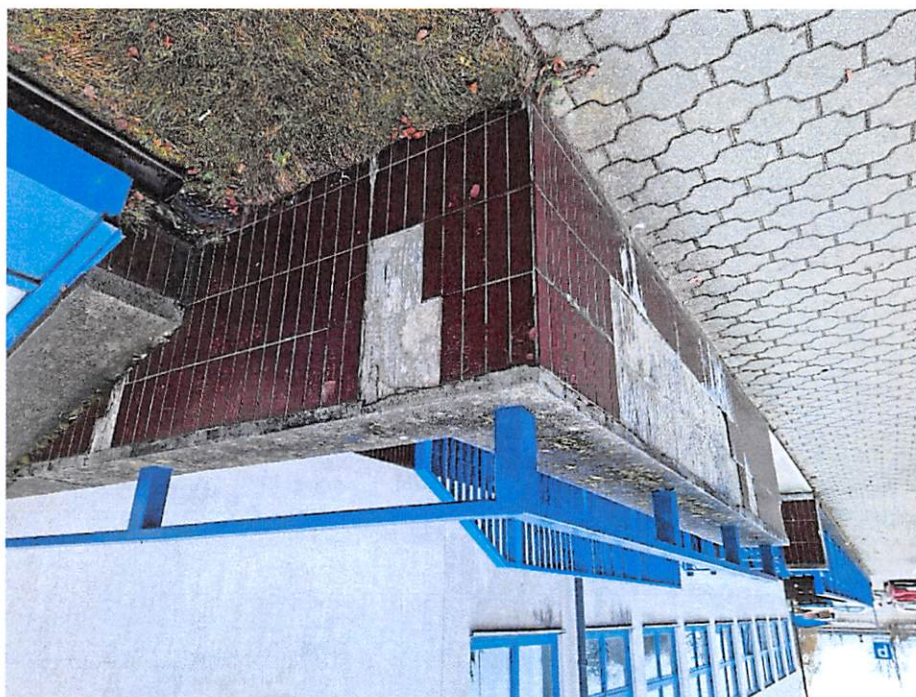
Zdjęcie 18. Odspożone płytki ceramiczne na murkach wokół budynku.

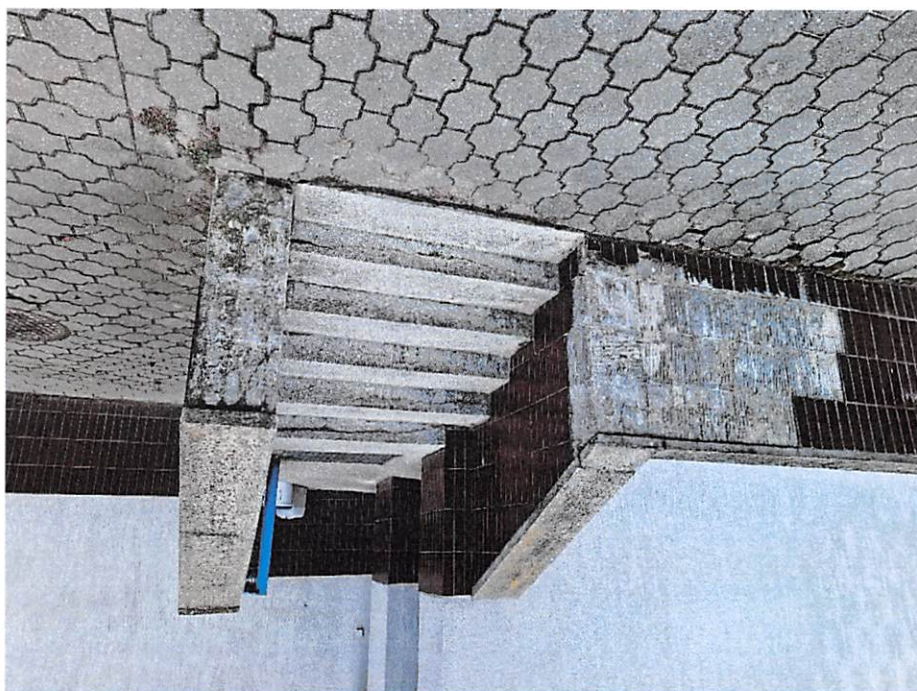
Zdjęcie 19. Odspożone płytki ceramiczne na murkach wokół budynku.

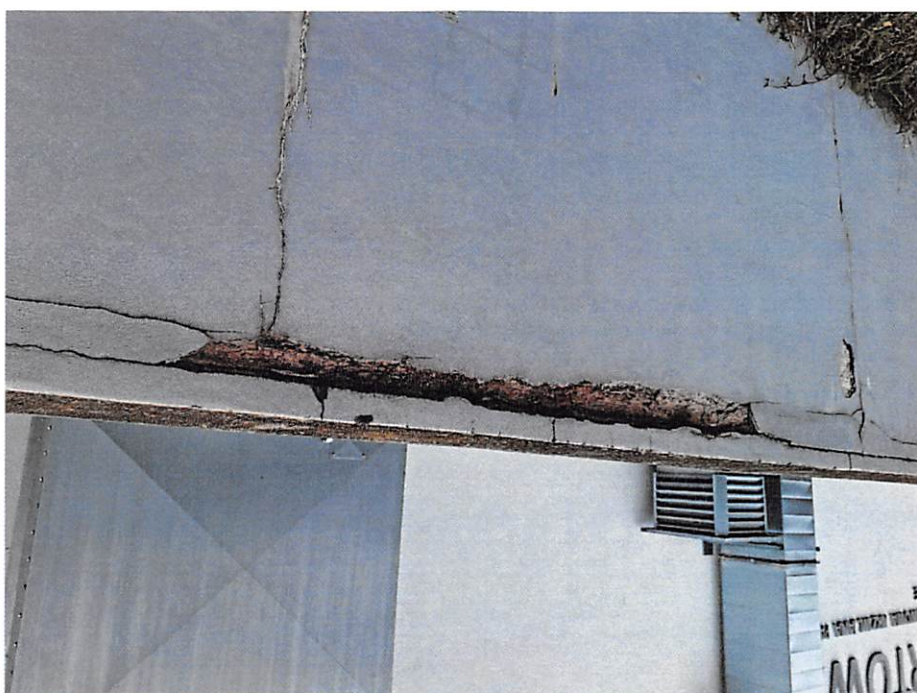
Zdjęcie 21. Zniszczona lokalnie nawierzchnia chodnika przy ścianie szczytowej sali gimnastycznej.

6		Drogi, chodniki, mała architektura	db	Zniszczona lokalnie nawierzchnia chodnika przy ścianie szczytowej sali gimnastycznej.	Naprawa nawierzchni chodnika przy ścianie szczytowej sali gimnastycznej.	31.05.2026	
7		Kanalizacja, studzienki,	db	Wypięta rura kanalizacji deszczowej przy elewacji południowo-wschodniej sali gimnastycznej	Poprawne podłączenie rury kanalizacji deszczowej do rury spustowej na elewacji południowo-wschodniej sali gimnastycznej	30.12.2025

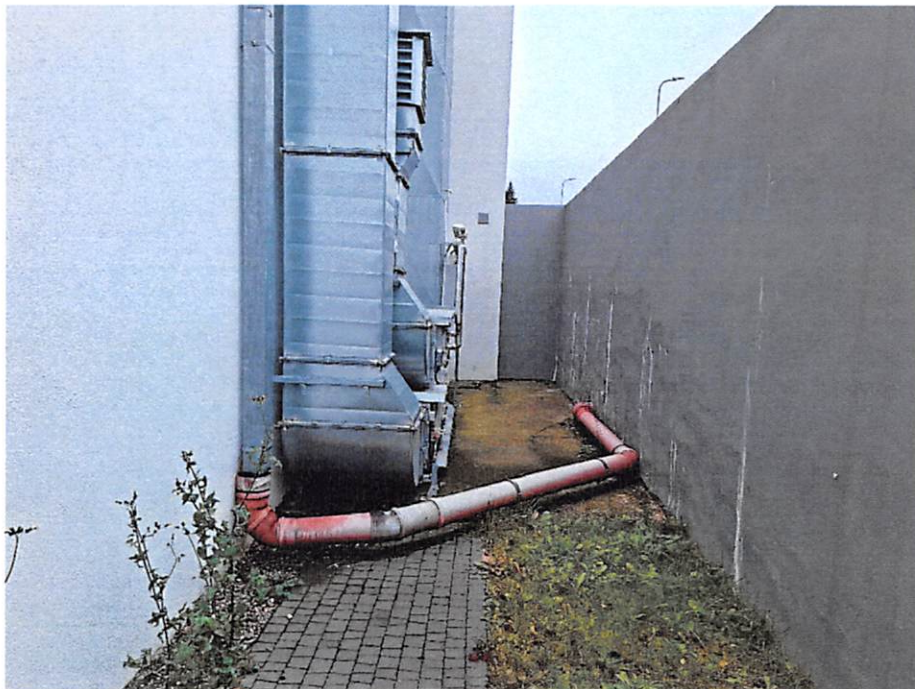
Zdjęcie 22. Wypięta rura kanalizacji deszczowej przy elewacji południowo-wschodniej sali gimnastycznej.

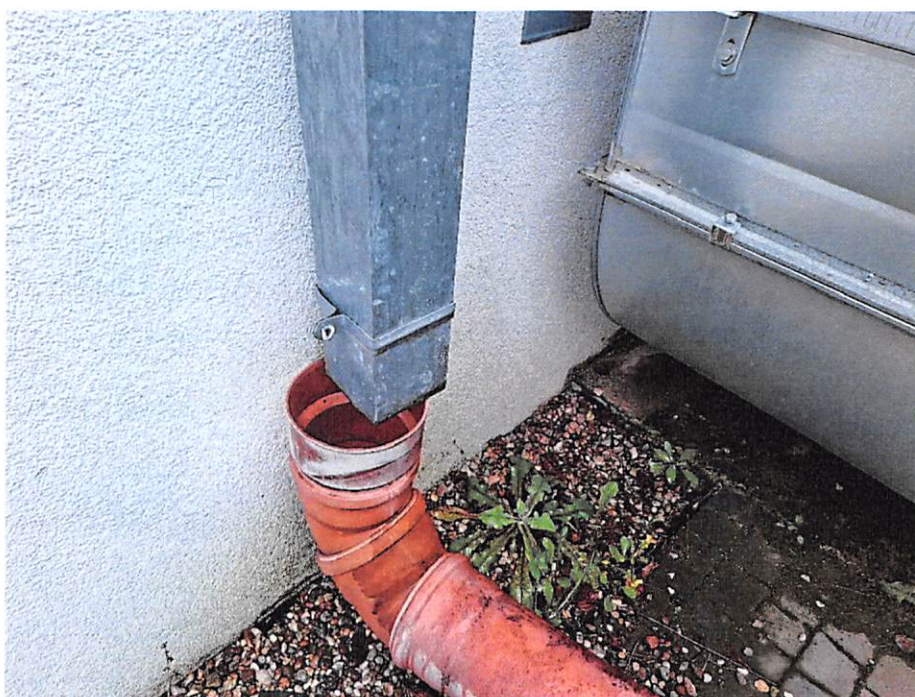
Zdjęcie 23. Wypięta rura kanalizacji deszczowej przy elewacji południowo-wschodniej sali gimnastycznej.

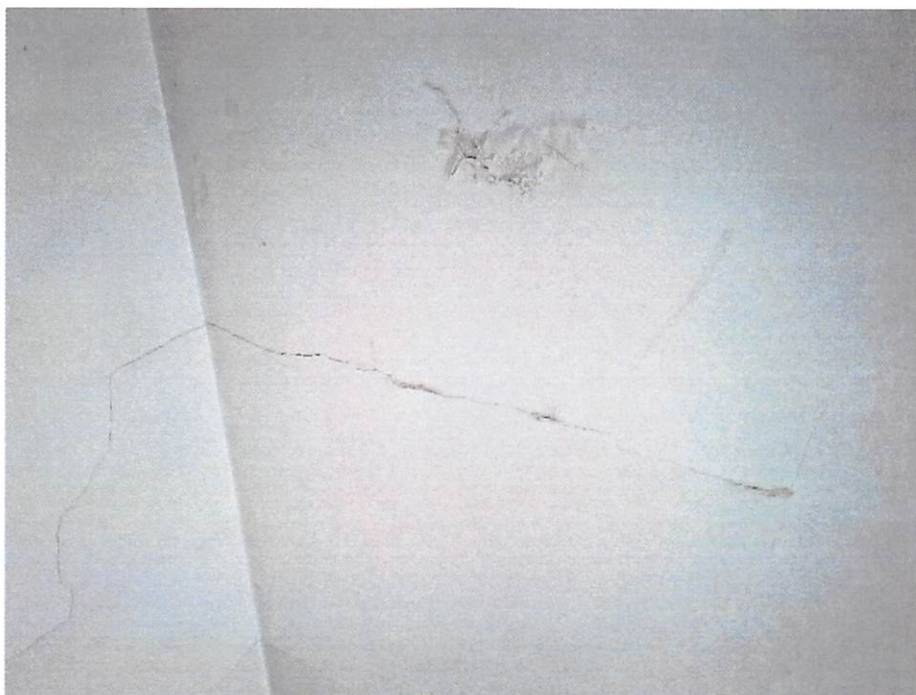
Zdjęcie 24. Zawilgocenia ściany widoczne w pomieszczeniu auli.

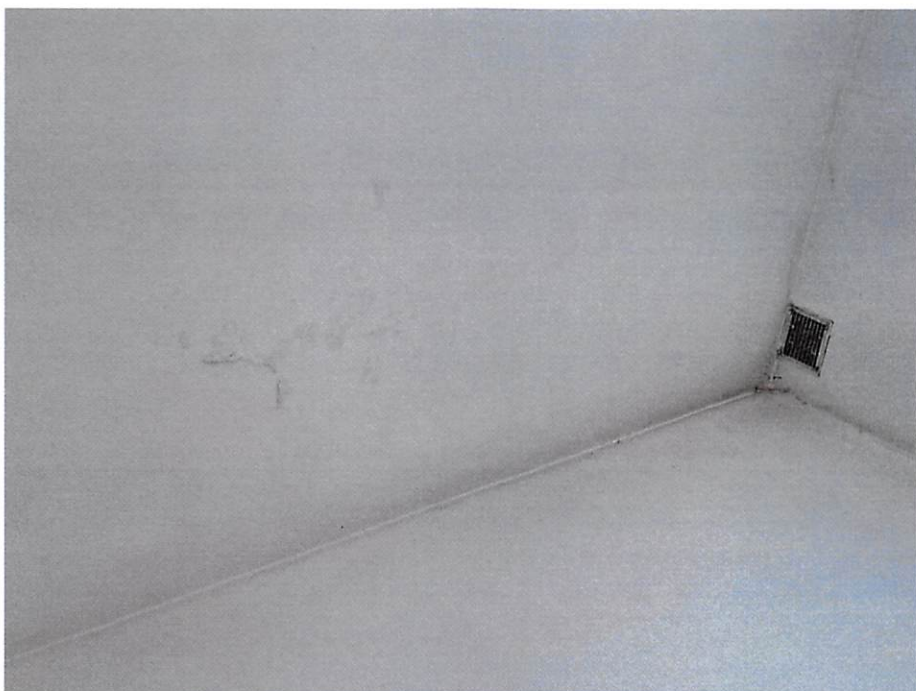
Zdjęcie 25. Pęknięcie ściany i zawilgocenia widoczne w pomieszczeniu auli.

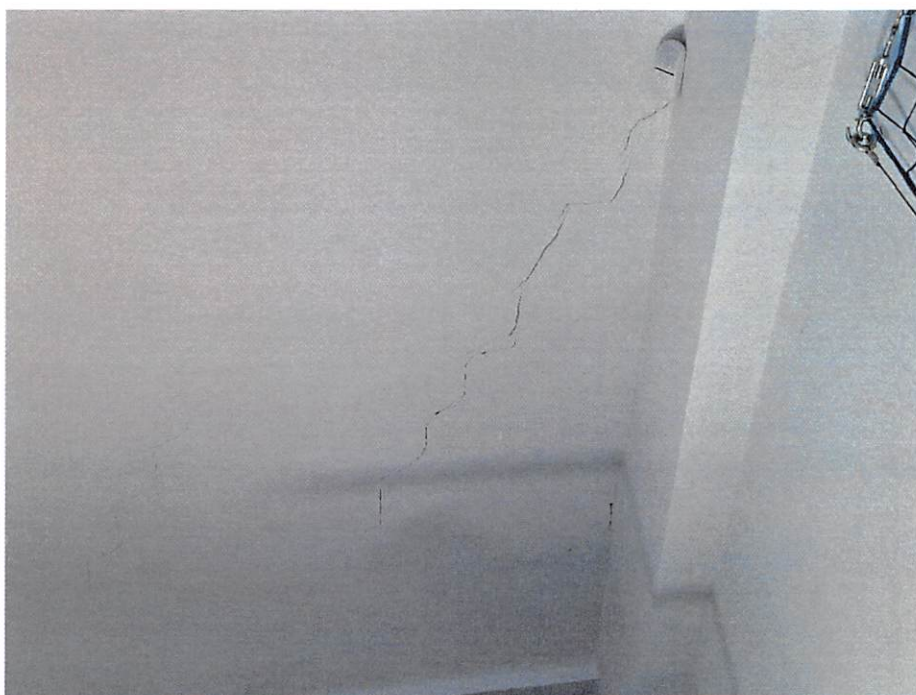
Zdjęcie 26. Pęknięcia ściany widoczne na ścianie szczytowej w sali gimnastycznej.

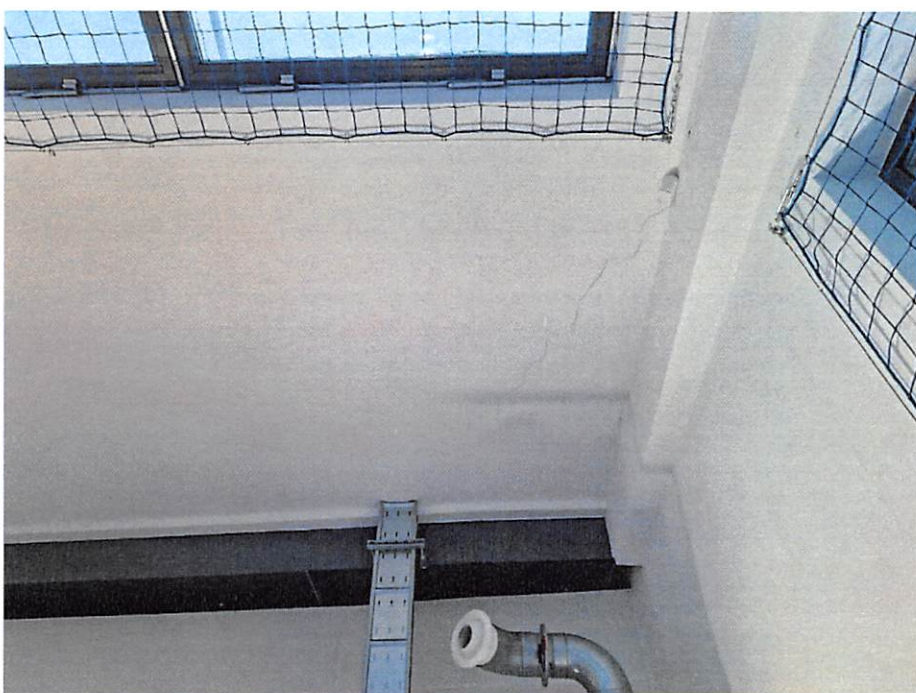
Zdjęcie 27. Pęknięcia ściany widoczne na ścianie szczytowej w sali gimnastycznej.

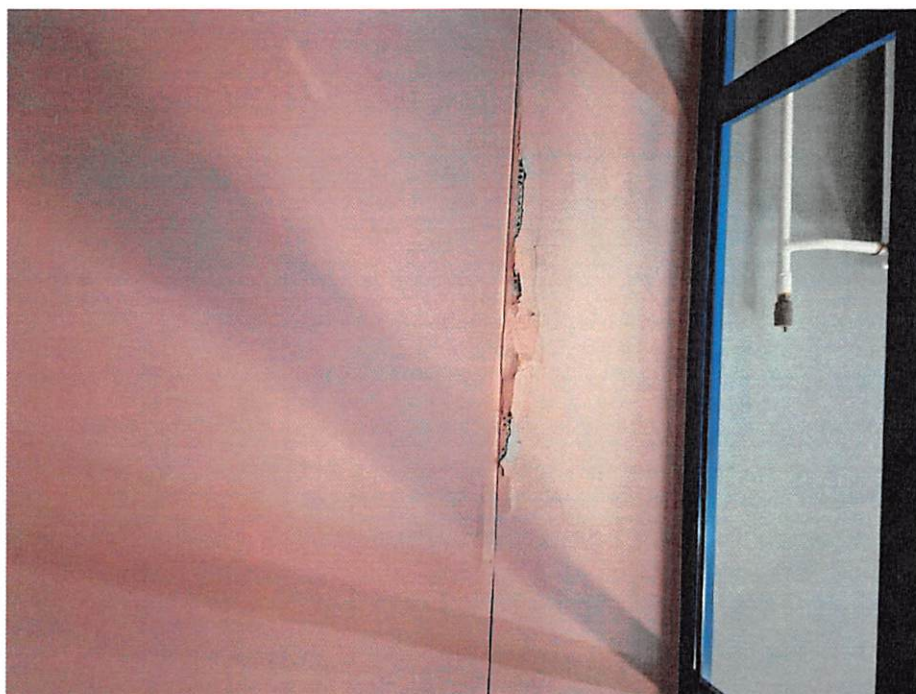
Zdjęcie 28. Pęknięcia ściany widoczne na ścianie szczytowej w sali gimnastycznej.

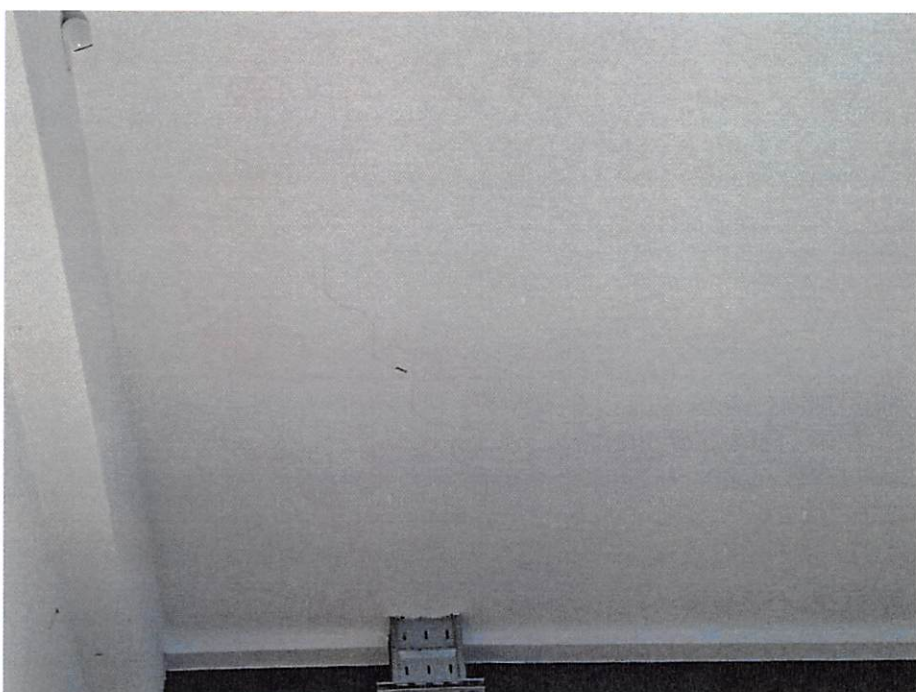
Zdjęcie 29. Pęknięcie tynku w miejscu dyktacji konstrukcyjnej budynku.

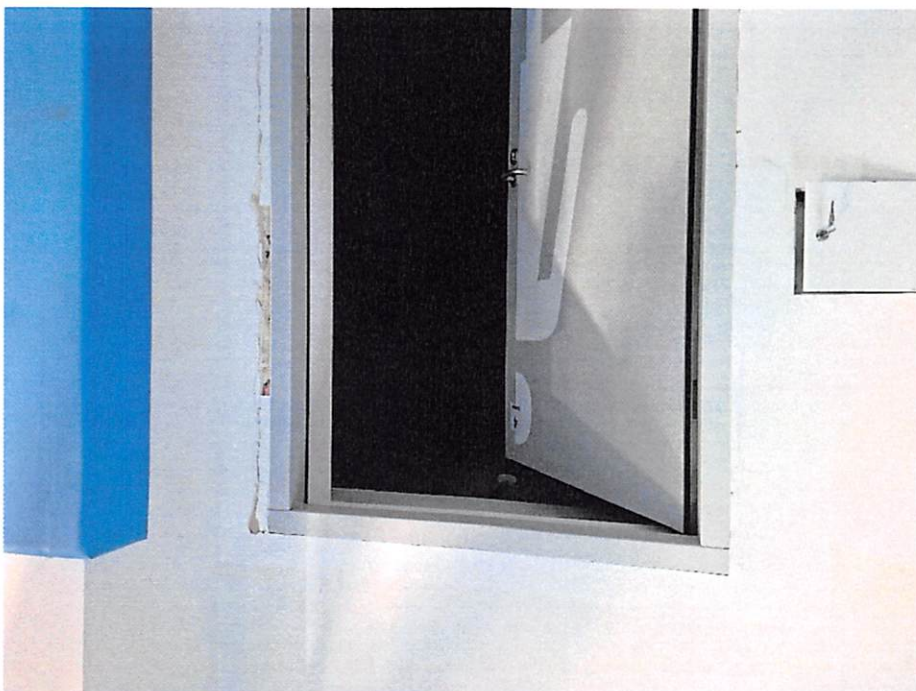
Zdjęcie 32. Uszkodzony fragment ściany przy drzwiach do toalety damskiej przy sali gimnastycznej.

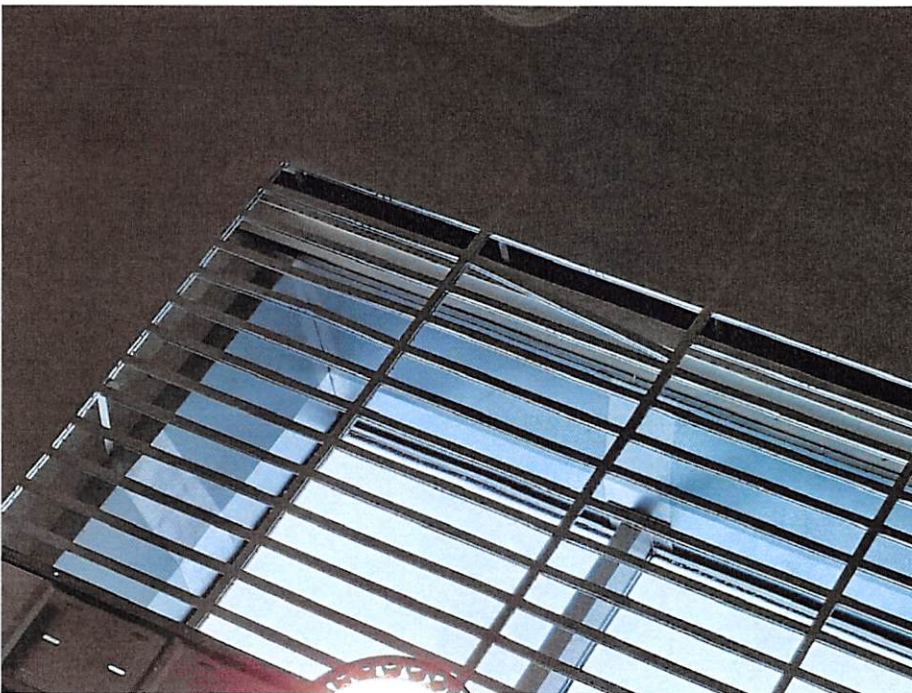
Zdjęcie 34. Uszkodzenia mechaniczne części profili sufitowych pod świetlikiem w pomieszczeniu sali gimnastycznej.

3		Powłoki malarskie oraz okładziny sufitów	db	Drobne pęknięcia sufitów tynkowanych na łączeniu płyt stropowych. Uszkodzenia mechaniczne części profili sufitowych pod świetlikami w pomieszczeniu sali gimnastycznej.	Uzupełnienie pęknięć na sufitach tynkowanych materiałem elastycznym (np. akrylem) wraz z uzupełnieniem tynku, gładzi gipsowej i powłoki malarskiej. Wymiana uszkodzonych mechanicznie profili sufitowych pod świetlikami w pomieszczeniu sali gimnastycznej.	31.12.2025	
4		Posadzki	db	Pęknięcia wykładzin w miejscu dylatacji elementów konstrukcyjnych.	-	-	Podczas najbliższego remontu wewnątrz budynku, w miejscach dylatacji elementów konstrukcyjnych na posadzkach należy zastosować systemowe profile dylatacyjne.
5		Stolarka okienna i drzwiowa zewnętrzna	db	Brak uwag	-	-	
6		Stolarka wewnętrzna	db	Brak uwag	-	-	
7		Instalacja wodociągowa i kanalizacyjna	db	Brak uwag	-	-	
8		Instalacja C.O.	db	Brak uwag	-	-

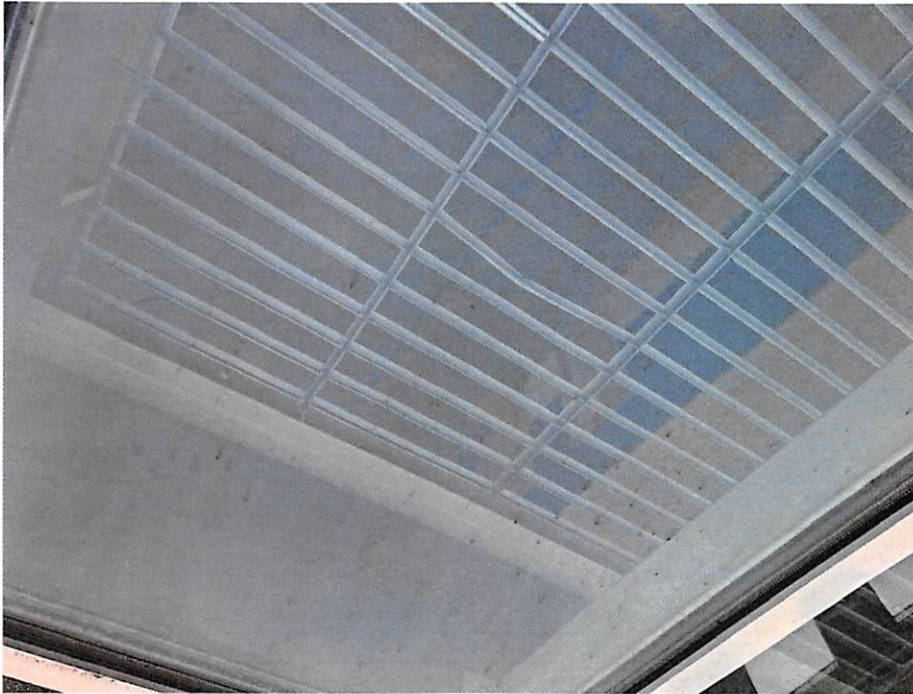
Zdjęcie 35. Uszkodzenie mechaniczne profilu sufitowego widoczne nad świetlikiem nad pomieszczeniem sali gimnastycznej.
