**OPRACOWANIE: BADANIA STRATYGRAFICZNE WRAZ Z DOKUMENTACJĄ POBADAWCZĄ
ORAZ PROGRAM PRAC KONSERWATORSKICH I REMONTOWYCH**

**OBIEKT: DWÓR W ZESPOLE DWORSKO-PARKOWYM W MOSZCZANICY
UL. MOSZCZANICKA 9, 34-300 ŻYWIEC**

**INWESTOR: ZESPÓŁ SZKÓŁ AGROTECHNICZNYCH I OGÓLNOKSZTAŁCĄCYCH IM. J. PIŁSUDSKIEGO
UL. MOSZCZANICKA 9
34-300 ŻYWIEC**

BIELSKO-BIAŁA, LUTY 2025 R.

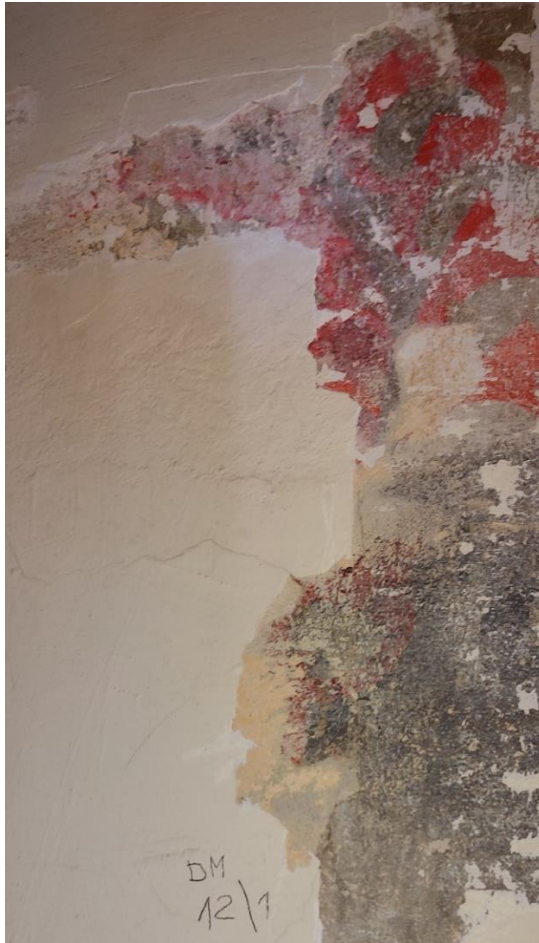
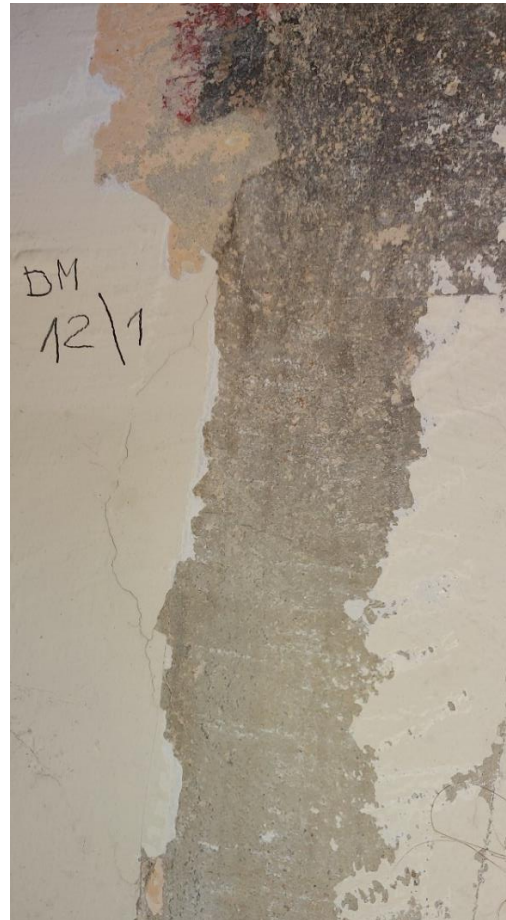
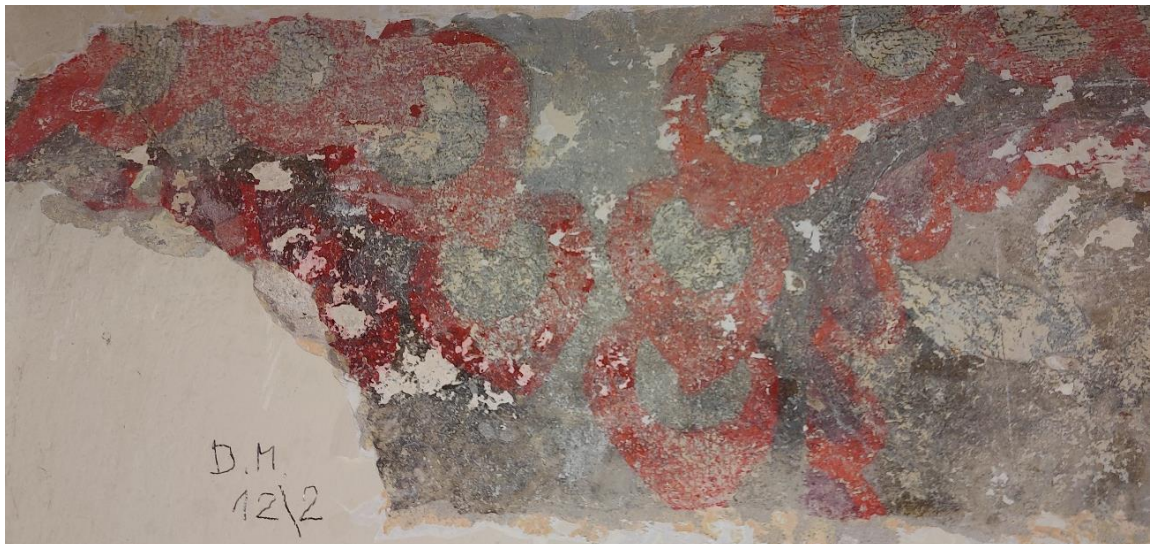
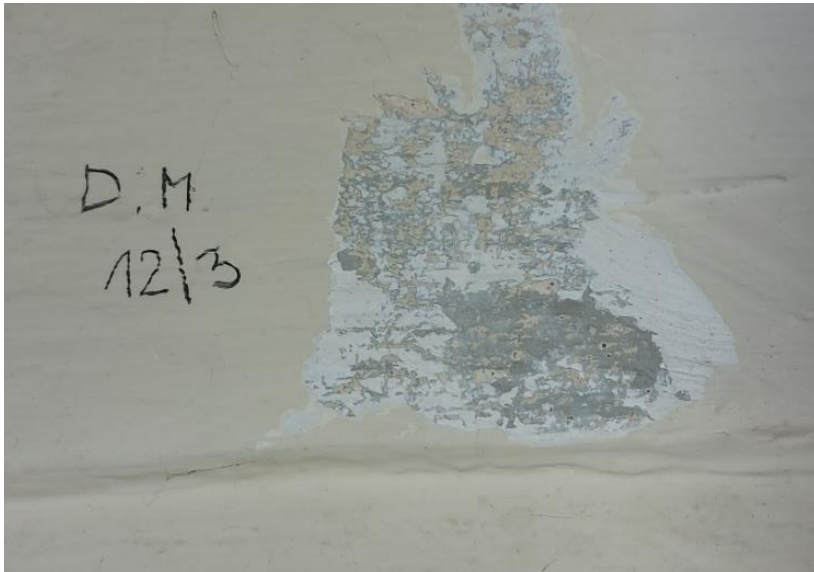
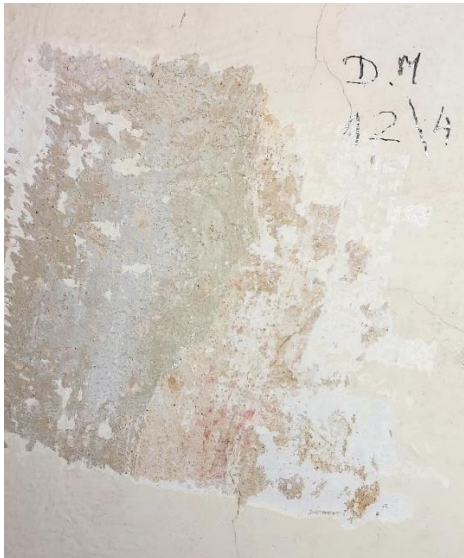
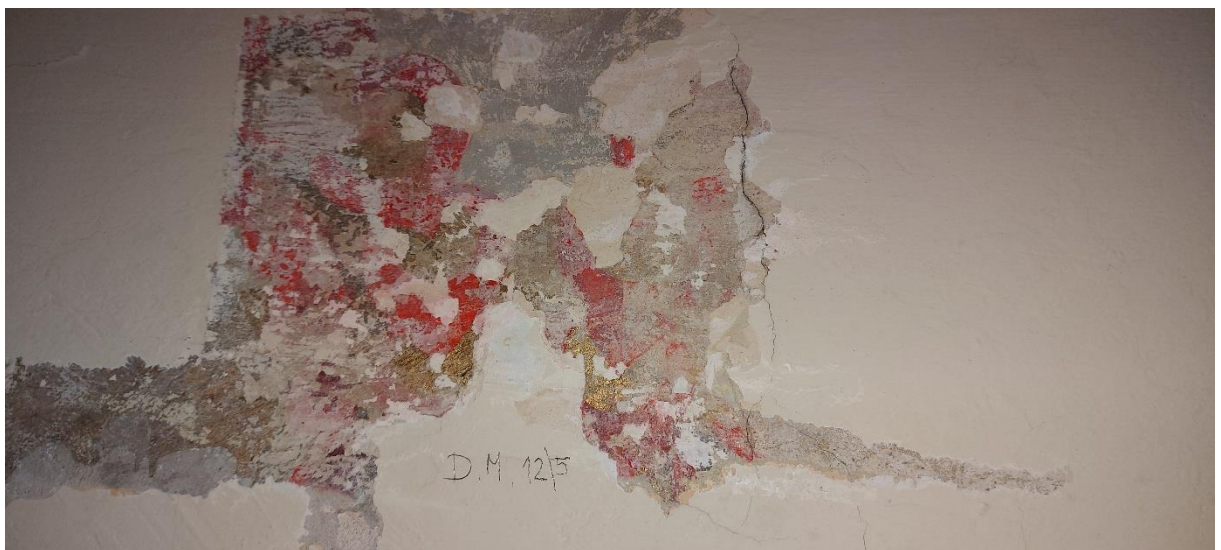
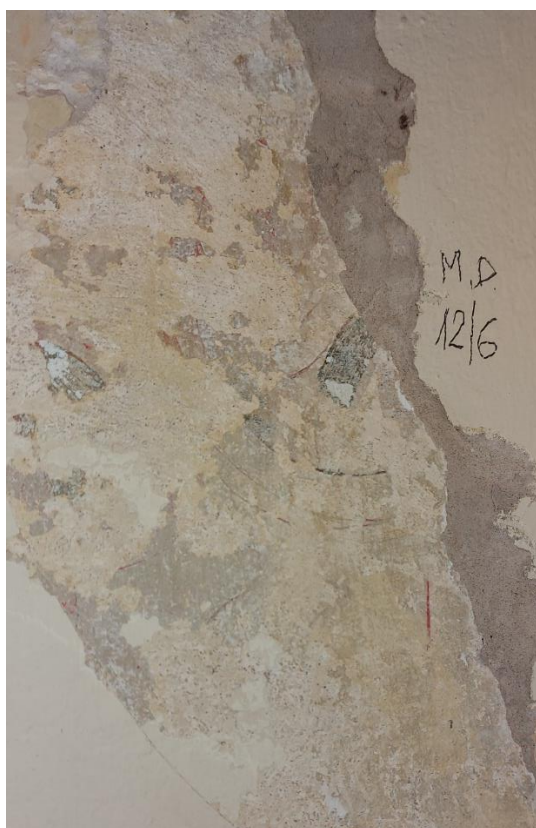
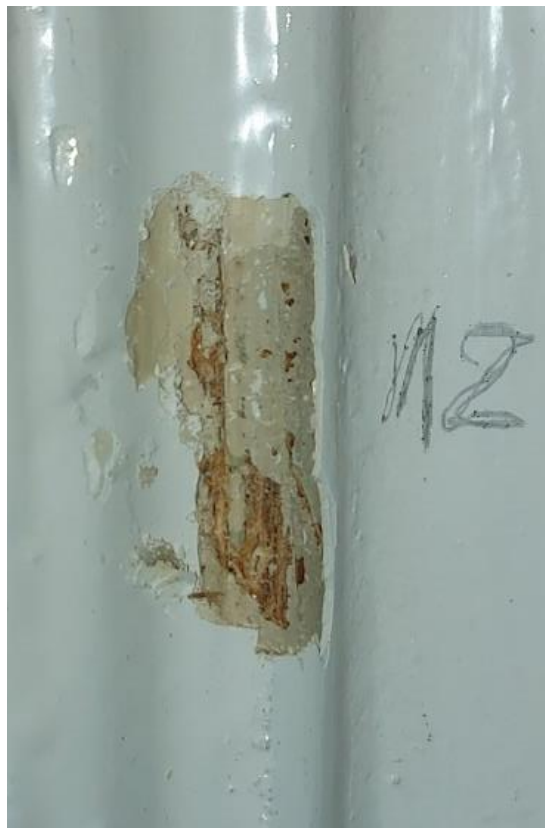
POMIESZCZENIE 12 – JADALNIA - PARTER

Na powierzchni widoczne przemaalowanie z ostatniego remontu, na zacierce z gładzi gipsowej; pod nią znajduje się intensywne przemaalowanie klejowe w kolorze pomarańczowym i pozostałości farb klejowych w odcieniach przełamane go beżu. Pod nimi wtórny tynk cementowo-wapienny w kolorze szarym. Na większej powierzchni ścian jest to tynk wtórny, zasadniczy, w trakcie remontu odkute zostały tynki oryginalne z malowanym fryzem. Na części powierzchni ścian zachowały się tynki oryginalne z roku 1912 z malowanym fryzem, na ich powierzchni występuje gruba (0,5-1,5cm) zacierka wyrównująca (ten sam rodzaj tynku co omówiony wcześniej tynk wtórny). W wykonanych odkrywkach widoczne jedynie pozostałości opisywanego malowanego fryzu na ścianie, na sufitach brak śladów polichromii lub innej dekoracji malarskiej.

W pomieszczeniu 12 (jadalnia) zachowały się fragmenty oryginalnej polichromii. Konieczne jest przeprowadzenie konserwacji zachowanych fragmentów fryzu oraz wykonanie rekonstrukcji elementów brakujących na wzór oryginału.

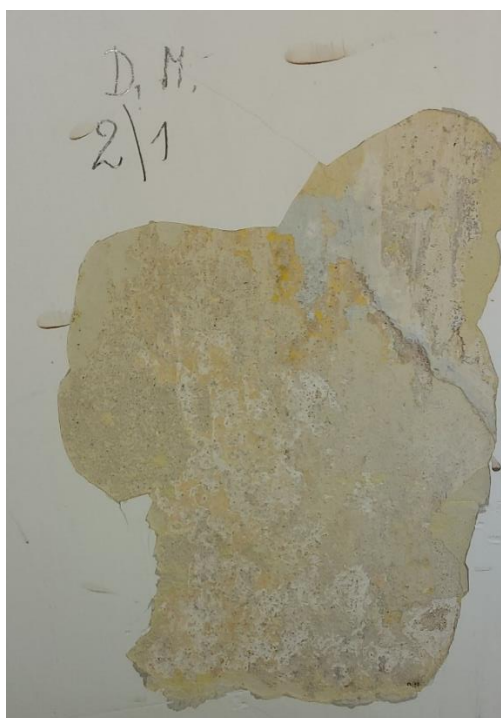
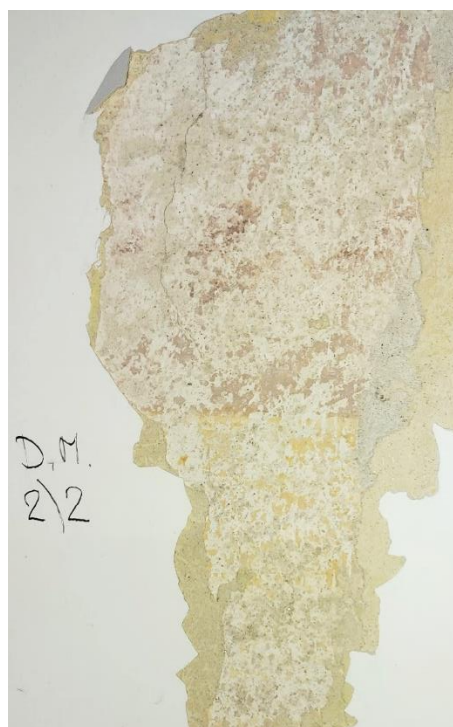
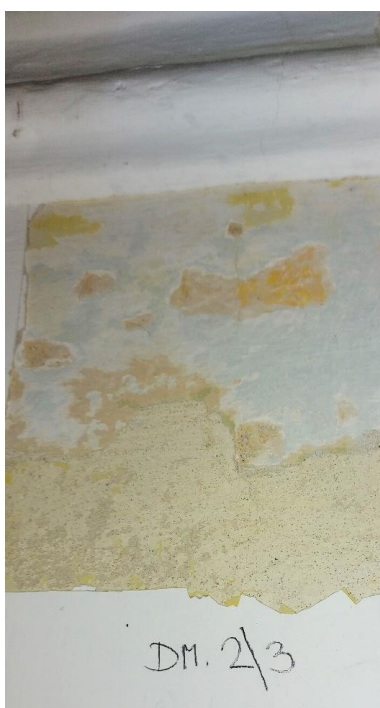
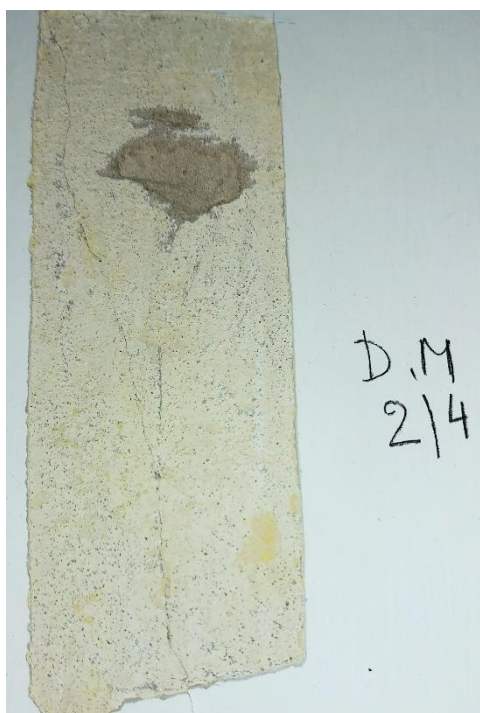
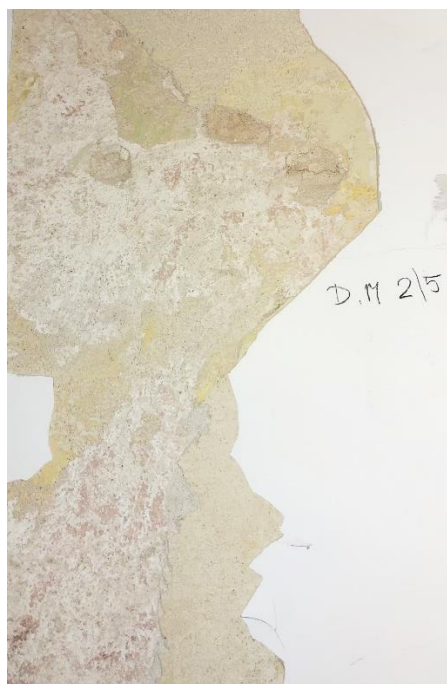
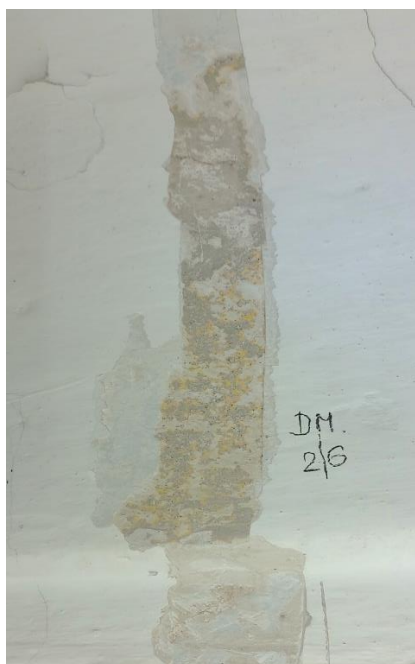
POMIESZCZENIE 2 – SIEN

Na powierzchni widoczne przemaalowanie z ostatniego remontu w kolorze białym, na twardej zacierce gładzi gipsowej szarej; pod nią znajduje się przemaalowanie klejowe w kolorze żółtym i pozostałości farb klejowych w odcieniach przełamane go beżu, w niektórych próbkach przemaalowanie zielonkawym i białym. Pod nimi wtórny tynk cementowo-wapienny w kolorze szarym. Na większej powierzchni ścian jest to tynk wtórny, zasadniczy, w trakcie remontu odkute zostały tynki oryginalne. Na części powierzchni ścian zachowały się tynki oryginalne z roku 1912 z, na ich powierzchni występuje gruba (0,5-1,5cm) zacierka wyrównująca (ten sam rodzaj tynku co omówiony wcześniej tynk wtórny). W wykonanych odkrywkach widoczne jedynie pozostałości oryginalnej kolorystyki: ściany w kolorze żółtym, pod sufitem szeroki pas (20cm) w kolorze

brudnego różu, sufity białe. Na ścianach i sufitach brak śladów polichromii lub innej dekoracji malarskiej.

W pomieszczeniu 2 (sień) zachowały się jedynie pozostałości kolorystyki z roku 1912. Brak śladów występowania polichromii lub innej dekoracji malarskiej. Kolorystyka pomieszczenia może być zaaranżowana wraz z całym wnętrzem pałacu.

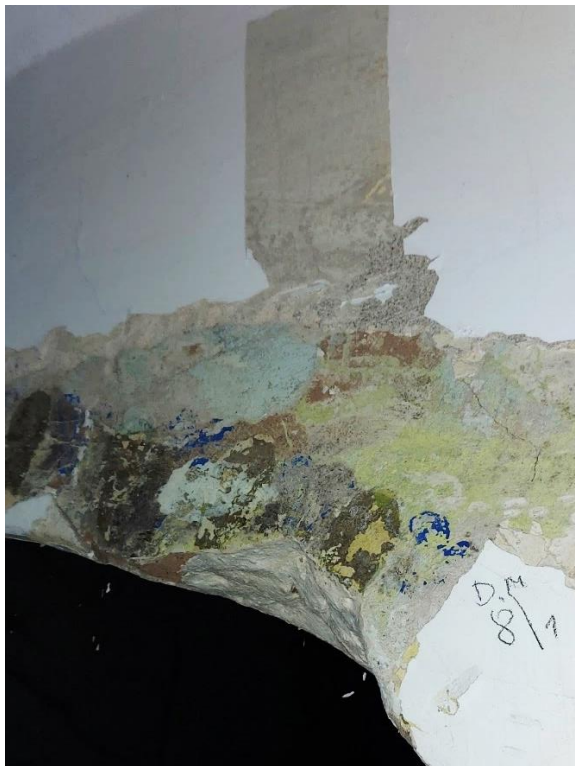
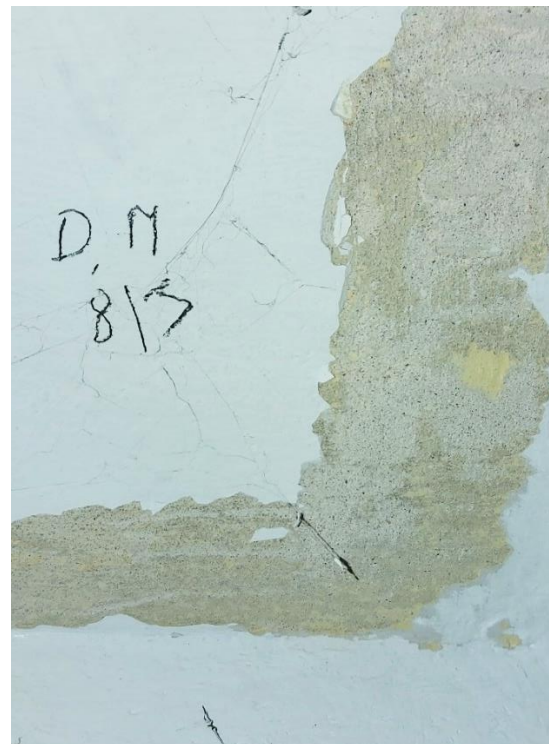
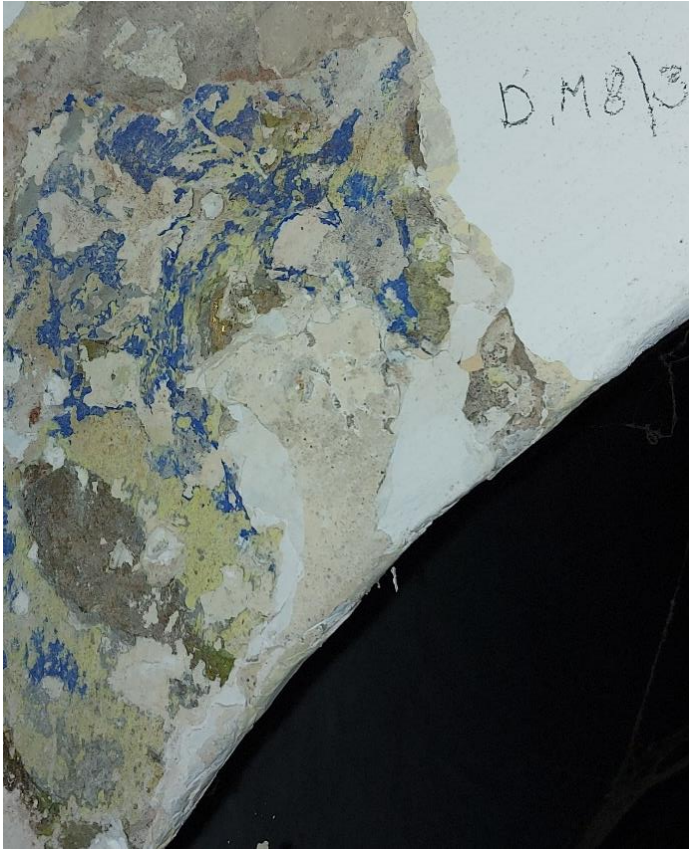
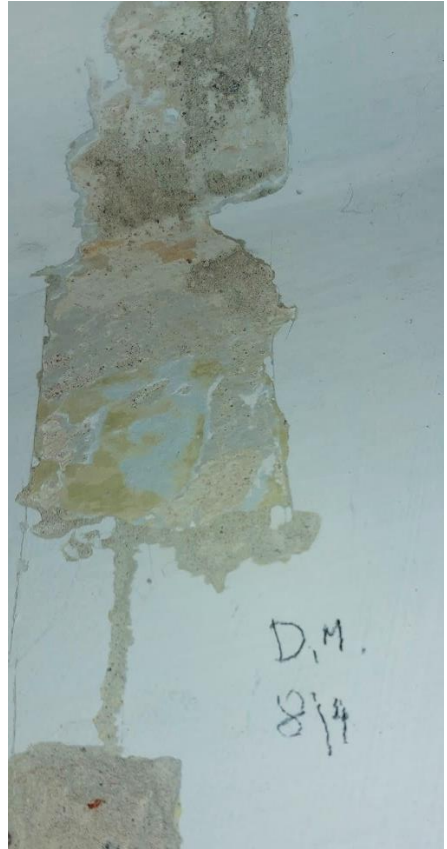
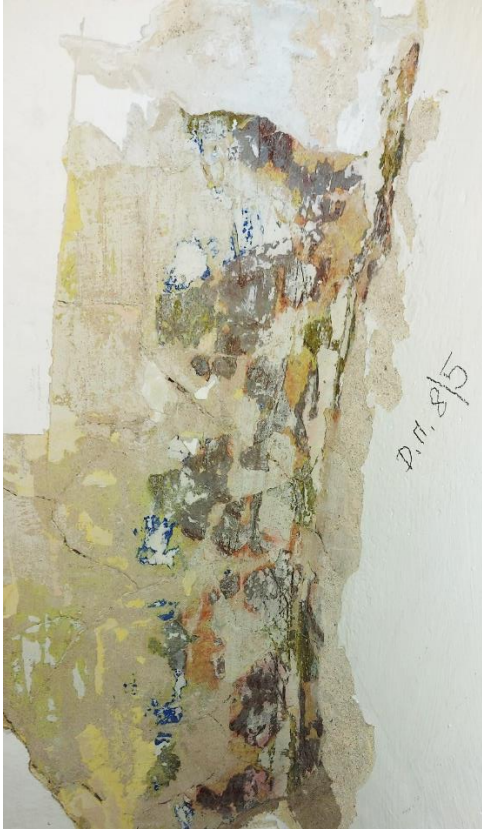
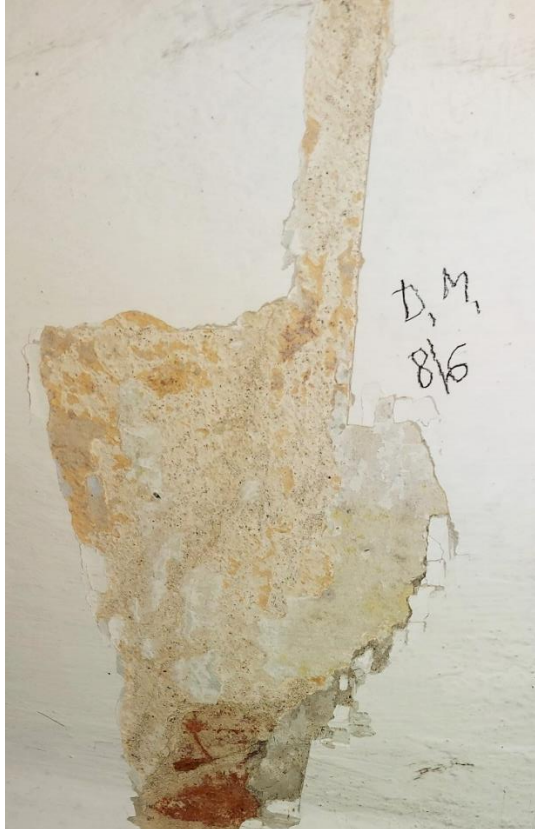
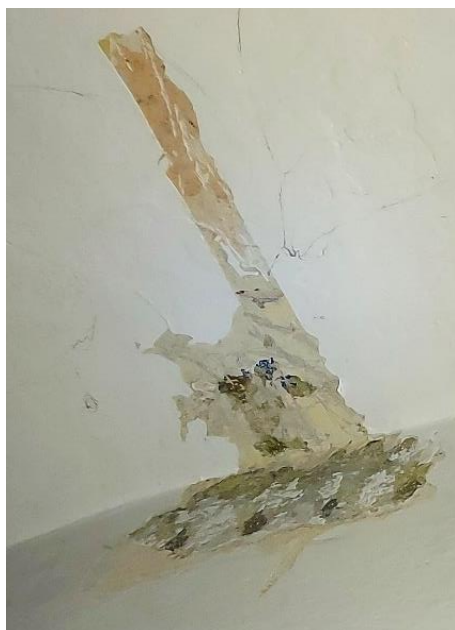
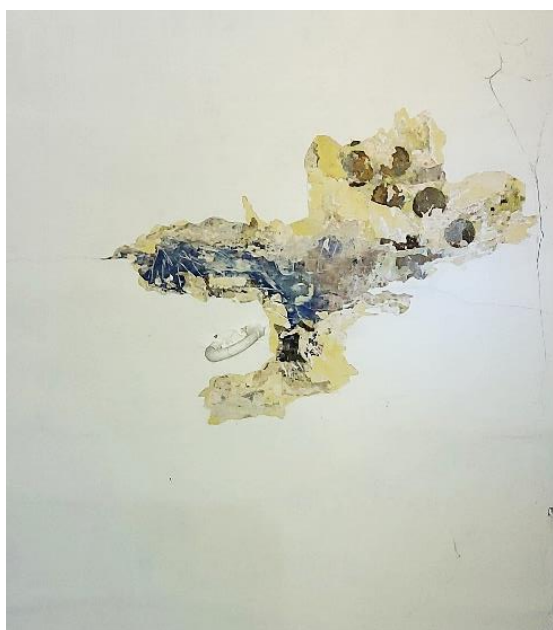
POMIESZCZENIE 8 – POKÓJ „POD TELEFONEM”

Pomieszczenie sklepienie, stanowi pozostałość sieni przejściowej dawnego dworu Zielińskiego. Na powierzchni widoczne przemaalowanie z ostatniego remontu w kolorze białym, na twardej zacierce gładzi gipsowej szarej; pod nią znajduje się przemaalowanie klejowe w kolorze żółtym i pozostałości farb klejowych w odcieniach przelamanego beżu, w niektórych próbkach przemaalowanie zielonkawym i białym. Pod nimi wtórny tynk cementowo-wapienny w kolorze szarym. Na większej powierzchni ścian jest to tynk wtórny, zasadniczy, w trakcie remontu odkute zostały tynki oryginalne. Na części powierzchni ścian zachowały się tynki oryginalne z roku 1828 z, na ich powierzchni występuje gruba (0,5-1,5cm) zacierka wyrównująca (ten sam rodzaj tynku co omówiony wcześniej tynk wtórny). W wykonanych odkrywkach widoczne pozostałości oryginalnej kolorystyki i dekoracji geometrycznej sprzed rozbudowy roku 1912: wokół otworów dekoracja z

liści, palmet w kolorze ultramaryny, widoczne pozostałości fryzu. Istniejące dekoracje są nieczytelne, zachował się jedynie zarys kształtu wykonany ultramaryną, w próbkach widoczne pozostałości intensywnych pigmentów czerwonych, bordowych, żółtych. Nie da się jednak odczytać kształtu dekoracji.

W pomieszczeniu 8 (pokój pod telefonem) zachowały się jedynie pozostałości kolorystyki z roku 1912 oraz prawdopodobnie nieczytelne relikty dekoracji geometrycznej sprzed przebudowy. W trakcie prac remontowych należy przewidzieć oczyszczenie tego pomieszczenia przez konserwatorów. Dalsze decyzje podjąć w trakcie komisji konserwatorskiej w zależności od stanu zachowania i zakresu występowania dekoracji. Kolorystyka pomieszczenia ustalona zostanie po komisji konserwatorskiej.

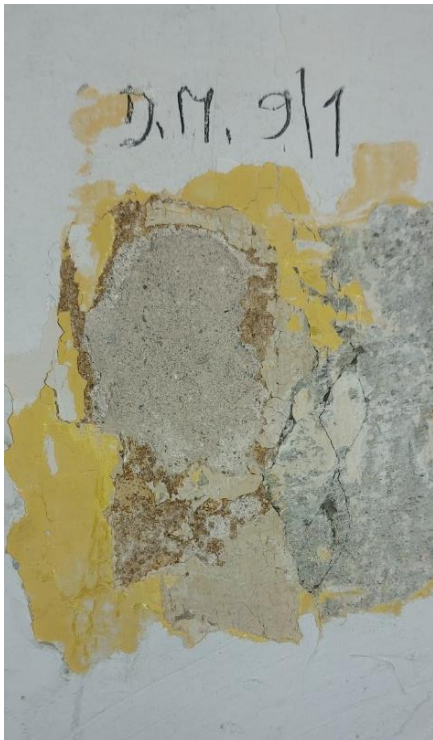
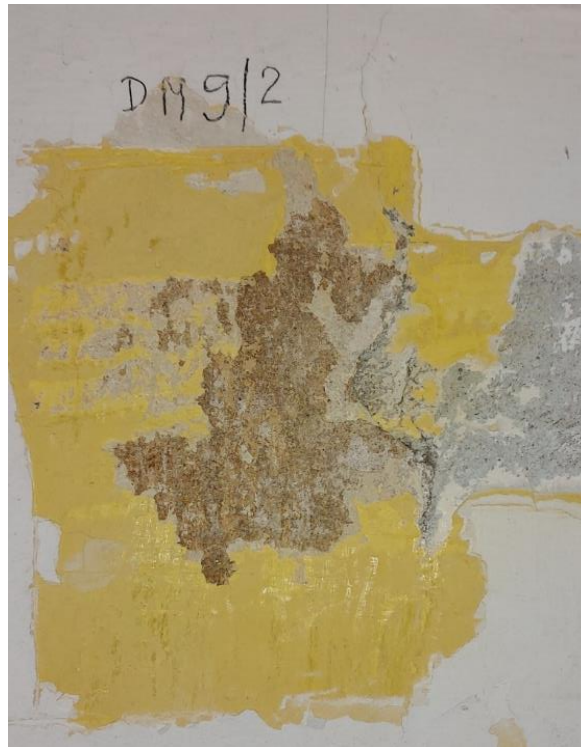
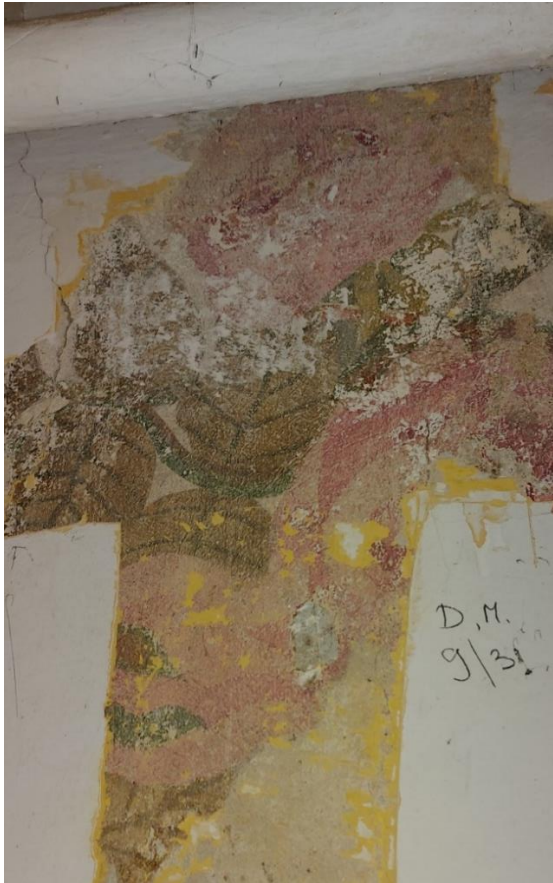
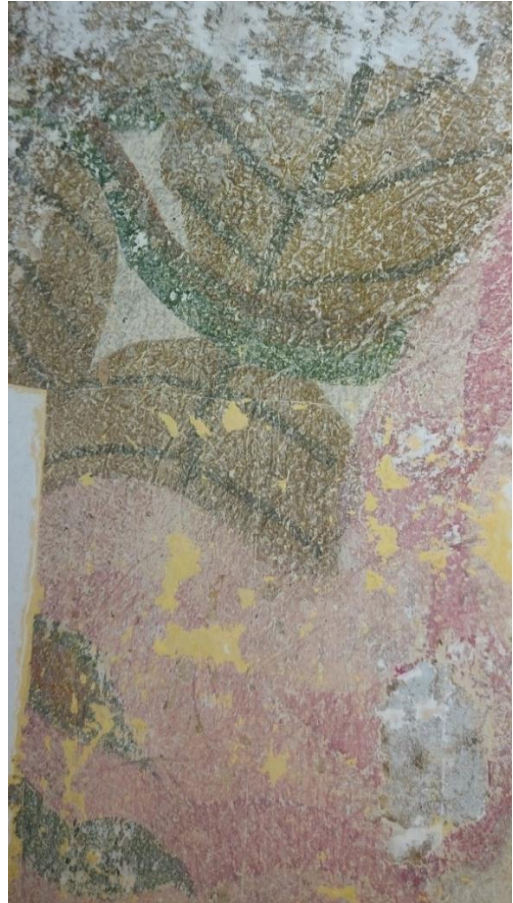
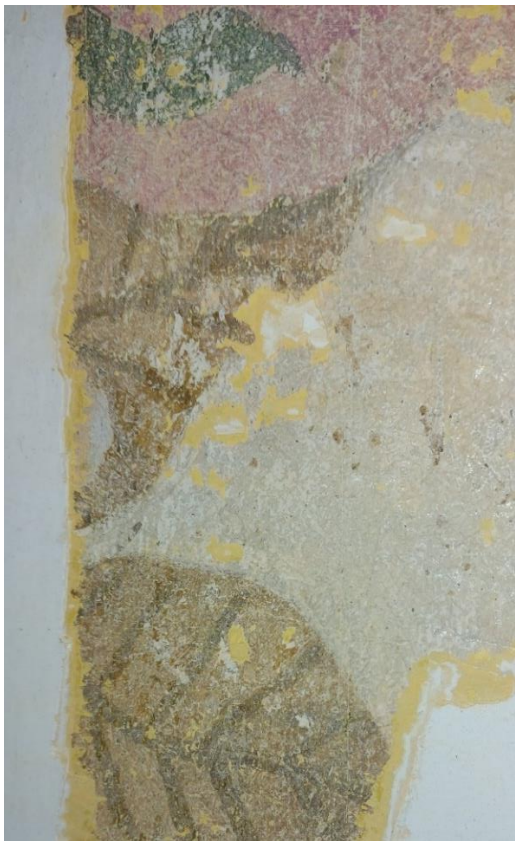
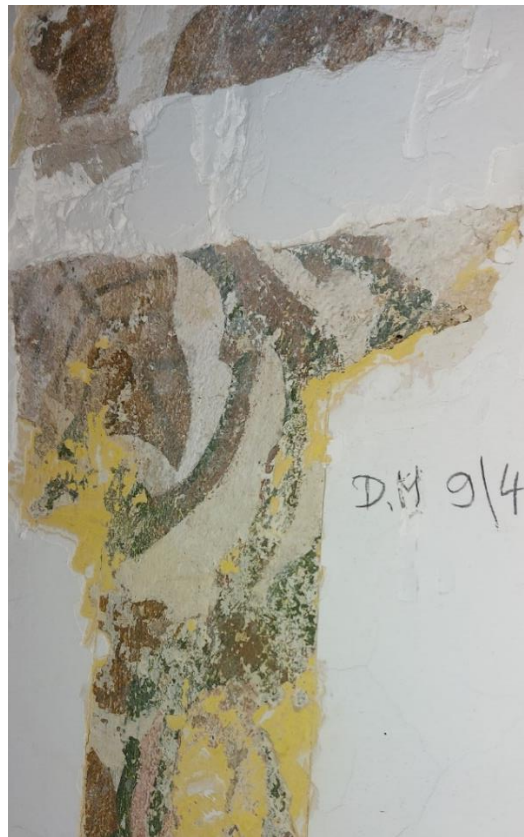
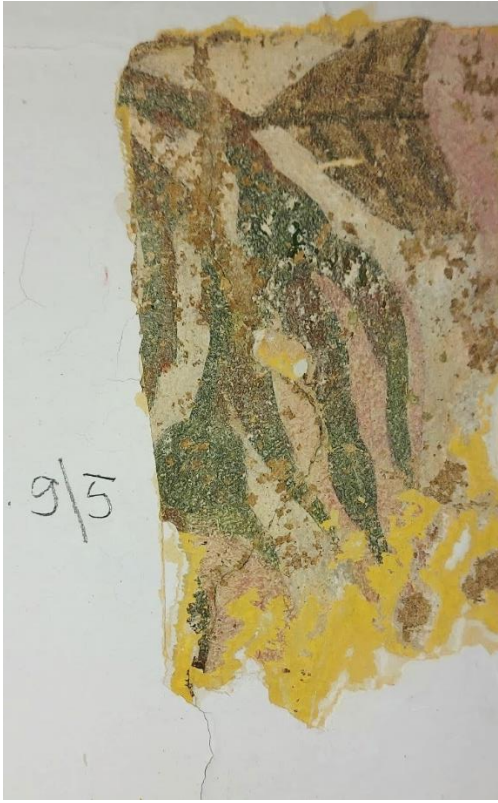
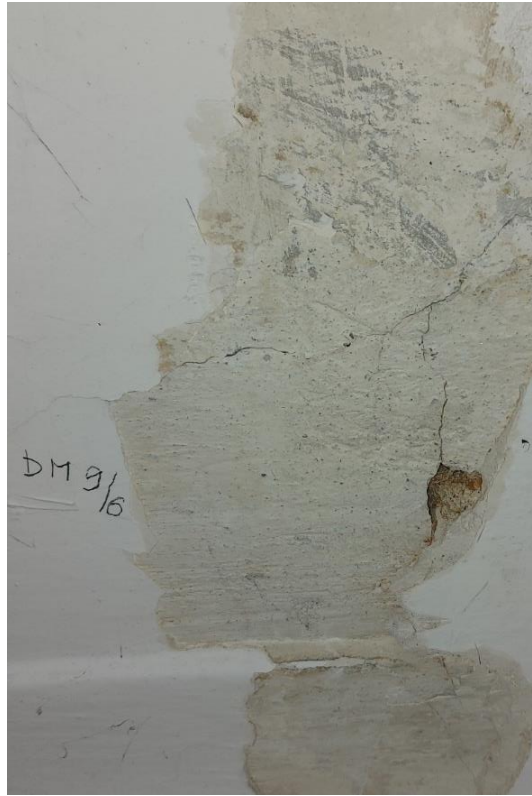
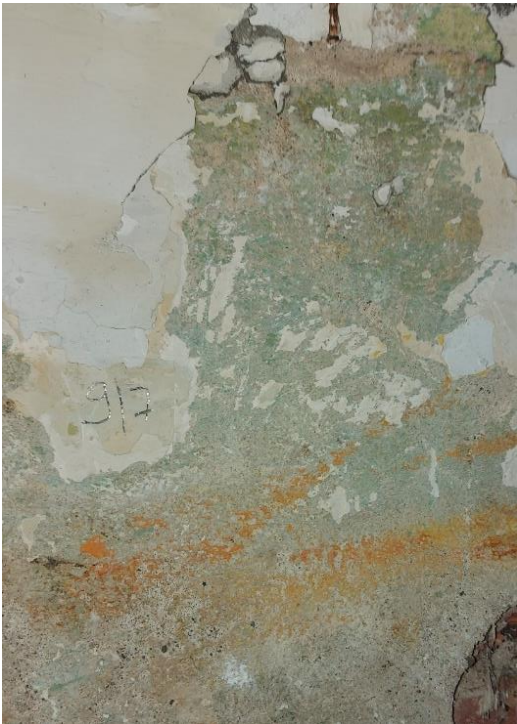
POMIESZCZENIE 9 – ZIELONA WERANDA

Na powierzchni widoczne przemalowanie z ostatniego remontu, na zacierce gładzi gipsowej; pod nią znajduje się intensywne przemalowanie klejowe w kolorze pomarańczowym i pozostałości farb klejowych w odcieniach przełamane go beżu. Pod nimi wtórny tynk cementowo-wapienny w kolorze szarym. Na większej powierzchni ścian jest to tynk wtórny, zasadniczy, w trakcie remontu odkute zostały tynki oryginalne z malowanym fryzem. Na części powierzchni ścian zachowały się tynki oryginalne z roku 1912 z malowanym fryzem, na ich powierzchni występuje gruba (0,5-1,5cm) zacierka wyrównująca (ten sam rodzaj tynku co omówiony wcześniej tynk wtórny). W wykonanych odkrywkach widoczne jedynie pozostałości opisywanego malowanego fryzu na ścianie, na sufitach brak śladów polichromii lub innej dekoracji malarskiej. W części dolnej, nad poziomem podłogi zachowane pozostałości pigmentu w intensywnym kolorze zielonym, nieczytelne.

W pomieszczeniu 9 (zielona weranda) zachowały się fragmenty oryginalnej polichromii. Konieczne jest przeprowadzenie konserwacji zachowanych fragmentów fryzu oraz wykonanie rekonstrukcji elementów brakujących na wzór oryginału.

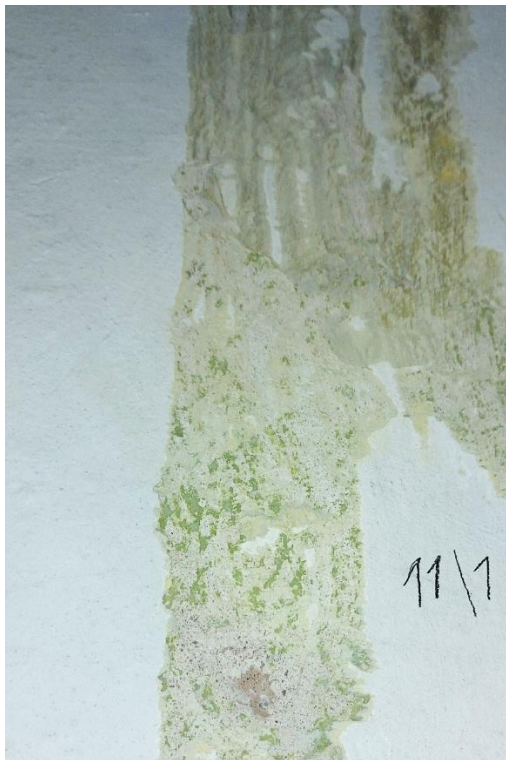
POMIESZCZENIE 11- KORYTARZ

Na powierzchni widoczne przemalowanie z ostatniego remontu, na zacierce gładzi gipsowej; pod nim kilka warstw przemalowań klejowych na nowej zaprawie cementowo-wapiennej wtórnej

W pomieszczeniu 11 (korytarz) Występują wtórne tynki i przemalowania. Brak śladów występowania polichromii lub innej dekoracji malarskiej. Kolorystyka pomieszczenia może być zaaranżowana wraz z całym wnętrzem pałacu.

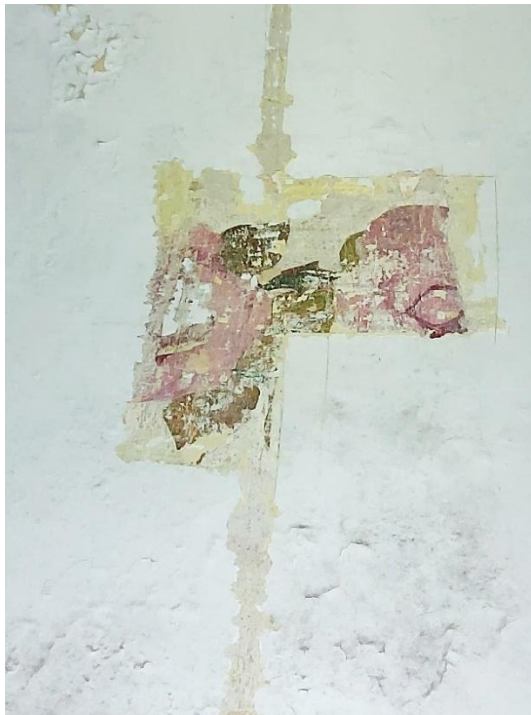
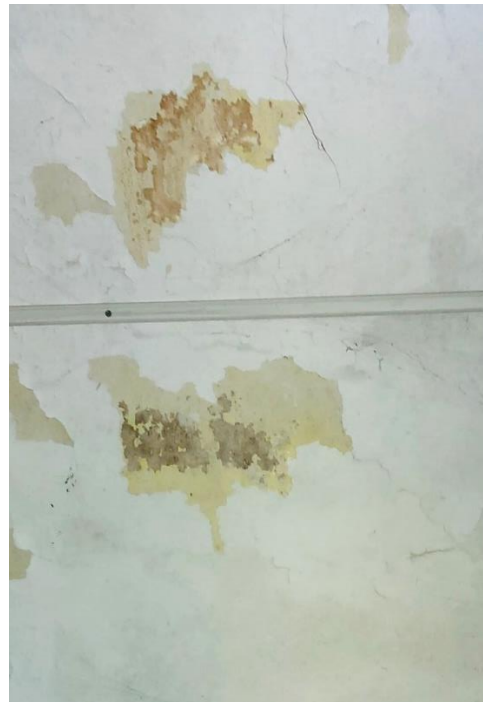
POMIESZCZENIE 15- KORYTARZ PRZY SYPIALNI PANI

W korytarzu obok Sypialni Pani zachowały się warstwy analogiczne jak w pokoju. Na ścianie nparzeciwnko wejścia widoczny fryz dekoracyjny. Prawdopodobnie pierwotnie pokój potączony był ze sklepionym tunelowo korytarzem.

W pomieszczeniu 15 (korytarz) zachowały się fragmenty oryginalnej polichromii. Konieczne jest przeprowadzenie konserwacji zachowanych fragmentów fryzu oraz wykonanie rekonstrukcji elementów brakujących na wzór oryginału.

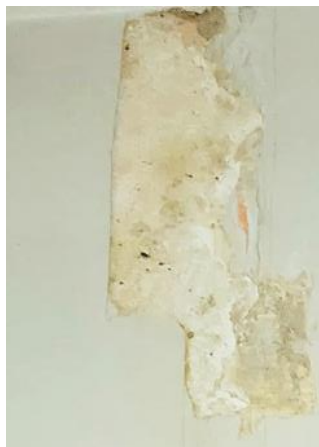
POMIESZCZENIE 19 – SYPIALNIA PANA

W pomieszczeniu będącym kiedyś sypialnią Pana obecnie znajduje się mieszkanie użytkowane przez lokatora. Wykonano niewielkie odkrywki sondażowe na ścianach w strefie występowania fryzów. Nie natrafiono na pozostałości dekoracji malarskiej. Ze względów technicznych nie jest możliwe wykonanie szczegółowych badań w tym rejonie. Konieczne jest uszczegółowienie badań po rozpoczęciu prac remontowych

W pomieszczeniu 19 (Sypialnia Pana) Ze względów technicznych nie jest możliwe wykonanie szczegółowych badań. Konieczne jest wykonanie szczegółowych badań po rozpoczęciu prac remontowych.

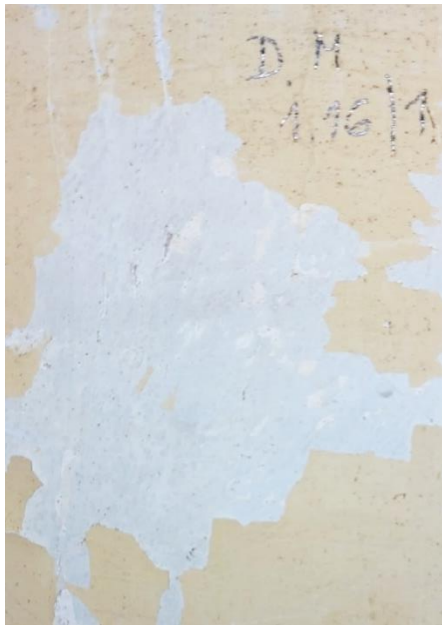
POMIESZCZENIE 1.16- KORYTARZ NA I PIĘTRZE

Na powierzchni widoczne przemaalowanie w kolorze beżowym z ostatniego remnotu, pod nim pozostałości wcześniejszych przemaalowań zmywanych w trakcie poprzednich remnontów. Na powierzchni tynku pozostałości farby w kolorze jasnoblękitnym. Brak pozostałości dekoracji malarskiej.

W pomieszczeniu 1,16 (korytarz) brak śladów występowania polichromii lub innej dekoracji malarskiej. Kolorystyka pomieszczenia może być zaaranżowana wraz z całym wnętrzem pałacu.

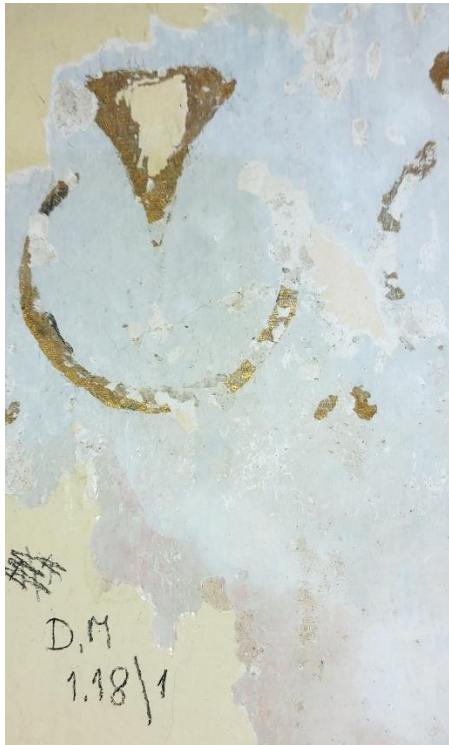
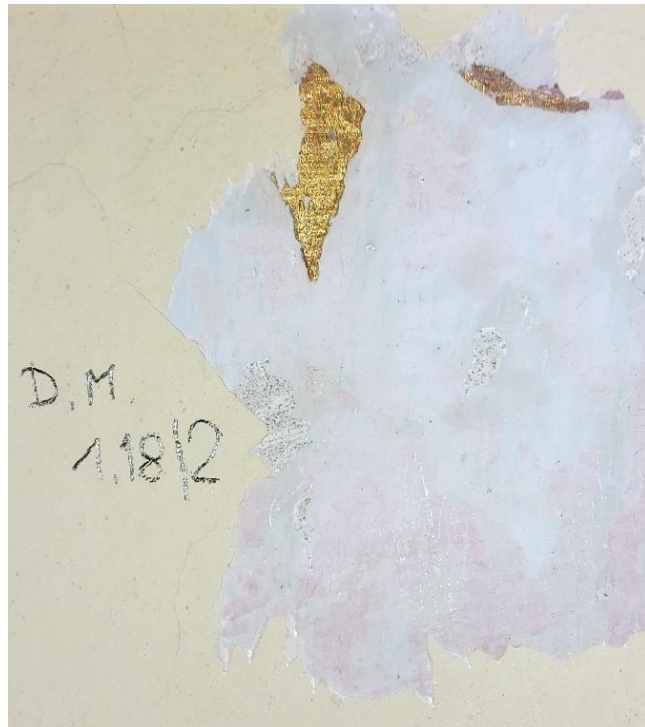
POMIESZCZENIE 1.18

W pomieszczeniu tym wykonane były szczegółowe badania w roku 2009, stwierdzono występowanie ozdobnego fryzu. Na zachowanych zdjęciach archiwalnych widoczne jest, że przestrzeń ściany pod fryzem jest o pół tonu ciemniejsza niż nad fryzem. Wykonano kilka odkrywek sondażowych w tym rejonie aby doprecyzować kolorystykę ścian. W wykonanych odkrywkach widoczne odcienie pastelowe: błękit, fiolet, róż, nad i pod fryzem.

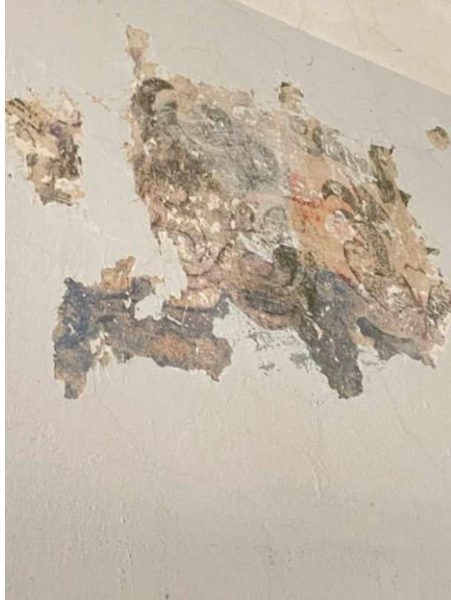
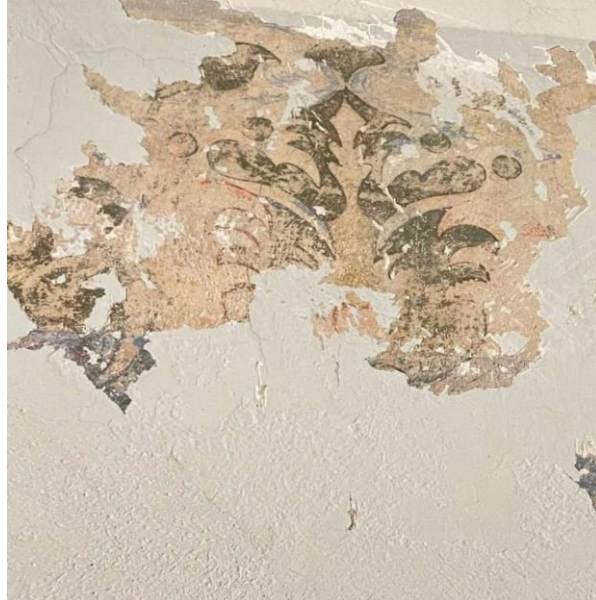
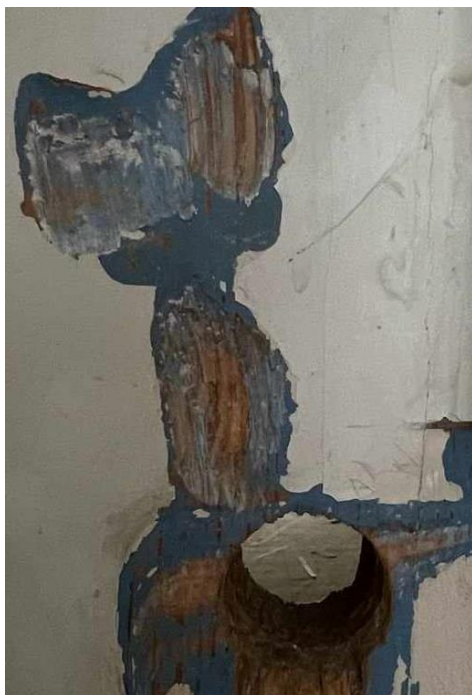
POMIESZCZENIE 1.19- POKÓJ NIEBIESKI

Badania w tym pomieszczeniu zostały przeprowadzone w roku 2009. W trakcie prac badawczych odsłonięty został malowany fryz. Stolarka drzwiowa od wewnątrz została przemalowana w kolorze błękitnym.

W pomieszczeniu 1.19 (pokój błękitny) zachowały się fragmenty oryginalnej polichromii. Konieczne jest przeprowadzenie konserwacji zachowanych fragmentów fryzu oraz wykonanie rekonstrukcji elementów brakujących na wzór oryginału.

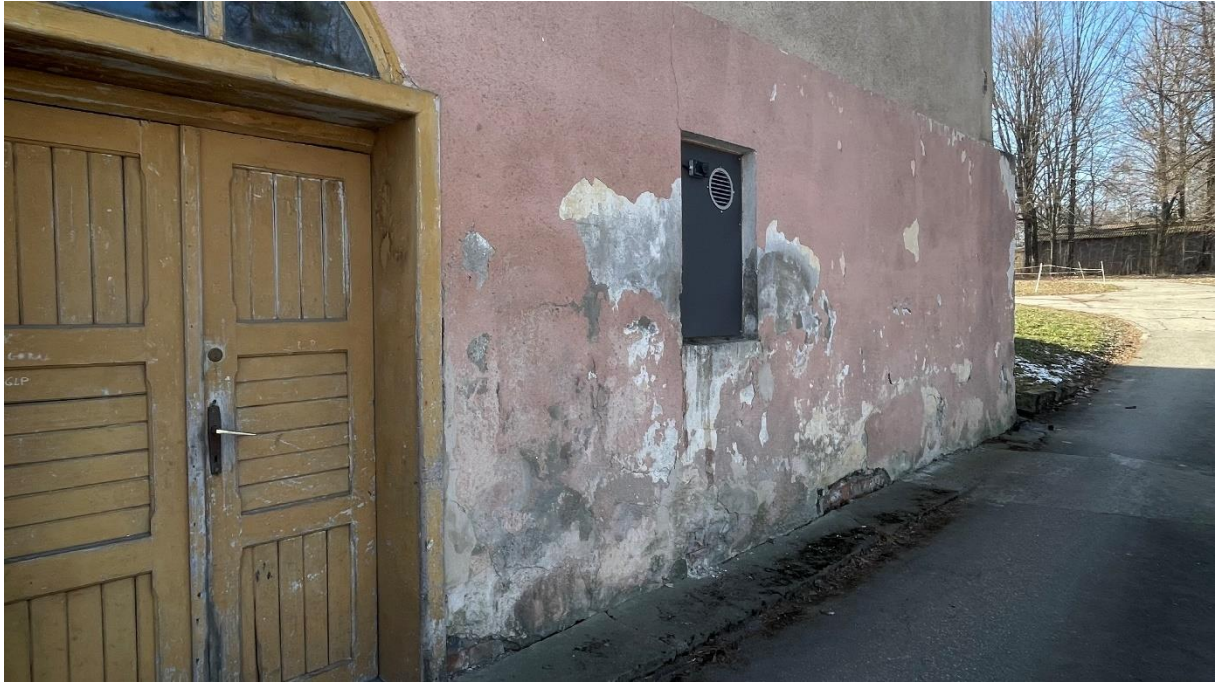
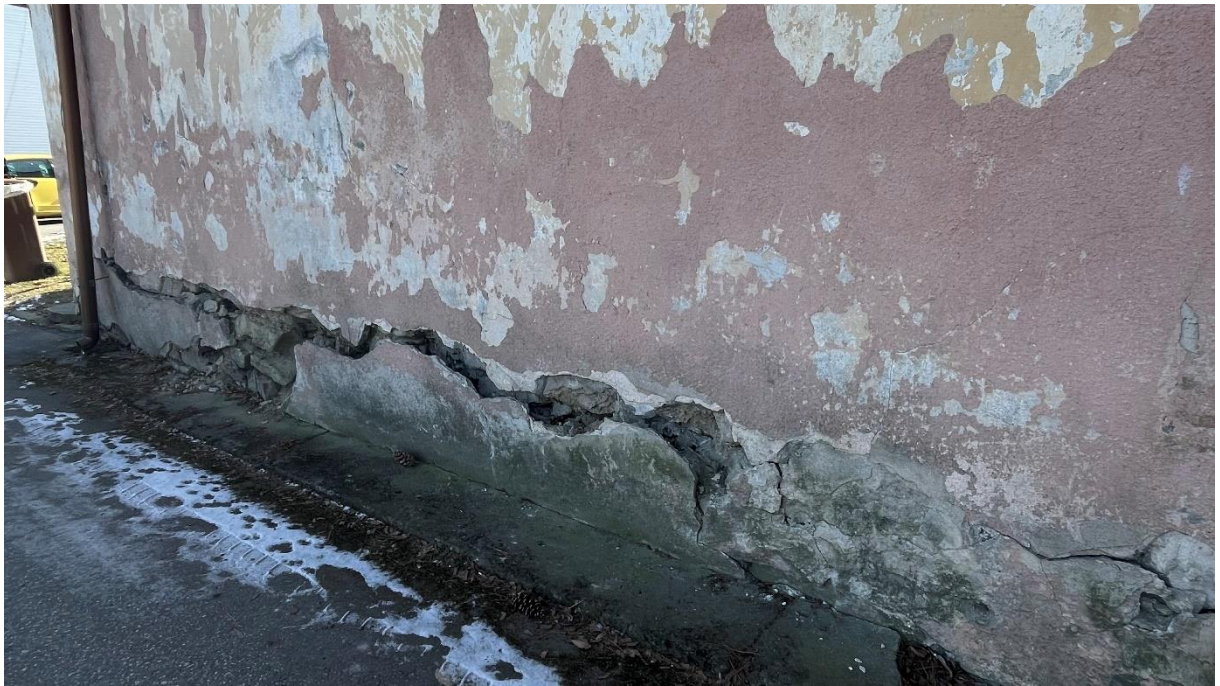
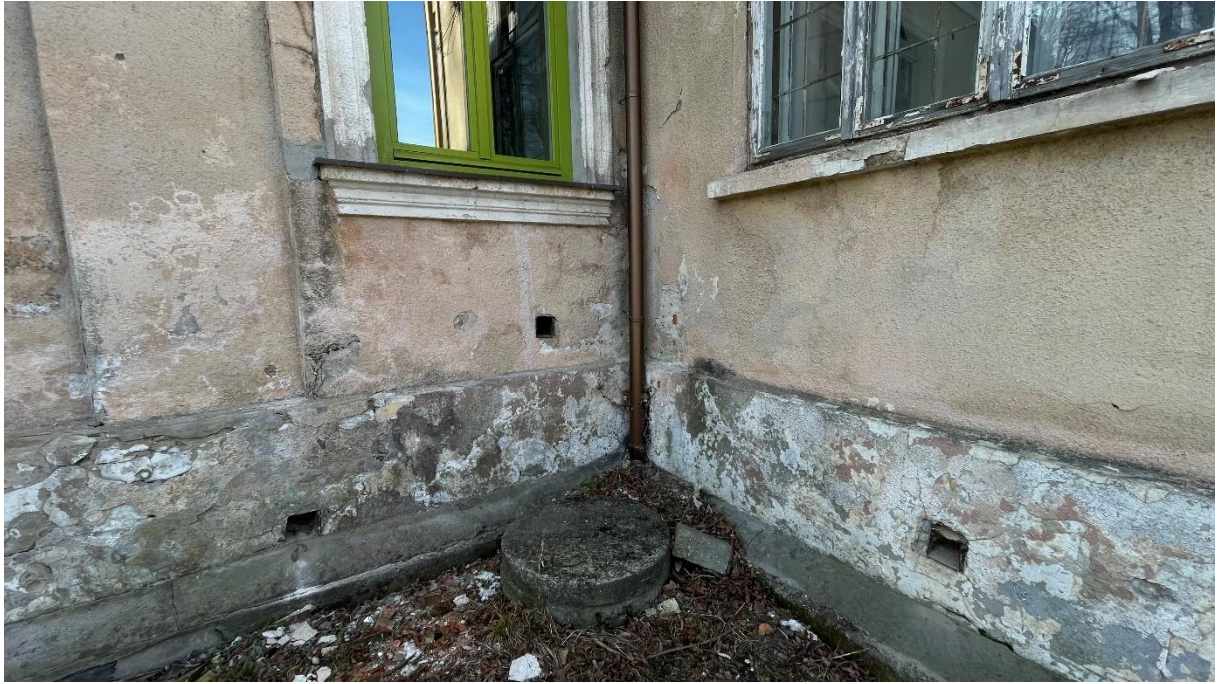
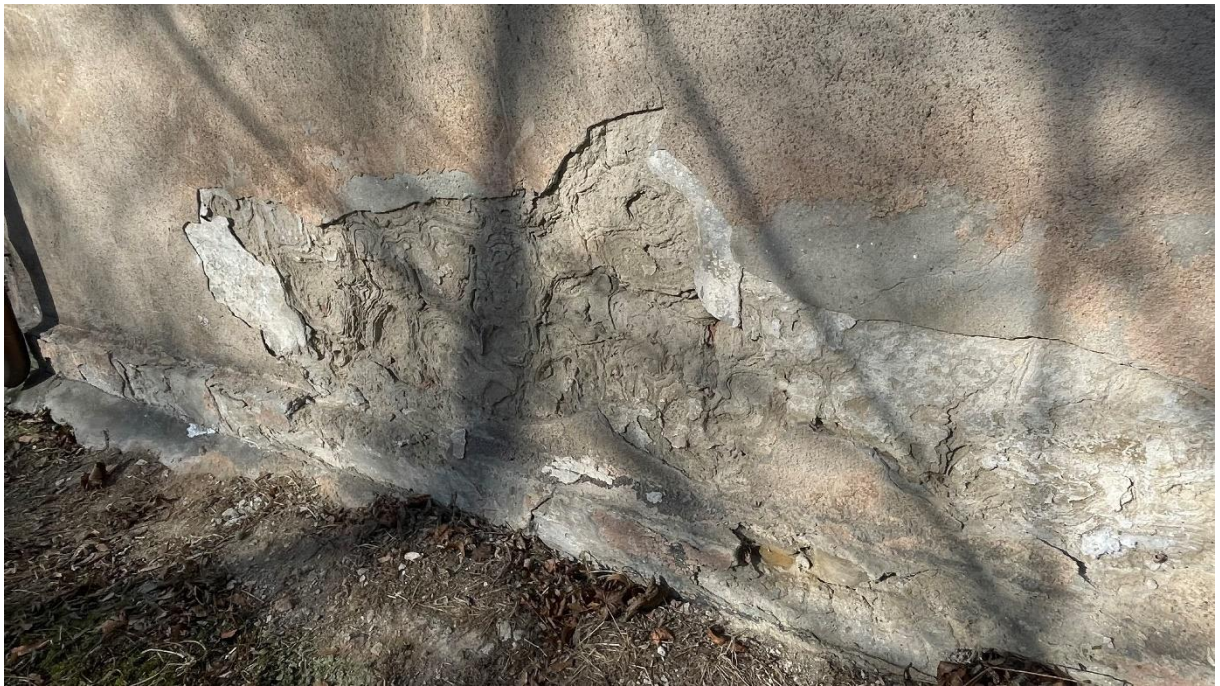
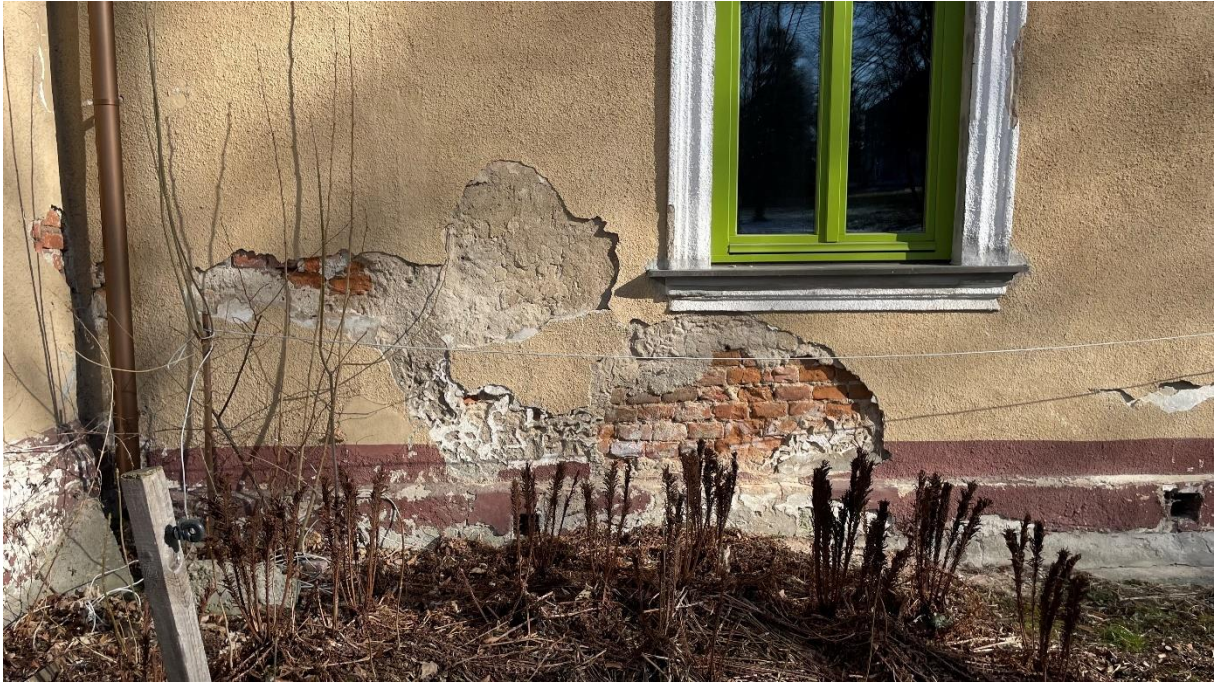
Na powierzchni elewacji widoczna warstwa nakropu cementowego. W przyziemiu, cokole oraz powyżej widoczne są bardzo duże zniszczenia wywołane podciąganiem kapilarnym. Na powierzchni ścian widoczne są odspojone i głucho tynki, zawilgocenia, wysolenia, zacieki. W miejscach gdzie tynk odpadł widoczna jest silna destrukcja cegieł: odspojenia powierzchni, pudrowanie się powierzchni, całkowita destrukcja struktury cegieł.

Fragment przyziemia elewacji północnej

10. Przemurowanie miejsc intensywnie zawilgoconych w partii przyziemia, gdzie występowało silne podciąganie kapilarne.
 11. W przyziemiu do wysokości ok. 2 m wprowadzić system tynków renowacyjnych z certyfikatem WTA wybranej firmy.
