**OPRACOWANIE: BADANIA STRATYGRAFICZNE WRAZ Z DOKUMENTACJĄ POBADAWCZĄ
ORAZ PROGRAM PRAC KONSERWATORSKICH I REMONTOWYCH**

**OBIEKT: DWÓR W ZESPOLE DWORSKO-PARKOWYM W MOSZCZANICY
UL. MOSZCZANICKA 9, 34-300 ŻYWIEC**

**INWESTOR: ZESPÓŁ SZKÓŁ AGROTECHNICZNYCH I OGÓLNOKSZTAŁCĄCYCH IM. J. PIŁSUDSKIEGO
UL. MOSZCZANICKA 9
34-300 ŻYWIEC**

BIELSKO-BIAŁA, LUTY 2025 R.

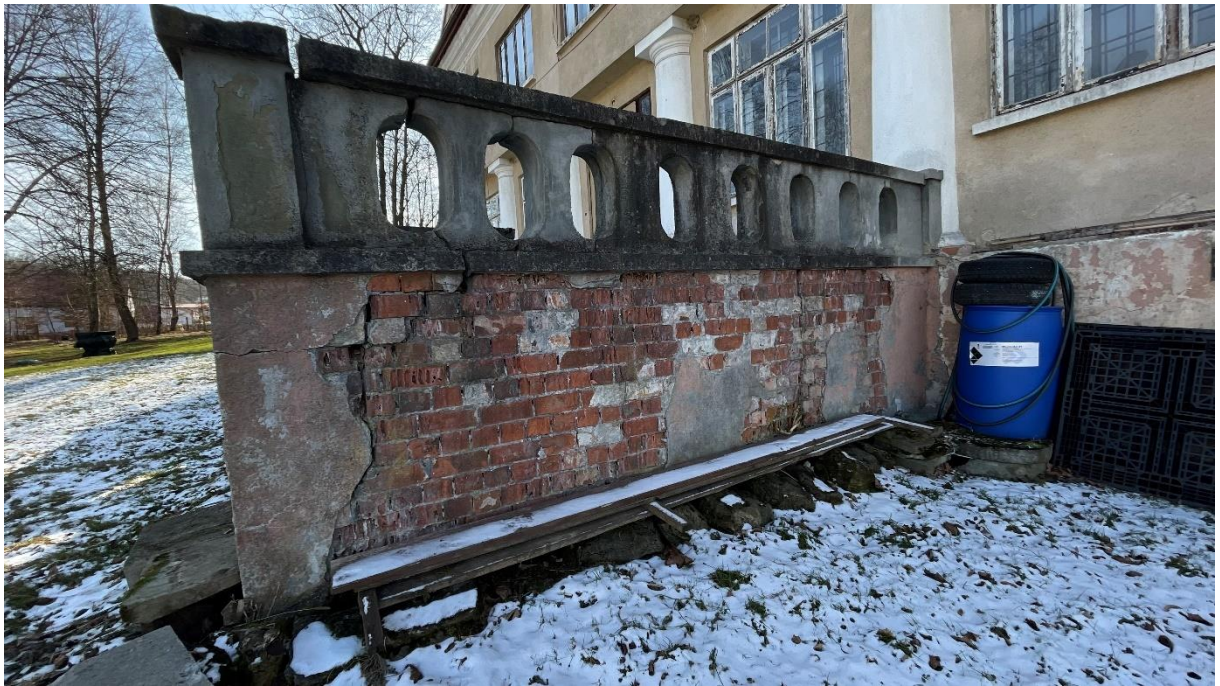
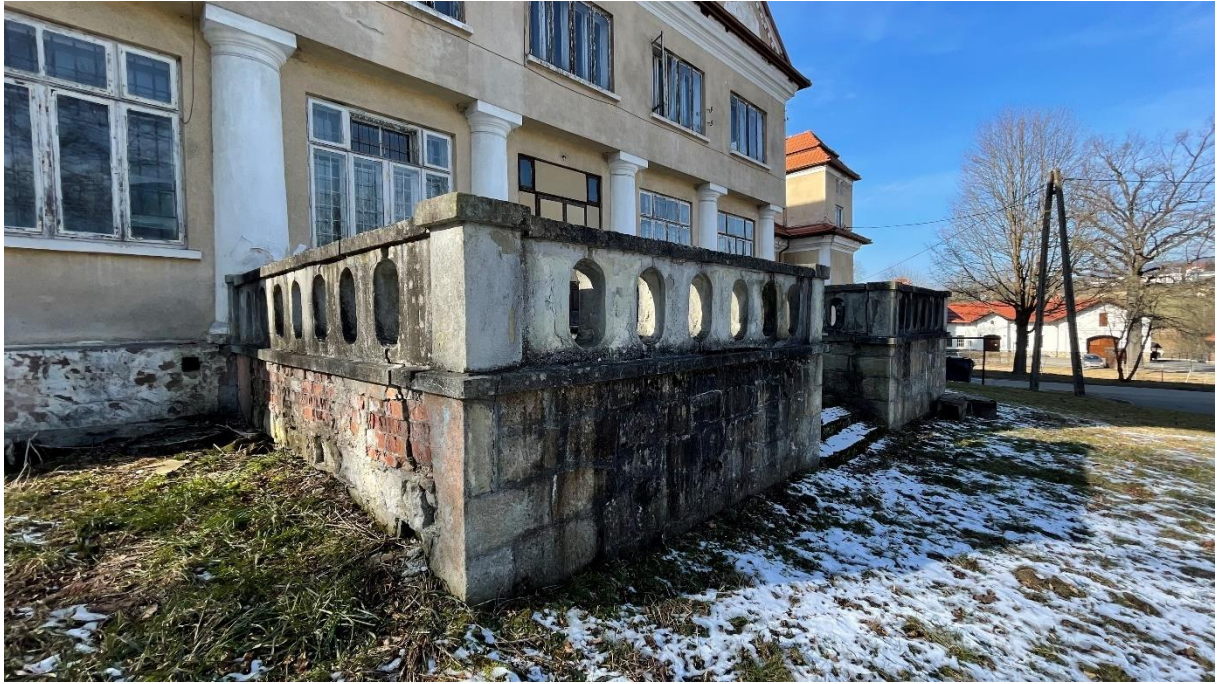
Taras zlokalizowany od strony wschodniej. Ściany boczne przemurowane, widoczna odstonięta i zdegradowana cegła dziurawka. Ściany frontowe w okładzinie z bloków kamiennych wykonanych z piaskowca. Balustrada tarasu wykonana z piaskowca, pokryta warstwą farby, zwieńczona betonową czapą. Posadzka tarasu z wylewki betonowej. Stopnie wykonane z bloków kamiennych wykonanych z piaskowca. Kamienna balustrada z widocznymi odspojeniami, tuszczącą się warstwą farby, która przyczyniła się do powolnej destrukcji piaskowca.

Taras przy ryzalicie w elewacji wschodniej

1. Usunięcie zanieczyszczeń, mchów i porostów.
2. Usunięcie elementów wtórnych, niedobrych pod względem estetycznym i technologicznym uzupełnień i kitów.
3. Oznaczenie i demontaż elementów kamiennej balustrady oraz betonowej czapy.
4. Oczyszczenie elementów kamiennych ręczne i mechaniczne przy użyciu dłutek i skrobaków, następnie oczyszczenie metodą strumieniowo-ścierną – czyszczenie powierzchni przy pomocy urządzenia niskociśnieniowego, frakcja kruszywa i parametry dostosowane powinny być do stanu kamienia. Prace związane z czyszczeniem powinny być prowadzone przez operatora z doświadczeniem w pracy na obiektach zabytkowych.
5. Doczyszczanie – prawdopodobnie konieczne będzie doczyszczanie pewnych miejsc lekko kwaśną pastą na bazie fluorków zmywanych wodą.

6. Dezynfekcja BFA Remmers
7. Odsolenie – zastosowanie okładów z ligniny lub pulpy papierowej.
8. Uzupelnienie mniejszych ubytków – kit na bazie mączki z piaskowca i nieżółknącej żywicy epoksydowej lub kit do uzupełniania kamienia na bazie spoiw mineralnych.

9. Sklejanie pęknięć żywica epoksydową – nieżółknącą.
10. Scalenie kolorystyczne poprzez laserowanie.
11. Odtworzenie z piaskowca koronujących czap wykonanych na wzór istniejących.
