EKSPERTYZA TECHNICZNA

Ekspertyza techniczna na potrzeby możliwości posadowienia instalacji fotowoltaicznej oraz prac termomodernizacyjnych w budynku wielorodzinnym przy ul. T. Kościuszki 176 w Szydłowcu

**Budynek wielorodzinny
ul. Kościuszki 176, 26-505 Szydłowiec
Dz. nr 4367/2, obręb 0001,
Dz. nr 4366, obręb 0001,
Dz. nr 977, obręb 0001,**

Maj 2024

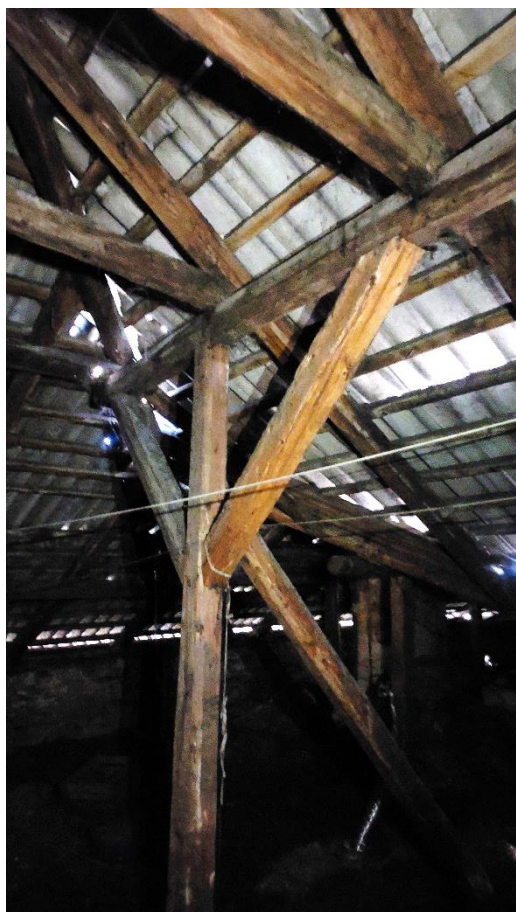
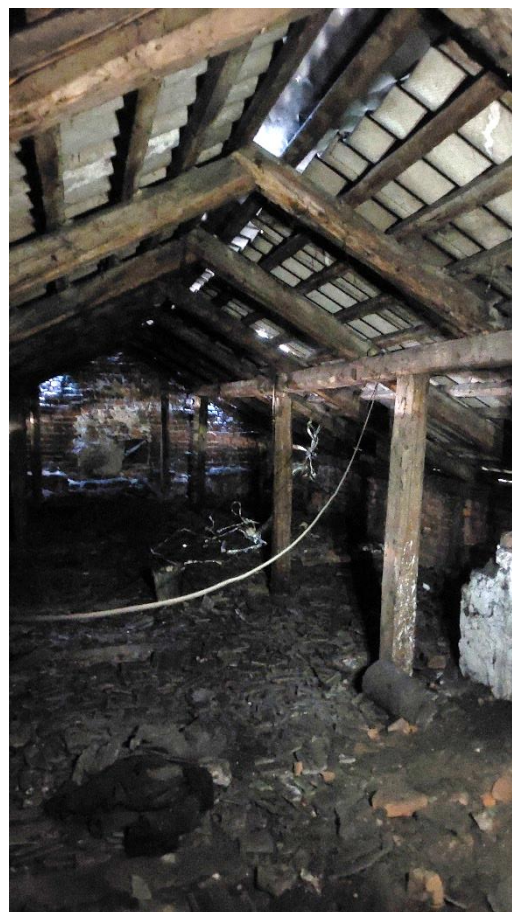
Rys. 4.2 Widok fragmentu konstrukcji dachu.

Rys. 4.3 Widok fragmentu konstrukcji dachu.

Na podstawie wizji lokalnej, przeglądu stanu technicznego oraz rozmowy z Użytkownikiem stwierdza się, że w obecnym stanie więźby dachowej nie ma możliwości ocieplenia dachu, ani posadowienia na nim instalacji PV. Stan więźby dachowej jest zły i należy rozważyć jej wymianę.

- W aktualnym stanie więźby dachowej nie ma możliwości jej docieplenia ani posadowienia na niej instalacji PV. Zaleca się wykonać nową konstrukcję i pokrycie więźby dachowej z uwzględnieniem dodatkowego obciążenia w postaci instalacji PV.
- Przed realizacją docieplenia ścian należy usunąć uszkodzony tynk, a następnie przeprowadzić naprawę zarysowań poprzez zszycie.

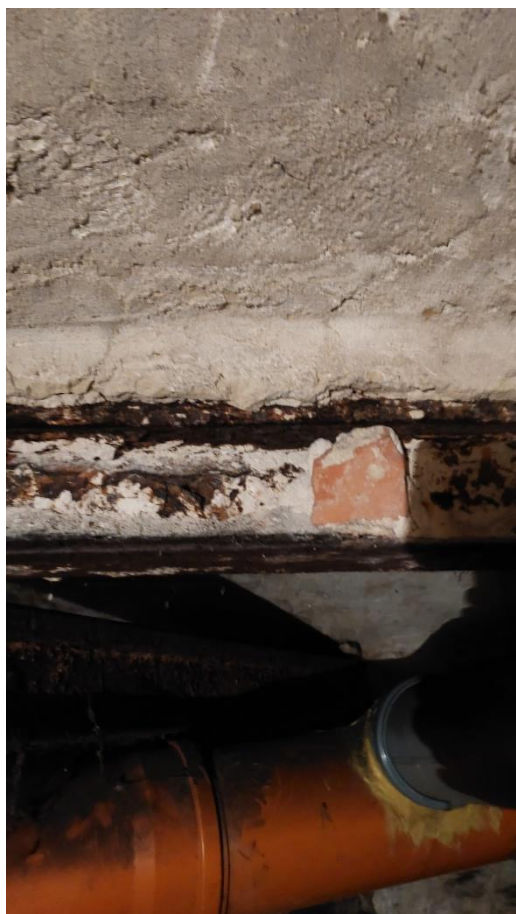
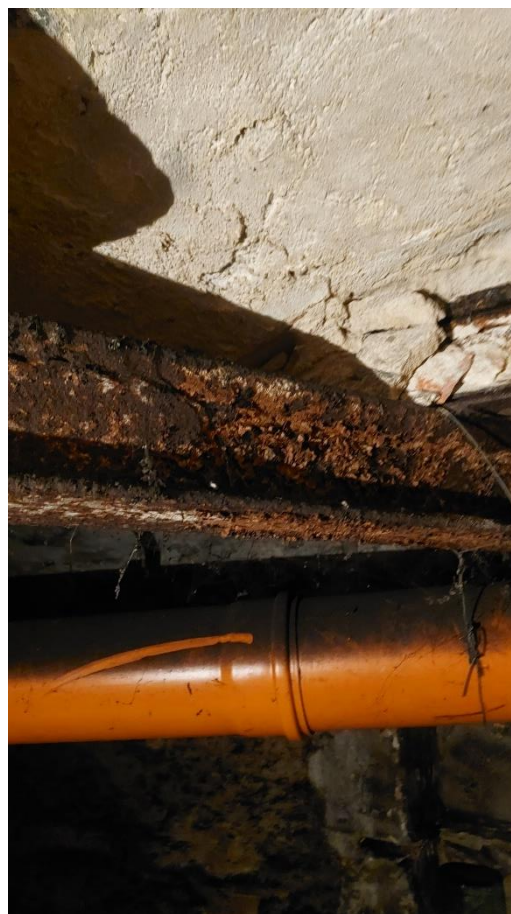
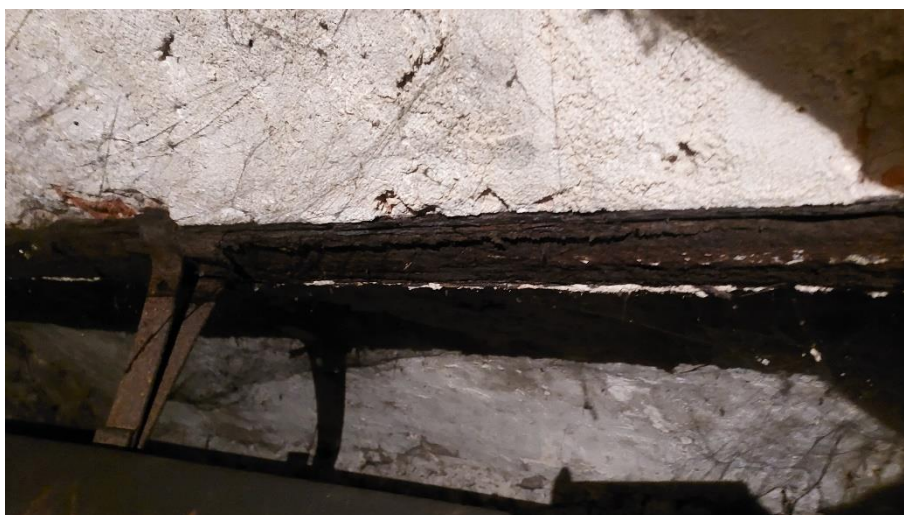
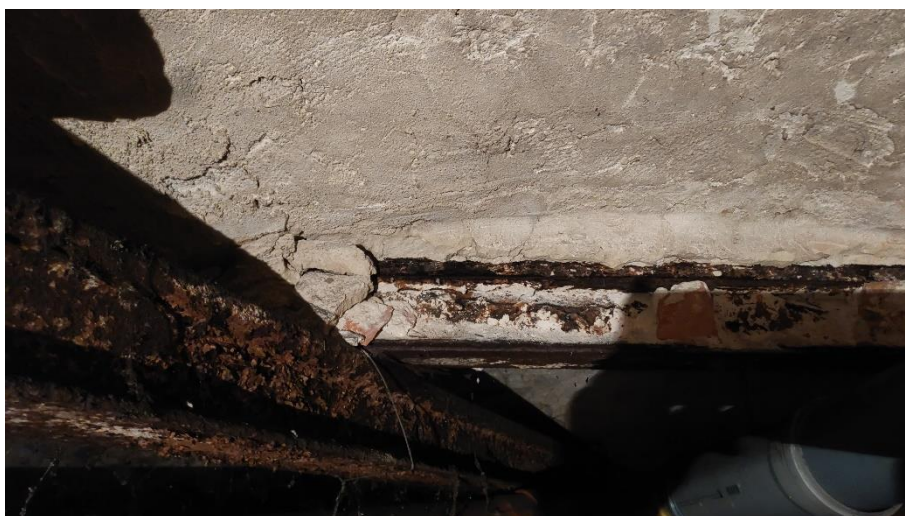
Rys. 5.1 Korozja belki stalowej podpierającej strop nad piwnicą.

Rys. 5.2 Korozja belki stalowej podpierającej strop nad piwnicą.

Rys. 5.3 Korozja belki stalowej podpierającej strop nad piwnicą – rozwarstwiona w wyniku korozji półka górna.

Rys. 5.4 Korozja belki stalowej podpierającej strop nad piwnicą.

W złym stanie technicznym są stalowe belki podpierające strop nad piwnicą. Na belkach występuje daleko posunięta korozja i w obecnym stanie stanowią one zagrożenie bezpieczeństwa użytkowania obiektu. Zaleca się jak najszybsze podparcie stropu, a następnie opracowanie projektu wzmocnienia lub wymiany belek.

- Należy jak najszybciej zabezpieczyć strop nad piwnicą, a następnie wykonać jego wzmocnienie lub naprawę.
- Należy wykonać naprawę schodów do piwnicy.

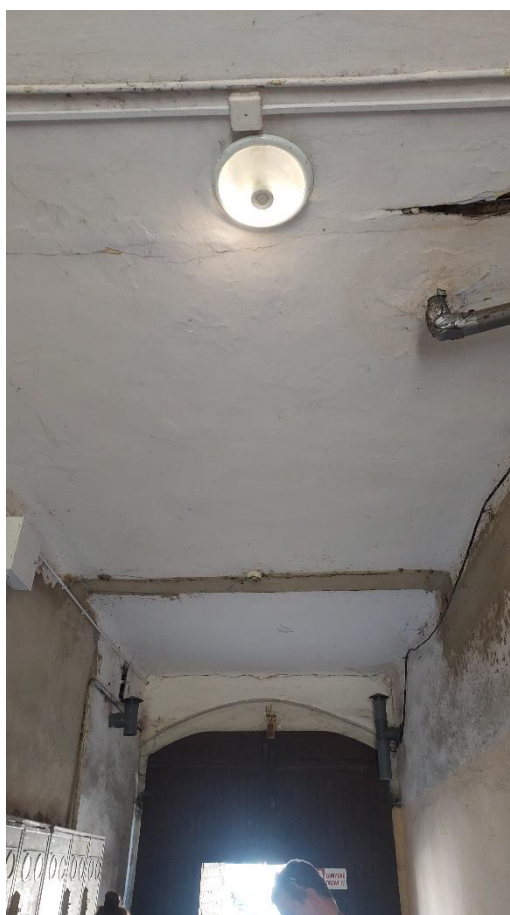
Rys. 5.5 Zarysowania i odspojenie tynku na stropie nad wejściem.

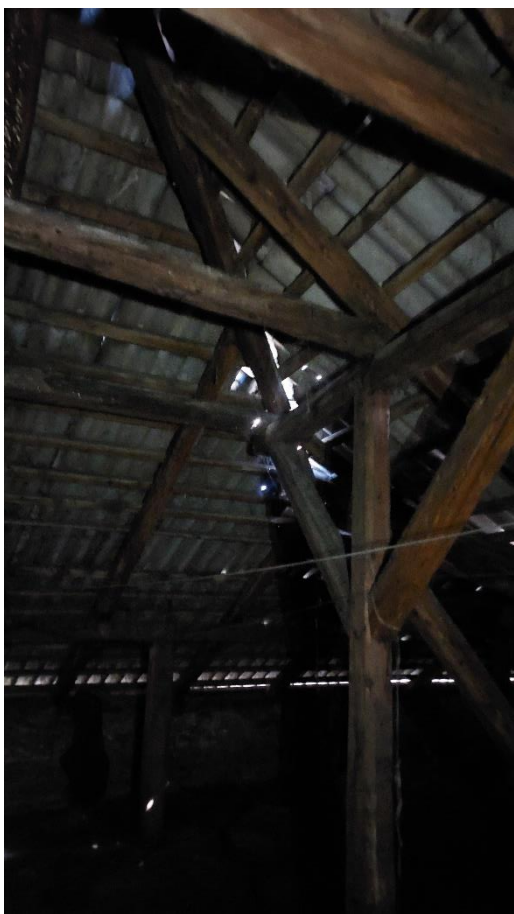
Rys. 5.6 Nieszczelne pokrycie dachu płytami z eternitu.

Oględziny konstrukcji dachu oraz pokrycia wykazały, że ich stan techniczny jest zły. Pokrycie wykonane, z obecnie uznawanych za szkodliwe, falistych płyt z eternitu jest nieszczelne. Niemal na całej połaci dachu widoczne są prześwity, które stanowią miejsca przecieków. Wielokrotne zalewanie konstrukcji dachu spowodowało, że aktualny stan techniczny więźby dachowej jest zły i nie ma możliwości jej docieplenia. Więźbę dachową należy wymienić na nową.

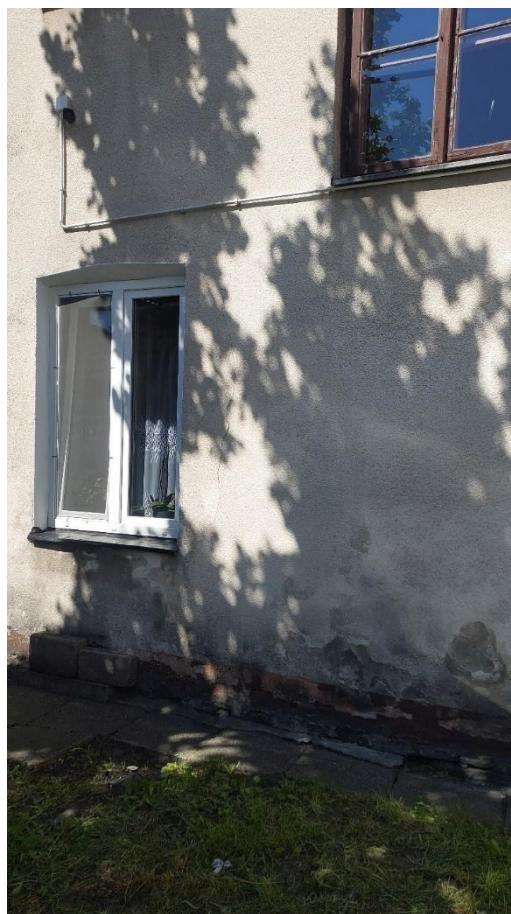
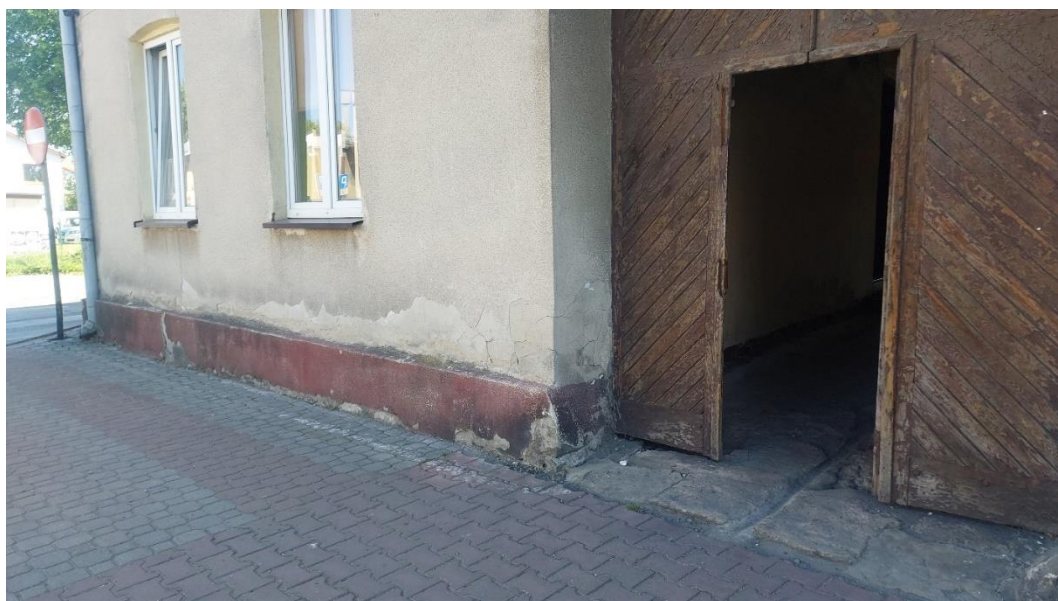
Rys. 5.7 Zawilgocenie ściany w strefie cokołowej.

Rys. 5.8 Zawilgocenie ściany w strefie cokołowej.

Aktualnie obiekt nie jest odpowiednio zabezpieczony przed wodami opadowymi. Brak opaski przeciwwodnej, uszkodzony gzyms, uszkodzona

elewacja na styku budynku mieszkalnego i przybudówki oraz źle działający system orynnowania powodują ciągłe podmakanie ścian zewnętrznych. systematyczne zamakanie ścian powoduje znaczne obniżenie zarówno parametrów wytrzymałościowych jak i użytkowych.

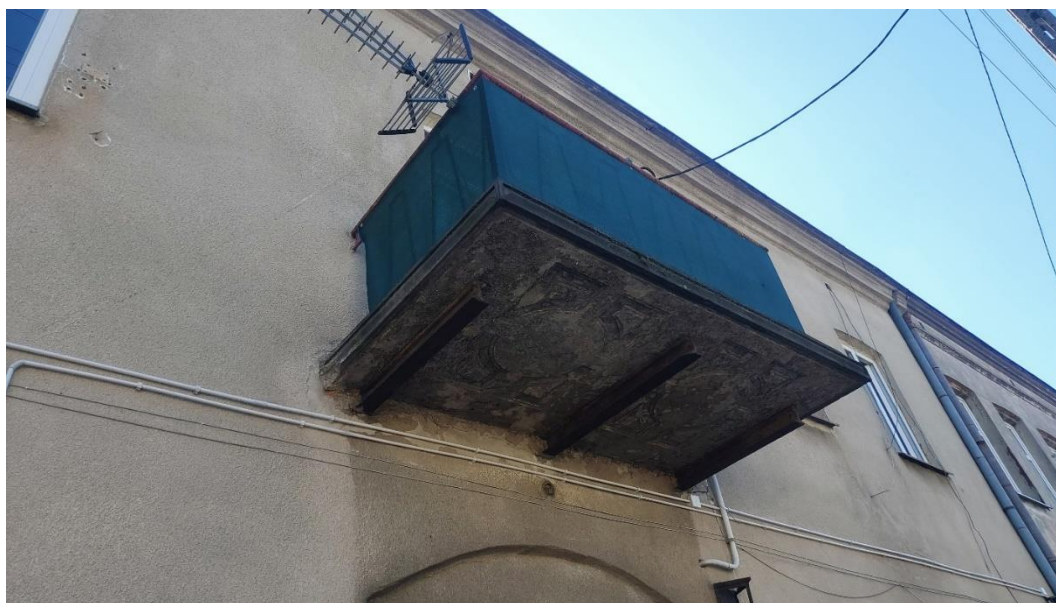
Rys. 5.9 Korozja belek podpierających balkon.

Na belkach stanowiących podparcie dla balkonu stwierdzono występowanie korozji, jednak na podstawie oceny wizualnej stwierdza się, że stan belek jest dostateczny i należy je odczyszczyć z korozji, a następnie zabezpieczyć antykorozyjnie, aby zapewnić bezpieczeństwo i przedłużyć ich trwałość.

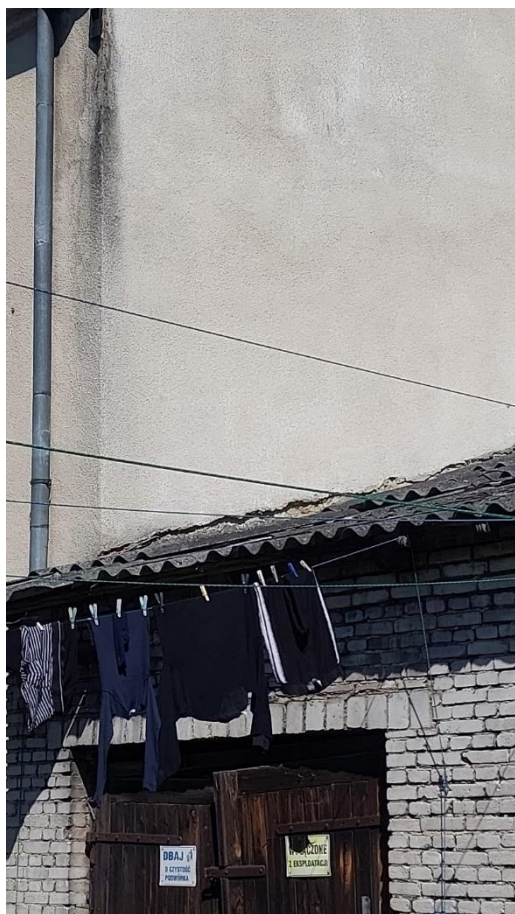
Rys. 5.10 Odspojenie tynku na granicy ściany budynku i przybudówki.

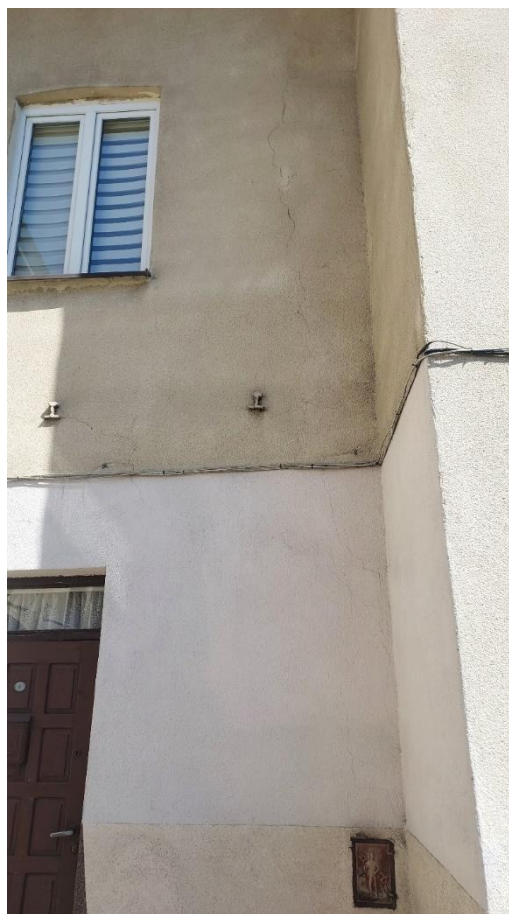
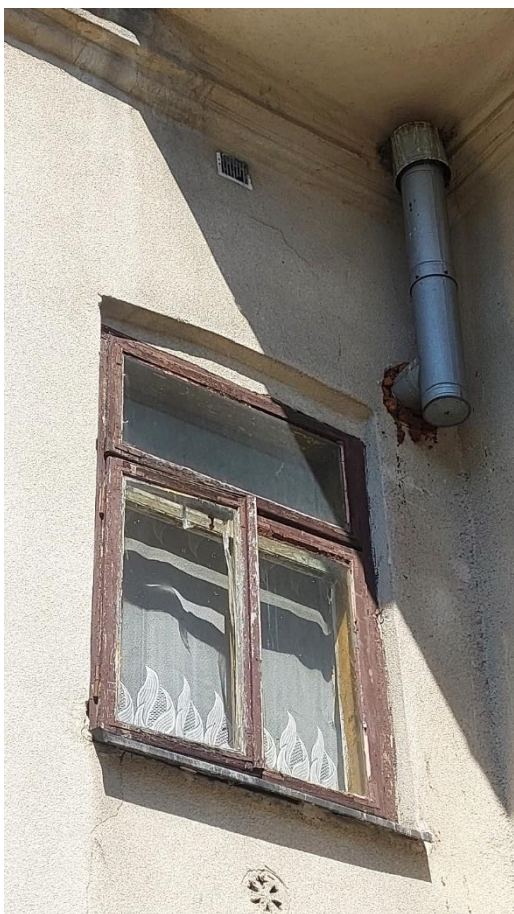
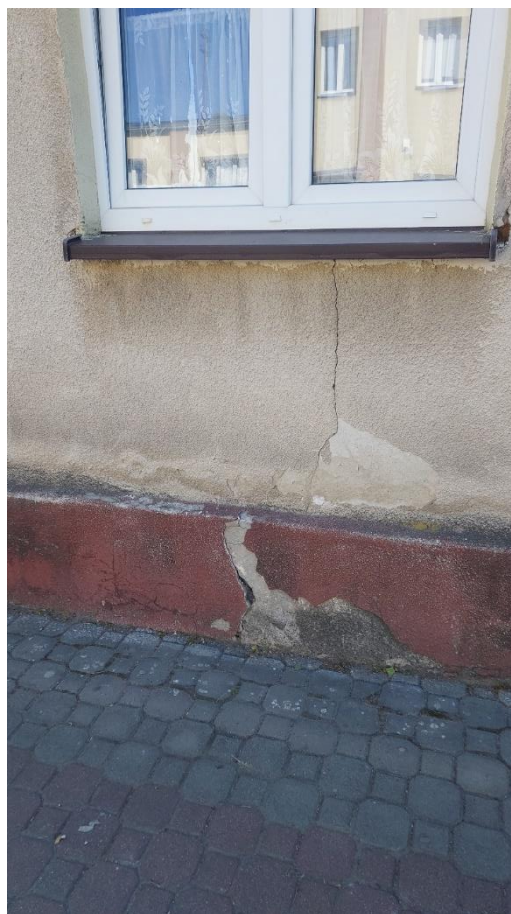
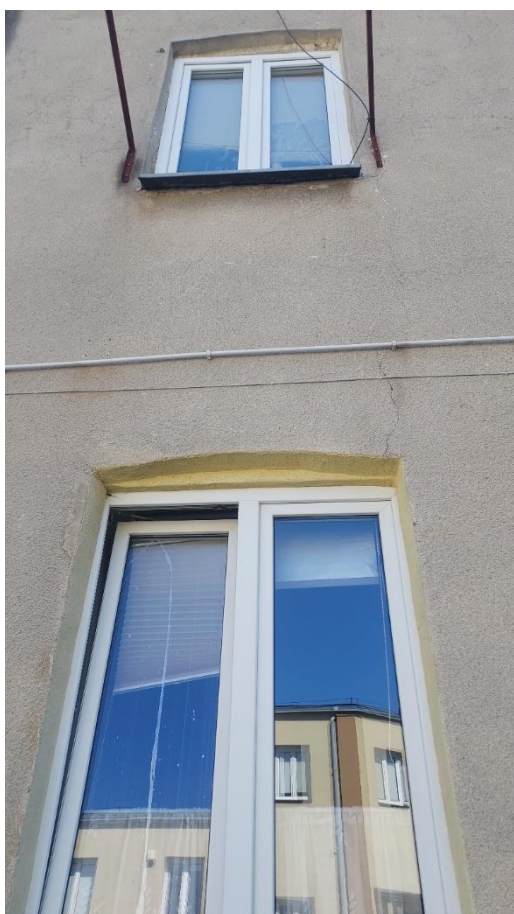
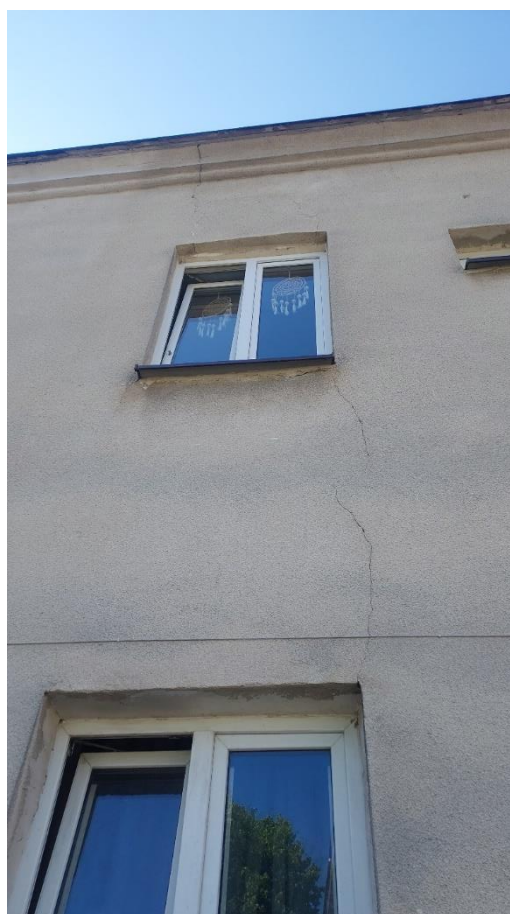
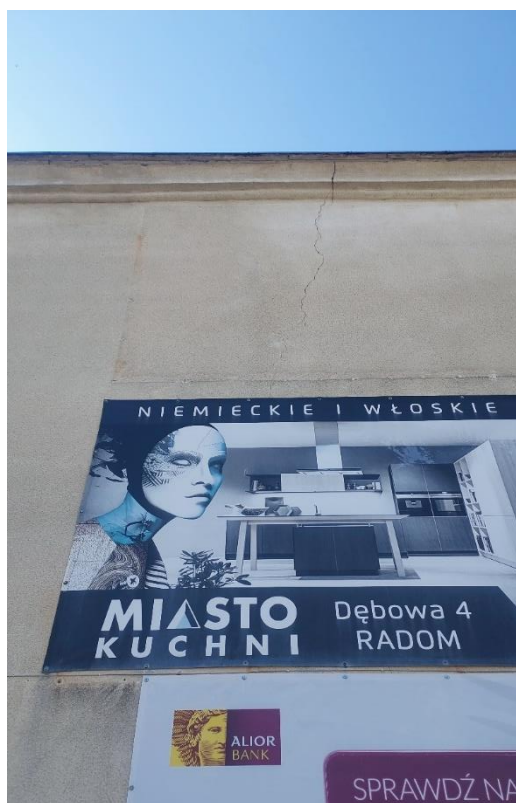
Rys. 5.11 Zarysowanie w narożu budynku.

Rys. 5.12 Zarysowanie nad oknem.

Rys. 5.13 Zarysowanie w strefie podokiennej.

Rys. 5.14 Zarysowanie nad oknem.

Rys. 5.15 Zarysowanie w strefie podokiennej.

Rys. 5.16 Pionowe zarysowanie ściany północnej.

Na budynku stwierdzono występowanie licznych zarysowań zarówno w okolicach kumulacji naprężeń w narożach okien i strefach podokiennych oraz na ścianach. Pojawianie się zarysowań jest naturalnym zjawiskiem obserwowanym na starych obiektach, jednak brak odpowiedniego zabezpieczenia przed oddziaływaniem termicznym oraz oddziaływaniem opadów atmosferycznych zdecydowanie przyspiesza degradację materiału. Rozszerzanie się uszkodzeń negatywnie wpłynie na okres użytkowania obiektu.

Uznaje się, że przyrost obciążeń wynikających z ocieplenia ścian jest nieznaczny i mieści się w dopuszczalnych granicach. Wykonanie ww. prac przyczyni się do poprawy warunków użytkowania budynku oraz jego parametrów energetycznych. Ze względu na liczne zarysowania występujące na ścianach przed realizacją ocieplenia należy usunąć uszkodzony tynk w okolicy zarysowań, a następnie po ocenie czy zarysowania sięga do warstwy nośnej muru należy wykonać naprawę ścian poprzez zszycie rys.

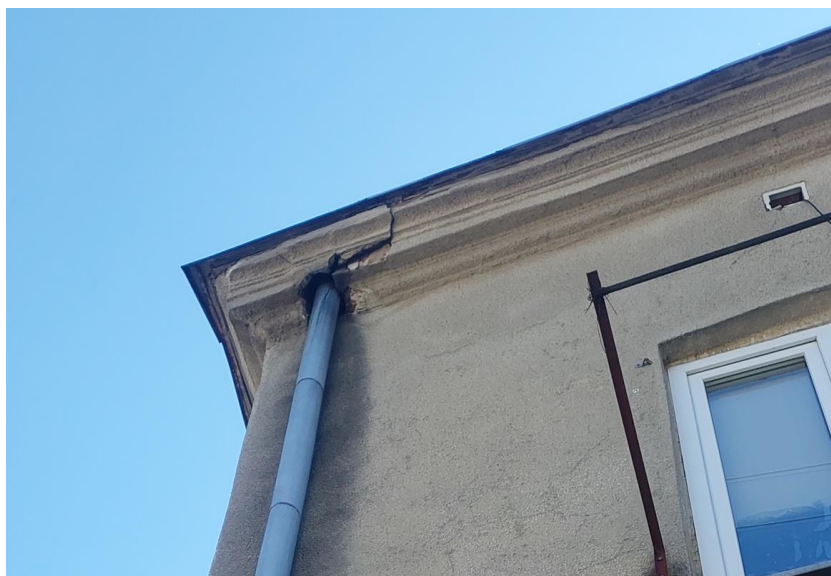
Rys. 5.17 Odspojenie gzymsu w miejscu osadzenia rury spustowej.

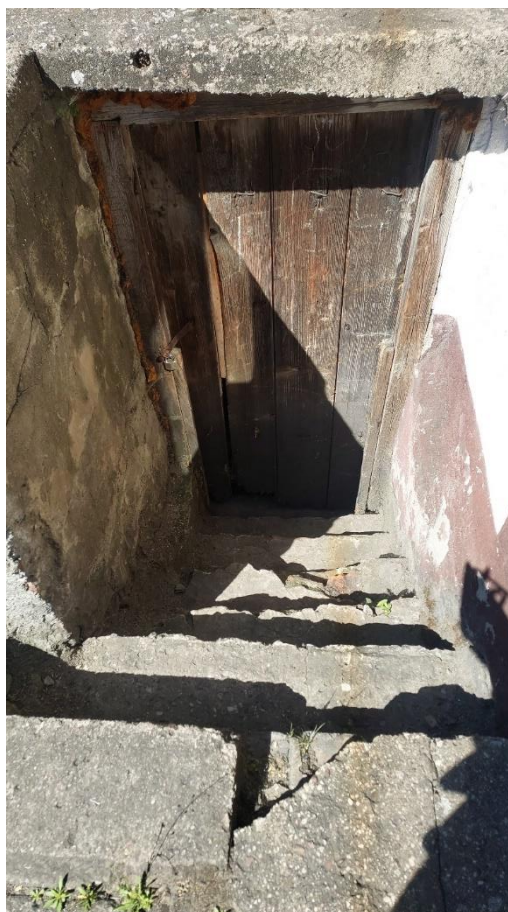
Rys. 5.18 Zdegradowane schody do piwnicy

Aktualny stan techniczny schodów wejściowych do piwnicy jest zły. Stopnie są uszkodzone i korzystanie ze schodów nie jest bezpieczne.
