Dokumentacja fotograficzna stanu istniejącego elewacji oraz fotografie typowych uszkodzeń występujące w wielu miejscach na elewacji.

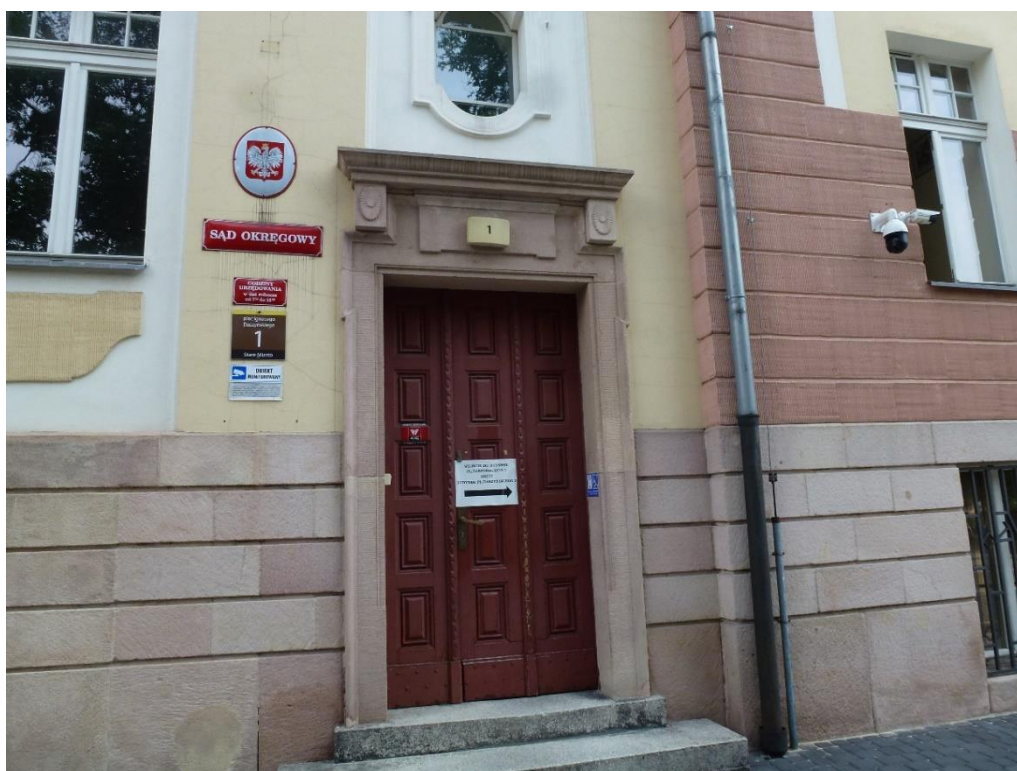
Fot. 1.1 – Elewacja zachodnia portal wejścia do budynku – drzwi wymagające wymiany zniszczonych okuć i renowacji powierzchni, elementy portalu z piaskowca różowego wymagają oczyszczenia z brudu i impregnacji hydrofobowej.

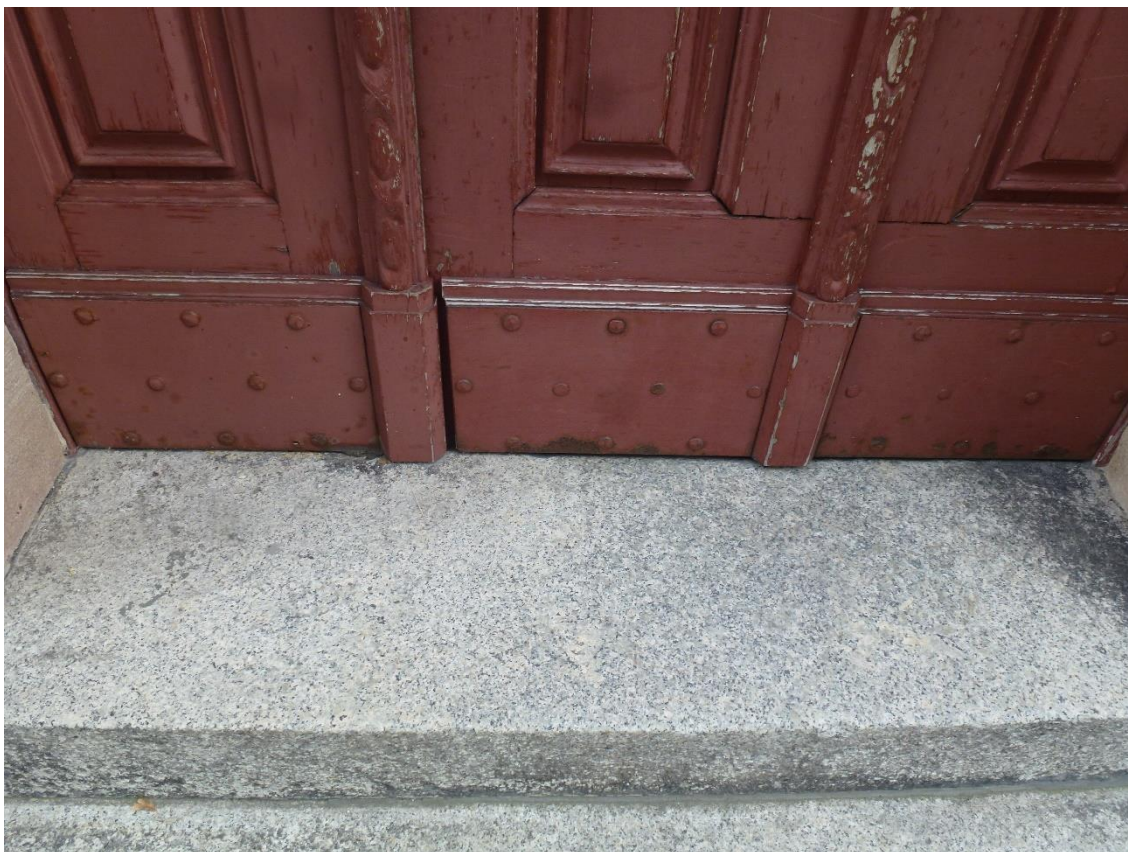
Fot. 1.2 – Elewacja zachodnia portal wejścia do budynku - uszkodzenia na powierzchni drzwi: złuszczenia farby spękania na łączeniach, korozja dolnej blachy osłonowej.

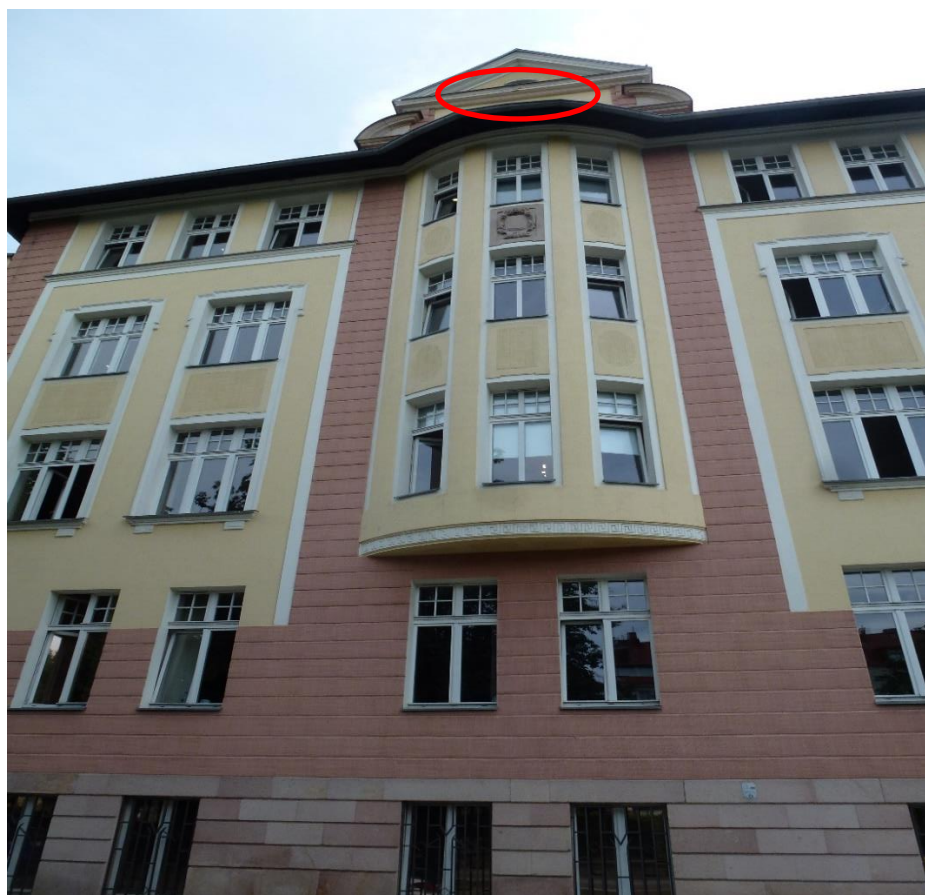
Fot. 1.3.- Elewacja zachodnia – wykusz na elewacji budynku nr 2 – widoczne spękania włoskowate tynku gładkim, ubytki tynku i farby na gzymsie pod lukarną.

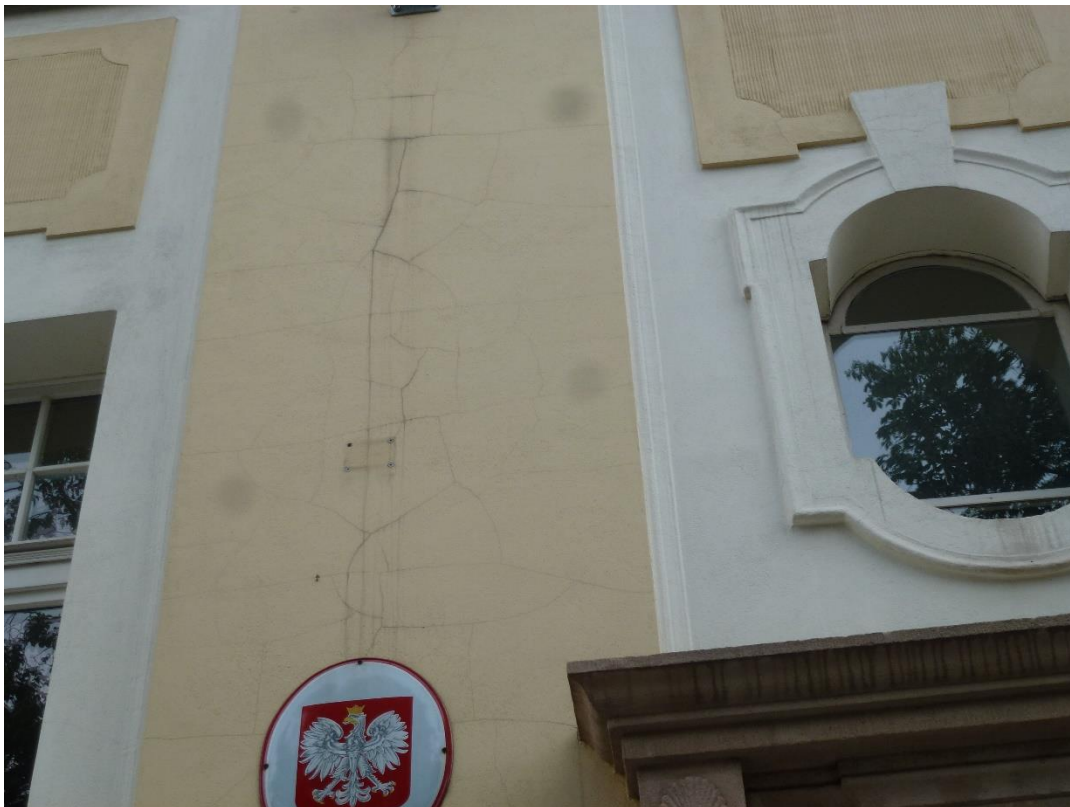
Fot. 1.4- Elewacja zachodnia – liczne spękania włoskowate i szczeliny na tynkach gładkich elewacji oraz kurz i zacieki brudu na obramieniach okiennych.

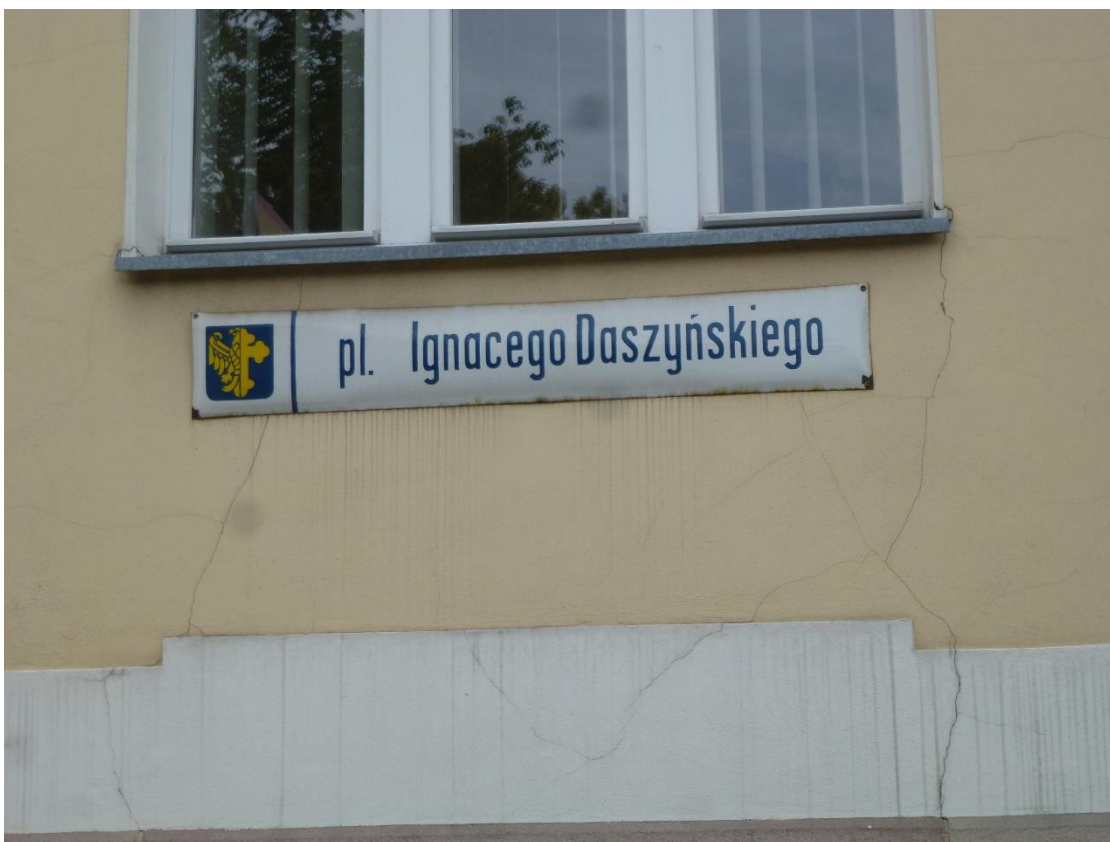
Fot.1.5- Elewacja zachodnia – widoczne spękania tynków gładkich i zacieki brudu na elewacji.

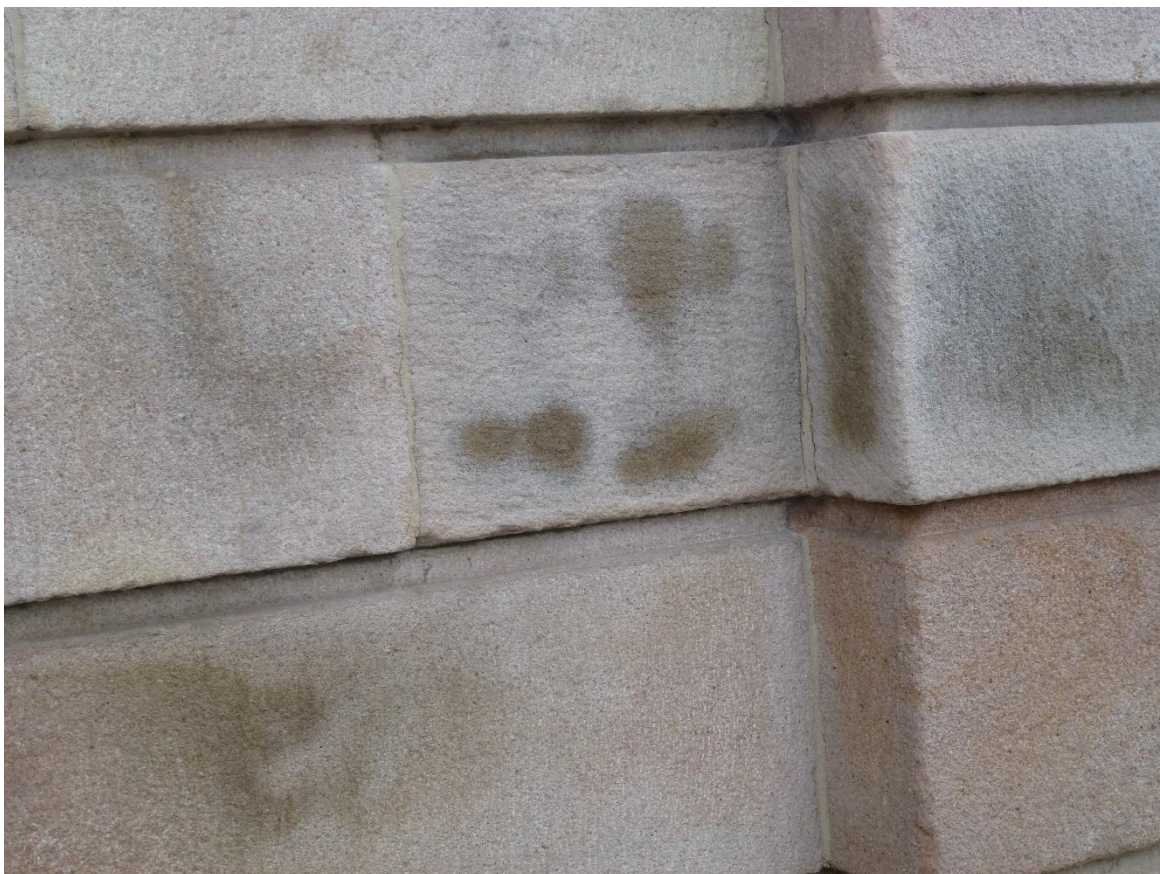
Fot.1.6- Elewacja zachodnia – plamy na cokole z piaskowca różowego.

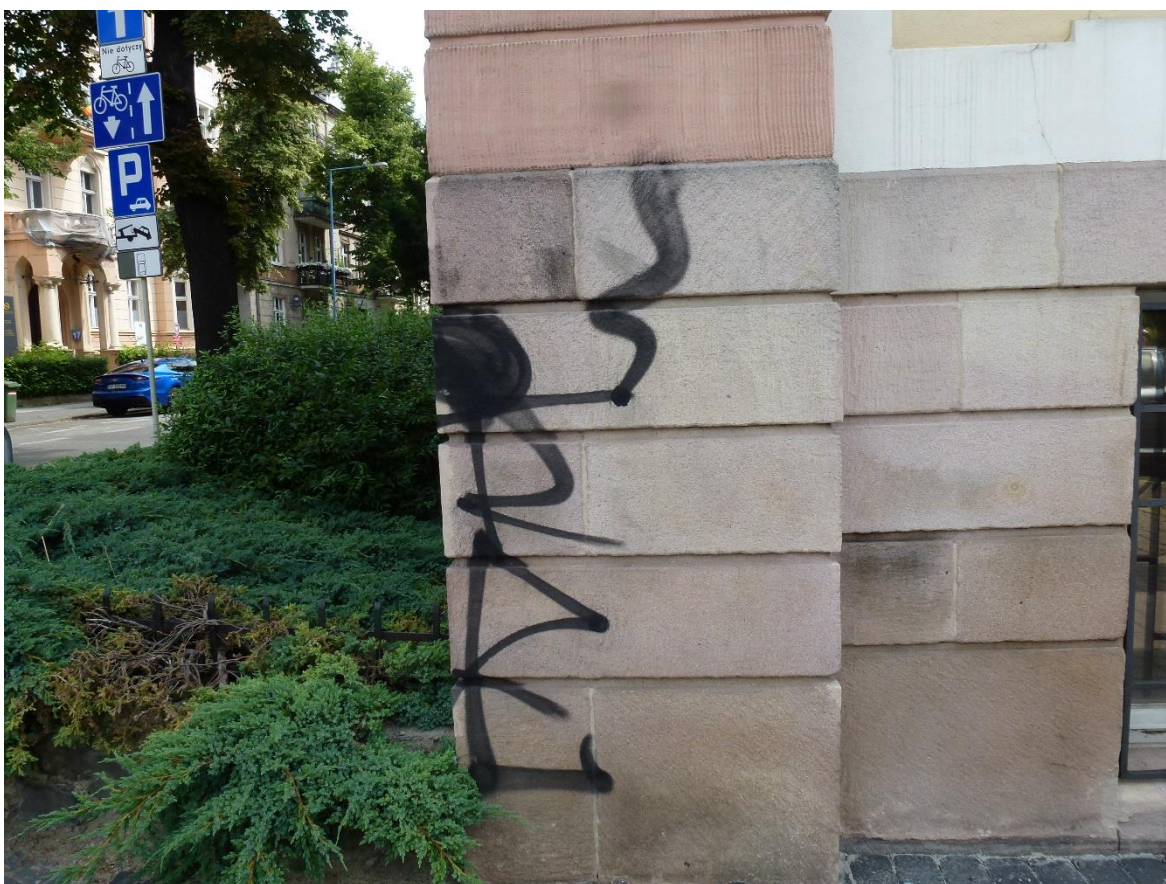
Fot. 1.7- Elewacja zachodnia – graffiti i plamy na cokole z piaskowca różowego.

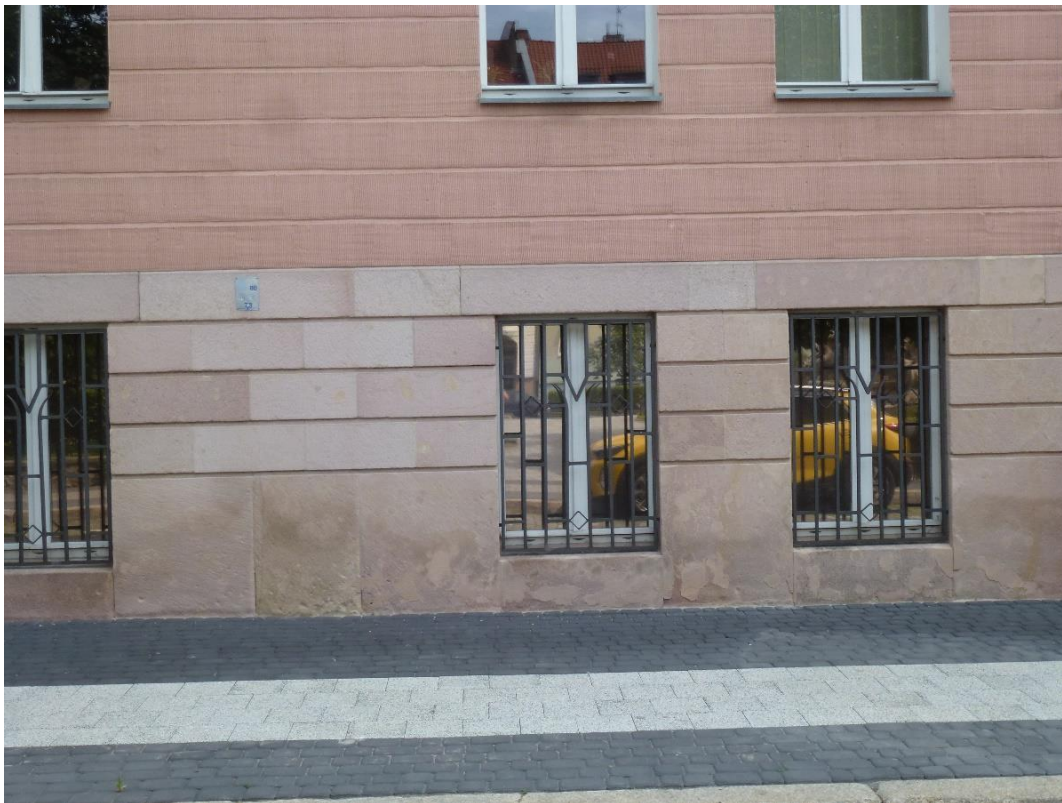
Fot.1.8 – Elewacja zachodnia – miejscowe ubytki, plamy, przebarwienia oraz oderwane płyty szpachli w strefie przyziemia na cokole z piaskowca różowego.

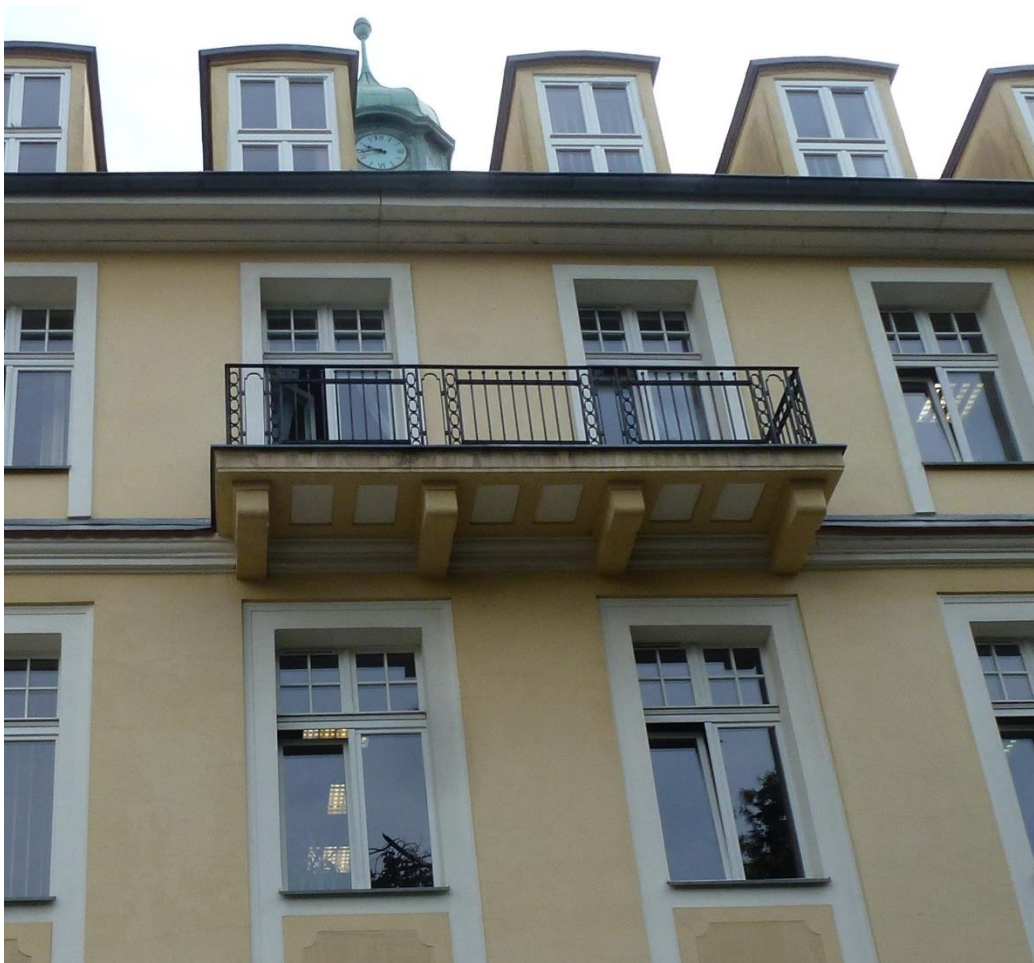
Fot.1.9 – Elewacja zachodnia – nieszczelna obróbka blacharska powodująca zalewanie płyty balkonowej.

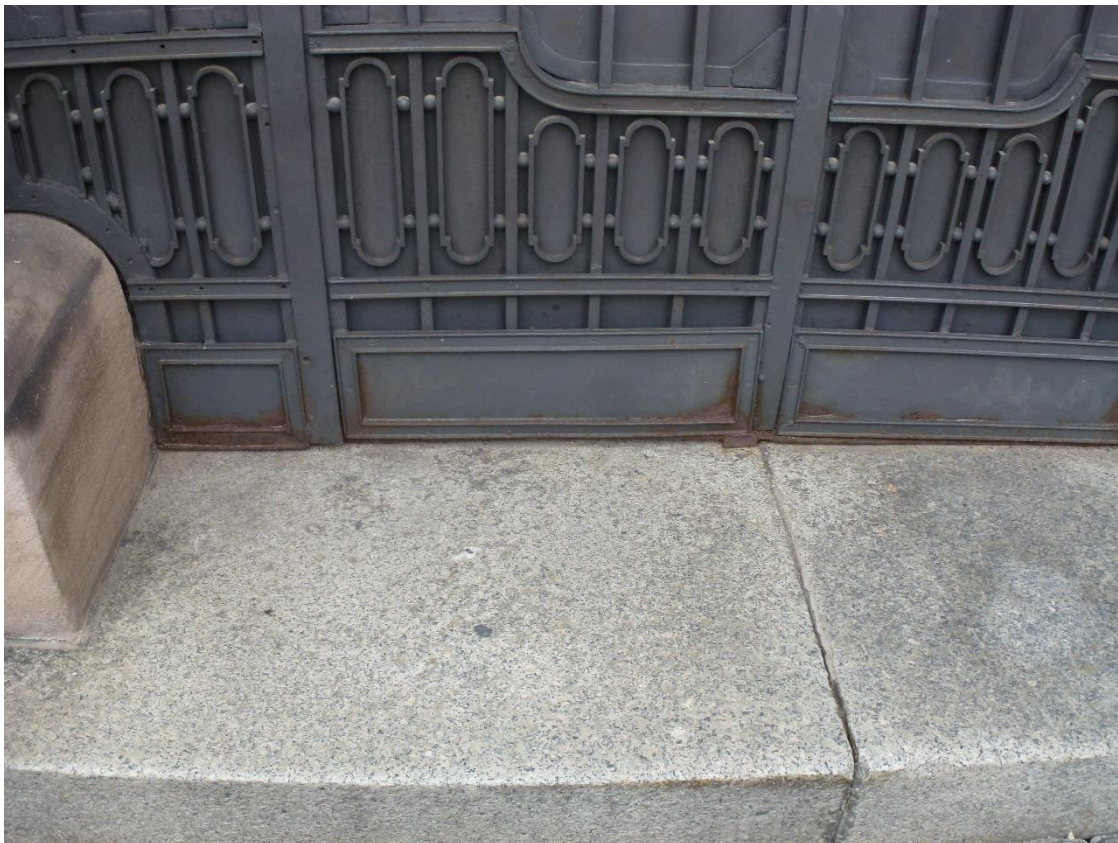
Fot.1.10 – Elewacja zachodnia – skorodowane drzwi w strefie progu.

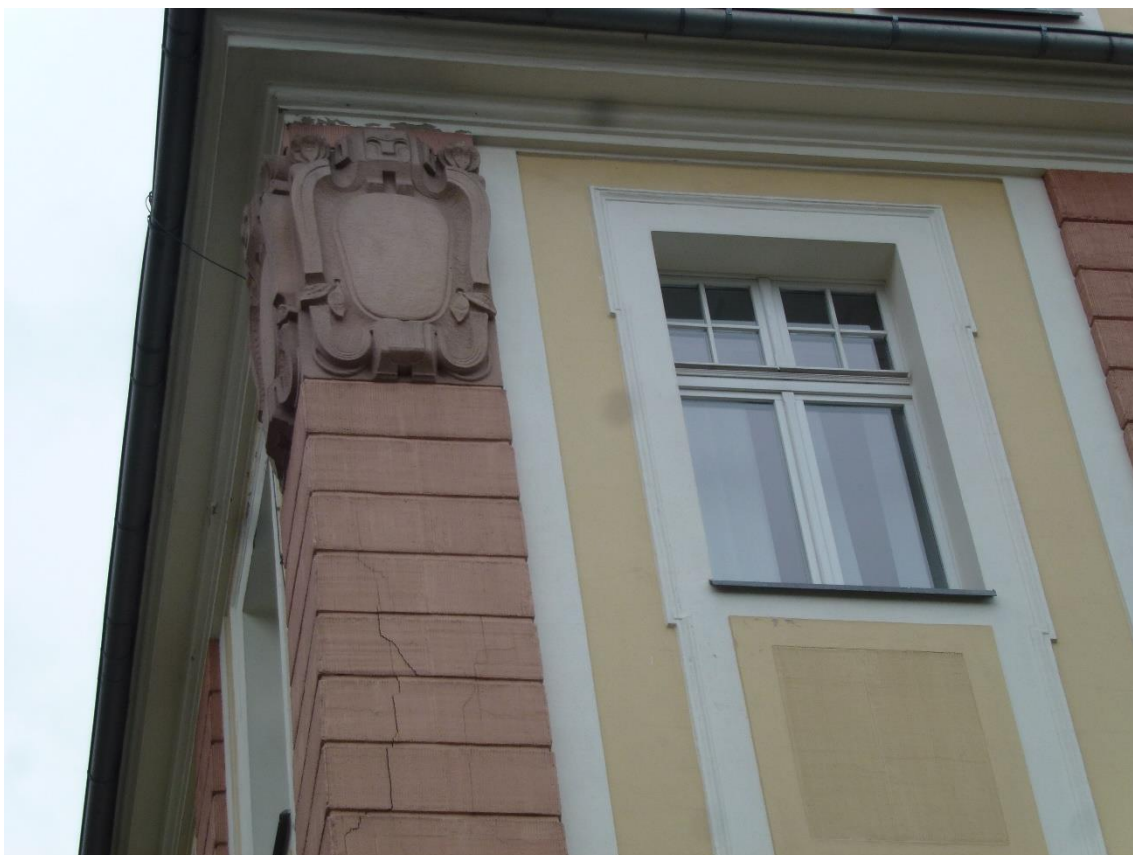
Fot.1.11 – Elewacja zachodnia – spękania na tynku pilastru narożnego.

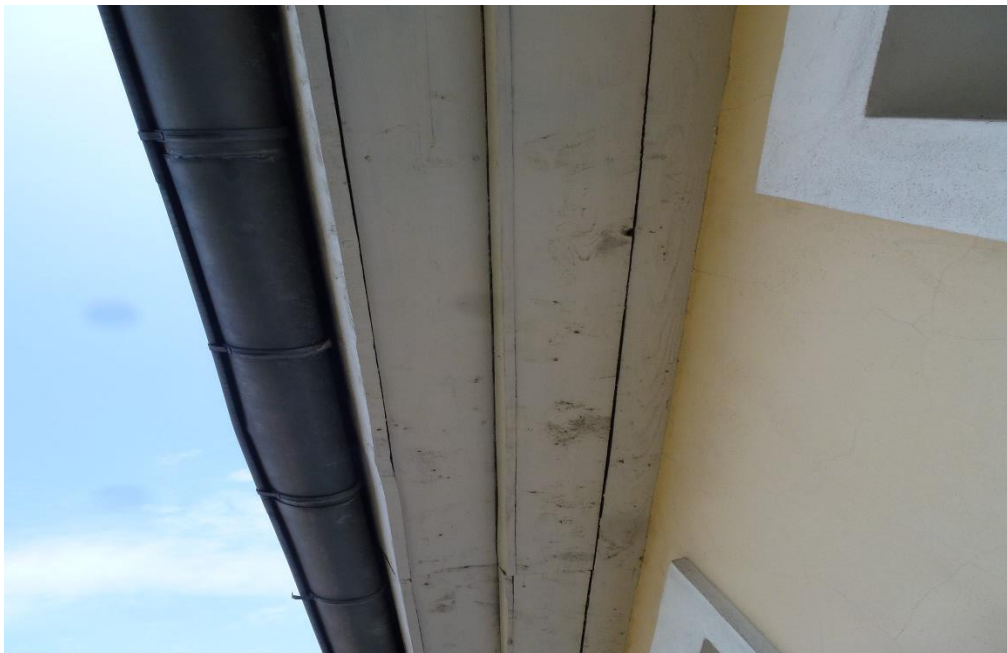
Fot.1.12 – Elewacja zachodnia – ubytki farby na gzymsie drewnianym pod okapem.

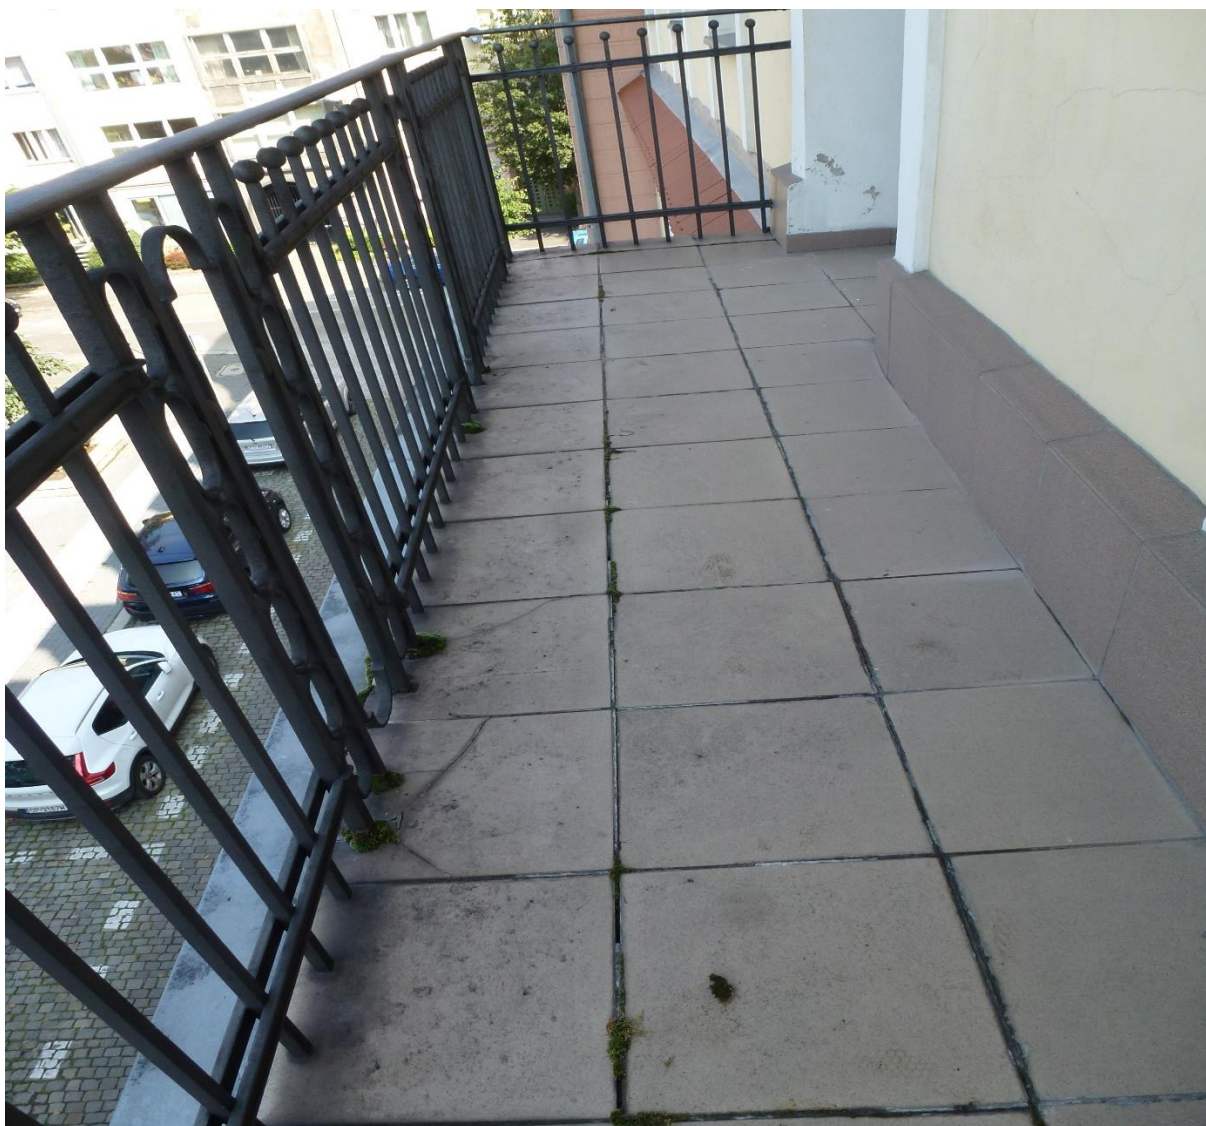
Fot.1.13 – Elewacja zachodnia – popękane oraz odspojone od podłoża płytki gres, porosty mchu między spoinami na balkonie II piętra, skorodowana miejscowo balustrada balkonu.

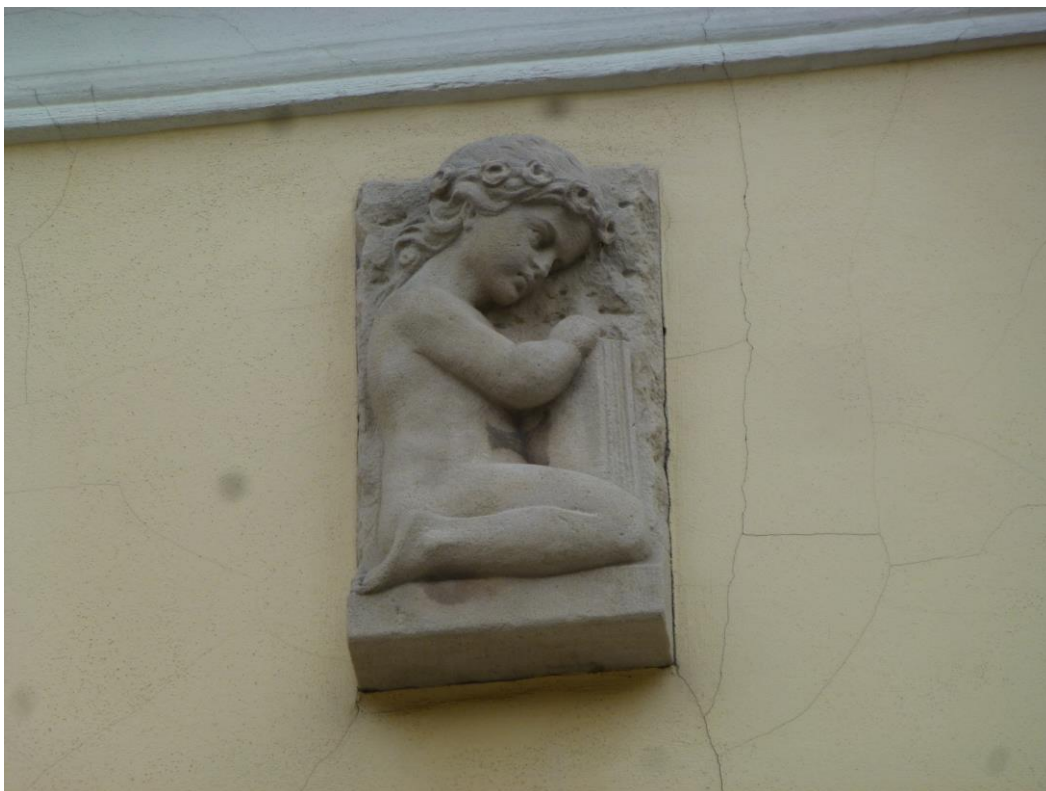
Fot. 1.14 – elewacja zachodnia – jedna z kilku płaskorzeźb stan dobry brak ubytków w kamieniu wymaga jedynie oczyszczenia piaskowca i impregnacji hydrofobowej kamienia – wokół płaskorzeźby spękania na tynkach gładkich

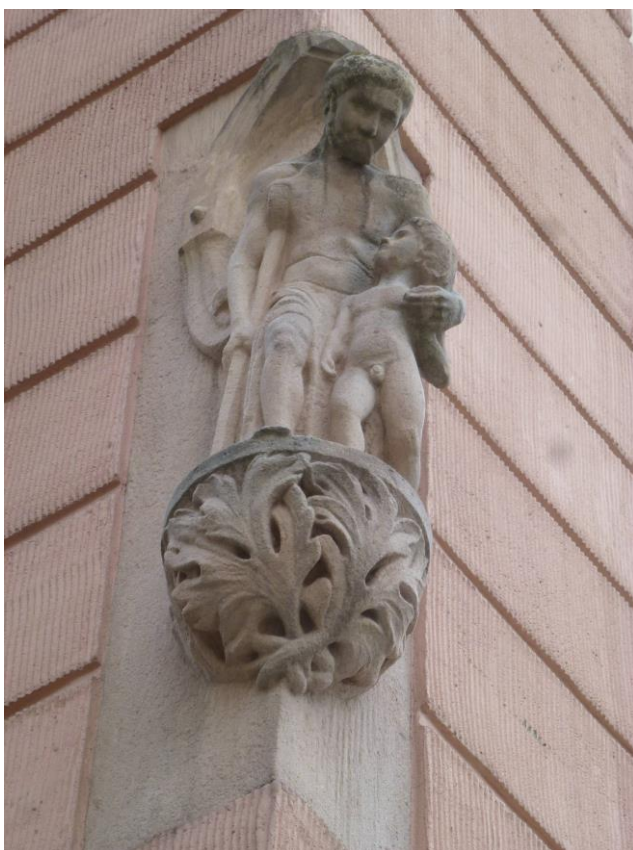
Fot.1.15 – Elewacja zachodnia – rzeźba mężczyzny i chłopiec z piaskowca – brak ubytków w kamieniu, widoczny jedynie brud, sadza i zacieki zwłaszcza w górnej części rzeźby – wymaga oczyszczenia oraz impregnacji hydrofobowej

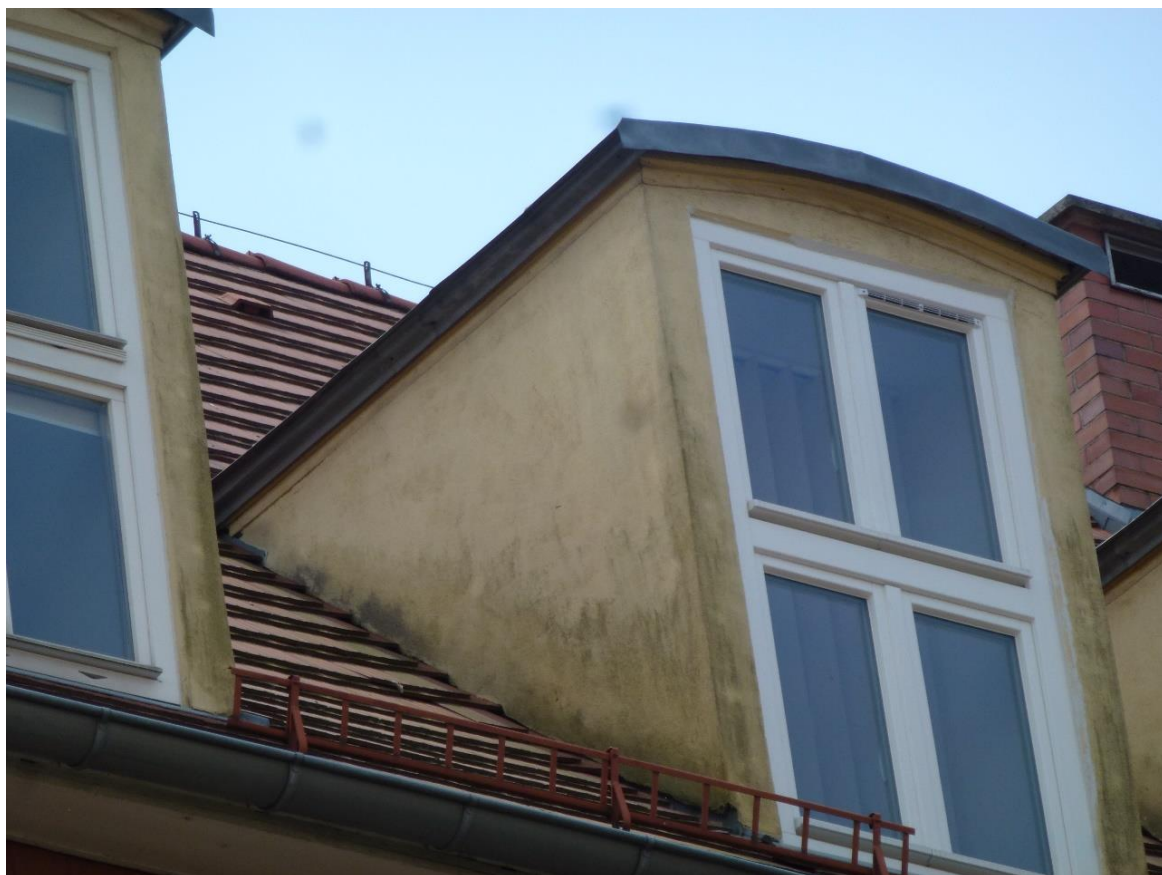
Fot.2.1 – Elewacja północna od strony ul. Tadeusza Kościuszki – naloty wilgoci i glonów na ścianach lukarn dachowych

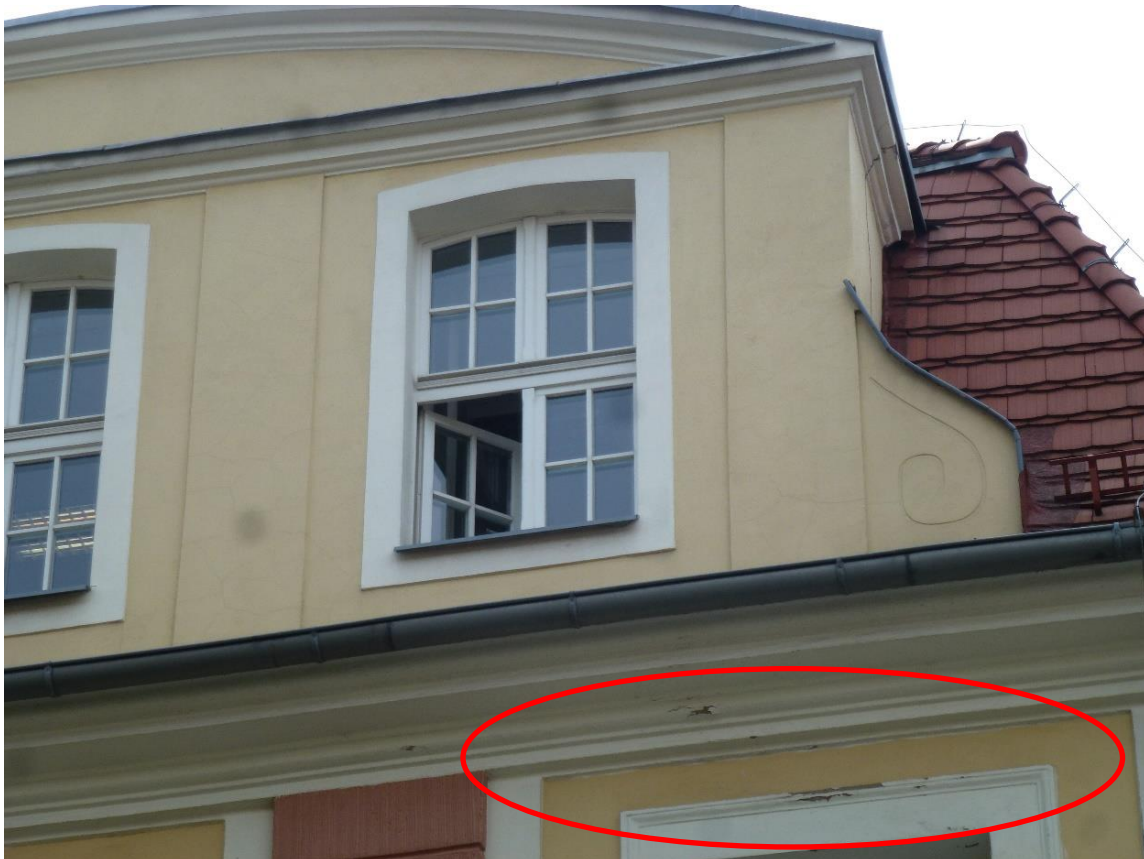
Fot.2.2 – Elewacja północna od strony ul. Tadeusza Kościuszki – miejscowe ubytki farby i tynku na gzymsie pod lukarną i na obramieniu okiennym

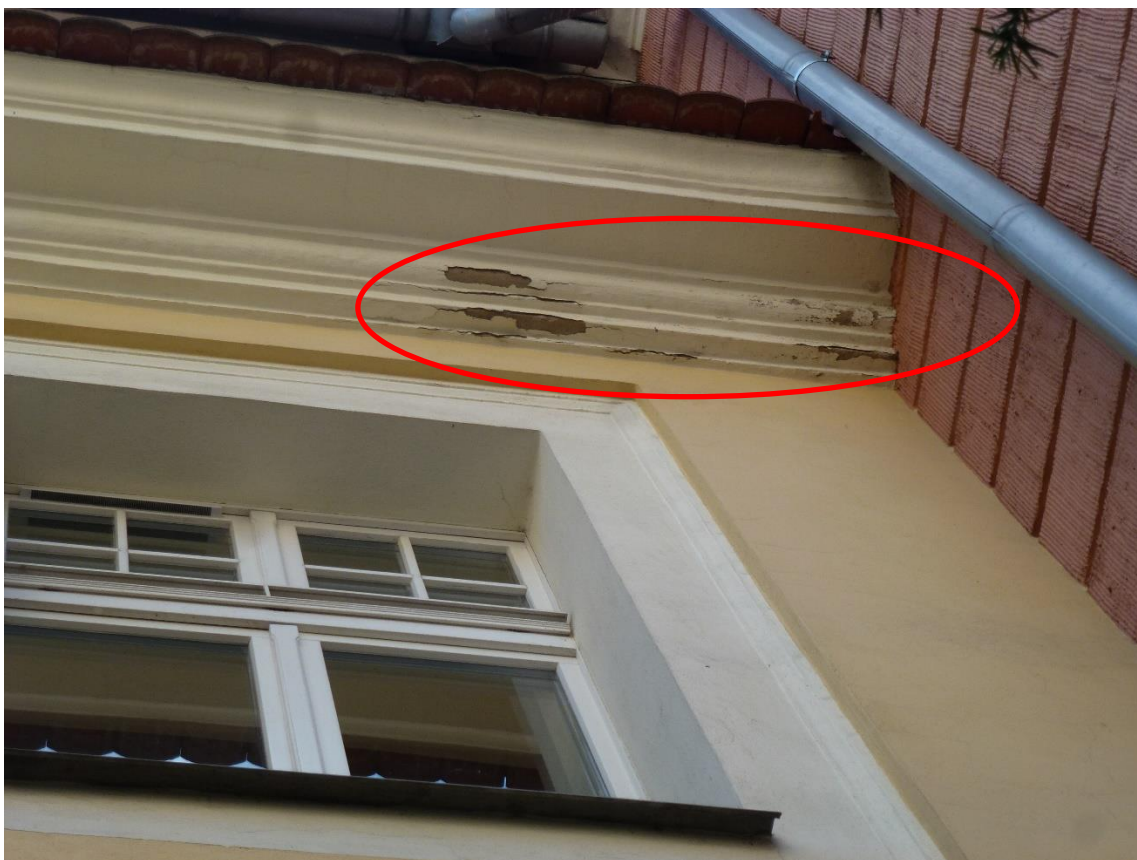
Fot.2.3 – Elewacja północna od strony ul. Tadeusza Kościuszki – miejscowe ubytki farby i tynku na gzymsie

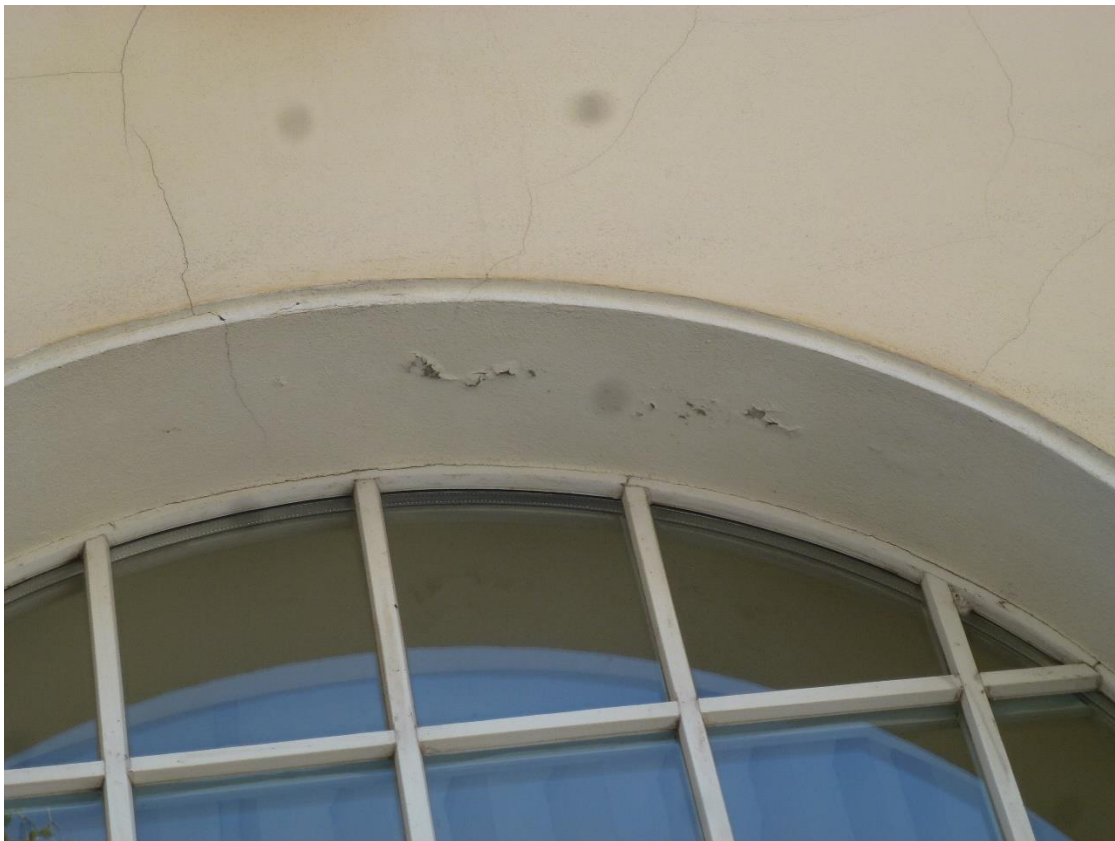
Fot.2.4 – Elewacja północna od strony ul. Tadeusza Kościuszki – miejscowe złuszczenia farby i spękania włoskowate tynku na powierzchni ścian elewacji.

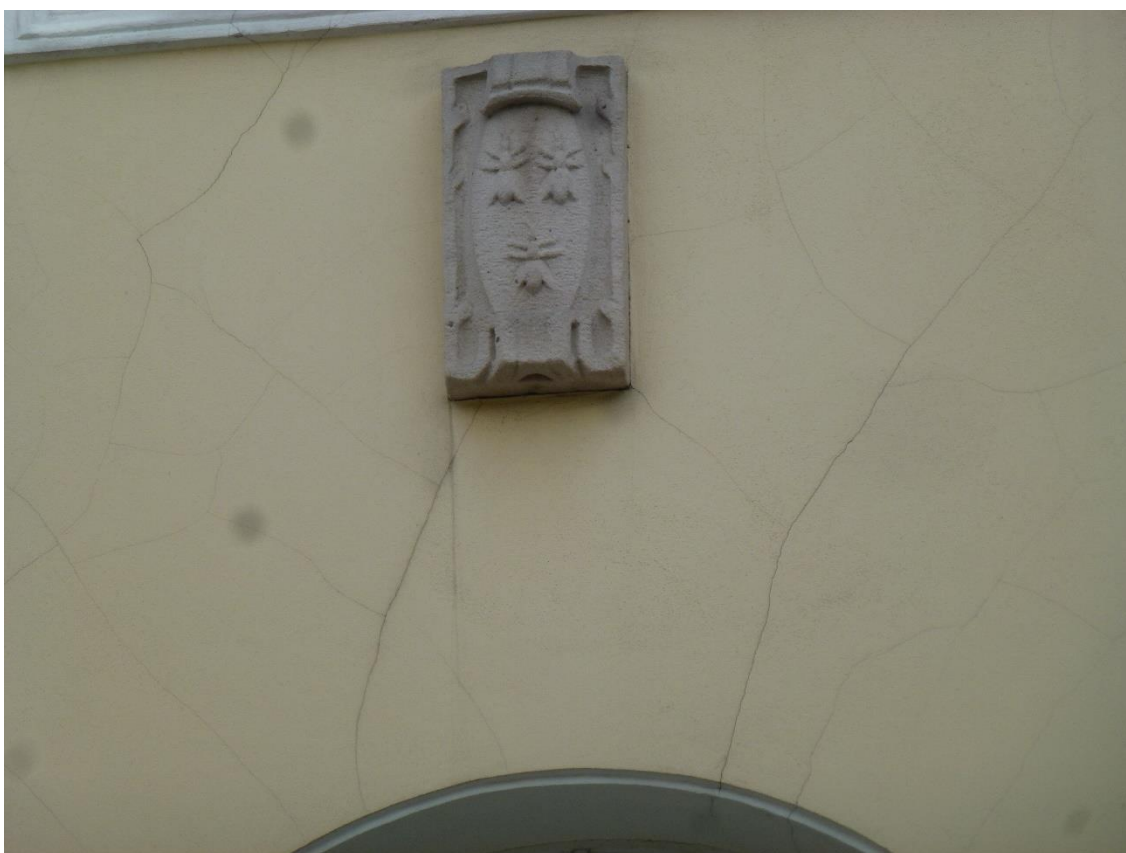
Fot.2.5 – Elewacja północna od strony ul. Tadeusza Kościuszki –spękania włoskowate tynku na powierzchni ścian elewacji.

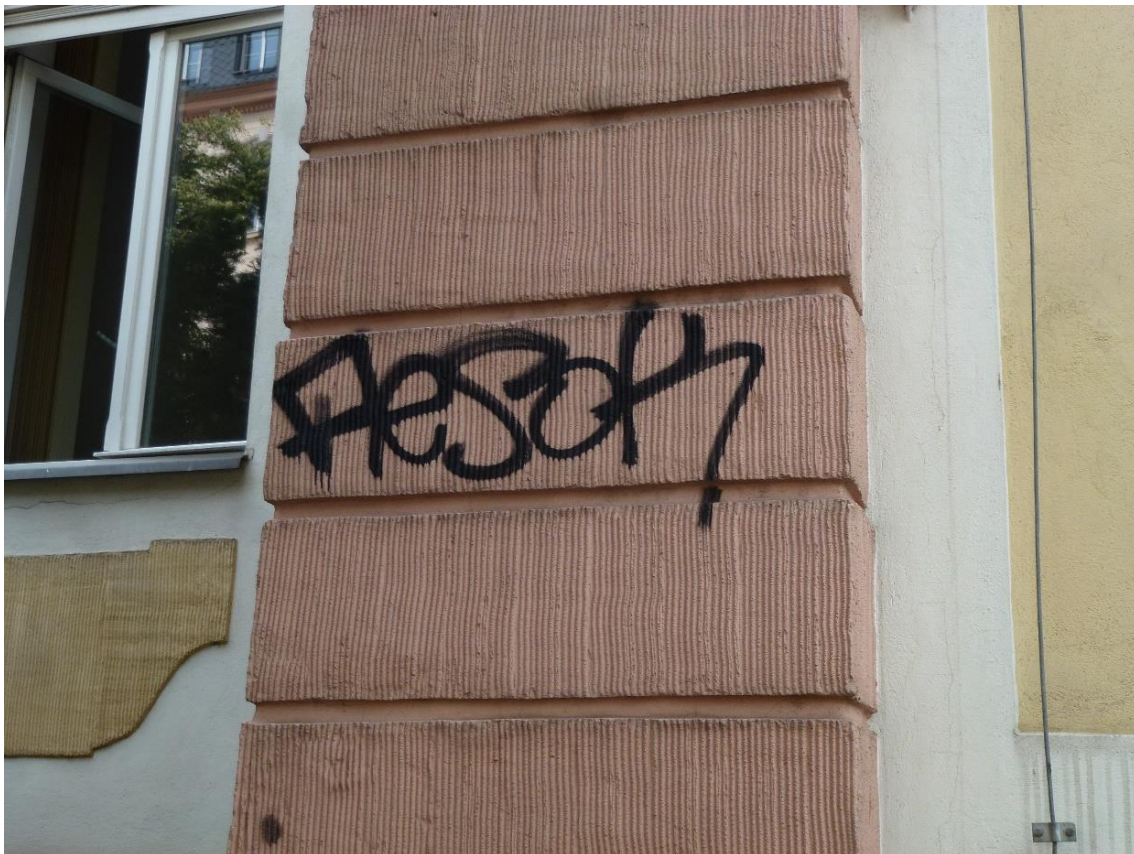
Fot.2.6 – Elewacja północna od strony ul. Tadeusza Kościuszki – graffiti na tynku ciągnionym pilastru

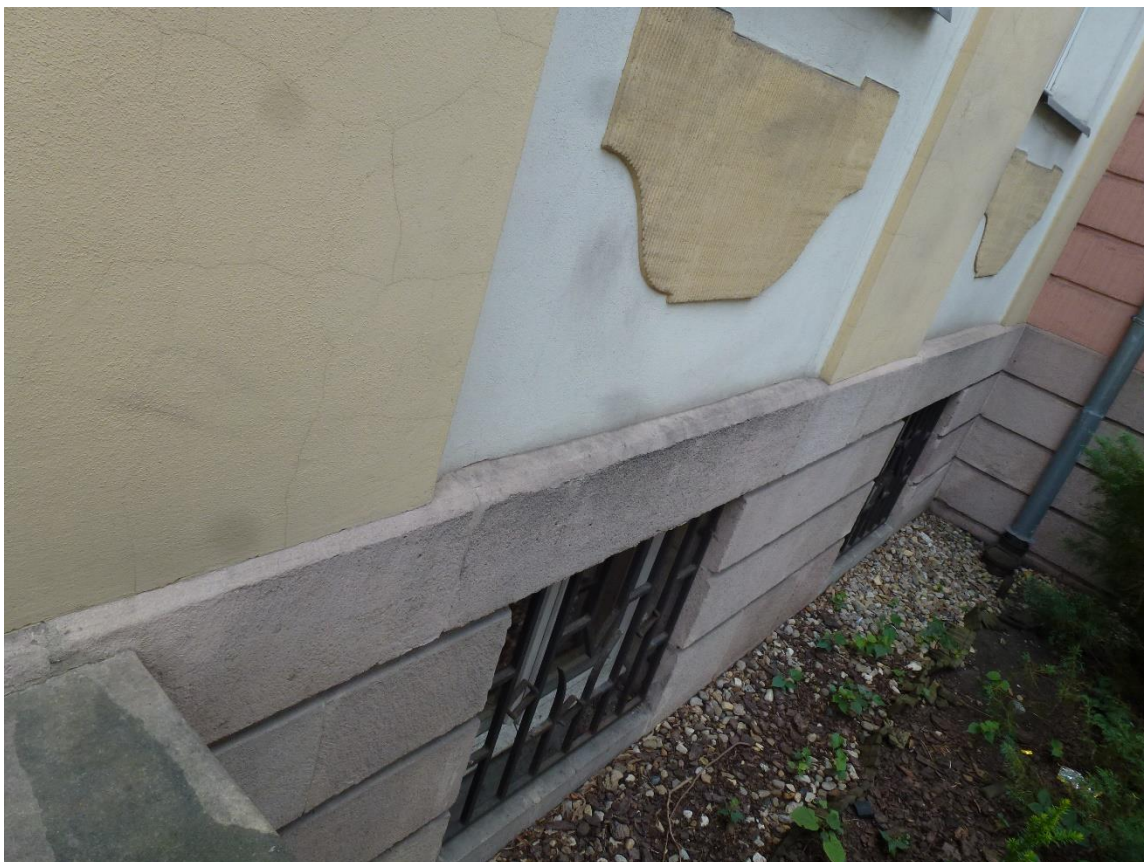
Fot.2.7 – Elewacja północna od strony ul. Tadeusza Kościuszki – spękania włoskowate na tynkach gładkich oraz brudne tynki gładkie i piaskowiec różowy cokołu.

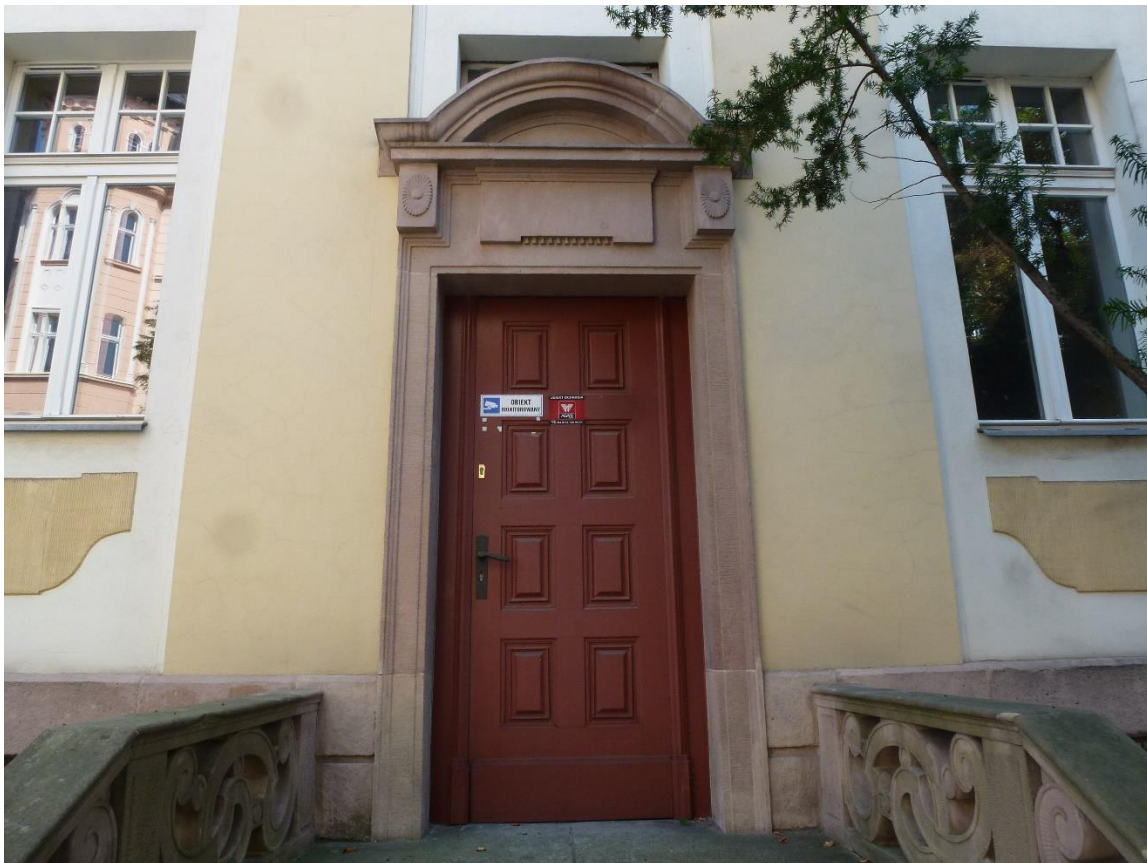
Fot.2.8 – Elewacja północna od strony ul. Tadeusza Kościuszki – zacieki brudu z sadzą na kamiennych elementach portalu, drzwi – wypłowiła farba na powierzchni od działania warunków atmosferycznych

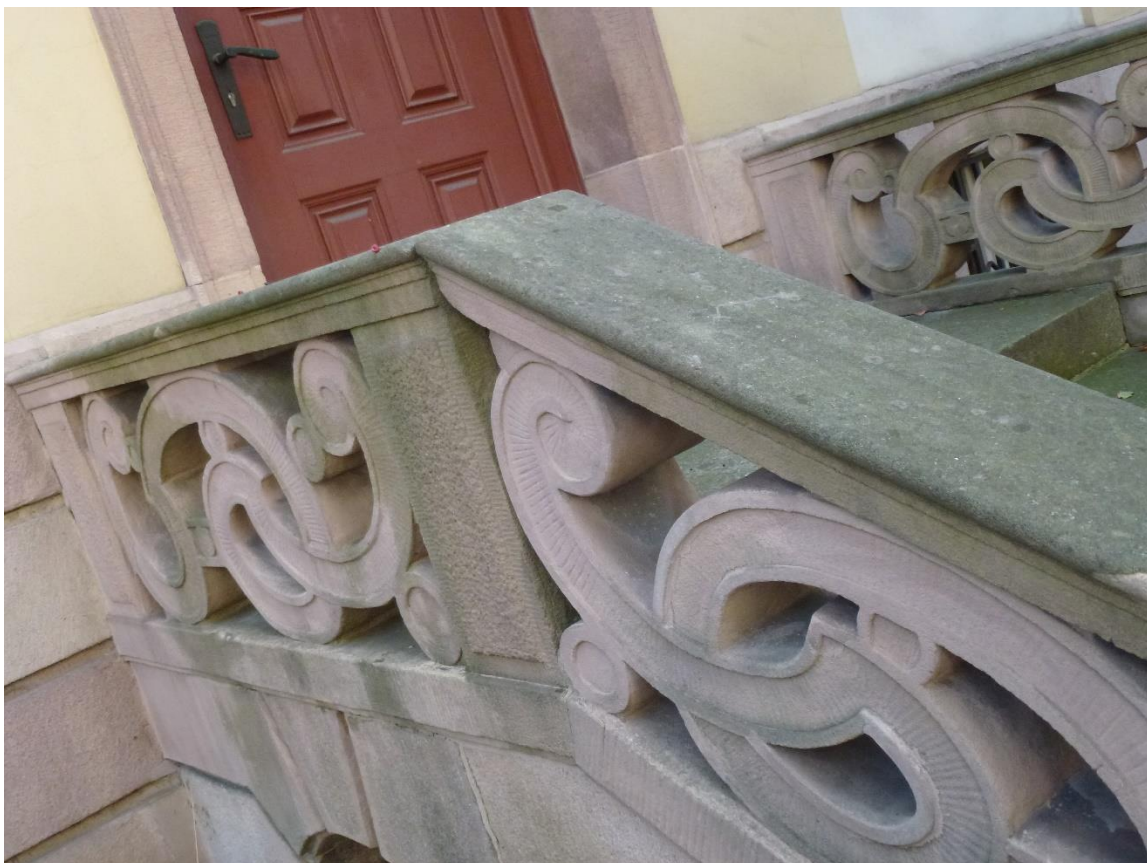
Fot.2.9 – Elewacja północna od strony ul. Tadeusza Kościuszki – zacieki brudu z sadzą na kamiennych elementach z piaskowca przy schodach.
