Dokumentacja fotograficzna stanu istniejącego elewacji oraz fotografie typowych uszkodzeń występujące w wielu miejscach na elewacji.

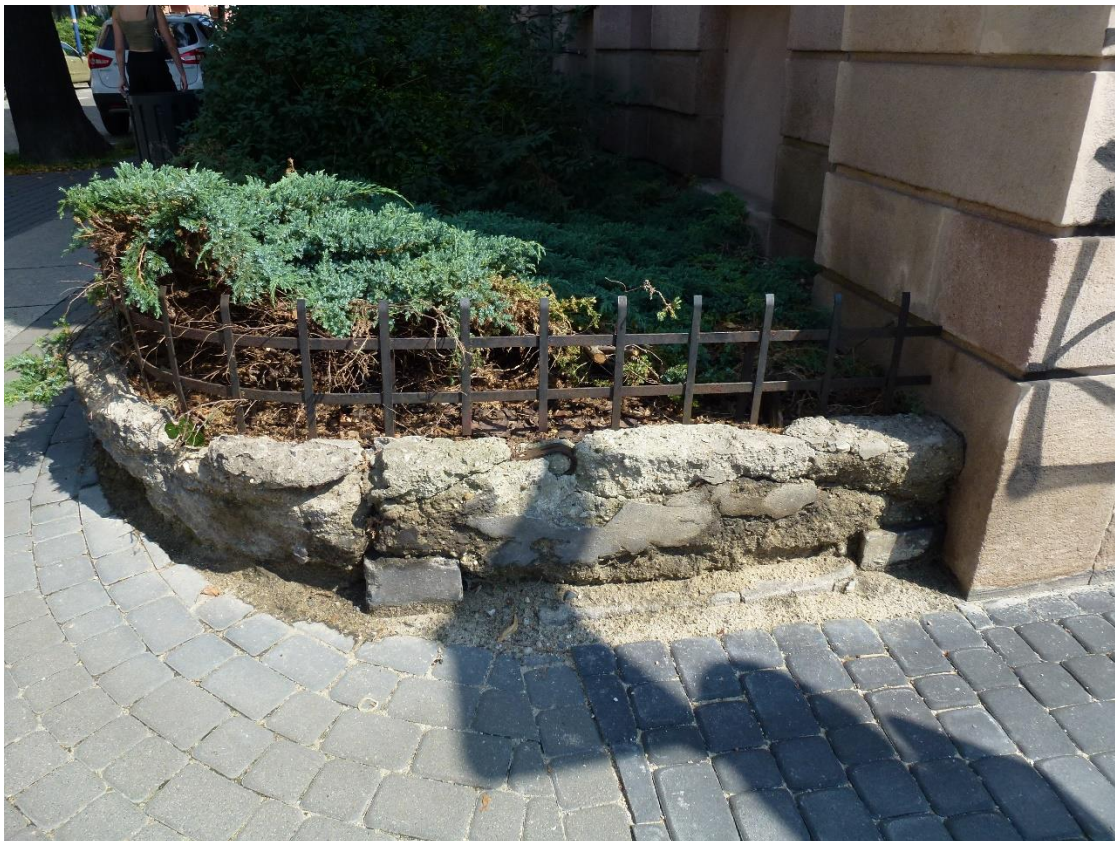
Fot.2.10 – Elewacja północna od strony ul. Tadeusza Kościuszki - uszkodzony na całej długości cokół betonowy klombu zieleni, skorodowany powierzchniowo stalowy płatek klombu.

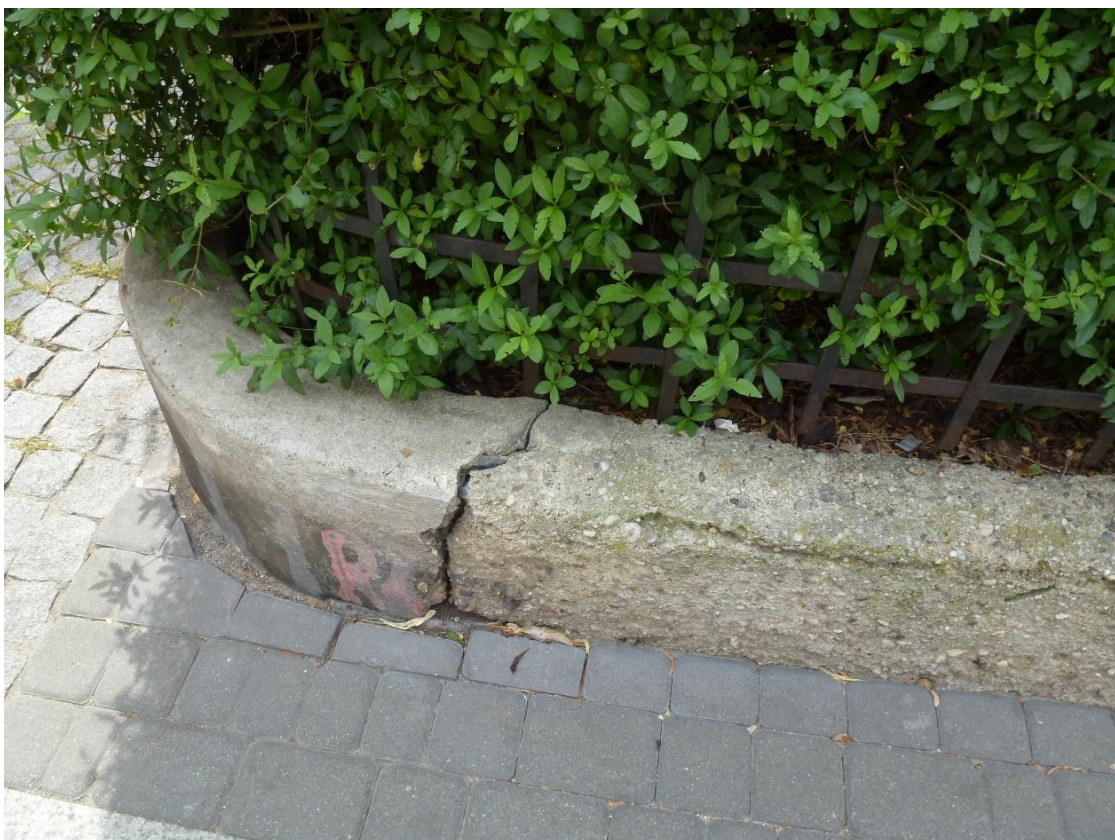
Fot.2.11 – Elewacja północna od strony ul. Tadeusza Kościuszki - uszkodzony na całej długości cokół betonowy klombu zieleni

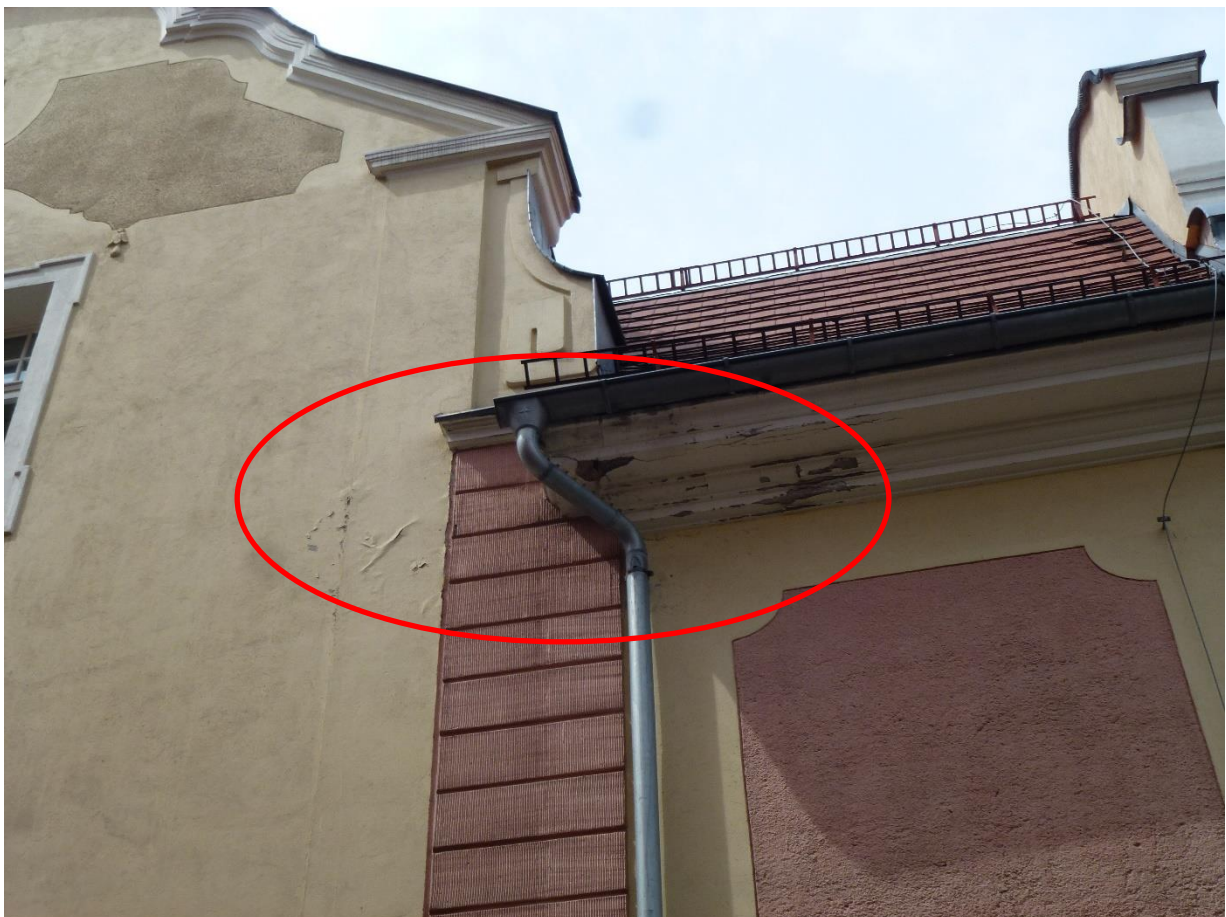
Fot.3.1 – Elewacja wschodnia ściana szczytowa – ubytki i spękania tynku oraz złuszczenia farby na gzymsie pod rynną i na ścianie gładkiej.

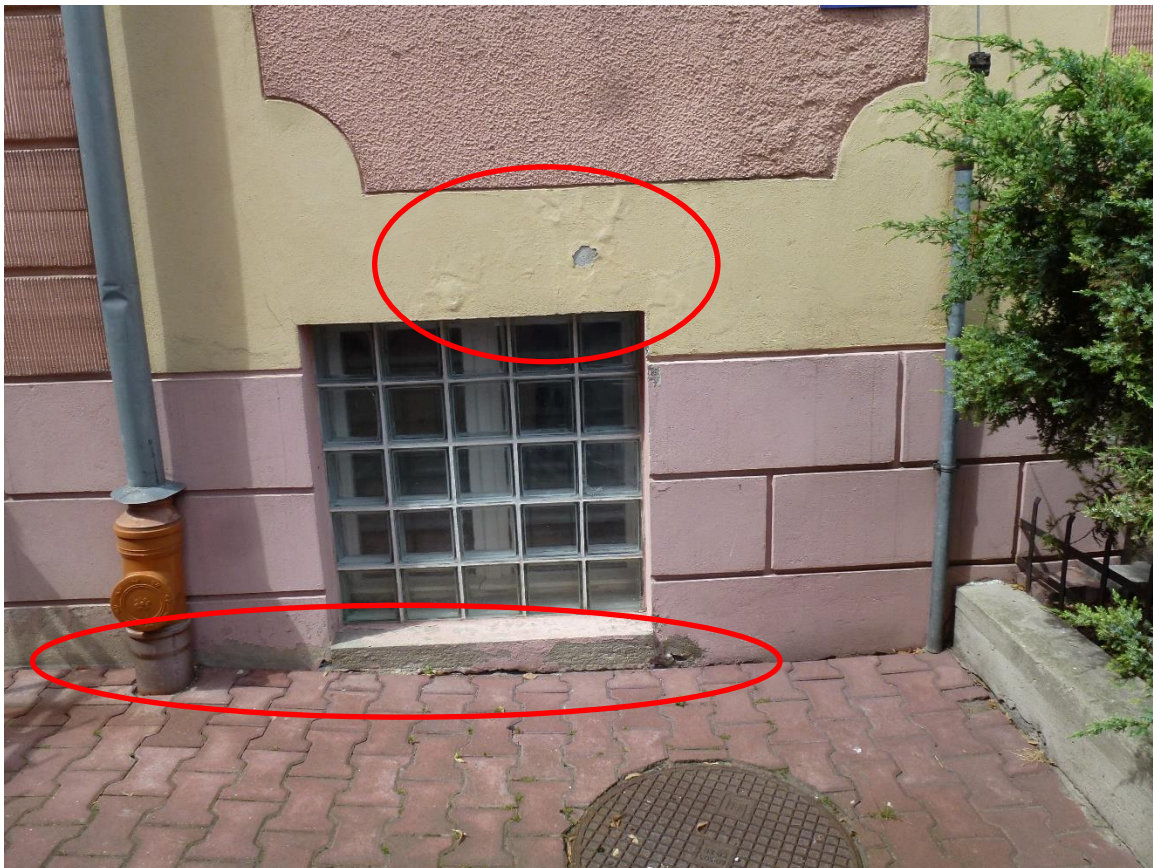
Fot.3.2 – Elewacja wschodnia ściana szczytowa – spuchlizny, ubytki farby i złuszczenia na tynku gładkim i tynku boniowanym cokołu.

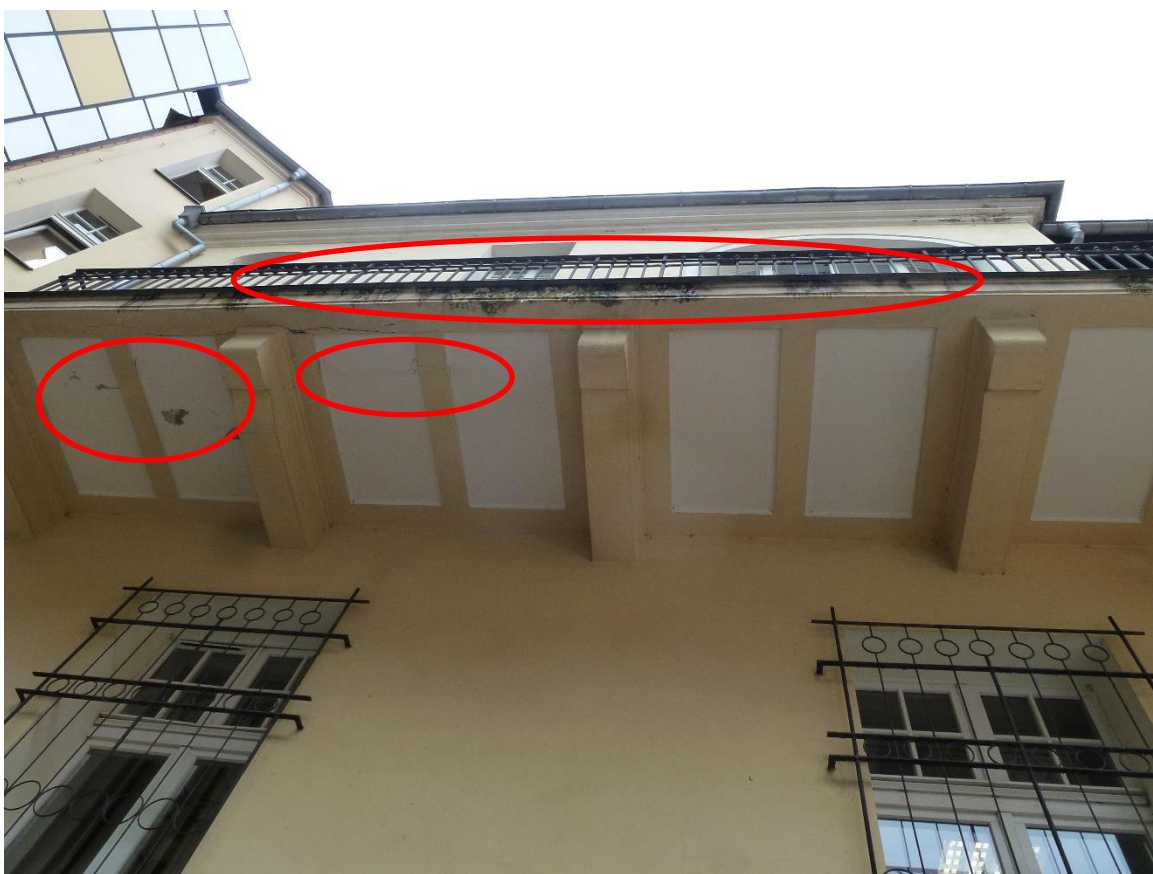
Fot.3.3 – Elewacja wschodnia ściana od podwórza – ubytki i spękania i spuchlizny tynku na płycie balkonowej oraz zacieki i ubytki farby na policzku płyty balkonowej, nieszczelna obróbka blacharska okapu płyty balkonowej.

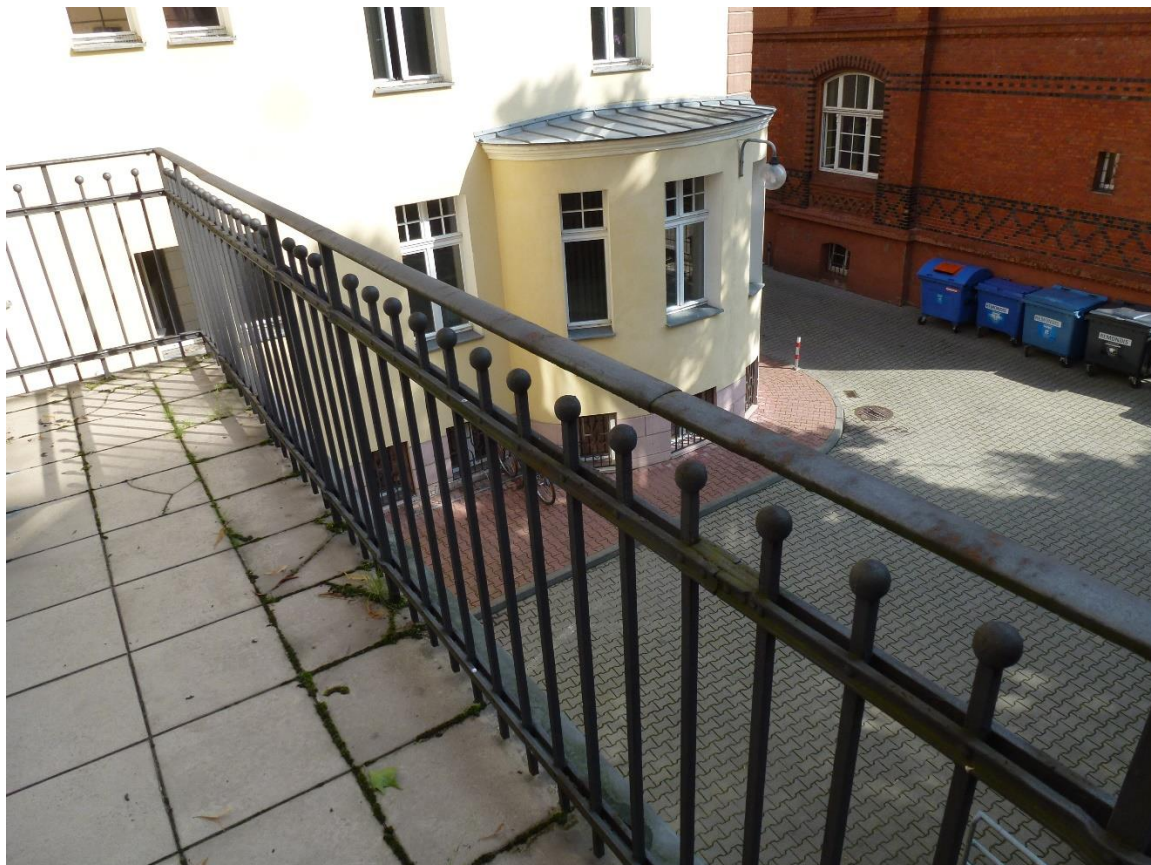
Fot.3.4 – Elewacja wschodnia ściana od podwórza – popękane oraz odspojone od podłoża płytki gres, porosty mchu i trawy między spoinami na balkonie II piętra, skorodowana miejscowo balustrada balkonu, nieszczelna obróbka.

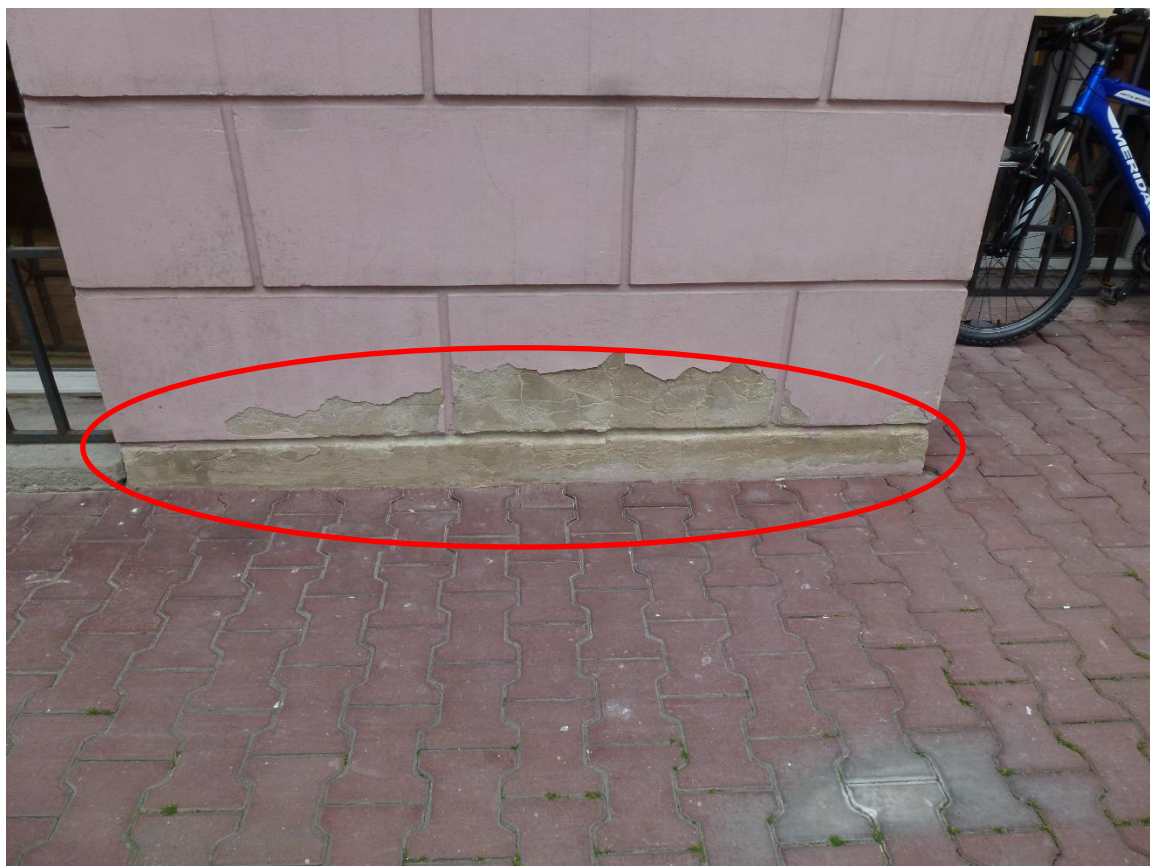
Fot.3.5 – Elewacja wschodnia od strony podwórza – ubytki farby na cokole boniowanym w strefie przyziemia.

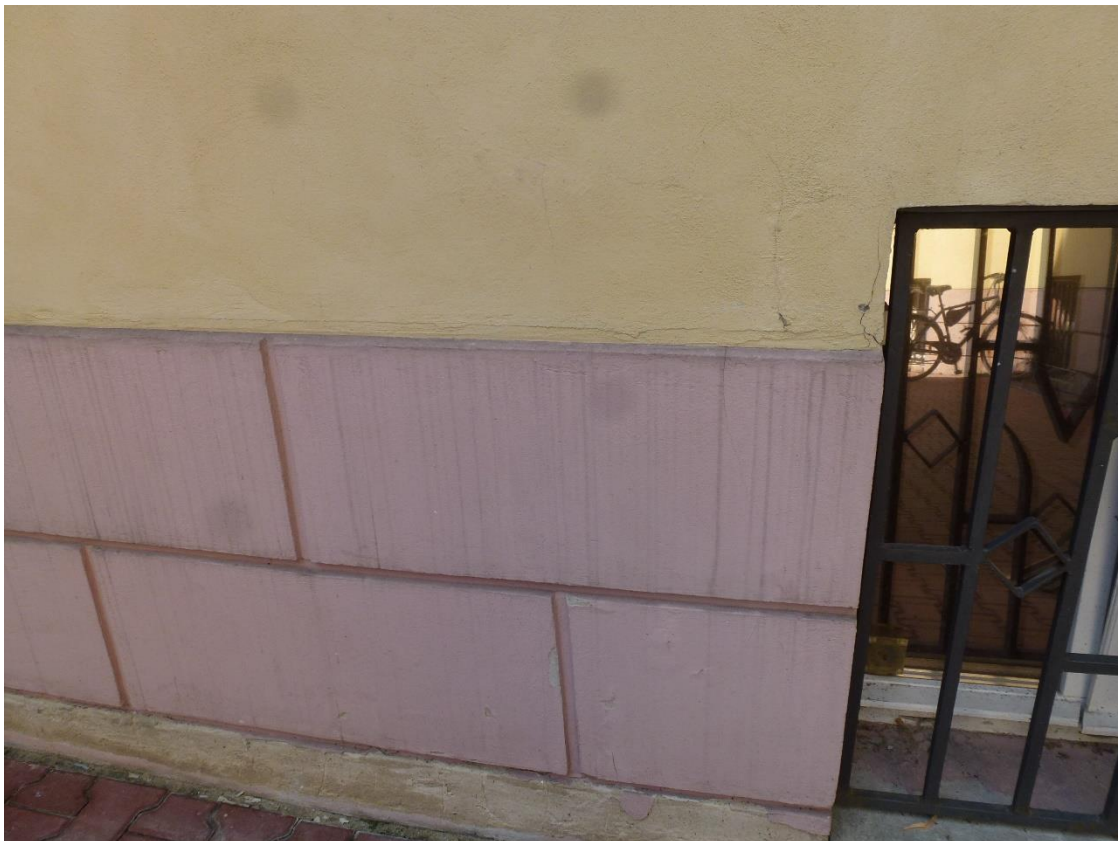
Fot.3.6 – Elewacja wschodnia od strony podwórza – ubytki farby na cokole boniowanym w strefie przyziemia, zacieki brudu i spękania na ścianach

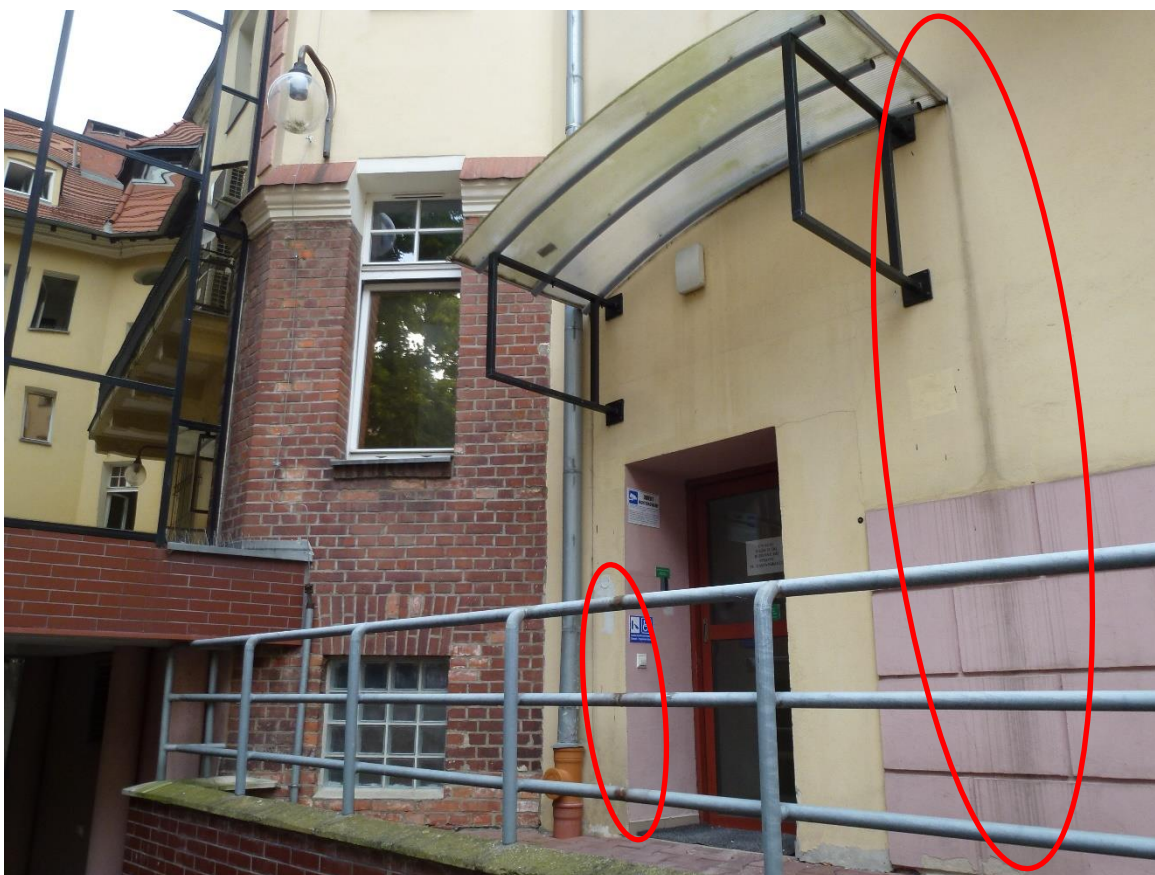
Fot.3.7 – Elewacja wschodnia od strony podwórza – brudne zacieki na ścianie miejscowo, skorodowana balustrada przy chodniku

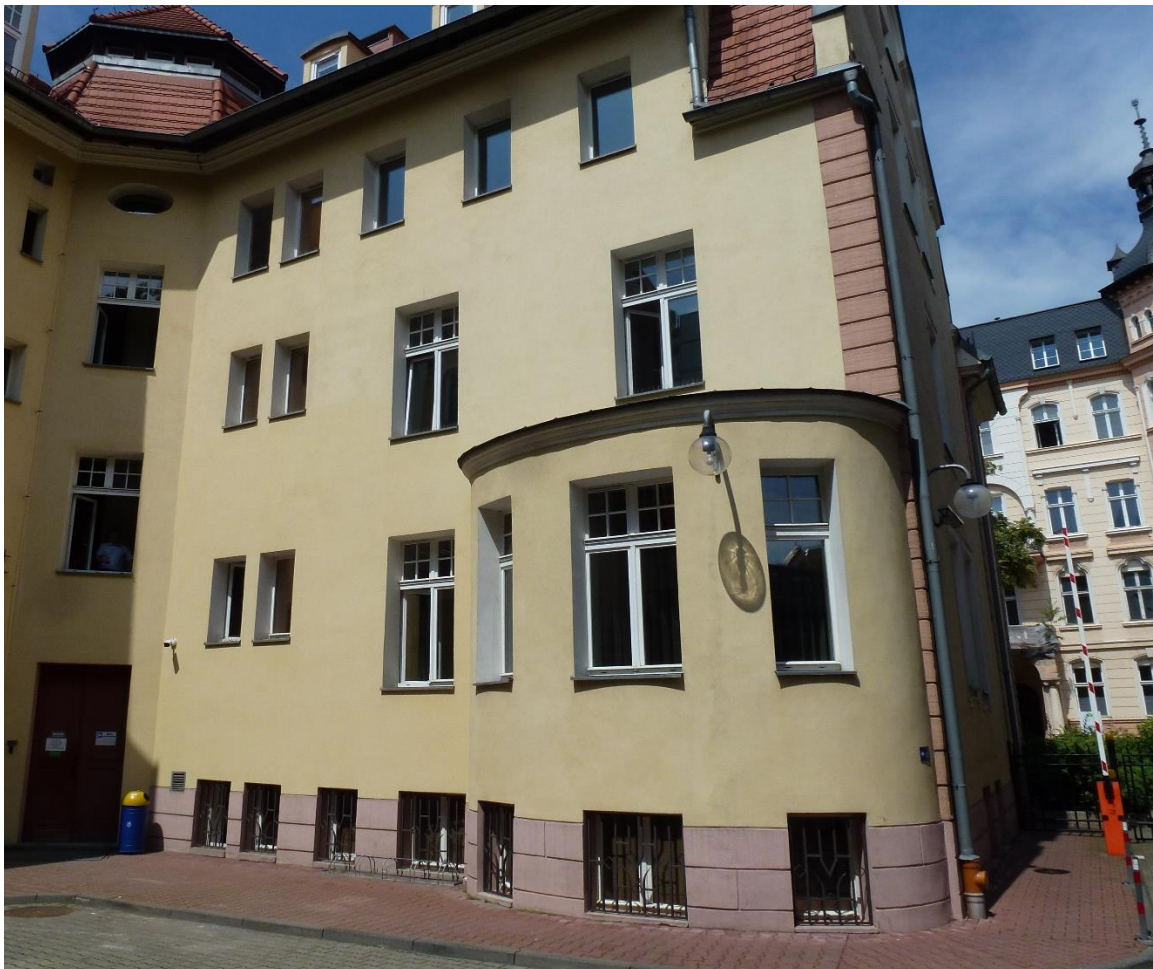
Fot.4.0 – Elewacja południowa od podwórza – miejscowe spękania włoskowate tynków gładkich na elewacji

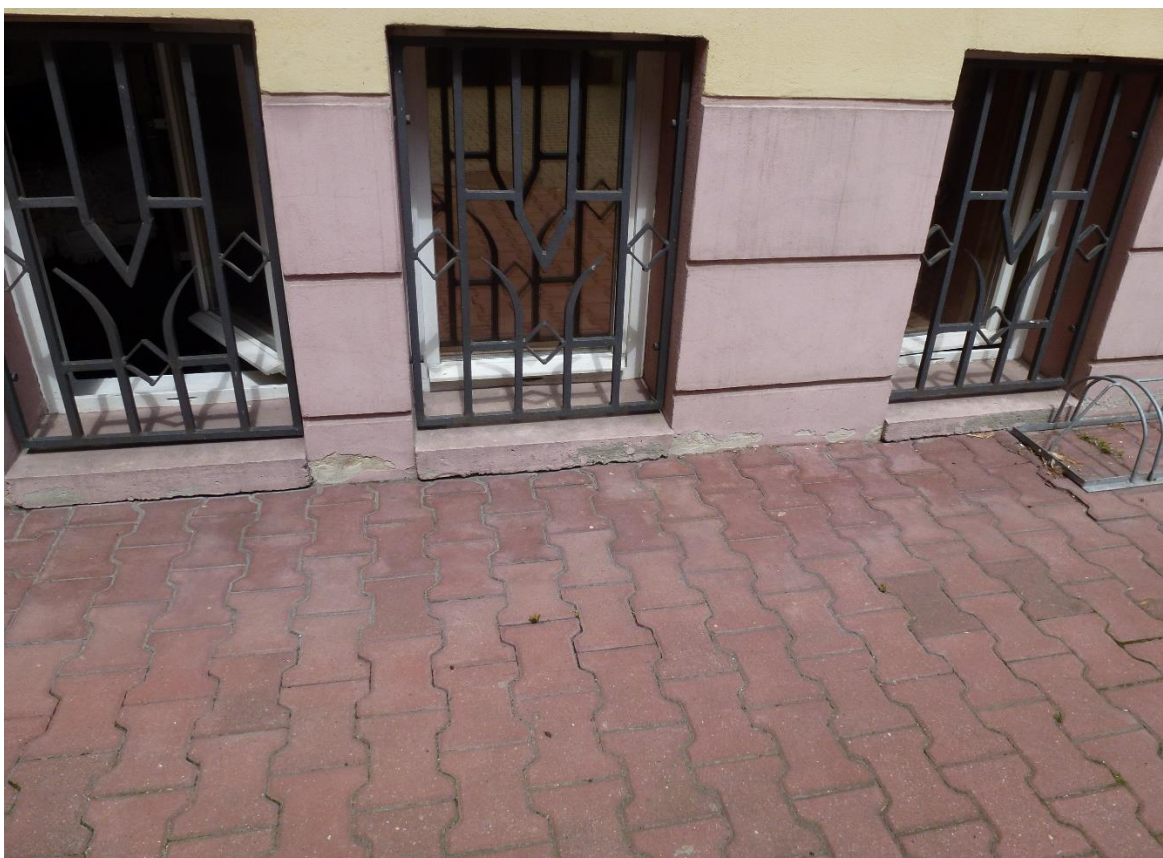
Fot.4.1 – Elewacja południowa od podwórza – ubytki tynku i farby na cokole w strefie przyziemia , miejscowo skorodowane kraty okienne, brudne zacieki na ścianie i cokole.

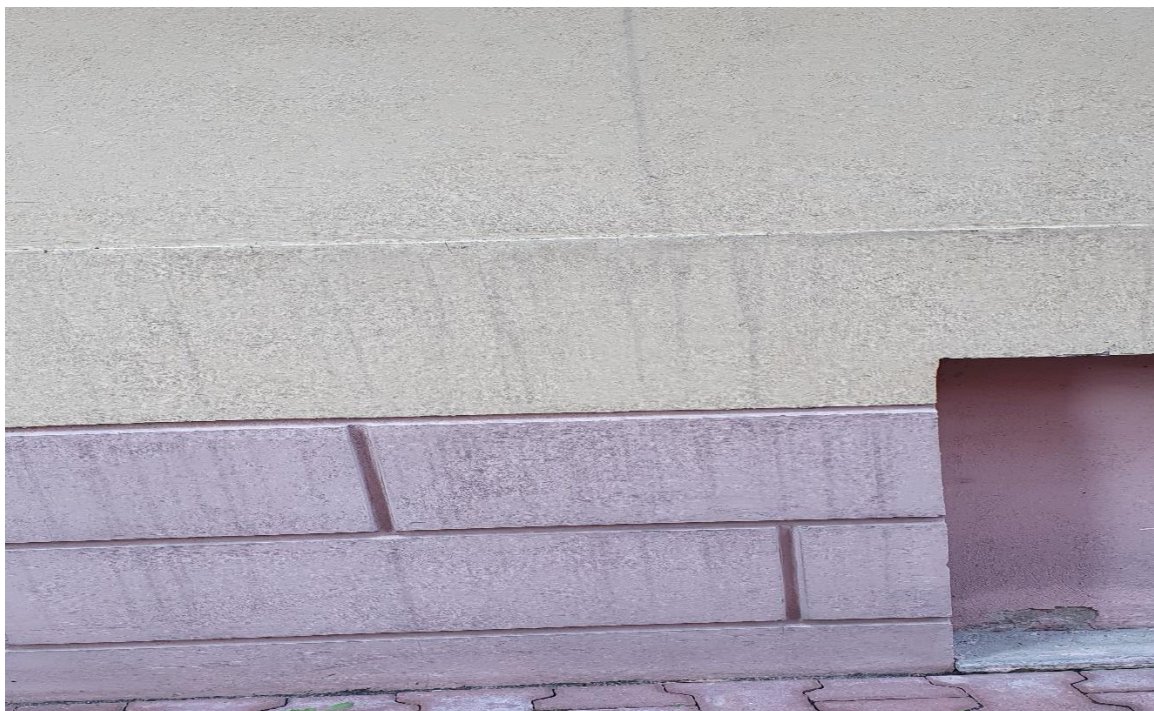
Fot.4.2 – Elewacja południowa od podwórza – brudne zacieki na cokole oraz złuszczenia i ubytki farby.

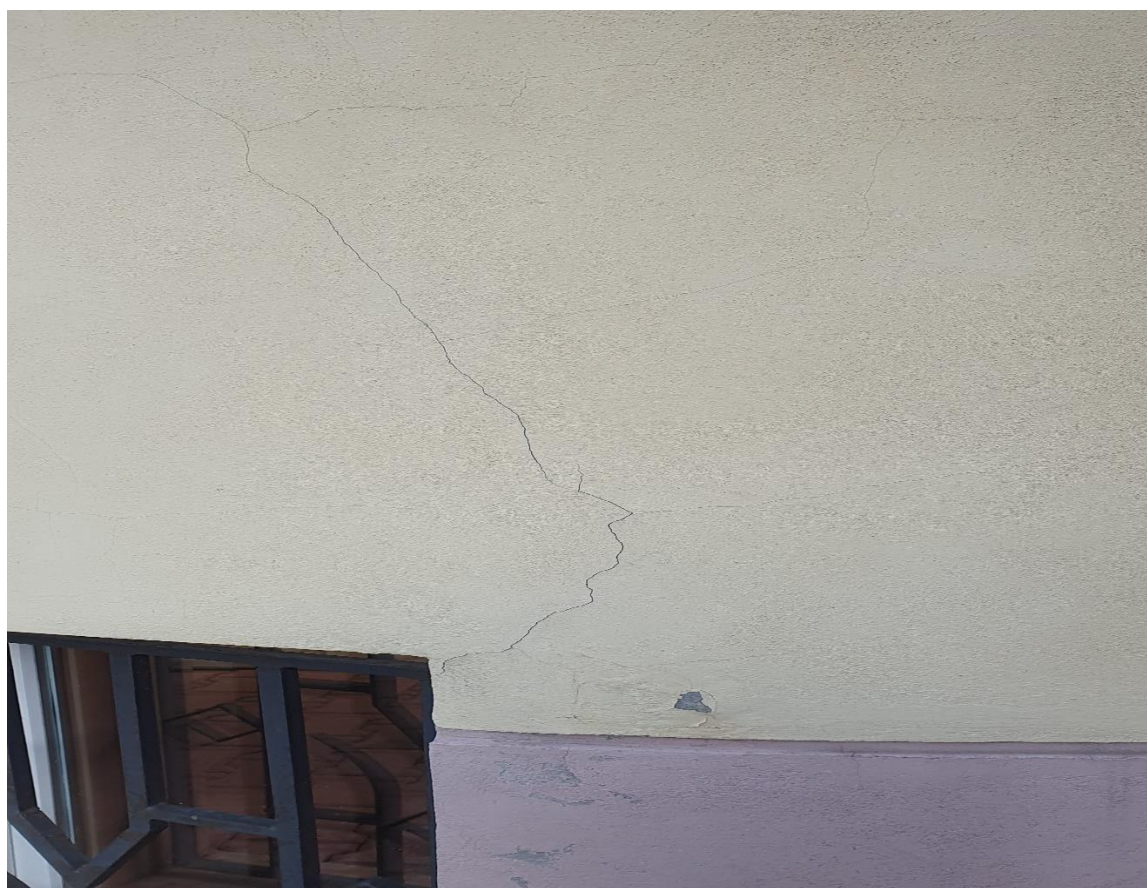
Fot.4.3 – Elewacja południowa od podwórza – spękania oraz złuszczenia i ubytki farby na tynkach gładkich i cokole wykuszu.

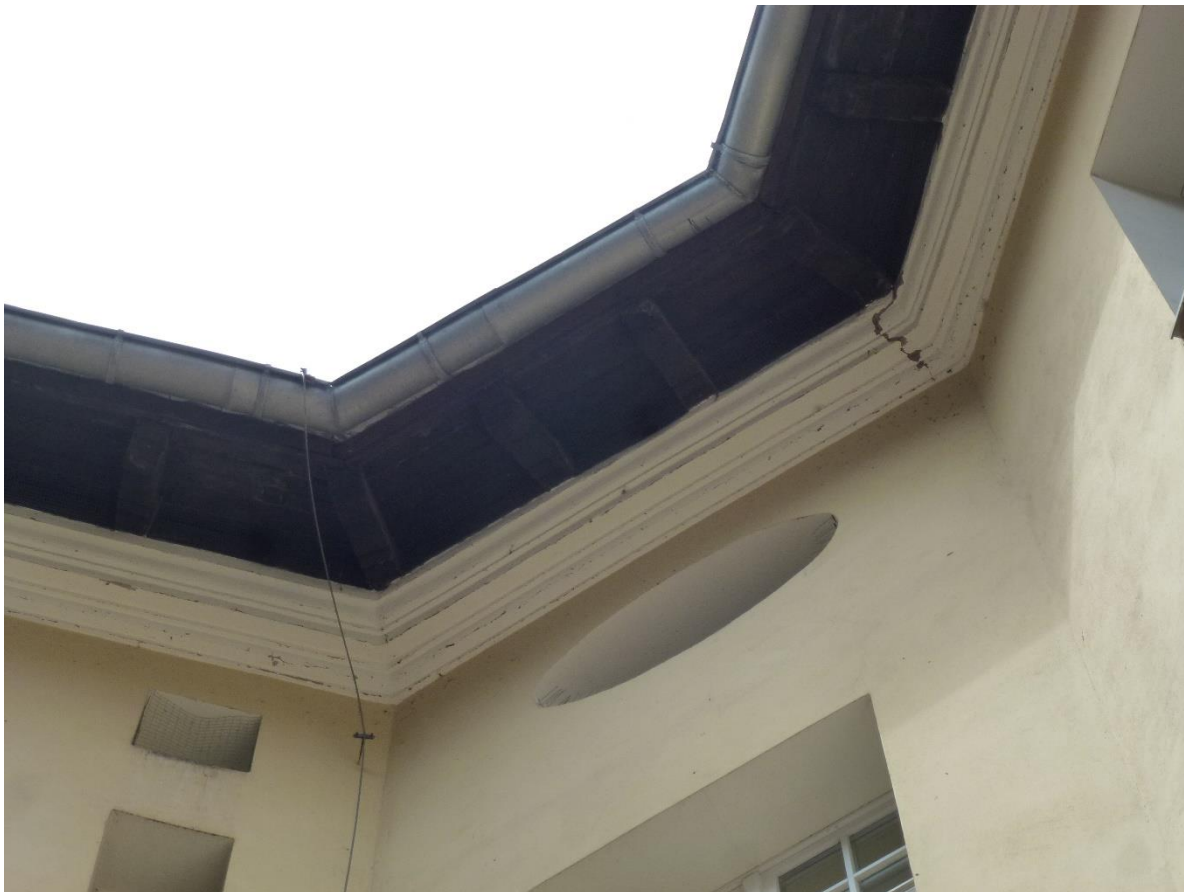
Fot.4.4 – Elewacja południowo-wschodnia od podwórza – ubytki i złuszczenia farby na gzymsie.

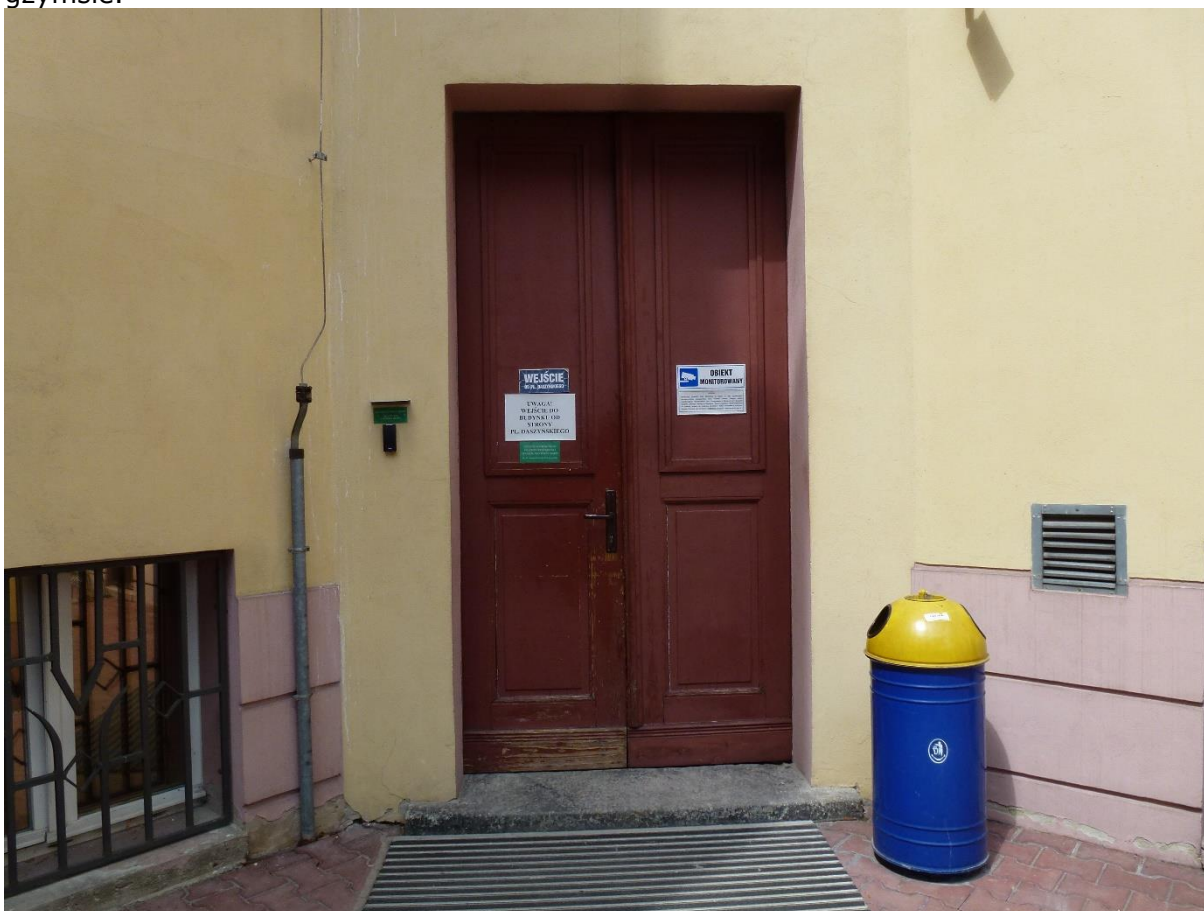
Fot.5.0 – Elewacja południowo-wschodnia od podwórza – drzwi wejściowe w złym stanie technicznym , nieszczelne skrzydła mocno zdeformowane (po zamknięciu powstają duże szczeliny) Drzwi nie posiadają elementów stanowiących wartości historyczną.

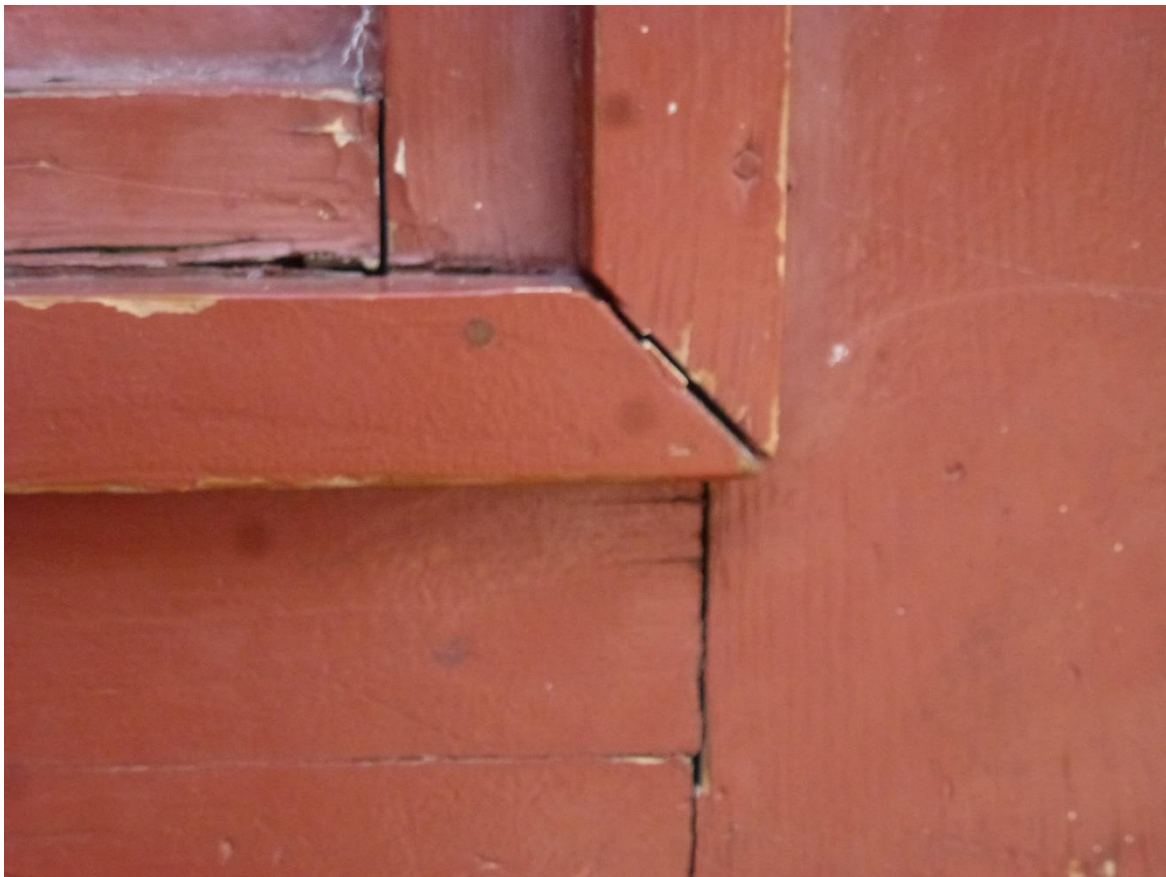
Fot.5.1 – Elewacja południowo-wschodnia od podwórza – drzwi wejściowe w złym stanie technicznym , widoczne spękania i zeschnięcia elementów

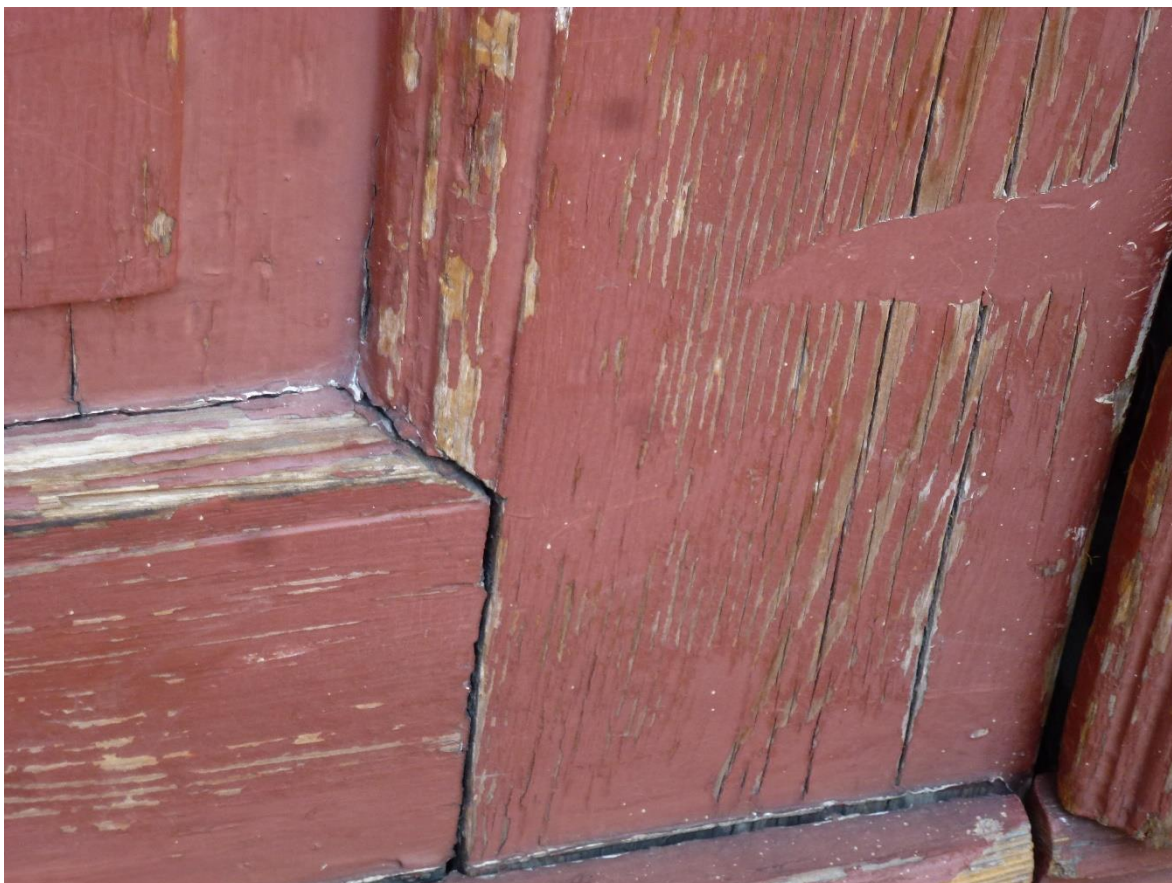
Fot.5.2 – Elewacja południowo-wschodnia od podwórza – drzwi wejściowe w złym stanie technicznym , w zbliżeniu widoczne spękania i zeschnięcia elementów.

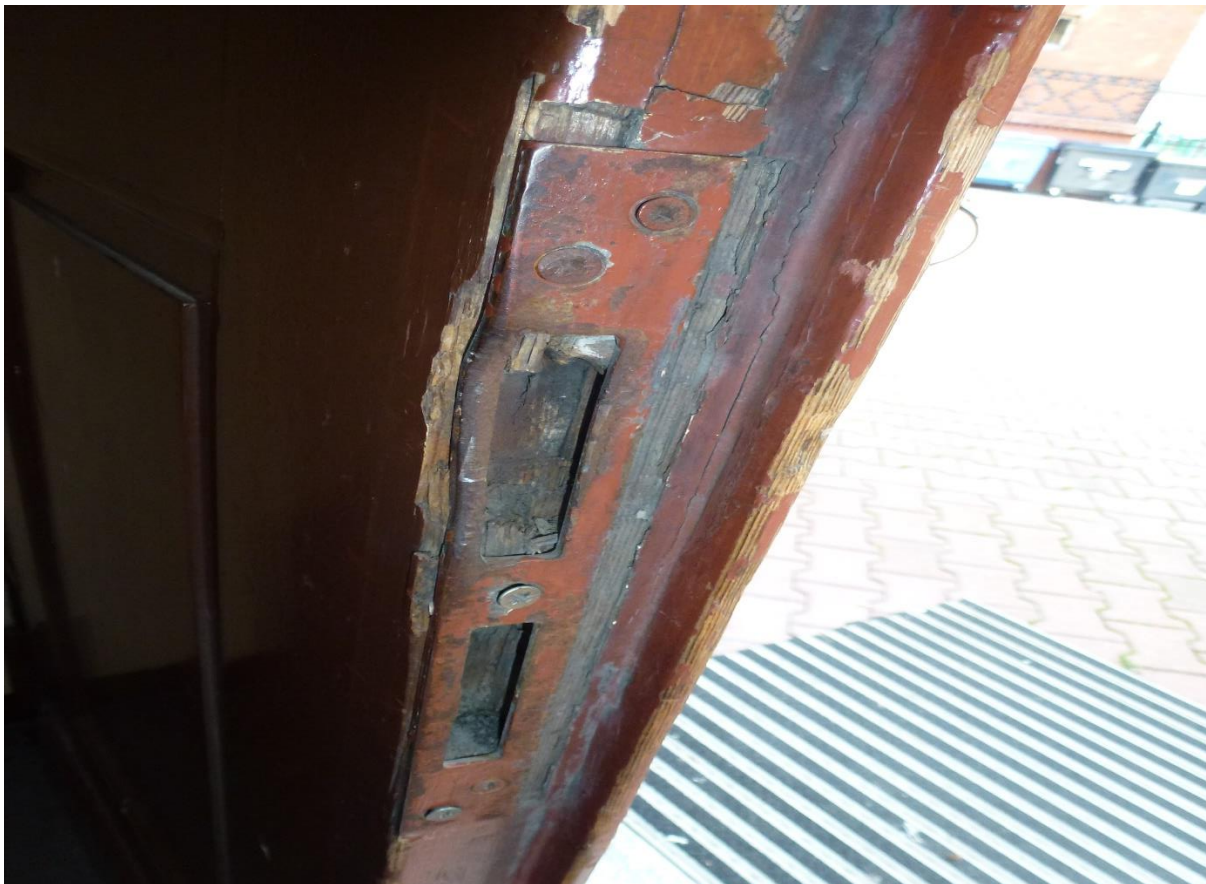
Fot.5.3 – Elewacja południowo-wschodnia od podwórza – drzwi wejściowe w złym stanie technicznym , w zbliżeniu widoczne zniszczone okucia.

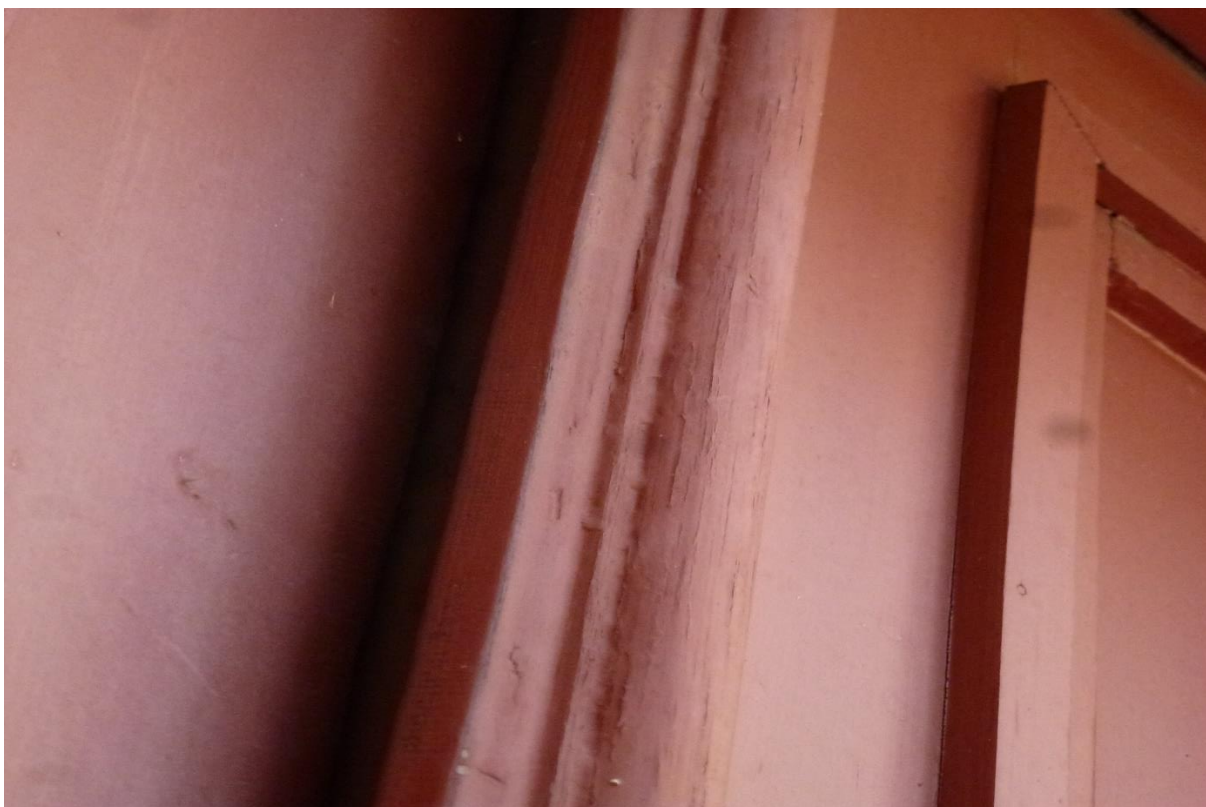
Fot.5.4 – Elewacja południowo-wschodnia od podwórza – drzwi wejściowe w złym stanie technicznym , w zbliżeniu widoczne zdeformowanie skrzydła.

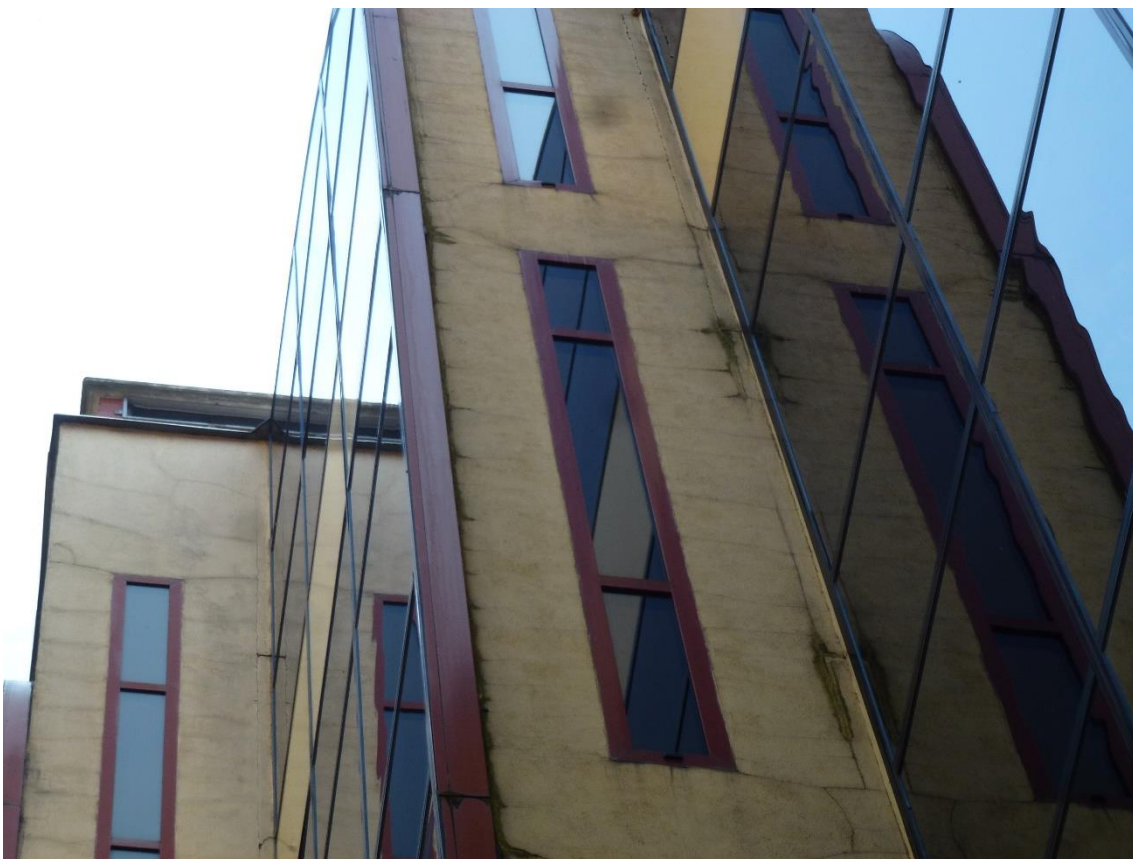
Fot.6.1 – Elewacja zachodnia dobudówki od podwórza – spękania, zawilgocenia oraz brudne zacieki i ubytki tynku i farby na całej wysokości elementów elewacji, nieszczelne obróbki blacharskie.

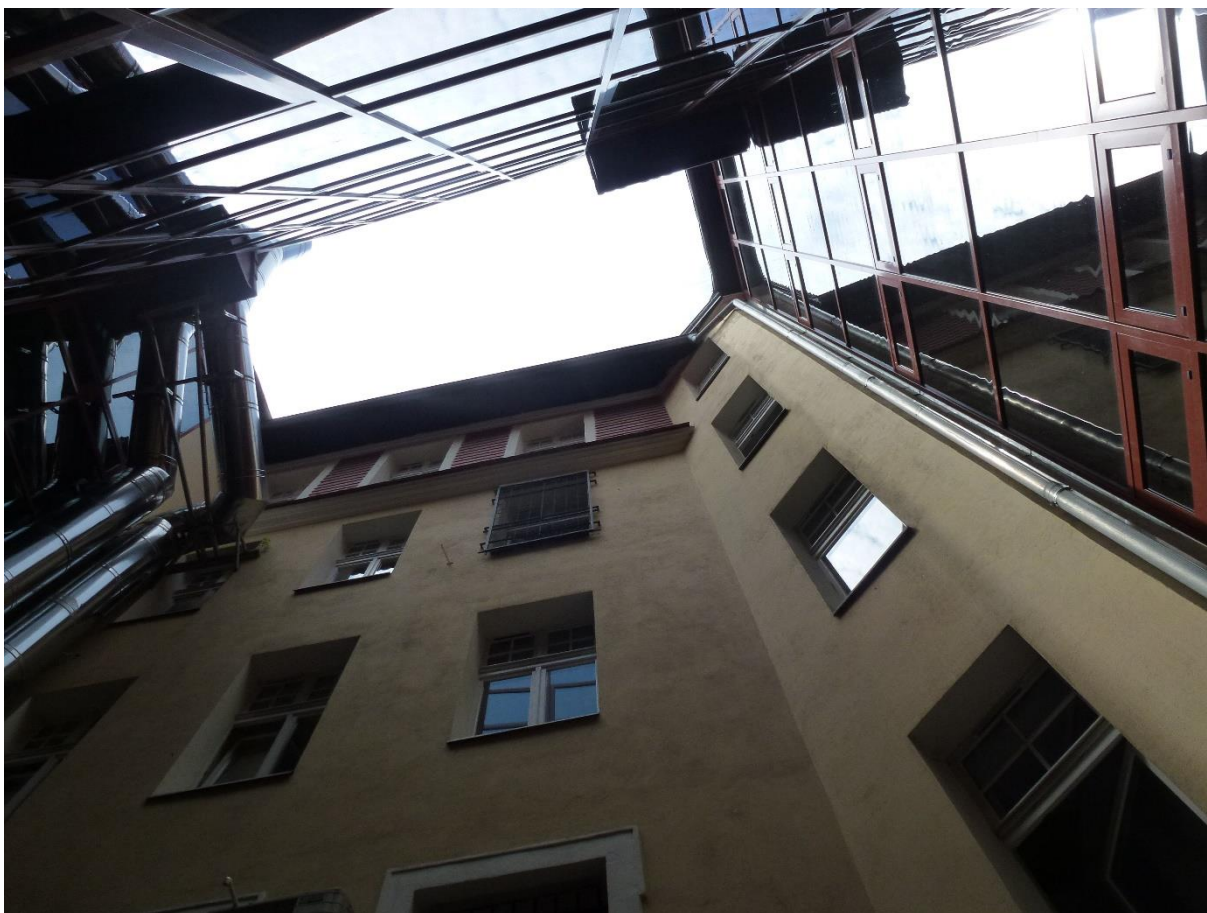
Fot.6.2 – Elewacja zachodnia (patio) – brudne zacieki na tynkach gładkich elewacji, uszkodzone i nieszczelne rynny, podsufitka drewniana okapu wymaga oczyszczenia i malowania powierzchni oraz wymiany miejscowo uszkodzonych desek.

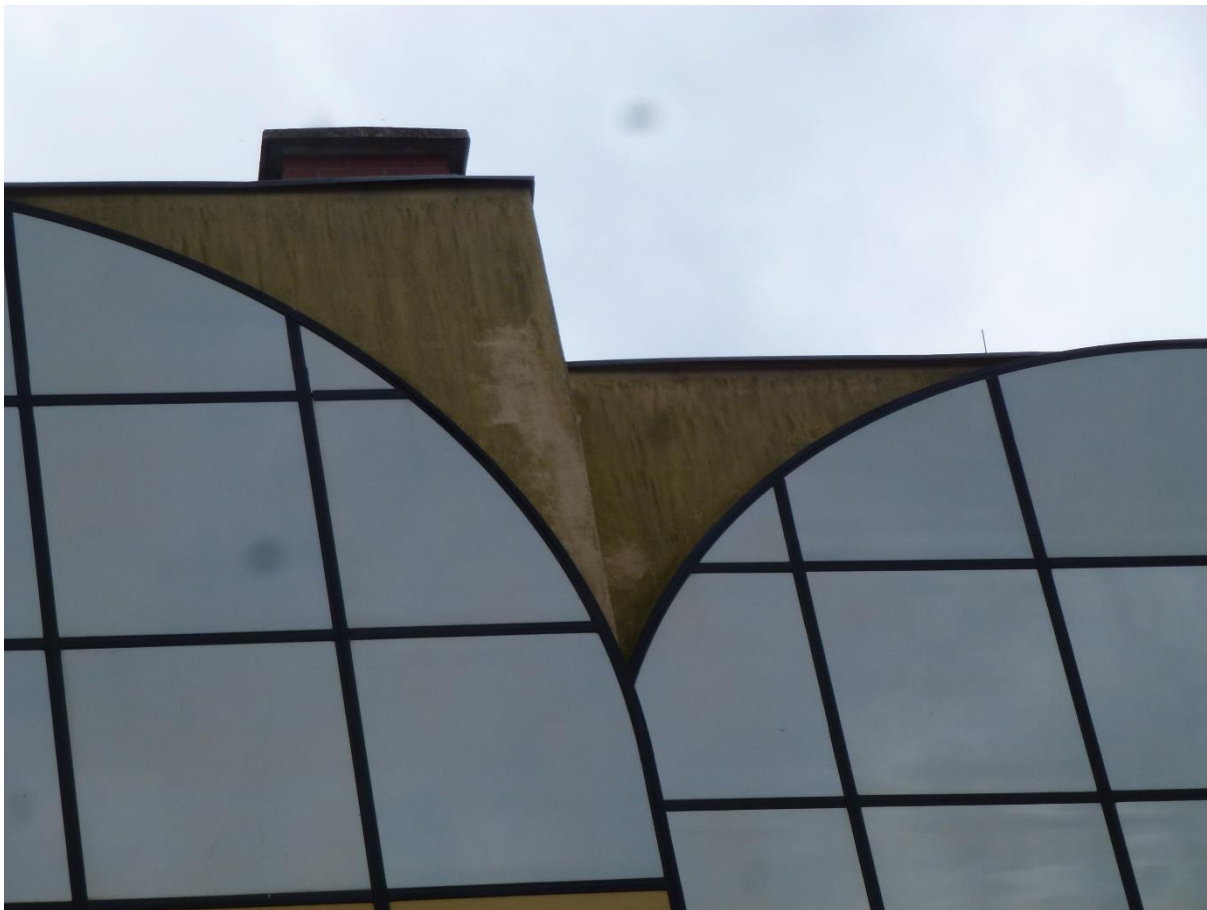
Fot.7.1 – Elewacja północna dobudówki – ściany tynków gładki powyżej oszklenia widoczne zacieki brudu oraz widoczne zielone glony na powierzchni tynku
