Dokumentacja fotograficzna stanu istniejącego elewacji oraz fotografie typowych uszkodzeń występujące w wielu miejscach na elewacji.

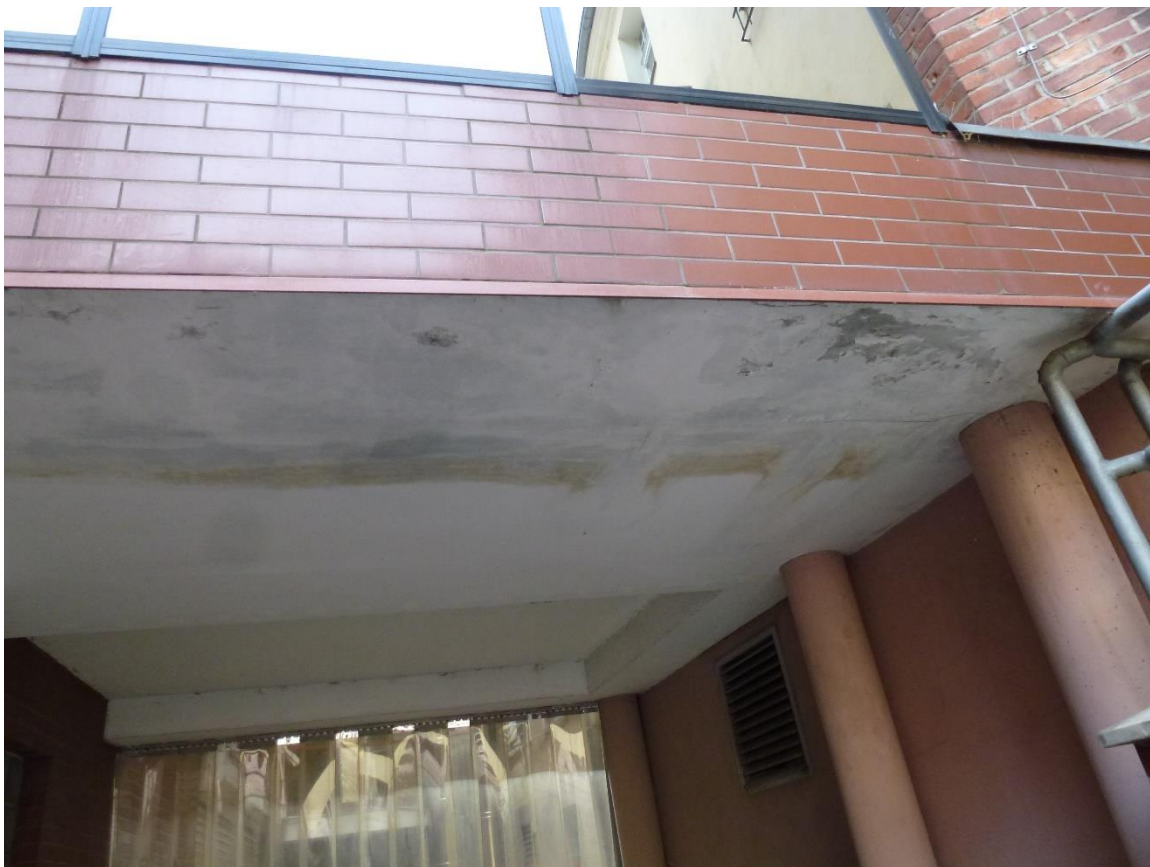
Fot.7.2 – Elewacja północna dobudówki – zacieki i złuszczenia farby na suficie stropu łącznika dobudówki.

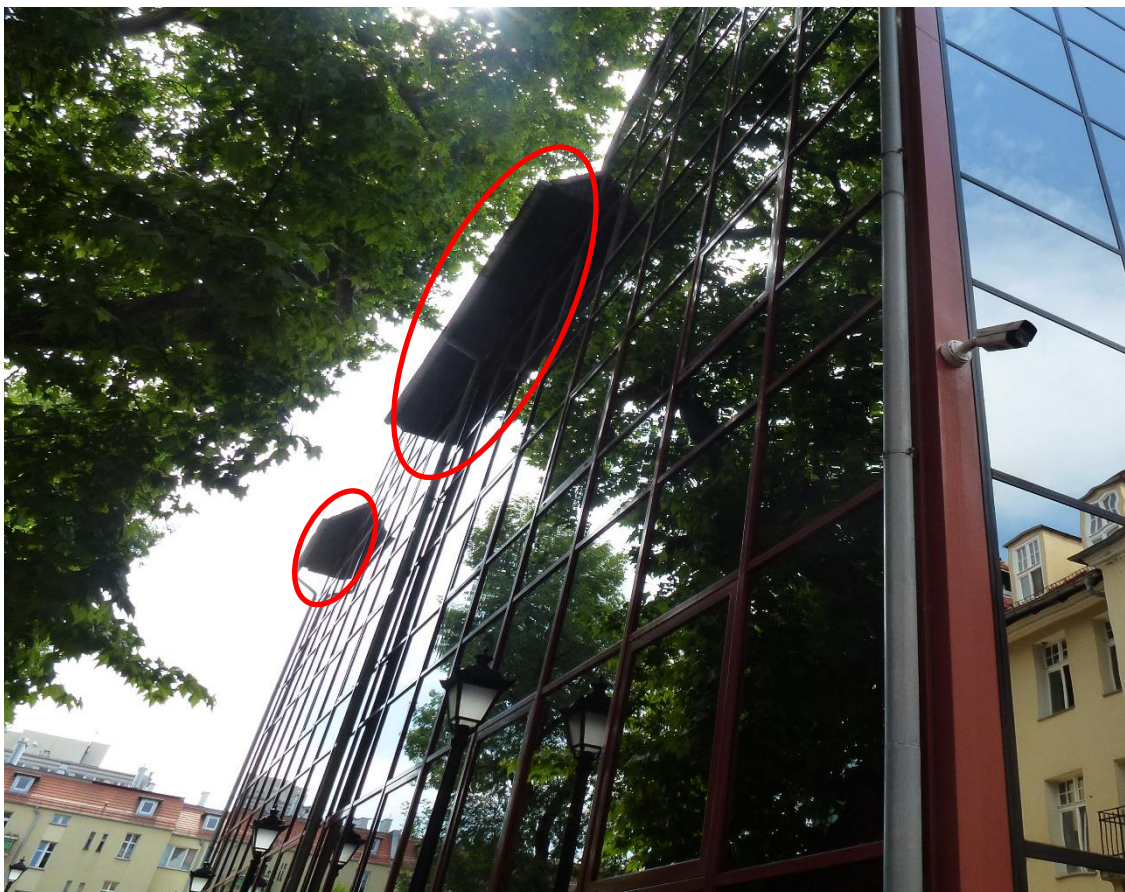
Fot.8.0 – Elewacja wschodnia dobudówki –złuszczenia farb na drewnianym gzymsie pod okapem.

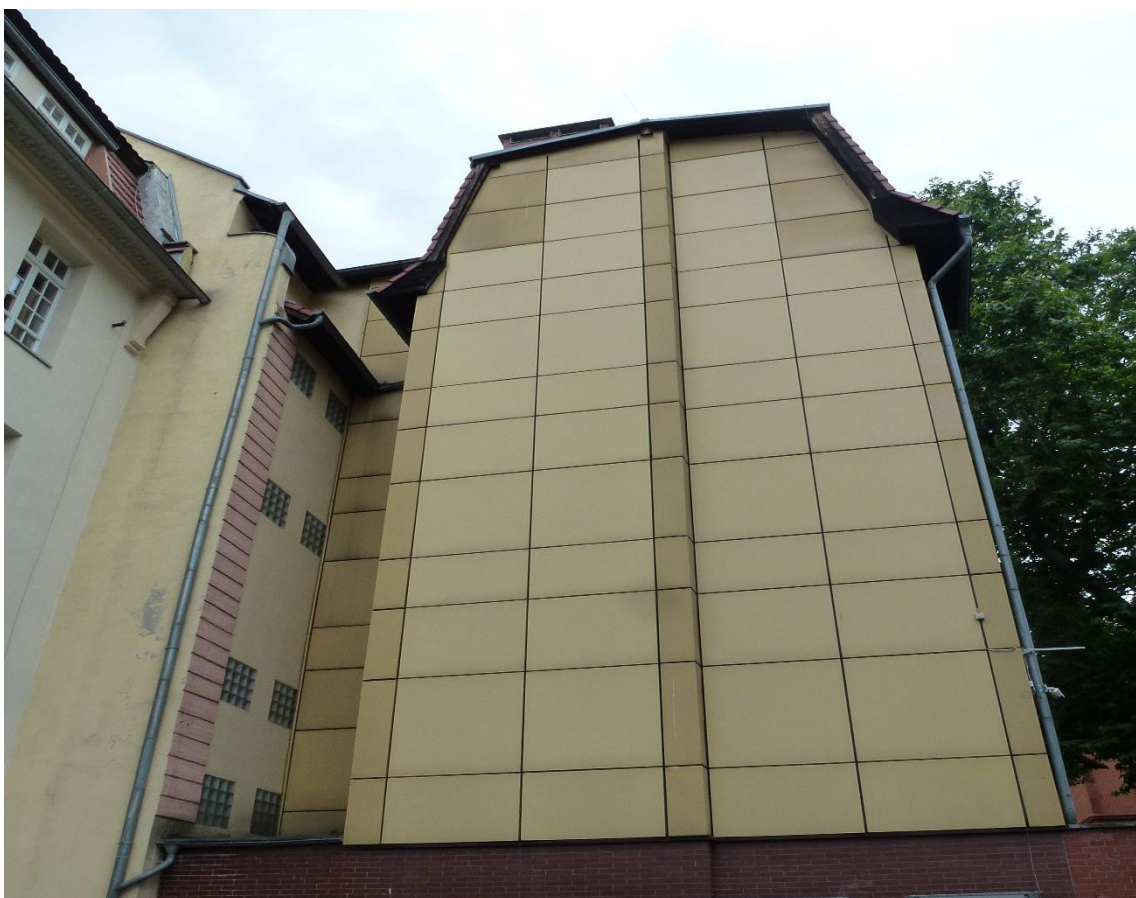
Fot.9.0 – Elewacja południowa od strony parkingu – zabrudzone panele z blachy malowanej proszkowo, ubytki farby i spękania tynków na elewacji tynków gładkich.
