Warszawa, dn.24.10.2023

Pomiary zawilgocenia i zasolenia przegród

OBIEKT	Budynek Sądu Okręgowego w Płocku pl. Narutowicza 4/6 09-404 Płock
ZAKRES	Badanie stanu ścian zewnętrznych pod kątem zawilgocenia i zasolenia
ZLECAJĄCY	Biuro Projektów Piotr Wolarek ul. Świętokrzyska 12, p. 220 30-015 Kraków
AUTOR	dr Witold Frąckowiak Rzecznik Polskiego Stowarzyszenia Mykologów Budownictwa

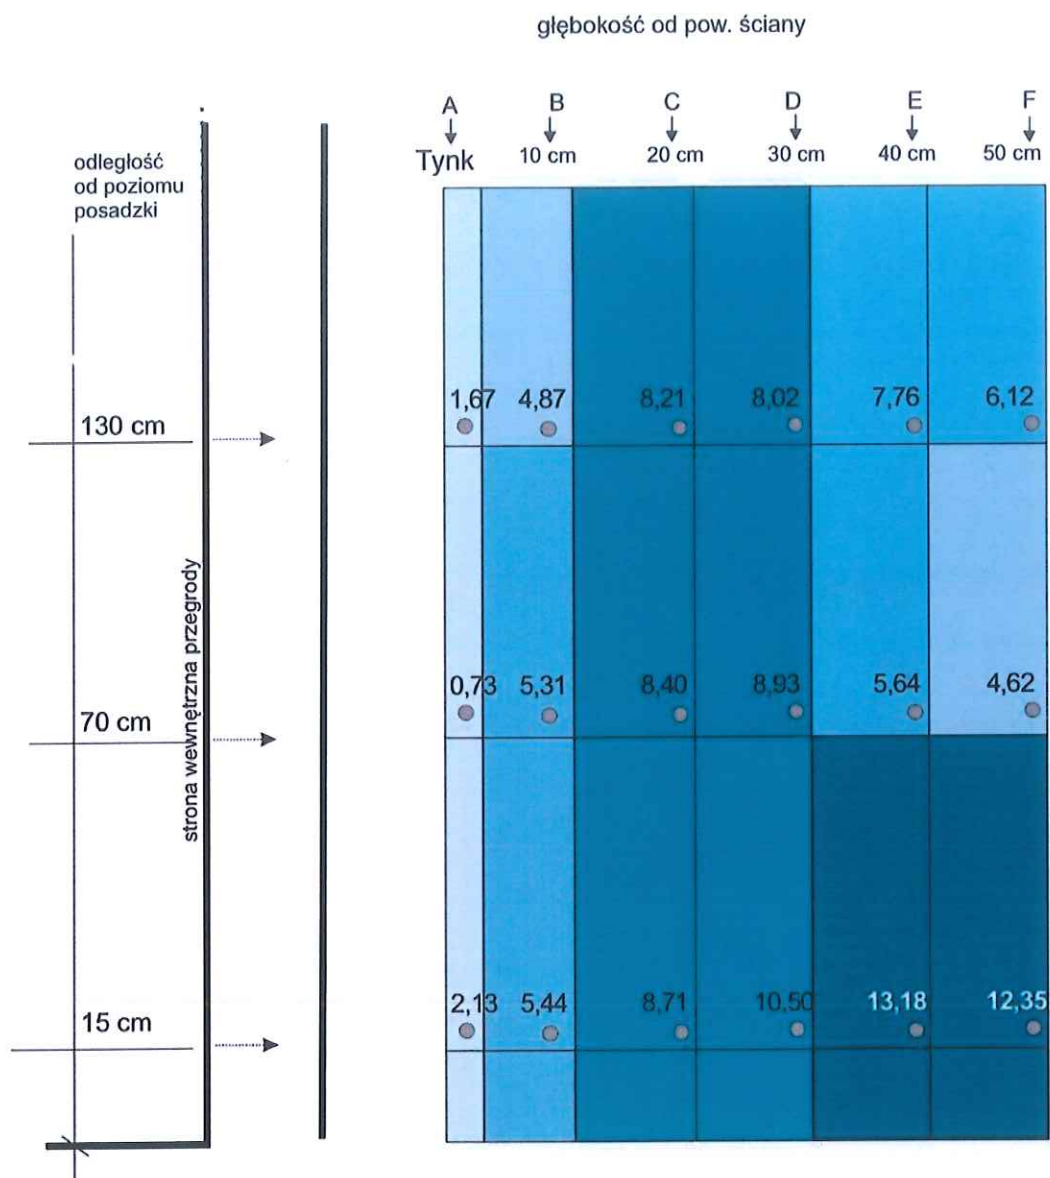
Punkt PW1

Diagram rozkładu wilgotności w p. PW1

Mur mokry w środkowej części przekroju i od strony zewnętrznej. Zawilgocenie spada wraz z wysokością, jak również w stronę powierzchni ścian. Widoczny jest wyraźny wpływ zawilgocenia od strony zewnętrznej w górnej wysokości muru, co może świadczyć o wpływie wód opadowych na zawilgocenie ścian piwnic. Wysoka wilgotność w głębi wskazuje na podciąganie kapilarne. Wyższe zawilgocenie ściany od strony wewnętrznej spowodowane jest intensyfikacją wysychania ścian od strony pomieszczeń piwnic, co potwierdza niskie zawilgocenie ściany przy powierzchni.

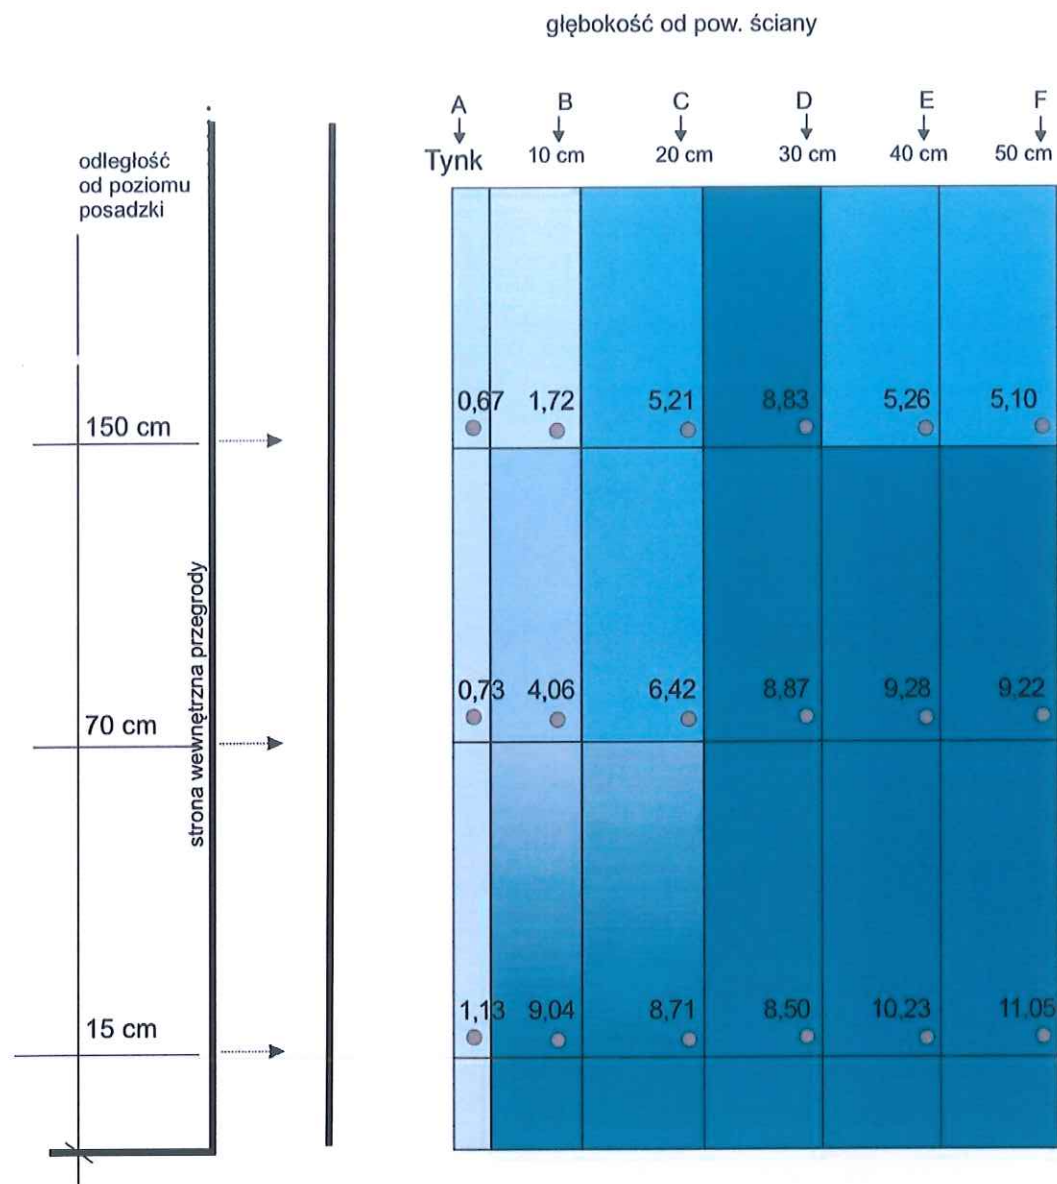
Punkt PW2

Diagram rozkładu wilgotności w p. PW2.

Mur mokry, głównie od strony zewnętrznej i w dolnej części. Zawilgocenie w części środkowej utrzymuje się dość wyraźnie przy gwałtownym spadku od strony wewnętrznej. Odwiert w pomieszczeniu Archiwum pozostaje pod silnym wpływem aktywnego osuszania powietrza osuszaczami kondensacyjnymi. Względna wilgotność powietrza utrzymywana jest na poziomie 35-45%, co wyraźnie wpływa na osuszanie muru. Negatywnym aspektem utrzymywania tak niskiej wilgotności powietrza są silne wysolenia i destrukcja tynku. Wydaje się, że głównym źródłem zawilgocenia muru jest jego wtórne zawilgocenie wodami opadowymi.

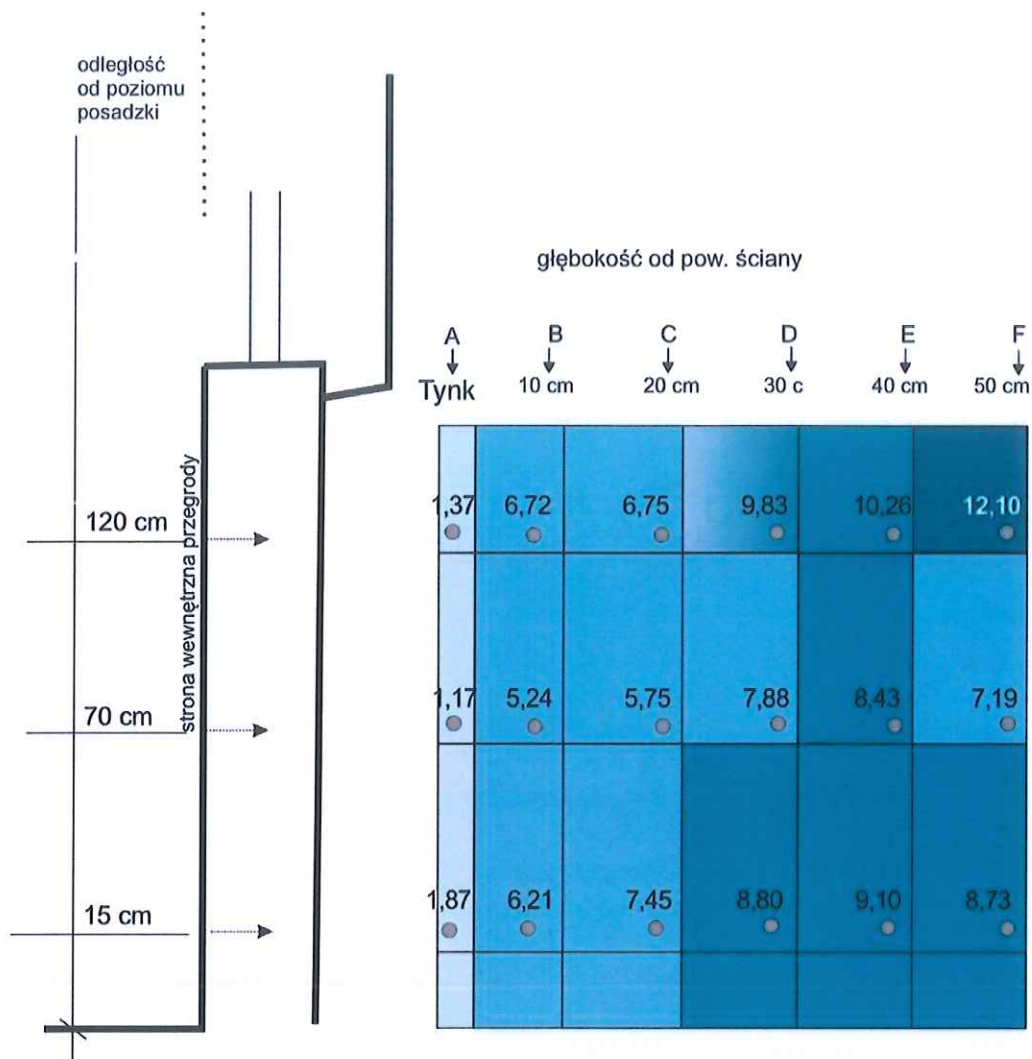
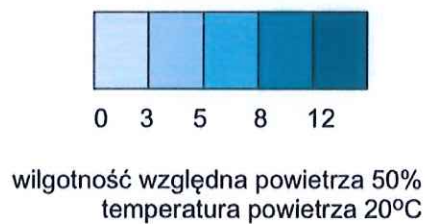
Punkt PW3

Diagram rozkładu wilgotności w p. PW3.

Mur mokry, głównie od strony zewnętrznej – w dolnej i w górnej części. Zawilgocenie wyraźnie pod wpływem wód opadowych zalegających w studziencie okiennej i infiltrujących w przestrzeń mur. Wydaje się, że głównym źródłem zawilgocenia muru w dolnej części jest jego wtórne zawilgocenie wodami opadowymi zalegającymi w gruncie.

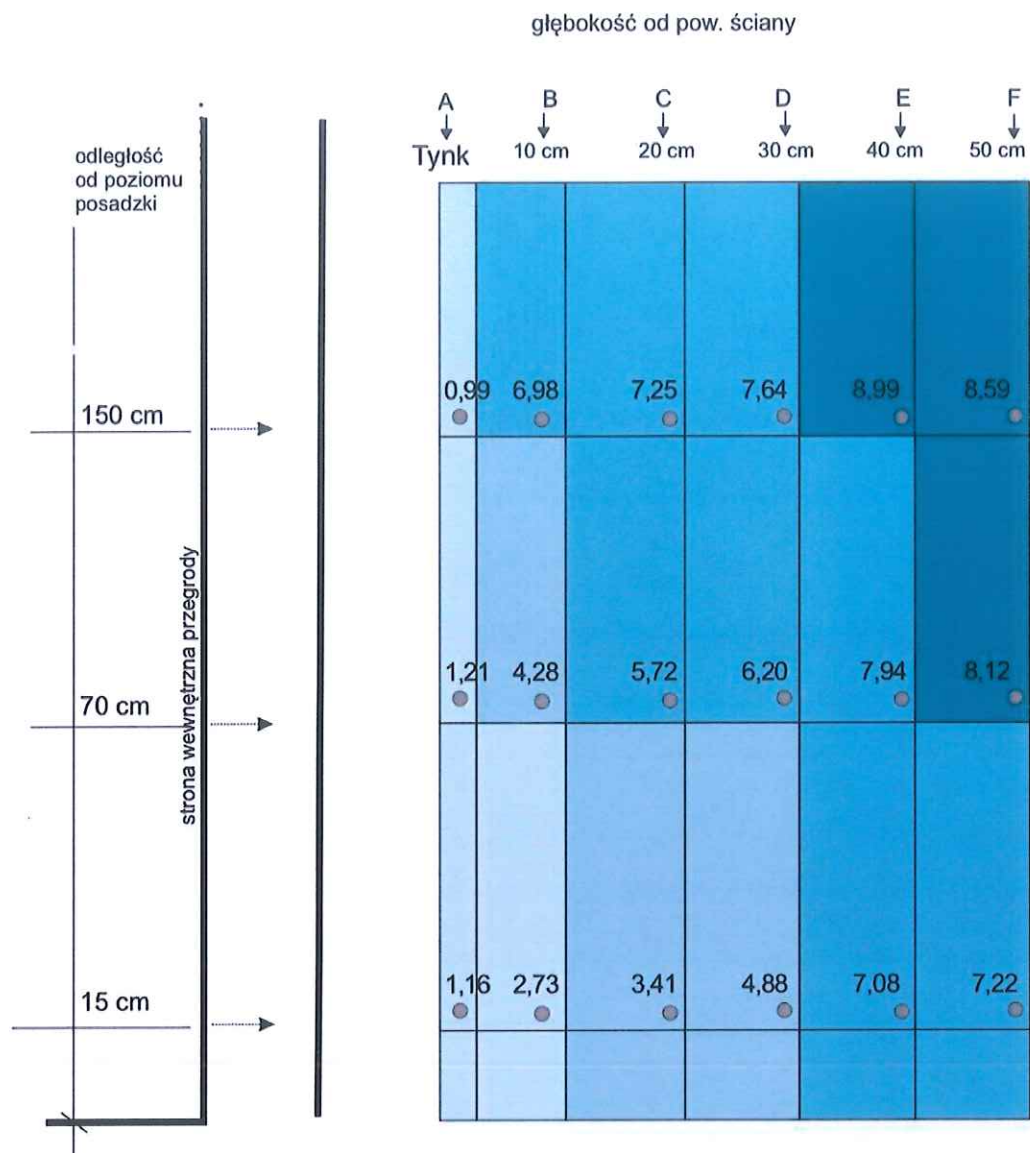
Punkt PW4

Diagram rozkładu wilgotności w p. PW4.

Mur o podwyższonej wilgotności W górnej części. Wysoka wilgotność wskazuje na wtórne zawilgocenie muru wodami opadowymi zalegającymi okresowo przyścianach zewnętrznych i infiltrującymi w przestrzeń muru.

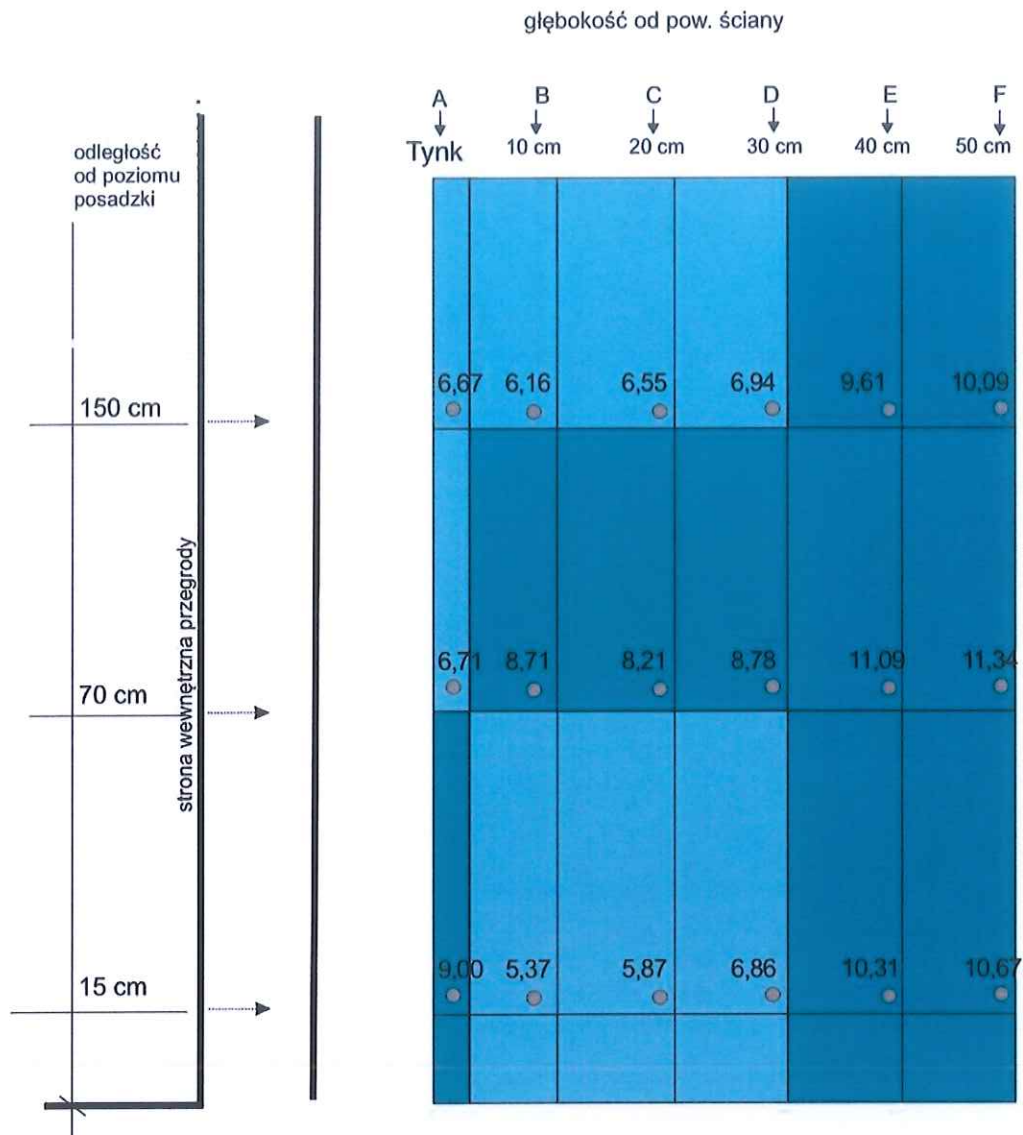
Punkt PW5

Diagram rozkładu wilgotności w p. PW5.

Mur mocno zawilgocony od strony zewnętrznej. Zawilgocenie wtórne wskutek nieszczelności izolacji pionowej i infiltracji wód opadowych w przestrzeń muru. Warstwa wewnętrzna muru, jak również tynk wewnętrzny mocno zawilgocony. Stosunkowo wysoka względna wilgotność powietrza nie sprzyja intensywnemu wysychaniu muru.

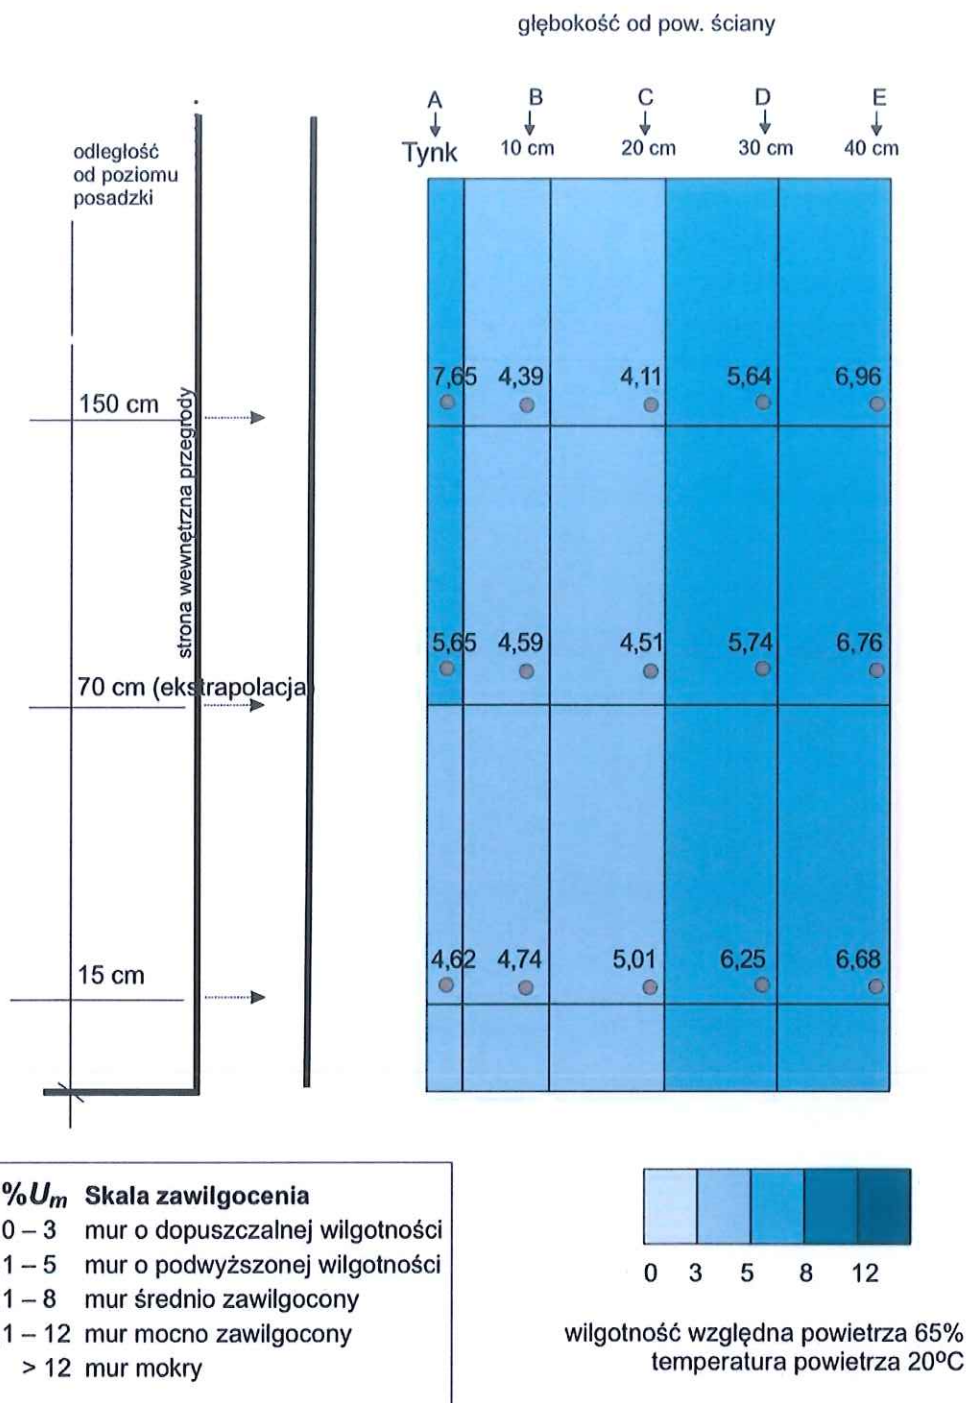
Punkt PW6

Diagram rozkładu wilgotności w p. PW6.

Mur o podwyższonej wilgotności. Zawilgocenie muru charakterystyczne dla starych murów – bez szczelnej izolacji poziomej i pionowej (lub ich braku). Brak wyraźnych różnic na różnych wysokościach wskazuje, iż nie ma wpływu zawilgocenia ze strony wód gruntowych. Warstwa wewnętrzna muru, jak również tynk wewnętrzny mocno zawilgocony. Stosunkowo wysoka względna wilgotność powietrza nie sprzyja intensywnemu wysychaniu muru.

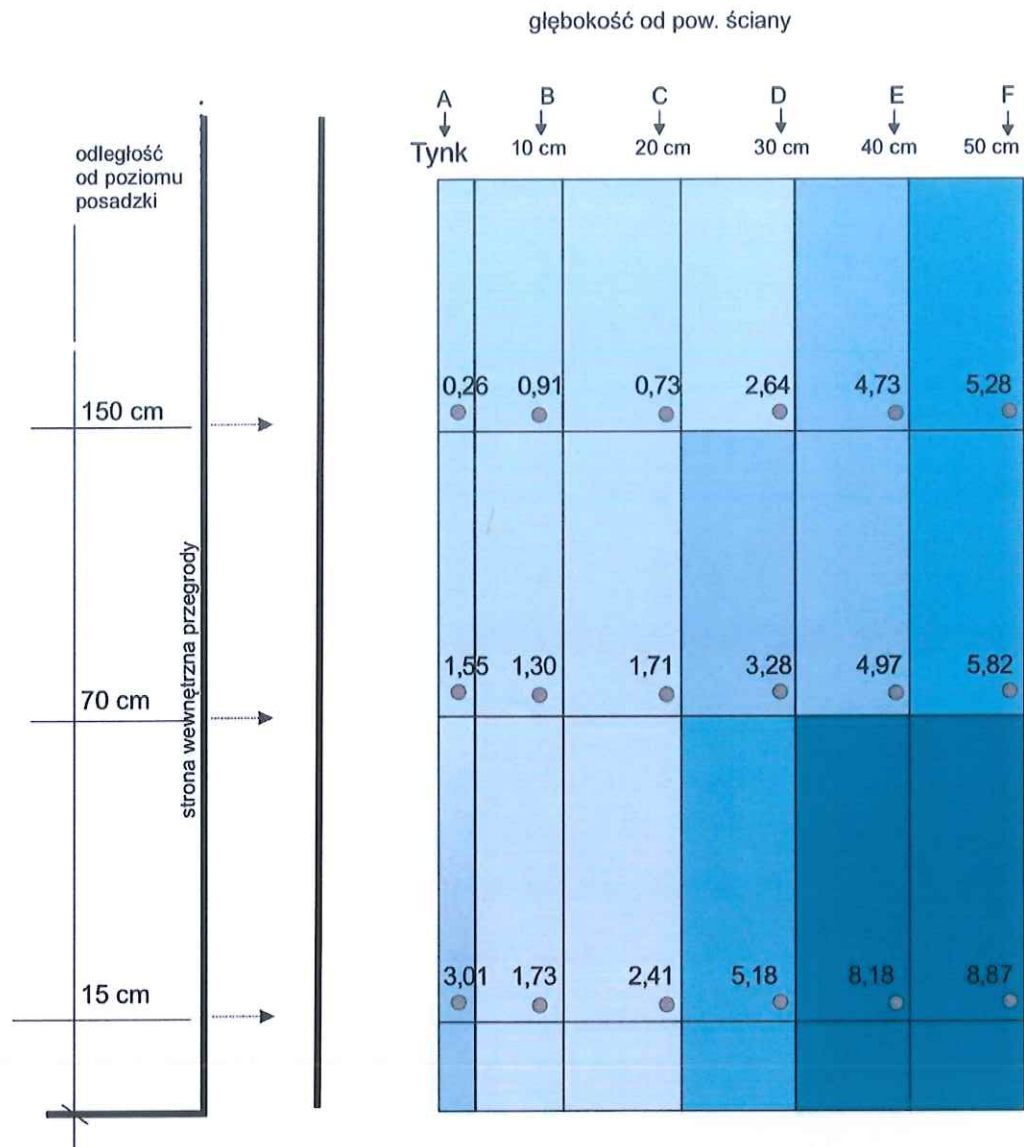
Punkt PW7

Diagram rozkładu wilgotności w p. PW7.

Mur ściany graniczącej z garażem. Mur suchy w górnej partii. Zawilgocenie muru wyraźnie od strony zewnętrznej przy posadowieniu wskazuje na zawilgocenie wtórne wodami opadowymi zalegającymi przy murach piwnic od strony dziedzińca. W pomieszczeniu w przeszłości prawdopodobnie wykonano iniekcję i uszczelnienie co wskazują ślady na tynku. Przypowierzchniowe warstwy muru pozostają suche.

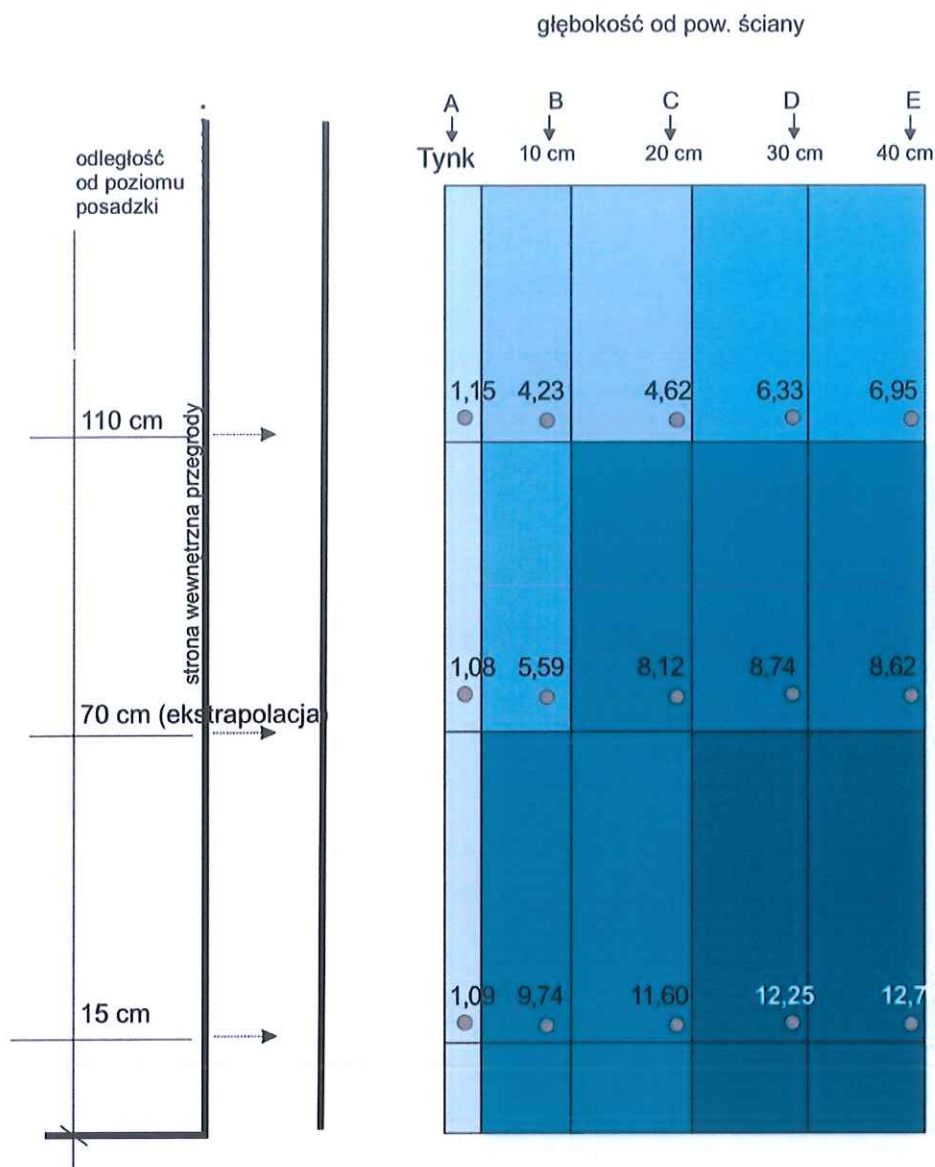
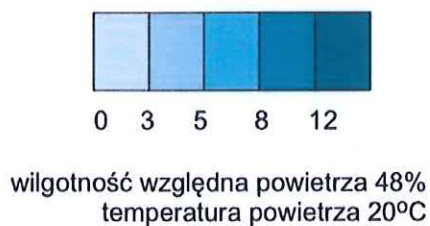
Punkt PW8

Diagram rozkładu wilgotności w p. PW8.

Mur wilgotny w górnej partii, natomiast mocno zawilgocony i mokry w dolnej partii i od strony zewnętrznej. Może to wskazywać na infiltujące opady deszczu w przestrzeni przy murze i zawilgacaniu muru od strony zewnętrznej.

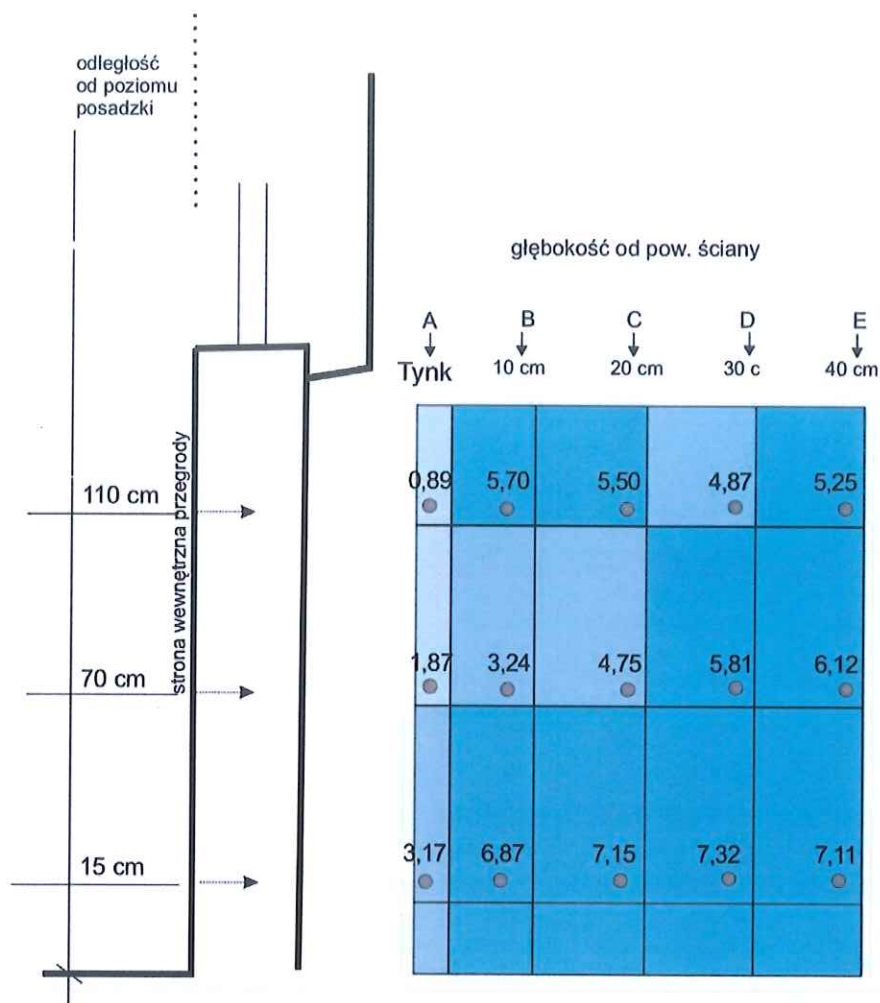
Punkt PW9

Diagram rozkładu wilgotności w p. PW9.

Mur o podwyższonej wilgotności od strony gruntu. Prawdopodobnie wtórne zawilgocenie muru spowodowane wodami opadowymi infiltrującymi w przetrzeń muru od strony ulicy. Odwierty przesunięte względem studzienki, dlatego też nie jest tak wyraźnie widoczny wpływ wody infiltrującej ze studzienki.

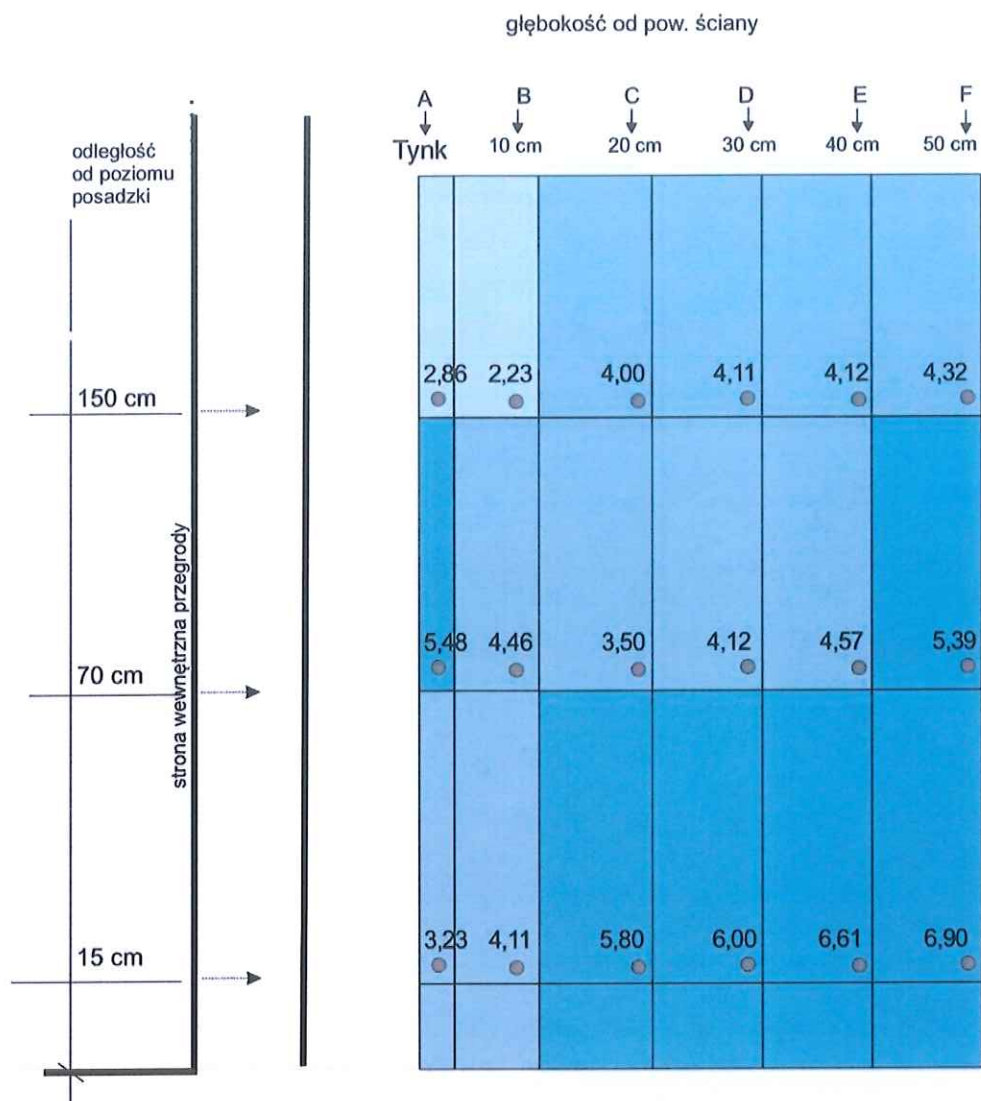
Punkt PW10

Diagram rozkładu wilgotności w p. PW10.

Mur o podwyższonej wilgotności od strony zewnętrznej w dolnych partiach. Widoczny wyraźny wpływ zawilgocenia wskutek infiltracji wód opadowych. Otwór na wysokości 150 cm w okolicach przy powierzchni gruntu, opaska betonowa zabezpiecza przed bezpośrednią infiltracją wody w przestrzeń muru. Tynk o podwyższonej wilgotności - brak intensywnego osuszania powietrza.

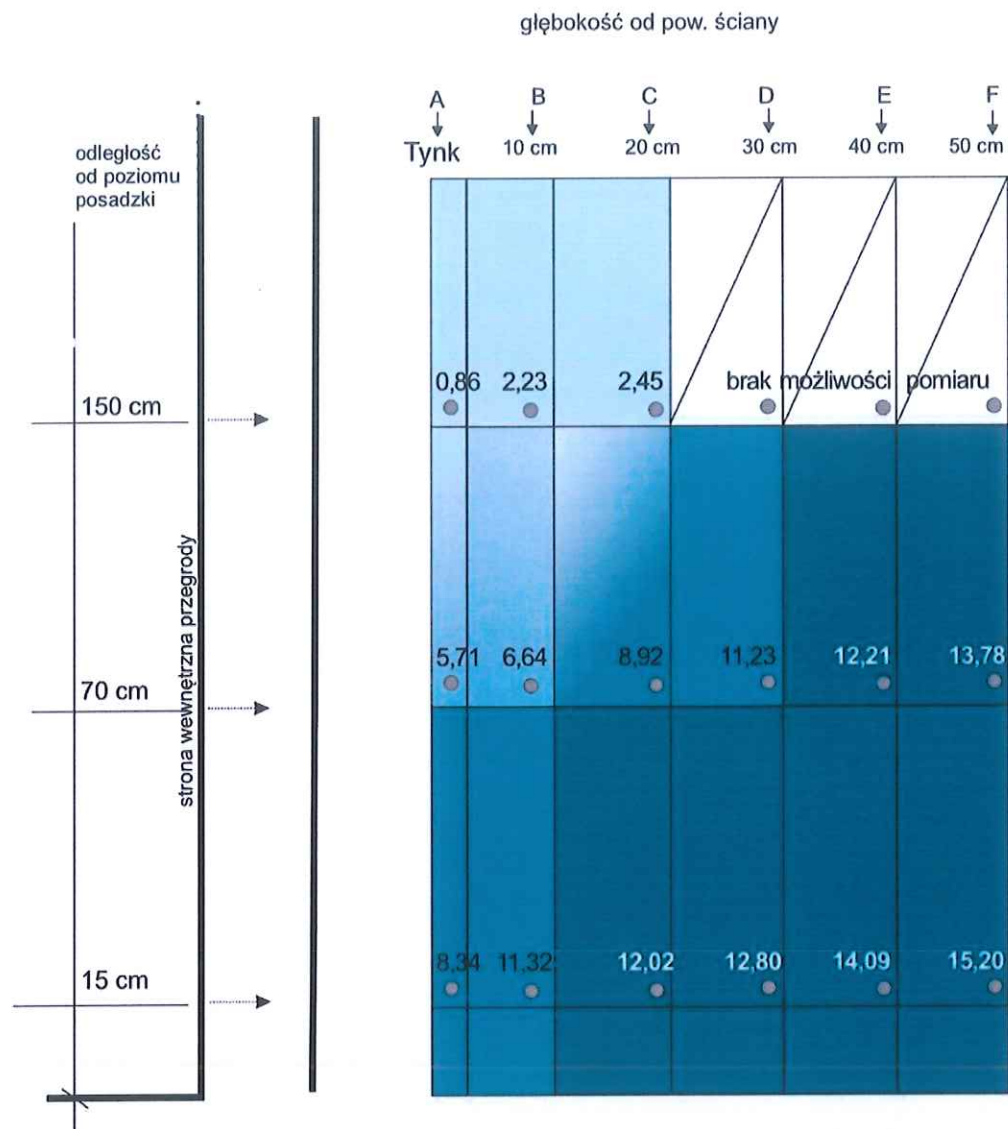
Punkt PW11

Diagram rozkładu wilgotności w p. PW11.

Mur mokry z wyraznym wzrostem zawilgocenia od strony zewnętrznej. Główną przyczyną zawilgocenia mogą być opady deszczu zalegające przy murze i infiltrujące w jego przestrzeń. Brak możliwości wykonania pełnego pomiaru na wysokości 150 cm ze względu na osypujący się mur. Tynk o podwyższonej wilgotności - brak intensywnego osuszania powietrza.

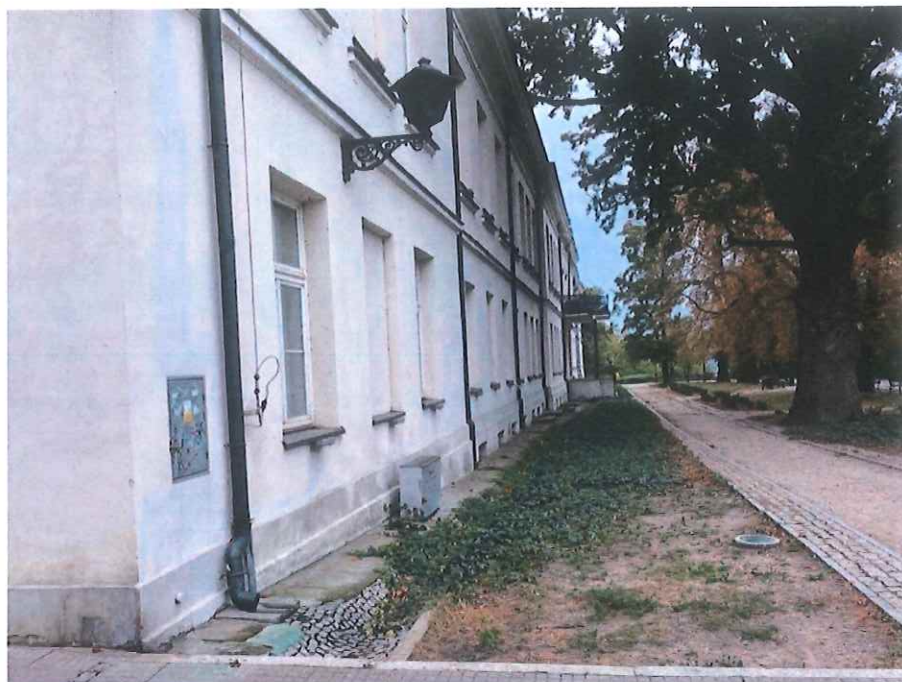
Fot. 2.

Elewacja
południowo-
zachodnia.
Zarośnięty
odprowadzający
opady deszczowe
kanał. Widoczne
ujścia rur
spustowych
bezpośrednio przy
ścianach.

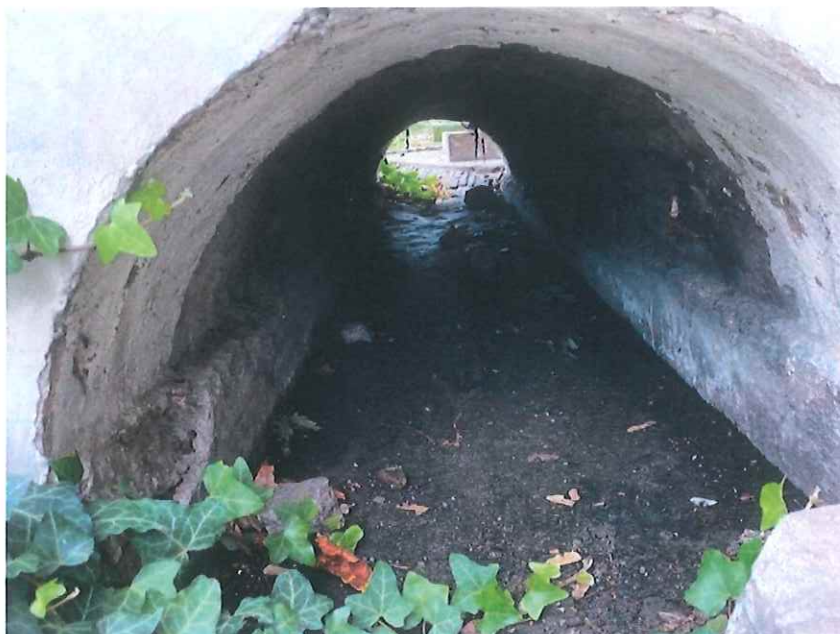
Fot. 5.

Elewacja
południowo-
zachodnia.
Zastoisko wody w
kanale pod
schodami.

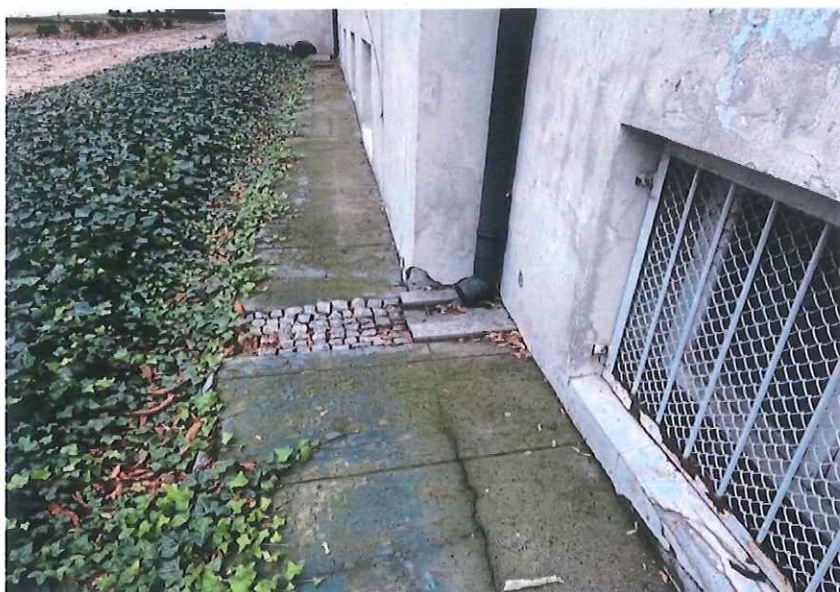
Fot. 6.

Elewacja
południowo-
zachodnia.
Widoczne pęknięcia
opaski betonowej
oraz odspojenia
tynku cokołu.

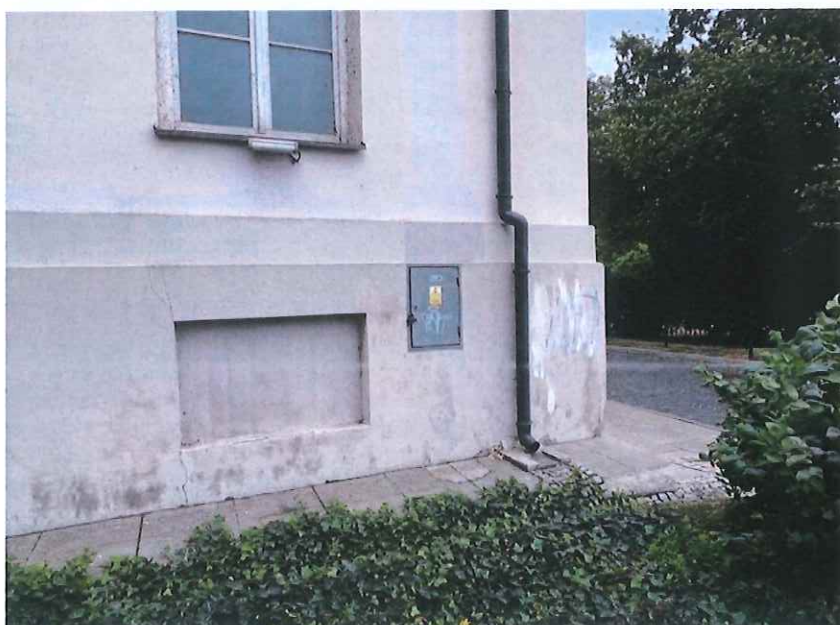
Fot. 7.

Elewacja
południowo-
zachodnia.
Widoczne silne
zawilgocenia strefy
cokołu.

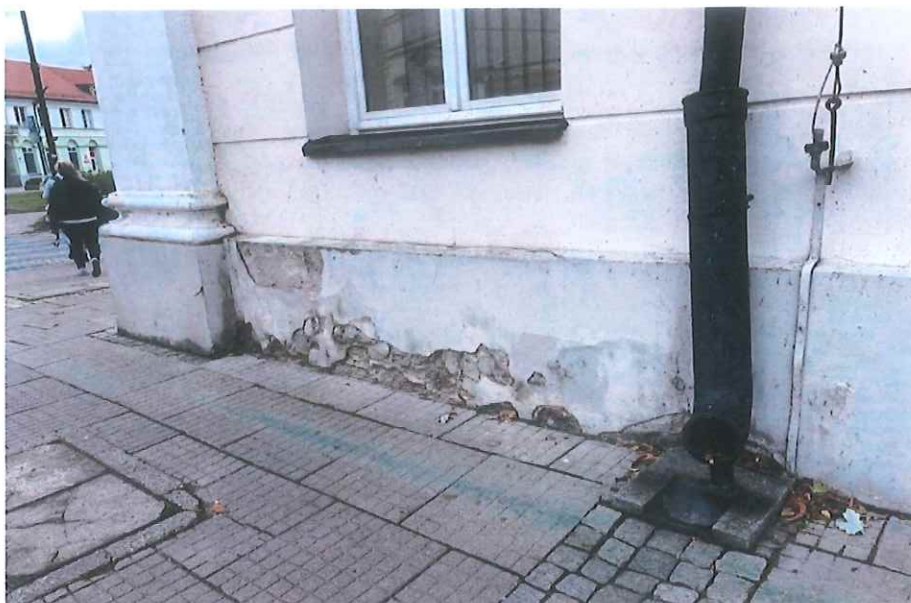
Fot. 8.

Zniszczony cokół na elewacji północno-zachodniej.

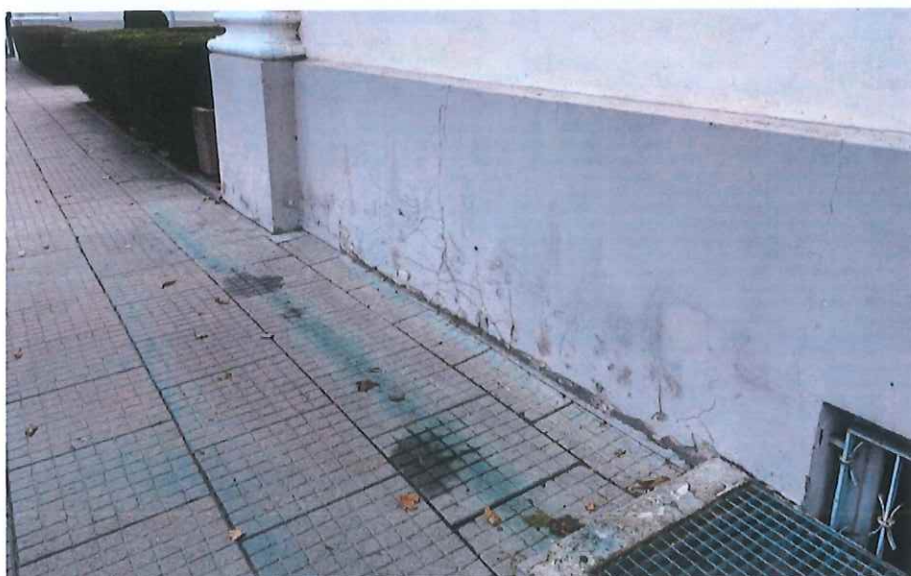
Fot. 9.

Widoczna deformacja płyt chodnikowych przed budynkiem od strony północnej.

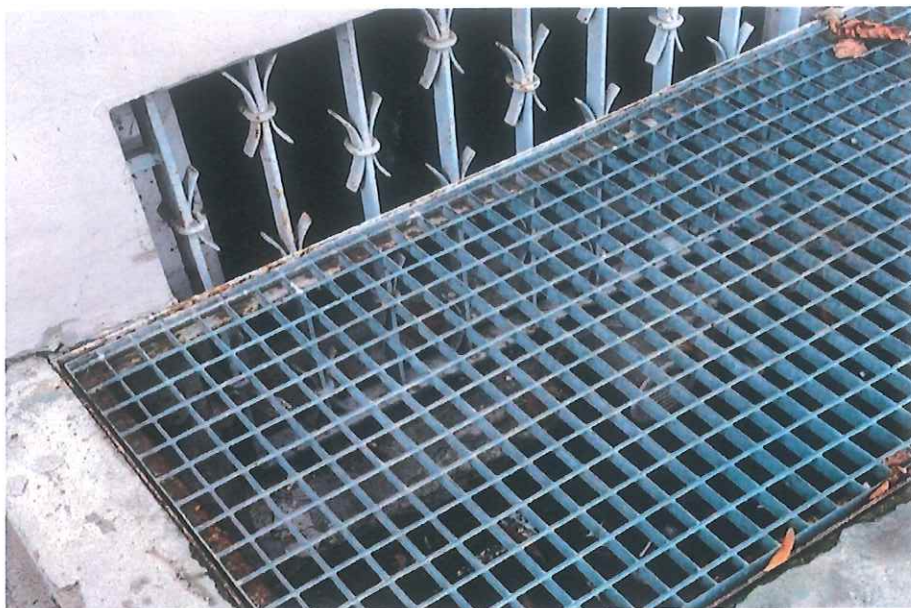
4. Okna większości piwnic są montowane w studzienkach doświetlających. Pomiar zawilgocenia murów w okolicach studzienek wykazał, iż konstrukcja ich jest nieszczelna, co prowadzi do zawilgacania ścian wodami opadowymi. Należy zinwentaryzować odprowadzenie wody z tych studzienek. W celu ograniczenia infiltracji wody należy udrożnić lub wykonać odprowadzenie wody z dna studzienki. W części studzienek zamontowano kanały wentylacyjne w parapecie. Stwierdzono, iż może to również prowadzić do dodatkowych przecieków. Zaleca się likwidację kanałów i wprowadzenie innego systemu wentylacji piwnic.

Fot. 11.
Studzienka
doświetlająca
piwnice.

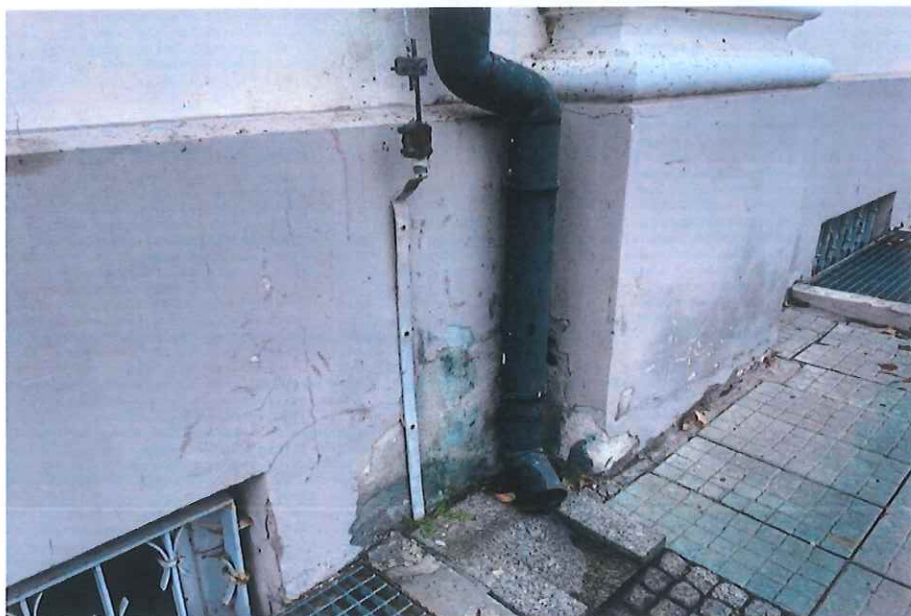
Fot. 12.
Wylot rury spustowej
bezpośrednio przy
murze.

1. Podłączyć odpływy z rur spustowych do kanalizacji deszczowej. Zinwentaryzować szczelność systemu kanalizacji deszczowej.
2. Wykonać dokładny ogląd dachu z uwzględnieniem stanu elementów więźby pod kątem zawilgocenia i korozji biologicznej.

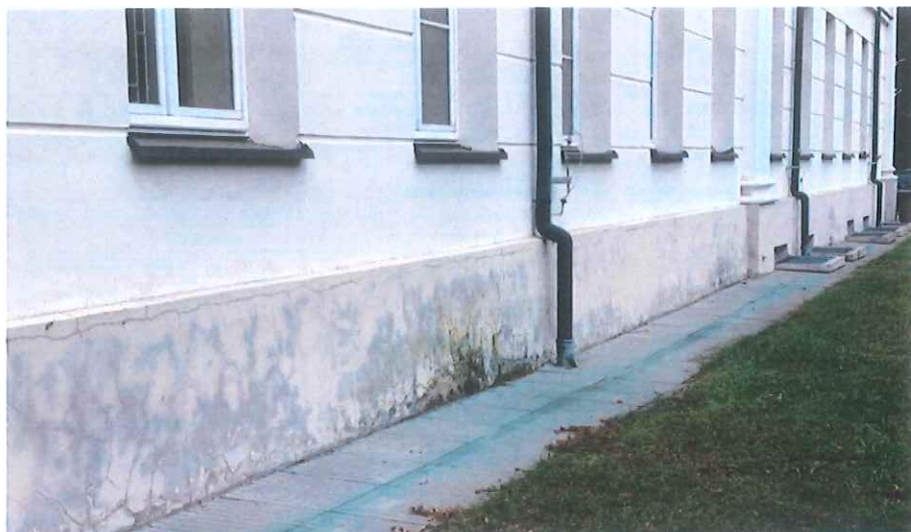
Fot. 14.

Klawiszujące płyty
chodnikowe opaski
od strony dziedzińca
wewnętrznego.
Widoczne silne
zawilgocenie ściany
w strefie cokołu.

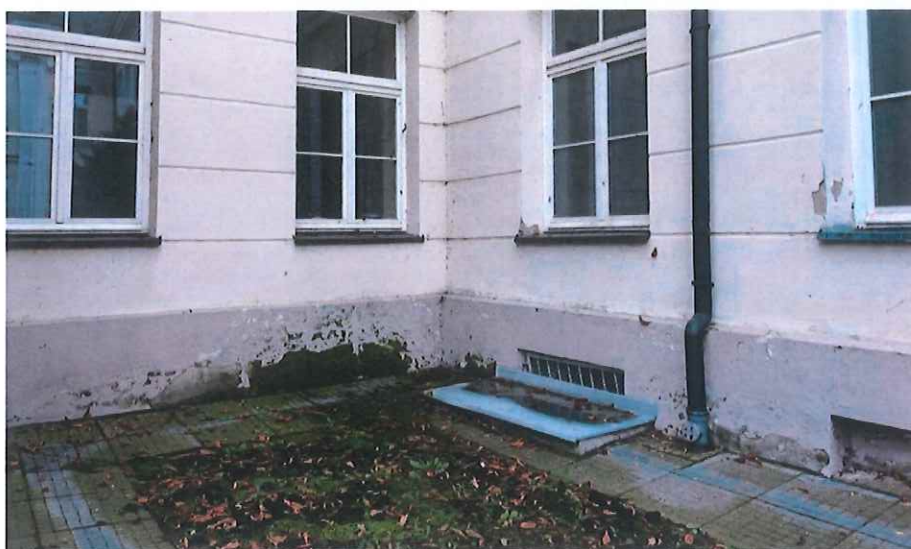
Fot. 15.

Fragment murów od
strony dziedzińca
wewnętrznego od
placu Narutowicza.
Widoczne silne
zawilgocenie i
rozwój glonów.

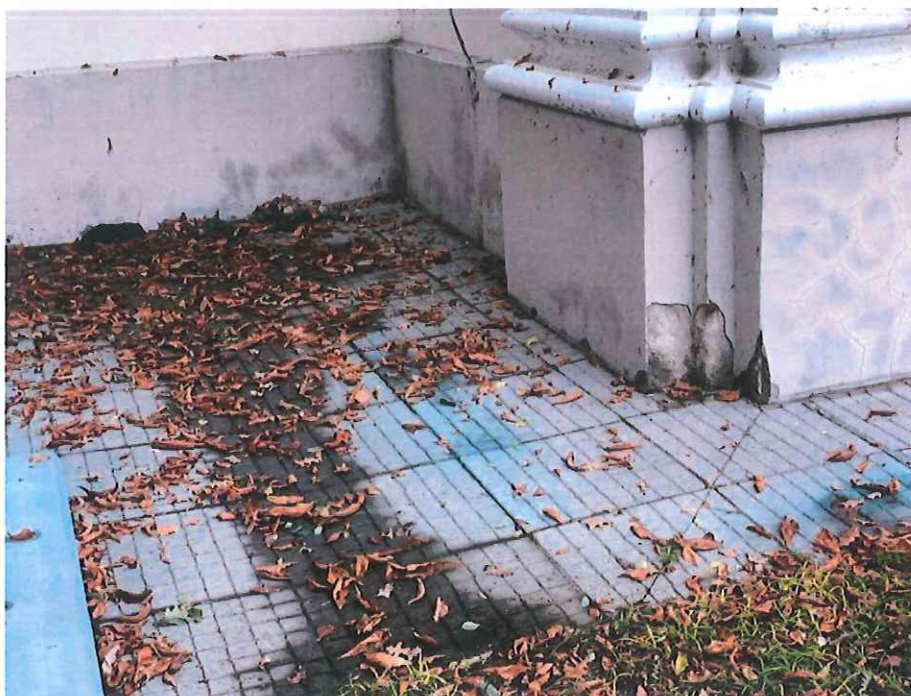
Fot. 16.

Dziedziniec od
strony pl.
Narutowicza.
Widoczne zastoiska
wody.

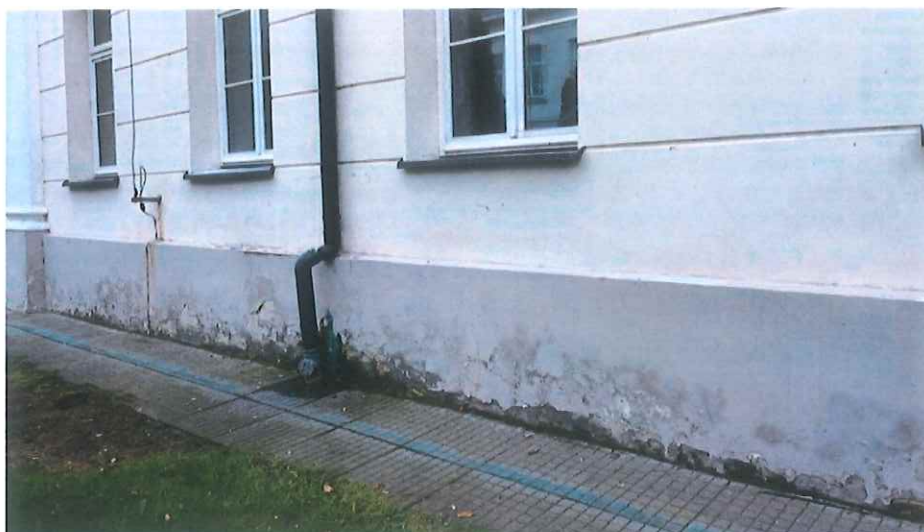
Fot. 17.

Widoczna
uszkodzona rura
spustowa i
zawilgocenie cokołu.

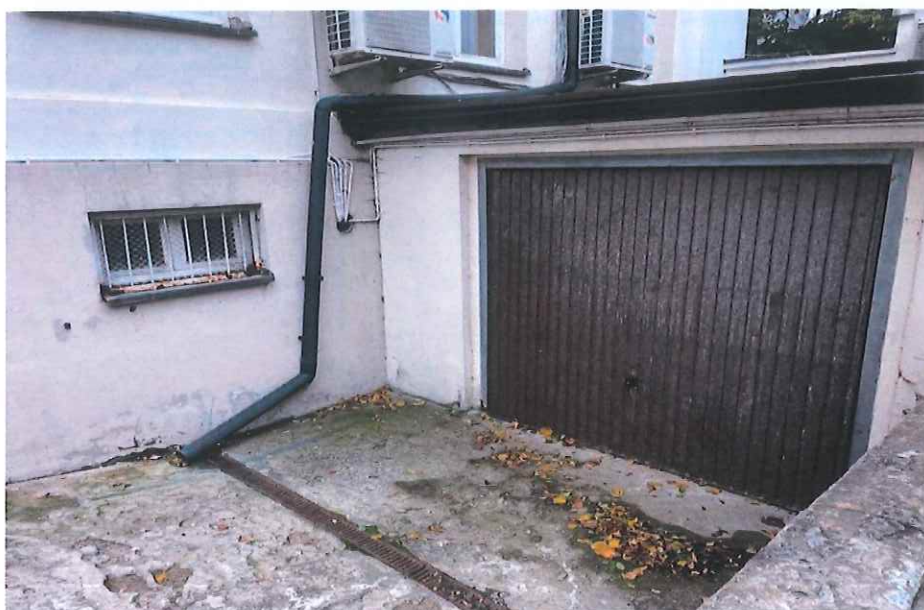
Fot. 18.

Nieefektywne
odprowadzenie
liniowe wody sprzed
garażu przyczynia
się do zawilgacania
ściany piwnic.

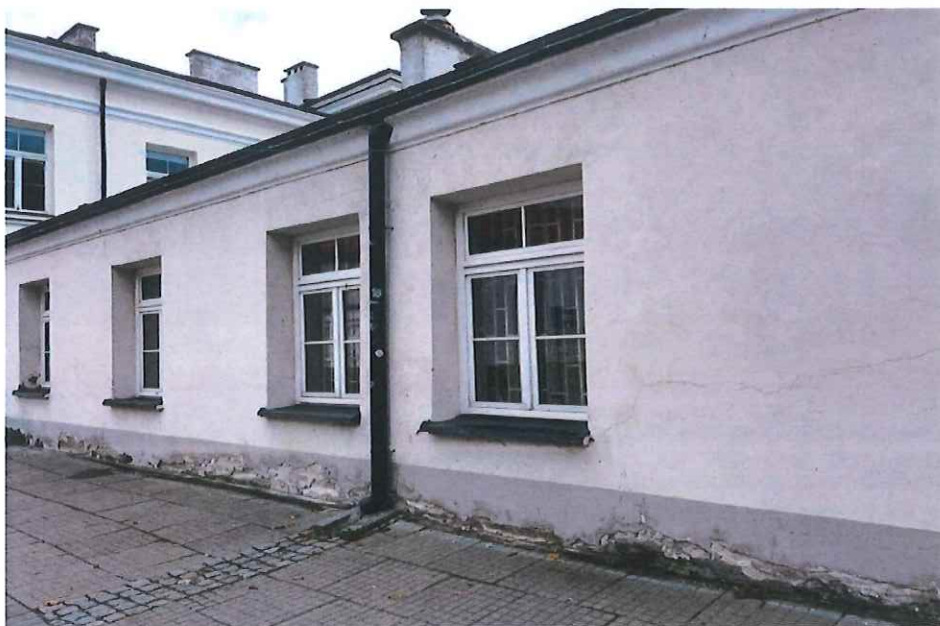
Fot. 19.

Brak cokołu w
parterowej oficynie
od strony północno-
zachodniej. Ściana
parteru mokra do
wysokości 100-120
cm od poziomu
posadzki.

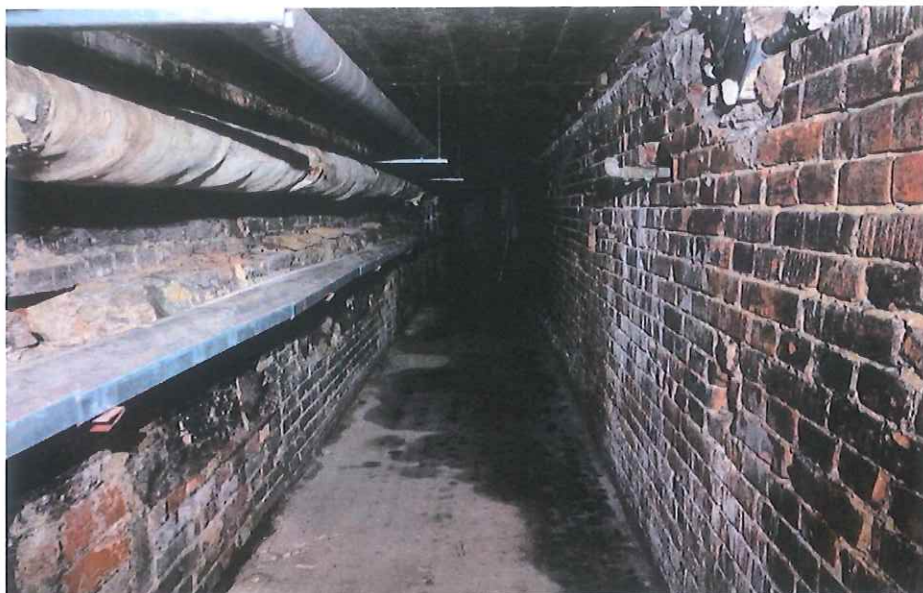
Fot. 20.

5. Wzdłuż skrzydła północnego od strony dziedzińca pod płytą biegnie tunel łączący piwnice. Ściany tunelu (jedną ze ścian jest fundament) są nieotynkowane. Stwierdzono silne zawilgocenie zarówno ściany od strony gruntu, jak również fundamentu oraz liczne wysolenia. Kanał przekryty jest mokrym i mocno skorodowanym stropem żelbetowym. W okresie deszczu widoczne są liczne przecieki.

Ściany i strop mokre,
widoczne zaleganie
wody na posadzce.
