Warszawa, dn.24.10.2023

Pomiary zawilgocenia i zasolenia przegród

OBIEKT	Budynek Sądu Okręgowego w Płocku pl. Narutowicza 4/6 09-404 Płock
ZAKRES	Badanie stanu ścian zewnętrznych pod kątem zawilgocenia i zasolenia
ZLECAJĄCY	Biuro Projektów Piotr Wolarek ul. Świętokrzyska 12, p. 220 30-015 Kraków
AUTOR	dr Witold Frąckowiak Rzecznik Polskiego Stowarzyszenia Mykologów Budownictwa

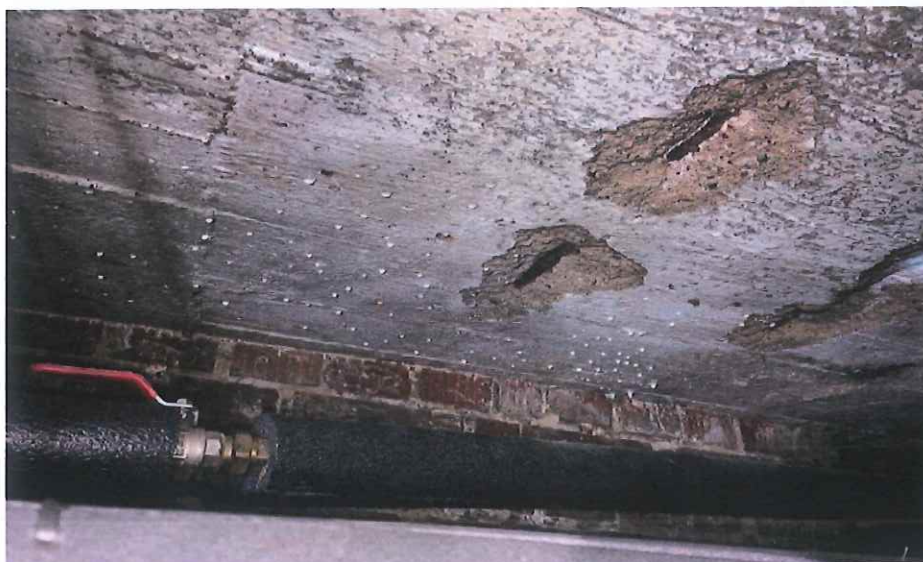
Fot. 21.

Skorodowany strop
w tunelu pod płytą
dziedzińca od strony
płn.-zach. Widoczne
wykropliny wody.

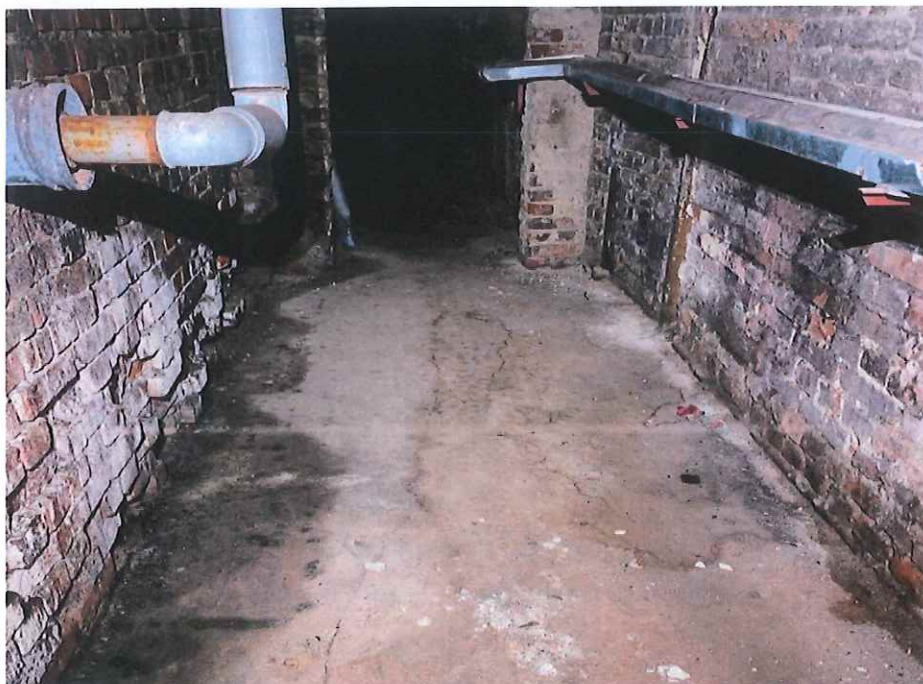
Fot. 22.

Zastoiska wody na
posadzce w tunelu
pod płytą dziedzińca
od strony płn.-zach.

Widoczna suilna
destrukcja murów,
liczne wysolenia.

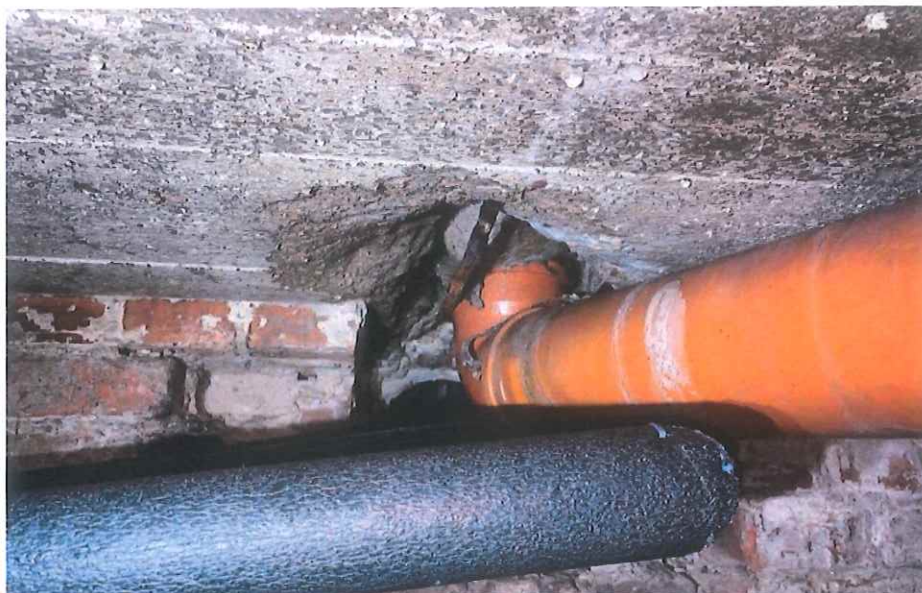
Fot. 23.

Podłączenie rury
spustowej do
kanalizacji
deszczowej –
widoczne przecieki.

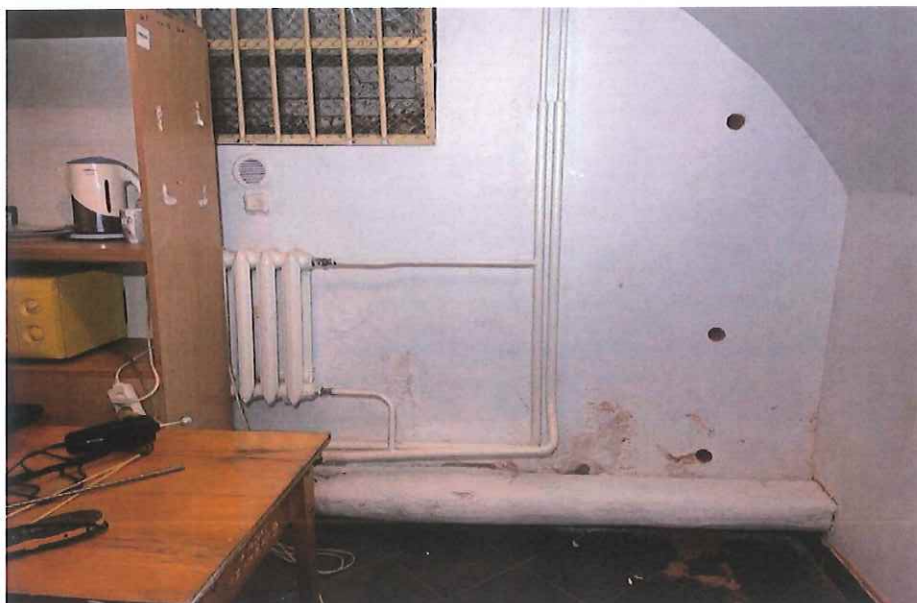
Fot. 24.

Pomieszczenie przy
tymczasowym
areszcie – wysoka
względna wilgotność
powietrza w
granicach 65%.

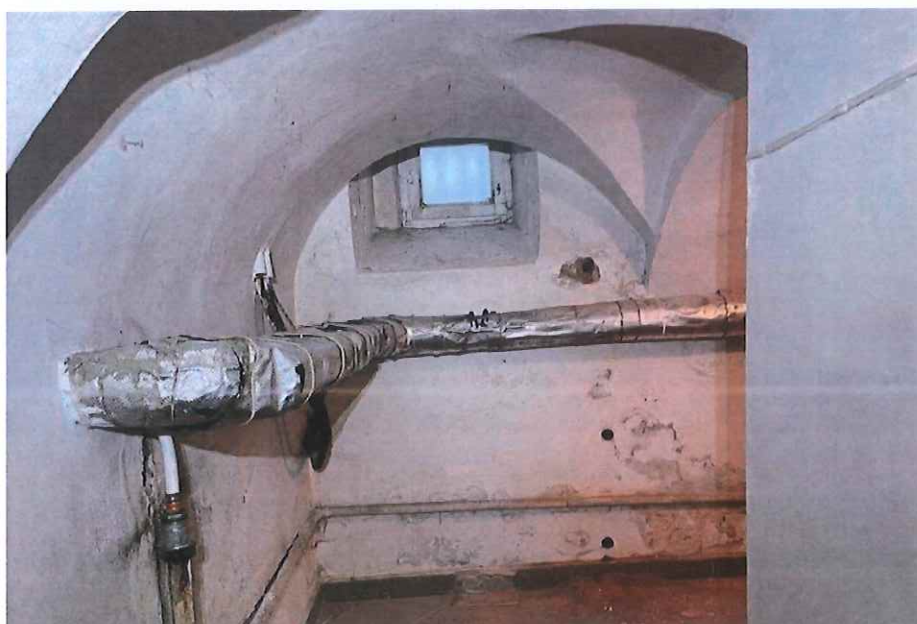
Fot. 25.

Pomieszczenie z
wysoką względną
wilgotnością
powietrza w
granicach 65%.

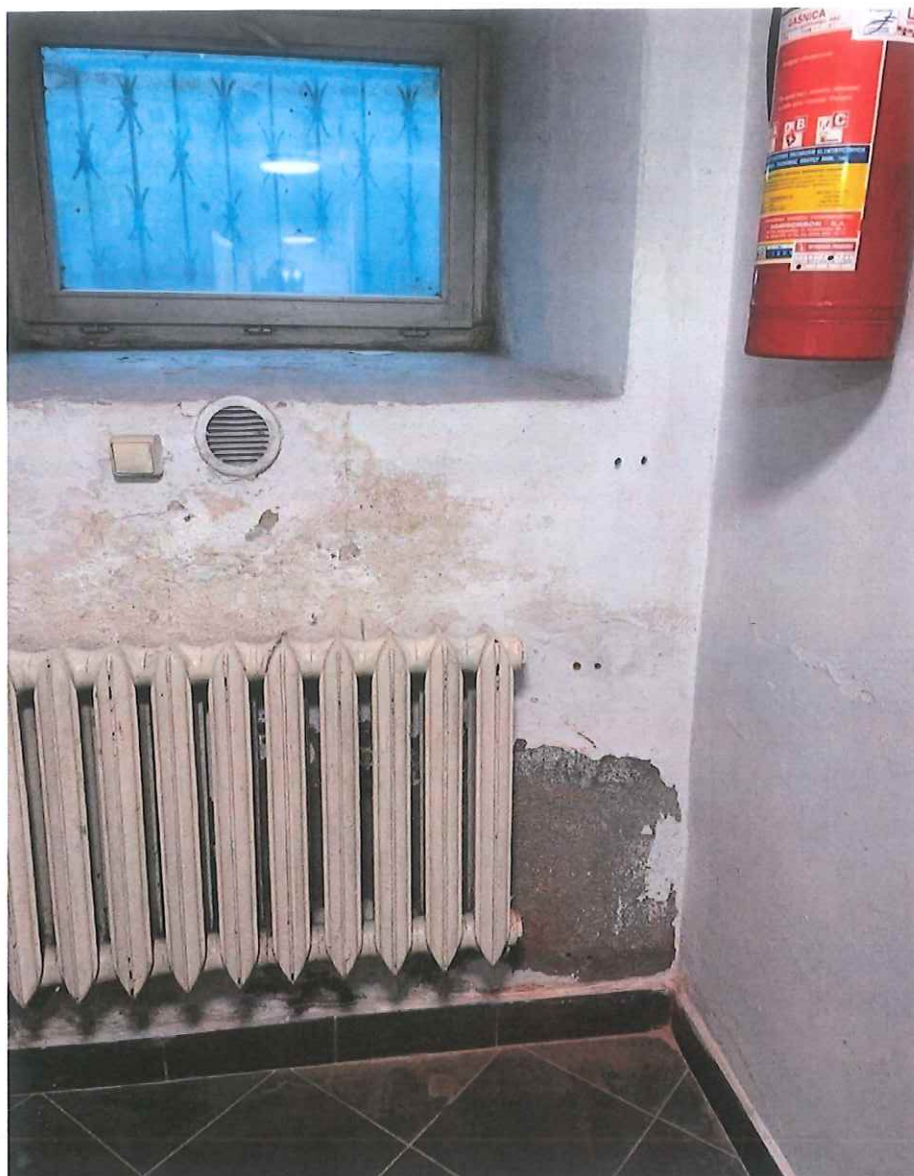
Fot. 26.

Ogrzewanie c.o. powoduje okresowo przyspieszone wysychanie ścian i przyczynia się do intensyfikacji transportu wody w murze a tym samym do niszczenia tynku i wierzchniej warstwy muru wskutek krystalizacji soli.

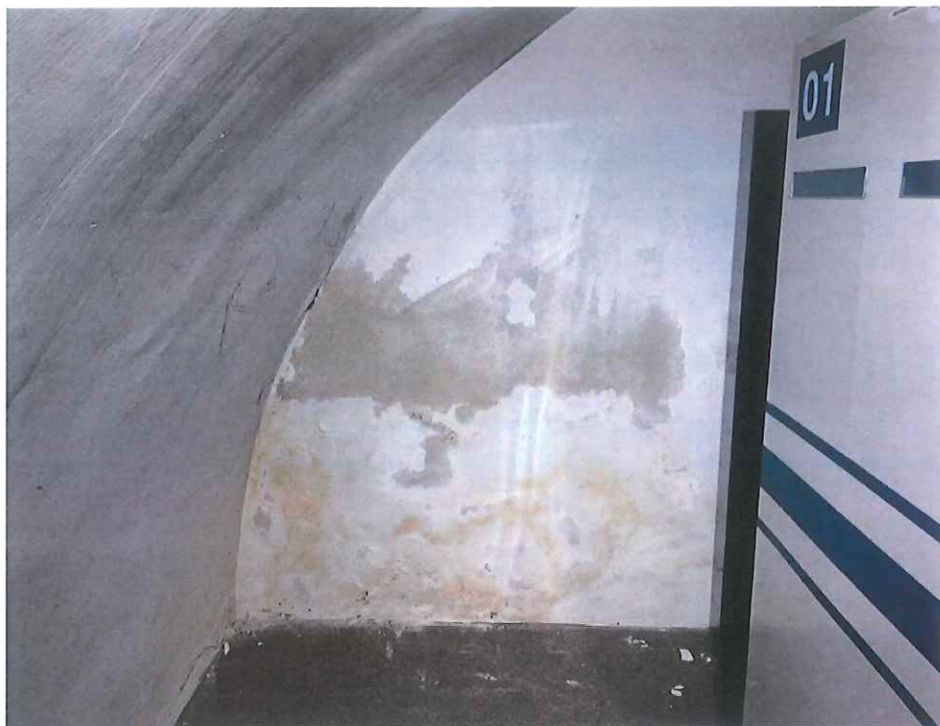
Fot. 28.

Wysoką destrukcję tynków stwierdzono w zakresie pomieszczeń wykorzystywanych jako archiwa. W tych pomieszczeniach prowadzone jest aktywne osuszanie przy użyciu osuszaczy powietrza. Względna wilgotność powietrza utrzymywana jest na poziomie 40–45%, co intensyfikuje wysychanie wierzchnich warstw tynku i muru a tym samym prowadzi do

Intensywne
zawilgocenia i
wysolenia na
ścianach w jednym z
pomieszczeń
wykorzystywanych
jako Archiwa.
