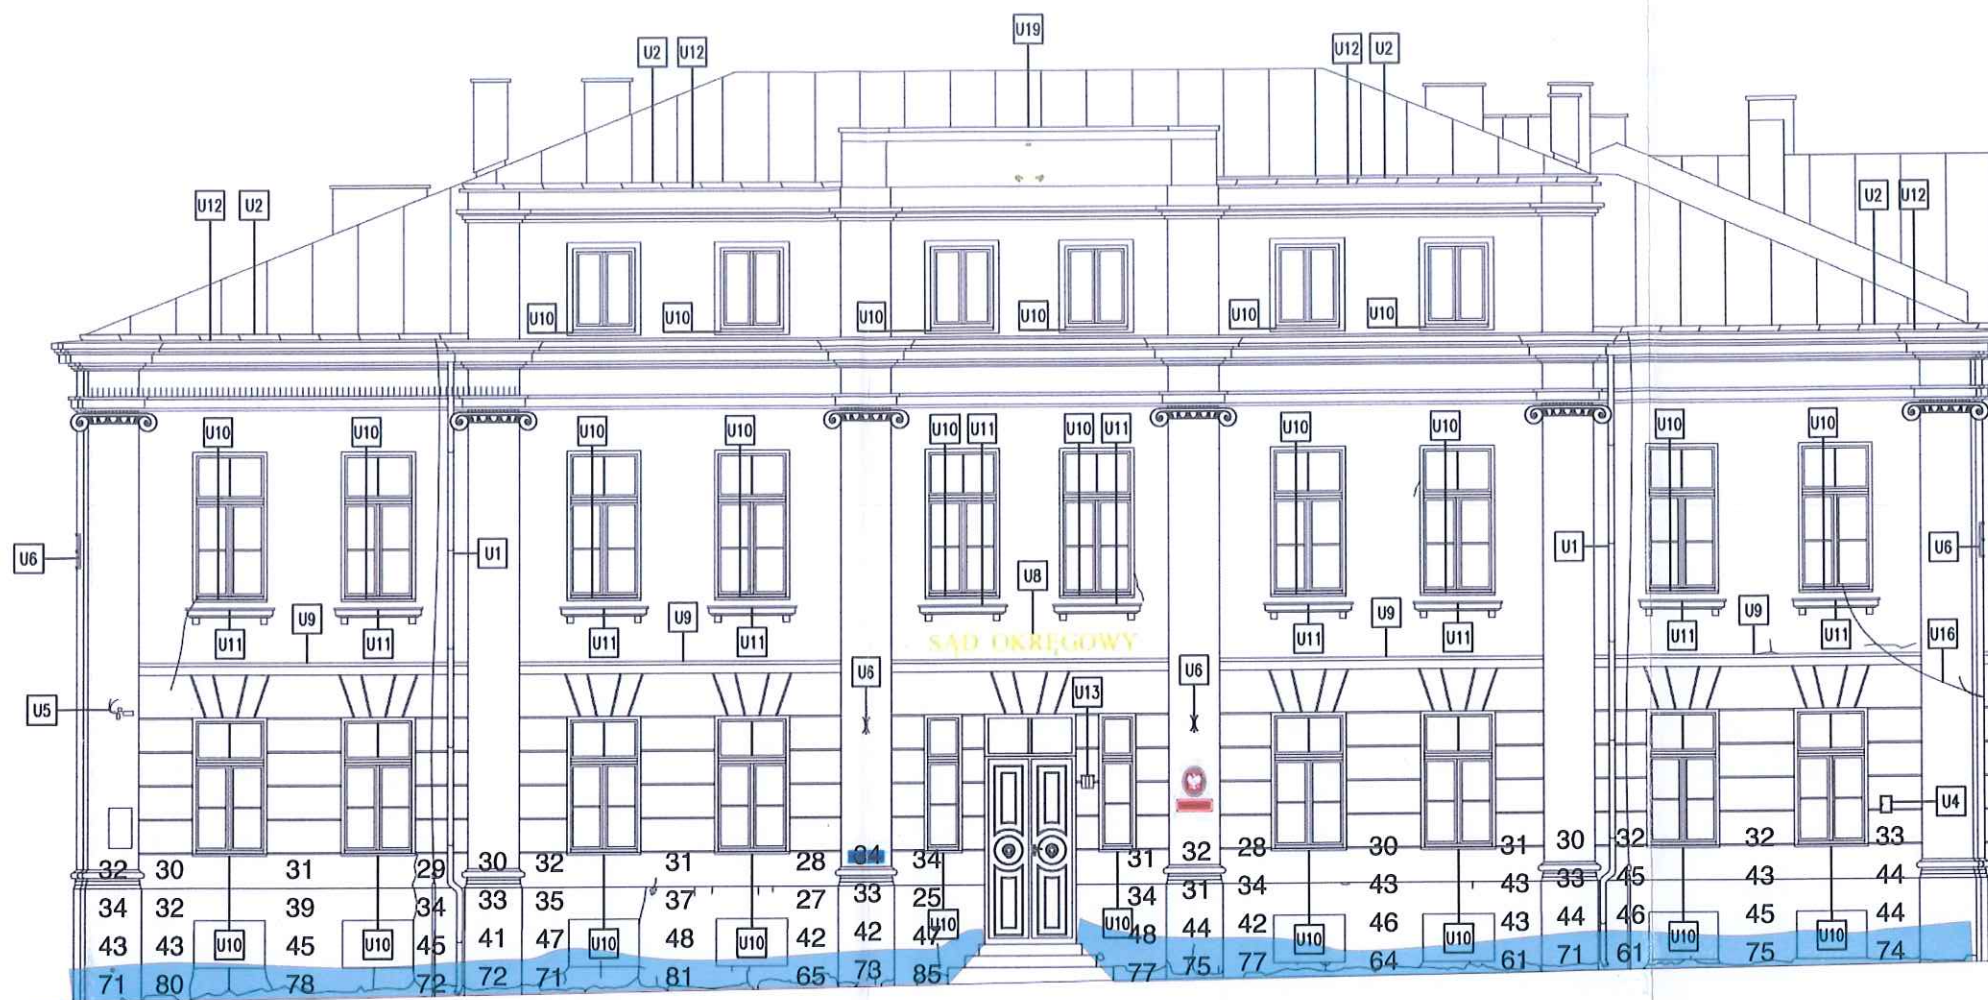
Zawilgocenie zewnętrznych partii murów obejmuje strefę dolną cokołu do wysokości około 50–80 cm powyżej poziomu chodnika z wyraźną intensyfikacją w strefie przy schodach wejściowych. Z informacji z udostępnionej dokumentacji wynika, że w tej części wykonywano wtórną izolację murów w strefie przy chodniku, co mogło przyczynić się do ograniczenia podciągania kapilarnego w murach.

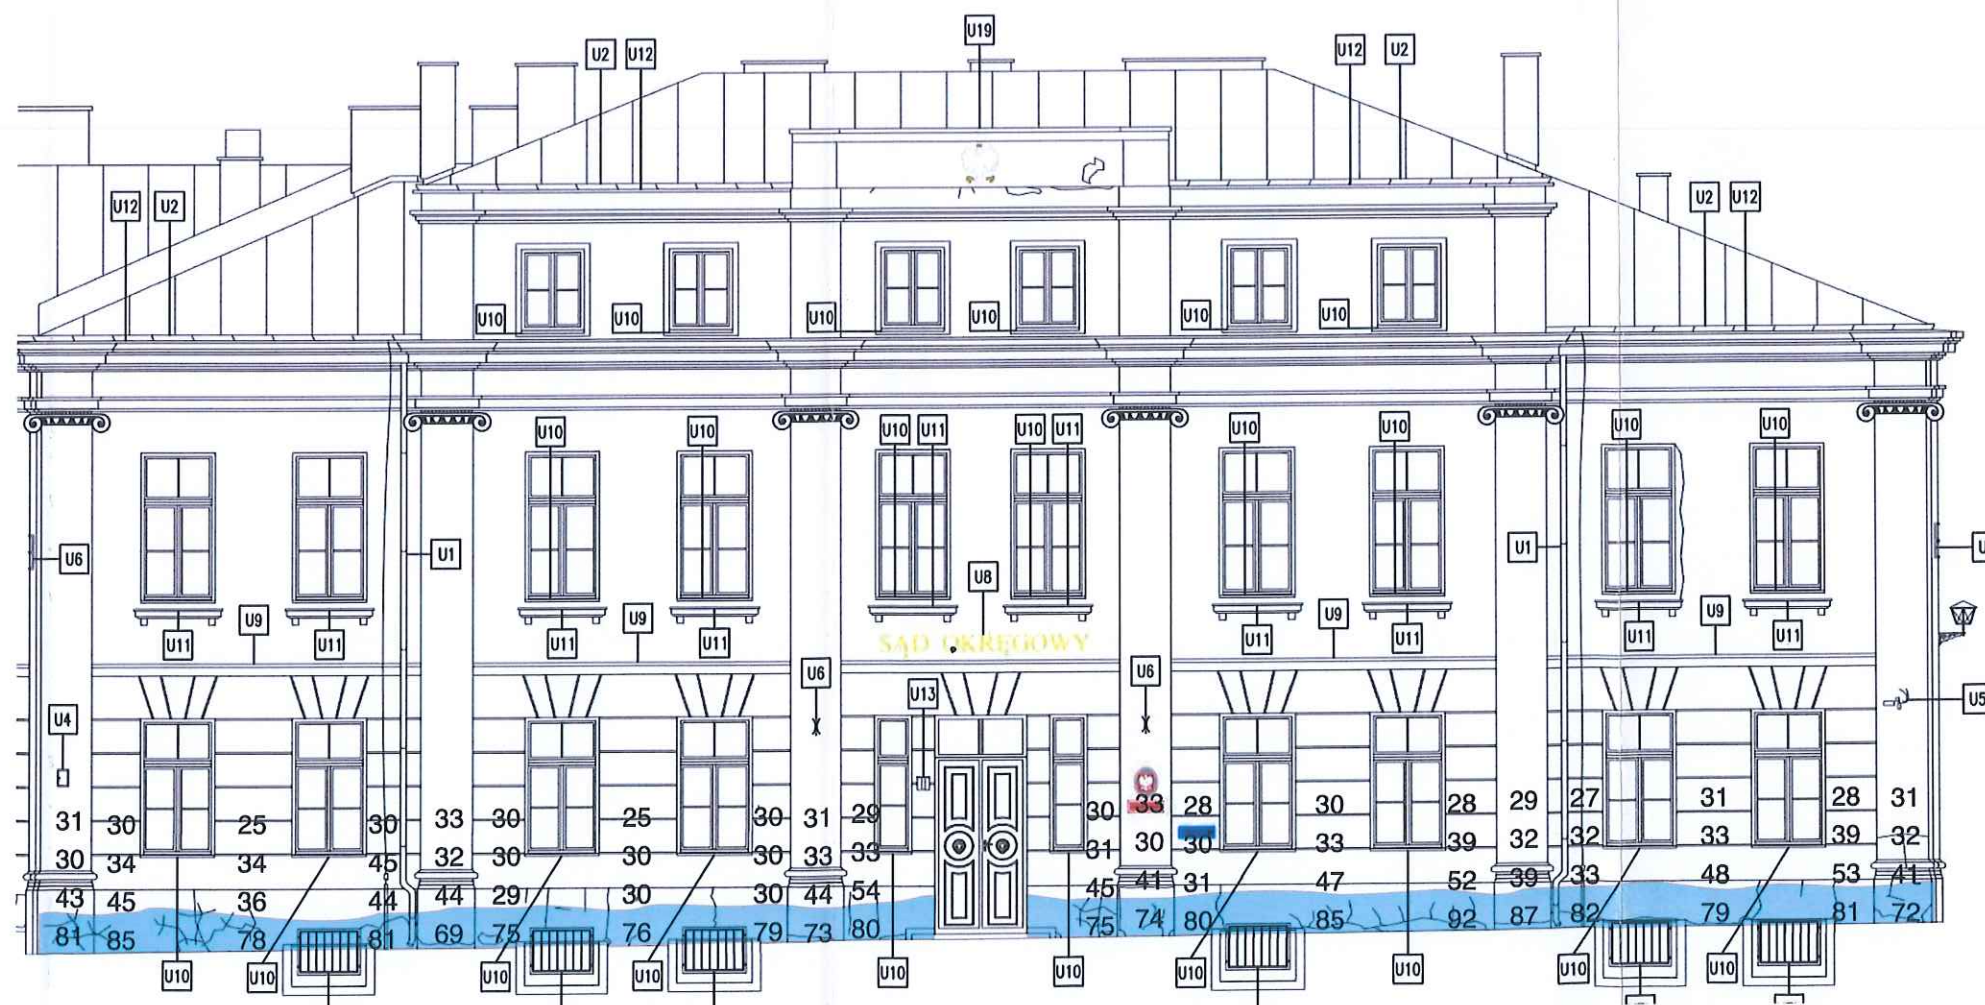
Rys. 1. Rozkład zawilgocenia na ścianach zewnętrznych. Pomiar wykonany metodą dielektryczną do głębokości 10 cm. Kolorem niebieskim zaznaczono orientacyjnie strefę zawilgocenia. Wartości poniżej 45% charakteryzują mur powietrzno-suchy.

Zawilgocenie zewnętrznych partii murów obejmuje strefę cokołu na prawie całej wysokości. Powyżej cokołu mury są powietrzno-suche. Widoczny jest wyraźny wpływ wody opadowej na zawilgocenie dolnej strefy cokołu. Należy zauważyć, że w tej strefie rury spustowe nie są podpięte do kanalizacji, co w istotny sposób wpływa na zaleganie wody opadowej przy ścianach zewnętrznych. Dodatkowo na zawilgocenie murów piwnic ma również wpływ woda zalegająca po opadach w studzienkach przy oknach piwnic.

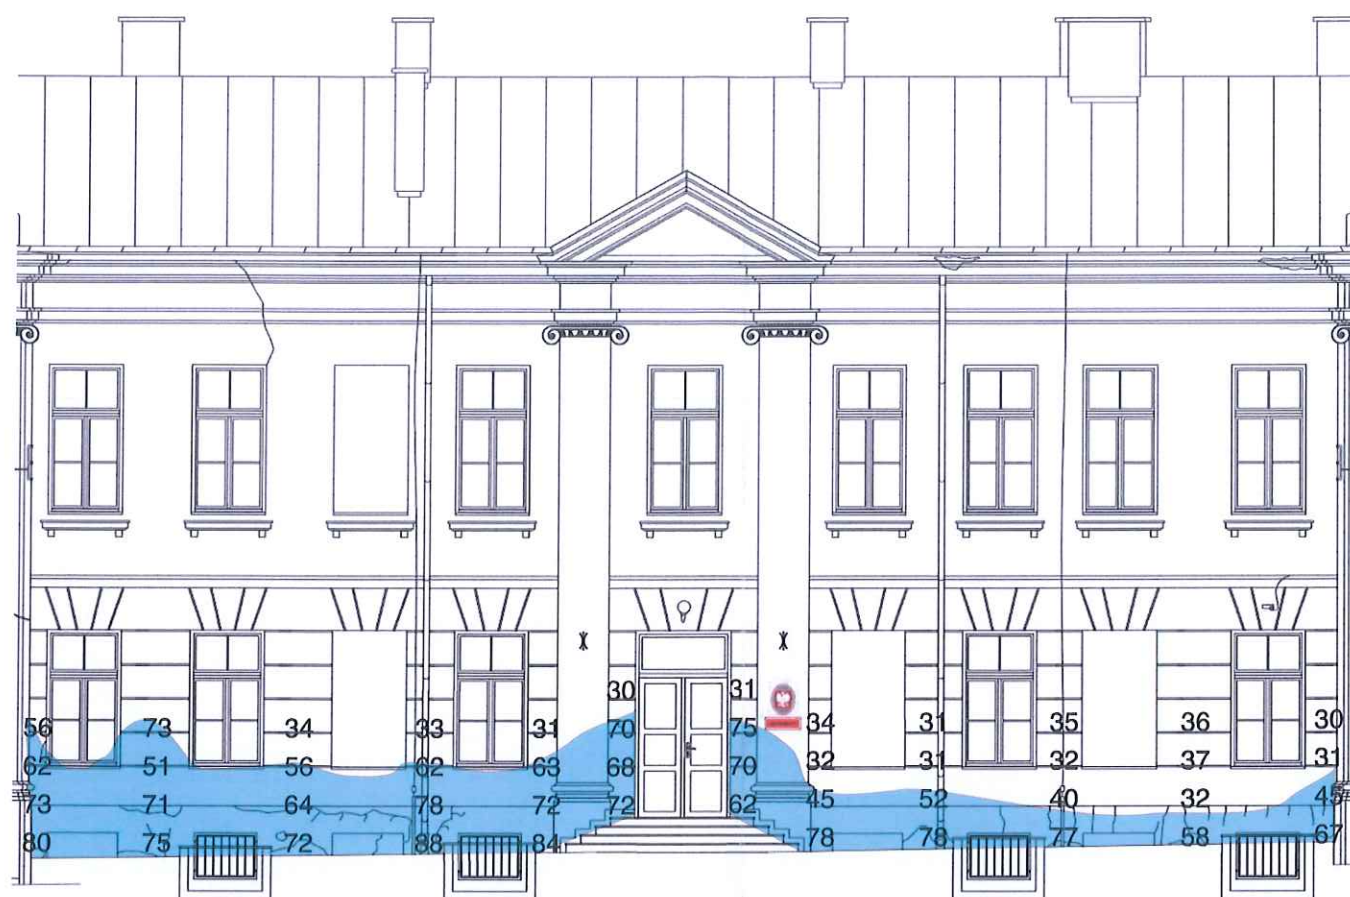
Rys. 2. Rozkład zawilgocenia na ścianach zewnętrznych.
Pomiar wykonany metodą dielektryczną do głębokości 10 cm.
Kolorem niebieskim zaznaczono orientacyjnie strefę zawilgocenia.
Wartości poniżej 45% charakteryzują mur powietrzno-suchy.

Zawilgocenie zewnętrznych partii murów obejmuje strefę całego cokółu. W części południowej elewacji widoczne jest silne zawilgocenie murów na poziomie parteru spowodowane kilkoma prawdopodobnymi czynnikami:

1. Zaleganie wód opadowych w gruncie i podciąganie kapilarne w murach. Potwierdzają to badania zawilgocenia ścian piwnic od strony placu wewnętrznego przed wejściem (Profil PW10).
2. Nieszczelności w starych instalacjach kanalizacyjnych - w tym rejonie zlokalizowane są łazienki i sanitariaty. Na poziomie piwnic stwierdzono liczne widoczne przecieki. Ze względu na wykończenie większości ścian łazienek płytkami ceramicznymi, naturalną drogą migracji wilgoci jest ściana zewnętrzna.
3. Miejscowe przecieki przy parapetach zewnętrznych – widoczne są odspojenia tynku, uszkodzenia murów i deformacje parapetów.
4. Nieszczelności w systemie odprowadzania wód opadowych – zwłaszcza w okolicach kosza.
5. Zacienienie elewacji. Ta część elewacji zlokalizowana jest w miejscu zacienionym i dodatkowo osłoniętym przed wiatrem co utrudnia naturalne wysychanie elewacji.

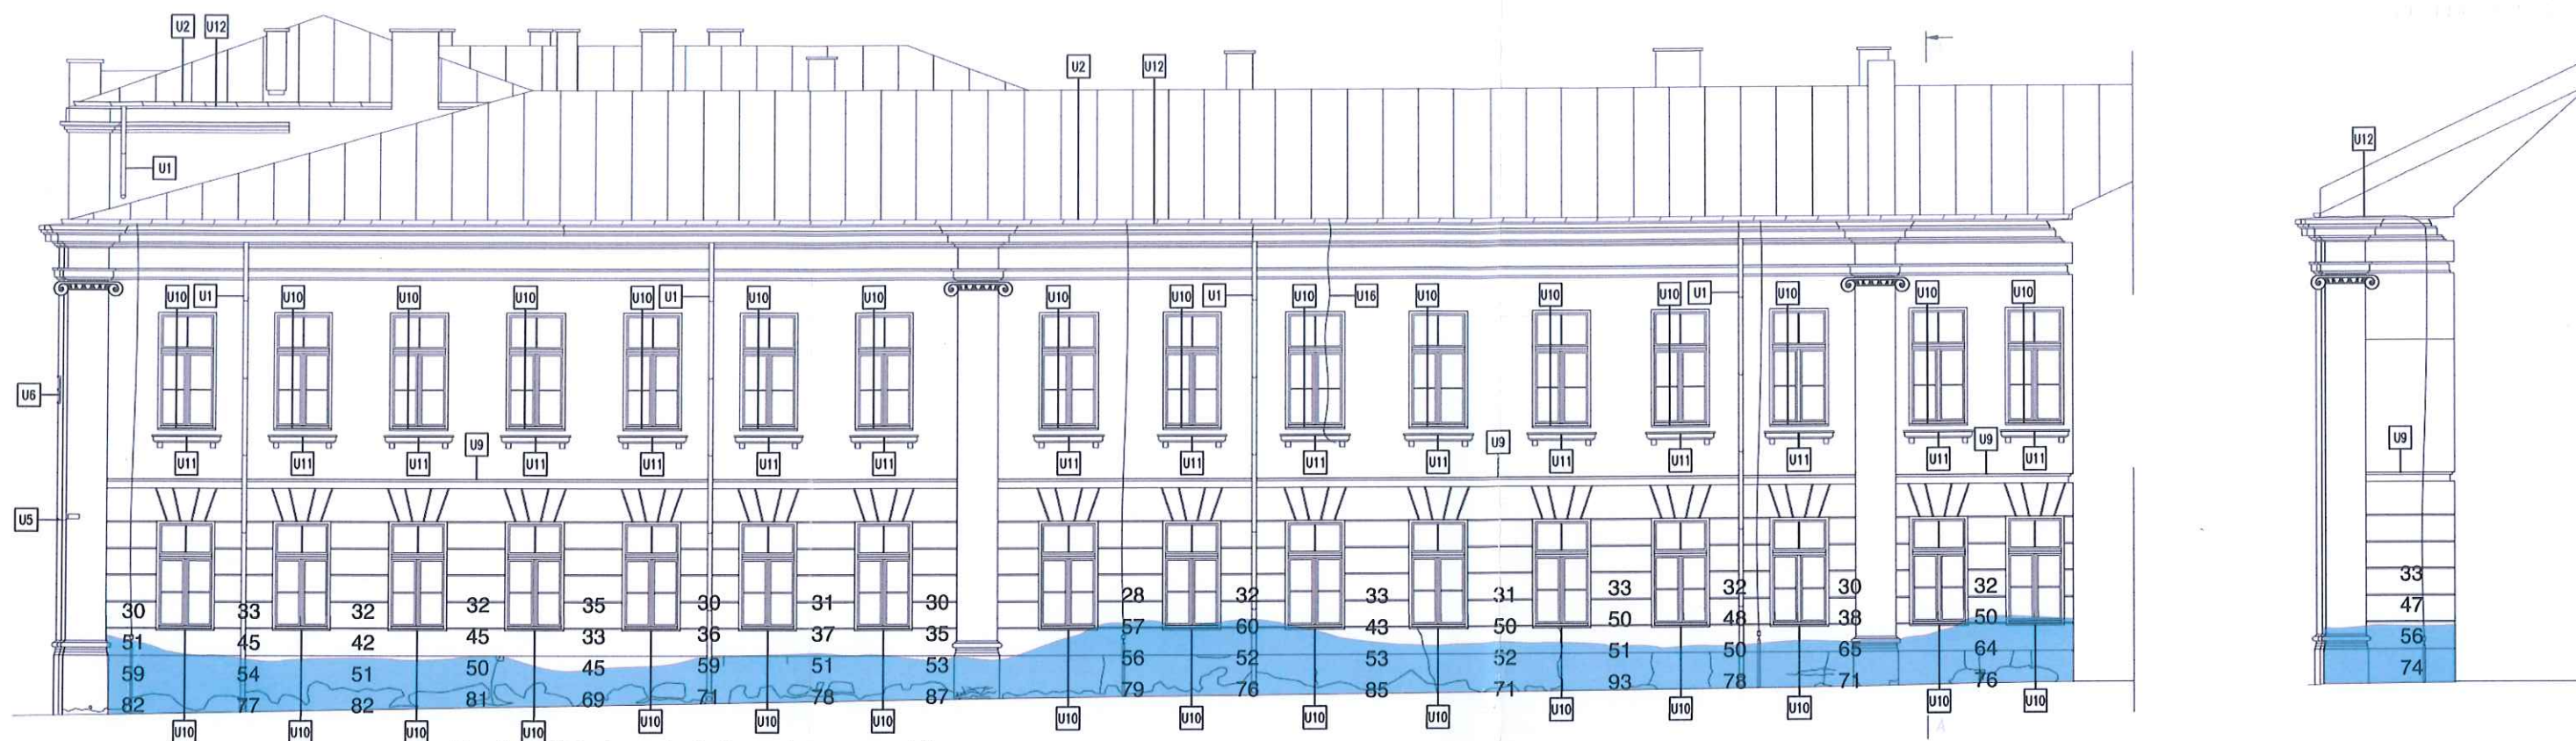
Rys. 3. Rozkład zawilgocenia na ścianach zewnętrznych. Pomiar wykonany metodą dielektryczną do głębokości 10 cm. Kolorem niebieskim zaznaczono orientacyjnie strefę zawilgocenia. Wartości poniżej 45% charakteryzują mur powietrzno-suchy.

Zawilgocenie zewnętrznych partii murów obejmuje strefę całego cokołu, przy czym mocno zawilgocony jest cokół na wysokości do 50 cm. W tej części zawilgocenie zmierzone wewnątrz pomieszczeń na parterze utrzymuje się w części pld.-wsch. skrzydła do wysokości ok. 50-60 cm od poziomu posadzki. Może to być spowodowane miejscowymi uszkodzeniami cokołu, co umożliwia infiltrację wód opadowych w przestrzeń murów powyżej cokołu.

Również widoczne są miejscowe uszkodzenia tynku przy parapetach, co także przyczynia się do zawilgacania muru.

W części środkowej elewacji widoczne jest podwyższone zawilgocenie, spowodowane prawdopodobnie przeciekami – w tym miejscu rura spustowa jest uszkodzona.

Wg udostępnionych informacji w tej części murów była w przeszłości (koniec XX w.) wykonana wtórna izolacja pozioma metodą iniekcji. Nie jest jednak wiadomo czy iniekcja była wykonana na poziomie parteru czy na poziomie cokołu.

Jedną z przyczyn zawilgacania cokołu może być zaleganie wód opadowych w strefie przy fundamentach.

Należy zauważyć, że przedmiotowa elewacja jest mocno zacieniona co utrudnia naturalne jej wysychanie.

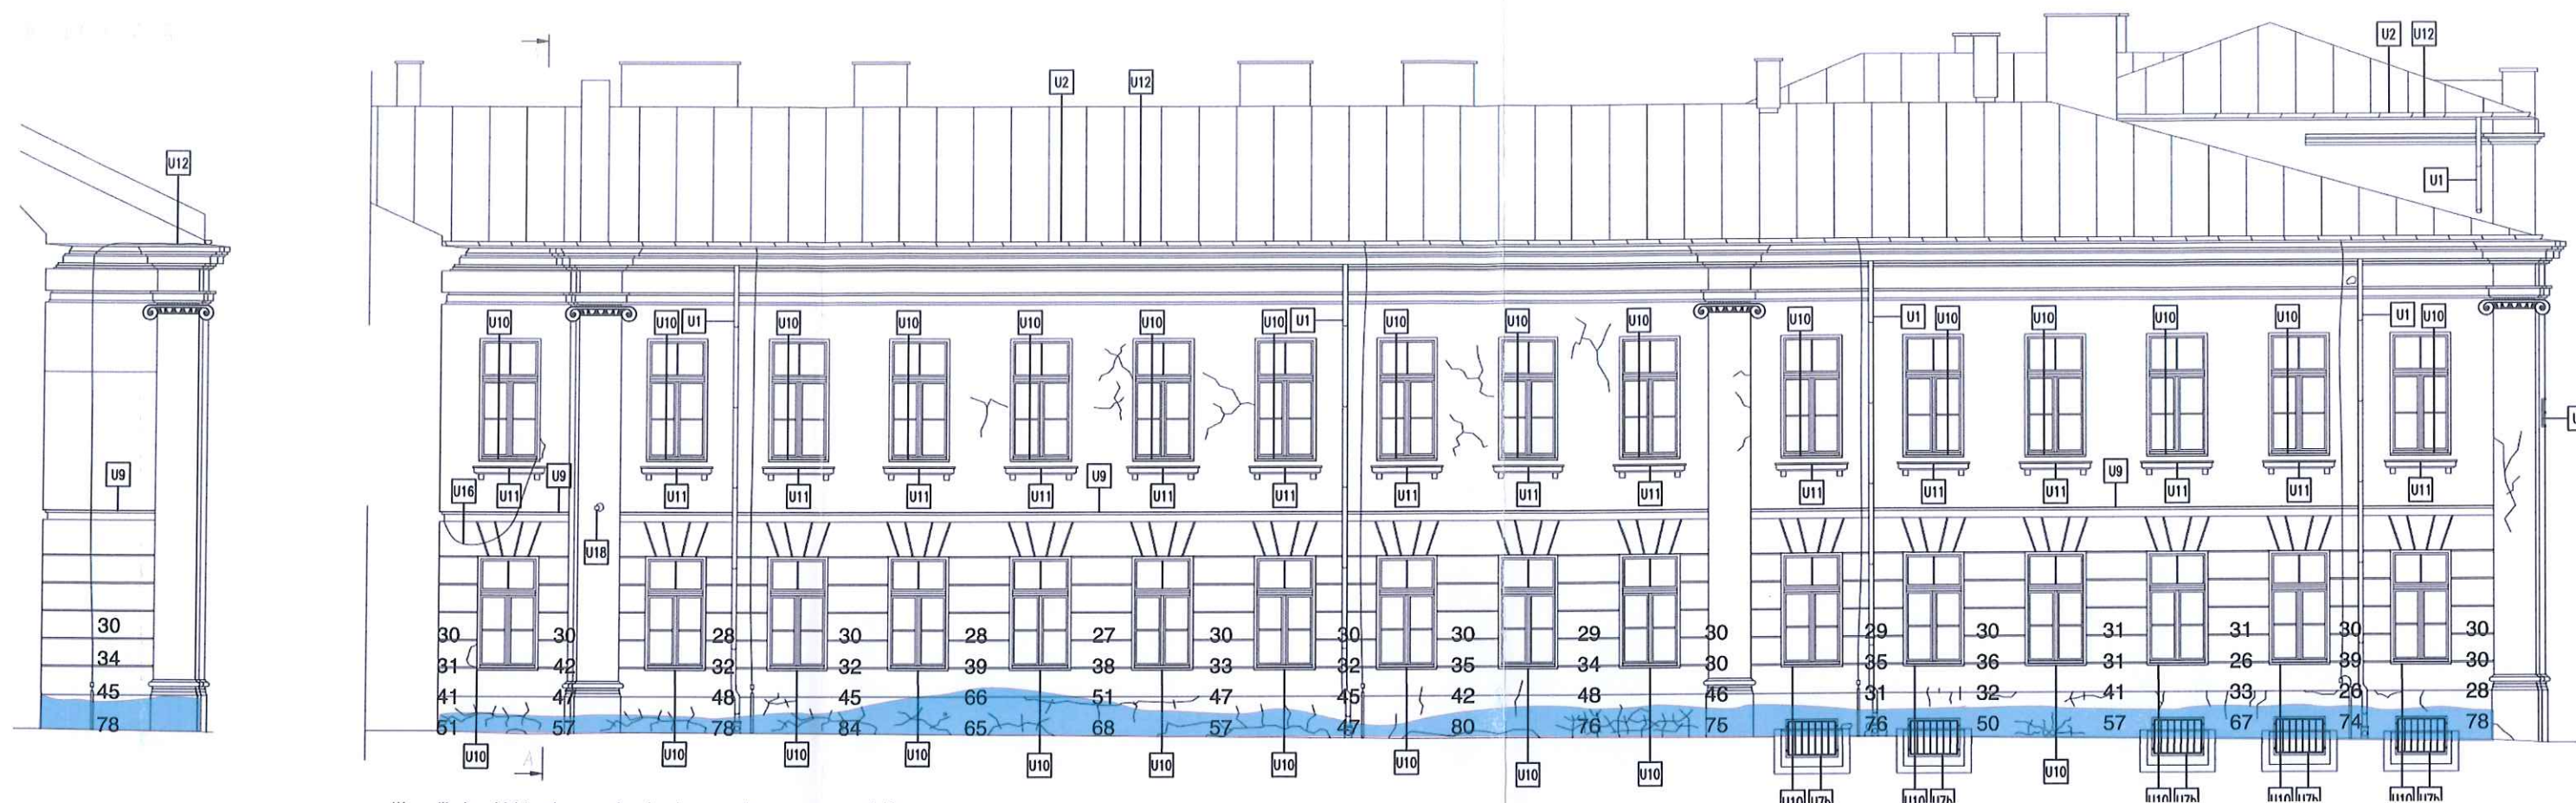
Rys. 4. Rozkład zawilgocenia na ścianach zewnętrznych. Pomiar wykonany metodą dielektryczną do głębokości 10 cm. Kolorem niebieskim zaznaczono orientacyjnie strefę zawilgocenia. Wartości poniżej 45% charakteryzują mur powietrzno-suchy.

Zawilgocenie zewnętrznych partii murów obejmuje strefę całego cokołu, przy czym jest wyraźnie niższe niż w skrzydle południowym. Wyraźnie wyższe zawilgocenie muru występuje w miejscach gdzie nastąpiła deformacja opaski i dochodzi do powstawania zastoisk wody. Widoczne są liczne spękania tynku cokołu powstające w okresie wiosennym kiedy dochodzi do silnych naprężeń termicznych podczas zamarzania wody w tynku cokołu – elewacja skrzydła ma ekspozycję południowo-wschodnią. Pod północną częścią skrzydła znajdują się piwnice. Pomiar wilgotności ścian piwnic (profile PW1, PW3) wskazuje na istotną rolę dwóch czynników:

- nieszczelności w odprowadzaniu wody opadowej z studzienek okiennych,
- zaleganie wody opadowej w strefie placu wewnętrznego i infiltracja w ściany piwnic i fundamentów.

W tej części zawilgocenie zmierzone wewnątrz pomieszczeń na parterze jest ograniczone do części południowej oraz okolic rur spustowych. Również widoczne są miejscowe uszkodzenia tynku przy parapetach co także przyczynia się do zawilgacania muru.

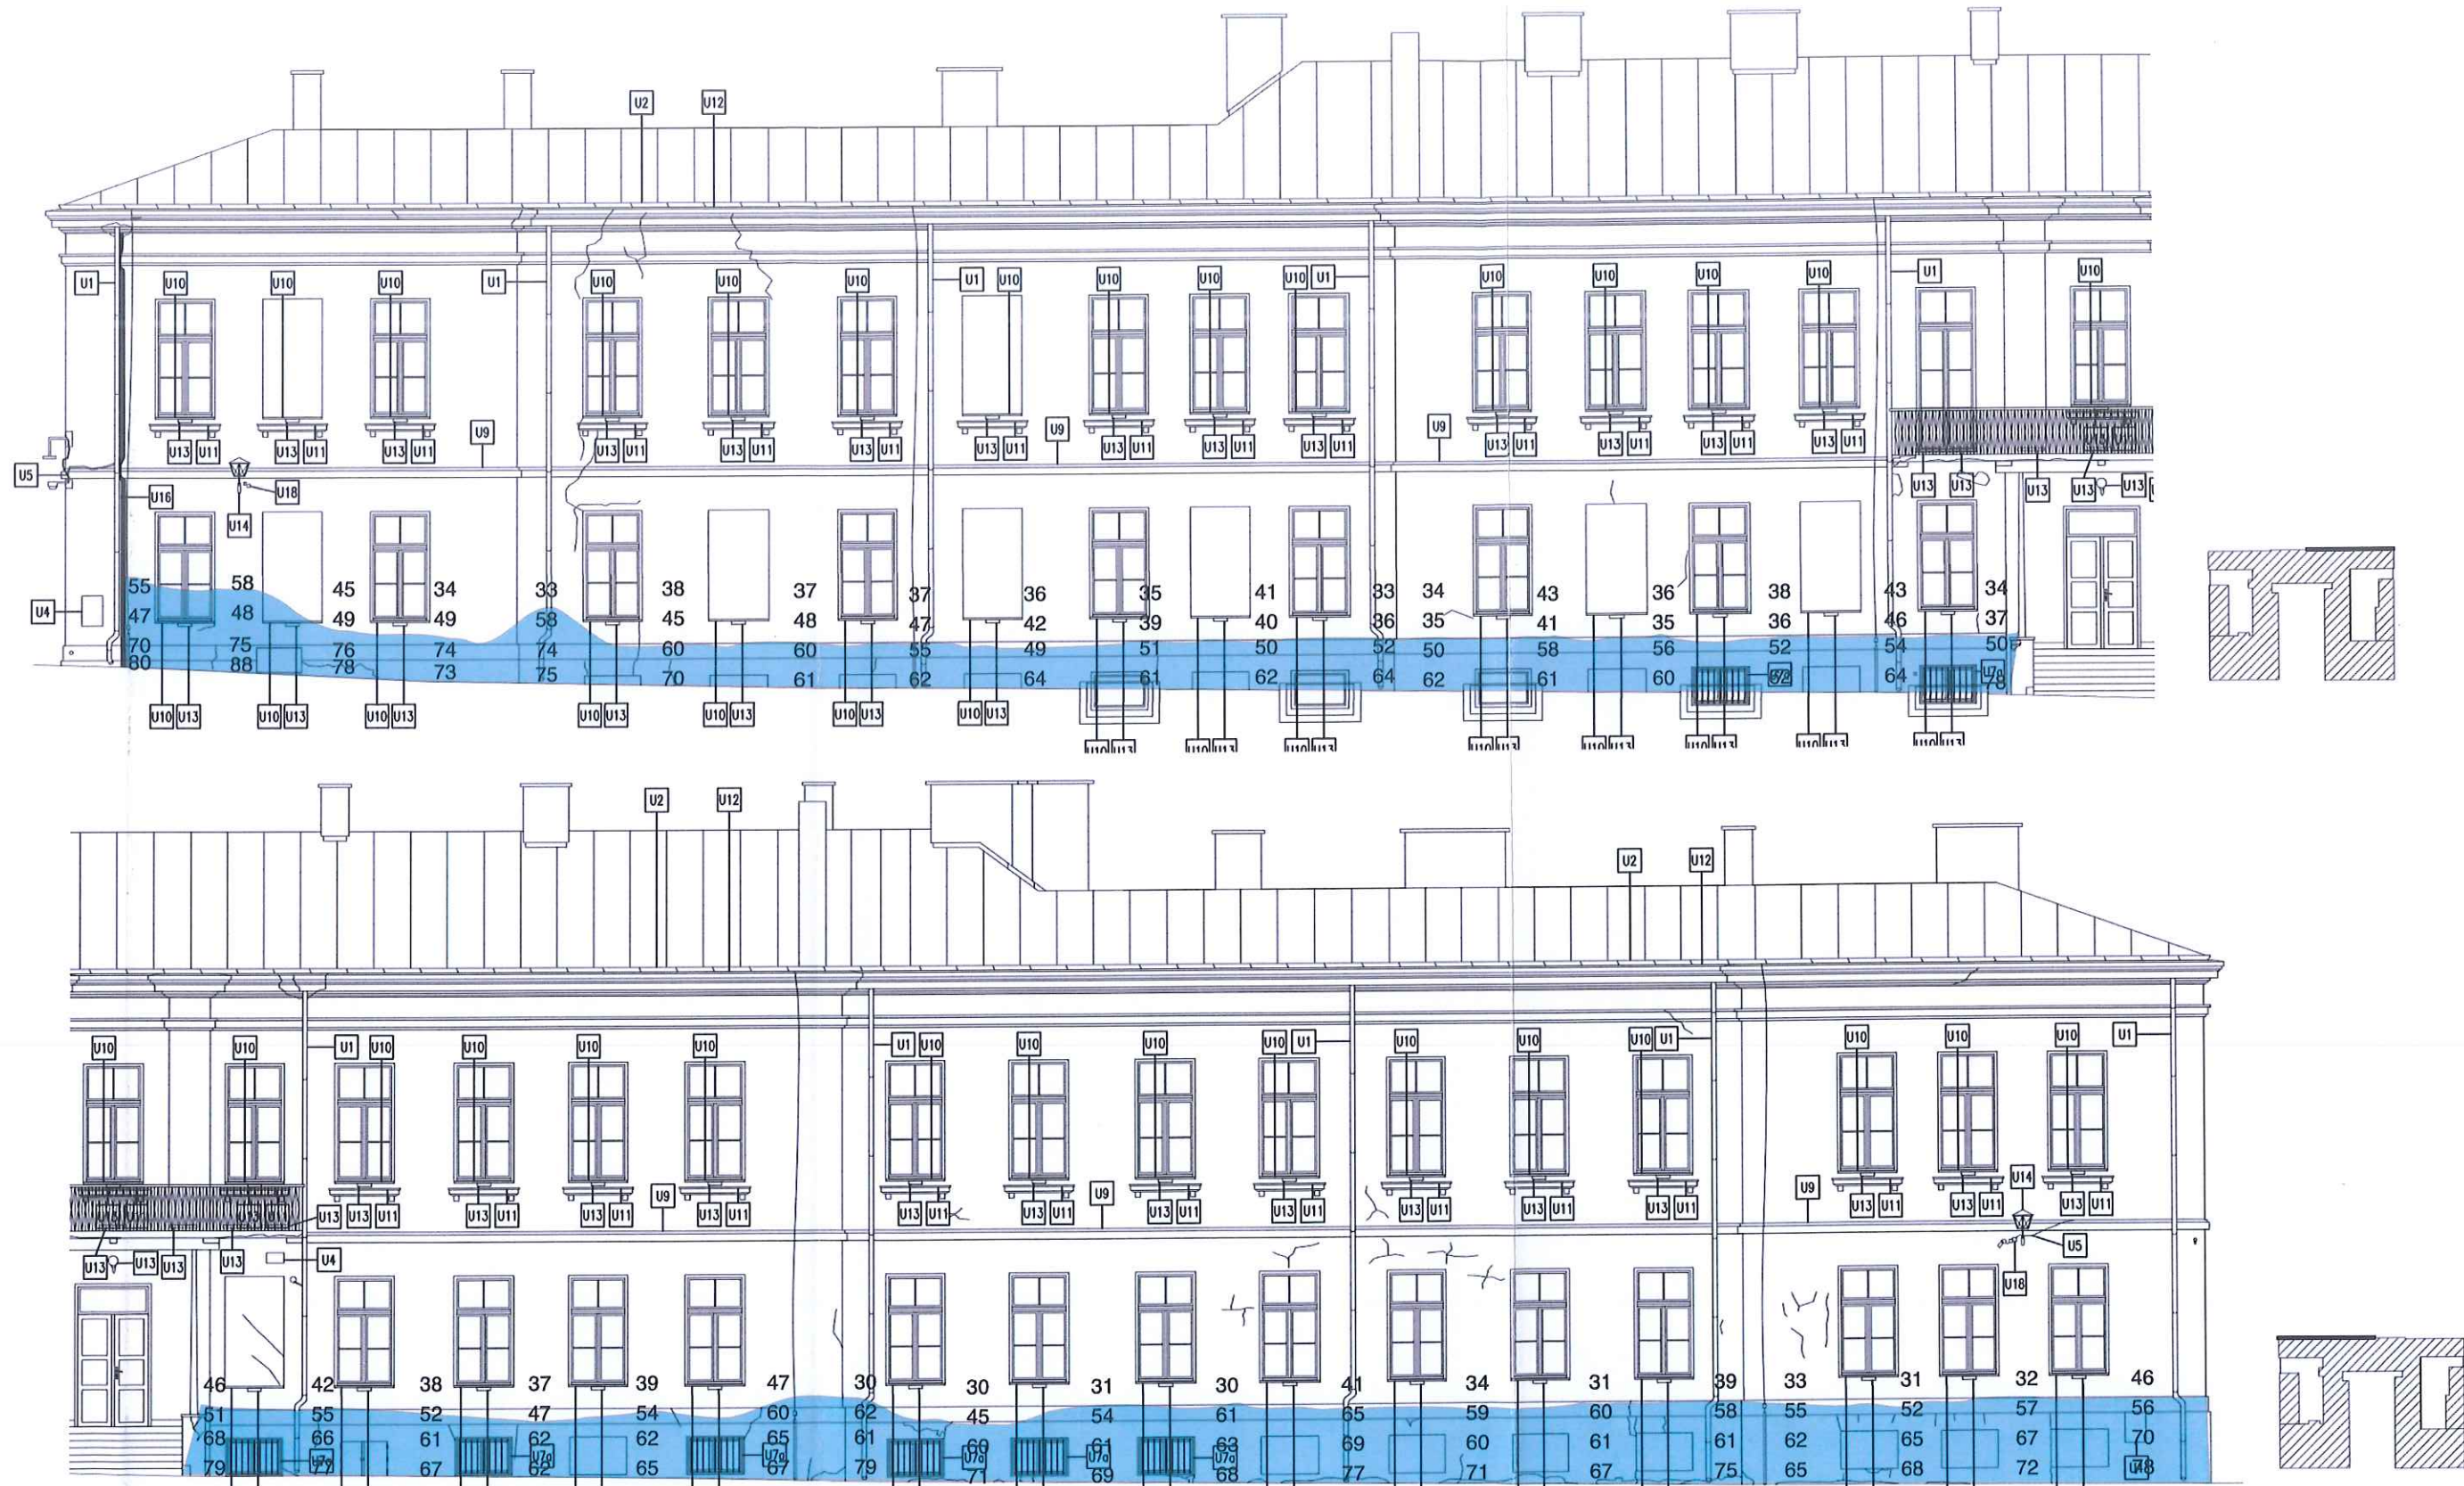
Rys. 5. Rozkład zawilgocenia na ścianach zewnętrznych. Pomiar wykonany metodą dielektryczną do głębokości 10 cm. Kolorem niebieskim zaznaczono orientacyjnie strefę zawilgocenia. Wartości poniżej 45% charakteryzują mur powietrzno-suchy.

Zawilgocenie zewnętrznych partii murów obejmuje strefę całego cokołu, przy czym wyraźnie wyższe jest w strefie niepodpiwniczonej od strony północno-zachodniej. W tej części zawilgocenie dotyczy również części elewacji powyżej strefy cokołu – może to być związane z nieefektywnym odprowadzaniem wód opadowych. Na tej elewacji rury spustowe zakończone są wylotami przy murze a woda deszczowa odprowadzana jest bezpośrednio do otwartego kanału biegnącego przy opasce (szer. opaski w części niepodpiwniczonej 70 cm, w części podpiwniczonej 120 cm). Kanał wykonany jest z kostki brukowej na podłożu betonowym, widoczne są jednak liczne nieszczelności a w części centralnej pod schodami wejściowymi – wyraźne zastoiska wody). Należy zauważyć, że ukształtowanie terenu od strony skweru jest z wyraźnym spadkiem w stronę budynku, co dodatkowo może intensyfikować zalewanie kanału. Kanał w większości porośnięty jest bluszczem spowalniającym spadek i zatrzymującym wodę.

Pomiar zawilgocenia ścian piwnic (profil PW10) wyraźnie wskazuje na zawilgocenie wtórne murów piwnic powodowane przez nieefektywnie odprowadzaną wodę opadową infiltrującą w przestrzeń muru.

Cała elewacja jest silnie zacieniona przez rosnącą na skwerze zielenią wysoką, co spowalnia naturalne wysychanie elewacji. Widoczne są miejscowe zawilgocenia w górnych partiach spowodowane nieszczelnościami systemu odprowadzania wody deszczowej, zwłaszcza przy koszach.

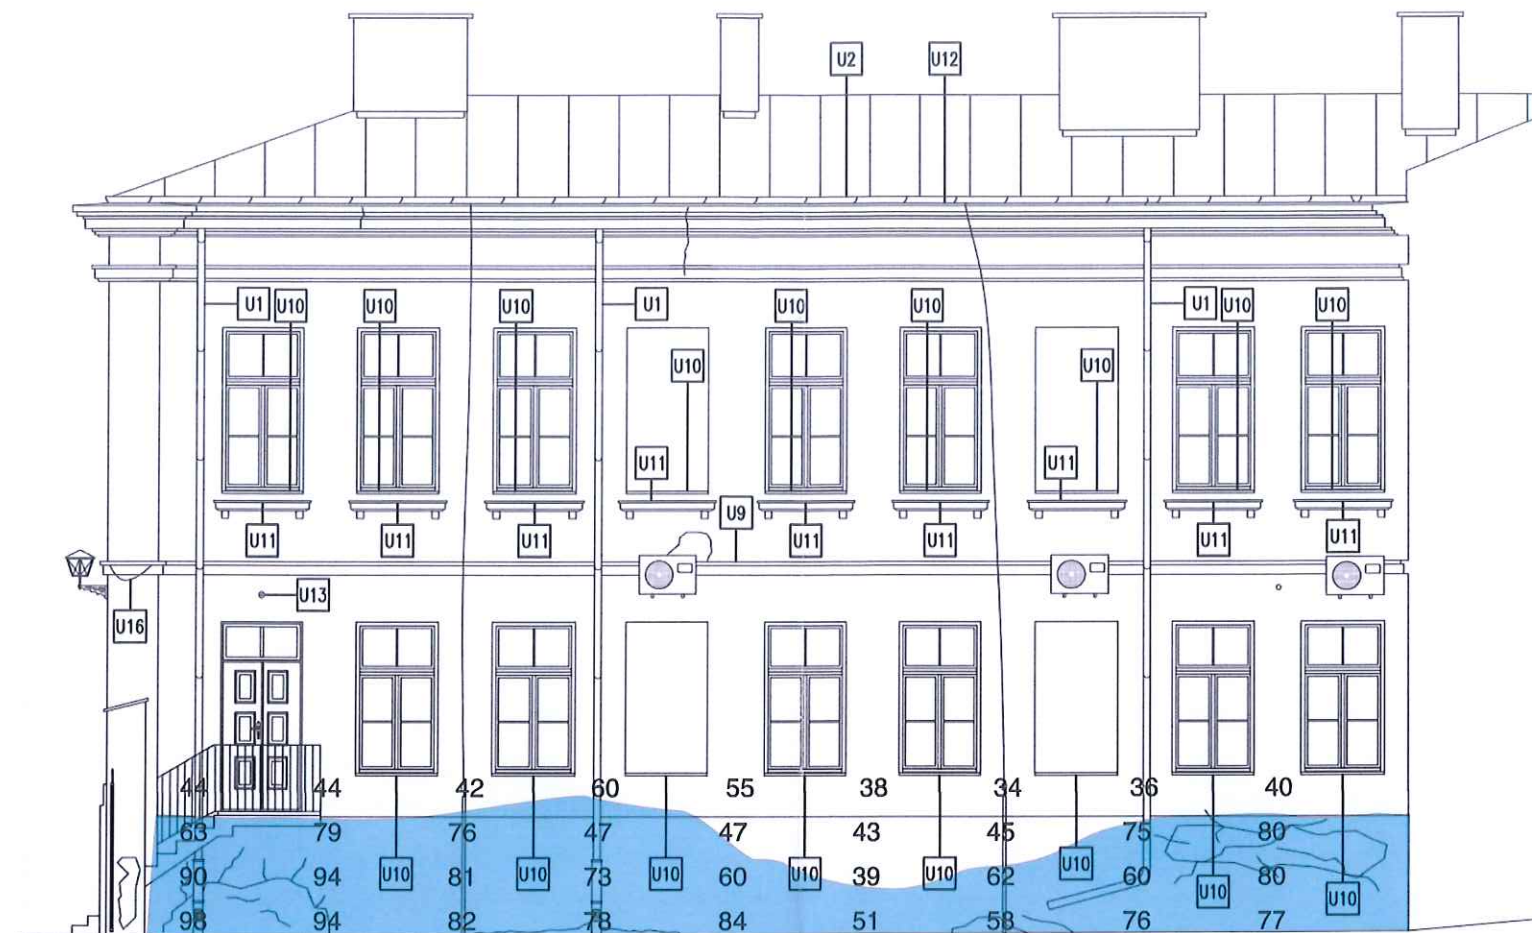
W tej części elewacji nie występuje oddzielny cokół. Zawilgocenie ściany ograniczone jest do strefy poniżej posadzki na parterze. Widoczne wyższe zawilgocenie odnotowano dla pomiarów w okolicach rur spustowych oraz w miejscach pęknięć i uszkodzeń tynku.

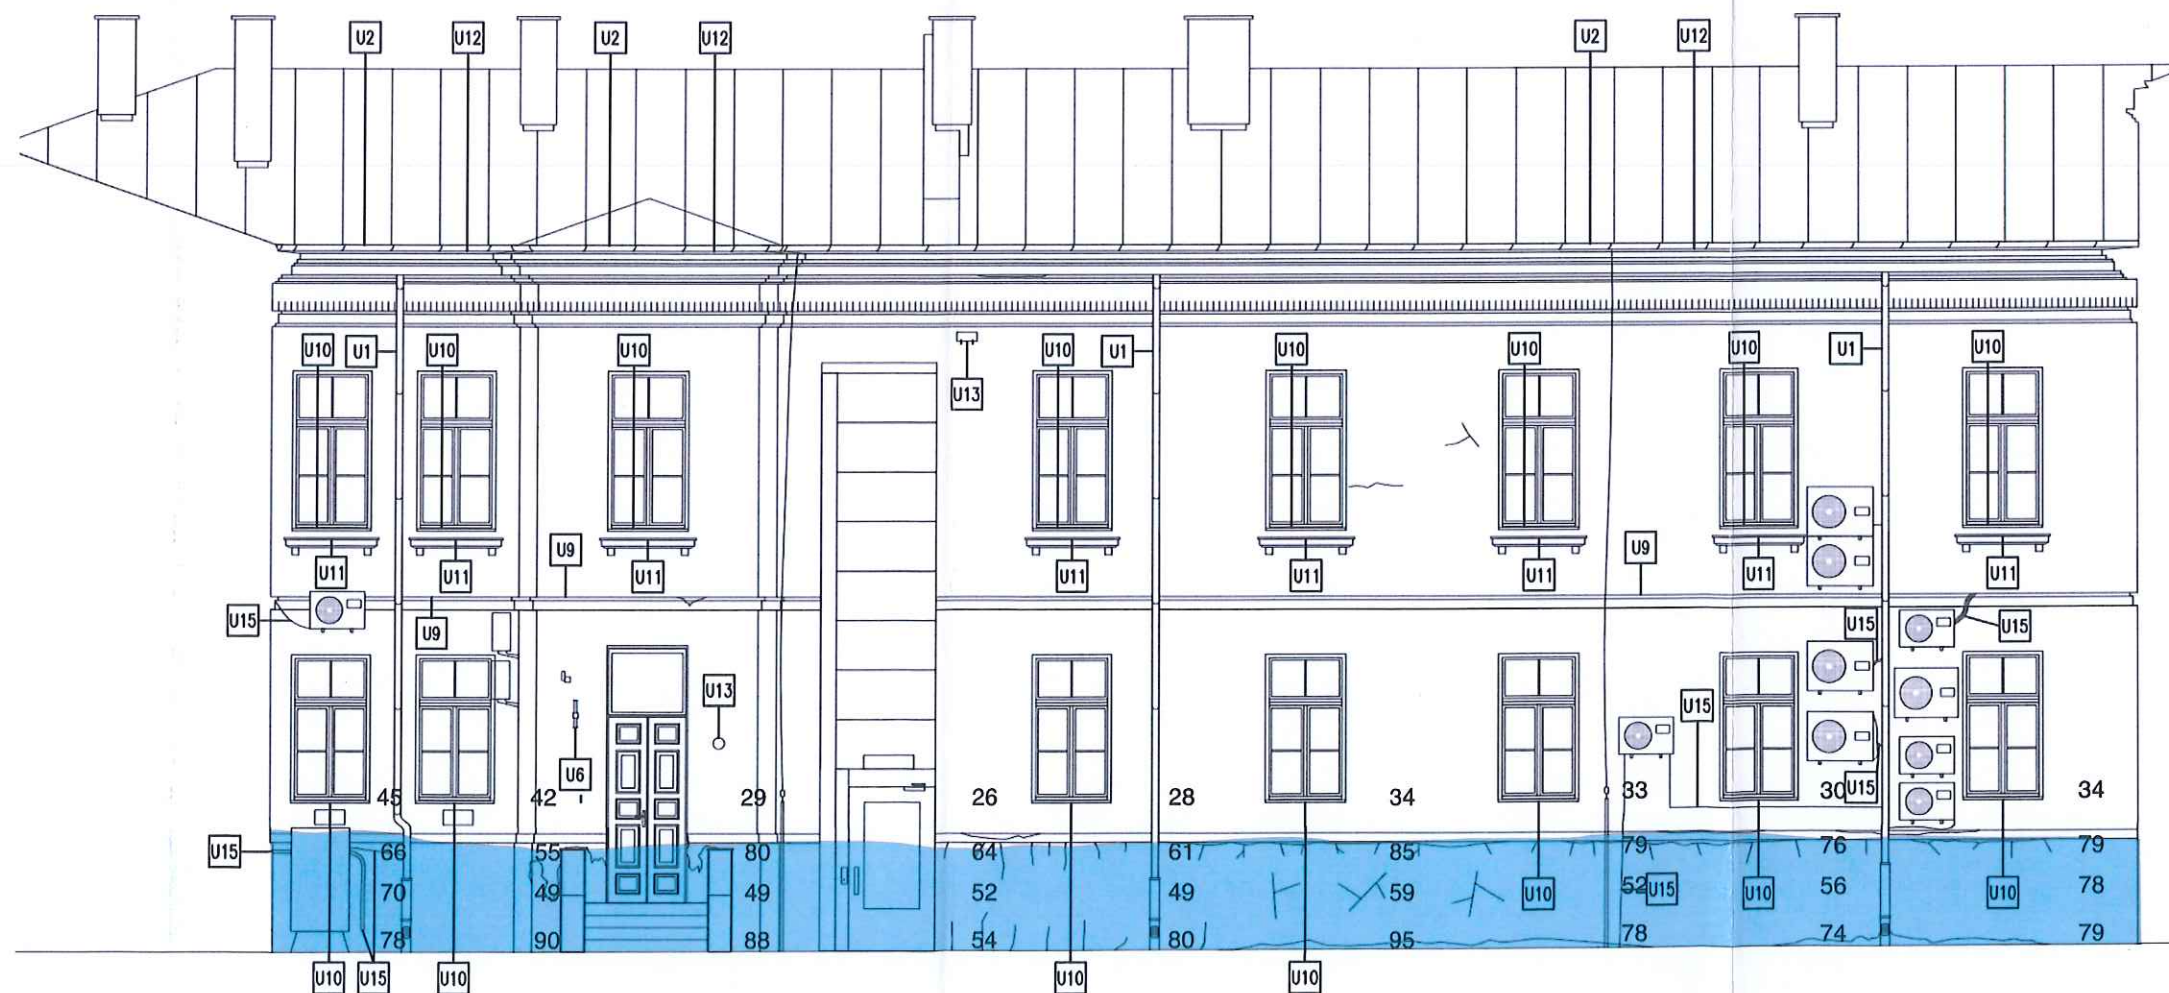
Rys. 6. Rozkład zawilgocenia na ścianach zewnętrznych. Pomiar wykonany metodą dielektryczną do głębokości 10 cm. Kolorem niebieskim zaznaczono orientacyjnie strefę zawilgocenia. Wartości poniżej 45% charakteryzują mur powietrzno-suchy.

Zawilgocenie ograniczone jest do strefy cokołu. Widoczny jest wyraźny rozdział na strefę zawilgocenia przy płycie dziedzińca ograniczoną do wysokości około 50-70 cm oraz górną strefę cokołu zawilgoconą wskutek infiltracji wody opadowej w liczne pęknięcia i odspojenia tynku. Mury powyżej cokołu suche.

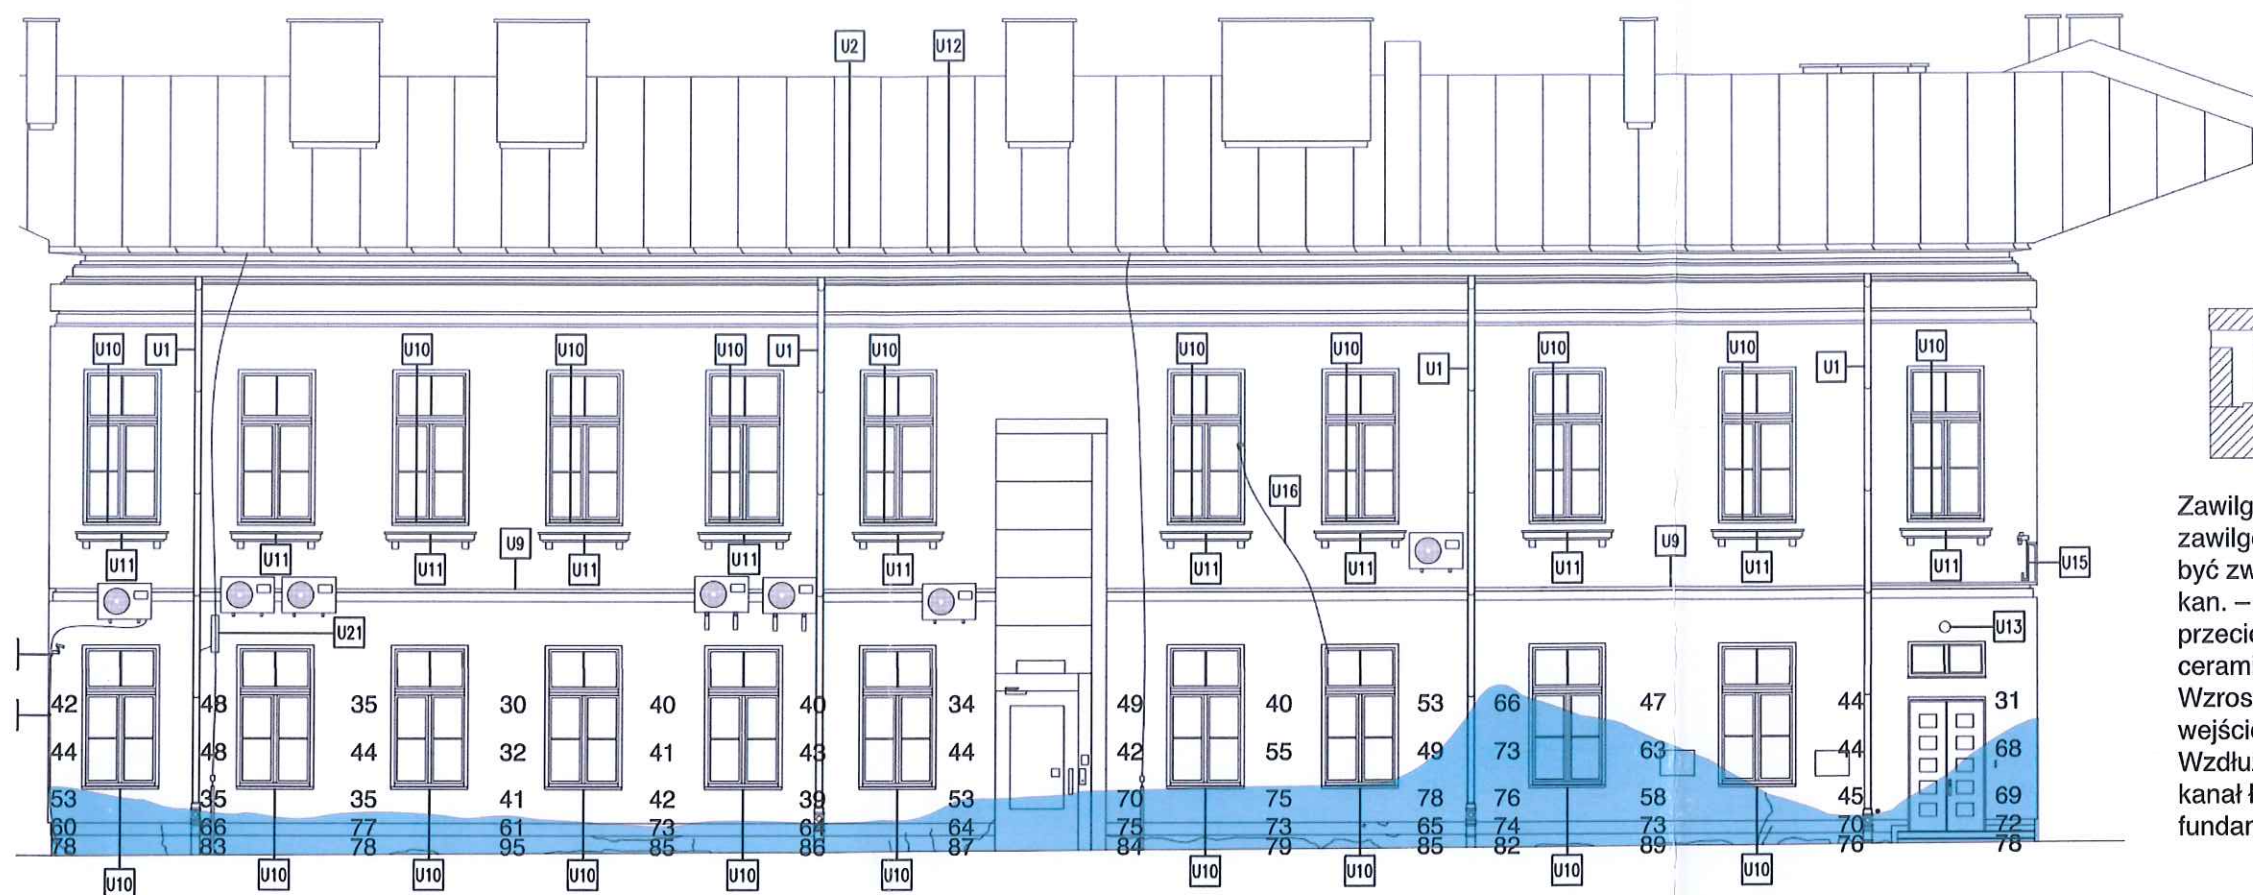
Zawilgocenie ograniczone do strefy cokołu. Wyraźny wzrost zawilgocenia muru w części środkowej powyżej cokołu, co może być związane z miejscowymi nieszczelnościami instalacji wod.-kan. – w tej strefie znajdują się sanitariaty. Stwierdzono liczne przecieki. Ze względu na obłożenie ścian sanitariatów płytkami ceramicznymi, wilgoć może migrować w stronę elewacji. Wzrost zawilgocenia widoczny jest również w okolicach drzwi wejściowych. Wzdłuż całej ściany zewnętrznej przebiega pod płytą dziedzińca kanał łączący piwnice skrzydła zachodniego i południowego. Mur fundamentów jest mokry na całej wysokości.

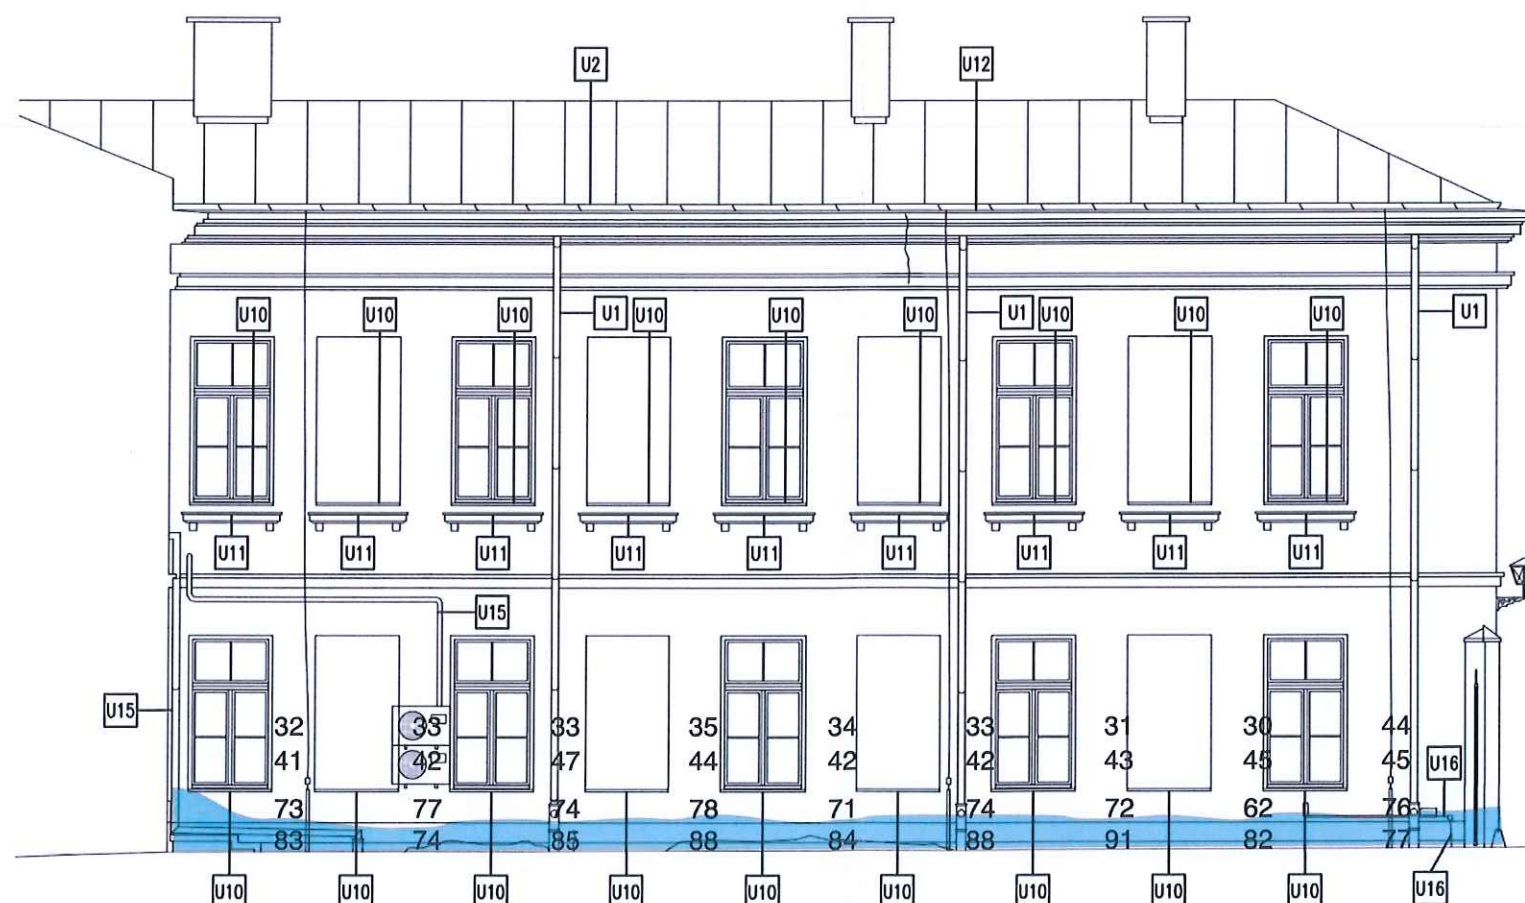
Rys. 7. Rozkład zawilgocenia na ścianach zewnętrznych. Pomiar wykonany metodą dielektryczną do głębokości 10 cm. Kolorem niebieskim zaznaczono orientacyjnie strefę zawilgocenia. Wartości poniżej 45% charakteryzują mur powietrzno-suchy.

Zawilgocenie ograniczone do strefy cokołu. Powyżej cokołu ściany suche.
