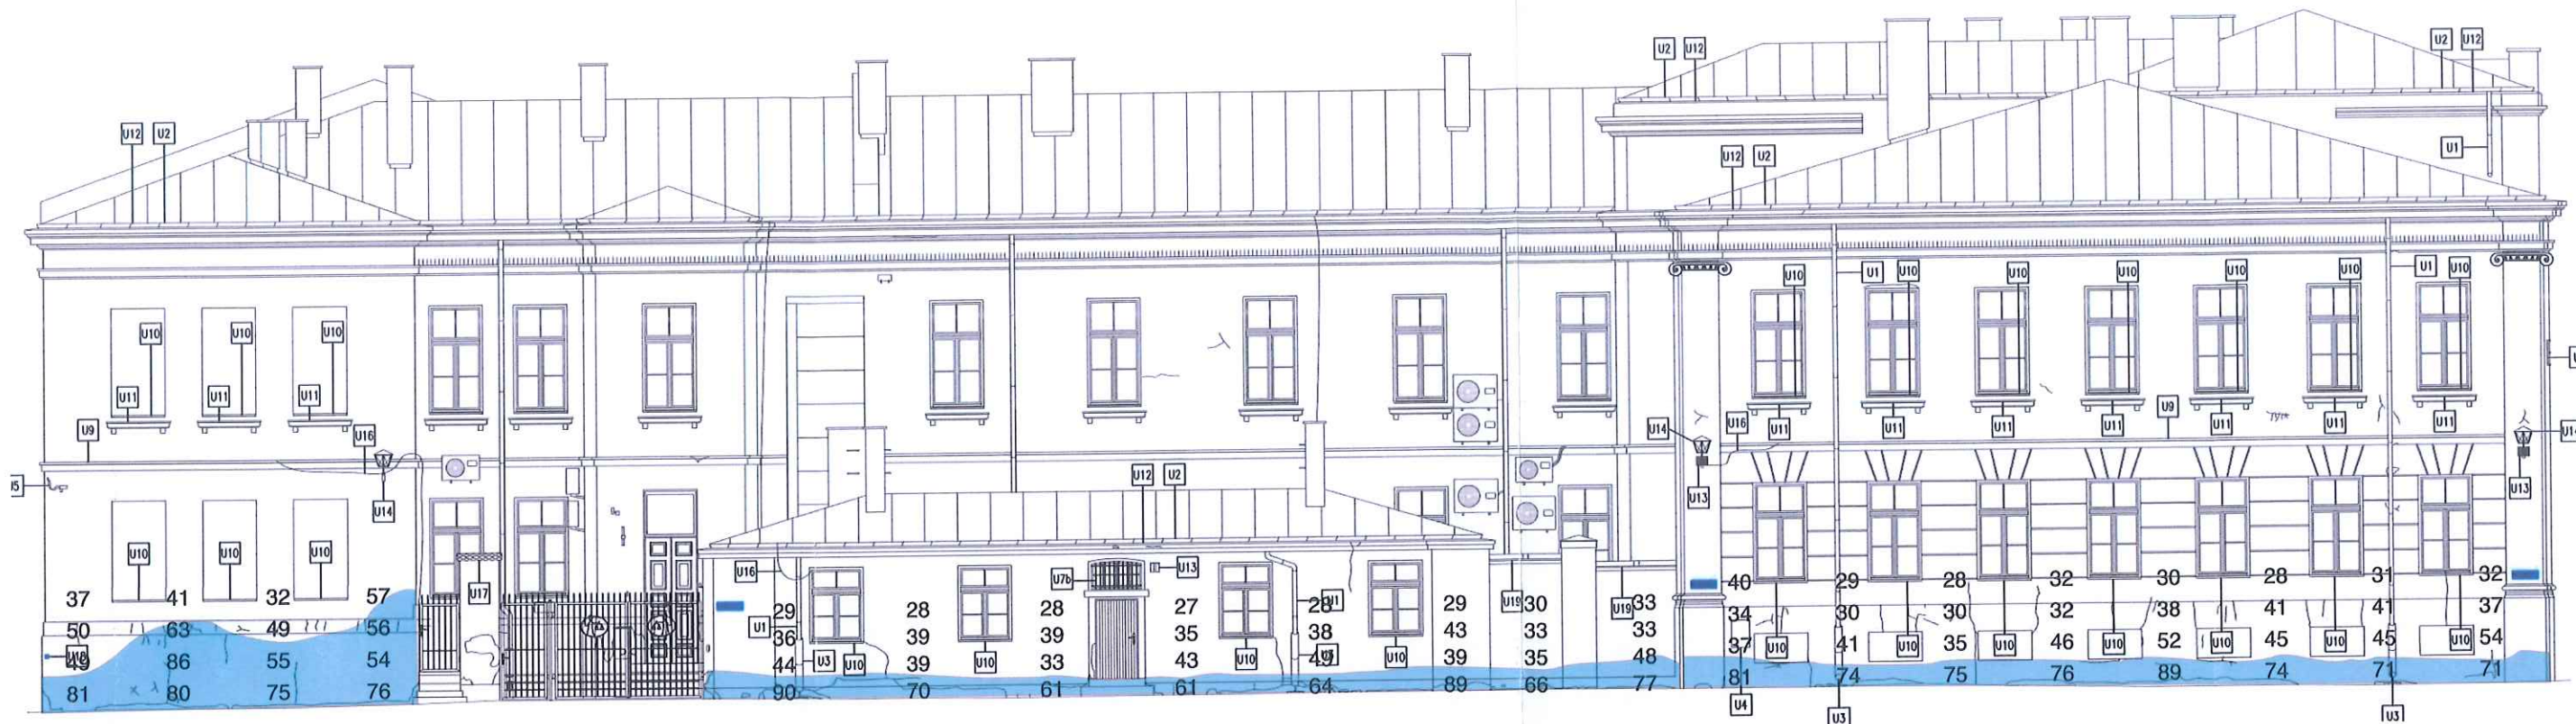
Zawilgocenie zewnętrznych partii murów w części południowej jest stosunkowo wysokie i obejmuje całą wysokość cokołu. W tej części stwierdzono również silne zawilgocenie narożnika ścian parteru do wysokości ok. 80 cm. Widoczna jest charakterystyczna plama zawilgocenia, jednak pełne rozpoznanie będzie możliwe po skuciu całego tynku w tym miejscu, już na etapie remontu. Zawilgocenie ścian parterowego budynku oficyny ograniczone jest do strefy cokołu i pozostaje pod wpływem głównie wód opadowych. Zawilgocenie ścian w części północnej obejmuje strefę dolną cokołu do wysokości około 50–80 cm powyżej poziomu chodnika. Z informacji z udostępnionej dokumentacji wynika, że w tej części wykonywano wtórną izolację murów, prawdopodobnie w strefie przy chodniku, co mogło przyczynić się do ograniczenia podciągania kapilarnego w murach. W tej części rury spustowe nie są podłączone do kanalizacji deszczowej i zakończone są blisko muru. Prawidłowy spadek chodnika i przeprowadzona pod koniec XX w. iniekcja (wtórna izolacja pozioma) ograniczają strefę podciągania kapilarnego.

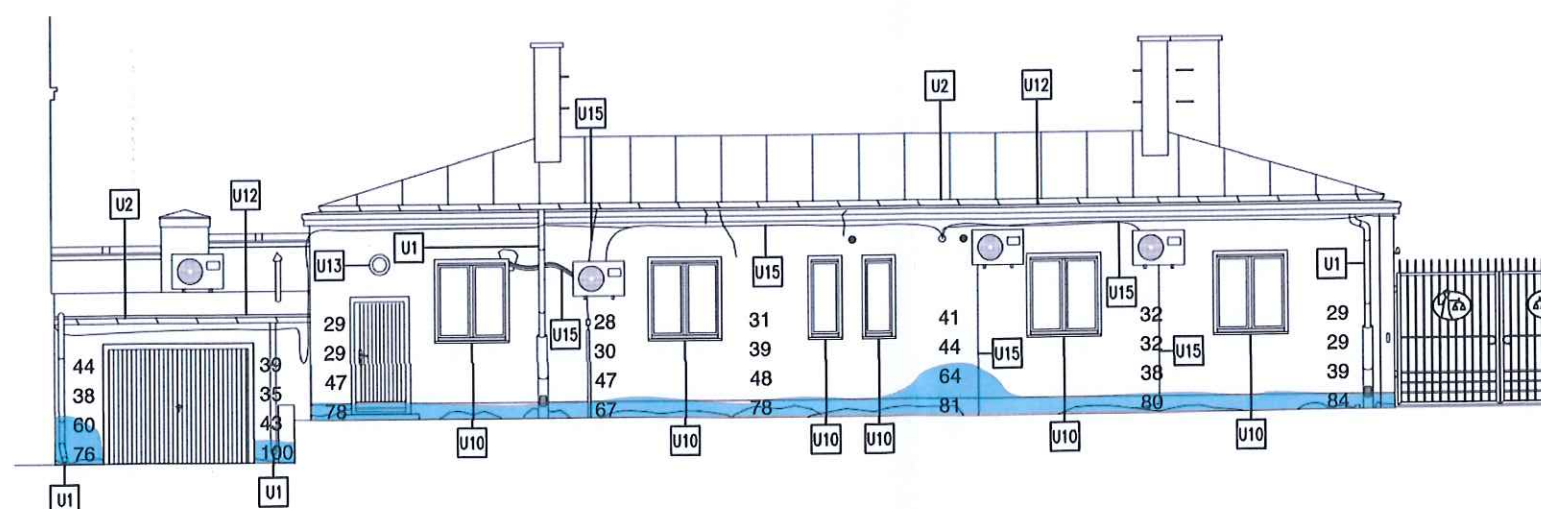
Rys. 8. Rozkład zawilgocenia na ścianach zewnętrznych. Pomiar wykonany metodą dielektryczną do głębokości 10 cm. Kolorem niebieskim zaznaczono orientacyjnie strefę zawilgocenia. Wartości poniżej 45% charakteryzują mur powietrzno-suchy.

Zawilgocenie ścian parterowego budynku oficyny ograniczone jest do strefy cokołu i pozostaje pod wpływem głównie wód opadowych zalegających na dziedzińcu.

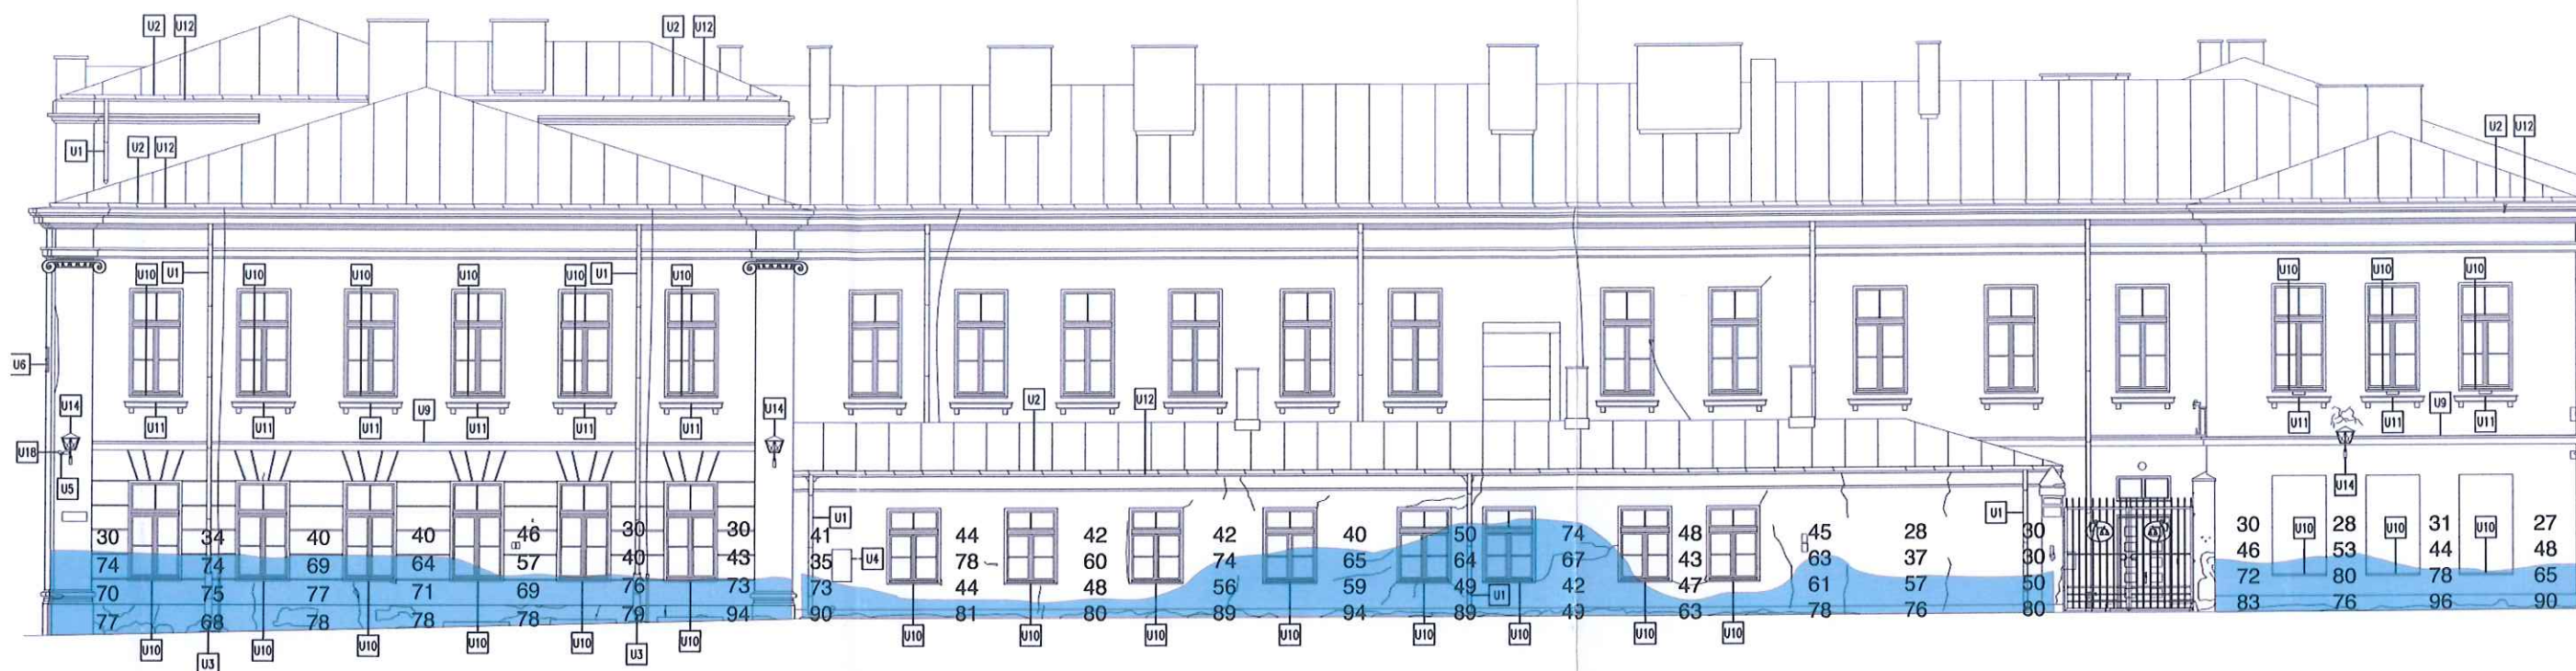
Zawilgocenie zewnętrznych partii murów obejmuje strefę całego cokołu. W części północnej elewacji widoczne jest silne zawilgocenie murów na poziomie parteru spowodowane kilkoma prawdopodobnymi czynnikami:

1. Zaleganie wód opadowych w gruncie i podciąganie kapilarne w murach. W tej części murów rury spustowe nie są podłączone do kanalizacji. Wody opadowe wsiąkają w przestrzeń przy murze i infiltrują w mury piwnic i fundamenty. Potwierdzają to badania zawilgocenia ścian piwnic (Profil WG9).
2. Miejscowe przecieki przy parapetach zewnętrznych – widoczne są odspojenia tynku, uszkodzenia murów i deformacje parapetów. Stwarza to warunki do infiltracji wody w przestrzeń muru.
3. Wody opadowe dostają się do studzienek okien piwnicznych i zawilgacają mury.

W części środkowej budynku parterowej oficyny silne zawilgocenie wodami opadowymi. Widoczne zastoiska wody. Brak lub nieuszczelna izolacja pozioma murów przyczynia się do ich zawilgocenia. Dodatkowo stwierdzono nieuszczelności w rynnach oraz koszach.

W części południowej elewacji, od strony skweru, ściany parteru silnie zawilgocone w strefie elewacji wskutek zawilgacania wtórnego wodami opadowymi.

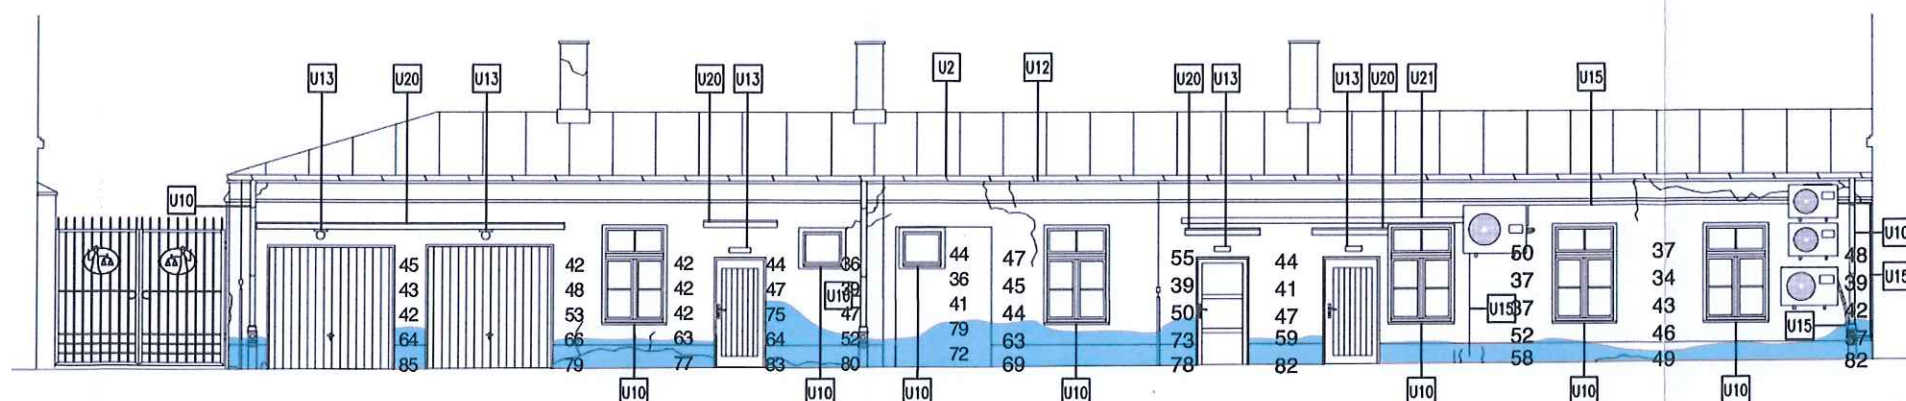
Rys. 9. Rozkład zawilgocenia na ścianach zewnętrznych. Pomiar wykonany metodą dielektryczną do głębokości 10 cm. Kolorem niebieskim zaznaczono orientacyjnie strefę zawilgocenia. Wartości poniżej 45% charakteryzują mur powietrzno-suchy.

Zawilgocenie ścian parterowego budynku oficyny ograniczone jest do strefy cokołu i pozostaje pod wpływem głównie wód opadowych zalegających na dziedzińcu. Nieznaczny wzrost zawilgocenia widoczny w strefie rury spustowej.
