## **OPINIA TECHNICZNA**

### **DOTYCZĄCA STANU TECHNICZNEGO CZTERECH PRACOWNI W BUDYNKU ZESPOŁU SZKÓŁ EKONOMICZNO GASTRONOMICZNYCH W CIESZYNIE**

**Obiekt:** Zespół Szkół Ekonomiczno Gastronomicznych  
Plac Londzina 3 w Cieszynie

**Opracowanie:** mgr inż. Dorota Setlak-Wróblewicz

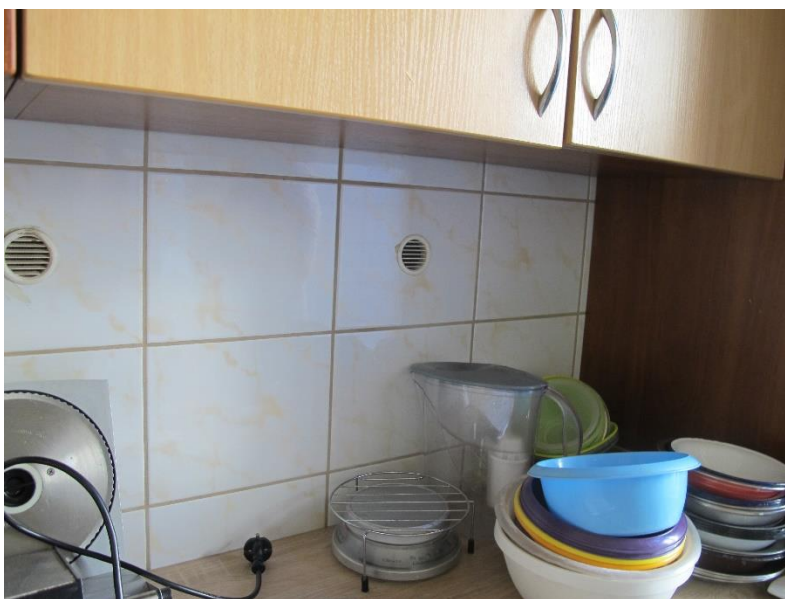
*Zdjęcie sali nr 55-widoczna wentylacja w ścianie*

Przedmiotowe zawilgocenia tynku znajdują się na elewacji północnej w pracowni żywienia.

Praca urządzeń kuchennych generuje dodatkową wilgoć i parę. Brak odpowiedniej wentylacji i szczelność istniejących okien z PCV powoduje zawilgocenia tynku.

Projektuje się montaż w oknach nawiewników higroskopijnych w oknach.

Należy wysuszyć zawilgocone miejsca , oczyścić oraz wykonać tynk renowacyjny.
