TALENT ANTIKA
KONSERWACJA ZABYTKÓW
Bogusław Kornecki
00-525 Warszawa, ul. Krucza 19/16
NIP: 526 156 41-93, REGON: 615678177
Kornecki
mgr Bogusław Kornecki

WARSZAWA – 10. 2023

Projekt renowacji i konserwacji zachowawczej Attyk na Teatrze Studio, Dramatycznym, Muzeum Techniki oraz Basenu na Pałacu Kultury i Nauki, Pl. Defilad 1 w Warszawie jako projekt wykonania skutecznych zabezpieczeń i wstrzymania czynników niszczących wykonano na podstawie umowy nr TP 17/8/8/2023 z dnia 31.08. 2023 roku.

Opracowanie programu prac konserwatorskich attyk na górnych dachach Muzeum Techniki, Pałacu Młodzieży, Teatru Dramatycznego I Teatru Studio w Pałacu Kultury i Nauki w Warszawie".

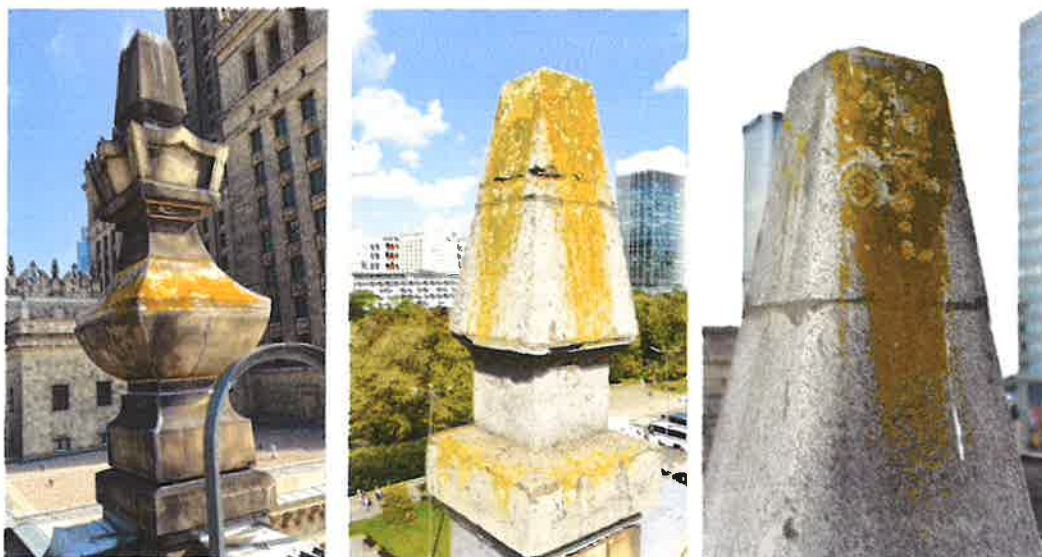
Kolonie mikroorganizmów zwłaszcza porostów zalegają głównie na elementach architektonicznych attyk wykonanych z betonu.

Kolonie porostów widoczne na elementach wykonanych z betonu.

iniekcji. Zdemontowanie ruchomych i odsadzonych od muru płyt okładziny. Oczyszczeniu elementów stalowych z korozji. Wykonanie zabezpieczeń antykorozyjnych i ponowny szczelny montaż okładziny. Wykonanie uszczelnienia pomiędzy elementami - spoinowanie przeciwwodne. Wykonanie rekonstrukcji brakujących fragmentów architektonicznych w okładzinie ceramicznej i w elementach wykonanych w betonie. Zabezpieczyć masą izolacyjną zastępującą obróbki blacharskie (po naprawie) cokołu betonowego np. masą Stoflexyl firmy STO. Wykonać niezbędne wymiany i naprawy obróbek blacharskich na Attykach. Oczyszczyć powierzchnie wewnętrzne i zewnętrzne z zanieczyszczeń organicznych z użyciem gorącej pary wodnej pod ciśnieniem wspomaganej środkiem Fassadenreiniger firmy Remmers. Zlikwidować życie mikrobiologiczne preparatem Funcosil BFA .

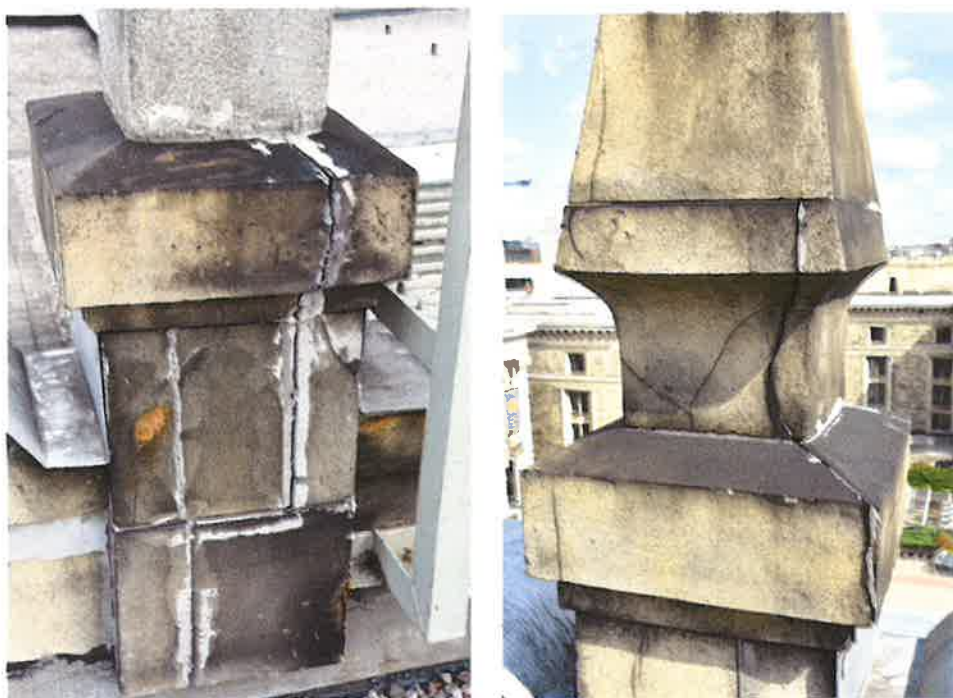
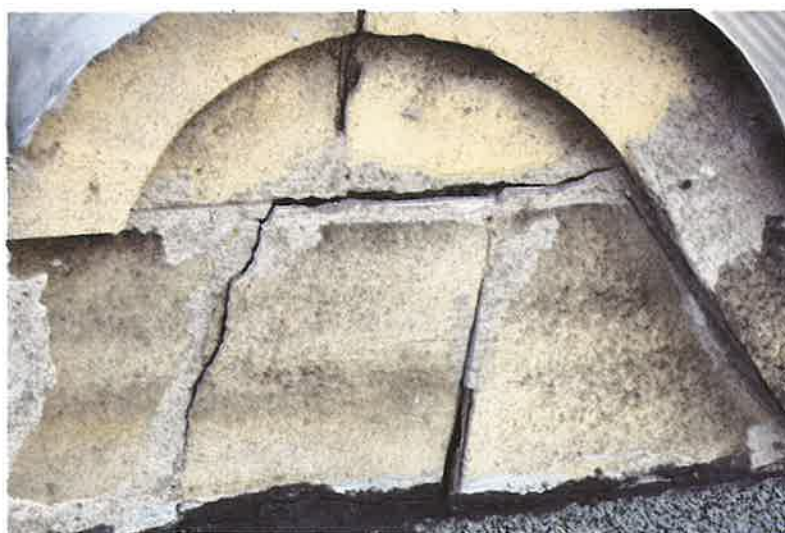
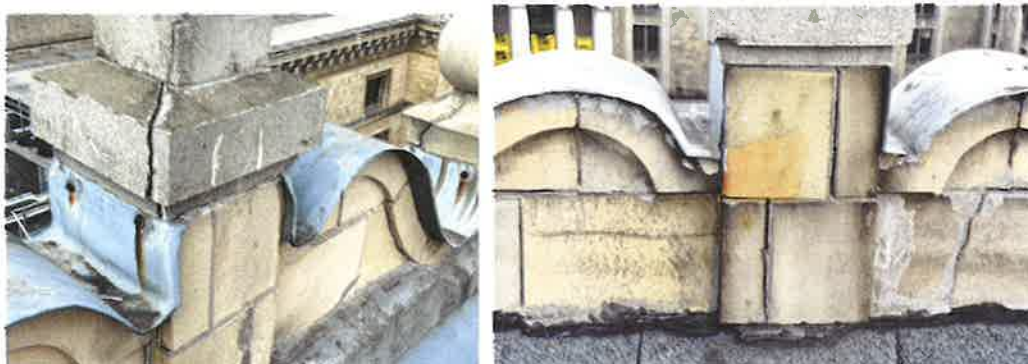
1. SPĘKANIA I POWSTAŁE SZCELINY W MIEJSCACH WYSTĘPOWANIA POŁĄCZEŃ MIĘDZY ELEMENTAMI OKŁADZINY CERAMICZNEJ.

Sterczyzny attyki z widocznymi spękaniem na linii spoin oraz śladami napraw. Stan obecny przed renowacją. 10. 2023 r.

W wielu miejscach występuje destrukcja spoiny czyli fugi. Powstałe szczeliny mają różną szerokość. Z zasady powstały na łączeniu poszczególnych elementów okładziny. Attyka na Pawilonie Teatru Studio i Teatru Dramatycznego jest zdecydowanie lepszym stanie niż Attyki pozostałych Pawilonów. Spękania i inne zniszczenia występują tutaj w mniejszej ilości. Zapewne jest to wynikiem prac zabezpieczająco-uszczelniających przeprowadzonych w przeszłości. Niestety z biegiem upływu czasu przyjęta wtedy technologia i materiały do uszczelnienia tylko częściowo zdały egzamin. Nieprecyzyjnie i tylko zewnętrznie nałożona masa spękała i na nowo pojawiły się szczeliny w tych samych miejscach. Największe i najliczniejsze spękania wzdłuż spoinowania okładziny widoczna jest na pawilonach Muzeum Techniki i Basenu. Tutaj szerokość szczelin sięga 3mm a woda opadowa bez problemu przedostaje się pod okładzinę, co w okresie przemarzania wody w zakresie temperatur +1 do -1 (jesiennie-zimowym i zimowo-wiosennym) czyni największe szkody. Woda zamarzając w szczelinach zwiększa kilkakrotnie swoją objętość i siłą mechaniczną rozpiera elementy okładziny.

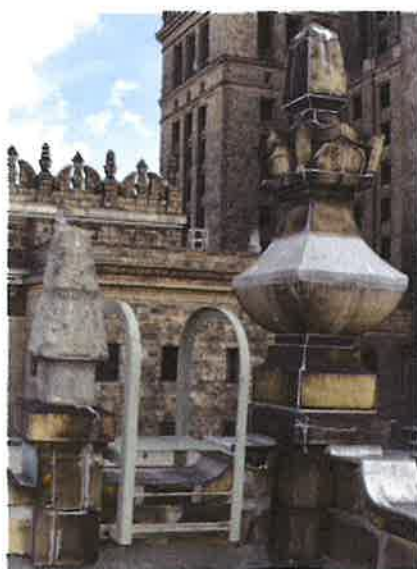
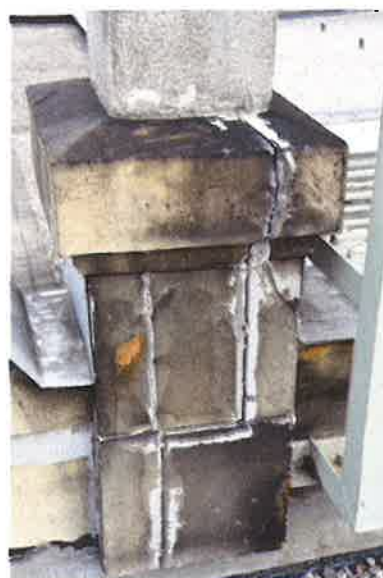
Widoczne próby uszczelnienia i naprawy szczelin. Stan przed renowacją. 10.2023 r.

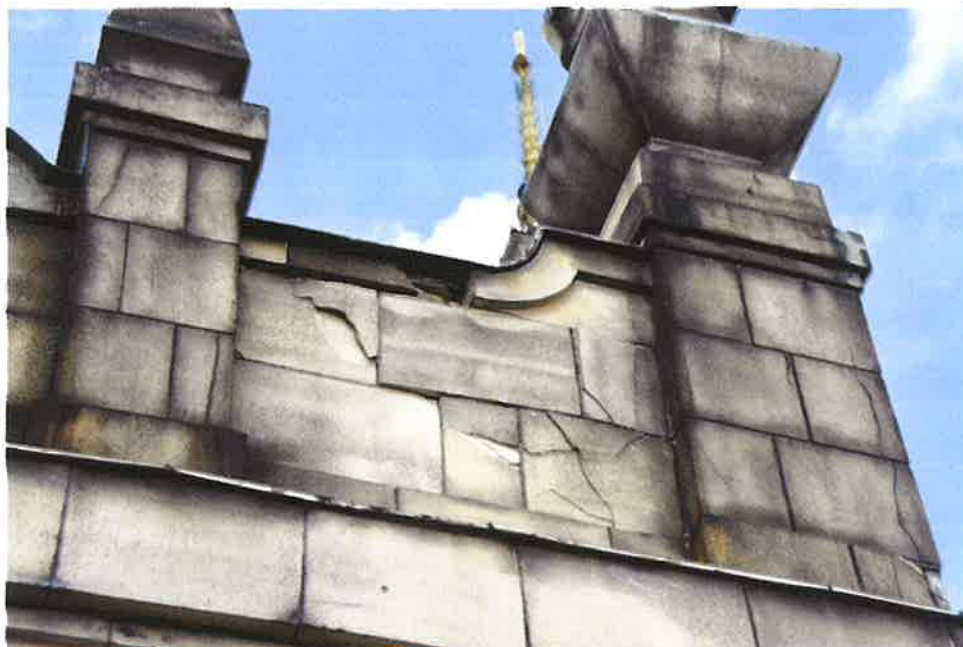
Pęknięcia biegnące przez fragment okładziny muru narożnego Attyki. Stan obecny.

Pęknięcia i powstałe szczeliny w okładzinie ceramicznej są szczególnie niebezpieczne dla obiektu. Pęknięcia nie są tylko powierzchniowe, lecz często są wynikiem spękań muru oraz zmian w nim zachodzących. W celu wstrzymania destrukcji i przywróceniu pierwotnej wytrzymałości muru zaleca się zastosowanie wysoko ciekłej żywicy epoksydowej 4110 firmy WEBAC. Żywice aplikuje się w pęknięcia metodą iniekcji ciśnieniowej. Dzięki swojej konsystencji dociera nawet do najmniejszych mikrospekań.

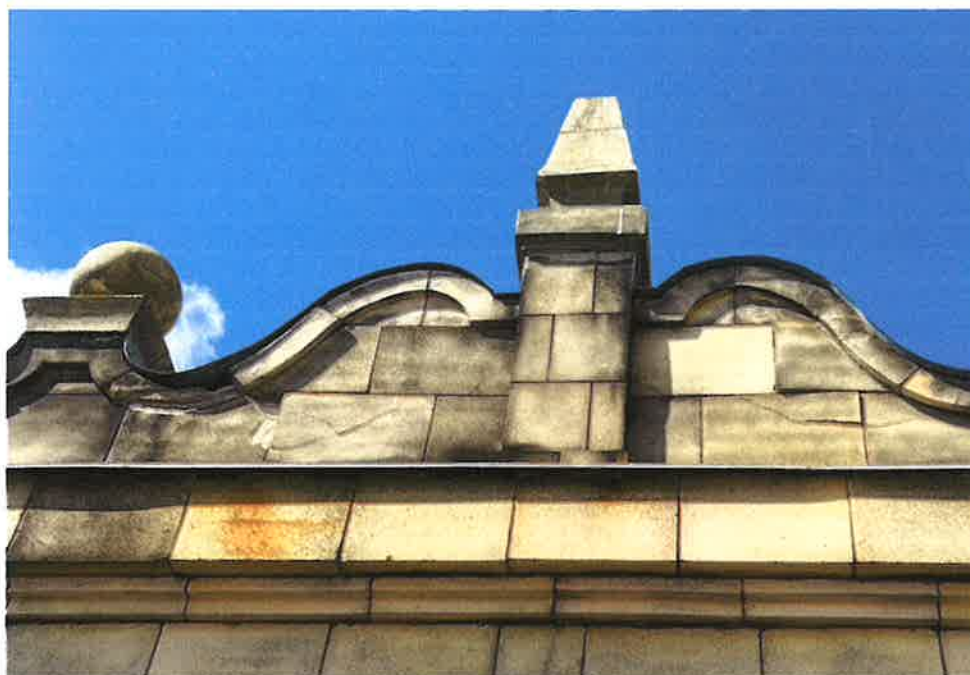
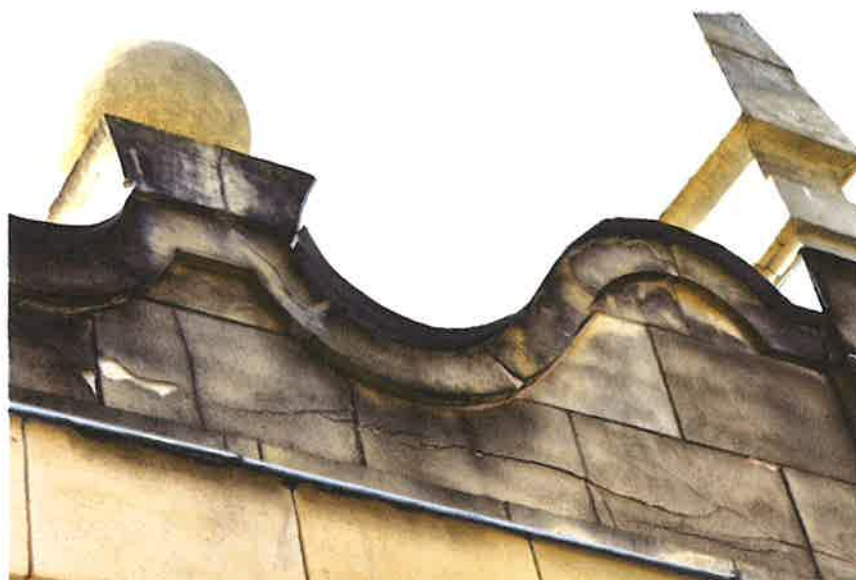
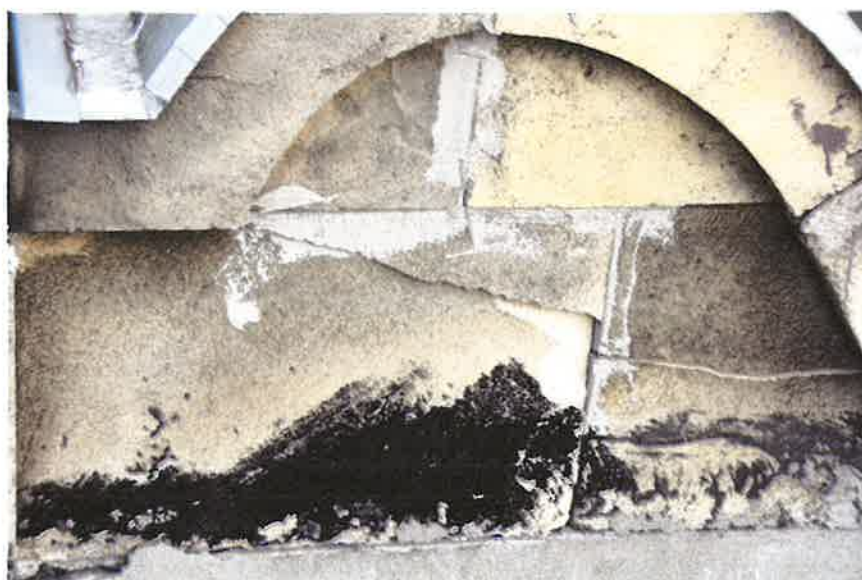
Pęknięcia wzdłużne widoczne na okładzinie ceramicznej ścian zewnętrznych attyk jak i wewnętrznych mają podobny wygląd i charakter. Przebiegają raczej poziomo - wzdłużnie lub łukowato. Najczęściej na murkach pod gzymsem i biegną po środku pola. Pęknięcia są głębokie i rozwarstwiają miejscowo płyty niszcząc jednolitą strukturę okładziny ceramicznej. Efekty widocznych zniszczeń mogą być powodowane fizycznymi zmianami naprężeń samego materiału ceramicznego. Wydaje się jednak, że zniszczenia te są skutkiem zmian zachodzących w samej budowie i strukturze muru. Pęknięcia mogą być także wynikiem siły mechanicznej pochodzącej z korozji elementów stalowych zbrojeń użytych do budowy ścian attyki.. Pęknięcia wzdłużne nie powodują oddzielania się okładziny od muru co świadczy o mocnym powiązaniu płyt z murem za pomocą zaprawy cementowej. Pęknięcia okładziny są raczej wynikiem sił mechanicznych działających w strukturze muru.

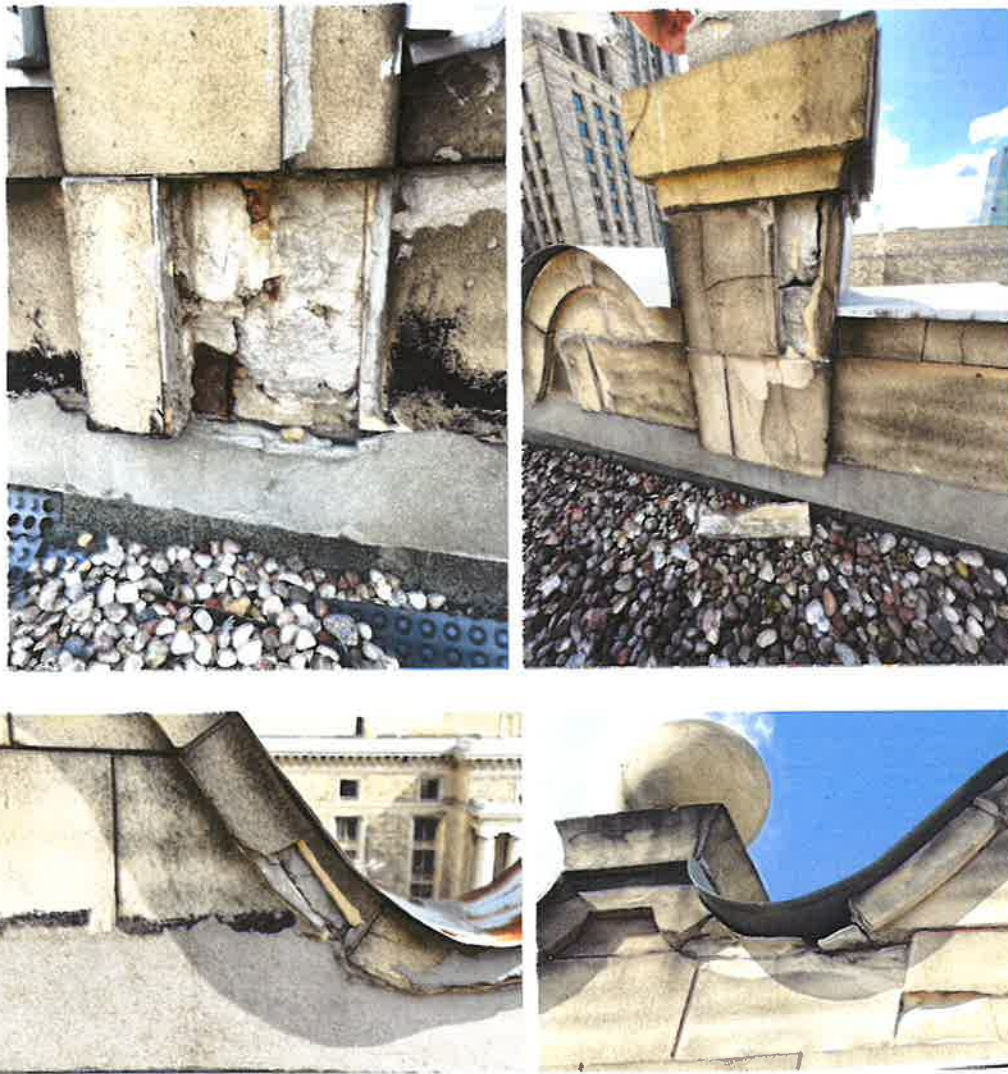
3. UBYTKI MATERIAŁU I FORMY DEKORACJI ARCHITEKTONICZNEJ .

Przykłady typowych uszkodzeń i ubytków materiału ceramicznego na ścianach attyk.

Zniszczenia w postaci odsadzania płyt ceramicznych od muru, ubytki mniejszych fragmentów dekoracji należą po pęknięciach do najliczniejszych uszkodzeń występujących na attykach. Ubytki obramień czy fragmentów płyt okładziny ceramicznej występują w miejscach występowania stalowego zbrojenia. W czasie budowy attyki stosowano bez ograniczeń stalowe niczym nie zabezpieczone antykorozyjnie zbrojenie stalowe. Zbrojenie stanowiły nie tylko druty stalowe lecz większe elementy jak kątowniki. Ozdobne elementy jak kule na podstawkach czy sterczyny montowano z użyciem bolców stalowych czy kątowników. Rozszczelnienie się konstrukcji i napływ wilgoci spowodował korozję stalowych elementów. Siła mechaniczna przyrostu korozyjnego spowodowała powstanie mikrospeków a w dalszej kolejności speków i szczelin. Dodatkowe działanie wody opadowej zwłaszcza w okresie spadku temperatury wokół 0 st C (-1- 0 +1) i jej zamarzanie w szczelinach przyspieszyło destrukcję elementów. Cykliczność tych mechanicznych działań zamrozu powoduje postępującą destrukcję i rozpychanie płyt. Jest to jednak tylko jedna z

głównych przyczyna destrukcji okładziny i konstrukcji. Drugą przyczyną destrukcji jest niedbały i pośpieszny montaż płyt za pomocą zaprawy cementowej. Niedokładne i tylko miejscowe nakładanie zaprawy skutkowało powstawaniem wolnych przestrzeni do których z biegiem czasu pod płyty okładziny ceramicznej przedostawała się woda.

- Rekonstrukcje ubytków płyt oraz elementów profilowanych.
Braki pełnych płyt czy mniejszych elementów należy uzupełnić z użyciem dostępnych na rynku płyt szamotowych cegieł i kształtek o zbliżonej kolorystyce. Płyty szamotowe o różnej grubości i wymiarach a zwłaszcza parametrach są ogólnie dostępne i produkowane przez takie firmy jak: Fenixus, Uniko czy Sabo. Wykonywane metodą sypką pod wysokimi ciśnieniami i wypalane w piecach tunelowych w wysokich temperaturach 900-1100 C. Mniejsze ubytki i kształty dopasować wycinając za pomocą tarcz diamentowych i wklejać metodą flekowania.

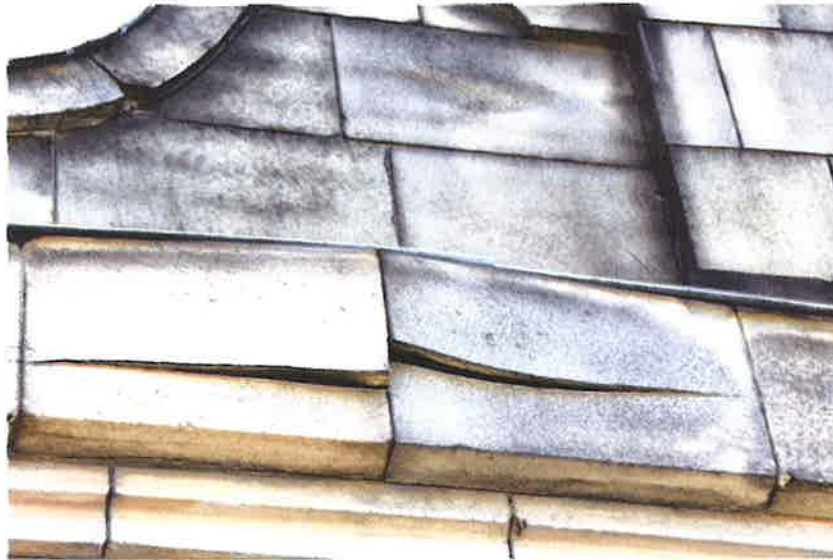
4. WYBRZUSZENIA I PRZEMIESZCZENIA OKŁADZINY CERAMICZNEJ W PIONIE I POZIOMIE. ODSADZENIA OD MURU OKŁADZINY CERAMICZNEJ.

Widoczne zniszczenia mogą być skutkiem fizycznych zmian zachodzących w materiale ceramicznym (w czasie zmiennych warunków atmosferycznych).

- Elementy okładziny ponownie wklejać z użyciem zaprawy montażowej mrozo i wodoodpornej np. 3130 Superflex firmy Mira. Dbać o pełne wypełnienie zaprawą powierzchni klejonej tak aby nie pozostawić pustek powietrznych.

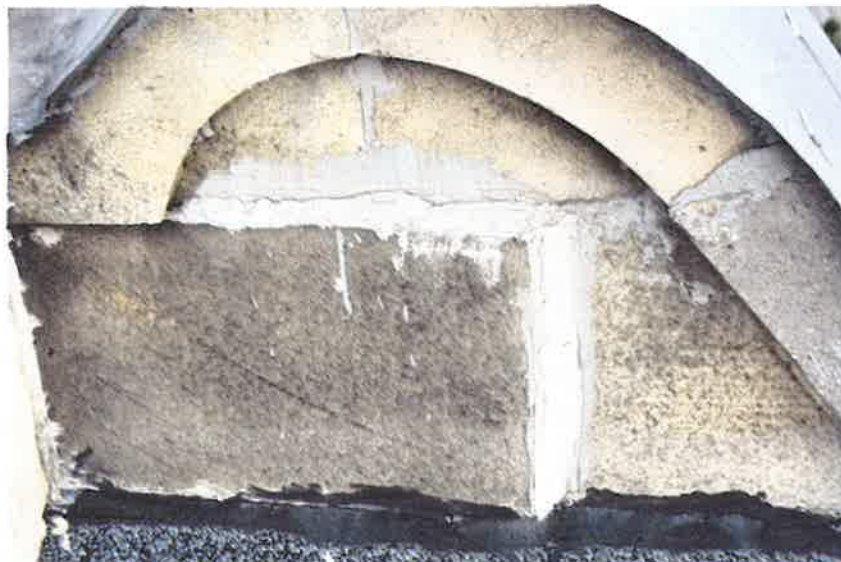
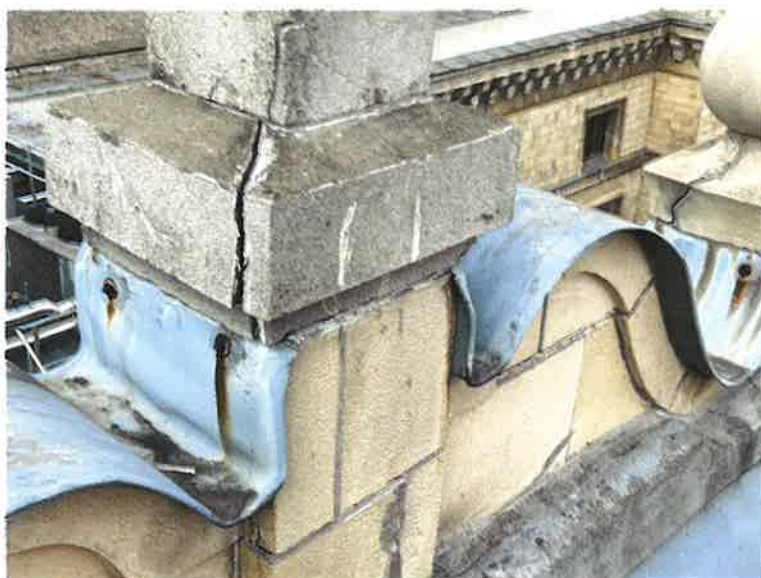
Widoczne odsadzenie płyty okładziny od muru. Stan obecny.

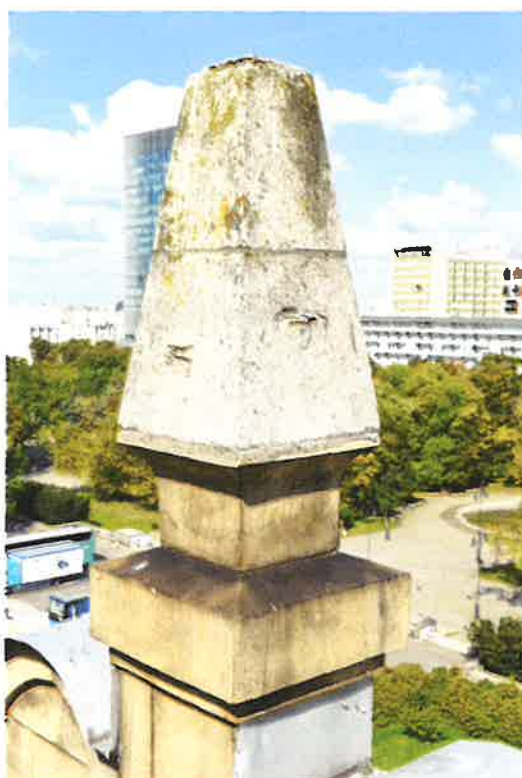
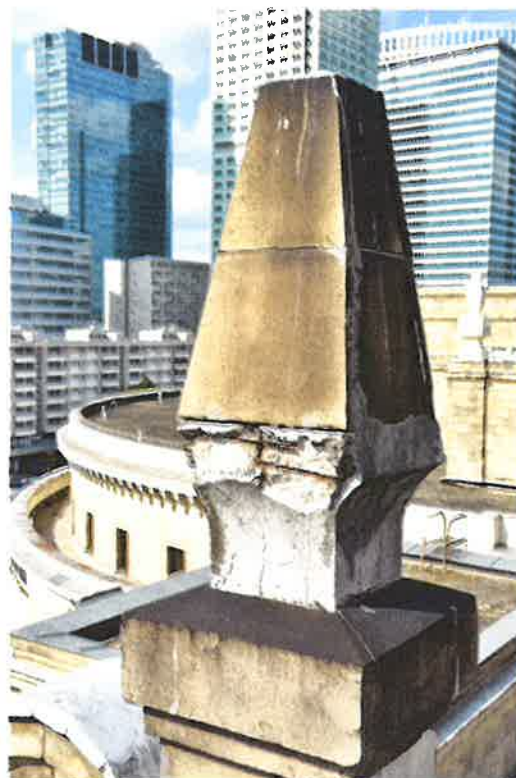
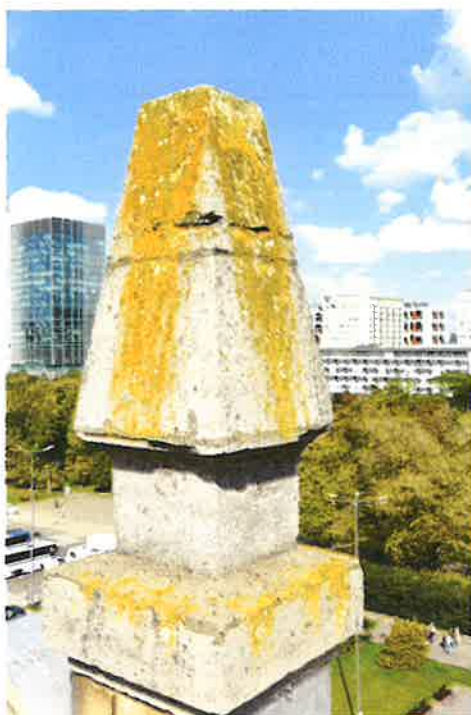
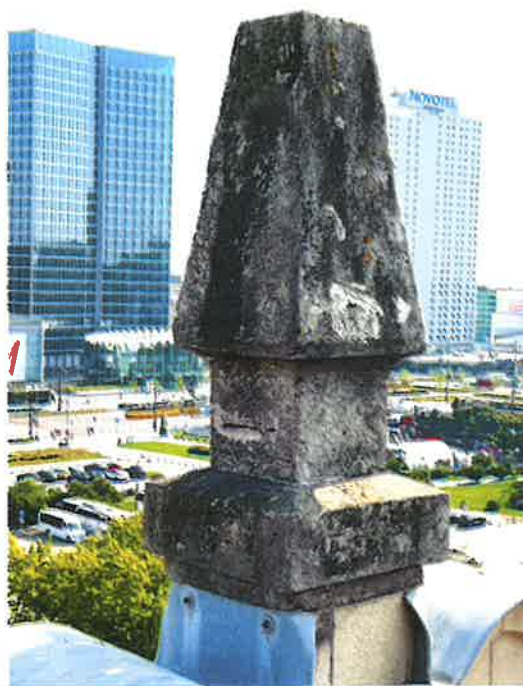
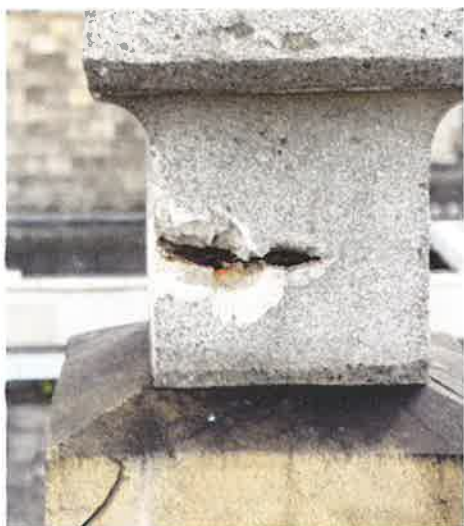
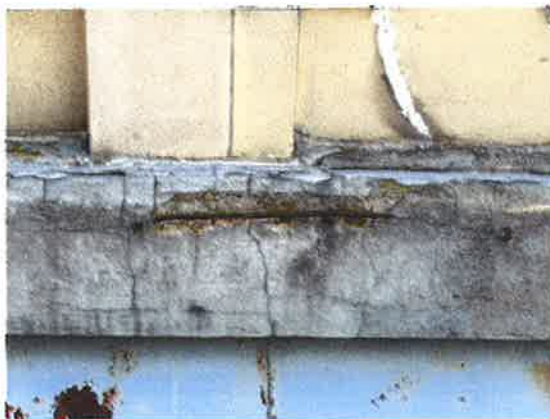
5. UBYTKI W ELEMENTACH Z BETONU ORAZ W WSTAWKACH BETONOWYCH.

Ubytki w elementach wykonanych z betonu występują zazwyczaj w miejscach występowania korozji stalowego zbrojenia. W miejscach ubytków widoczne są stalowe skorodowane druty. W większości przypadków zbrojeniowe druty znajdowały się pod zbyt cienką warstwą betonu. Warunki atmosferyczne i przenikanie wilgoci powodowało przyspieszoną korozję (nie zabezpieczonego) zbrojenia. Powolny przyrost korozyjny spowodował liczne mechaniczne odsadzenie fragmentów betonu od powierzchni.

- Elementy stalowe oczyścić z produktów korozji metodą strumieniową do IV stopnia czystości. Wszystkie oczyszczone elementy stalowe zabezpieczyć antykorozyjnie wysokocynkową warstwą antykorozyjną. Następnie pokryć warstwą farby ftalowej do stali.

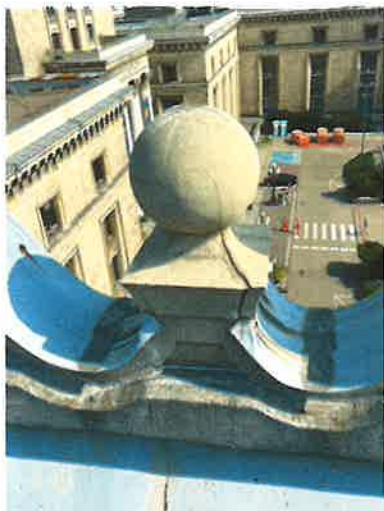
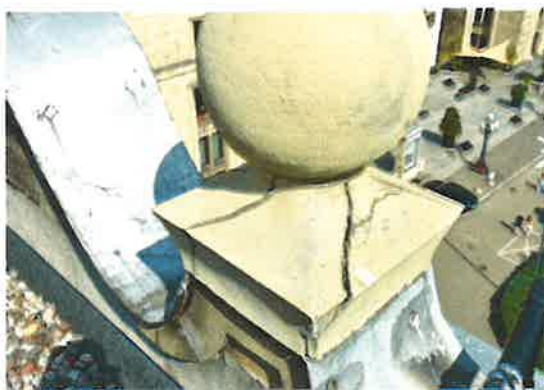
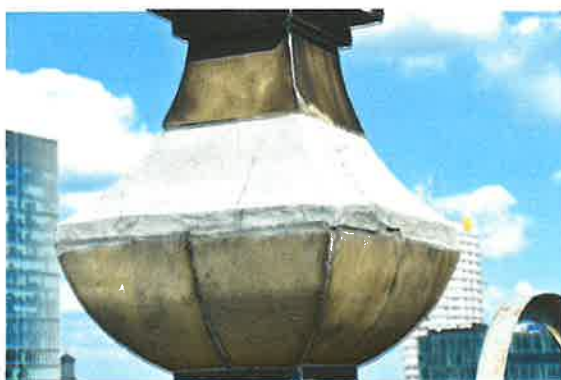
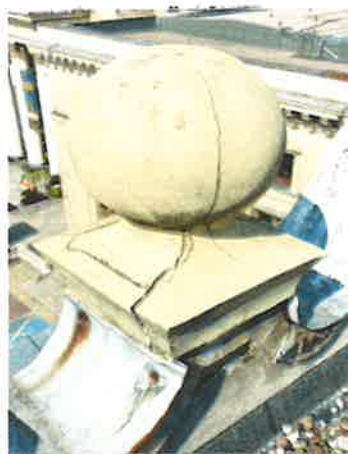
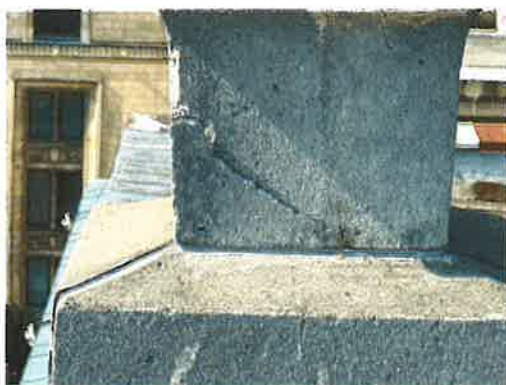
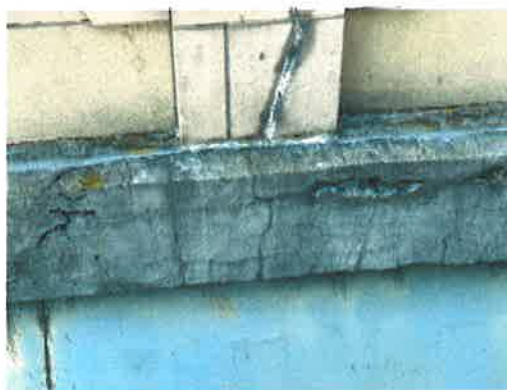
6. PĘKNIĘCIA I SZCZELINY NA POWIERZCHNIACH ELEMENTÓW BETONOWYCH

Pęknięcia widoczne na elementach wykonanych z betonu czy kamienia występują prawdopodobnie w miejscach występowania stalowego zbrojenia. W czasie budowy attyki stosowano bez ograniczeń stalowe niczym nie zabezpieczone antykorozyjnie zbrojenie stalowe. Ozdobne elementy jak kule na podstawkach czy sterczyny montowano z użyciem bolców stalowych czy kątowników. Rozszczelnienie się konstrukcji i napływ wilgoci spowodował korozję stalowych elementów. Siła

mechaniczna przyrostu korozyjnego spowodowała powstanie mikro-spękań a w dalszej kolejności spękań i szczelin. Dodatkowe działanie wody opadowej zwłaszcza w okresie spadku temperatury wokół 0 st. C (-1- 0 +1) i jej zamarzanie w szczelinach przyspieszyło destrukcję elementów.

- Pęknięcia i szczeliny wypełnić żywicą wysoko ciekłą WEBAC 4110 metodą iniekcji ciśnieniowej.
- Szczeliny od zewnątrz przykryć masą z systemu Betofix firmy Remmers.

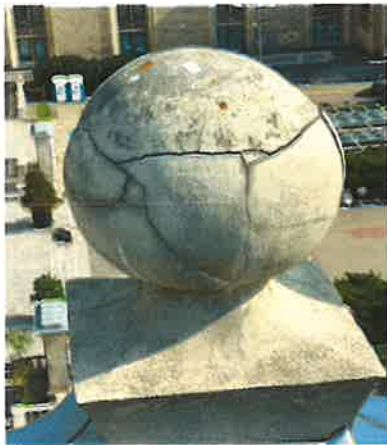
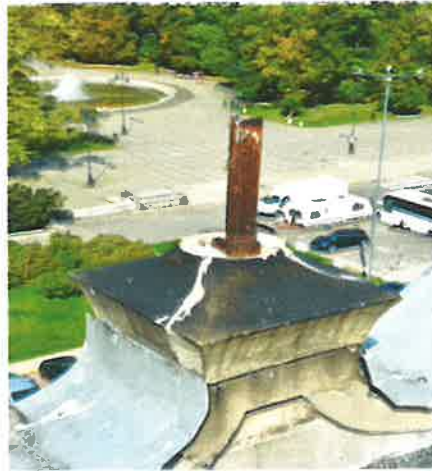
Warunki atmosferyczne i przenikanie wilgoci powodowało przyspieszoną korozję (nie zabezpieczonego antykorozyjnie) zbrojenia. Powolny przyrost korozyjny spowodował mechaniczne odsadzenie fragmentów betonu od powierzchni.

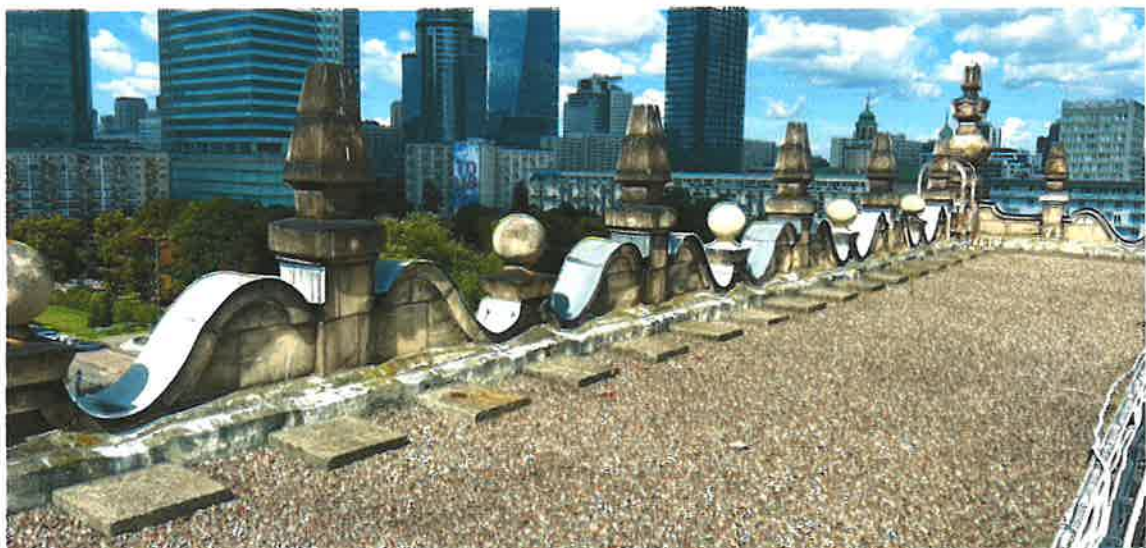
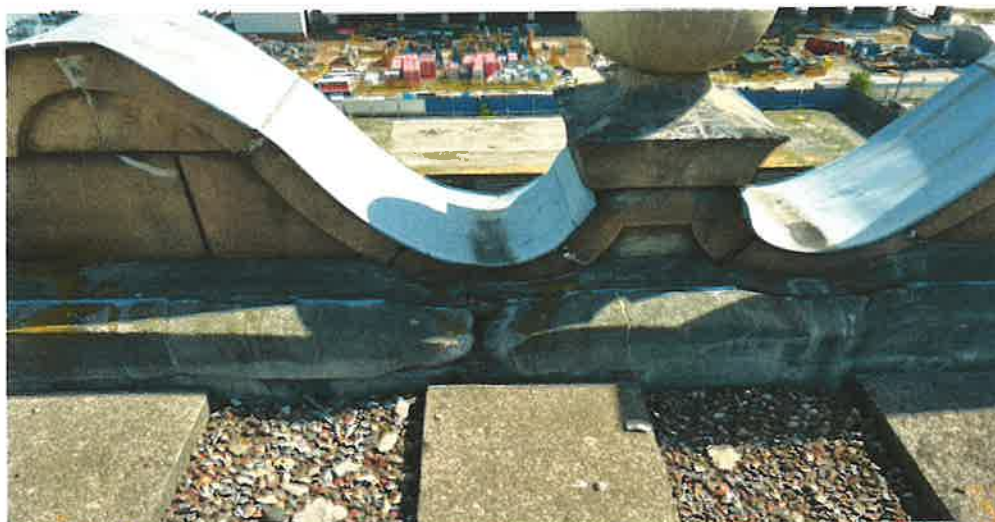
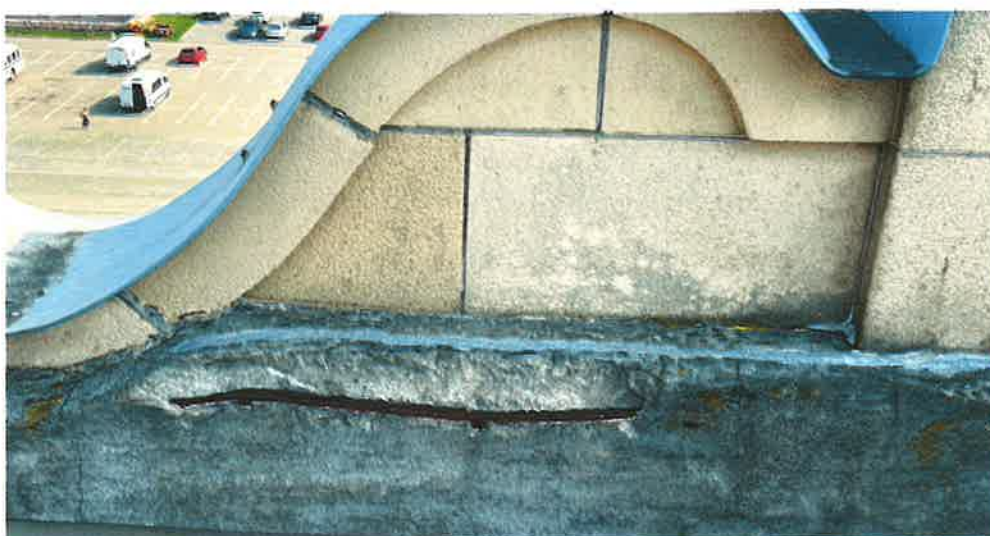
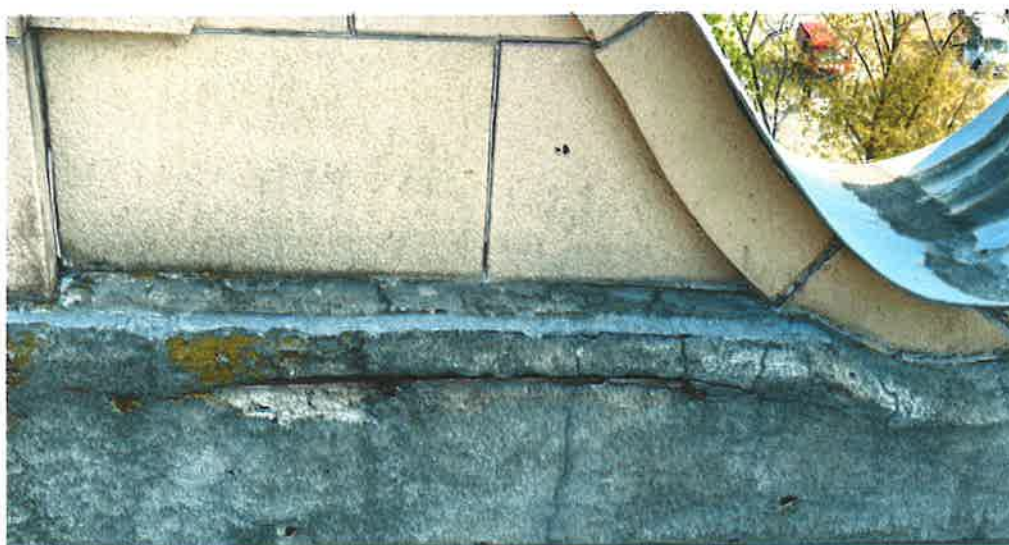
7.COKÓŁ BETONOWY

Cokół betonowy znajduje się w dolnej części muru attyki od wewnętrznej strony, na styku z płaszczyzną stropu. Składa się z dwóch warstw. Cokół ma zbrojenie stalowe. Miejscowo widoczna jest destrukcja warstw przypowierzchniowych spowodowana korozją zbrojenia. Cokoły dobudowane zostały w bliżej nieokreślonym czasie na dwóch pawilonach: Teatru Studio i Dramatycznym.

Widoczna destrukcja betonu w miejscach korozji stalowego zbrojenia. Stan obecny.
Październik 2023 r.

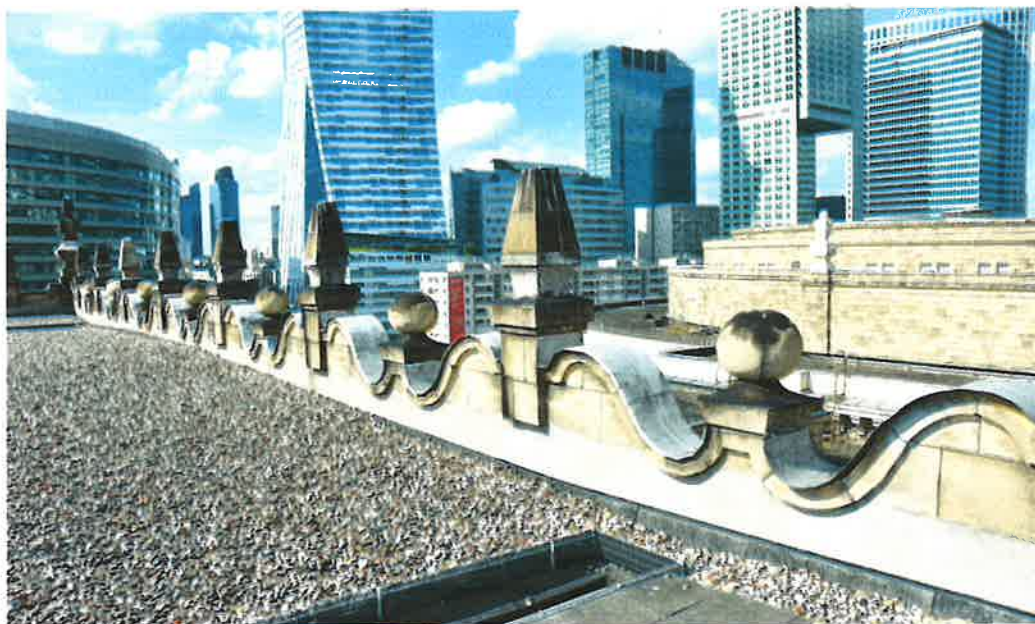
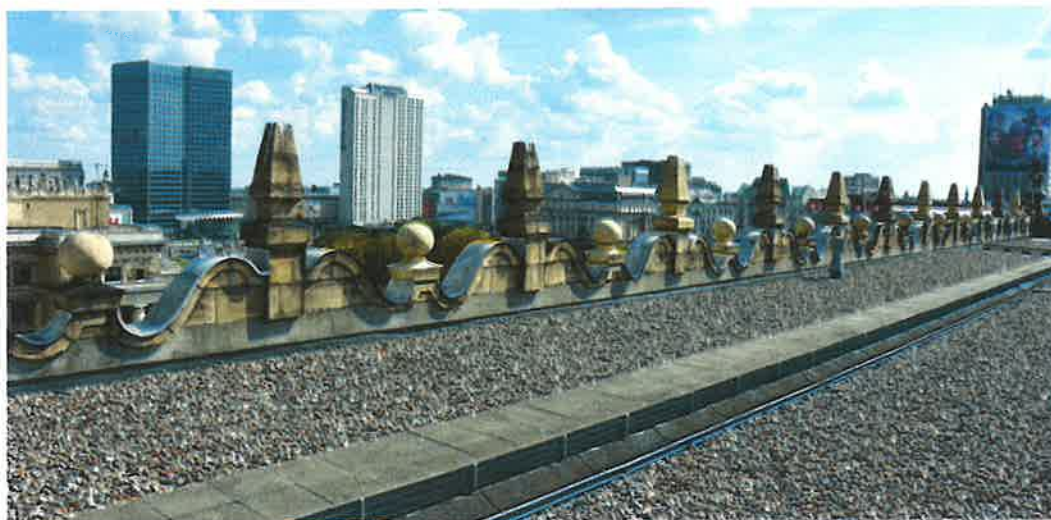
OBRÓBKI BLACHARSKIE.

Obróbki blacharskie w większości pochodzą z czasów powstania budynku. Widoczna jest część wymienionych obróbek. Istnieją liczne naprawy obróbek nie zawsze wykonane prawidłowo. Na Attykach widoczne są różne style wykonywania napraw obróbek i co za tym idzie różna ich jakość. Widoczna jest różnorodność uszkodzeń. Wiele z obróbek blacharskich uległo deformacji. Blacha straciła kontakt z podłożem co spowodowało rozszczelnienie. W wielu miejscach widoczne jest prowizoryczne połączenie z murem. Często elementy blachy nie przylegają do okładziny ściany. W wielu miejscach zawiodło mocowanie elementów do podłoża a obróbki blacharskie nie są stabilne. Do prowizorycznych napraw stosowano nieodpowiednie preparaty i

materiały które nie spełniły swojego zadania. W stosunkowo dobrym stanie są jedynie obróbki blacharskie na Attykach Teatru Dramatycznego i Studio.

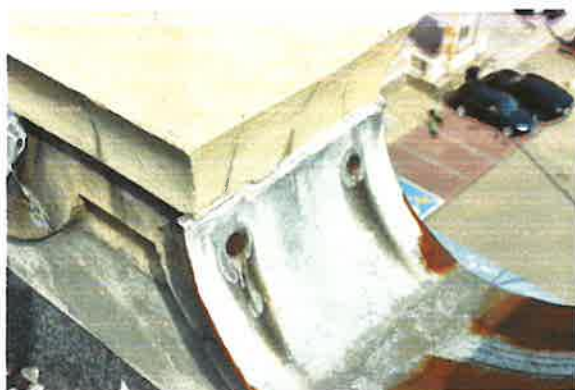
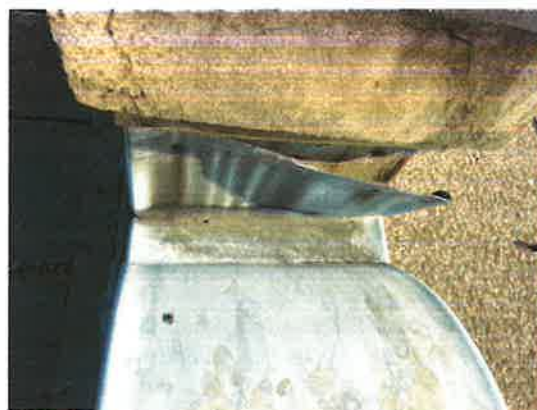
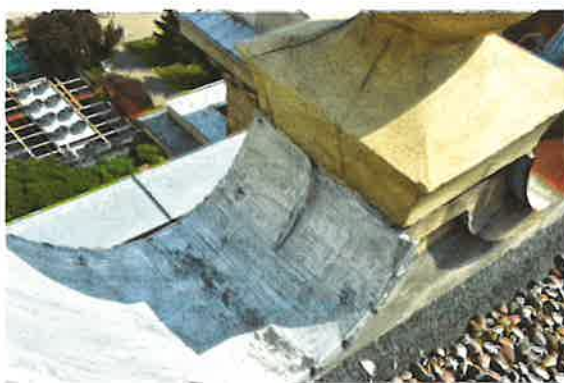
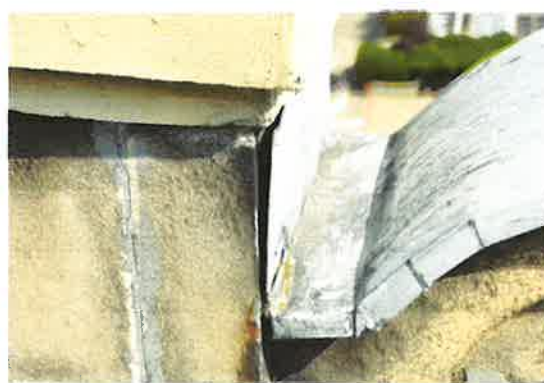
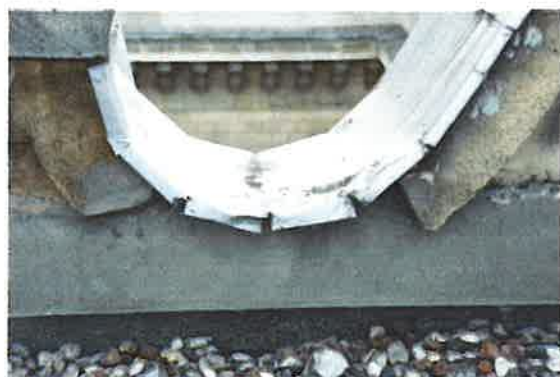
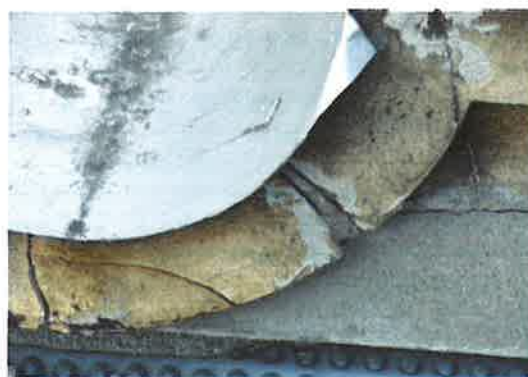
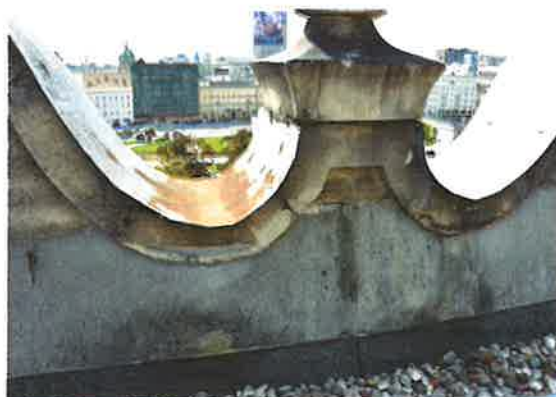
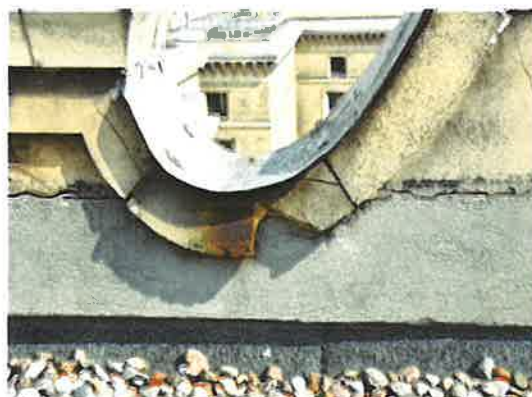
Przykłady typowych uszkodzeń obróbek blacharskich występujących na Attykach.

W wielu przypadkach obróbki nie posiadają kapinosu. Do montażu czy też napraw stosowano sylikon a blacha jest tylko przyklejona do muru i to w niewłaściwym miejscu. Często zamiast montować obróbki pod krawędzią podstawy kuli zastała przyklejona powyżej lub na równo z krawędzią podstawy.

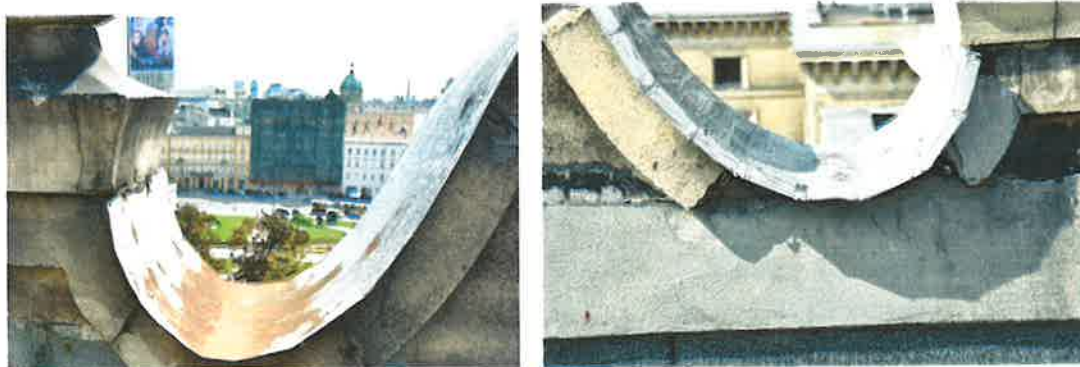
W kilku przypadkach widoczna jest korozja obróbek blacharskich (głównie z późniejszych napraw) wykonanych z stali ocynkowanej.

W wielu miejscach można zauważyć nieszczelności obróbek blacharskich.

W wielu miejscach na styku muru i luźnych obróbek pozostawiono kawerny, szczeliny i otwory bez uszczelnienia. Zakończenia obróbek i wywinięcia nie są zaprawione w mur. Powoduje to pękanie zaprawy na krawędzi wydry i w konsekwencji działań wody odparzanie zaprawy od muru i blachy. Nie wykonano kołnierzy zapobiegającym zawilgoceniu.

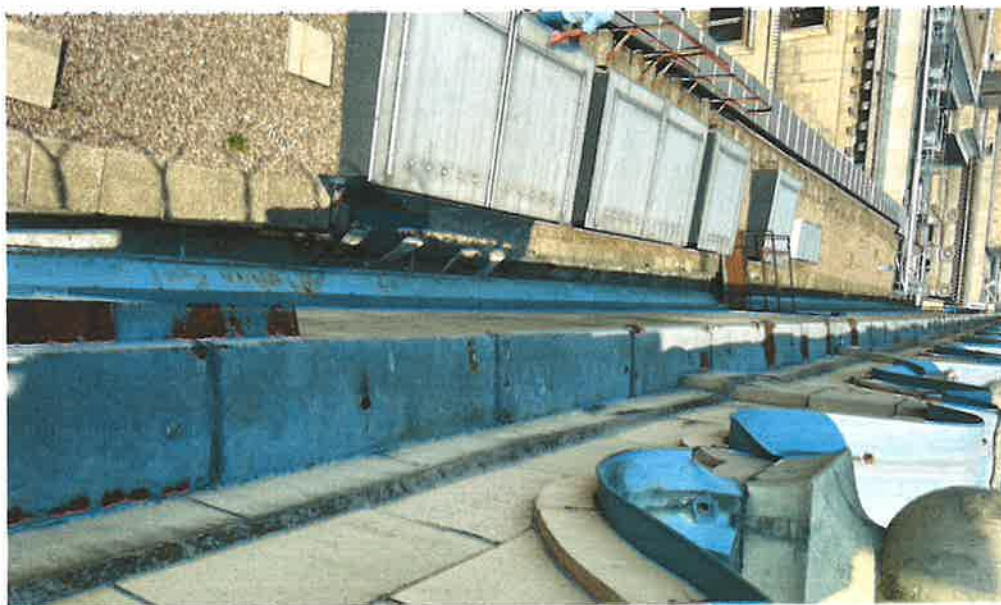
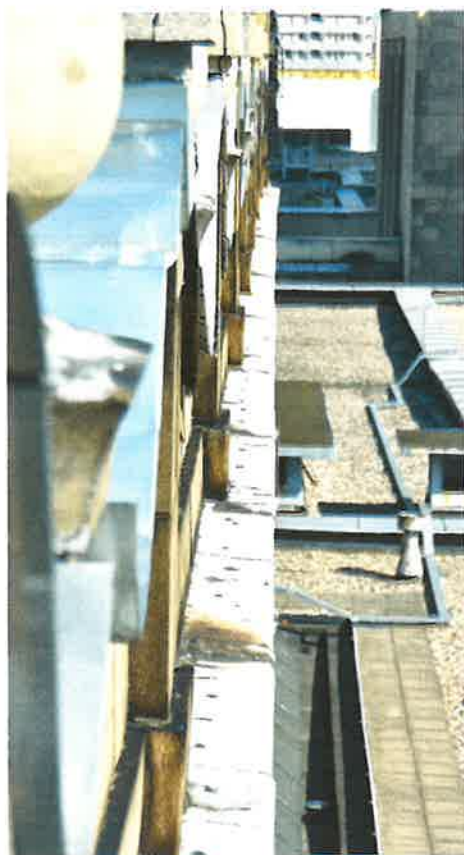
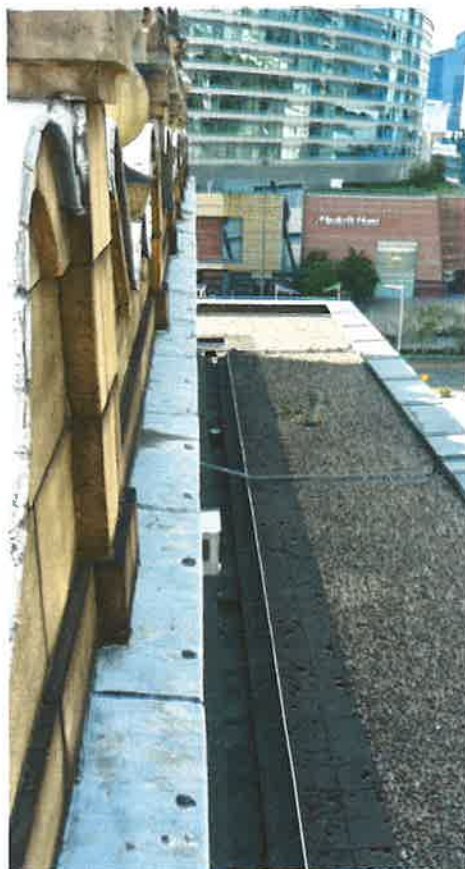
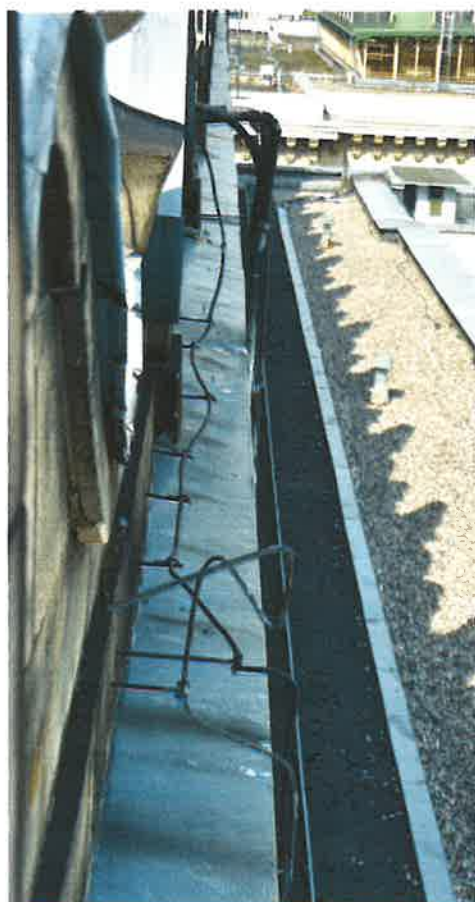
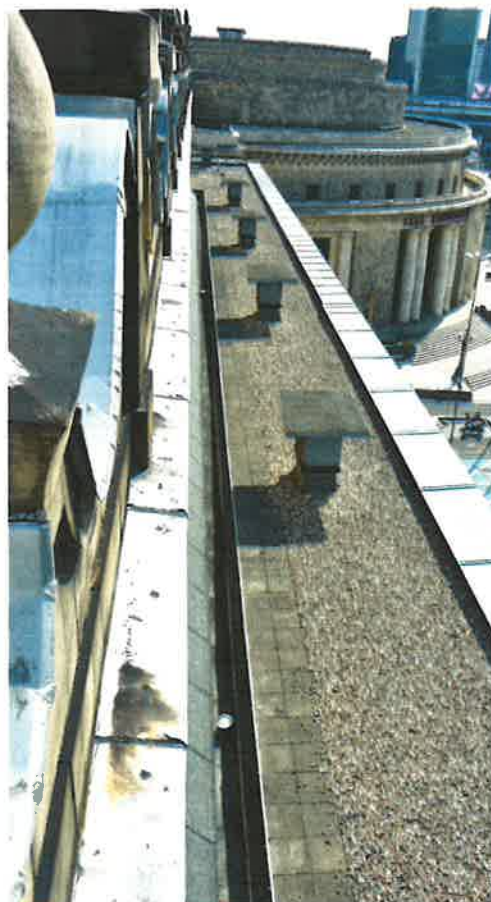
OBRÓBKIE ZEWNĘTRZNEGO GZYMSU MURU POD ATTYKAMI.

Obróbki blacharskie zewnętrznego gzymsu na wszystkich czterech Attykach są w dobrym stanie technicznym. Nie zauważono większych nieszczelności czy ubytków.

Obróbki blacharskie są dobrze zamocowane do podłoża. Widoczne są zabrudzenia powierzchniowe i miejscowe ślady korozji. Na łączeniach blach nieuszczelności.

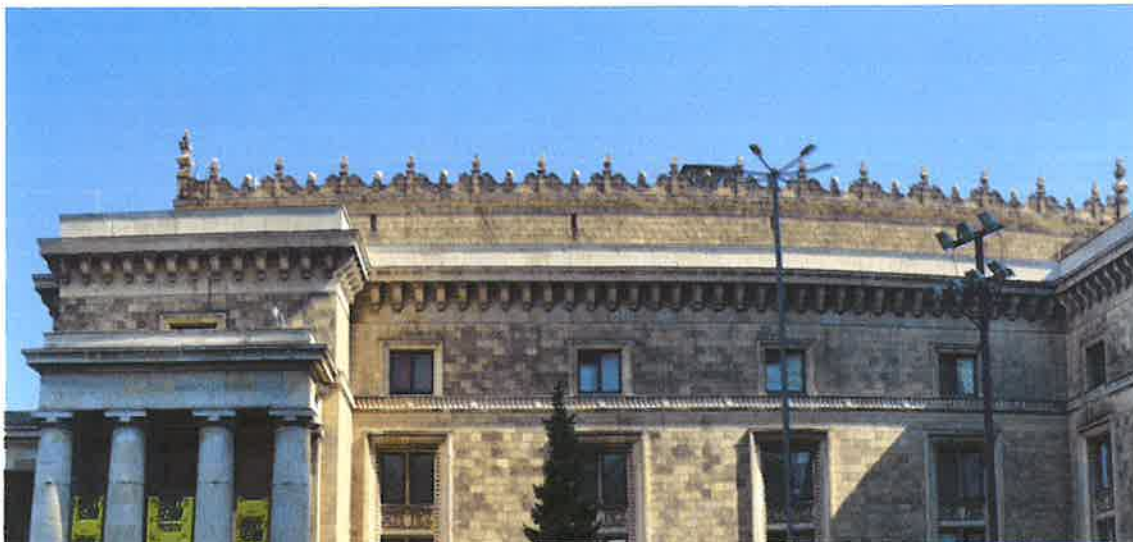
Zanieczyszczenia Powierzchniowe. Zanieczyszczenia osadzone są na powierzchni budynku w miarę jednolicie nadając budynkowi szary zrównoważony koloryt.

Widok elewacji pawilonu Teatru Studio. Stan obecny 10.2023 r.
