INWENTARYZACJA ARCHITEKTONICZNO-BUDOWLANA
STANU ZACHOWANIA ATTYK NA CZTERECH PAWILONACH
TEATRU DRAMATYCZNEGO, TEATRU STUDIO
MUZEUM TECHNIKI I BASENU – PKIN W WARSZAWIE.

WARSZAWA – 11.2023

INWENTARYZACJA USTEREK CZTERECH ATTYK PKIN W WARSZAWIE

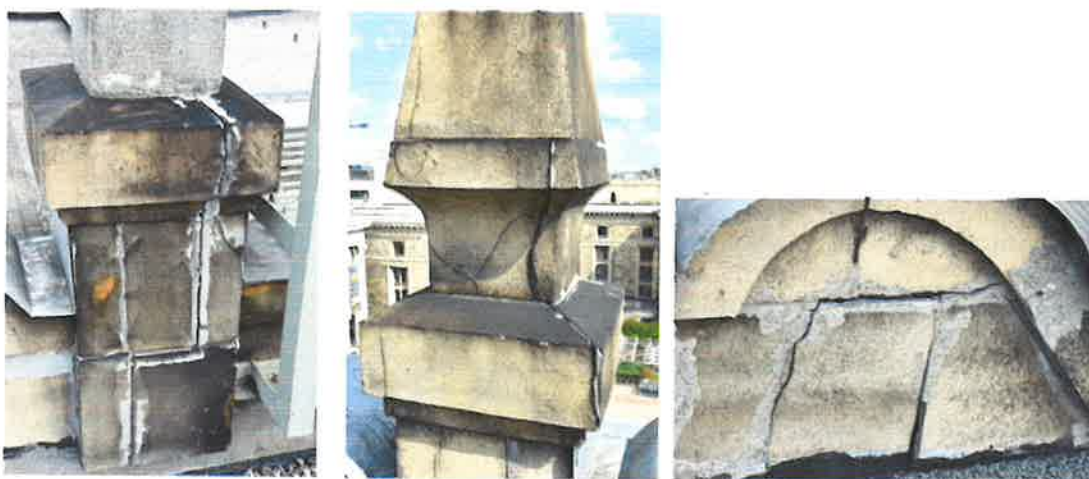
1.SPĘKANIA I POWSTAŁE SZCELINY W MIEJSCACH WYSTĘPOWANIA POŁĄCZEŃ MIĘDZY ELEMENTAMI OKŁADZINY CERAMICZNEJ.

Sterczyzny attyki z widocznymi spękaniami na linii spoin oraz śladami napraw. Stan obecny przed renowacją. 10. 2023 r.

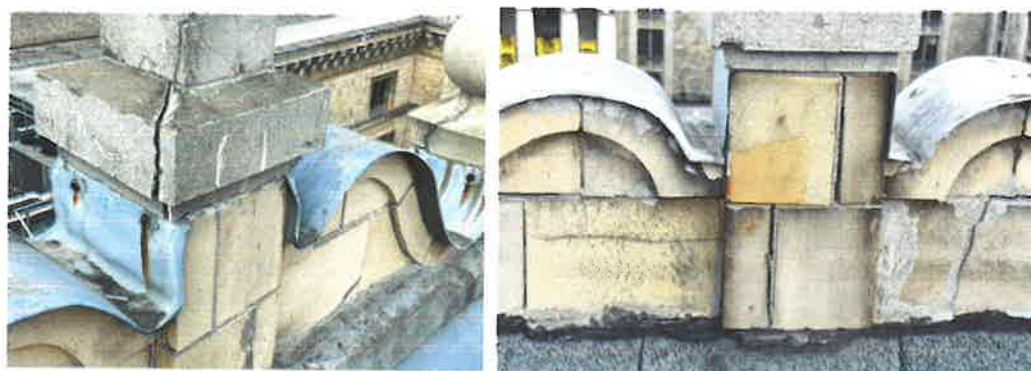
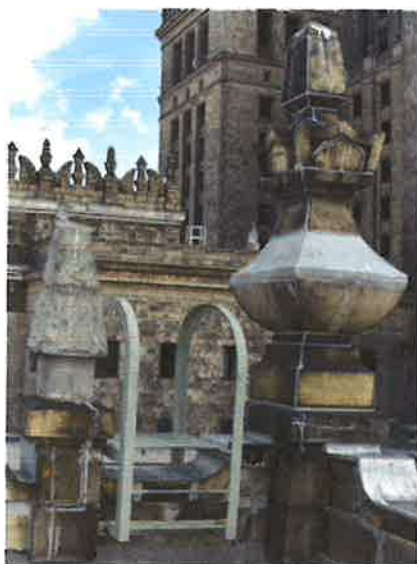
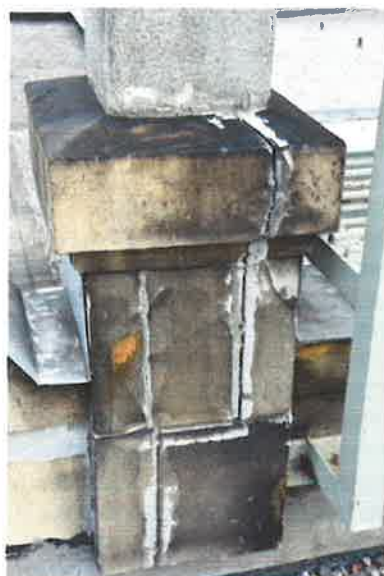
W wielu miejscach występuje destrukcja spoiny czyli fugi. Powstałe szczeliny mają różną szerokość. Z zasady powstały na łączeniu poszczególnych elementów okładziny. Attyka na Pawilonie Teatru Studio i Teatru Dramatycznego jest zdecydowanie lepszym stanie niż Attyki pozostałych Pawilonów. Spękania i inne zniszczenia występują tutaj w mniejszej ilości.

Największe i najliczniejsze spękania wzdłuż spoinowania okładziny widoczna jest na pawilonach Muzeum Techniki i Basenu.

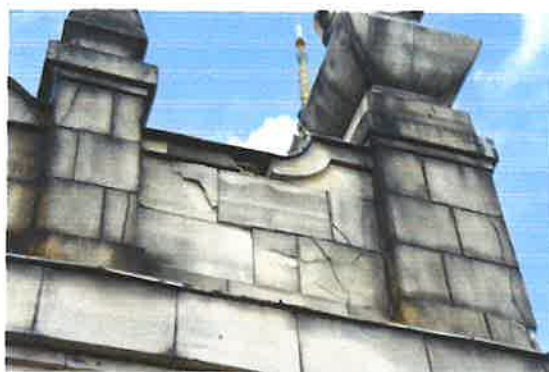
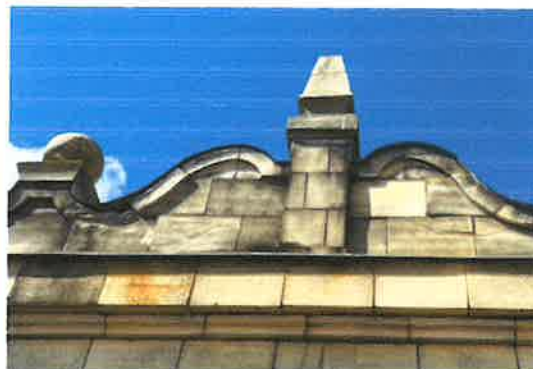
2. PĘKNIĘCIA NA POWIERZCHNI ELEMENTÓW ARCHITEKTONICZNYCH. Spękania zróżnicowane co do długości, szerokości szczelin oraz kierunku ich przebiegu.

Pęknięcia biegnące przez fragment okładziny muru narożnego Attyki. Stan obecny.

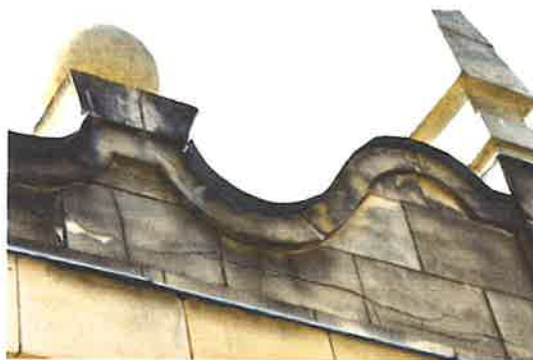
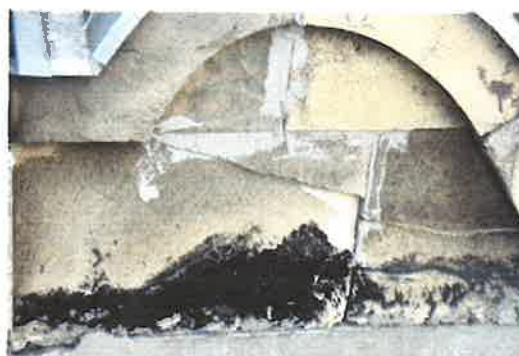
Pęknięcia wzdłużne widoczne na okładzinie ceramicznej ścian zewnętrznych attyk jak i wewnętrznych mają podobny wygląd i charakter. Przebiegają raczej poziomo -wzdłużnie lub łukowato. Najczęściej na murkach pod gzymsem i biegną po środku pola. Pęknięcia są głębokie i rozwarstwiają miejscowo płyty niszcząc jednolitą strukturę okładziny ceramicznej.

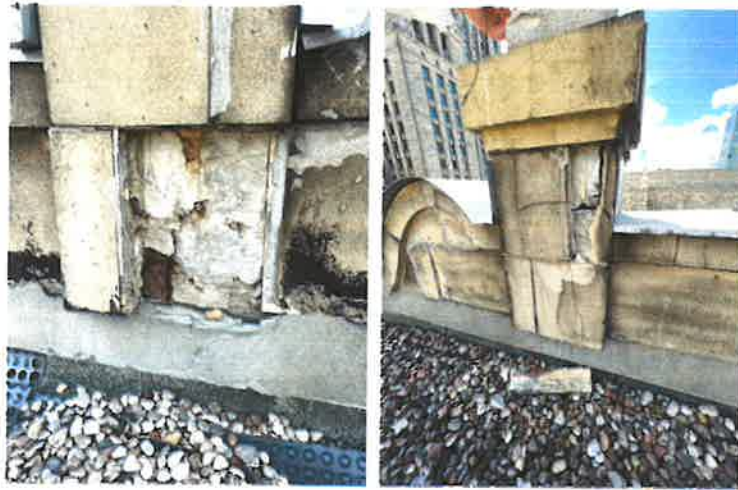
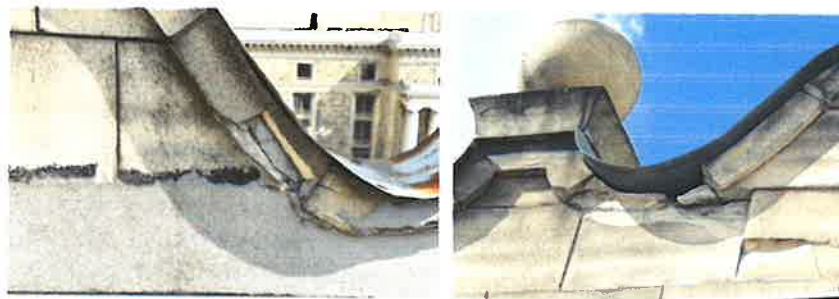
3. UBYTKI MATERIAŁU I FORMY DEKORACJI ARCHITEKTONICZNEJ .

Przykłady typowych uszkodzeń i ubytków materiału ceramicznego na ścianach attyk.

Zniszczenia w postaci odsadzania płyt ceramicznych od muru, ubytki mniejszych fragmentów dekoracji należą po pęknięciach do najliczniejszych uszkodzeń występujących na attykach. Ubytki obramień czy fragmentów płyt okładziny ceramicznej występują w miejscach występowania stalowego zbrojenia.

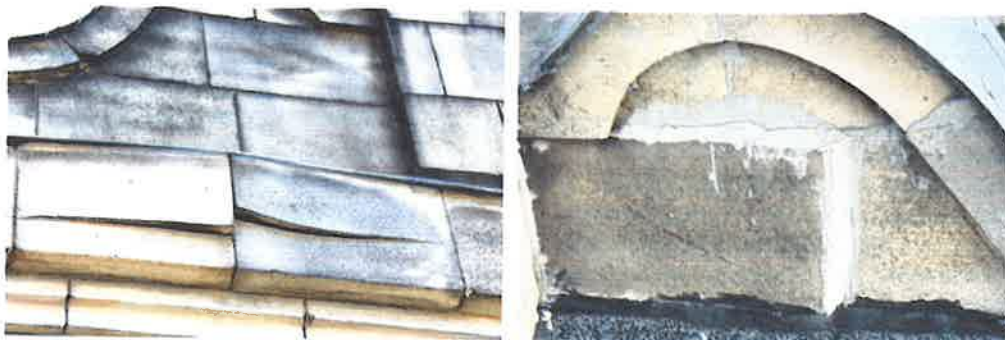
4. WYBRZUSZENIA I PRZEMIESZCZENIA OKŁADZINY CERAMICZNEJ W PIONIE I POZIOMIE. ODSADZENIA OD MURU OKŁADZINY CERAMICZNEJ.

Widoczne zniszczenia mogą być skutkiem fizycznych zmian zachodzących w materiale ceramicznym (w czasie zmiennych warunków atmosferycznych).

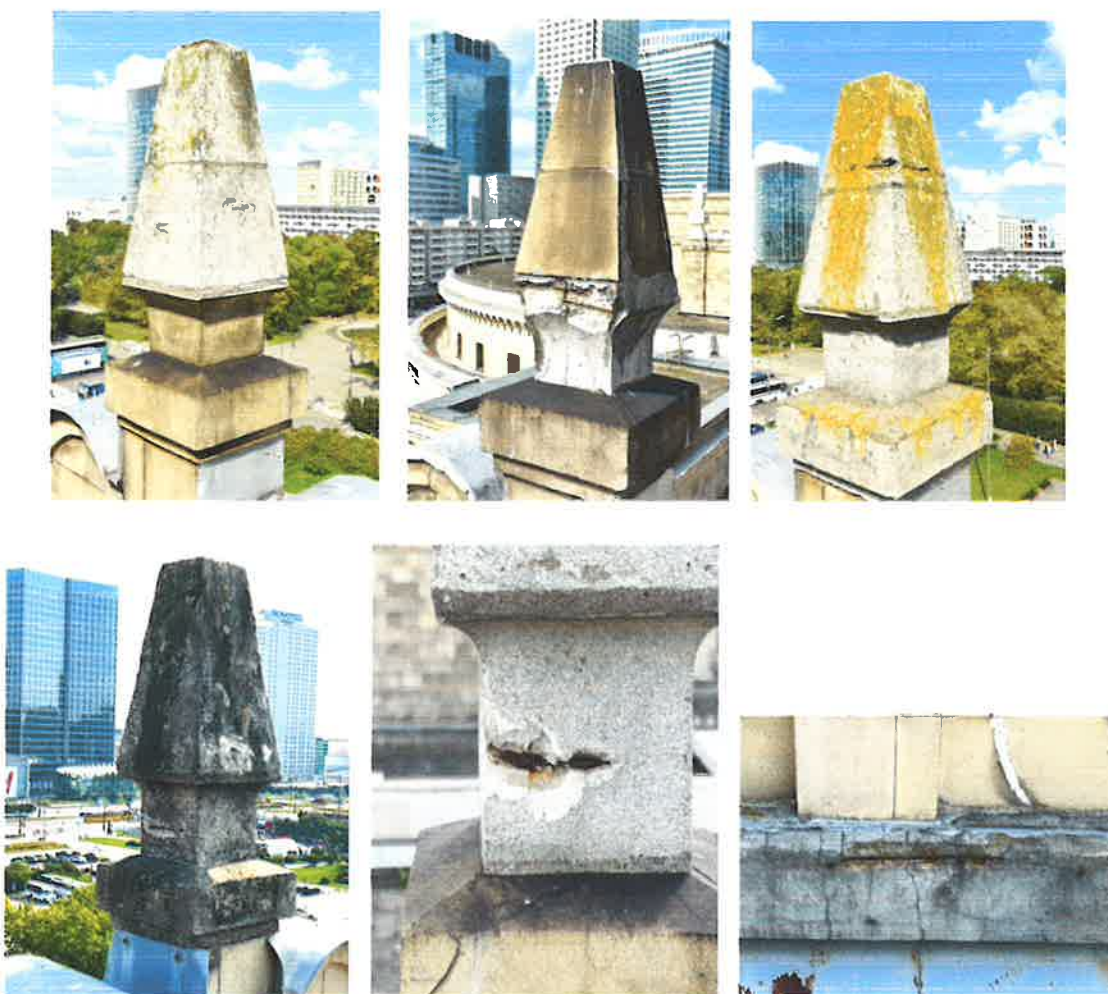
5. UBYTKI W ELEMENTACH Z BETONU ORAZ W WSTAWKACH BETONOWYCH.

Ubytki w elementach wykonanych z betonu występują zazwyczaj w miejscach występowania korozji stalowego zbrojenia. W miejscach ubytków widoczne są stalowe skorodowane druty. W większości przypadków zbrojeniowe druty znajdują się pod zbyt cienką warstwą betonu.

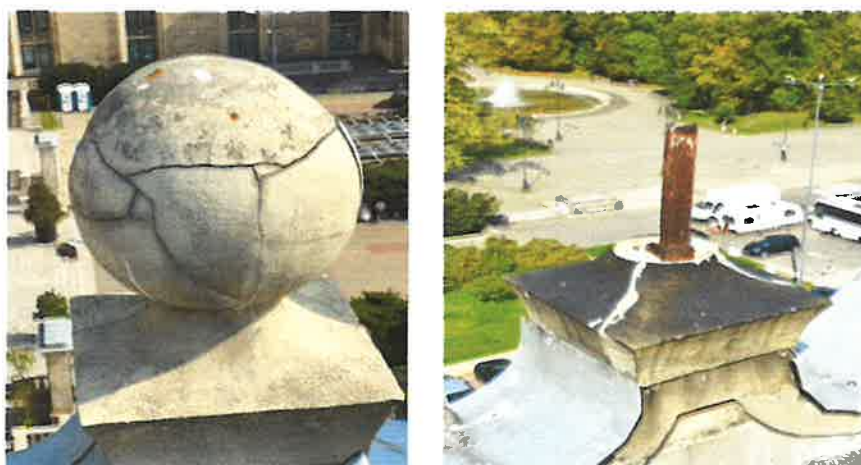
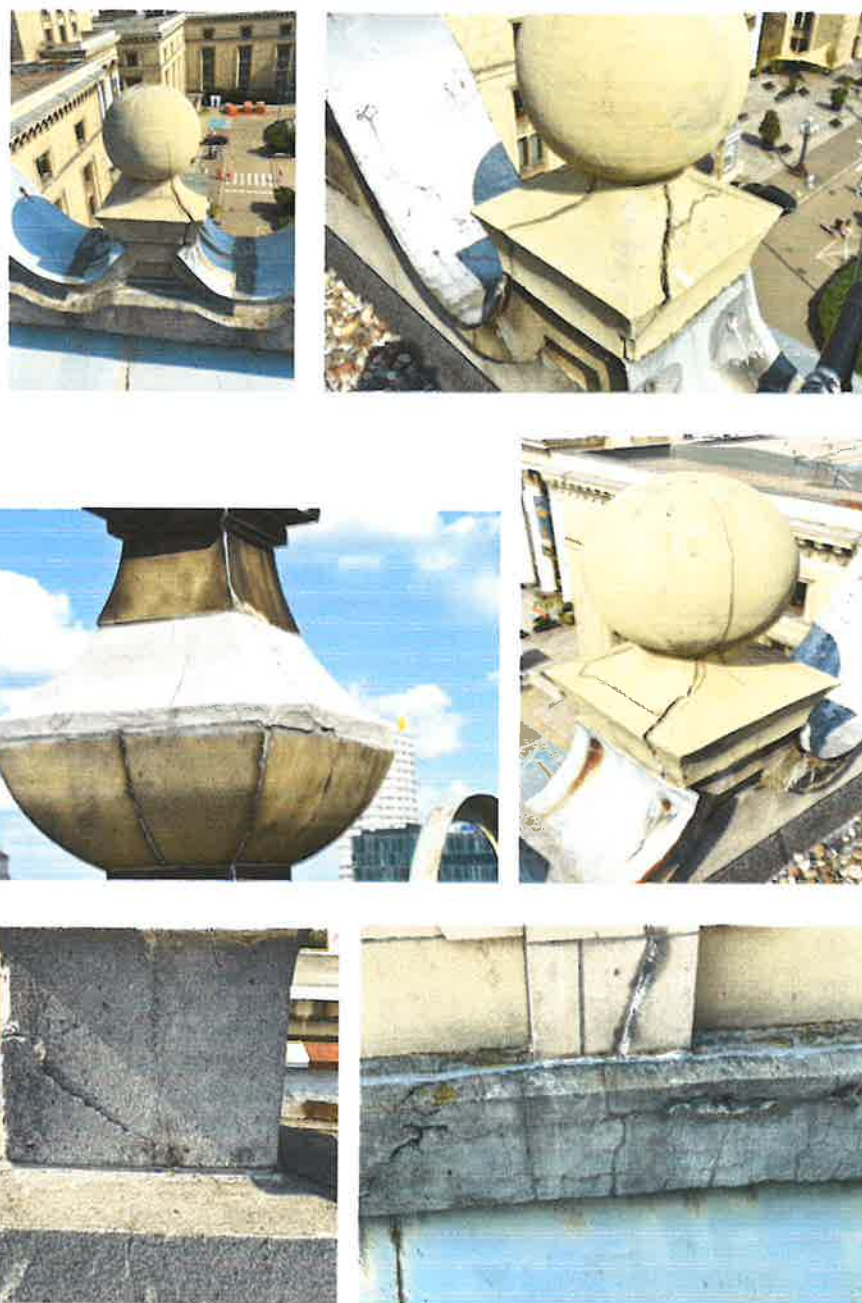
6. PĘKNIĘCIA I SZCZELINY NA POWIERZCHNIACH ELEMENTÓW BETONOWYCH

Pęknięcia widoczne na elementach wykonanych z betonu czy kamienia występują prawdopodobnie w miejscach występowania stalowego zbrojenia. W czasie budowy attyki stosowano bez ograniczeń stalowe niczym nie zabezpieczone antykorozyjnie zbrojenie stalowe.

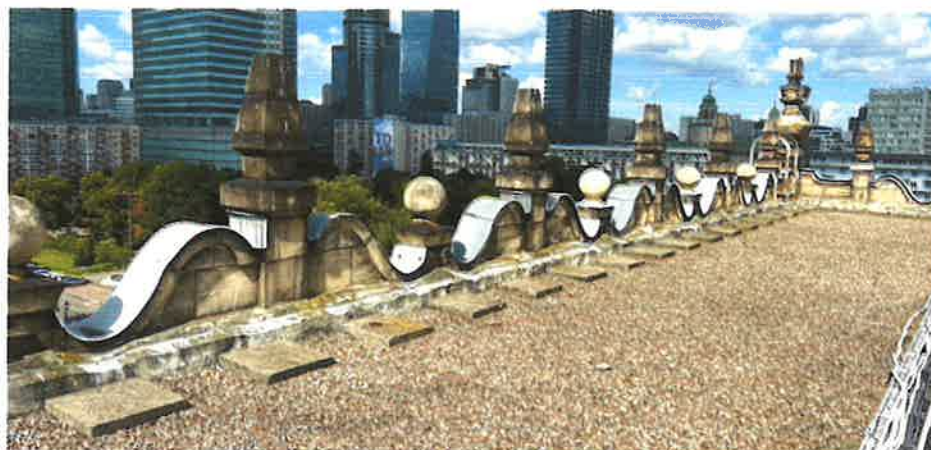
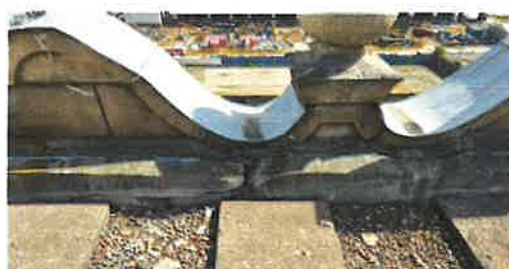
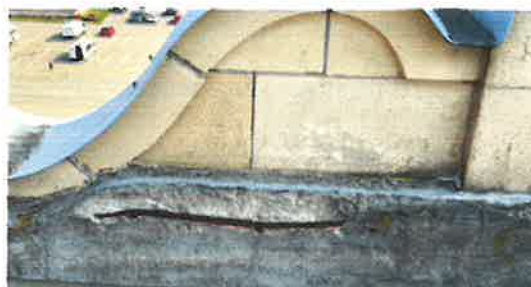
Cokół betonowy znajduje się w dolnej części muru attyki od wewnętrznej strony, na styku z płaszczyzną stropu. Składa się z dwóch warstw. Cokół ma zbrojenie stalowe. Miejscowo widoczna jest destrukcja warstw przypowierzchniowych spowodowana korozją zbrojenia. Cokoły dobudowane zostały w bliżej nieokreślonym czasie na dwóch pawilonach: Teatru Studio i Dramatycznym.

Widoczna destrukcja betonu w miejscach korozji stalowego zbrojenia. Stan obecny.

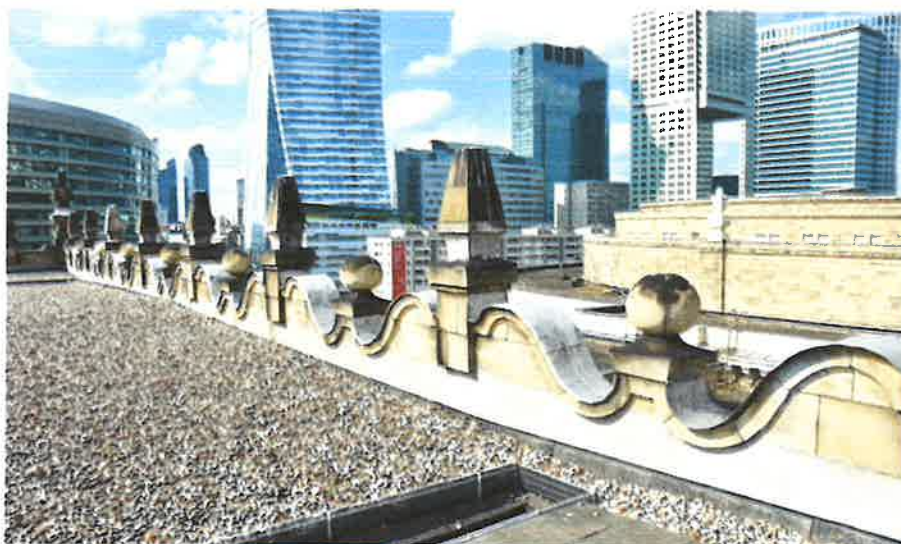
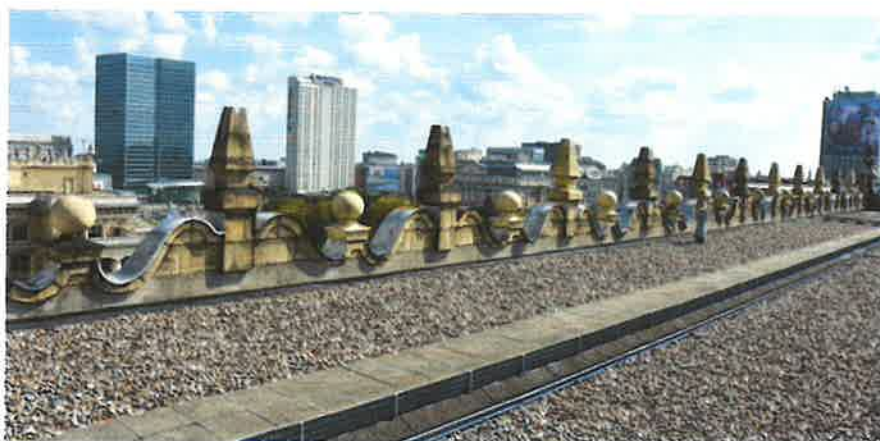
Widoczna jest różnorodność uszkodzeń. Wiele z obróbek blacharskich uległo deformacji. Blacha straciła kontakt z podłożem co spowodowało rozszczelnienie. W wielu miejscach widoczne jest prowizoryczne połączenie z murem. Często elementy blachy nie przylegają do okładziny ściany. W wielu miejscach zawiodło mocowanie elementów do podłoża a obróbki blacharskie nie są stabilne. W stosunkowo dobrym stanie są jedynie obróbki blacharskie na Attykach Teatru Dramatycznego i Studio.

Przykłady typowych uszkodzeń obróbek blacharskich występujących na Attykach.

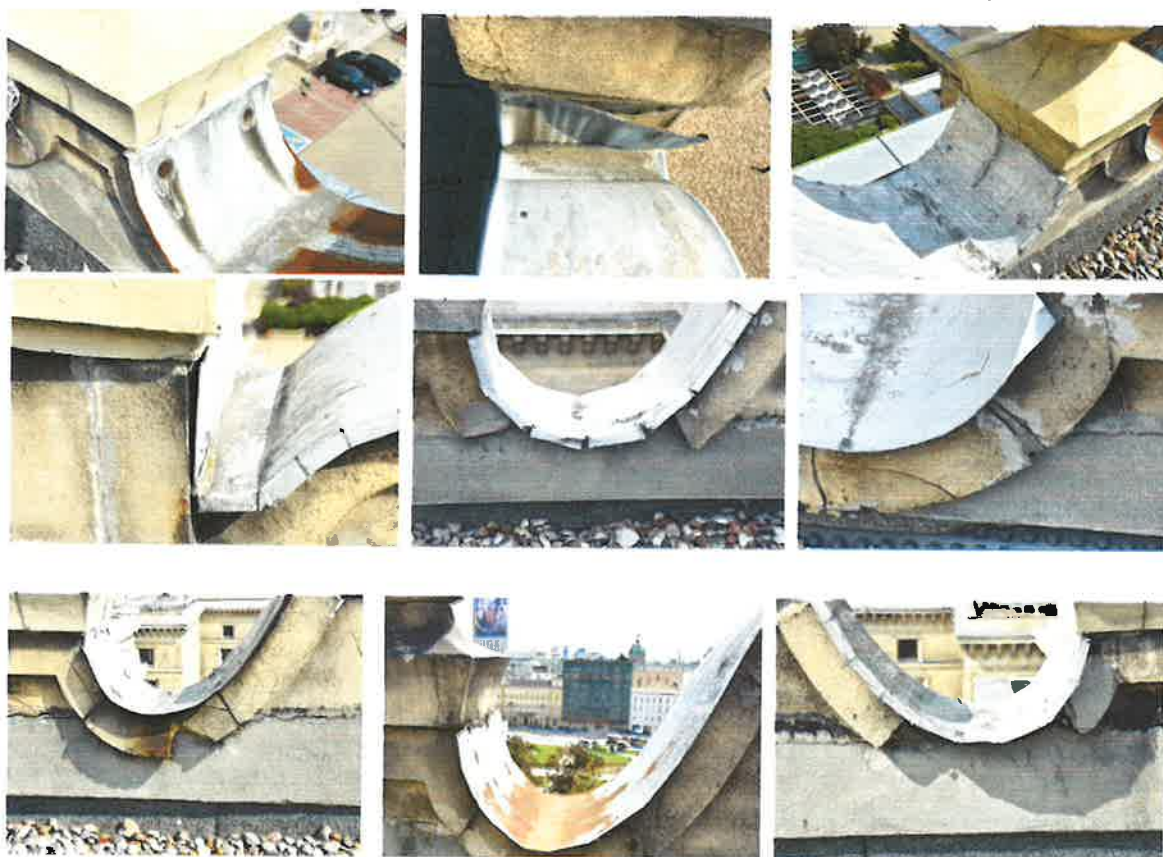
W wielu przypadkach obróbki nie posiadają kapinosu. Do montażu czy też napraw stosowano silikon a blacha jest tylko przyklejona do muru i to w niewłaściwym miejscu. Często zamiast montować obróbki pod krawędzią podstawy kuli zastała przyklejona powyżej lub na równo z krawędzią podstawy. W kilku przypadkach widoczna jest korozja obróbek blacharskich (głównie z późniejszych napraw) wykonanych z stali ocynkowanej.

W wielu miejscach można zauważyć nieszczelności obróbek blacharskich.

W wielu miejscach na styku muru i luźnych obróbek pozostawiono kawerny, szczeliny i otwory bez uszczelnienia. Zakończenia obróbek i wywinięcia nie są zaprawione w mur.

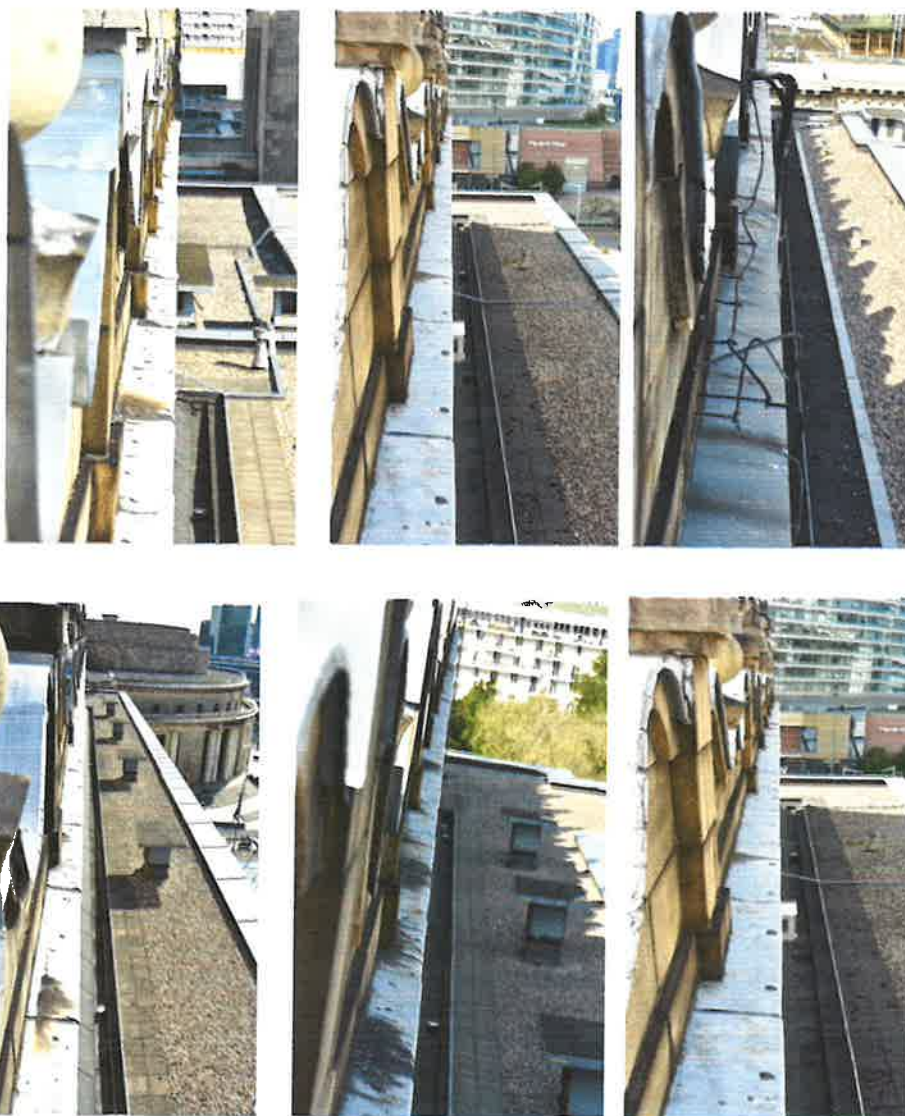
Obróbki blacharskie zewnętrznego gzymsu na wszystkich czterech Attykach są w dobrym stanie technicznym. Nie zauważono większych nieszczelności czy ubytków.

Obróbki blacharskie są dobrze zamocowane do podłoża. Widoczne są zabrudzenia powierzchniowe i miejscowe ślady korozji. Na łączeniach blach nieszczelności.
