**OPINIA TECHNICZNA
DOTYCZĄCA:**

KONSTRUKCJI BUDYNKU MIESZKALNEGO
przy ul. Koszalińskiej 63 w Karlino (dz. nr 221/2 obr. 0004 Karlino)

Obiekt: Budynek mieszkalny dwurodzinny

Adres: 78-230 Karlino ul. Koszalińska 63, działka nr 221/2, obr. 0004 Karlino

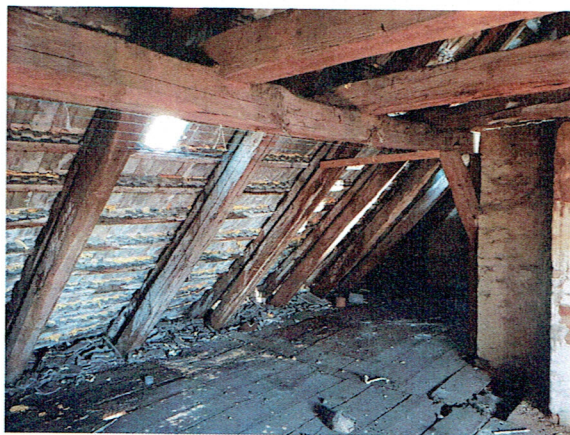
Fot. 1 Widok konstrukcji więźby dachowej od strony pomieszczenia strychowego (strona zachodnia).

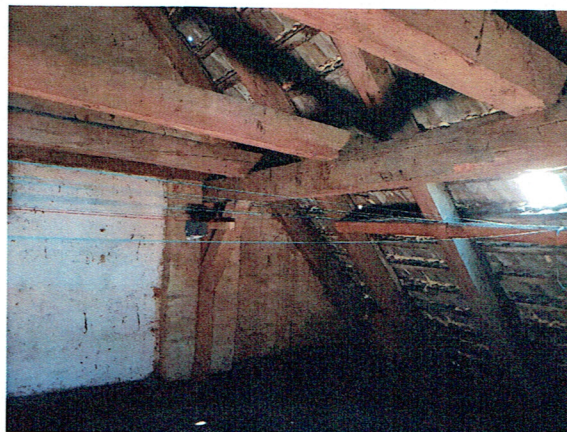
Fot. 2 Widok konstrukcji więźby dachowej od strony pomieszczenia strychowego, ściana szczytowa (strona zachodnia).

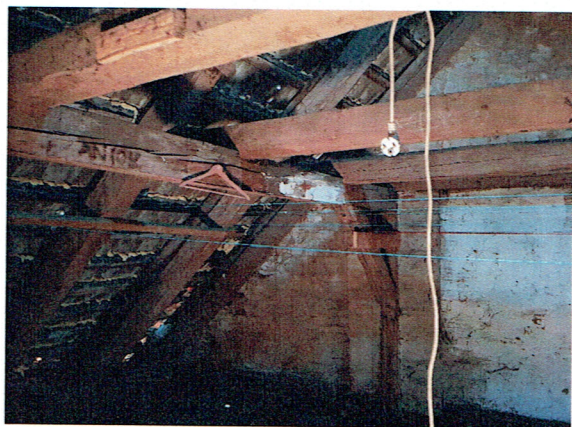
Fot. 3 Konstrukcja dachu. Widok na ścianę szczytową (narożnik południowo-wschodni).

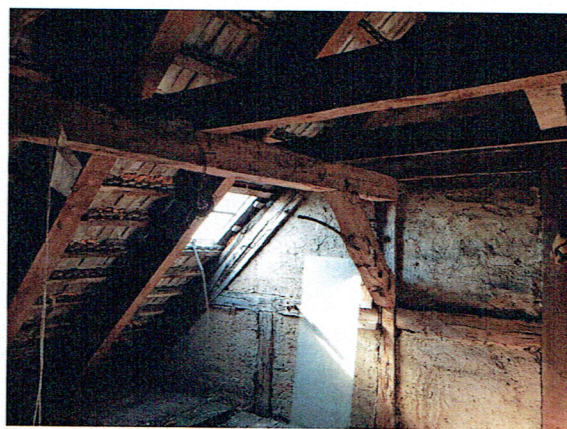
Fot. 4 Konstrukcja dachu. Widok na ścianę działową (strona wschodnia –ulica Koszalińska).

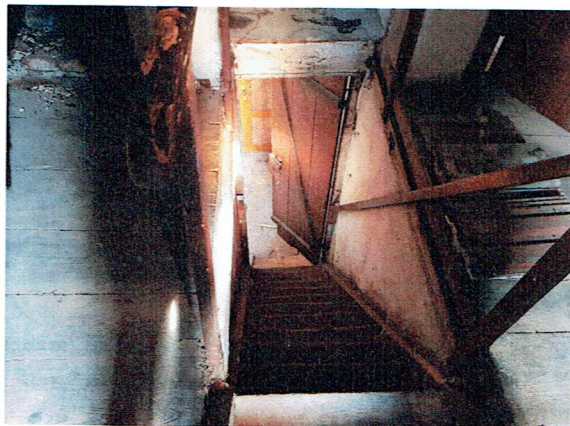
Fot. 5 Bieg schodowy o konstrukcji drewnianej, wejście na strych.

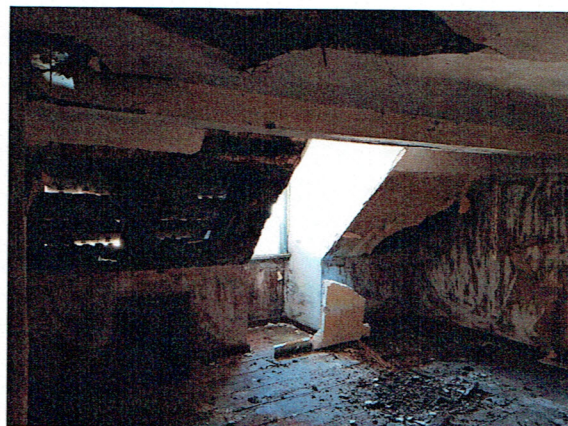
Fot. 6 Widok lukarny na połaci zachodniej dachu.

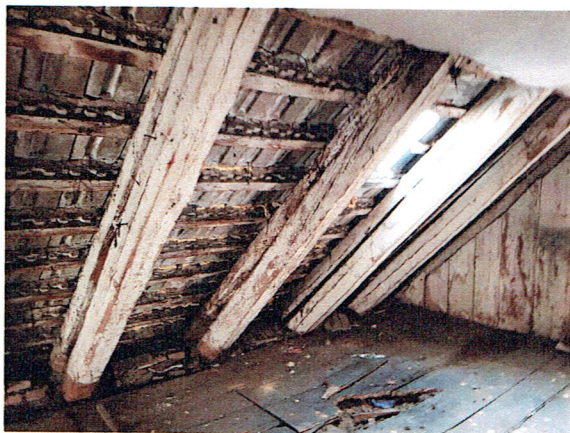
Fot. 7 Krokwie konstrukcji dachu od strony wschodniej.

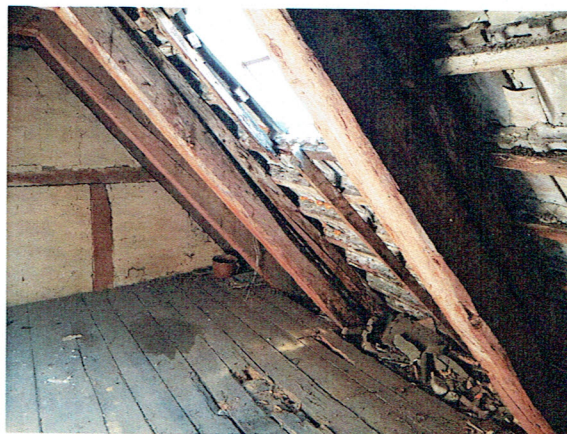
Fot. 8 Krokwie konstrukcji dachu od strony wschodniej w innym fragmencie dachu.

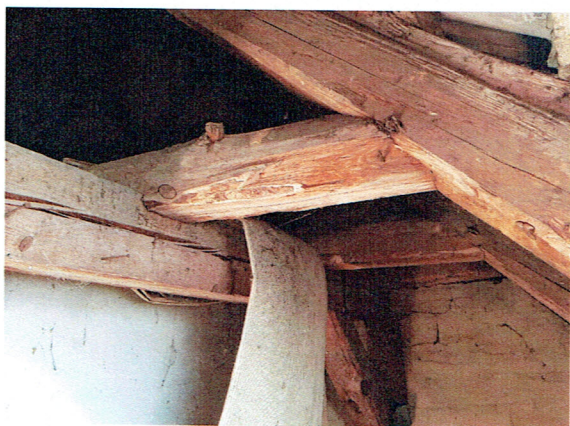
Fot. 9 Połączenie płatwi oczepowej z jętką i krokwią.

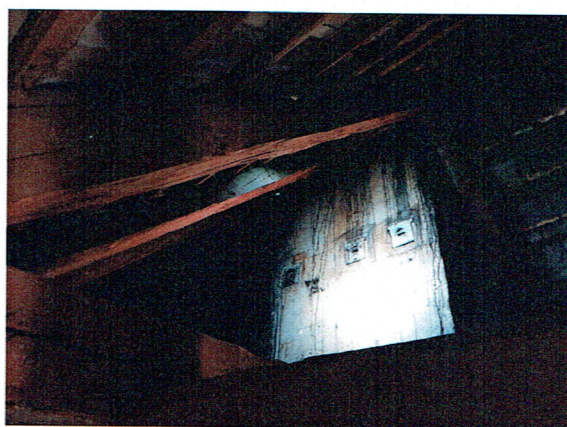
Fot. 10 Konstrukcja więźby dachowej w rejonie komina (północna strona budynku).

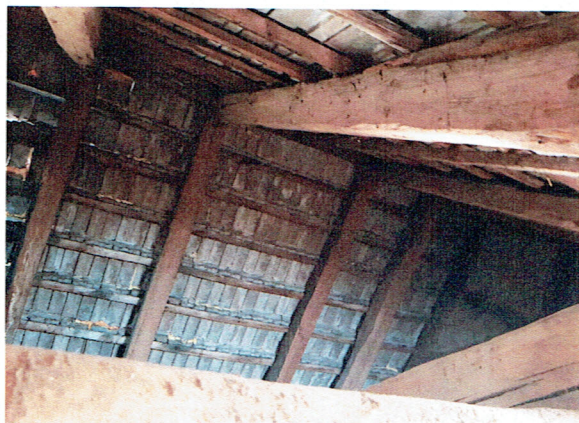
- 7.3.2. Stwierdzono niepokojące odkształcenia ustroju nośnego wieżby dachowej, polegające na odchyłkach geometrii kalenicy od linii poziomej (powstanie tzw. „siodła”).

Fot. 11 Widok konstrukcji dachu na kalenicę.

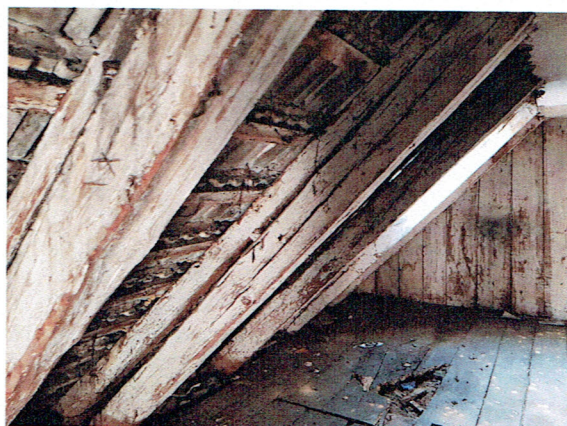
Fot. 12 Stan krokwi na połaci wschodniej dachu (ul. Koszalińska)

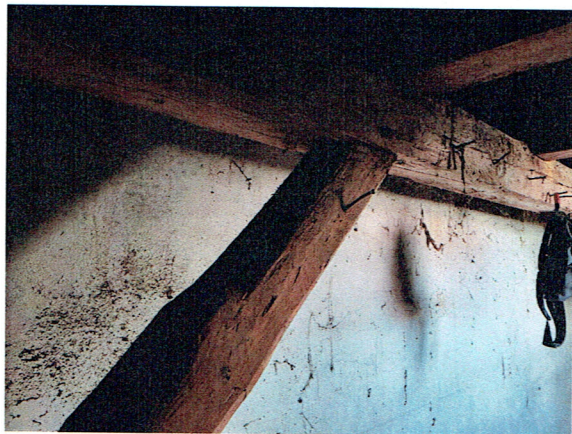
Fot. 13 Miecz i połączenie z jętką (szczyt południowy).

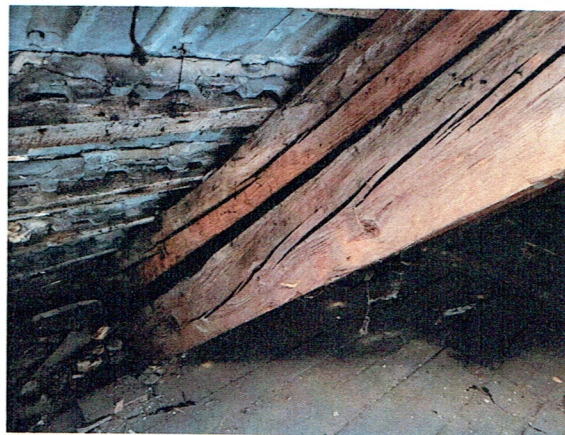
- 7.3.3. Nadbitki krokiew wykazują odspojenia od krokwi głównych. Elementy pracują oddzielnie, a to sprzyja postępującemu rozszczelnieniu dachu.
- 7.3.4. Prześwit pomiędzy podłogą a belkami poprzecznymi, stężającymi krokwie wynosi 197cm. Adaptacja poddasza na cele mieszkalne jest niemożliwa z powodu wysokości pomieszczenia. Demontaż belek nie może być brany pod uwagę ze względu na groźbę utraty geometrycznej niezmienności układu wieżby dachowej.

Fot. 14 Odspojona nadbitka krokwi (strona wschodnia).

- 7.3.7. W celu zmiany sposobu użytkowania przestrzeni strychowej, wieżbę dachową należy rozebrać w całości, a następnie odtworzyć z nowych materiałów o przekrojach wg Projektu Technicznego.

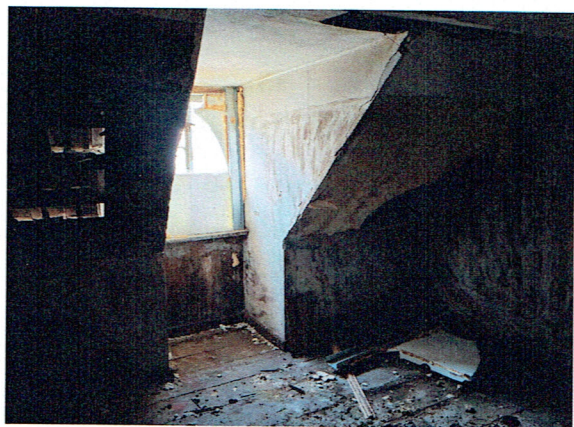
Fot. 15 Widok zniszczeń konstrukcji dachu od strony zachodniej.

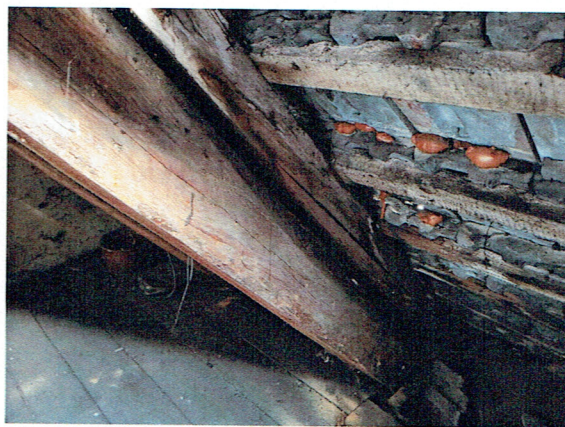
Fot. 16 Nadbitka odspojona od elementu krokwi.

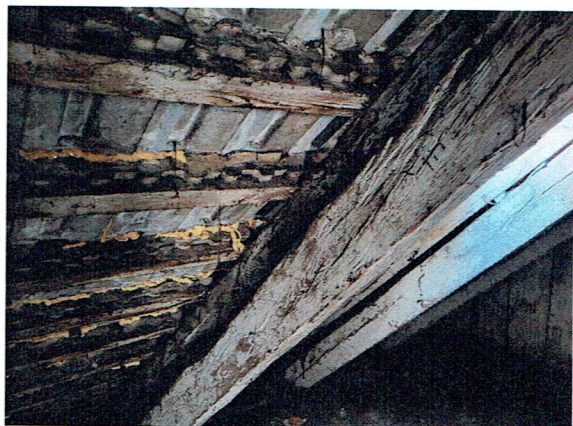
- 9.2. Enzymy wydzielane przez strzępki grzybní powodują rozkład białej celulozy poprzez przerywanie jej długich łańcuchów. Po utracie celulozowego szkieletu, czego następstwem jest utrata wytrzymałości oraz spistości drewna, pozostaje nierozłożona, brunatna, bezpostaciowa lignina o brunatnym kolorze. Efekty działania tego typu korozji widoczne są na elementach analizowanej konstrukcji.

Fot. 17 Widok degradacji struktury drewna elementu konstrukcyjnego (krokiew).

- 9.3. Konieczne jest podjęcie decyzji o kompleksowej wymianie więźby dachowej i elementów konstrukcyjnych stropu nad parterem w całości, ponieważ stan techniczny drewnianych elementów konstrukcyjnych będzie ulegał pogorszeniu.

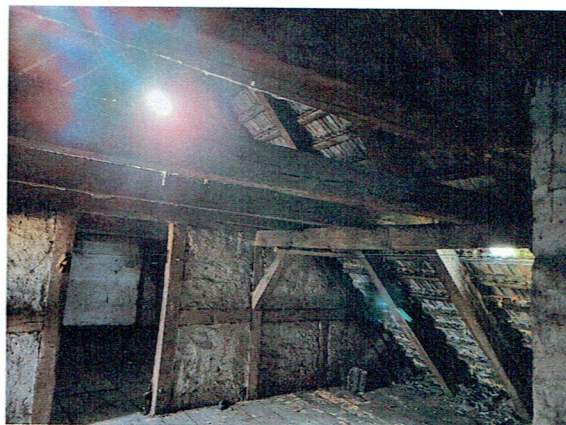
Fot. 18 Ogólny widok konstrukcji dachu od strony południowej w kierunku wschodnim..

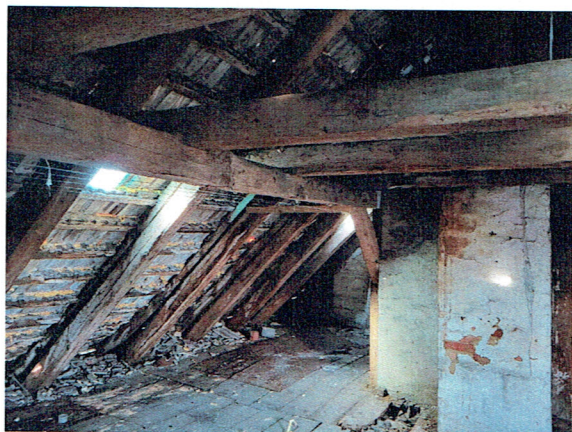
Fot. 19 Ogólny widok konstrukcji dachu w kierunku północno-zachodnim.

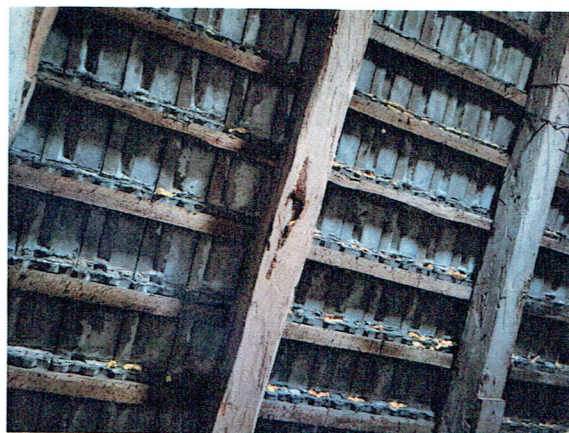
Fot. 20 Uszkodzenia elementu krokwiowego.

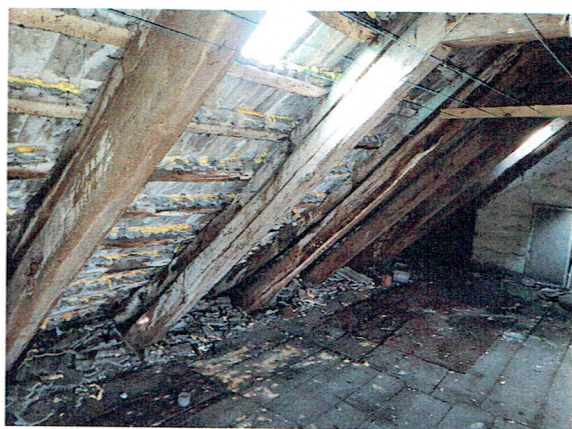
- 7.3.6. W trakcie oględzin przestrzeni strychowej stwierdzono duży stopień perforacji pokrycia dachowego, która spowodowała całkowitą utratę jego szczelności.

Fot. 21 Widok stanu technicznego krokwi dachowych na połaci wschodniej. Zły stan pokrycia dachówkowego.

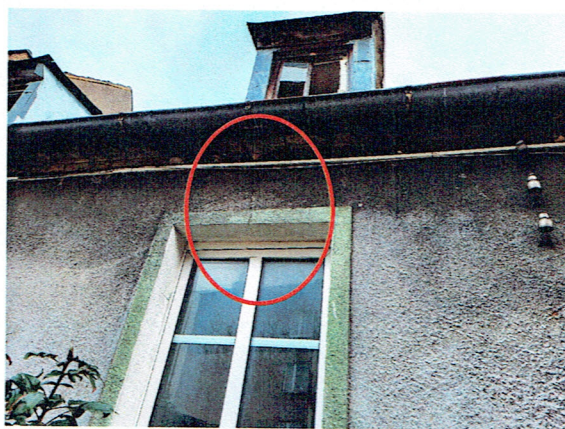
- 7.1.1. Zewnętrzne ściany nośne o grubości 2c (51cm) wymurowano na ławach fundamentowych na zaprawie cementowo-wapiennej. Ściany wykazują pęknięcia pionowe w okolicach nadproży okiennych i drzwiowych, spowodowane długotrwałym oddziaływaniem siły poziomej.

- 7.1.2. Pochodzenie siły należy wiązać z wystąpieniem poziomej reakcji podporowej od elementów krokwiowych więźby dachowej. Długotrwałe oddziaływanie na krawędź ściany nieposiadającej wieńca obwodowego spowodowało wystąpienie rys i pęknięć w miejscach osłabionych (otwory okienne i drzwiowe).

Fot. 22 Pęknięcie nadproża okiennego widoczne na ścianie zewnętrznej (strona zachodnia).

- 8.1.1. Pęknięcia ścian zewnętrznych należy wzmocnić stosując technologię wklejanych kotew naprawczych Spiralanker produkowanych przez REMMERS Polska Sp. z o.o. Proponuje się zastosowanie kotew $\varnothing 6/1000$ wklejanych na przeznaczoną do tej operacji zaprawę Spiralankermortel M20.

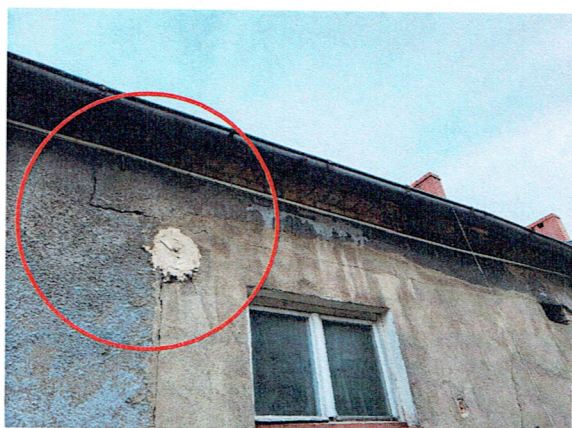
Fot. 23 Pęknięcie ściany zewnętrznej w miejscu łączenia fragmentów domurowanych.

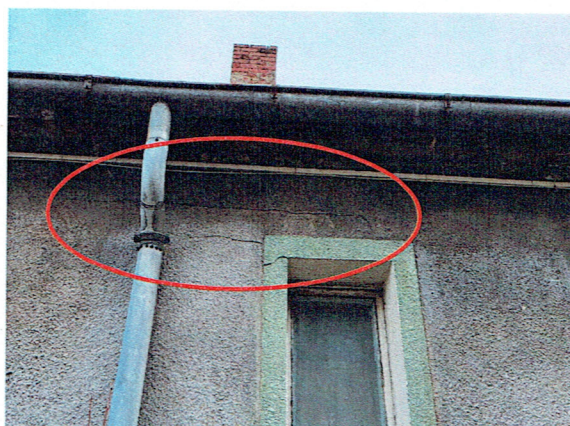
Fot. 24 Pęknięcia świadczące o rozwarstwieniu ściany zewnętrznej. Przyczyną może być brak wieńca obwodowego..

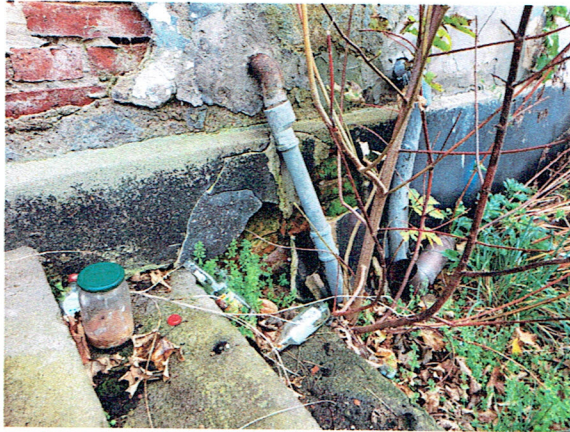
- 7.1.4. Ściany parteru w dolnych partiach wykazują ślady dużego zawilgocenia. Przyczyną jest zniszczona izolacja pozioma lub jej zupełny brak. Materiał ceramiczny, którym jest cegła pełna posiada silne właściwości higroskopijne, będące przyczyną dużej nasiąkliwości materiału. Taka struktura ściany sprzyja „podciąganiu” molekuł wody i przechowywaniu jej wewnątrz porów cegły.

Fot. 25 Zniszczenia ściany fundamentowej spowodowane brakiem zabezpieczenia przeciwwilgociowego.

8.1.2. Ściany zewnętrzne i wewnętrzne (istniejące) poddać iniekcji bezciśnieniowej stosując krem iniekcyjny na bazie silanów SikaMur® InjectoCream-100.

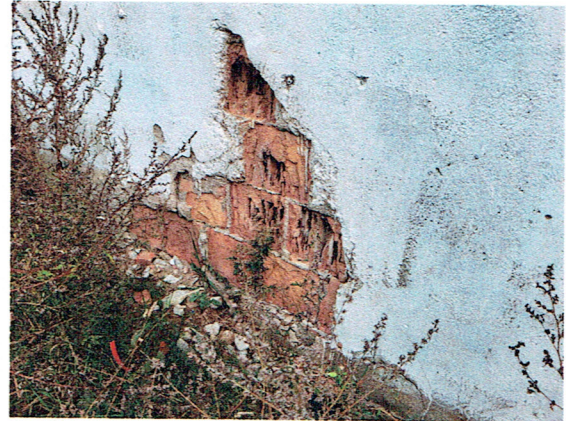
Fot. 26 Degradacja struktury ściany zewnętrznej od strony zachodniej

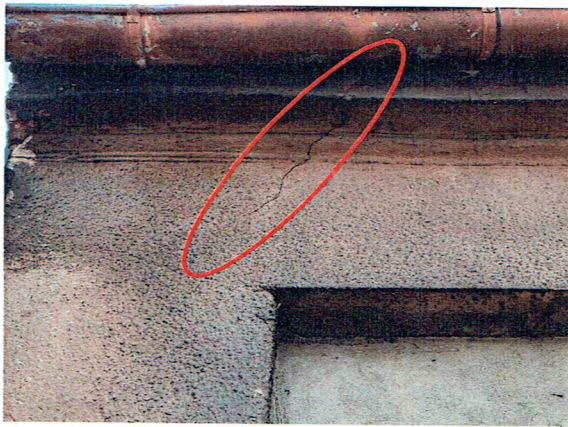
Fot. 27 Pęknięcie nadproża otworu bramy wjazdowej na elewacji wschodniej.

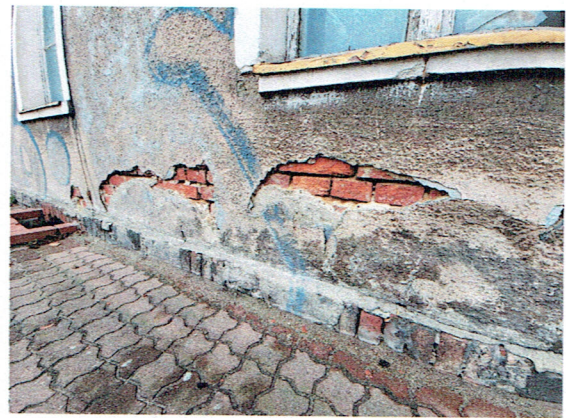
Fot. 28 Zniszczenia tynku elewacyjnego po stronie wschodniej spowodowane brakiem izolacji poziomej.
