PROGRAM KONSERWATORSKI

TEMAT OPRACOWANIA: PROGRAM KONSERWATORSKI DO PROJEKTU PRZEBUDOWY I REMONTU DACHU BUDYNKU MIESZKALNEGO WIELORODZINNEGO

LOKALIZACJA: BUDYNEK MIESZKALNY WIELORODZINNY
CZERWIONKA-LESZCZYN
UL. KOMBATANTOW NR 1
NR DZIAŁKI 2853/236

GLIWICE, kwiecień 2025

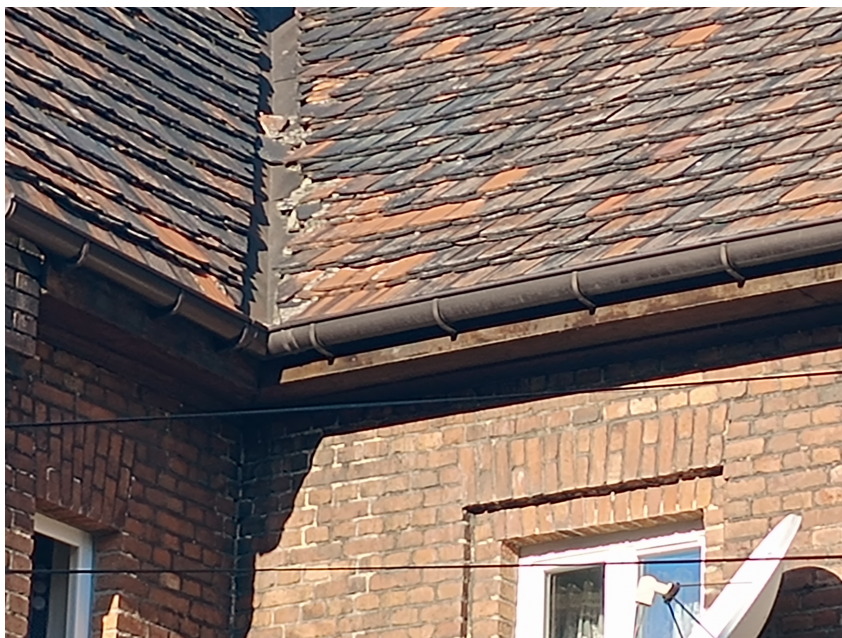
Pokrycie dachu - dachówka ceramiczna, karpiówka, układana w koronkę – miejscowo nieszczelna, niejednolita, po wcześniejszych pracach naprawczych, układana na zaprawie cementowej, widoczne wtórne uzupełnienia. Dachówka zniszczona, z licznymi ubytkami i prześwitami, niejednorodna, miejscowo obluzowana. Uszkodzone gąsiory łączone zaprawą cementową.

Fot. 8 Niejednorodne pokrycie dachowe, obluzowane elementy dachówek zalegające na krokwi koszwowej.

Pokrycie dachowe - całość do wymiany (dachówka, gąsior, obróbki, sposób mocowania – dopasowane do nowych elementów, montaż folii wiatroszczelnej); Zastosować należy ceramiczną dachówkę karpiówkę w kolorze ceglanym wraz z wszystkimi elementami systemowymi.

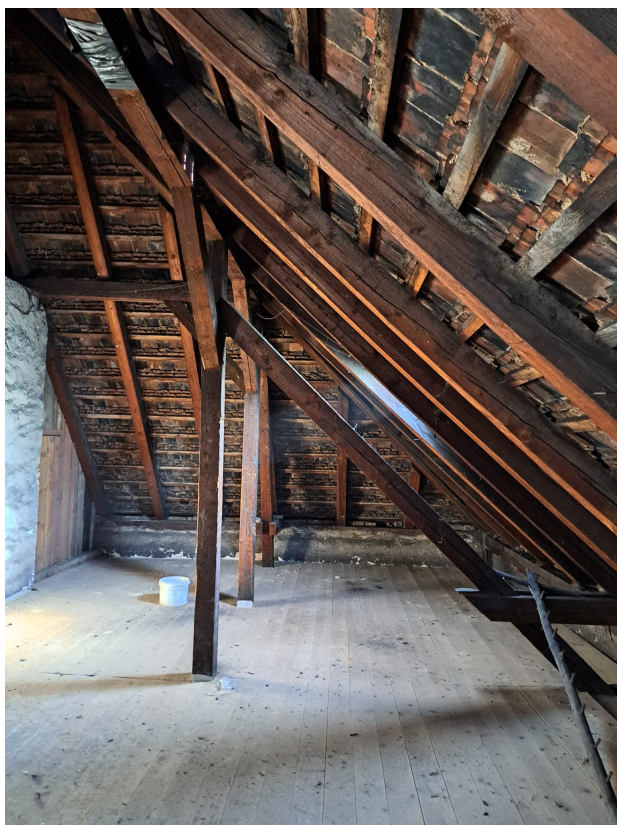
Konstrukcja dachowa - całość konstrukcji dachowej drewniana, bez widocznych naruszeń statycznych, w dobrym stanie technicznym. Konieczność sprawdzenia stanu poszczególnych elementów na budowie, po demontażu pokrycia dachowego! Poszczególne elementy konstrukcji więźby – krokwie, słupy, płatwie, kleszcze, itp. w dość dobrym stanie technicznym, część porażona korozją biologiczną. Widoczne uszkodzenia mechaniczne wynikające z pracy drewna. Widoczne lokalne zawilgocenia w partiach koszwowych oraz belek podwalinowych z powodu nieszczelności pokrycia dachowego, wadliwie działających obróbek blacharskich lub też ich braku – w sprzyjających warunkach należy sprawdzić stan techniczny całości dostępnych elementów drewnianych. Wykonać odkrywki w miejscach przypuszczalnych uszkodzeń (np. po zalaniach, bądź w gniazdach – na oparciu legarów stropowych w murze zewnętrznym itp.).

Fot. 9 Fragment więźby dachowej.

Elementy więźby dachowej - dokonać oceny stanu technicznego elementów więźby dachowej (krokwie, murlaty, płatwie, słupki, podwaliny, kleszcze itp.) wraz z przeglądem połączeń elementów konstrukcji drewnianych dachu (krokwi z murlatą). Elementy silnie zawilgocone - uszkodzone (zbutwiałe) lub porażone korozją biologiczną usunąć i zastąpić nowymi o tych samych przekrojach. Wszystkie elementy drewniane zabezpieczyć poprzez impregnację przed ogniem, wodą i grzybami. Zaleca się stosować preparaty przeznaczone do stosowania na obiektach zabytkowych, zgodnie z ich kartami technicznymi. Elementy osłabione przez działanie insektów lub

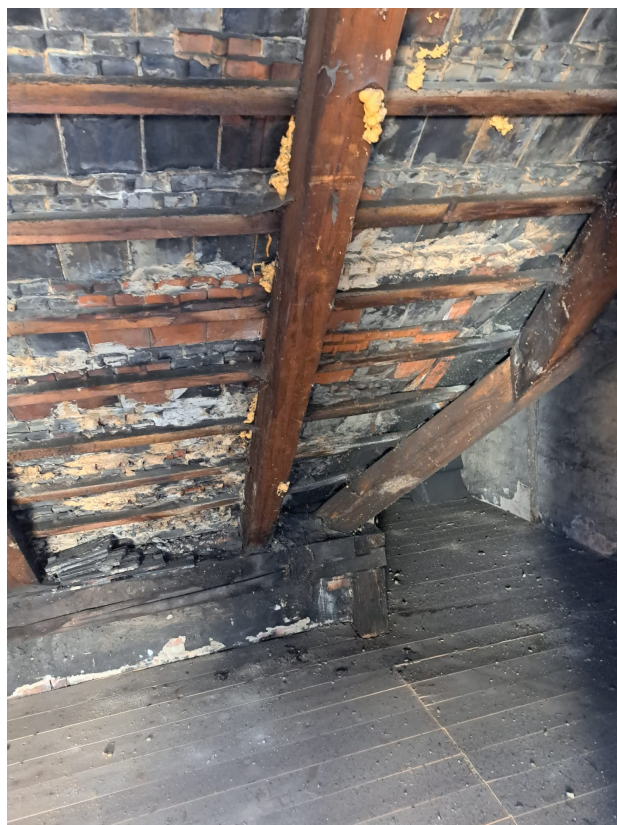
Fot.10 Fragment partii koszowej konstrukcji dachu, wtórne wypełnienia zaprawą.

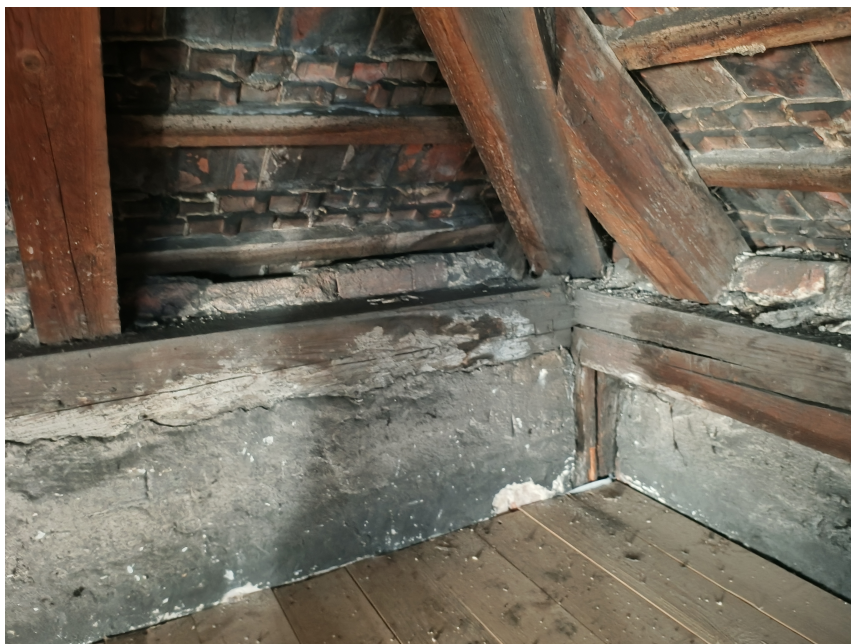
Fot.12 Zawilgocone belki podwalinowe.

pleśni wzmocnić odpowiednimi preparatami do wzmacniania drewna, poprzez smarowanie, iniekcje lub moczenie, zgodnie z kartami technicznymi. W razie konieczności uzupełnić ubytki preparatami na bazie żywic poliuretanowych, bądź w przypadku prac nie uzasadnionych ekonomicznie – wymienić na nowe, wzmocnić konstrukcję.

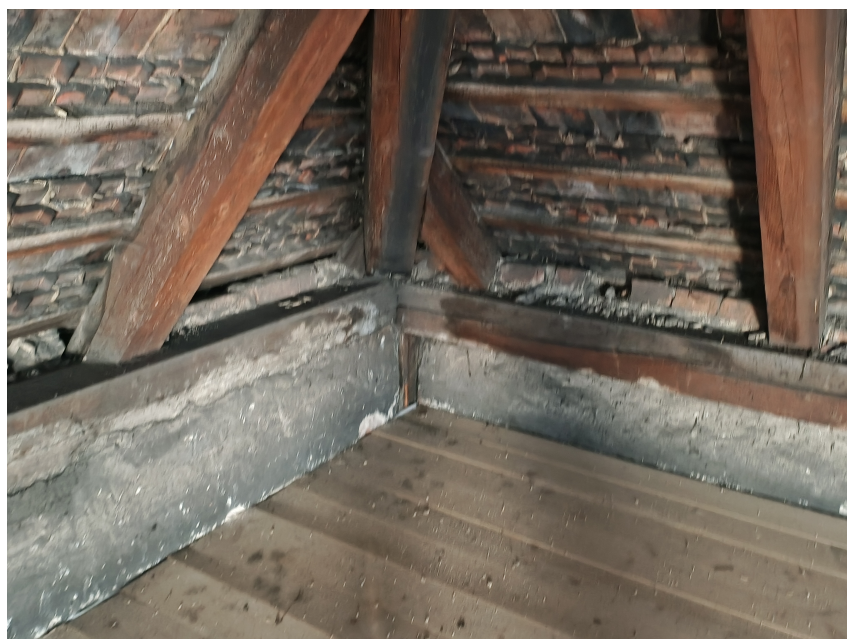
Fot. 13 Zawilgocone belki podwalinowe.

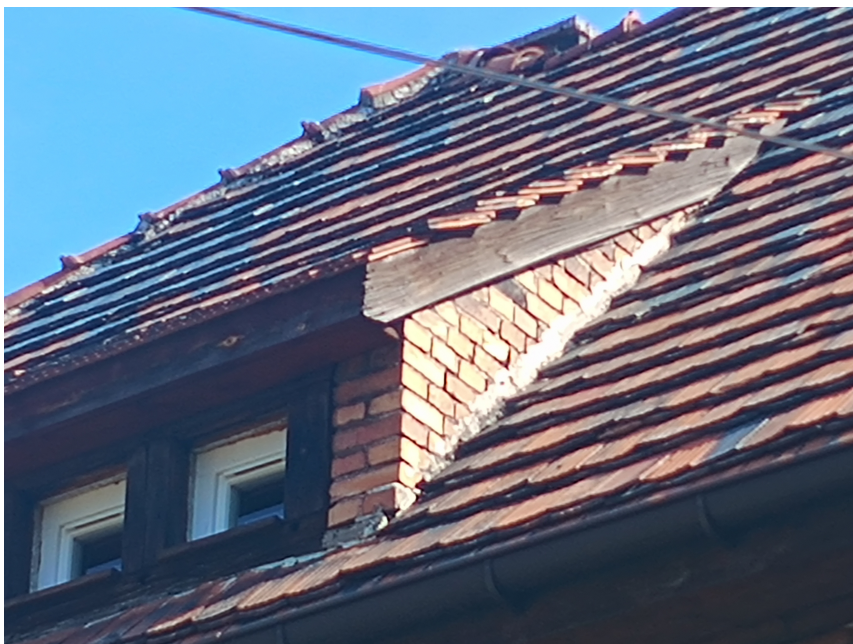
Fot.12

Obróbki blacharskie, parapety pod oknami lukarn / rynny i rury spustowe – zniszczone, z ubytkami, brakujące całe elementy podokienne - całkowicie do wymiany.

Fragment lukarny - brak obróbek blacharskich.

- Wykonać obróbkę blacharską lukarn z blachy tytanowo-cynkowej, w kolorze dachówki. Zalecane wykonanie docieplenia od wewnątrz dodatkowymi ściankami przeznaczonymi do tego typu prac w obiektach zabytkowych.

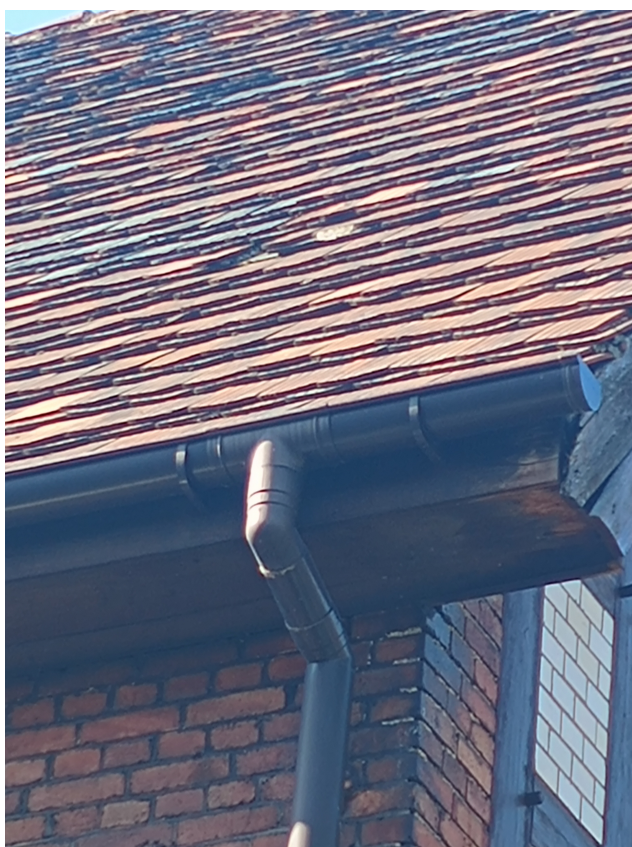
Fot. 12

Podbitka dachu – drewniana, deski podbitki zawilgocone, odbarwione, pokryte miejscowo nalotami biologicznymi, miejscowo zbutwiałe, wypróchniałe – do odtworzenia w identycznym materiale.

Przykład uszkodzeń podbitki w narożu ryzalitu.

Podbitka dachu – po demontażu zniszczonej podbitki wykonać nową podbitkę dachu, na podstawie istniejącego wzoru, odtworzeniowo, z drewna budowlanego, zaimpregnowanego. Końcowo scalić kolorystycznie farbą do drewna, zewnętrznego zastosowania w kolorze palisander.

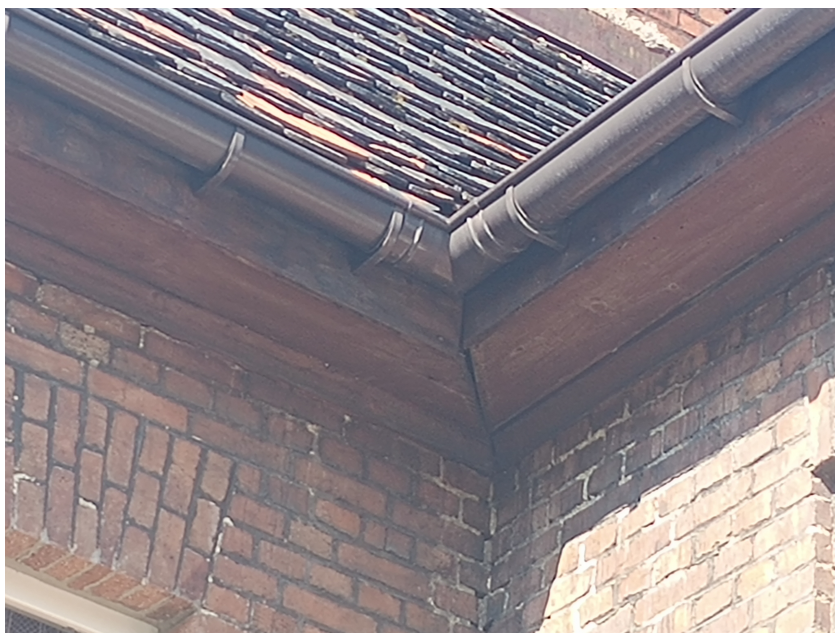
Fot.13 Przykład uszkodzenia podbitki dachu.

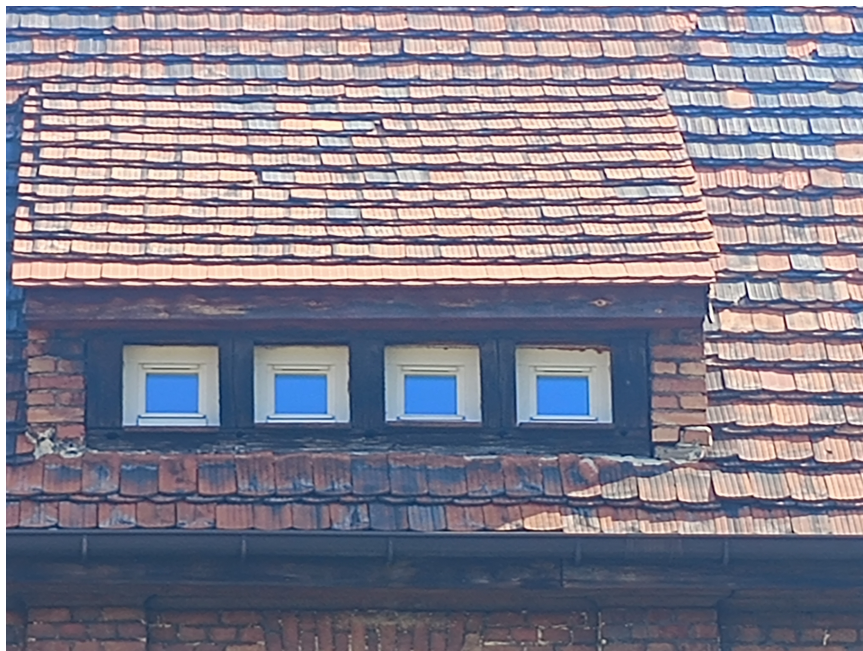
Fot.14

Widok ogólny lukarny.

Ściany lukarny murowane z cegły pokryte nawarstwieniami atmosferycznymi, miejscowo spoiny wypłukane, widoczne obłuzowania kształtek, drobne ubytki. Brak obróbki blacharskiej stolarki okiennej, brak obróbki blacharskiej ścianek bocznych. Drewniany gzyms lukarny

odbarwiony, zawilgocony – sprawdzić stan techniczny na budowie!. Porycie dachowe lukarny niejednorodne. Sprawdzić na budowie stan techniczny elementów drewnianych konstrukcji, w razie konieczności poddać pracom naprawczym.

- Naprawa ścianek lukarn w południowej elewacji szczytowej – w razie konieczności przemurowanie odsłoniętych partii ceglanych ścian, oczyszczenie z nawarstwień atmosferycznych i ewentualnych nalotów biologicznych, przespoinowanie. Ceglane ściany – oczyścić z nawarstwień metodą mechaniczną oraz chemiczną, wykorzystując pasty przeznaczone do tego typu prac przy obiektach zabytkowych – usuwające silne zanieczyszczenia, jak sadzę, pyły, brud przemysłowy. W razie konieczności wykonać scalenie laserunkowe gotowymi preparatami. Po wykonaniu czyszczenia uzupełnić spoinowanie zaprawą trasową, zgodnie z kolorystyką. Cel - zachowanie oryginalnej substancji bez uszkodzenia czerepu cegły. Uszkodzone kształtki ceramiczne ściany wykuć i zamurować w ich miejsce identyczne, na zaprawie trasowej. Drobne ubytki cegły uzupełnić gotowymi zaprawami renowacyjnymi o identycznym wyglądzie i właściwościach.

- Sprawdzić stan techniczny drewnianej konstrukcji lukarn, wykonać ewentualne wzmocnienie lub w razie konieczności wymianę zniszczonych elementów konstrukcyjnych, wykonać scalenie kolorystyczne.

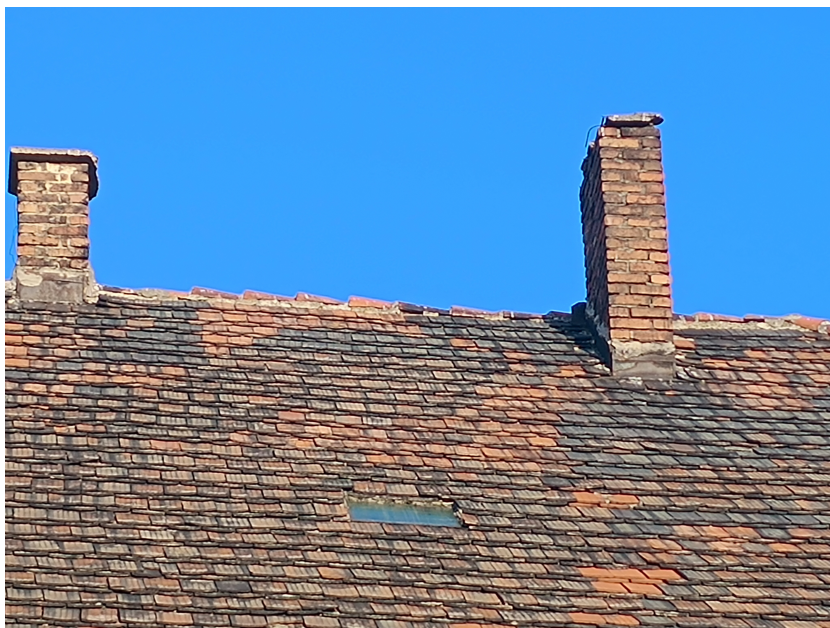
Fot. 15

Kominy – murowane, ceglane, nietynkowane. Kominy w bardzo złym stanie technicznym – część kominów wychylona od pionu, cegła pokryta nawarstwieniami, spoiny wypukane, miejscowo cegła obluzowana, z ubytkami, uszkodzone ceglane gzymsy wieńczące.

Widok na zniszczone kominy, niejednorodne pokrycie dachowe.

Kominy - istniejące kominy przemurować w cegle klinkierowej, analogicznej do koloru cegły elewacyjnej, odtworzyć ceglane gzymsy wieńczące, na wzór istniejących. U podstawy kominów wykonać wgłębny cokół pod obróbki blacharskie. Montaż ław kominiarskich (np. z kraty wema). Wykonać szlamowanie kominów, naprawa tynków od wnętrza.

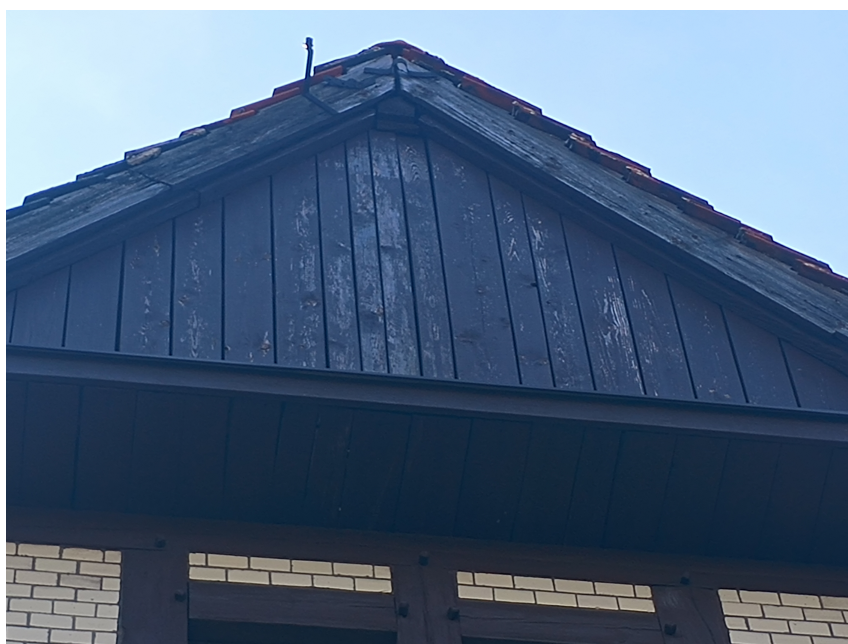
Fot. 16

Okładzina drewniana szczytów - pionowe drewniane listwy, licujące szczyt ryzalitu odbarwione na znacznych płaszczyznach, pokryte łuszczącą się powłoką malarską.

Odbarwienia drewnianej okładziny szczytu.

- Dokonać ostatecznej oceny stanu technicznego drewnianych listew licujących zwieńczenie szczytu ryzalitu. Należy dążyć do zachowania oryginalnego licowania. W przypadku stwierdzenia złego stanu technicznego drewniane listwy należy poddać zabiegom renowacyjnym, dezynfekcyjnym i wzmacniającym.

- Scalenie kolorystyczne - zastosowanie farby zewnętrznej stosowanej do drewna w kolorze palisander.

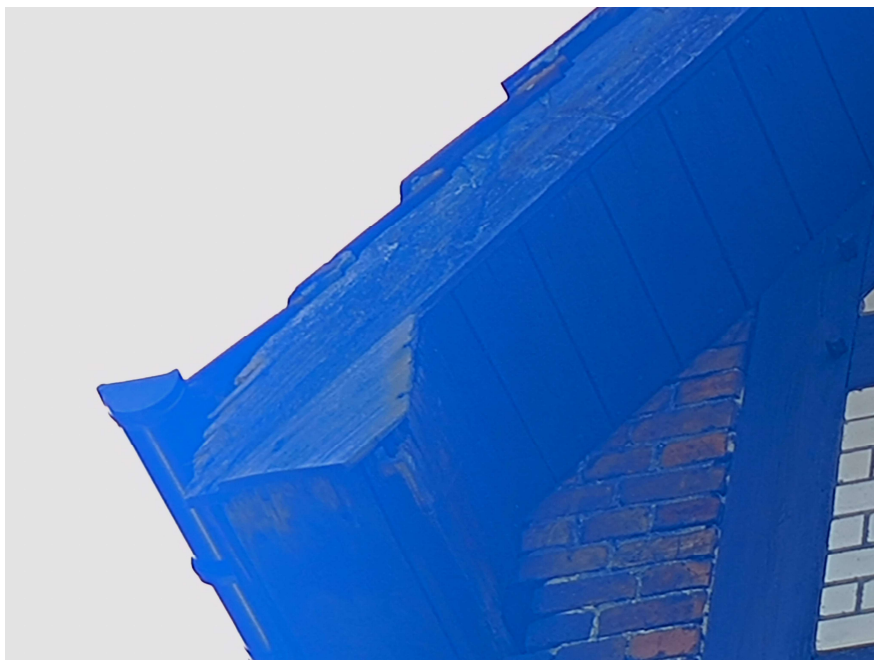
Widoczne drobne uszkodzenia (wypróchnienia) drewnianych listew zamykających krawędzie szczytów. Sprawdzić stan techniczny listew na miejscu po ustawieniu rusztowania. W przypadku utraty wymaganych właściwości technicznych - do odtworzenia w nowym identycznym materiale.

Fot. 17 Uszkodzenia czołowych listew szczytu i podbitki.

- Elementy uszkodzone – wypróchniałe, które uległy korozji biologicznej i nie posiadają odpowiednich parametrów, należy wymienić na zasadzie odtworzeniowej. Wszystkie nowe elementy wykonać z drewna budowlanego, przesuszonego, zabezpieczonego wcześniej odpowiednimi środkami biochronnymi, np. preparatem zabezpieczającym przed insektami i grzybami. Zaleca się zastosowanie produktów jednego producenta (ze względu na ich wzajemną kompatybilność). Należy pamiętać o każdorazowej dokładnej impregnacji połączeń i nacięć ciesielskich.

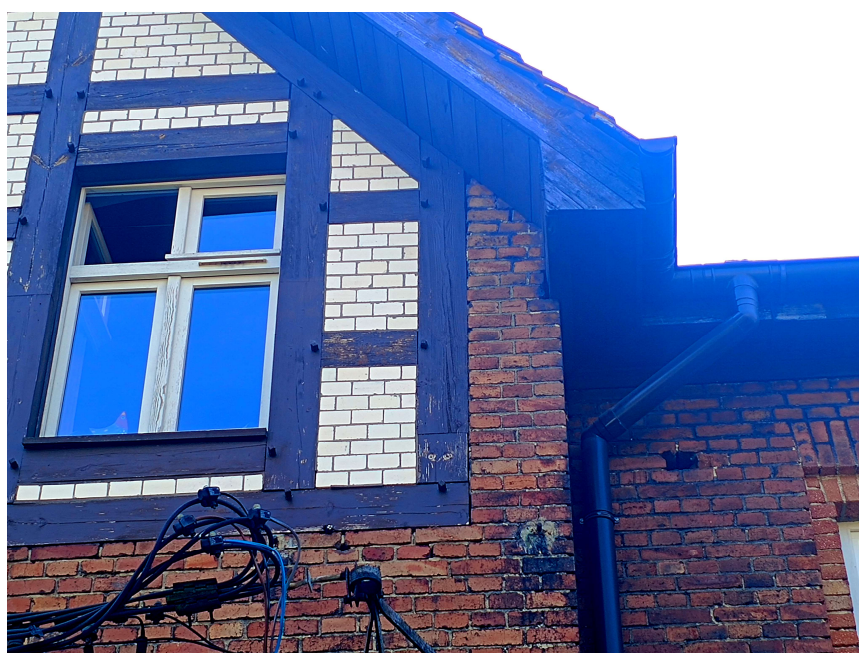
Fot. 18 Uszkodzenia czołowych listew szczytu i podbitki.

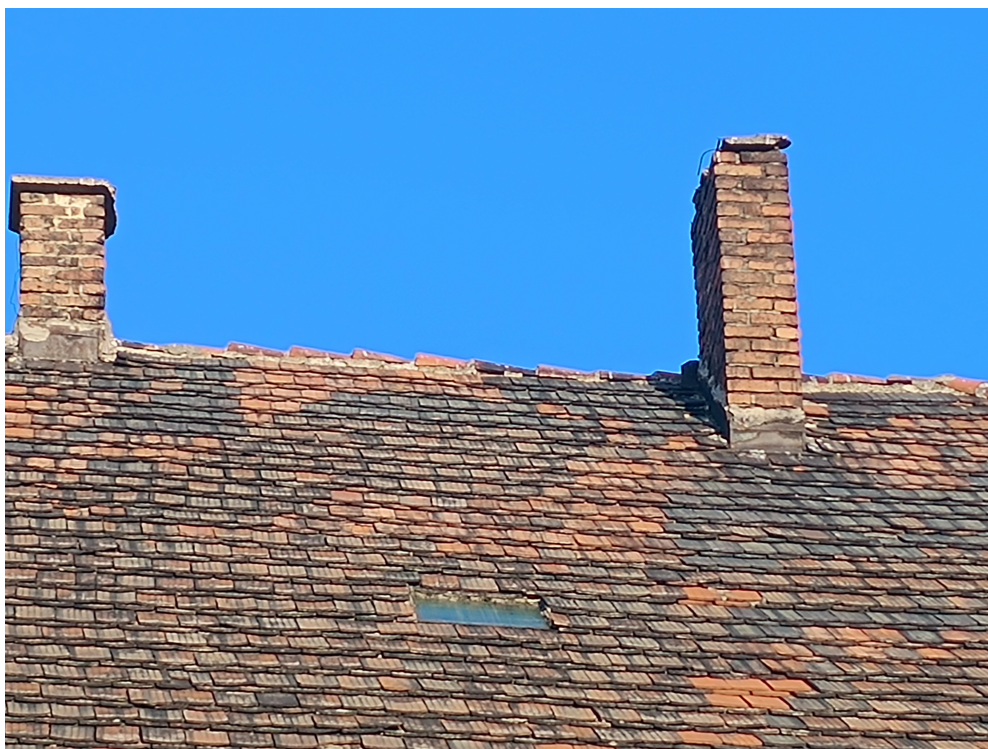
Pokrycie dachowe po wcześniejszych pracach zabezpieczających, uszkodzone, czapy kominowe.

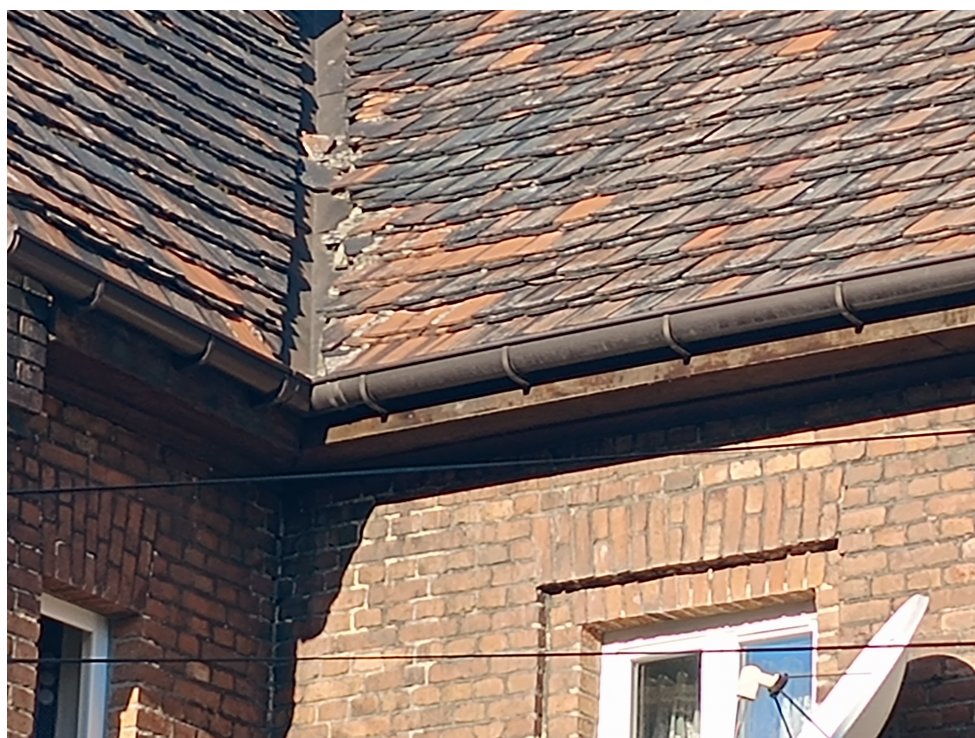
Obluzowane fragmenty pokrycia dachowego.

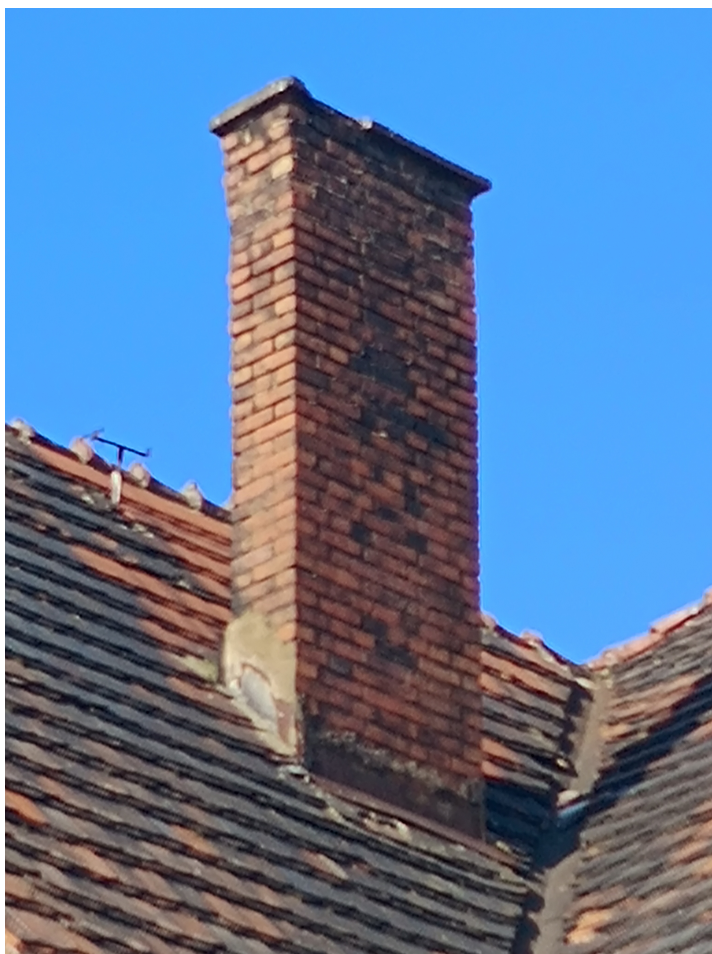
Wypaczony komin, obluzowane cegły, uszkodzona czapa kominiarska, uszkodzone obróbki blacharskie.

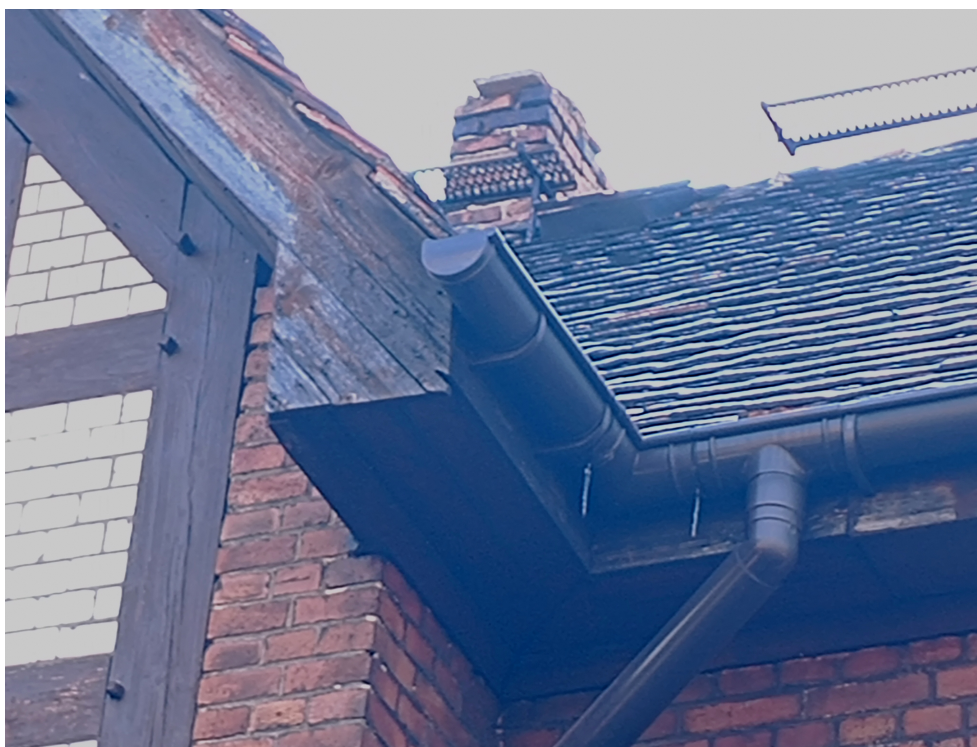
Odbarwione deskowanie, uszkodzony komin.

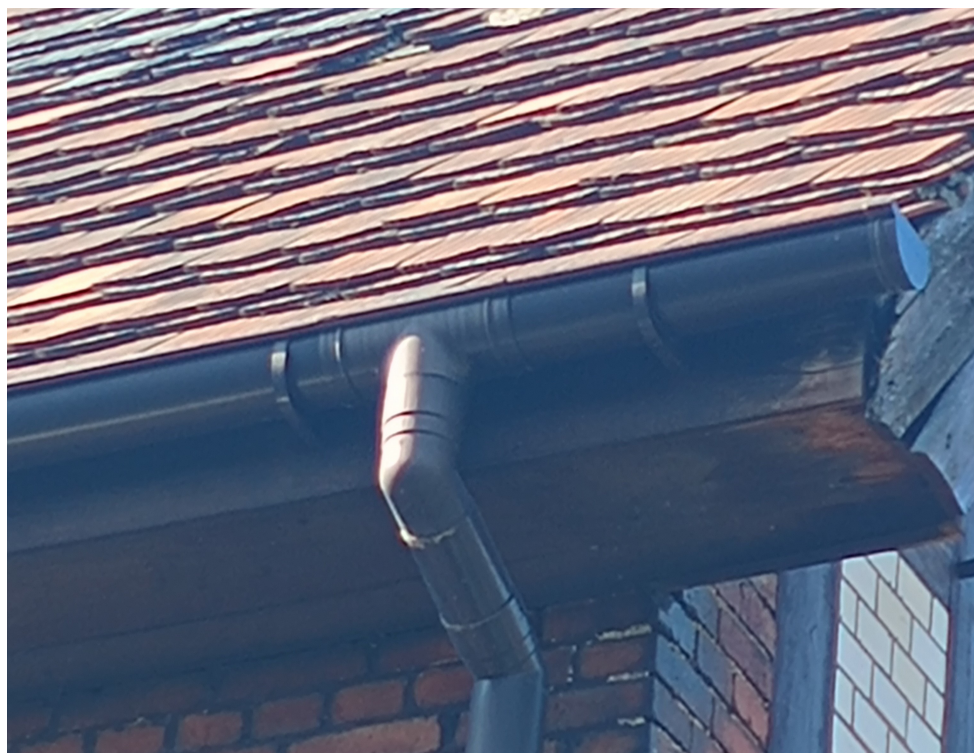
Fragment uszkodzonej podbitki okapu.

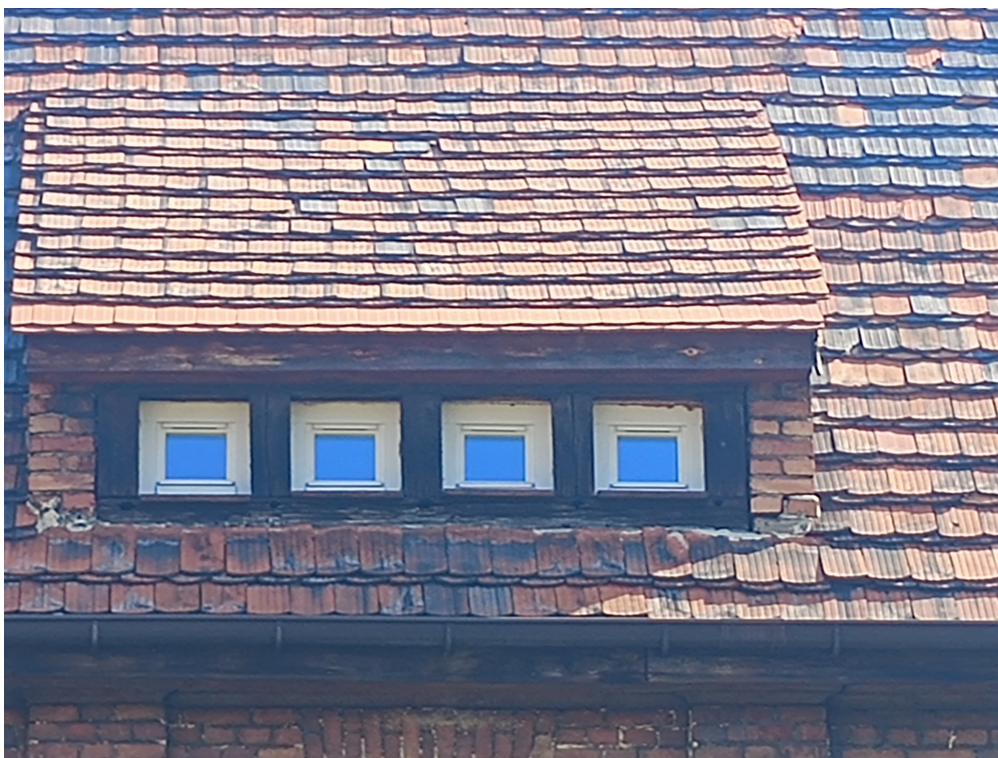
Widok na lukarnę, brak obróbki blacharskiej.

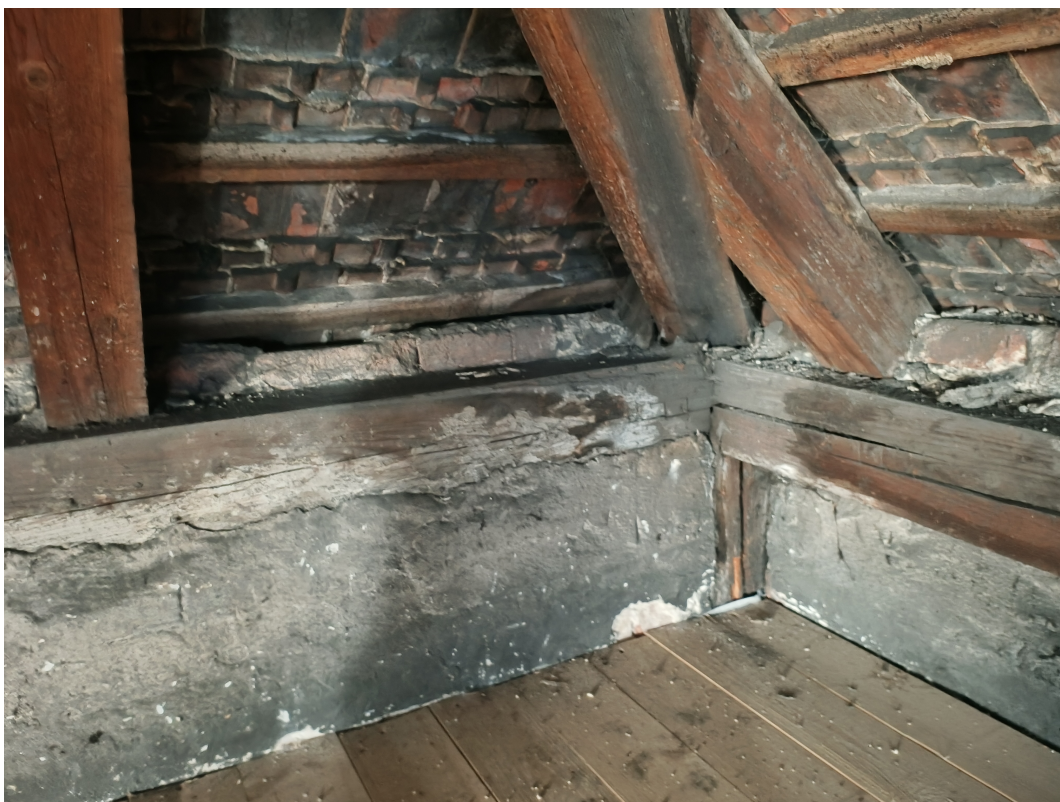
Zawilgocone belki podwalinowe

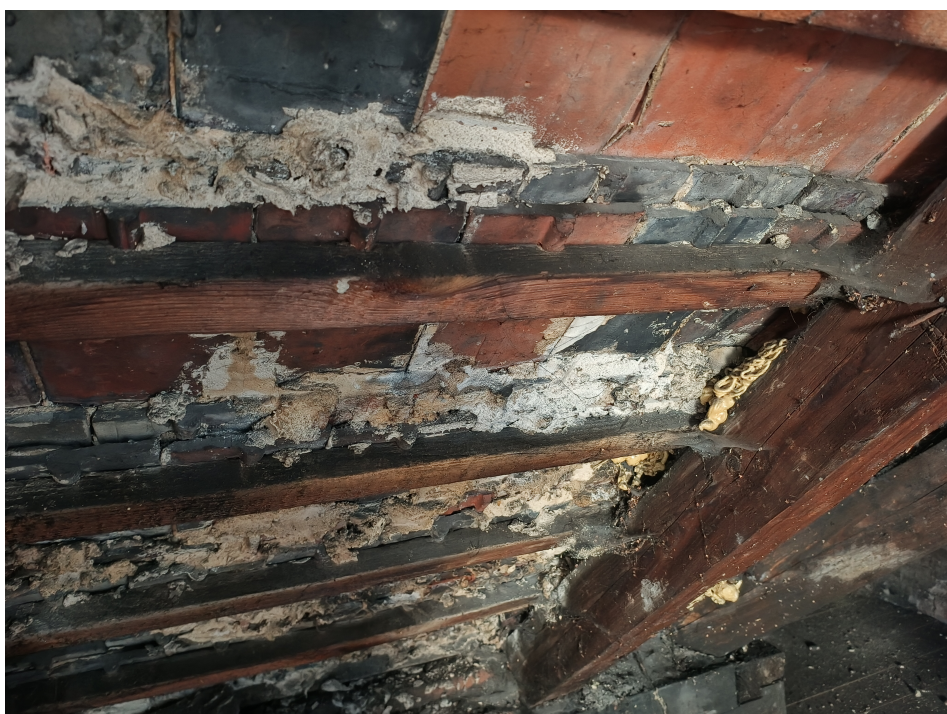
Uszczelnienia
zaprawą pokrycia
dachowego.
