06.12.2024

**Ekspertyza ornitologiczna i chiropterologiczna
dotycząca budynków Zespołu Szkoły Podstawowej i Przedszkola
im. Jana Pawła II
Czechy 142, gmina Zduńska Wola**

Autorzy:
mgr Bartosz Lesner
mgr Emilia Lesner

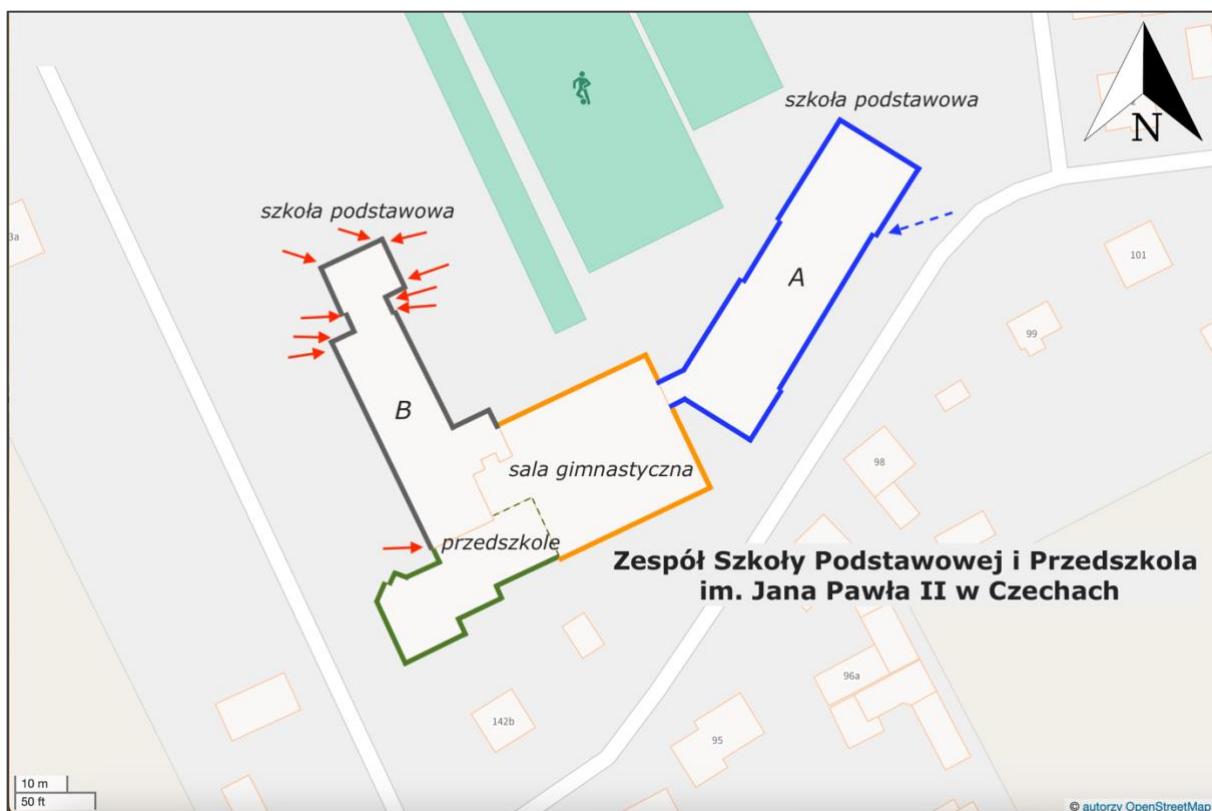
W czasie kontroli stwierdzono w budynkach gniazdowanie ptaków, siedliska rozrodu ptaków na budynkach szkoły. W budynku B na wszystkich elewacjach znajdują się otwory w elewacji, niezasłonięte otwory wentylacyjne (20), na budynku A stwierdzono pozostałości gniazdo kopciuszka na strychu.

Ryc. 2. Lokalizacja miejsc gniazdowania ptaków w budynku Zespołu Szkoły Podstawowej i Przedszkola, Czechy. Niebieska strzałka – miejsce gniazdowania kopciuszka na strychu, czerwone strzałki - odkryte otwory wentylacyjne, ubytki w warstwie docieplenia. *OpenStreetMap*.

- Prace na budynkach można prowadzić w sezonie lęgowym, jeżeli miejsca gniazdowania zostaną zasłonięte przed 15 marca (lub w późniejszym terminie po kontroli ornitologa wykonanej przed zasłonięciem z podnośnika). Należy zasłonić otwory w elewacjach, w warstwie docieplenia, otwory wentylacyjne stropodachu. Na wysokości gniazda kopciuszka na strychu należy znaleźć otwór wlotowy i uszczelnić/zasłonić.
- **Zasłonięcie miejsc gniazdowania ptaków można wykonać dopiero po uzyskaniu decyzji RDOŚ w Łodzi.**
- Ze względu na dużą kubaturę budynków, zły stan elewacji (warstwy docieplenia – liczne otwory) **prace w sezonie lęgowym należy prowadzić pod nadzorem ornitologa.** Nadzór

Po zakończeniu prac siedliska rozrodu zostaną zasłonięte, należy zastosować działania kompensacyjne. Za zasłonięcie miejsc gniazdowania miejsc gniazdowania **należy powiesić:**

- 3 budki typu A dla mazurka - należy powiesić na budynkach lub na drzewach w pobliżu szkoły;
- 1 budkę dla półdziuplaków, dla kopciuszka - należy powiesić na budynku;
- 2 budki typu B dla szpaka – należy powiesić na drzewach w pobliżu szkoły;
- 3 budki dla kawki –należy powiesić na budynku szkoły lub na drzewach w pobliżu szkoły.

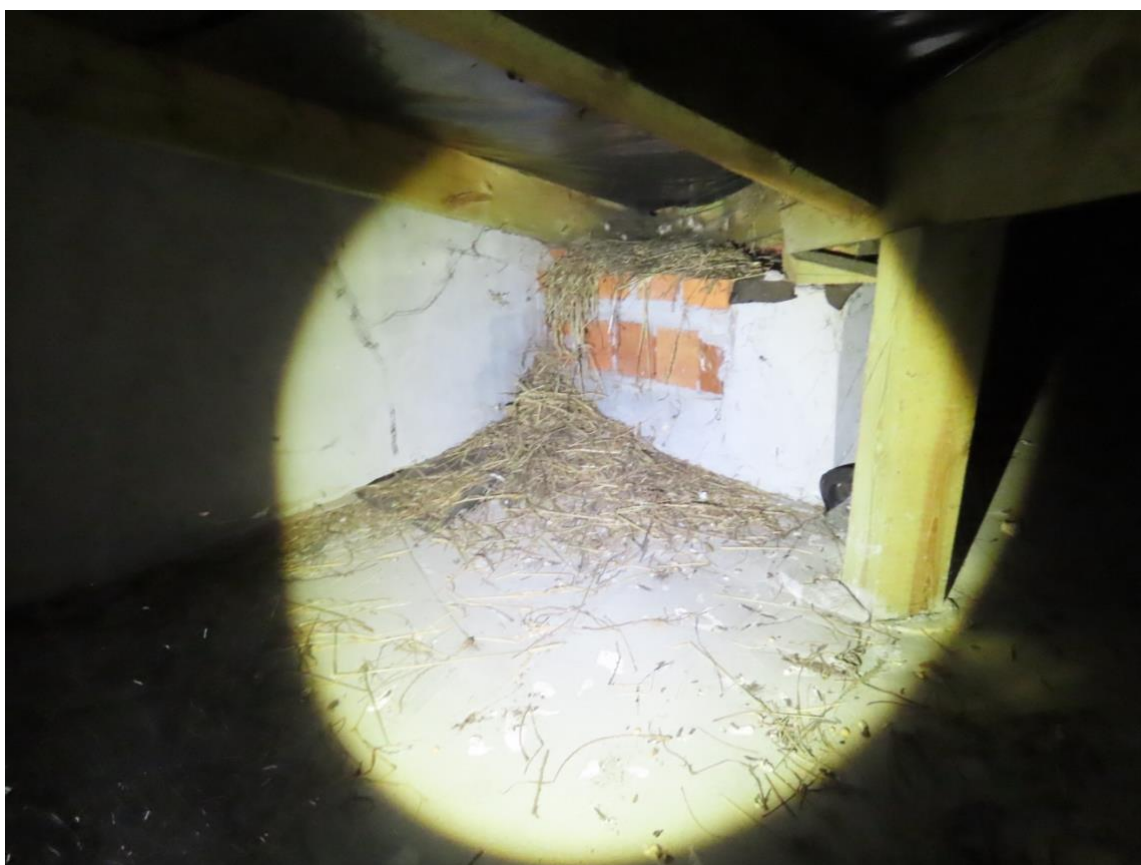
Budynek A szkoły podstawowej – pomimo braku widocznych szczelin pod stropem budynku, na strychu znaleziono pozostałości gniazda kopciuszka *Phoenicurus ochruros*.

Fot. 4. Gniazdo kopciuszka na strychu budynku. Fot. B. Lesner

- Przed pracami należy skontrolować strych budynku.

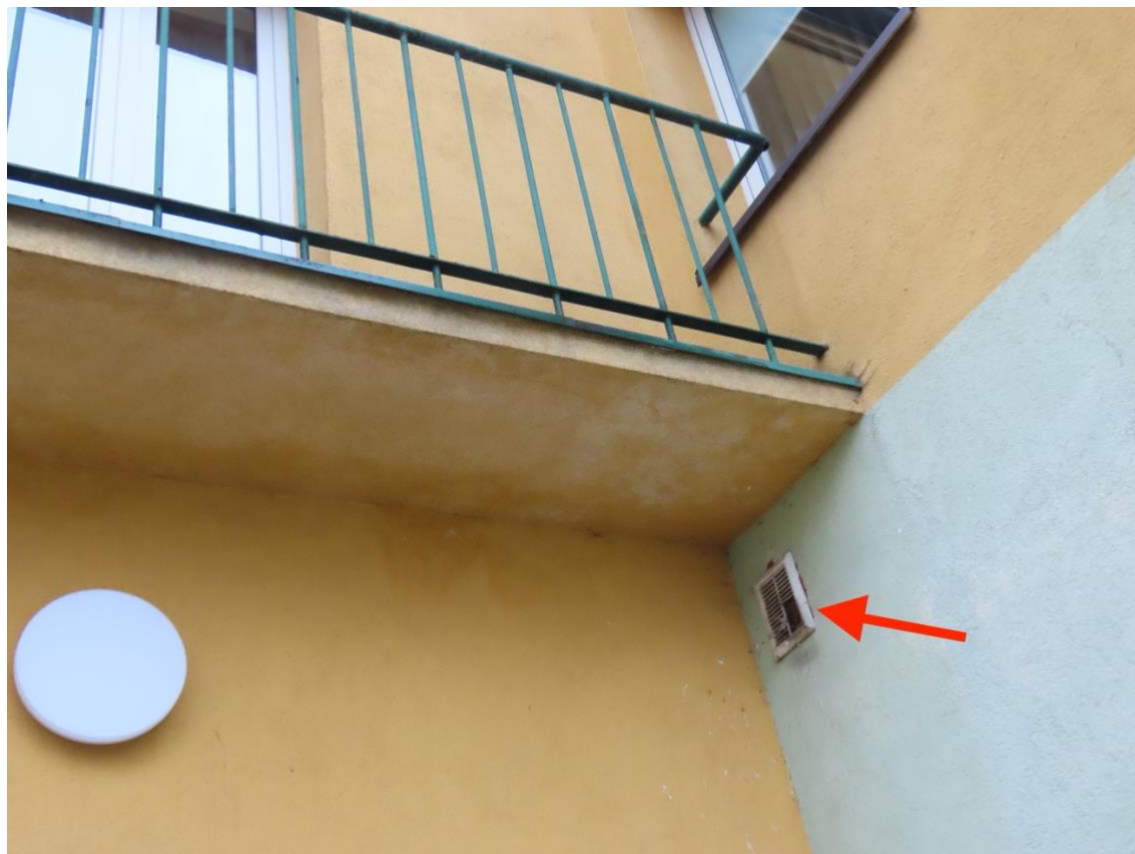
Budynek B „starej szkoły” – uszkodzenia elewacji w ścianie szczytowej północnej, w elewacji od strony boiska oraz w elewacji od strony ulicy. Dwa gniazda także widoczne w otworze wentylacyjnym, w którym wyłamane są kratki na elewacji od strony boiska. Przy większości otworów w elewacjach widoczne ślady obecności ptaków, otwory o różnej średnicy. Uszkodzenia w warstwie docieplenia „wytwarzają” kawki *Corvus monedula*, jednak jako miejsca gniazdowania wykorzystują tylko niektóre otwory. Pozostałe otwory mogą wykorzystywać inne gatunki ptaków, jak mazurek *Passer montanus*, szpak *Sturnus vulgaris*.

Fot. 8. Elewacja budynku od strony boiska – otwór wentylacyjny z częściowo wyrwaną kratką i śladami gniazdowania ptaków. Fot. B. Lesner

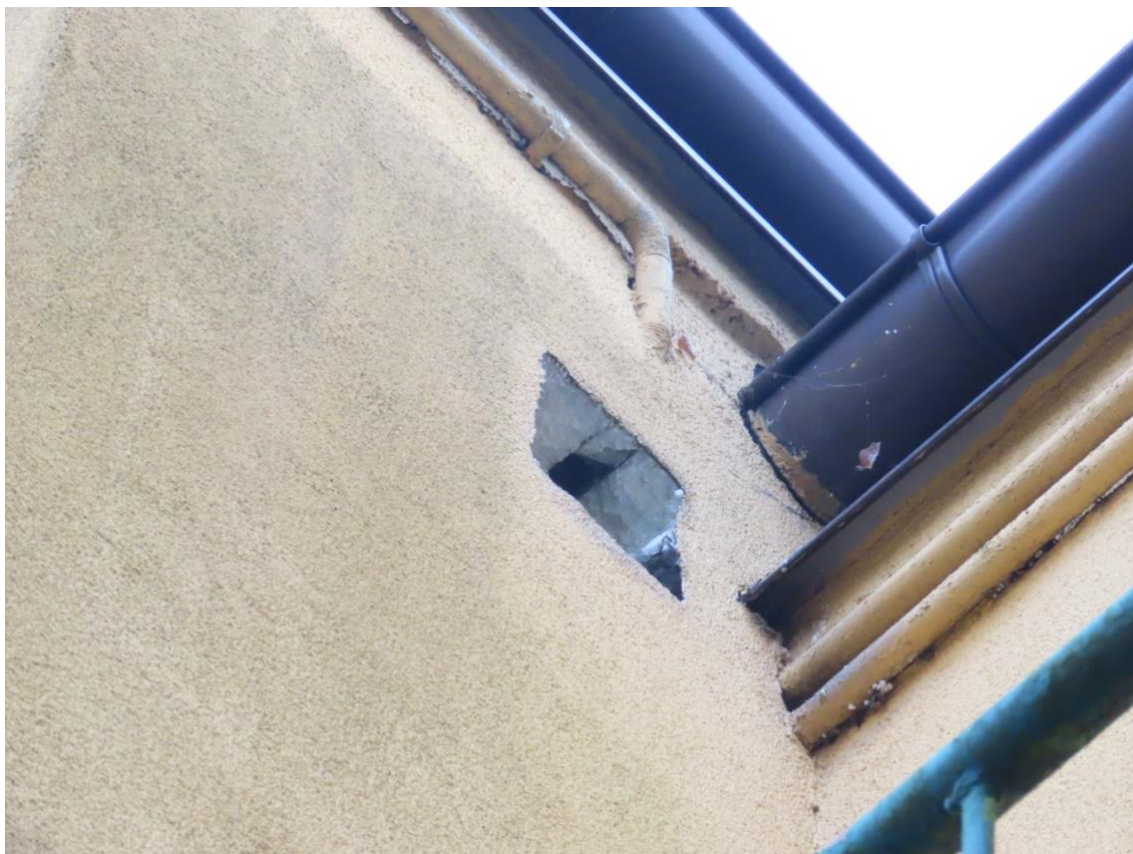
Fot. 9. Elewacja budynku od strony boiska – otwór wentylacyjny z wyrwaną kratką. Fot. B. Lesner

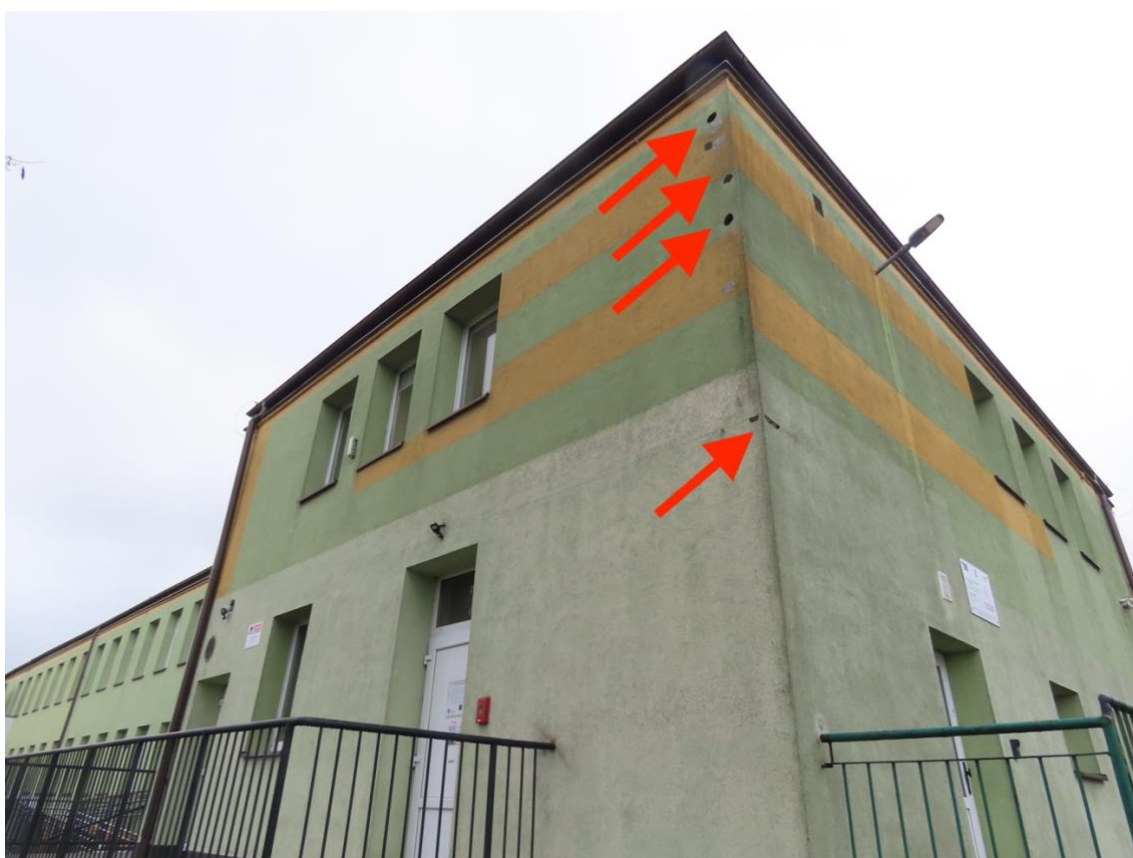
Fot. 10. Elewacja od strony boiska i ściana szczytowa - zaznaczano otwory w elewacji, miejsca gniazdowania ptaków. Fot. B. Lesner

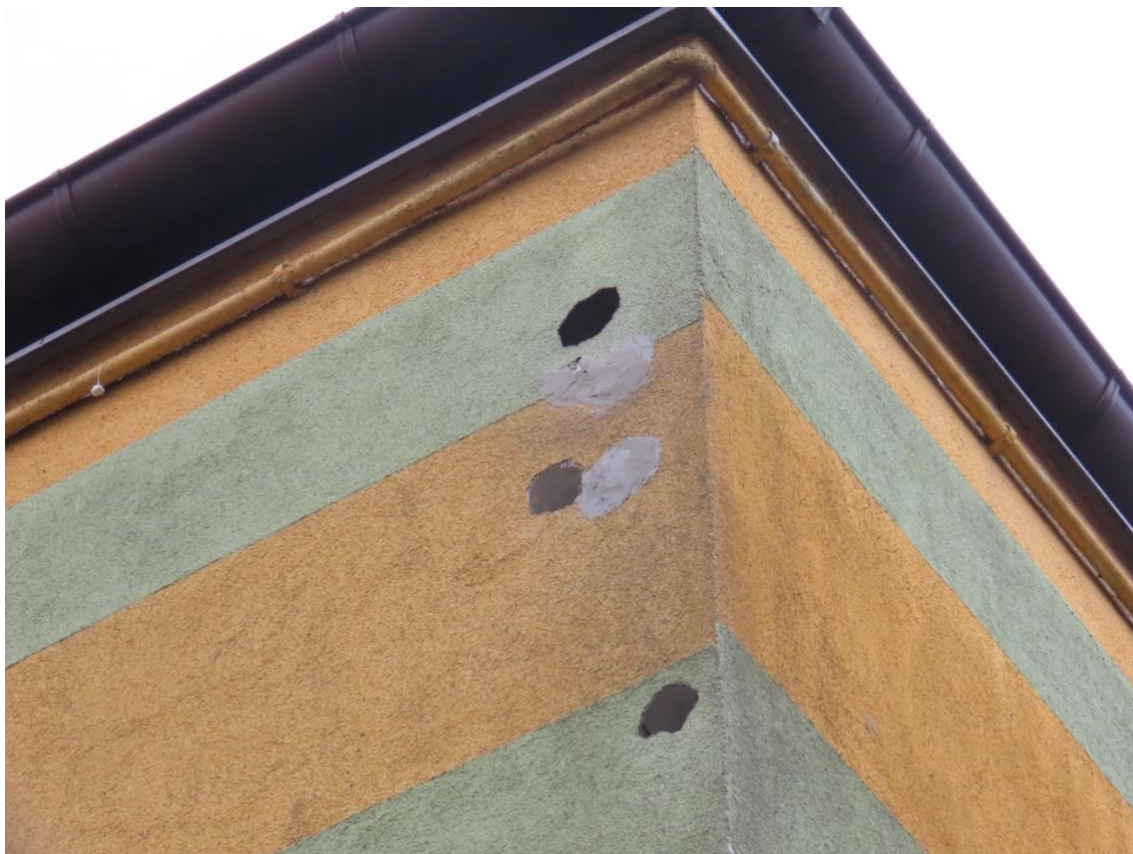
Fot. 11. Elewacja od strony boiska - otwory w elewacji, miejsca gniazdowania ptaków. Fot. B. Lesner

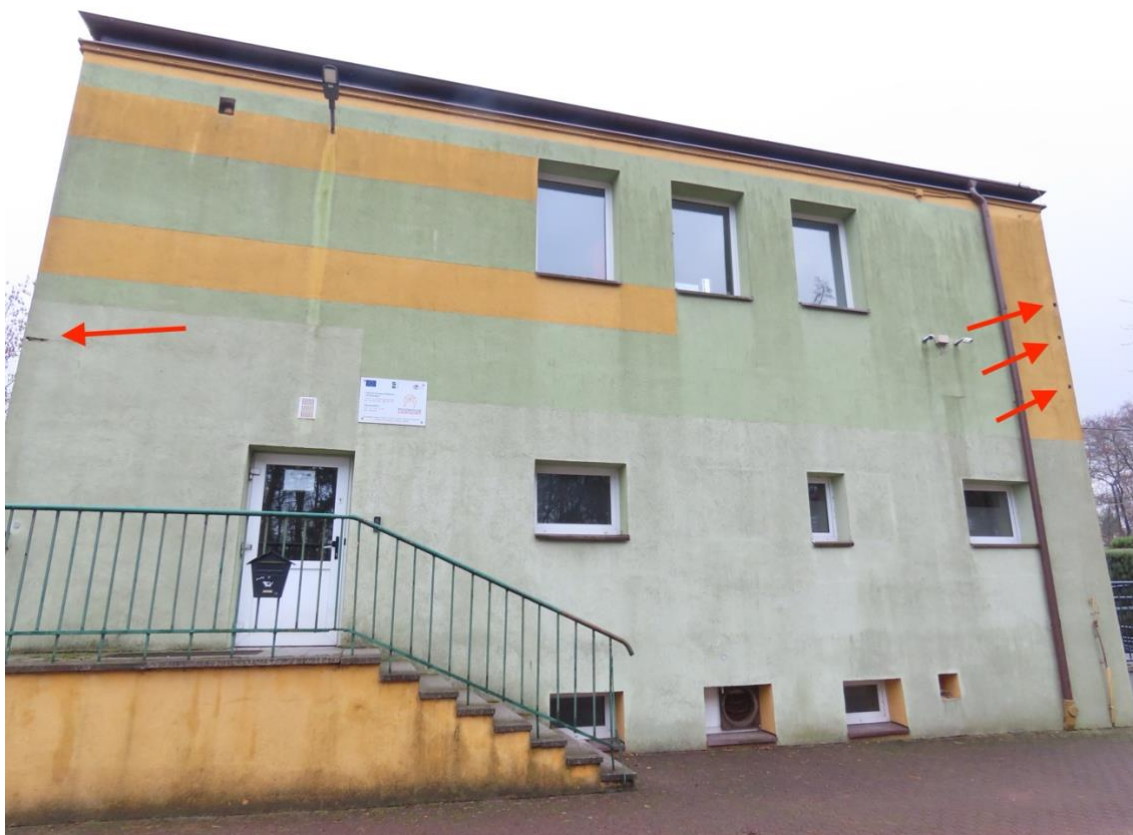
Fot. 12. Ściana szczytowa północna - zaznaczano otwory w elewacji, miejsca gniazdowania ptaków. Fot. B. Lesner

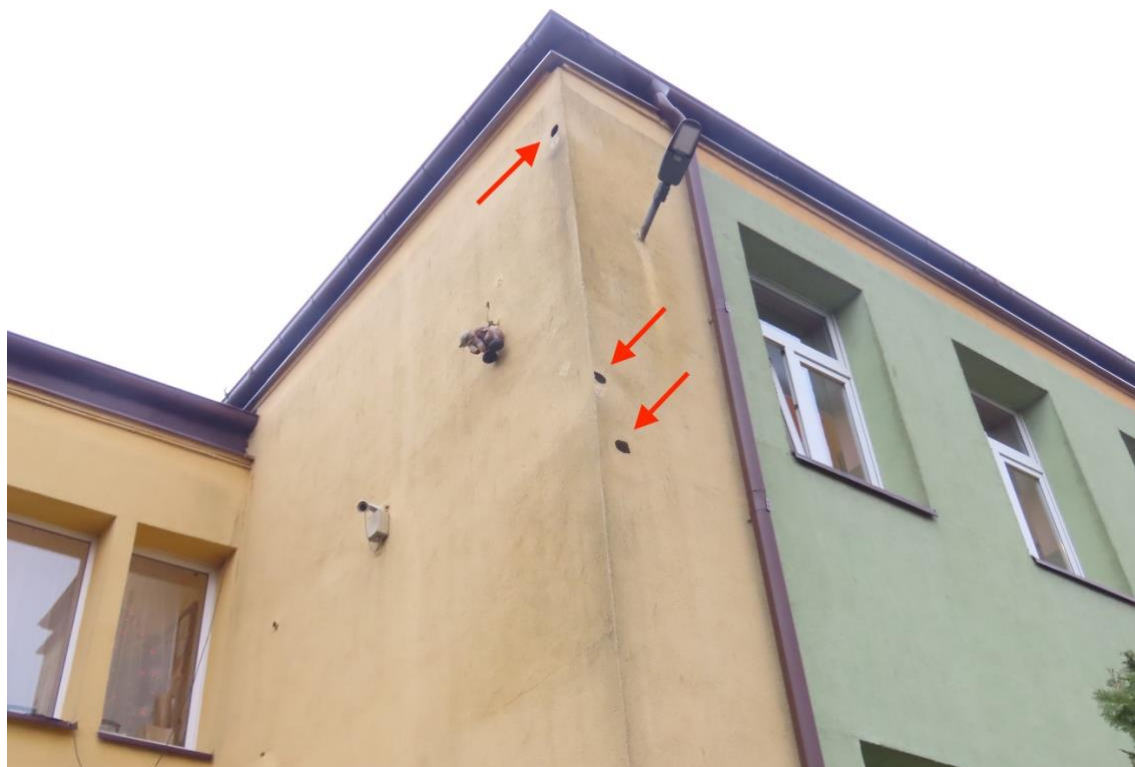
Fot. 13. Elewacja od strony ulicy - zaznaczano otwory w elewacji, miejsca gniazdowania ptaków.
Fot. B. Lesner

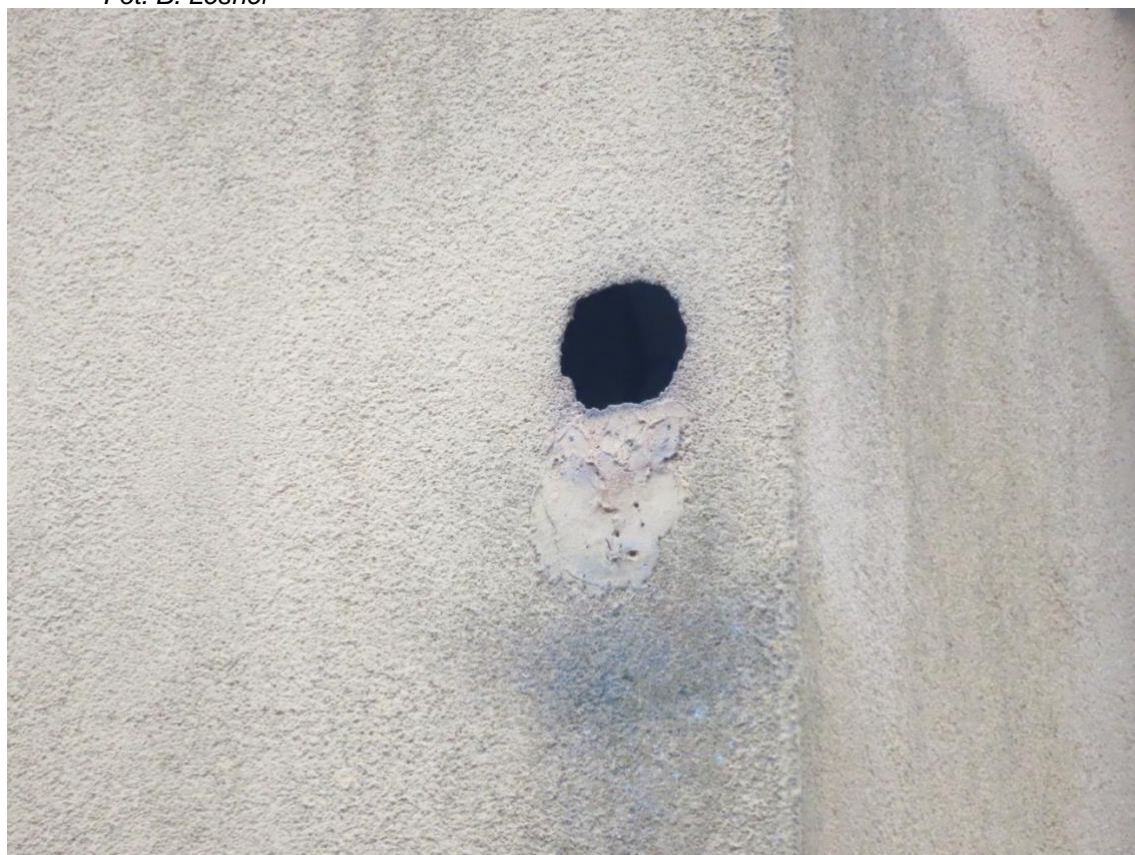
Fot. 14. Elewacja od strony ulicy - otwory w elewacji ze śladami siadania ptaków. *Fot. B. Lesner*

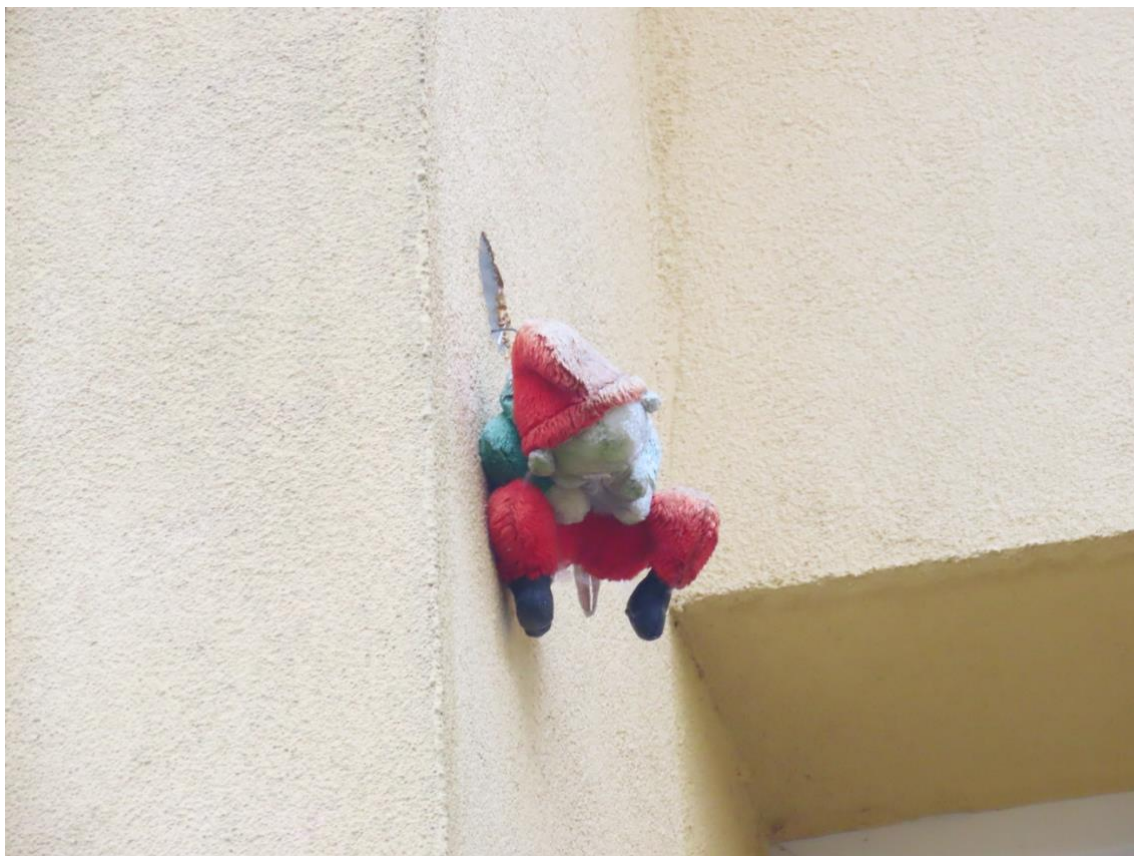
Fot. 15. Elewacja od strony ulicy, otwory w elewacji w jednym z otworów widoczny św. Mikołaj.
Fot. B. Lesner

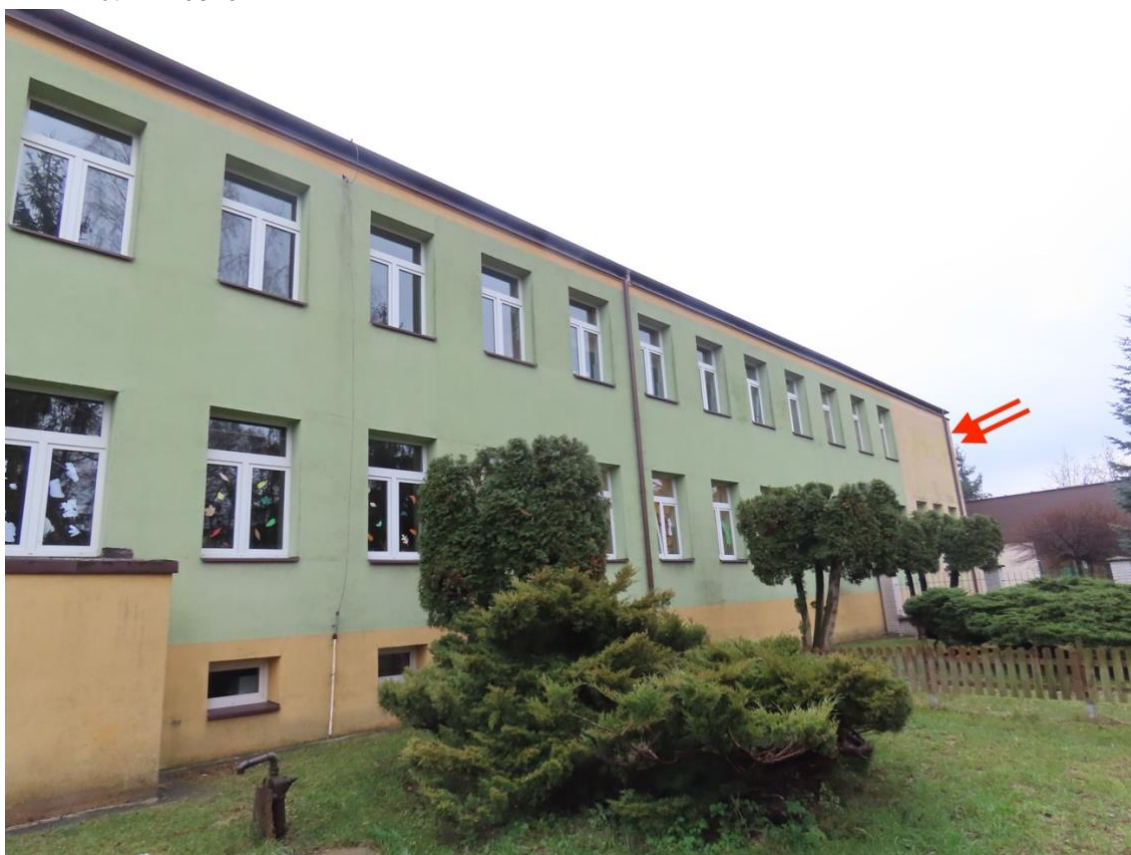
Fot. 16. Elewacja od strony ulicy - zaznaczano otwory w elewacji, miejsca gniazdowania ptaków koło przedszkola. Fot. B. Lesner

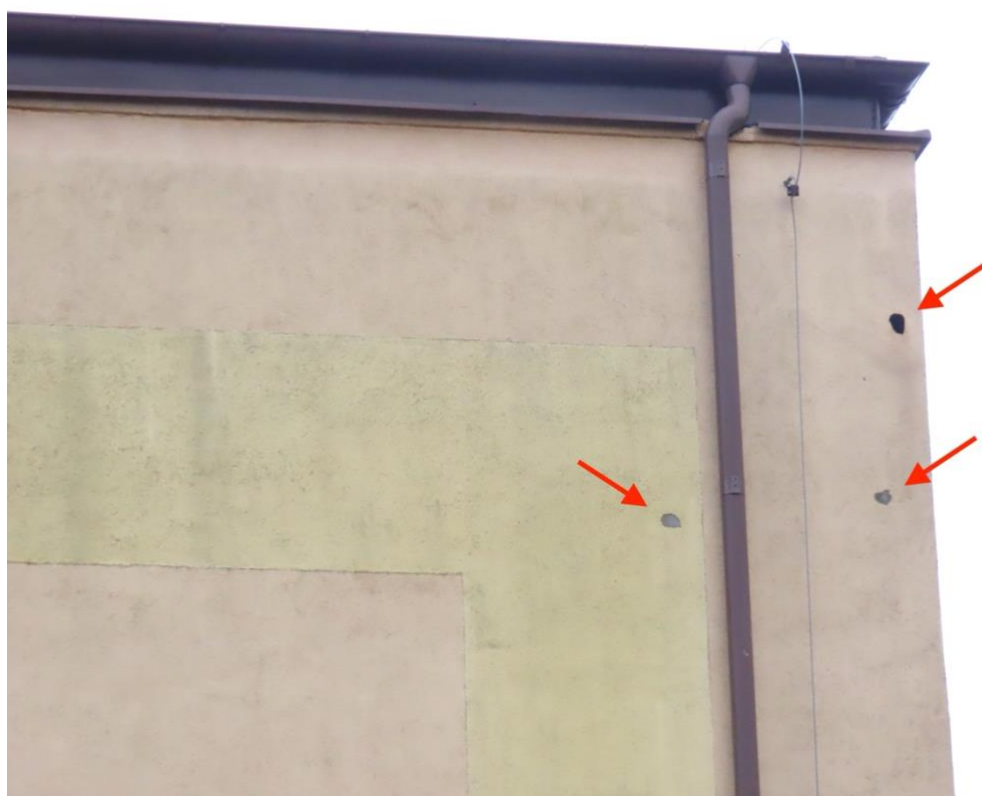
Fot. 17. Elewacja od strony ulicy - zaznaczano otwory w elewacji miejsca gniazdowania ptaków koło przedszkola. Fot. B. Lesner

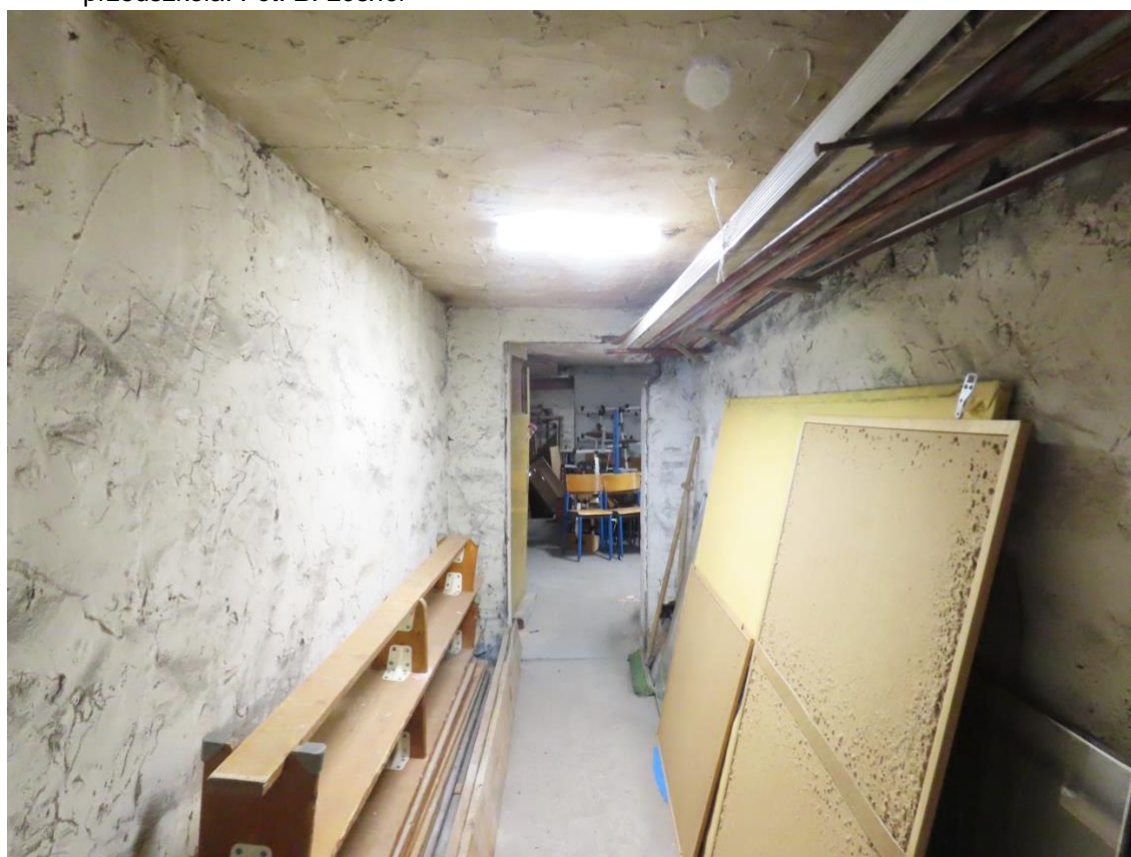
- Przestrzeń dookoła budynków - nie znaleziono śladów obecności nietoperzy: odchodów, zabrudzeń.
- W budynkach piwnice znajdują się tylko pod budynkiem B – pod „starą szkołą” piwnice szczelne, ogrzewane i użytkowane – brak miejsc optymalnych dla występowania, hibernacji nietoperzy.
- W budynkach strych znajduje się tylko w budynku A – szkoła podstawowa, strych bardzo szczelny (pomimo jednego gniazda kopciuszka, który dostaje się do środka), w dobrym stanie technicznym – na strychu brak jakichkolwiek śladów obecności nietoperzy.

Fot. 18. Piwnica budynku, ogrzewana, szczelna – brak siedlisk hibernacji nietoperzy. Fot. B. Lesner

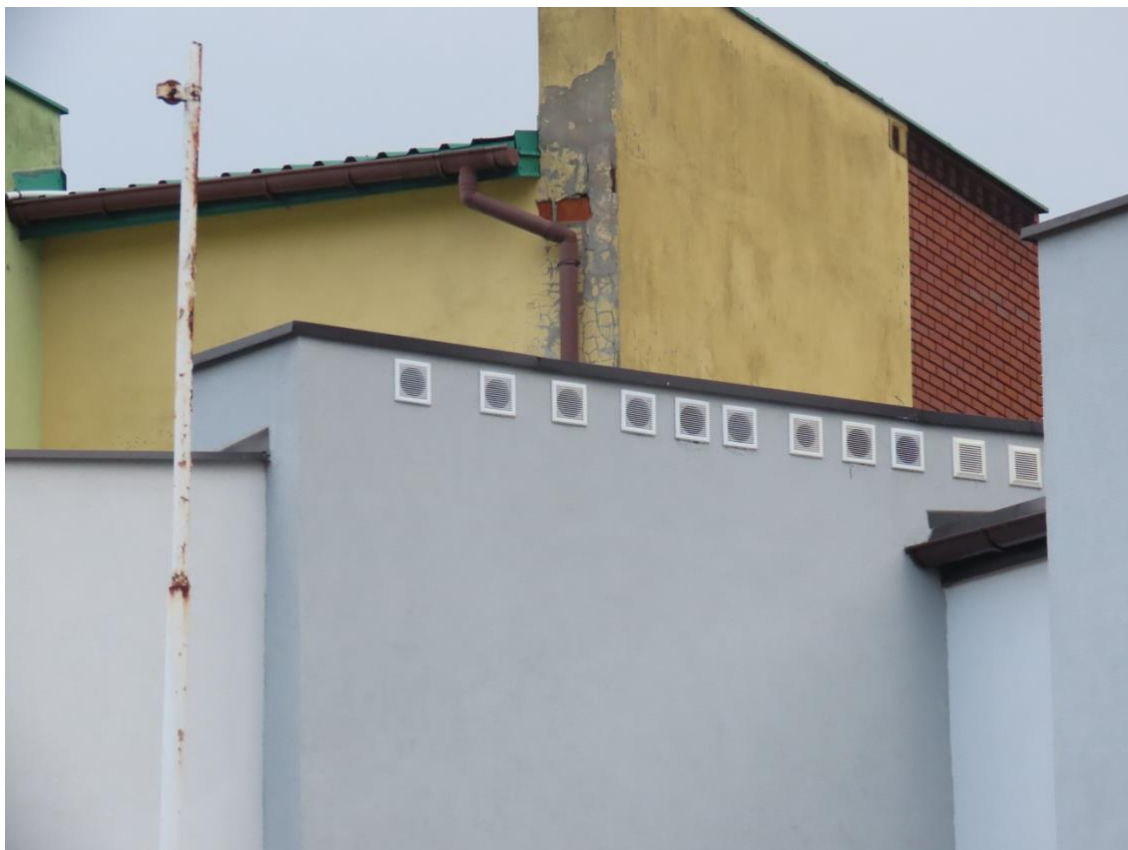
Budynek sali gimnastycznej - od strony boiska zaplecze socjalne, budynki parterowe. Budynek otynkowany, nieocieplony, stan elewacji dobry. Kanały wentylacyjne kominów zasłonięte kratkami.

Fot. 23. Sala gimnastyczna od strony boiska – zasłonięte otwory wentylacyjne. Fot. B. Lesner
