10.12.2024

**Ekspertyza ornitologiczna i chiropterologiczna  
dotycząca budynku Ochotniczej Straży Pożarnej w Korczewie  
przy ul. Diamentowej 15, gmina Zduńska Wola**

Autorzy:  
mgr Bartosz Lesner  
mgr Emilia Lesner

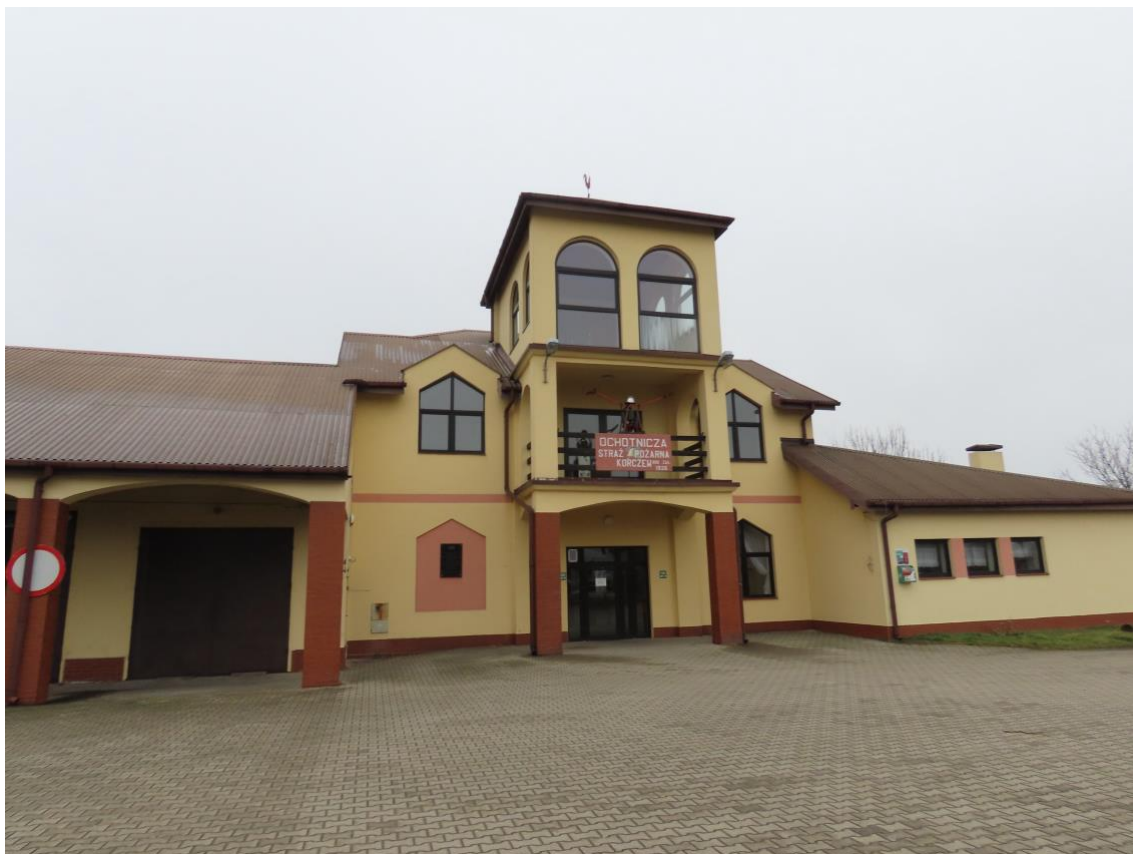
Fot. 1. Budynek Ochotniczej Straży Pożarnej w Korczewie od strony ulicy Diamentowej. Fot. B. Lesner

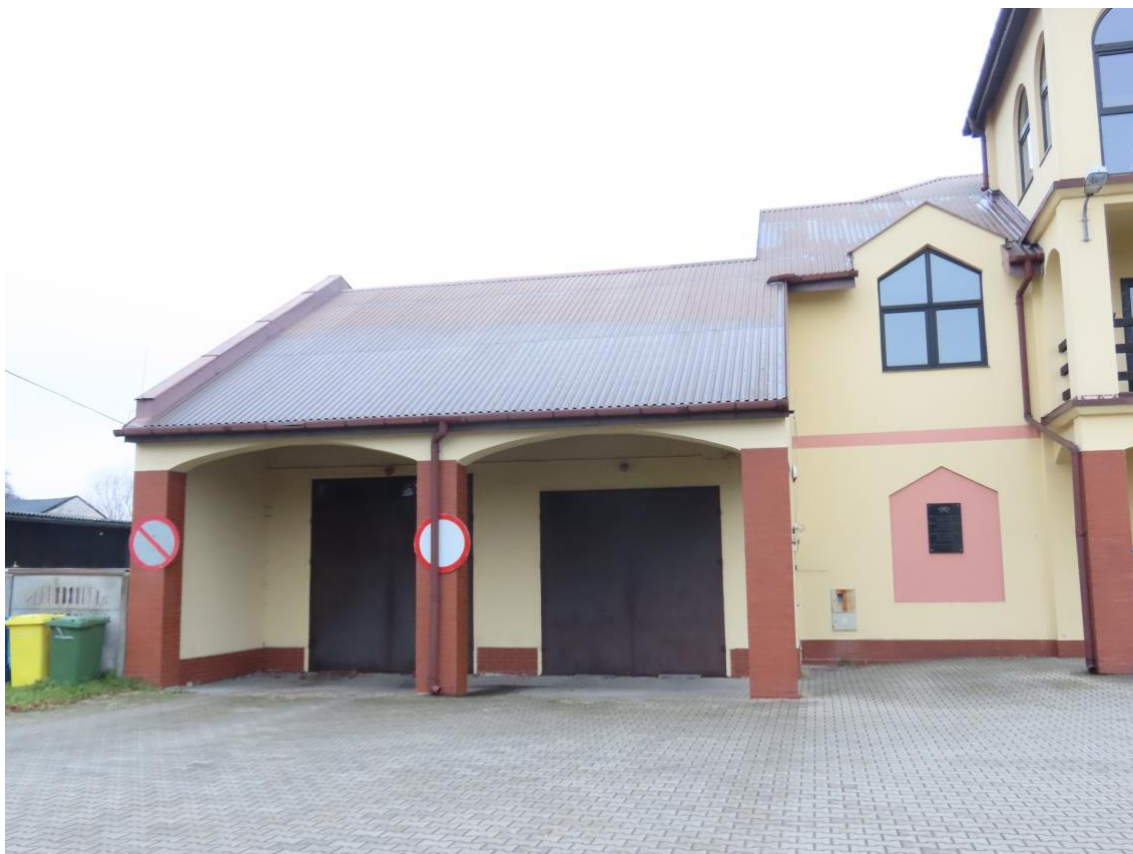
Fot. 2. Elewacja frontowa, bramy wjazdowe do garaży. Fot. B. Lesner

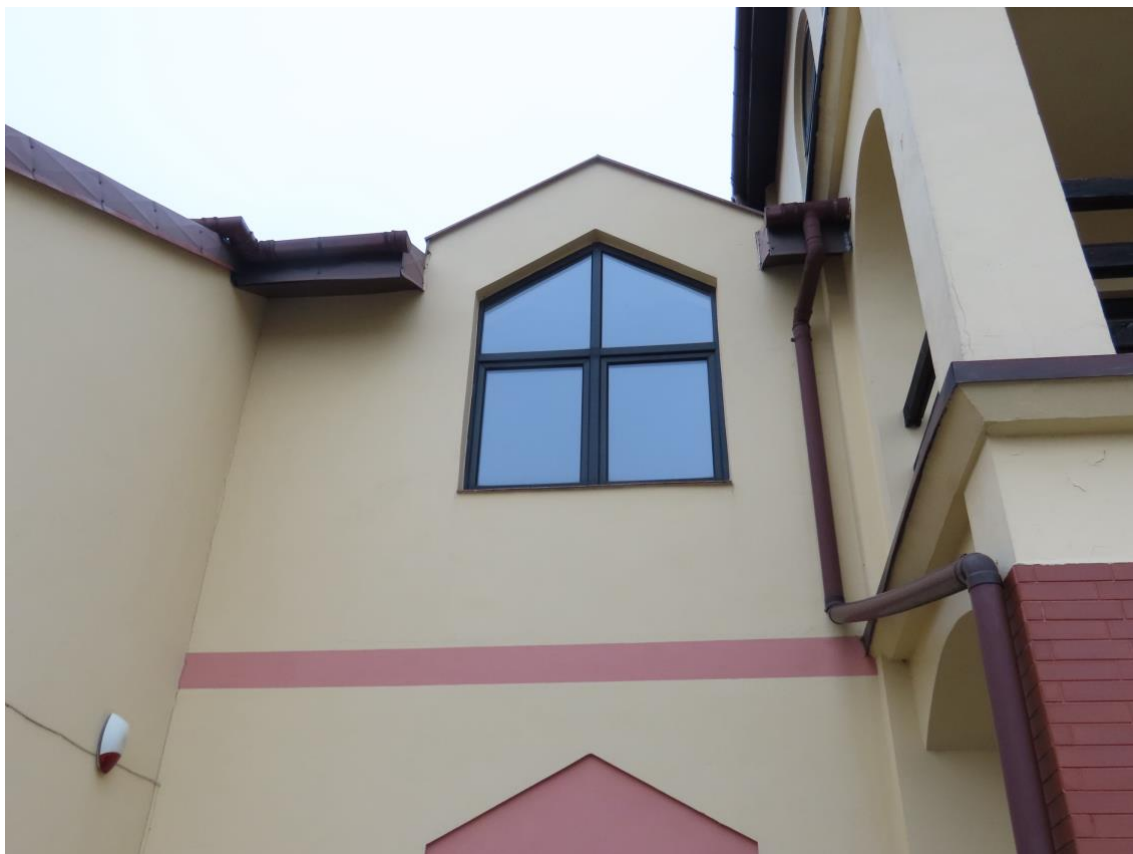
Fot. 3. Elewacja frontowa, fragment elewacji. Fot. B. Lesner

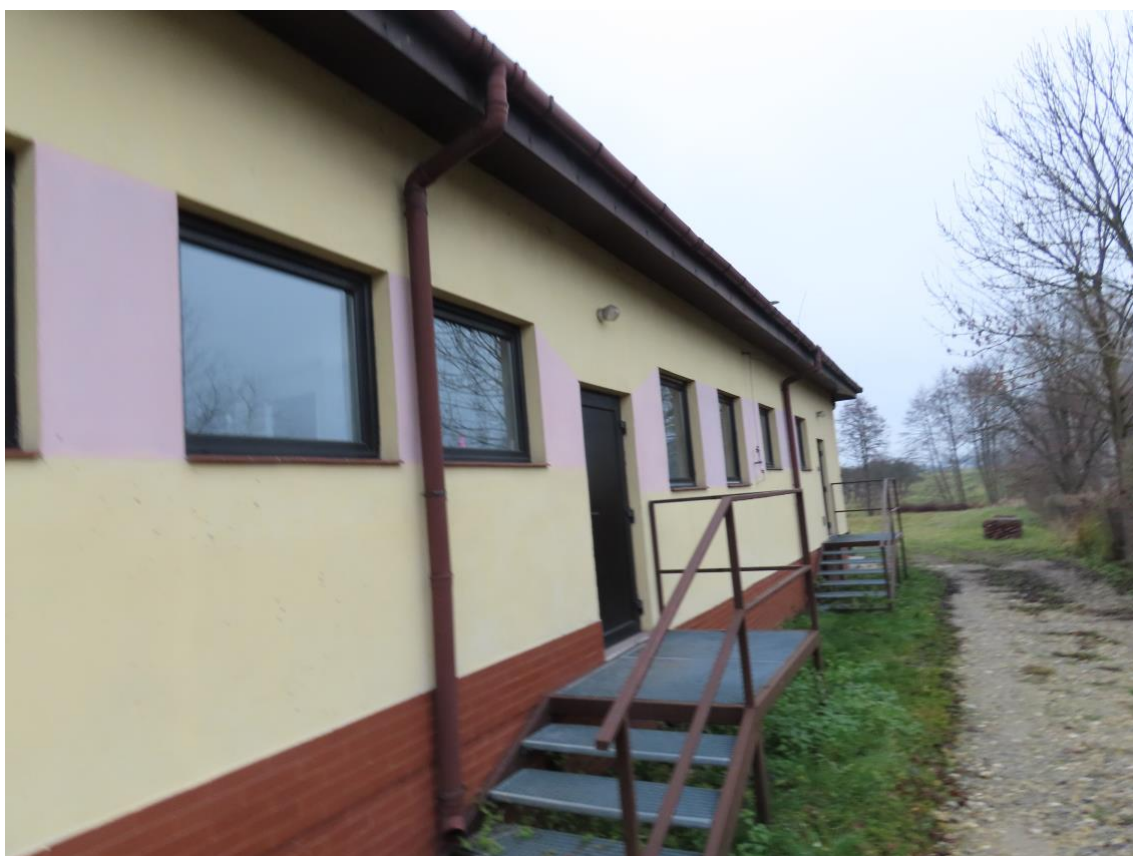
Fot. 4. Elewacja wschodnia. Fot. B. Lesner

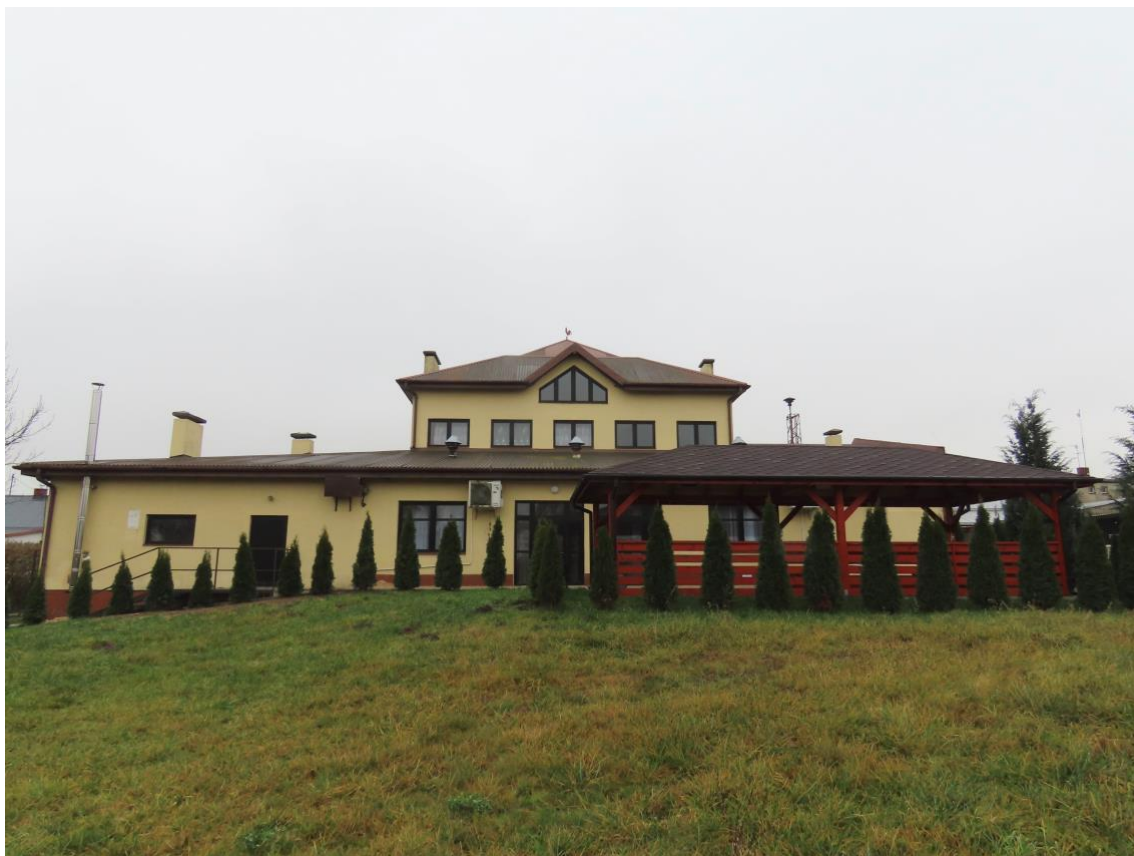
Fot. 5. Elewacja północna, część parterowa. Fot. B. Lesner

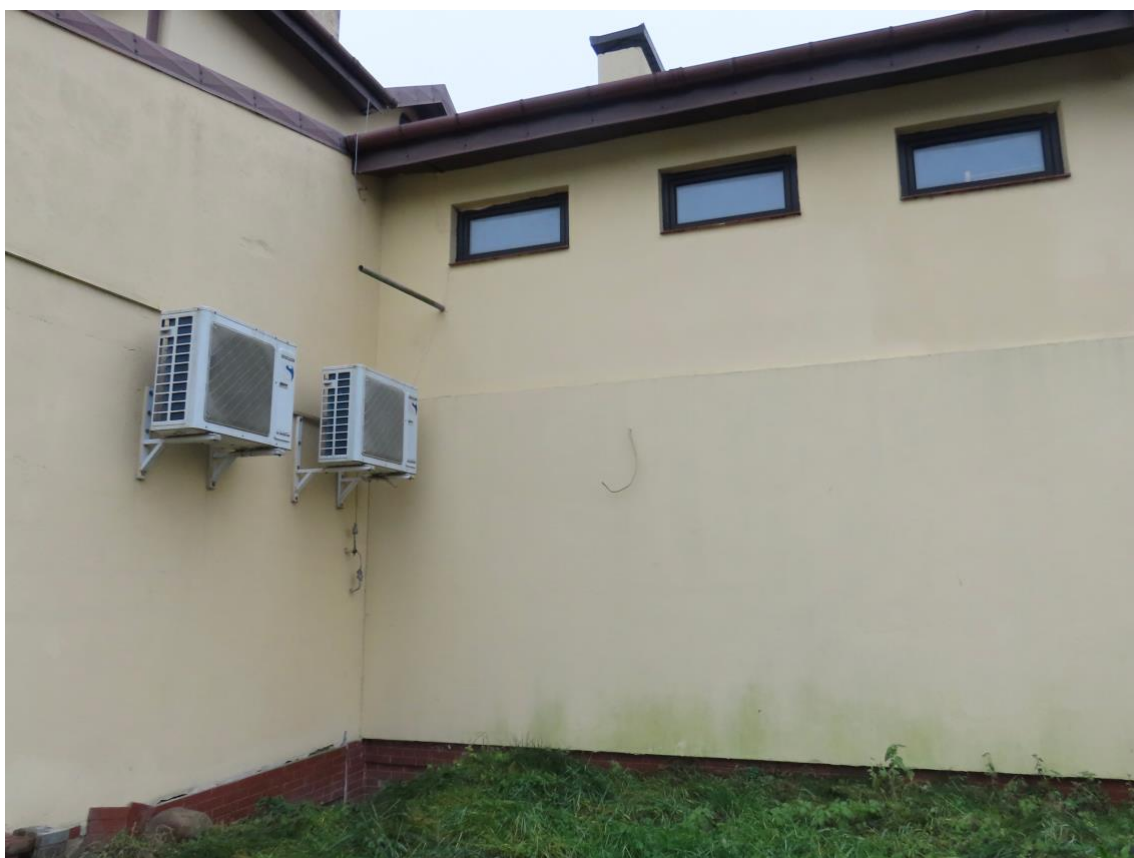
Fot. 6. Elewacja północna, część parterowa. Fot. B. Lesner

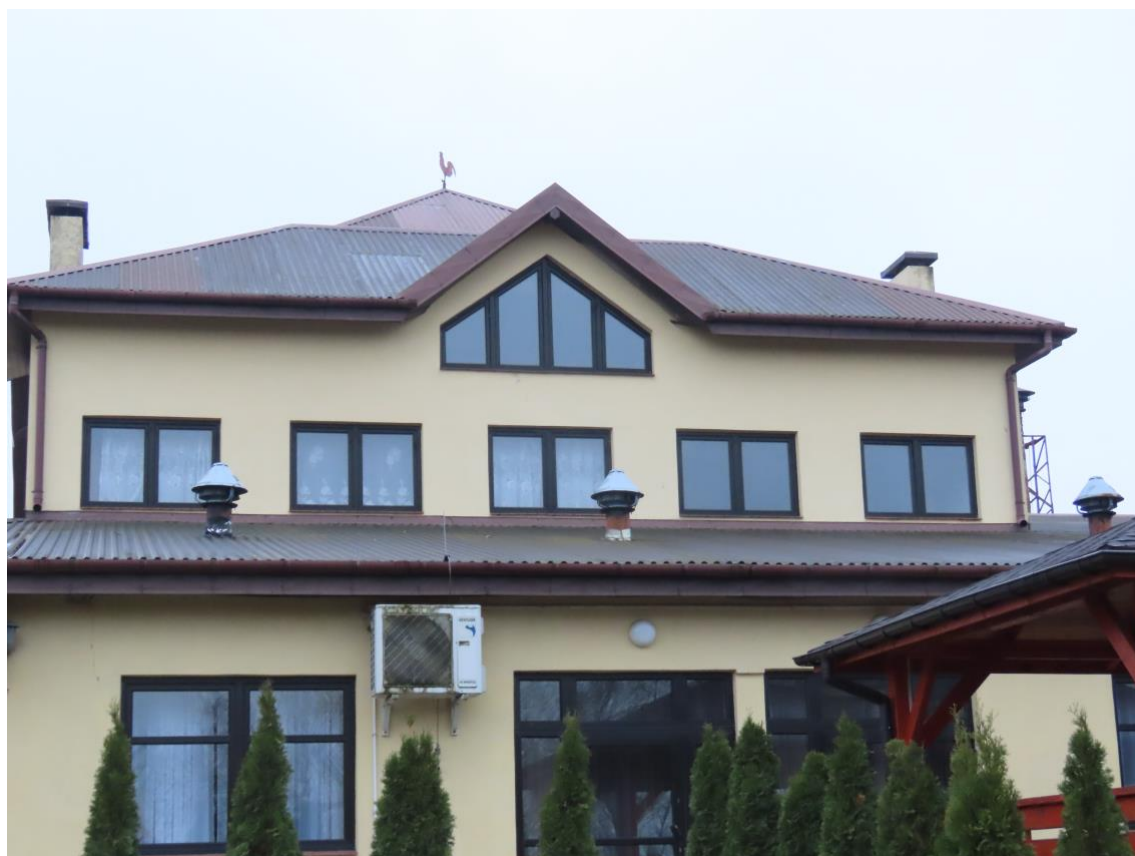
Fot. 7. Elewacja północna, piętra. Fot. B. Lesner

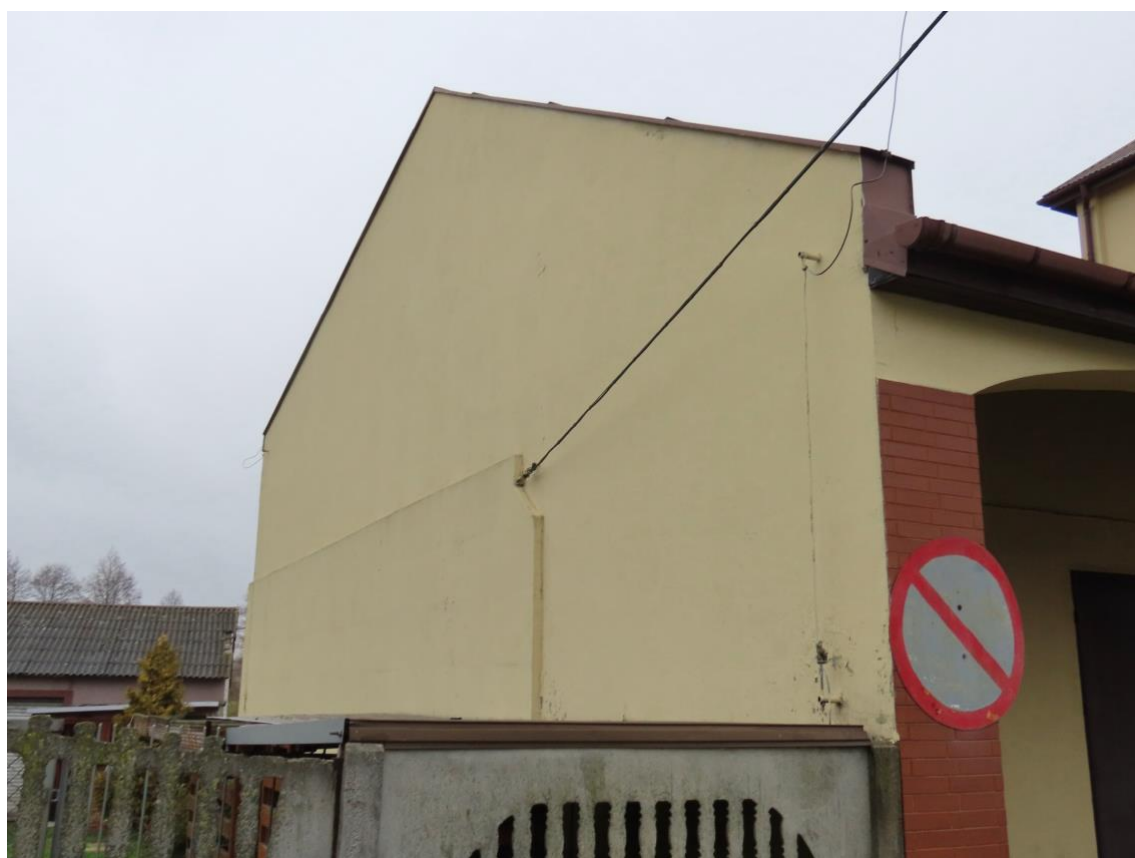
Fot. 8. Elewacja zachodnia, od strony sąsiedniej działki. Fot. B. Lesner
