TYTUŁ OPRACOWANIA:	<b>EKSPERTYZA MYKOLOGICZNA</b> <b>Badanie budynku pod kątem korozji biologicznej</b>
OBIĘKT BUDOWLANY:	<b><u>Sąd Rejonowy w Zabrzu:</u></b> <b>Budynek nr 8 – Budynek Sądu Rejonowego w Zabrzu</b>
ADRES OBIĘKTU BUD.:	<b>41-800 Zabrze, ul. 3-go Maja 21</b>
NUMERY DZIAŁEK EWID.:	<b>Działka ewidencyjna nr: 3877/9</b> <b>Obręb ewidencyjny: Zabrze</b> <b>Jednostka ewidencyjna: Miasto Zabrze</b>
KATEGORIA OBIĘKTU BUD.:	<b>XII</b>
INWESTOR:	<b>Sąd Apelacyjny w Katowicach</b> <b>40-156 Katowice, al. Wojciecha Korfatego 117/119</b>

Kraków, luty 2025 r.

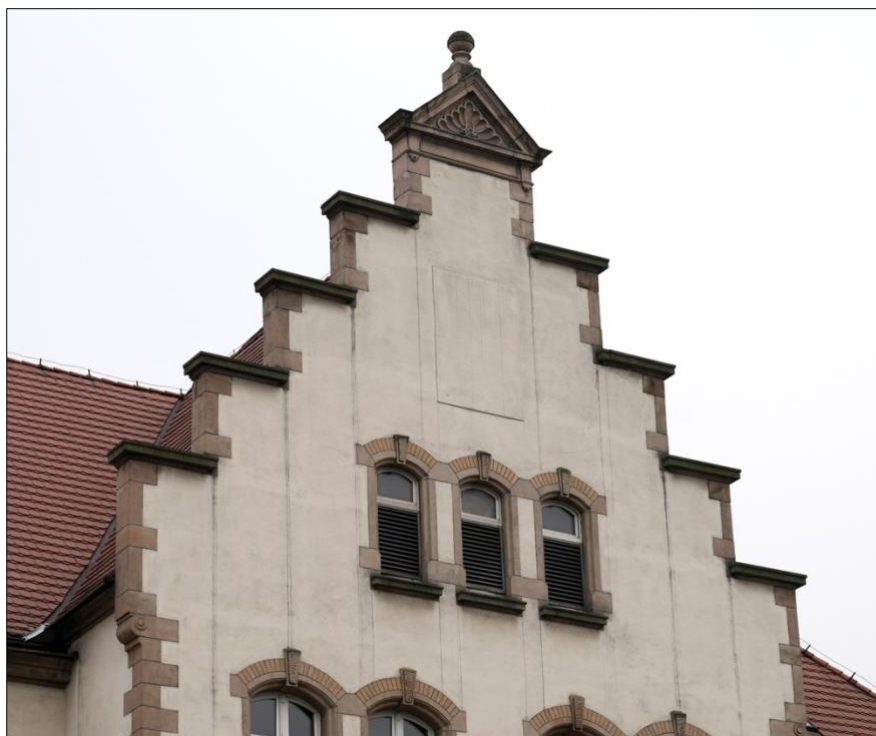
*Fot. 3.*

*Fragment elewacji frontowej, widoczne zacieki z nieodpowiednio wyprofilowanych obróbek blacharskich. W miejscach zacieków dochodzi do rozwoju glonów.*

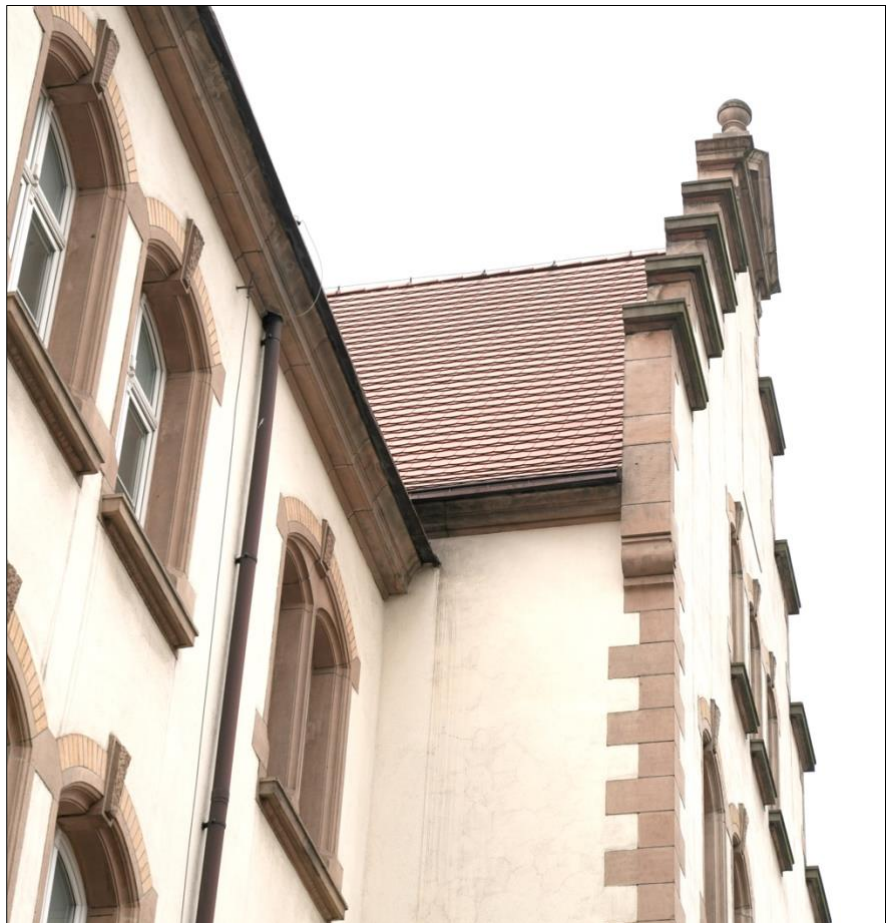
Fot. 4.

Fragment elewacji frontowej, widoczne zacieki z nieodpowiednio wyprofilowanych obróbek blacharskich. W miejscach zacieków dochodzi do rozwoju glonów.

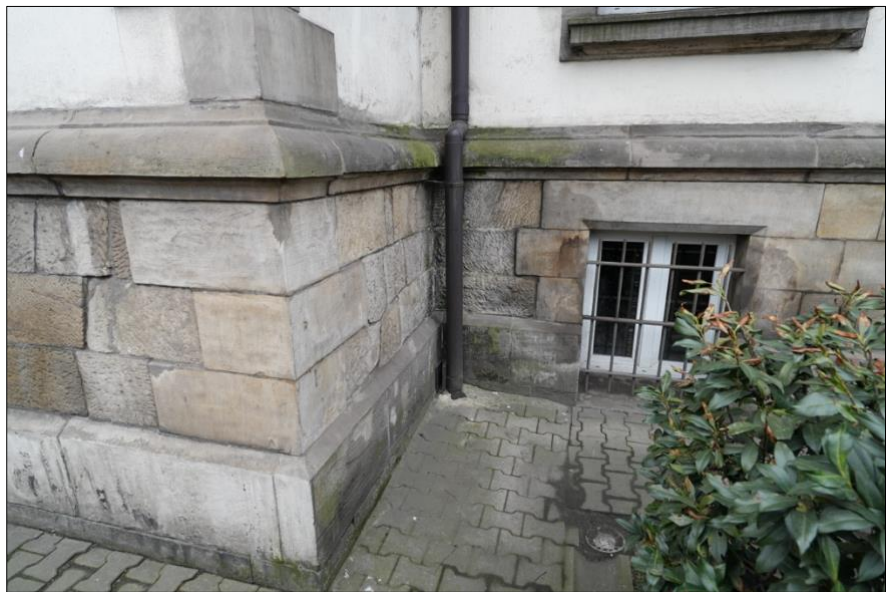
Fot. 5.

Fragment dolnych partii elewacji frontowej. Cokół kamienny z licznymi uszkodzeniami spowodowanymi powierzchnią korozją kamienia.

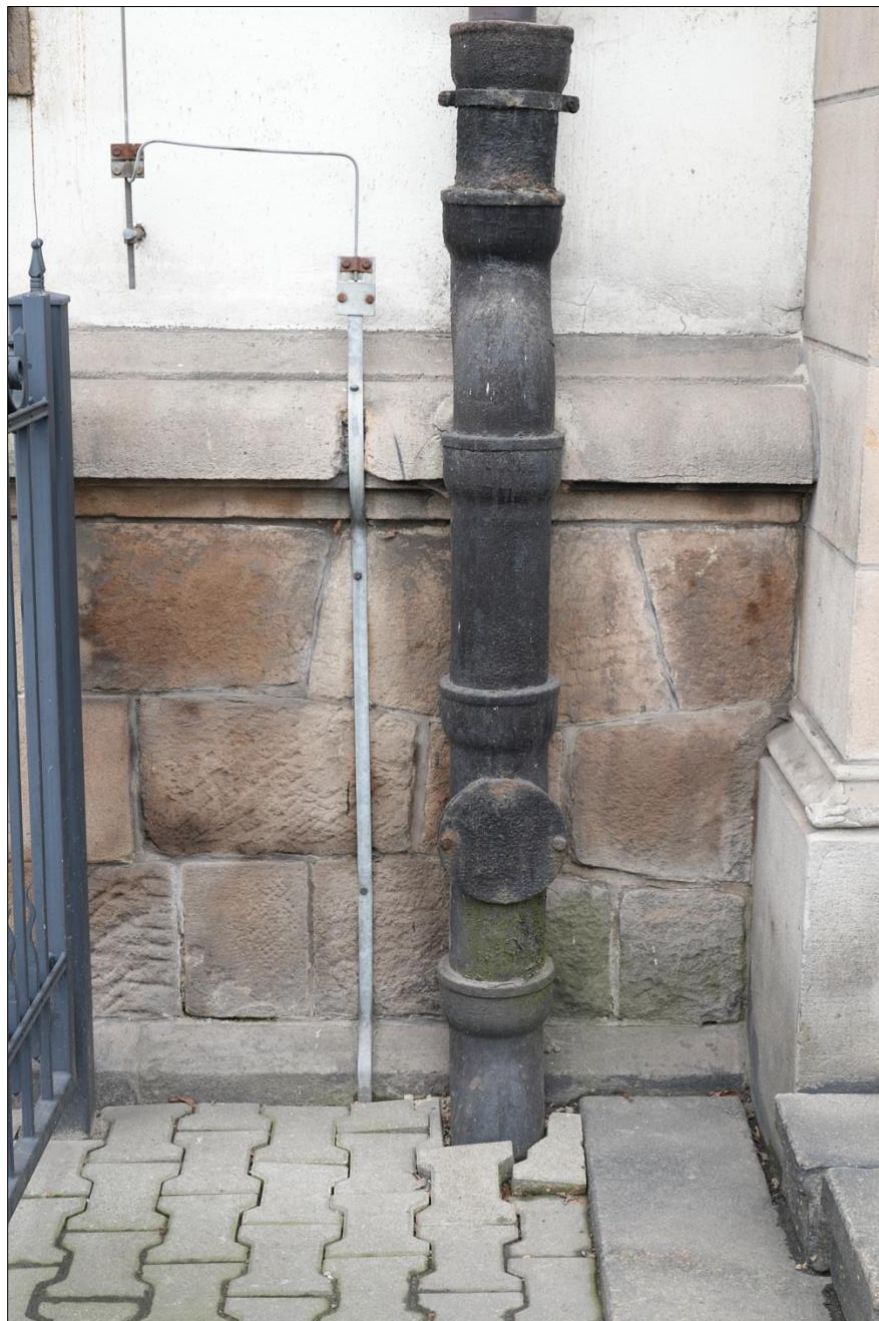
Fot. 6.

*Fragment dolnych partii elewacji frontowej. Cokół kamienny z licznymi uszkodzeniami spowodowanymi powierzchnią korozją kamienia.*

*Stary odpływ kanalizacji deszczowej. Prawdopodobnie wskutek nieszczelności na połączeniu rury spustowej i odpływu kanalizacji doszło do silnego zawilgocenia zewnętrznej ściany i do rozwoju grzybów pleśniowych na wewnętrznej powierzchni ścian.  
(Fot. 35,43,44)*

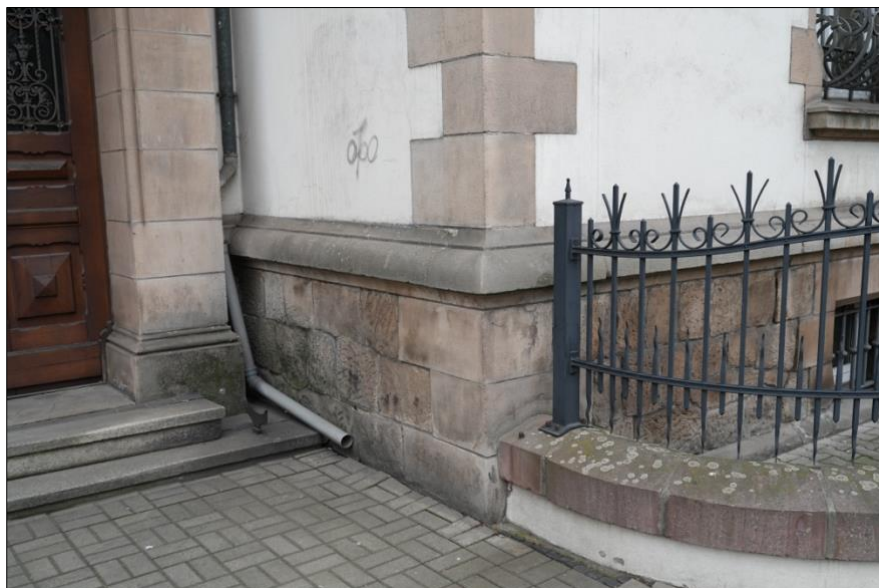
Fot. 7.

*Fragment elewacji frontowej. Widoczna korozja biologiczna i chemiczna cokołu kamiennego.*

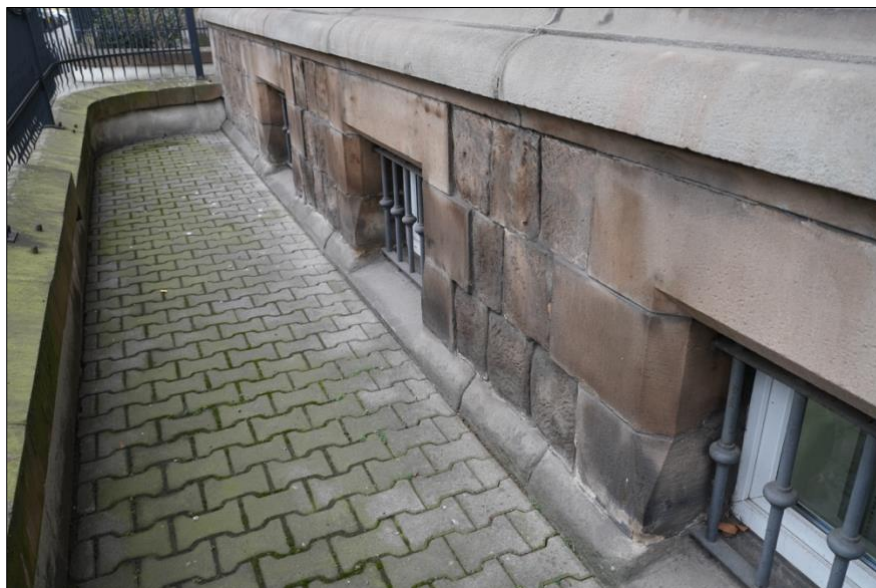
Fot. 8.

Fragment elewacji frontowej. Widoczna korozja biologiczna i chemiczna cokołu kamiennego.

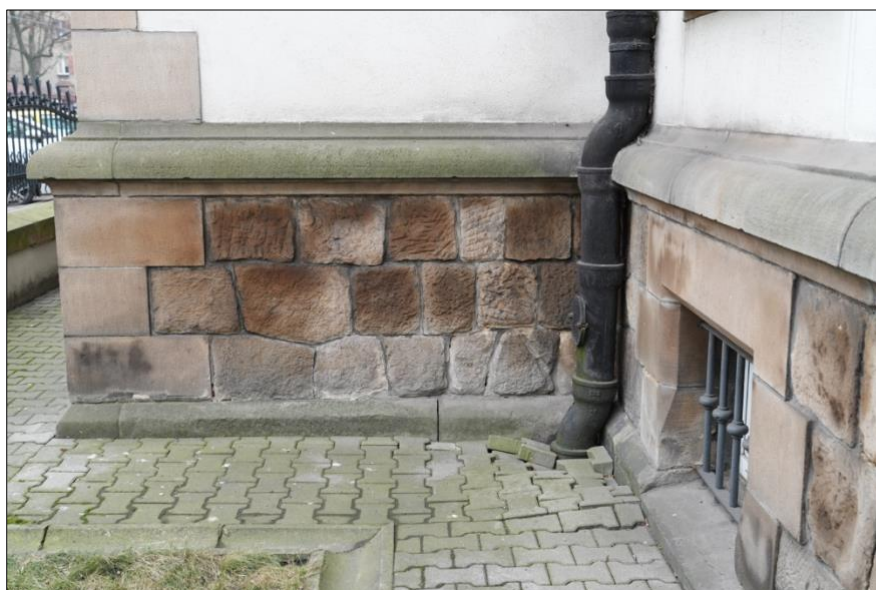
Fot. 9.

Fragment elewacji frontowej. Widoczna korozja biologiczna i chemiczna cokołu kamiennego.

Uszkodzenia opaski z kostki betonowej przy odpływie rury spustowej.

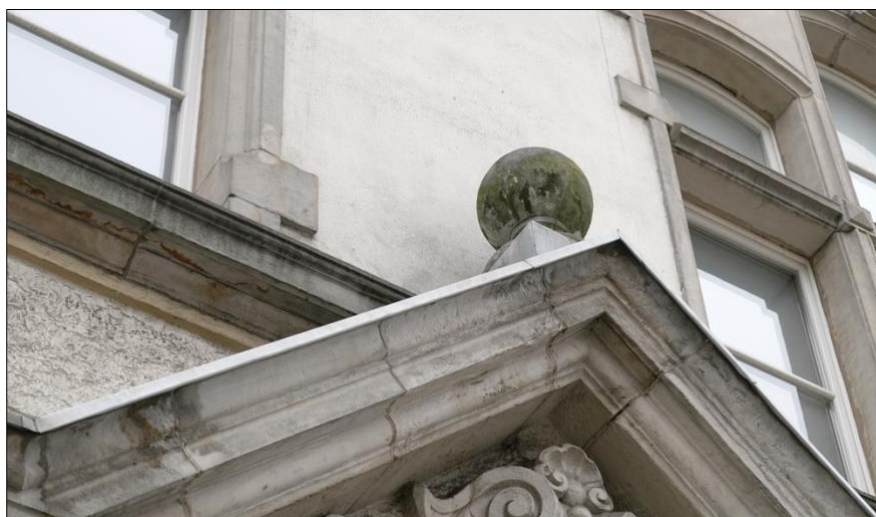
Fot. 10.

Fragment elewacji frontowej. Widoczny wzrost glonów na elementach portalu.

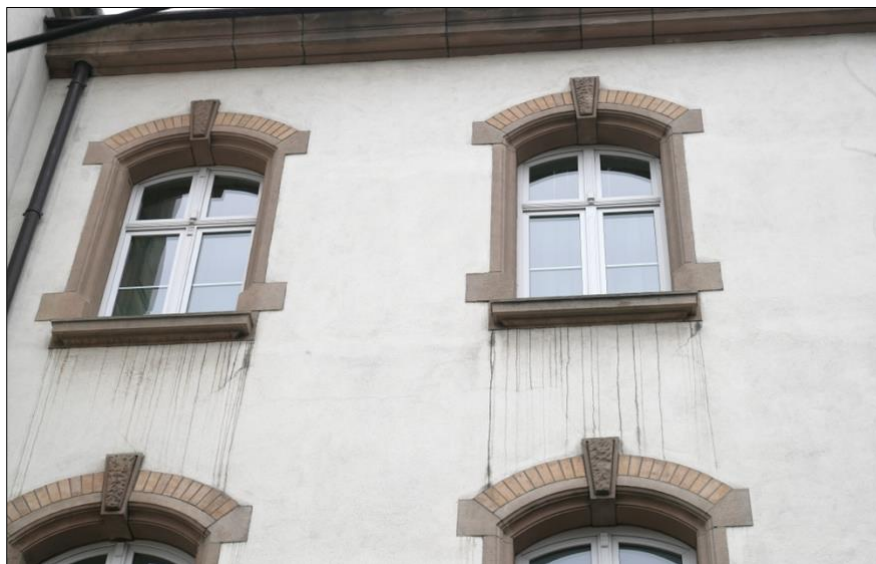
Fot. 11.

Fragm. elewacji.  
Widoczne  
przebarwienia na  
powierzchni tynku  
spowodowane źle  
wyprofilowanymi  
obróbkami  
blacharskimi przy  
parapetach.

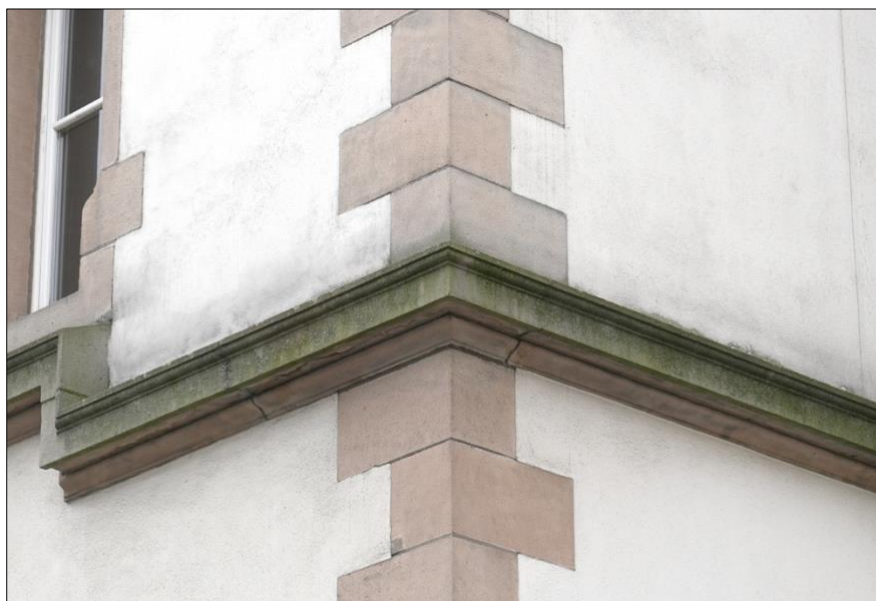
Fot. 12.

Fragm. gzymsu nad  
parterem. Widoczny  
wzrost glonów na  
elementach gzymsu.

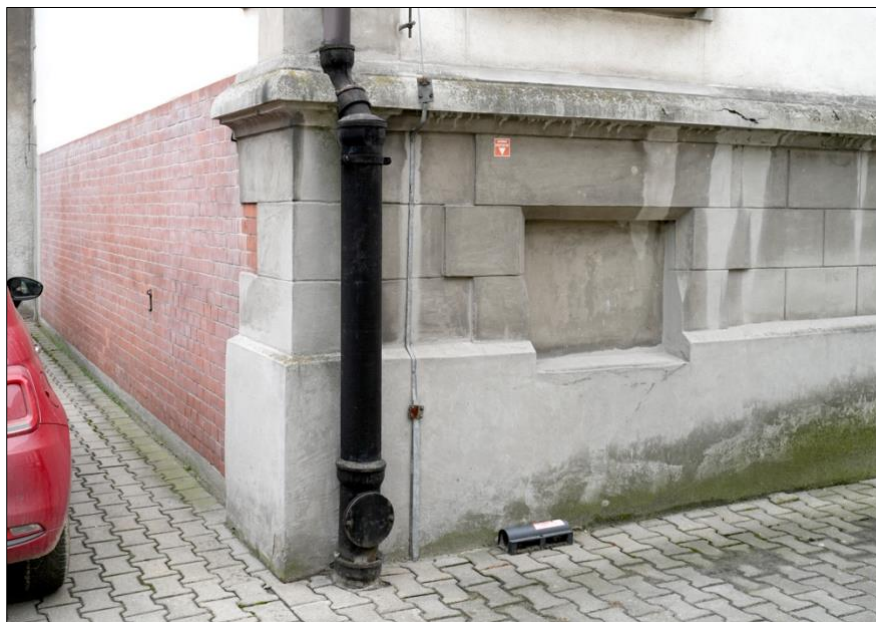
Fot. 14.

Fragment strefy  
cokołowej w budynku  
skrzydła  
południowego.

Widoczny wzrost  
glonów na elementach  
gzymsu oraz na  
powierzchni cokołu.

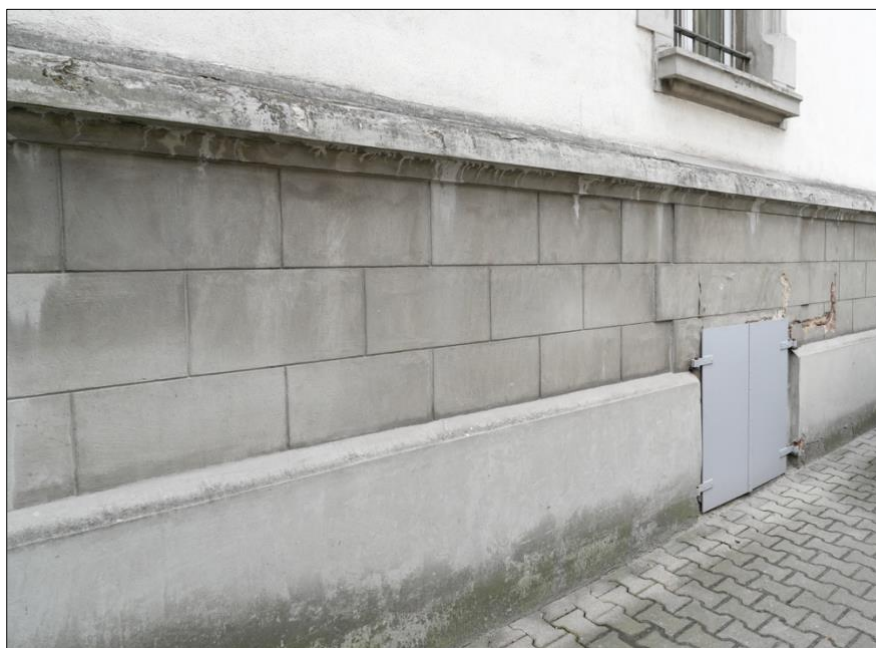
Fot. 14.

Fragment strefy  
cokołowej w budynku  
skrzydła  
południowego.

Widoczny wzrost  
glonów na elementach  
gzymsu oraz na  
powierzchni cokołu.

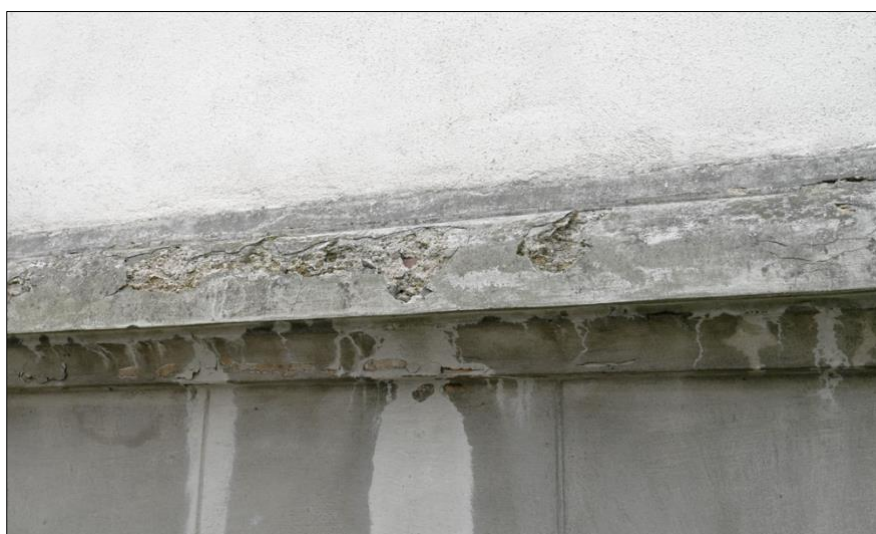
Fot. 15.

Uszkodzenia  
elementów gzymsu  
wskutek rozwoju  
glonów i grzybów.

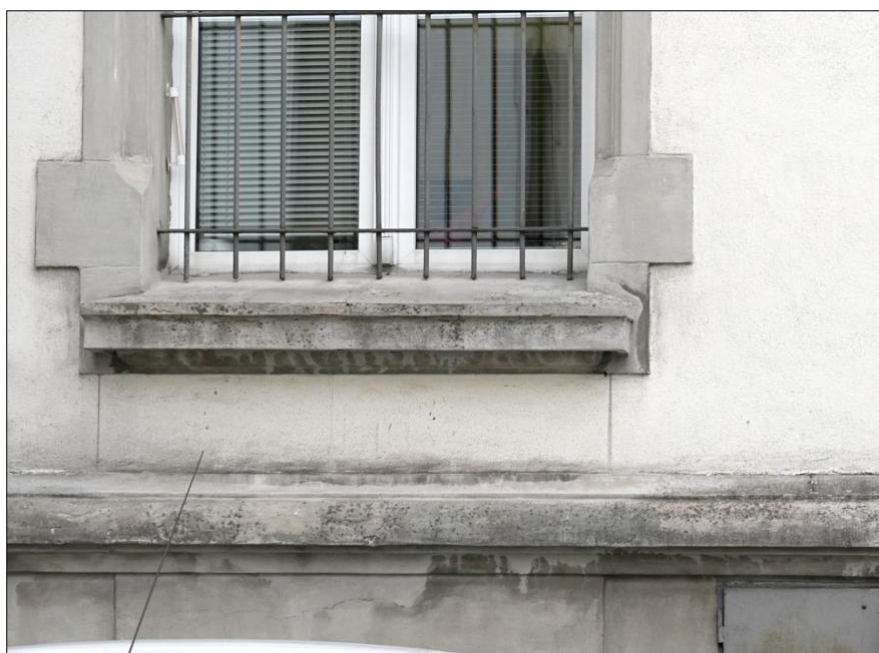
Fot. 17.

*Fragment elewacji.  
Wzrost glonów na  
parapecie kamiennym  
oraz na elementach  
gzymsu.*

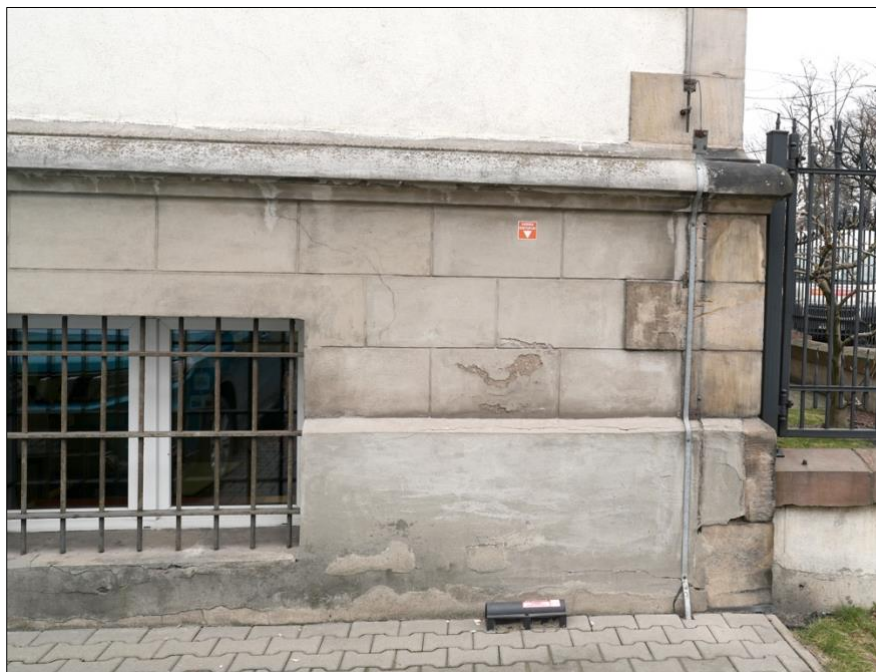
Fot. 18.

Uszkodzenia tynku na  
cokole oraz korozja  
powierzchniowa  
kamienia. Widoczny  
porost glonów na  
kamiennym gzymsie.

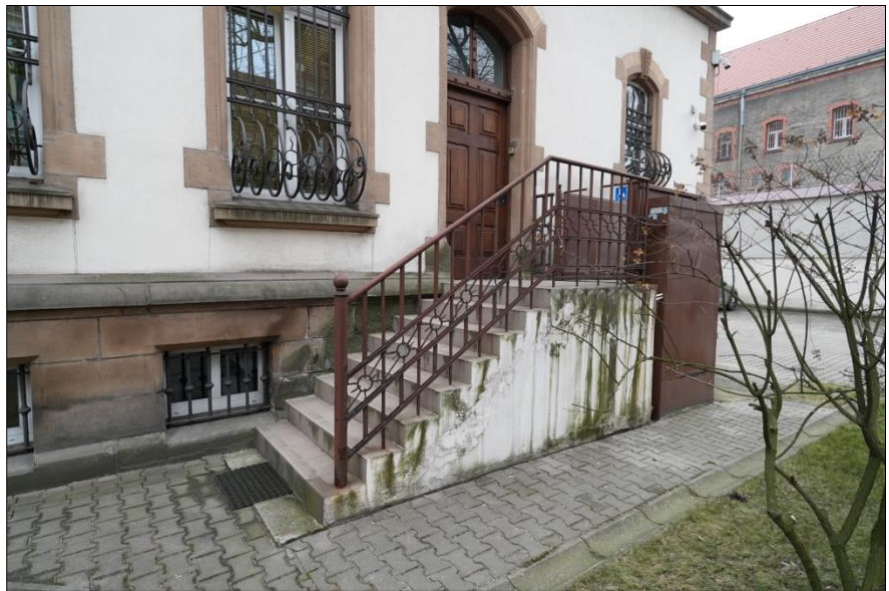
Fot. 20.

Wejście do budynku  
od strony północnej.  
Korożja tynku  
spowodowana  
wzrostem glonów w  
miejscach  
zawilgacanych  
podczas opadów  
deszczu.

Widoczna korożja  
cokołu kamiennego  
przy biegu schodów.

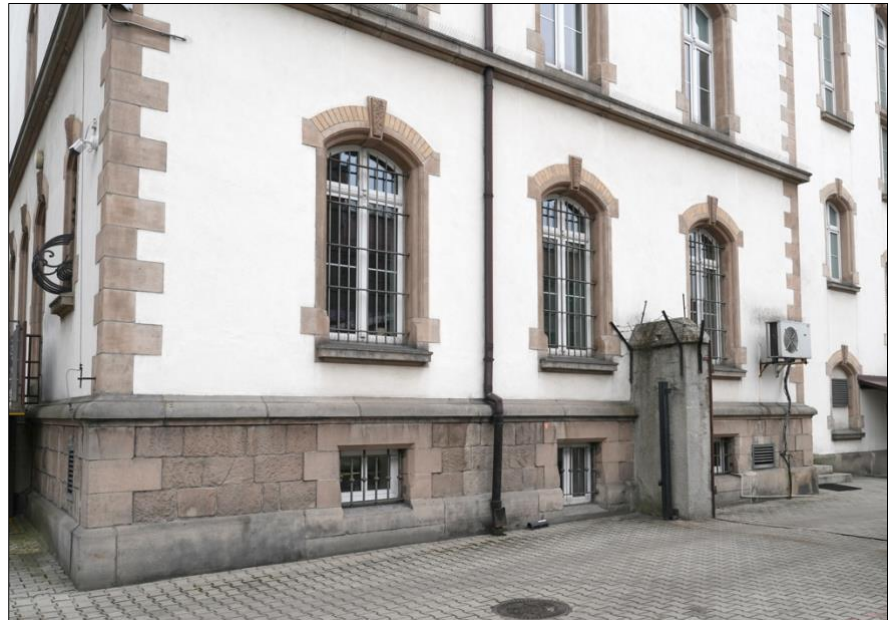
Fot. 22.

Elewacja zachodnia.  
Widoczna korozja  
strefy cokołowej.

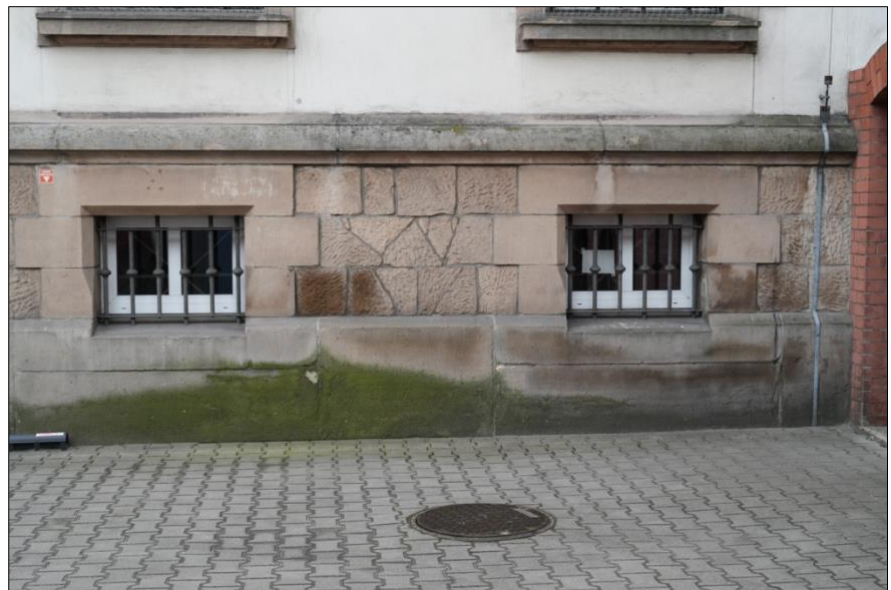
Fot. 23.

Fragment elewacji  
zachodniej. Widoczny  
wzrost glonów na  
elementach  
kamiennych cokołu  
oraz gzymsu.

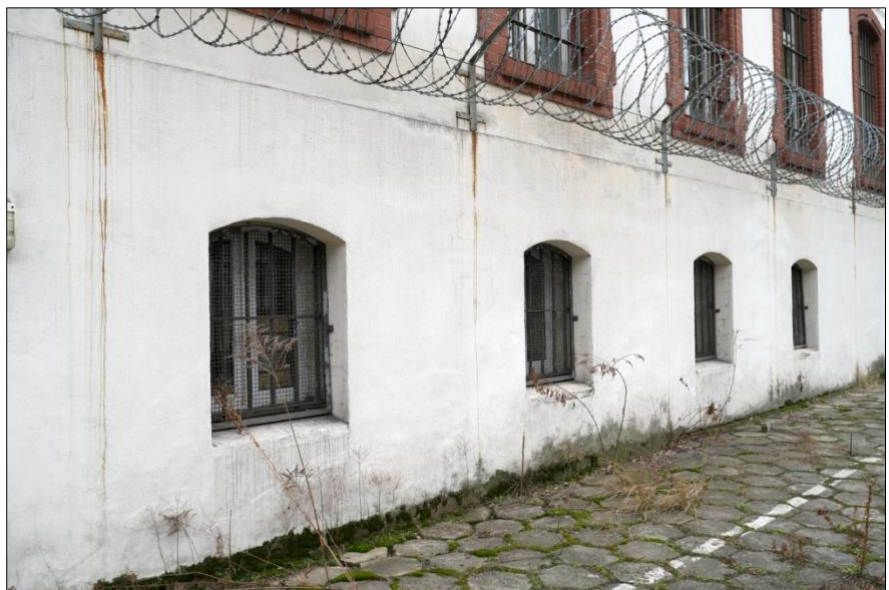
Fot. 28.

Fragment elewacji  
zachodniej. Widoczny  
rozwój roślinności  
zielnej w pasie przy  
płyce parkingowej.  
Intensywny wzrost  
glonów w strefie  
cokołowej.

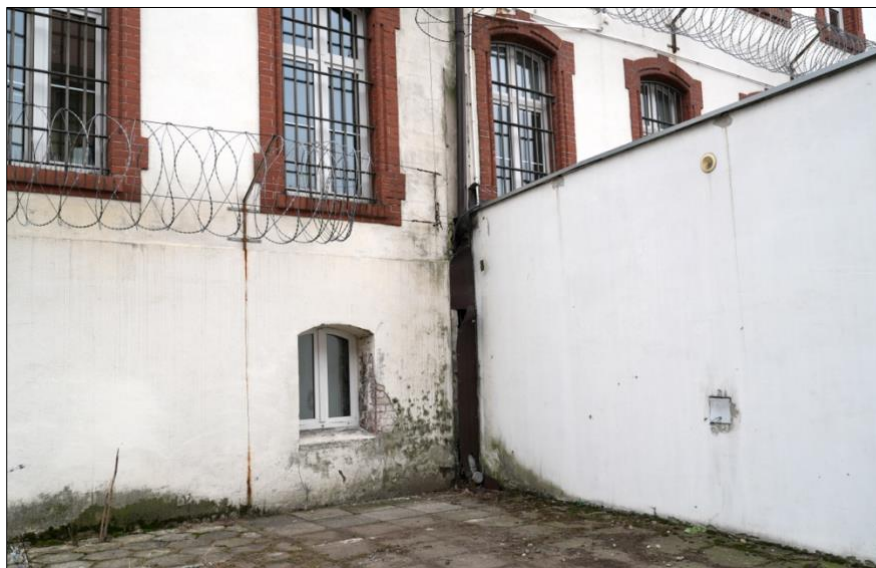
Fot. 29.

Zawilgocenie i rozwój korozji biologicznej w strefie rury spustowej. W wyniku nieszczelności doszło do silnego zawilgocenia i rozwoju grzybów pleśniowych na ścianie wewnątrz pomieszczenia sąsiadującego z rurą spustową.

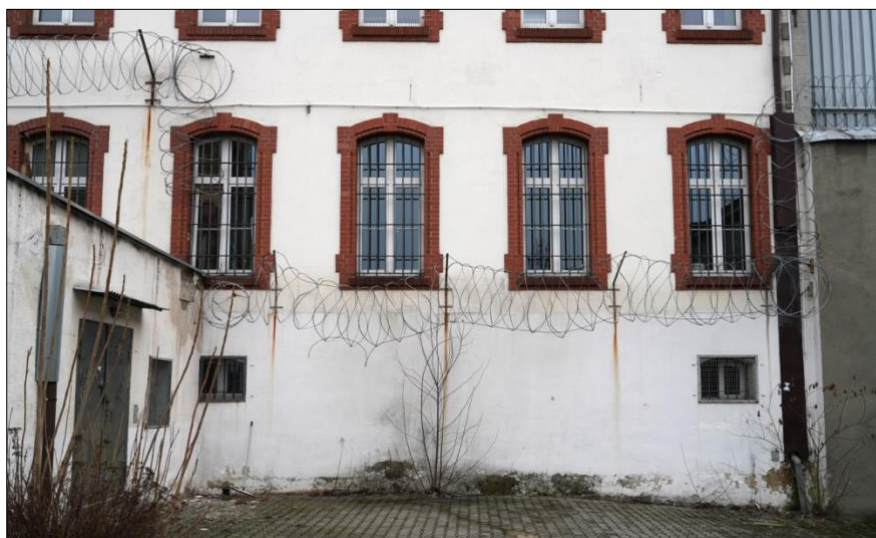
Fot. 30.

Fragment elewacji zachodniej. Widoczny rozwój roślinności zielnej w pasie przy płycie parkingowej. Intensywny wzrost glonów w strefie cokołowej.

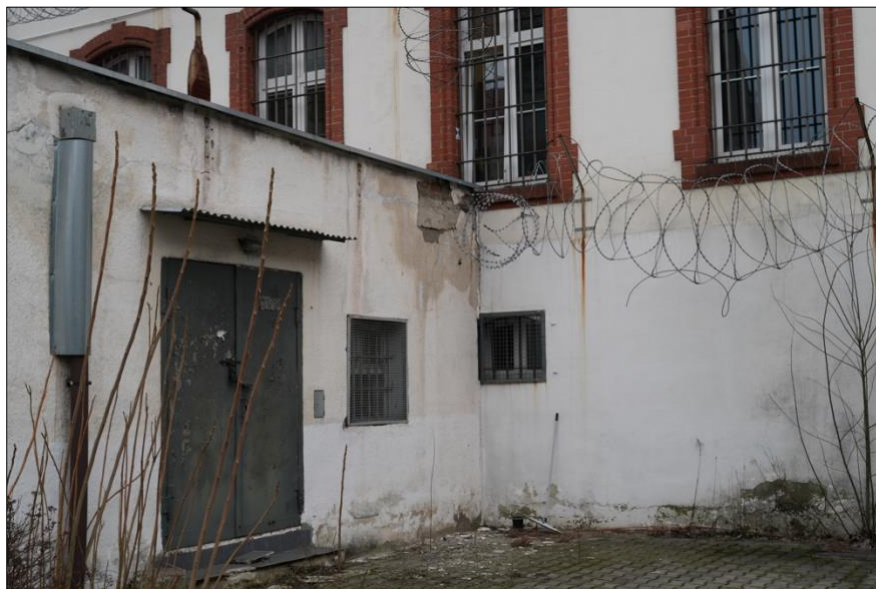
Fot. 31.

Degradacja elewacji oraz muru w miejscu łączenia przybudówki – od strony budynku aresztu.

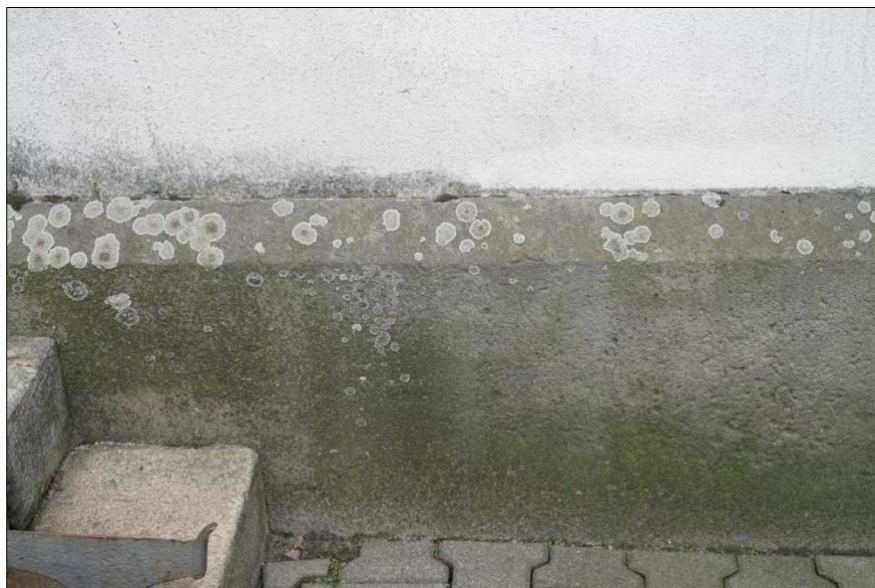
Fot. 32.

*Porosty i glony na  
gzymsie budynku.*

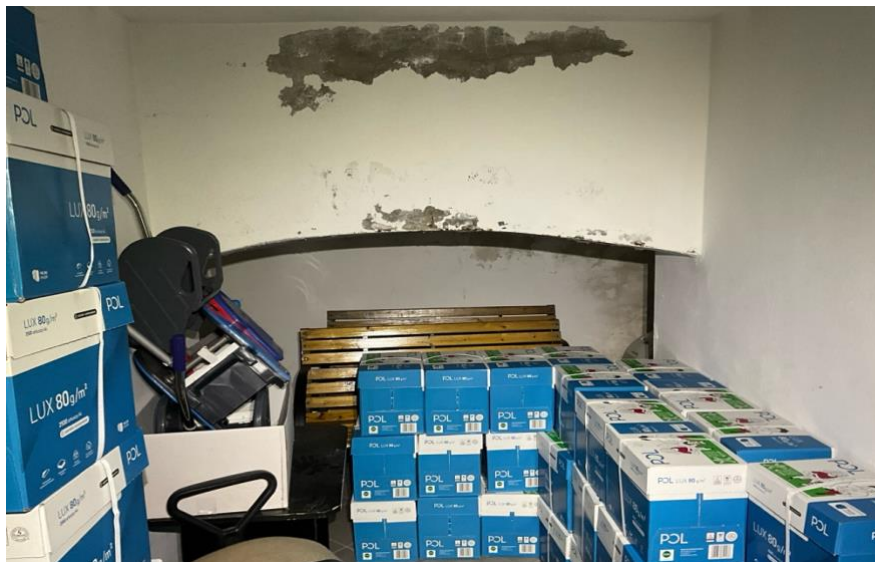
Fot. 33.

*Piwnice. Widoczne złuszczenia powłoki malarskiej i degradację tynku wskutek zawilgocenia i miejscowych wysoleń.*

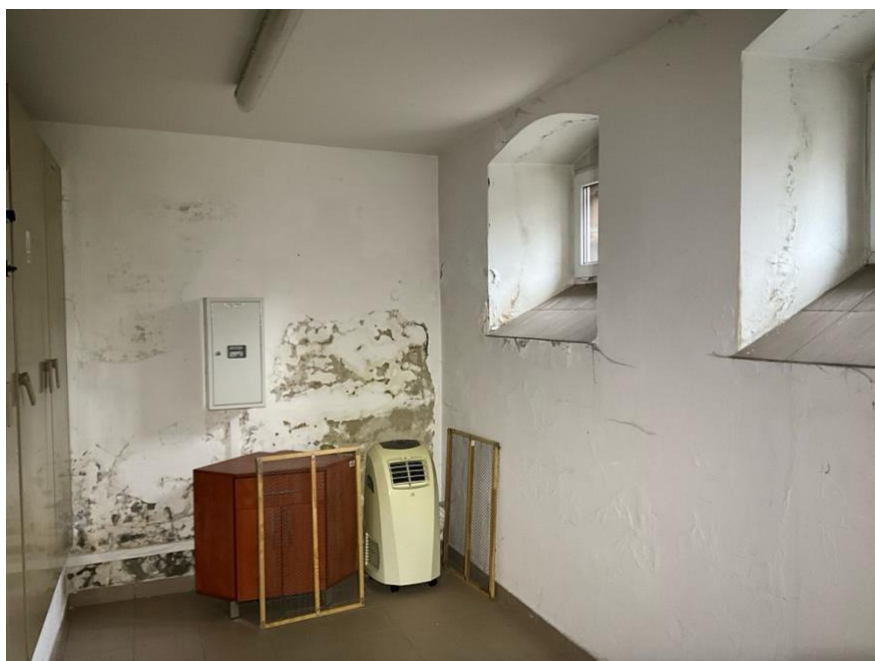
Fot. 34.

*Piwnice. Silna degradacja tynku spowodowana wysoleniami i korozją biologiczną.*

*Prawdopodobną przyczyną są nieszczelności w odprowadzaniu wody opadowej z rury spustowej.*

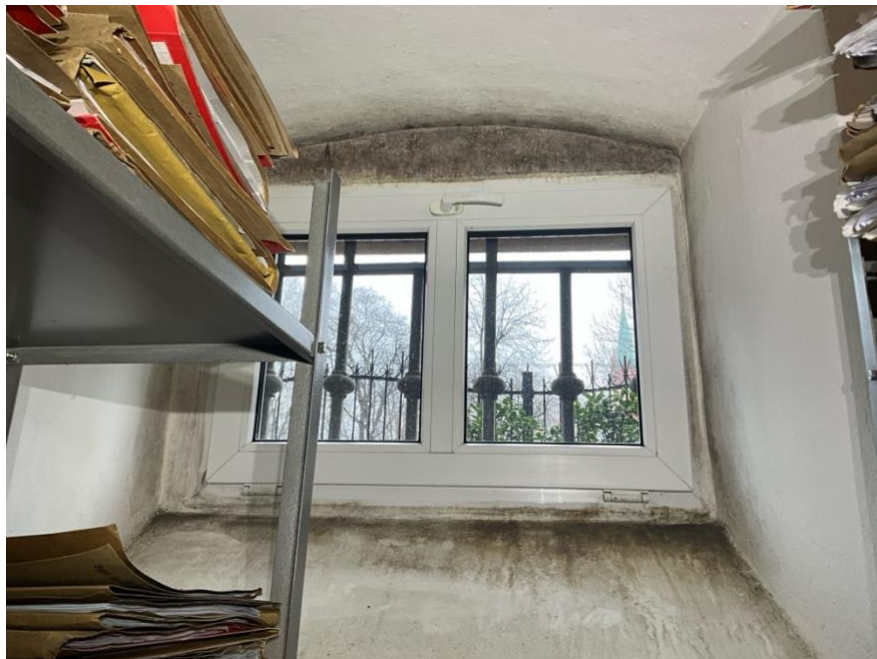
Fot. 35.

*Piwnice. Silna degradacja tynku spowodowana wysoleniami i korozją biologiczną.*

*Przyczyną zawilgocenia ściany wewnętrznej jest prawdopodobnie nieszczelność odprowadzenia rury spustowej do kanalizacji.*

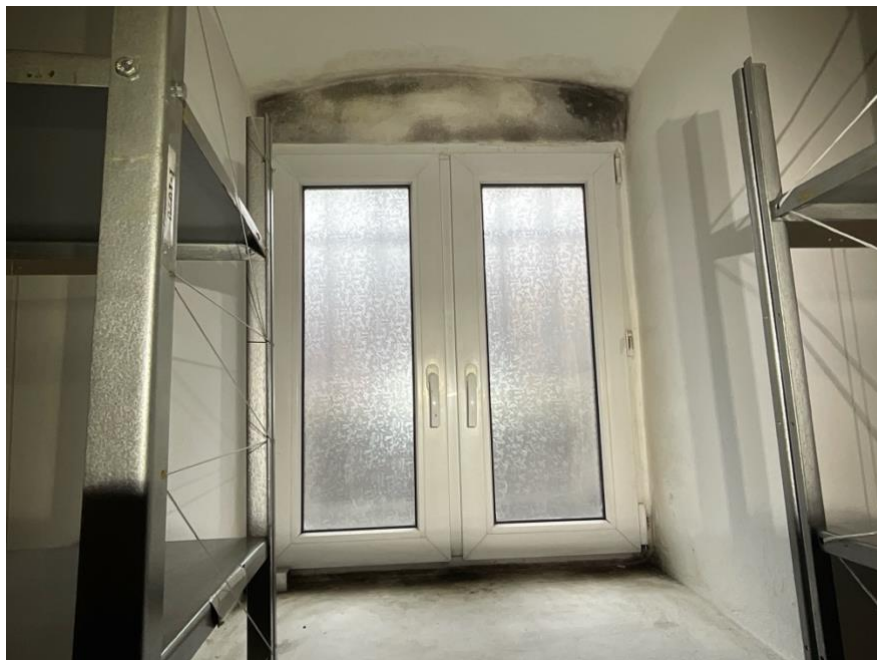
Fot. 37.

Piwnice. Silna degradacja tynku spowodowana wysoleniami i korozją biologiczną.

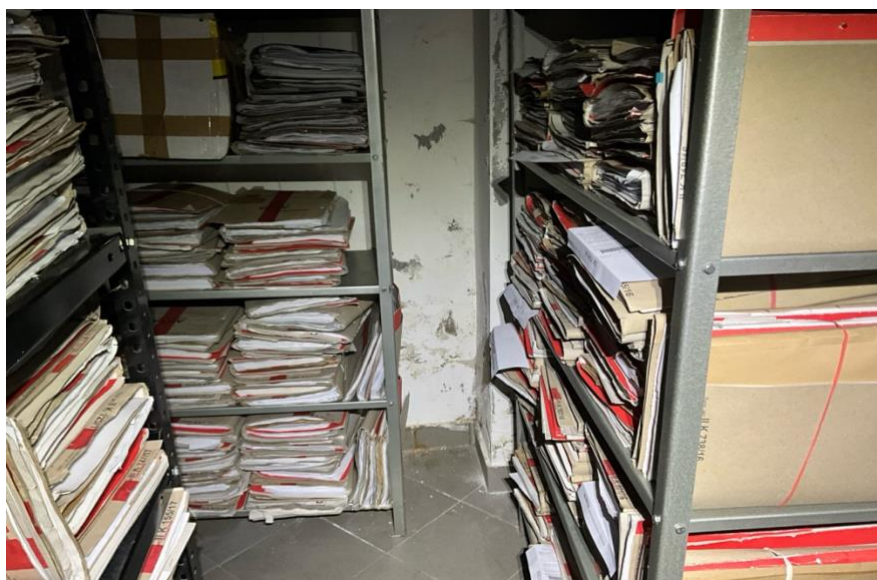
Fot. 39.

Piwnice. Silna degradacja tynku spowodowana wysoleniami i korozją biologiczną.

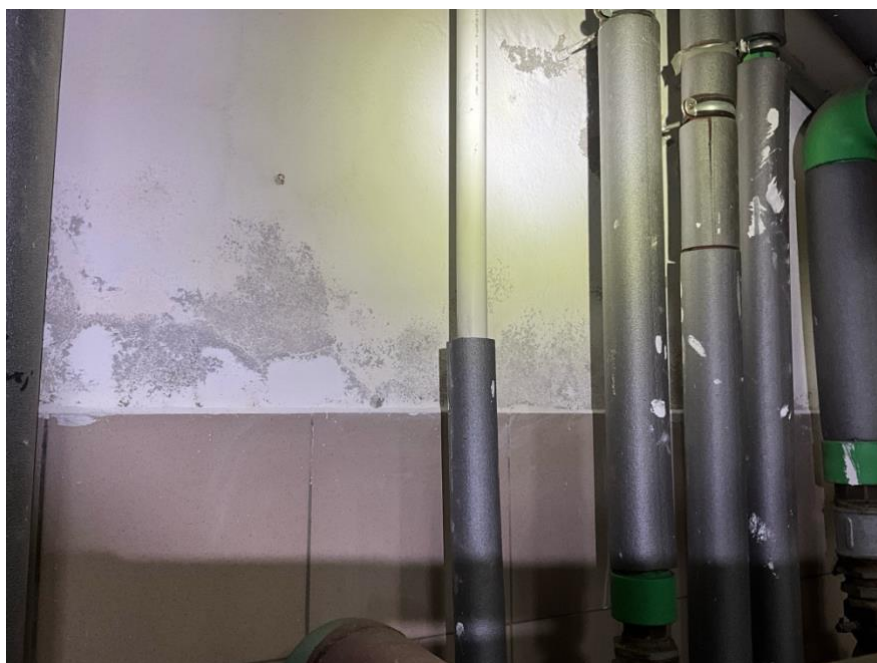
Fot. 40.

Piwnice. Silna degradacja tynku spowodowana wysoleniami i korozją biologiczną.

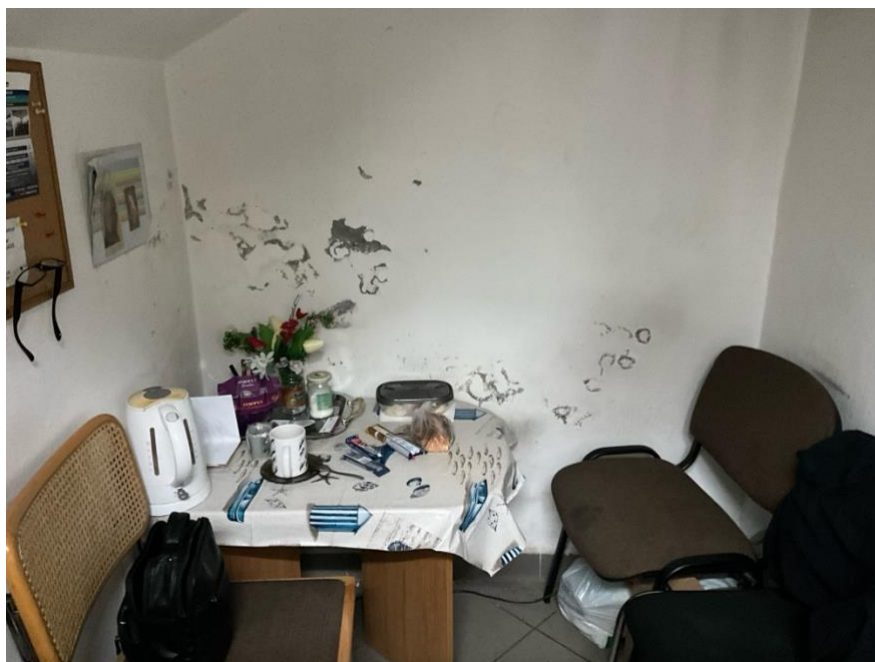
Fot. 41.

Piwnice. Silna degradacja tynku spowodowana wysoleniami i korozją biologiczną.

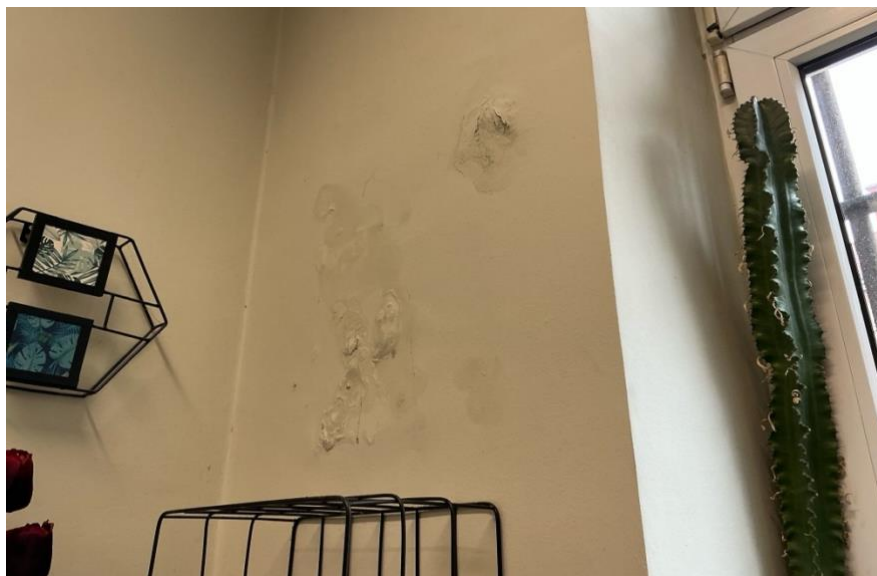
Fot. 44.

Parter. Zawilgocenie ściany przy wejściu do budynku spowodowane nieszczelnościami w odprowadzeniu wody opadowej z rury spustowej do kanalizacji. Korozja biologiczna ograniczona do pojedynczych kolonii grzybów strzępkowych.  
(Fot. 6, 35, 43)

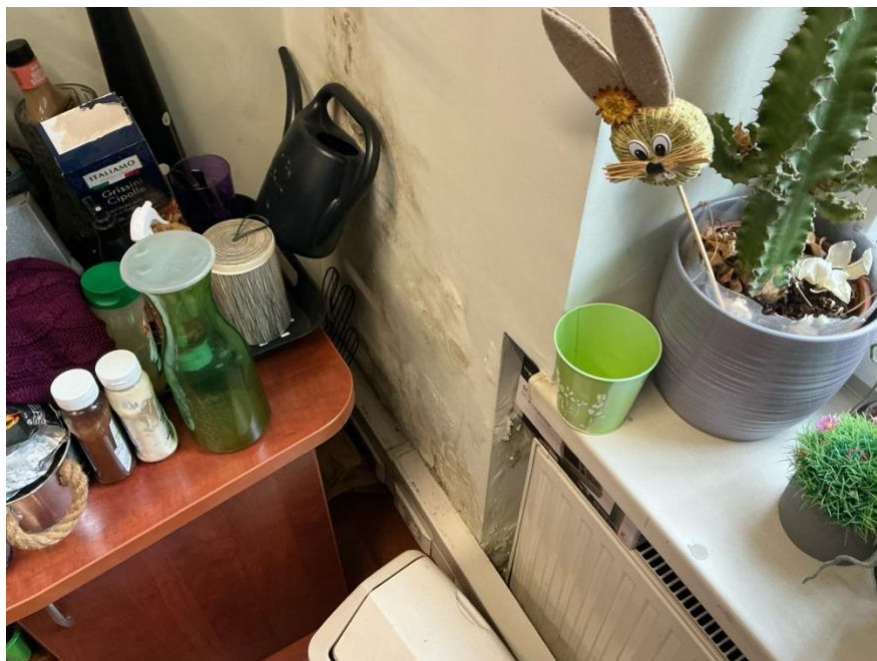
Fot. 45.

Parter. Zawilgocenie ściany spowodowane nieszczelnościami rury spustowej. Pojedyncze kolonie grzybów strzępkowych.  
(Fot. 29)

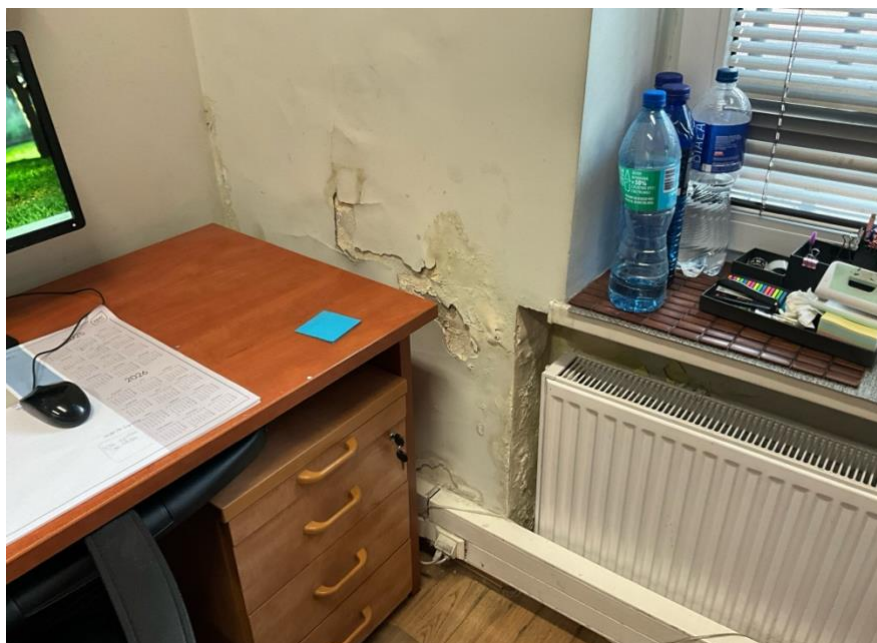
Fot. 46.

Parter, zawilgocenie ściany spowodowane obróbką blacharskich na połączeniu dachu przybudówki od strony zachodniej. (fot. 48)  
Pojedyncze kolonie grzybów pleśniowych.

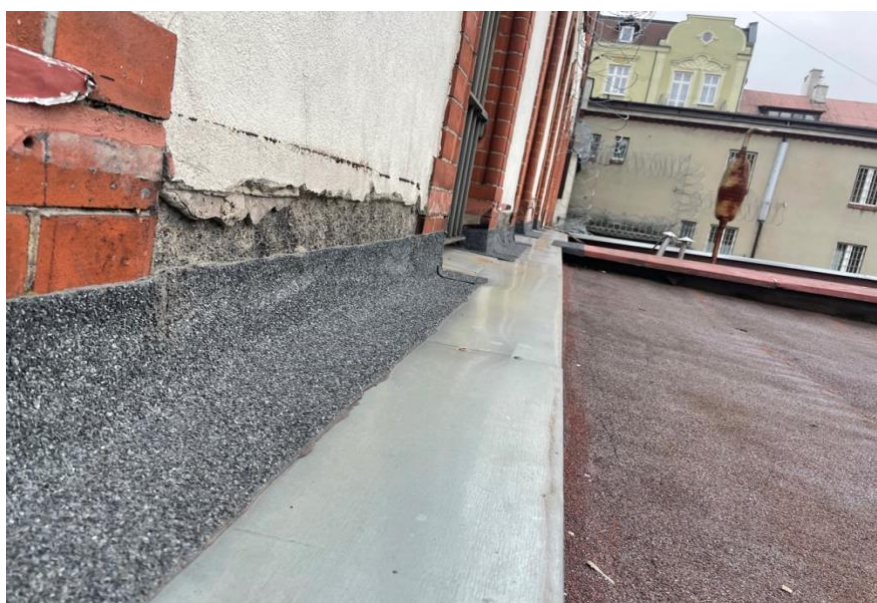
Fot. 47.

Parter, zawilgocenie ściany spowodowane nieszczelnościami obróbek blacharskich na połączeniu dachu przybudówki od strony zachodniej. (fot. 48)

Pojedyncze kolonie grzybów pleśniowych.

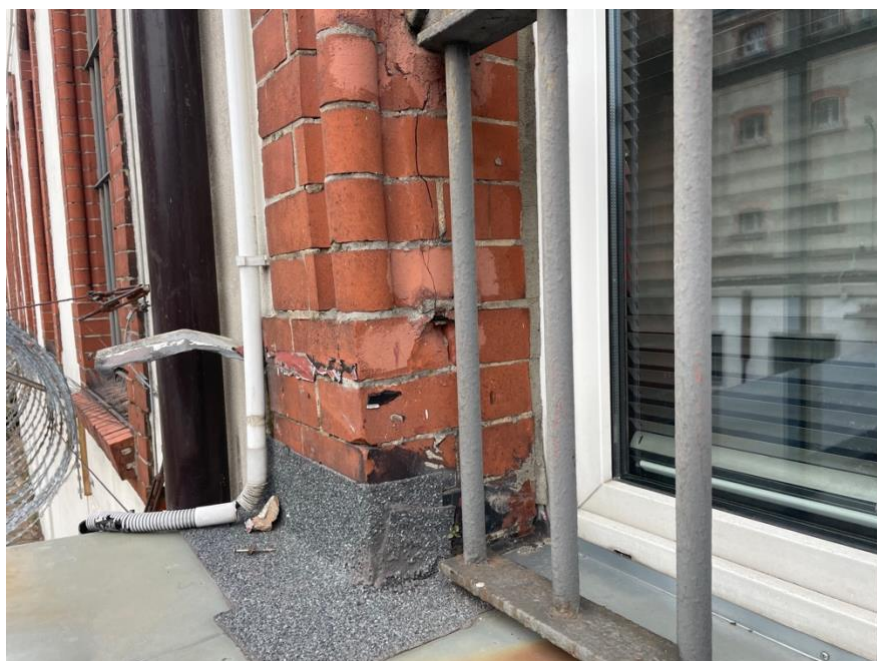
Fot. 48.

Parter, nieszczelności na styku połączenia dachu przybudówki od strony zachodniej skutkujące zawilgacaniem ścian parteru.

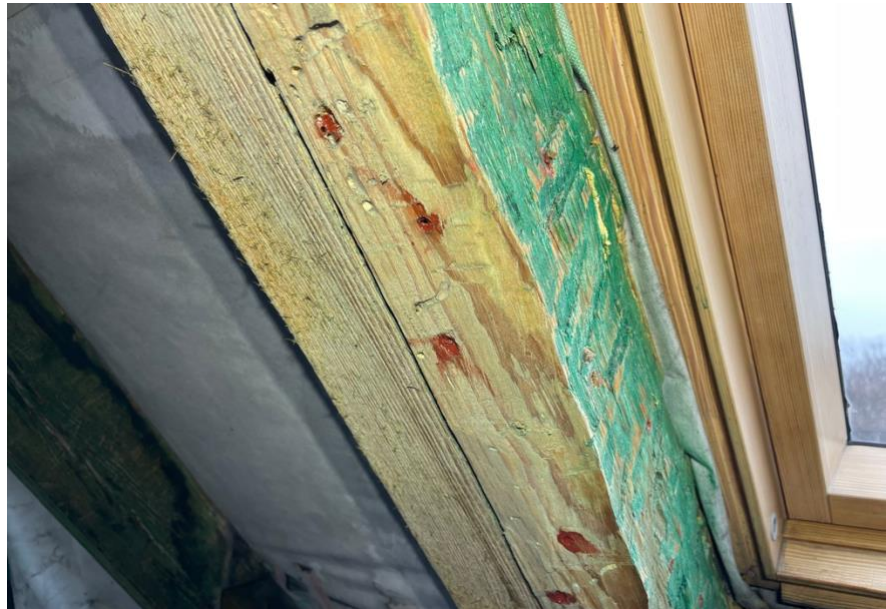
Fot. 51.

Poddasze, grzybnia  
powłócznika gładkiego  
na krokwi koszowej.

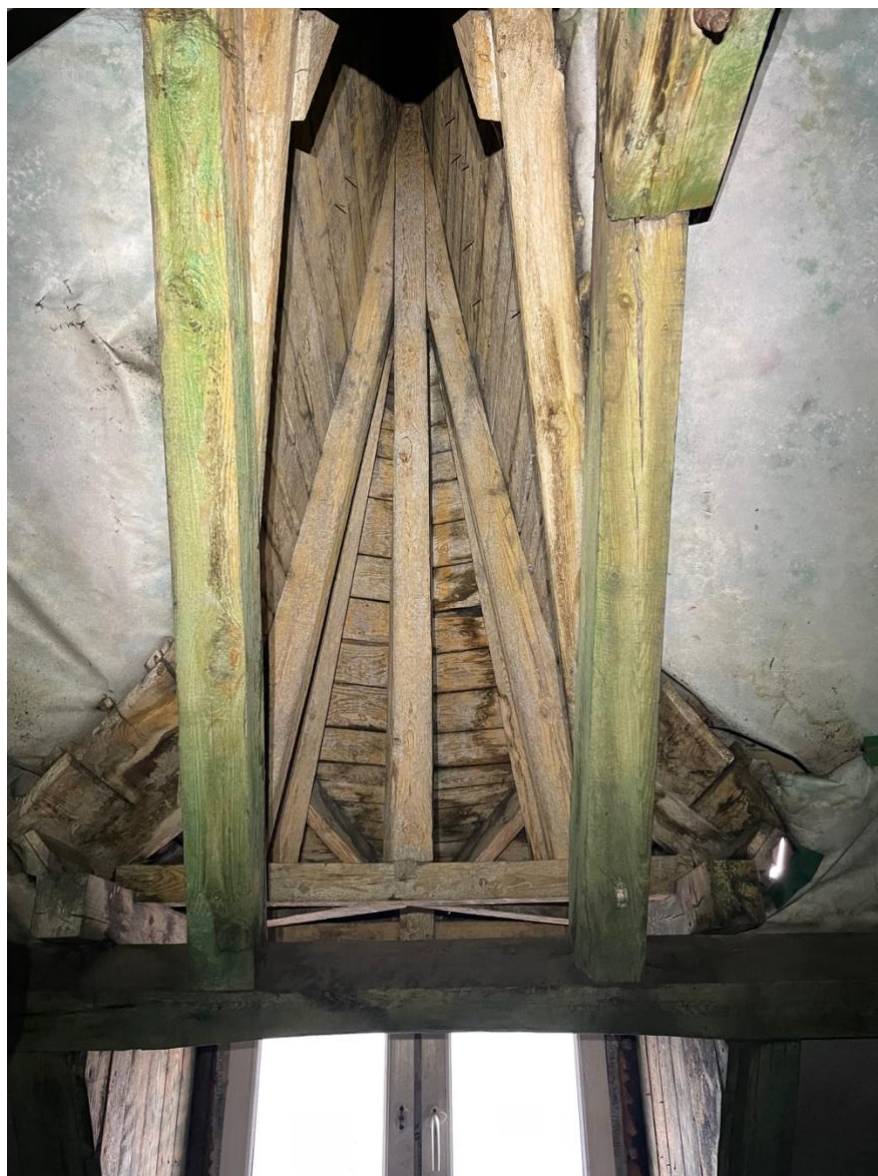
Fot. 52.

Poddasze, krokiew z  
widocznymi śladami  
po przeprowadzonej  
iniekcji.
