TYTUŁ OPRACOWANIA:	<b>EKSPERTYZA MYKOLOGICZNA</b> <b>Badanie budynku pod kątem korozji biologicznej</b>
OBIĘKT BUDOWLANY:	<b><u>Sąd Rejonowy w Zabrzu:</u></b> <b>Budynek nr 8 – Budynek Sądu Rejonowego w Zabrzu</b>
ADRES OBIĘKTU BUD.:	<b>41-800 Zabrze, ul. 3-go Maja 21</b>
NUMERY DZIAŁEK EWID.:	<b>Działka ewidencyjna nr: 3877/9</b> <b>Obręb ewidencyjny: Zabrze</b> <b>Jednostka ewidencyjna: Miasto Zabrze</b>
KATEGORIA OBIĘKTU BUD.:	<b>XII</b>
INWESTOR:	<b>Sąd Apelacyjny w Katowicach</b> <b>40-156 Katowice, al. Wojciecha Korfatego 117/119</b>

Kraków, luty 2025 r.

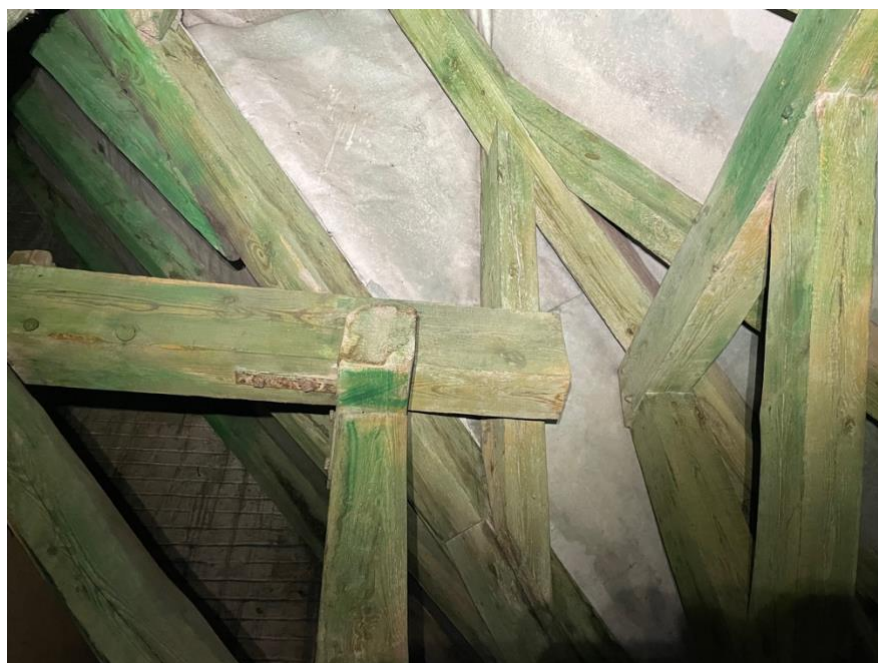
Fot. 53.

Poddasze, korozja  
deskowania  
spowodowana  
grzybem  
powłocznikiem  
gładkim.

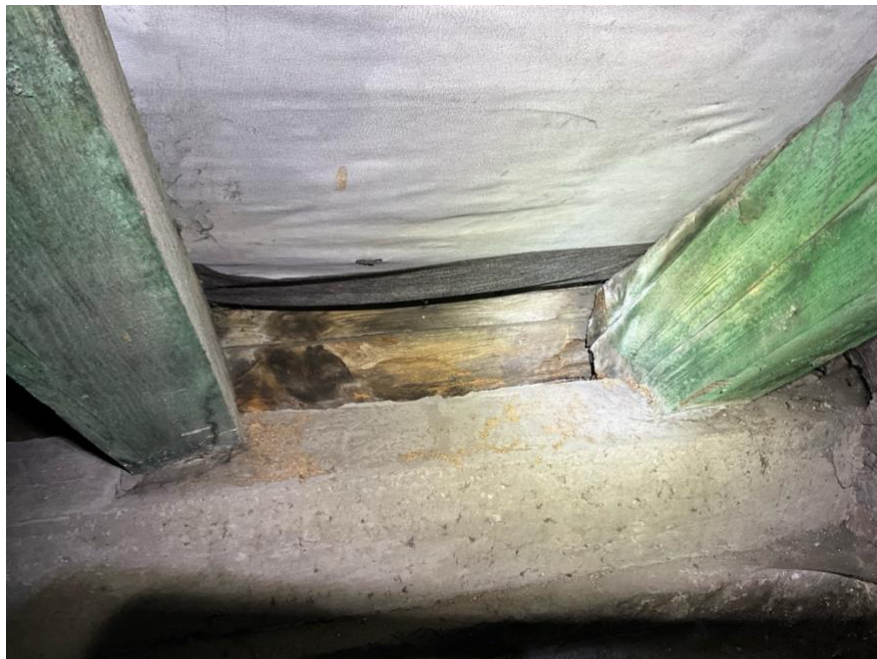
Grzyb domowy biały  
na deskowaniu.

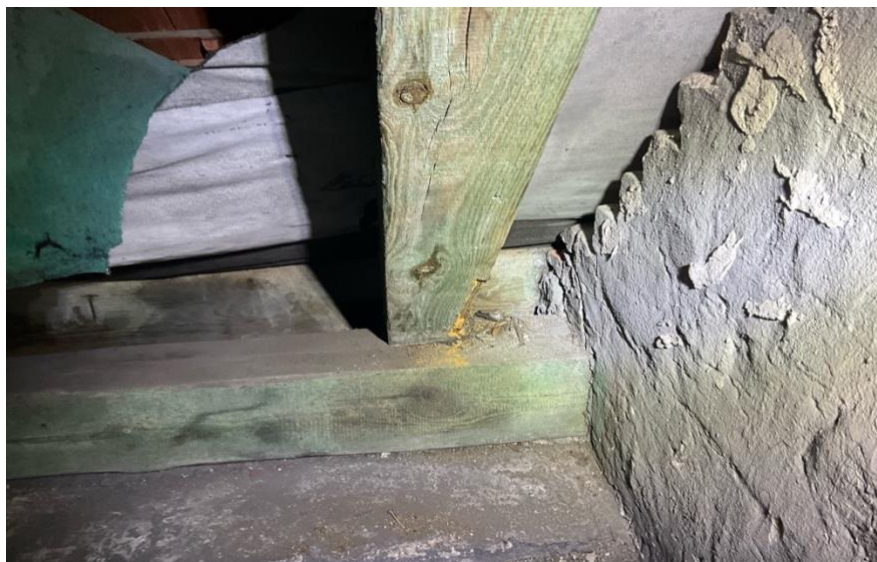
Fot. 70.

Korozja biologiczna  
deski gzymsu.

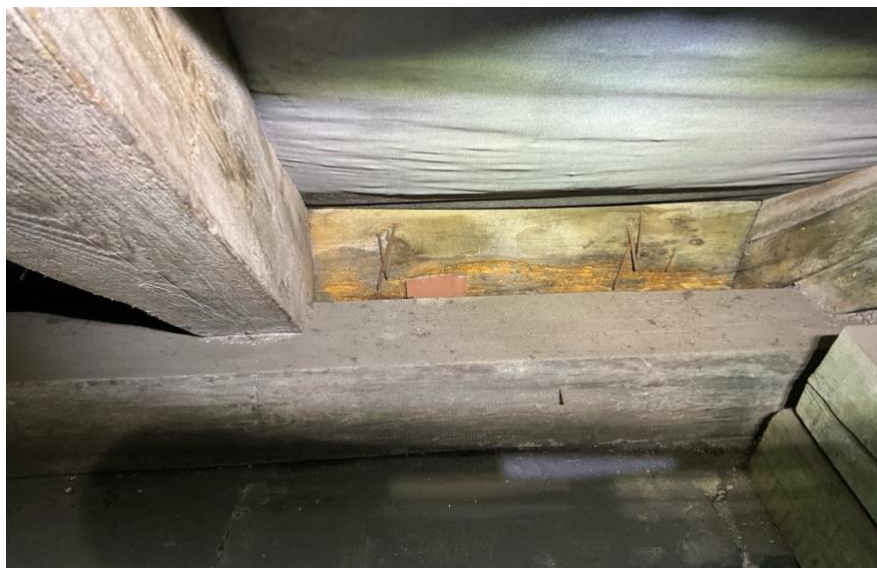
Fot. 71.

Uszkodzenie krokwi  
spowodowane  
działalnością owadów  
szkodników drewna.

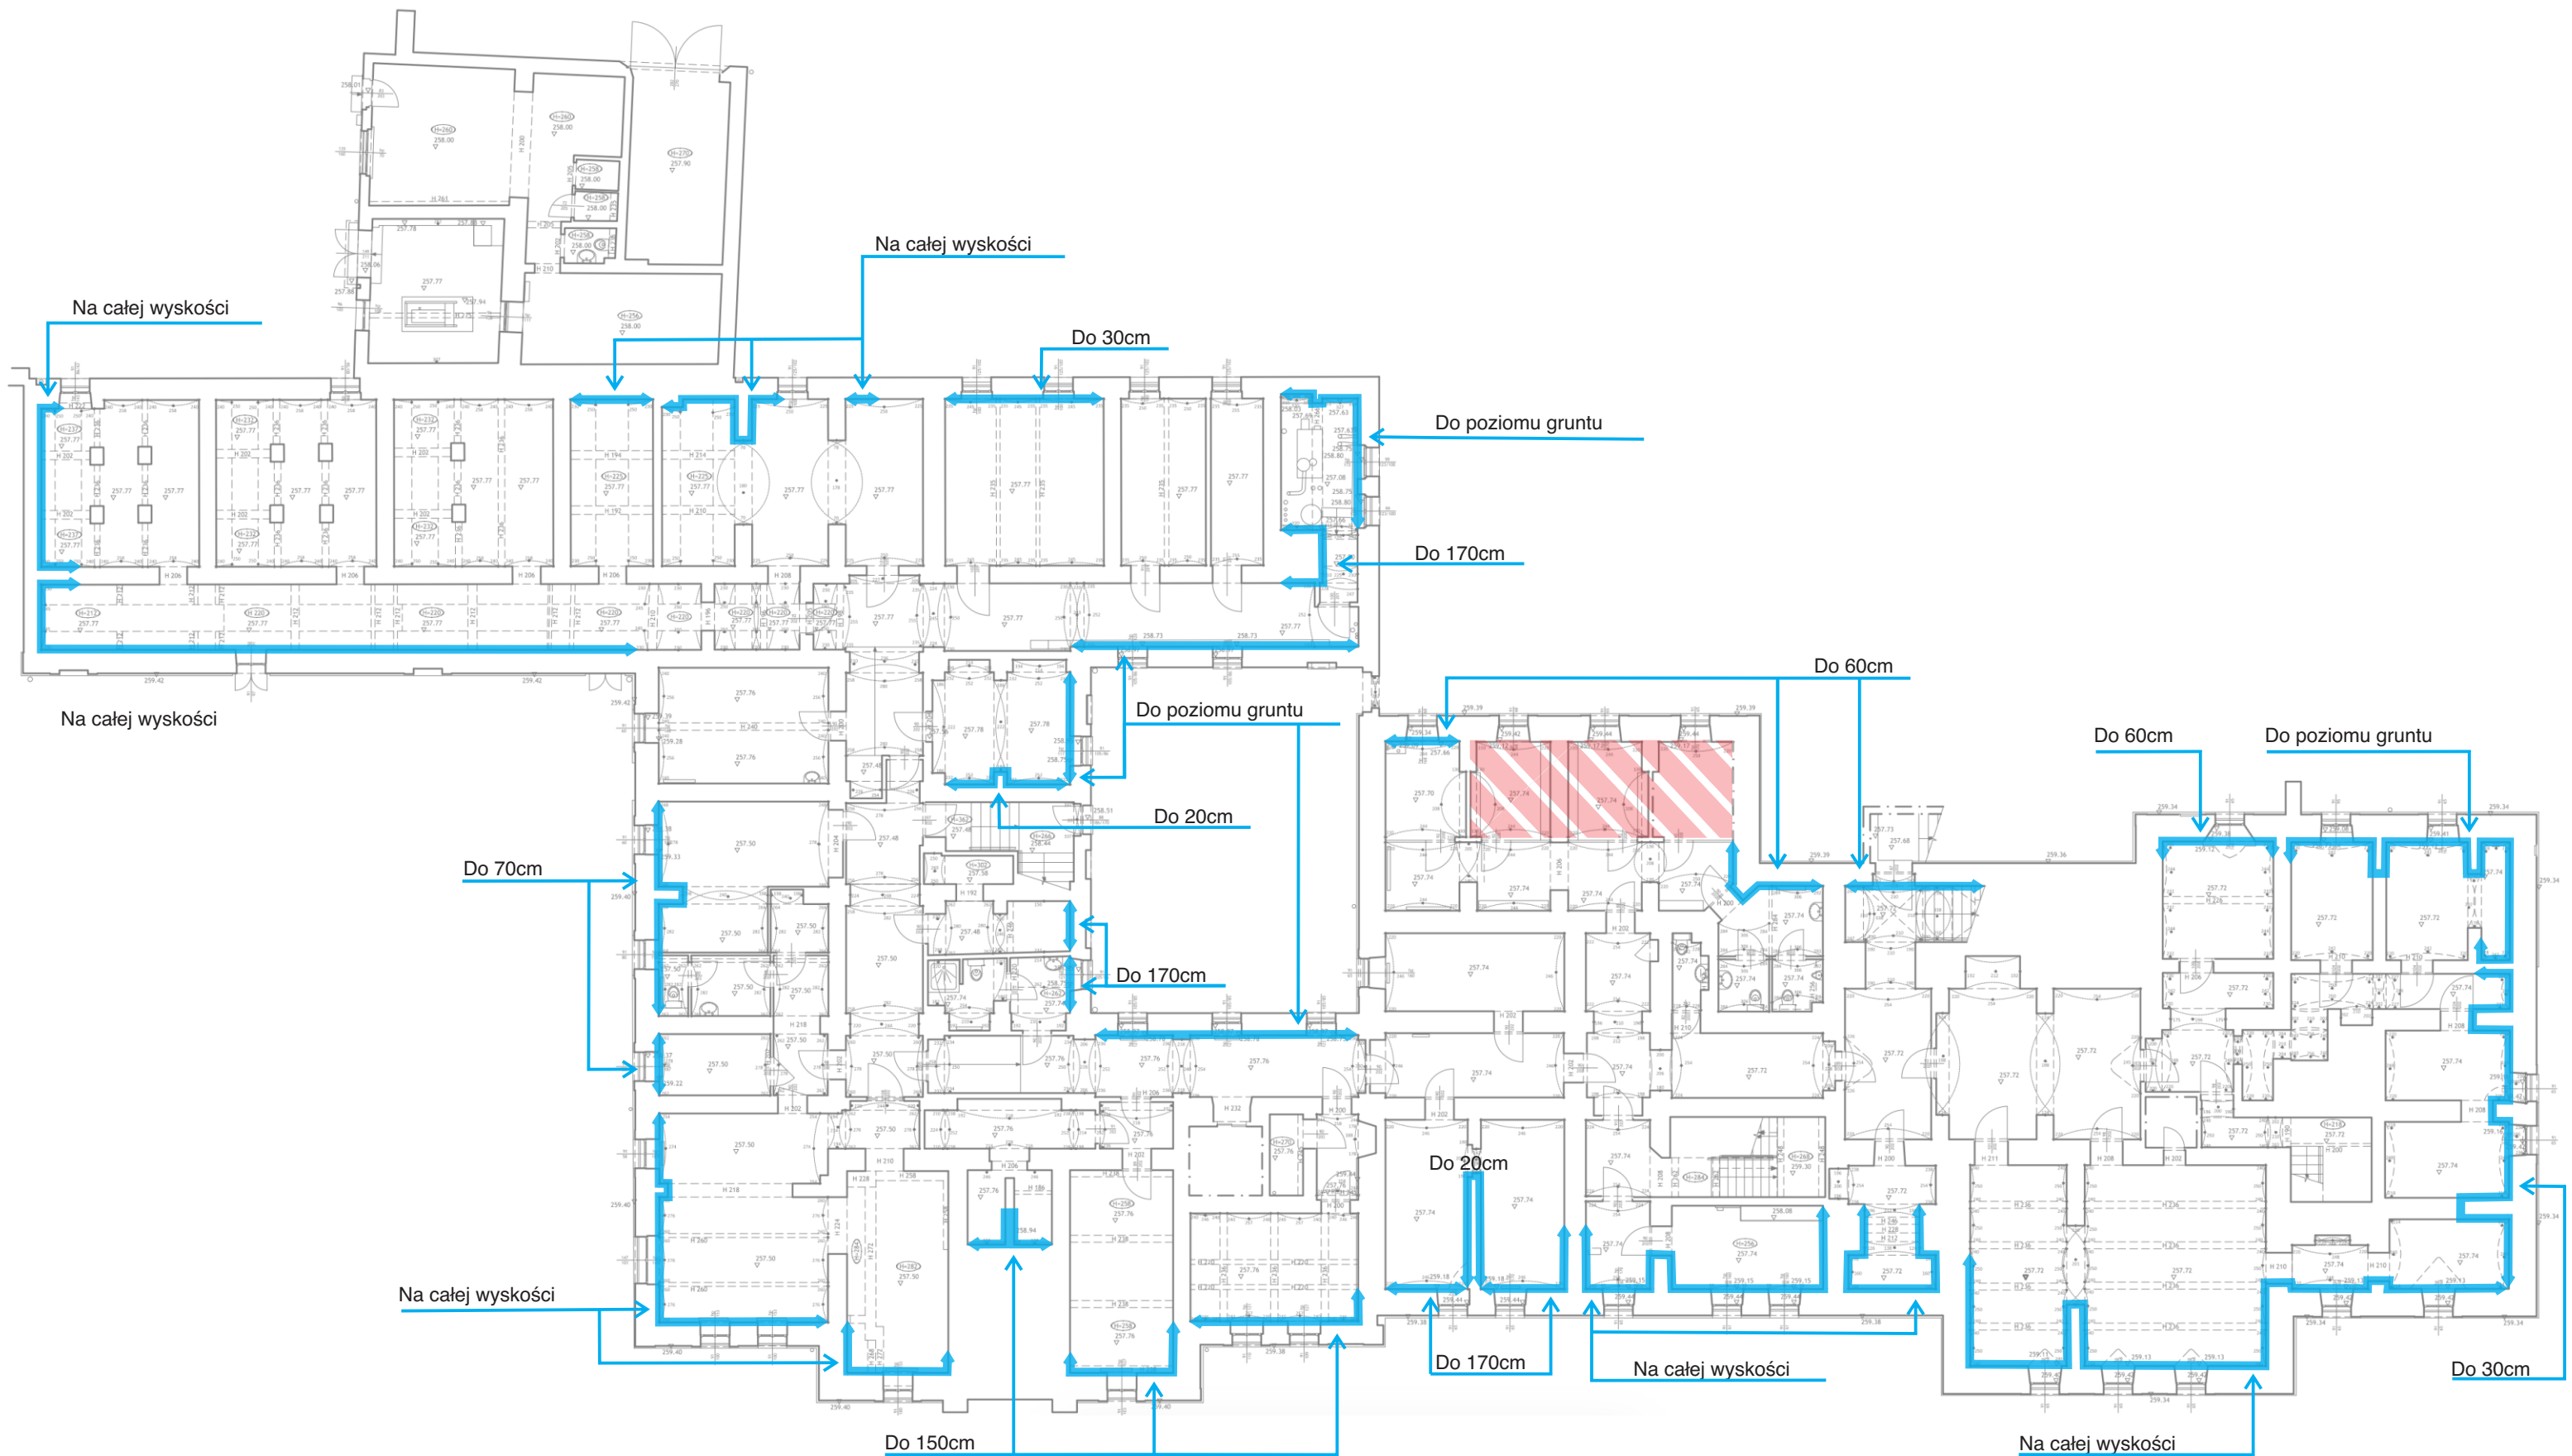
Rysunek 1:	Rzut piwnic, pomiar zawilgocenia ścian (rysunek bez skali)
Temat:	Ekspertyza mykologiczna
Obiekt:	Budynek Sądu Rejonowego w Zabrzu
Adres:	ul. 3-go Maja 21 41-800 Zabrze
Sporządził:	dr Witold Frąckowiak Rzecznik Praw Polityki Rzecznik Praw Polityki

Wykonano pomiar zawilgocenia murów i sklepień piwnic metodą nieniszczącą. Użyto miernika dielektrycznego FLIR MR277 z sondą MR12, wykonując pomiary przypowierzchniowe do głębokości 10 cm od powierzchni przegrody. Pomiary wykazały, że w większości ściany zewnętrzne piwnic są mokre na różnych wysokościach. Ściany wewnętrzne są suche w prawie całym budynku, z wyjątkiem części bezpośrednio sąsiadujących z zawilgoconymi ścianami zewnętrznymi. Wyniki pomiarów zamieszczono na Rys. 1.

Główną przyczyną zawilgocenia przegród zewnętrznych na poziomie piwnic jest brak szczelnej (lub całkowity brak) izolacji pionowej i poziomej ścian piwnic. W trakcie wizji nie wykonywano odkrywek, autor ekspertyzy nie ma również wiedzy o stanie wód gruntowych czy ewentualnym zaleganiu wód opadowych na terenie wokół budynku. Analizując stan zawilgocenia ścian wewnętrznych można wnioskować, iż główne przyczyny zawilgocenia ścian zewnętrznych to infiltracja wód opadowych oraz nieszczelności instalacji odprowadzających wody opadowe z rynien. Na to drugie wskazuje intensywne zawilgocenie ścian w okolicach rur spustowych, sięgające ścian parteru.

3. W celu likwidacji problemu związanego z zawilgoceniem ścian zewnętrznych zaleca się wykonać ciągłą systemową wtórną izolację obejmującą izolację pionową fundamentów i ścian zewnętrznych piwnic. Należy rozważyć konieczność wykonywania izolacji poziomej na wysokości posadzki piwnicy. Tak wykonana izolacja zapewni powolne wysychanie ścian (w celu przyspieszenia osuszania ścian można użyć osuszaczy absorpcyjnych lub generatorów mikrofalowych). Do wykonania izolacji zaleca się użyć rozwiązań systemowych. W przypadku ścian graniczących z gruntem bez możliwości odkopania zewnętrznego zaleca się wykonanie wtórnej izolacji kurtynowej. Dokładne zalecenie dotyczące izolacji pozostają w gestii projektanta.

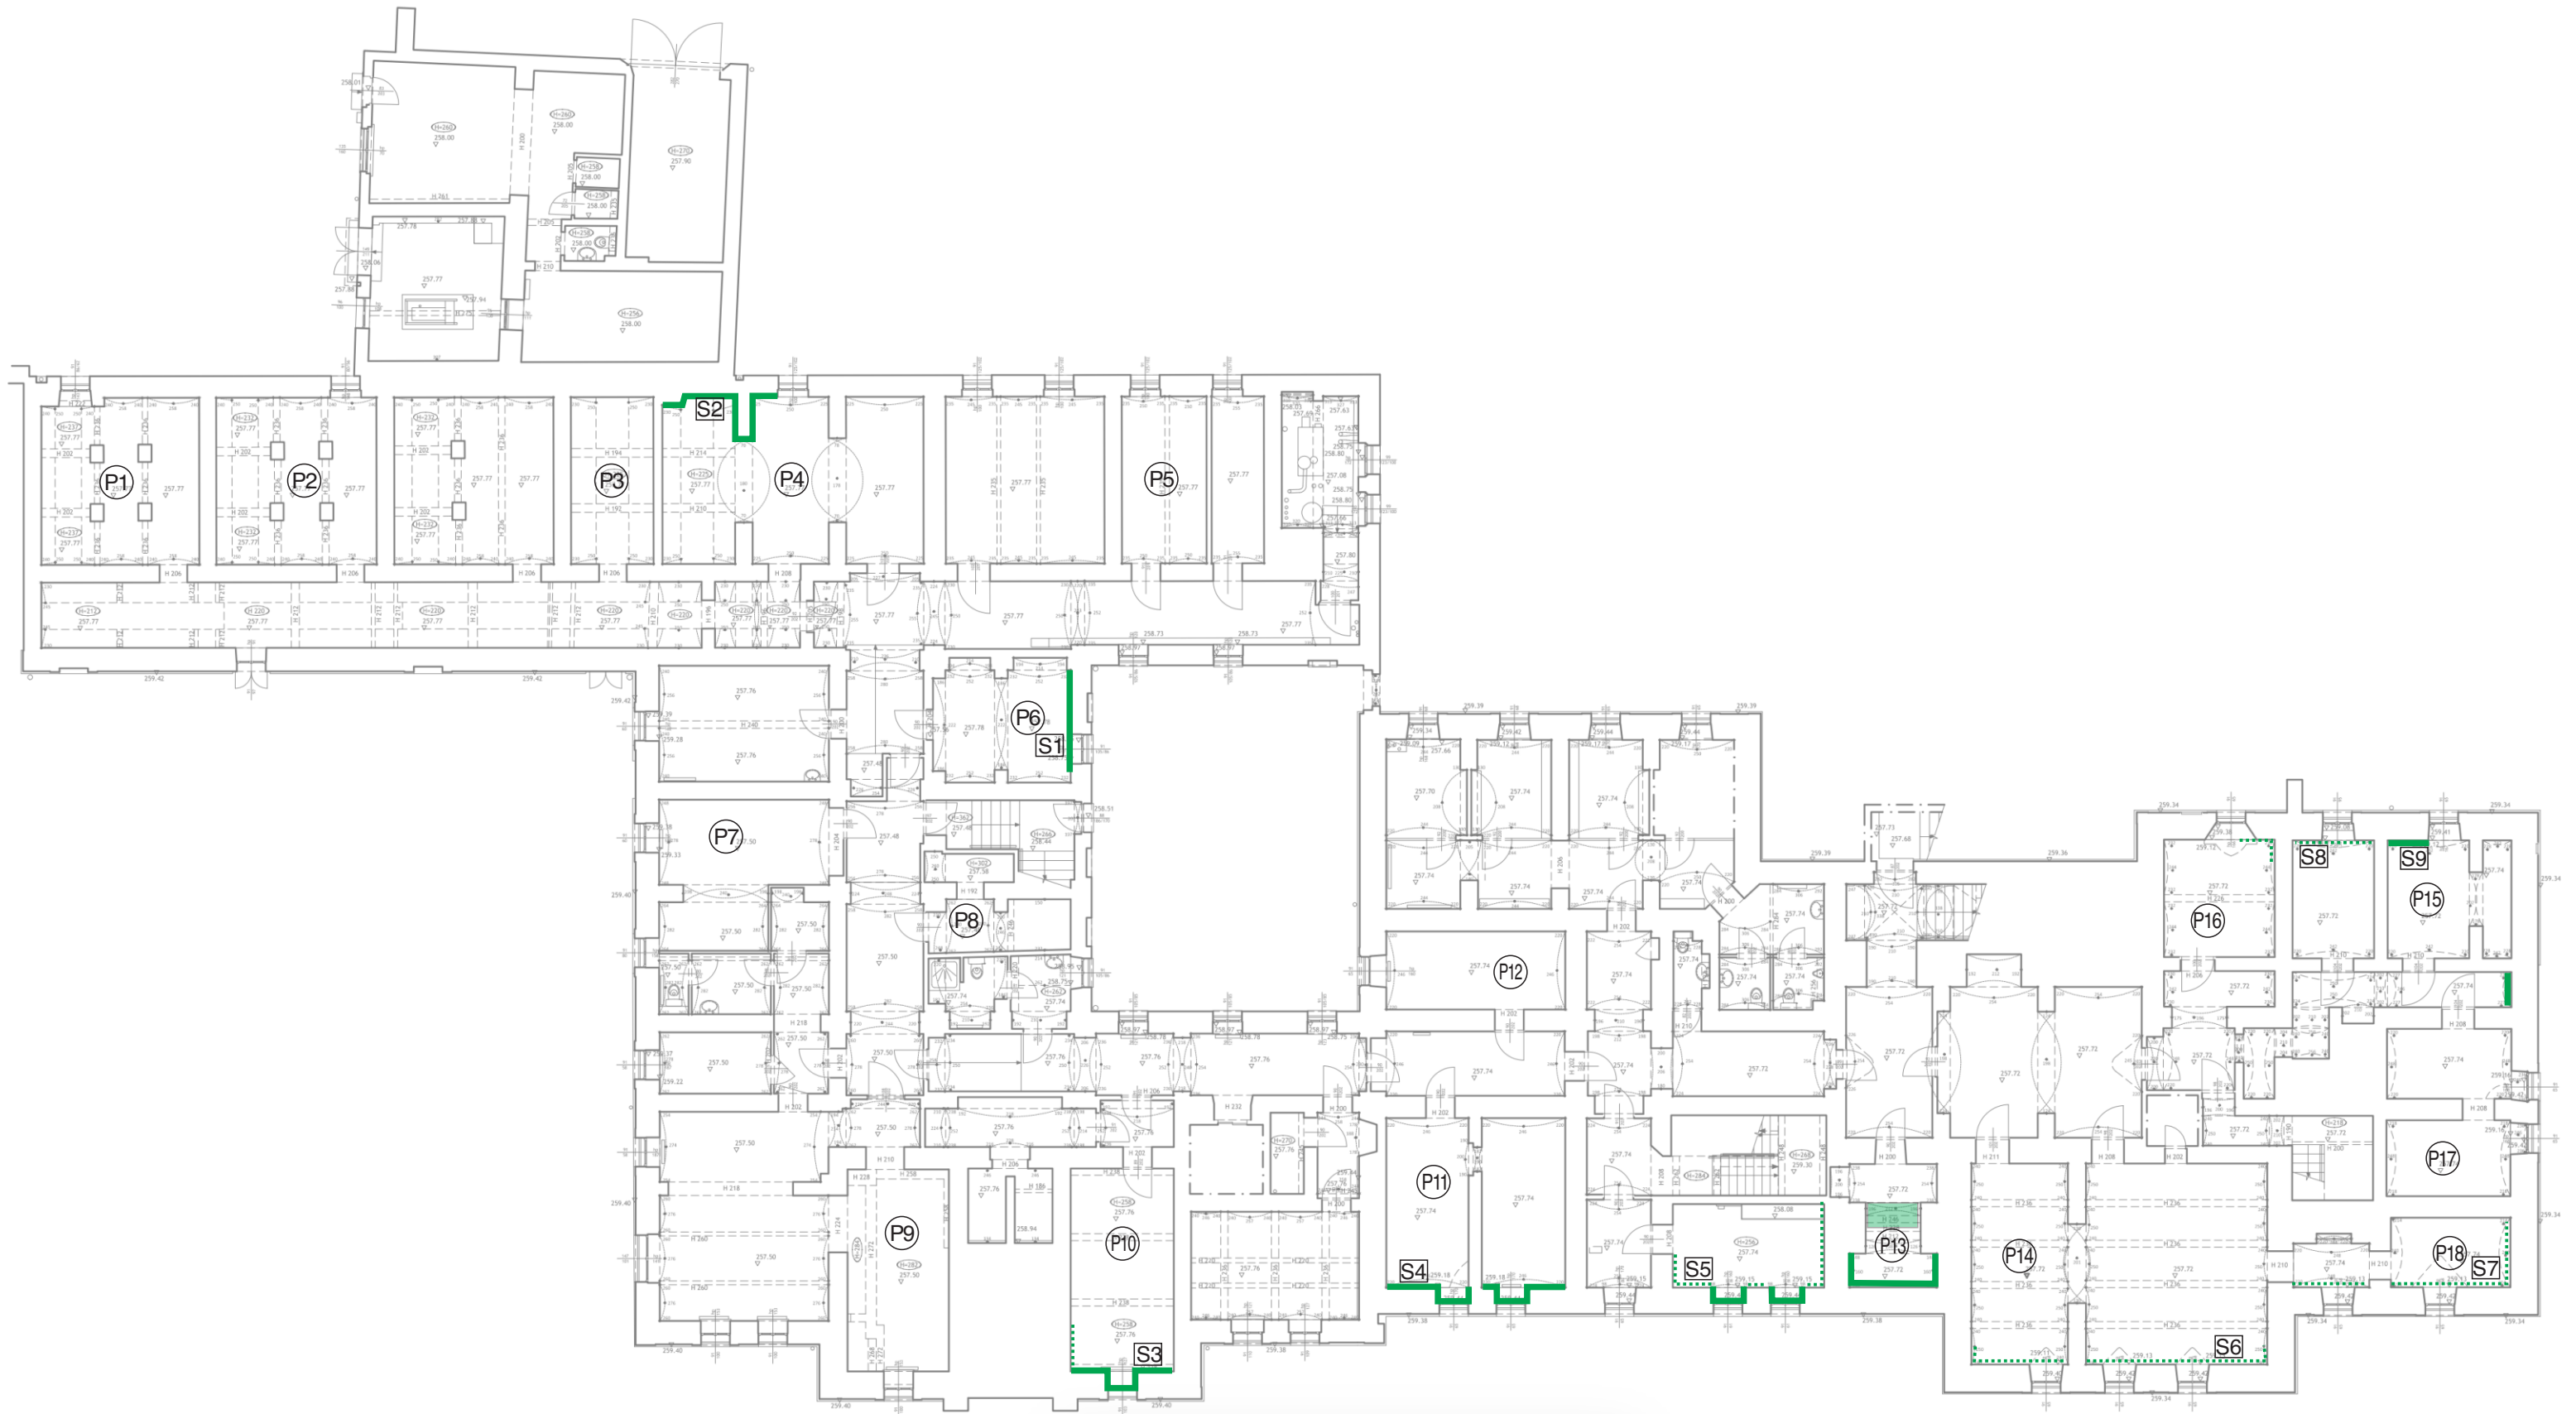
Rysunek 2:	Rzut piwnic, korozja biologiczna (rysunek bez skali)
Temat:	Ekspertyza mykologiczna
Obiekt:	Budynek Sądu Rejonowego w Zabrzu
Adres:	ul. 3-go Maja 21 41-800 Zabrze
Sporządził:	dr Witold Frąckowiak Rzecznik Praw Polityki Stowarzyszenia Mykologów Budownictwa

Aktywne stanowiska grzybów pleśniowych stwierdzono jedynie na ścianach zewnętrznych w miejscach silnie zawilgoconych (Rys. 2). Stwierdzono również wzrost grzybów pleśniowych na ościeżach okien w pomieszczeniach archiwów od strony wschodniej, co może być związane z występowaniem mostków termicznych w tych miejscach. Pomiary stężenia zarodników grzybów pleśniowych w pomieszczeniach piwnic wykazały miejscowe podwyższone wartości. Związane jest to po części z występującą aktywną biodeterioracją na

- Powierzchnie ścian z aktywnymi koloniami grzybów pleśniowych (konieczność skucia tynku)
- Powierzchnie z pojedynczymi lub nieaktywnymi koloniami grzybów pleśniowych (możliwość dezynfekcji bez konieczności skucia tynków)
- S3

#### **1. Dotyczy fragmentów ścian z widoczną korozją biologiczną (Rys. 2).**

Wszystkie mury i sklepienia muszą być poddane dokładnemu odgrzybianiu polegającemu na odbiciu zdegradowanych tynków i dwukrotnym oprysku środkami biobójczymi, przy czym po pierwszym mury należy wyczyścić szczotkami. Dokładną logistykę procesu odgrzybiania przedstawiono w p. 10 nn. ekspertyzy, środki do odgrzybiania zamieszczono w p. 11. Zbicie tynków z wszystkich ścian jest konieczne również ze względu na zintensyfikowanie naturalnego wysychania powierzchniowego murów.

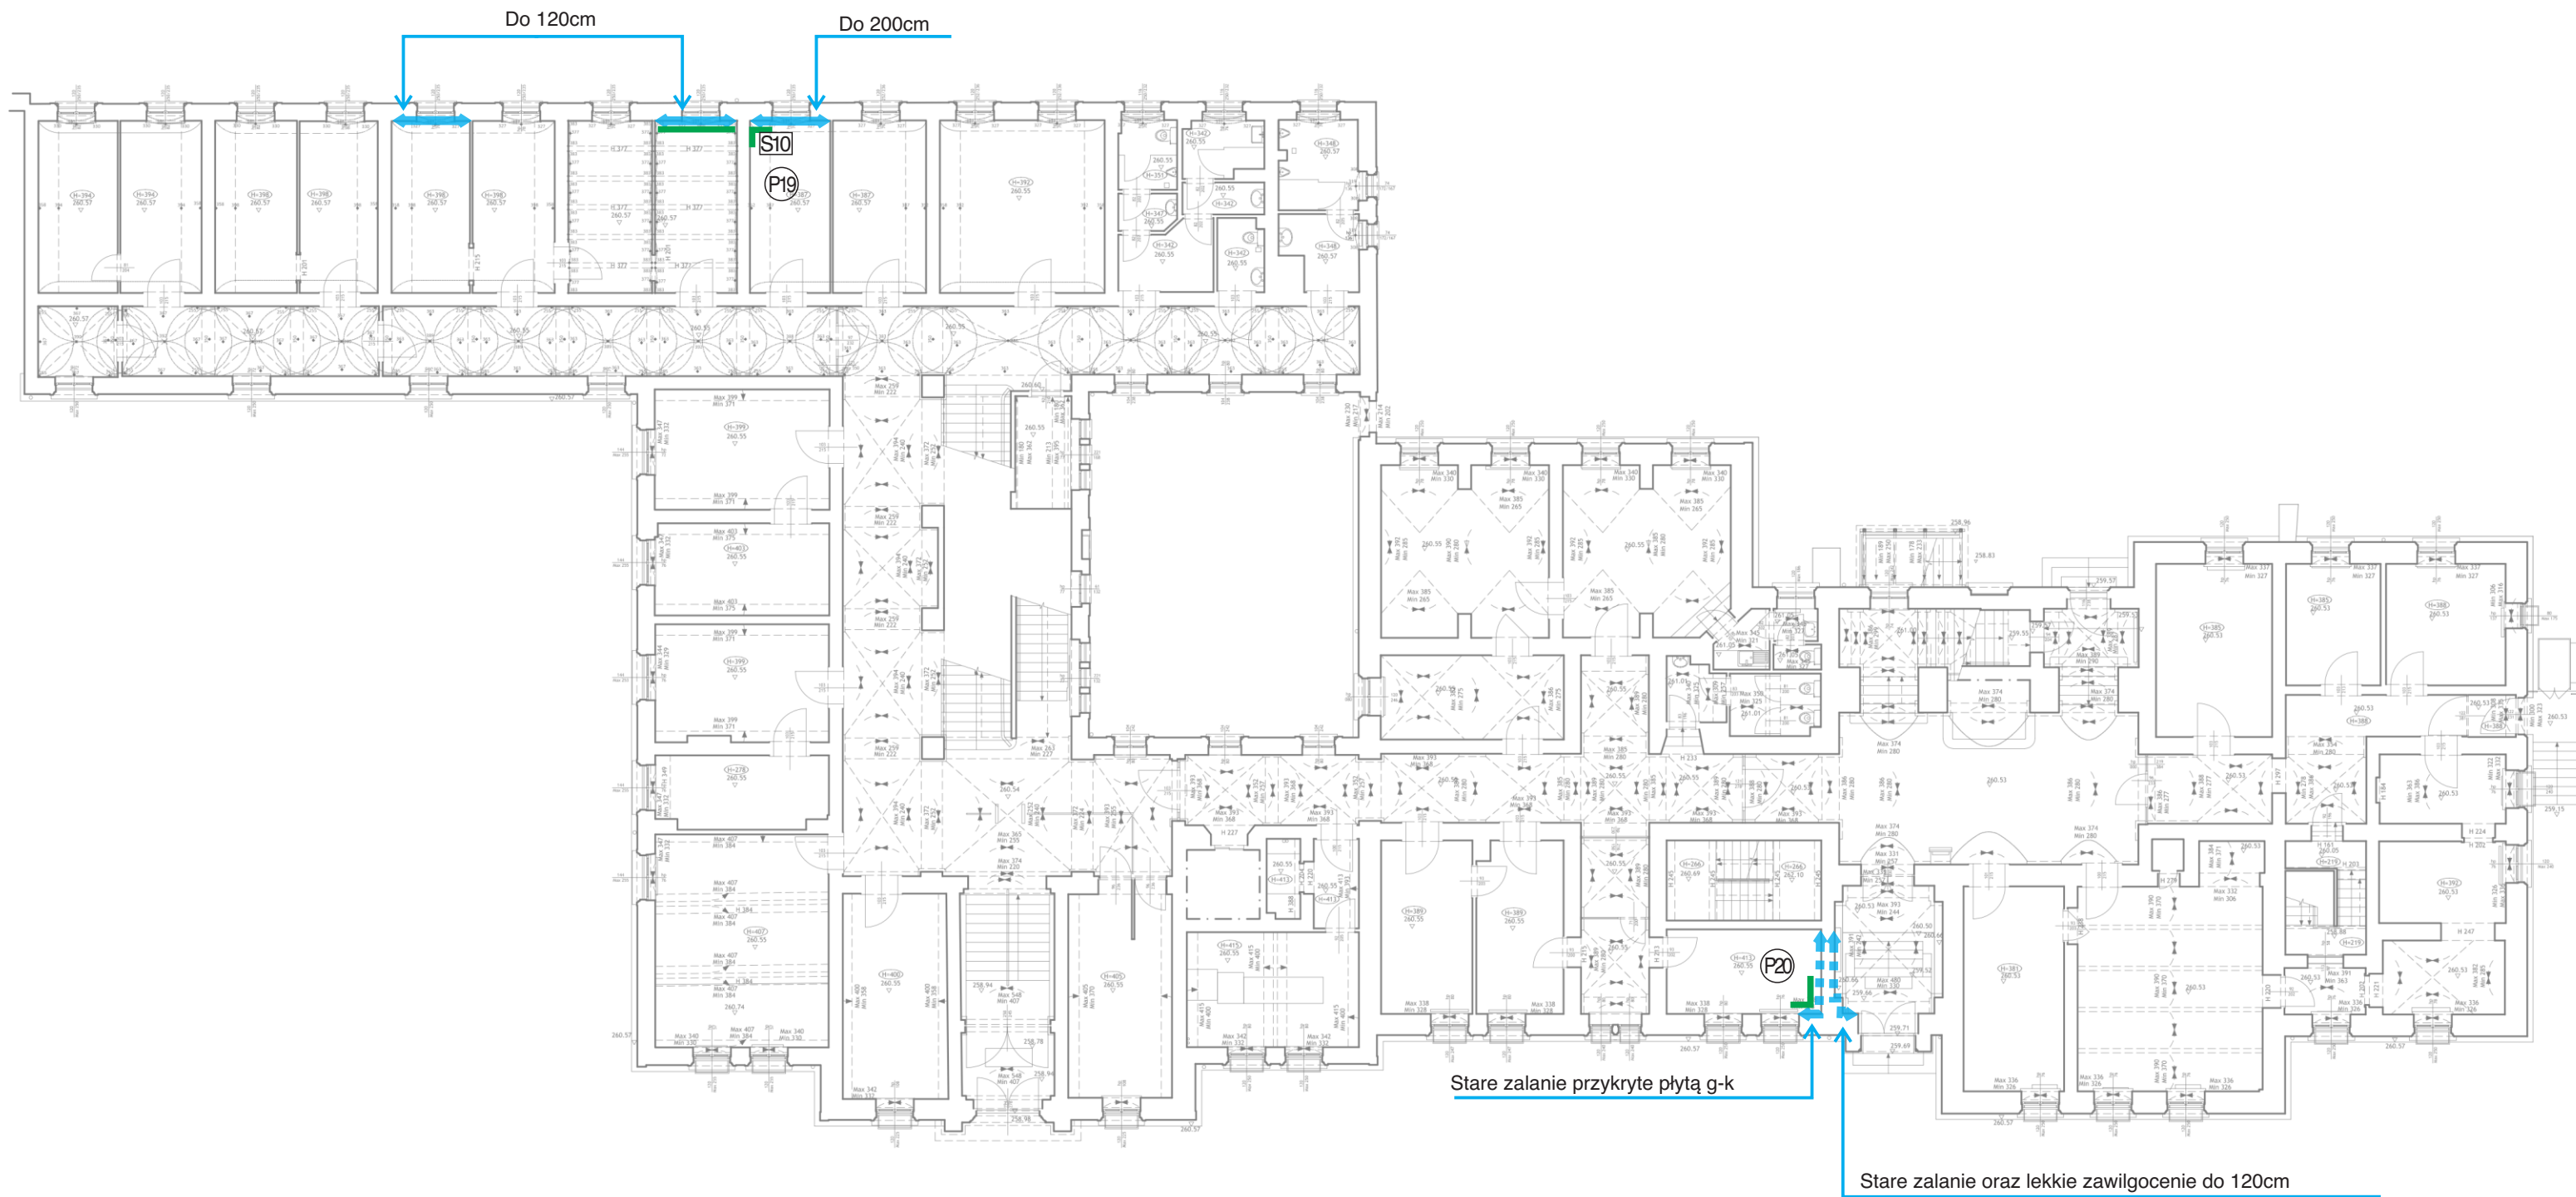
Rysunek 3:	Rzut parteru, pomiar zawilgocenia, korozja biologiczna (rysunek bez skali)
Temat:	Ekspertyza mykologiczna
Obiekt:	Budynek Sądu Rejonowego w Zabrzu
Adres:	ul. 3-go Maja 21 41-800 Zabrze
Sporządził:	dr Witold Frąckowiak Rzecznik Praw Politycy

W pomieszczeniach kondygnacji parteru stwierdzono silne zawilgocenie ścian jedynie w strefie przy wejściu do budynku (północne wejście od strony wschodniej) oraz na ścianach graniczących z dachem przybudówki od strony zachodniej. W pierwszym przypadku główną przyczyną zawilgocenia są nieszczelności w odprowadzaniu wody opadowej z rury spustowej do systemu kanalizacji. W drugim przypadku, obok zawilgocenia spowodowanego nieszczelnościami rury spustowej, do zawilgocenia ściany dochodzi wskutek nieszczelnych obróbek blacharskich wzdłuż dachu przybudówki. W obu przypadkach doszło do rozwoju korozji biologicznej w postaci kolonii grzybów pleśniowych.

1. Należy usunąć przyczyny zawilgacania ścian zewnętrznych.
2. Należy skuć tynki w miejscach występowania zawilgoceń i zagrzybień.
3. Odkryte mury zabezpieczyć środkami grzybobójczymi przeznaczonymi do stosowania wewnątrz pomieszczeń przeznaczonych na pobyt ludzi i zawierającymi chlorek didecyldimetyloamonium lub czwartorzędowe związki amonowe. Należy stosować podwójny oprysk (pp. 10 i 11 nn. ekspertyzy).
4. Mokre i wilgotne mury pozostawić nieotynkowane do momentu ich wyschnięcia lub zastosować osuszanie generatorami mikrofal lub nagrzewnicami. Sztuczne osuszanie stosować po zlikwidowaniu źródeł zawilgacania ścian.

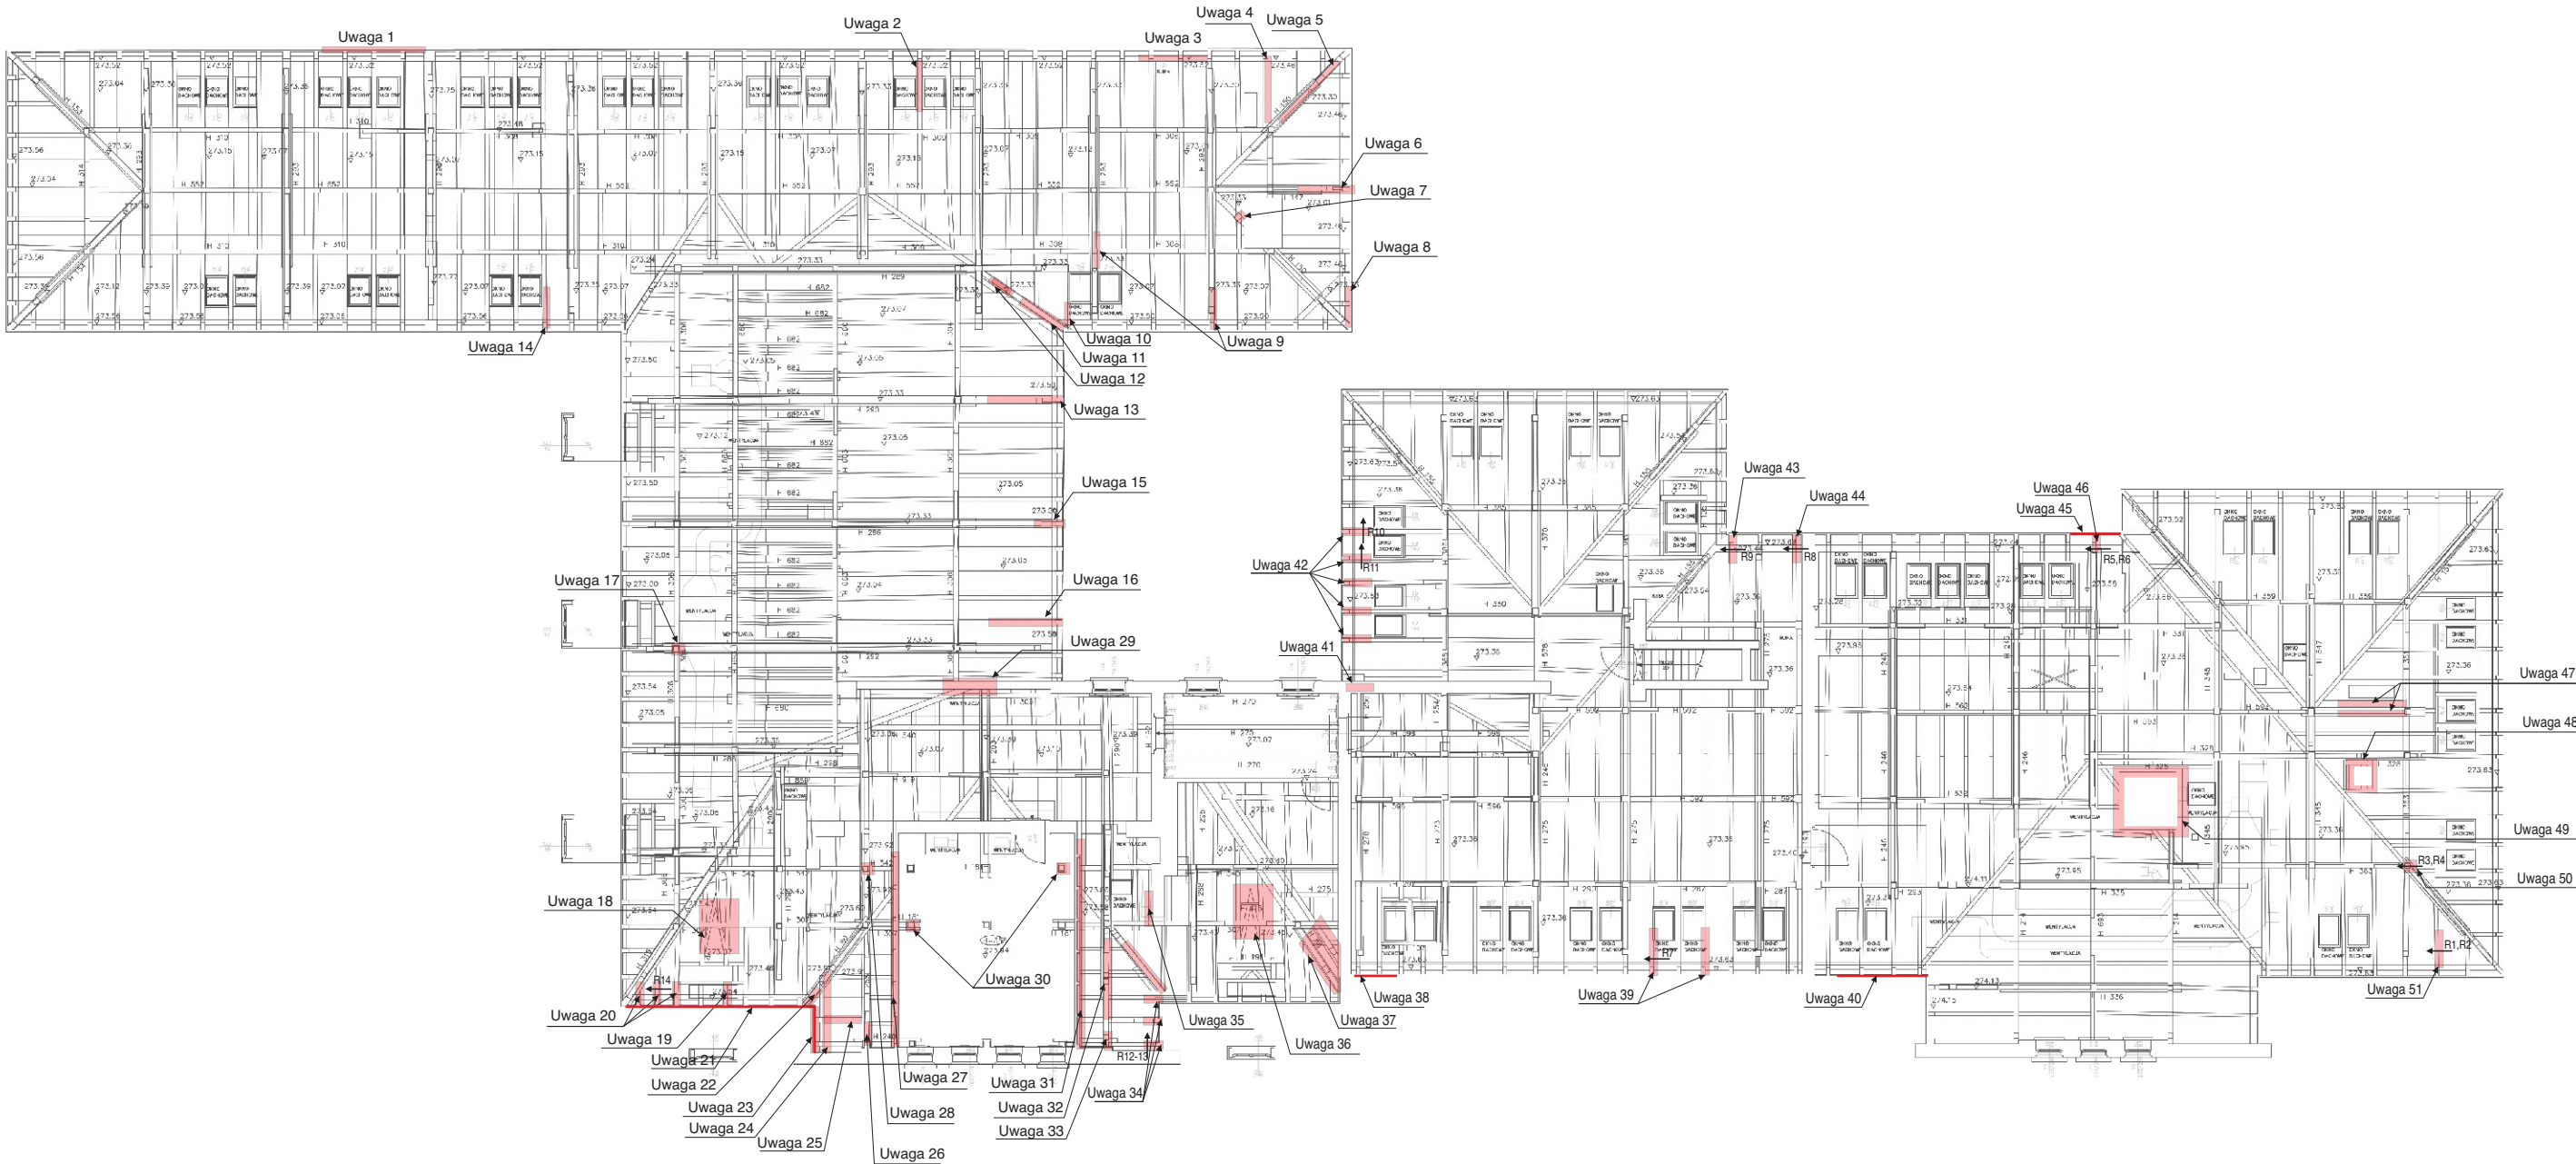
Na rysunku 4 zaznaczono stan elementów więźby pod kątem korozji biologicznej. Opisano rodzaj korozji, stopień uszkodzenia (procentowo) oraz zaznaczono zasięg uszkodzenia.

- Uwaga 1: uszkodzenia drewnianej konstrukcji gzymsu; stare żerowiska owadów, 5-20%  
Uwaga 2: krokiew i przypustnica; aktywne żerowiska owadów, <5%  
Uwaga 3: murlata; aktywne żerowiska owadów, <5%  
Uwaga 4: krokiew; stare i aktywne żerowiska owadów, 5-20%  
Uwaga 5: krokiew skośna; stare i aktywne żerowiska owadów, 5-20%  
Uwaga 6: krokiew, zastrzał, tram; stare i aktywne żerowiska owadów, 5-20%  
Uwaga 7: podstawa słupa, tram; aktywne żerowiska owadów, 5-20%  
Uwaga 8: murlata; stare i aktywne żerowiska owadów, 5-20%  
Uwaga 9: tram; stare i aktywne żerowiska owadów, 5-20%  
Uwaga 10: stara krokiew; stare i aktywne żerowiska owadów, 20-50%  
Uwaga 11: tram; stare i aktywne żerowiska owadów, 5-20%  
Uwaga 12: stary fragment krokwi; stare i aktywne żerowiska owadów, 20-50%  
Uwaga 13: tram, stare i aktywne żerowiska owadów, 5-20%  
Uwaga 14: krokiew i przypustnica; aktywne żerowiska owadów, <5%  
Uwaga 15: krokiew i przypustnica; aktywne żerowiska owadów, <5%

Uwaga 16: krokiew; aktywne żerowiska owadów, <5%  
Uwaga 17: słup, fragment pod płytą OSB; aktywne żerowiska owadów, 5-20%  
Uwaga 18: deskowanie, elementy konstrukcji okna; grzyb domowy, 5-20%  
Uwaga 19: krokiew; aktywne żerowiska owadów, <5%  
Uwaga 20: krokiew; aktywne żerowiska owadów, 5-20%  
Uwaga 21: element drewniany gzymsu; stare żerowiska owadów 5-20%  
Uwaga 22: krokiew koszowa; grzyb domowy, 5-20%  
Uwaga 23: murlata; aktywne żerowiska owadów, 5-20%  
Uwaga 24: krokiew; aktywne żerowiska owadów, <5%  
Uwaga 25: krokiew; aktywne żerowiska owadów, <5%  
Uwaga 26: półtram; stare i aktywne żerowiska owadów, 20-50%

1. Wymienić wszystkie elementy z korozją wyższą niż 50% (Rys. 4), konieczna jest wymiana końcówki jednej z krokwi. W przypadku wymiany fragmentu elementu należy przewidzieć margines 30 cm.

2. Elementy z korozją mniejszą niż 5% należy zabezpieczyć środkami przeciw korozji biologicznej. Elementy z korozją mniejszą niż 50% a większą niż 5% można pozostawić po uprzedniej konsultacji z konstruktorem.
