**Ocena stanu technicznego istniejącej konstrukcji części piwnicy
przeznaczonej na klub dla młodzieży
w budynku Domu Kultury zlokalizowanym w Dobrodzieniu**

Obiekt: Gminny Ośrodek Kultury, Sportu i Biblioteka Publiczna
Działki nr 2833, 2834/3, obręb 0024 Dobrodzień
Plac Wolności 24, 46-380 Dobrodzień

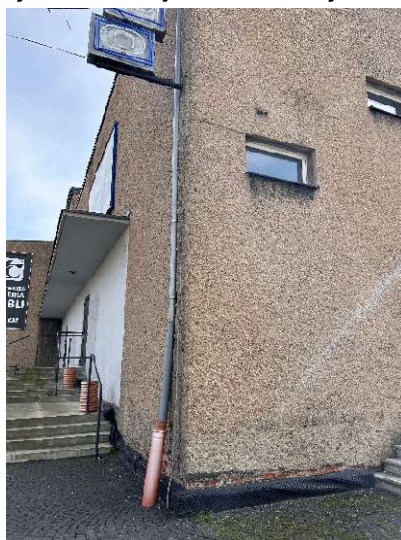
Fot. nr 6. Ściana fundamentowa – widok z zewnątrz

W czasie przeprowadzonej wizji lokalnej nie zaobserwowano istotnych uszkodzeń, czy zarysowań ścian fundamentowych mogących świadczyć o wadliwej pracy konstrukcji. Wszystkie pozostałe ściany piwnic znajdują się poza zakresem niniejszej oceny technicznej.

W niniejszym obiekcie nie przeprowadzono odkrywek fundamentów i ścian fundamentowych ze względu na brak zgody Inwestora. Teren wokół Domu Kultury wykonany jest ze środków unijnych (dofinansowanie). Ściany fundamentowe docieplone oraz zabezpieczone przeciwwilgociowo, jak widać na fotografii nr 6. Prace przeprowadzono w 2020r.

Stan techniczny ścian fundamentowych oceniono jako dostateczny, klasa IIa, stopień zużycia 21-40%.

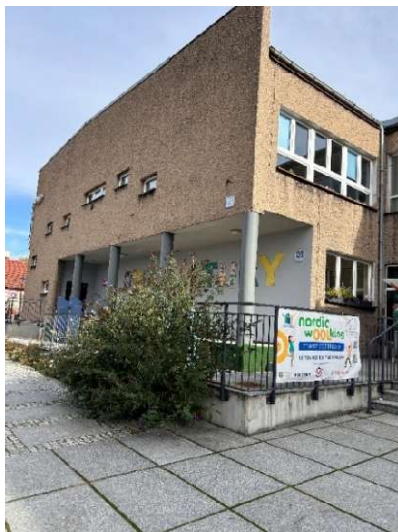
Fot. nr 8. Ściana zewnętrzna – widok z zewnątrz

Podczas oględzin budynku nie zauważono żadnych spękań czy zarysowań ścian. Wszystkie pozostałe ściany zewnętrzne znajdują się poza zakresem niniejszej oceny technicznej.

Stan techniczny ścian zewnętrznych oceniono jako dobry, klasa Ib, stopień zużycia 10-20%.

W związku z planowanym montażem urządzenia pełniącego funkcję podnośnika technicznego, należy wprowadzić zadaszenie nad niezadaszoną częścią schodów, prowadzących do pomieszczeń klubu młodzieżowego.
