KARTA REJESTRACYJNA TERENU, NA KTÓRYM WYSTĘPUJĄ RUCHY MASOWE ZIEMI

1. Numer ewidencyjny: 1 2 - 0 2 - 0 6 2 - 1 5 4 2 6 7

1. Miejscowość: Kąty	2. Gmina: Iwkowa gm. wiejska	3. Powiat: brzeski	4. Województwo: małopolskie
5. Numer ewidencyjny działek:			
6. Mapa topograficzna 1 : 10 000: M-34-78-C-a-4	7. Arkusz SMGP 1:50 000: M-34-78-C    Męcina (1018)	8. Współrzędne płaskie prostokątne: X: 213921.0    Y: 615177.0	
9. Kraina geograficzna: Kotlinka Iwkowej		10. Jednostka tektoniczna: Jednostka grybowska	11. Zlewnia: Białka
12. Inne dane lokalizacyjne:

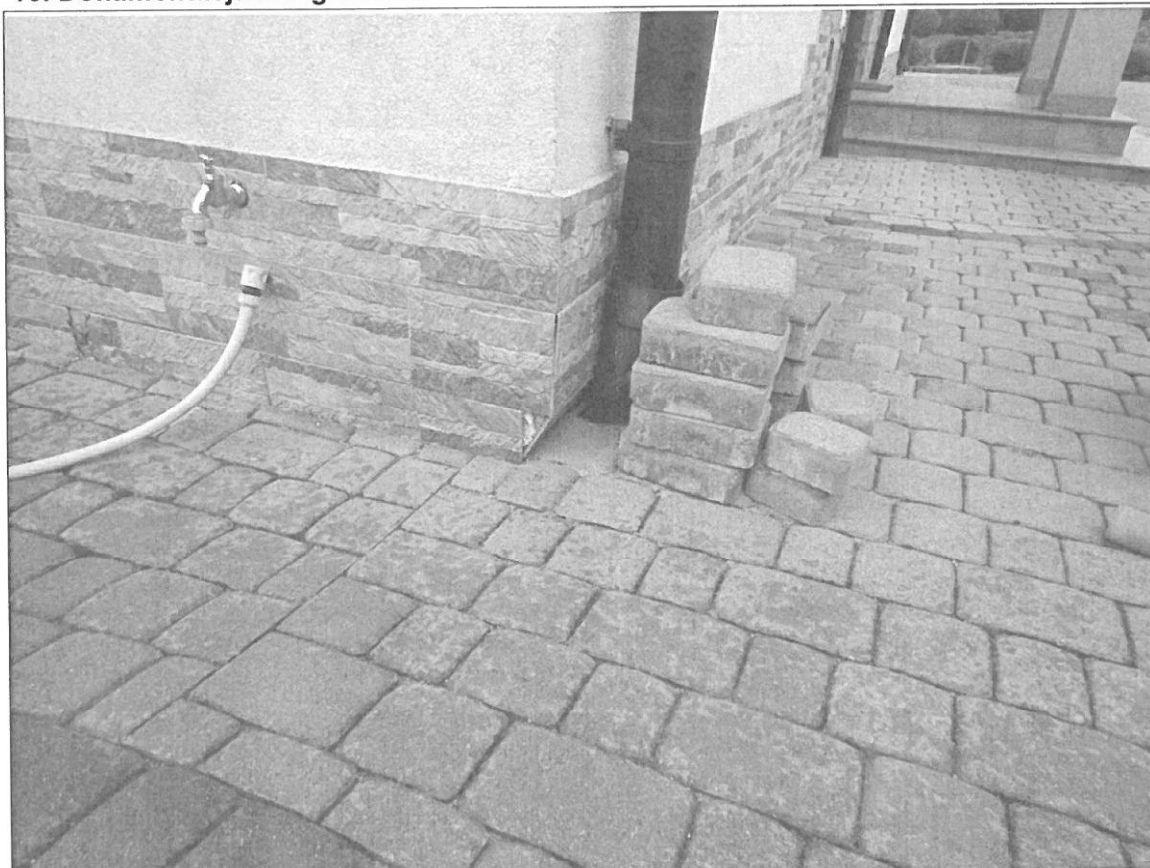
1. Szkody:	2. Zagrożenia:
a. Uprawy: <b>Nie stwierdzono</b>	a. Uprawy: Ze względu na deformację terenu jego uprawa może być mniej wydajna
b. Zabudowa: W budynkach o numerach 171 i 143a zostały uszkodzone elewacje w postaci pęknięć i szczelin. W budynku nr 143 widoczne są pęknięcia w podłodze oraz na ścianach wewnątrz pomieszczeń znajdujących się w piwnicy. Doszło do uszkodzenia ogrodzenia, w tym do zablokowania bramy. Deformacje widoczne są na podjazdach i obejściu budynków. Kostka z podjazdu budynku 171 wyrzuciła się i uniemożliwiła przejeżdżalność. W obrębie działki nr 159 zaobserwowano jedynie przechylenie się płotu od strony głównej drogi. Doszło również do wypchnięcia wkopu, gdzie planowana jest budowa budynku mieszkalnego. Pozostali mieszkańcy z bezpośredniego otoczenia osuwiska nie zgłaszali żadnych szkód.	b. Zabudowa: Zagrożone są wszystkie budynki w obrębie osuwiska; w skrajnym przypadku dalszych znacznych uszkodzeń istnieje ryzyko wyłączenia tych budynków z użytkowania

Uszkodzona elewacja budynku nr 171

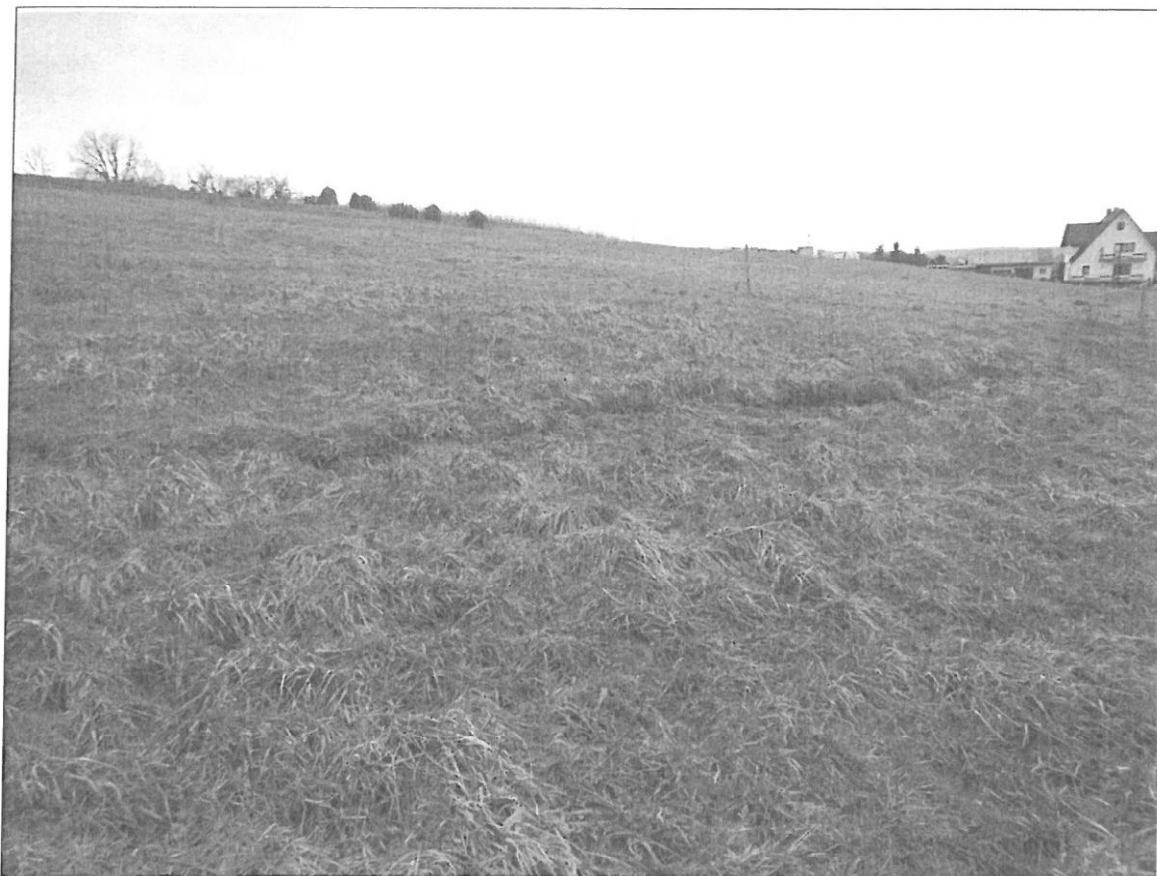
Czoło osuwiska w części południowej

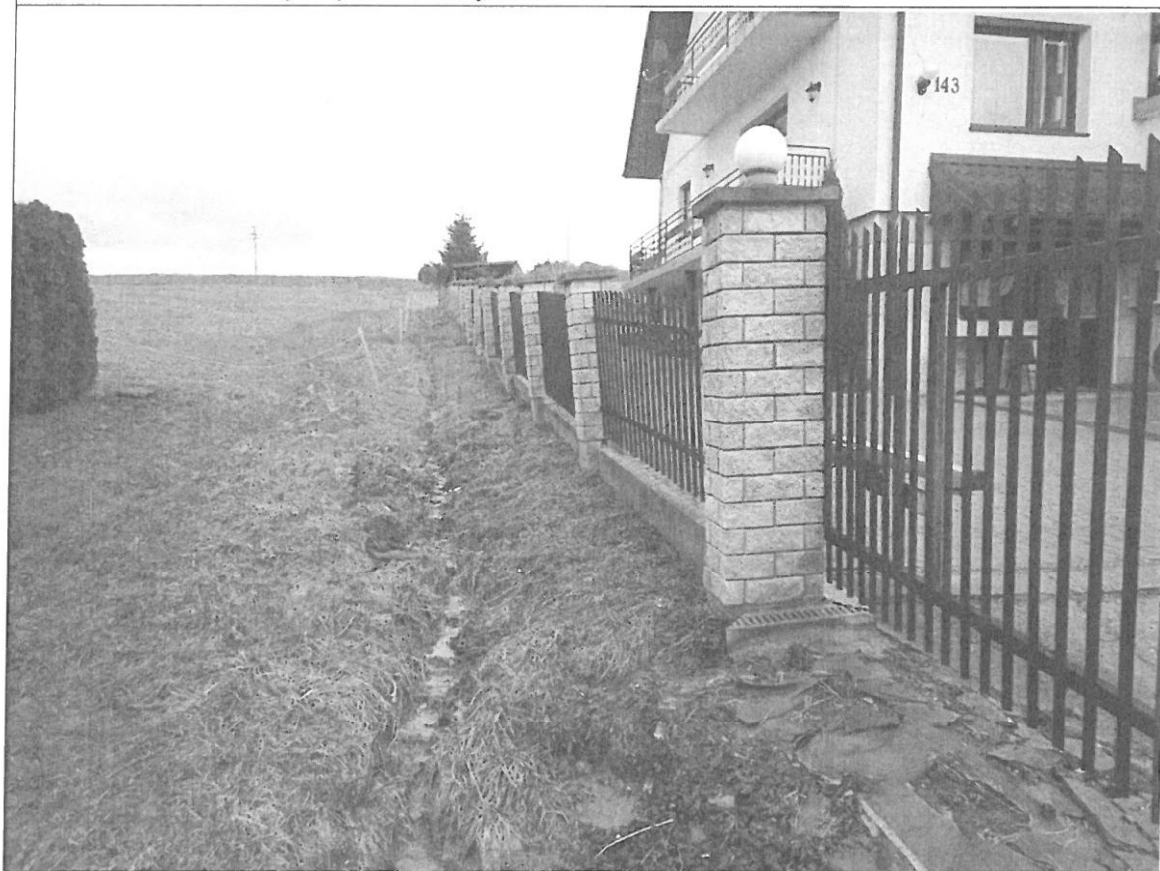
Widoczne odchylenie od pionu ogrodzenia

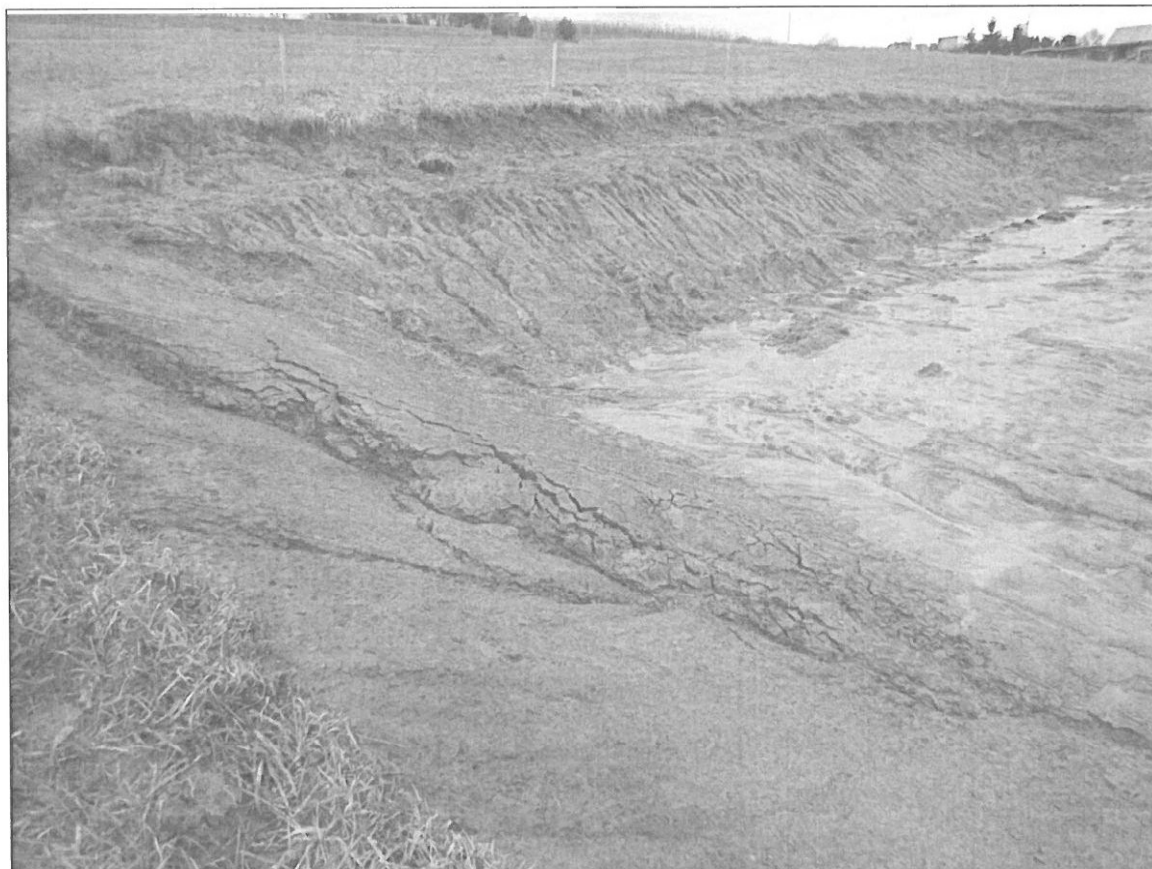
Uszkodzona ściana wkopu, poniżej której planowane jest posadowienie budynku mieszkalnego

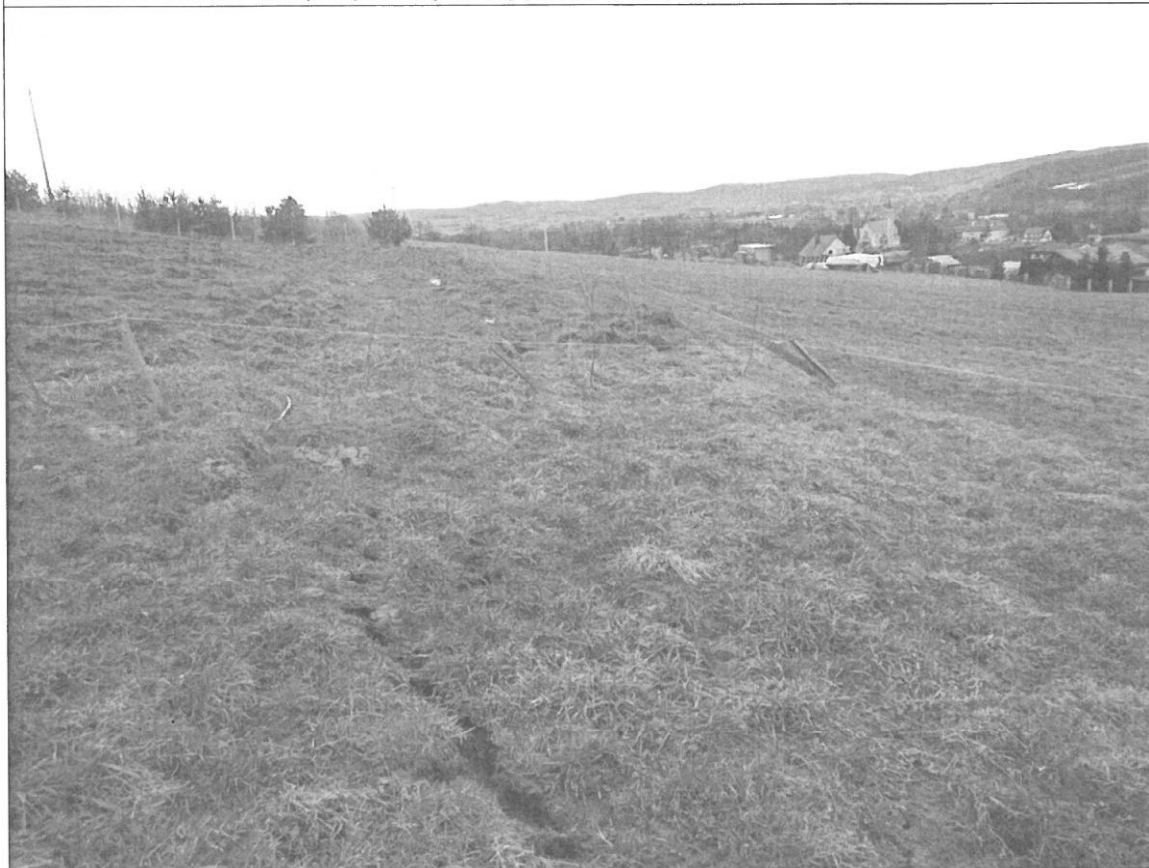
Skarpa główna; widoczne naprężone ogrodzenie w skutek przemieszczenia koluwium

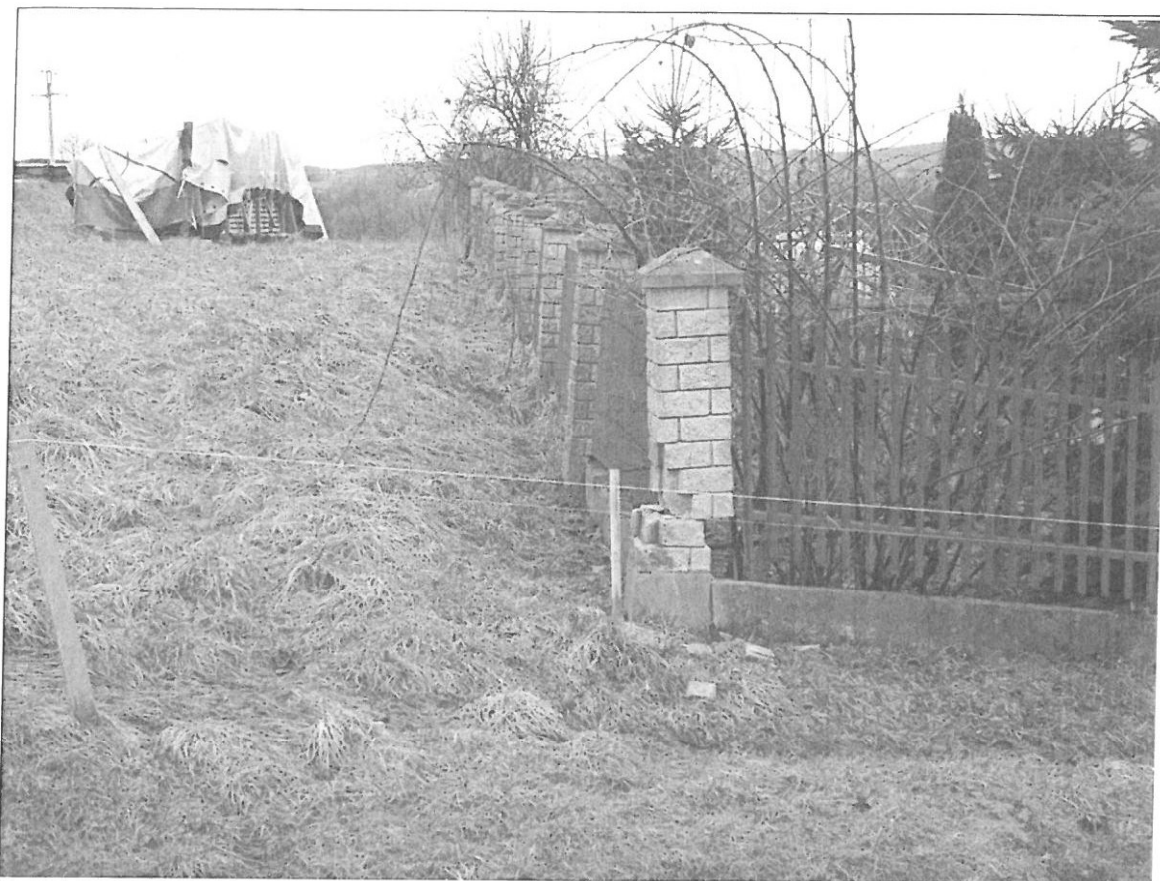
Uszkodzone ogrodzenie w górnej części działki nr 143

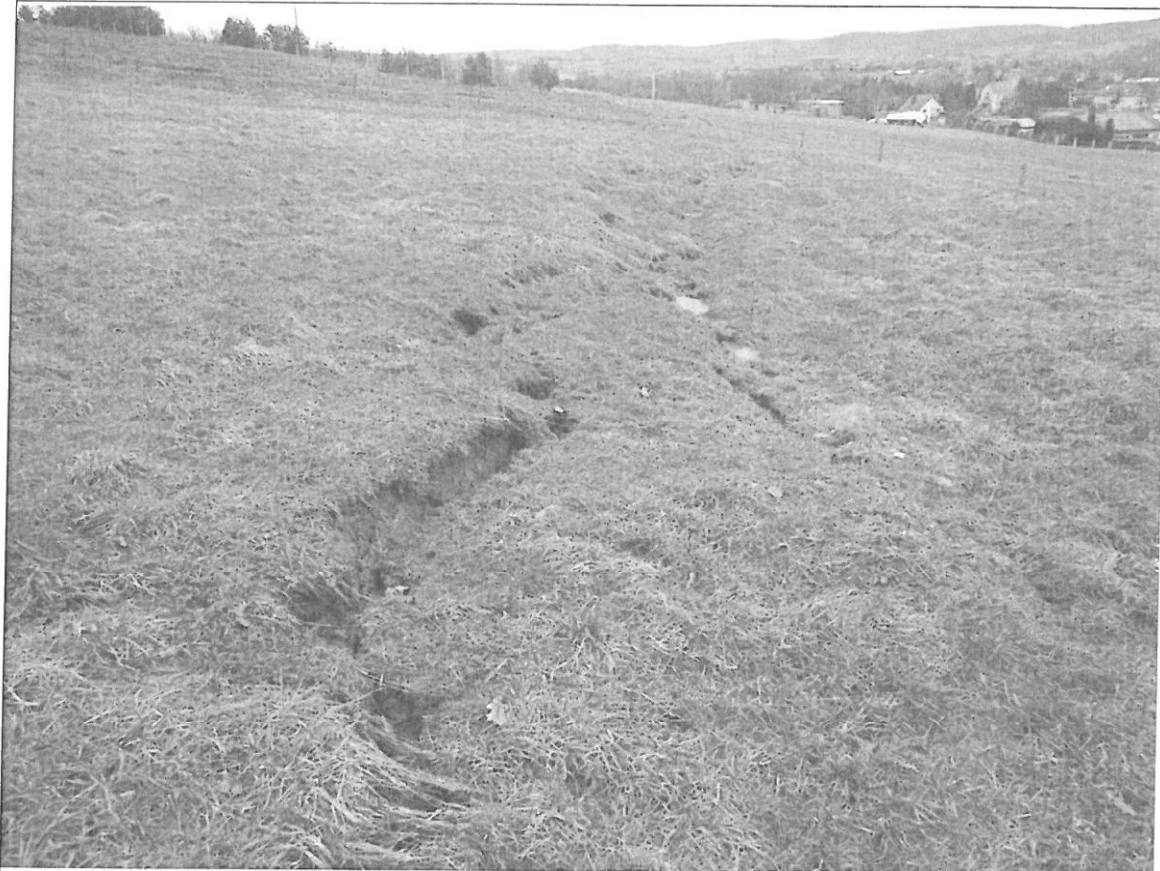
Skarpa główna

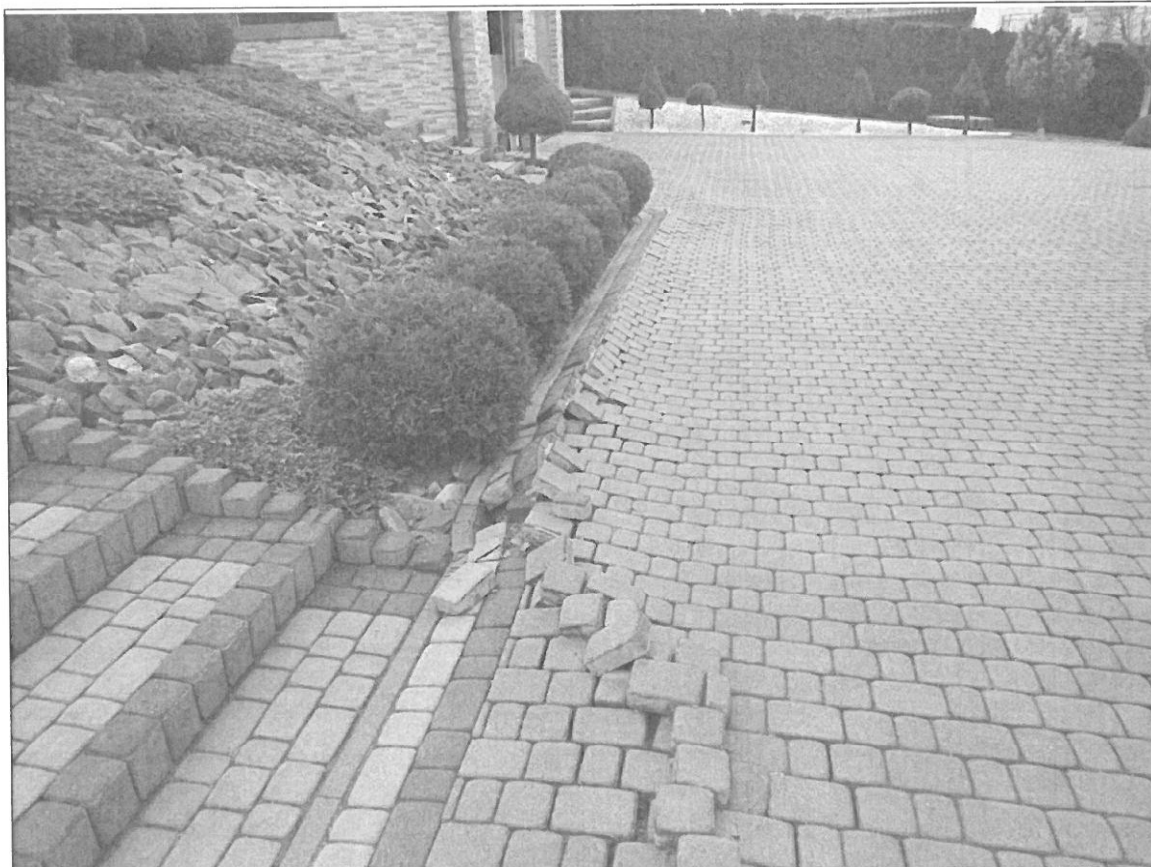
Uszkodzona kostka brukowa powyżej budynku nr 171

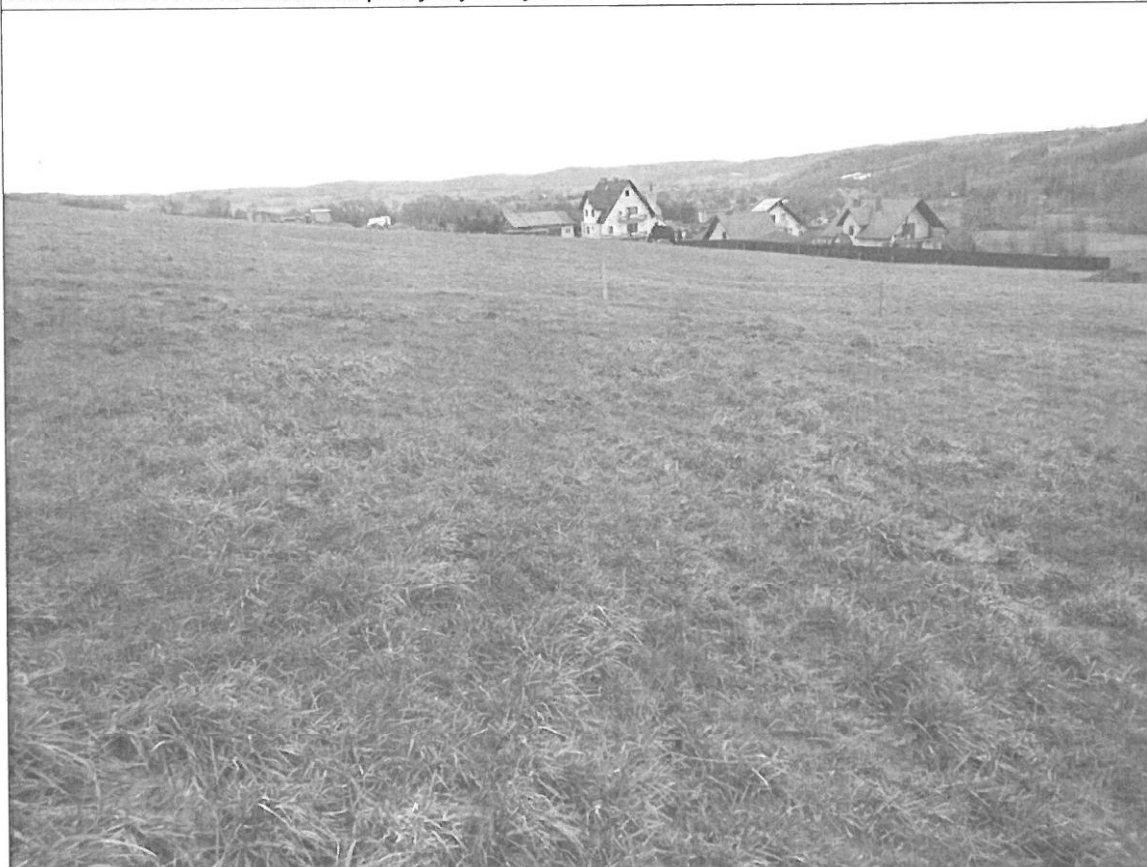
Widok na środkową część osuwiska; w tle uszkodzone budynki

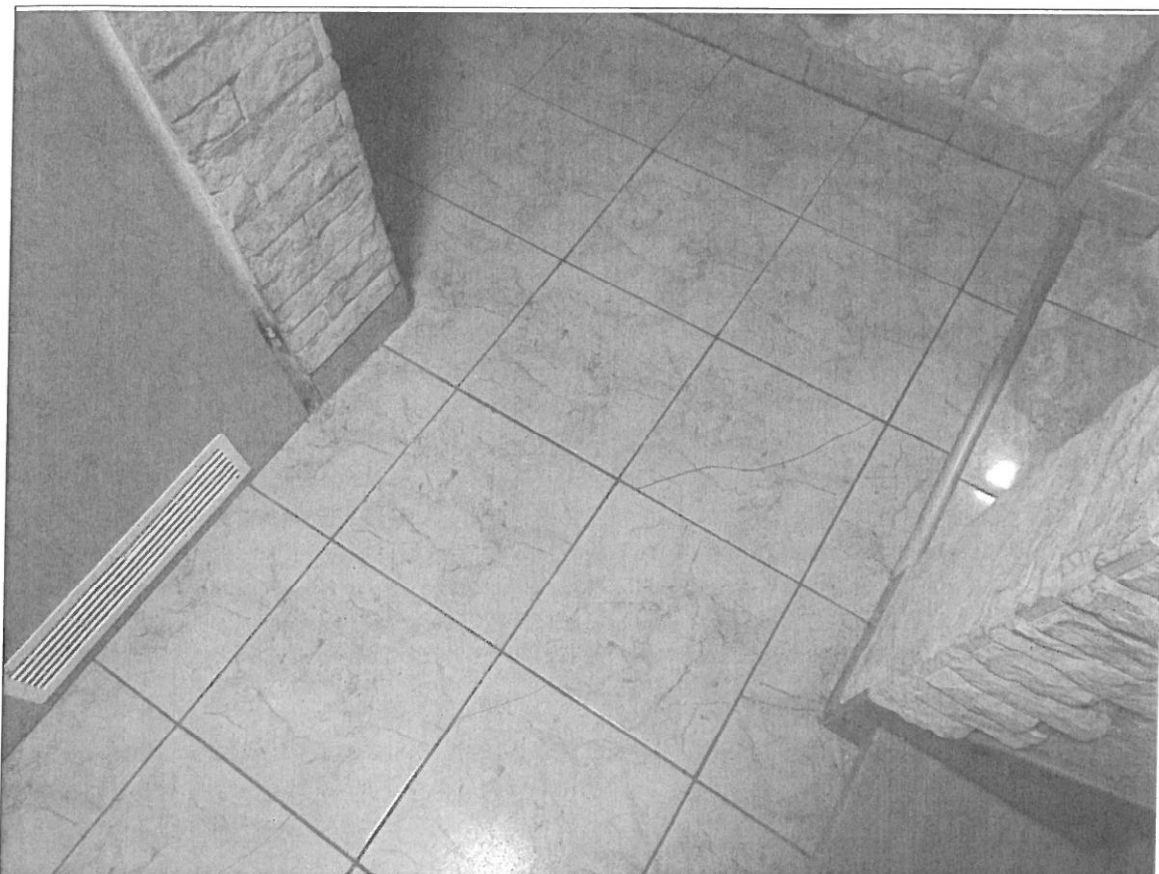
Pęknięte płytki podłogowe (piwnica budynku nr 143)

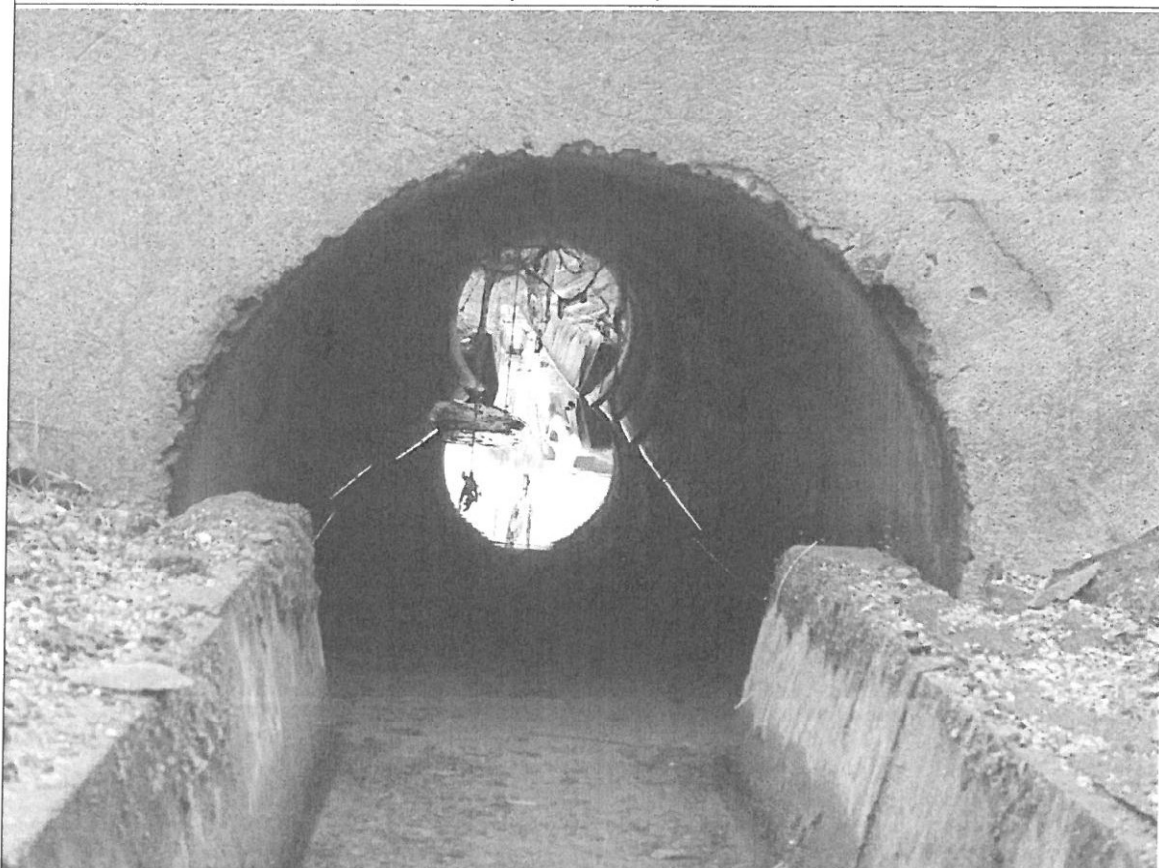
e. Inne: Została uszkodzona studnia oraz widoczne są przesunięcia kręgów w przepuście blisko drogi powiatowej. Doszło do zanieczyszczenia wody użytkowej.	e. Inne: Możliwe są dalsze uszkodzenia studni

Przesunięte kręgi przepustu w dolnej części osuwiska

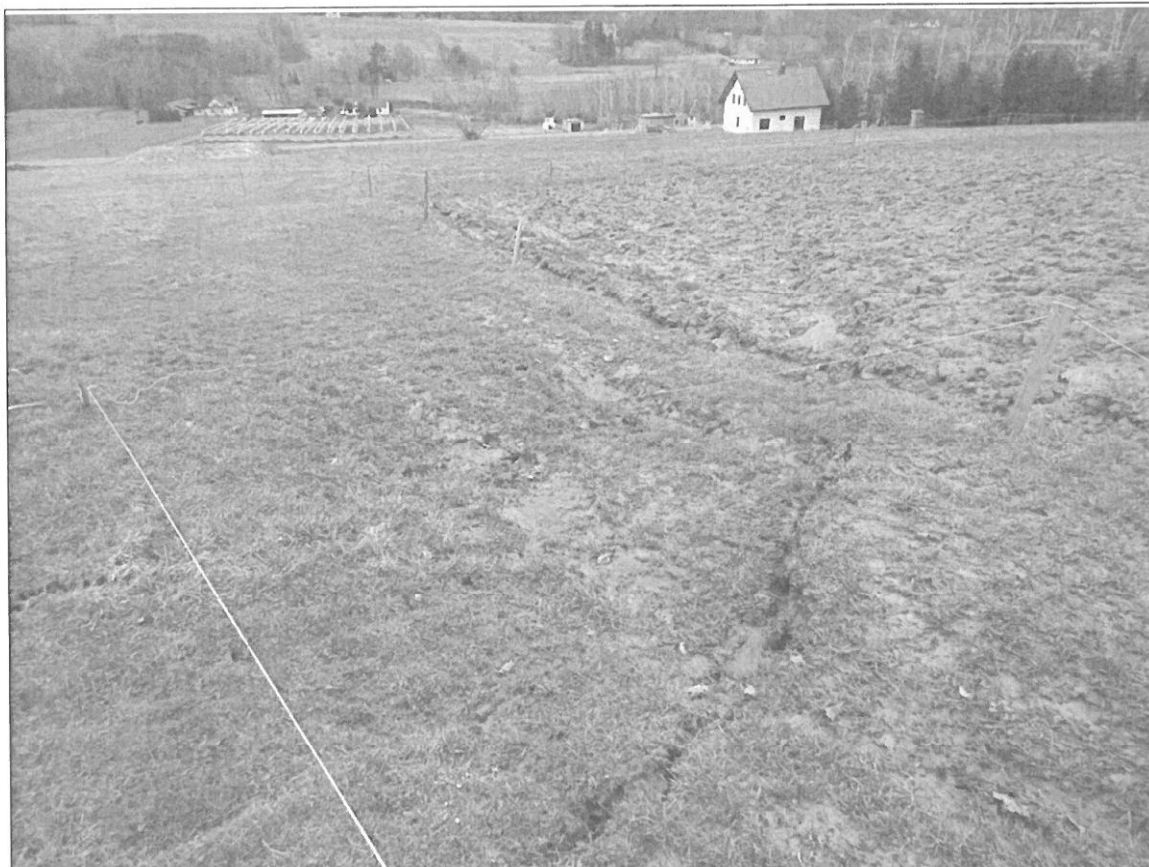
Południowa granica osuwiska

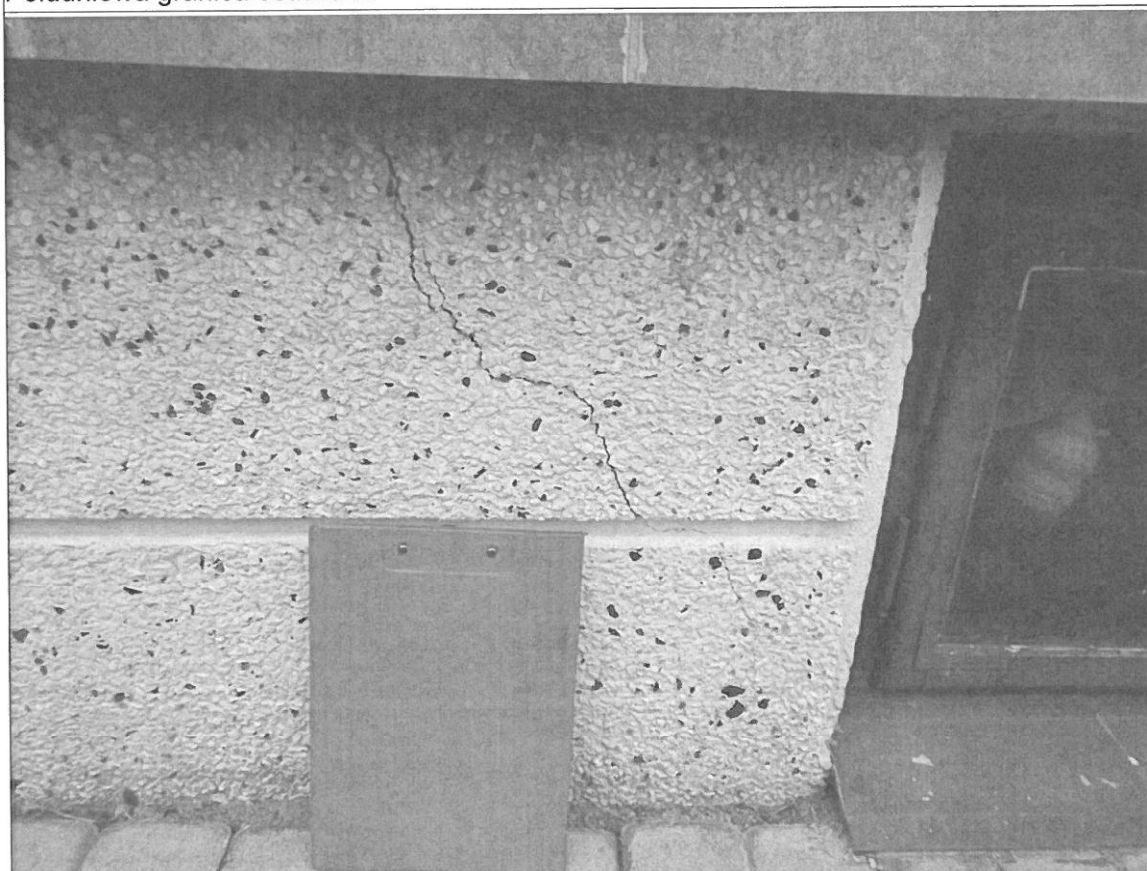
Spękania w fundamencie

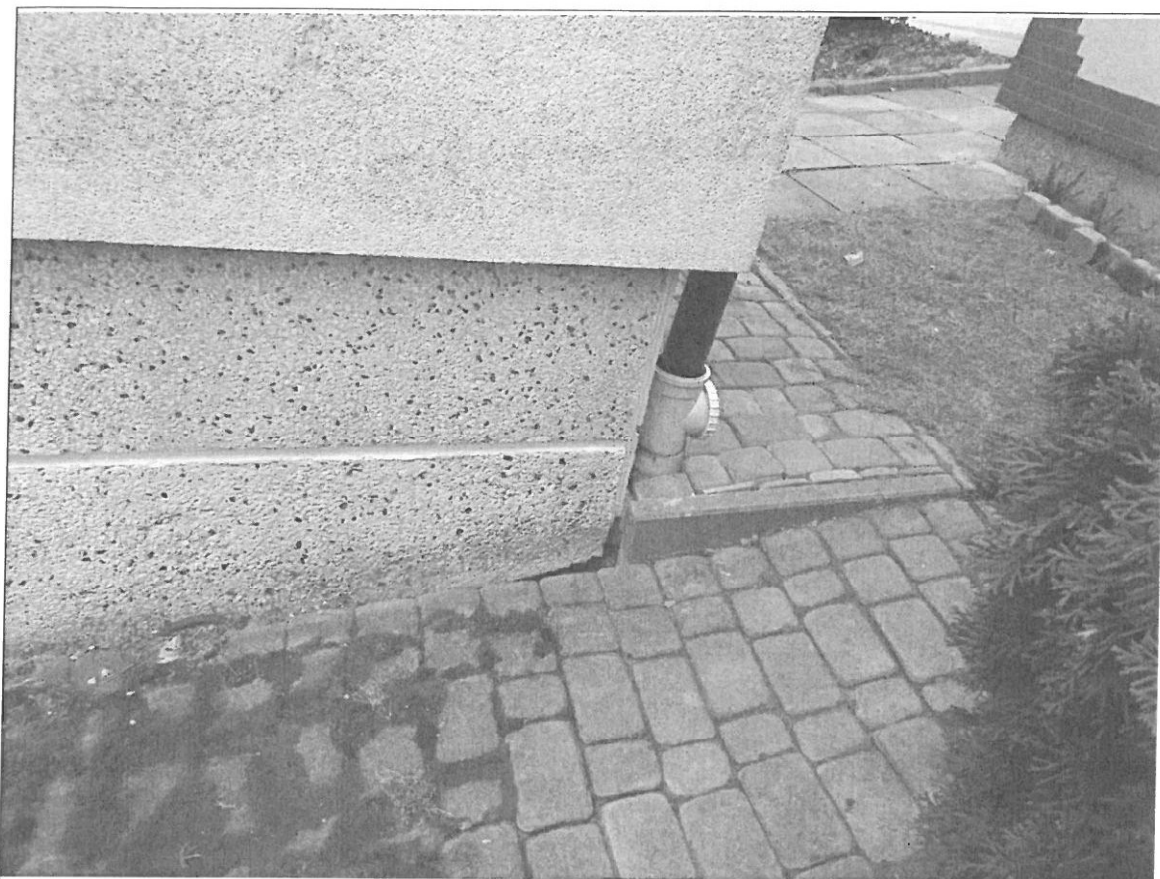
Zniszczenia w obrębie fundamentów działki nr 143

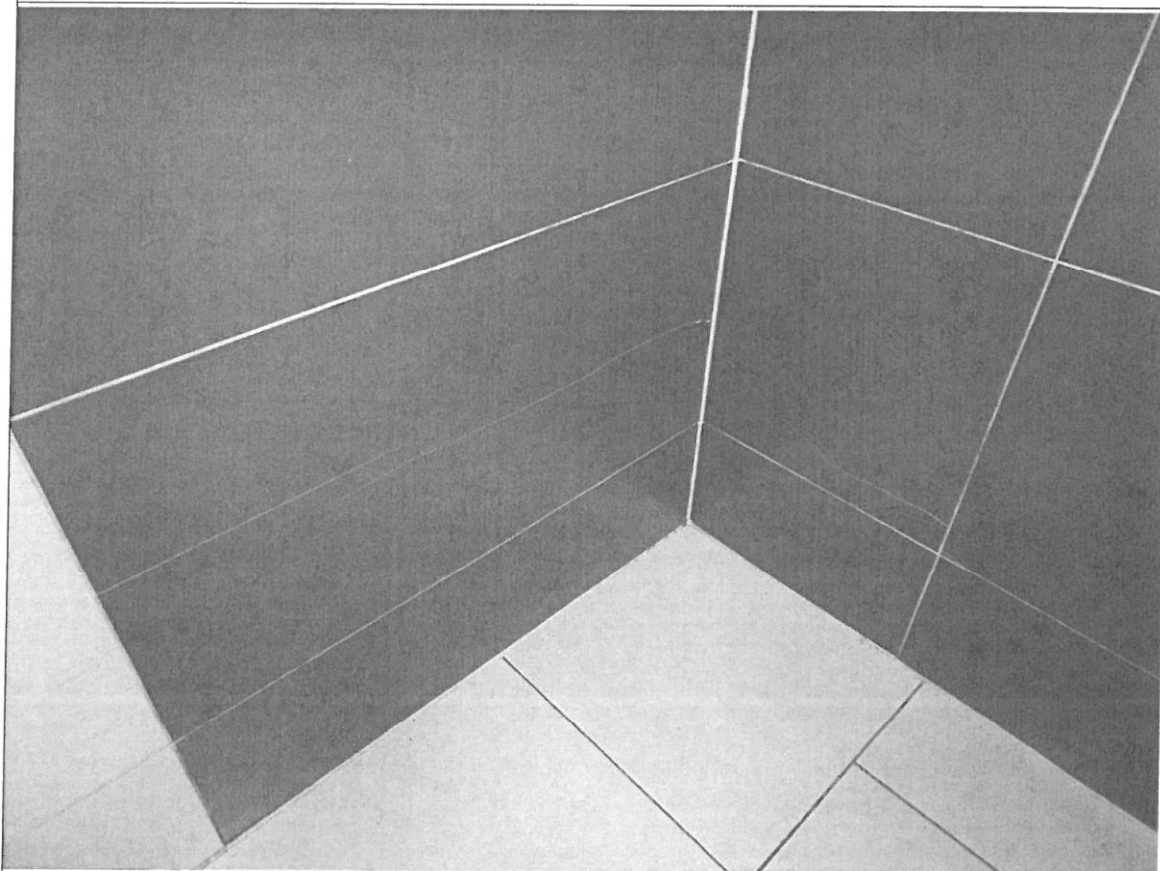
Pęknięcia w garażu budynku nr 171

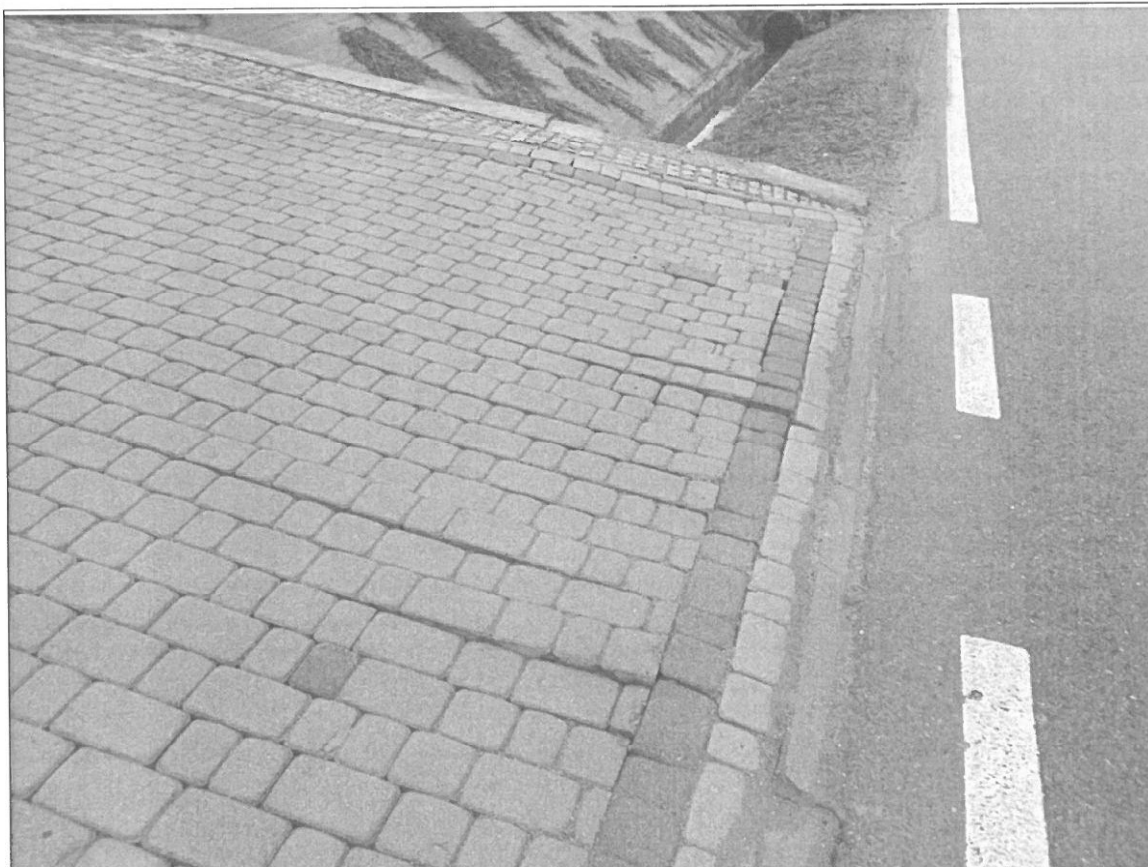
Wybrzuszenia i pęknięcia w podjeździe do posesji nr 171

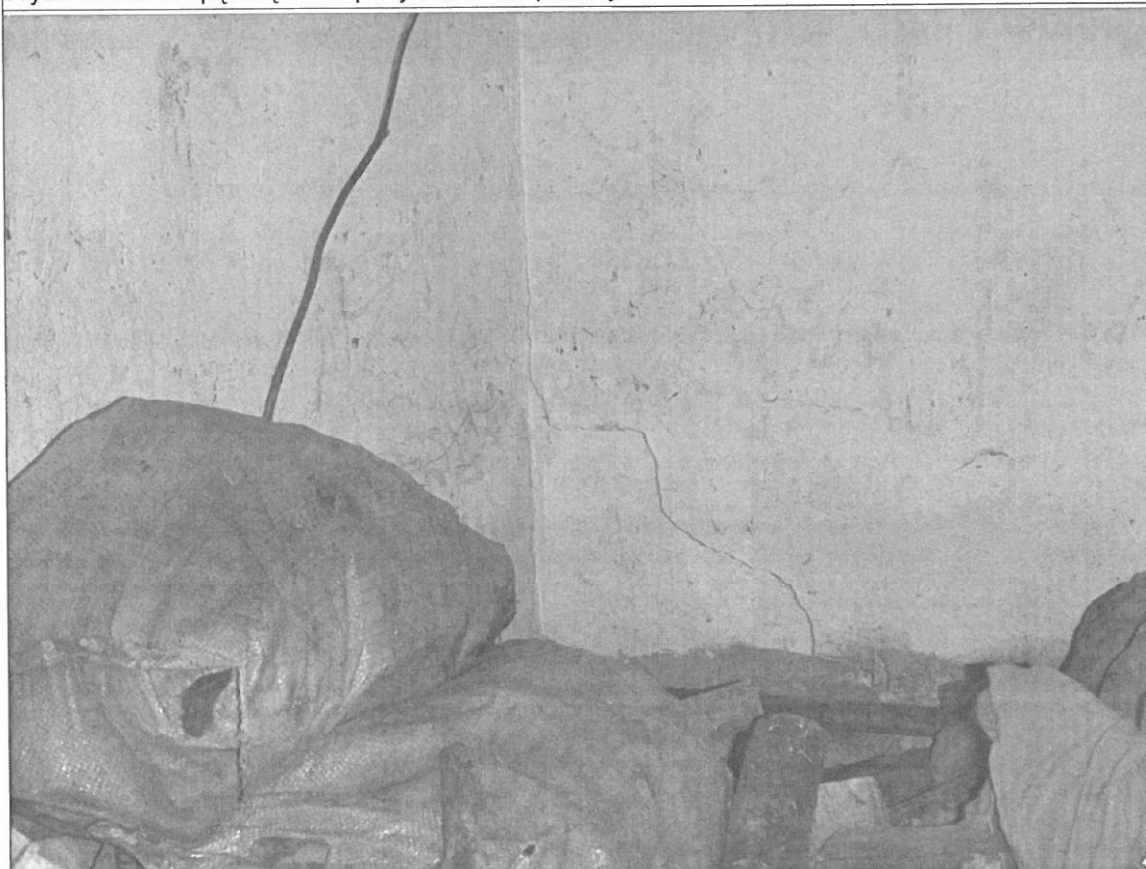
Pęknięcia w ścianie kotłowni (budynek nr 143)

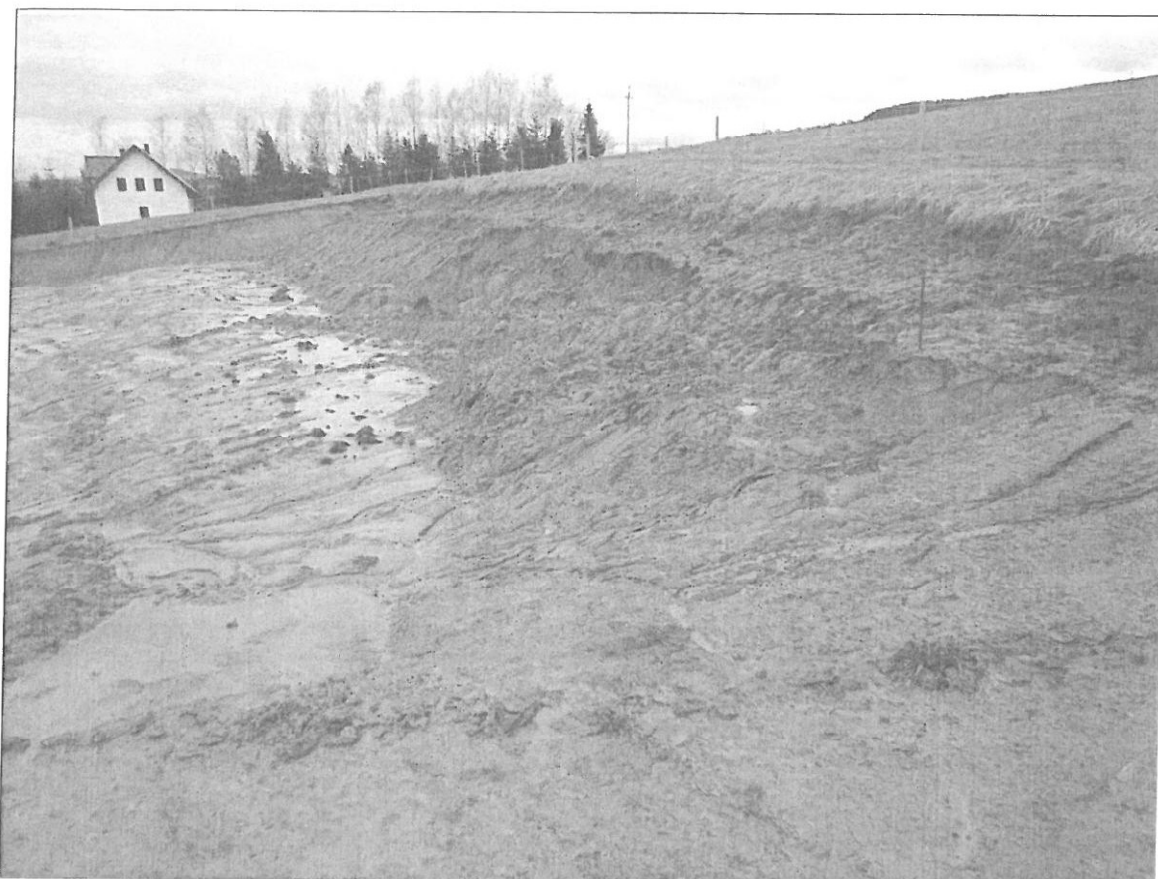
Uszkodzony wkop

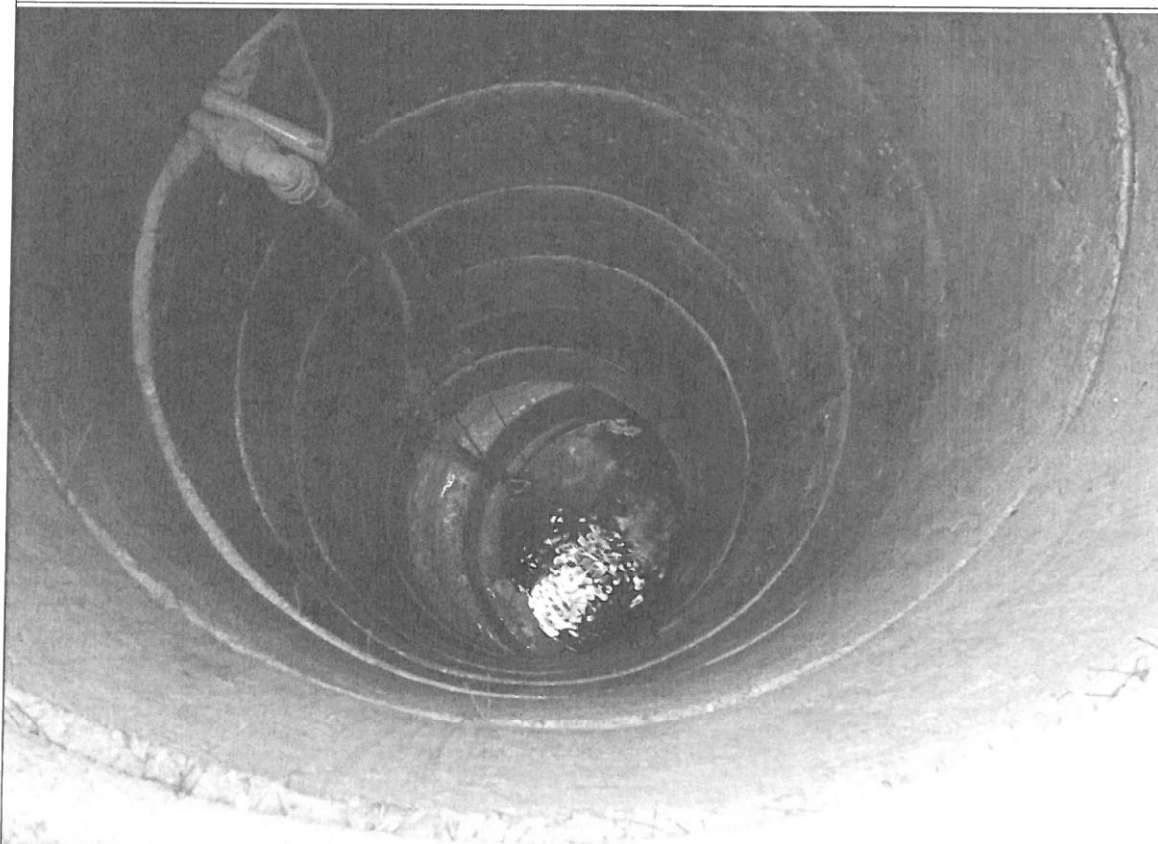
Studnia na posesji nr 171 z widocznym przemieszczeniem na głębokości 4 m

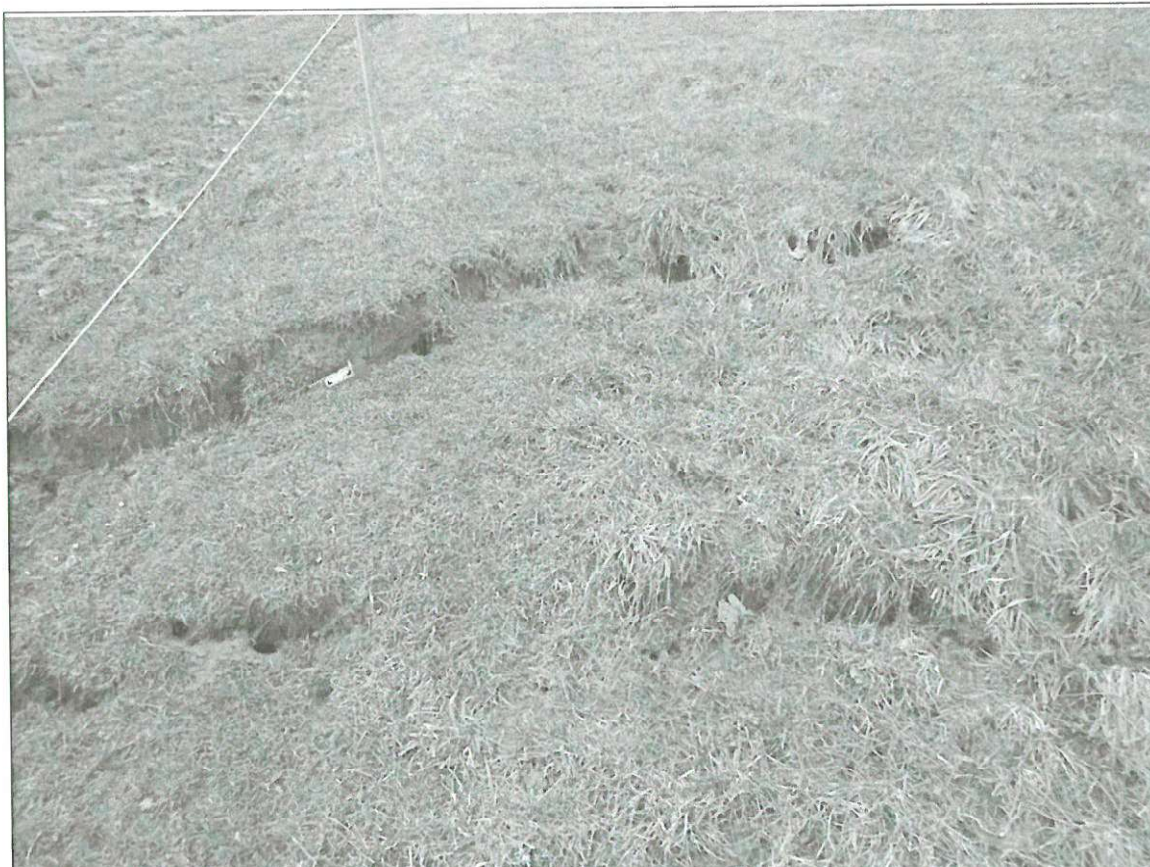
Skarpa główna i szczeliny
