PROGRAM PRAC KONSERWATORSKICH

Dla zadania projektowego pn. „Odnowa i adaptacja do funkcji wystawienniczo-kulturalnych zespołu dworskiego w Szymbarku”

Jacek Olesiak
konserwator dzieł sztuki

Styczeń 2024

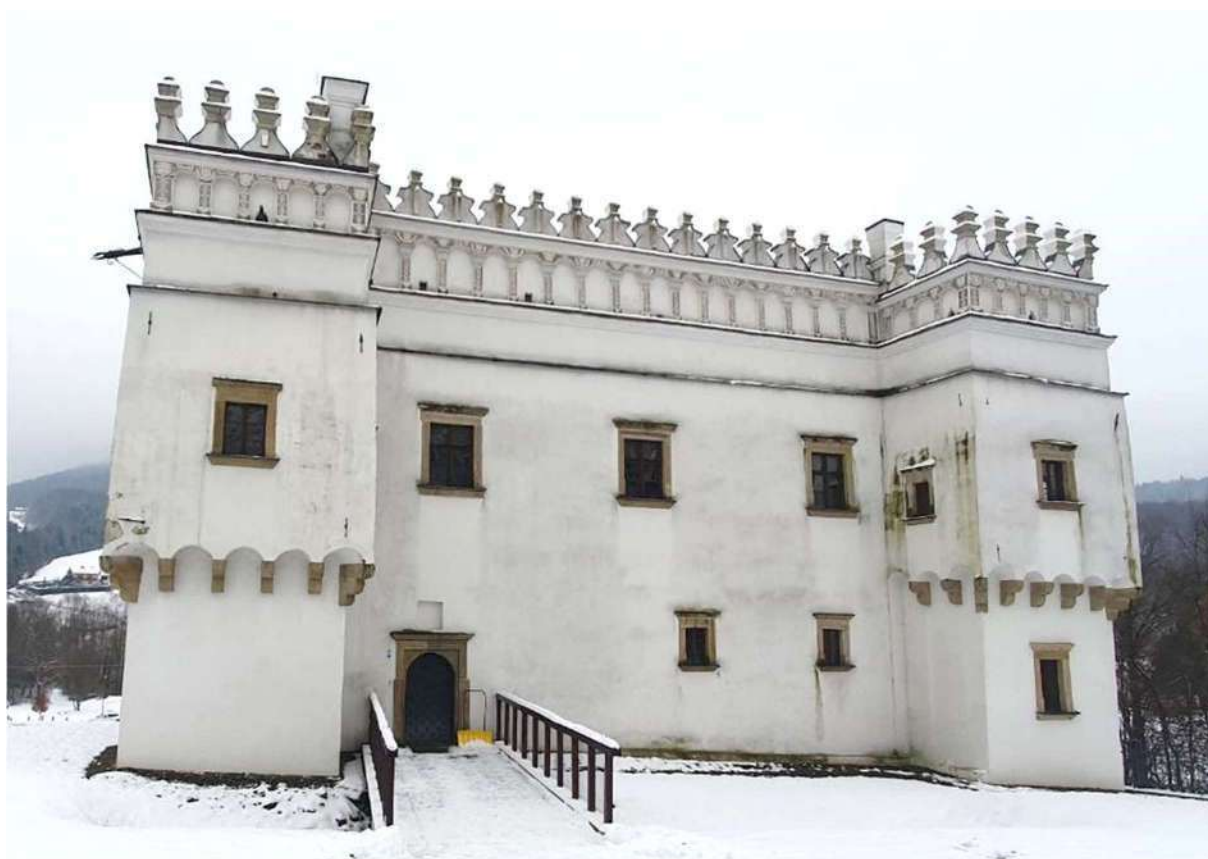
Fot. 1 Elewacja północno-zachodnia. Widoczne liczne ślady zawilgoceń i glonów, zacieków na murach i obróbce kamieniarskiej, ubytki tynku.

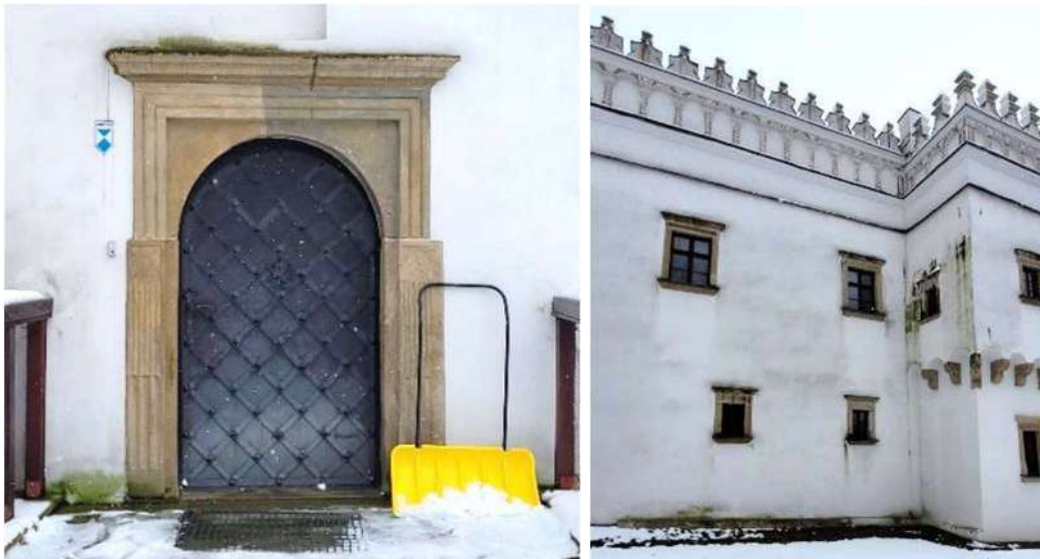
Fot. 2 Kamienny portal wejściowy z widocznymi zaciekami , śladami glonów oraz zawilgocenia w strefie cokołowej oraz wyższych partiach murów.

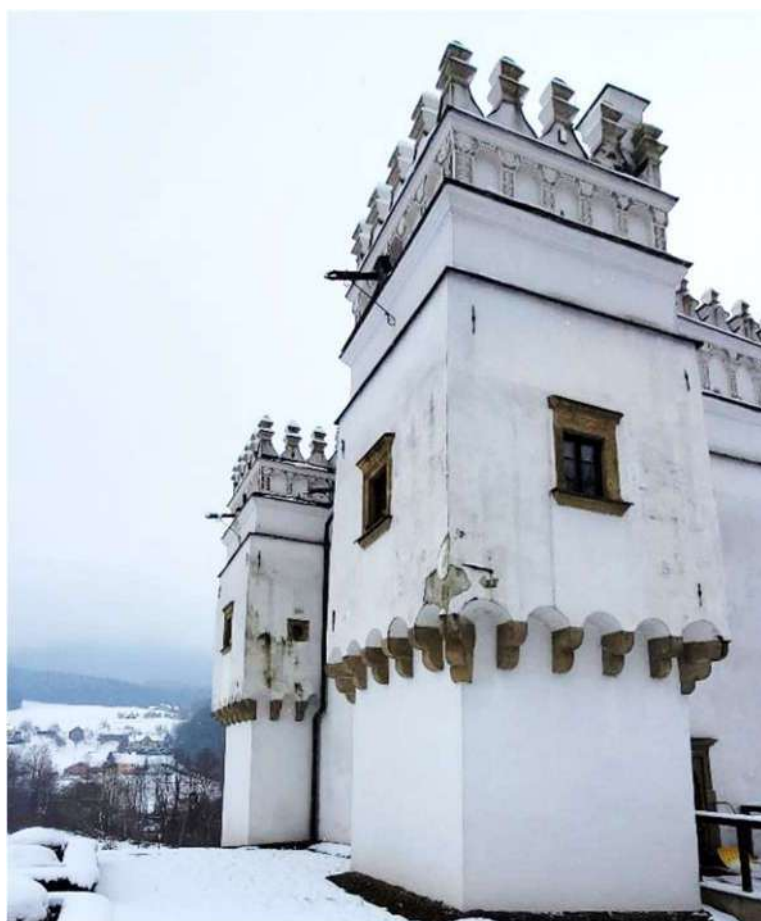
Fot. 3 Baszta w narożniku elewacji północno-wschodniej i północno-zachodniej, zauważalne ubytki tynku, liczne zacieki.

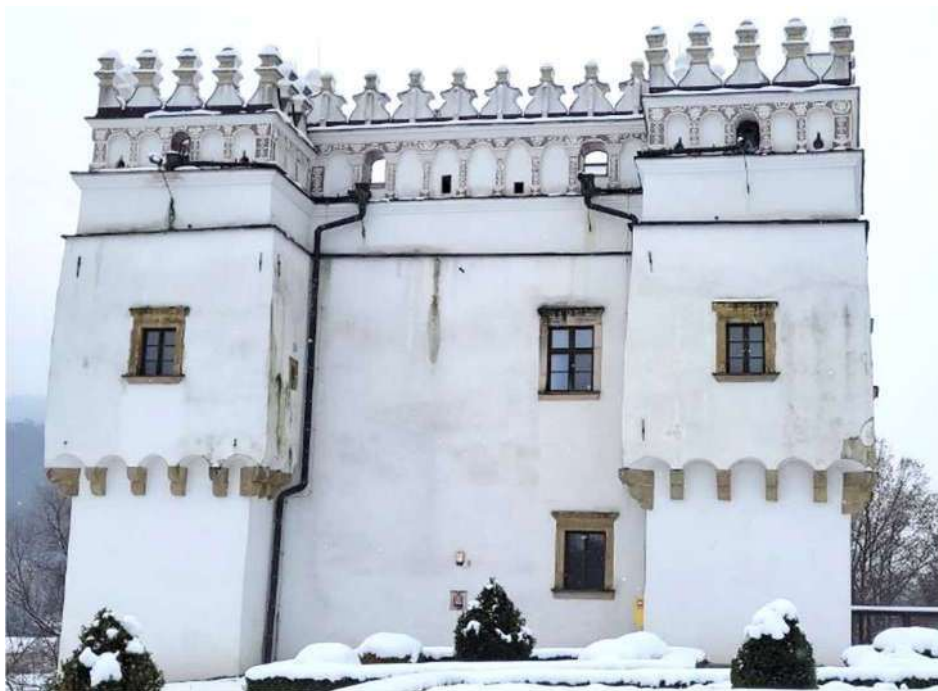
Fot. 4 Elewacja północno-wschodnia- ubytki tynku oraz liczne zawilgocenia murów.

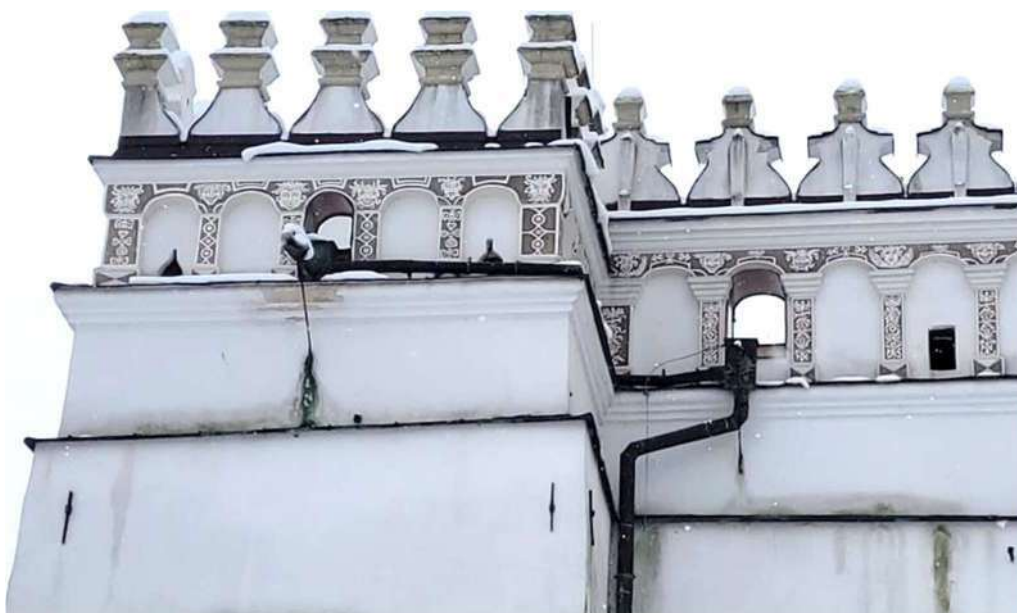
Nieprawidłowo wykonane obróbki blacharskie z blachy miedzianej attyki oraz gzymsów powodują liczne zacieki na elewacjach. Zawilgocenia powstają również na elementach kamiennych okien i portalu wejściowego. Wynika to z braku obróbki (na gzymsach nadokiennych i portalu drzwiowego) lub złego montażu obróbki blacharskiej parapetów zewnętrznych; woda przedostaje również do alkierzy powodując niszczenie zabytkowych polichromii.

Fot. 5 Elewacja północno-wschodnia, strefa attyki i gzymsów- zauważalne zawilgocenia powstałe w wyniku źle wykonanych obróbek blacharskich attyki z dekoracją sgraffitową i gzymsów; obróbki z patynującej blachy miedzianej powodują zacieki.

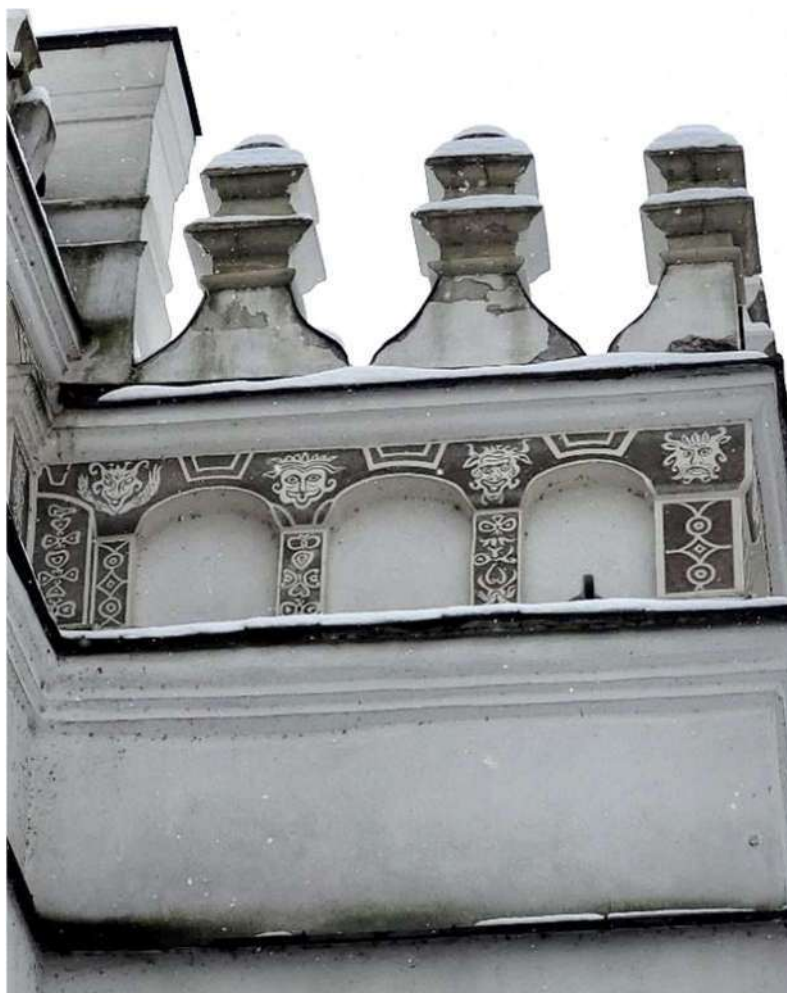
Sterczyzny (które częściowo odremontowano podczas konserwacji dachu- wykonano obróbki blacharskie) posiadają ubytki tynku oraz spękania.

Fot. 6 Spękania i ubytki tynku na sterczynach. Przeprowadzony jakiś czas temu remont sterczyn został wykonany tylko w zakresie obróbek blacharskich bez odnowienia ich otynkowanych płaszczyzn. Widoczne zawilgocenia spowodowane źle wykonaną obróbką blacharską attyki i gzymsów. Prace w zakresie sgraffita prowadzone były w trakcie remontu elewacji w 2010 r.

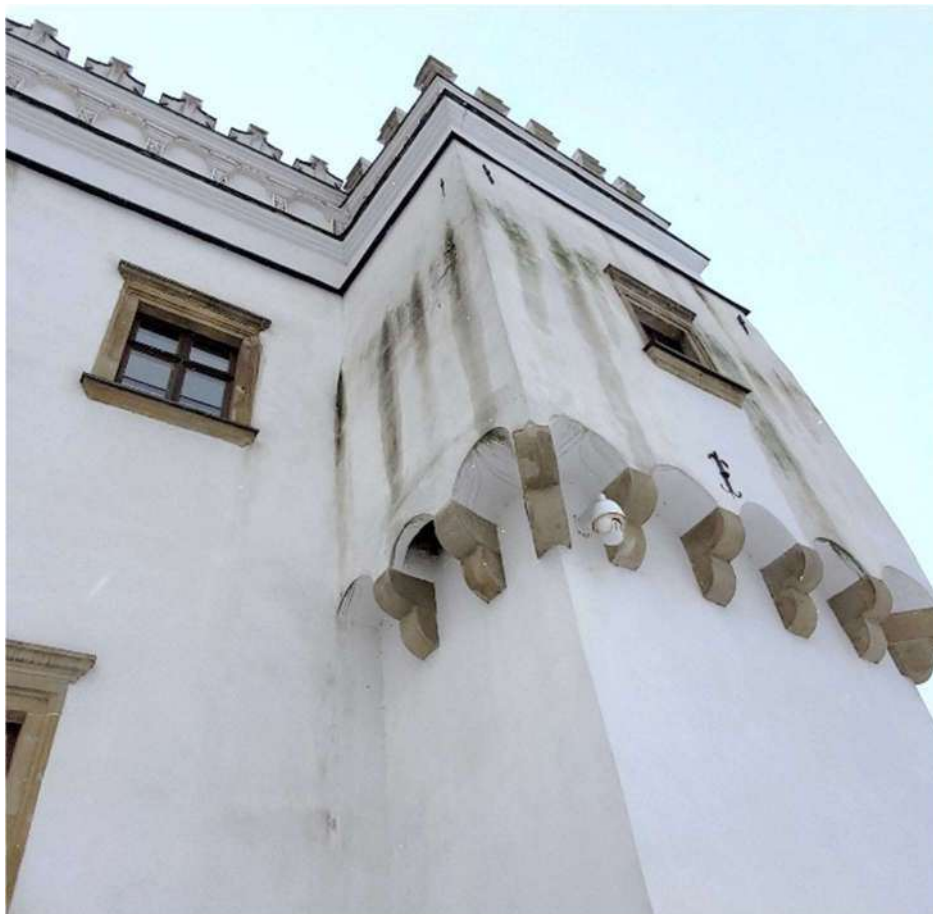
Fot. 8 Baszta na elewacji południowo-wschodniej z licznymi zaciekami, które powstały niewłaściwie wykonanymi obróbkami blacharskimi attyki i gzymsów.

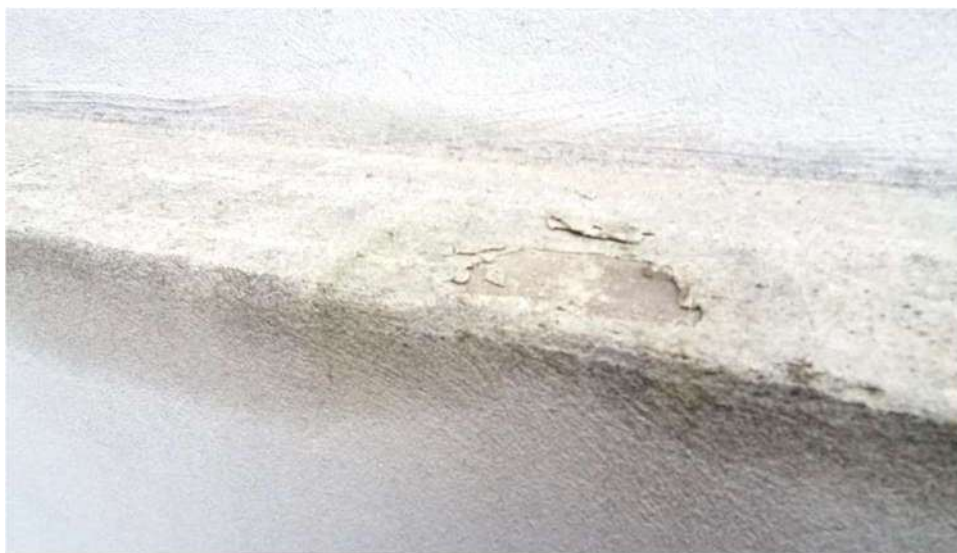
Fot. 9 Zawilgocenie w strefie cokołowej, odspojenie tynku, brak obróbki blacharskiej.

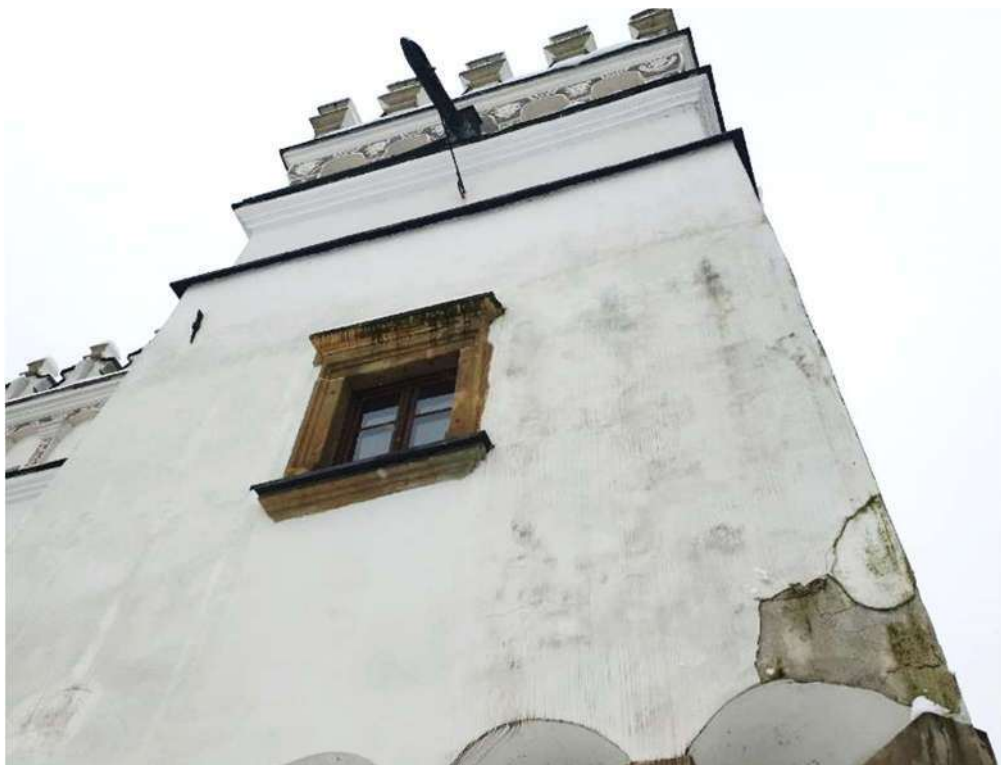
Fot. 10 Baszta na elewacji północno-wschodniej z zaciekami na elewacji otynkowanej oraz elementach kamiennych wokół okien (niewłaściwie wykonana obróbka blacharska gzymsów oraz brak obróbki na gzymsie nadokiennym powodują zniszczenia na elewacji).

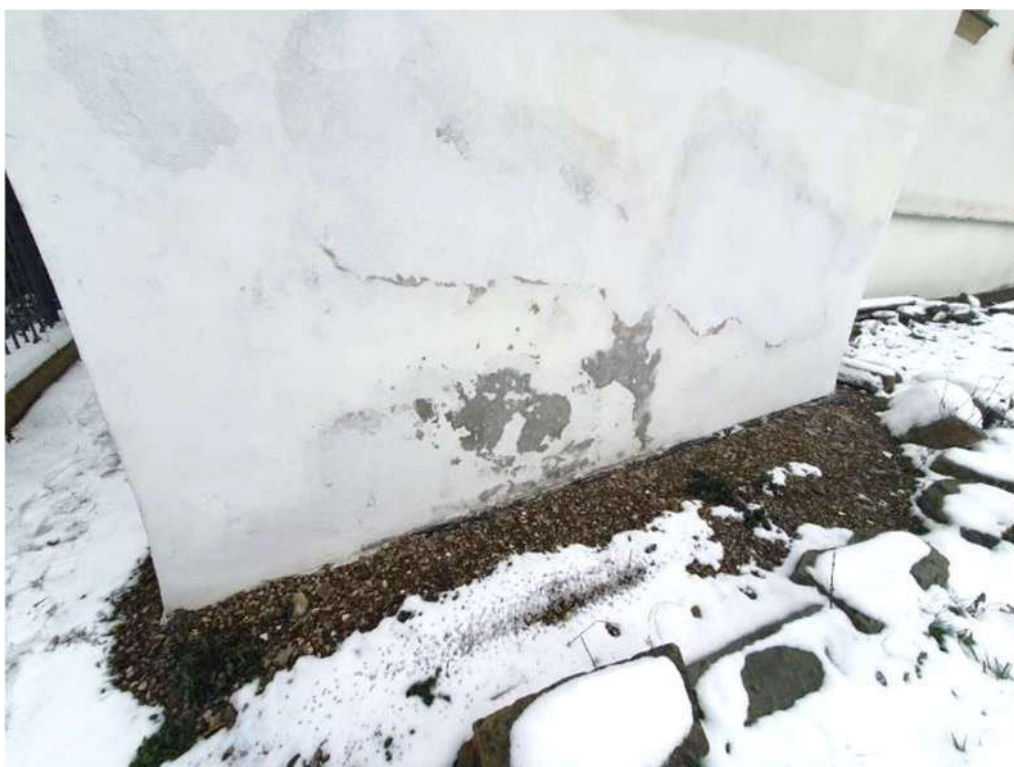
Fot. 11 Ubytki i zawilgocenia tynku w strefie cokołowej na elewacji południowo-wschodniej.

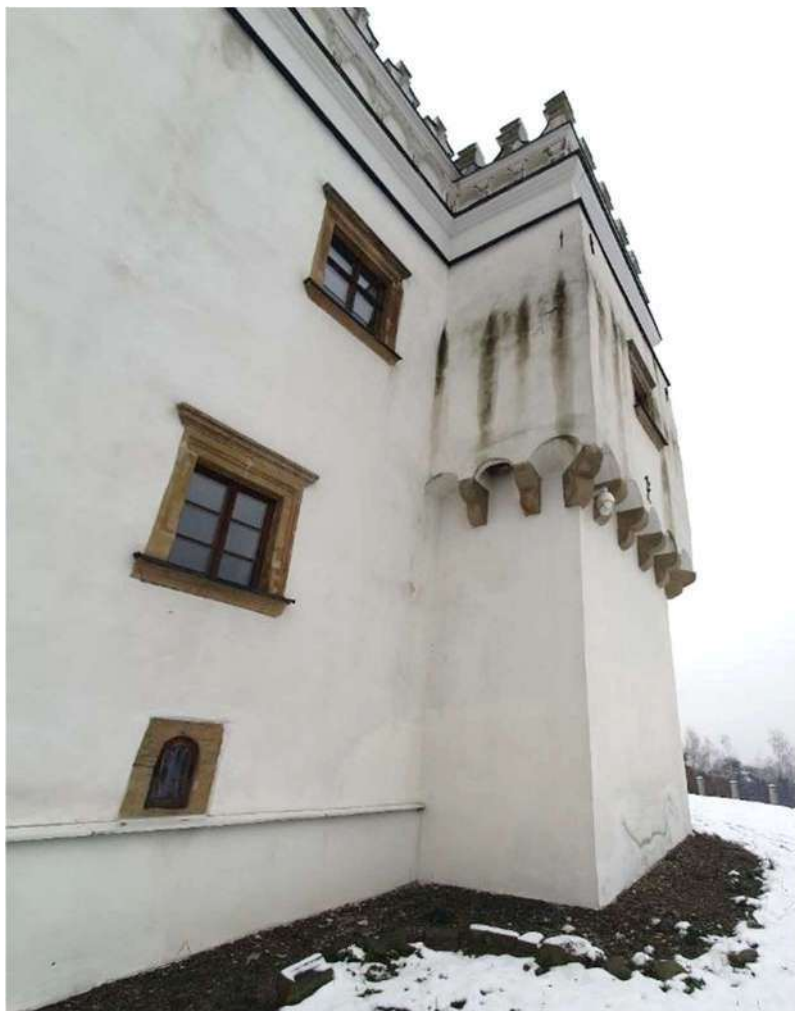
Fot. 12 Elewacja południowo- wschodnia z zaciekami spowodowanymi niewłaściwie wykonaną obróbką blacharską attyki i gzymsów.

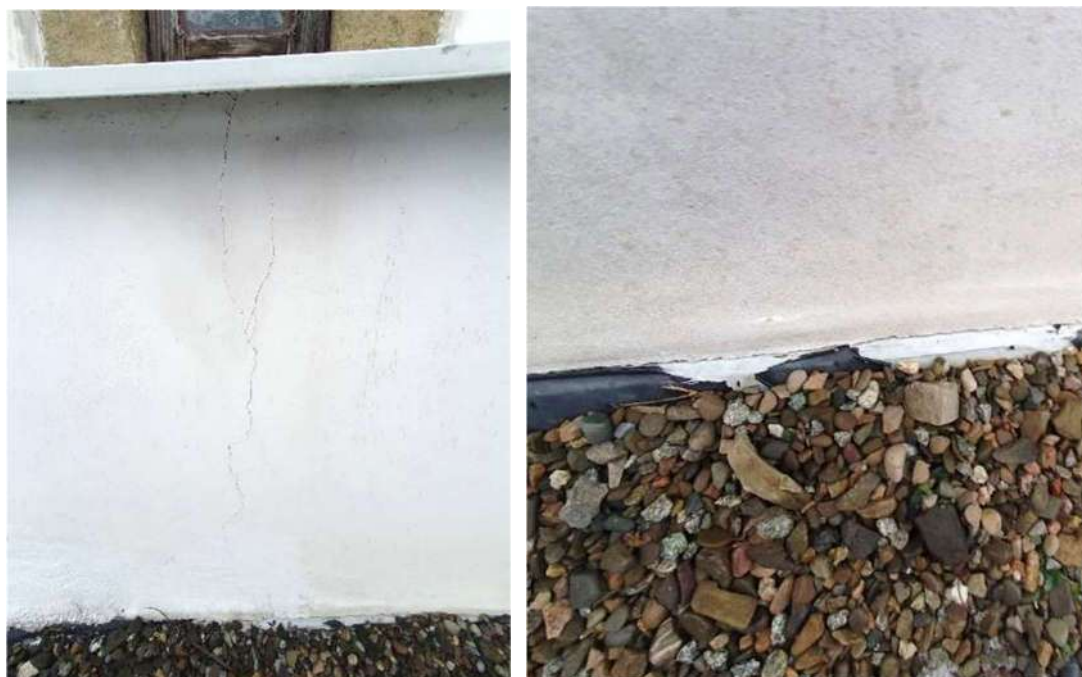
Fot. 13 Pęknięcia w tynku w strefie cokołowej oraz odsłonięta izolacja na ścianie elewacji południowo-wschodniej.

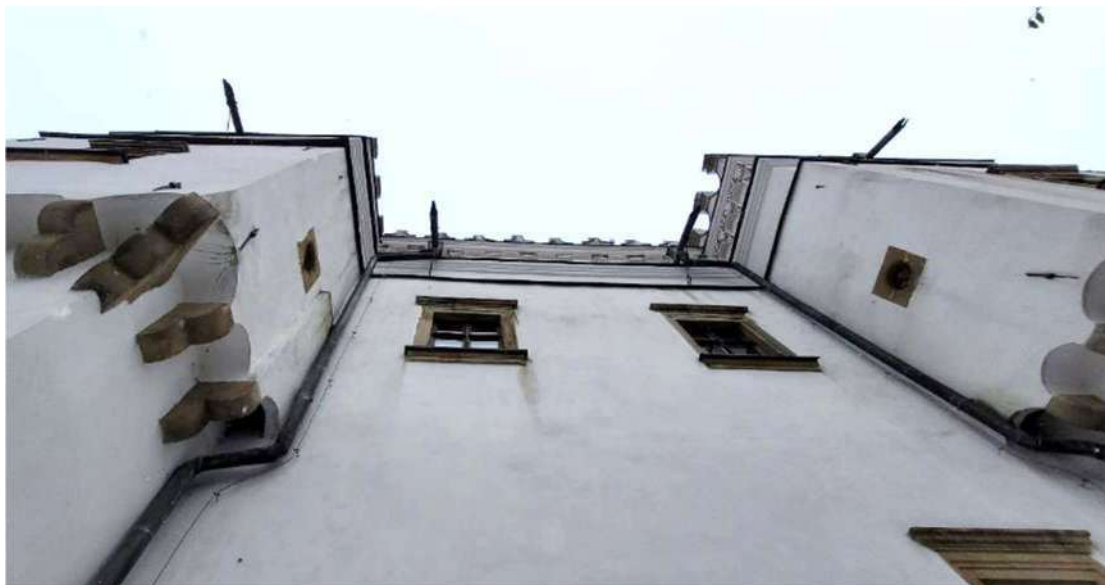
Fot. 14 Elewacja południowo-zachodnia, widoczne zawilgocenia i zacieki powstałe w wyniku niewłaściwie wykonanych obróbek blacharskich attyki i gzymsów.

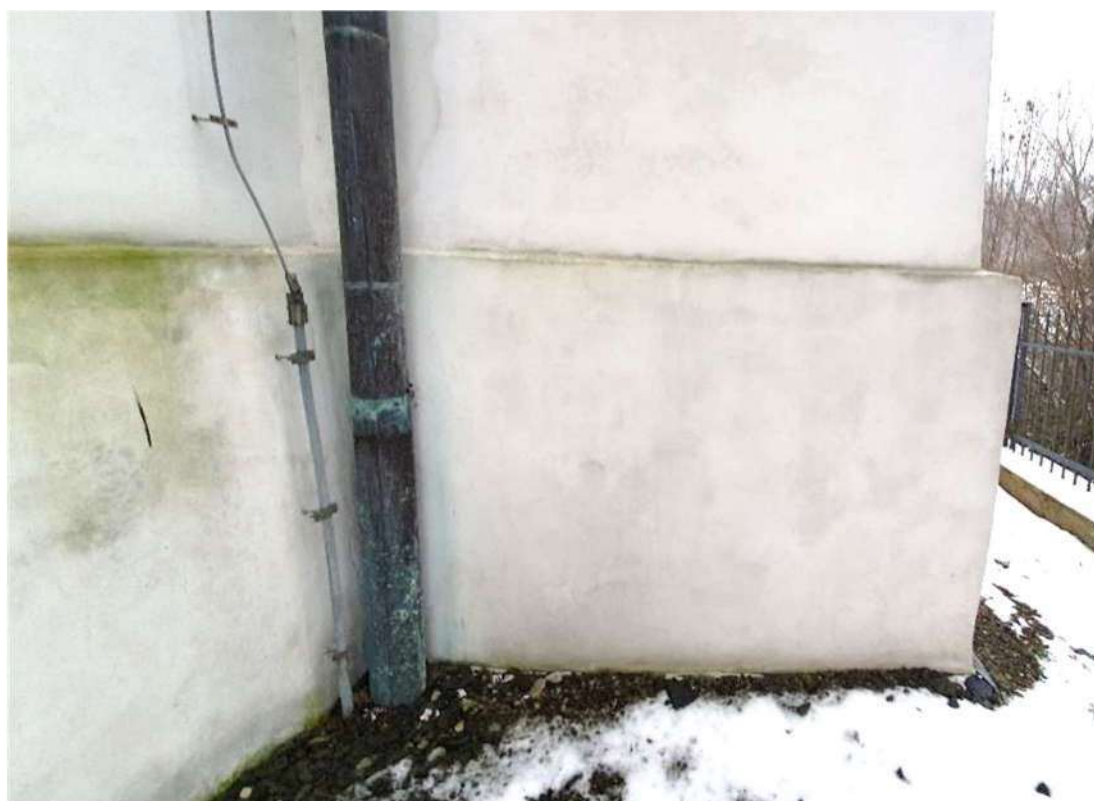
Fot. 15 Zawilgocenia i ślady glonów w strefie cokołowej na elewacji południowo-zachodniej.

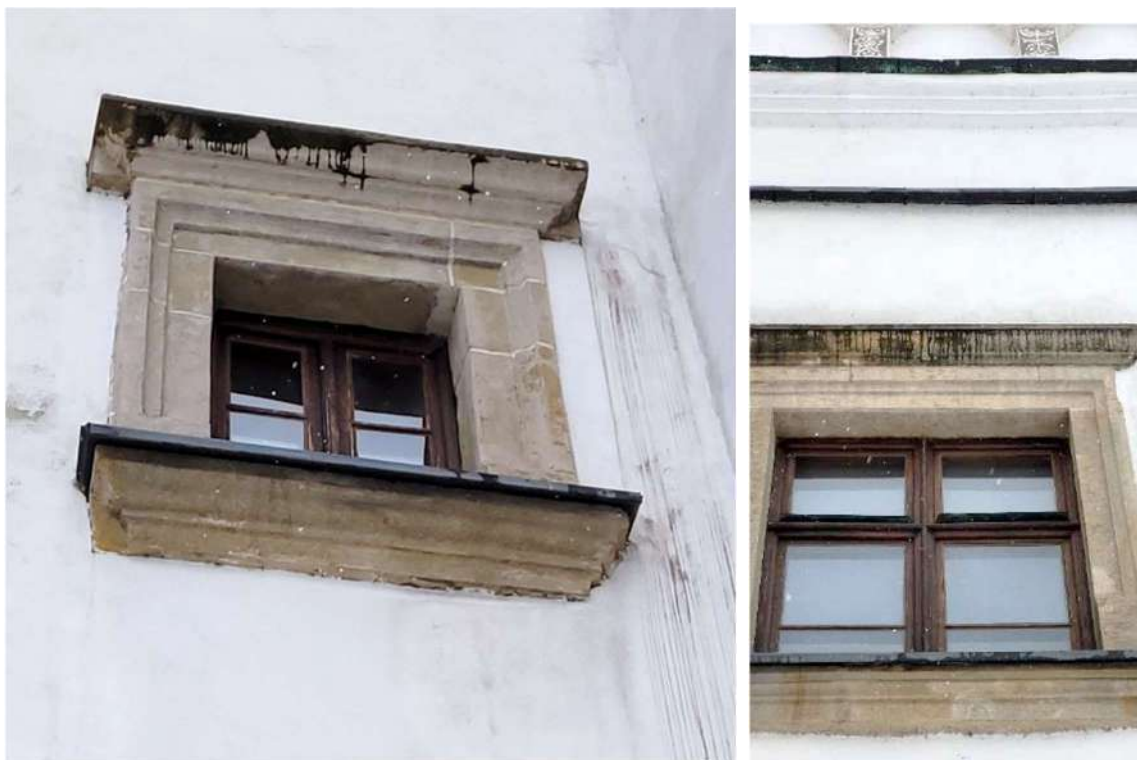
Fot. 17 Niewłaściwie wykonane obróbki blacharskie przy oknach oraz ich brak na gzymsie nadokiennym powodują powstawanie zacieków na elewacji.

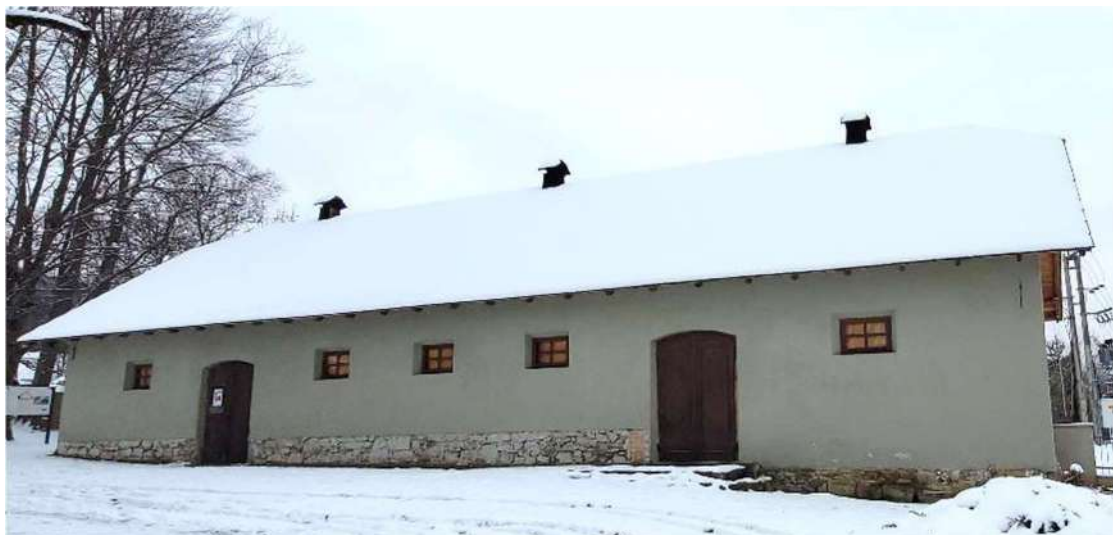
Widoczne są liczne odspojenia warstw tynkarskich na elewacjach oraz zawilgocenia w strefie cokołowej. Tynki określa się jako wtórne.

Fot. 18 Elewacja południowo-zachodnia z widocznymi odspojeniami tynku w strefie cokołowej.

Tynki elewacji Oficyny Dworskiej należy skuć w całości (wszystkie tynki - są wtórne).

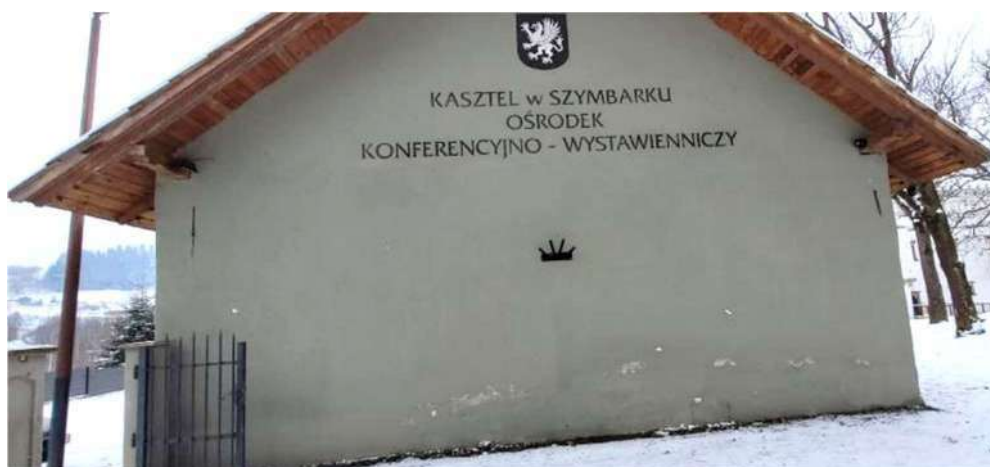
Fot. 19 Elewacja północno-zachodnia z widocznymi zawilgoczeniami i ubytkami tynku w strefie cokołowej.

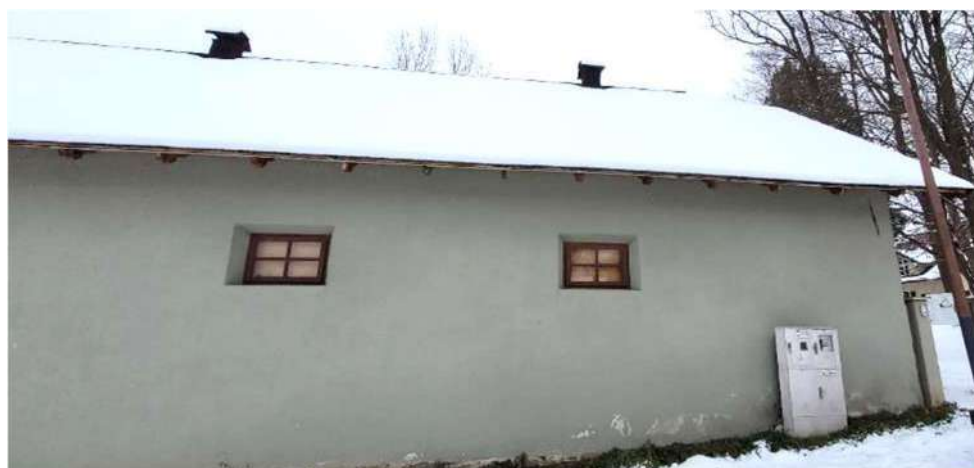
Fot. 20 Elewacja północno-wschodnia, widoczne zawilgoczenia i ubytki tynku w strefie cokołowej.

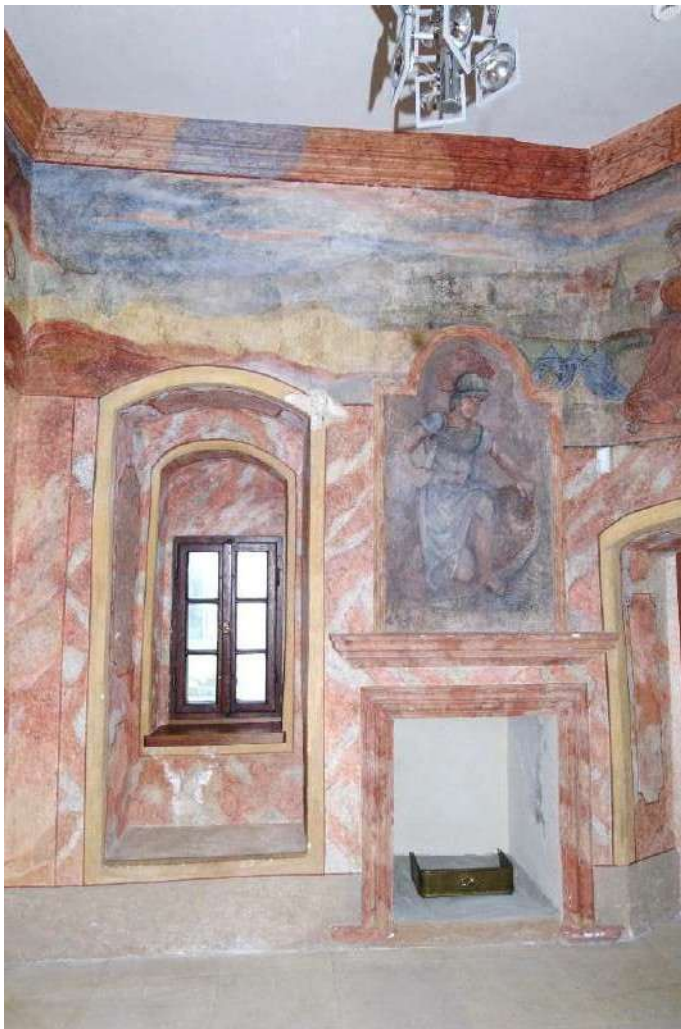
Fot. 1. Kasztel w Szymbarku. I p. alkierz pñ.-zach.,
ściana wsch., polichromia XVIII w. , widoczne
ubytki tynku na krawędziach.

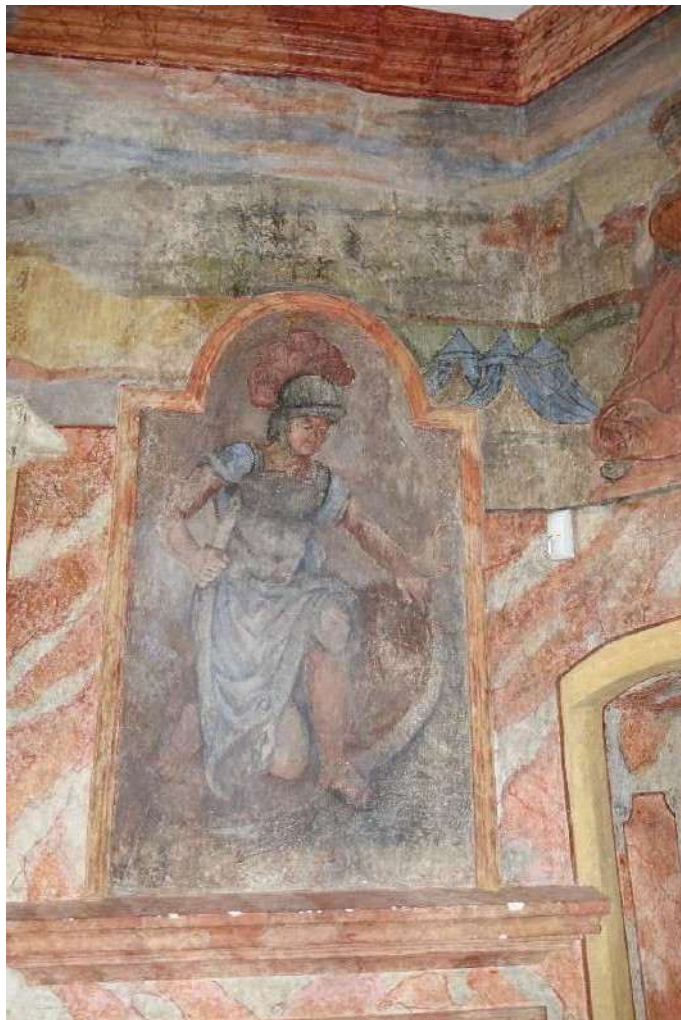
Fot. 2. Kasztel w Szymbarku. I p. alkierz pn.-zach.,
ściana wsch., polichromia XVIII w. , widoczne
ubytki tynku na krawędziach, powierzchniowe
zabrudzenia.

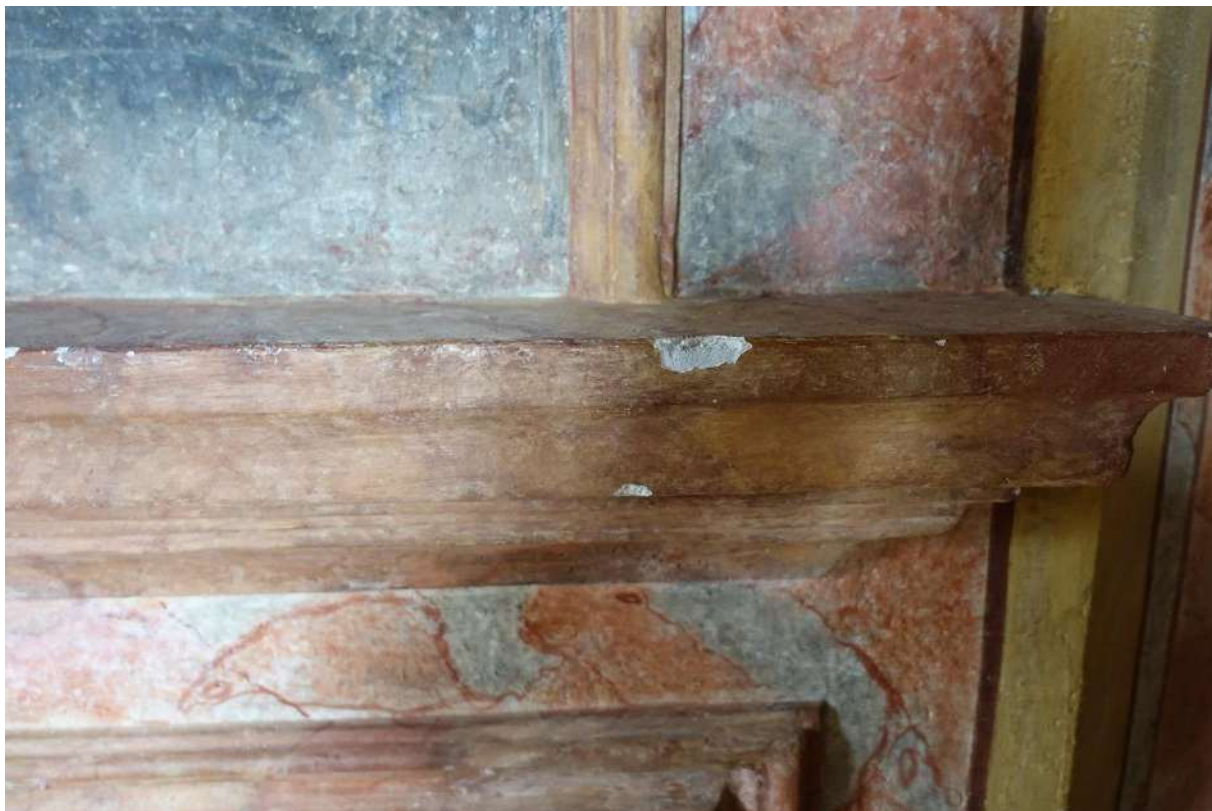
Fot. 3. Kasztel w Szymbarku. I p. alkierz pñ.-zach., ściana wsch., polichromia XVIII w. , fragment, widoczny duży ubytek naroża.

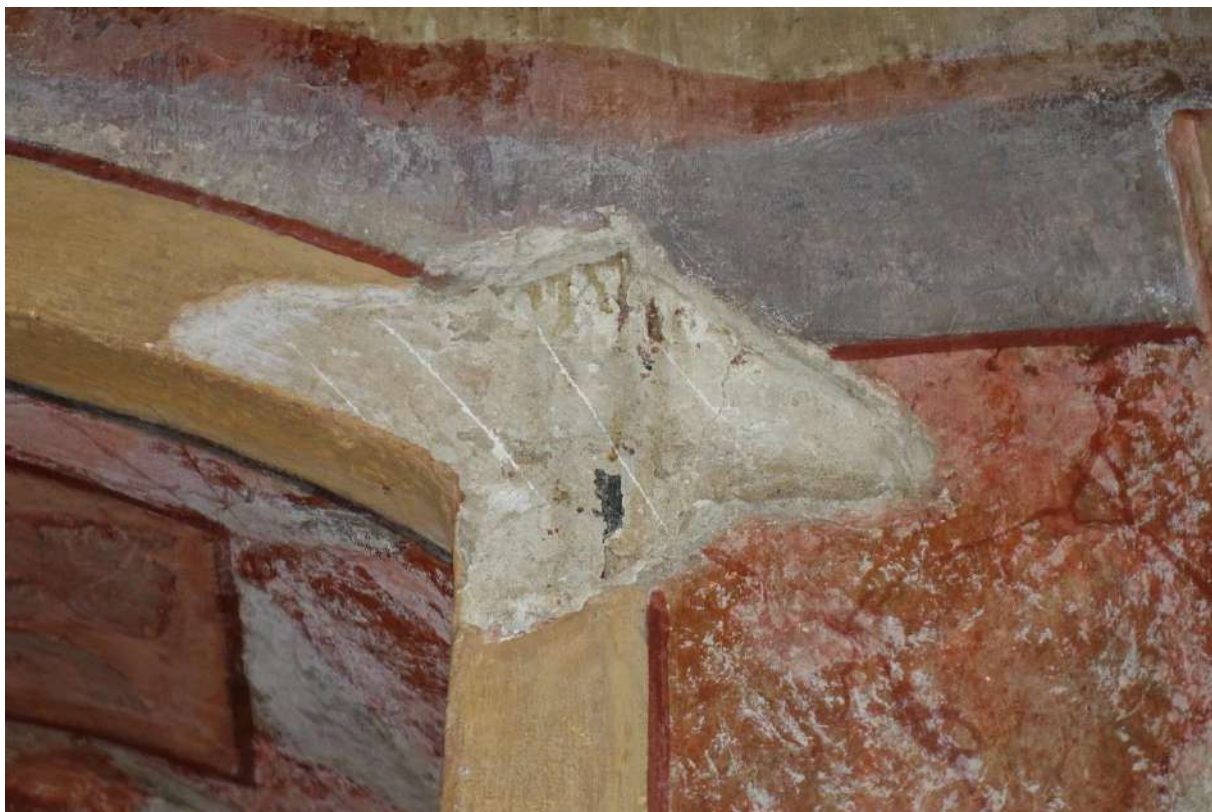
Fot. 4. Kasztel w Szymbarku. I p. alkierz pn.-zach., ściana wsch., polichromia XVIII w. , fragment, widoczny duży ubytek naroża.

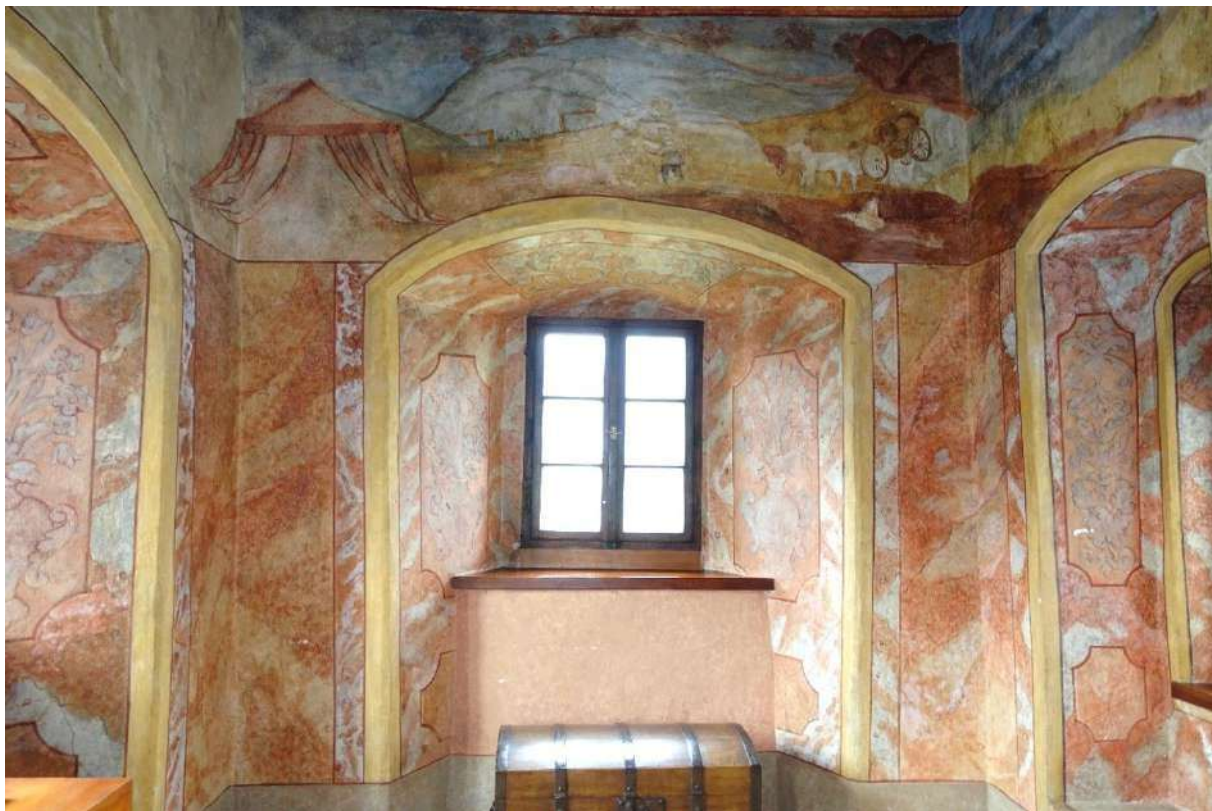
Fot. 5. Kasztel w Szymbarku. I p. alkierz płn.-zach., ściana płn., polichromia XVIII w., widoczne ubytki malowidła przy posadzce i nad parapetem.

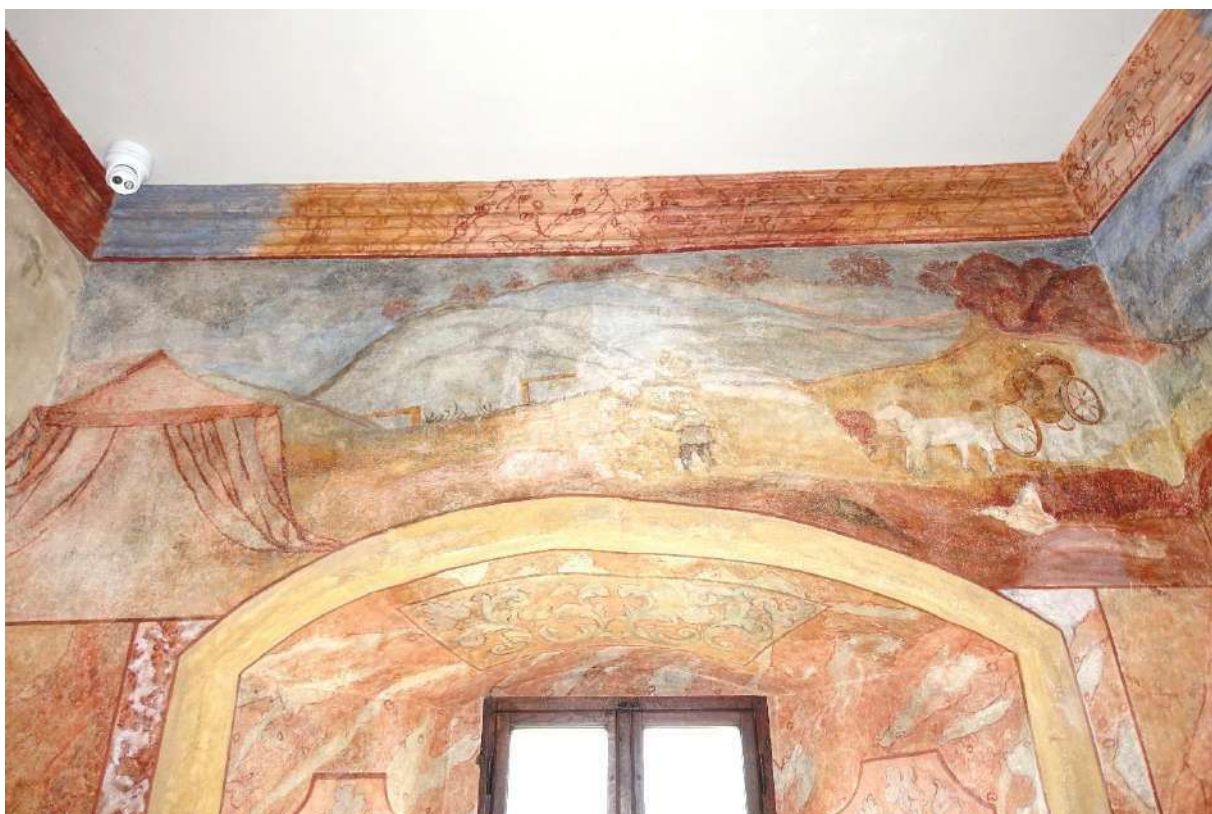
Fot. 6. Kasztel w Szymbarku. I p. alkierz płn.-zach., ściana płn., polichromia XVIII w., widoczne ubytki i przetarcia malowidła.

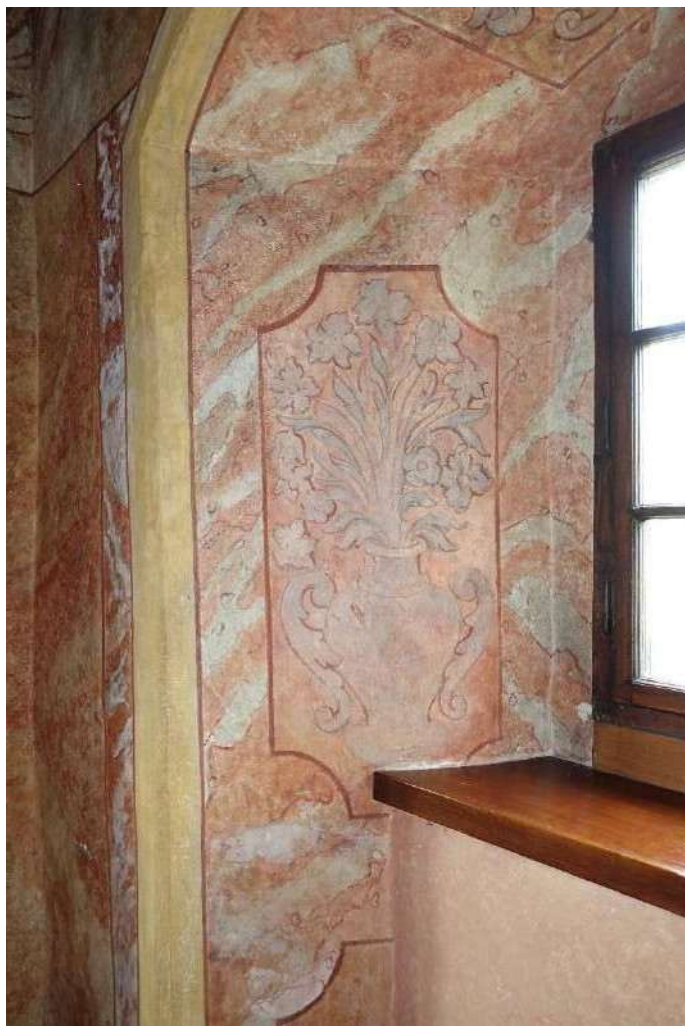
Fot. 7. Kasztel w Szymbarku. I p. alkierz płn.-zach.,
ściana płn., glif okienny, polichromia XVIII w.,
fragment, widoczne uszkodzenia przy parapecie.

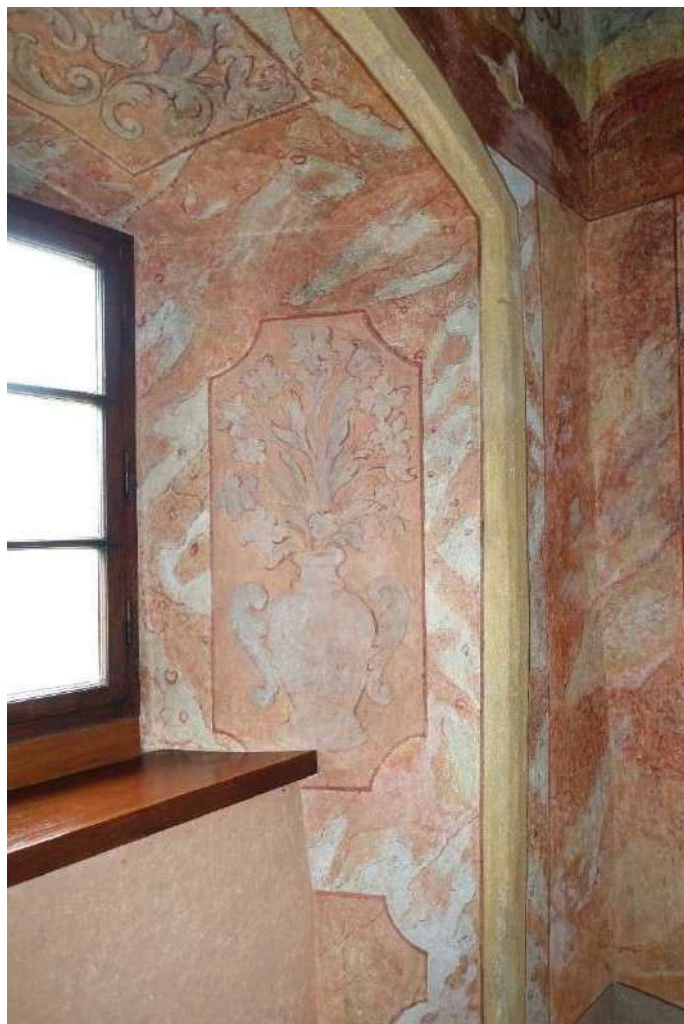
Fot. 8. Kasztel w Szymbarku. I p. alkierz płn.-zach.,
ściana płn., glif okienny, polichromia XVIII w.,
fragment, widoczne powierzchniowe zabrudzenia.

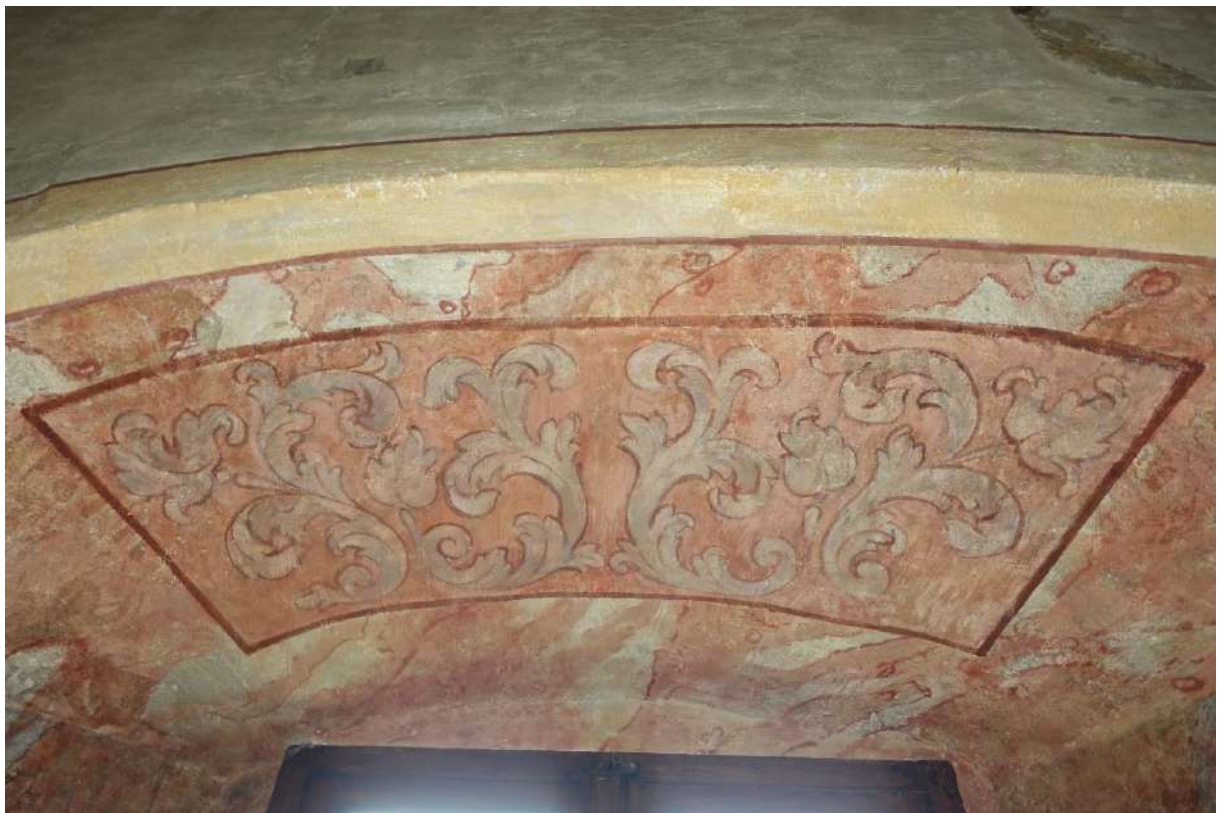
Fot. 9. Kasztel w Szymbarku. I p. alkierz płn.-zach., ściana płn., nadproże glifu okiennego, polichromia XVIII w., fragment, widoczne ubytki malowidła i powierzchniowe zabrudzenia.

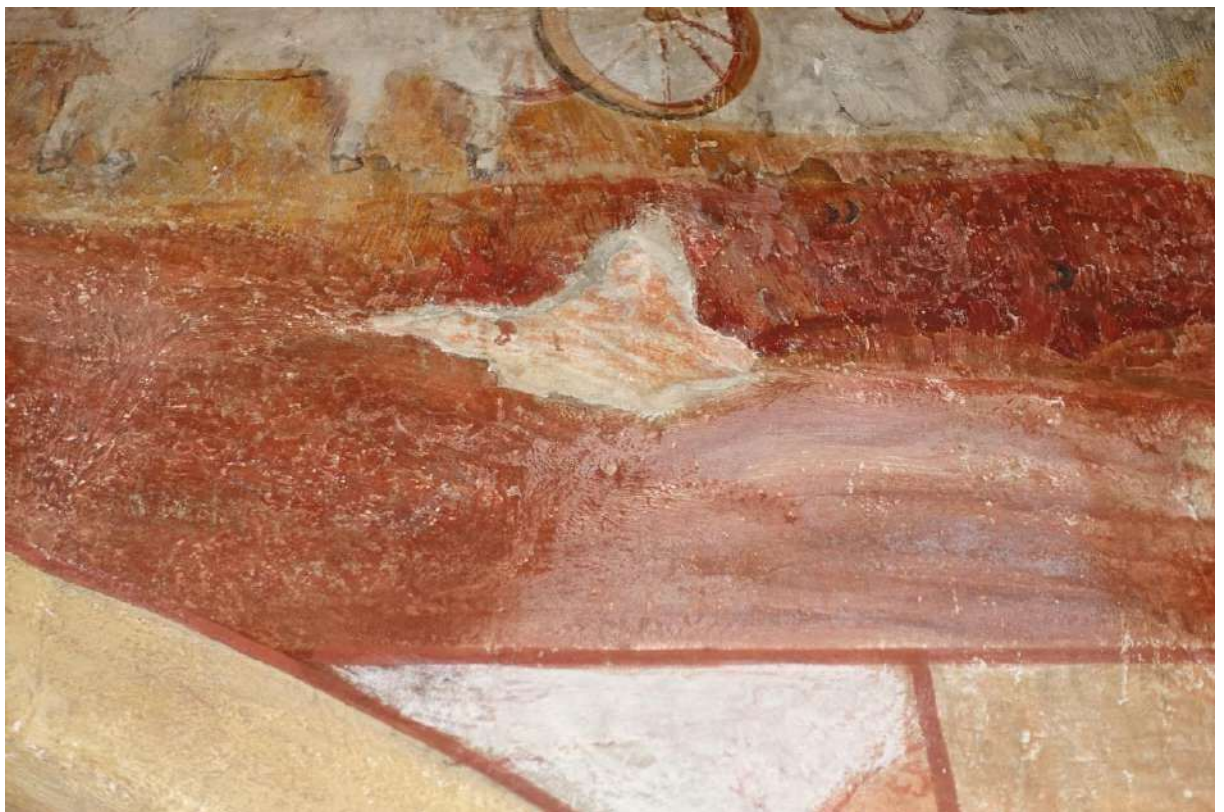
Fot. 10. Kasztel w Szymbarku. I p. alkierz płn.-zach., ściana płn., polichromia XVIII w., fragment, widoczny ubytek tynku i przetarcia malowidła.
