PROGRAM PRAC KONSERWATORSKICH

Dla zadania projektowego pn. „Odnowa i adaptacja do funkcji wystawienniczo-kulturalnych zespołu dworskiego w Szymbarku”

Jacek Olesiak
konserwator dzieł sztuki

Styczeń 2024

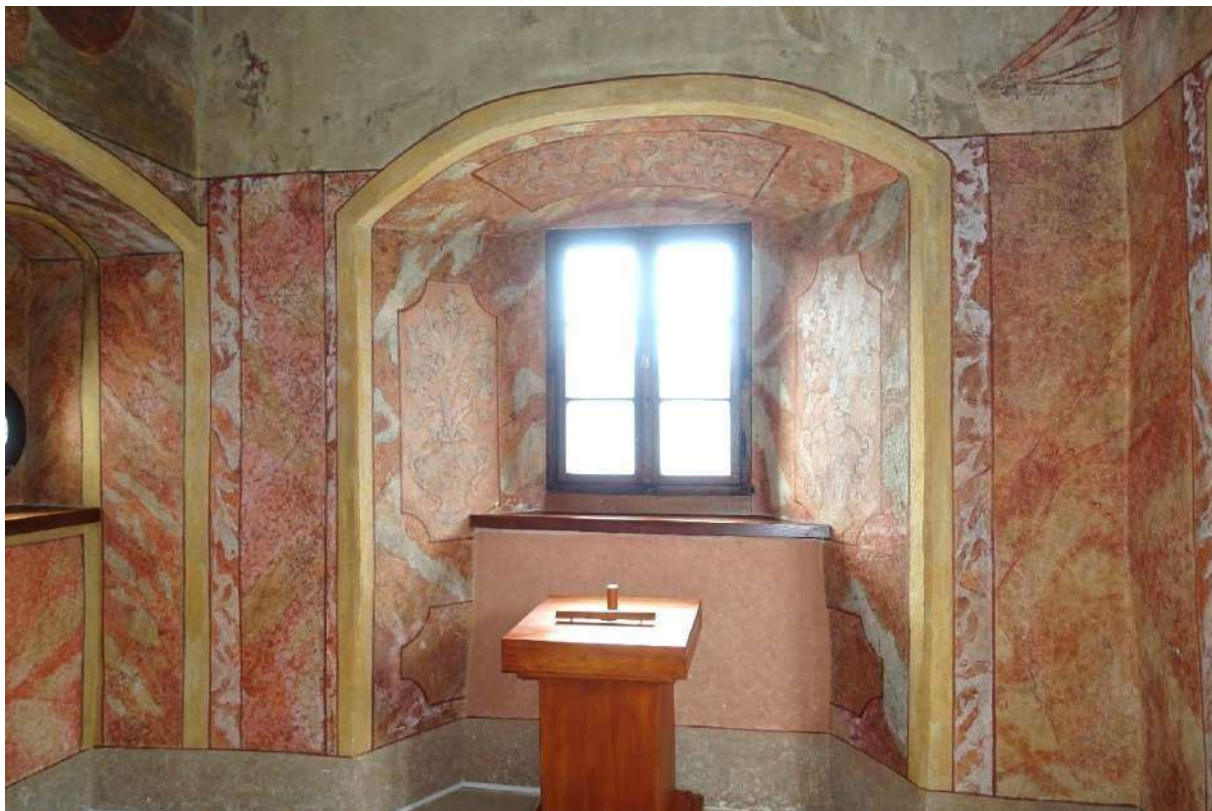
Fot. 11. Kasztel w Szymbarku. I p. alkierz płn.-zach., ściana zach., polichromia XVIII w., widoczne ubytki malowidła nad parapetem i posadzką, zaplamienia powierzchni.
Fot. M. Sawicki 2024 r.

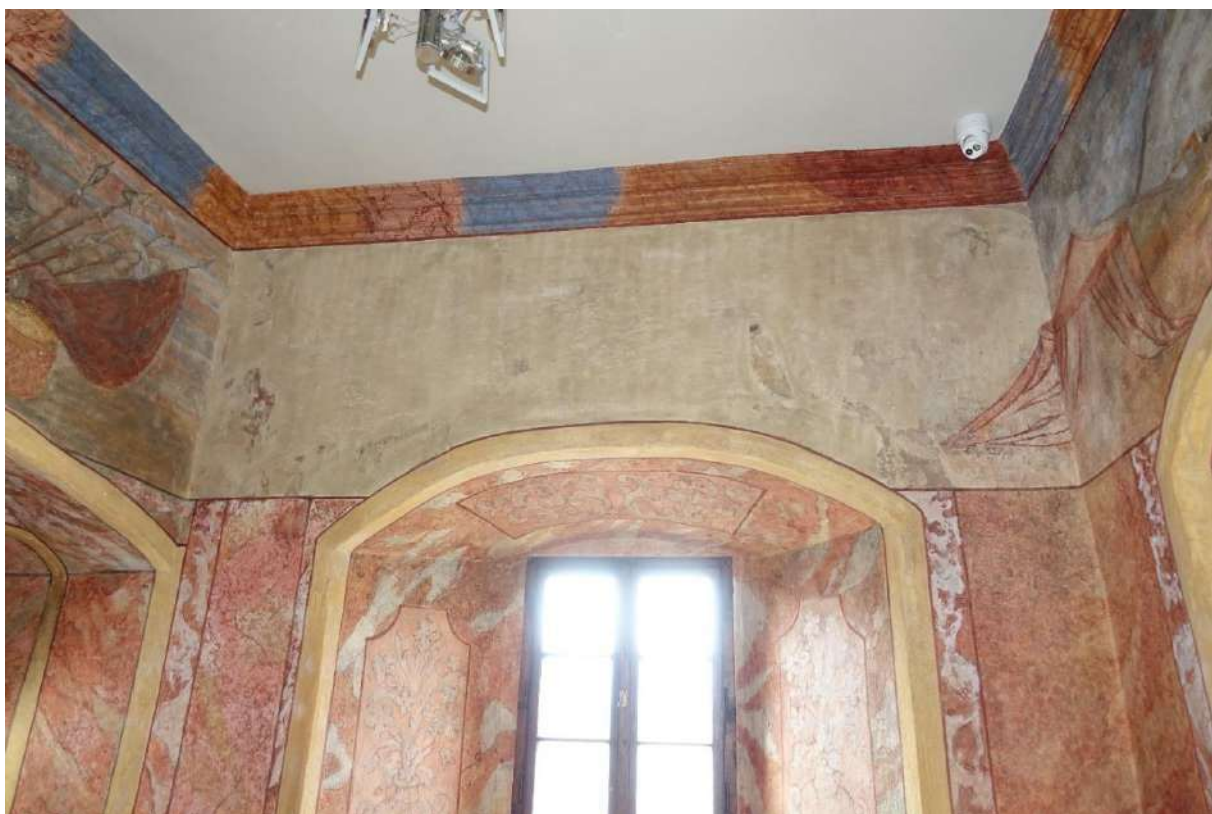
Fot. 12. Kasztel w Szymbarku. I p. alkierz płn.-zach., ściana zach., polichromia XVIII w., widoczne powierzchniowe zabrudzenia.
Fot. M. Sawicki 2024 r.

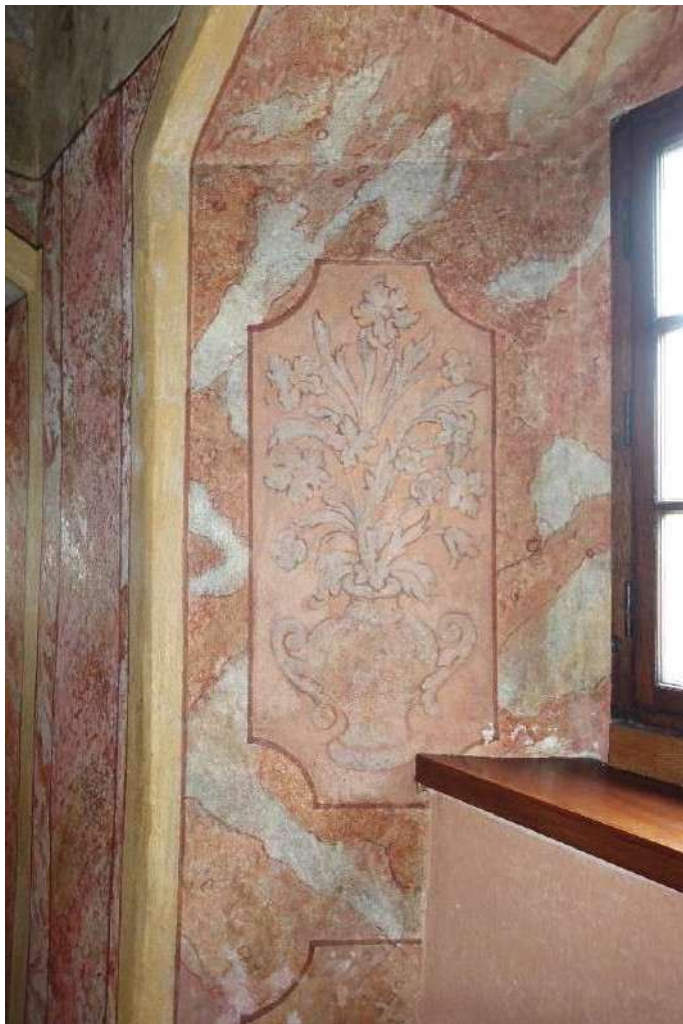
Fot. 13. Kasztel w Szymbarku. I p. alkierz ściana płn.-zach., ściana zach., glif okienny, polichromia XVIII w., fragment, widoczne ubytki malowidła przy parapecie, zaplamienie malowidła.
Fot. M. Sawicki 2024 r.

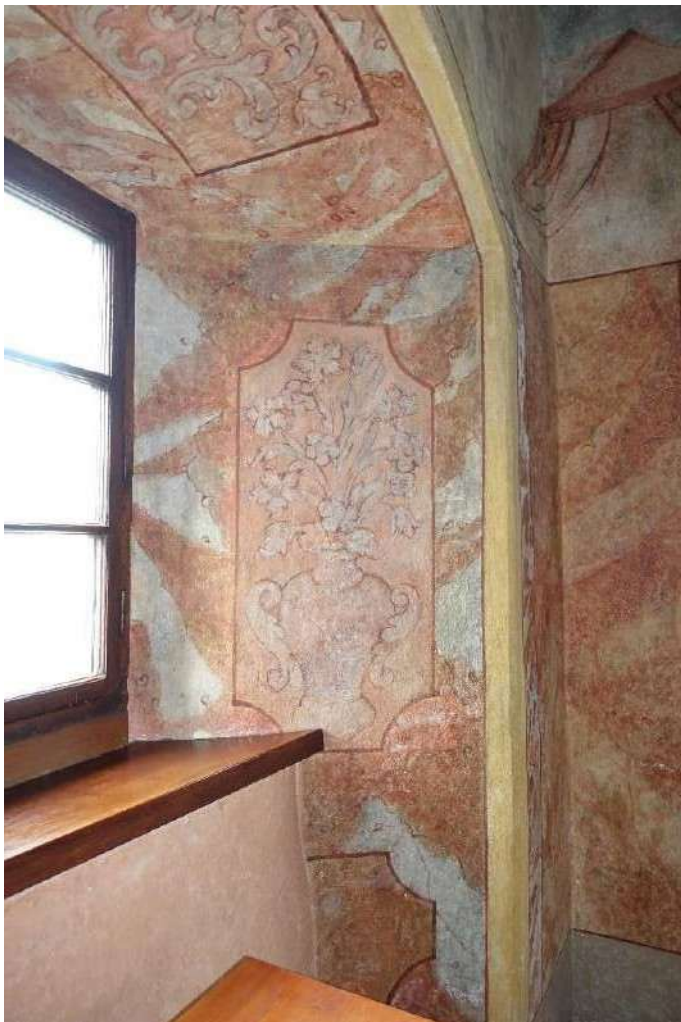
Fot. 14. Kasztel w Szymbarku. I p. alkierz, ściana płn.-zach., ściana zach., glif okienny, polichromia XVIII w., fragment, widoczne ubytki malowidła i powierzchniowe zabrudzenia.
Fot. M. Sawicki 2024 r.

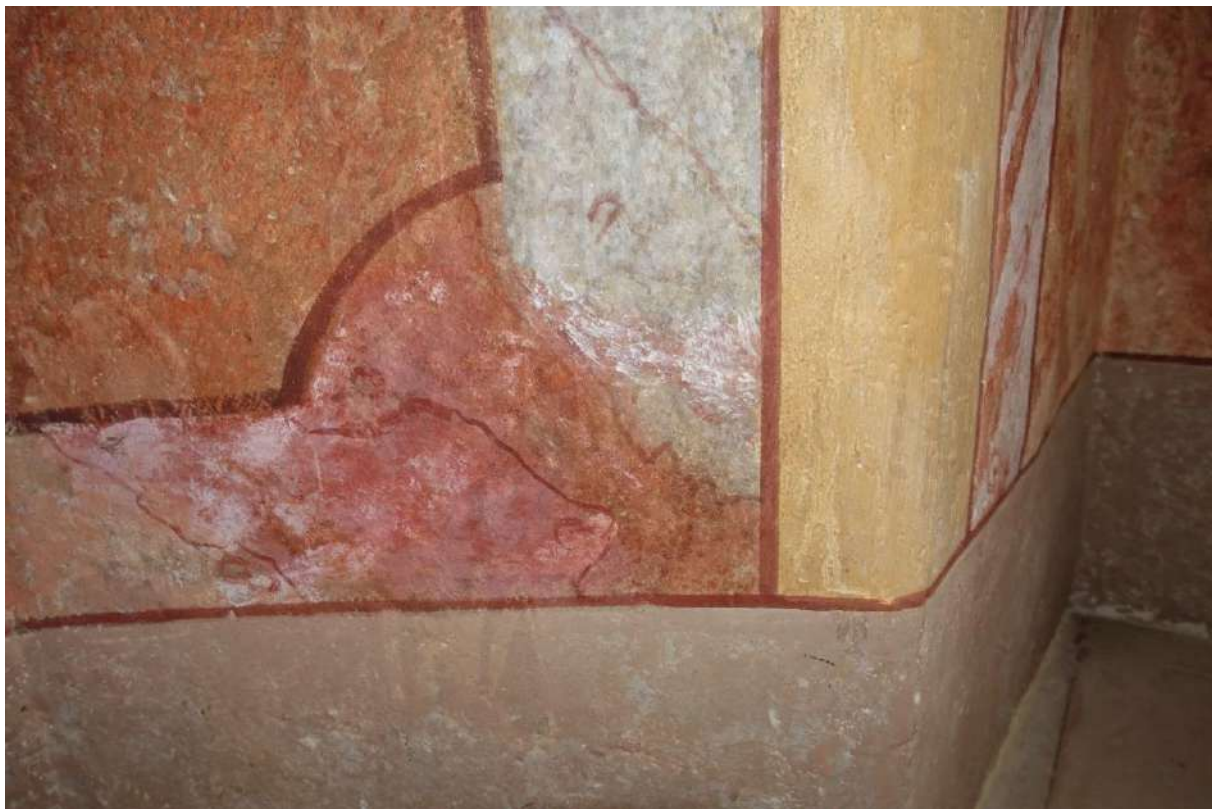
Fot. 15. Kasztel w Szymbarku. I p. alkierz płn.-zach., ściana zach., glif okienny, polichromia XVIII w., fragment, widoczne ubytki malowidła.

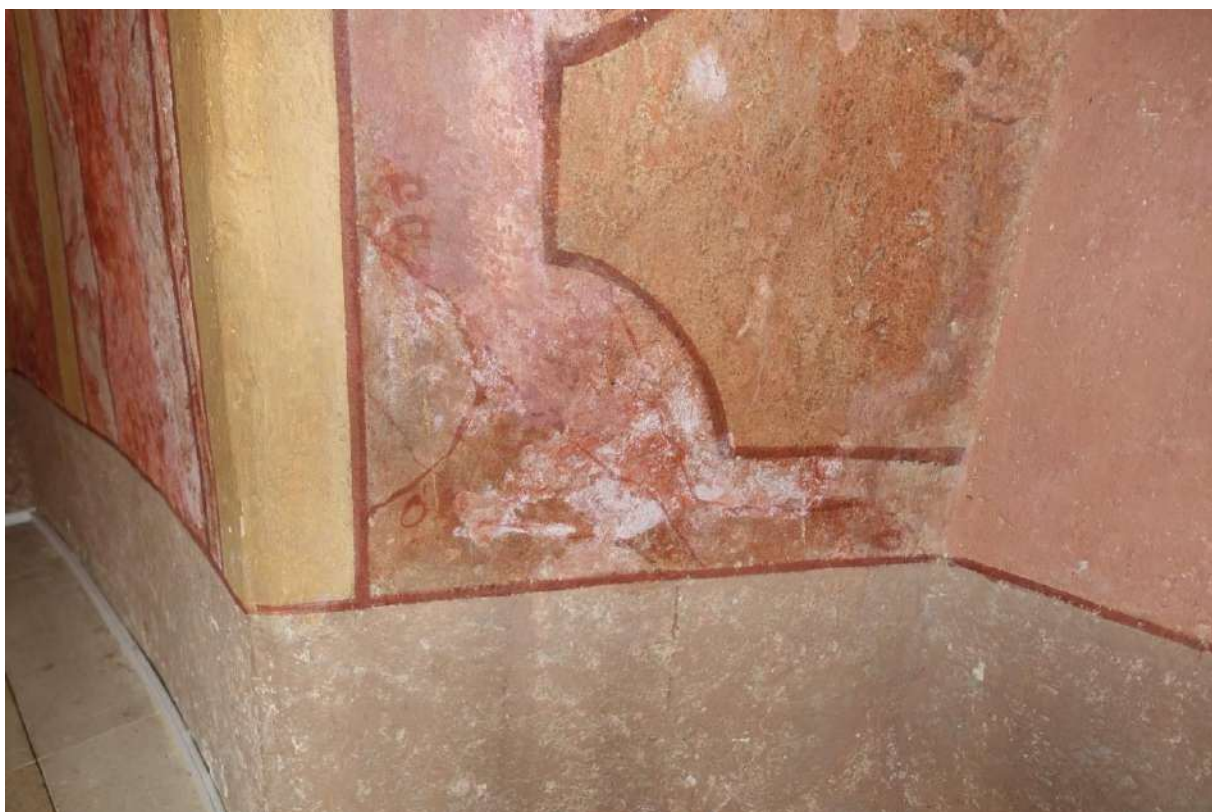
Fot. 16. Kasztel w Szymbarku. I p. alkierz płn.-zach., ściana zach., glif okienny, polichromia XVIII w., fragment, widoczne ubytki malowidła.

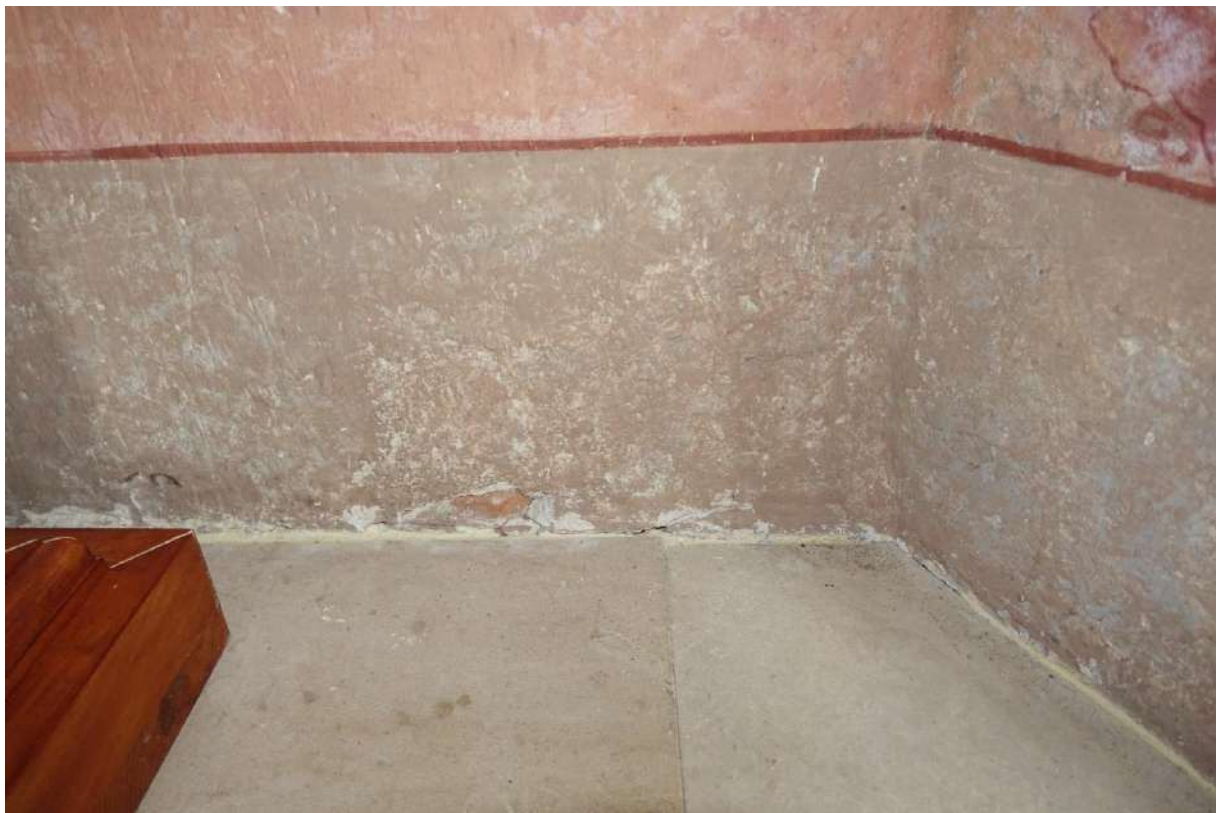
Fot. 17. Kasztel w Szymbarku. I p. alkierz pñ.-zach., ściana zach., gñif okienny, polichromia XVIII w., fragment, widoczne ubytki malowidła i tynku.

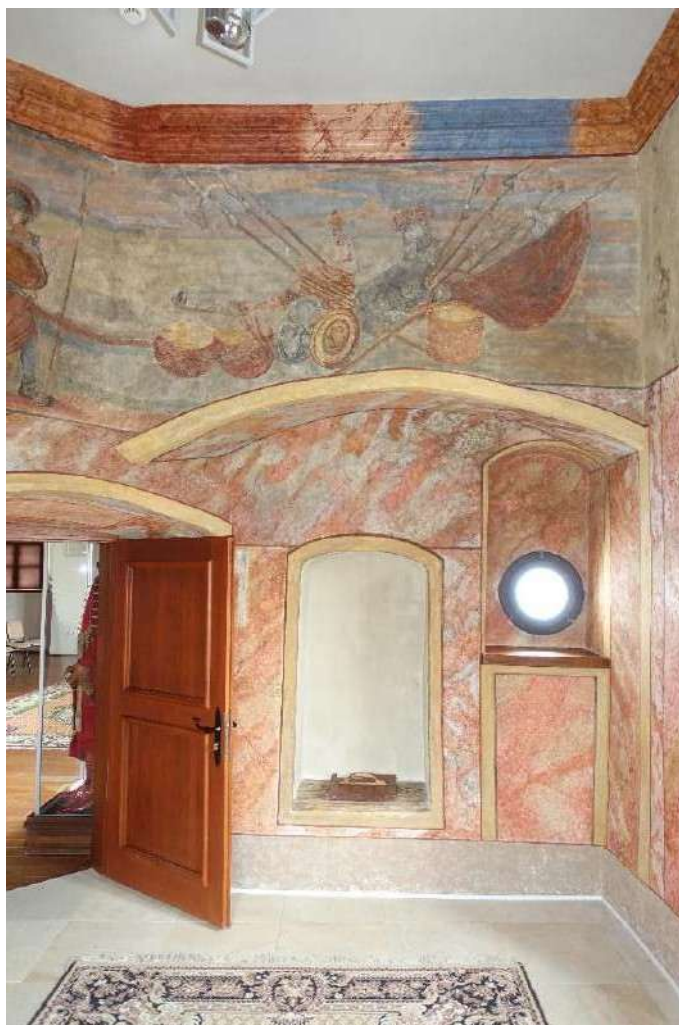
Fot. 18. Kasztel w Szymbarku. I p. alkierz pñ.-zach., ściana pñd., polichromia XVIII w., widoczne ubytki nad posadzką.

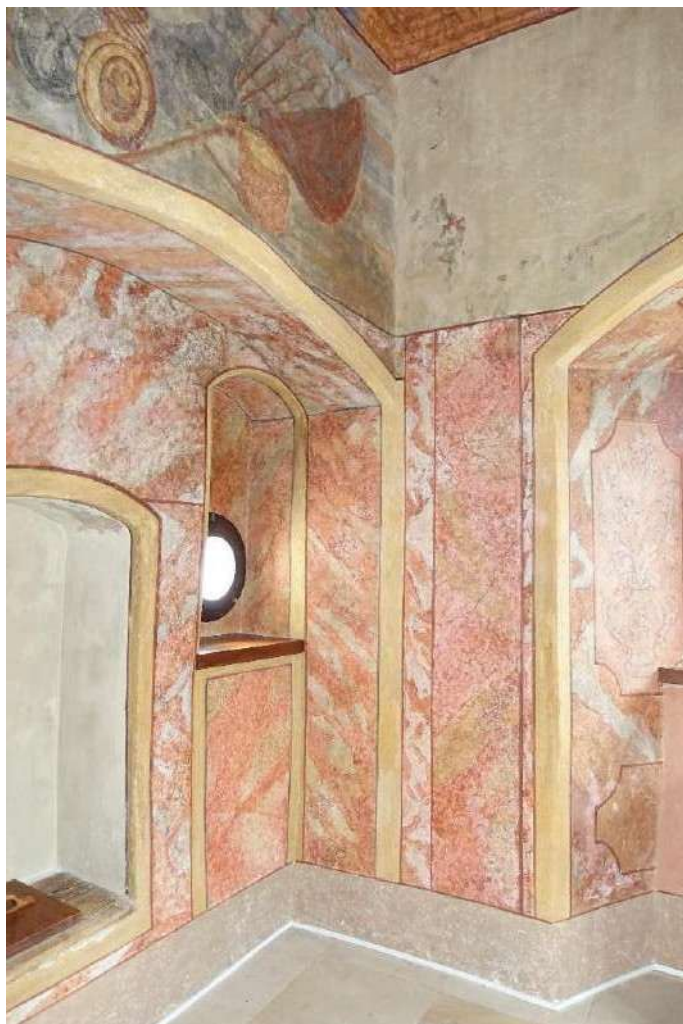
Fot. 20. Kasztel w Szymbarku. I p. alkierz półn.-zach.,
naroże połd.-zach., polichromia XVIII w.,
widoczne ubytki malowidła nad posadzką
i zaplamienia.

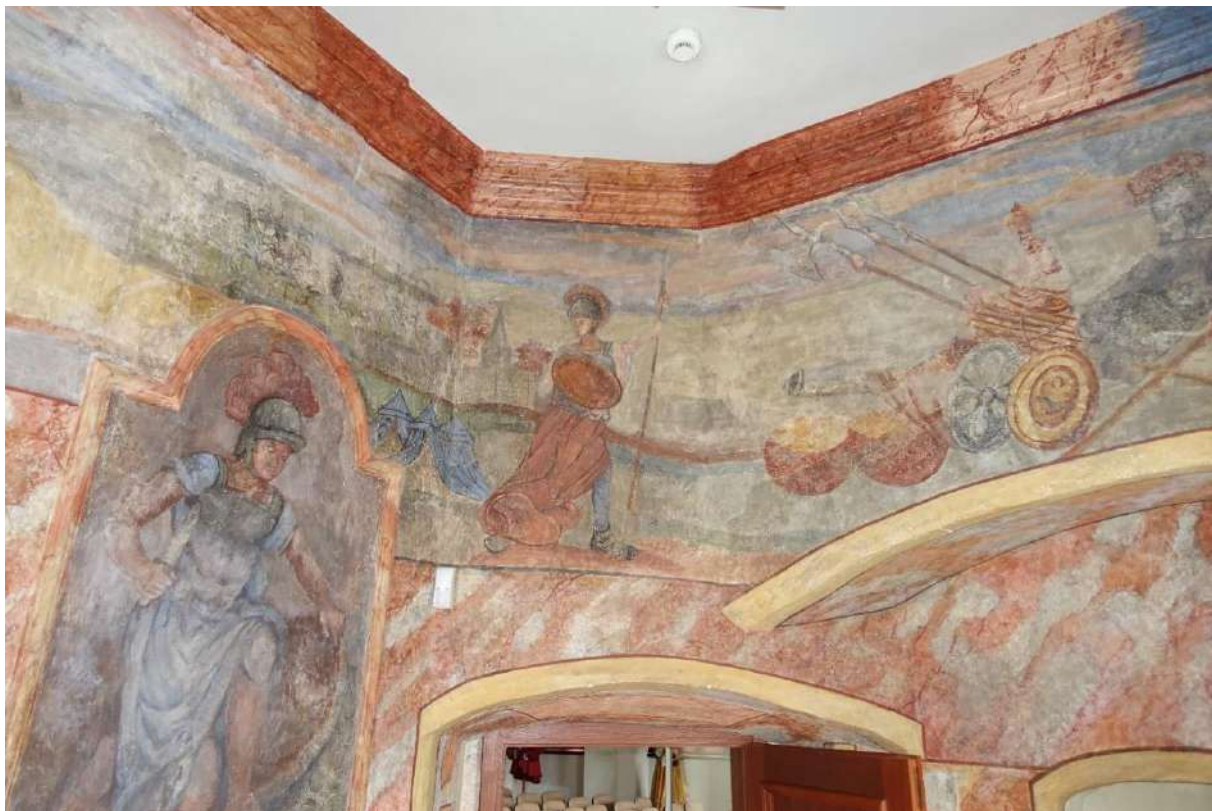
Fot. 21. Kasztel w Szymbarku. I p. alkierz płn.-zach., naroże pld.-wsch., polichromia XVIII w., fragment, widoczne zaplamienia i przetarcia, malowidła nad kominkiem.
Fot. M. Sawicki 2024 r.

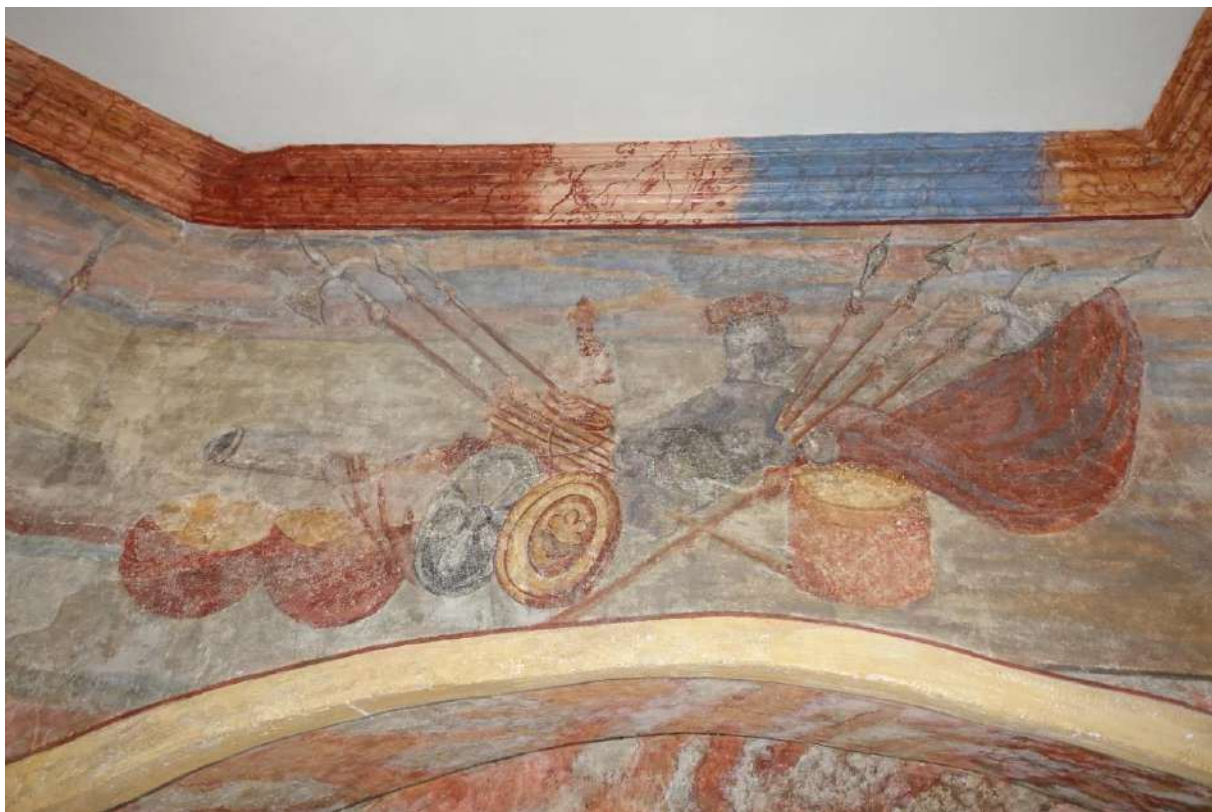
Fot. 22. Kasztel w Szymbarku. I p. alkierz płn.-zach., naroże pld., polichromia XVIII w., fragment, widoczne przetarcia i ubytki malowidła.

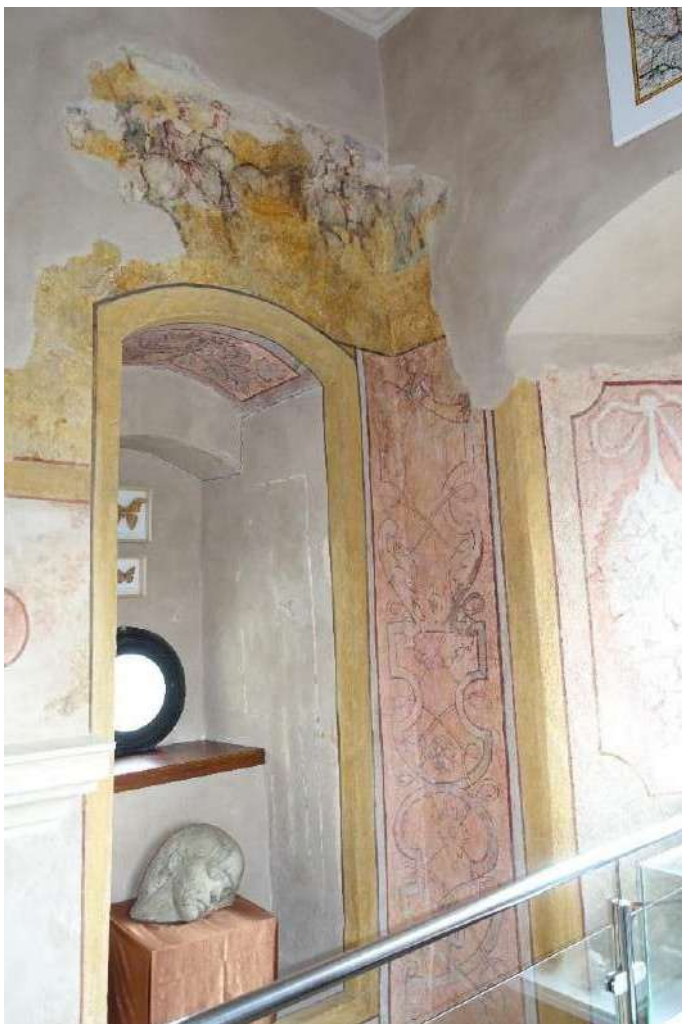
Fot. 24. Kasztel w Szymbarku. I p. alkierz pld.-zach.,
naroże pld.- wsch., polichromia XVIII w., fragment,
widoczne przetarcia i zacieki.
Fot. M. Sawicki 2024 r.

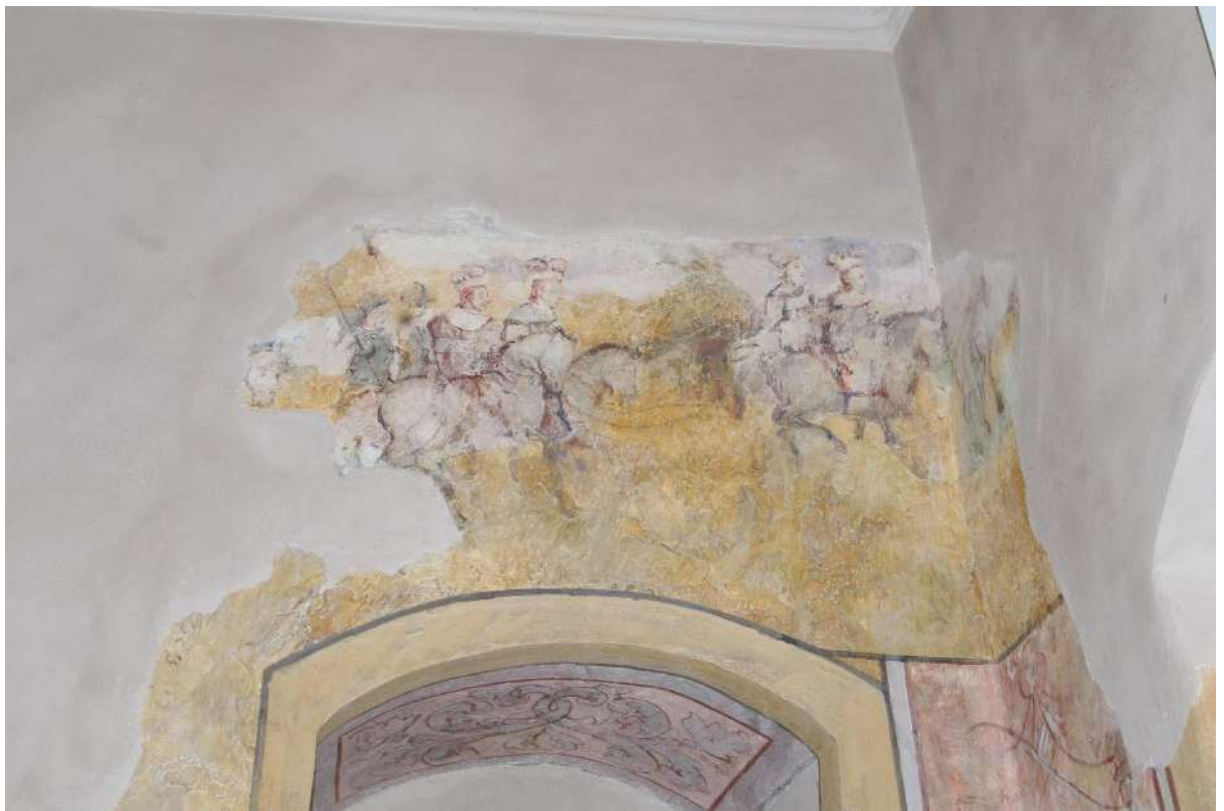
Fot. 25. Kasztel w Szymbarku. I p. alkierz pld.-zach., ściana wsch., polichromia XVIII w., fragment, widoczne powierzchniowe zabrudzenia.

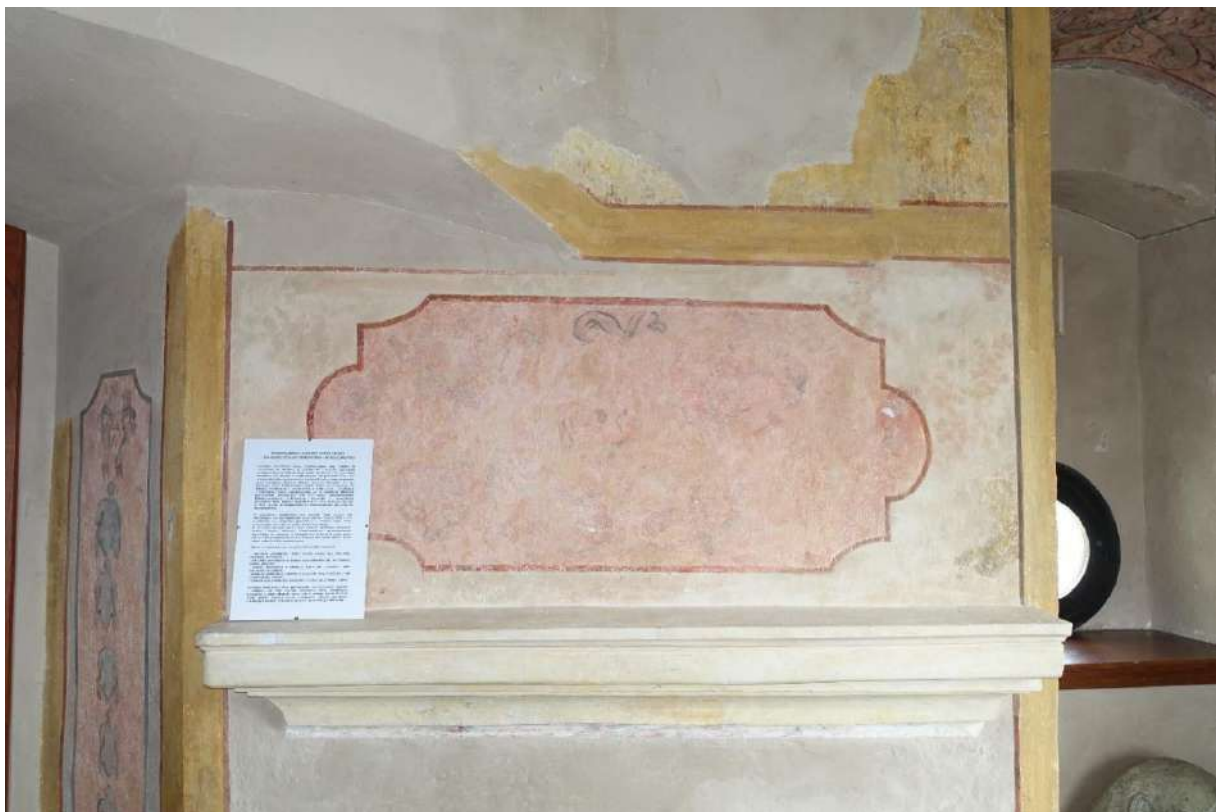
Fot. 26. Kasztel w Szymbarku. I p. alkierz pld.-zach., ściana wsch., polichromia XVIII w., fragment, widoczne przetarcia malowidła.

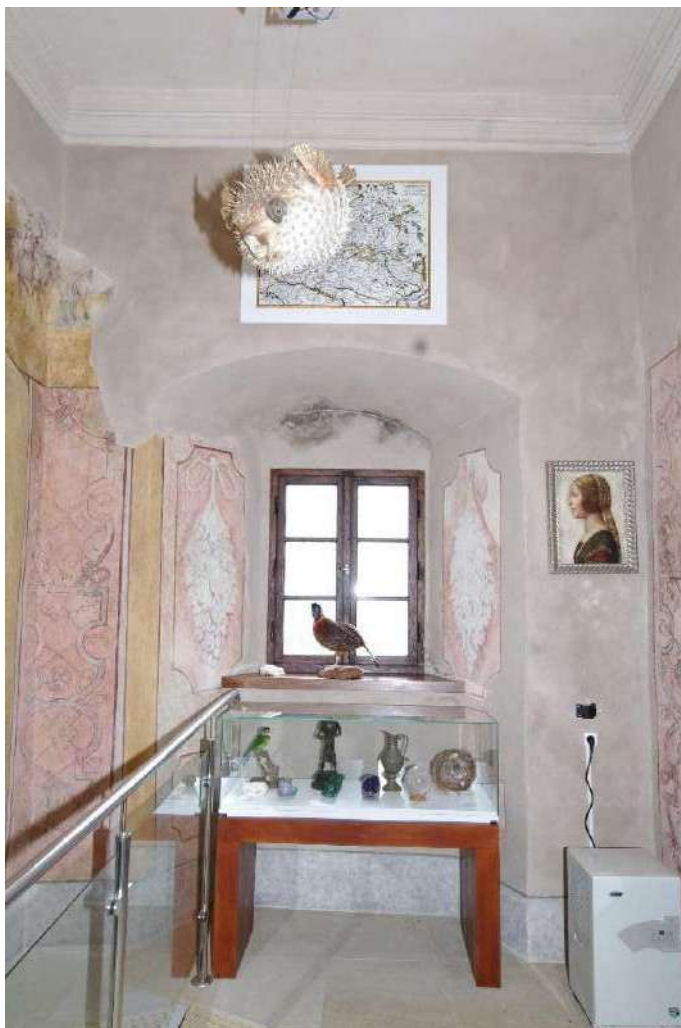
Fot. 27. Kasztel w Szymbarku. I p. alkierz płd.-zach., ściana wsch., polichromia XVIII w., widoczne nad oknem zacieki i uszkodzenie tynku.

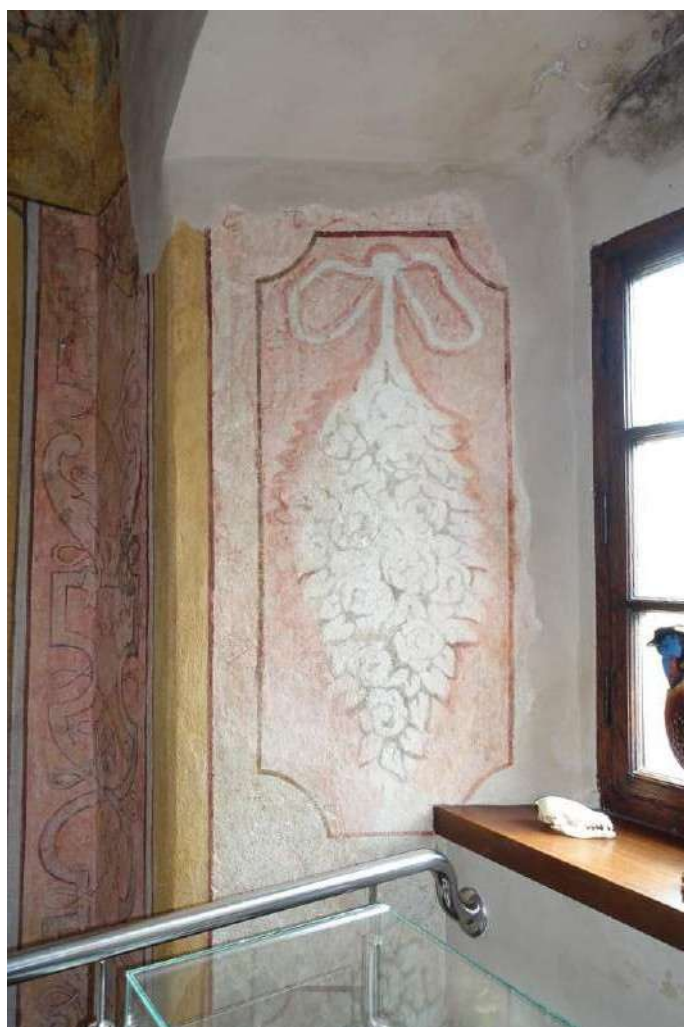
Fot. 28. Kasztel w Szymbarku. I p. alkierz płd.-zach., ściana płd., glif okienny, polichromia XVIII w., fragment, widoczne przetarcia malowidła i plamy zacieków.

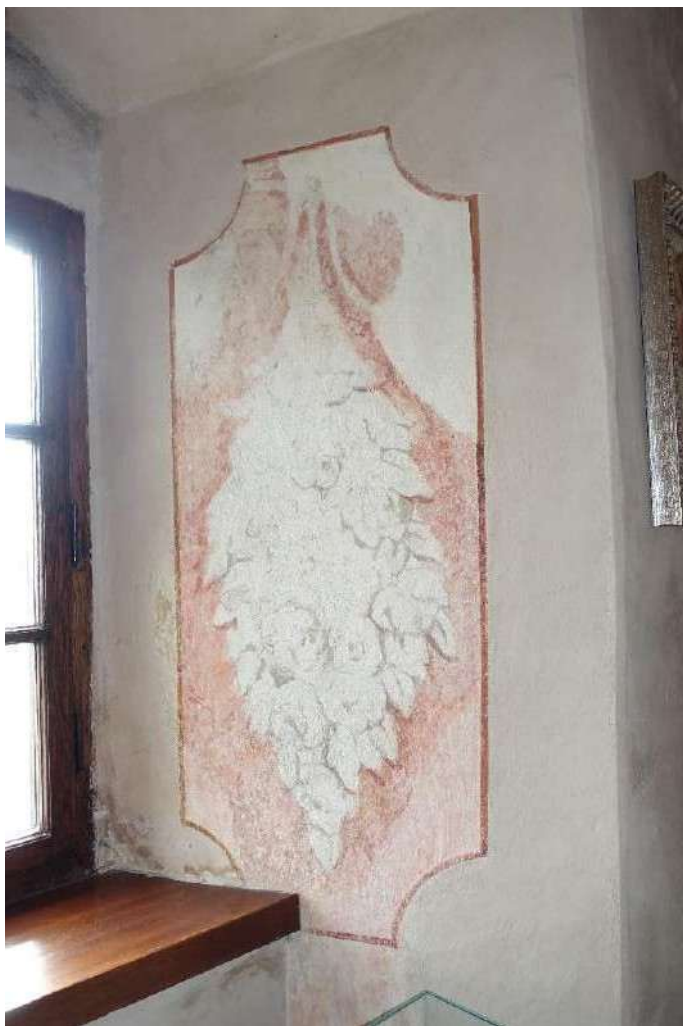
Fot. 29. Kasztel w Szymbarku. I p. alkierz pld.-zach., ściana pld., glif okienny, polichromia XVIII w., fragment, widoczne przetarcia malowidła, plamy zacieków i uszkodzenia tynku.

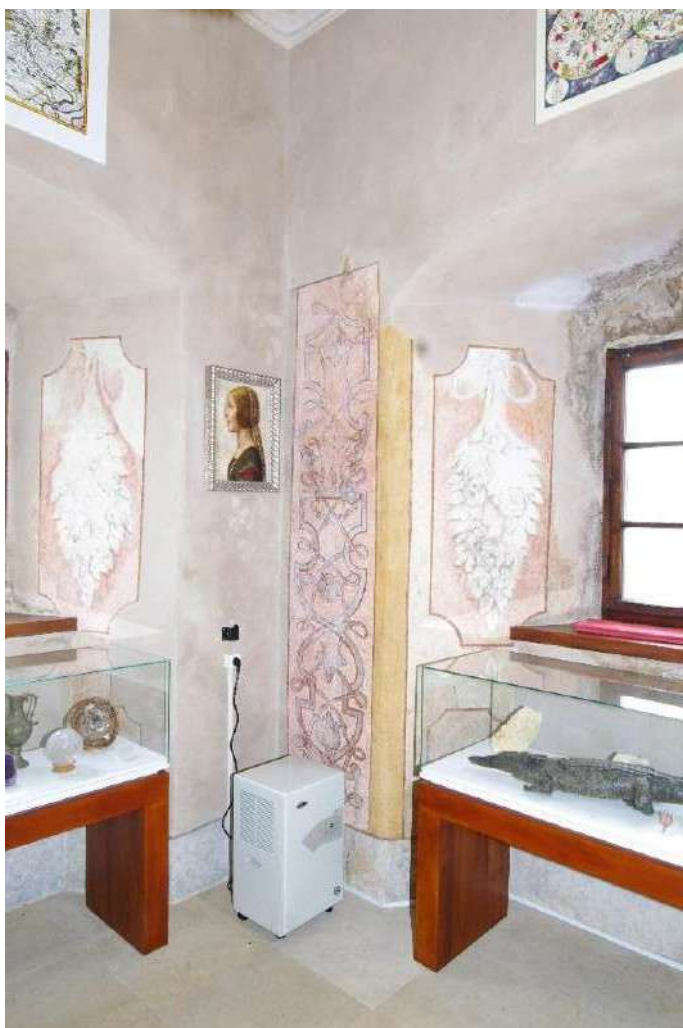
Fot. 30. Kasztel w Szymbarku. I p. alkierz pld.-zach., naroże pld.- zach., polichromia XVIII w., fragment, widoczne zacieki i uszkodzenia tynku wokół okna, zabrudzenia powierzchni ścian. uszkodzenia tynku.

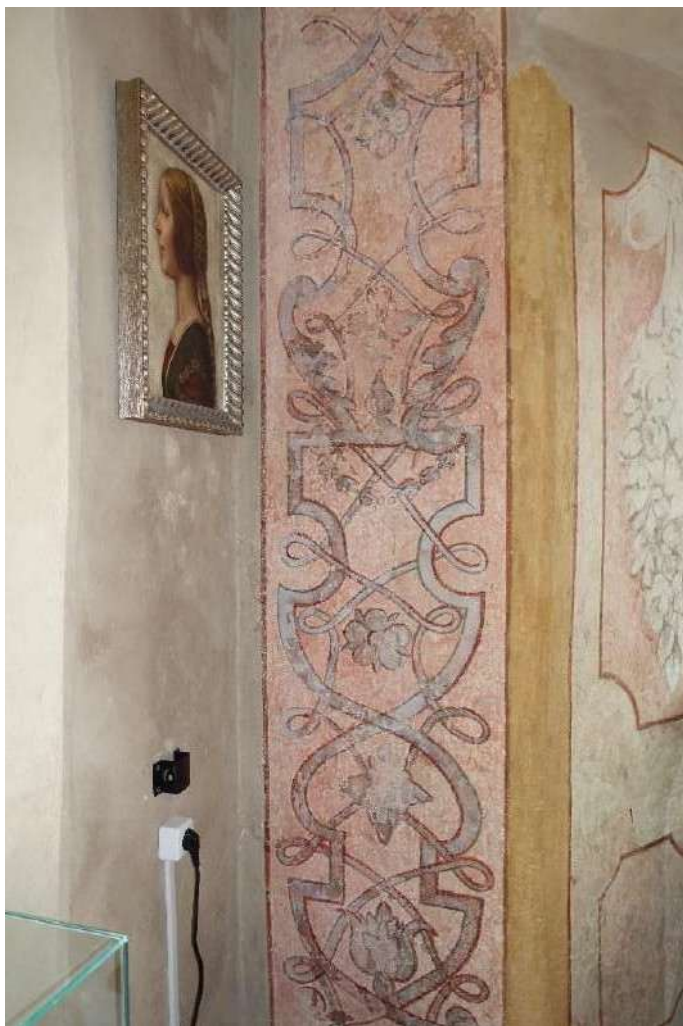
Fot. 31. Kasztel w Szymbarku. I p. alkierz płd.-zach., ścian zach., polichromia XVIII w., fragment, widoczne powierzchniowe zabrudzenia i przetarcia powierzchni ścian. uszkodzenia tynku.

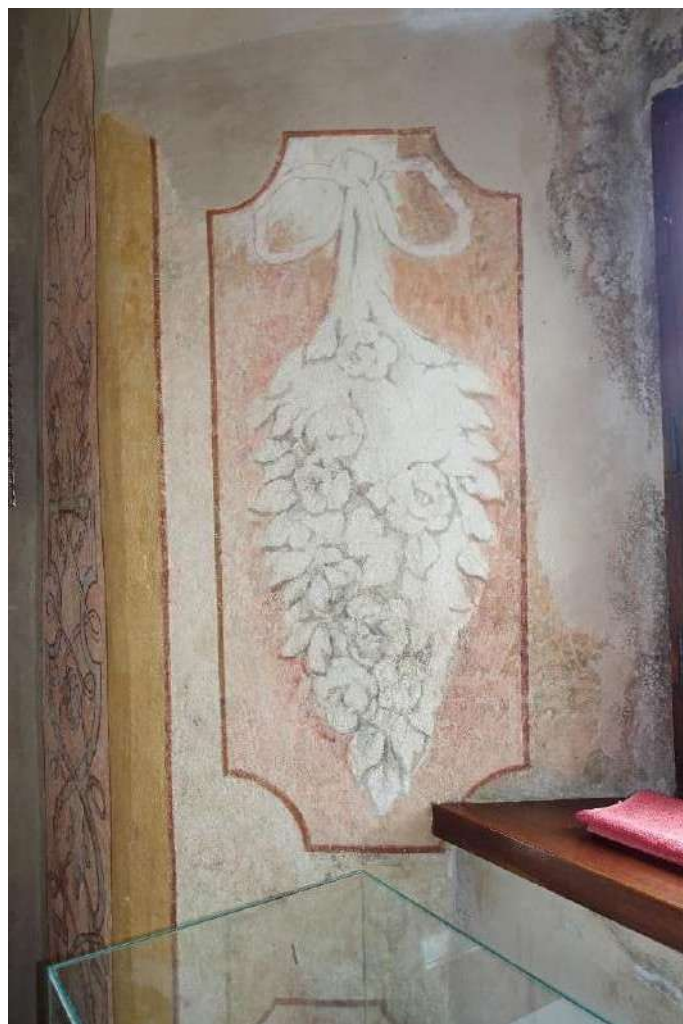
Fot. 32. Kasztel w Szymbarku. I p. alkierz płd.-zach., ścian zach., glif okienny, polichromia XVIII w., fragment, widoczne plamy zacieków i uszkodzenia tynku, przetarcia malowidła.

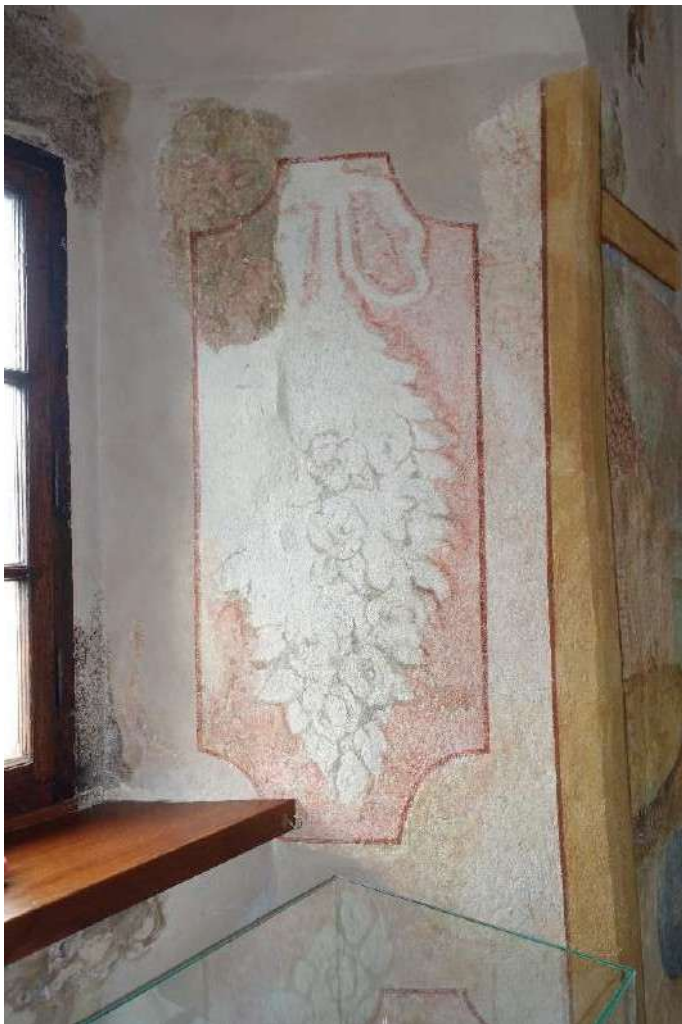
Fot. 33. Kasztel w Szymbarku. I p. alkierz pld.-zach., ścian zach., glif okienny, polichromia XVIII w., fragment, widoczne przetarcia malowidła, plamy zacieków i uszkodzenia tynku.

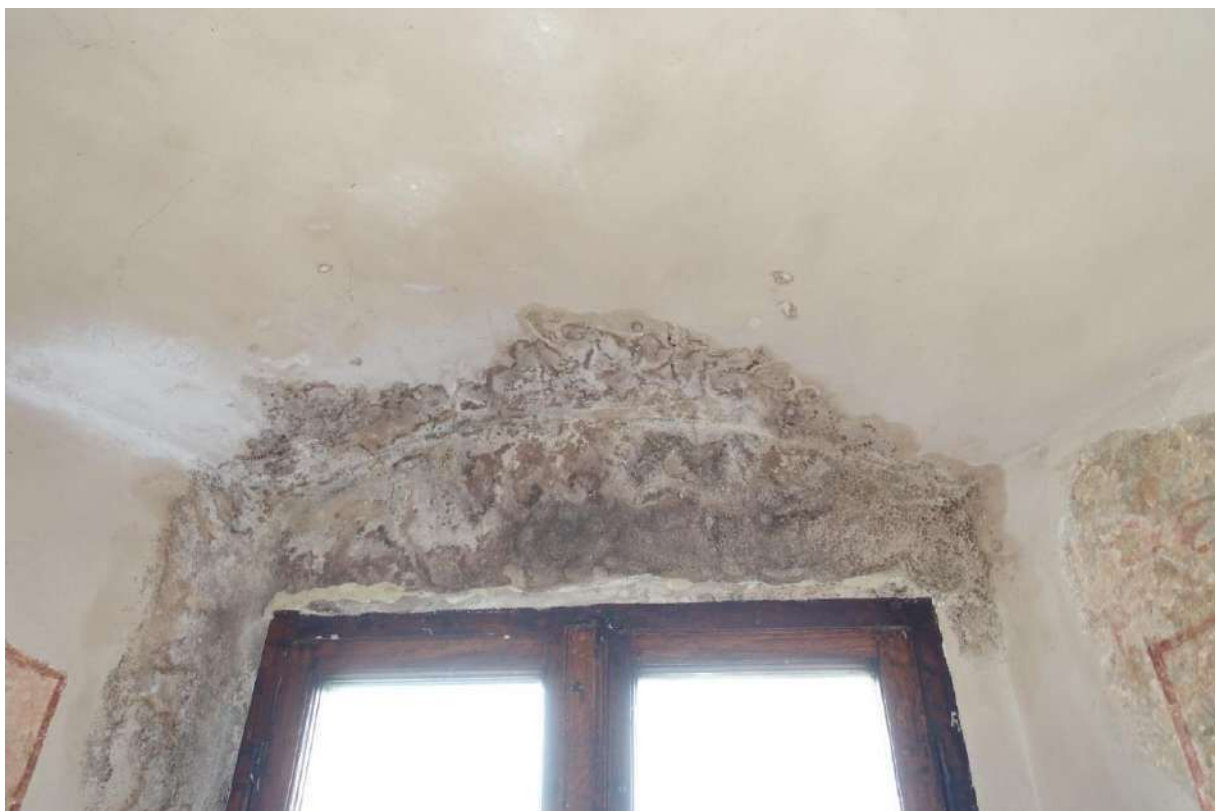
Fot. 34. Kasztel w Szymbarku. I p. alkierz pld.-zach., ścian zach., nadproże glifu okiennego, polichromia XVIII w., fragment, widoczne plamy zacieków i uszkodzenia tynku.

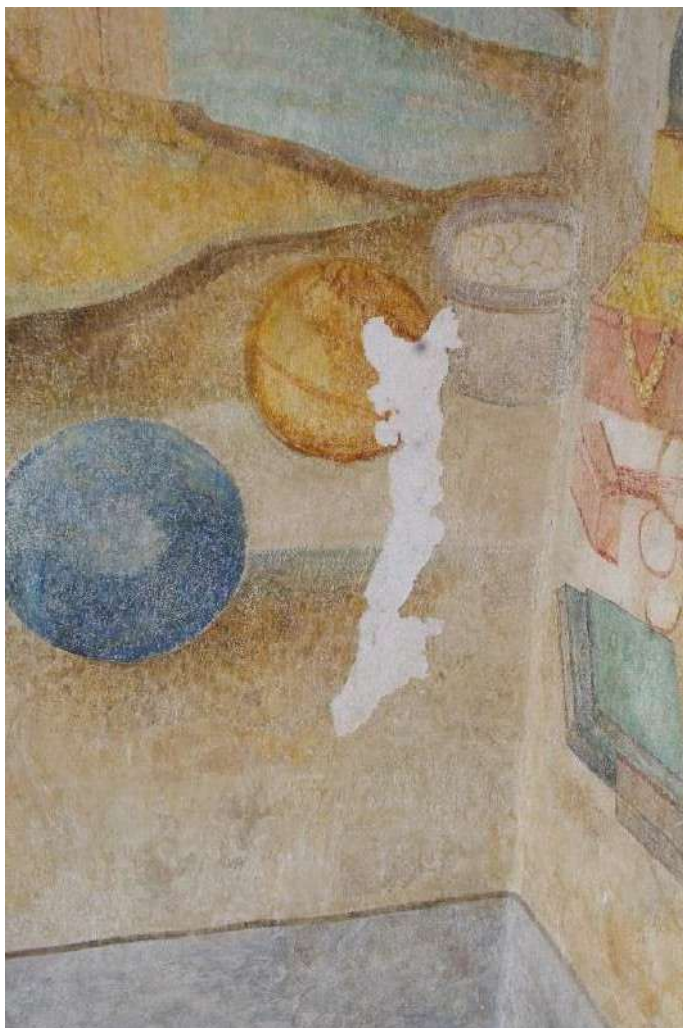
Fot. 37. Kasztel w Szymbarku. I p. alkierz pld.-zach.,
ściana zach., polichromia XVIII w., fragment,
widoczny ubytek malowidła.

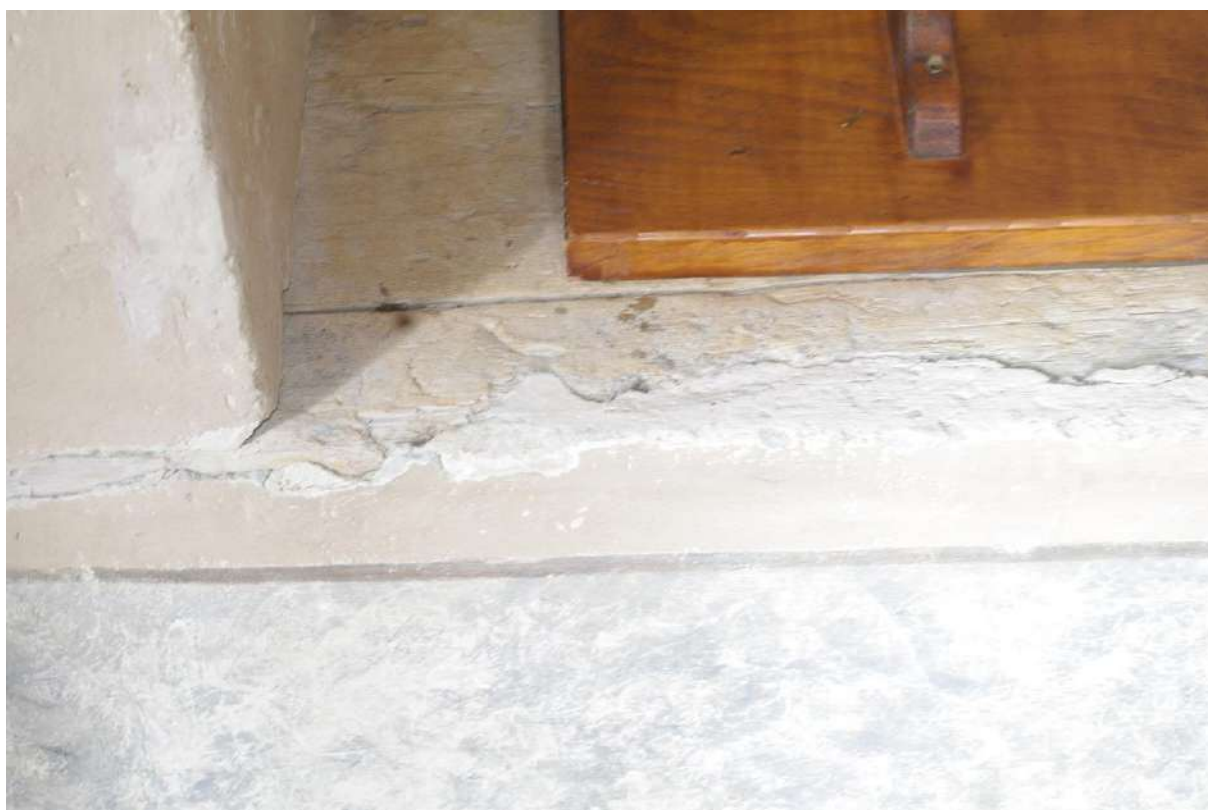
Fot. 38. Kasztel w Szymbarku. I p. alkierz pld.-zach., ściana płn., fragment, widoczne ubytki
tynku.
