**Rodzaj opracowania: Ocena Techniczna**

**Nazwa zadania: Uproszczona dokumentacja projektowa naprawy pokrycia dachowego na Szkole Podstawowej nr 2 im. Adama Mickiewicza w Łowiczu**

**Adres obiektu:** ul. A. Mickiewicza 1, 99-400 Łowicz

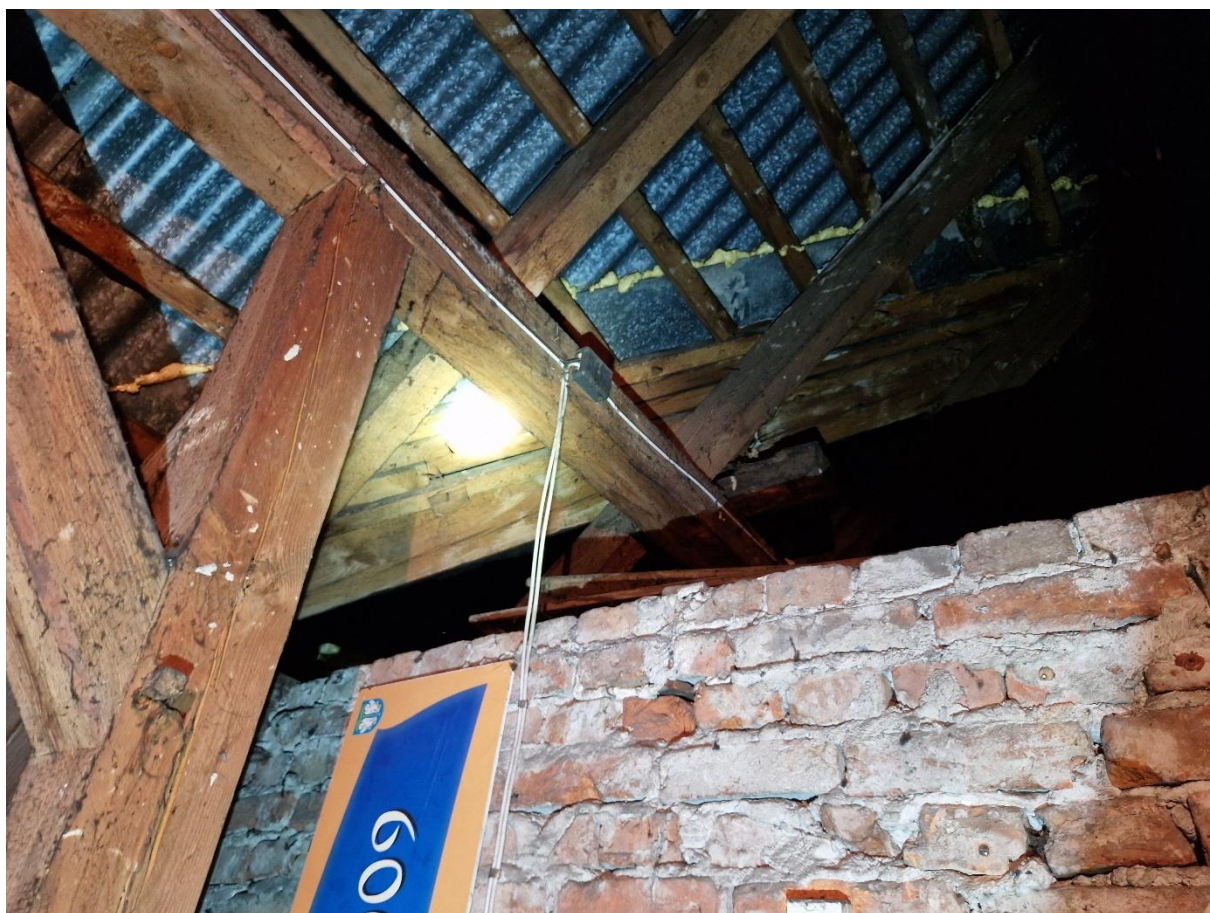
Blacha wykazuje znaczną degradację warstwy malarskiej. Łuszczenie fragmentów emalientów stwarza duże zagrożenie poruszania się po połaci. Obróbki blacharskie w złym stanie technicznym i błędnie wykonane (blacha stalowa opiera się w zbyt małym stopniu na elementach z blachy płaskiej). Wyżej wymienione miejsca zostały uszczelniane poprzez piankę montażową niskoprężną ze względu na przecieki. Analogiczna sytuacja została stwierdzona w pasie rynnowym. Dodatkowo połąć na łączeniu arkuszy wykazuje klawiszowanie – sposób naprawy analogiczny.

*Zdjęcie 4 Uszczelnienie dachu pianą montażową w rejonie kosza*

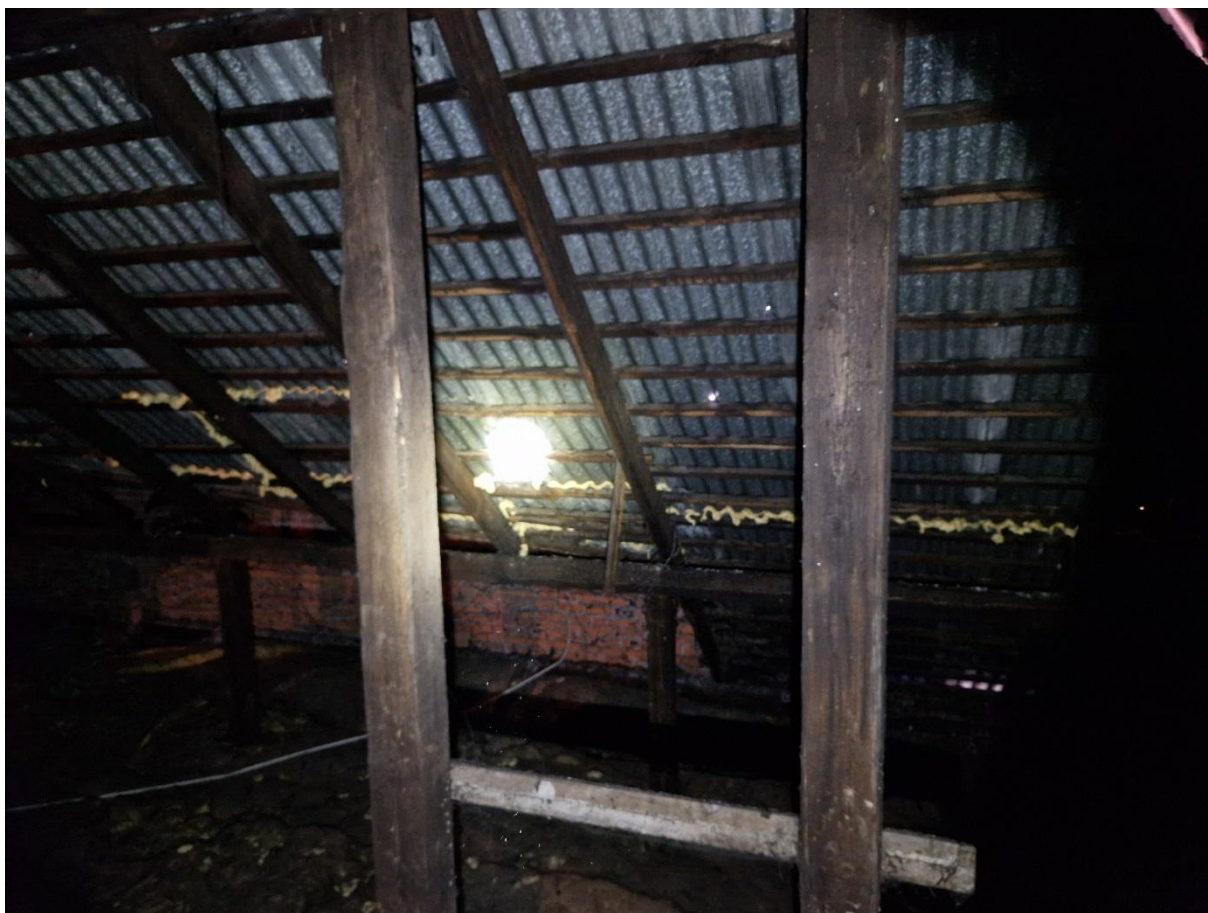
*Zdjęcie 5 Uszczelnienie połączeń pomiędzy arkuszami - część południowa dachu*

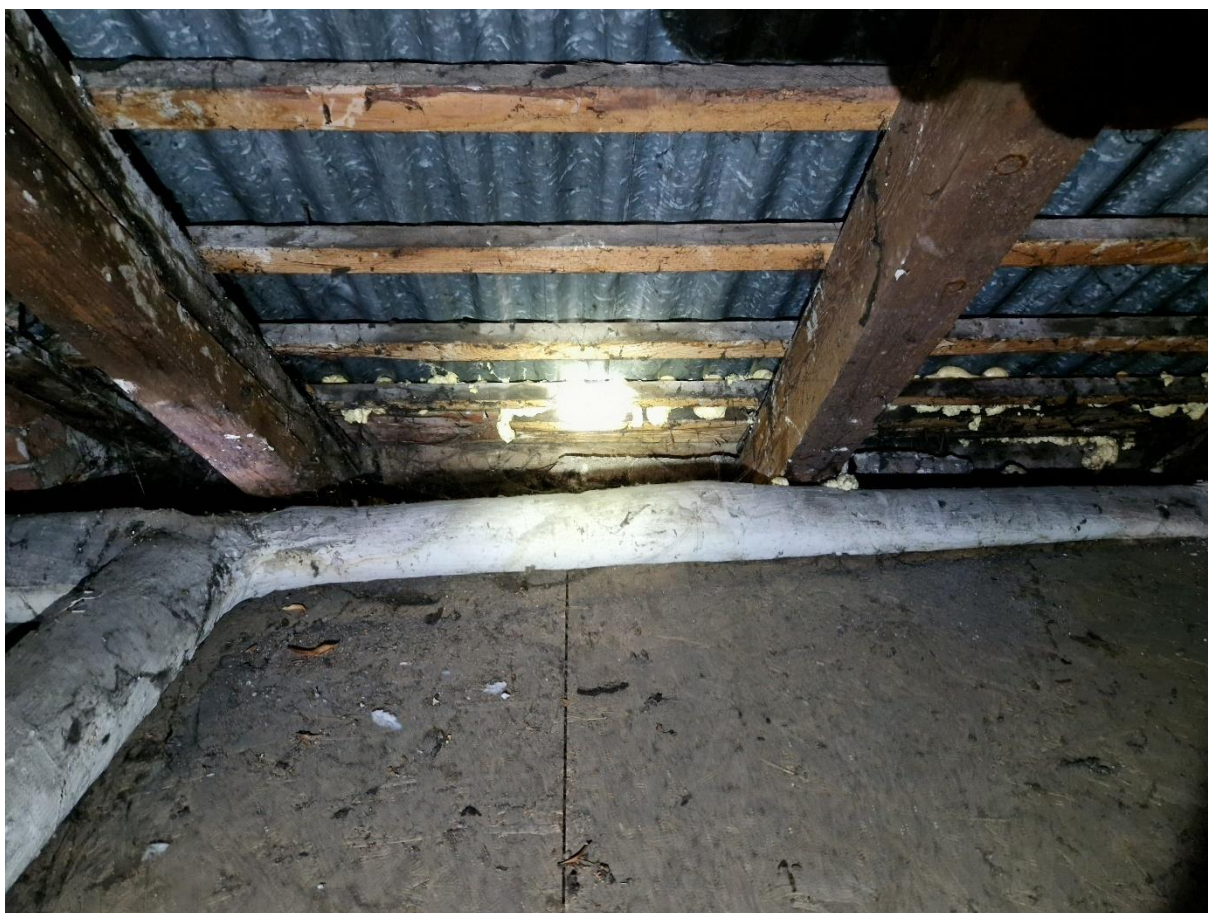
*Zdjęcie 6 Zły stan deskowania w rejonie rynnowym - uszczelniany pianą montażową*

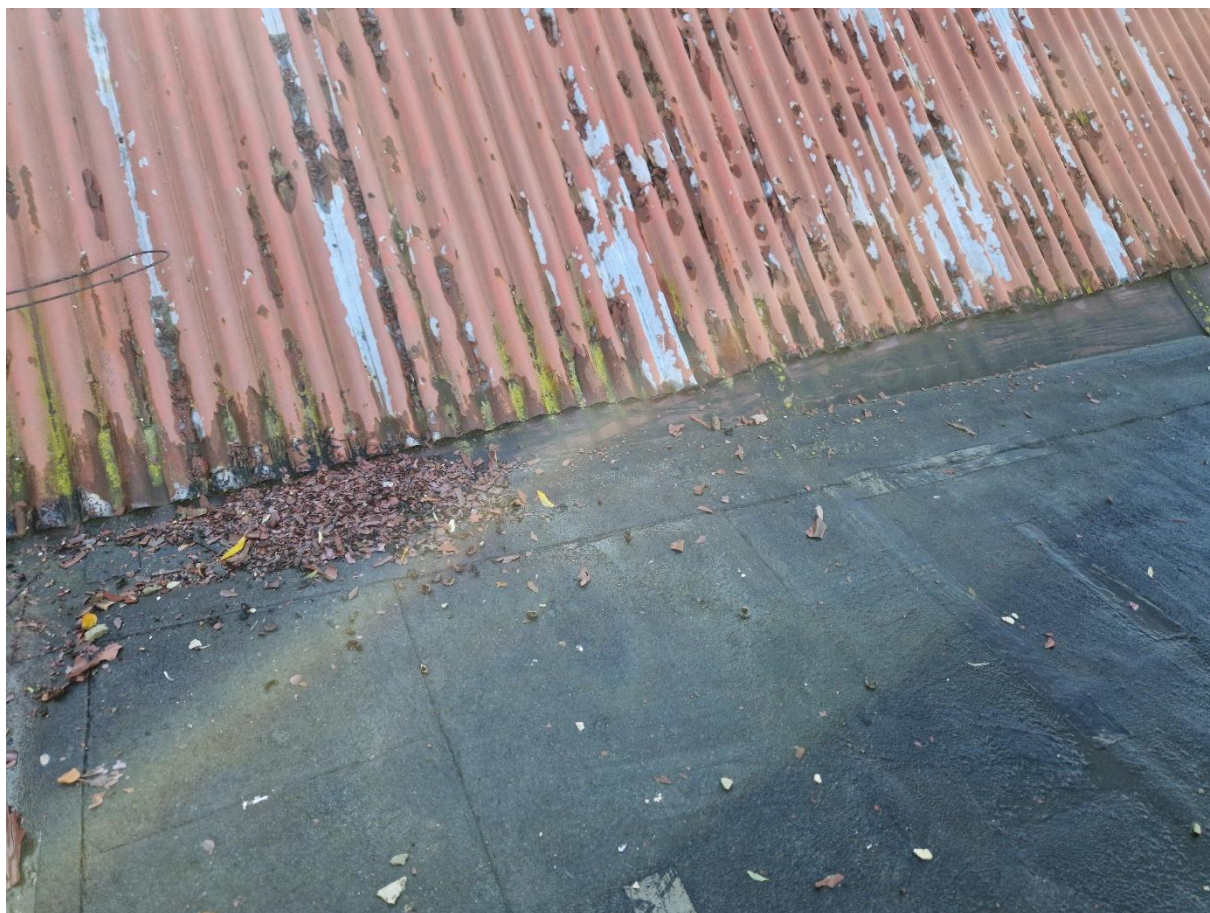
*Zdjęcie 7 Łuszczenie warstwy farby na dachu. Styk ze stropodachem*

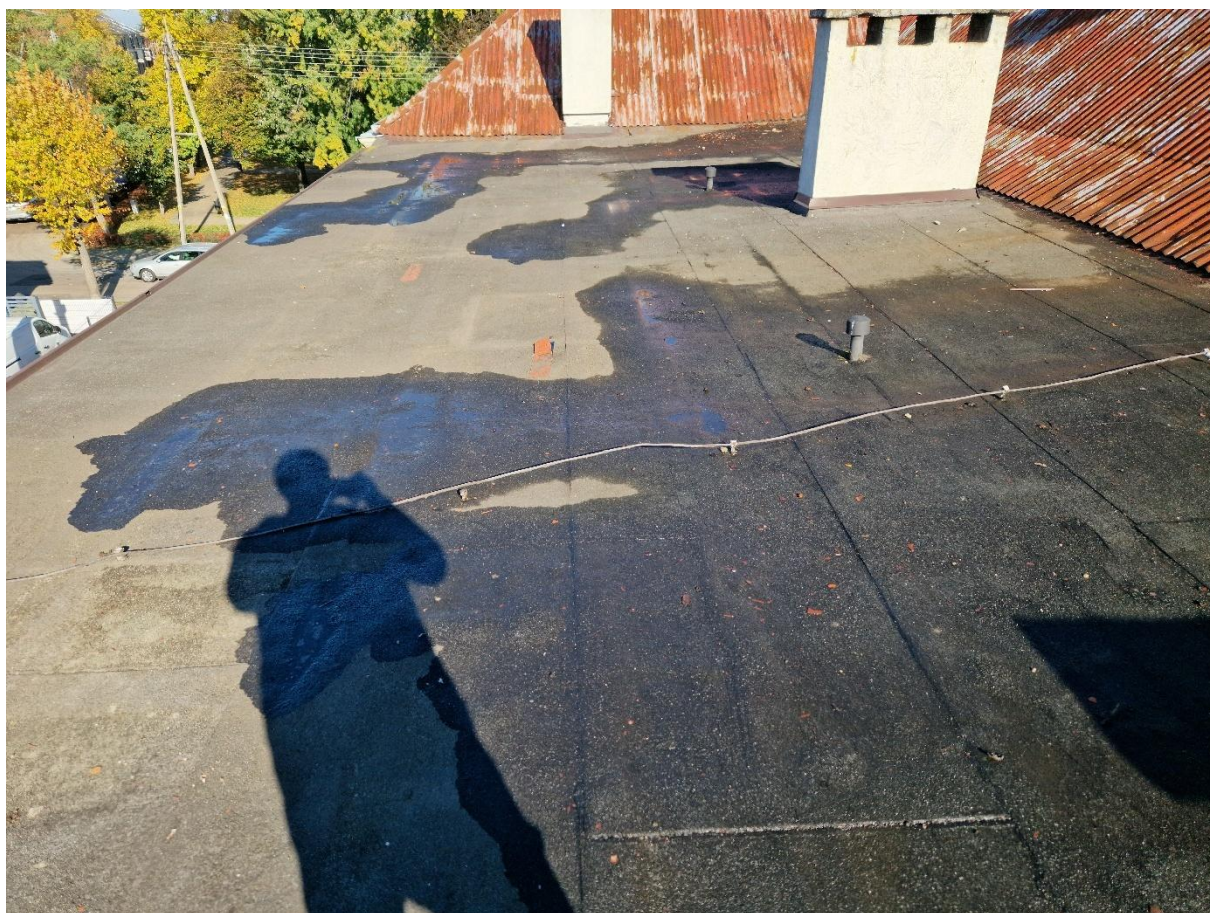
Stropodach zgodnie z opisem zamówienia, jak również z wywiadem z Zarządcą nie spełnia swojej funkcji ze względu na częste zalania pomieszczenia poniżej. Dodatkowo ściana konstrukcyjna często ulega silnemu zawilgoceniu co przejawiało się sączeniem wody z nadproża nad drzwiami. Podczas wizji lokalnej powierzchnia stropodachu z zadeniowaniami, w którym stała woda opadowa świadcząca o pogorszonych właściwościach sprężystych materiału izolacyjnego (trwałe odkształcenie).

*Zdjęcie 8 Zastoje wody na stropodachu części starej*

Stropodach przewiduje się do podniesienia poprzez wykonanie nowej konstrukcji drewnianej montowanej do istniejących krokwi. Dodatkowo należy zapewnić bufor ~50cm w przestrzeni dachowej gdyby woda chciała się cofać. Wykonać nowe pokrycie z membrany EPDM i zdemontować stare warstwy papy termozgrzewalnej, aby zapewnić wentylację stropodachu. Podczas prac ocenić stan techniczny ocieplenia (czy styropian nie jest nasiąknięty wodą) i ewentualnie wymienić na nowe.

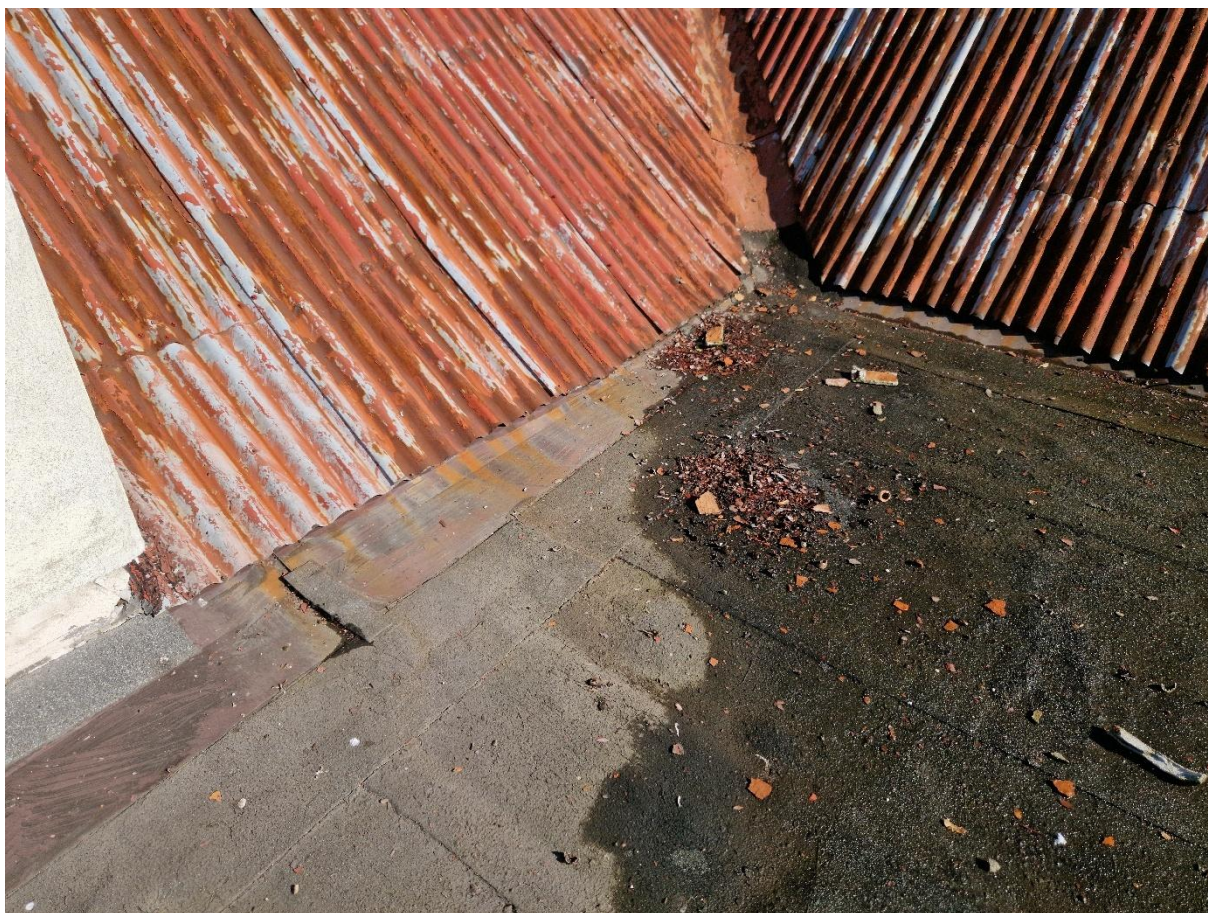
*Zdjęcie 9 Próby uszczelnienia łączy obróbek blacharskich poprzez taśmę bitumiczną*

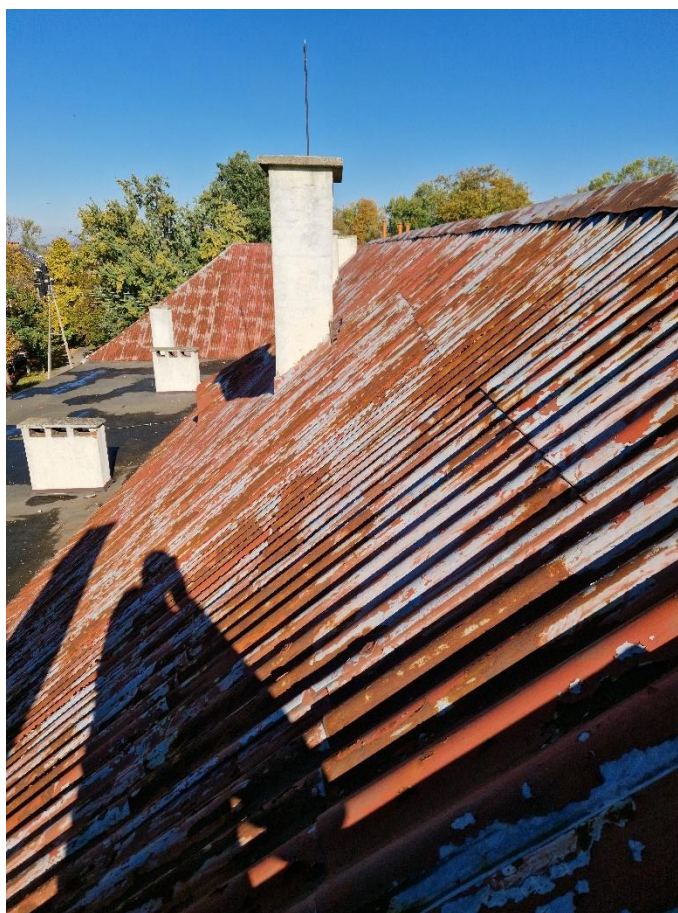
*Zdjęcie 10 Łuszczenie powłoki malarskiej. Skorodowane obróbki kalenicowe*

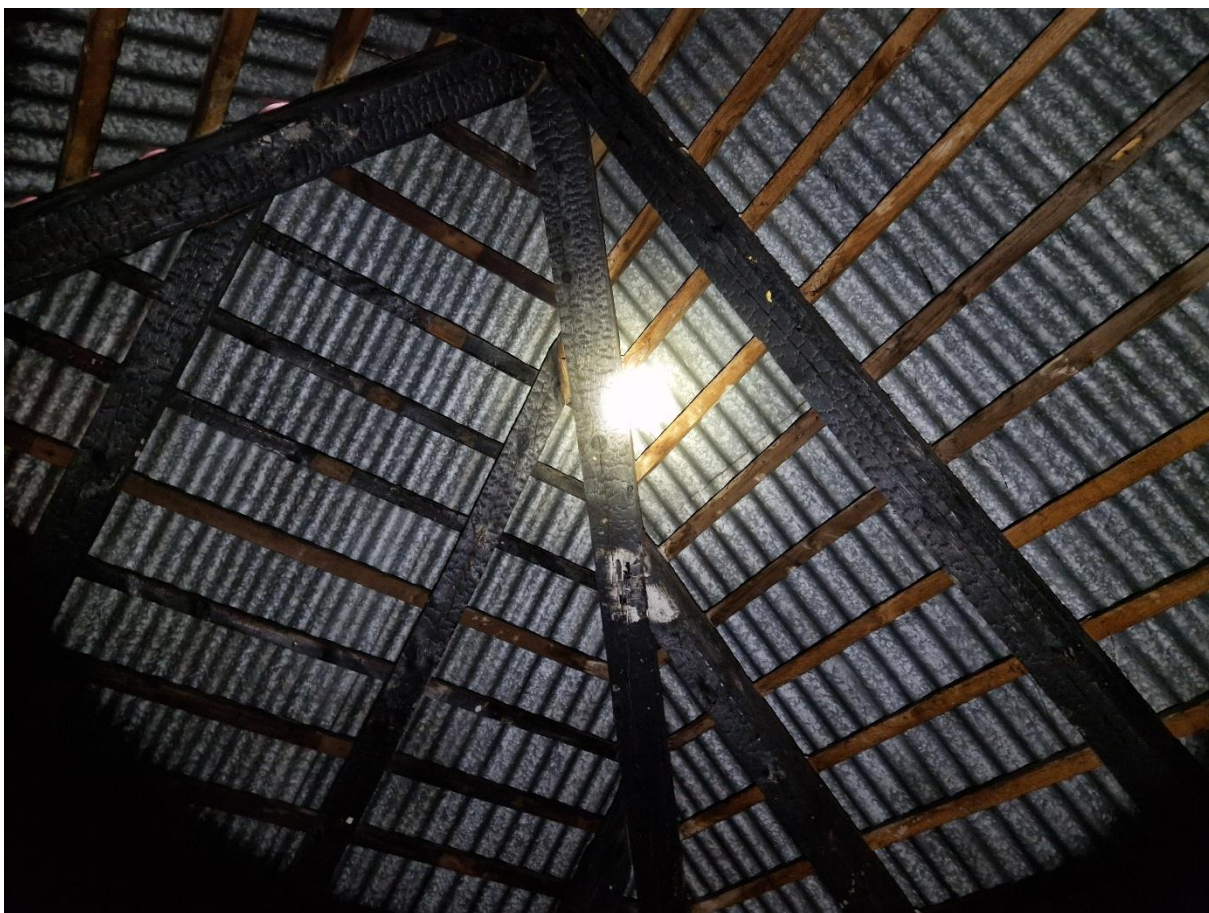
*Budynek po pożarze został odbudowany, a część więźby dachowej po tym pożarze została ponownie wykorzystana (w części nad głównym wejściem do budynku).*

*Zdjęcie 11 Wieżba dachowa wykorzystana po pożarze budynku (część nad głównym wejściem)*

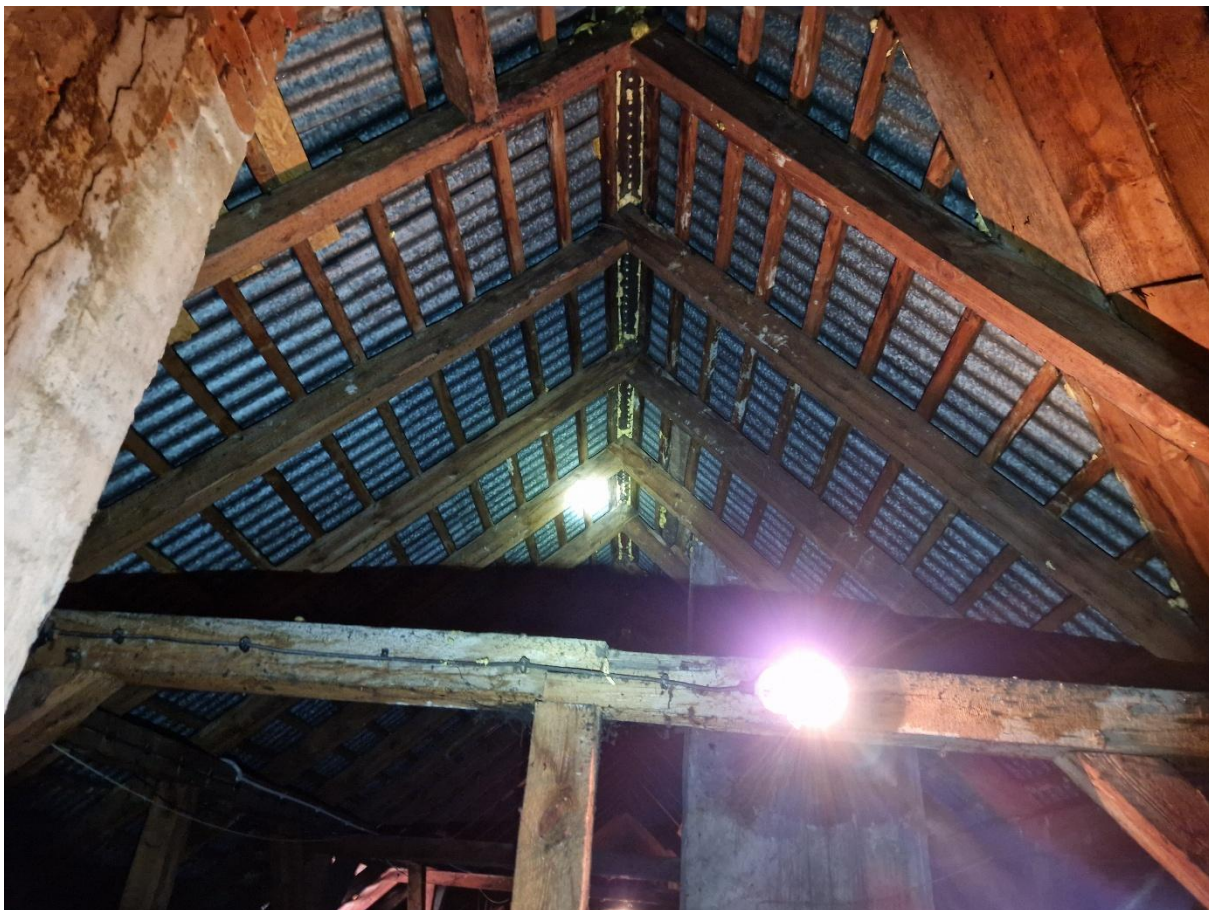
*Zdjęcie 12 Próby uszczelniania w kalenicy*

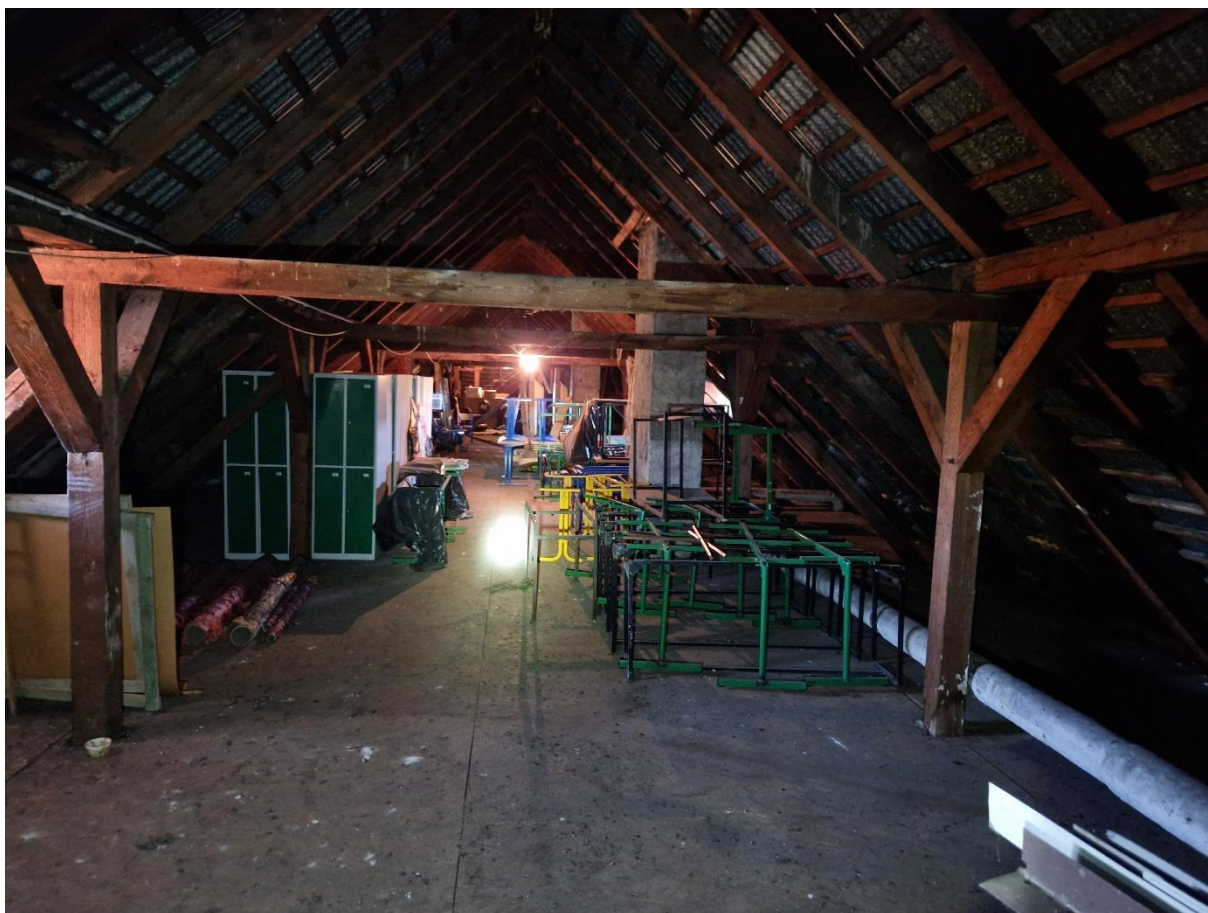
Główna konstrukcja dachu znajduje się w dostatecznym stanie technicznym. Nie stwierdzono nadmiernych ugięć konstrukcji. Klawiszowanie na połączeniach arkuszy blachy potwierdza stwierdzić albo nieznaczne ugięcie konstrukcji, albo wykonanie więźby z niedostateczną precyzją odnośnie wypoziomowania.

*Zdjęcie 13 Widok głównej konstrukcji dachu*

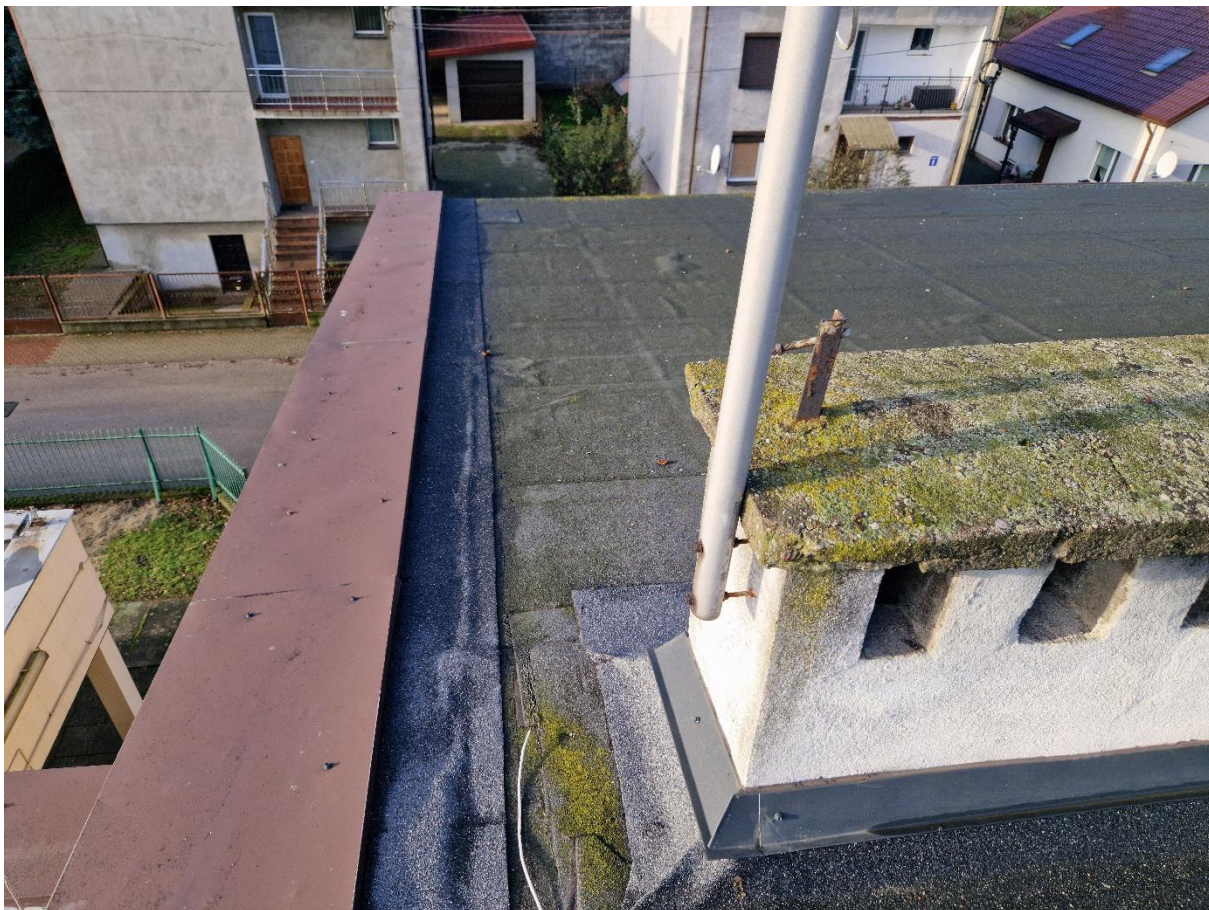
*Zdjęcie 16 Prace naprawcze prowadzone w rejonie ogniomurów. Czapy kominowe z wykruszeniami i porośnięte mchem*

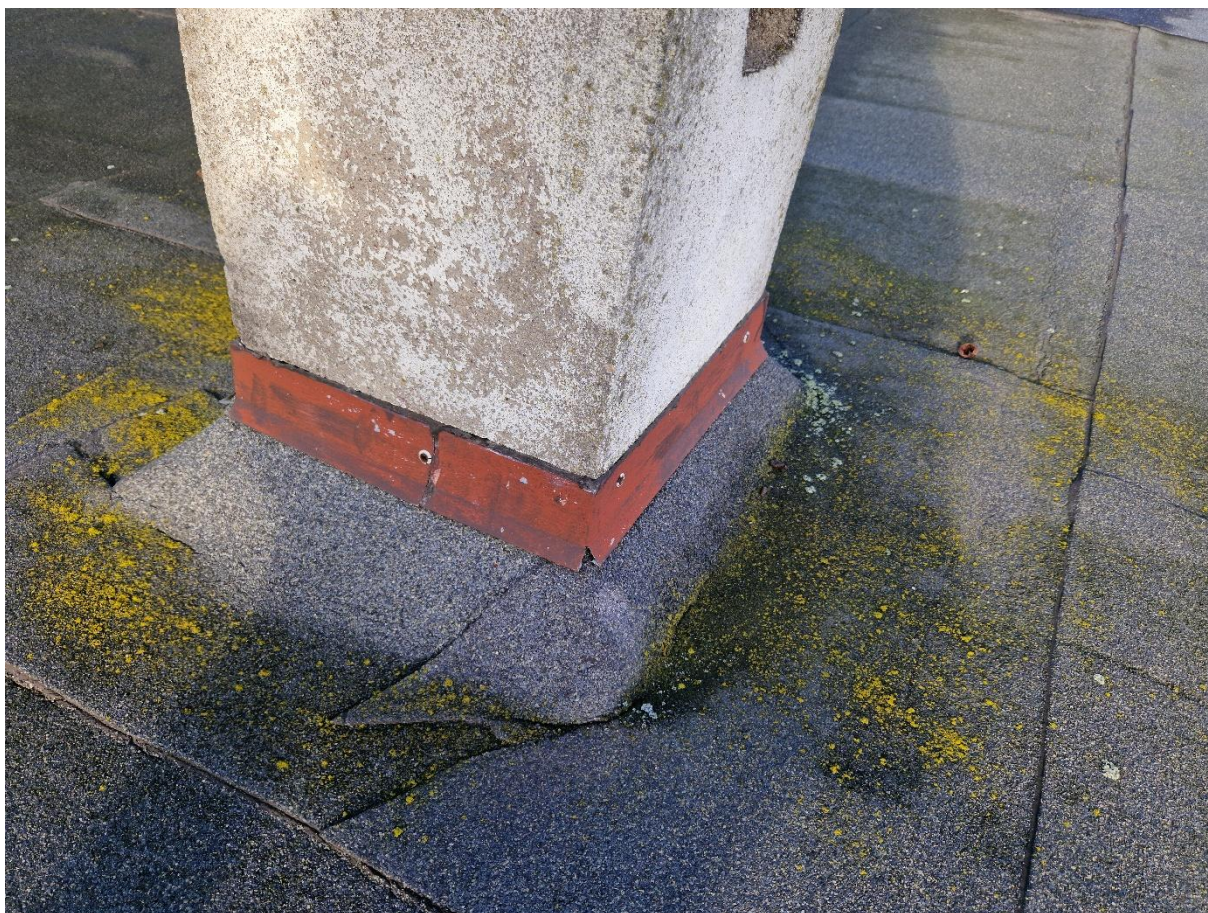
*Zdjęcie 17 Niewymienione obróbki blacharskie kominów*

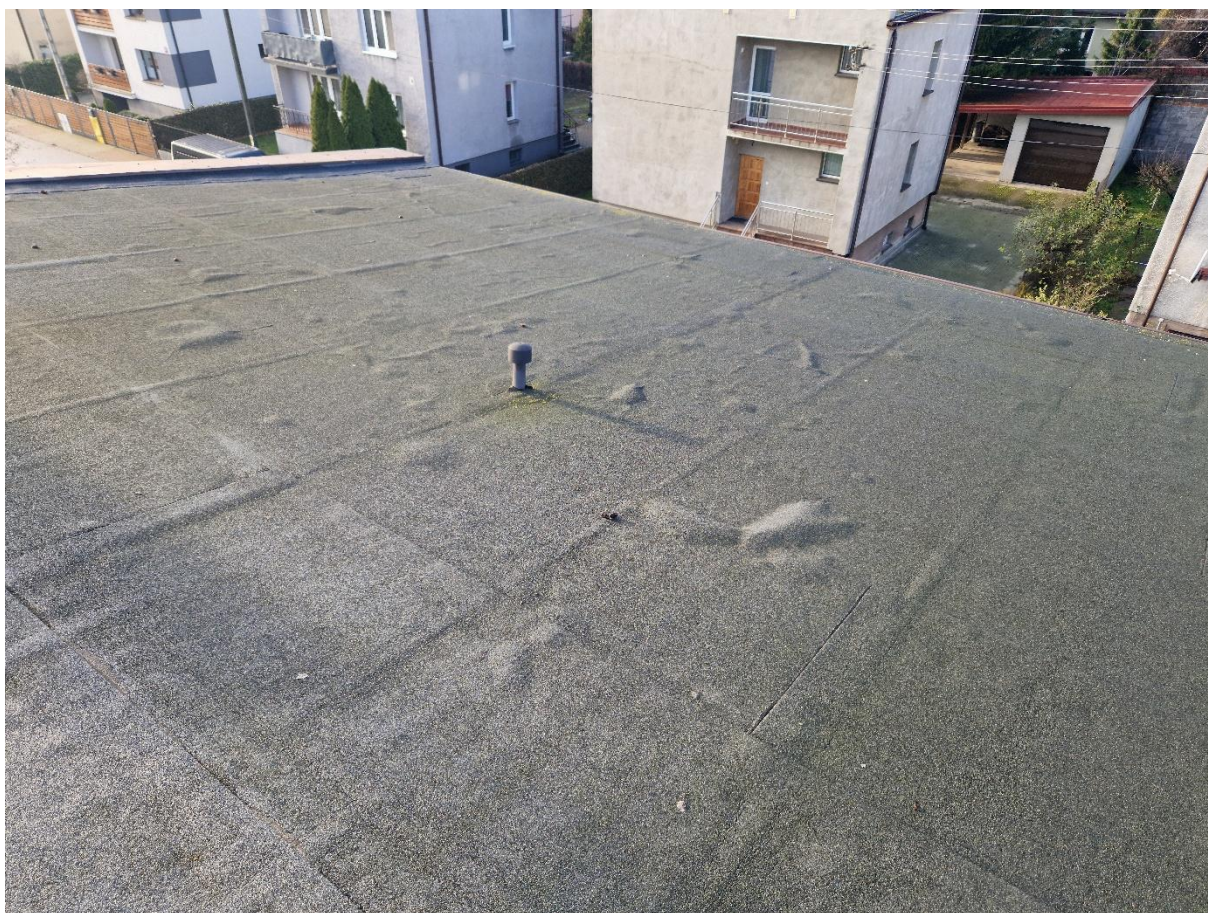
Ogólny stan techniczny konstrukcji dachu uznaje się jako dobry. Brak widocznych ugięć, ani innych zjawisk świadczących o nieprawidłowej pracy konstrukcji. Pokrycie dachu z papy termozgrzewalnej w dostatecznym/złym stanie. Liczne pęcherze powietrza. Doraźne naprawy dachu poprzez nowe arkusze papy termozgrzewalnej, bądź taśmy bitumicznej. Częściowo wymienione obróbki blacharskie kominów. Słupki instalacji odgromowej przykręcane do połaci dachu bez należytego uszczelnienia. Brak wykonania faset przy ogniomurach. Obróbki blacharskie na ścianach szczytowych po wymianie. Czapy betonowe kominów z wykruszeniami, porośnięte mchami. Na styku dachów dwóch części wykonywano próby uszczelnienia poprzez naklejenie na przedmiotowy dach i pokrycie z blachy ocynkowanej arkuszy papy termozgrzewalnej.

*Zdjęcie 18 Pokrycie z licznymi pęcherzami powietrza*

Na nowe części należy przewidzieć demontaż istniejącego pokrycia i wykonania nowego poprzez membranę dachową. Wykonać izokliny w sąsiedztwie z ogniomurami. Wykonać nowy fragment ogniomuru na styku części budynków, aby woda była odprowadzona wyłącznie w obrębie danej części. Przewidzieć wymianę pozostałych obróbek blacharskich kominów i zastosować izokliny po obwodzie. W celu odpowiedniej wentylacji przegrody przewidzieć nowe kominki wentylacyjne odpowiednio wykończone.

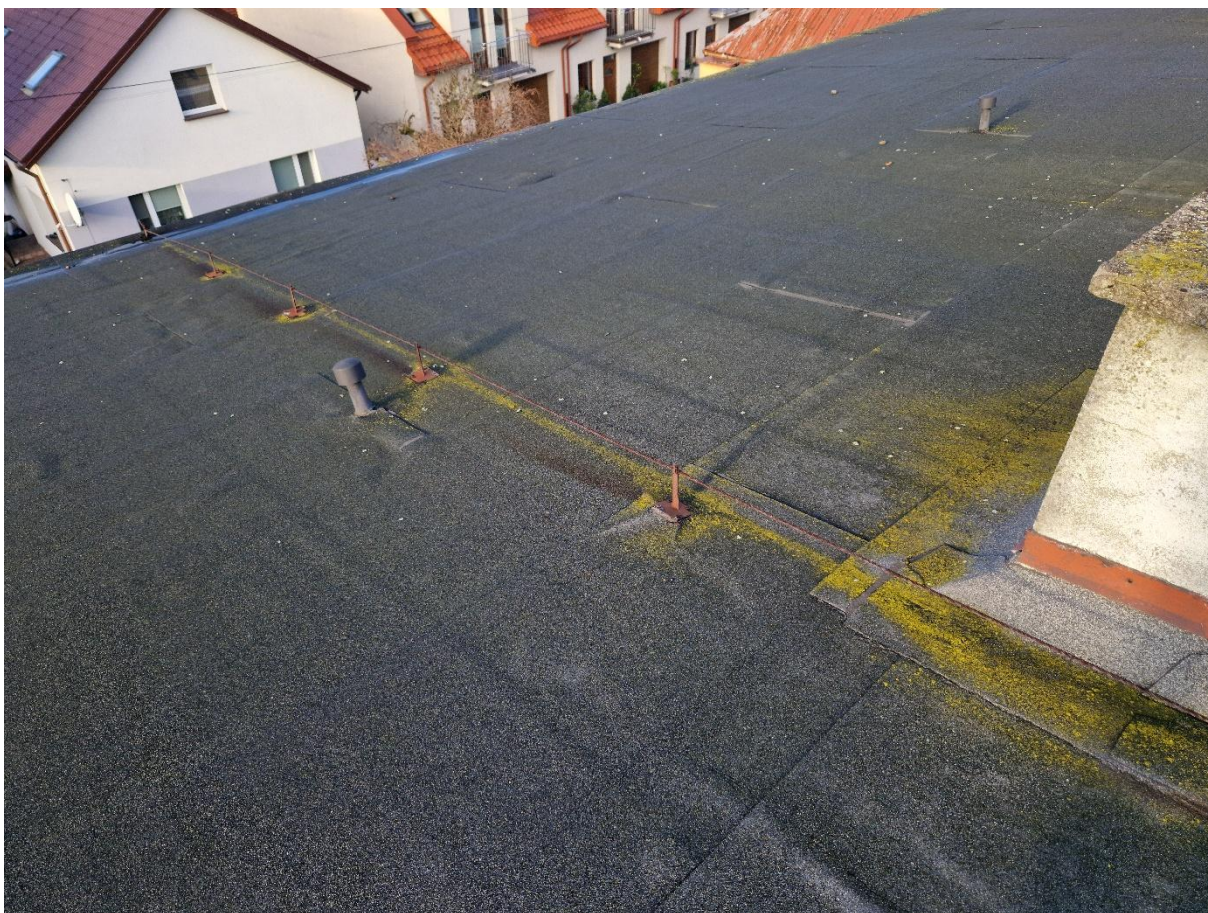
*Zdjęcie 19 Instalacja odgromowa montowane bez uszczelnienia do połaci*

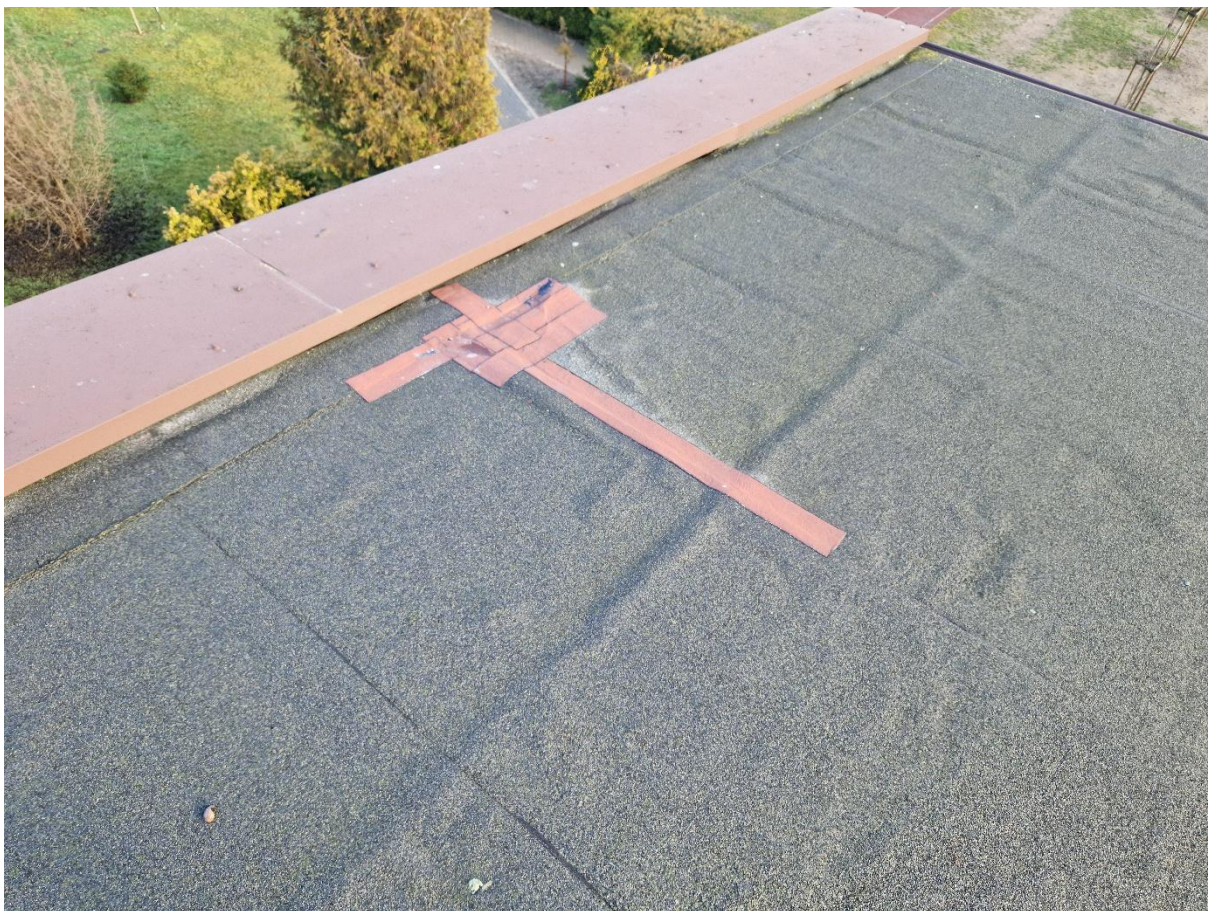
*Zdjęcie 20 Bieżące naprawy dachu taśmami bitumicznymi*

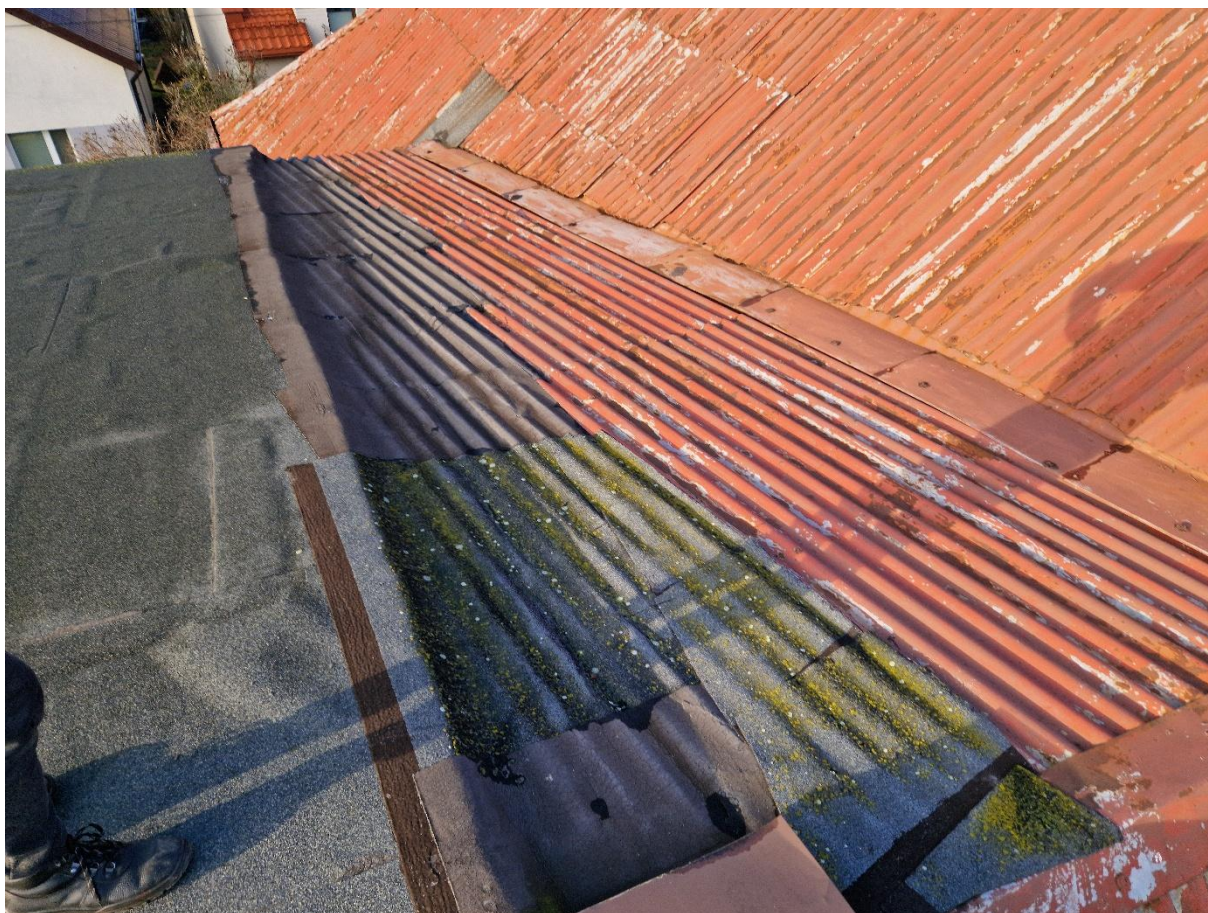
*Zdjęcie 21 Styk obu części. Wykonać nowy ogniomur*
