Rodzaj opracowania: Ocena Techniczna

Nazwa zadania: Uproszczona dokumentacja projektowa naprawy pokrycia dachowego na Szkole Podstawowej nr 7 im. Jana Pawła II z Oddziałami Integracyjnymi w Łowiczu

Adres obiektu: ul. Młodzieżowa 15, 99-400 Łowicz

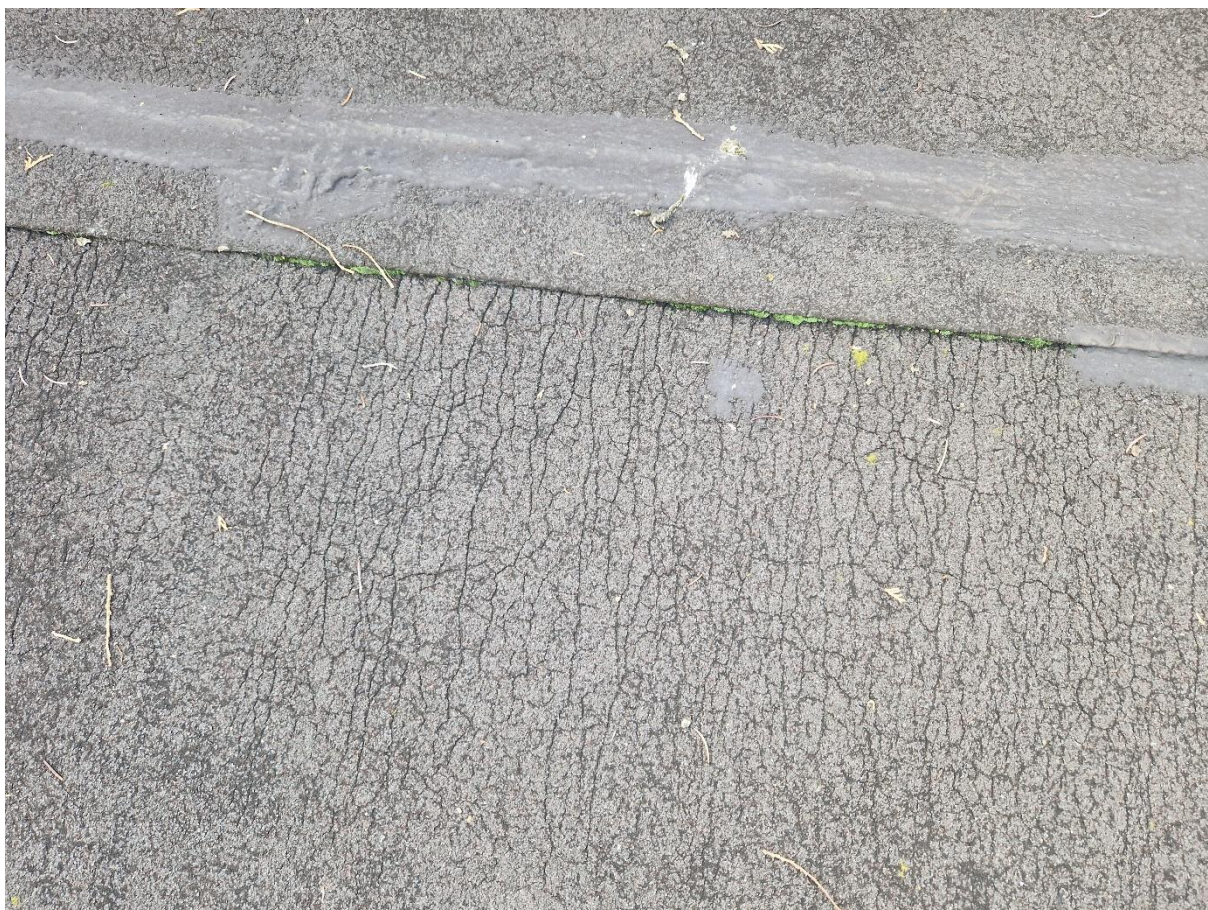
Pokrycie dachowe z papy termozgrzewalnej wykazuje oznaki postępującego zużycia eksploatacyjnego, widoczne w postaci spękań, utraty elastyczności oraz miejscowego odpajania się warstwy wierzchniej. Pokrycie szczelne, nie zaobserwowano zawilgocenia deskowania pełnego. Pokrycie z blachy stalowej ocynkowanej w strefie okapowej wykazuje korozję

Zdjęcie 7 Zużyte pokrycie dachowe z papy termozgrzewalnej poprzez naturalne starzenie się

Stan techniczny pokrycia z papy termozgrzewalnej jest w złym stanie technicznym. Projekt przewiduje wykonanie nowego pokrycia poprzez blachę trapezową o niskiej fałdzie (14mm) i grubości 0.5mm. Kolor należy uzgodnić z Inwestorem i Zarządcą budynku.

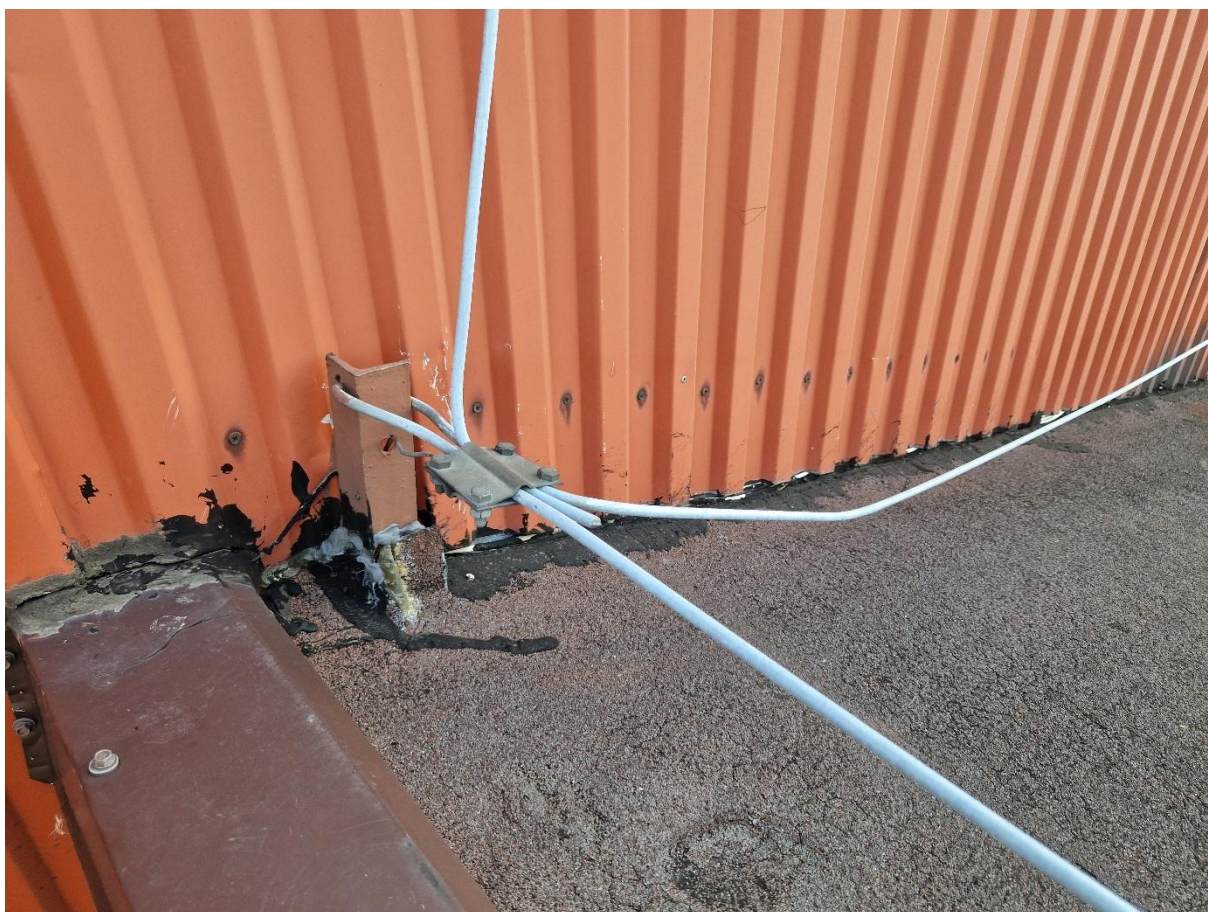
Zdjęcie 8 Zastosowane niewłaściwe łączniki blachy ściany sali gimnastycznej (brak podkładek z gumą EPDM) brak obróbki blacharskiej na styku z dachem

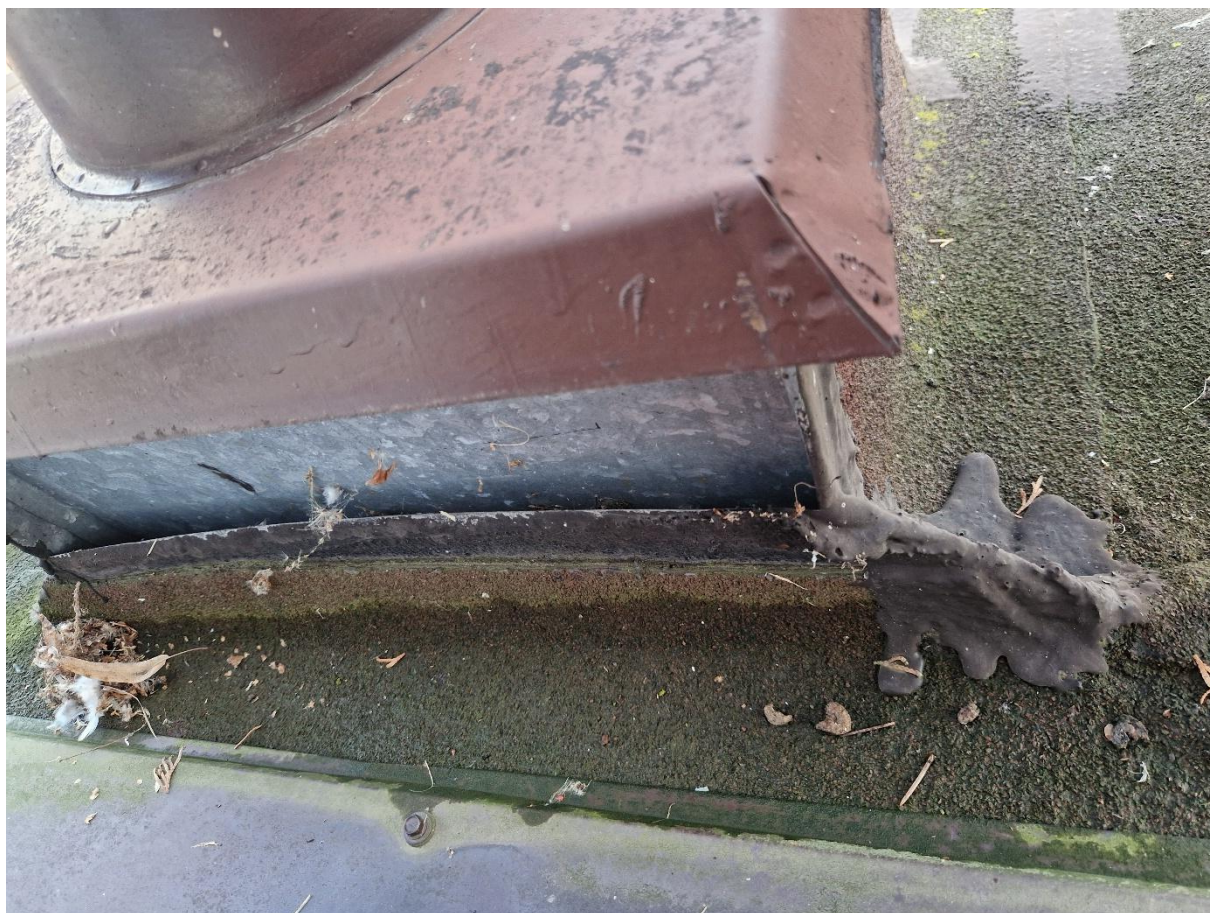
Kominy wentylacyjne nie są wykonane zgodnie ze sztuką budowlaną (powinny wystawać ponad pokrycie dachu na ~nie mniej niż 30cm). Istniejące kominy wystają na około 5-10cm ponad połać. Zgłaszane przez Zarządcę zalania budynku wynikają między innymi ze względu na powyższy fakt oraz zużycie istniejących nasad wentylacyjnych. Nieszczelność musi przebiegać przez przedmiotowe kanały ze względu, że deskowanie wokół przejść instalacyjnych nie wykazują żadnego zawilgocenia.

Zdjęcie 9 Nieszczelności przy podstawie wentylatora

Należy wykonać demontaż starych podstaw. Następnie wykonać nowych wyniesionych ponad dach na wysokość ~40cm od istniejącego poszycia (po wykonaniu nowego poszycia wysokość ta będzie wynosić ~30cm, czyli zgodnie ze sztuką budowlaną). Podstawy należy wyizolować płaszczem. Stan zużycia wentylatorów również determinuje wymienienie na nowe. Dół podstawy należy zabezpieczyć poprzez wywiniecie z papy lub zastosować taśmę bitumiczną.

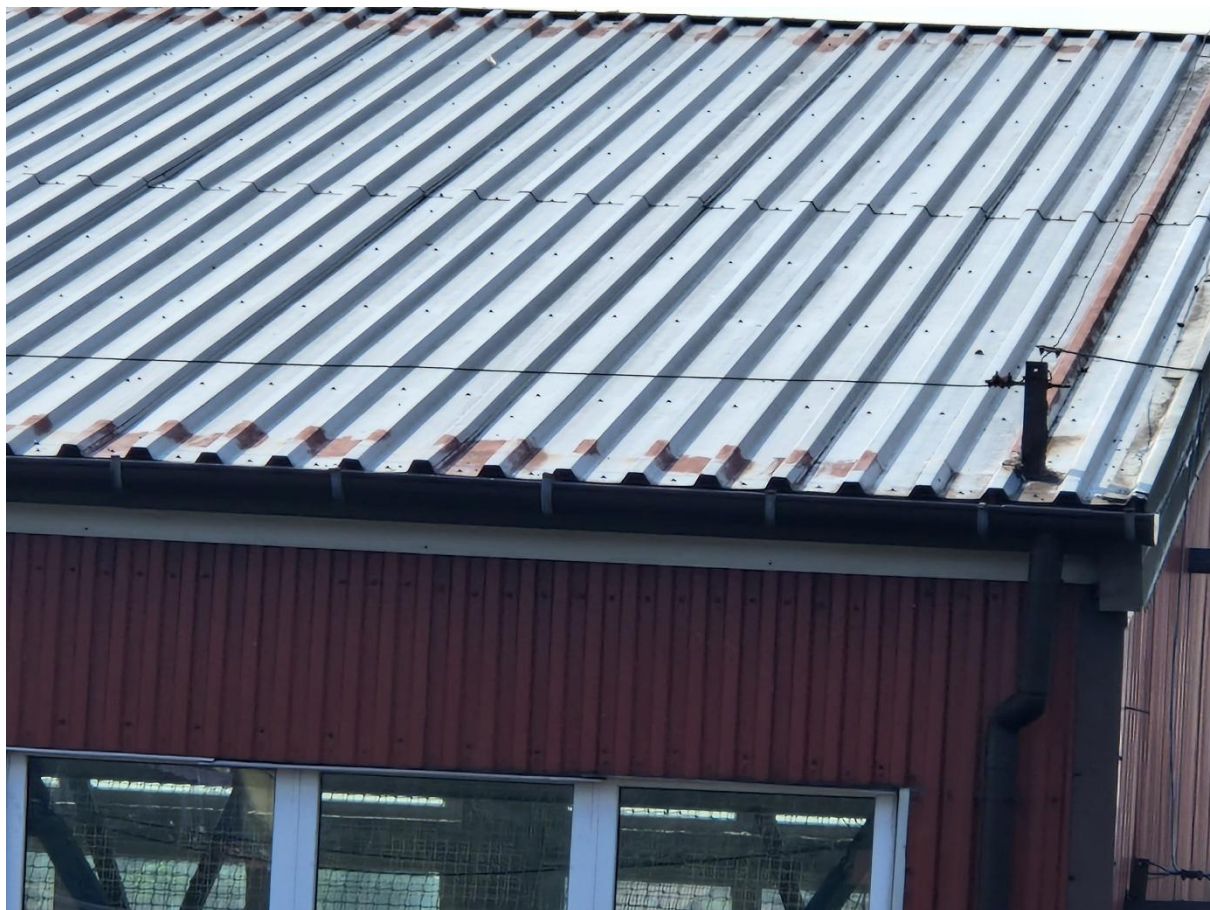
Zdjęcie 10 Korozja pokrycia z blachy trapezowej w liniach instalacji odgromowej

Przed rozpoczęciem prac należy dokonać oceny stanu technicznego blachy poprzez sprawdzenie, czy blacha nie jest przerdzewiała na wylot – jeśli są perforacje, należy je uszczelnić łatami z blachy i stosując uszczelniacz. Następnie zrewidować stan mocowań – luźne wkręty wymienić, nieszczelności uszczelnić.

Czyszczenie pokrycia należy wykonać poprzez mycie ciśnieniowe (min. 120 bar) – usunięcie zabrudzeń, glonów, kurzu, luźnej rdzy. Następnie mechanicznie usunąć korozję stosując np. szczotki stalowe.

W kolejnym kroku wykonać gruntowanie antykorozyjne stosując grunty reaktywne dla blach ocynkowanych. Nakładać wałkiem, pędzlem lub metodą natryskową. Zachować zalecane czasy schnięcia producenta. Następnie przystąpić do malowania nawierzchniowego (renowacyjnego). Aplikację wykonać w minimum dwóch warstwach metodą natryskową lub wałkiem w temperaturach od +10 do +25°C, unikając pracy w pełnym słońcu lub tuż przed deszczem.

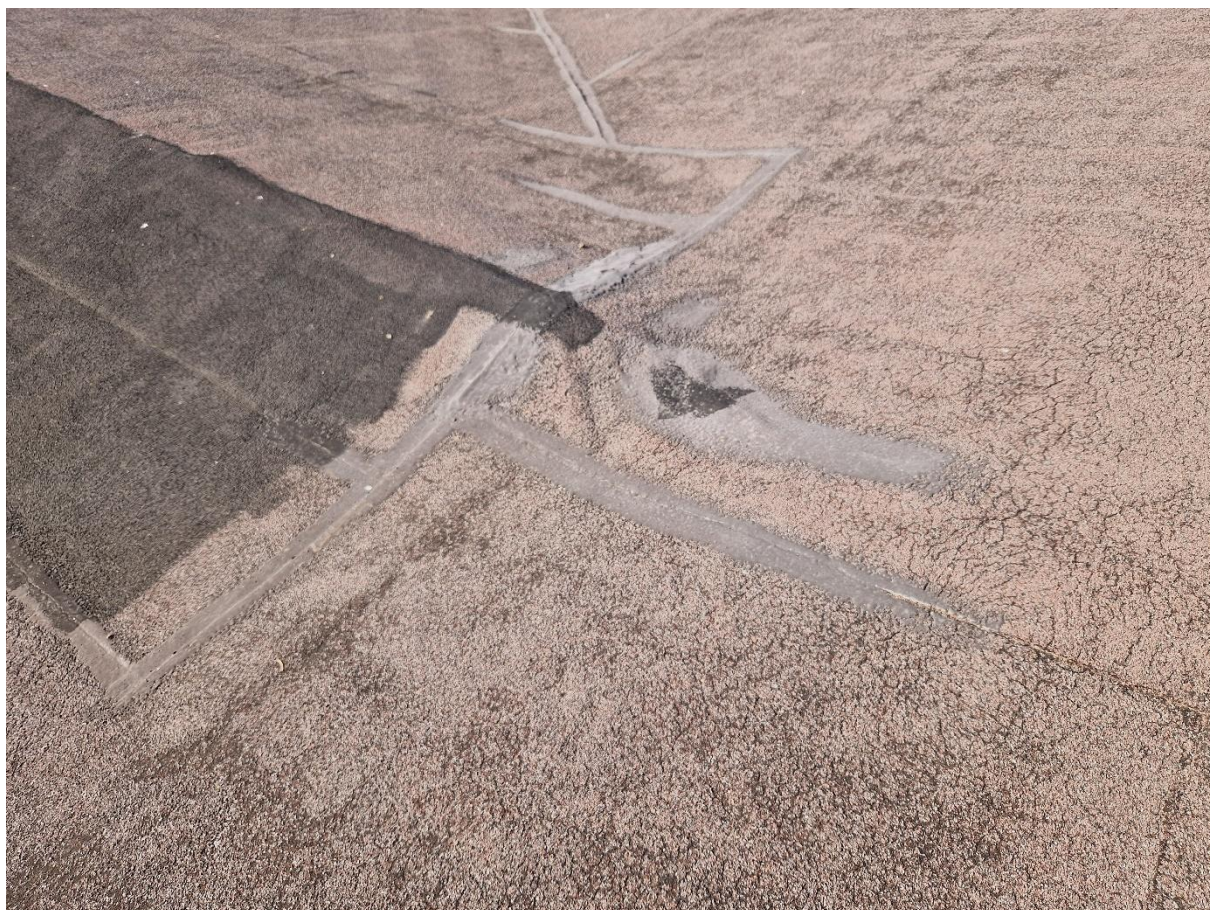
Zdjęcie 14 Lokalne załamanie na krawędziach zejścia lini kosзовych z budynkiem frontowym

- nabicie kontrłat 2.5x6cm na istniejące pokrycie w liniach wiązarów dachowych.
- wykonanie rusztu z łat 4x6cm w maksymalnym rozstawie co 35cm (należy przewidzieć poziomowanie dachu ze względu na widoczne zagięcia połaci).
- Wykonać obróbki blacharskie przy kominach wentylacyjnych oraz koszarowe.
- Przystąpić do układania blachy trapezowej zaczynając od okapu ku górze, pasami równoległymi do spadku. Wykonać odpowiednie zakładki poprzeczne i podłużne (zgodnie z wytycznymi producenta). Montaż blachy do łat poprzez wkręty samowierzące z uszczelką EPDM w kolorze dachu mocowane w dolnej fałdzie. Rozstaw wkrętów zgodnie z zaleceniami producenta. Zwrócić uwagę, aby zachować szczeliny dylatacyjne oraz wentylacyjne przy okapie i kalenicy.
- Wykonać pozostałe obróbki blacharskie (okapowe, kalenicowe itd.).

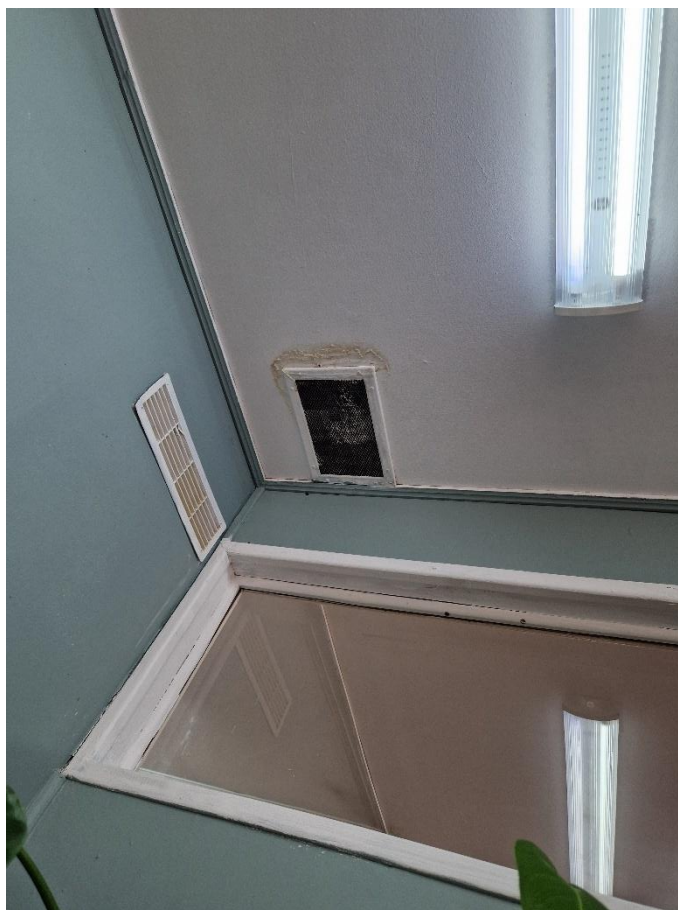
Głównym problem dla Zarządcy budynku było obfite zalewanie pomieszczeń w miejscach kratek wentylacji mechanicznej. Zgodnie z powyższą konstrukcja dachu znajduje się w dobrym stanie technicznym. W celu eliminacji problemu należy podwyższyć nasady wentylacyjne ponad dach na wysokość ~30cm ponad pokrycie w najniższym miejscu. Pokrycie z papy termozgrzewalnej ze względu na stopień zużycia należy poddać modernizacji i wykonać nową warstwę z blachy trapezowej na ruszcie z łat i kontrłat w celu wypoziomowania dachu. Należy wykonać nową instalację odgromową dostosowaną do

Zdjęcie 15 Skutki zalewania przez kratki wentylacyjne

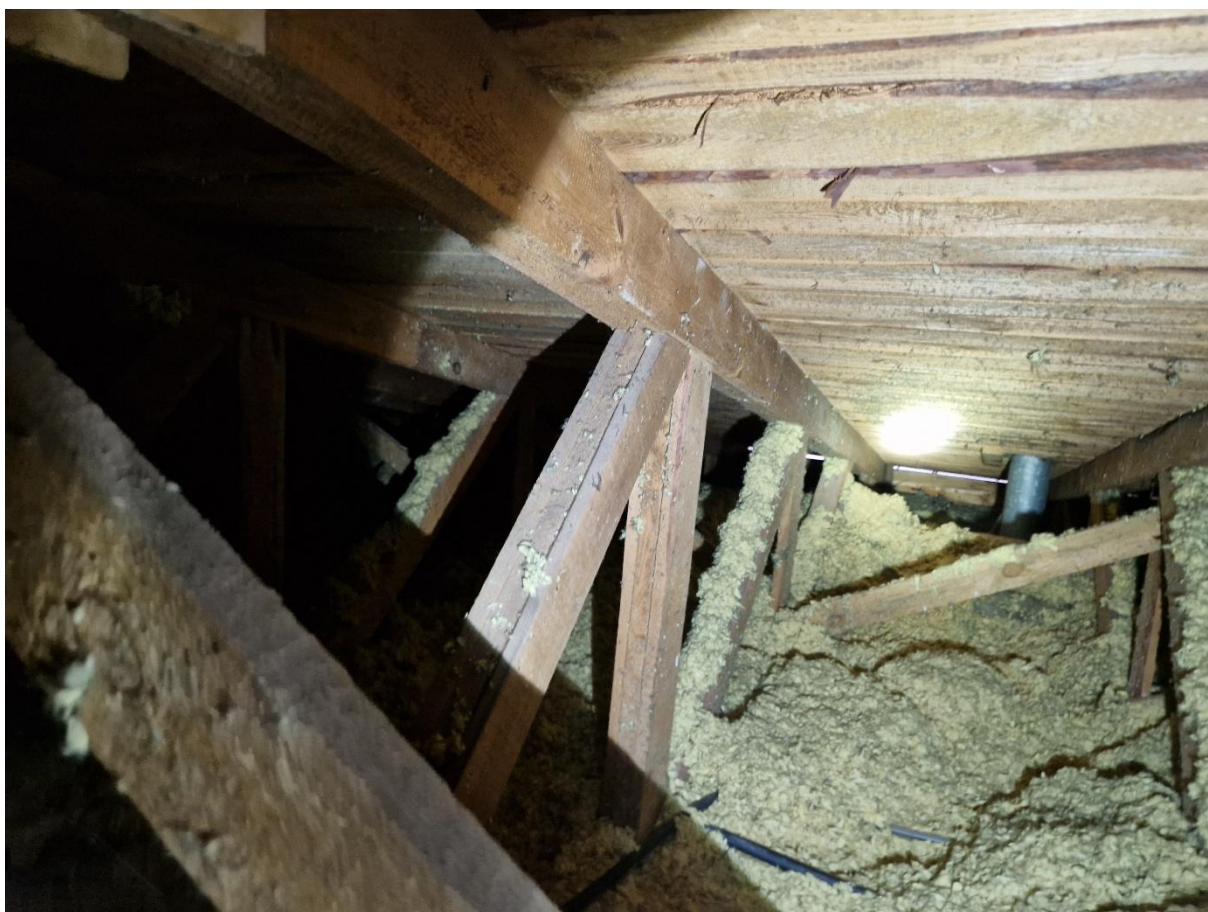
Zdjęcie 16 Widok przejść wentylacji przez przekrycie dachu w części frontowej

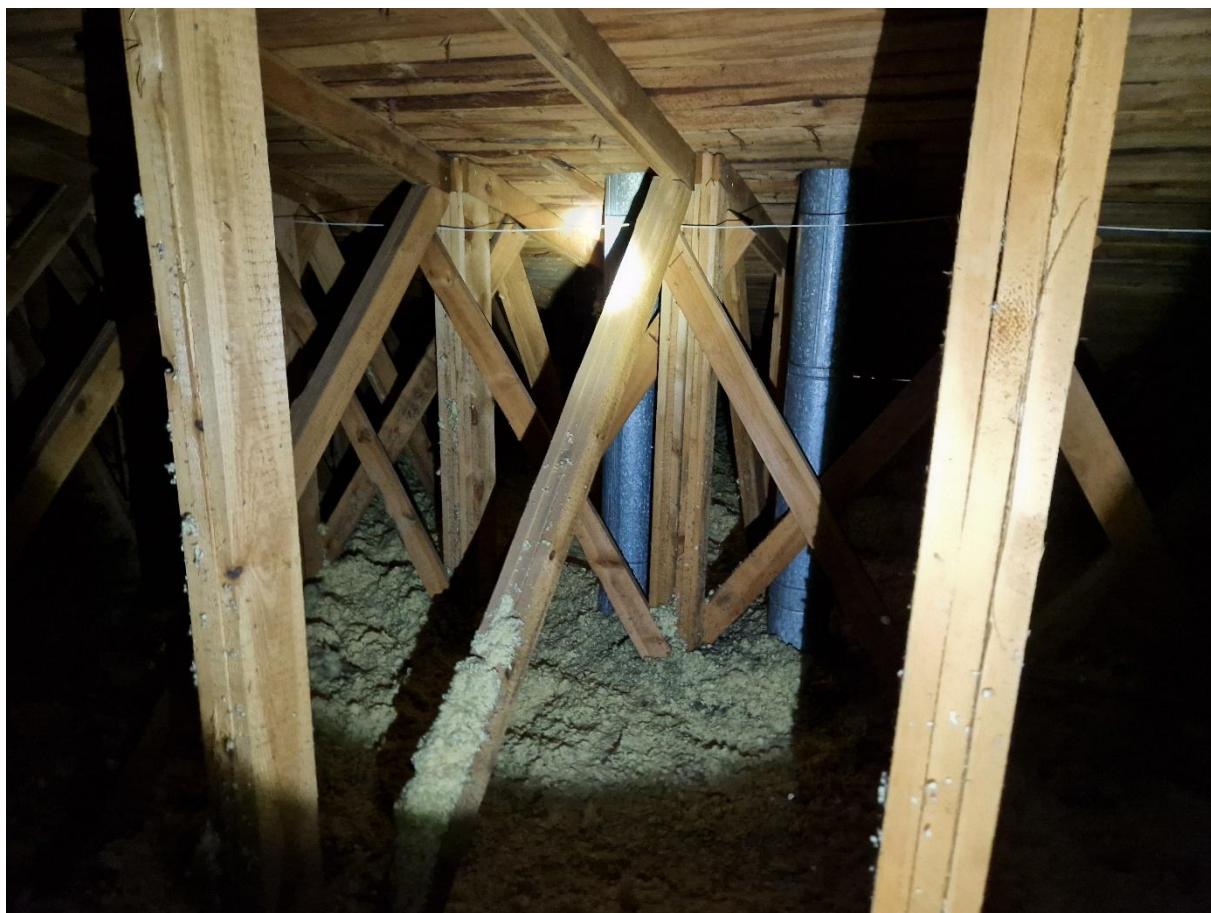
Zdjęcie 17 Widok przejść wentylacji przez przekrycie dachu w części D

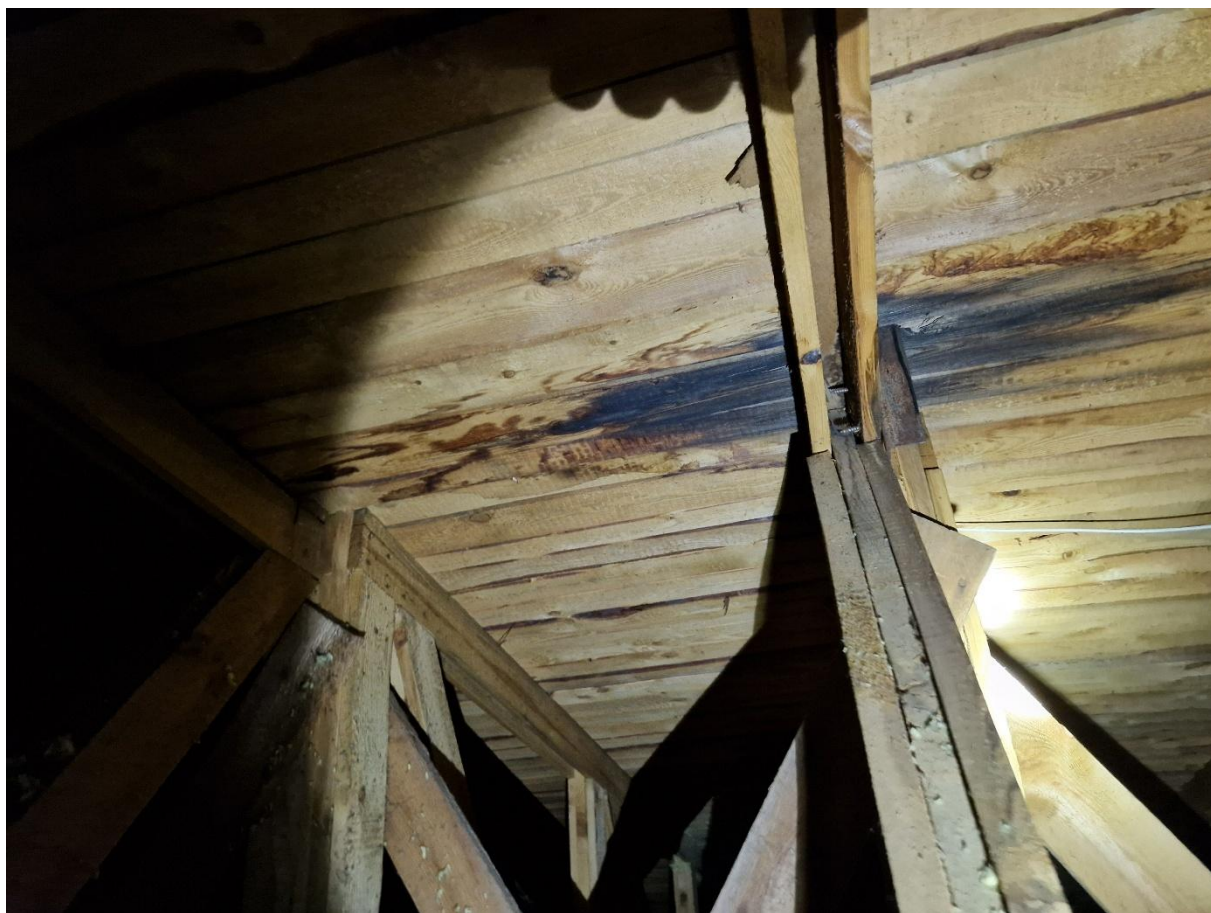
Konstrukcja dachu zarówno kratownice drewniane jak i konstrukcja stalowa znajdują się w dobrym stanie technicznym. Możliwe jest wystąpienie pogorszenia ustroju konstrukcyjnego w miejscach przebicia pokrycia poprzez kątowniki stalowe służące do montażu instalacji odgromowej. We wspomnianych miejscach zaobserwowano zawilgocenie deskowania co może przenieść się na konstrukcje i spowodować rozwój grzybów bardzo szkodliwych dla materiału wiązarów.

Zdjęcie 18 Przebicie przekrycia poprzez kątownik i zawilgocenie deskowania

sposobu wykonania nowego pokrycia. W miejscach przebicia kątowników instalacji odgromowych należy wymienić fragment deskowania, będące zawilgocone.

Ze względu na przebicie przekrycia kątownikami od instalacji odgromowej, należy czasowo zdemontować instalację, lub zastosować tymczasową poprzez przyklejenie do poszycia cylindrów betonowych z uchwytem do montażu zwodów poziomych. W powyższych miejscach należy wyciąć pokrycie z papy bitumicznej, gontów i papy podkładowej, a także usunąć wadliwe deskowanie. Podczas prac należy ocenić czy wilgoć nie przeniosła się na główne wiązary. Zakłada się wymianę deskowania pomiędzy dwoma sąsiadującymi wiązarami (w części środkowej należy wymienić dwa przęśta deskowania, jeśli kątowniki był montowany w bliskim sąsiedztwie wiązara). Następnie należy odtworzyć warstwę pokrycia poprzez podłożenie papy pod istniejącą i wygrzać na istniejącej – zgodnie z kierunkiem spad. Jest to istotne ze względu na możliwe pojawienie się skroplin z blachy trapezowej.

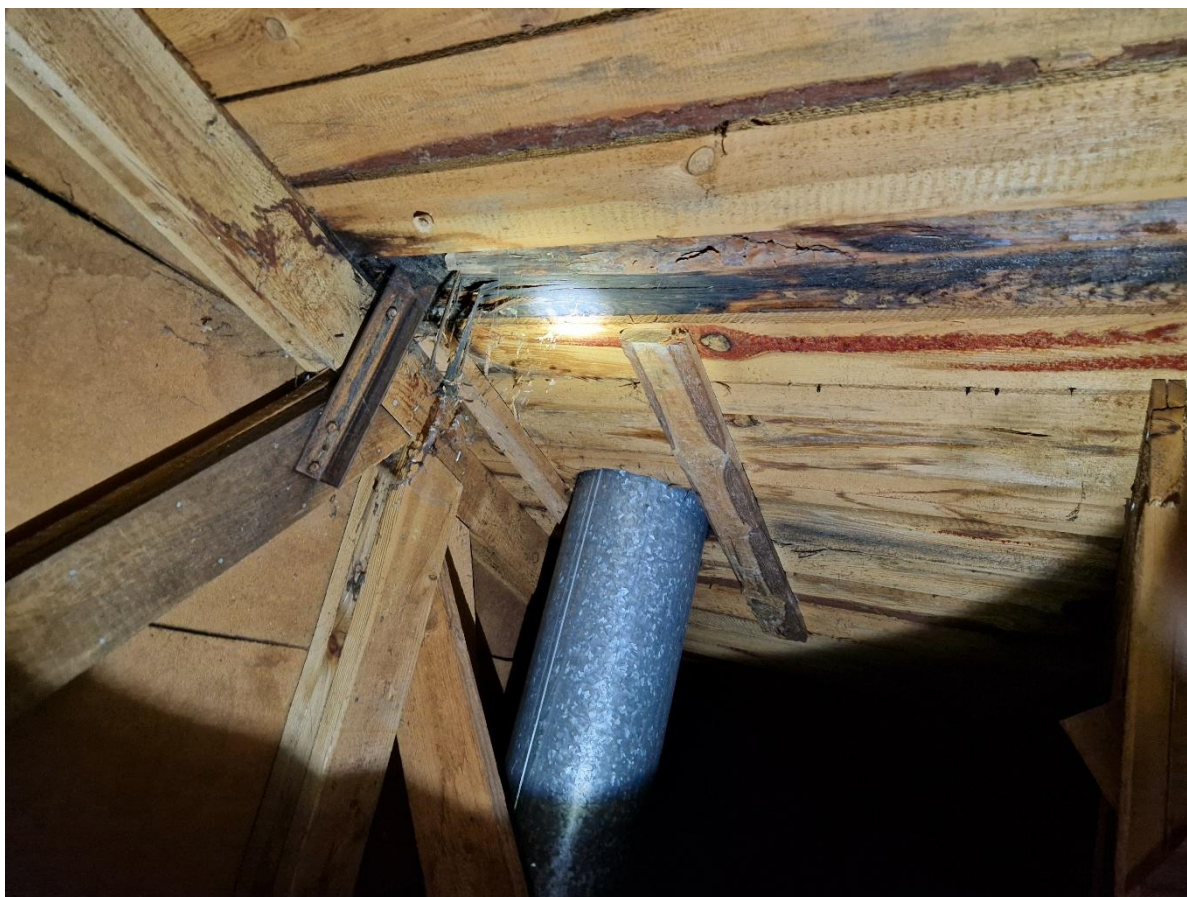
Zdjęcie 19 Przebicie kątownika oraz przejście wentylacji przez przekrycie – zawilgocone deskowanie w rejonie kształtownika

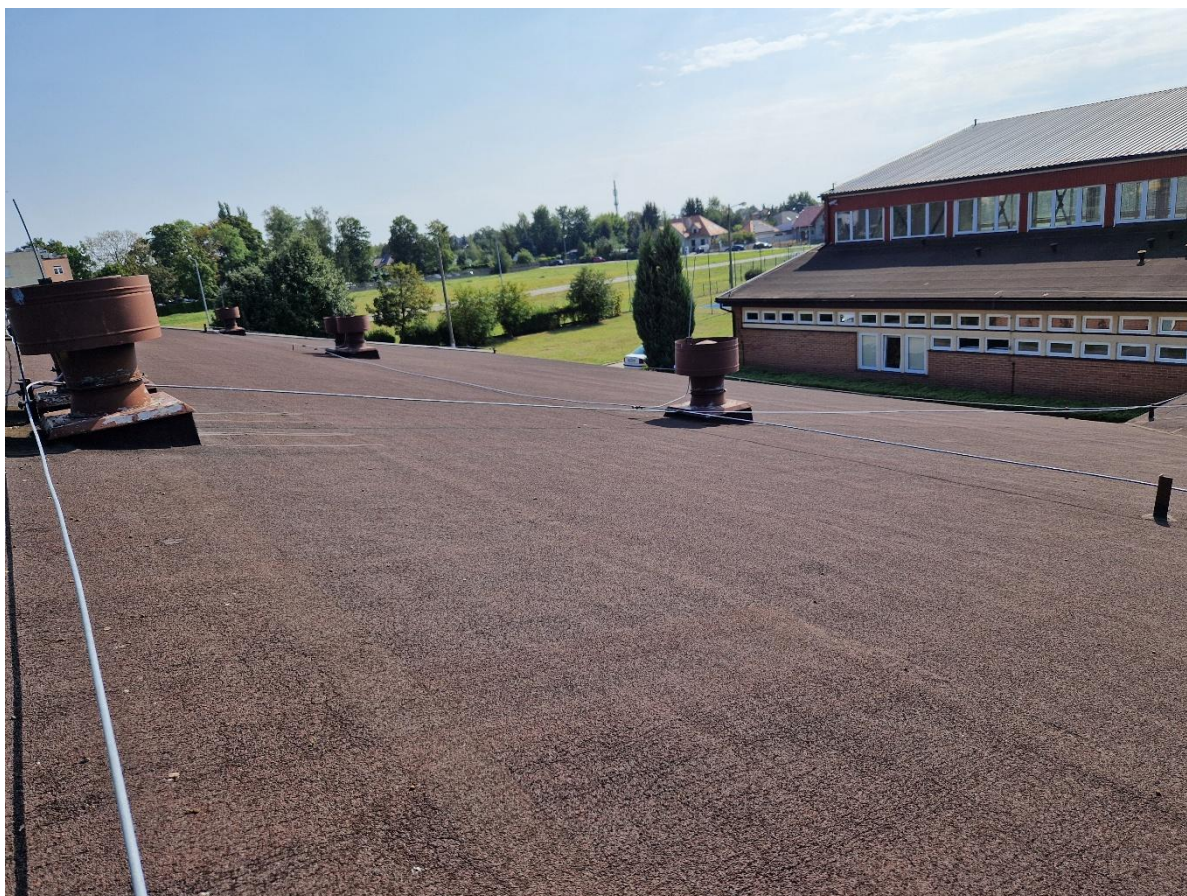
Zdjęcie 20 Widok kominów wentylacyjnych w części środkowej nieznacznie wyniesionych ponad dach
