**OPRACOWANIE EKSPERTYZY ORNITOLOGICZNEJ DOTYCZĄCEJ  
BUDYNKU ŚWIETLICY WIEJSKIEJ PRZEZNACZONEJ POD  
PLANOWANE PRACE TERMOMODERNIZACYJNE ORAZ  
REMONTOWE ZNAJDUJĄCEJ SIĘ PARCZEWIE**

**gmina:** Białaczów

**dz. nr ewid.** 516

Czerwiec 2025 r.

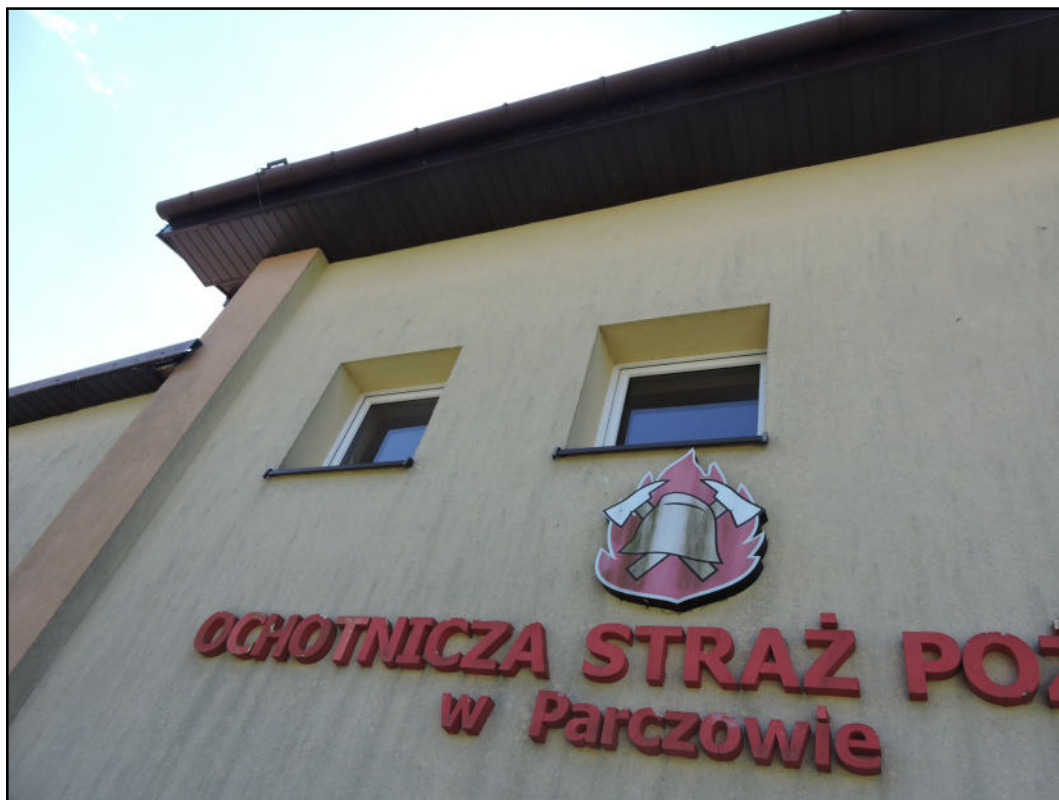
1.	Obecność materiału gniazdowego.	Nie stwierdzono występowania
2.	Obecność obieleń odchodami przy miejscach gniazdowania.	Nie stwierdzono występowania
3.	Obecność innych śladów wyprowadzania lęgów	Nie stwierdzono występowania
<b>Lp.</b>	<b>Elewacja-część budynku oznaczenie literowe „E”-wystawa północna</b>	<b>Wynik</b>

1.	Obecność szczelin, otworów w elewacji mogących potencjalnie stanowić miejsca hibernacji nietoperzy	Nie stwierdzono występowania
2.	Obecność szczelin, otworów w elewacji, które mogły stanowićienne letnie schronienia	Nie stwierdzono występowania

**Fot.1** Oględziny elewacji oznaczonej symbolem literowym „D”

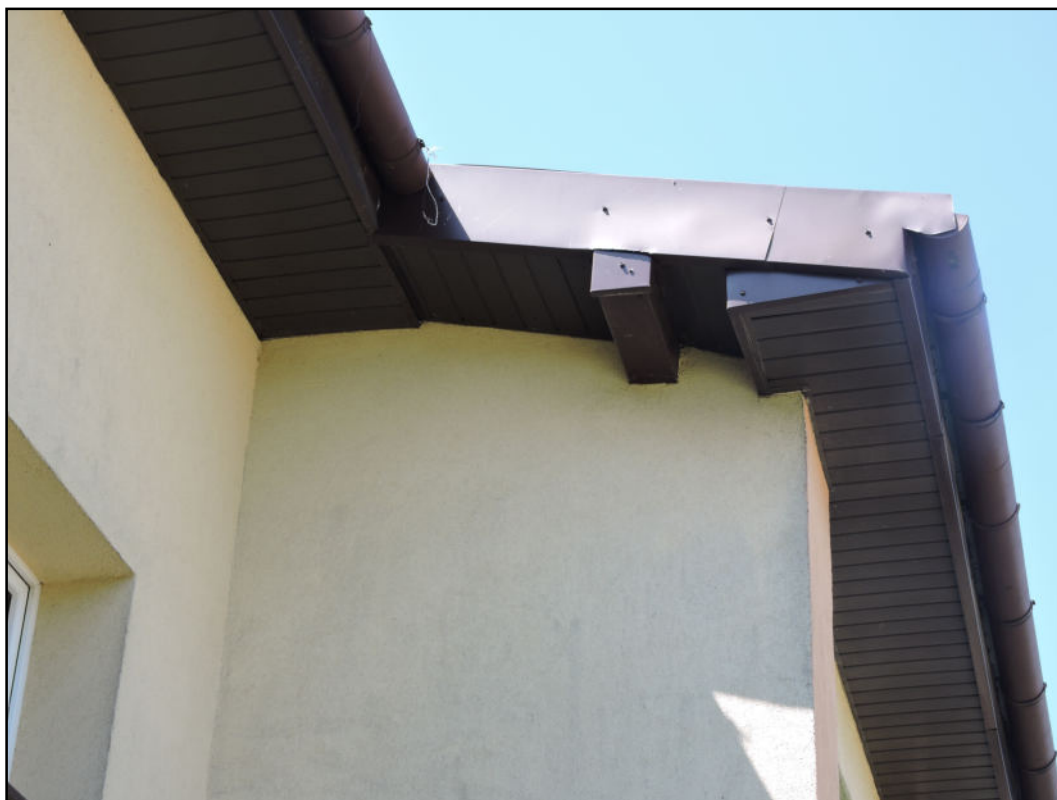
3.	Obecność szczelin w stropodachu mogących stanowić dogodne schronienia	Nie stwierdzono występowania
4.	Obecność innych śladów bytowania nietoperzy	Nie stwierdzono występowania
<b>Lp.</b>	<b>Elewacja-część budynku oznaczenie literowe „E”-wystawa połnocna</b>	<b>Wynik</b>

**Fot.2** Oględziny stropodachu elewacji oznaczonej symbolem literowym „D”

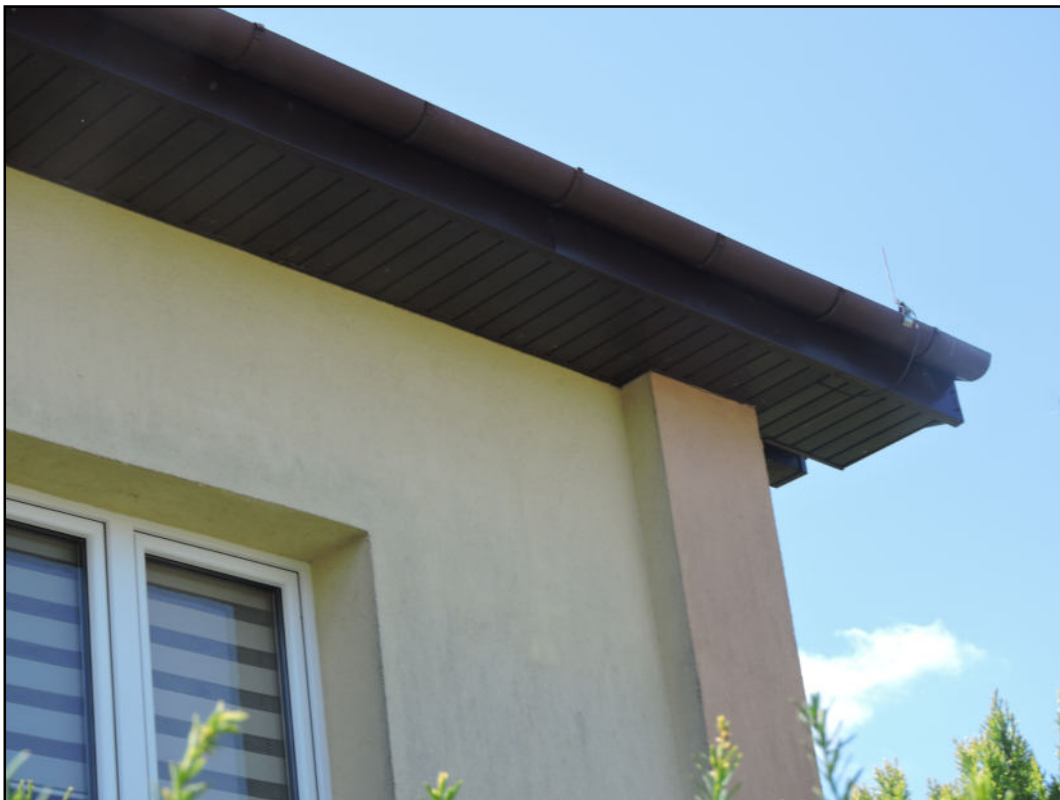
3.	Obecność szczelin w stropodachu mogących stanowić dogodne schronienia	Nie stwierdzono występowania
4.	Obecność innych śladów bytowania nietoperzy	Nie stwierdzono występowania
<b>Lp.</b>	<b>Elewacja-część budynku oznaczenie literowe „D”- wystawa północna</b>	<b>Wynik</b>

**Fot. 3** Oględziny stropodachu elewacji oznaczonej symbolem literowym „C”

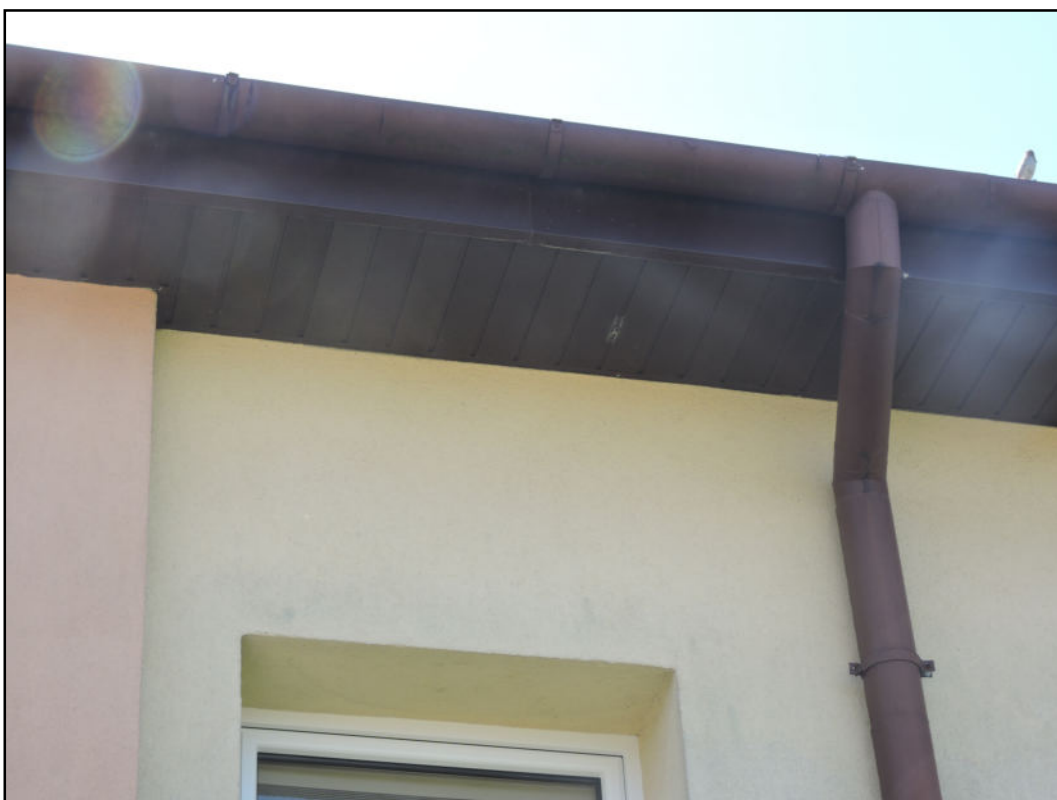
3.	Obecność szczelin w stropodachu mogących stanowić dogodne schronienia	Nie stwierdzono występowania

**Fot. 4** Oględziny stropodachu elewacji oznaczonej symbolem literowym „E”

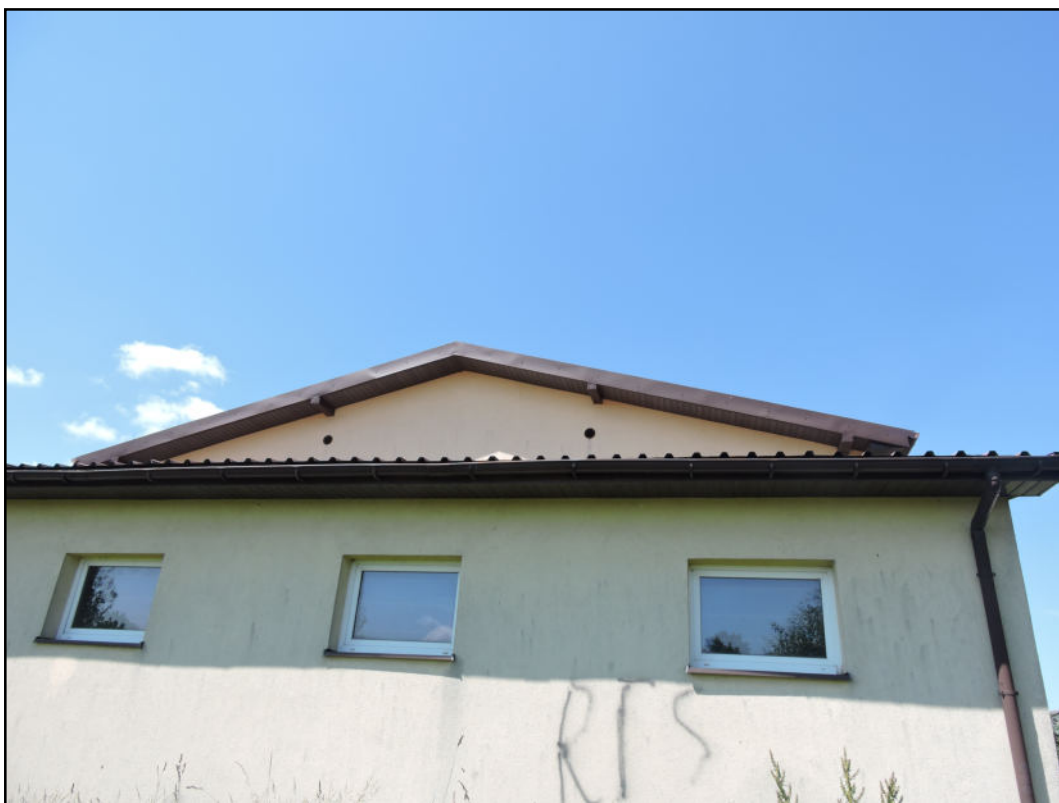
3.	Obecność szczelin w stropodachu mogących stanowić dogodne schronienia	Nie stwierdzono występowania
4.	Obecność innych śladów bytowania nietoperzy	Nie stwierdzono występowania
<b>Lp.</b>	<b>Elewacja-, część budynku oznaczenie literowe „C”- wystawa północna</b>	<b>Wynik</b>

**Fot. 5** Oględziny stropodachu elewacji oznaczonej symbolem literowym „B”

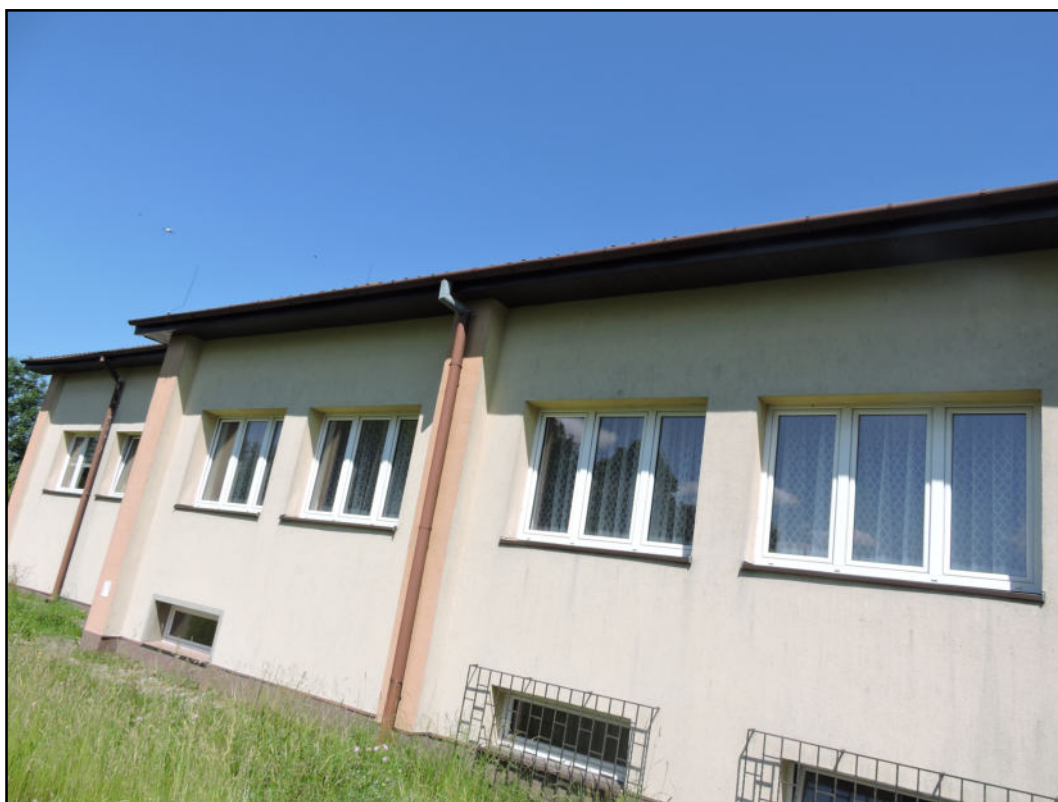
2.	Obecność szczelin, otworów w elewacji, które mogły stanowićienne letnie schronienia	Nie stwierdzono występowania
3.	Obecność szczelin w stropodachu mogących stanowić dogodne schronienia	Nie stwierdzono występowania

**Fot. 6** Oględziny stropodachu elewacji oznaczonej symbolem literowym „A”

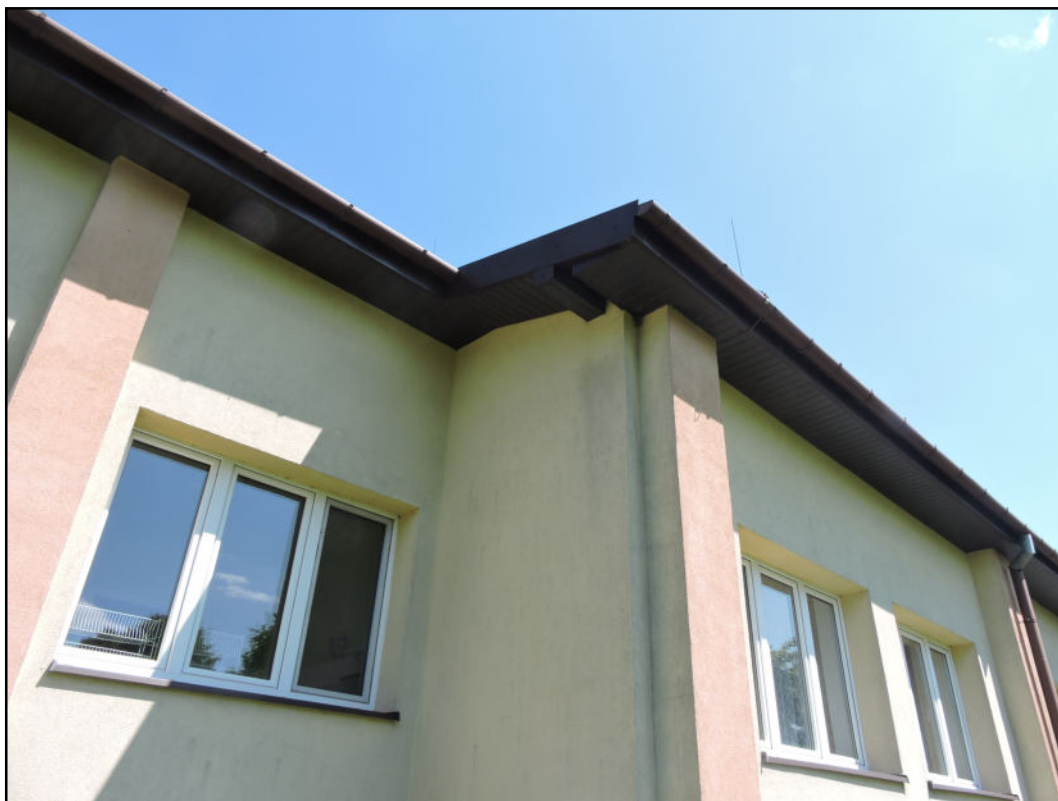
1.	Obecność materiału gniazdowego.	Nie stwierdzono występowania
2.	Obecność obieleń odchodami przy miejscach gniazdowania.	Nie stwierdzono występowania
3.	Obecność innych śladów wyprowadzania lęgów	Nie stwierdzono występowania

3.	Obecność szczelin w stropodachu mogących stanowić dogodne schronienia	Nie stwierdzono występowania
4.	Obecność innych śladów bytowania nietoperzy	Nie stwierdzono występowania

**Fot.7** Oględziny elewacji oznaczonej symbolem literowym „H”

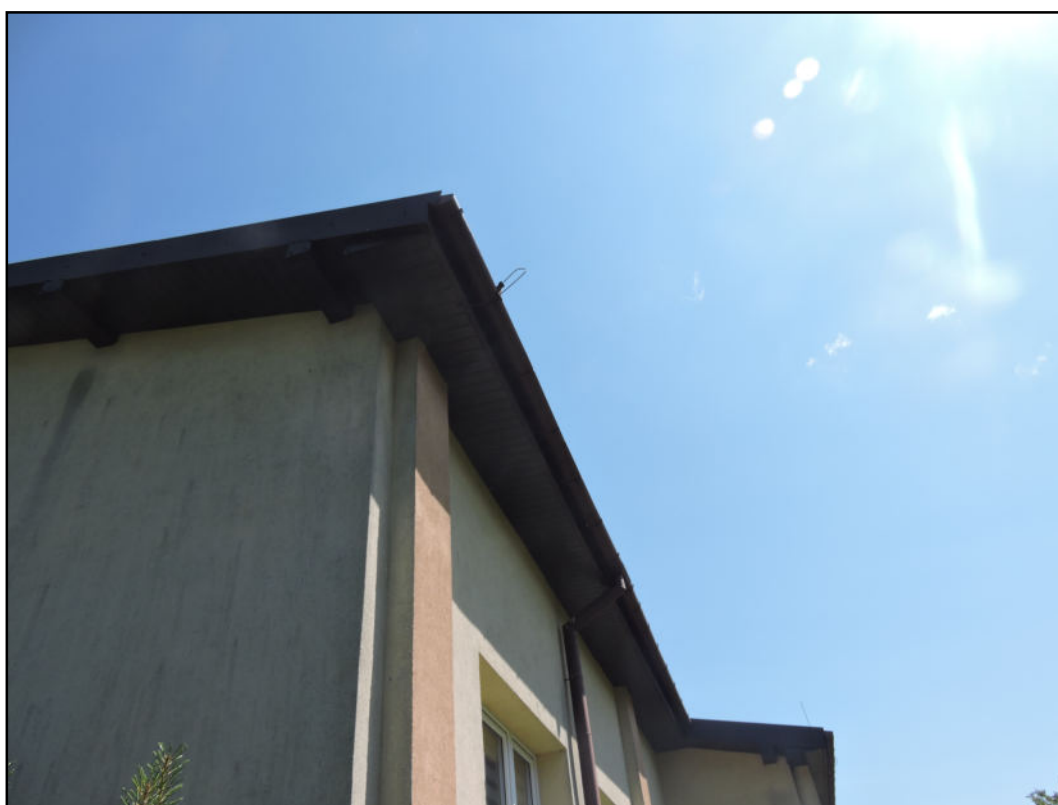
**Fot. 9** Oględziny elewacji oznaczonej symbolem literowym „H”

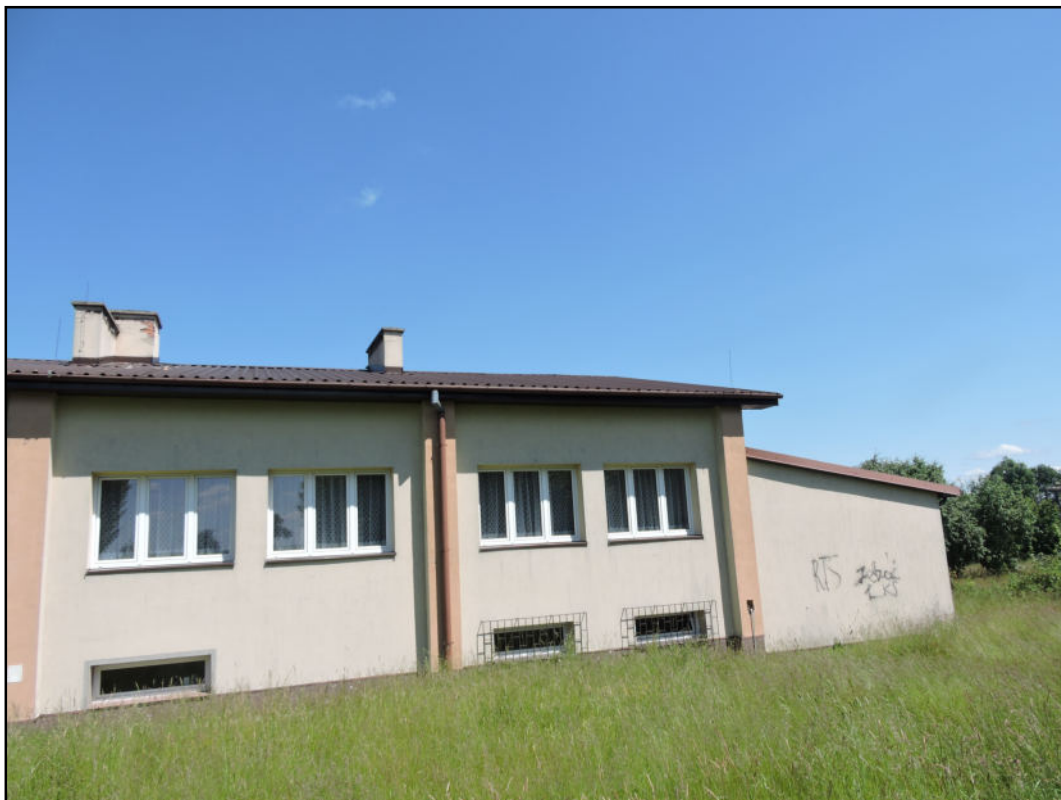
<b>Lp.</b>	<b>Elewacja, część budynku-oznaczenie literowe „A” –wystawa południowa</b>	<b>Wynik</b>
1.	Obecność szczelin, otworów w elewacji mogących potencjalnie stanowić miejsca hibernacji nietoperzy	Nie stwierdzono występowania

**Fot. 10** Widok na część elewacji poddanej oględzinom oznaczonej symbolem literowym „A”

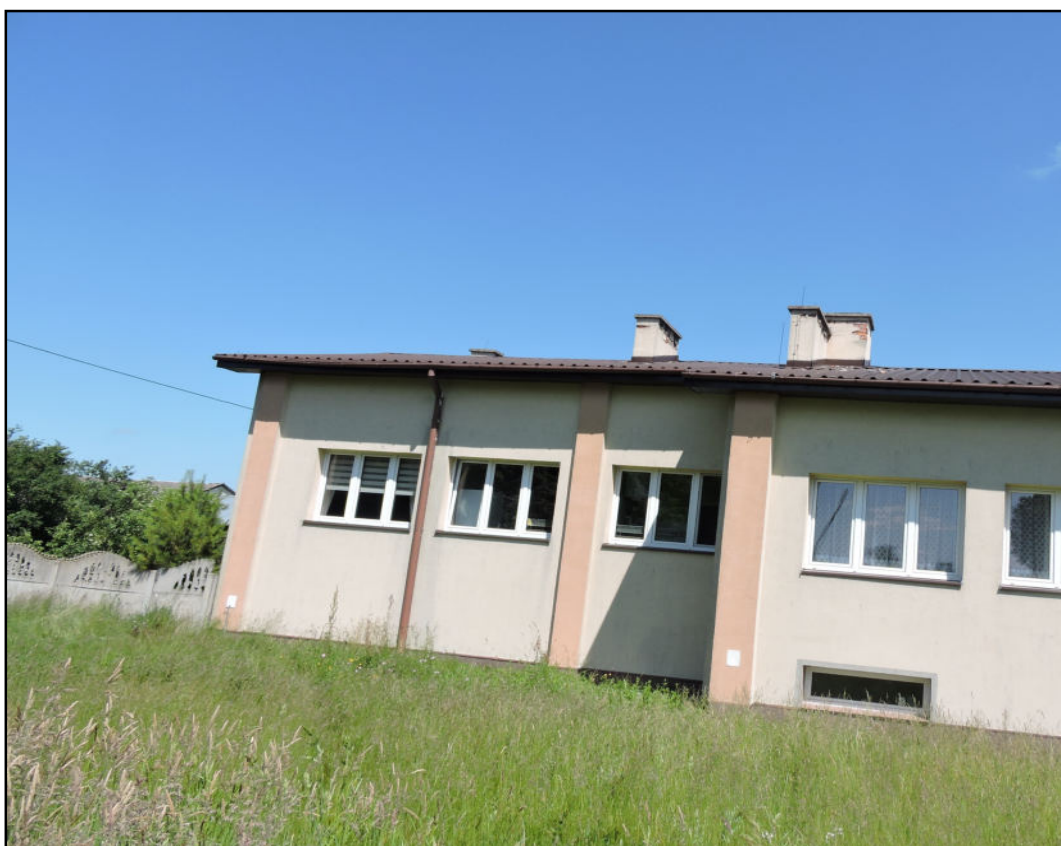
**Fot.11** Oględziny elewacji oznaczonych symbolami literowymi „H” i „G”

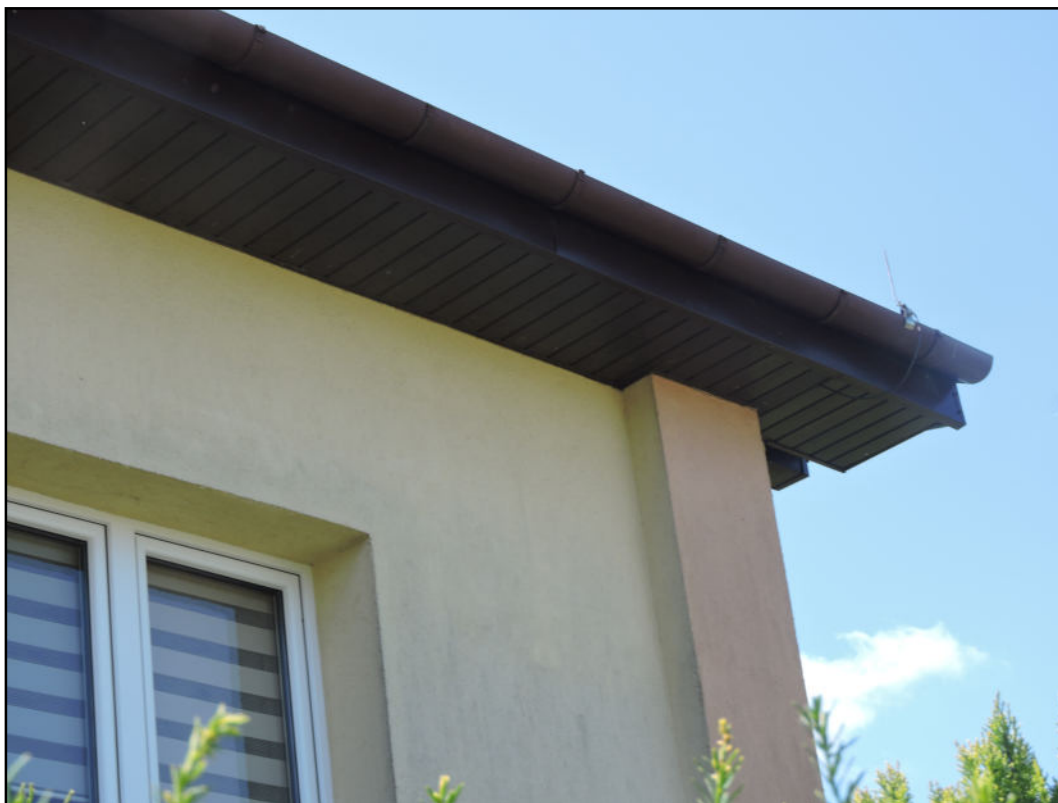
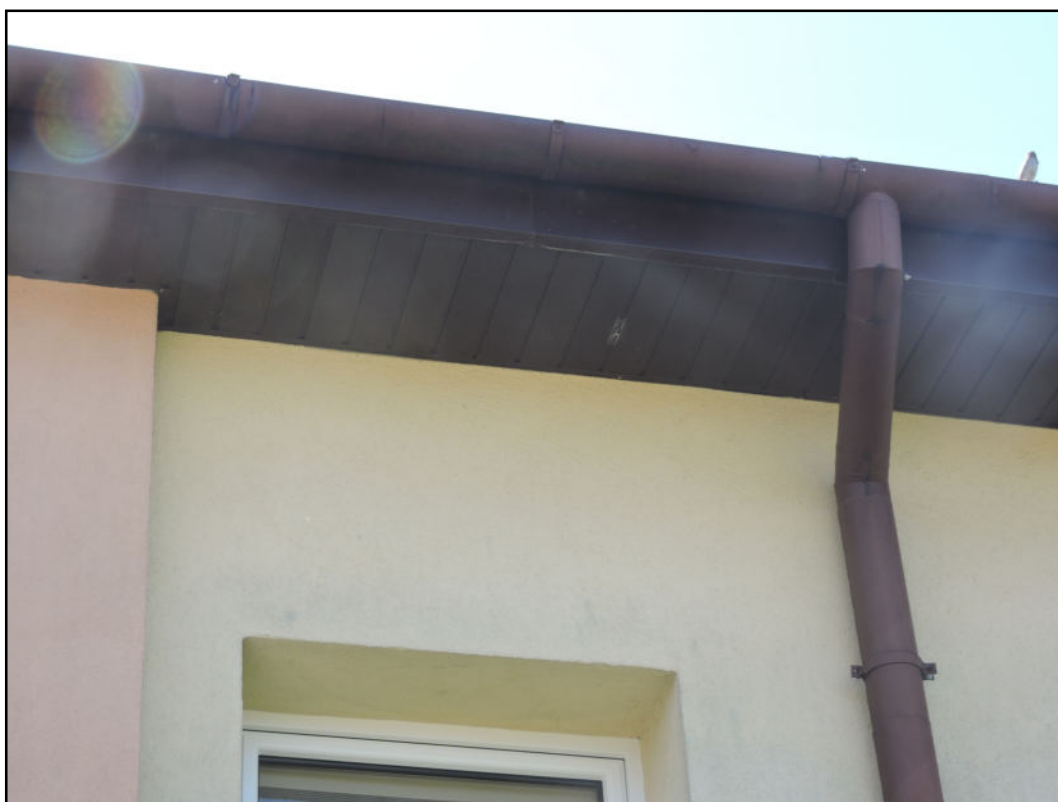
**Fot.12, Fot.13-** Oględziny stropodachu elewacji oznaczonych symbolem literowym „F”

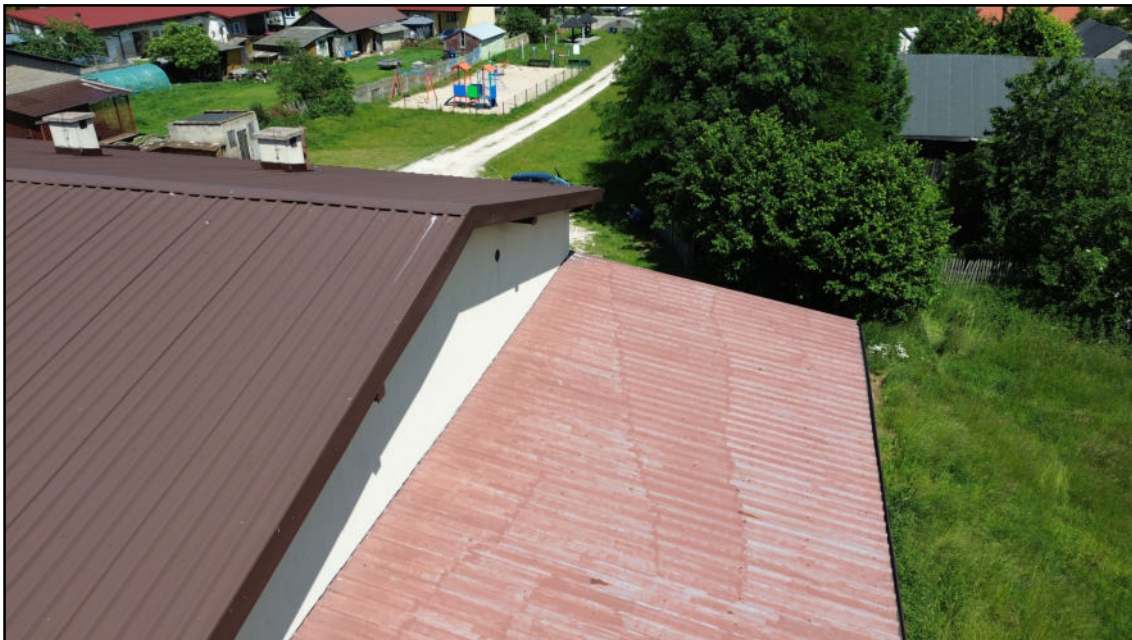
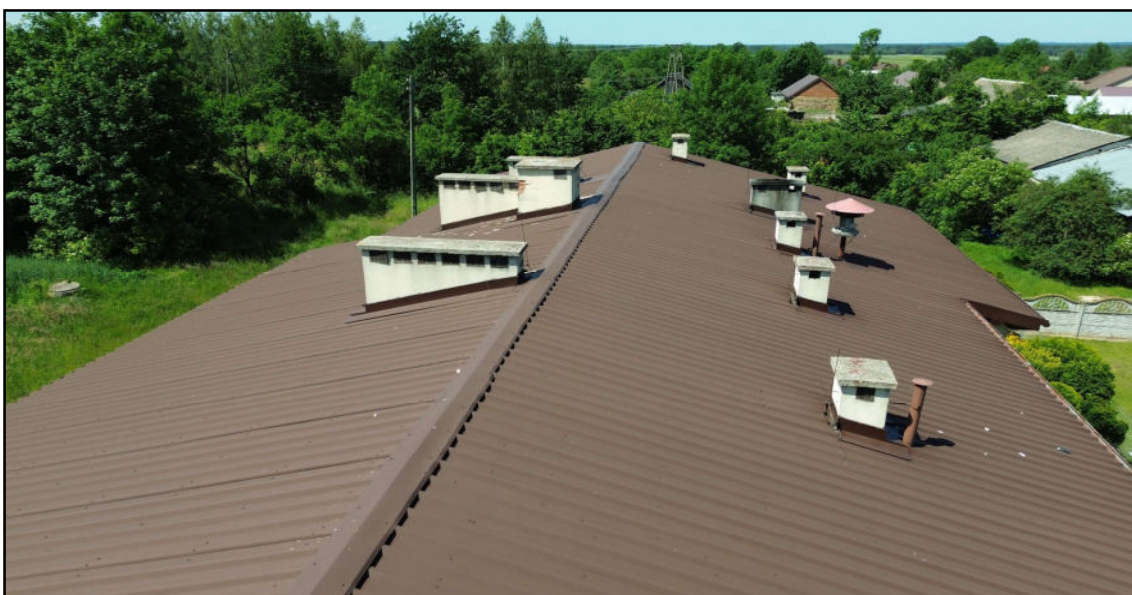
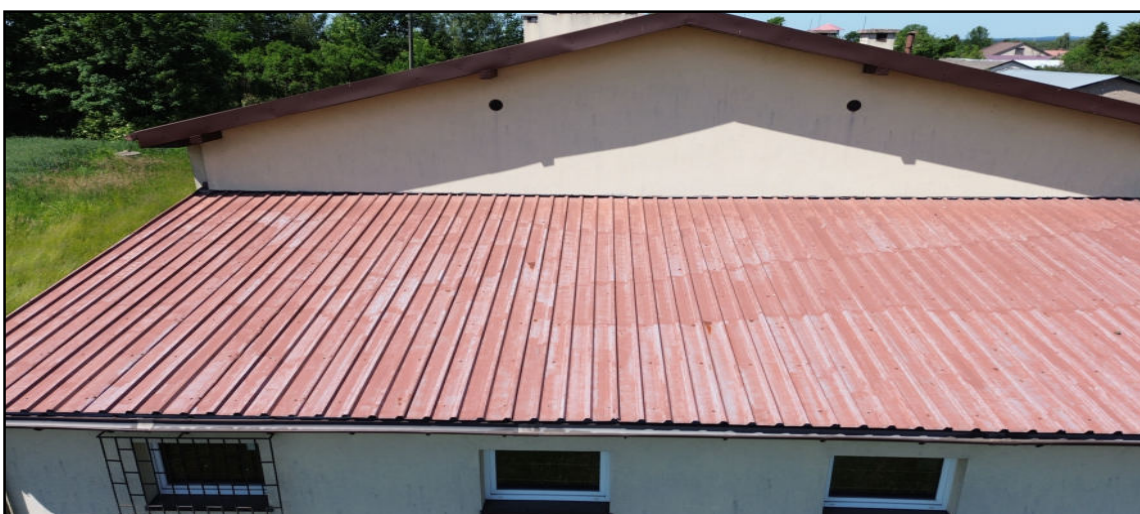
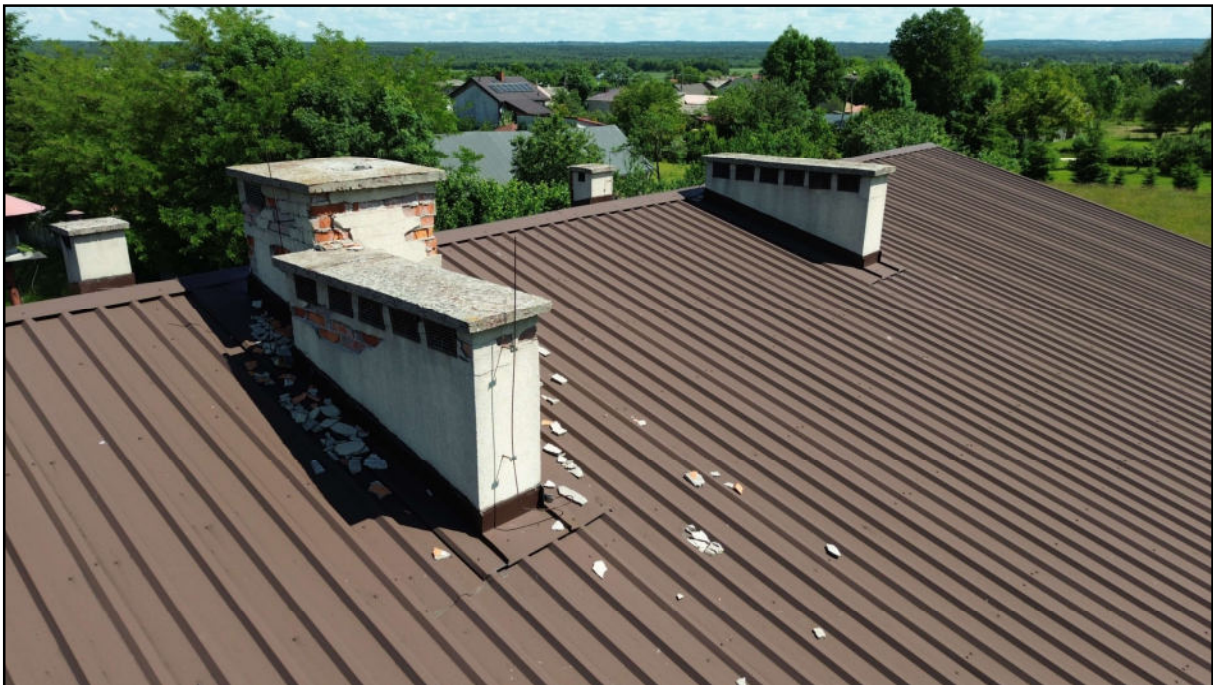
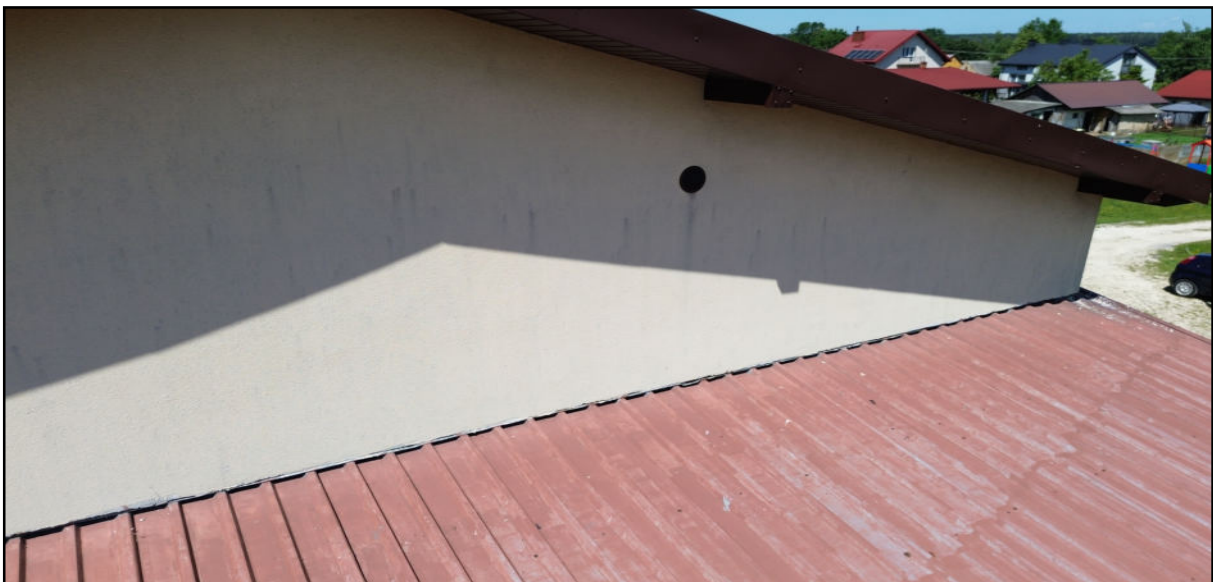
**W obrębie przestrzeni dachowej nie odnotowano występowania stanowisk lęgowych ptaków.**

**W obrębie przestrzeni dachowej nie odnotowano śladów obecności nietoperzy w tym ich schronień.**

**Fot.14, Fot.15, Fot.16, Fot.17, Fot 18** -ogłędziny przestrzeni dachowej budynku świetlicy wiejskiej w Żelazowicach

Jeżeli prace termomodernizacyjne, remontowe miałyby mieć miejsce w czasie trwania sezonu lęgowego tzn. od marca do września to należy je poprzedzić jednorazową kontrolą nadzoru ornitologicznego (dobrze rozumiana zasada przezorności) w terminie 5 dni przed rozpoczęciem prac remontowych i termomodernizacyjnych. W pozostałym okresie nie ma potrzeby wykonania kontroli w ramach nadzoru ornitologicznego.
