**OPRACOWANIE EKSPERTYZY ORNITOLOGICZNEJ DOTYCZĄCEJ
BUDYNKU ŚWIETLICY WIEJSKIEJ PRZEZNACZONEJ POD
PLANOWANE PRACE TERMOMODERNIZACYJNE ORAZ
REMONTOWE ZNAJDUJĄCEJ SIĘ W ŻELAZOWICACH**

dz. nr ewid. 1423

obręb Żelazowice

Czerwiec 2025 r.

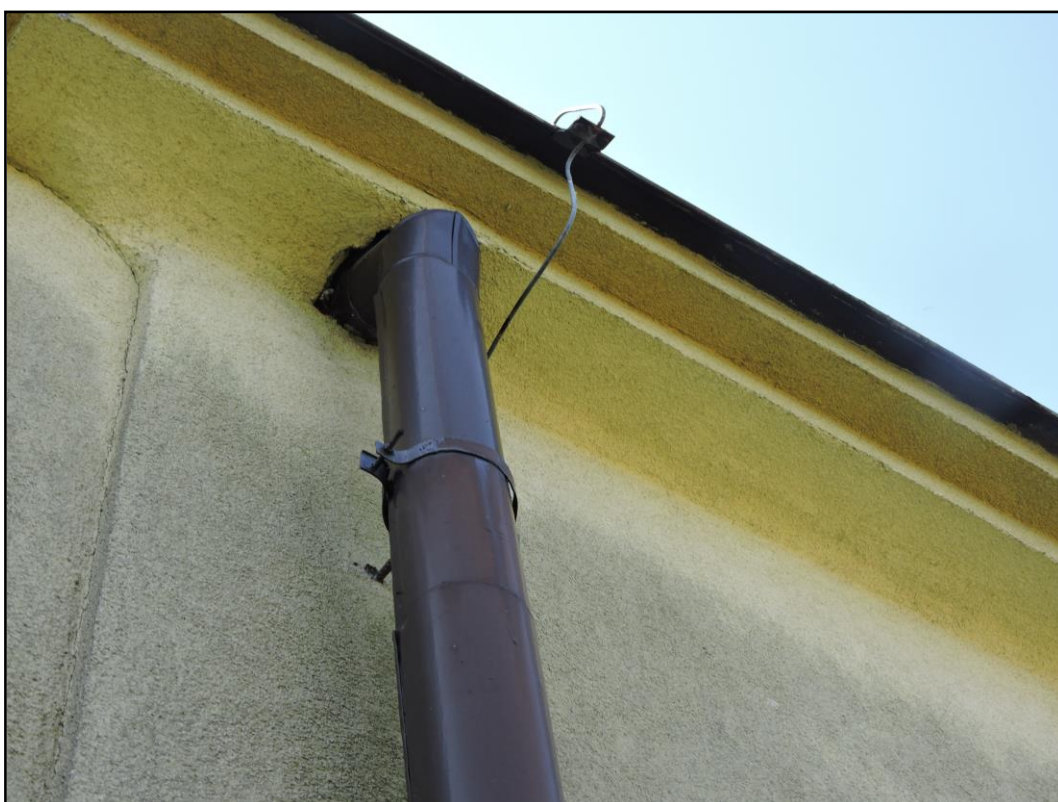
Fot.3 Lustracja szczeliny pomiędzy rurą spustową rynny a stropodachem. jednej z części elewacji oznaczonej symbolem literowym „F”

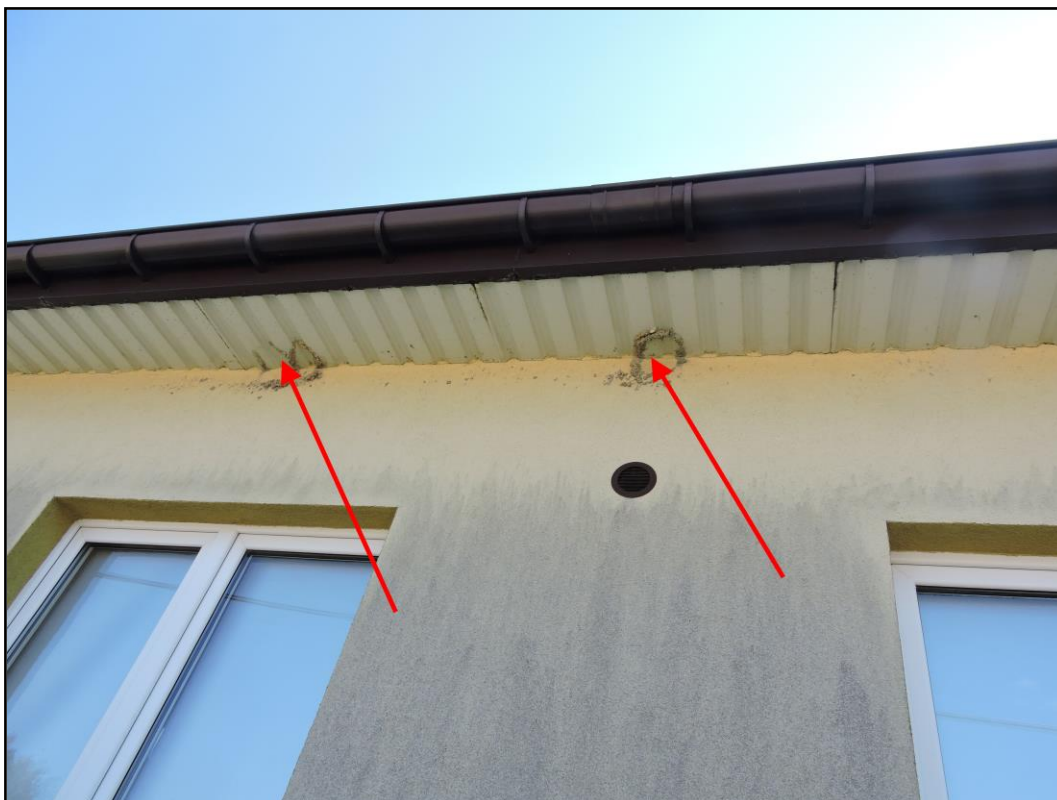
Fot.4 Oględziny elewacji oznaczonej symbolem literowym „B”-widoczne pozostałości po 2 gniazdach oknówki (*Delichon urbica*).

Kompensację utraty siedliska lęgowego jaskółki oknówki (*Delichon urbicum*) należy zrekompensować za pomocą zastępczych stanowisk lęgowych, które mają być zamieszczone w obrębie elewacji budynku , sali gimnastycznej. Wykonanie kompensacji utraty miejsc lęgowych jaskółki dymówki w liczbie 6 sztucznych stanowisk lęgowych należy przeprowadzić pod kontrolą specjalisty ornitologa. Dodatkowo utratę stanowiska lęgowego wróbla (*Passer domesticus*) należy zrekompensować zawieszeniem 1 budki lęgowej typu B o następujących parametrach takich jak: wysokość 34 cm, dno o bokach 15 cm, otwór wlotowy o średnicy 33 mm

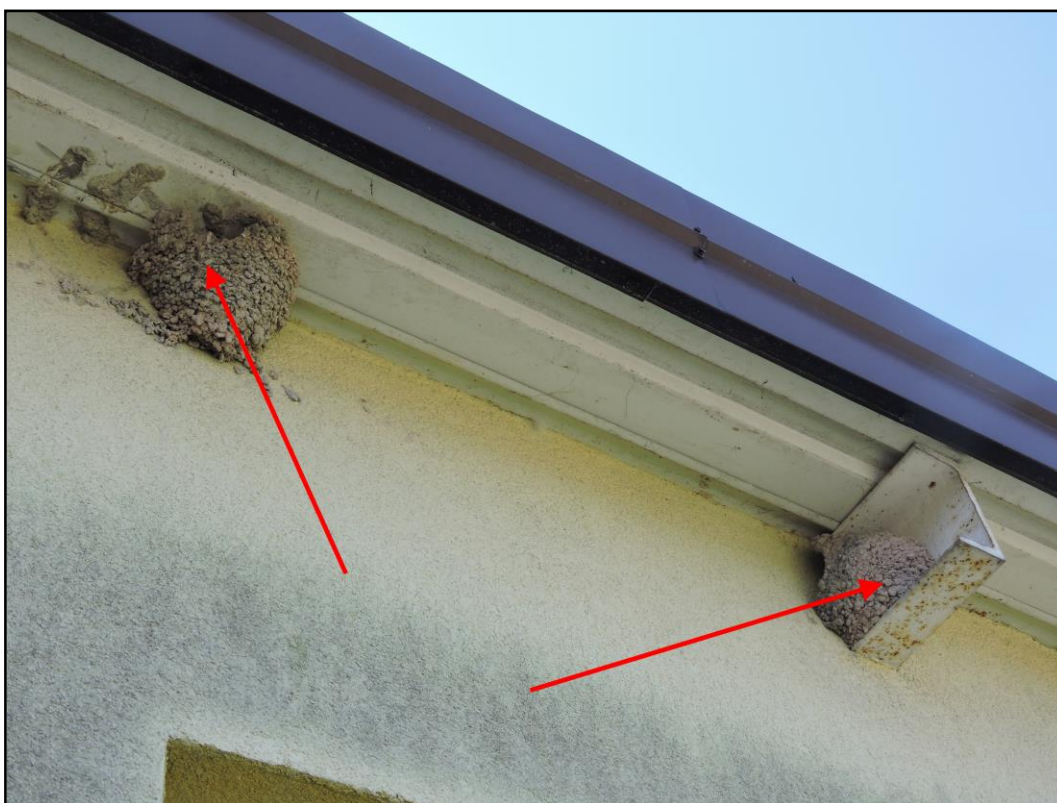
1.	Obecność materiału gniazdowego.	Stwierdzono występowanie
2.	Obecność obieleń odchodami przy miejscach gniazdowania.	Nie stwierdzono występowania
3.	Obecność innych śladów wyprowadzania lęgów	Nie stwierdzono występowania
Obecność 2 całych gniazd oknówki (<i>Delichon Urbica</i>)

Fot.5 Oględziny elewacji oznaczonej symbolem literowym „G”-obecne 2 gniazda oknówki (*Delichon urbica*).

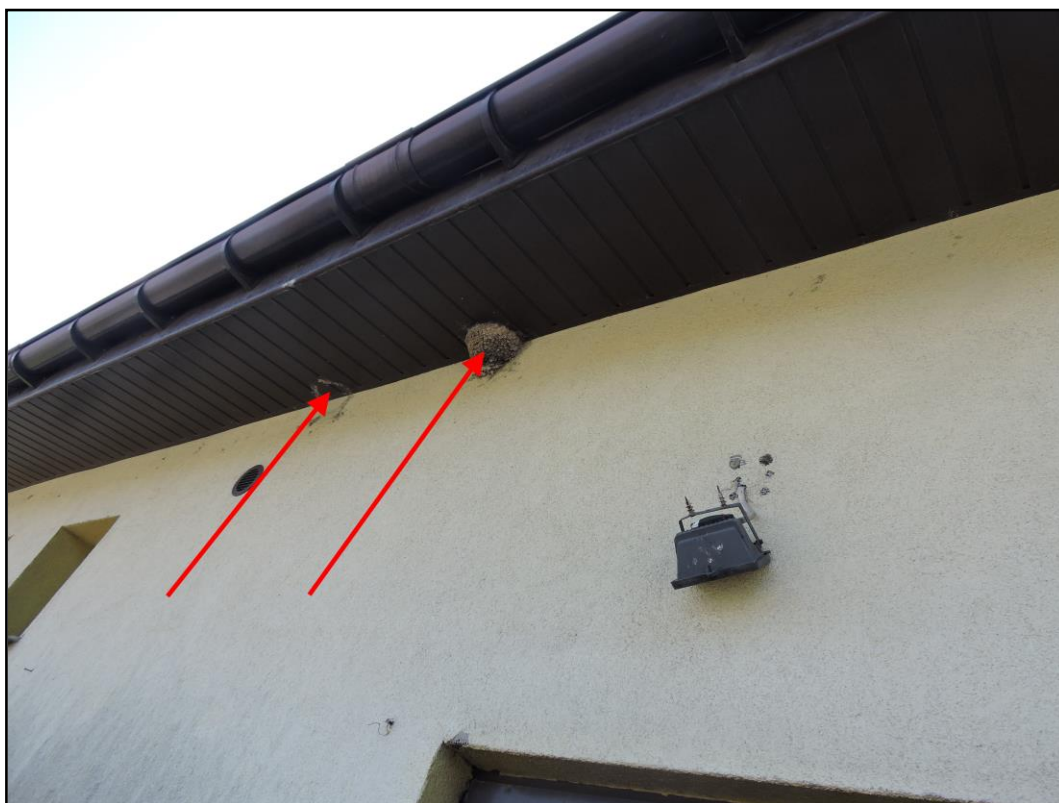
1.	Obecność materiału gniazdowego.	Nie stwierdzono występowania
2.	Obecność obieleń odchodami przy miejscach gniazdowania.	Nie stwierdzono występowania
3.	Obecność innych śladów wyprowadzania lęgów	Nie stwierdzono występowania
Obecność pozostałości materiału gniazdowego 1 gniazda oknówki (<i>Delichon Urbica</i>) oraz obecność 1 całego gniazda		
Lp.	Elewacja-część budynku oznaczenie literowe „G”-wystawa zachodnia	Wynik

Fot. 6 Oględziny elewacji oznaczonej symbolem literowym „F”-obecne 1 całe gniazdo oknówki (*Delichon urbica*) i pozostałość po jednym gnieździe oknówki (*Delichon urbica*)

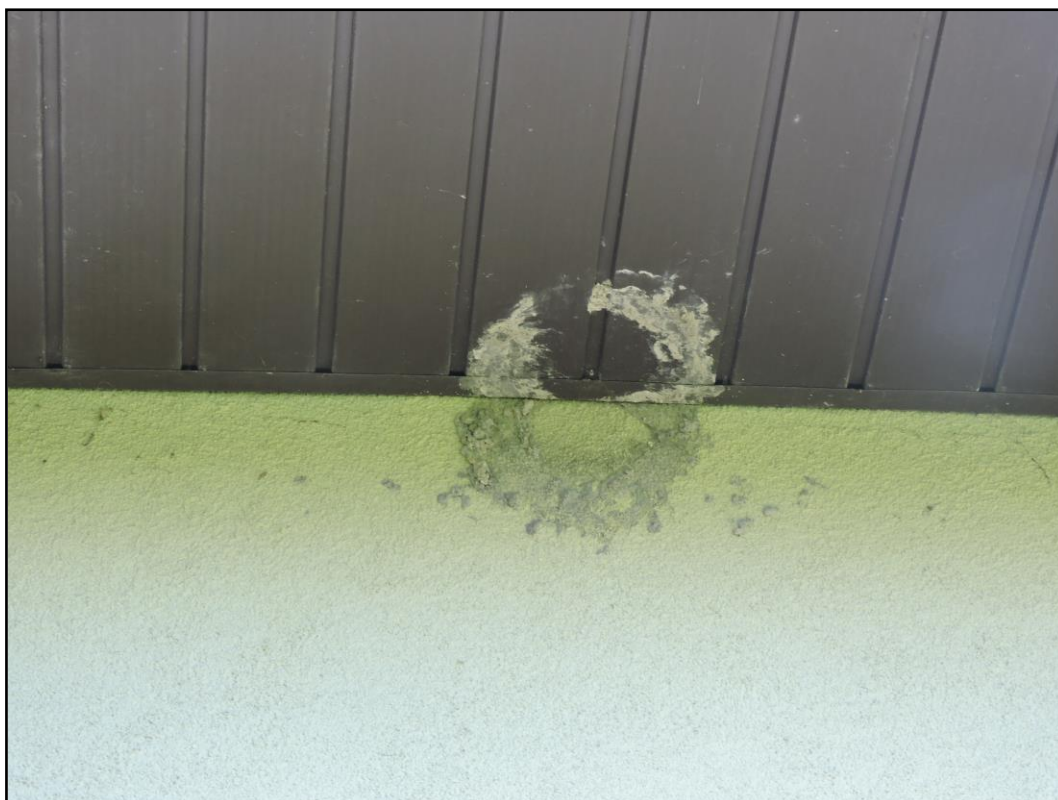
1.	Obecność materiału gniazdowego.	Stwierdzono występowanie
2.	Obecność obieleń odchodami przy miejscach gniazdowania.	Nie stwierdzono występowania
3.	Obecność innych śladów wyprowadzania lęgów	Stwierdzono występowanie
Obecność pozostałości materiału gniazdowego 1 gniazda oknówki (<i>Delichon Urbica</i>)		
Lp.	Elewacja-część budynku oznaczenie literowe „D”- wystawa północna	Wynik

Fot.9 Oględziny elewacji oznaczonej symbolem literowym „C”-widoczna pozostałość po 1 gnieździe oknówki (*Delichon urbica*)

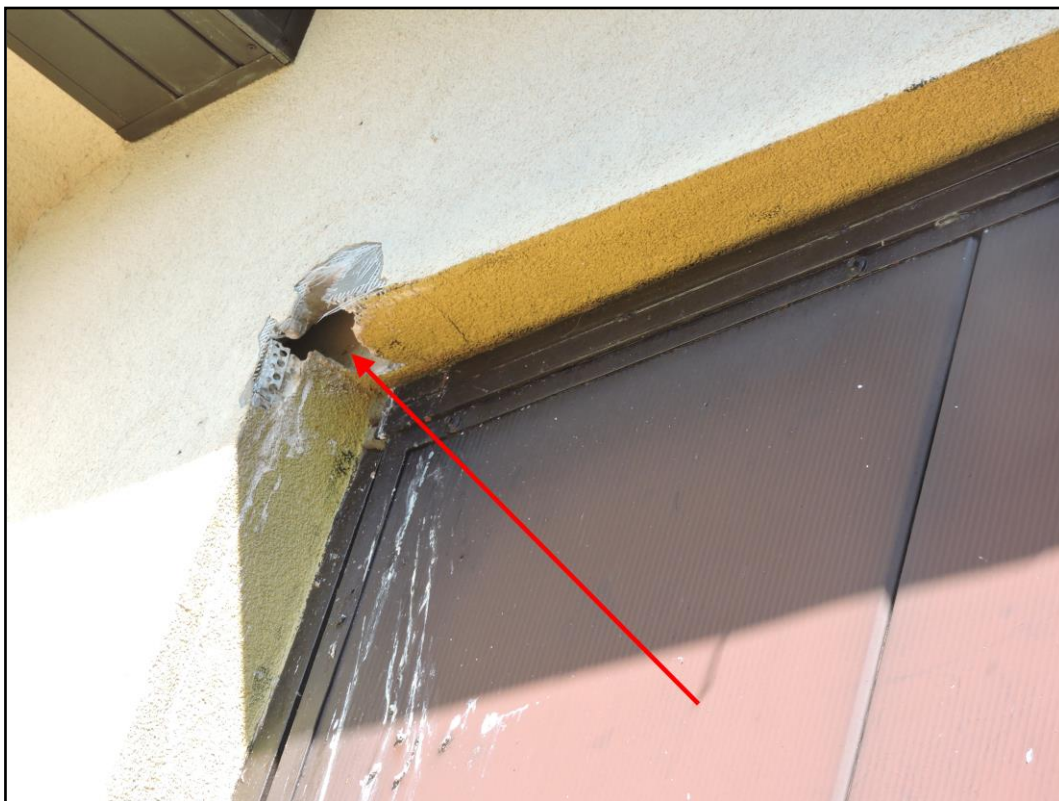
Fot.10 Oględziny części elewacji oznaczonej symbolem literowym „A”-obecne gniazdo wróbla (*Passer domesticus*)

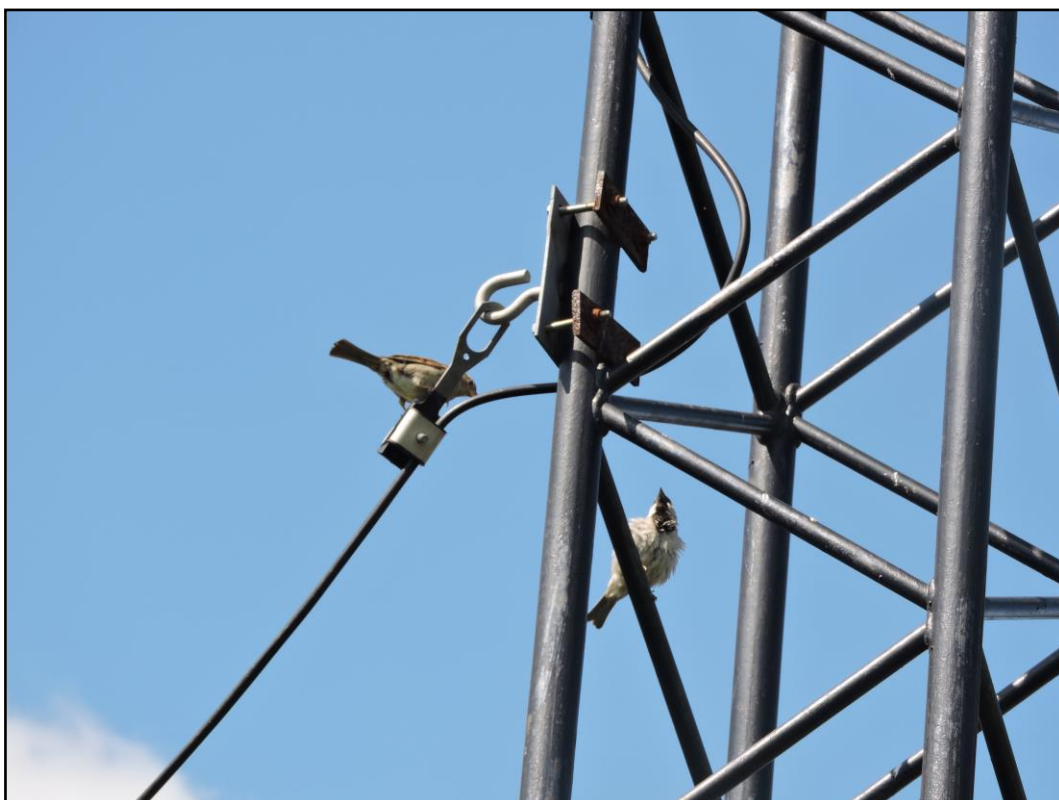
Fot. 11 Para wróbli (*Passer domesticus*) w pobliżu stanowiska lęgowe, gniazda znajdującego się w części elewacji oznaczonej symbolem literowym „A”

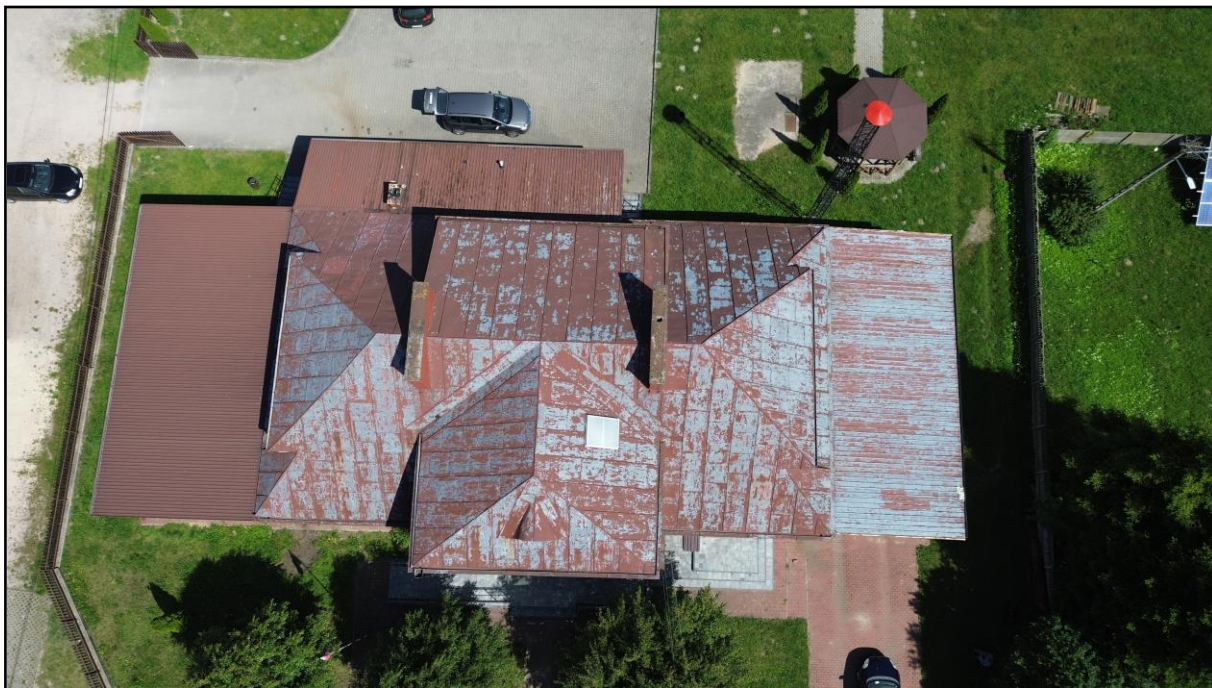
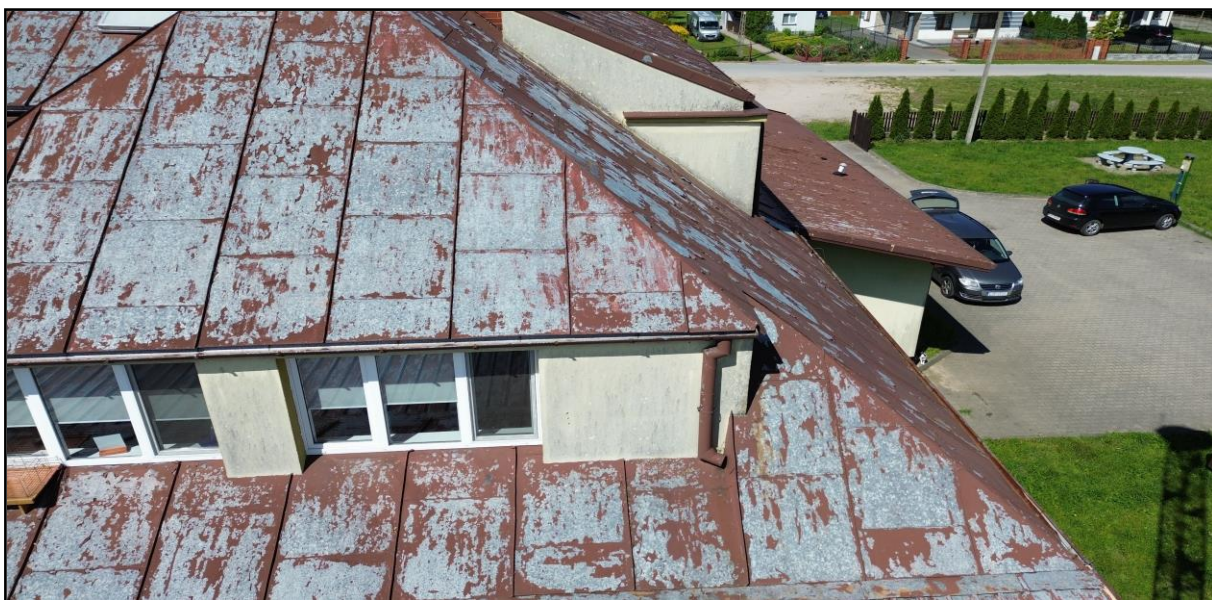
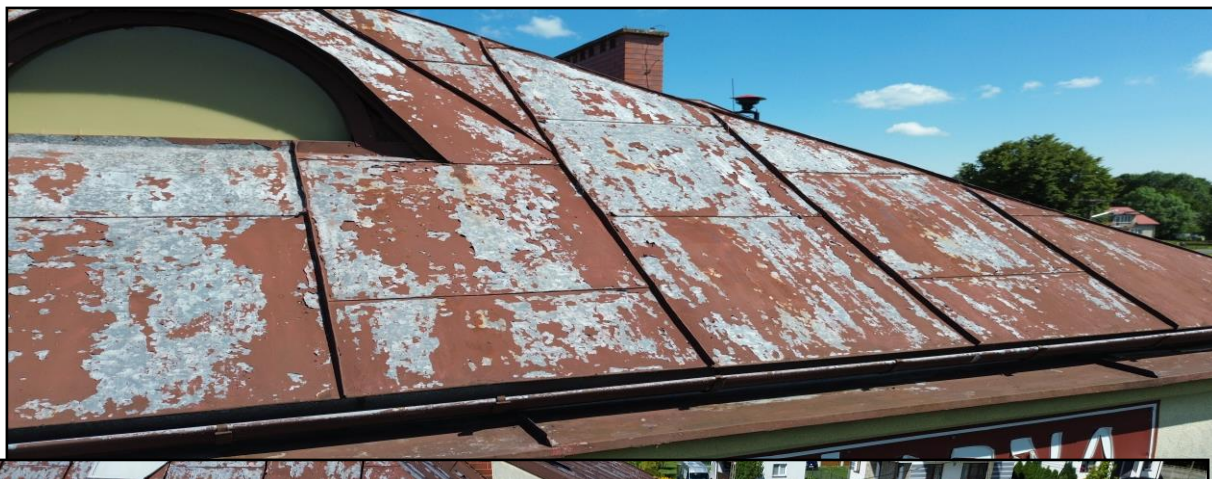
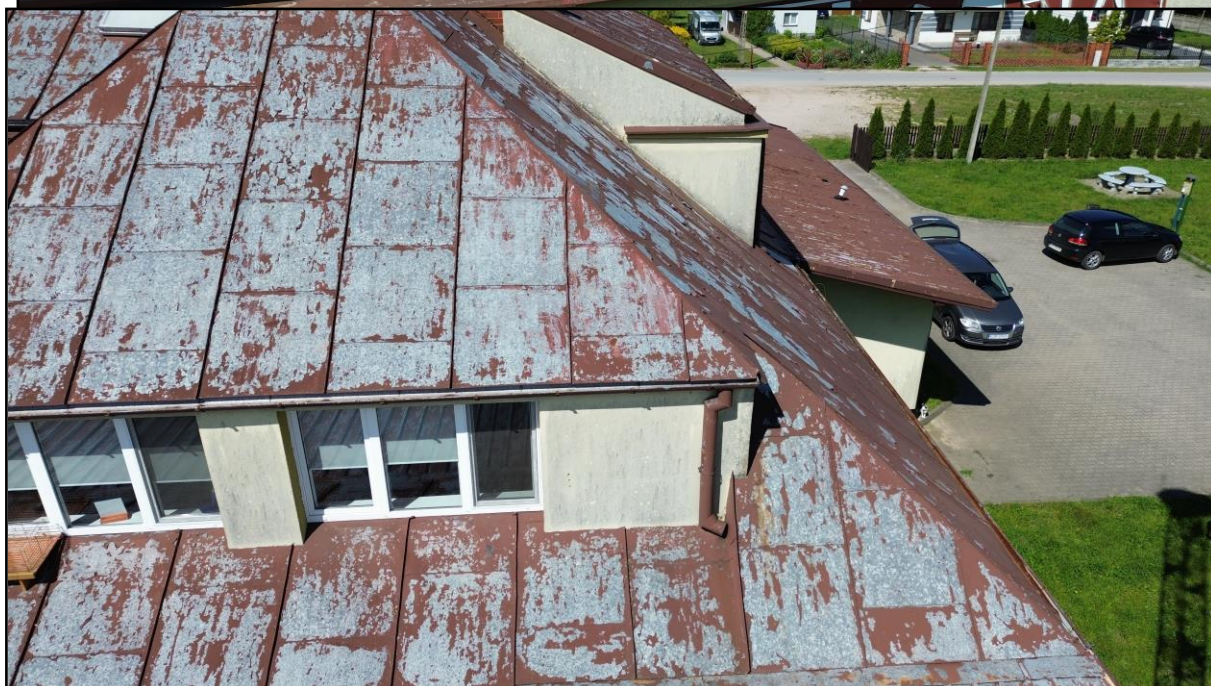
W obrębie przestrzeni dachowej nie odnotowano występowania stanowisk lęgowych ptaków.

W obrębie przestrzeni dachowej nie odnotowano śladów obecności nietoperzy w tym ich schronień.

Fot.12, Fot.13,Fot.14, Fot.15-oględziny przestrzeni dachowej budynku świetlicy wiejskiej w Żelazowicach.

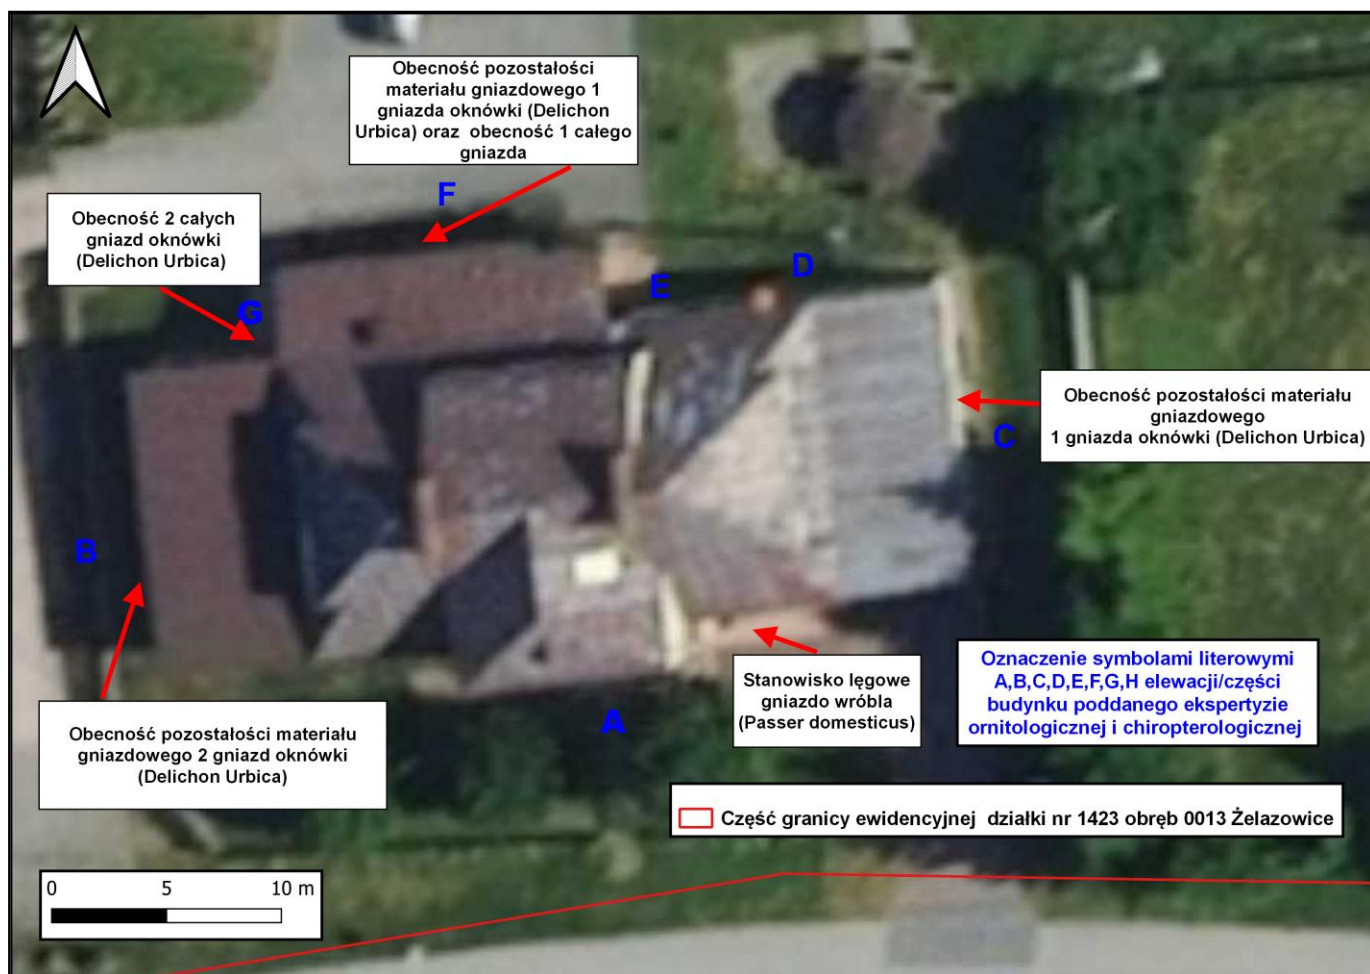
Mapa nr 2 przedstawiająca rzut lokalizację śladów aktywności lęgowej oraz całych gniazd w obrębie elementów infrastruktury budowlanej budynku świetlicy wiejskiej w Żelazowicach poddanego ekspertyzie ornitologicznej i chiropterologicznej.
