Opinia przyrodnicza dotycząca termomodernizacji budynku mieszkalnego przy ul. Reymonta 7 w Czarnocinie

adres: ul. Reymonta 7, 97-318 Czarnocin

listopad, 2024 r.

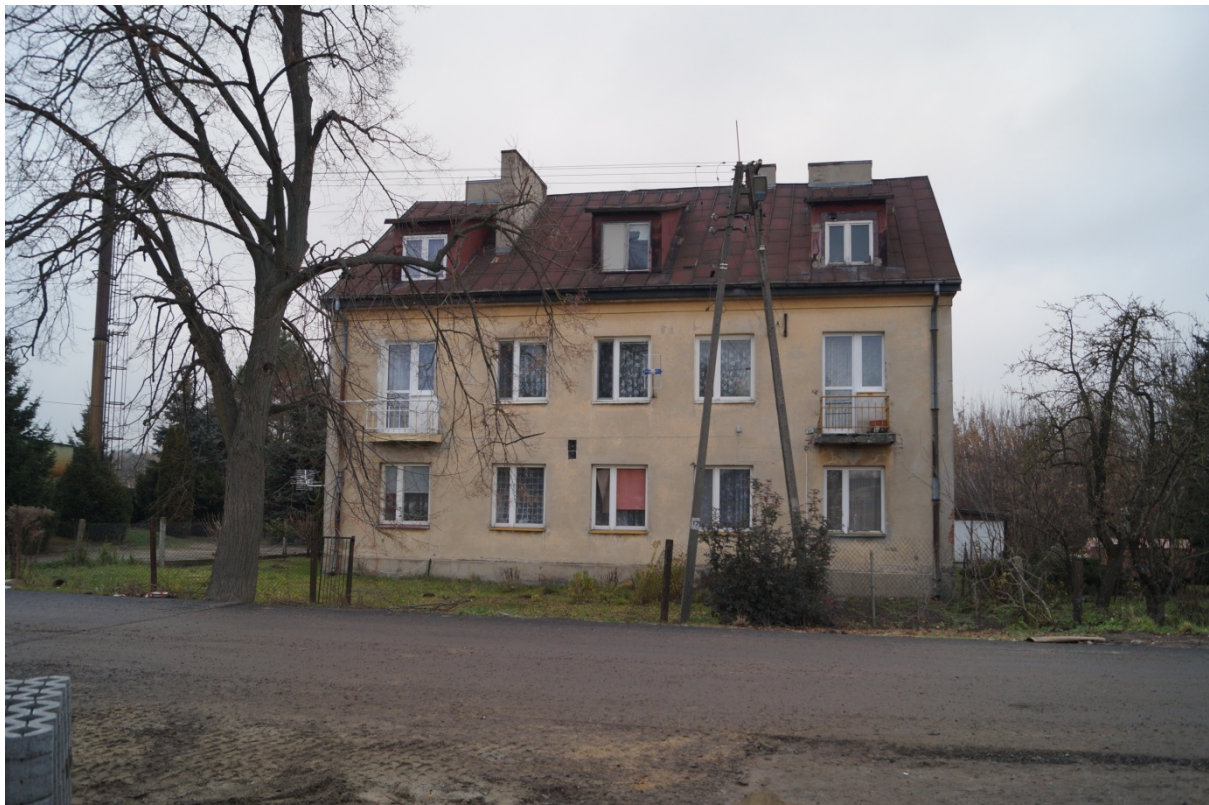
Fot. Budynek - front. Widok od ul. Reymonta. Elewacja południowa.

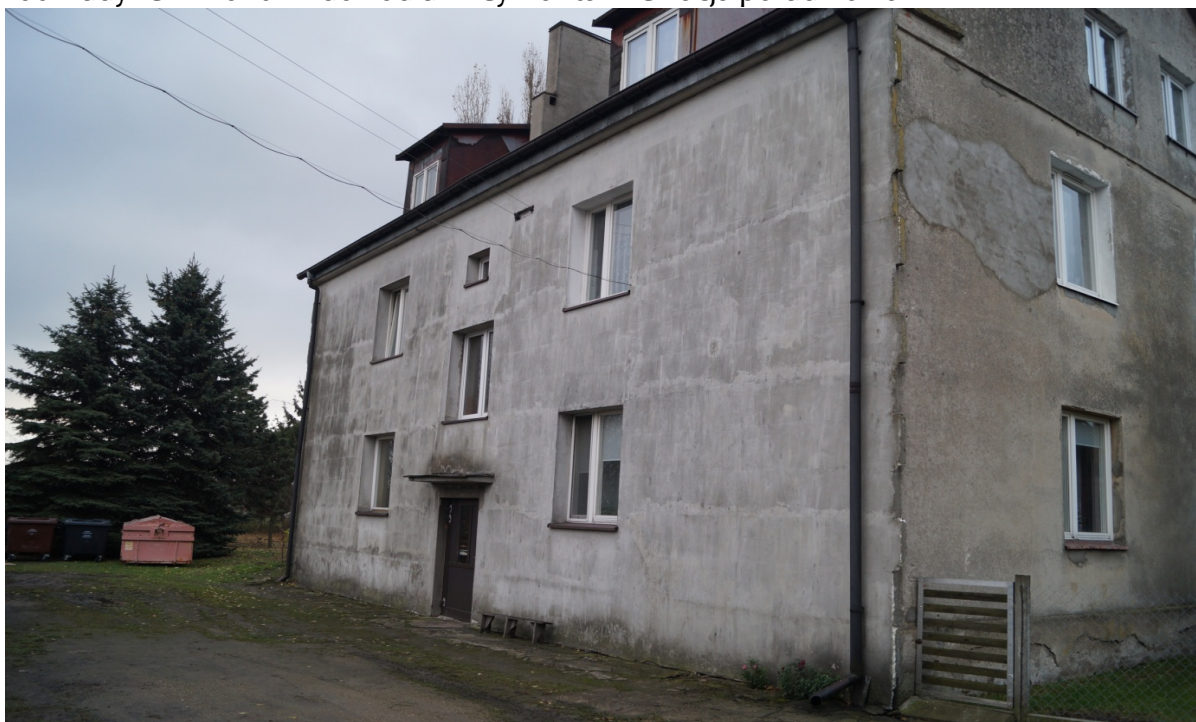
Fot. Elewacja północna budynku

Ściana północna budynku jest ocieplona i otynkowana. W tynku nie ma widocznych ubytków mogących stanowić miejsce/zaułek do usytuowania gniazda, w tynku również nie ma żadnych pęknięć stanowiących niżej dla małych ptaków t.j. język *Apus apus*, kopciuszek *Phoenicurus ochruros*, wróbel *Passer domesticus*: pleszka *Phoenicurus phoenicurus*. Ściana wschodnia, zachodnia i południowa elewacji są nieocieplone i tu również podczas obserwacji nie stwierdzono żadnych ubytków oraz pęknięć. Połączenia ścian szczytowych z dachem w inwentaryzowanym budynku nie są spójne – od strony zachodniej widoczne są szczeliny tworzących w tym miejscu nisze lęgowe dla ornitofauny. Podczas oględzin elewacji zewnętrznej odnaleziono obielenia (3) odchodami. Miejsce to jest prawdopodobnie użytkowane przez pleszkę, kopciuszka, lub wróbla. Nie odnaleziono innych śladów charakterystycznych i wskazujących na istnienie miejsca potencjalnie lęgowego np. śladów materiału gniazdowego, wystających piór. Przegląd wszystkich wnęk okiennych, miejsc mocowań rynien i lamp oświetleniowych oraz przegląd daszków nad wejściem do budynków wykluczył obecność jaskółek oknówek i innych ptaków.

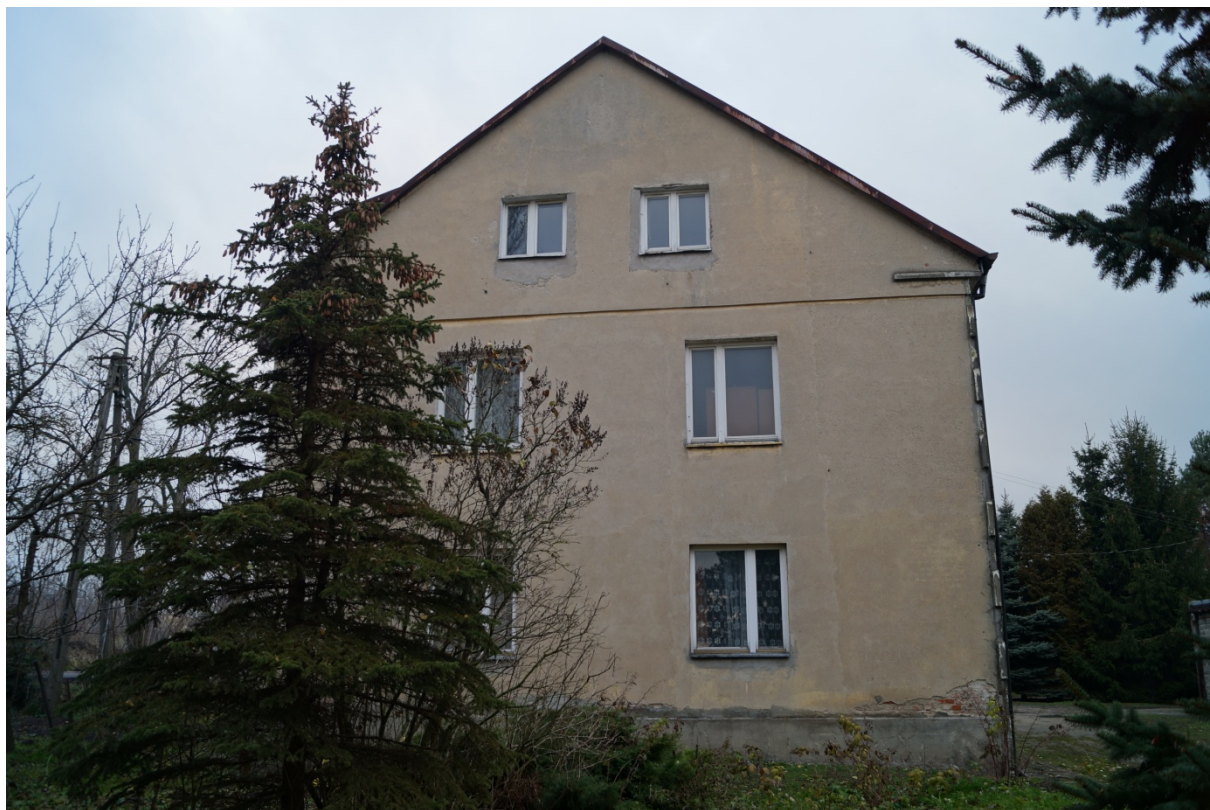
Fot. Elewacja wschodnia budynku.

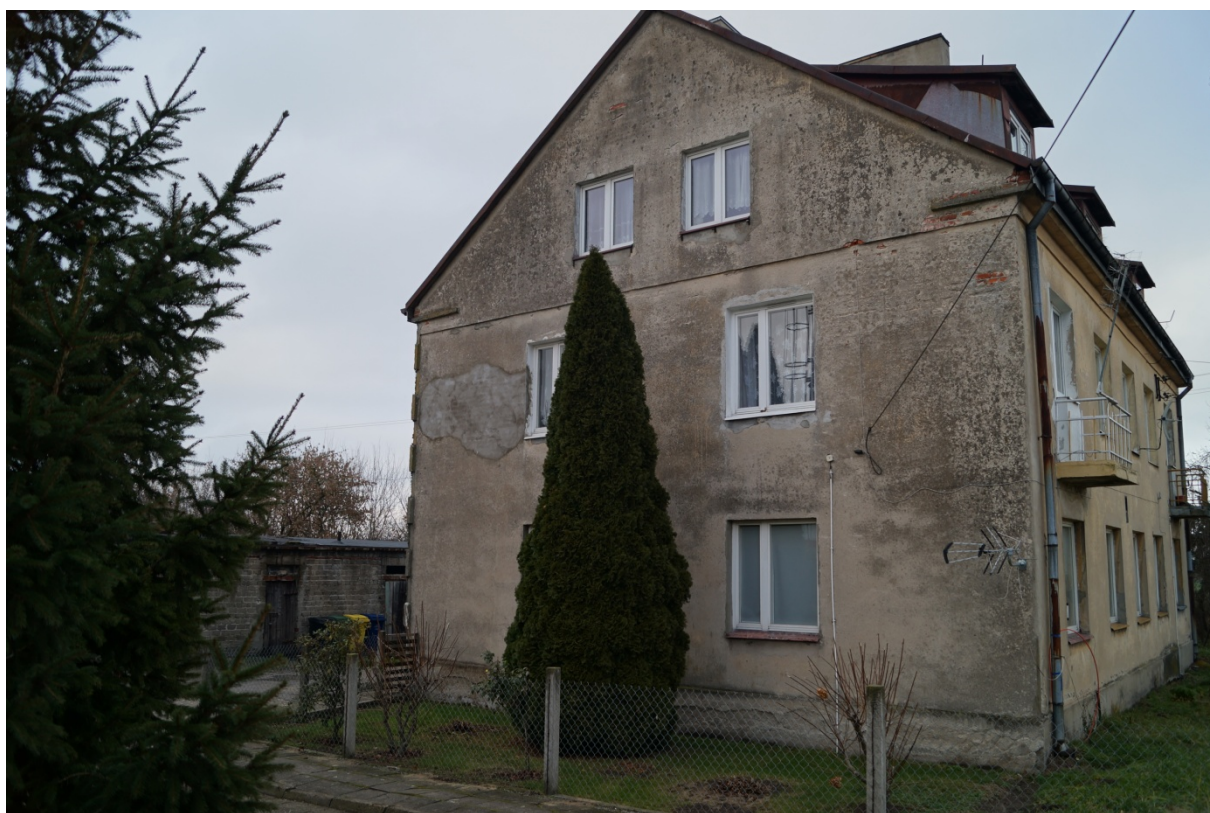
Fot. Elewacja zachodnia budynku.

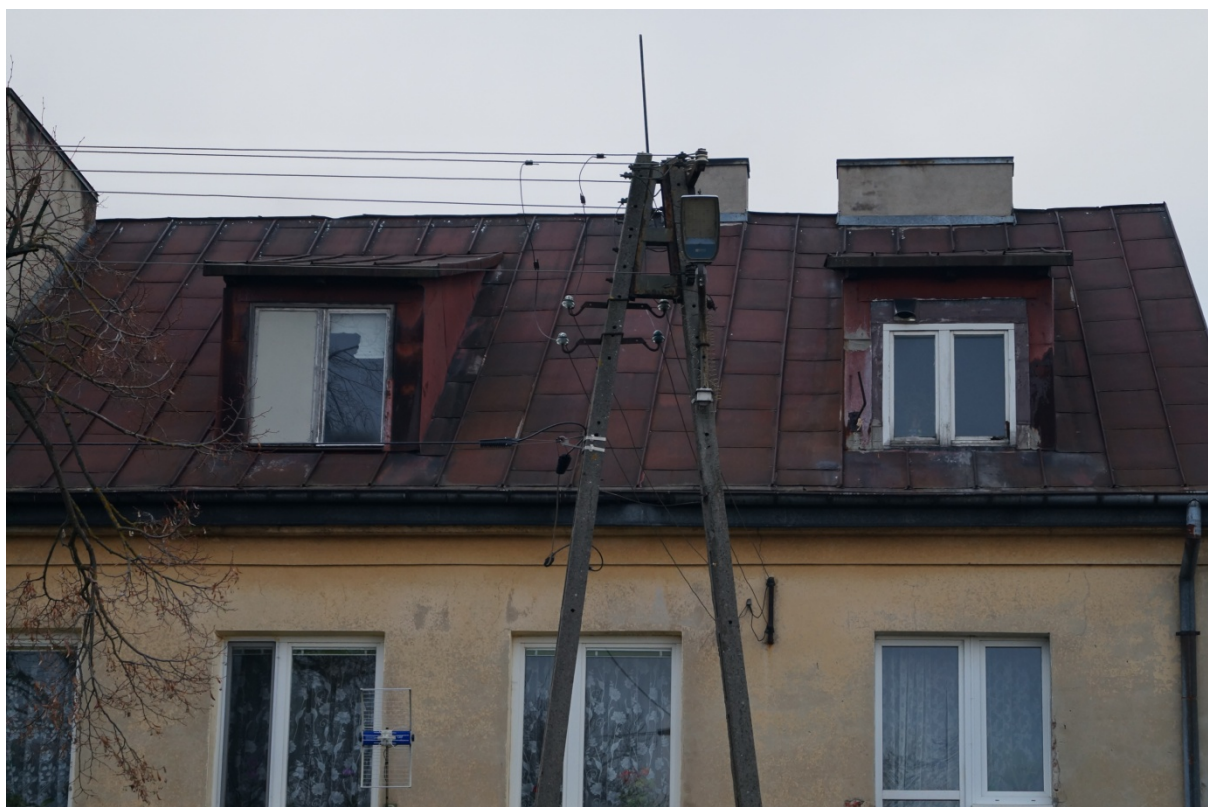
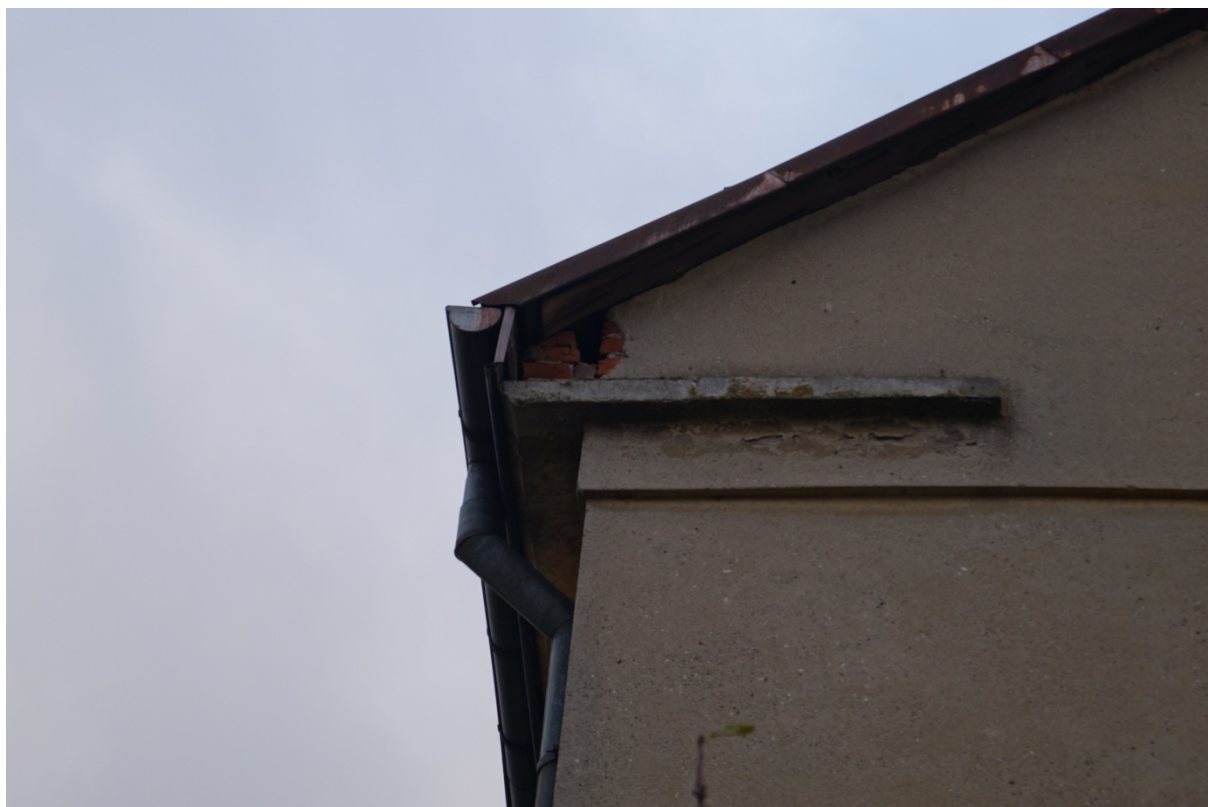
Oględziny poddasza wykazały, że nie ma swobodnego wlotu w tę przestrzeń. Powyższy ubytek w elewacji stanowi potencjalne miejsce lęgowe.

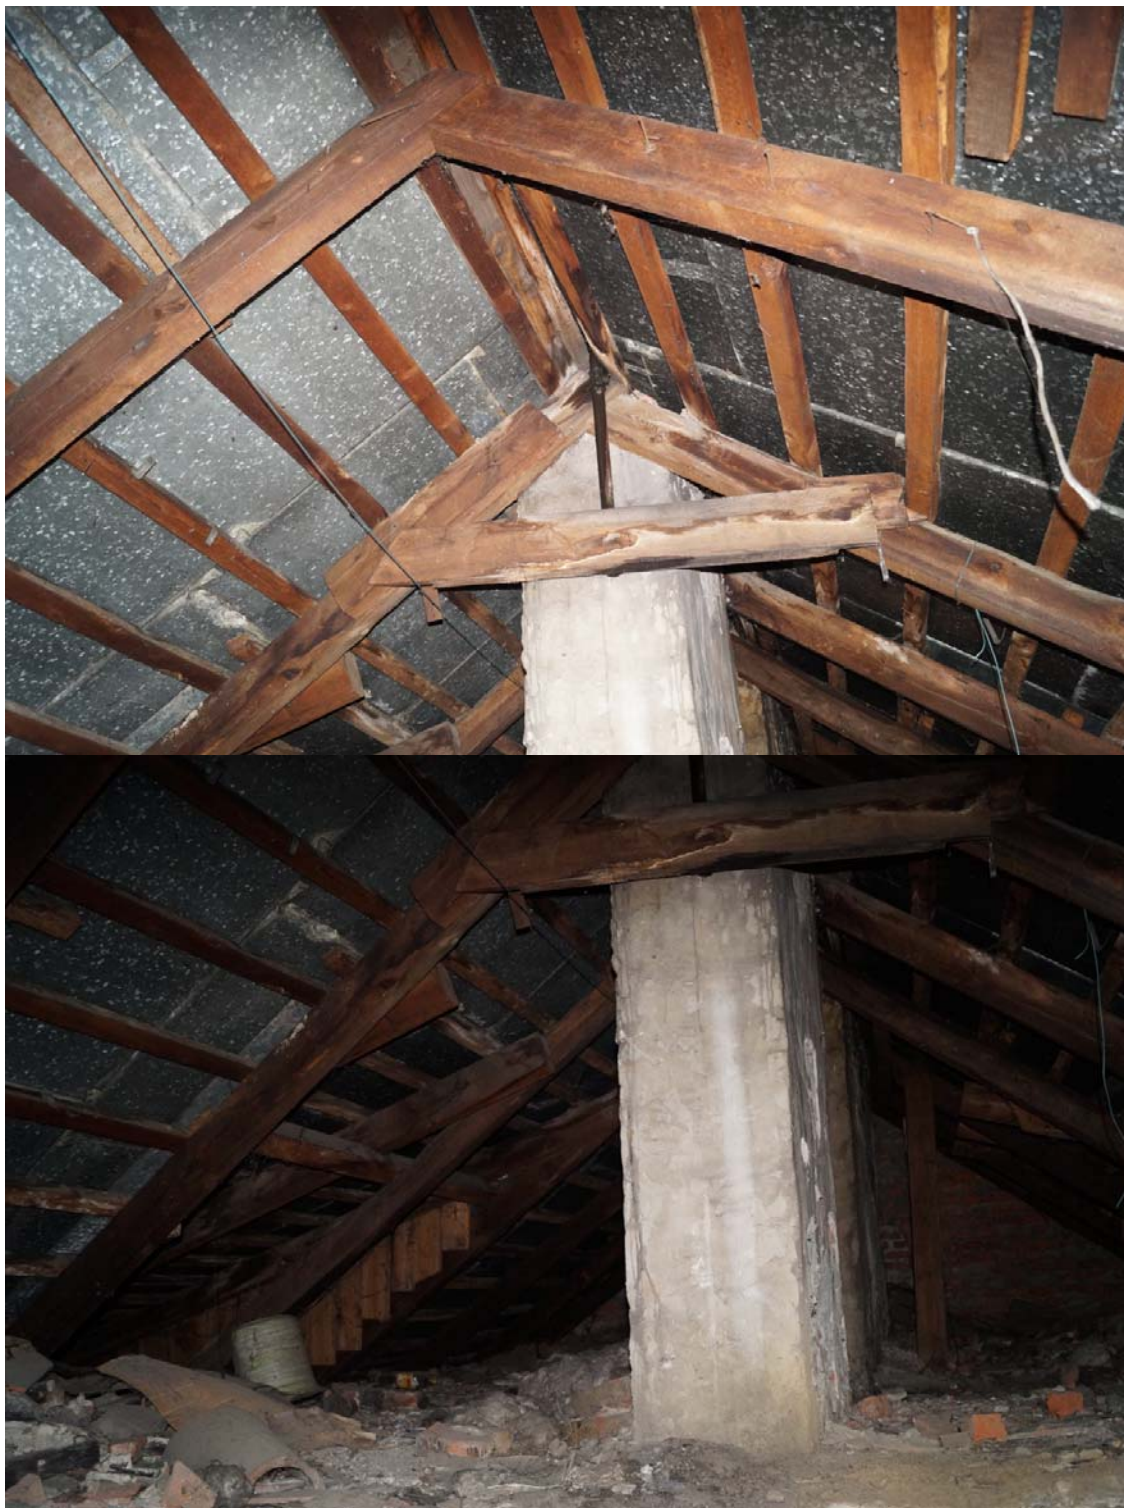
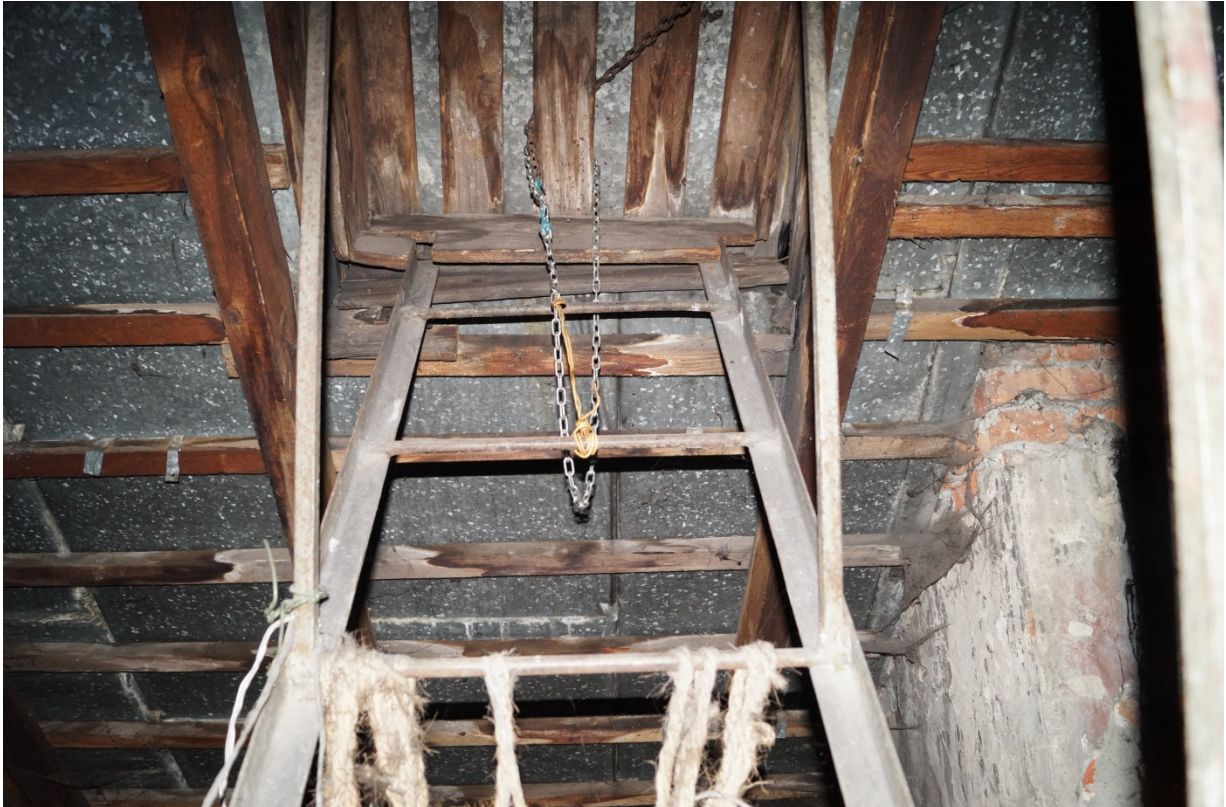
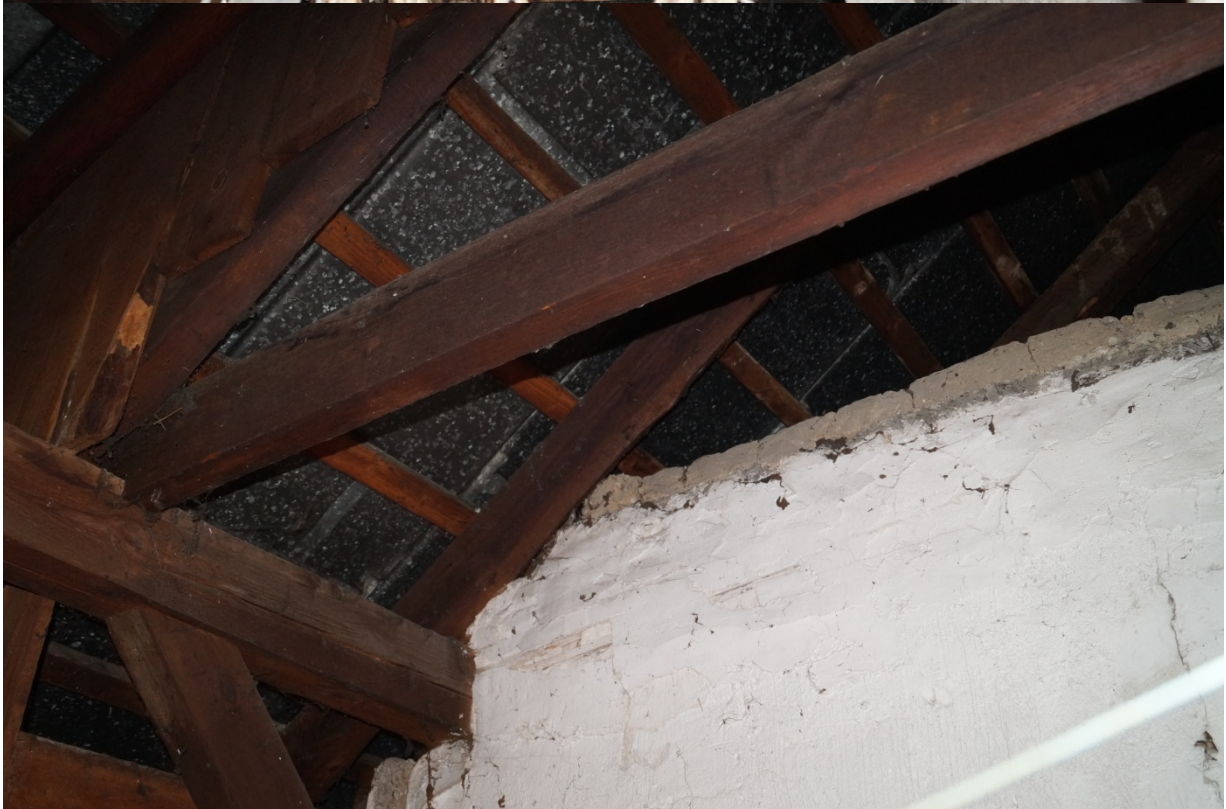
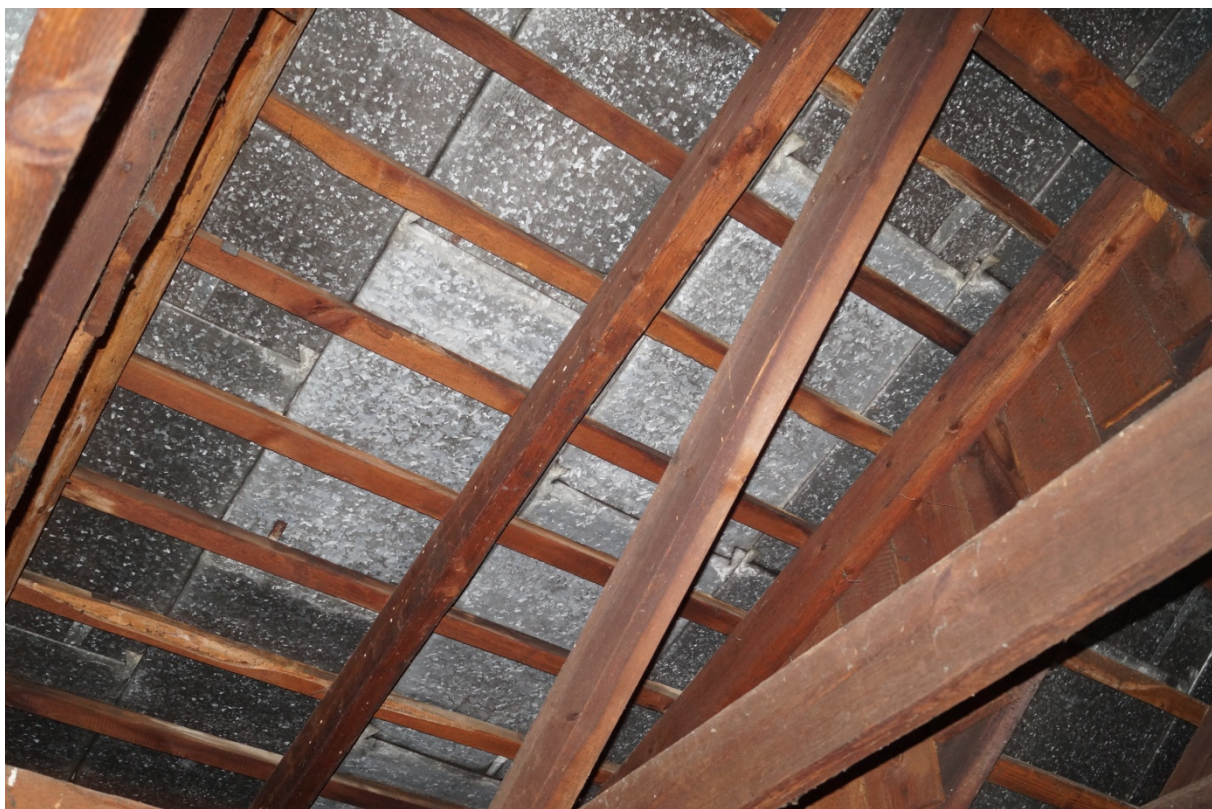
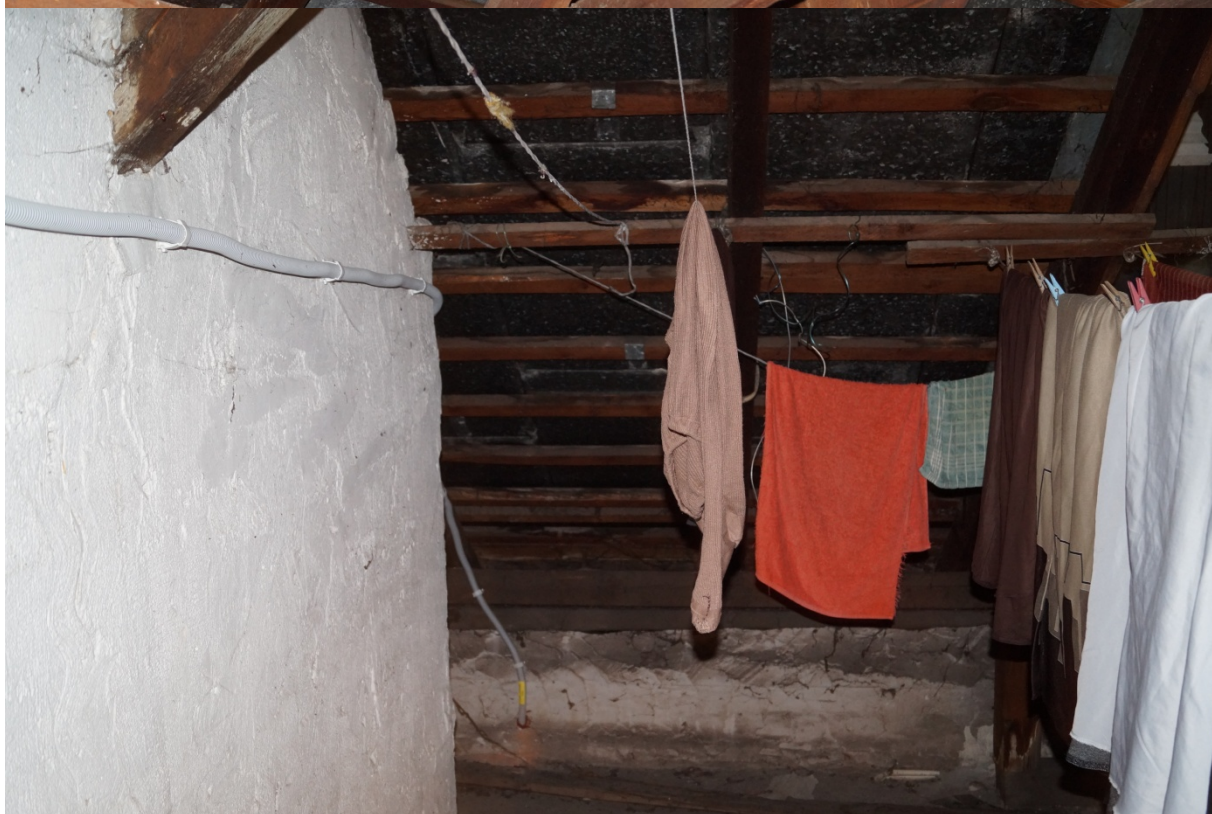
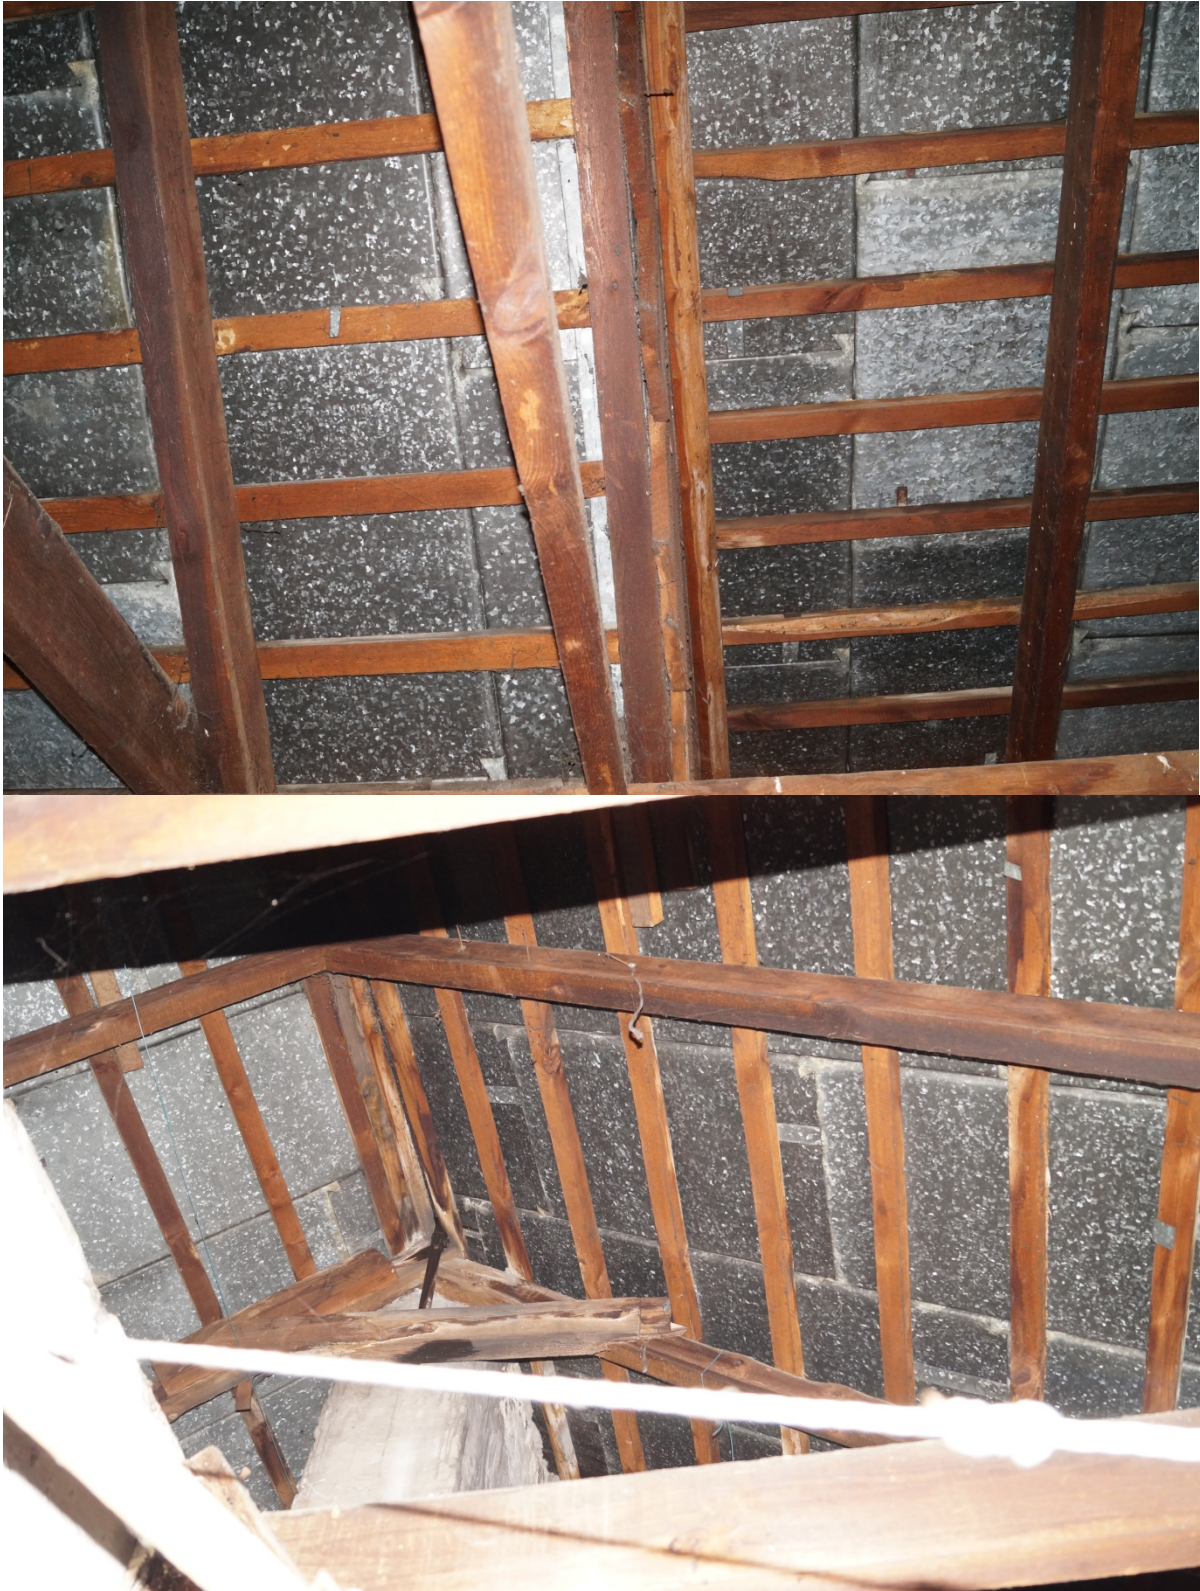
Dokumentacja fot. poddasza :

Poddasze nie służy jako miejsce lęgowe czy też odpoczynku dla ornitofauny. Brak jakichkolwiek śladów obecności ptaków na poddaszu budynku. Nie istnieją również świetliki, czy inne otwory okienne, którymi ptaki mogłyby przedostawać się do środka budynku.

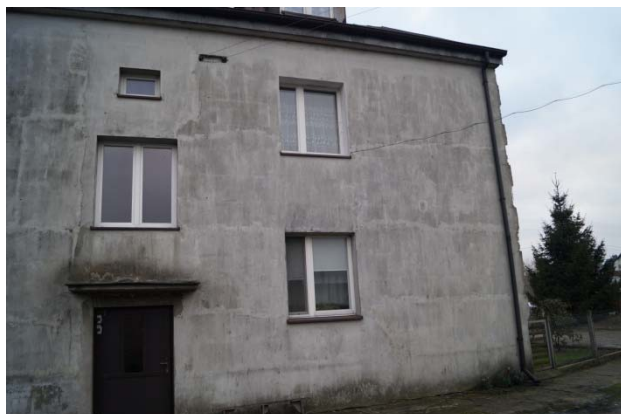
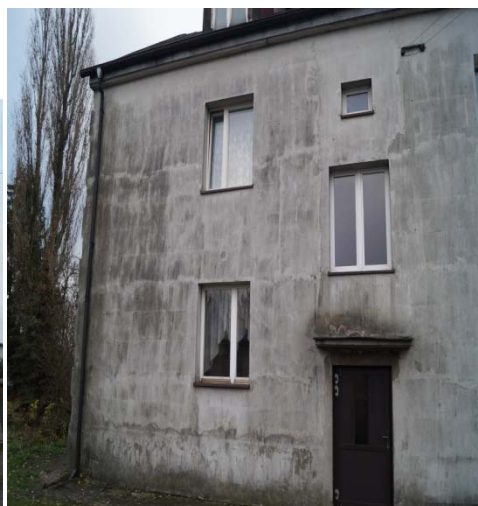
Fot. Elewacja zachodnia.

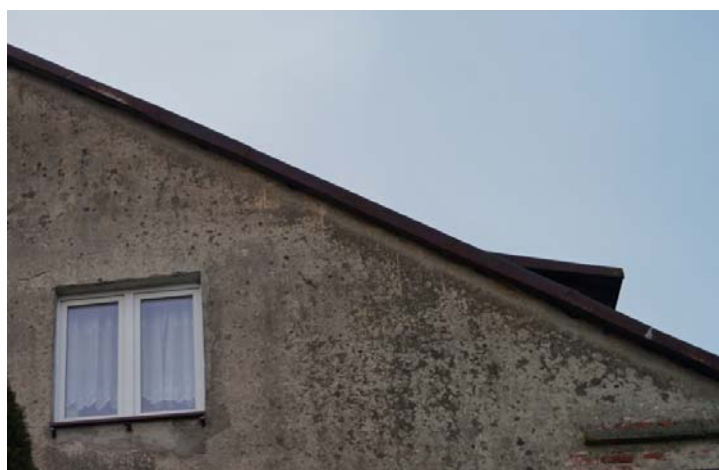
Fot. Elewacja zachodnia. Pomiedzy murem, a dachem szczelina i widoczne obielenia odchodami świadczące o obecności ptaków w tej przestrzeni.

W przypadku modernizacji dachu budynku wykonawca prac powinien podjąć prace zapobiegawcze t.j dostosowanie terminu prac. W tym przypadku po uzyskaniu zgód o których mowa w poprzednim rozdziale pt. Wymagane zezwolenia należy przed sezonem lęgowym t.j najlepiej przed 1 marca zamknąć szczelnie wszystkie niezabezpieczone otwory wentylacyjne siatką o małych oczkach . Zabezpieczając z wyprzedzeniem kominy wentylacyjne przed przystąpieniem do lęgów ptaków. Następnie po wykonanej termomodernizacji dachu należy zapewnić ptakom siedliska zastępcze w liczbie odpowiadającej utraconym siedliskom. Tworząc liczbę alternatywnych miejsc i schronień lęgowych. W związku ze zniszczeniem miejsc lęgowych dla ptaków małych tj. wróbel/kopciuszek/pleszka należy zaplanować umieszczenie na ścianie – wschodniej. Proponuje się umieszczenie budek lęgowych na elewacji w górnej części budynku. Należy unikać elewacji południowej i północnej. Rekomenduje się zawieszenie około 5 podwójnych skrzynek (10 miejsc lęgowych) -dla małych ptaków w tym kopciuszka, pleszki o średnicy otworu wlotowego 4,5 x 11 cm, oraz wróbla o średnicy otworu 3 cm.

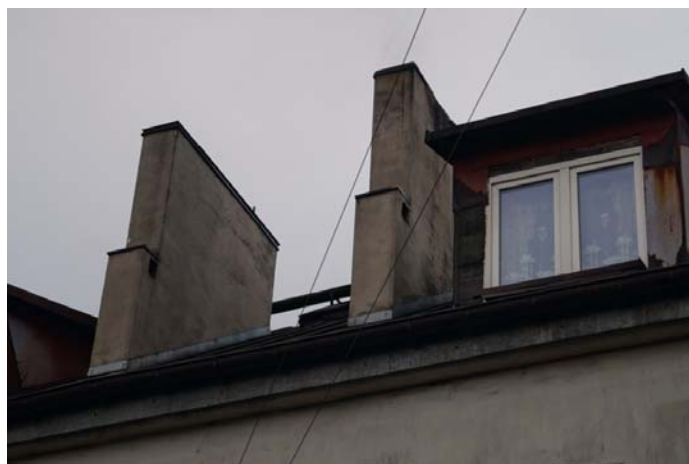
Fot. Brak kratki w przewodach kominowych.

Podczas obchodu wszystkich budynków odnotowano 4 niezabezpieczone kratką otwory wentylacyjne w przewodach kominowych. Stanowiące potencjalne miejsca lęgowe dla ptaków. Otwory nie były użytkowane przez ptaki w poprzednich sezonach lęgowych, co potwierdził wywiad z mieszkanką.
