10.12.2024

**Ekspertyza ornitologiczna i chiropterologiczna
dotycząca budynku Ochotniczej Straży Pożarnej w Pratkowie
Pratków 27, gmina Zduńska Wola**

Autorzy:
mgr Bartosz Lesner
mgr Emilia Lesner

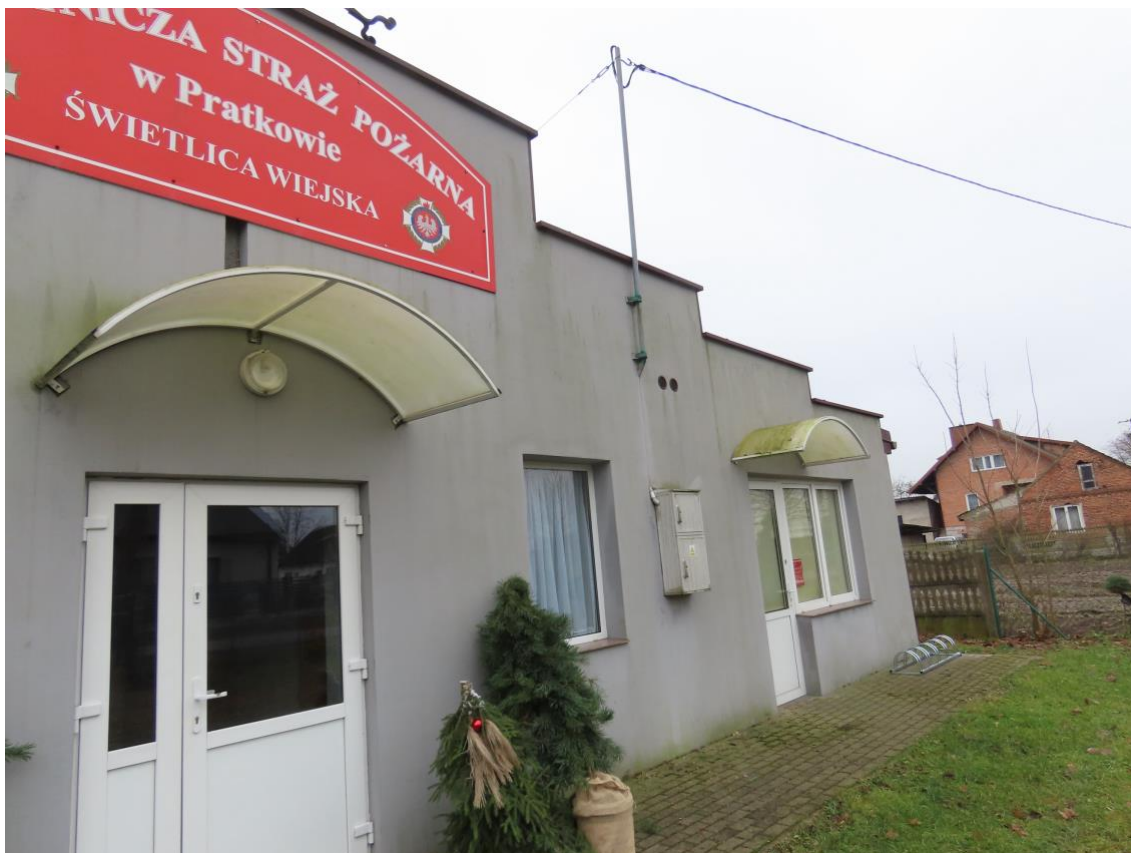
Fot. 2. Elewacja frontowa, otwory wentylacyjne zasłonięte. Fot. B. Lesner

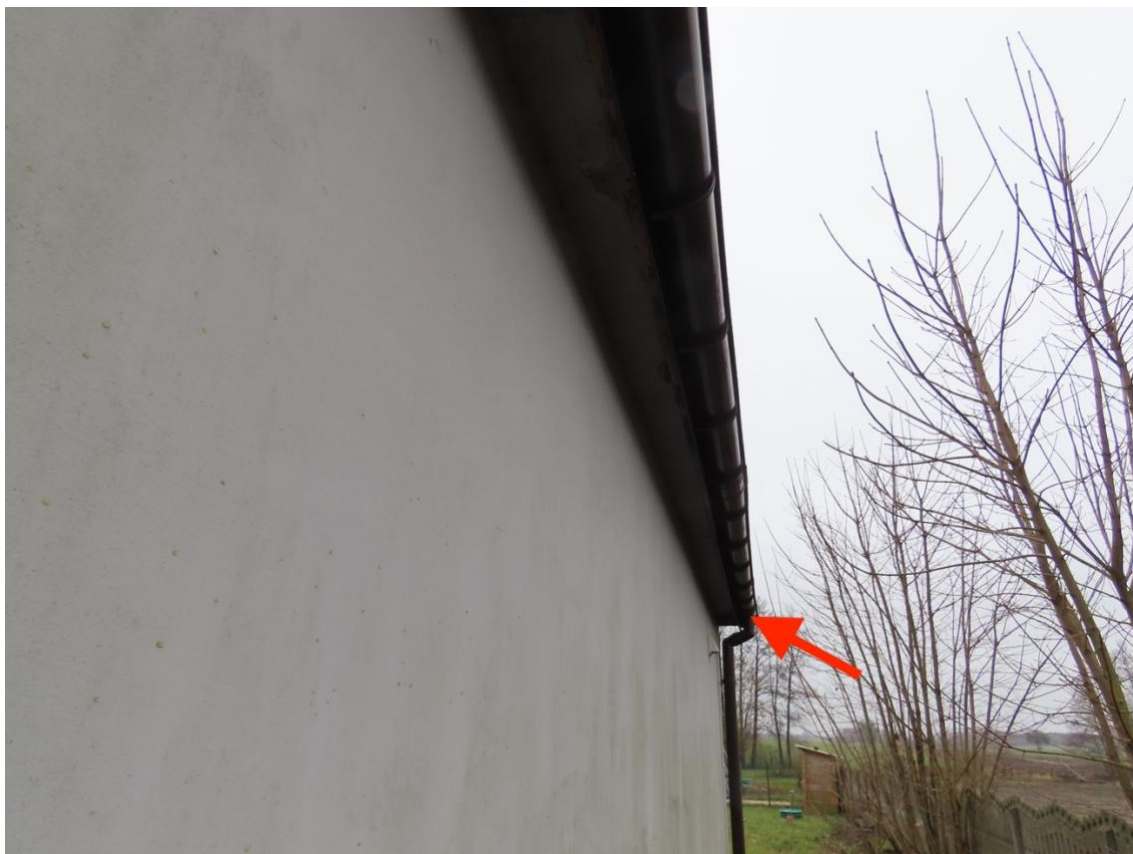
Przedmiotem ekspertyzy jest budynek Ochotniczej Straży Pożarnej w Pratkowie. Budynek otoczony jest zabudową jednorodzinną, zagrodową oraz gruntami ornymi. Budynek jednopiętrowy, dach o niewielkim spadku, bez strychu, otwartej przestrzeni stropodachu. Budynek docieplony, elewacje w dobrym stanie technicznym, okna wymienione. Pod parapetami, obróbkami blacharskimi brak widocznych ubytków, nie stwierdzono również szczelin – widocznych miejsc rozrodu ptaków. Otwory wentylacyjne budynku zasłonięte kratkami. W elewacjach budynku nie stwierdzono śladów obecności ptaków. W elewacji zachodniej widoczna jedna szczelina pod stropem – bez śladów obecności ptaków.

Fot. 3. Elewacja zachodnia od strony parkingów, zaznaczono miejsce gdzie jest szczelina pod stropem.
Fot. B. Lesner

- Zalecane przed przystąpieniem do prac w sezonie lęgowym wykonanie dodatkowej kontroli ornitologicznej, która potwierdzi brak lęgów ptaków.
- W elewacji zachodniej zalecane w okresie zimowym zasłonięcie szczeliny pod stropem.

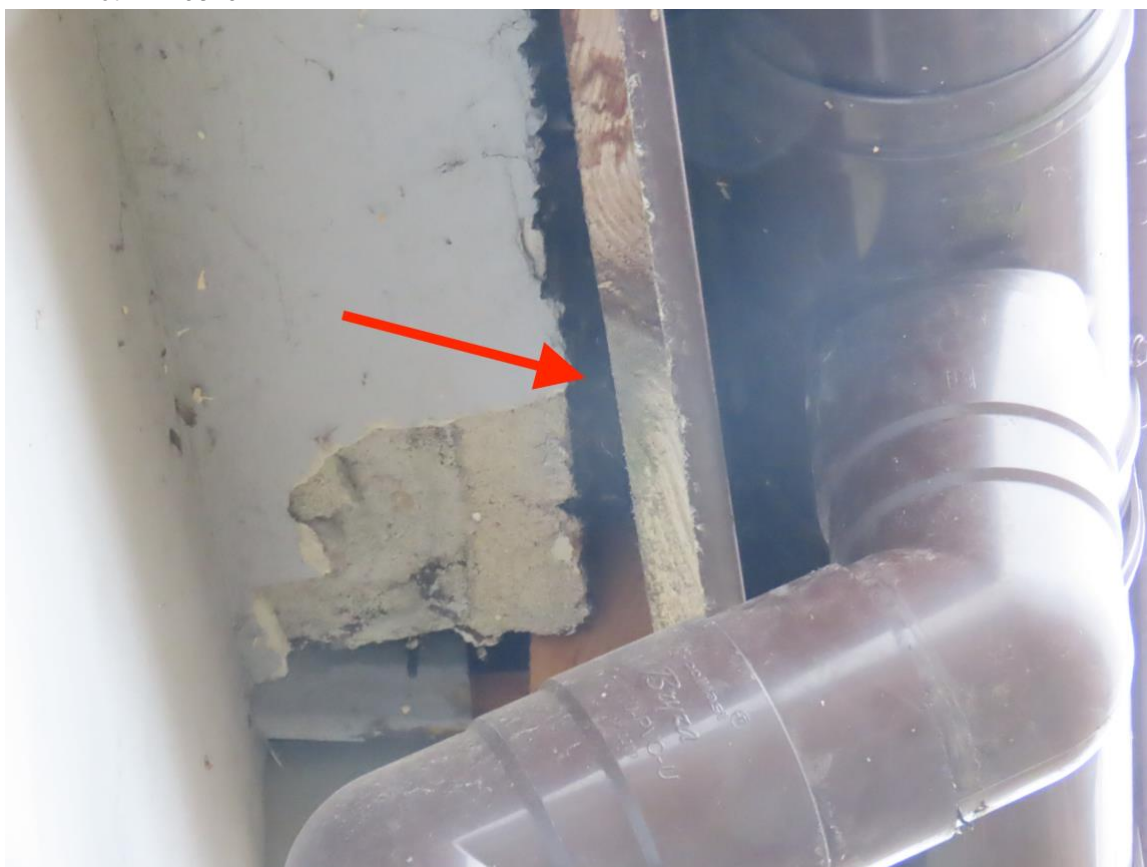
Fot. 4. Elewacja zachodnia od strony parkingów, zaznaczono miejsce gdzie jest szczelina pod stropem.
Fot. B. Lesner
