10.12.2024

**Ekspertyza ornitologiczna i chiropterologiczna  
dotycząca budynku Szkoły Podstawowej w Annopolu Starym  
Annopole Stare 5 A, gmina Zduńska Wola**

Autorzy:  
mgr Bartosz Lesner  
mgr Emilia Lesner

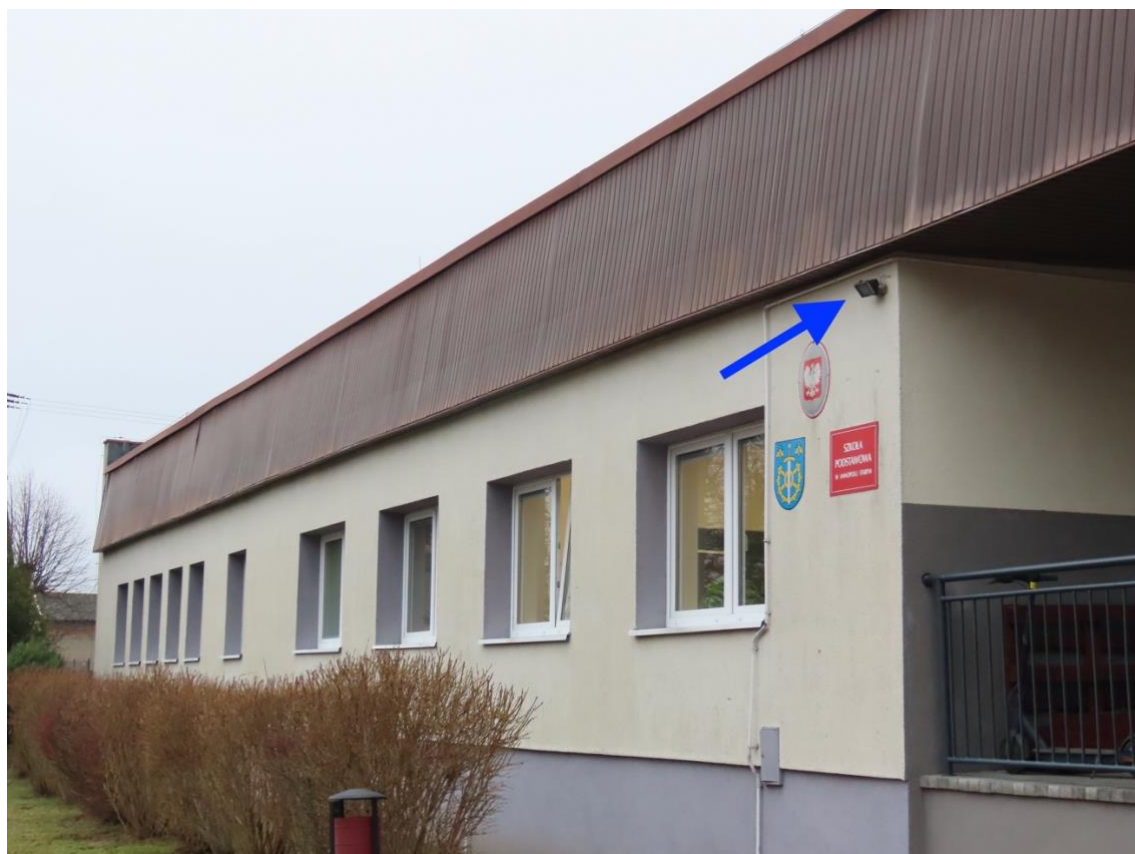
Przedmiotem ekspertyzy jest budynek Szkoły Podstawowej w Annopolu Starym. Budynek szkoły połączony z budynkiem Ośrodka Zdrowia, ekspertyzą objęto oba budynki. Budynki otoczone są zabudową jednorodzinną oraz terenami zielonymi. Budynki jednopiętrowe, dach płaski, bez strychu, otwartej przestrzeni stropodachu. Budynki docieplone, elewacje w dobrym stanie technicznym, okna wymienione. Pod parapetami, obróbkami blacharskimi brak widocznych ubytków, nie stwierdzono również szczelin – widocznych miejsc rozrodu ptaków. W elewacjach budynków nie stwierdzono śladów obecności ptaków. Na elewacji frontowej przy wejściu do przedszkola na elewacji znajduje się lampa – reflektor halogenowy. Za reflektorem widoczne pozostałości gniazda muchołówki szarej *Muscicapa striata*. W budynku przychodni znajdują się otwory wentylacyjne zasłonięte kratkami.

Fot. 2. Elewacja frontowa, zaznaczono lampę, za którą znajduje się gniazdo. Fot. B. Lesner

Prace termomodernizacyjne budynku Szkoły Podstawowej w Annopolu Starym wraz z budynkiem Ośrodka Zdrowia nie **wymagają uzyskania decyzji Regionalnego Dyrektora Ochrony Środowiska w Łodzi** zezwalającej na odstępstwa od ochrony gatunkowej dziko występujących gatunków ptaków. Usunięcie gniazda muchówki szarej w terminie od 16 października do końca lutego z budynku nie wymaga uzyskania decyzji RDOŚ w Łodzi. Pozostawienie gniazda – kłębka traw i kory brzozy za obudową lampy, która się nagrzewa stwarza niebezpieczeństwo zapalenia.

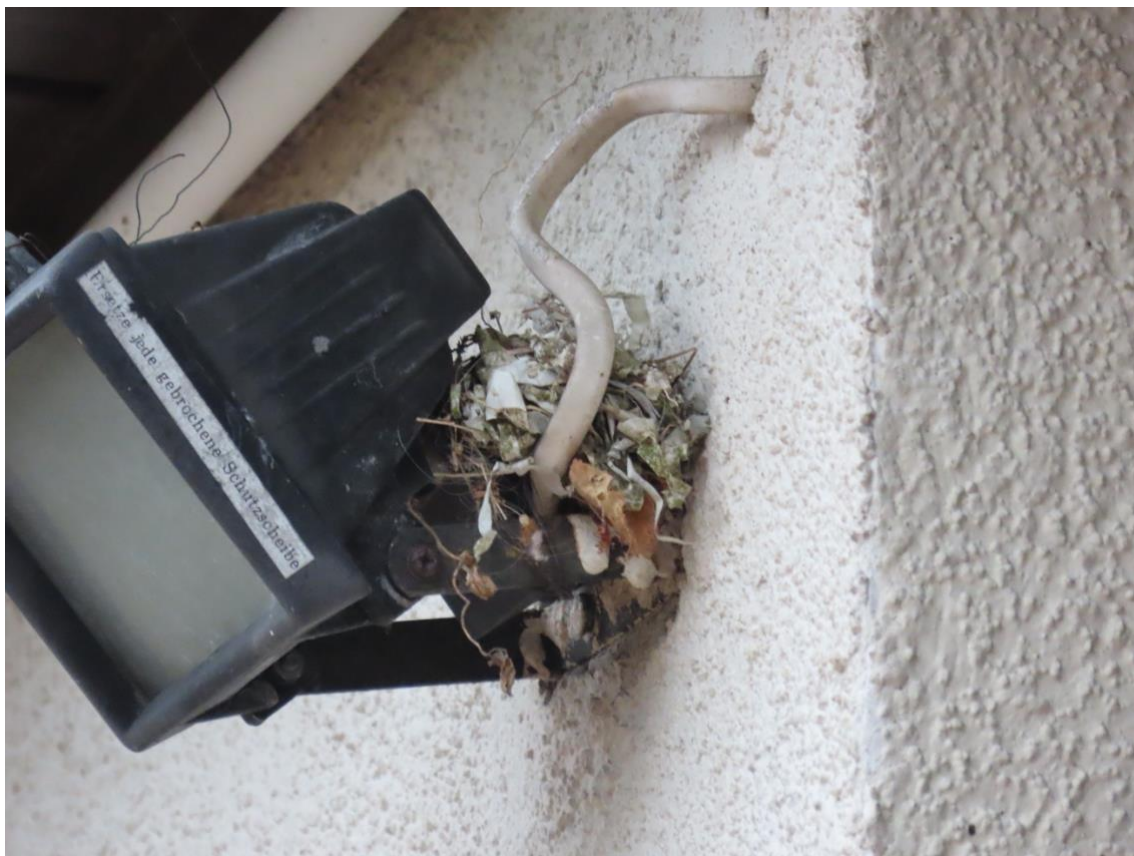
Fot. 3. Gniazdo mucholówki szarej za lampą - reflektorem. Fot. B. Lesner

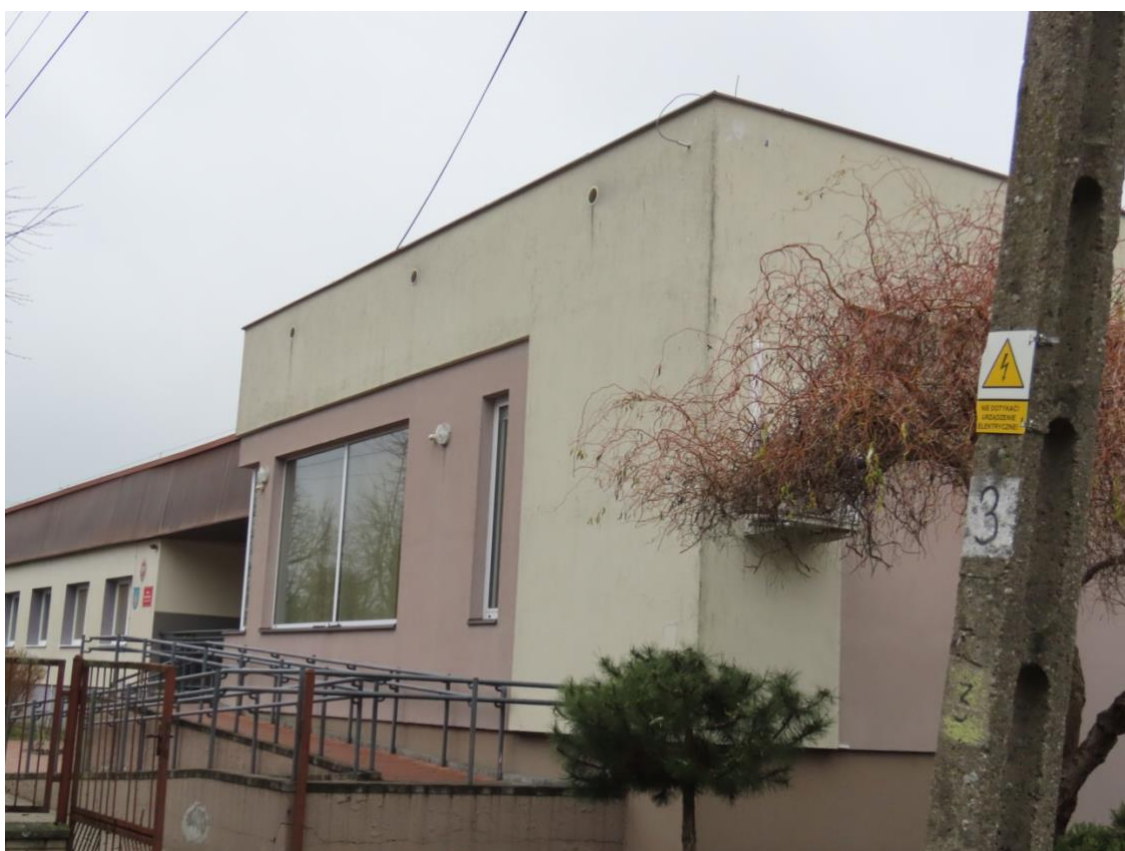
Fot. 8. Budynek przychodni od strony ulicy, otwory wentylacyjne zasłonięte. Fot. B. Lesner
