## RAPORT Z BADAŃ

### BADANIA DIAGNOSTYCZNE OBIEKTU INŻYNIERYJNEGO ZLOKALIZOWANEGO W MIEJSCOWOŚCI NOWE MIASTO LUBAWSKIE

Przedmiotem opracowania jest obiekt inżynierski – most przez rzekę Drwęcę usytuowany w ciągu dawnej linii kolejowej Nowe Miasto Lubawskie – Zajązkowo Lubawskie – zlikwidowanej w 1993 roku (fot.1-3).

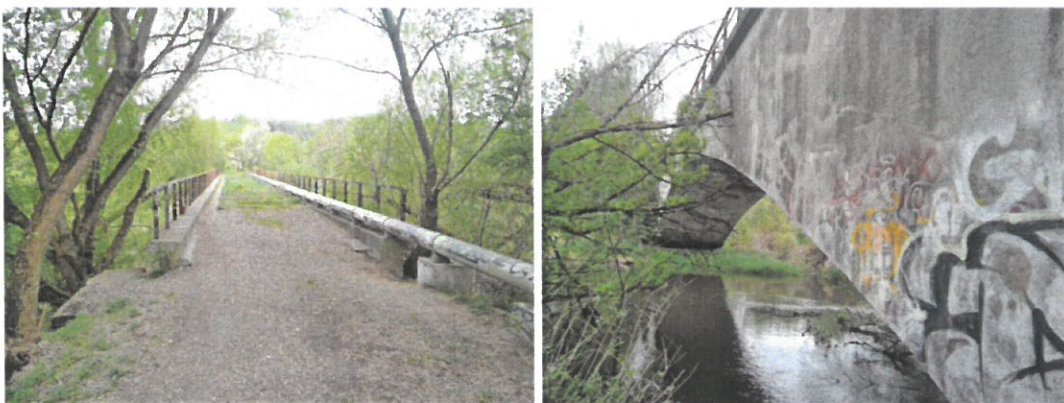
Fot. 2,3. Widok przedmiotowego obiektu.

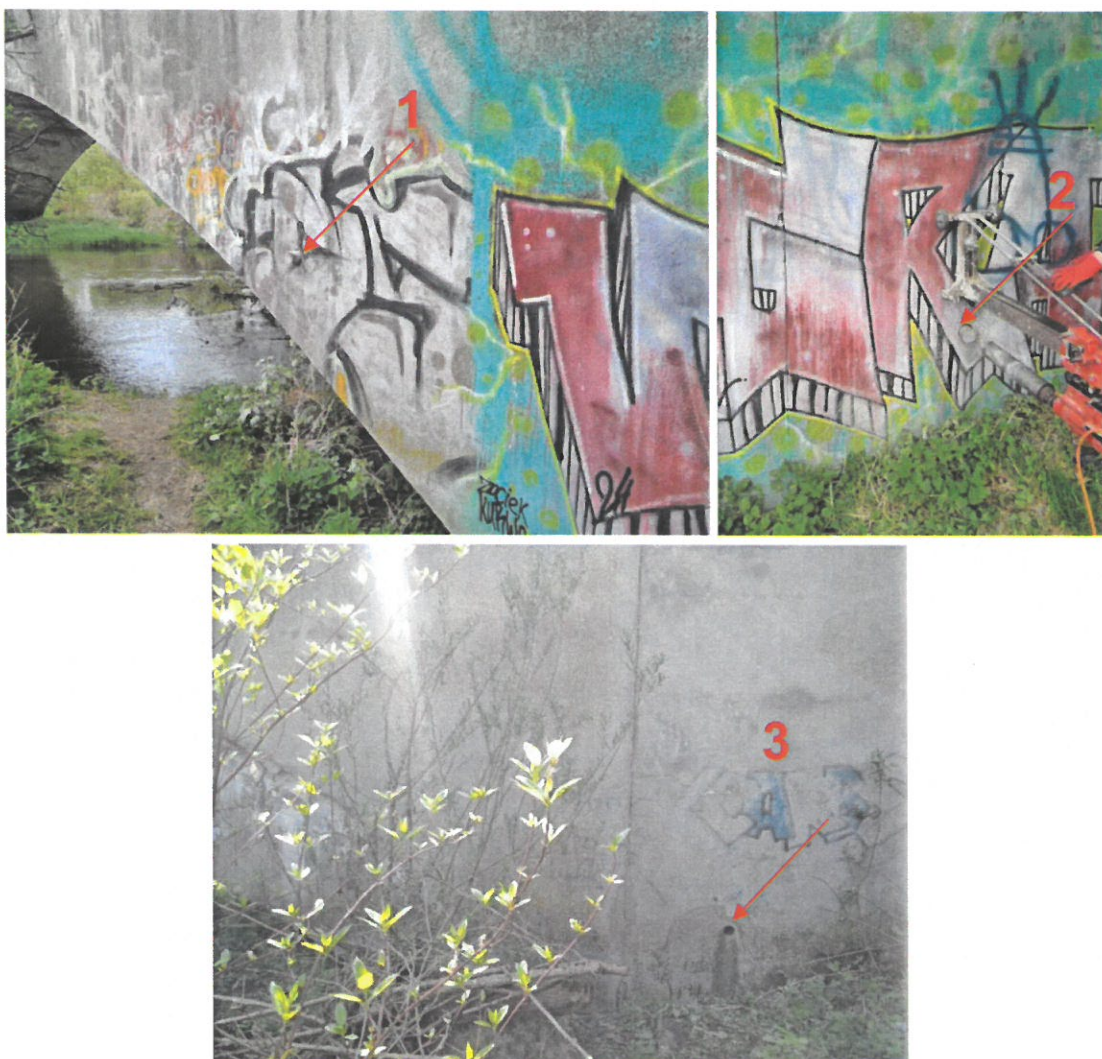
W wyznaczonych przez Zamawiającego obszarach wykonano łącznie 3 odwierty rdzeniowe. Odwierty zostały wykonane w skrzydłach po obu stronach obiektu oraz w konstrukcji łuku mostu od strony wschodniej (fot. 4-6).

Fot. 4-6. Lokalizacja wykonanych odwiertów rdzeniowych.

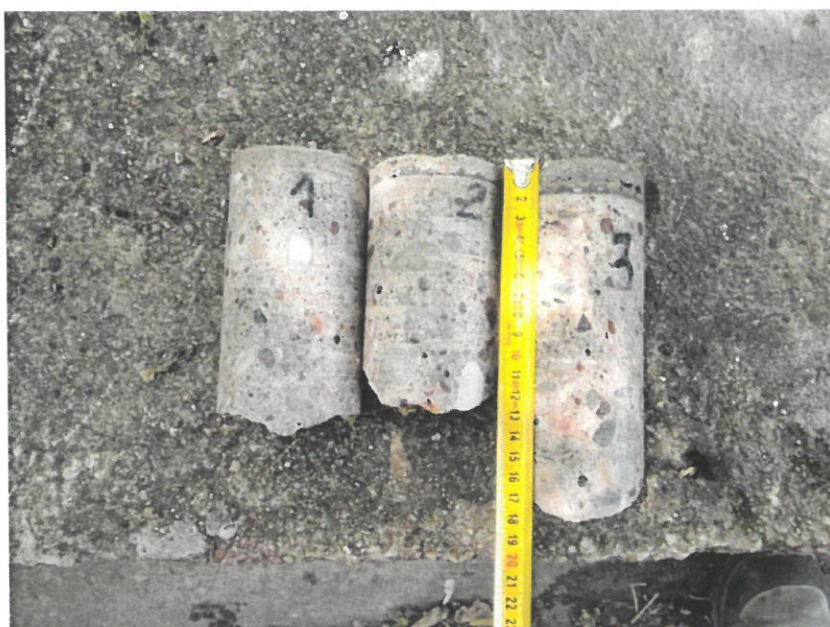
Na poboczniczy odwiertów rdzeniowych stwierdzono rozkład kruszywa o dominującym uziarnieniu do 20 mm (fot.7-9). Na odwiertach nr 1 i 2 grubość warstwy wykończeniowej (wyprawy mineralnej) wynosiła około 1,5 cm, natomiast dla odwiertu nr 3 było to ok. 1,9 cm. Struktura betonu była jednorodna, bez widocznych raków i niedowibrowań.

Fot. 7. Widok wykonanych odwiertów rdzeniowych.

Fot. 8,9. Widok wykonanych odwiertów rdzeniowych.

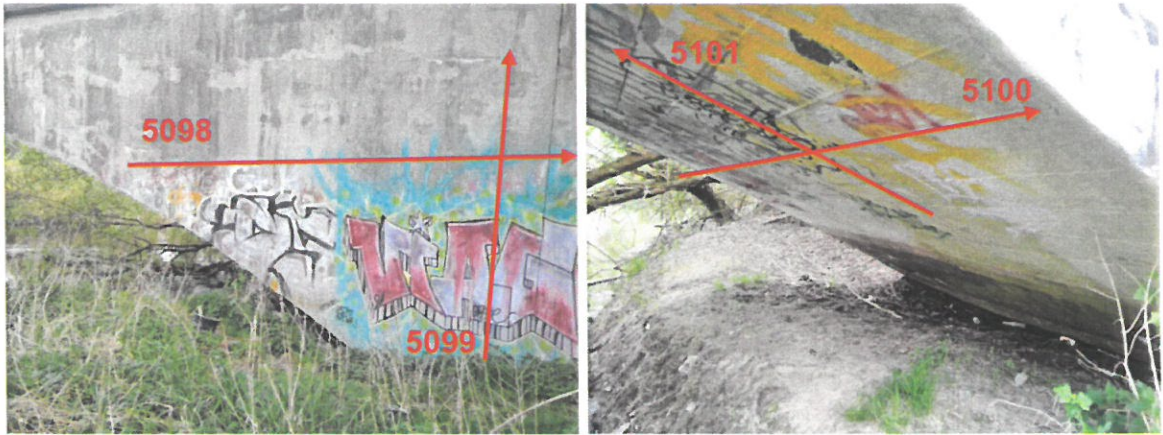
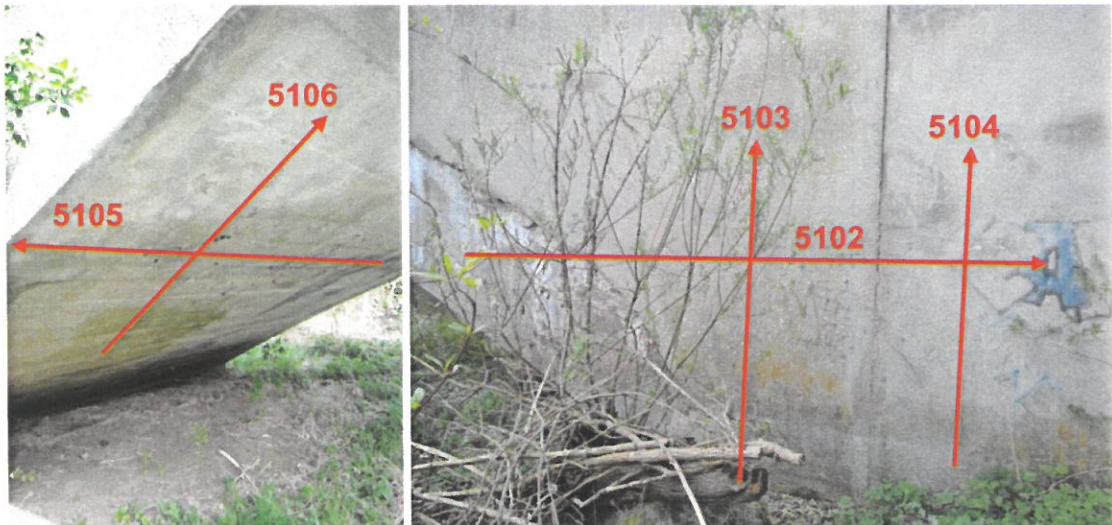
Określenie rozkładu prętów zbrojeniowych oraz grubości otuliny wykonano dla dwóch skrzydeł oraz konstrukcji łuku mostu. Skanowanie rozkładu zbrojenia wykonano przy wykorzystaniu urządzenia Ferroskan PS200 firmy Hilti. Zasięg efektywnej pracy skanera to ok. 10 cm. Skany wykonano w dwóch osiach płyty w obszarze umożliwiającym wykonanie badania, przedstawiając rozkład zbrojenia dwóch siatek zbrojeniowych (fot.10-13).

Na podstawie wykonanych skanów zbrojenia nie stwierdzono występowania regularnej siatki prętów zbrojeniowych.

Fot. 10,11. Widok z lokalizacji wykonanych skanów zbrojenia – strona wschodnia.

Fot. 12,13. Widok z lokalizacji wykonanych skanów zbrojenia – strona zachodnia.

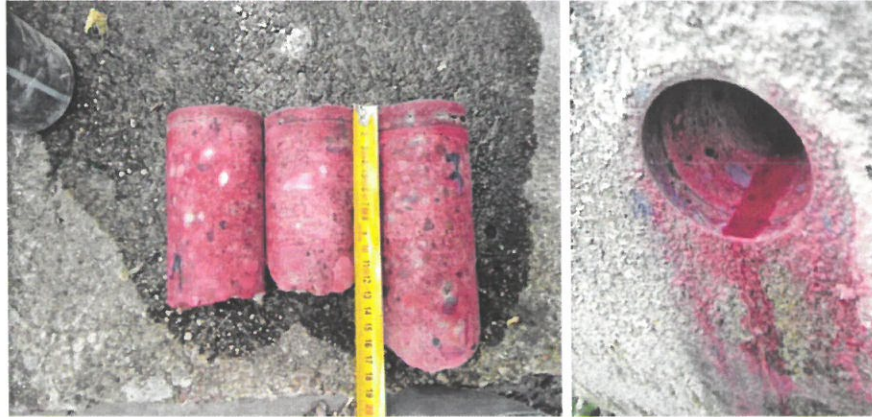
Określenie stopnia karbonatyzacji betonu elementu przeprowadzono przy wykorzystaniu znacznika fenoloftaleiny. Metoda ta pozwala na określenie pH betonu w przedziałach  $< 9$ ,  $> 9$ . Określenie skarbonatyzowania betonu przeprowadzono na wszystkich odwiertach rdzeniowych (fot.14,15).

Fot. 14, 15. Pomiar karbonatyzacji na wykonanych odwiertach rdzeniowych.

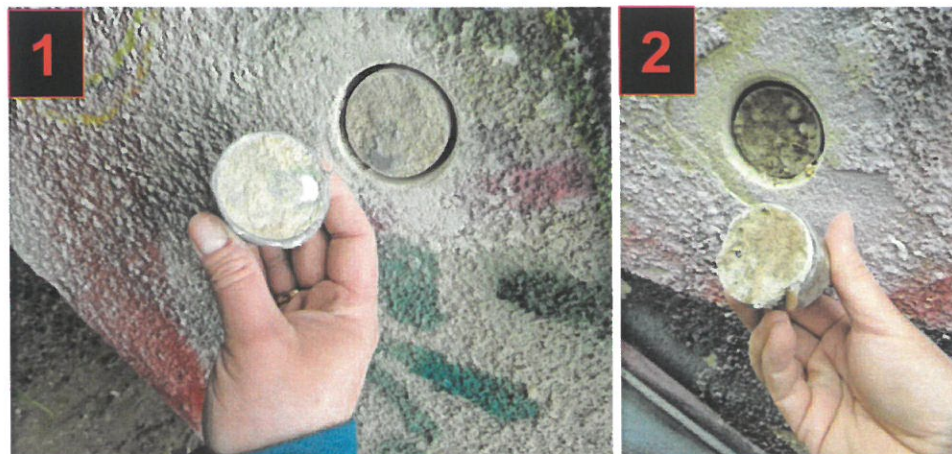
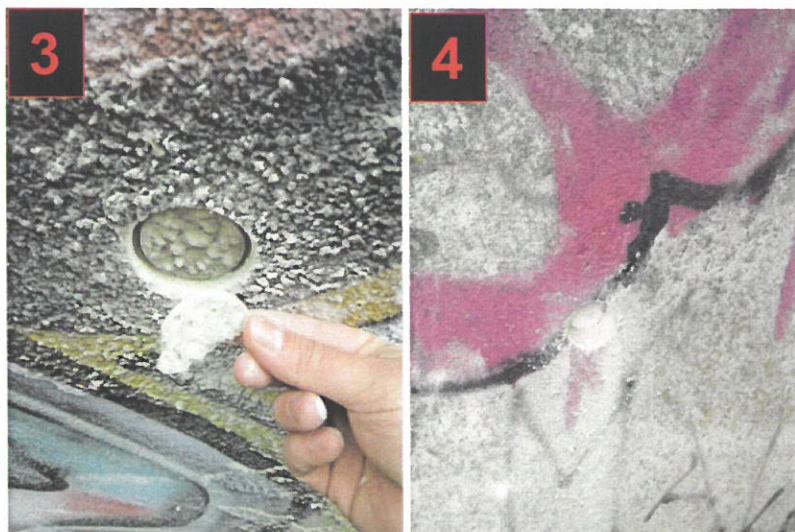
Badanie przyczepności betonu przez odrywanie wykonano w pięciu różnych miejscach na skrzydłach oraz w konstrukcji łuku mostu. Badanie przeprowadzono w oparciu o wytyczne zawarte w normie PN-EN 1542. Wartości wytrzymałości wahały się we wszystkich badaniach w granicach 0,0-1,3 MPa. Średnia wytrzymałość na odrywanie wyniosła 0,4 MPa.

W miejscu badawczym nr 3 i 4 wierzchnia warstwa wyprawy mineralnej uległa odspojeniu w trakcie wykonywania nawiertu do badań.

Fot. 16, 17. Widok z przykładowych pomiarów metodą pull-off.

Fot. 18, 19. Widok z przykładowych pomiarów metodą pull-off.

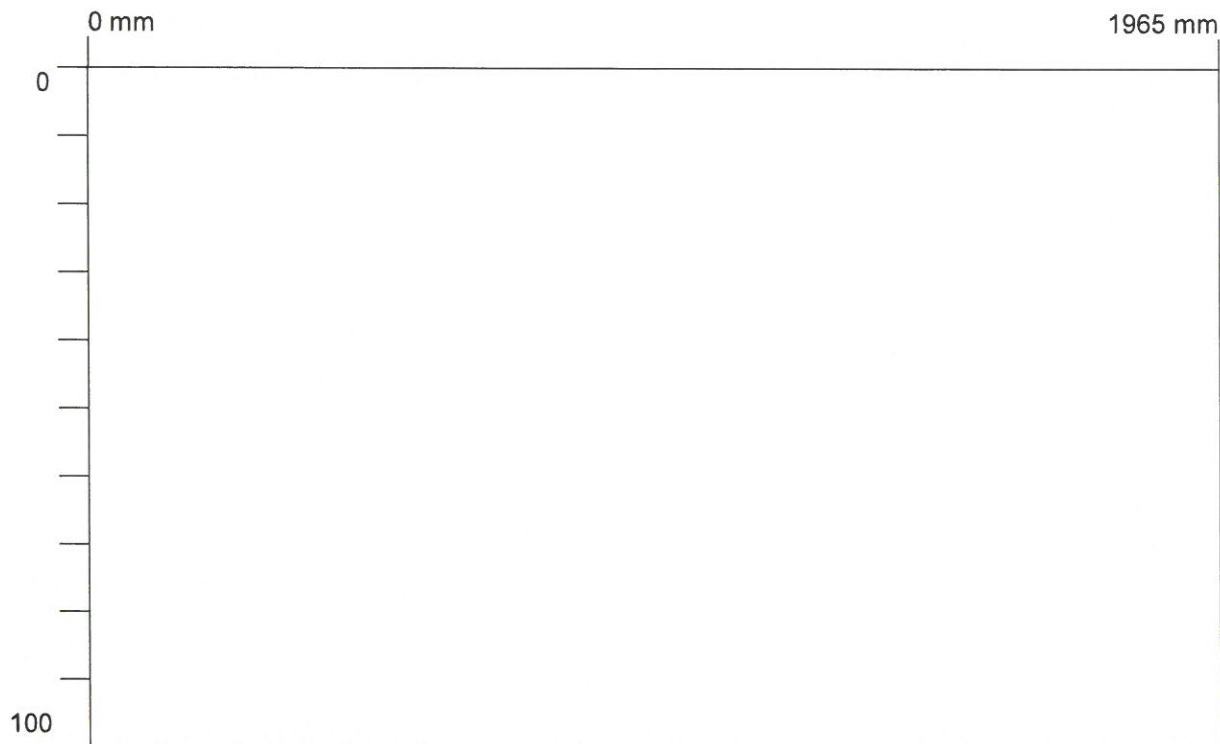
Min grubość otuliny:	0 mm	T1:	100 mm
Max grubość otuliny:	0 mm	#prętów na T1:	0
Średnia grubość otuliny:	0 mm	T2:	100 mm
Odchylenie standardowe:	0 mm	#prętów na T2:	0
Odcięcie:	100 mm	T3:	100 mm
#prętów dla wart. odcięcia:	0	#prętów na T3:	0

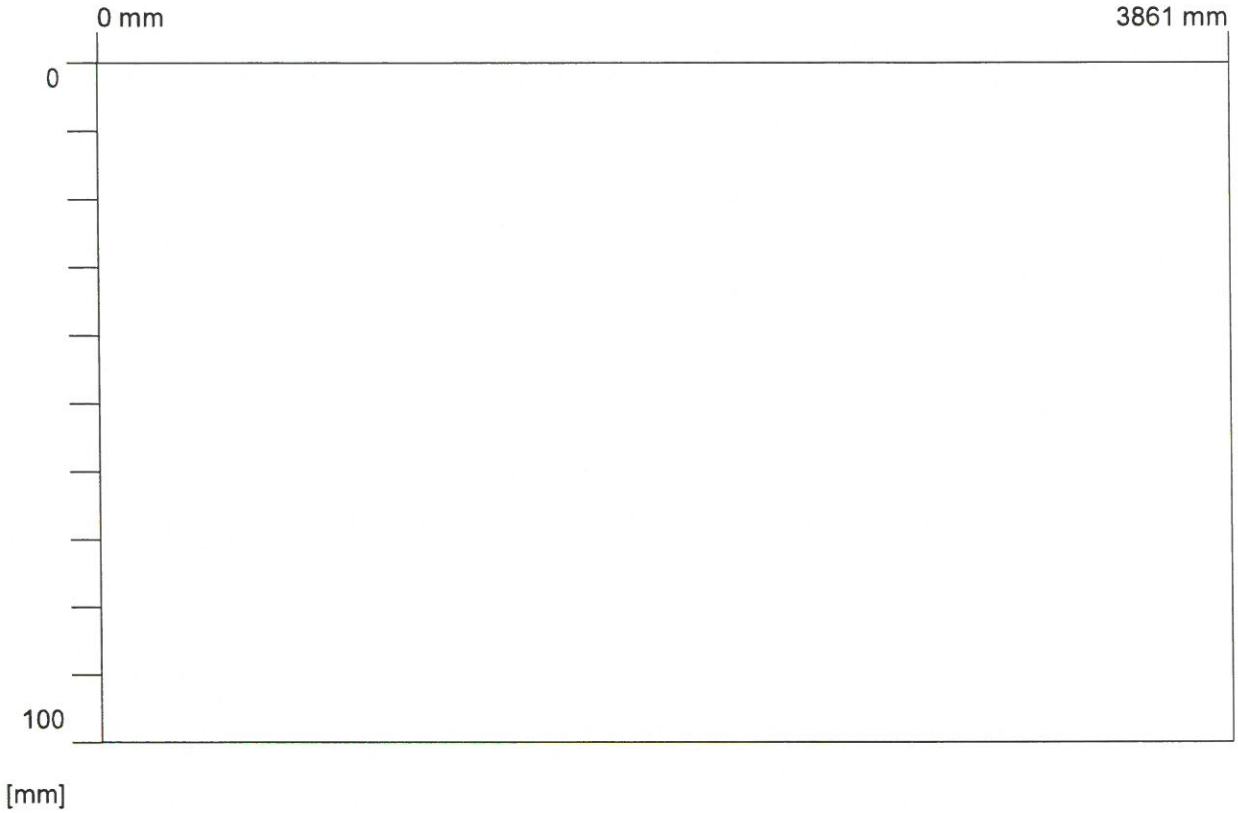
Min grubość otuliny:	0 mm	T1:	100 mm
Max grubość otuliny:	0 mm	#prętów na T1:	0
Średnia grubość otuliny:	0 mm	T2:	100 mm
Odchylenie standardowe:	0 mm	#prętów na T2:	0
Odcięcie:	100 mm	T3:	100 mm
#prętów dla wart. odcięcia:	0	#prętów na T3:	0
