OCENA TECHNICZNA

Obiekt:	BUDYNEK HANDLOWY (BYŁY SKLEP WIELKOPOWIERZCHNIOWY)		
Branża:	-----		
Kategoria obiektu:	-----		
Adres budowy:	66-120 KARGOWA	DZ. NR 585/5	
	OBRĘB EWIDENCYJNY:	0001 UL. RYNEK 3	
	JEDNOSTKA EWIDENCYJNA:	080904_4 KARGOWA	
Inwestor:	GMINA KARGOWA		
Adres Inwestora:	66-120 KARGOWA, UL. RYNEK 33		
Projektant główny:	mgr inż. Michał Seifert

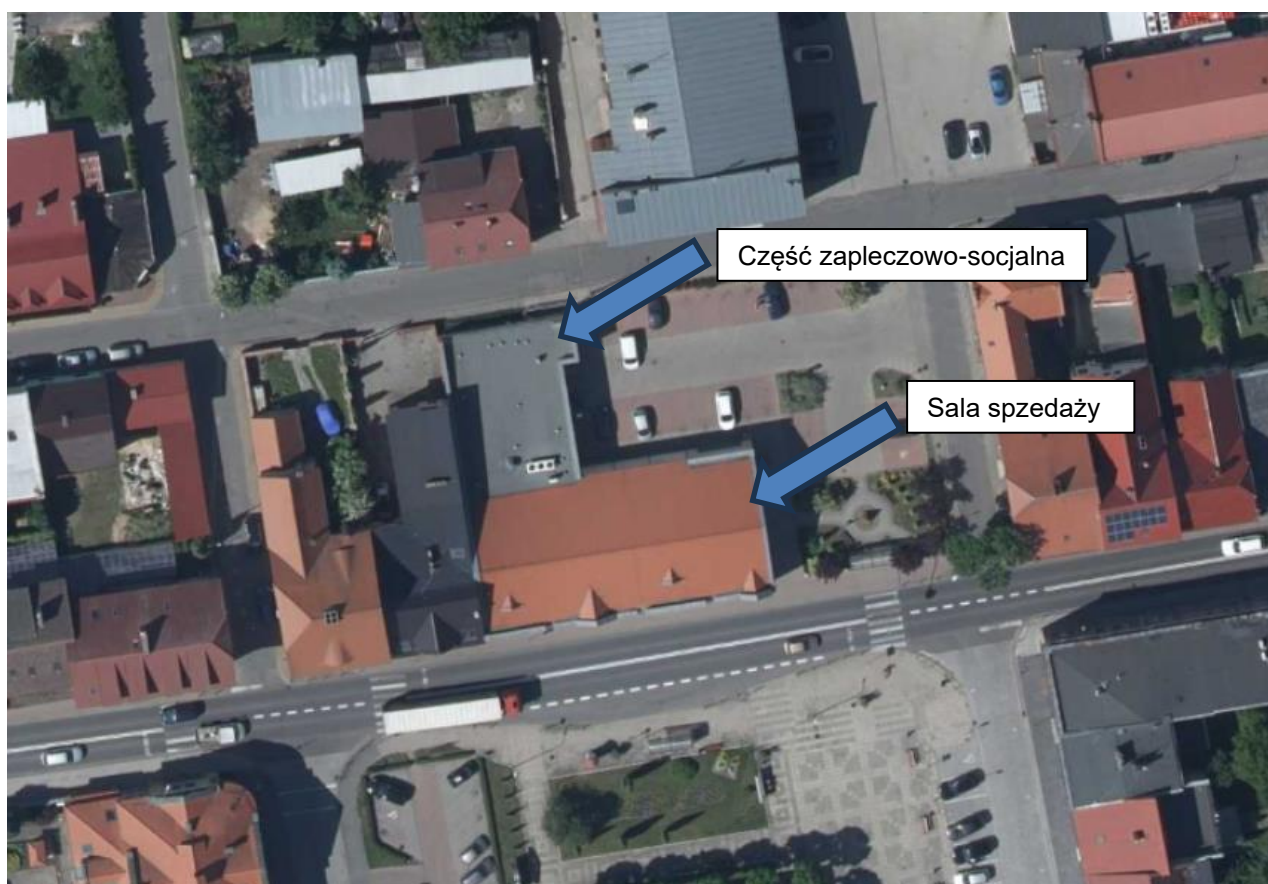
Rysunek 1. Widok z góy.

Budynek zlokalizowany jest w miejscowości Kargowa na działce o nr ewidencyjnym 585/5. Budynek można podzielić na dwie odrębne konstrukcje: **konstrukcja sali sprzedaży** oraz **konstrukcja zaplecza**. Podział budynku na dwie części pokazano na rysunku 1. Teren przy obiekcie nie jest ogrodzony. Woda opadowa z budynku odprowadzona jest z dachu poprzez rury spustowe do studni chłonnych.

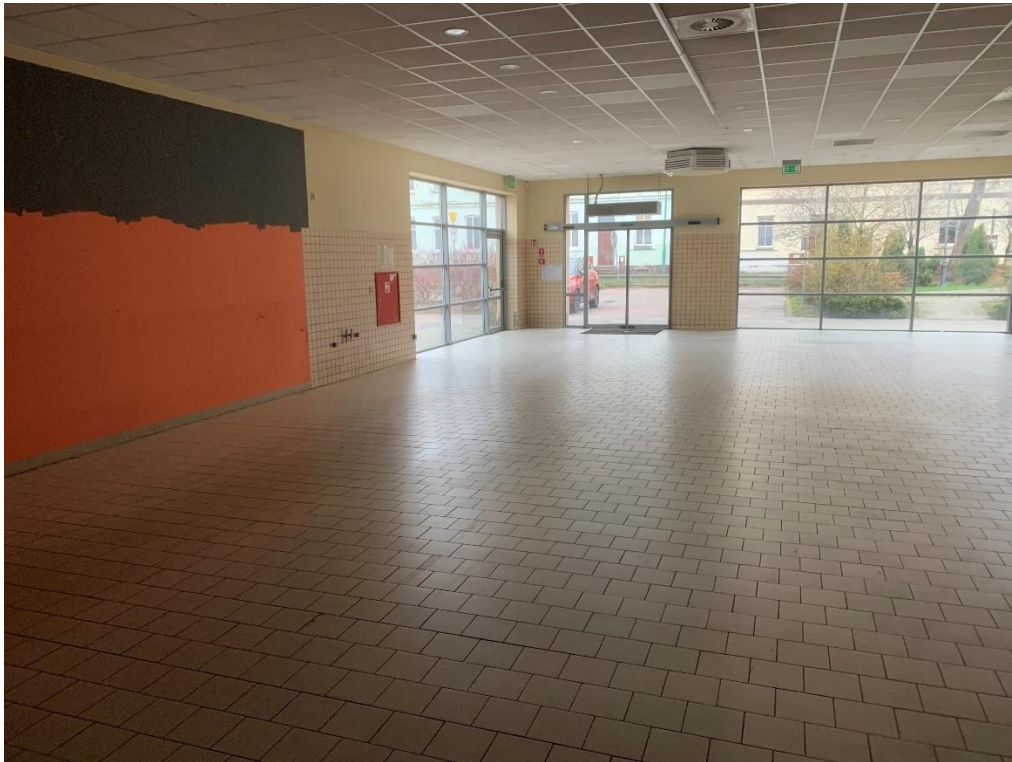
Foto nr OT.0-1 – Widok na sale sprzedaży 1

Konstrukcja podłogi na gruncie betonowa. Wykończenie podłogi częściowo zniszczone (sala sprzedaży). Posadzka (płytki ceramiczne) na sali sprzedaży uszkodzona. Dolne warstwy płyty nie wykazują uszkodzeń.

Występują lokalne uszkodzenia posadzki (płytek gresowych), które może być spowodowane brakiem dylatacji podczas układania płytek. Posadzka betonowa bez uszkodzeń. Należy skontrolować jej stan techniczny po demontażu płytek.

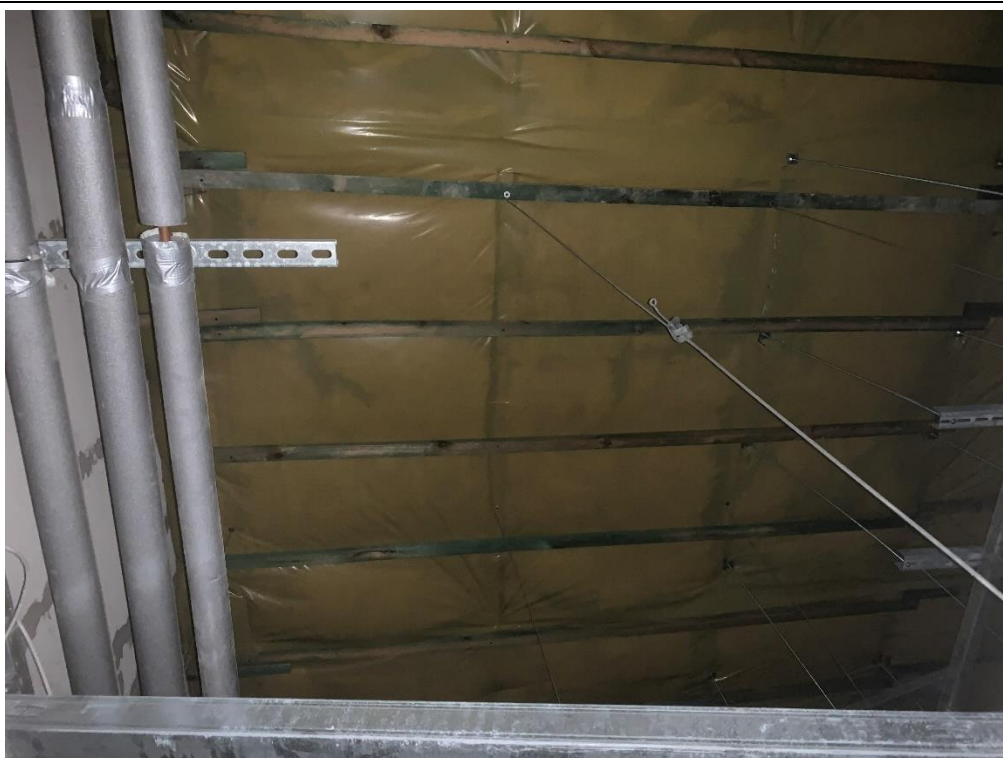
Foto nr OT.0-13 – Widok na ocieplenie dachu dwuspadowego (nad salą sprzedaży)

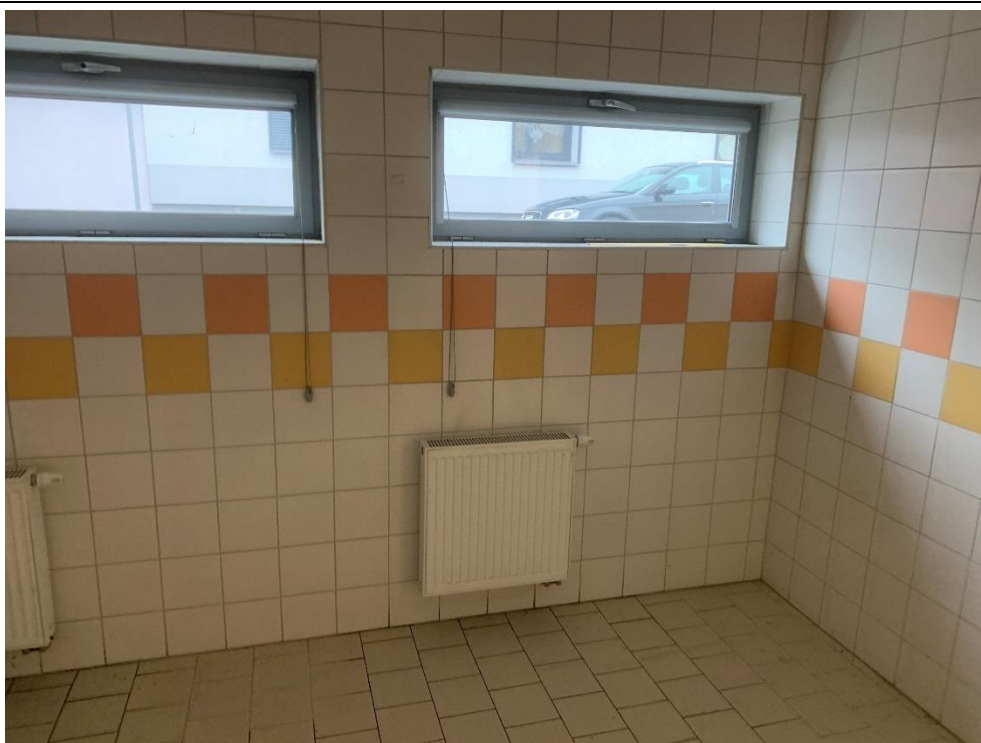
Stwierdzono konieczność regulacji i konserwacji całej stolarki okiennej. Okna posiadają niewielkie nieszczelności które są skutkiem normalnego użytkowania obiektu.

Stan techniczny stolarki drzwiowej, okiennej należy zaklasyfikować elementy te jako „stan wskazujący niewielkie uszkodzenia”.

Foto nr OT.0-14 – Widok na stolarkę okienną w pomieszczeniu szatni.
