EKSPERTYZA ORNITOLOGICZNA I CHIROPTEROLOGICZNA

Poznań 03.10.2024

02.10.2024 przeprowadzono kontrolę ornitologiczną i chiropterologiczną budynków Szkoły Podstawowej w Starej Obrze przy ul. Szkolnej 6 (Stara Obra, 63-720 Koźmin Wielkopolski).

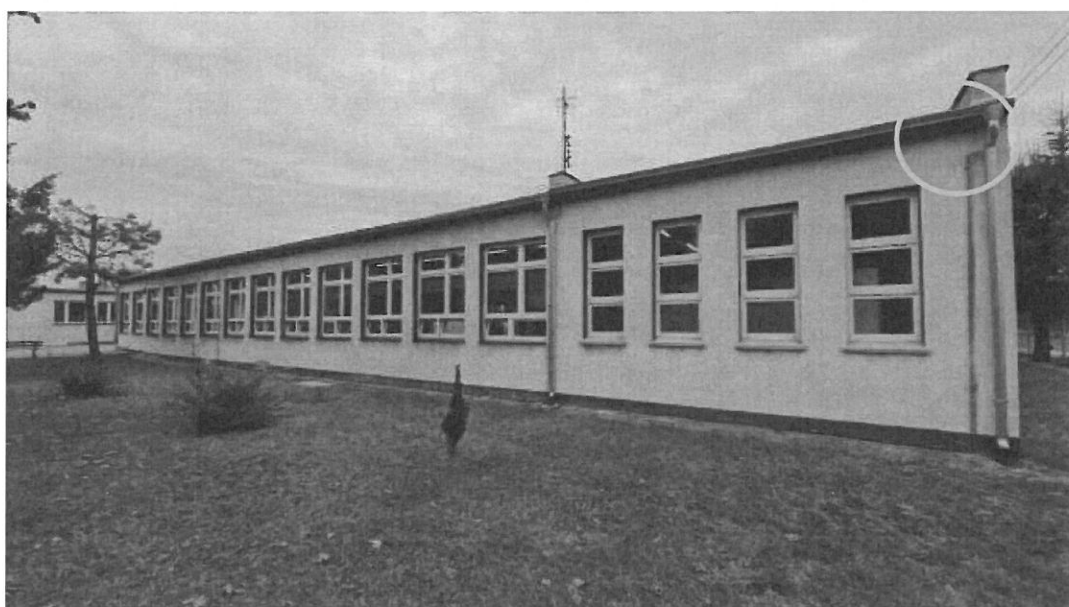
W wyniku kontroli stwierdzono jeden otwór, w którym prawdopodobnie gnieździła się 1 para szpaka *Sturnus vulgaris*- ślady odchodów. Na tej samej ścianie (południowa elewacja od strony ulicy 1 Maja) stwierdzono także kilka otworów, które potencjalnie mogą być wykorzystywane przez ptaki i nietoperze- Foto 4-6.

Foto 4. Lokalizacja gniazda szpaka oraz potencjalnych siedlisk ptaków i nietoperzy.

Możliwe jest zabezpieczenie budynku przed zasiedleniem przez ptaki i nietoperze w okresie lęgowym/rozrodczym w postaci zaklejenia otworów. Zabezpieczanie otworów można wykonać w okresie listopad-luty. Przed rozpoczęciem prac należy uzyskać stosowną zgodę na zniszczenie gniazd i siedlisk ptaków oraz nietoperzy w Regionalnej Dyrekcji Ochrony Środowiska w Poznaniu.

Otworki można zabezpieczyć pianką uszczelniającą. Po wypełnieniu szczeliny/otworu, zewnętrzną warstwę należy dodatkowo zabezpieczyć zaprawą lub klejem murarskim- Rys 1. Nie powinno się jednak stosować zbyt cienkiej warstwy zaprawy lub kleju (poniżej 1 cm) ponieważ ptaki, zwłaszcza kawki, potrafią ją przebić i dostać się do miękkiej pianki. Można również wypełniać otwory samą zaprawą lub klejem bez użycia pianki. Drugim polecanym sposobem zabezpieczenia szczelin jest przykrywanie ich siatką drucianą lub mocną siatką plastikową. Siatkę mocuje się do ściany przy pomocy kołków rozporowych (źródło: „Docieplanie budynków w zgodzie z zasadami ochrony przyrody” P. Wylegata, R. Jaros, R. Dzięciołowski, A. Kepel, R. Szkudlarek, R. Paszkiewicz. PTOP Salamandra 2009).

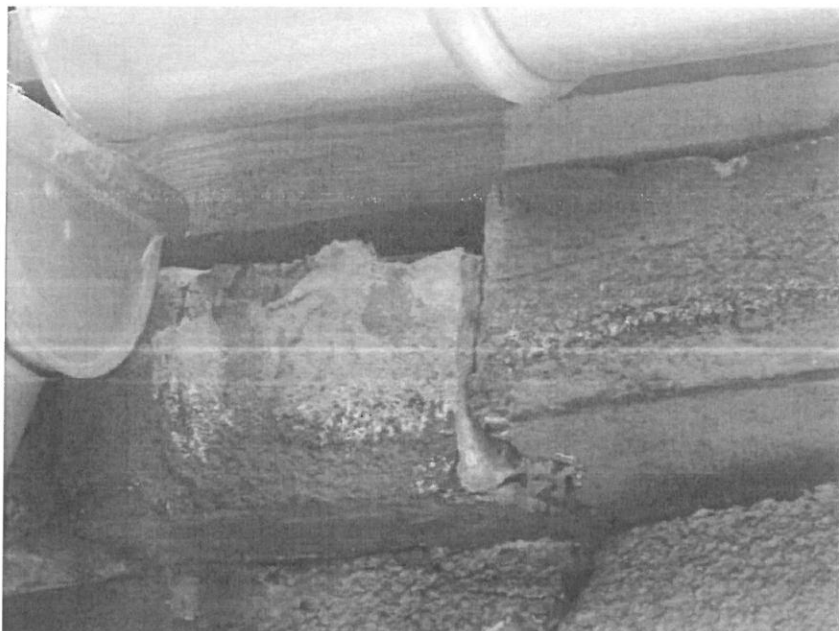
Foto 5. Otwór w narożniku budynku, przy rynnie spustowej, w którym prawdopodobnie gnieździł się szpak.
