Opinia mykologiczna

Ośrodek Doskonalenia Nauczycieli w Pile
64-920 Piła, ul. Bydgoska 21

Przedmiotem opracowania jest opinia mykologiczna więźby dachowej w budynku Ośrodka Doskonalenia Nauczycieli w Pile, ul. Bydgoska 21, powiat pilski, województwo wielkopolskie.

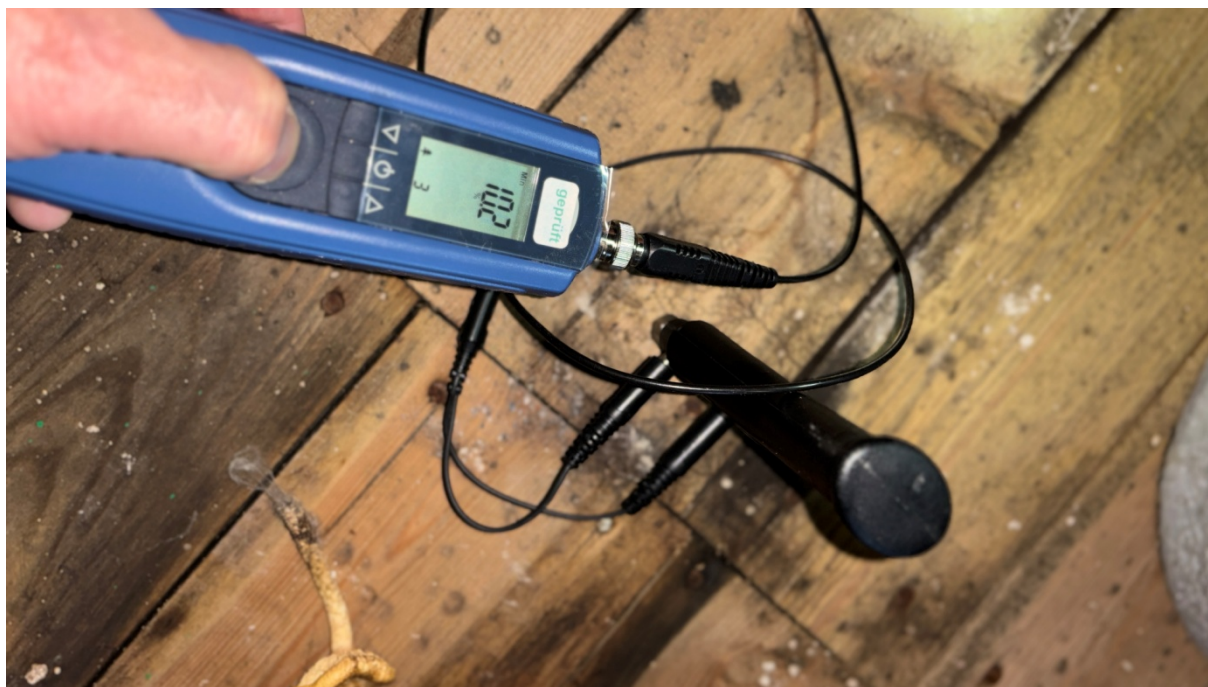
Więżba dachowa sucha. Pomiarów dokonano w kilkudziesięciu miejscach więźby dachowej. Do badań użyto 3 modeli wilgotnościomierzy: Protimeter Surveymaster BLD5360 oraz Gann Hydromette BL Compact S. Wilgotność wacha się w przedziale 9.5%-16%. W związku z tym badane drewno znajduje się w stanie suchym i powietrzno- suchym, wilgotność prawidłowa

1. Fot I pomiar wilgotności wybranych elementów drewnianych więźby dachowej
fot P. Pakuła 2025

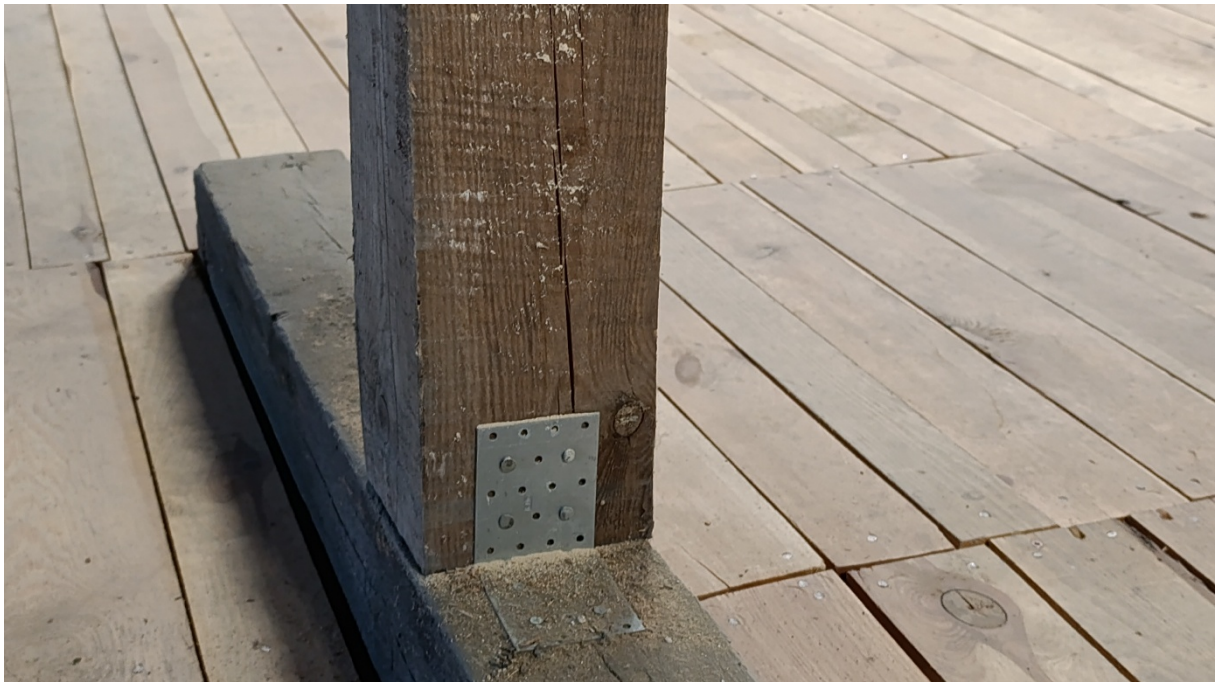
Fot. 1 Świeża mączka drzewna świadcząca o aktywnym żerowisku technicznego szkodnika drewna z gatunku *Hylotrupes bajulus* fot. E. Wilbik 2025r.

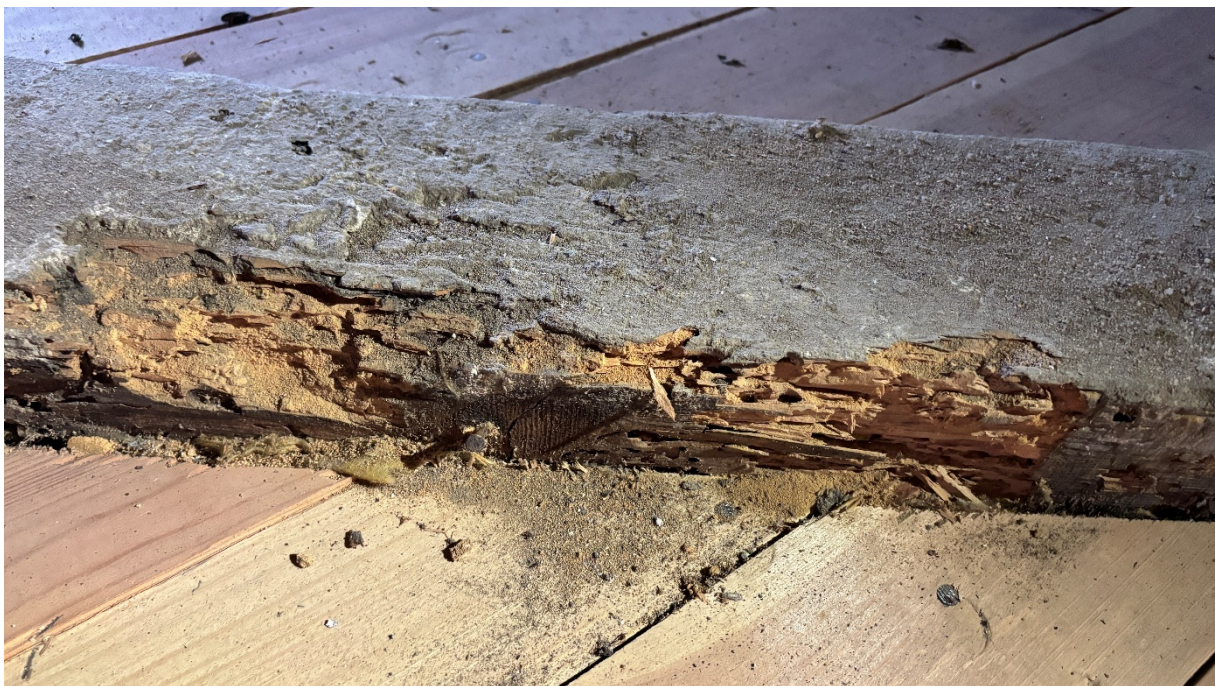
Fot. 2 Nieaktywne żerowiska ksylofaga z gatunku *Hylotrupes bajulus* fot. E. Wilbik 2025r.

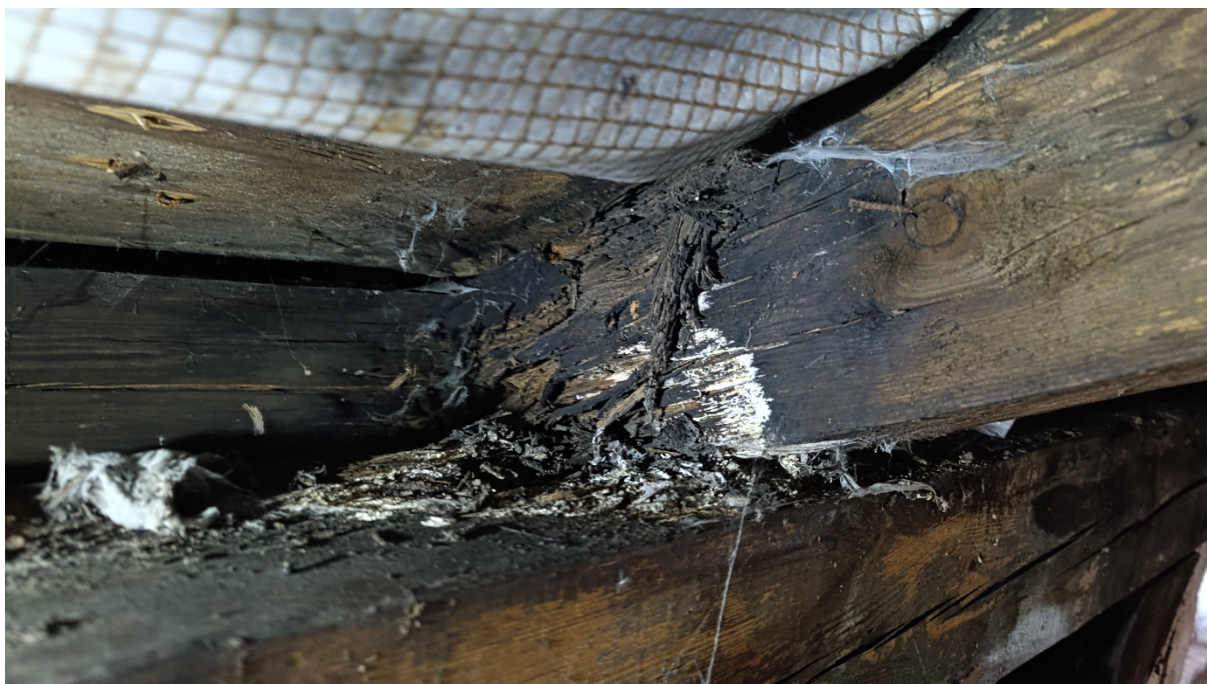
Fot. 3. Korozja biologiczna krokwi spowodowana porażeniem drewna przez grzyb domowy z gatunku *Trechispora farinacea* Fot. E. Wilbik 2025r.

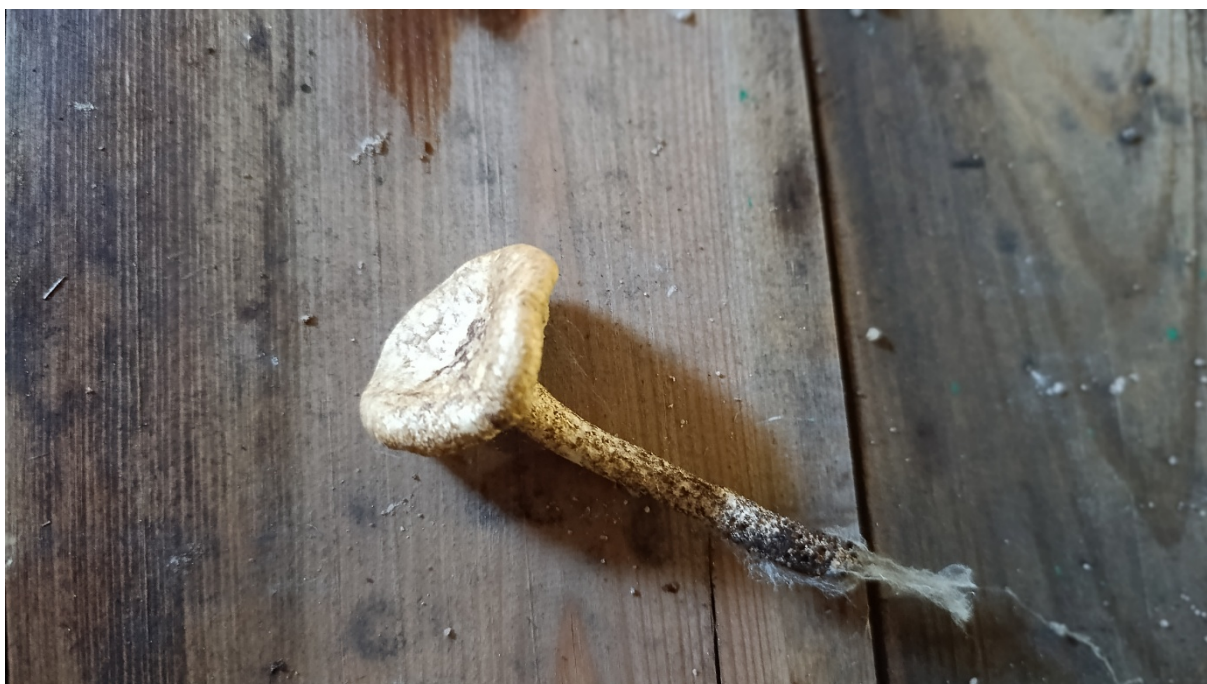
Fot. 4. Owocnik grzyba domowego z gatunku *Neolentinus lepideus* znaleziony na podłodze poddasza. Fot. E. Wilbik 2025r.

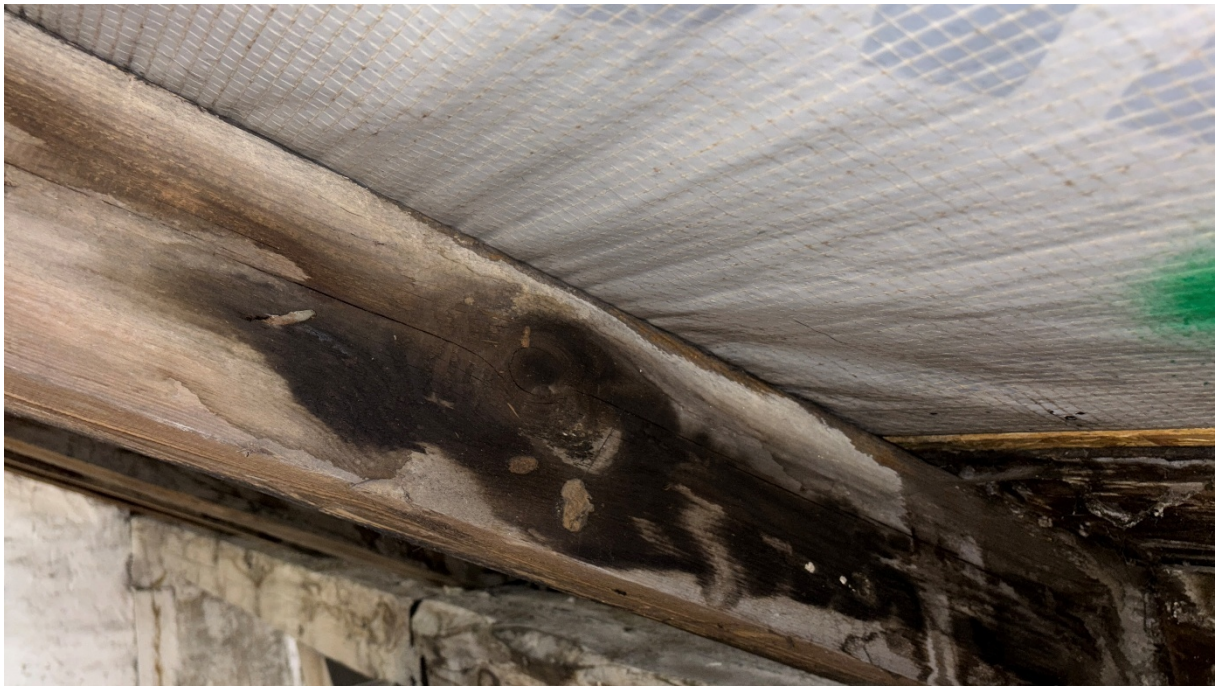
Fot. 5 Zmiany kolorystyczne będące następstwem zawilgocenia drewna. Fot. E. Wilbik 2025r.

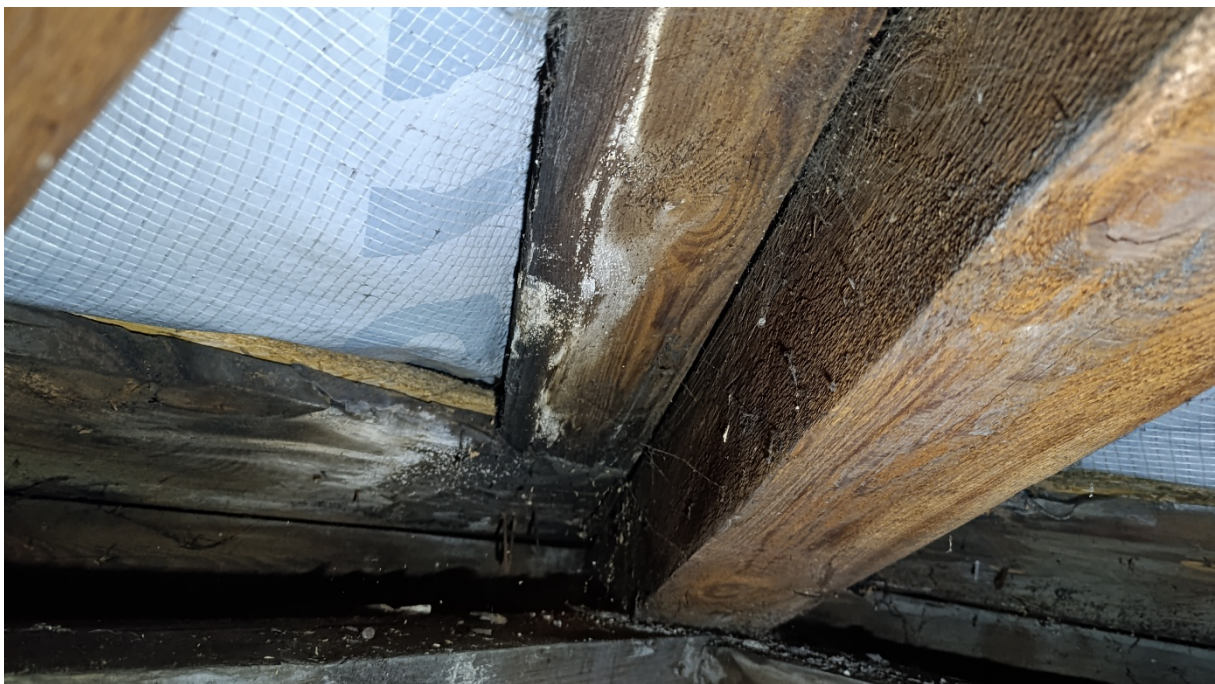
Fot. 6 Grzybnia i owocniki grzyba domowego z gatunku *Trechispora farinacea* fot. E. Wilbik 2025r.

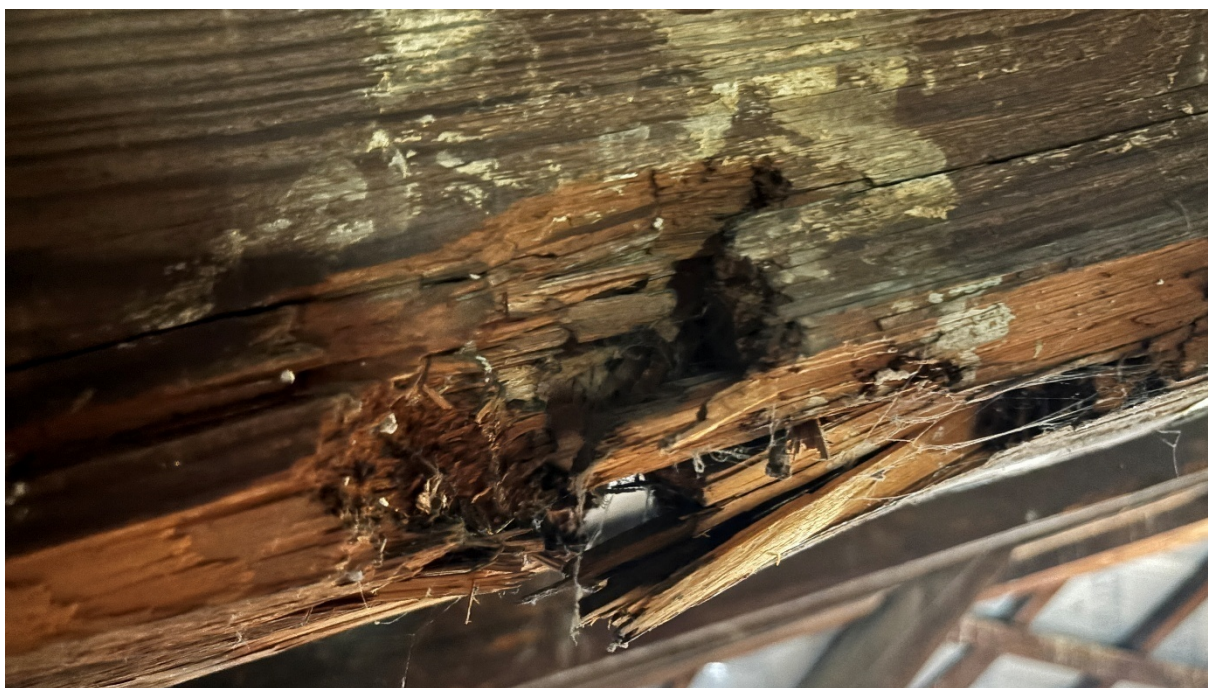
Duże obszary grzybni widoczne są na deskowaniu krokwi narożnych. (fot. 7, 13, 19, 21)

Fot. 7 Uszkodzenie mechaniczne krokwi. fot. P. Pakuła 2025r.

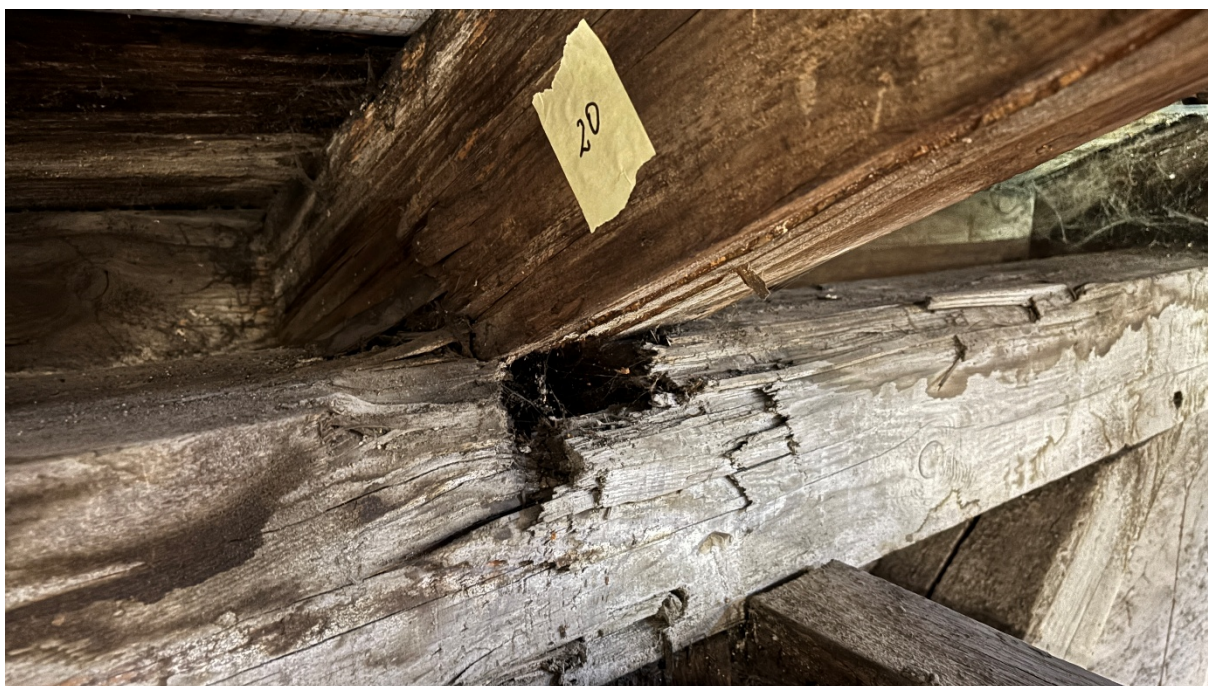
Fot. 8 Uszkodzenia mechaniczne krokwi i płatwi dachowej fot. P. Pakuła 2025r.

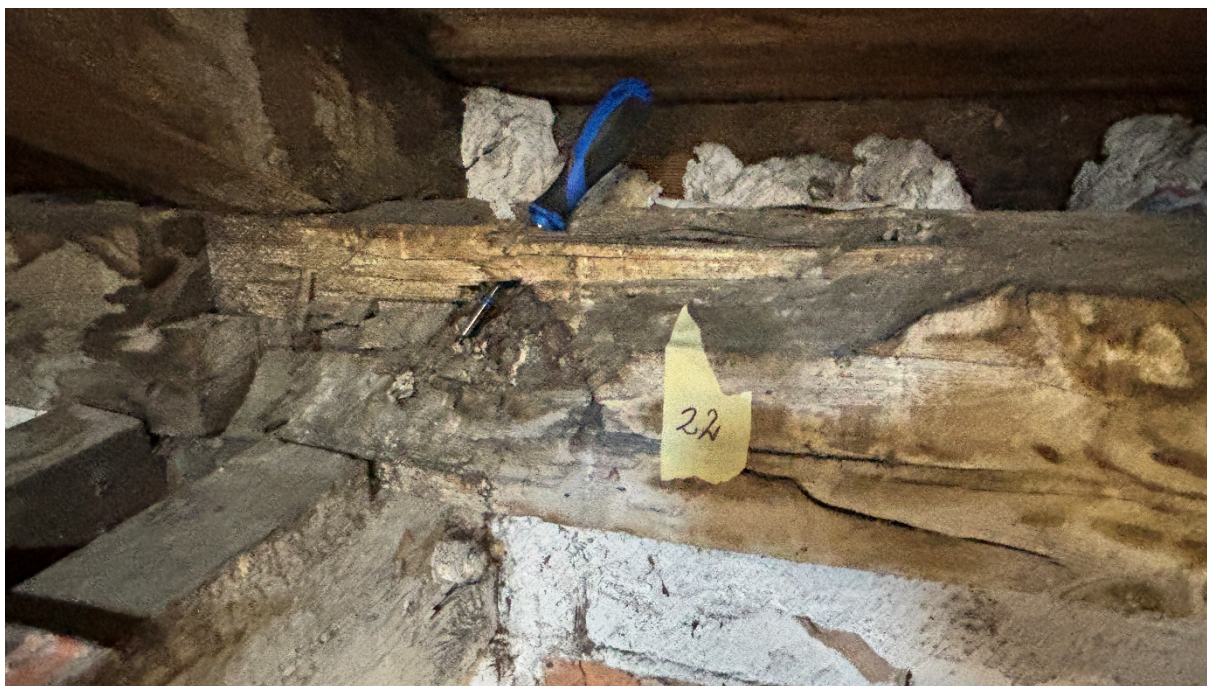
Fot. 9 Uszkodzenie mechaniczne płatwi fot. P. Pakuła 2025r.

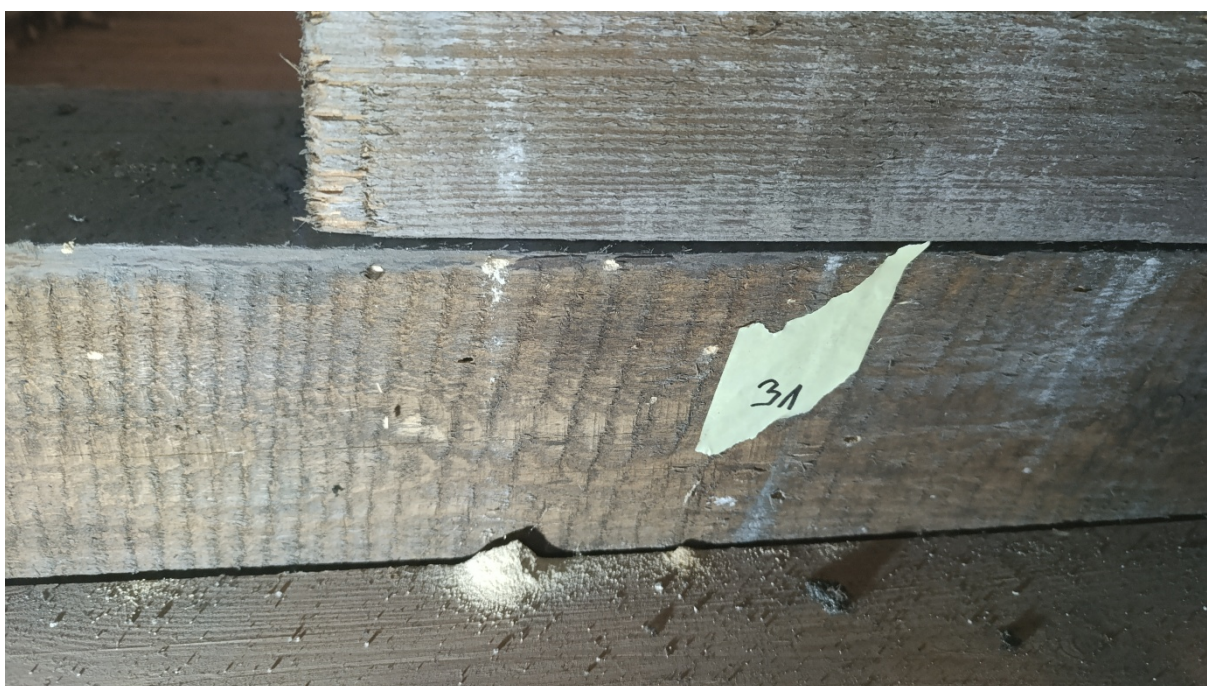
Fot. 10 Aktywne żerowisko ksylofaga z gatunku *Hylotrupes bajulus* fot. P. Pakuła.2025r.

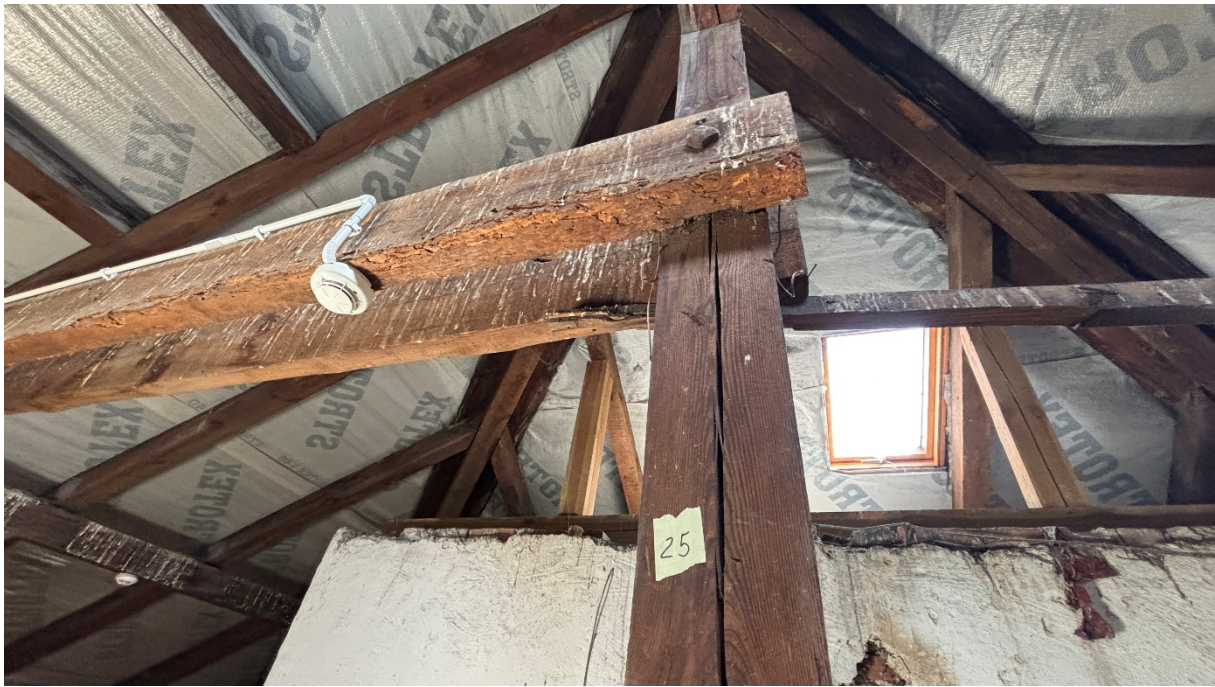
Fot. 51 Nieaktywne żerowiska ksylofaga z gatunku *Hylotrupes bajulus*. Widoczne głębokie zmiany mikrobiologiczne belek powstałe w wyniku żerowania larw zidentyfikowanego chrząszcza. fot. P. Pakuła 2025r.

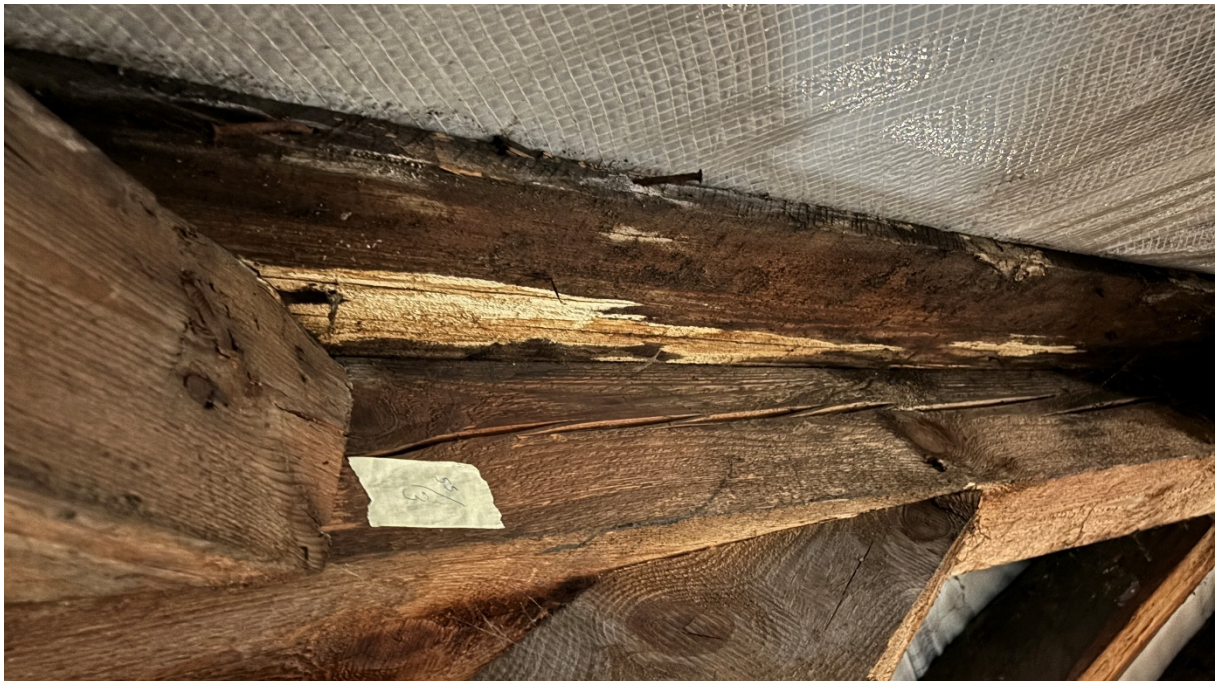
Fot. 12 Grzybnia i owocniki grzyba domowego z gatunku *Trechispora farinacea* fot. E. Wilbik 2025r.

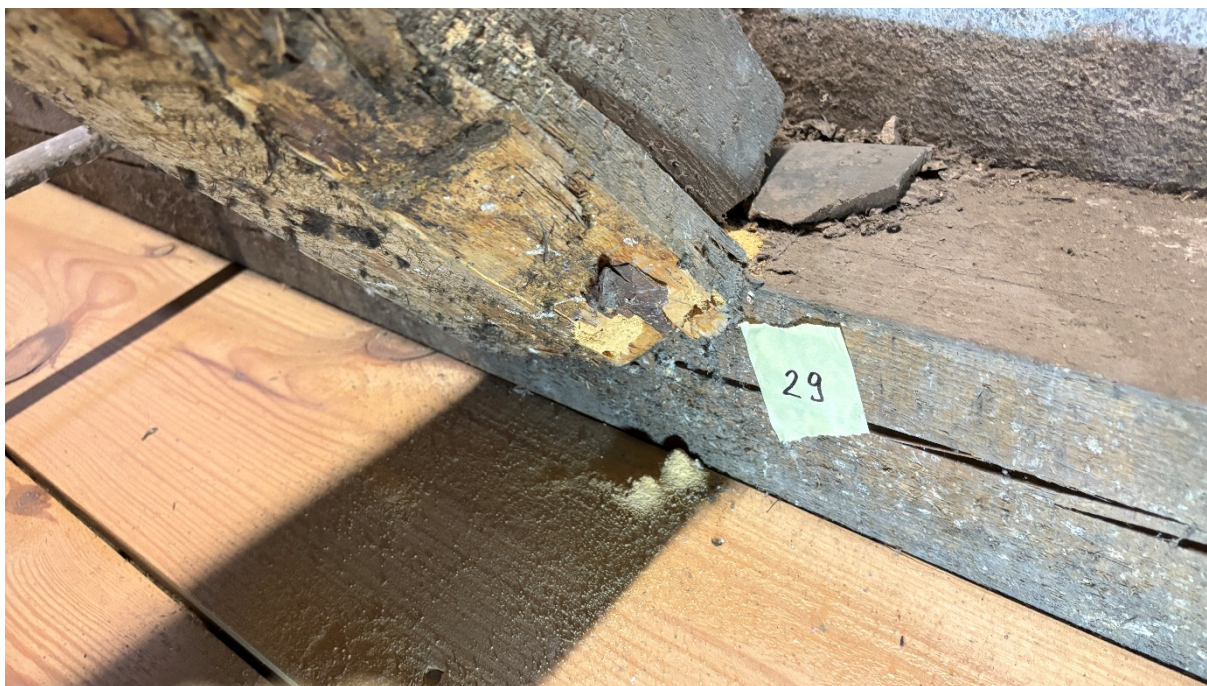
Fot. 13 Aktywne żerowiska ksylofaga z gatunku *Hylotrupes bajulus*. Widoczne znaczne ubytki drewna powstałe w wyniku żerowania larw zidentyfikowanego chrząszcza. fot. E.Wilbik 2025r.

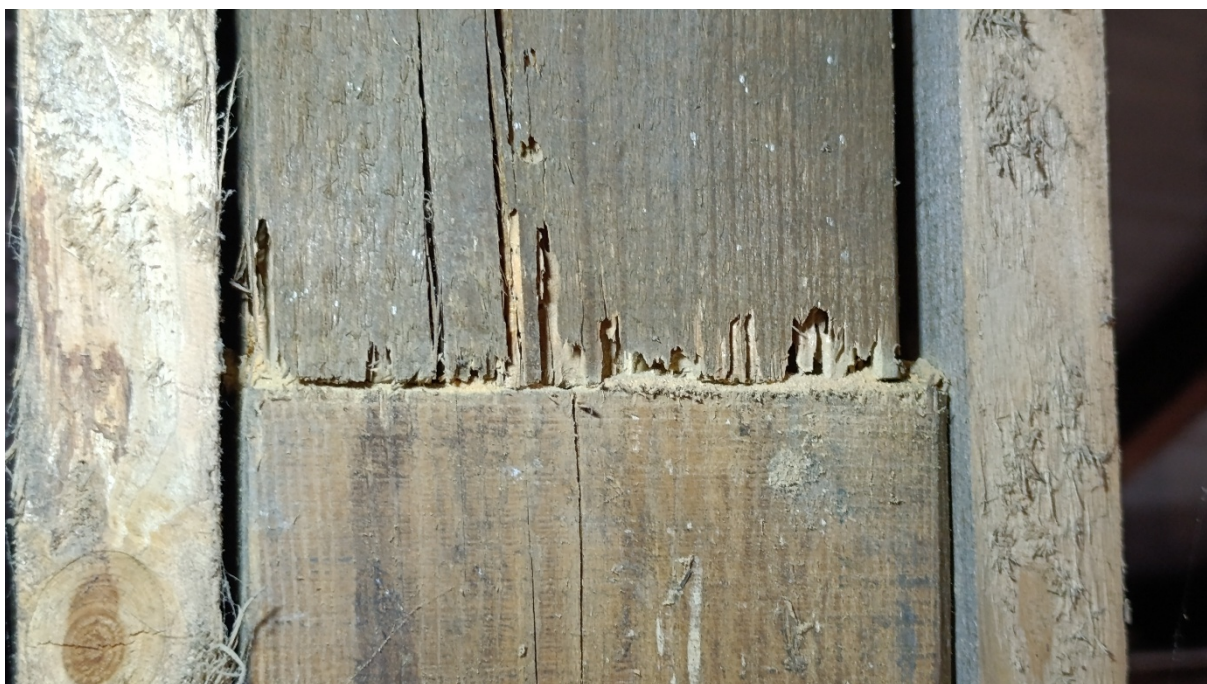
Fot. 14 Aktywne żerowiska ksylofaga z gatunku *Hylotrupes bajulus*. widoczne połączenie pierwotnej tarcicy (góra) i wtórnej z bocznymi nadbitkami. fot. E. Wilbik 2025r.

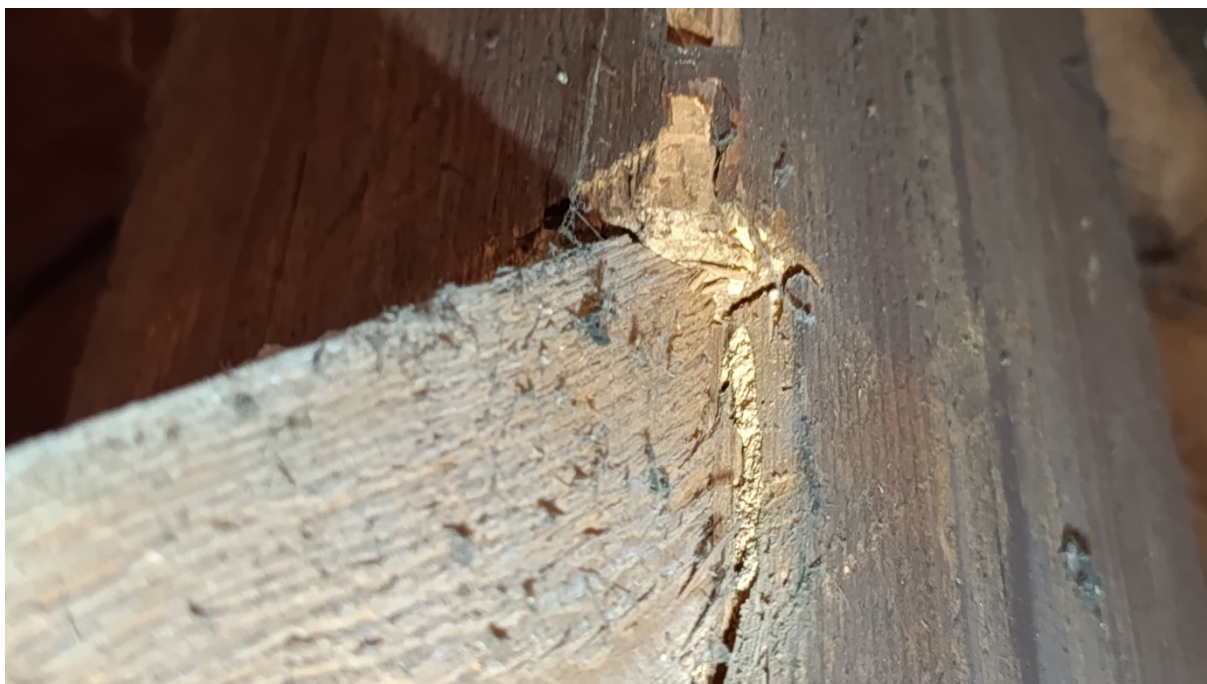
Fot. 15 Aktywne żerowiska ksylofaga z gatunku *Hylotrupes bajulus*. Ksylofagi żerują w miejscu połączenia pierwotnego słupa z wtórnym mieczem więźby dachowej. Taka sytuacja ma miejsce na wszystkich połączeniach tego typu w badanej więźbie dachowej. fot. E. Wilbik 2025r.

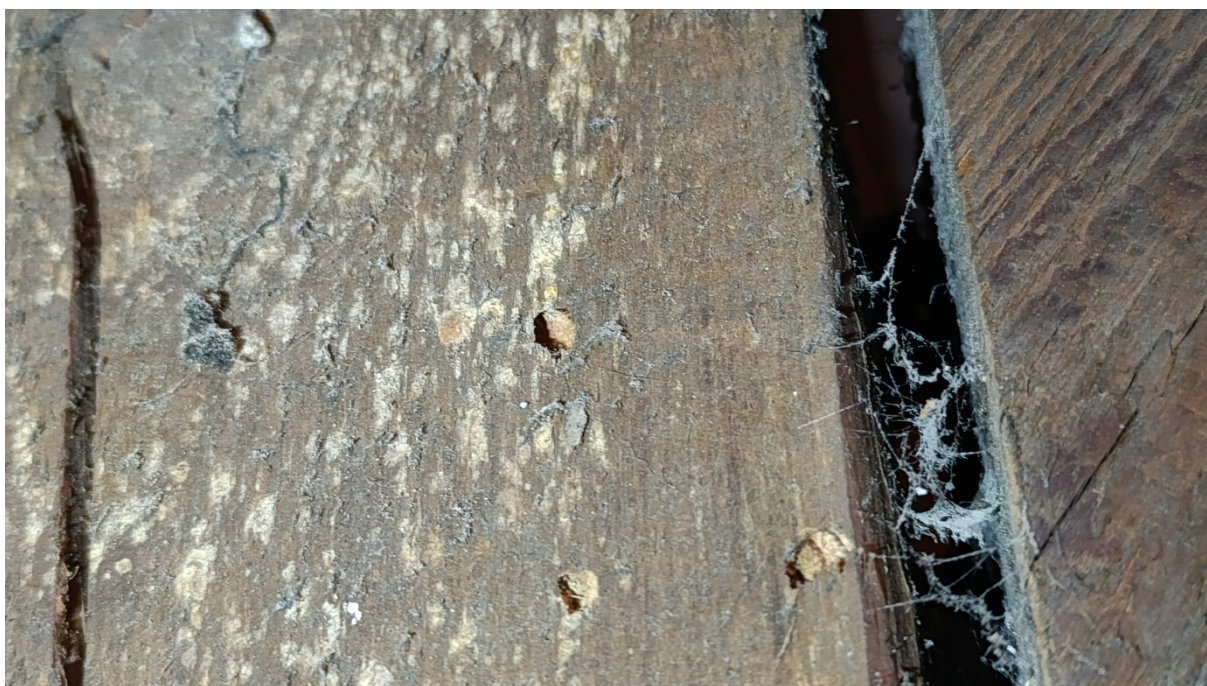
Fot. 16 Aktywne żerowiska ksylofaga z gatunku *Hylotrupes bajulus*. Otwory wylotowe owadów. fot. E. Wilbik 2025r.

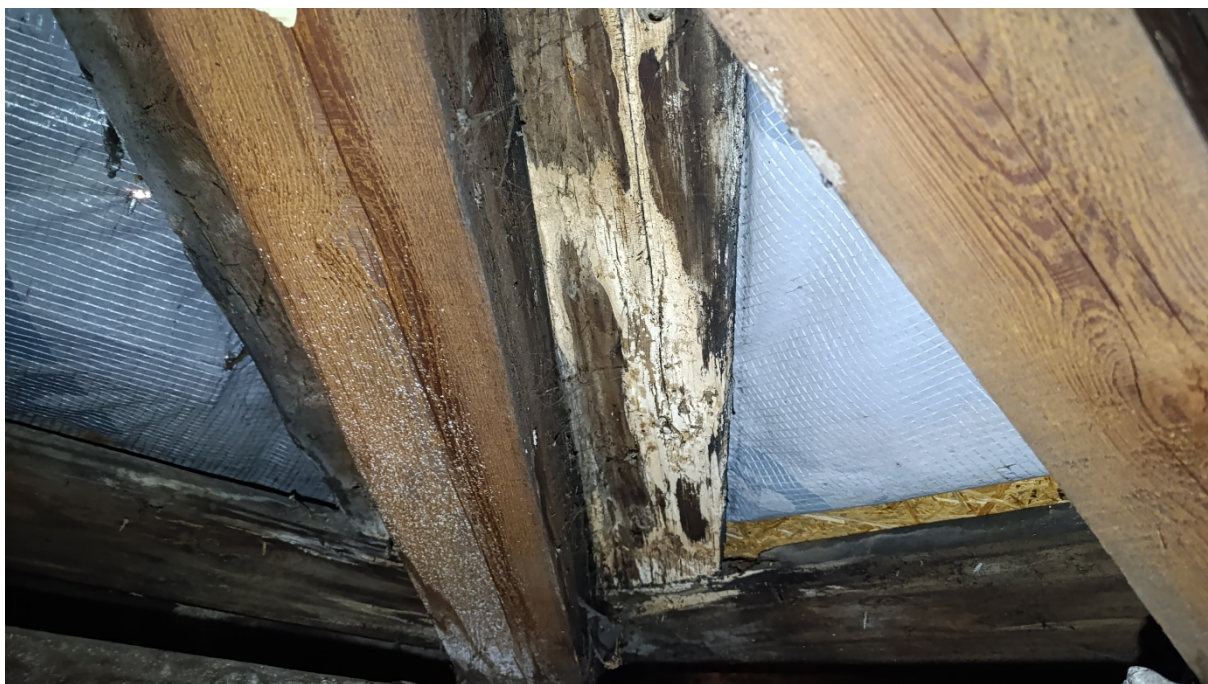
Badanie wilgotności konstrukcji więźby dachowej wykazały, że jest ona w stanie powietrzno-suchym i suchym (9,5% do 16%RH) co oznacza, że wilgotność drewna nie przekracza 18% wilgotności względnej. Jedynie na jednym odcinku połączenia murlaty z kleszczem zidentyfikowano zwiększone zawilgocenie drewna oraz widoczne zmiany mikrobiologiczne (fot. 17)

Fot. 17 Grzybnia i owocniki grzyba domowego z gatunku *Trechispora farinacea* fot. E. Wilbik 2025r.

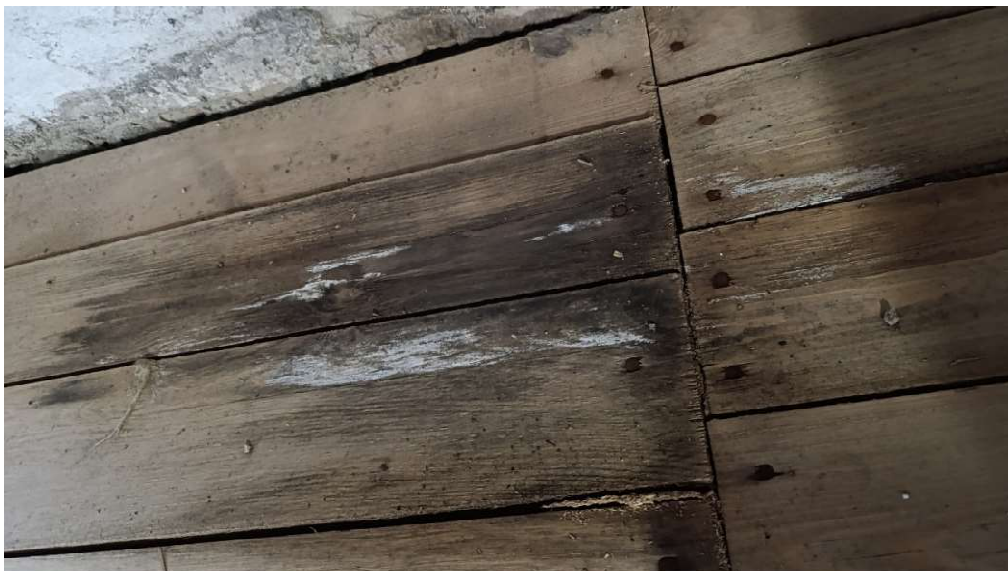
Fot. 18 Deski podłogowe posiadają wysoką wilgotność względną drewna. Spowodowane jest to przez nieszczelny pojemnik z wodą, który stał w tym miejscu. Biały nalot to grzybnia grzyba domowego z gatunku *Coniophora puteana* fot. E. Wilbik 2025r.

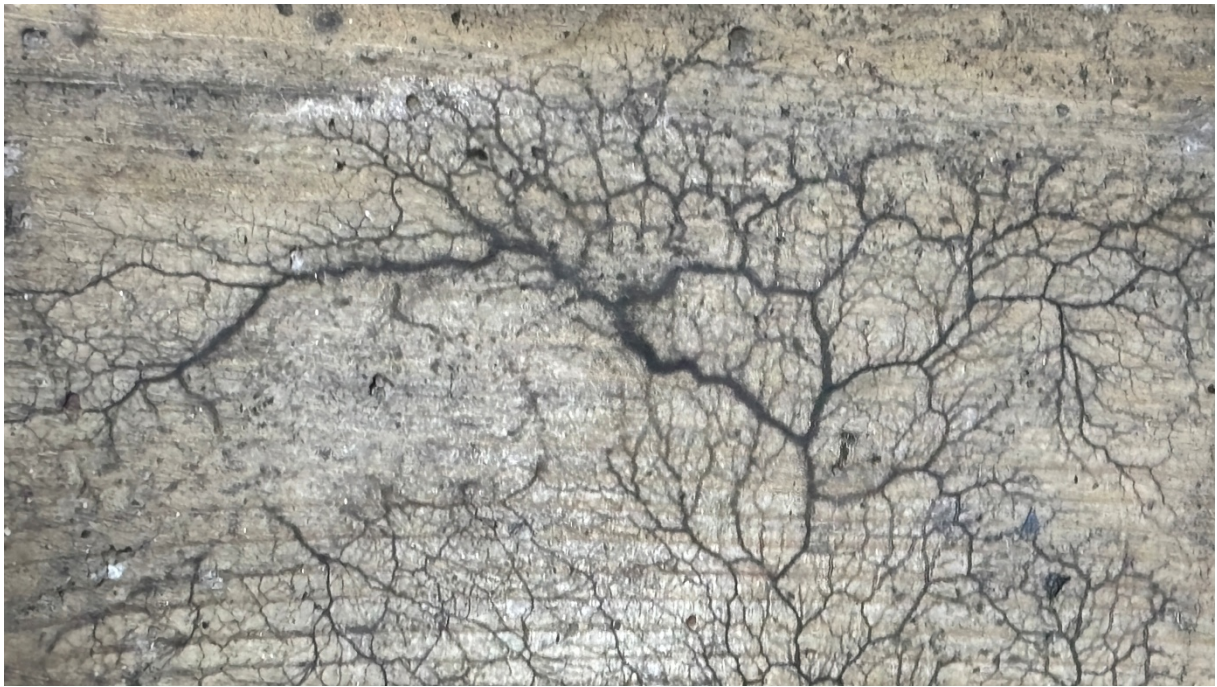
Fot. 19 Sznury grzybiczne grzyba domowego z gatunku *Coniophora puteana* znalezione pod pojemnikiem z wodą. Fot. E. Wilbik 2025r.

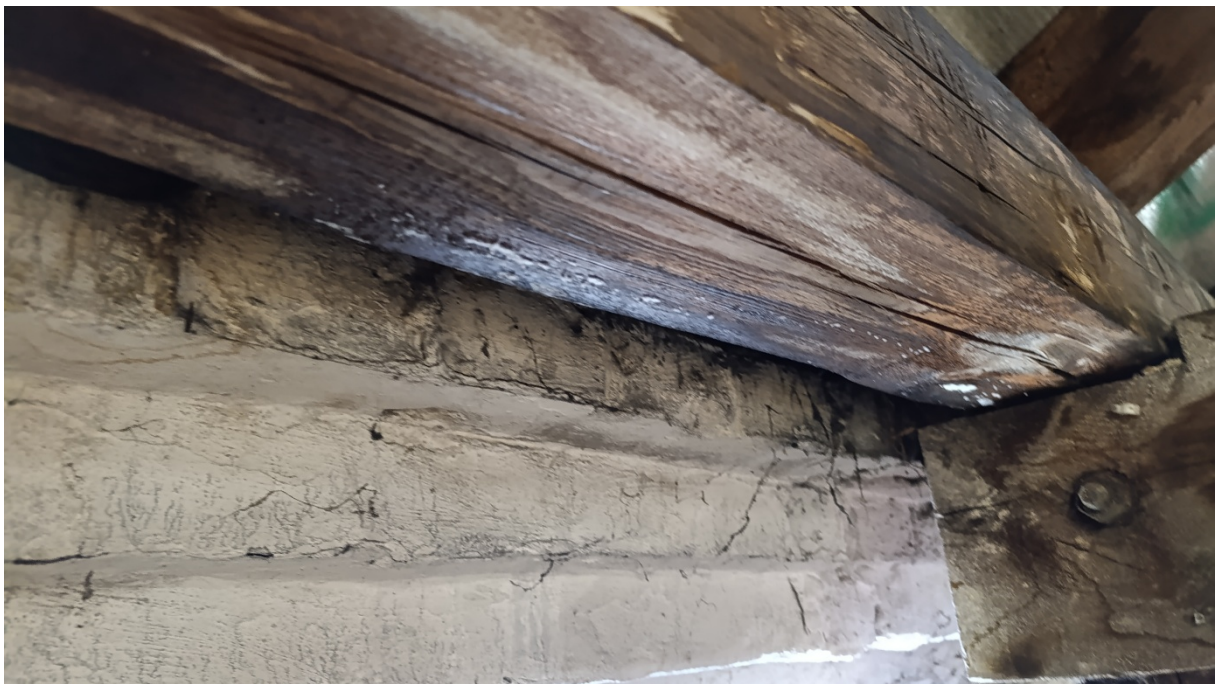
Fot. 20 Mokre drewno o wilgotności powyżej 40%. Na drewnie widoczna grzybnia grzyba domowego z gatunku *Coniophora puteana*. fot. E. Wilbik 2025r.

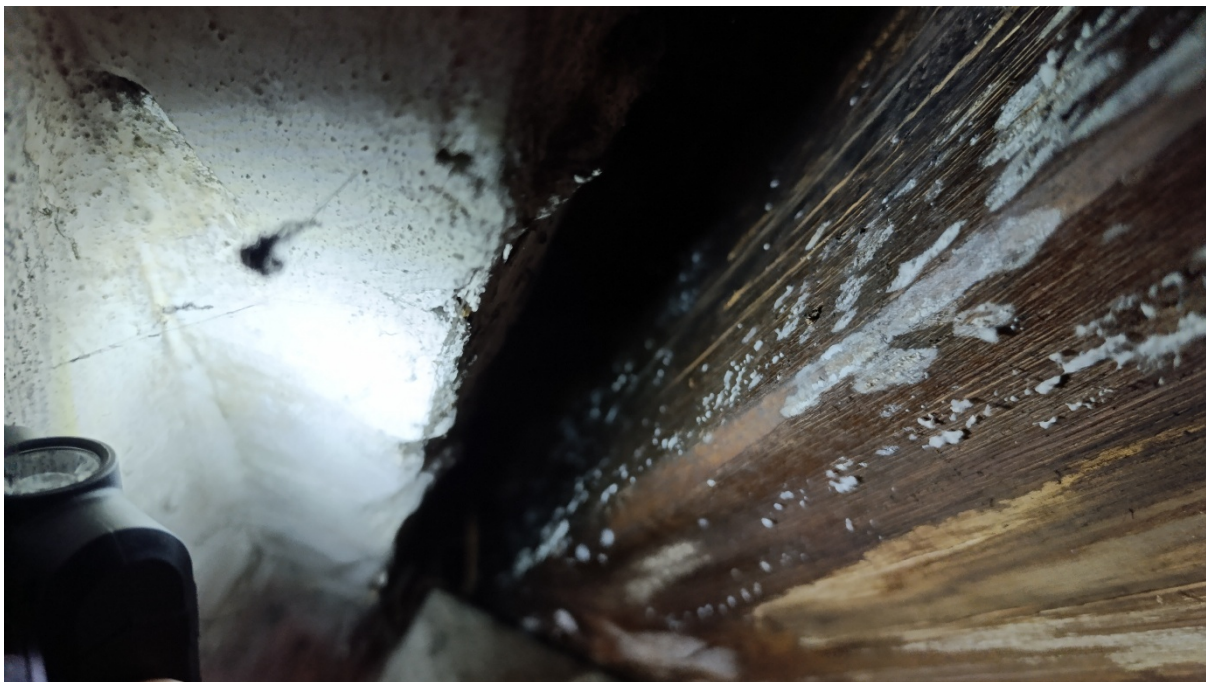
Fot. 21 Mokre drewno o wilgotności powyżej 40%. Na drewnie widoczna grzybnia grzyba domowego z gatunku *Coniophora puteana*. fot. E. Wilbik 2025r.

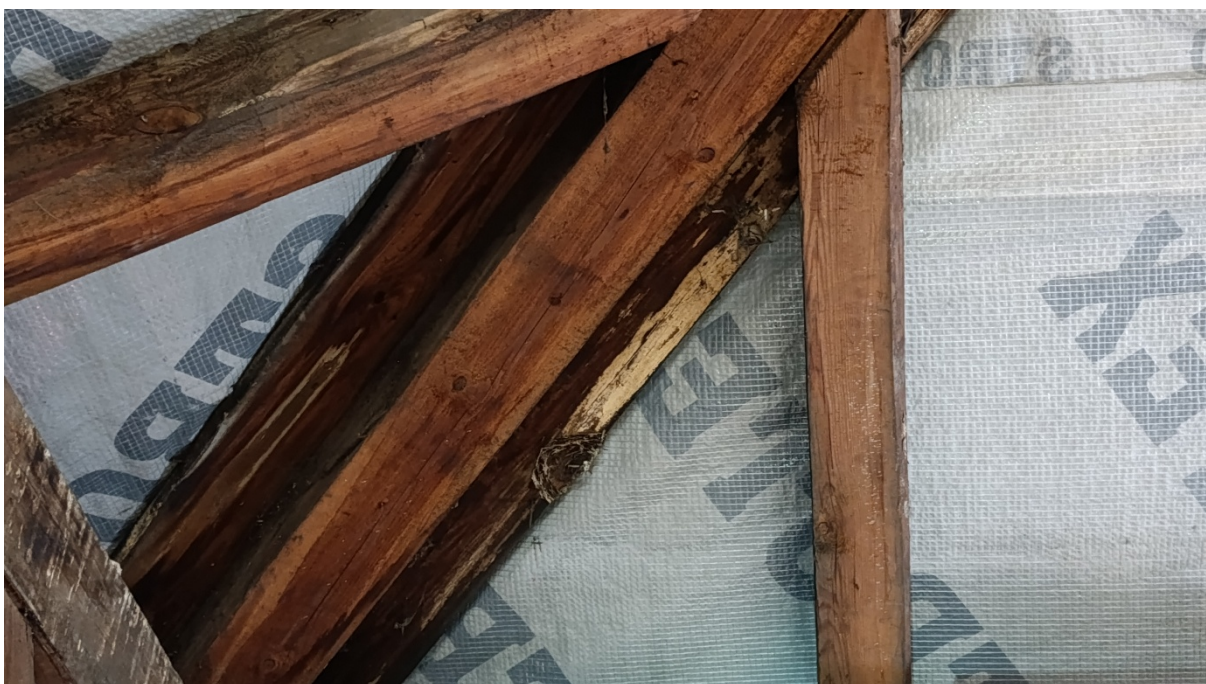
Fot. 22 Grzybnia i owocniki grzyba domowego z gatunku *Trechispora farinacea* fot. E. Wilbik 2025r.

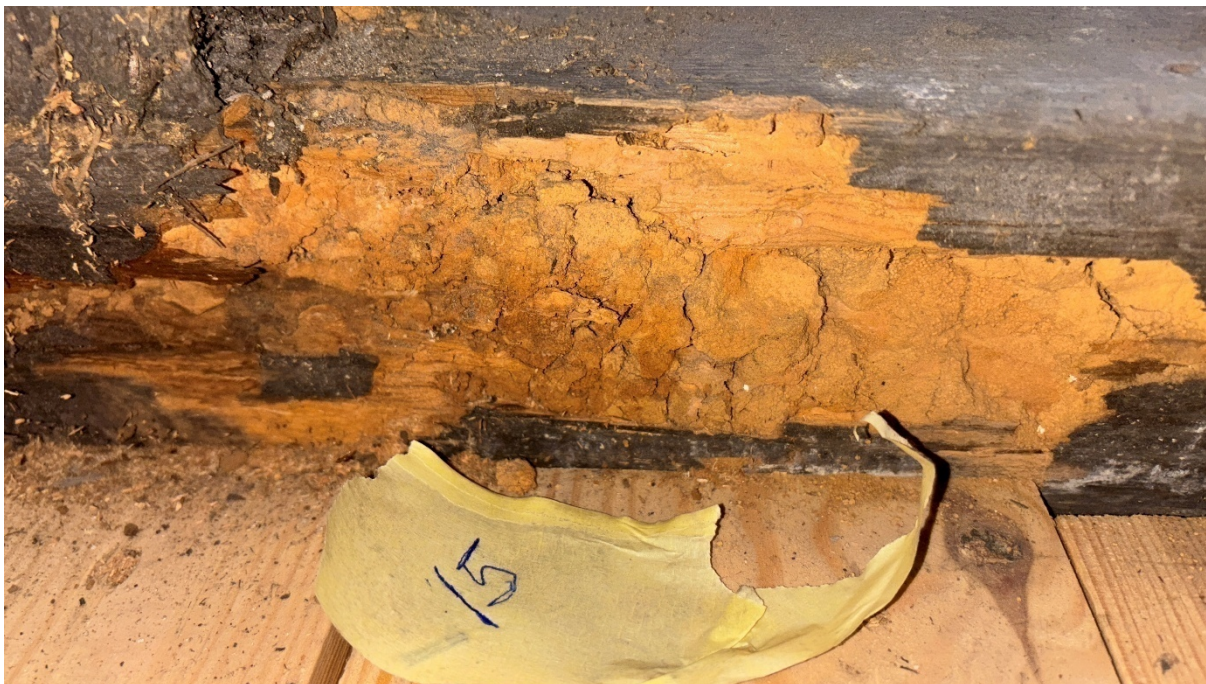
Fot. 23 Drewno poziomej podpory kleszcza zniszczone przez ksylofagi z gatunku *Hylotrupes bajulus*. fot. P. Pakuła 2025r.

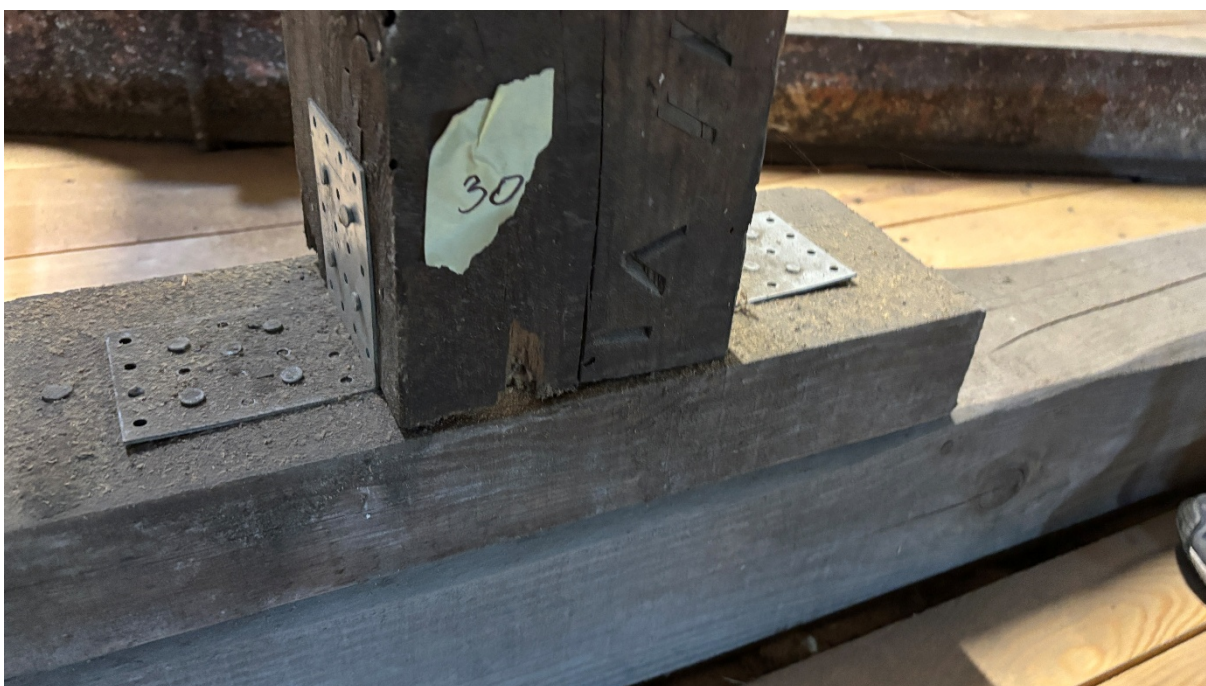
Fot. 24 Aktywne żerowisko ksylofaga z gatunku *Hylotrupes bajulus*. fot. P. Pakuła 2025r.

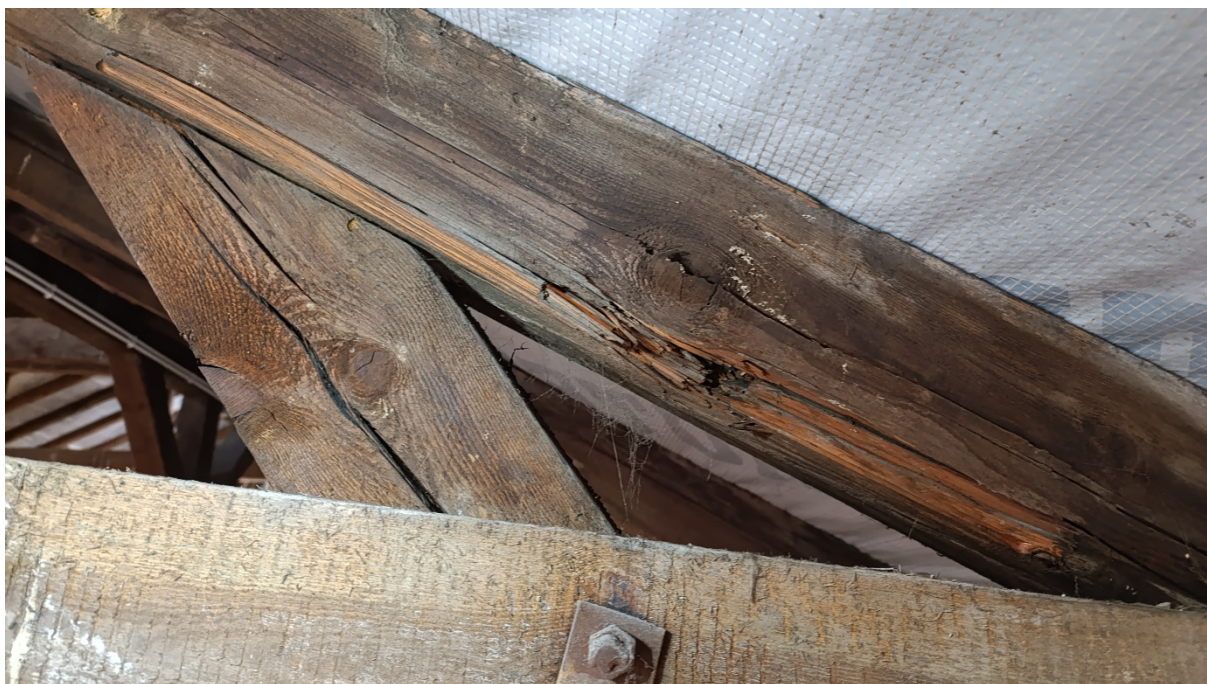
Fot. 25 Uszkodzenie drewna pod wpływem dużego obciążenia lub uszkodzenia mechanicznego. fot. E. Wilbik 2025r.
